TAMPEREEN KESKUSPALOASEMA

RAKENNUSHISTORIASELVITYS

TAMPEREEN KESKUSPALOASEMAN RAKENNUSHISTORIASELVITYS
HUHTIKUU 2020

SELVITYKSEN LAATIJA: Arkkitehdit MY
Laatinut: Ella Salminen, arkkitehti SAFA
Tarkastanut: Antti Moisala, arkkitehti SAFA
Taittanut: Olli Laine, TkK

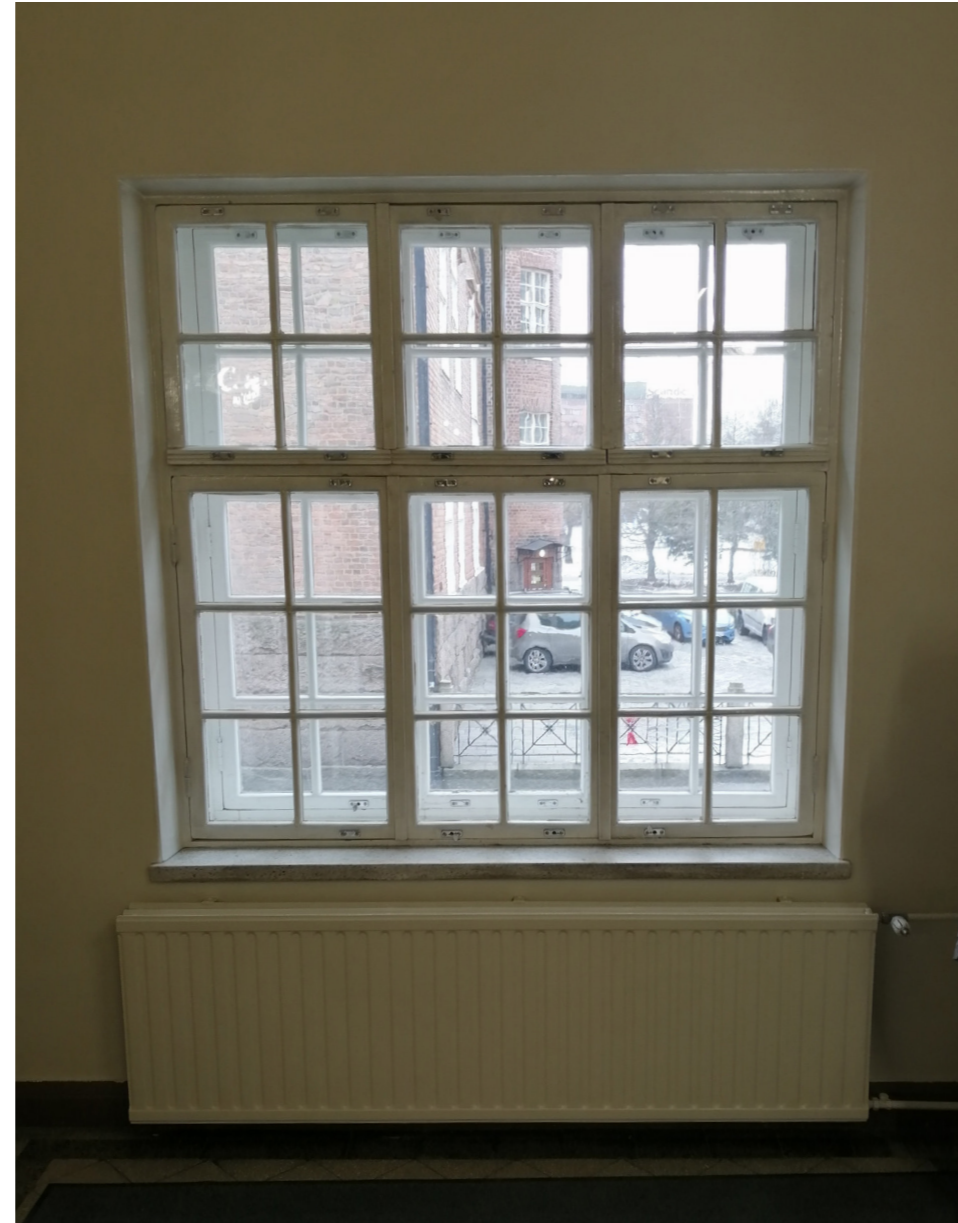
Suurin osa rakennuksen ikkunapenkeistä on vaihdettu peruskorjauksessa kivisiin. Kuvassa Satakunnankadulle antava ikkuna ensimmäisen kerroksen aulasta.

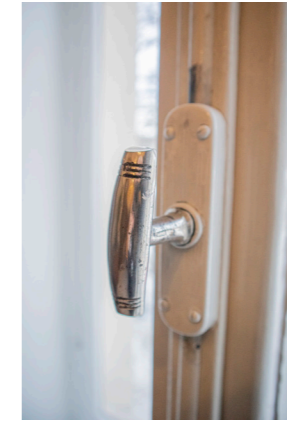
Niklatusta messingistä valmistettuja 1900-luvun alun espanjoletteja löytyy edelleen muun muassa ruokasalista ja pohjoisjulkisivun parvekkeen ikkunoista.

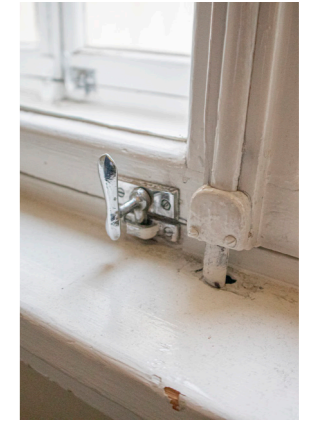
Rakennuksen ikkunoita ja ikkunaosia on uusittu vuosien saatossa aina tarpeen mukaan. Vanhoja kääntösulkimia ja puisia ikkunapenkkejä on säilynyt muutamia. Kuvassa ikkuna toisen kerroksen eteläisestä aulasta.

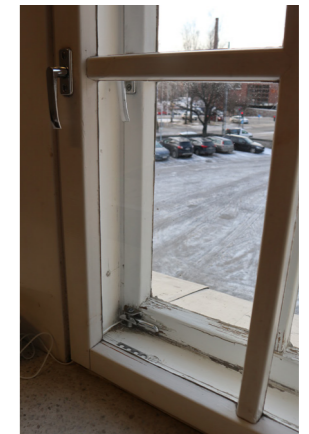
Suurimpaan osaan ikkunoita on vaihdettu modernit ikkunapainikkeet. Kuva länteen aukeavasta työhuoneesta rakennuksen pohjoisosassa.
