KUHMOISTEN RAKENNUSINVENTOINTI 1989-1990

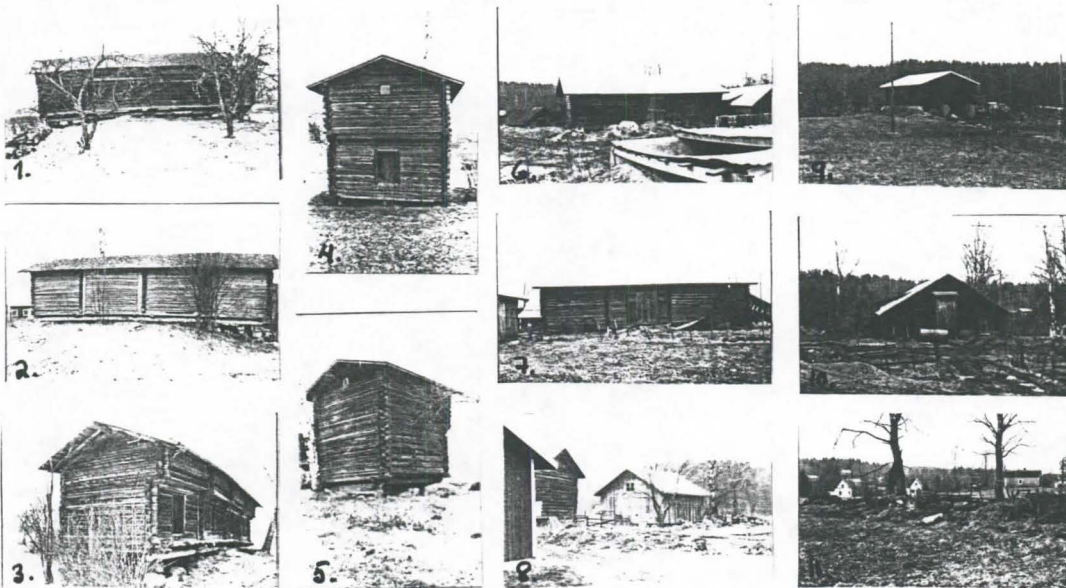
20. VALOKUVAT

1. Riviaitta etelästä päärakennuksen suunnalta kuvattuna.
2. Riviaitta pohjoisesta.
3. Riviaitta lounaasta.
4. Aitta idästä.
5. Aitta lounaasta.
6. Hirsinen lato lännestä.
7. Hirsinen lato idästä.
8. Lato lännestä.
9. Uudet rehusiilot lännestä.
10. Riihi lännestä.
11. Kiviaitta ladon takana riihen edustalla.

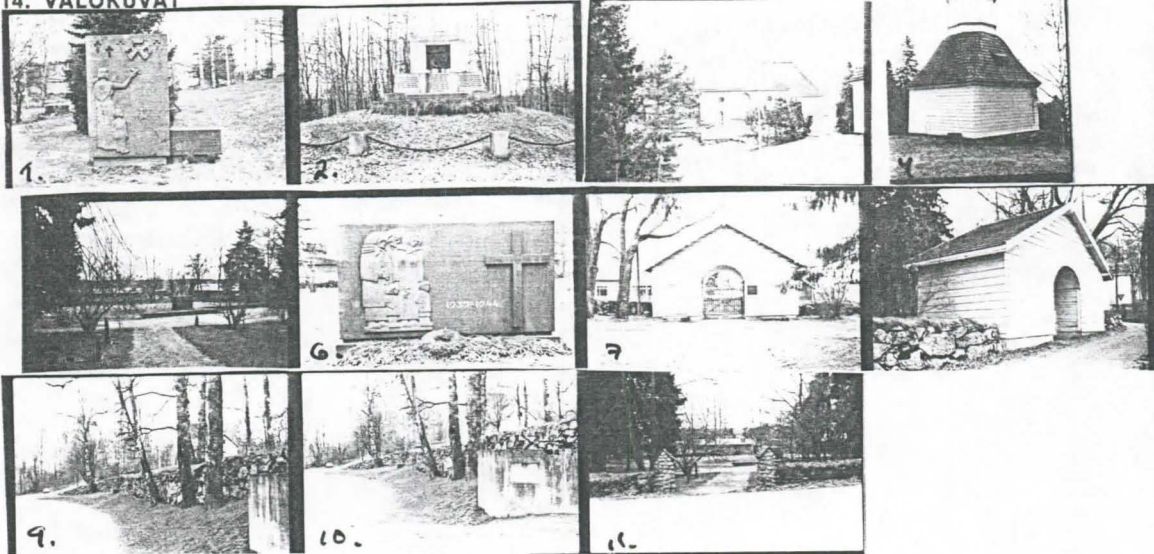
14. VALOKUVAT

1. Kuhmoisten karjalaisien muistomerkki,
 2. Vuoden 1918 muistomerkki,
 3. Kirkko
 4. Tapuli
 5. Sankarihautaus
 6. Sankaripatsas.

7, -8. Paarimoon.
 9.-10. Kirkon kivaitaa,
 11. Sankarihaukan kivaitaa.

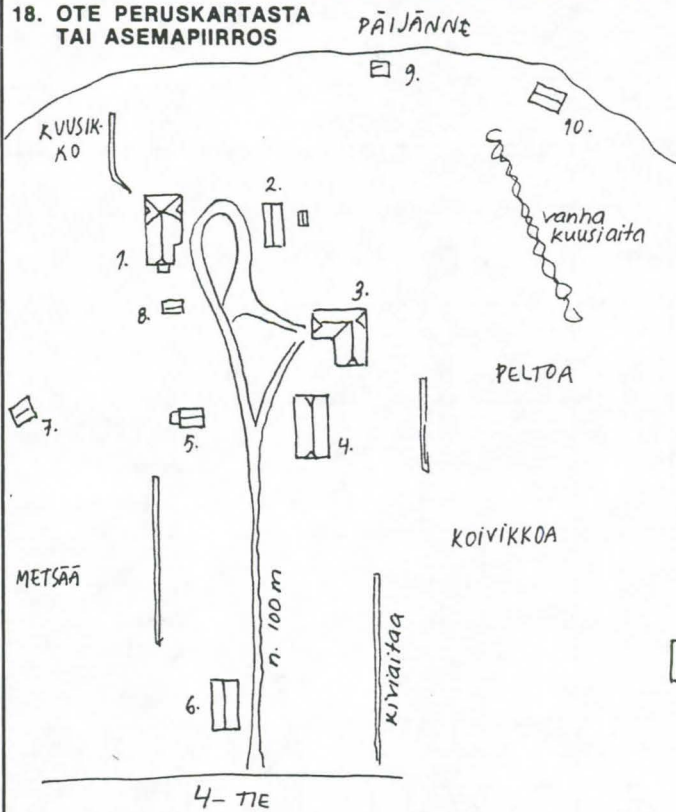
18. OTE PERUSKARTASTA TAI ASEMAPIIROS

- 1.) päärakennus
- 2) Aitta 3) Talli 4) Navetta
- 5) kuivaaja + maakellari 6) Riihi
- 7) palvelusväen asuinrak.
- 8) Puulätkä 9) Uima-aitta
- 10) vanha rantas sauna

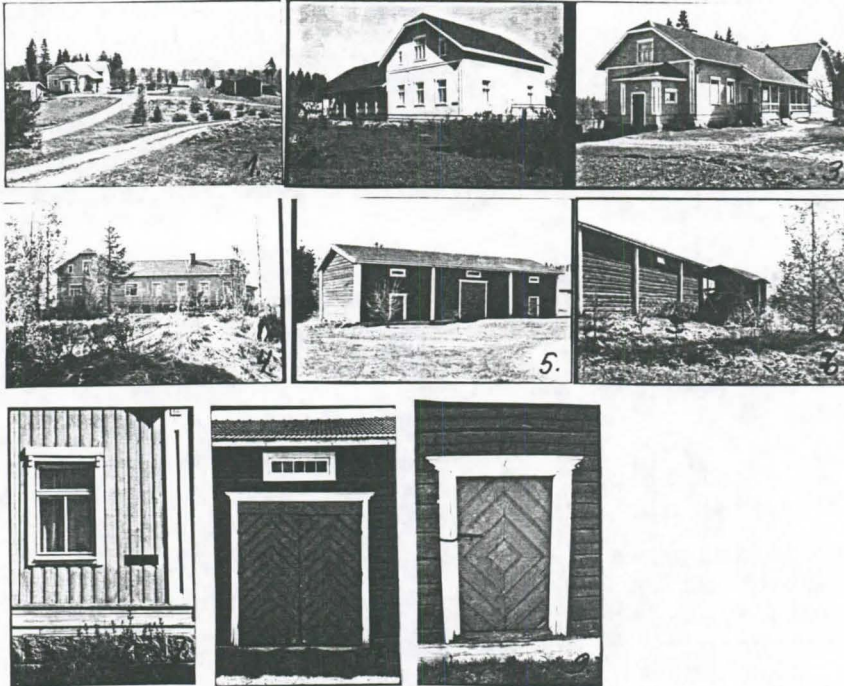
20. VALOKUVAT

1. Asuinrakennus ympäristöineen lännestä eli tulosuunnasta päin kuvattuna
2. Asuinrakennuksen itäpääty ja eteläsivu
3. Asuinrakennuksen länsipääty umpikuisteineen
4. Asuinrakennuksen pohjoissivu
5. Aittarakennus pihanpuolelta
6. Aittarakennuksen eteläpuoleinen takaseinä
7. Asuinrakennuksen ikkuna ja Hannikaismuistolaatta
- 8.-9. Aittarakennuksen ovia

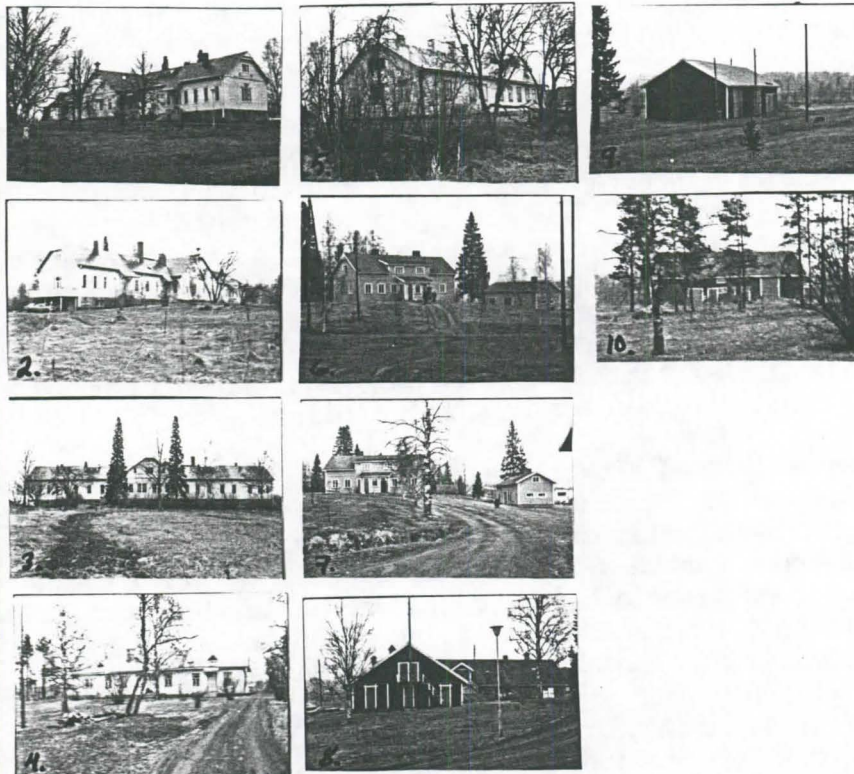
20. VALOKUVAT

1. Vanhainkoti ~~kaakosta~~ koillisesta.
2. Vanhainkoti kaakosta.
3. Vanhainkoti lännestä karkkijärven suunnasta.
4. Entinen mielisairasosasto pohjoisesta. (Pihan suunnasta)
5. Mielisairasosasto lounaasta.
6. Entinen tuberkuloosiosasto etelästä pihan suunnasta.
7. Tuberkuloosiosasto piharakennuksineen (taustalla keskellä maakellari).
8. Navetta lännestä pihan suunnasta.
9. Lato lännestä.
10. Puimala lännestä (sijaitsee välittömän piha-alueen ulkopuolella).

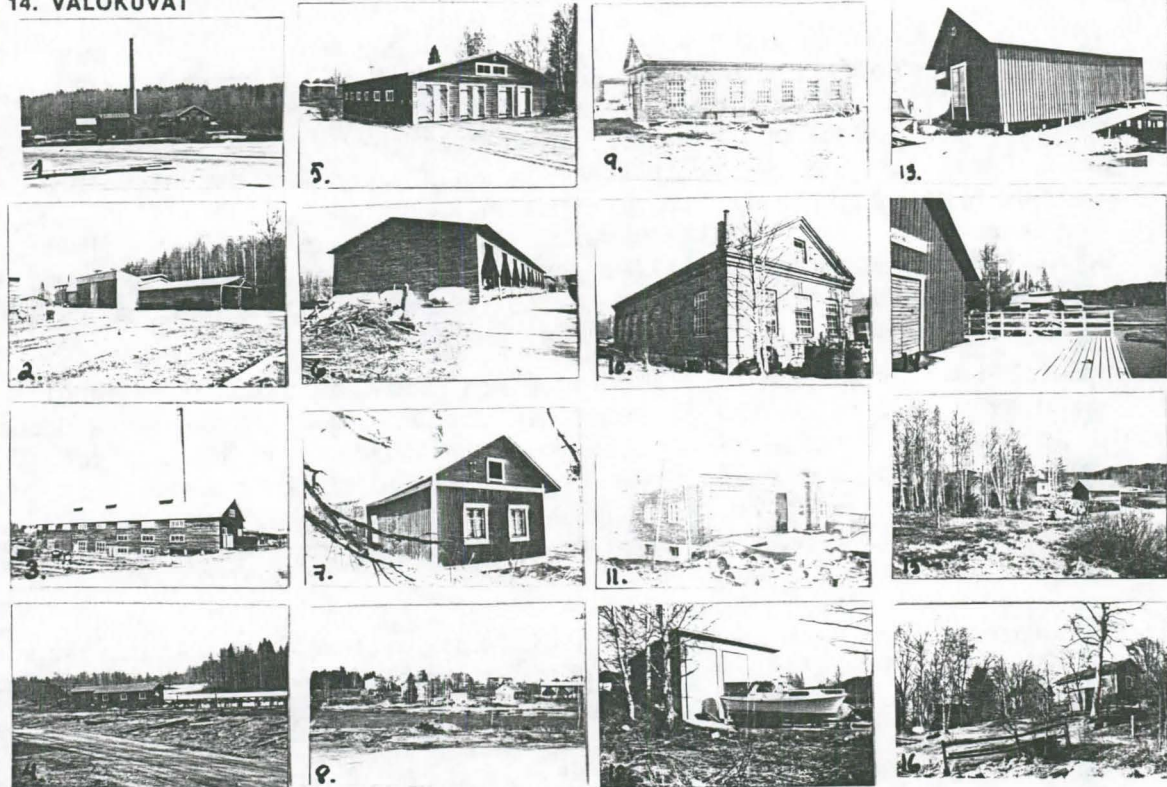
14. VALOKUVAT

1. Saha Papinsaaren sillalta päin.
- 2.-4. Sahan rakennuksia.
5. Nykyisin toimiva saha.
6. Kuureja.
7. Sahan asettajan mökki, nykyisin puruvarastona.
8. Saha-alueen rakennuksia sahalla päin kuvattuna: Vasemmalta: konttorirakennus, sen edessä Peltomäki (kiviä); kasarmi; telakka; ajoneuvon talli ja oikealla kuureja.
9. Konepaja Kasarmin suunnalta kuvattuna.
10. Konepaja rannan suunnalta.
11. Entinen ns. ajokalvarasto.
12. Uusi venetelakkarakennus rannan suunnasta kuvattuna.
13. Laivarannan makasiini.
14. Malasäini ja laivalaituri.
15. Saha-alueen rantaa telakan suuntaan.
16. Saha-alueen rantaa laivarannasta Papinsaaren päin.

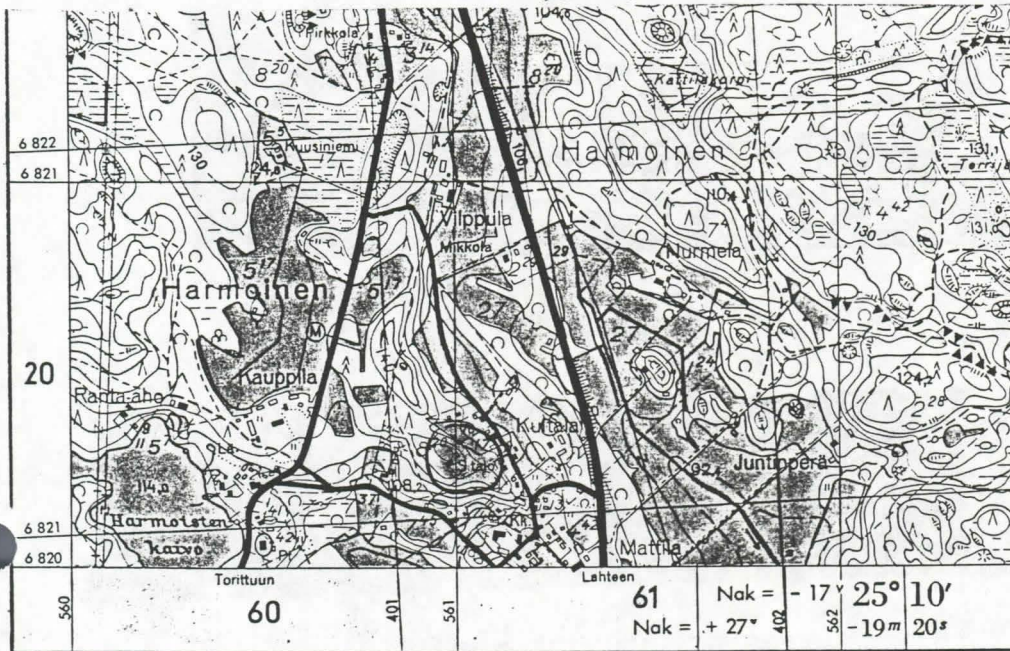
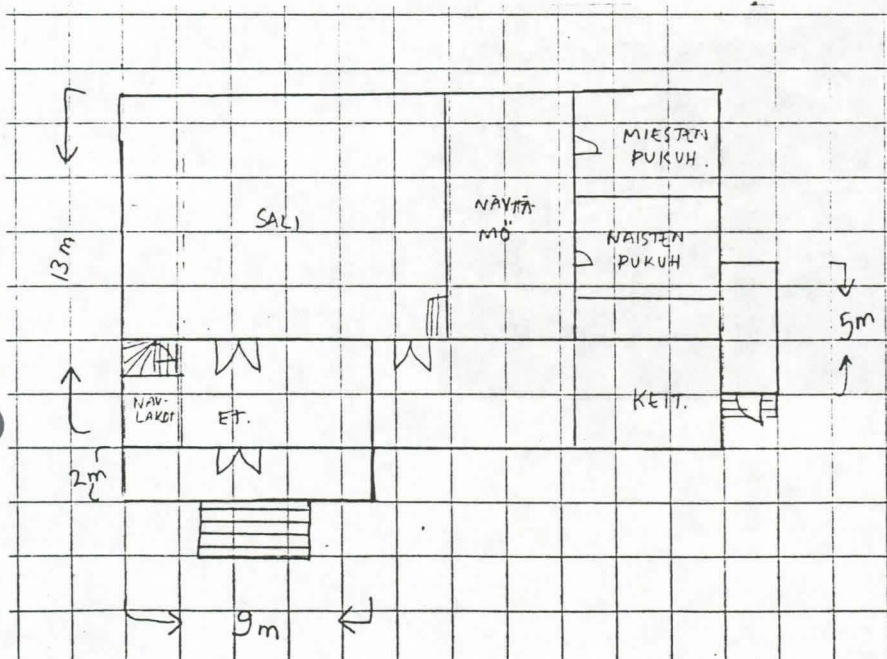
no: 21

89 A. W. Niemisen suunnittelema Harmoisten nuorisoseuran talo.

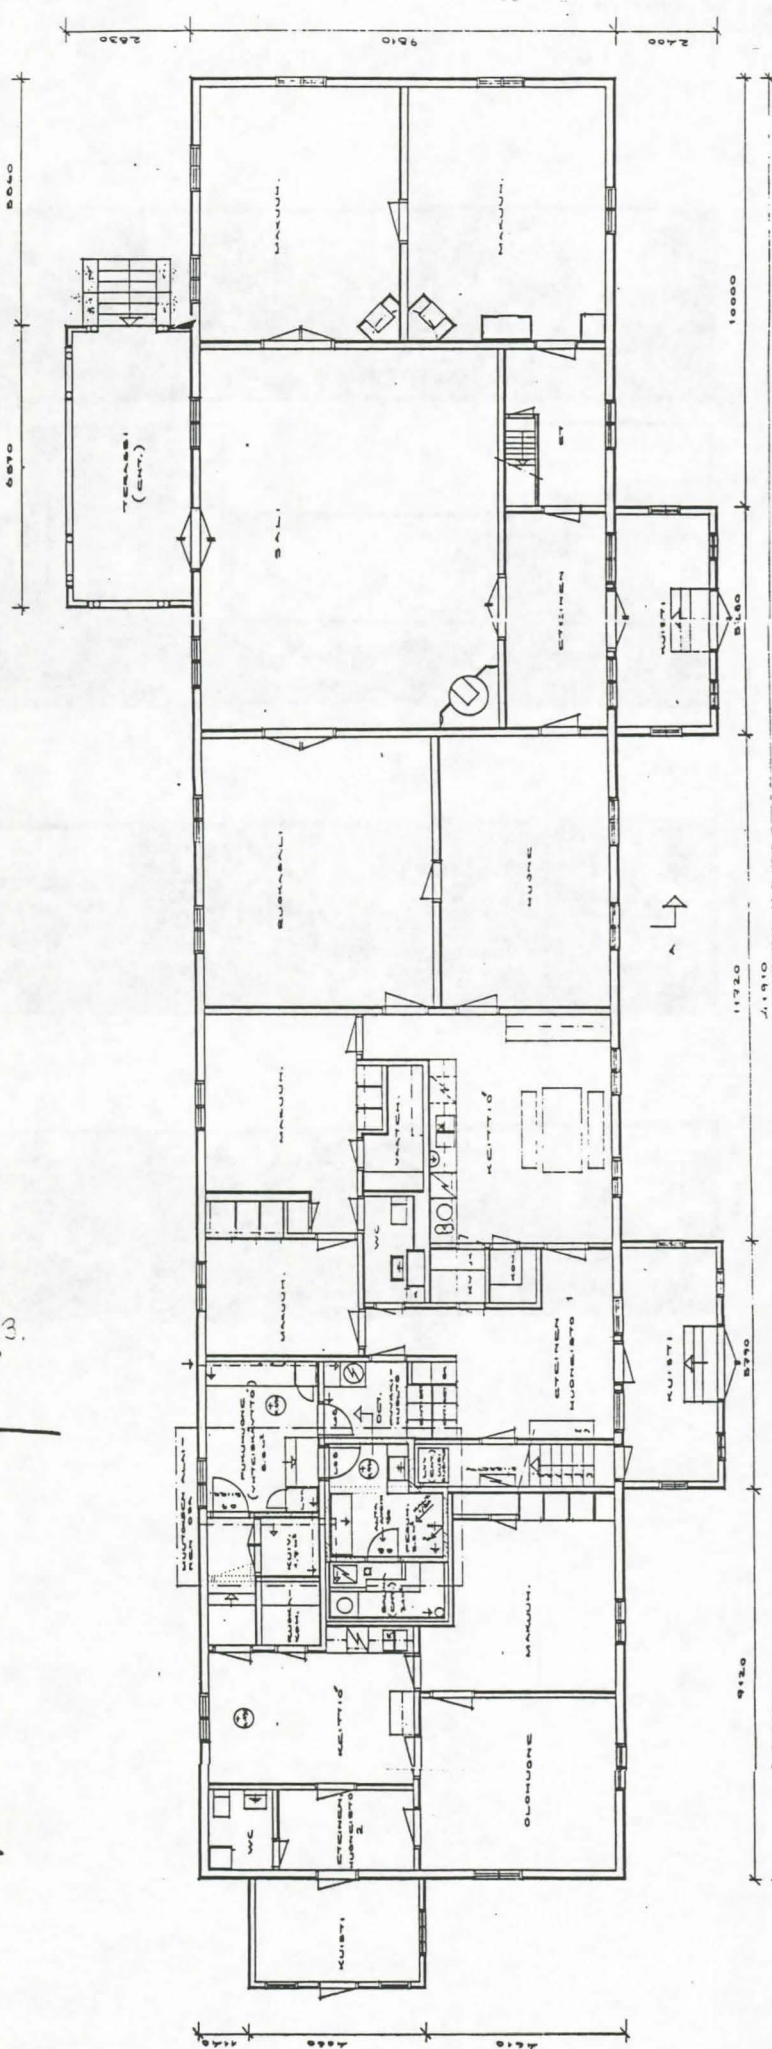
1. asuinrakennus I
2. aitta, 2-kerroksinen II
3. vilja-aitta III
4. kaajarakennus IV
5. ent. kalusuoja
6. aitta, 2-kerroksinen V

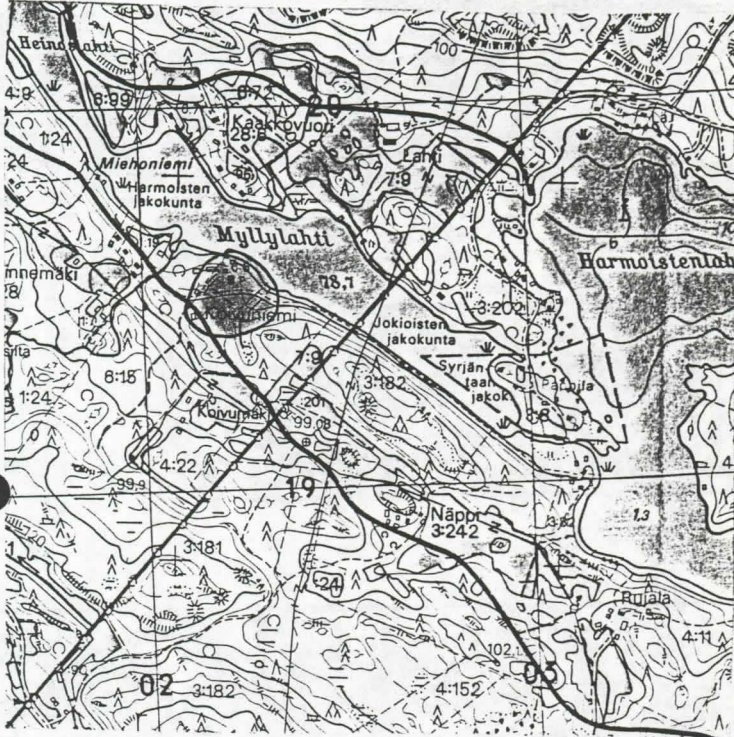
27

1. asuinrakennus I
2. aitta II
3. rantasauna rakennus 5.
4. liitori IV
5. navetta
6. paja ?
7. vilja-aitta V
8. talli ? VI
9. rühi

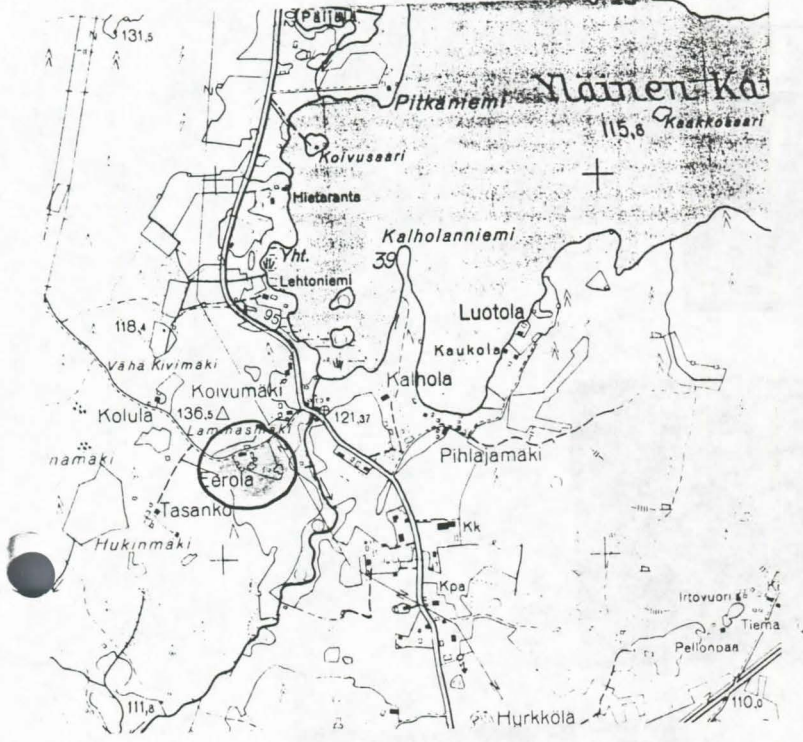
1. asuinrakennus I
2. aita (otsallinen) II
3. sauna
4. navetta
5. lato?
6. siviiaitta
7. raja tms
8. rühi (puretta)

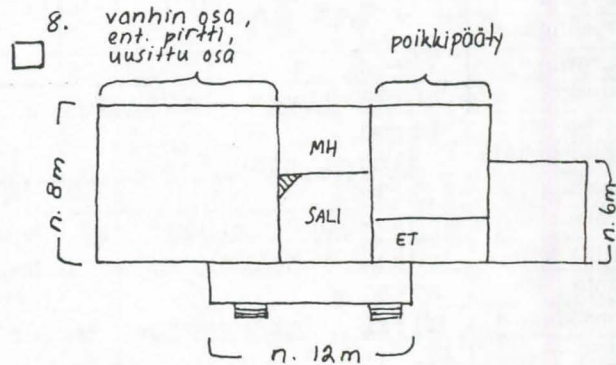
- 1.) asuinrak. 2.) riviainetta 3.) 2-kr:n aitta
4.) kalustoraja/lükki 5.) kalustoraja
6.) herostalli, nyk. paja 7.) kuivuri
8.) alasauna 9.) heinälato 10.) rühi
11.) lato

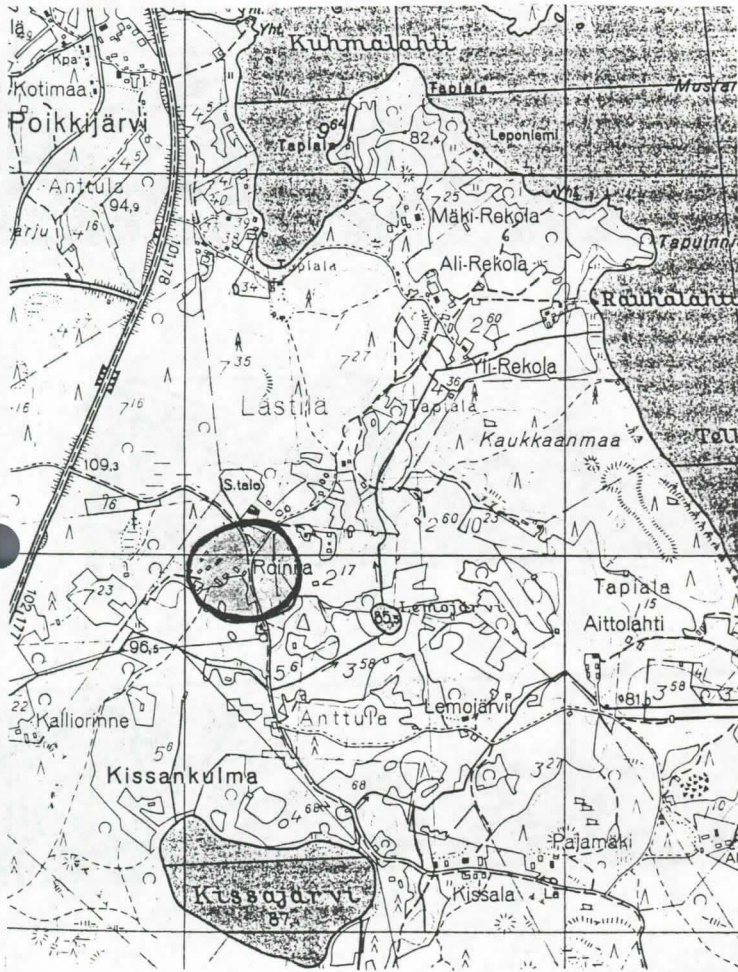
no: 112

1. asuinrakennus
2. riviaitta
3. liiteri ?
4. aitta
5. oili
6. navetta
- 7.
8. liiteri + sauna
9. kuivaamo

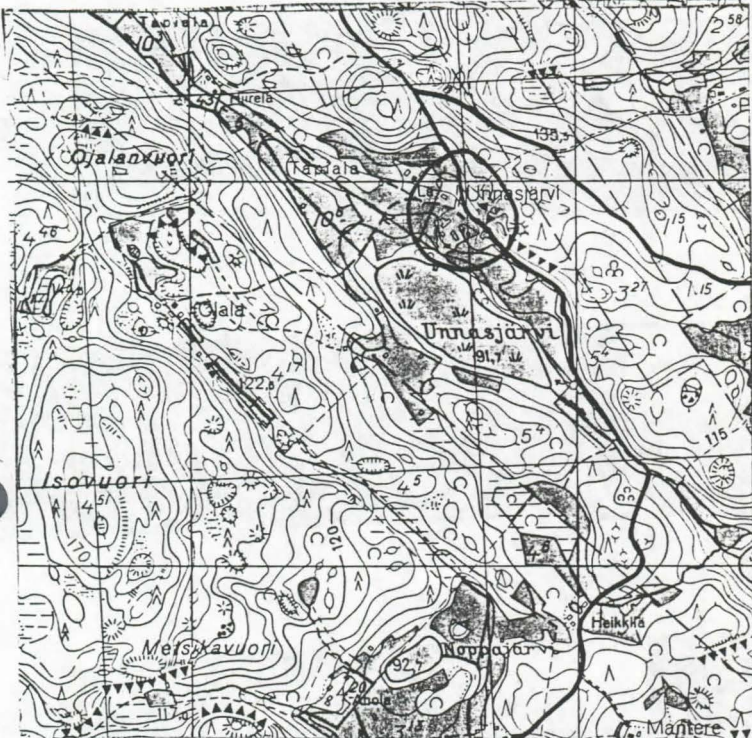
no: 114

1. asuinrakennus I
2. kiivinvuhta II
3. lähteri III
4. sauna IV
5. leikkimökki I
6. varastorakennus
7. veneatalas VI
8. kuivuri VII
9. vilja-aitta VIII
10. riiki IX
11. 2-kerroksinen aitta X
12. työväen asunto XI

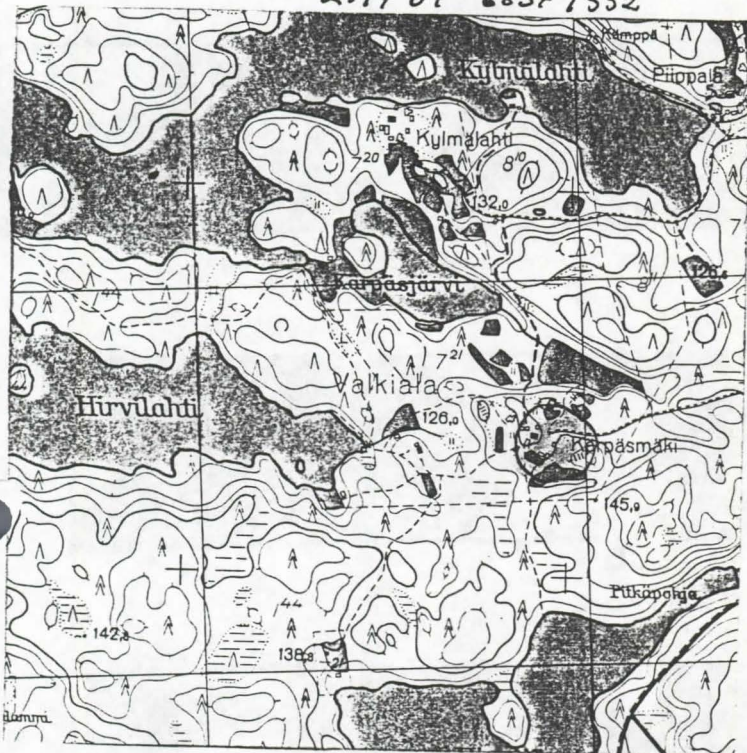
no: 130

1. asuinrakennus I
2. - 3. aitat, otsallisina II, III, IV
4. riiki V
5. sauna VI
6. navetta VII

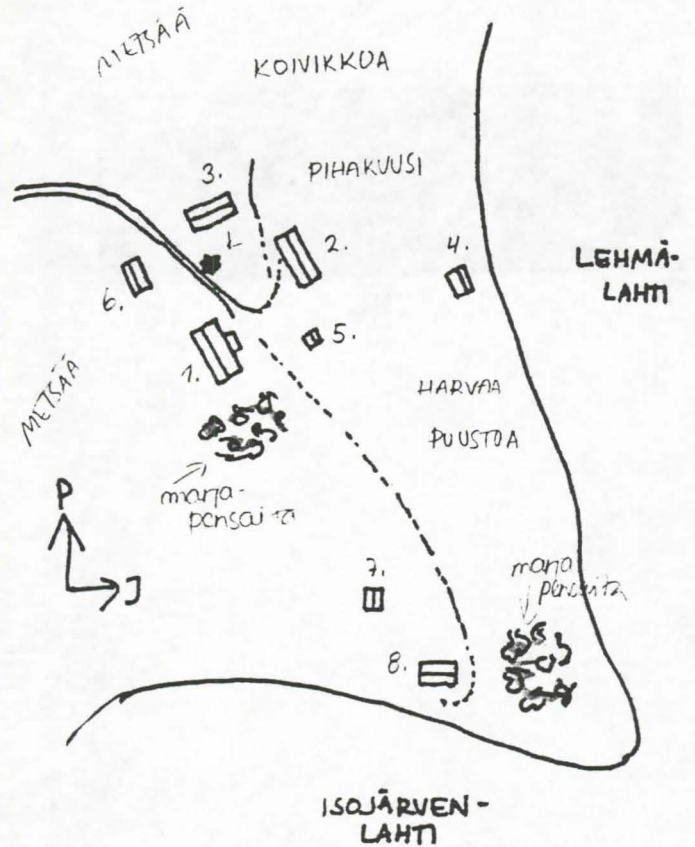
no: 131

1. asuinrakennus
2. navetta
3. aitta
4. sauna
5. leikkimökki
6. liiteri
7. jyvääitta
8. uusi rantasauna

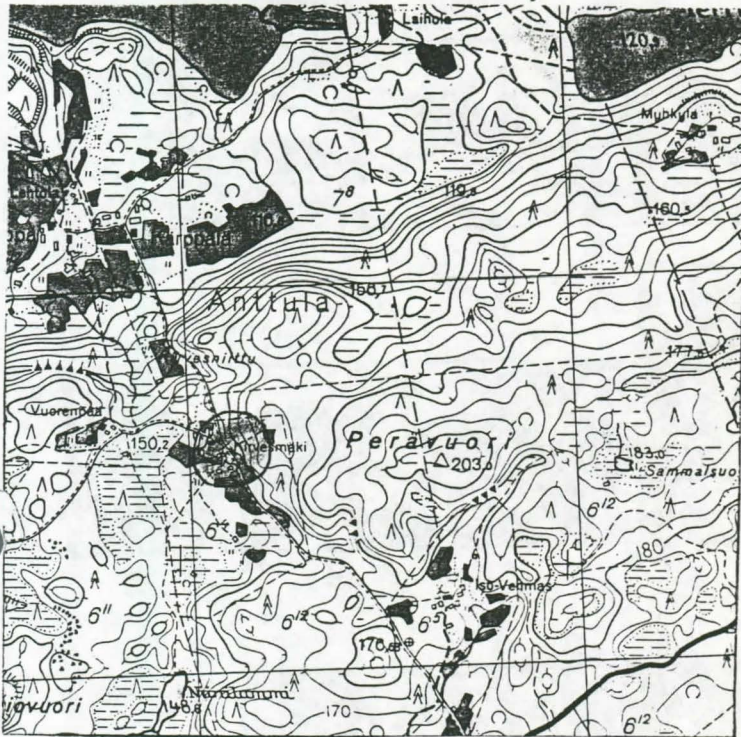
no: 138

1. asuinrakennus I
2. aitta II
3. luteri III
4. sauna IV
