Tampereen kaupunki

Tesoman lähijunapysäkin ympäristön visiotyön rakennusinventointi

Selvitys

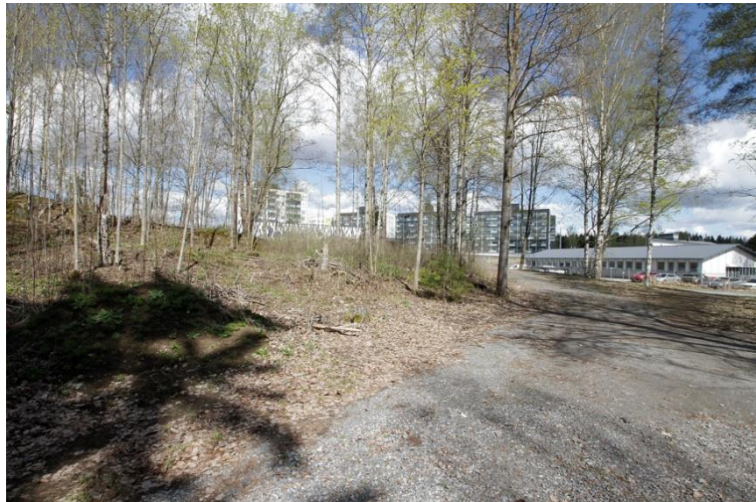
Kuva 2. Vanhan kirkkotien 1900-luvun alun linjaus on hahmotettavissa Kokkolankadun rinnalla Ristimäenpuiston kaakkoislaidalla. Entinen Ristimäen torppa on sijainnut vanhan tielinjan vasemmalla puolella paikassa, jossa tie kaartuu vasemmalle.

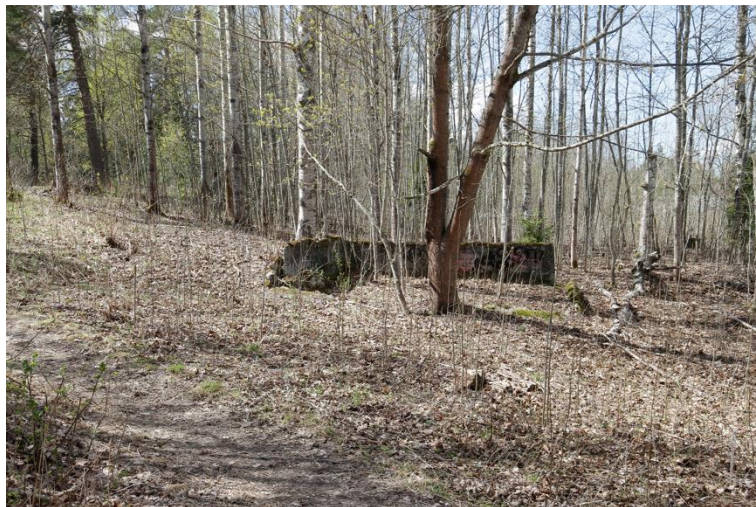
Kuva 3. Entisen Ristimäentorpan jo kadonneen asuinrakennuksen länsipuolella olleesta talourakennuksesta on jäljellä raudoitetut betoniperustukset

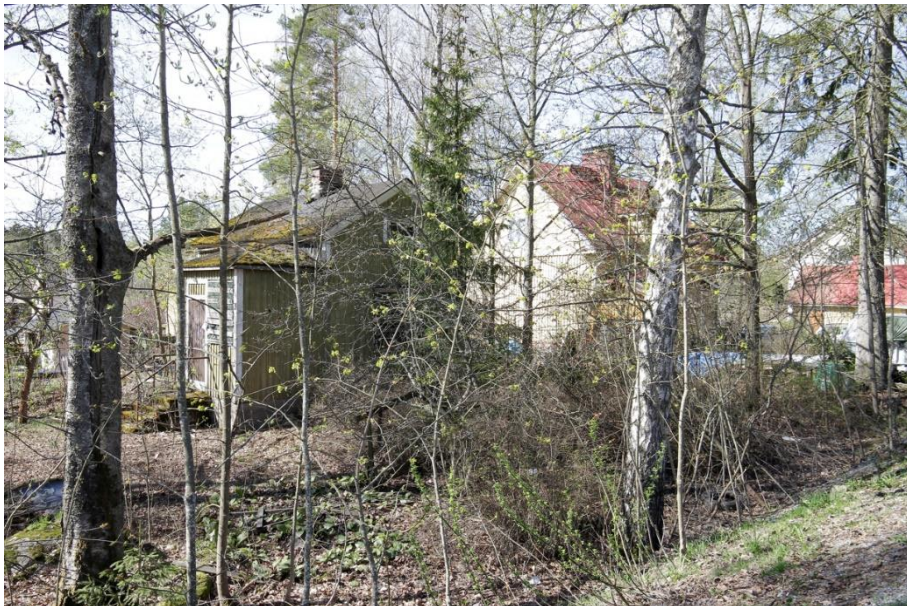
Kuva 6. Tesomankadun varressa on säilynyt myös 1930-luvulla rakennettuja asuinrakennuksia. Vasemmanpuoleinen pieni asuinrakennus Imarteenkujan risteyksessä on autioitunut ja huonokuntoinen. Sen takaa näkyvä Talvikinkadun risteyksessä oleva isompi asuinrakennus vastaa kooltaan ja massoitteeltaan pitkälti jälleenrakennuskauden tyyppitaloja, vaikka onkin rakennettu jo 1930-luvulla.

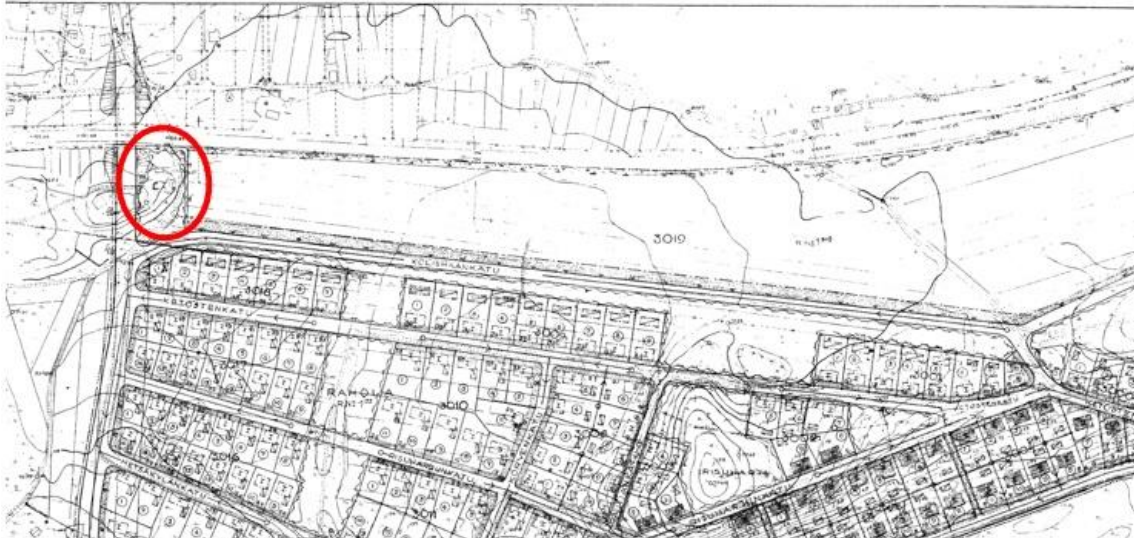
Kuva 7. Ote asemakaavasta nro -282, joka on hyväksytty vuonna 1945. Ristimäen entinen torppa on osoitettu punaisella soikiolla.

Raholan alueen ensimmäisessä asemakaavassa vuodelta 1943 osoitettiin radanvarsi Vanhasta kirkkotiestä itään teollisuusalueeksi. Vuonna 1945 vahvistettiin radan eteläpuolelle jo aiemmin palstoitetulle pientaloalueelle asemakaava (asemakaava nro -282). Siinä linjataan nykyisen Vanhan kirkkotien paikka sekä nykyisen Kokkolankadun paikka. Vanhan kirkkotien oli tarkoitus jatkua suoraan pohjoiseen radan yli entisen Ristimäen torpan länsipuolelta. Kaavaa on kuitenkin muutettu jo samana vuonna niin, että rata alitettiin Ristimäen torpan itäpuolelta, olemassa olleen tien kohdalta (asemakaava nro -89). Alueen asemakaava pohjautuu katuverkon ja tonttijaon osalta palstoitusuunnitelmaan.

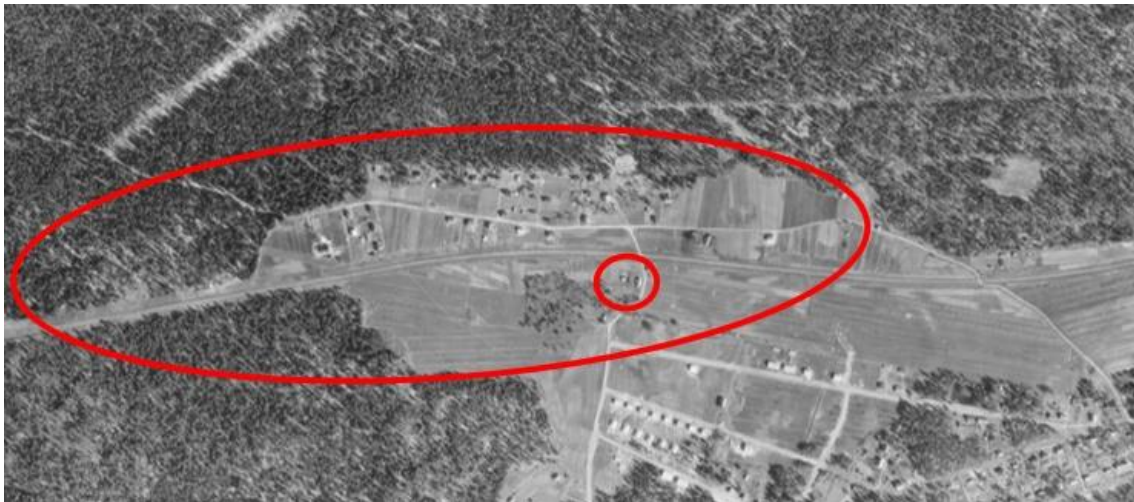
Kuva 8. Ote ortoilmakuvasta vuodelta 1946. Tarkastelualueen likimääräinen sijainti on osoitettu punaisella soikiolla. Ristimäen entinen torppa on osoitettu pienemmällä punaisella soikiolla. Raholan pientaloalueen pohjoisimpia kortteleita ei ole vielä alettu rakentaa. Ristimäenkadun ja sen poikkikatujen varsilla on jo runsaasti rakennuksia.

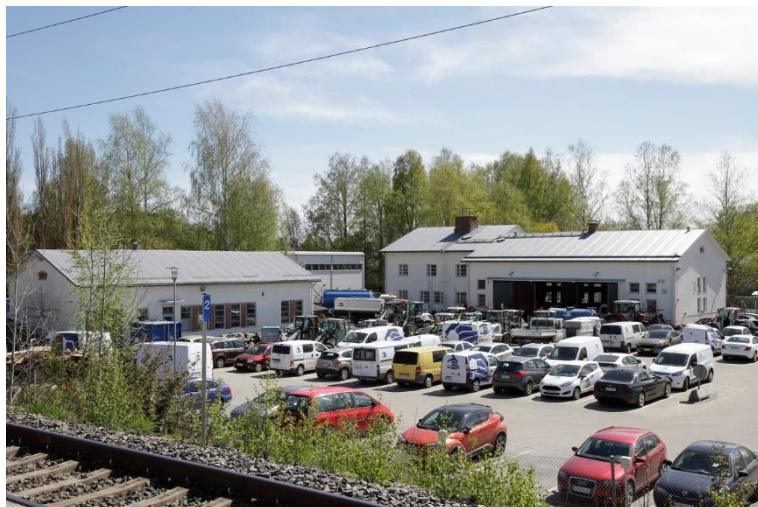
Kuva 9. Maataloushallituksen insinööriosaston konekorjaamo asuntosiipineen ja hitsaamo radan ja nykyisen Kokkolankadun välissä. Valkoiseksi rapatut rakennukset ovat 1950-luvulta.

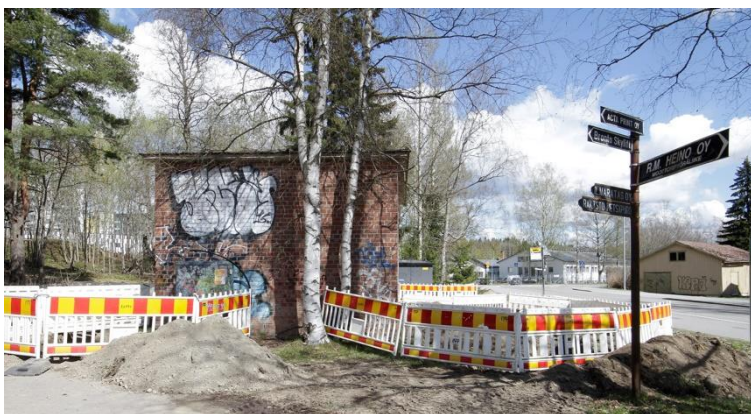
Kuva 12. Vuoden 1955 asemakaavamuutoksen myötä Kokkolankadun ja Teerivuorenkadun risteykseen sijoitettiin muuntamo. Paikalla on edelleen punatiilinen muuntamorakennus. Sen takaa näkyy uudempi peltivuorattu muuntamorakennus.

Vuonna 1955 hyväksytyssä asemakaavassa (nro 670) Ristimäenpuistoon on sijoitettu muuntaja. Kaavanmukaisella paikalla on nykyisin tiilirakenteinen muuntaja sekä uudempi peltipintainen muuntaja.

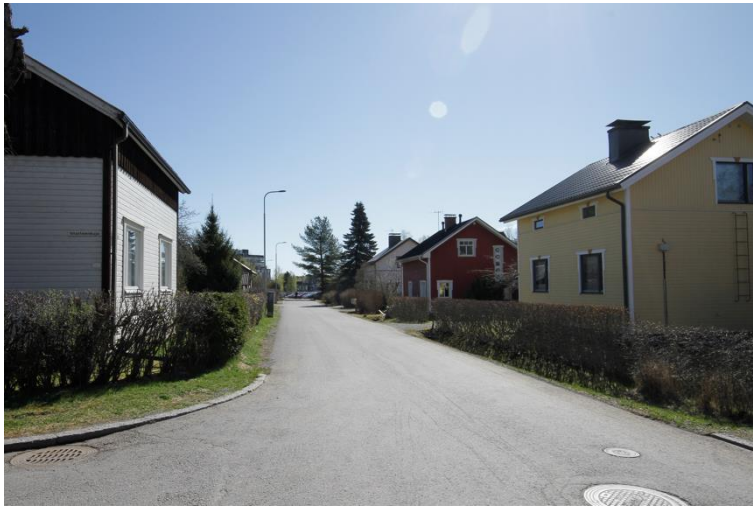
Kuva 13. Ristimäenkadun varren jälleenrakennuskauden rakennukset sijoittuvat kadunvarteen vuoden 1956 asemakaavan mukaisesti.

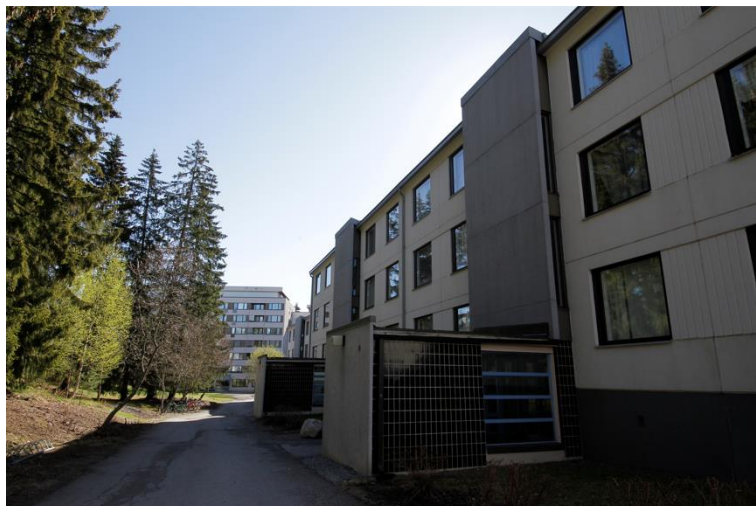
Kuva 17. TVA:n kolmiomaista kerrostalokortteliä reunustaa lamellitalot ja kolmion kärjessä on korkea asuinkerrostalo alakerran liiketiloineen. Korttelin keskellä on laaja puistomainen piha, jossa on sekä metsikköä, avointa nurmea ja leikkikenttä.

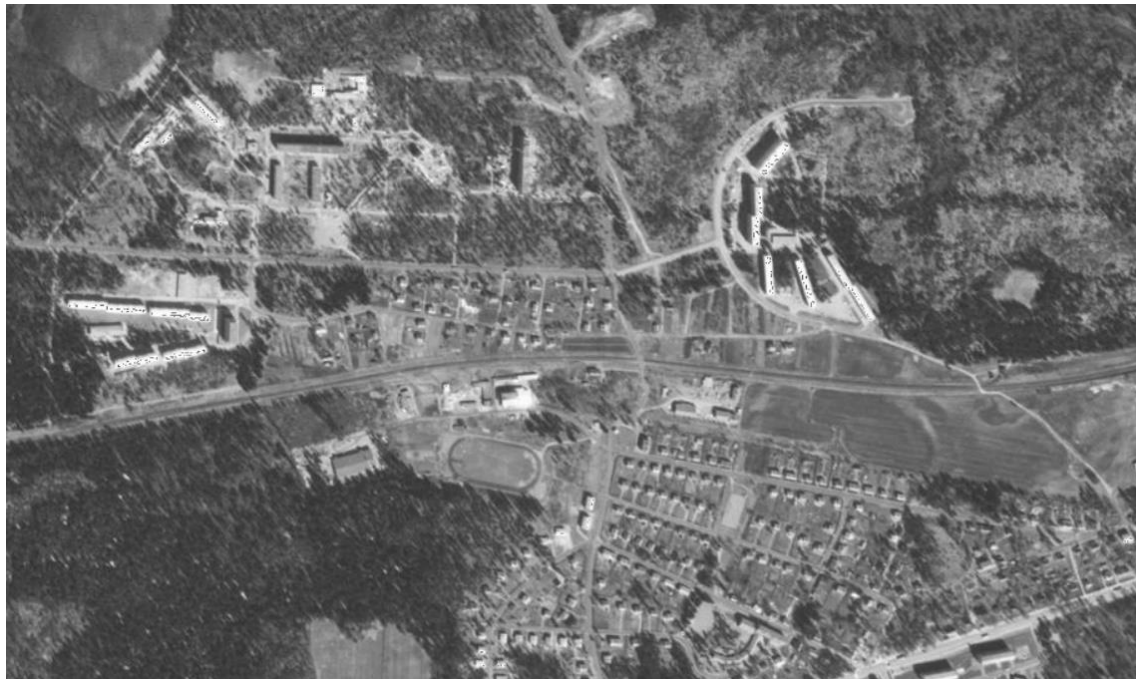
Kuva 22. Ote ortoilmakuvasta vuodelta 1966. TVA:n kortteli tarkastelualueella on osittain valmis. Ristimäki ja Tesomajärven lähiökorttelit ovat myös alkaneet rakentua. Tesoman valtatie ei ole vielä rakennettu. Teerivuorenkadun varrella näkyy useita teollisuus- ja varistorakennuksia.

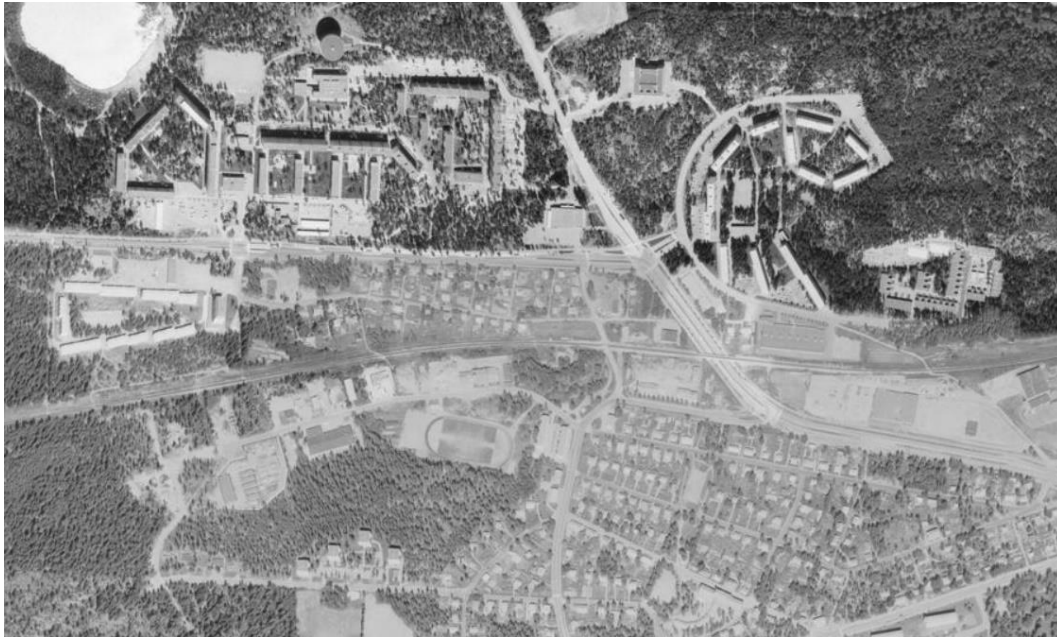
Kuva 23. Ote ortoilmakuvasta vuodelta 1974. Tesoman valtatie on valmistunut ja sen varrelle on sijoittunut pienteollisuusrakennuksia. Nykyisen kauppakeskus Westerin paikalla on lähiön ostoskeskuksen ensimmäinen rakennus pysäköintialueineen. Tarkastelualueella TVA:n kortteli on valmistunut ja Teerivuorenkadun varren rakenne täydentynyt.

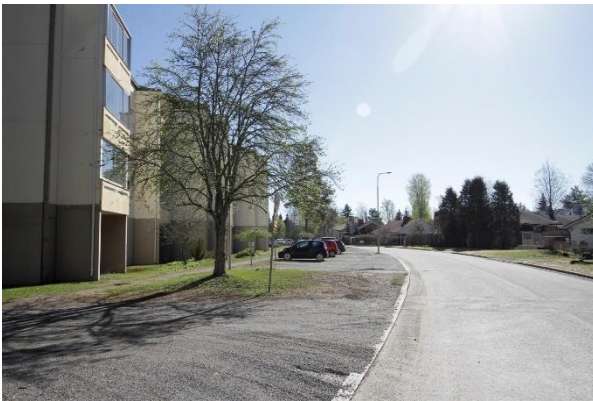
Kuva 32. Elementtikerrostalon lamellit myötäilevät Ristimäenkadun vartta. Kadun eteläpuolella on pientaloja.

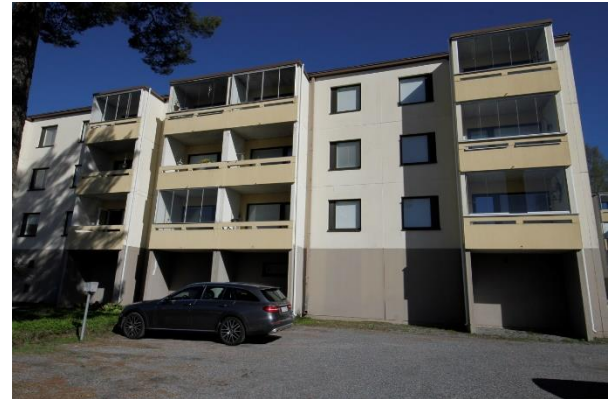
Kuva 33. Eteläisemmän lamellitalon eteläjulkisivu.

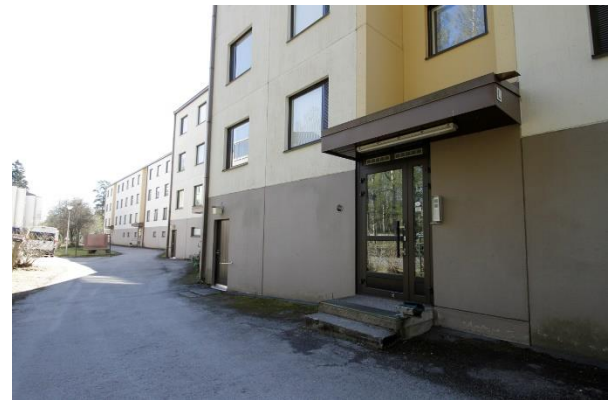
Kuva 34. Eteläisemmän lamellitalon pohjoisjulkisivu ja porraskäytävän sisäänkäyntikatos.

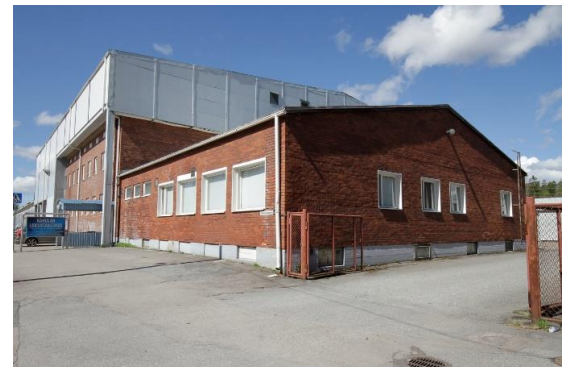
Kuva 41. Etualalla vuoden 1965 makkaratehtaan laajennus. Taustalla näkyy makkaratehtaan alkuperäinen rakennusosa, jota korotettiin vuonna 1960. Peltivuorattu rakennusosa on 2000-luvun taitteen liikuntahallia.

Suosituksset: Makkaratehtaan punatiilisistä vanhimmista osista suositellaan säilyttämään mahdollisuuksien mukaan osia muistutmana alueen teollisesta historiasta. Kohteen kerroksellisuuden vuoksi se kestää tuleviakin muutoksia.

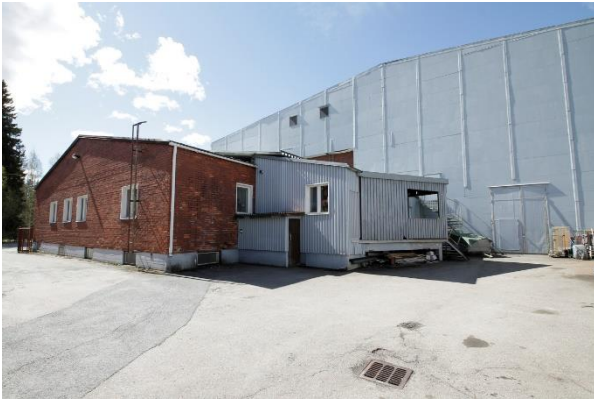
Kuva 42. Etualalla vuoden 1965 makkaratehtaan laajennus. Taustalla näkyvä peltivuorattu rakennusosa on 2000-luvun taitteen liikuntahallia.

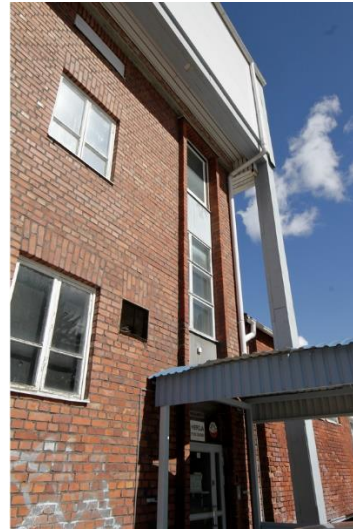
Kuva 45. Makkaratehtaan vanhassa osassa sisäänkäyntiä ja sen yhteydessä olevaa portaikkoa on korostettu julkisivussa korkealla tiilimuurauksen kehystämällä ikkunalla.

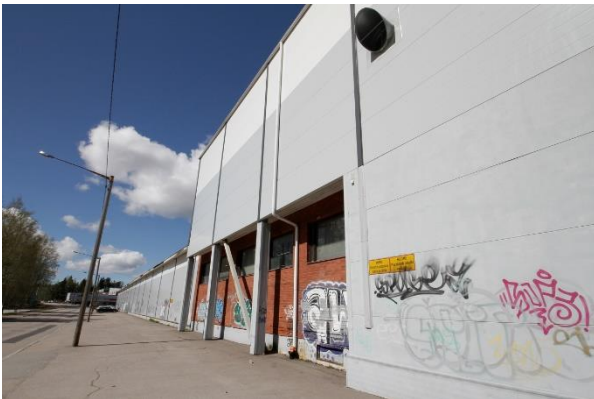
Kuva 43. 2000-luvun peltivuorattua liikuntahallia. Makkaratehtaan vuoden 1973 laajennuksen katujulkisivusta on jätetty palanen näkyviin.

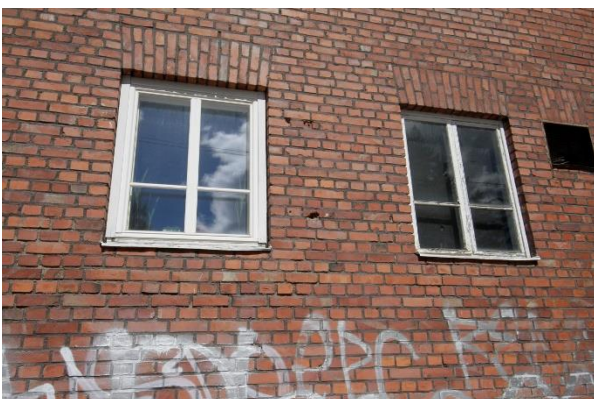
Kuva 44. Makkaratehtaan vanhassa osassa ikkuna-aukot on tiiliholvattu.

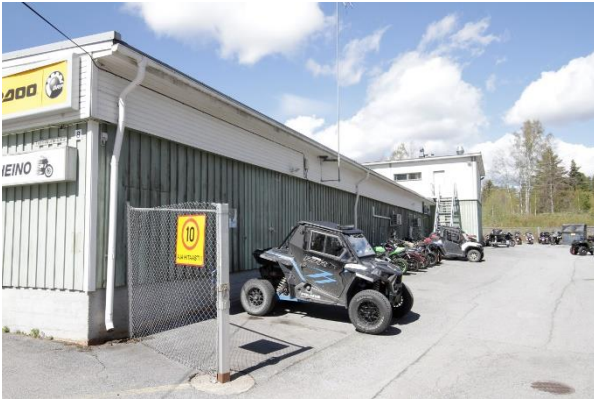
Kuva 56. Kohteen itäjulkisivu.

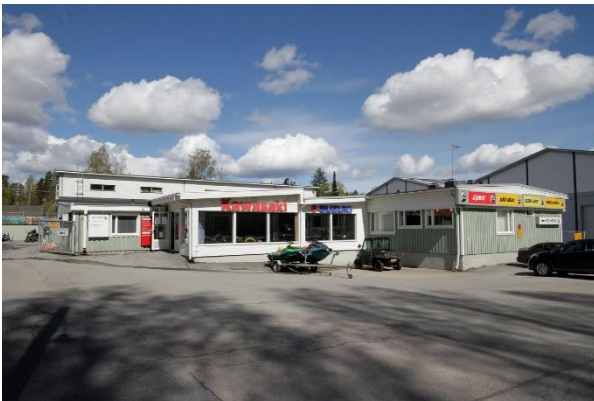
Kuva 57. Kohteen eteläjulkisivu.

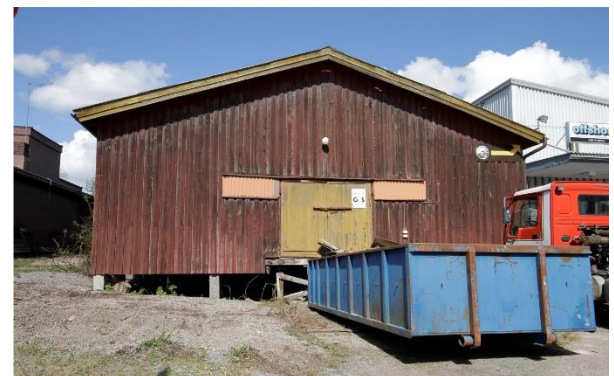
Kuva 59. Kohteessa olevan puuvuoratun kylmän varastohallin eteläjulkisivu.

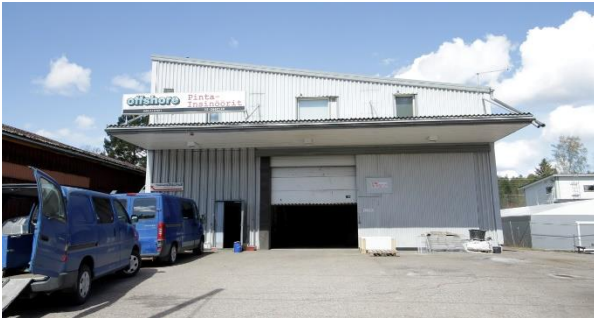
Kuva 60. Kohteessa olevan uudemman varastohallin eteläjulkisivu.

Kohteen arvot: Kohteen vanhempi varastohalli on ulkoasultaan vaatimaton puurakenteinen ja puuvuorattu kylmä varastohalli. Puurakenteinen ja puuvuorattu halli kuvastaa perinteistä rakennustekniikkaa, jota etenkin kaupungeissa käytettiin enää vähän 1960-luvulla. Uudempi varastohalli on rakennusajalleen tavanomainen ja ulkoasultaan vaatimaton peltivuorattu varastohalli. Puuvuoratulla hallilla on vähäisiä historiallisia arvoja osana Teerivuorenkadun teollista rakennuskantaa. Sen rakennushistorialliset ja maisemalliset arvot jäävät vähäisiksi.

Suositus: vanhemman hallin käyttömahdollisuuksia osana uutta rakennetta tulisi tutkia, halli tuo ajallista kerroksellisuutta alueelle. Kohteella ei ole kuitenkaan sellaisia arvoja, joiden perusteella se tulisi huomioida kaavoituksessa suojelumerkinnällä.

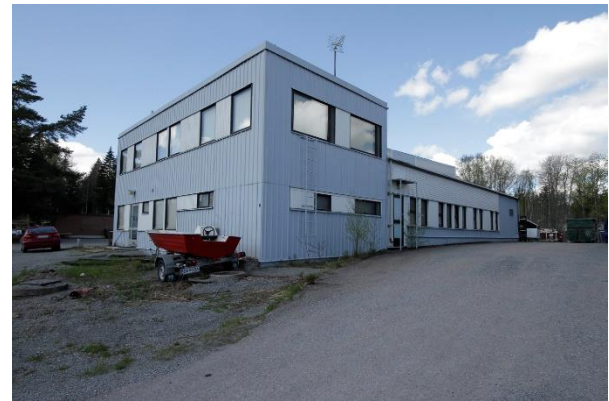
Kuva 75. Kohteen etelä- ja itäjulkisivu.

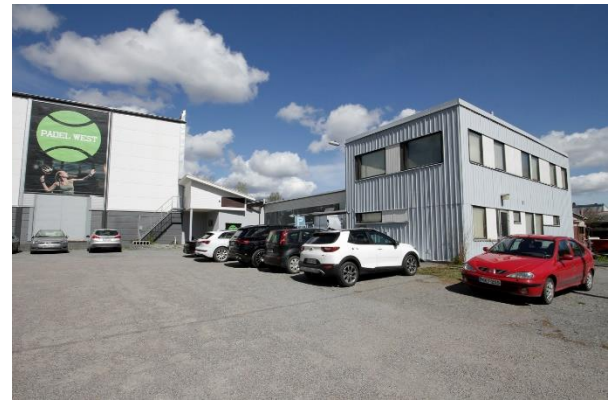
Kuva 76. Kohteen eteläjulkisivua. Vasemmalla näkyy uusi liikuntahalli, oikealla entistä teollisuusrakennusta.

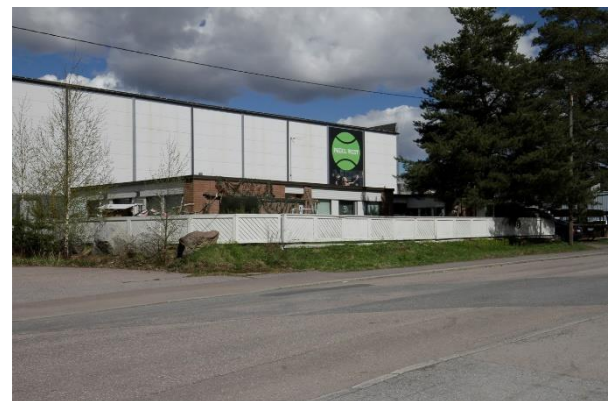
Kuva 77. Kuvan etualalla on kohteessa oleva erillispientalo aidattuine pihoineen. Taustalla näkyy uusi liikuntahalli.

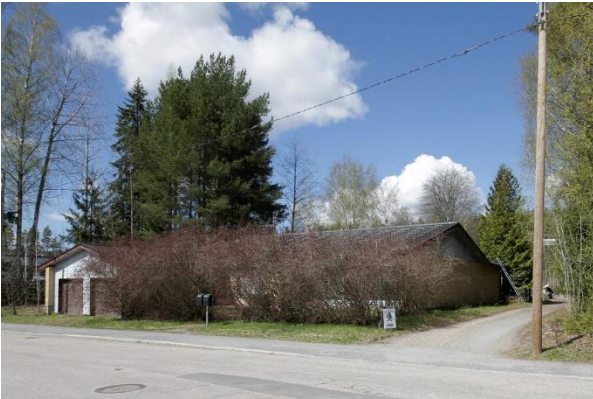
Kuva 80. Asuinrakennuksesta näkyy lähinnä autotalli Teerivuorenkadulle.

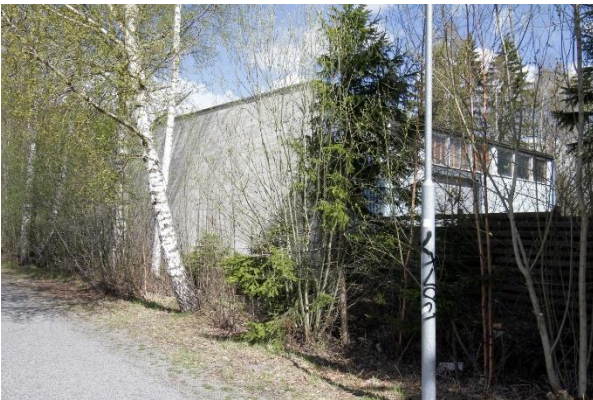
Kuva 81. Tontin takaosassa oleva varastorakennus.

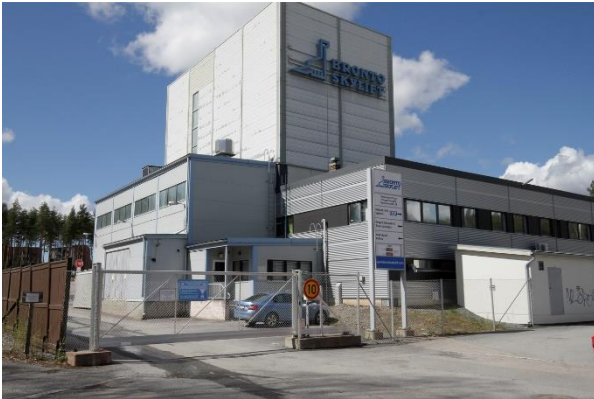
Kuva 90. Kohteen päärakennuksen etelä- ja itäjulkisivua Teerivuorenkadun päässä.

Kohteen arvot: Kohde edustaa oman aikansa
melko laadukasta, joskin tavanomaista
teollisuusrakentamista ja julkisivuista hahmottuu
edelleen rakennusajalle tyyppilliset nauhaikkunat.
Teollisuusrakennuksen itäjulkisivun uusi verhoilu
heikentää kohteen alkuperäisyyttä.
Teollisuusrakennuksen korkea tornimainen
rakennusosa näkyy mm. radan pohjoispuolelta.
Kohteeseen ei kuitenkaan liity erityisiä
rakennushistoriallisia tai maisemallisia arvoja.

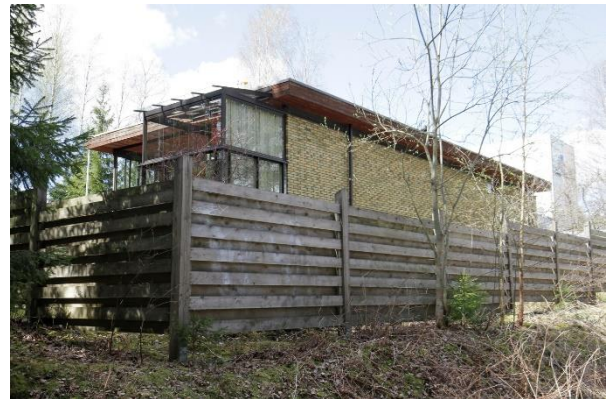
Kuva 98. Kohteen asuinrakennuksen umpinainen itäjulkisivu. Eteläseinustalla on parveke.

Kohteen arvot: Asuinrakennus on rakennusajalleen arkkitehtuuriltaan tyyppinen ja hallittu pientalo. Rakennuksen julkisivut itään ja pohjoiseen teollisuusalueelle ovat muurimaisen umpinaisia, länteen ja etelään pihalle ja lähimetsän suuntaan puolestaan avoimia. Ulkoasultaan levymäiset kattorakenteet korostavat rakennusajalle tyyppisesti vaakalinjoja. Rakennuksessa on rakennusajalleen tyyppilliset kuvalliset kattoikkunat. Myös halli on rakennusajalleen tyyppinen ja ulkoasultaan hallittu. Hallin värit on rakennusajalle tyyppillisen voimakas ja yksityiskohdat, kuten nurkkien sekä katon ja seinän liitosten listoittaminen tekee huolitellun vaikutelman. Etenkin asuinrakennuksella on mahdollista paikallista rakennushistoriallista arvoa sen ollessa alkuperäisyytensä melko hyvin säilyttänyt sekä laadukkaasti suunniteltu ja toteutettu asuinrakennus. Halli vertautuu arkkitehtuuriltaan Tesoman valtatie itäpuolella olevaan Tammermaticin rakennukseen. Kokonaisuutena kohde ilmentää Teerivuorenkadun varrelle tyyppillistä, ilmeisesti omistajan asuinrakennuksen sijoittamista teollisuusrakennuksen yhteyteen.

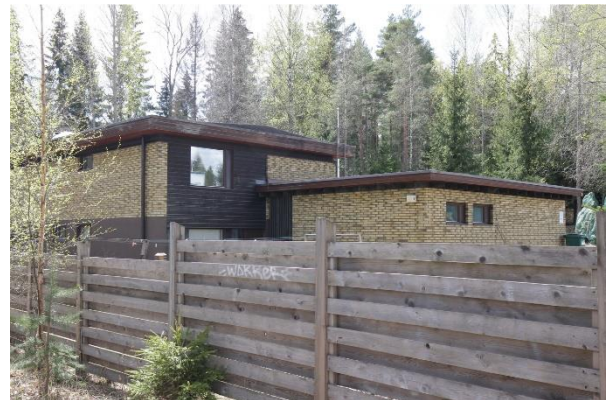
Kuva 99. Kohteen asuinrakennuksen pohjoisjulkisivu. Rakennuksen pohjoisseinustalla on autotalli.

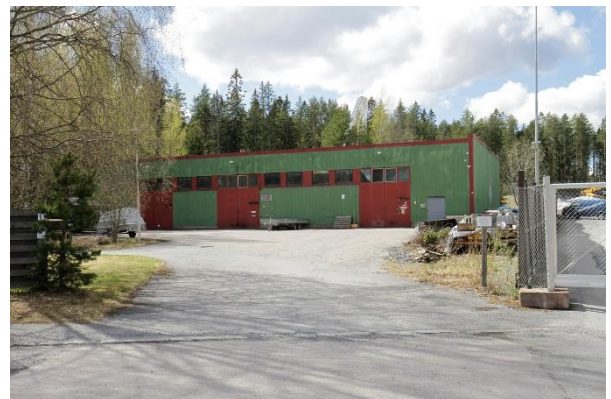
Kuva 100. Kohteen pihassa oleva suurehko peltivuorattu varastohalli.

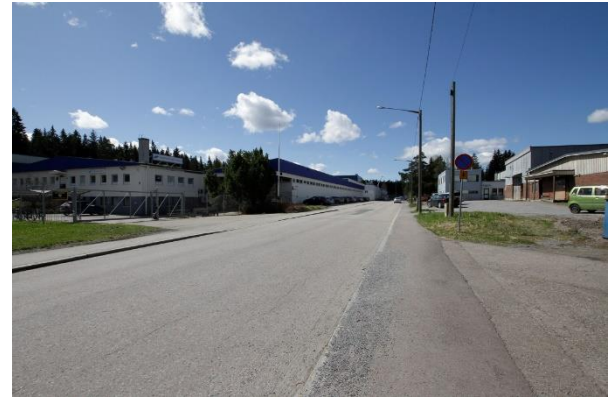
Kuva 107. Teerivuorenkatu ja kohde kuvattuna idästä. Kohteen suuri teollisuusrakennus reunustaa Teerivuorenkatua. Kuvan vasemmassa reunassa näkyy kohteen itä- ja pohjoisjulkisivua.

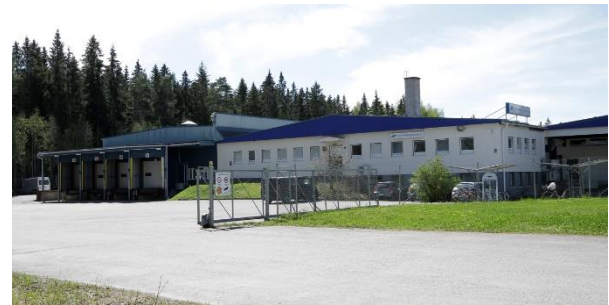
Kuva 108. Kohteen itäjulkisivun keskellä on vielä näkyvillä kohteen vanhimman osan itäjulkisivu.

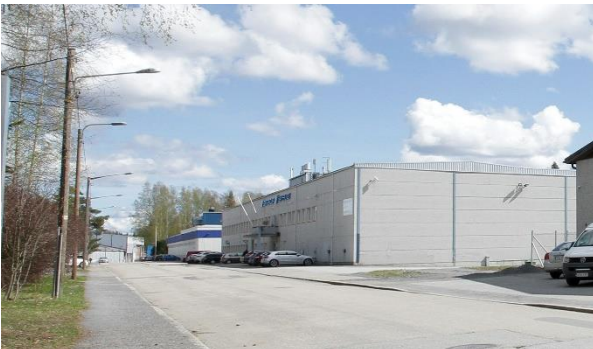
Kuva 111. Teerivuorenkatu ja kohde kuvattuna lännestä. Kohteen länsipäässä on sen uusin laajennusosa, jonka länsi- ja pohjoisjulkisivut näkyvät kuvassa.

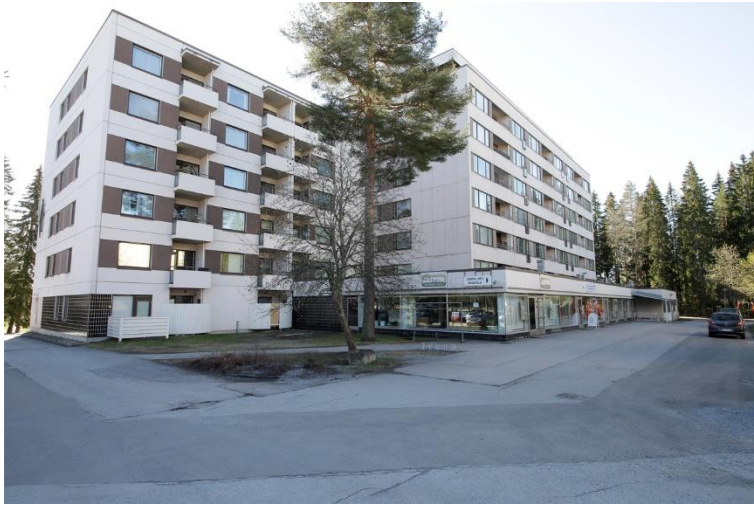
Kuva 114. Kohteen itäpäässä oleva korkea kerrostalo kuvattuna luoteispuolelta. Ensimmäisessä kerroksessa on liiketiloja ja se hahmottuu muusta julkisivusta ulkonevana rakennusmassana rakennuksen länsiseinustalla.

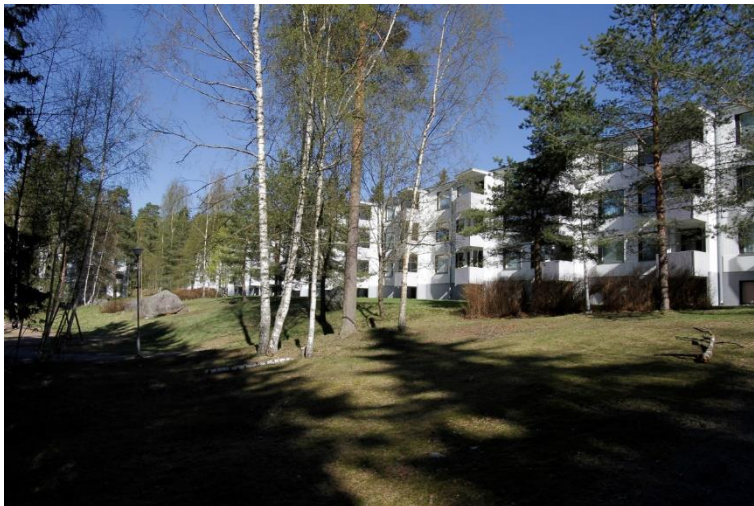
Kuva 115. Kohteessa olevien lamellitalojen väliin muodostuu laaja piha-alue, jossa on eriluonteisia osia. Länsipäässä piha on rinteessä avointa nurmea ja puita on harvakseltaan.

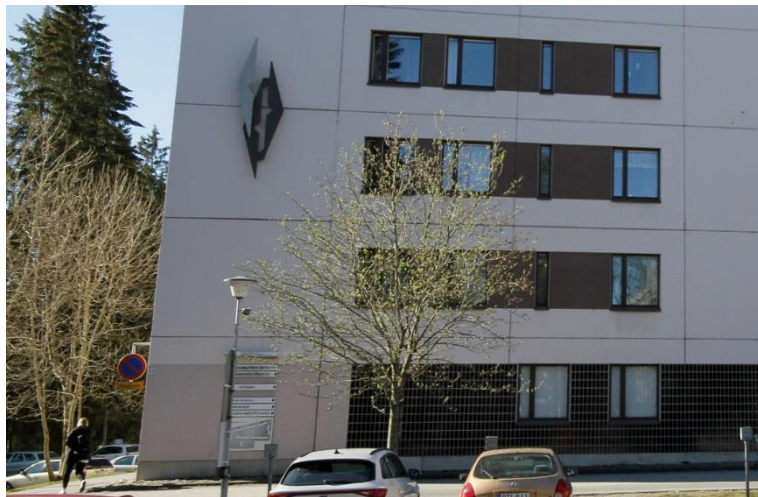
Tesomalla on joidenkin rakennusliike Mattinen & Niemelän rakentamien kohteiden yhteydessä Unto Hietasen betoniveistoksia. Ristimäenkatu 35:n seinässä on Unto Hietasen ensimmäinen betoniveistos vuodelta 1967. Teos ”Siirtymäkohta” on geometrinen reliefi, joka kuvaa elementtirakentamisen aikaan siirtymistä.

Kuva 123. Unto Hietasen betoniveistos ”Siirtymäkohta” on kohteessa olevan korkean kerrostalon pohjoisjulkisivulla. Se on ollut aiemmin ilmeisesti viereisen lamellitalon päädyssä.

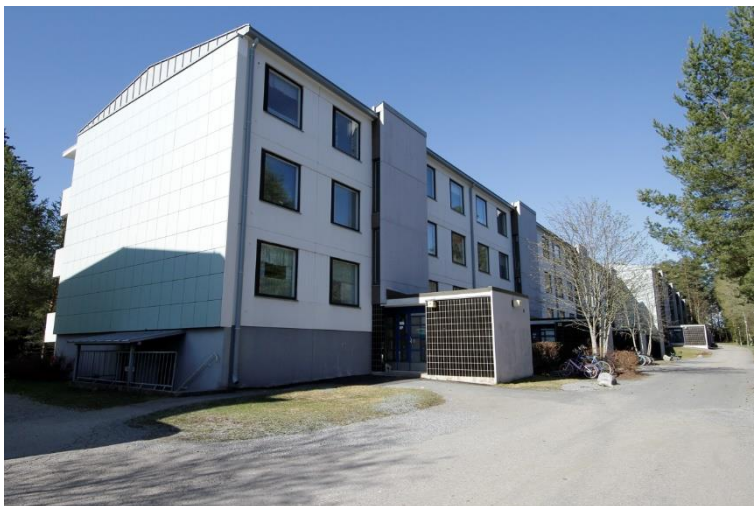
Kuva 125. Lamellitaloihin on lisätty tuulikaapit 1990-luvulla sisäänkäyntien yhteyteen ja päädyt on lisälämmöneristetty. Lisälämmöneristyksen takia päädyt ulkonevat katon harjakolmiosta. Muutoin rakennukset ovat alkuperäisessä hahmossaan.

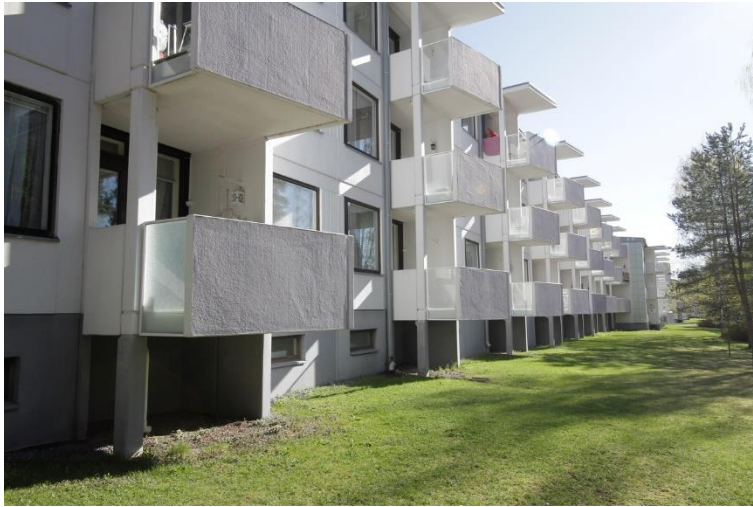
Kuva 126. Lamellitalojen parvekkeet on maalattu ja uusittu 2000-luvulla. Alkujaan parvekkeet eivät ole olleet yhtä syviä ja niiden etureuna on ollut seinän suuntainen. Sirojen rakenteiden ansiosta uudet parvekkeet sopivat kuitenkin hyvin rakennusten hahmoihin.

Rakennukset edustavat oman aikansa tyyppistä elementtitalorakentamista. Korkeaan kerrostaloon on tehty myöhemmin muutostöitä, jotka ovat vaikuttaneet sen hahmoon ja ilmeeseen. Julkisivumateriaaleiltaan ja muulta ulkoasultaan rakennus on kuitenkin hahmotettavissa 1960-luvun asuinkerrostaloksi. Lamellitalot ovat säilyneet alkuperäisessä, 1960-luvun hahmossaan, mutta niiden päädyt on lisälämmöneristetty ja levytetty. Myös parvekkeet on uusittu ja porraskäytävien edustalle on rakennettu tuulikaapit. Parvekkeet ja tuulikaapit sopivat kuitenkin hyvin rakennusten alkuperäiseen ilmeeseen.

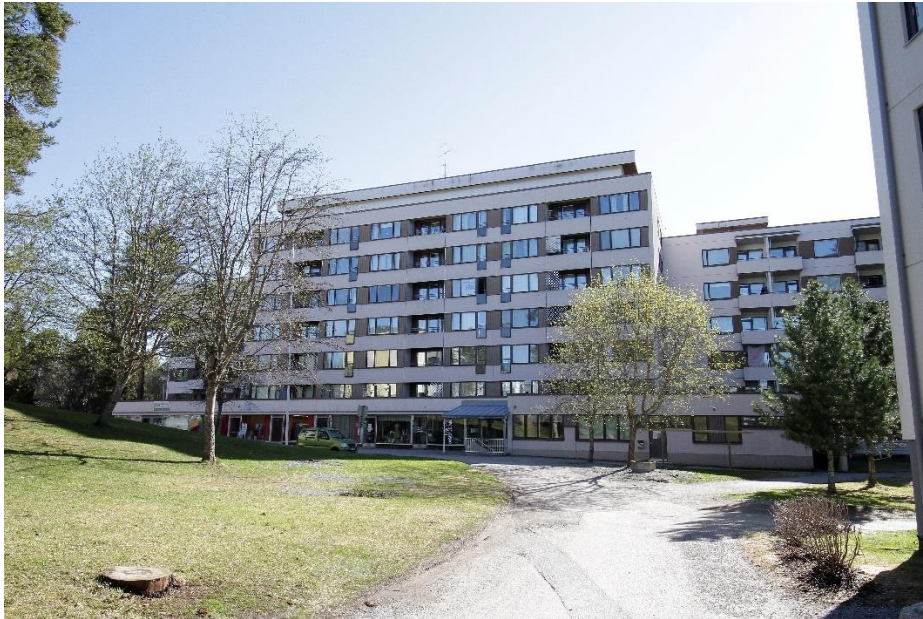
Kuva 127. Korkea kerrostalo sijoittuu lamellitalojen muodostaman kolmiomaisen korttelin terävään kärkeen. Julkisivuja hallitsevat nauhaikkunat.

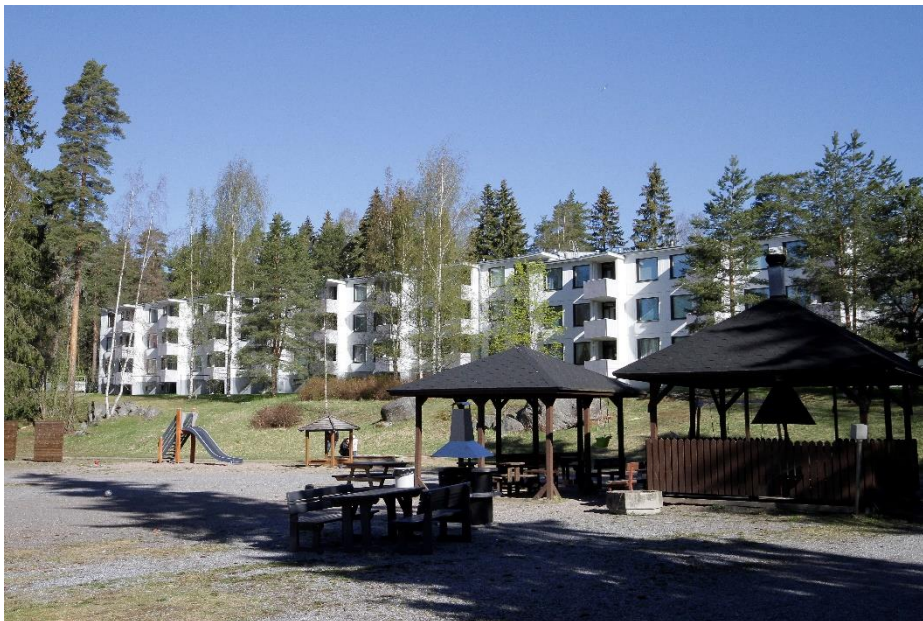
Kuva 128. Lamellitalojen muodostaman kolmiomaisen korttelin sisäpihalle muodostuu viihtyisä ja suojainen piha-alue. Piha-alueelle on sijoitettu leikkivälineitä ja istuskelu- ja oleskelukatoksia rinteeseen tasatun hiekkapintaisen kentän laidolle. Korttelin sisäosiin näkyy lamellitalojen yli ympäröivien metsien puiden latvat.

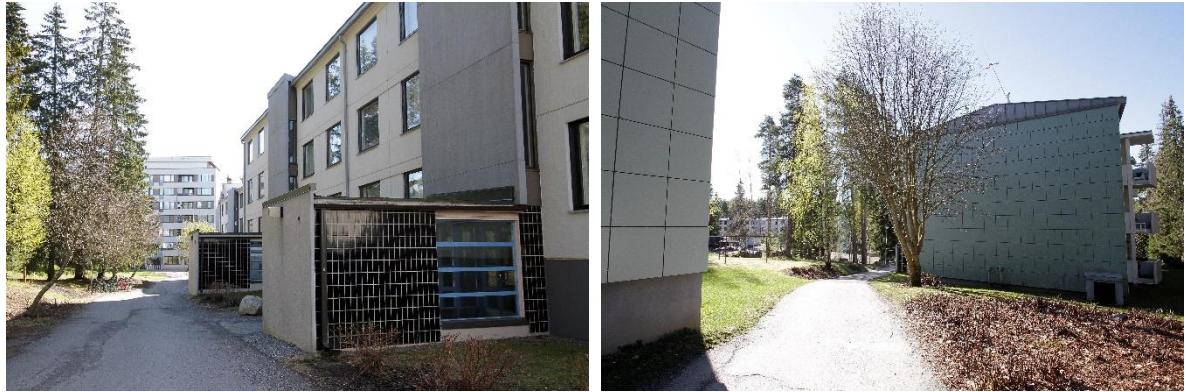
Kuva 129 (vasemmalla). Lamellitalojen sisäänkäyntien yhteyteen on rakennettu 1990-luvun loppupuolella tuulikaapit, jotka on osin päällystetty tummanruskein klinkkerilaatoin. Tuulikaappeja on korostettu lisäksi teräsosien tehostevärein.

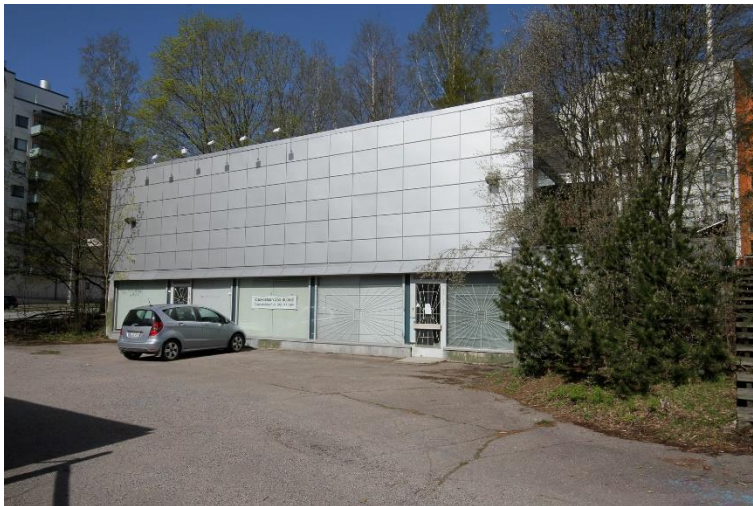
Kuva 135. Kohteen kaakkoisjulkisivu. Oikeassa reunassa näkyy portaat Kohmankaaren puoleiselle sisäänkäynnille. Ikkunoissa ja ovesa on koristeellinen murtosuojaus.

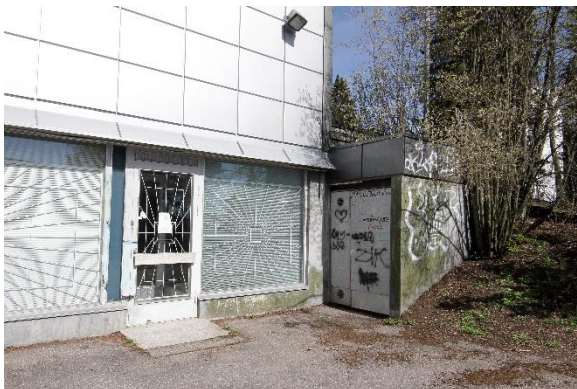
Kuva 136. Vasemmalla: Koillisjulkisivun sisäänkäynti. Sisäänkäynnin vieressä on ovi tekniseen tilaan.

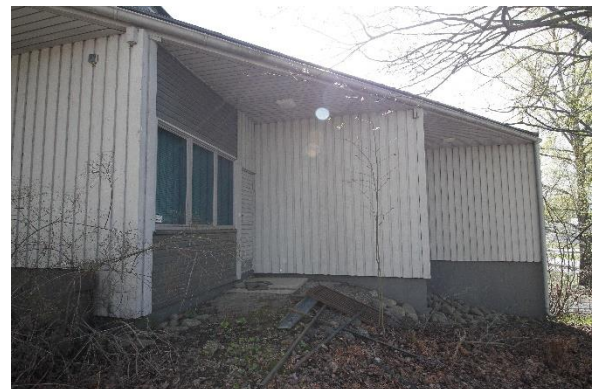
Tesoman valtatie puoleinen, porrastettu julkisivu jää osittain kasvillisuuden peittoon tieltä katsottaessa. Porrastuksissa on puuvuoraus ja kolmeen osaan pystyvin jaetut vaakaikkunat. Vaakasuntainen ponttilaudoitus on maalattu tumman harmaaksi, kulmassa on valkoiseksi maalatut pystylaudat ja julkisivuvuoraus jatkuu porrastuksien toisilla puolilla valkoisena pystyponttilaudoituksena.

Kuva 137. Tesoman valtatie puoleinen porrastettu julkisivu on pääasiassa puuvuorattu. Vuorauksena on harmaa vaakaponttilauta ja valkoinen pystyponttilauta.

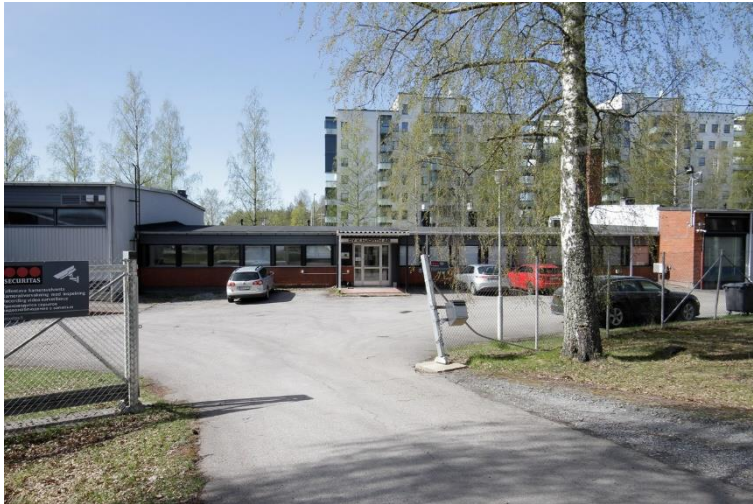
Kuva 140. Kohteen Kohmankaaren puoleinen julkisivu. Rakennuksen toimisto-osa sijoittuu kahden hieman korkeamman ja runkosyvyydeltään suuremman hallin väliin.

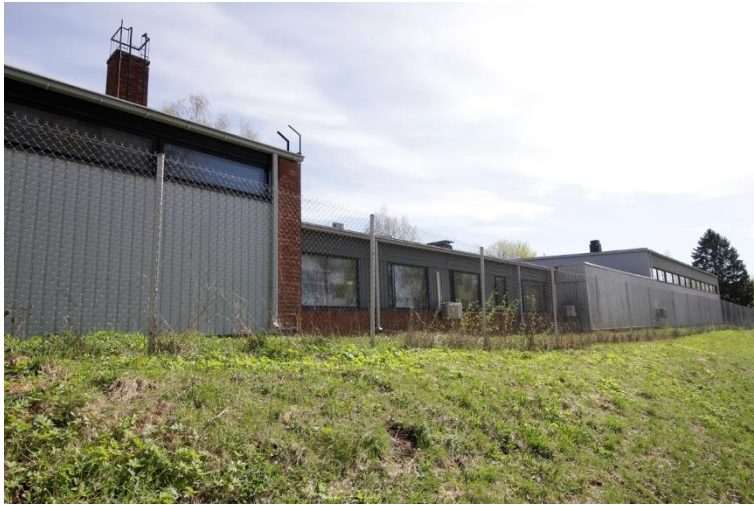
Kuva 146. Tesoman valtatie puoleista julkisivua. Rakennuksen keskiosa hahmottuu päätyjä matalampana ja sisäänvedettynä.

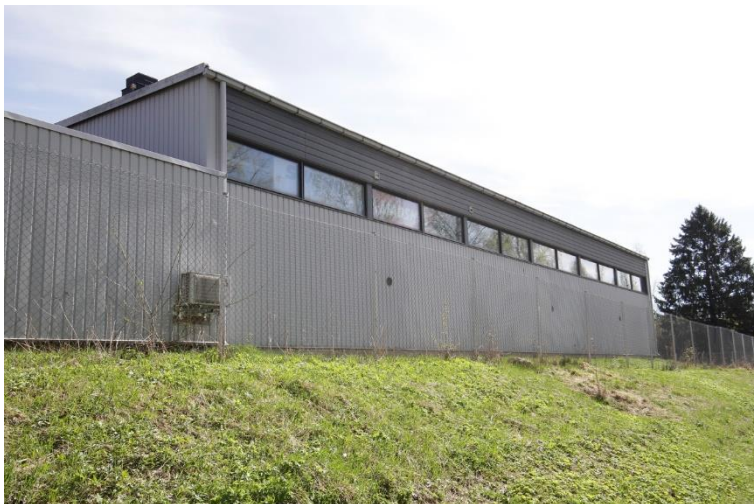
Kuva 147. Eteläpuolen päätyosan Tesoman valtatie puoleinen julkisivu.

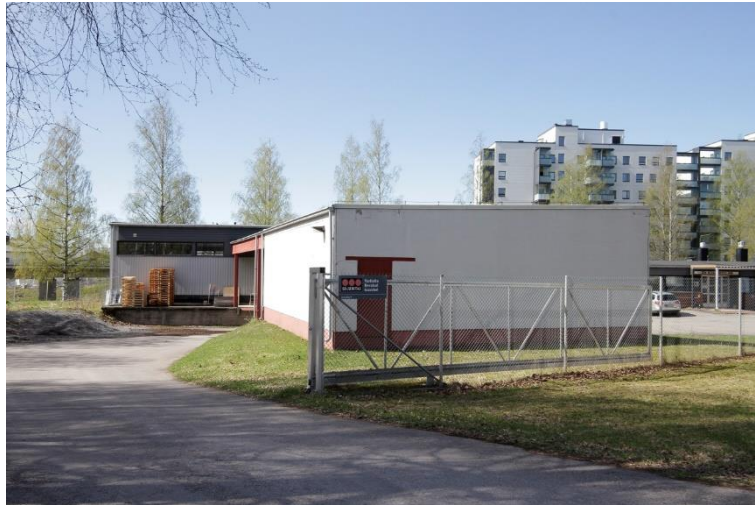
Kuva 148. Rakennuksen eteläpuolen pääty yhdistyy katoksella varasto- ja lastausalueeseen.

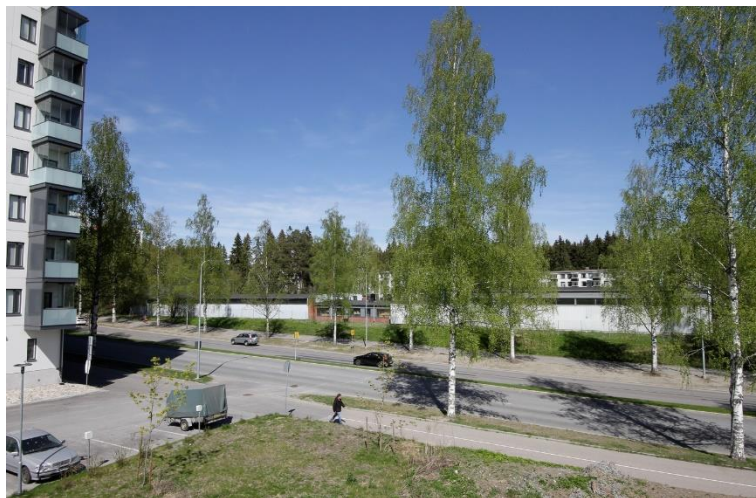
Kuva 149. Rakennus sijaitsee näkyvällä paikalla Tesoman valtatiellä.

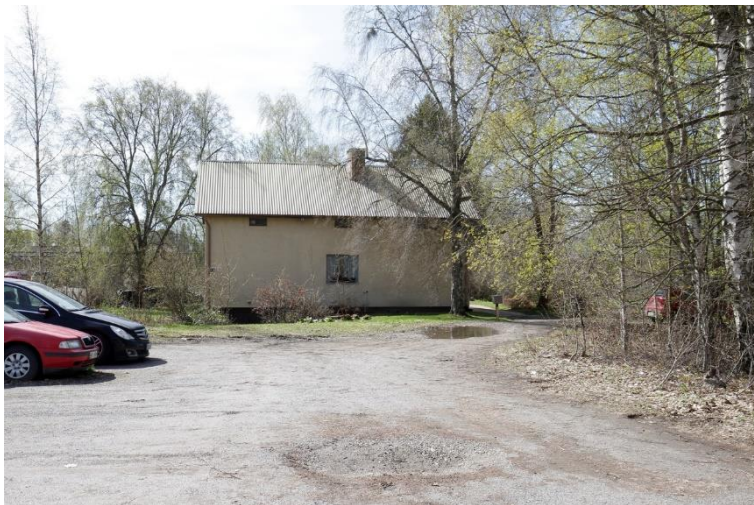
Kuva 151. Kohteen pohjoisjulkisivu. Kohteen ja Kohmankaaren välissä on pysäköintiin käytetty hiekkakenttä.

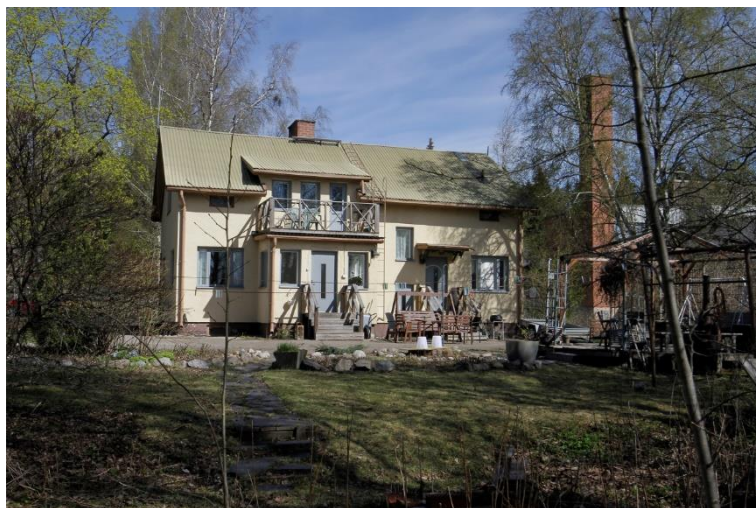
Kuva 155. Kohteen pihan puoleinen eteläjulkisivu. Kuisti sijaitsee alkuperäisen rakennusmassan keskellä. Rakennusta on laajennettu jo 1950-luvulla päädyistä itään, ja laajennusosan asuntoon johtaa eteläjulkisivulta oma ovensa. Kuvassa näkyy kohteen oikealla puolella kasvillisuuden takaa itäpuolisella tontilla olevan pienteollisuustalon keskuslämmityksen savupiippu.

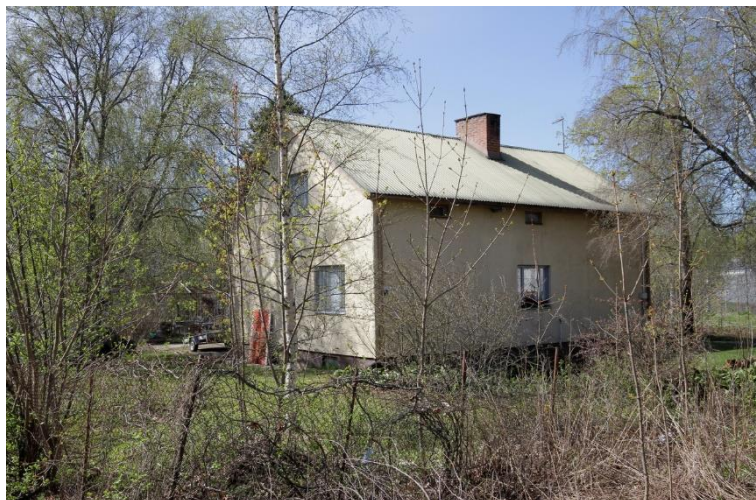
Kuva 156. Kohteen itä- ja pohjoisjulkisivut. Pohjoisjulkisivulla oleva ajoliuska kellarikerrokseen ei nykyisin juurikaan näy kasvillisuuden takia.

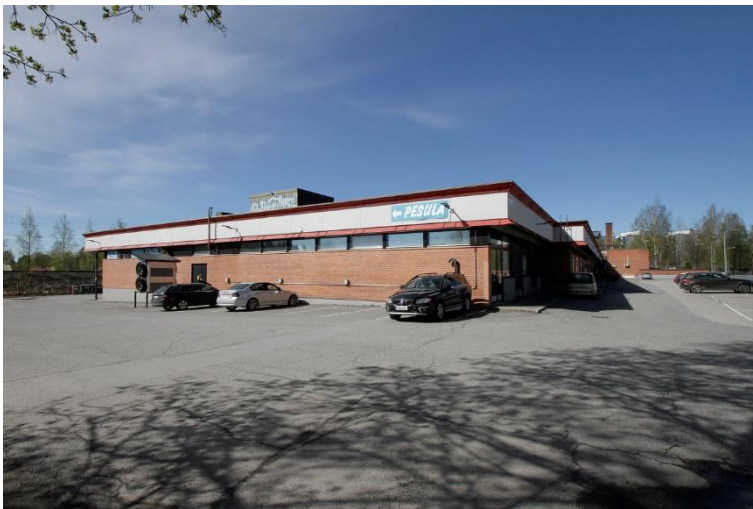
Kuva 158. Kohteen itäjulkisivu ja sen edustalla oleva pysäköintikenttä.

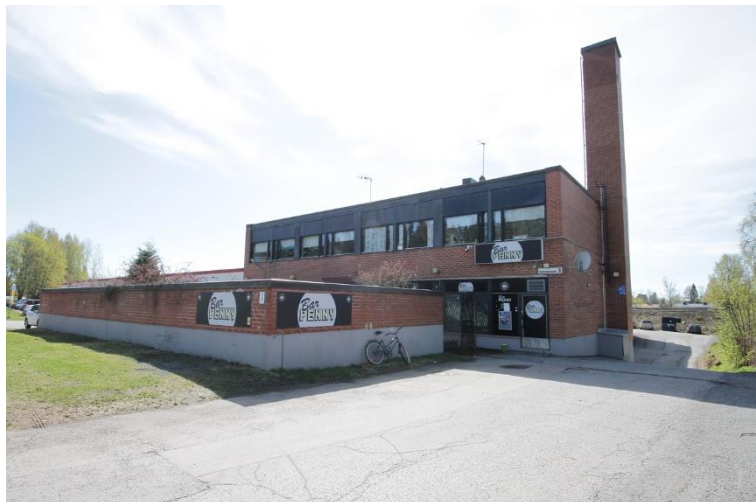
Kuva 163. Kohteen luoteiskulmassa oleva siipiosa, jonka alakerrassa on tilat ravintolalle ja yläkerrassa toimistotilaa ja asunto. Keskuslämmityksen korkea savupiippu näkyy hyvin Kohmankaarelle ja junanradalle.
