Tampereen kaupunki

Tesoman lähijunapysäkin ympäristön visiotyön rakennusinventointi

Selvitys

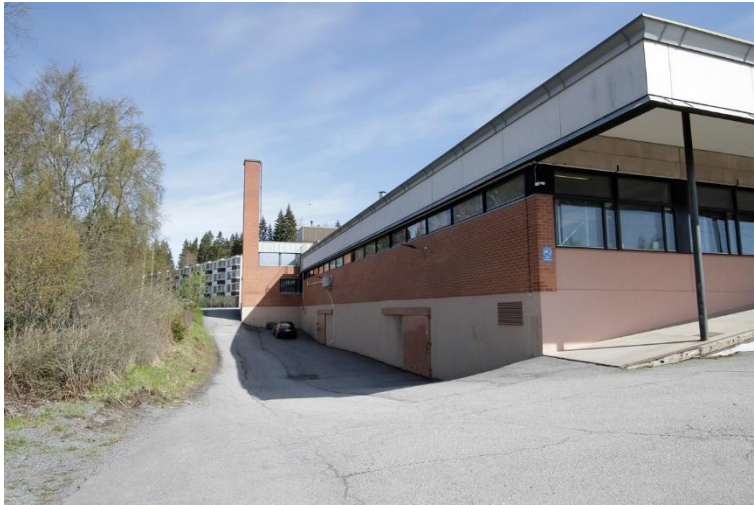
Kuva 164. Kohteen länsijulkisivu ja eteläjulkisivun lastauslaituria. Siipiosassa oleva keskuslämmityksen savupiippu näkyy hyvin radalle. Kohteen takaa näkyy Kohmankaaren varrella viuhkamaisesti olevia lamellitaloja.

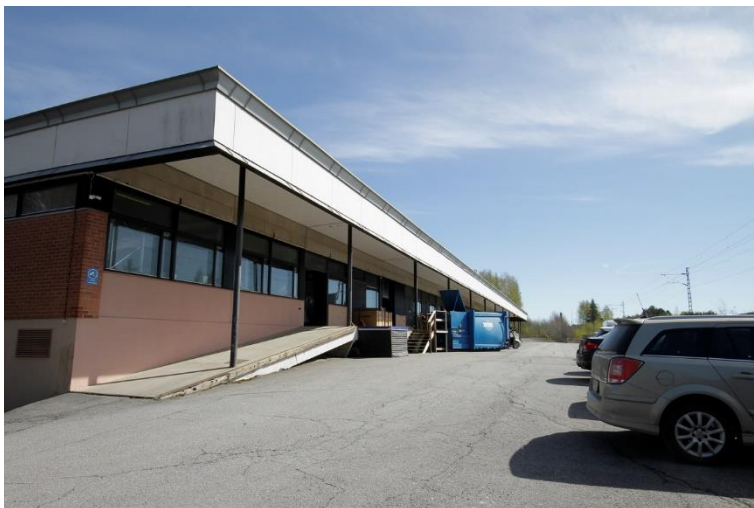
Kuva 165. Kohteen eteläjulkisivulla on lastauslaituri, jonka ylle katto jatkuu muodostaen suojaavan katoksen. Junaradan sähkölangat näkyvät kuvan oikeassa reunassa, itse junarata jää radan varteen pysäköityjen autojen taakse.

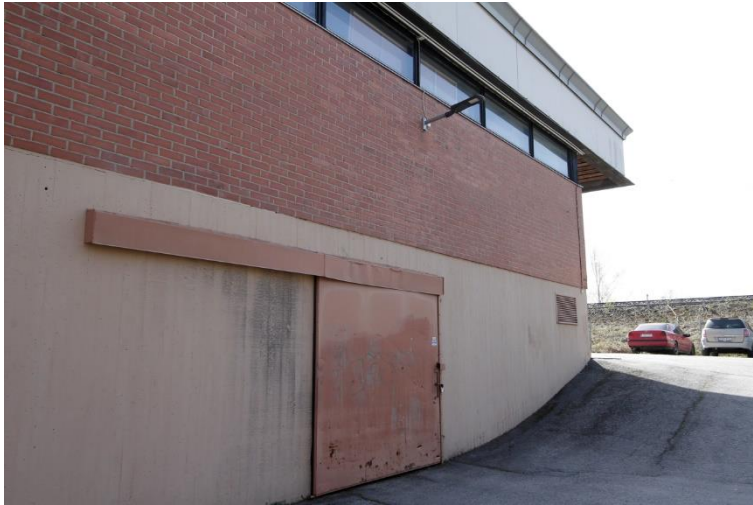
Kuva 166. Liukuovi kohteen länsipäädystä kellaritiloihin. Ovi vaikuttaa alkuperäiseltä. Levymäinen katto leijuu seinien yläosassa olevien nauhaikkunoiden päällä. Kuvan oikeassa reunassa näkyy ratapenger.

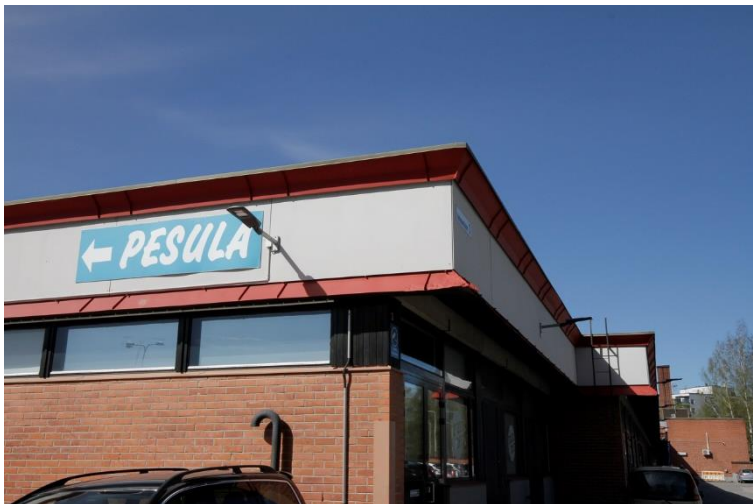
Kuva 167. Kohteen itäpäättyä ja pohjoisjulkisivua. Levymäinen katto leijuu seinien yläosassa olevien nauhaikkunoiden päällä.

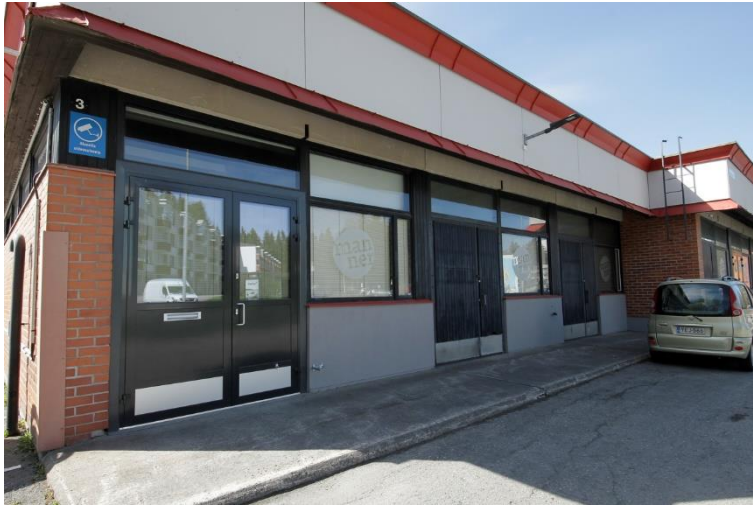
Kuva 168. Kohteen pohjoisjulkisivulla on leveät pariovet rakennuksessa oleviin teollisuus- ja varastotiloihin, joita on muutettu myös liiketiloiksi. Osa alkuperäisistä puuvoratuista ovista on vaihdettu metallikehyksisiksi ikkunallisiksi oviksi. Ovien välissä on tuuletusikkunalliset vaakakaikkunat. Sekä ovien että ikkunoiden yllä on matalat nauhaikkunat.

Kohde suositellaan säilyttämään sen arkkitehtuurin ollessa rakennusajalle tyypillistä ja tunnistettavaa. Rakennukseen tehtävien julkisivuihin vaikuttavien korjausten ja muutosten suositellaan huomioivan rakennuksessa käytetyn moduulijaon, olevan sarjallista ja korostavan vaakalinjoja. Mahdollisten muutosten ja korjausten yhteydessä suositellaan huomioimaan levymäinen tasakatto, joka vaikuttaa leijuvan seinien yläreunan nauhaikkunoiden päällä. Mahdollisten muutosten tulee tukea tätä vaikutelmaa.

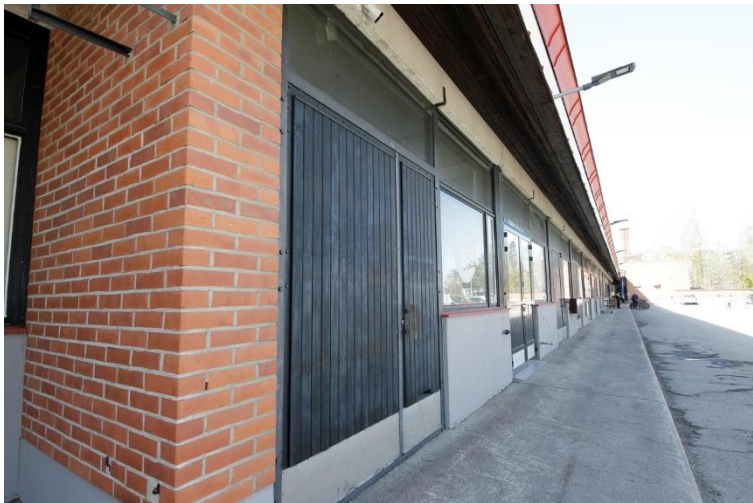
Kuva 169. Pohjoisjulkisivulla oleva alkuperäinen puuvorattu pariovi.

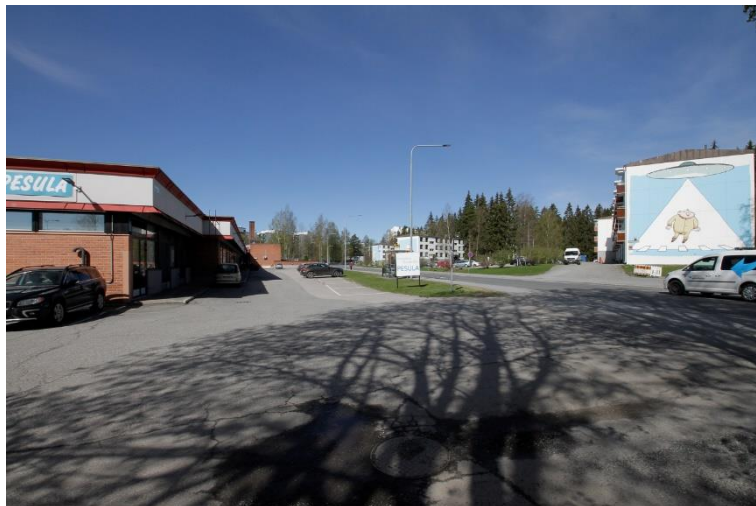
Kuva 170. Näkymä kohteen itäisemmästä tonttiliittymästä länteen Kohmankaarta pitkin. Kohteen teollisuushallin pitkä julkisivu reunustaa Kohmankaaren katunäkymää, vaikka kadun ja rakennuksen välissä onkin pysäköintialue. Kohmankaaren sisäkaarteessa kohteen pohjoispuolella on viuhkamaisesti sijoitettuja lamellikerrostaloja. Rakennusten päädyissä on Fingerpori-sarjakuva-aiheiset muraalit.

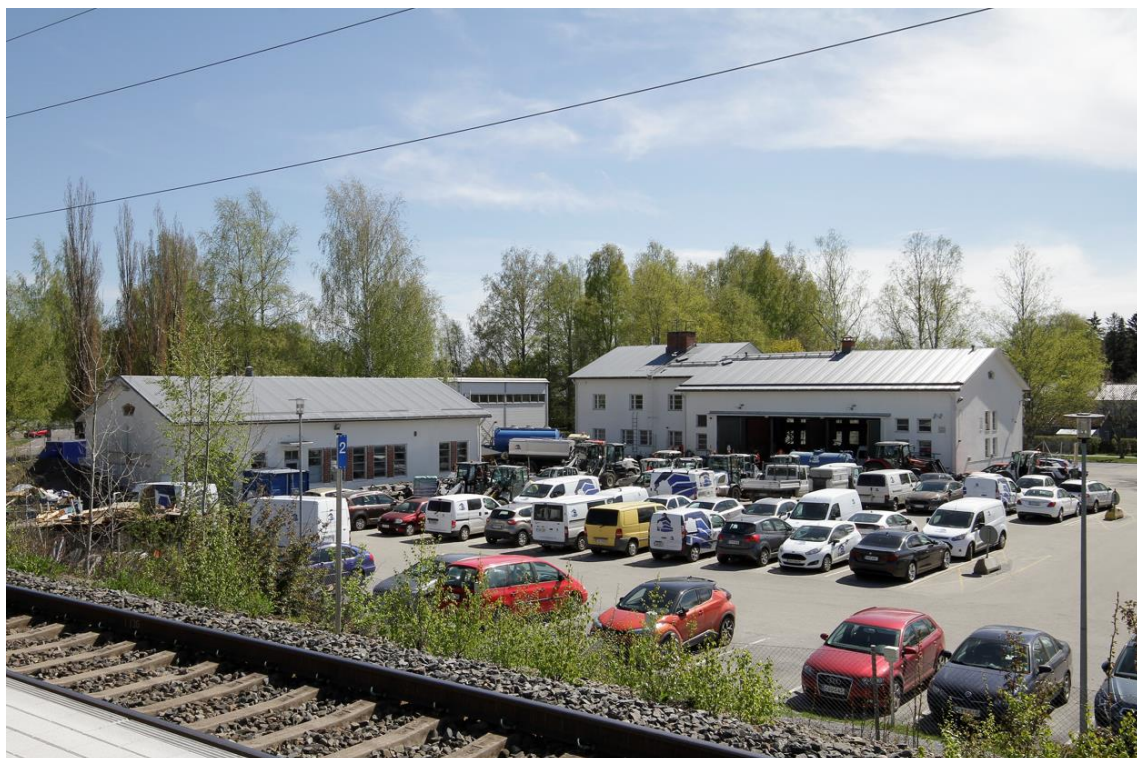
Kuva 172. Kohteessa oleva entinen konekorjaamo ja hitsaamo kuvattuna kohteen pohjoispuolelta junaradan henkilöliikenteen seisakkeelta.

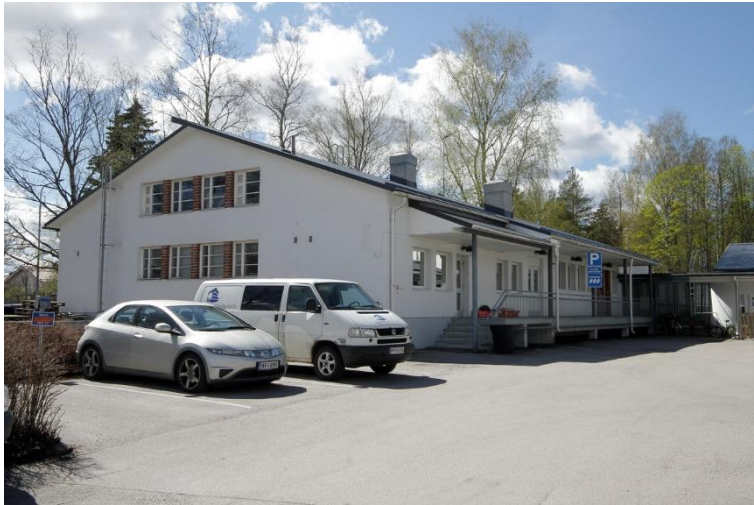
Kuva 181. 1950-luvulla valmistunut varistorakennus pihalta nähtynä. Kuvassa näkyy rakennuksen itäpääty ja pohjoisjulkisivu. Laajennusosa jää kuva-alan oikealle puolelle.

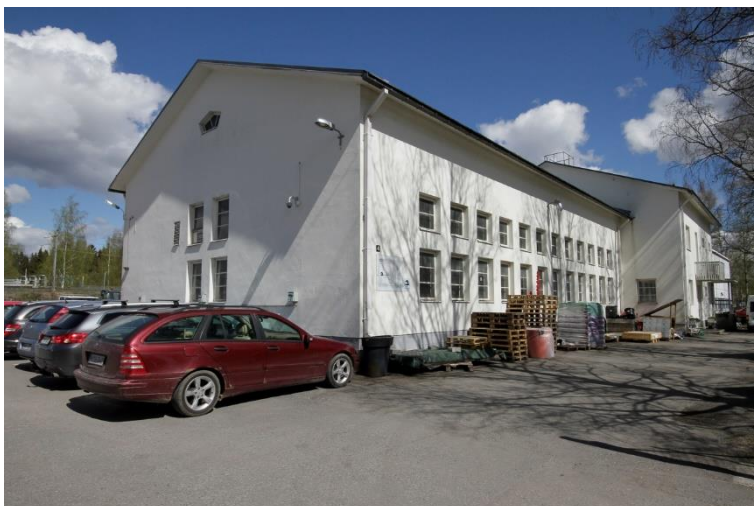
Kuva 182. 1950-luvulla valmistunut konekorjaamo tontin sisäänajoliittymästä Kokkolankadun varrelta nähtynä. Kuvassa näkyy rakennuksen länsipääty ja pohjoisjulkisivu.

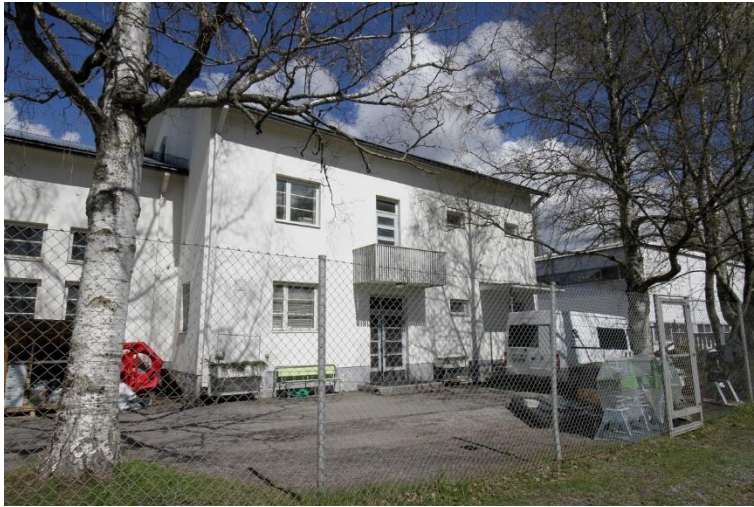
Kuva 183. 1950-luvulla valmistuneen konekorjaamon asunto-osa nähtynä Kokkolankadulta.

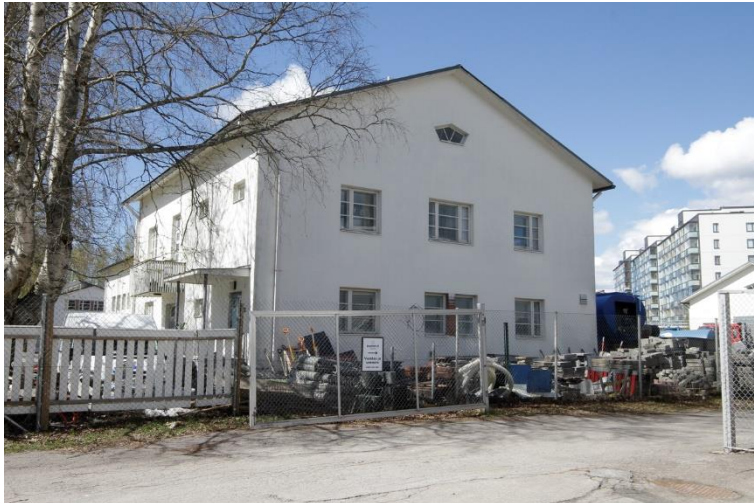
Kuva 184. 1950-luvulla valmistuneen konekorjaamon asunto-osan itäpääty. Kuvan oikeassa reunassa näkyy tontilla oleva 1950-luvun hitsaamorakennus ja sen takana Tesoman rautatieaseman uusia 2000-luvun asuinkerrostaloja.

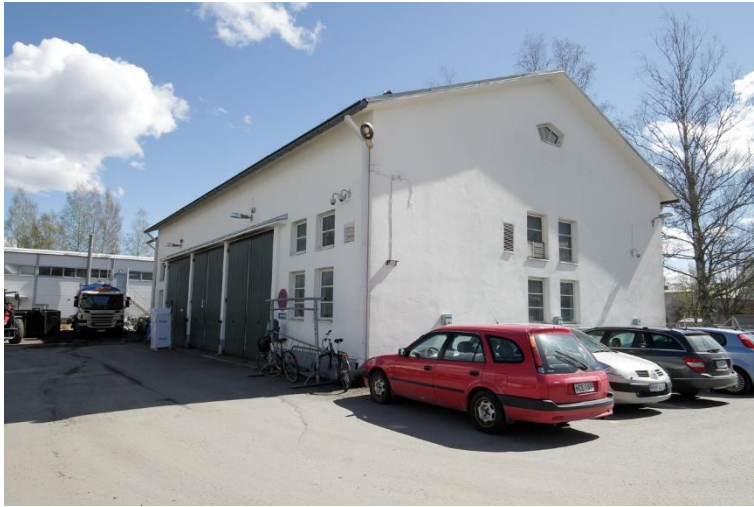
Kuva 185. 1950-luvulla valmistunut hitsaamo nähtynä kohteen pihalta. Kuvassa näkyy rakennuksen länsijulkisivu ja eteläpäätty.

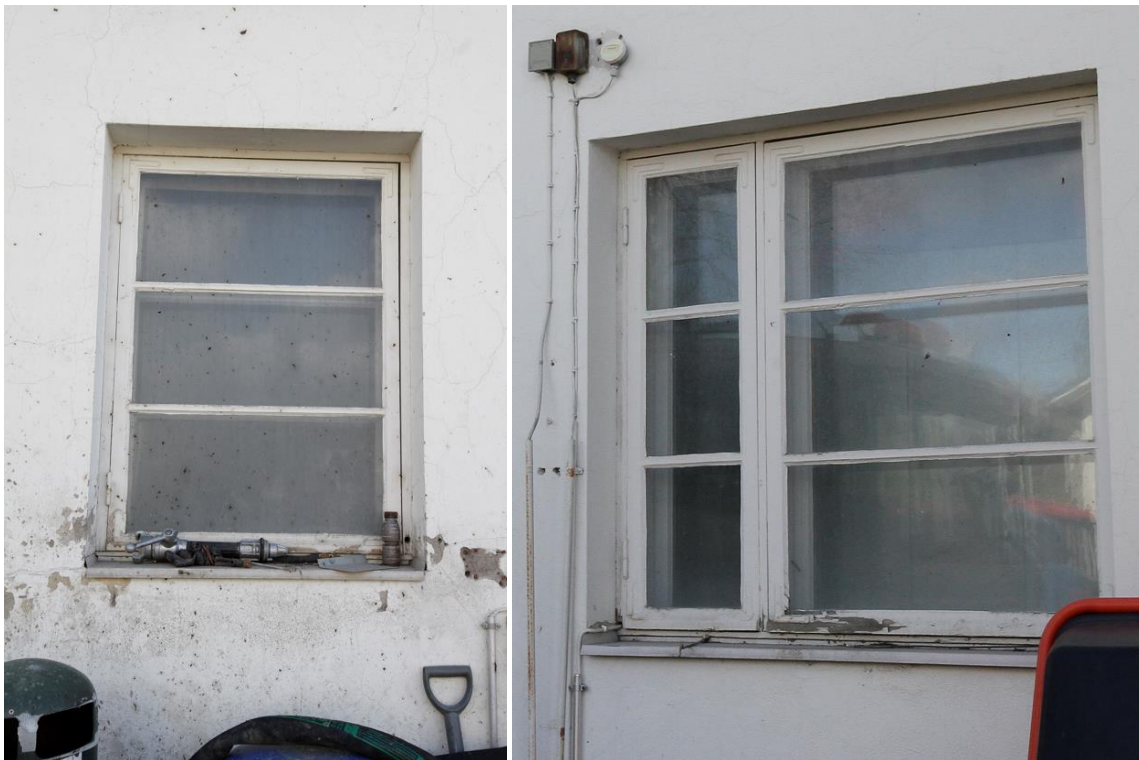
Kuva 186 (vasemmalla). Kuvassa on konekorjaamon pohjoisjulkisivulla oleva alkuperäinen ikkuna.

Kuva 187 (oikealla). Kuvassa on konekorjaamon asunto-osan pohjoisjulkisivulla oleva alkuperäinen tuuletusikkunallinen ikkuna.

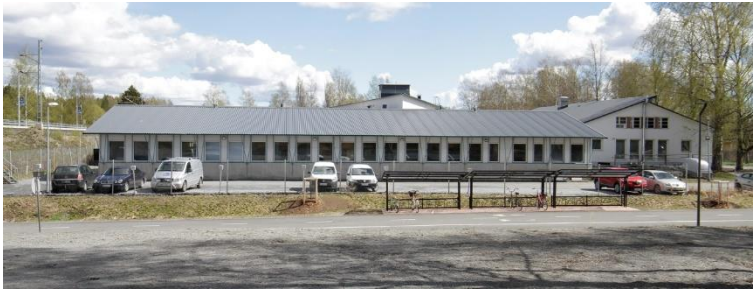
Kuva 188. Kohde nähtynä idästä Ristimäenpuistosta Tesomanraitin yli. Tesomanraitia reunustaa kohteen 1990-luvun laajennusosa. Myös 1950-luvun varaston länsipääty näkyy raitille.

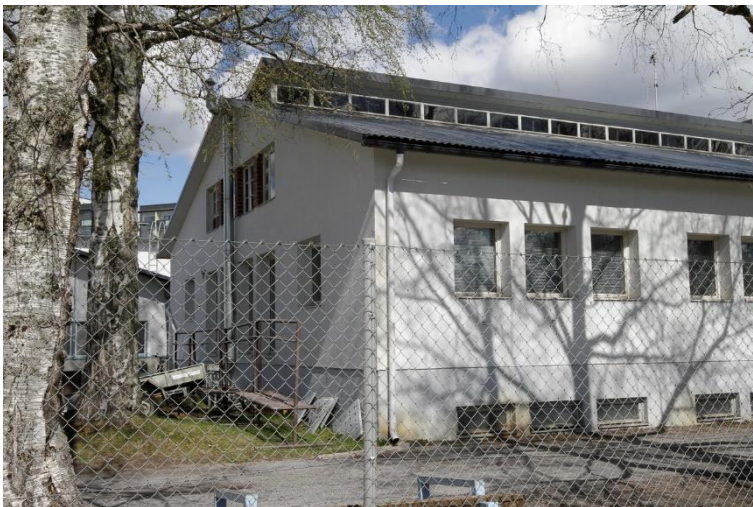
Kuva 189. 1950-luvun varastorakennuksen länsipääty ja eteläjulkisivua nähtynä Kokkolankadulta. Päädyssä on alkujaan ollut ajoluiska kellarikerrokseen, mutta se on laitettu umpeen. 1970-luvulla varastotilat muutettiin vesilaboratorioksi ja tällöin eteläjulkisivun matalat vaakaikkunat muutettiin korkeammiksi.

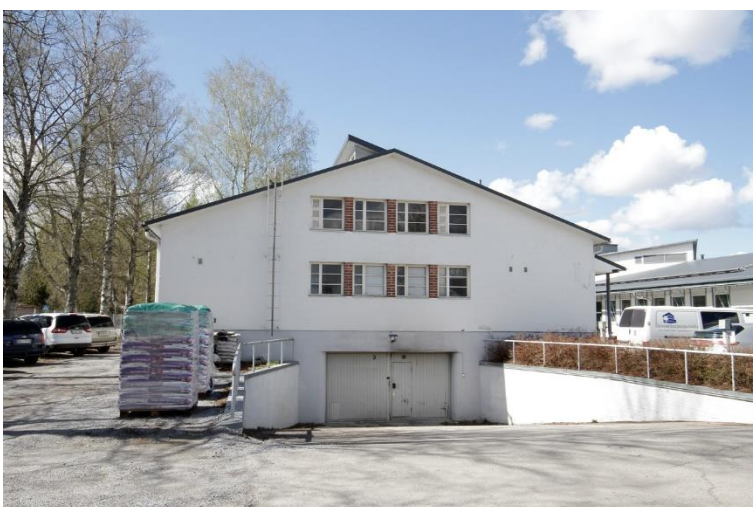
Kuva 190. 1950-luvun varastorakennuksen itäpääty on säilyttänyt alkuperäisen asunsa.

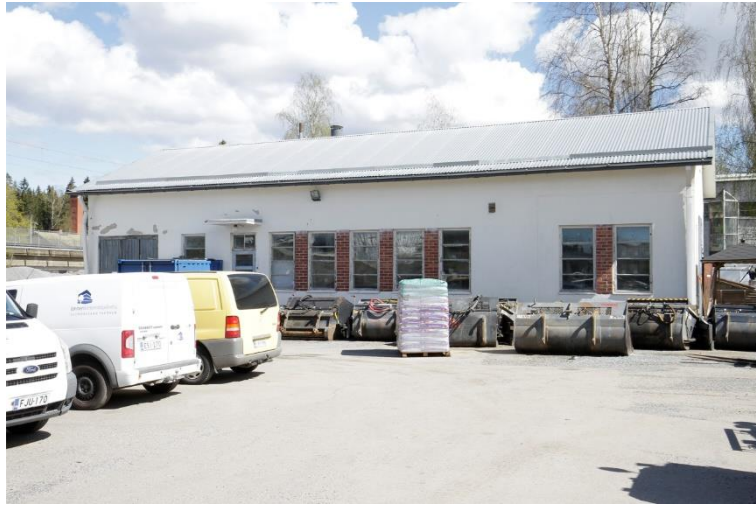
Kuva 191. 1950-luvun hitsaamorakennuksen länsijulkisivu.

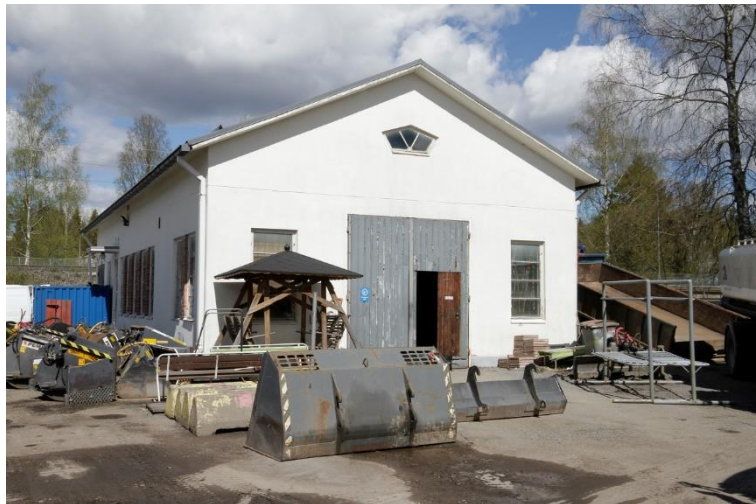
Kuva 192. 1950-luvun hitsaamorakennuksen eteläpäätty.

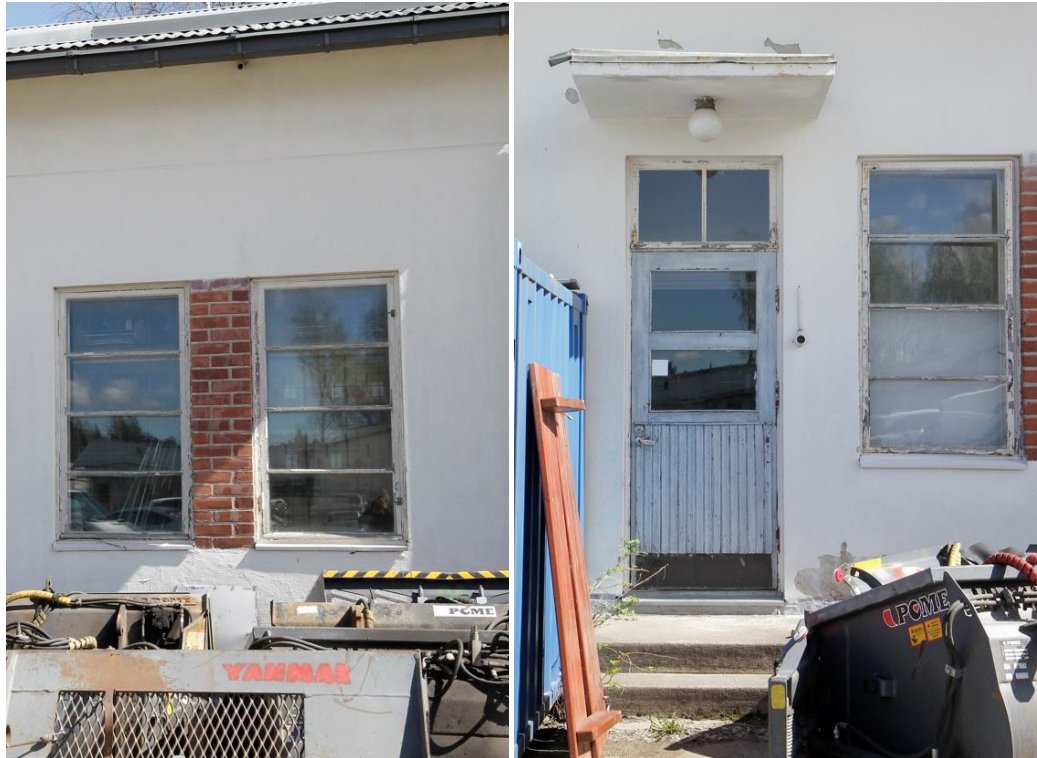
Kuva 193 (vasemmalla). 1950-luvun hitsaamorakennuksen ikkunoiden välit ovat puhtaaksi muurattua punatiiltä. Ikkunat ovat alkuperäisiä.

Kuva 194 (oikealla). 1950-luvun hitsaamorakennuksen oven yllä on siro lippa. Ikkunallinen puuvi on alkuperäinen.

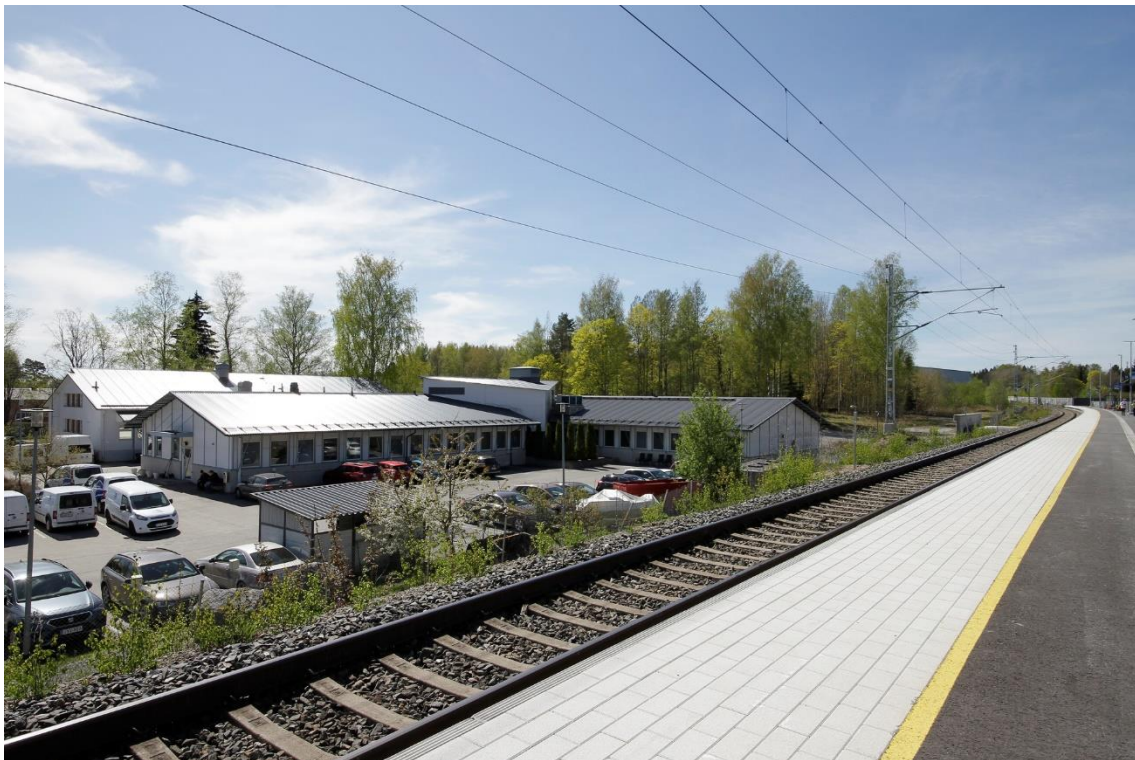
Kuva 195. Näkymä kohteeseen pohjoisesta rautatieseisakkeelta. Kuvan etualalla näkyy 1990-luvun laajennusosa ja sen takaa näkyy 1950-luvun varasto-osaa. Uudisosa on mittakaavaltaan ja aukotukseltaan vastaava, kuin kohteen vanhemmat rakennukset, vaikka uudisosan yksityiskohdat ovat 1990-luvulle tyypillisiä. Uudisosan siipien vinkkelissä on postmodernismille tyypillinen nivelosa, jota massoitteleva korostaa.

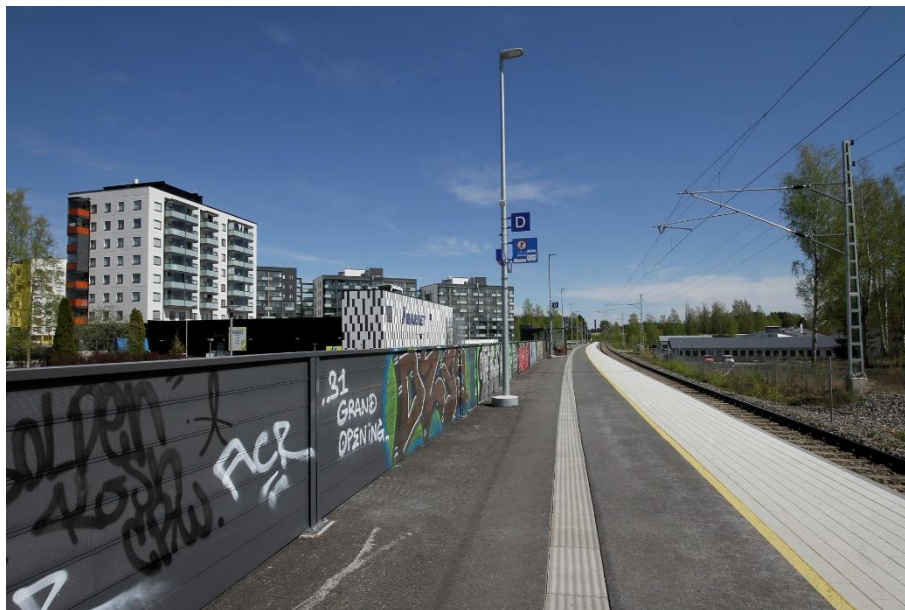
Kuva 196. Näkymä kohti kohdetta junaseisakkeen länsipäästä. Kohteessa oleva 1990-luvun laajennusosa näkyy kuvan oikeassa reunassa. Kuvan vasemmassa reunassa näkyy Tesoman uutta 2000-luvun rakennuskantaa, joka on mittakaavaltaan massiivista.

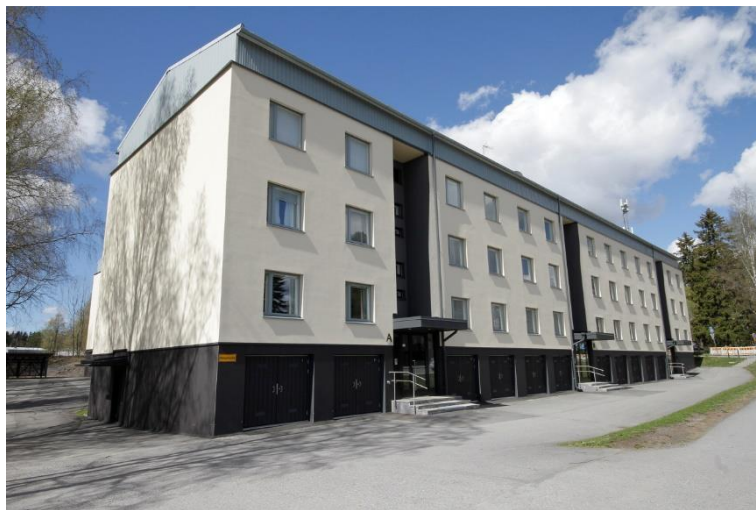
Kuva 198. Kohteen itäisemmän lamellitalon etelä- ja itäjulkisivut.

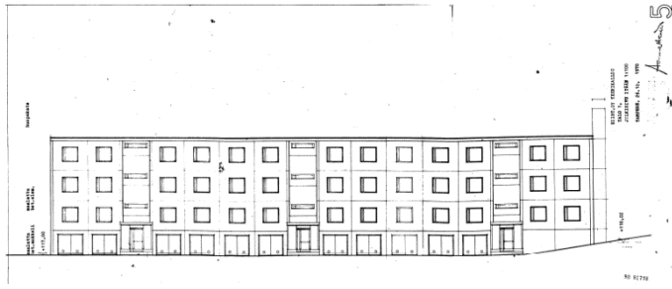
Kuva 200. Ote kadun puoleisen lamellitalon itäjulkisivupiirroksesta vuoden 1971 rakennusluvasta.

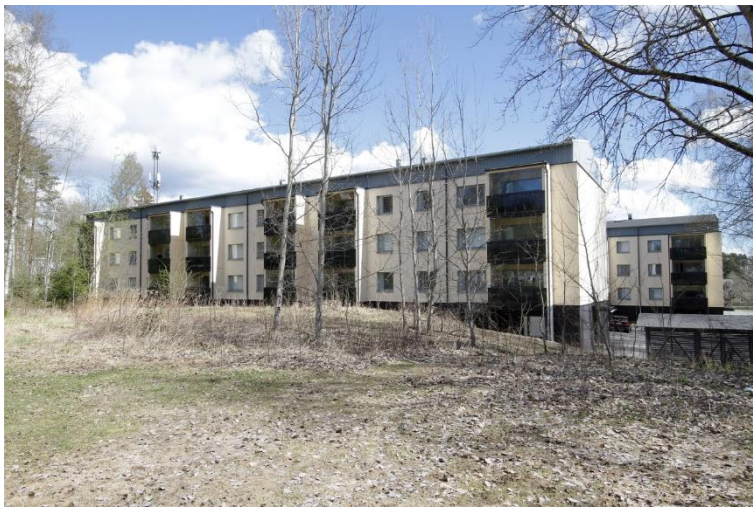
Kuva 204. Kohteen lamellitalojen länsijulkisivut ja eteläpäädyt.

Kohteessa on kaksi elementtirakenteista lamelliasuinkerrostaloa. Kolmen asuinkerroksen lisäksi rakennuksissa on maanpäällinen kellarikerros, joissa on mm. autotalleja. Rakennuksille on tehty julkisivukorjaus 2000-luvulla ja julkisivut ovat nykyisin rapatut. Elementtisaumat eivät ole enää näkyvillä. Rakennusten kellarikerros on sävyltään lähes musta samoin kuin porraskäytävien sisäänvedot itäjulkisivuilla. Muuten rakennukset ovat vaaleiksi rapatut. Ikkunoiden puitteet ovat kellarikerroksessa ja porraskäytävien syvennyksissä tummat, muualla siniharmaat. Rakennuksen harjakaton päädyt ja räystäiden aluset ovat samaa siniharmaata sävyä. Rakennukset ovat lisälämmöneristettyjä, joten ikkunat jäävät melko syvälle julkisivun ulkopinnasta. Länsijulkisivuilla olevat parvekkeet ulkonevat julkisivusta. Niiden kantavat piletet ovat betonia. Parvekkeiden kaide on tummaa lasia ja kaikki parvekkeet on lasitettu.

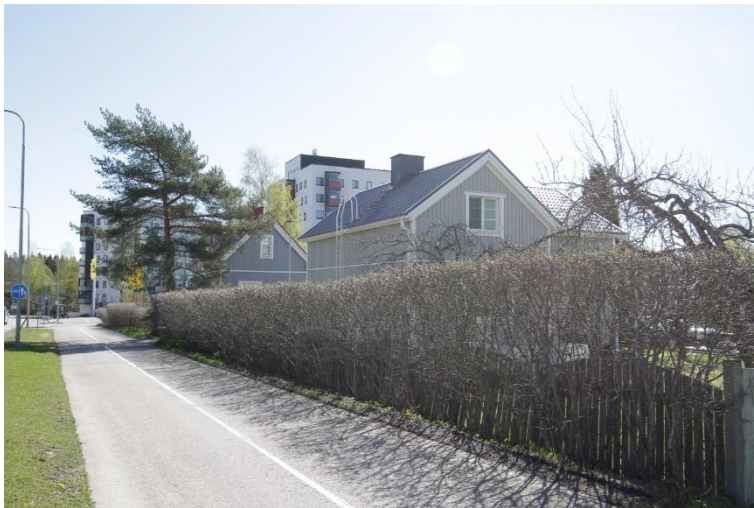
Kuva 214. Ristimäenkatu 25:n asuinrakennus on valmistunut vuonna 1938. Rakennusta on myöhemmin laajennettu ns. elintasoivellää. Rakennuksen koon ja massoitellun perusteella se on edelleen tunnistettavissa 1930-luvun asuinrakennukseksi.

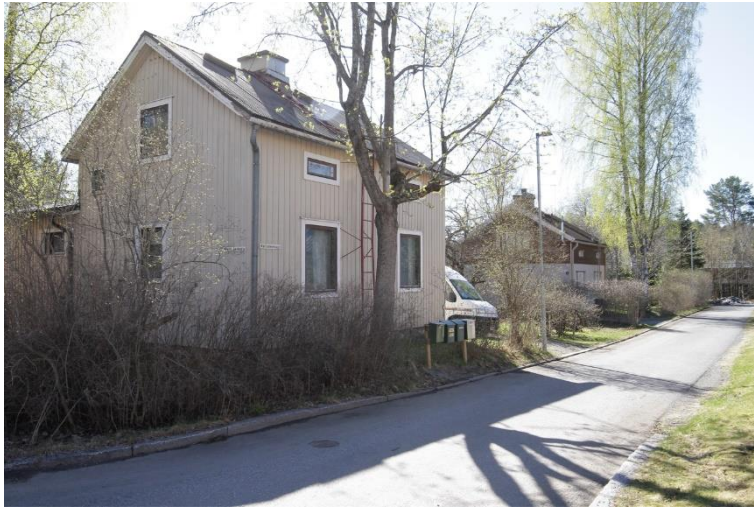
Kuva 216. Rätvänänkuja 4:n asuinrakennus on valmistunut vuonna 1939. Rakennusta ei ole laajennettu ja kuisti ja kattolyhty ovat säilyttäneet klassistiset piirteensä, vaikka sisäänkänynnin sijaintia kuistilla on muutettu.

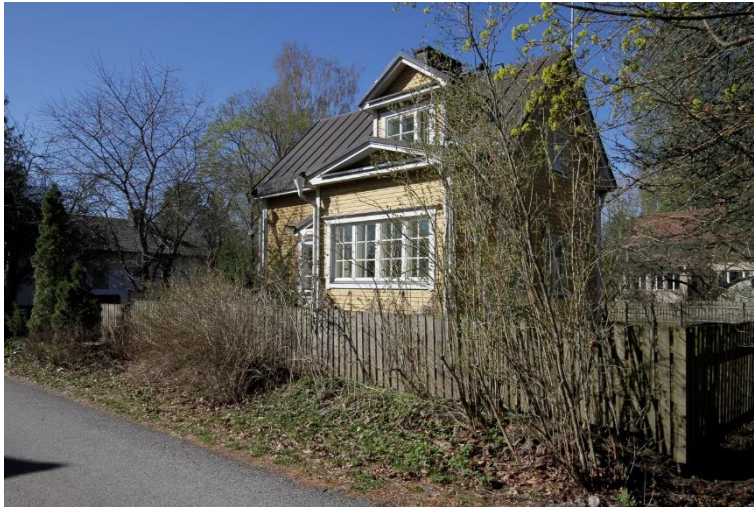
Kuva 218. Ristimäenkatu 23 on rakennettu monessa vaiheessa. Kuvan vasemmassa reunassa näkyvä rakennusosa on 1930-luvulta, isompi laajennusosa on luultavasti jälleenrakennuskaudelta.

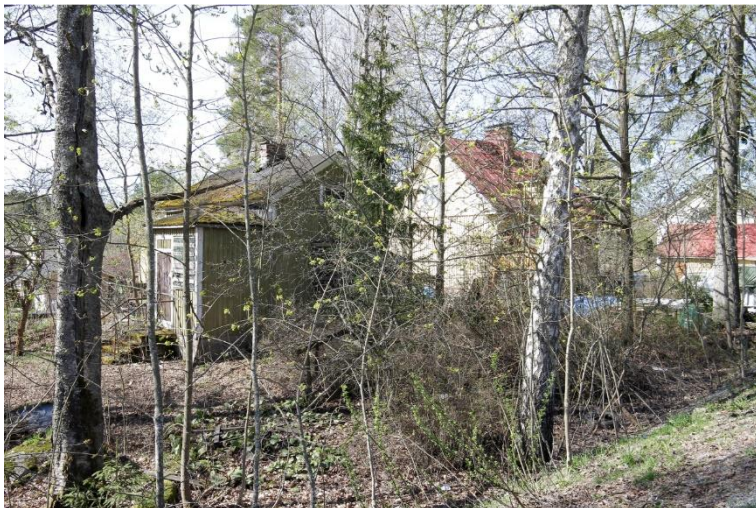
Kuva 219. Kuvassa etualalla Imarteenkuja 5:n pieni asuinrakennus. Rakennus on tyhjillään ja heikossa kunnossa. Se on valmistunut 1930-luvulla ja on pitkälti alkuperäisessä asussaan. Sen takana näkyvä suurempi puolitoistakerroksinen asuinrakennus on myös 1930-luvulta.

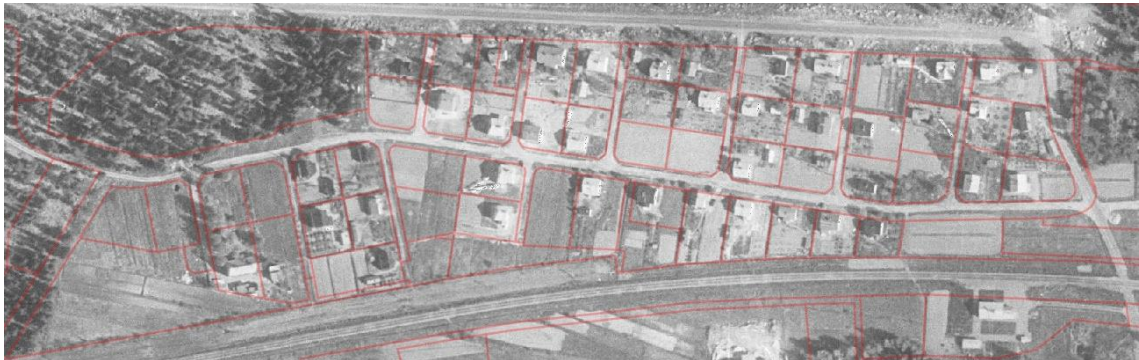
Kuva 221. Ote vuoden 1956 ilmakuvasta Ristimäenkadun ympäristöstä. Jälleenrakennuskaudella etenkin Ristimäenkadun varsi täydentyi tyyppitaloilla.

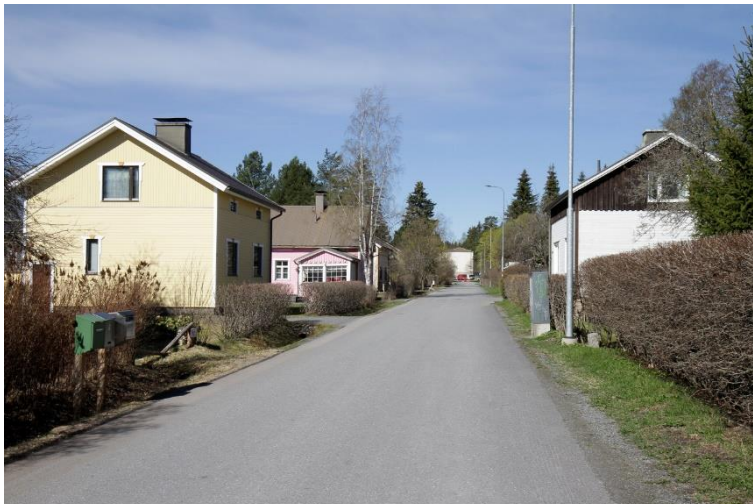
Kuva 222. Kuvan vasemmassa laidassa Ristimäenkatu 9, joka on vuonna 1949 valmistunut jälleenrakennuskauden tyyppitalo. Sitä vastapäätä kuvan oikeassa laidassa on Imarteenkuja 2, joka on vuonna 1937 valmistunut noppamainen asuinrakennus. Hahmoltaan ja mittasuhteiltaan rakennukset vastaavat toisiaan. Kummankin rakennuksen ikkunat on uusittu ja ainakin Imarteenkuja 2:n julkisivuvuoraus on uusittu.

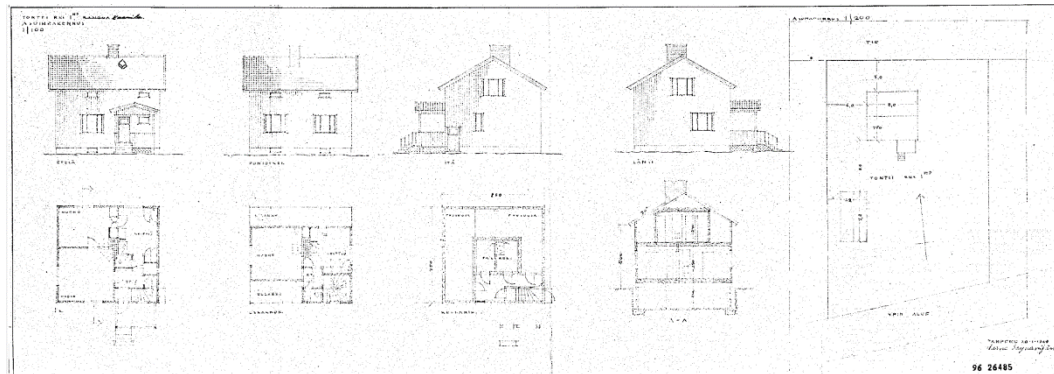
Kuva 224. Ristimäenkatu 9:n rakennuslupakuva vuodelta 1949. Rakennus on tyyppillinen jälleenrakennuskauden tyyppitalo. Rakennuksen pitkä julkisivu on 8 m pitkä runkosyvyyden ollessa 7,5 m.

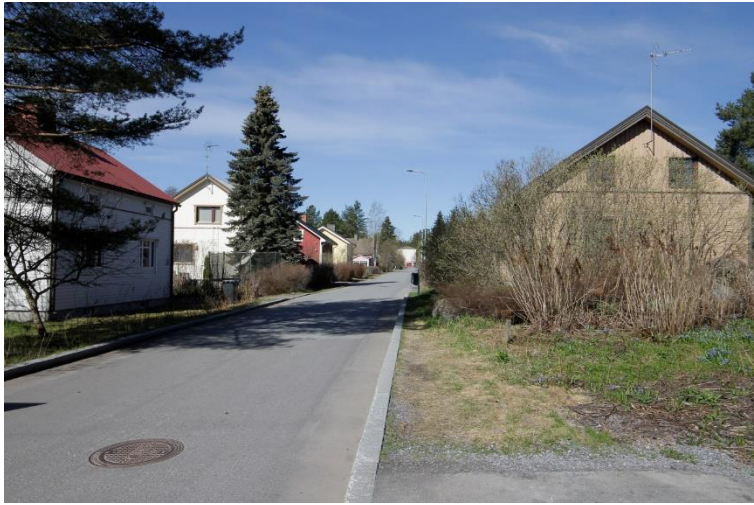
Kuva 226. Kuvassa vasemmalla Ristimäenkatu 3 ja sen takaa näkyy Ristimäenkatu 5. Ne ovat valmistuneet vuosina 1939 ja 1954. Hahmoltaan rakennukset ovat hyvin samanlaiset. Kuvan oikeassa reunassa näkyy Ristimäenkatu 12 (eli Tervakonkuja 2). Se on valmistunut vuonna 1942.

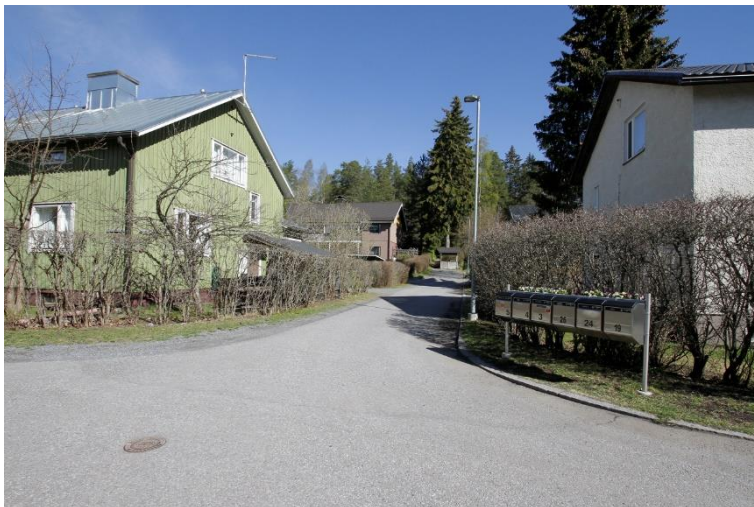
Kuva 227. Näkymä Leinikinkujalle Ristimäenkadun risteyksestä. Kuvan vasemmanlaidan talo on Ristimäenkatu 26 (Leinikinkuja 1). Se on valmistunut vuonna 1952. Kuvan oikeanlaidan talo on Ristimäenkatu 24 (Leinikinkuja 2). Se on valmistunut vuonna 1954. Rakennusten pohjaratkaisu vastaa jälleenrakennuskauden tyyppitaloja ja ulkoasunsa puolesta ne helposti tunnistettavissa jälleenrakennuskauden taloiksi. Rakennusten pitkä julkisivu on n. 9 m runkosyvyyden ollessa 8,5 m. Toinen rakennuksista on puuvuorattu, toinen rapattu.

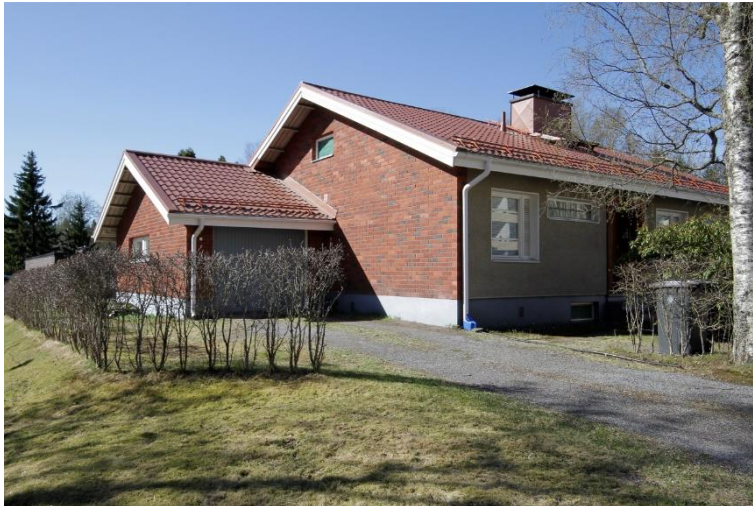
Kuva 228. Ristimäenkatu 27 (Keltanokuja 2) on tyypillinen 1960-luvun erillispientalo, jossa on yksi asunto yhdessä kerroksessa, loiva harjakatto ja autotalli omassa siivessä. Rakennuksen pitkät julkisivut ovat rapatut, päädyt ovat puhtaaksi muurattua punatiiltä.

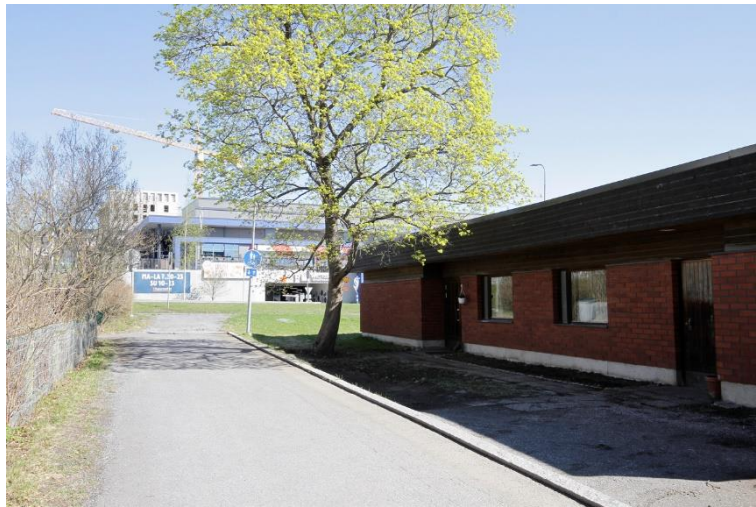
Kuva 229. Kuvassa näkyy tasakattoinen Tervakonkuja 6:n tiilivuorattu erillispientalo. Tervakonkujan päätteenä näkyy Tesomantien pohjoispuolinen ostoskeskus.

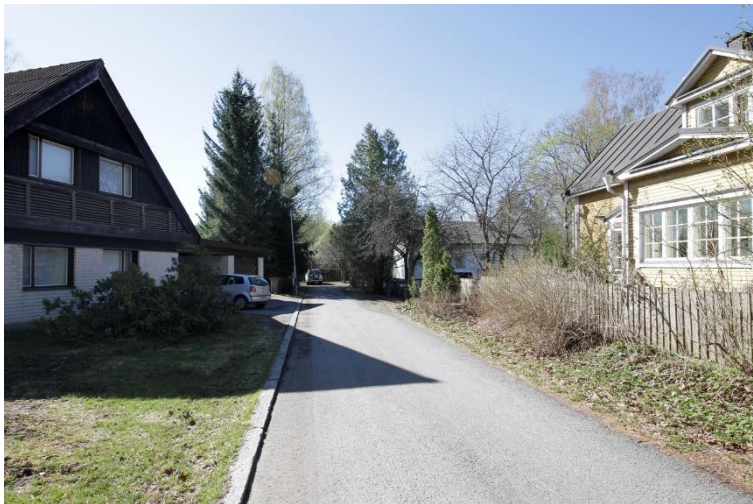
Kuva 233. Rätvänänkuja 3:n 1980-luvun ns. käkikellotalo. Junarata on kadun päässä, mutta se ei juurikaan näy kasvillisuuden takia.

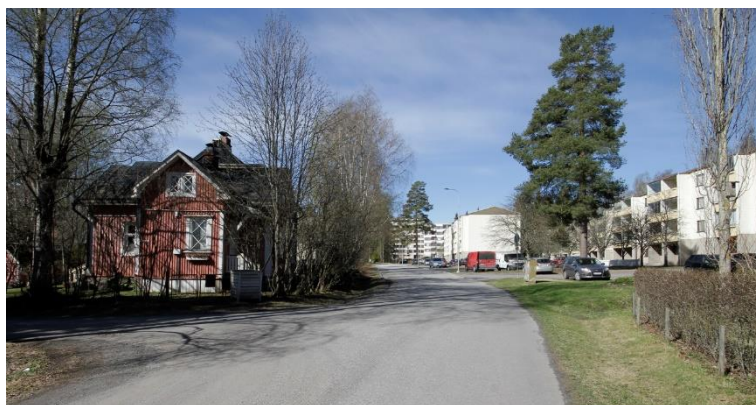
Kuva 236. Ristimäenkadun länsipäässä on 1970-luvulla valmistuneita lamellikerrostaloja, joiden päädyt näkyvät Ristimäenkadulle. Kadulla olevan mutkan takia kadun päättäneä oleva TVA:n korttelin korkea asuinkerrostalo ei juurikaan näy Ristimäenkadun varren omakotitaloalueelle.

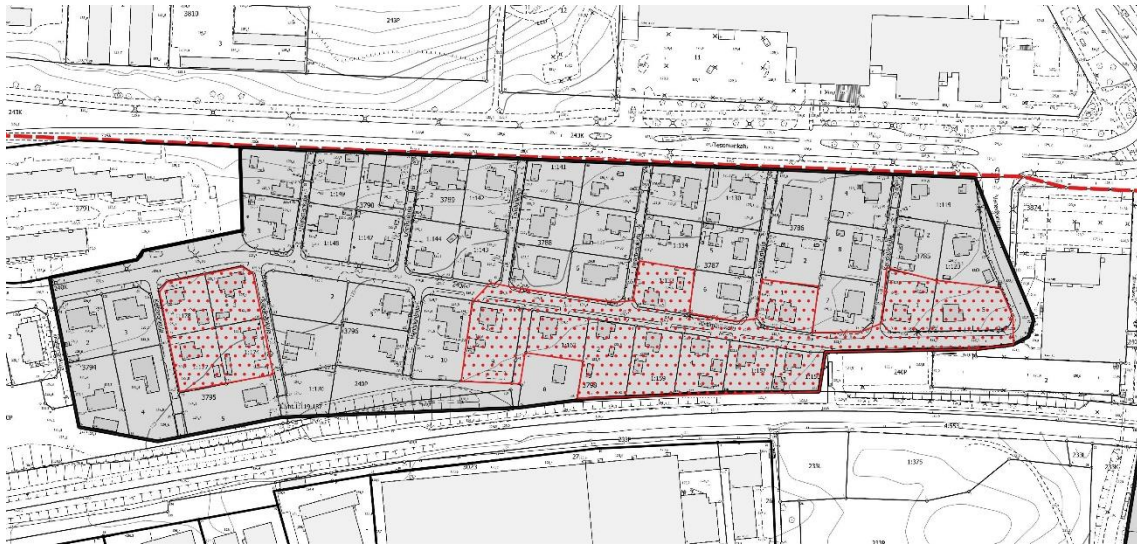
Kuva 239. Ristimäenkadun itäpään rakennustalvaltaan yhtenäinen alue on korostettu punaisella ääriiviivalla ja punaisella pilkutuksella karttaan samoin kuin Keltanonkujan ja Rätvänänkujan välinen kortteli, jossa on 1930-luvun pienempiä asuinrakennuksia melko yhtenäisenä kokonaisuutena.
