VANHA PARANTOLA

Rakennushistoriallinen selvitys 20.12.2017

arkkitehtitoimisto
LASSE KOSUNEN OY

KAUPIN SAIRAALAN ALUE

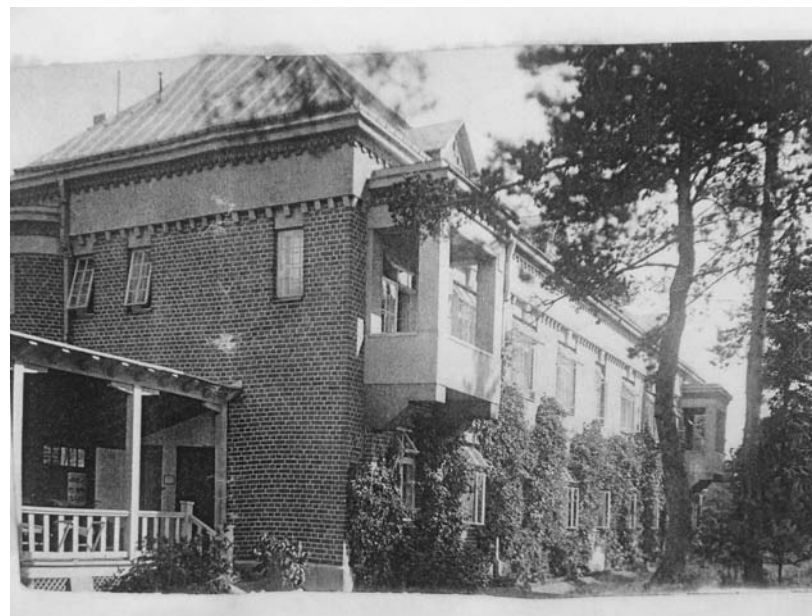
Kuva 3. Parantolan eteläsiivu ja länsipääty 1920-luvulla. Kuvassa näkyy eteläsiivultaan avoin katettu makuuhalli. Tampere-Seuran arkisto, Atelier Laurent.

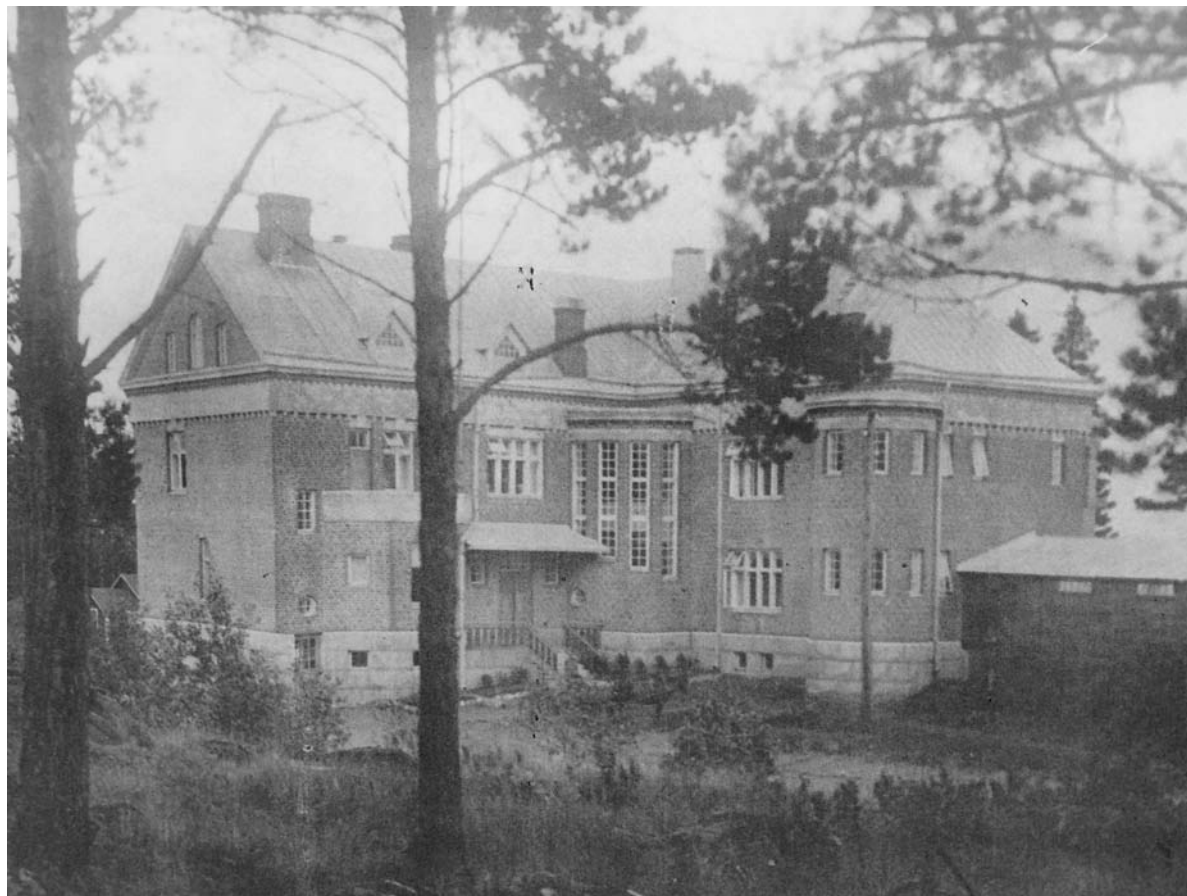
Kuva 4. Parantolan pohjoissiipi ja länsipääty 1920-luvulla. Katettu pääsisäänkäynti pohjoissiiven keskellä. Tampere-Seuran arkisto, Atelier Laurent.

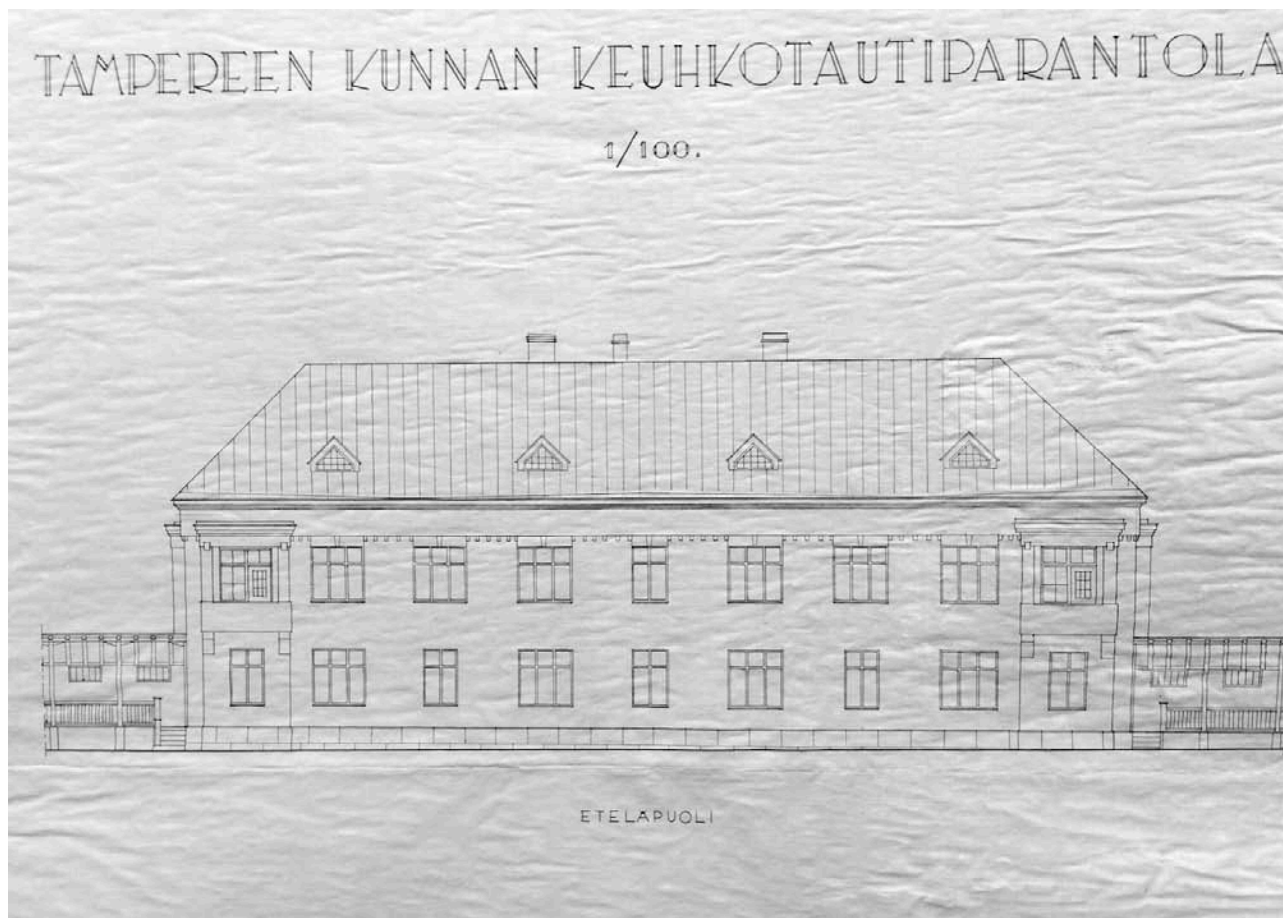
Kuva 10. Lambert Pettersonin v. 1930 signeeraama julkisivupiirustus etelään.

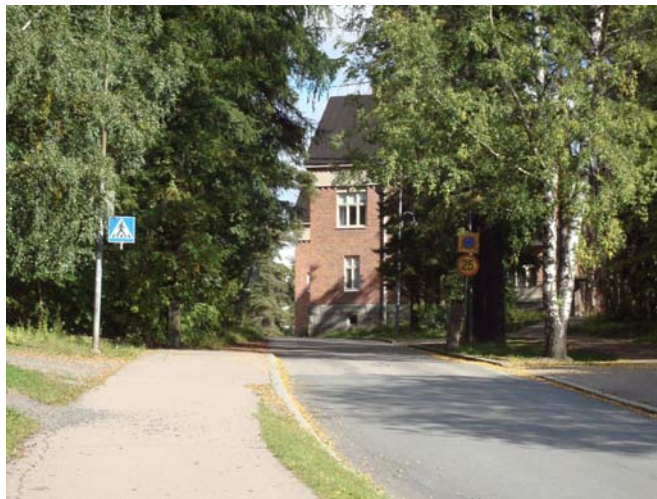
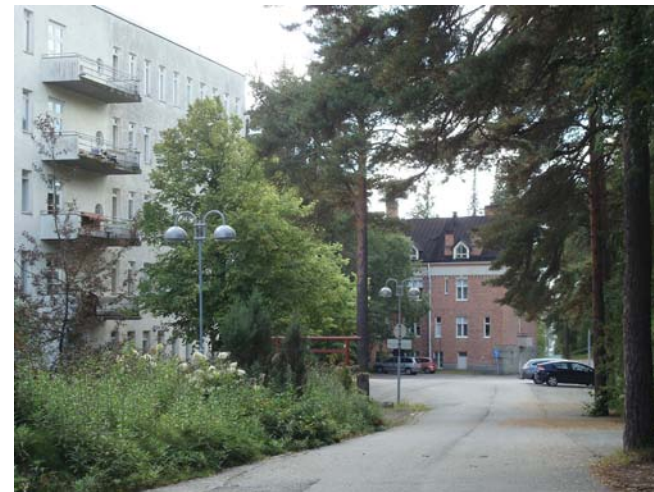
Kuvat 13-14. Aluenäkymät lännestä Parantolankadulta ja idästä sairaala-alueelta .

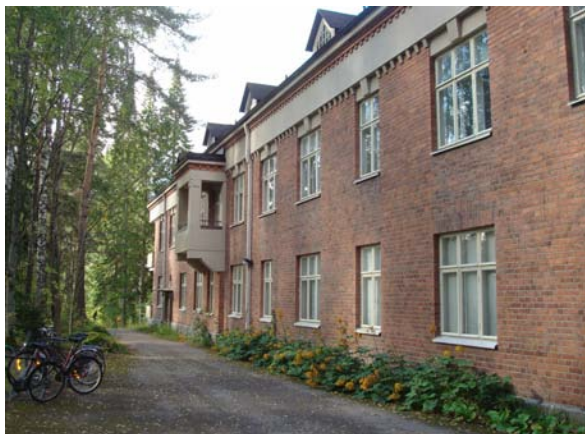
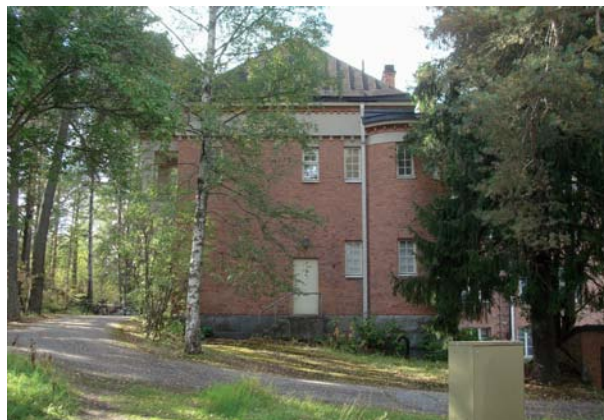
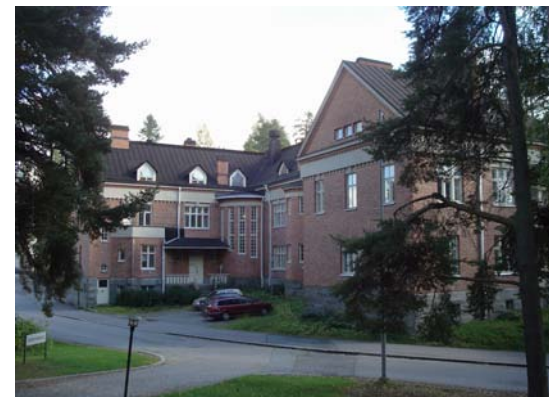
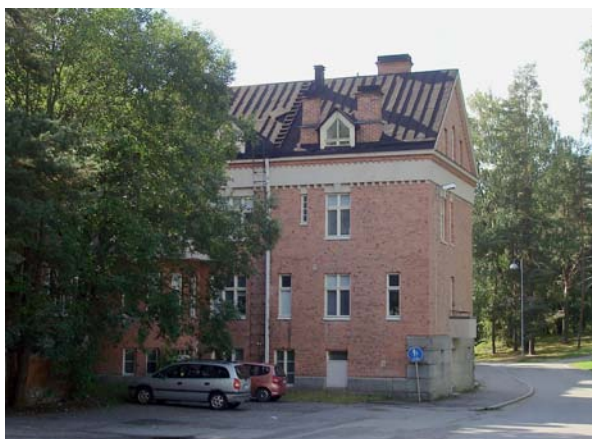
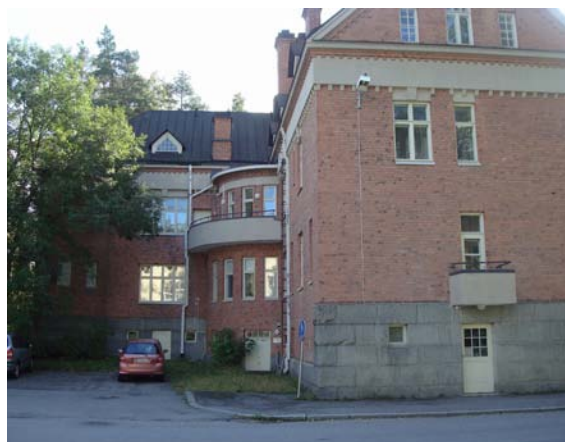
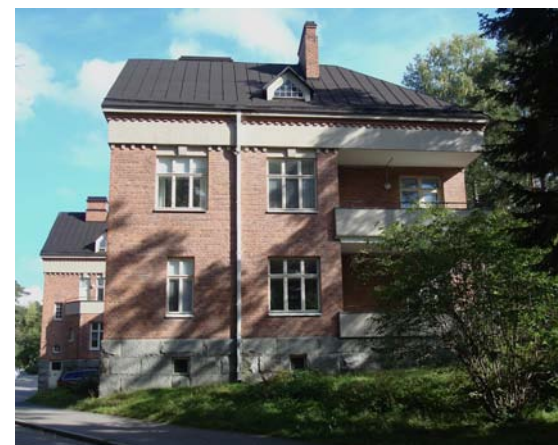
Kuvat 15.-20. Eteläjulkisivu, itäpäätty, pohjoissiipeä luoteesta, pohjoissiiven itäsivu ja pääsiipeä pohjoiseen sekä länsipäätty.

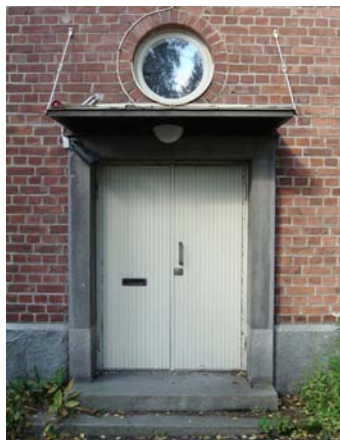
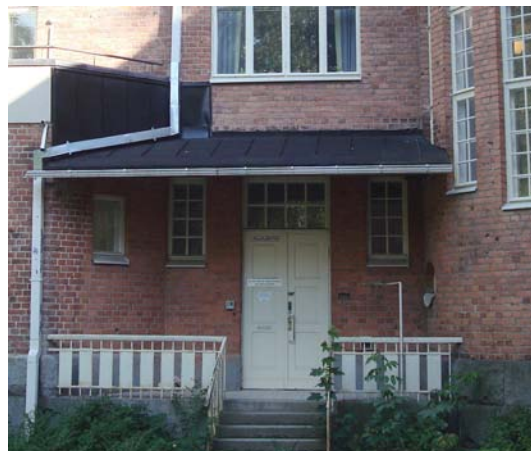
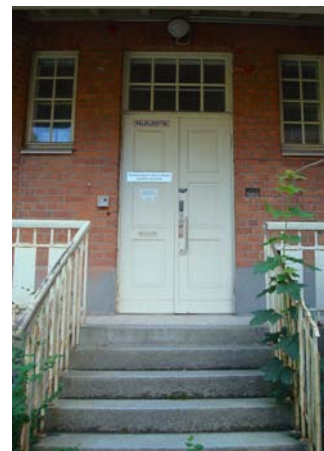
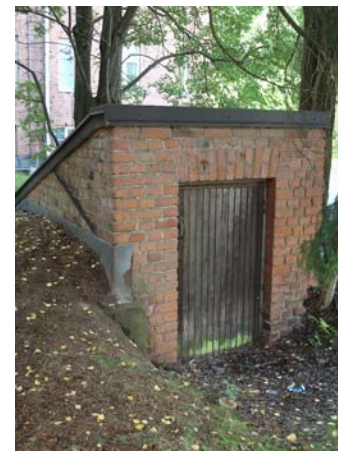
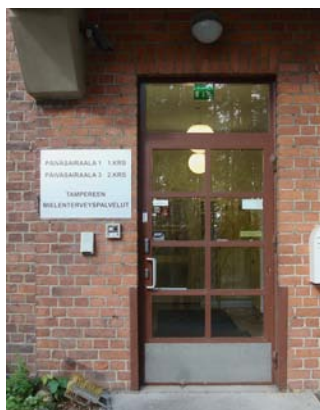
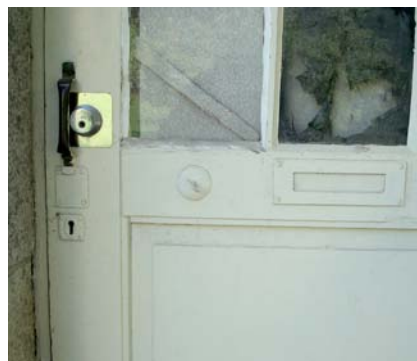
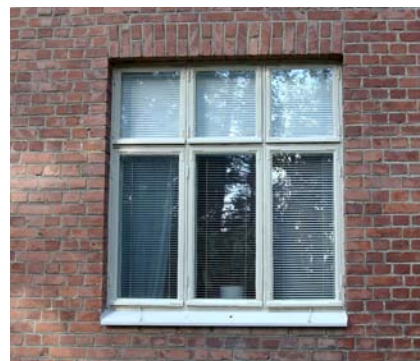
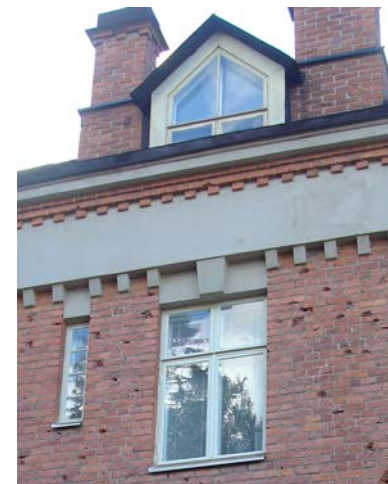
Kuvat 21.-28. Laajennuksen sisäänkäynti eteläisivulla, vanha pääsisäänkäynti, maakellari, nykyinen päiväsairaalan pääsisäänkäynti, jugendoven säilyneitä yksityiskohtia, vanha ikkuna ja tiililimitys, julkisivun yksityiskohtia ja sodan jälkiä.

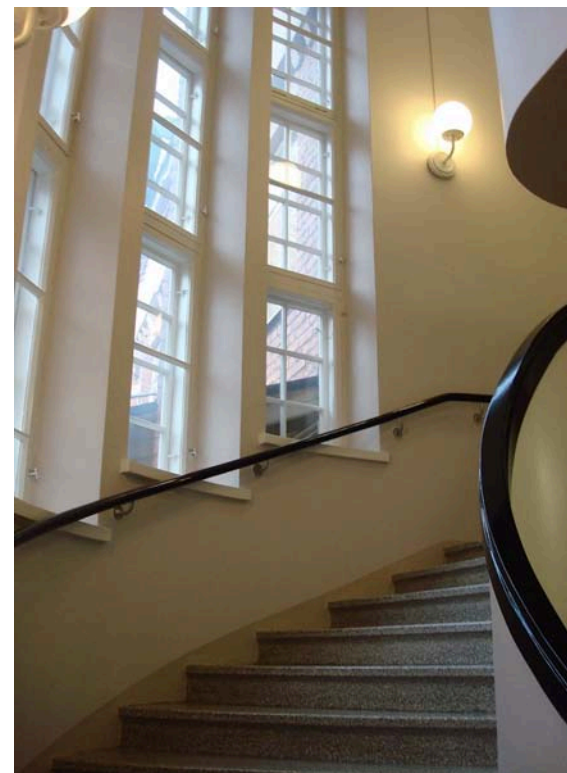
Kuva 29. Rakennuksen alkuperäinen pääporras.

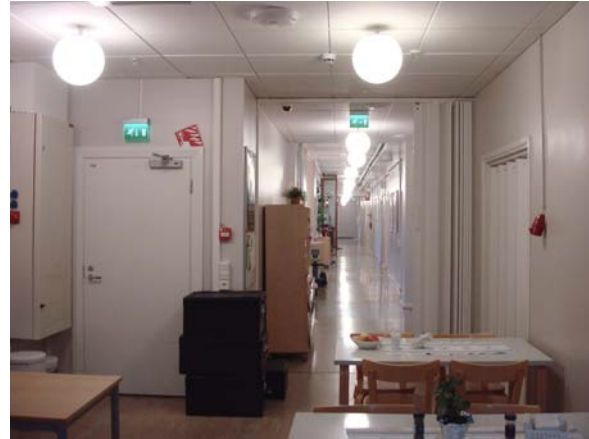
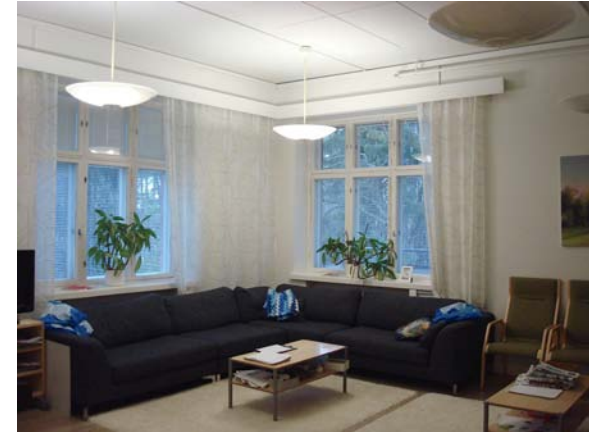
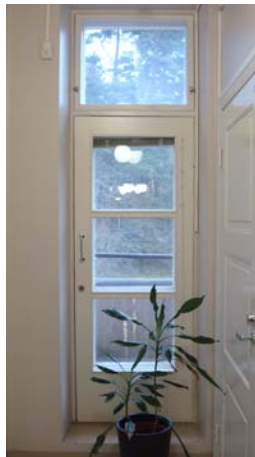
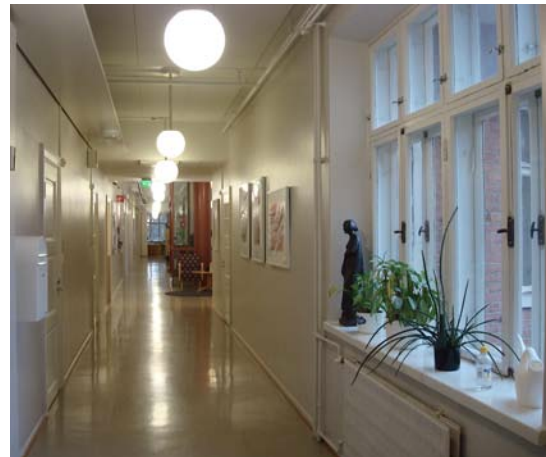
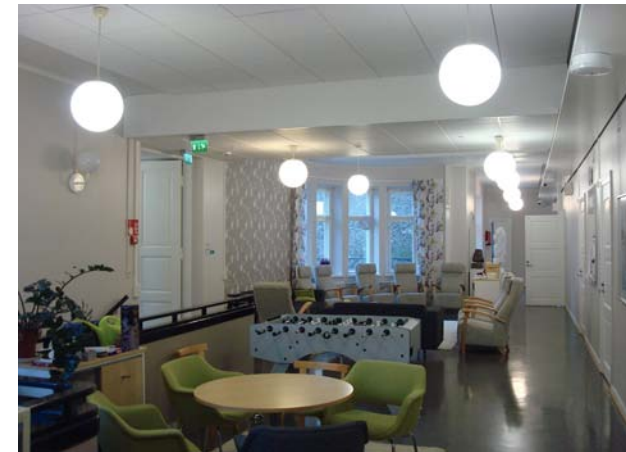
Kuvat 30.-35. Laajennuksen porras ja ruokasali sekä päiväsal. Pohjoissiiven parvekkeen ovi, 1.kerroksen käytävänäkymä ja 2.kerroksen pääaulaa.

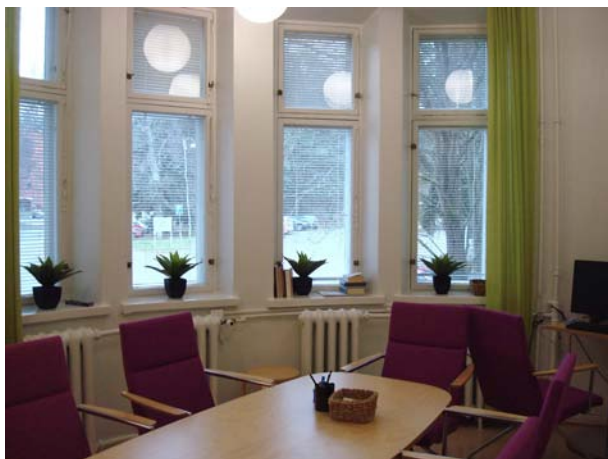
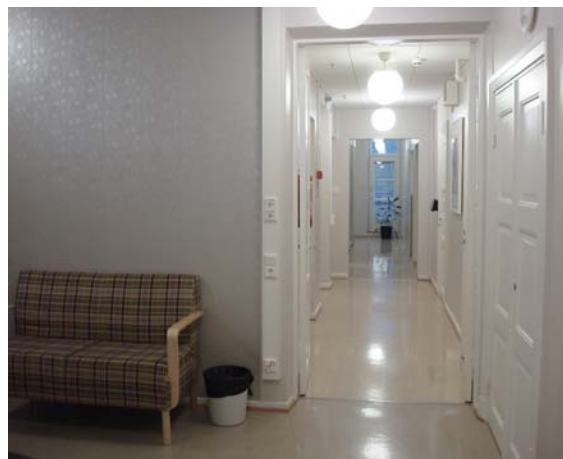
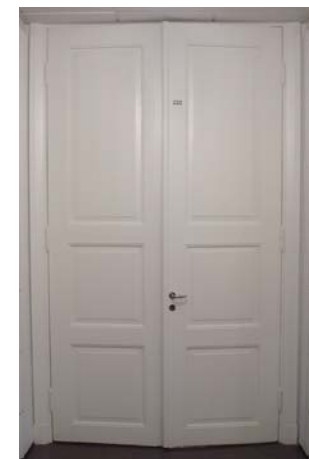
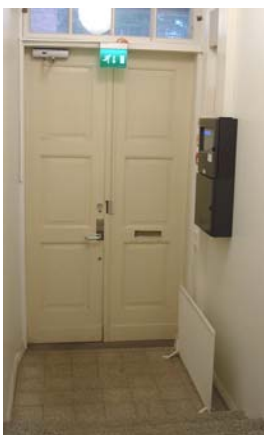
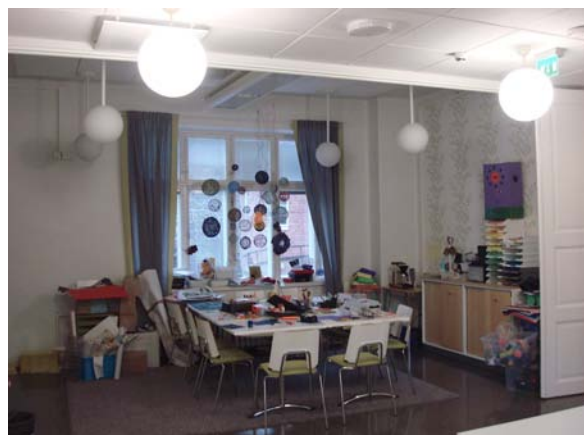
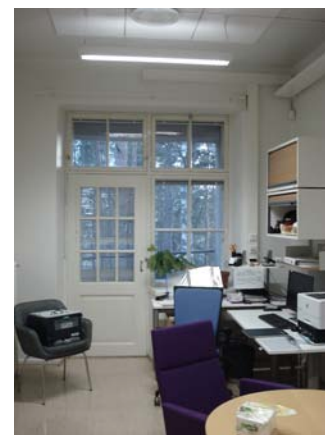
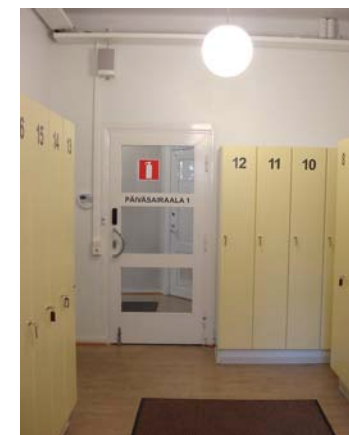
Kuvat 36-42. Pohjoissiiven nivelen ryhmätila ja käytävä. Vanha salin peilipariovi ja vanha pääsisäänkäyntiövi, salin monitoimitila, työhuoneeksi muutettu vanha potilashuone ja parvekkeen ovi sekä nykyinen pääsisäänkäynti.

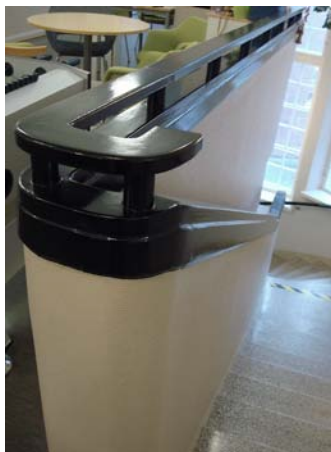
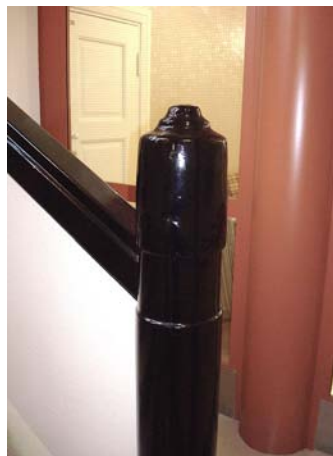
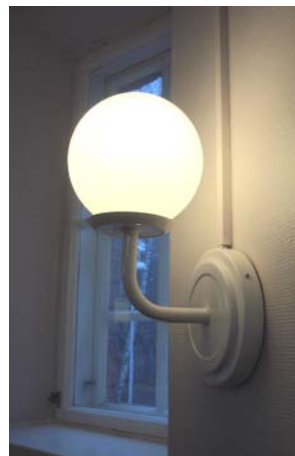
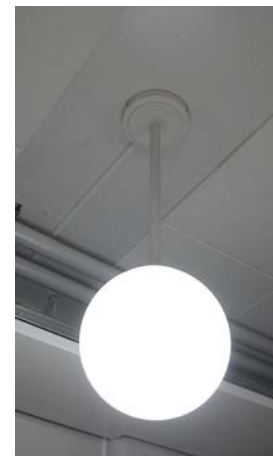
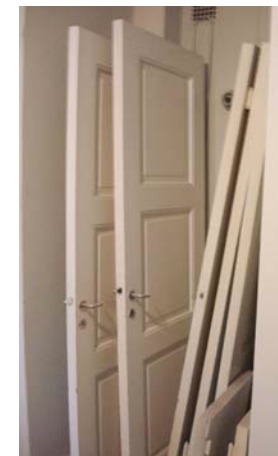
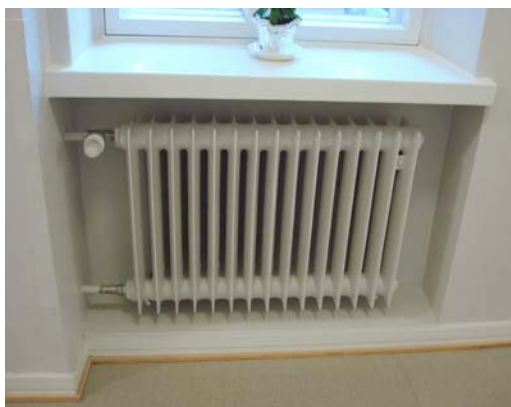
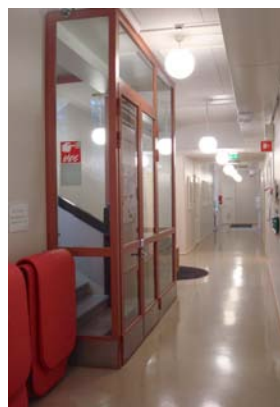
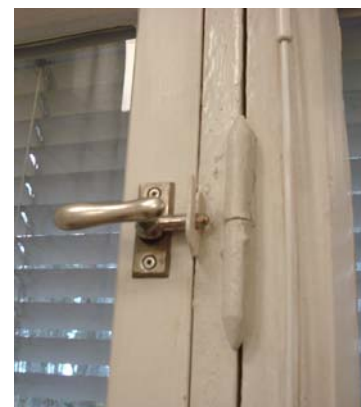
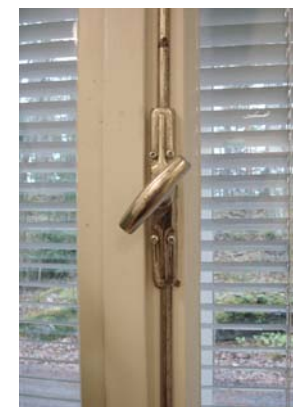
Kuvat 43-51. Vanhan pääportaan kaiteita, vanhojen valaisimien jalustat, vanhoja peiliovia ullakolla, valurautapatteri ja ikkunapenkki sekä listoitusta, teräslasipalo-ovi ja -seinä pääportaassa sekä ikkunaheloja.
