JUHANNUSKYLÄ, TAMPERE

Kulttuuriympäristöselvitys 2021

SITOWISE

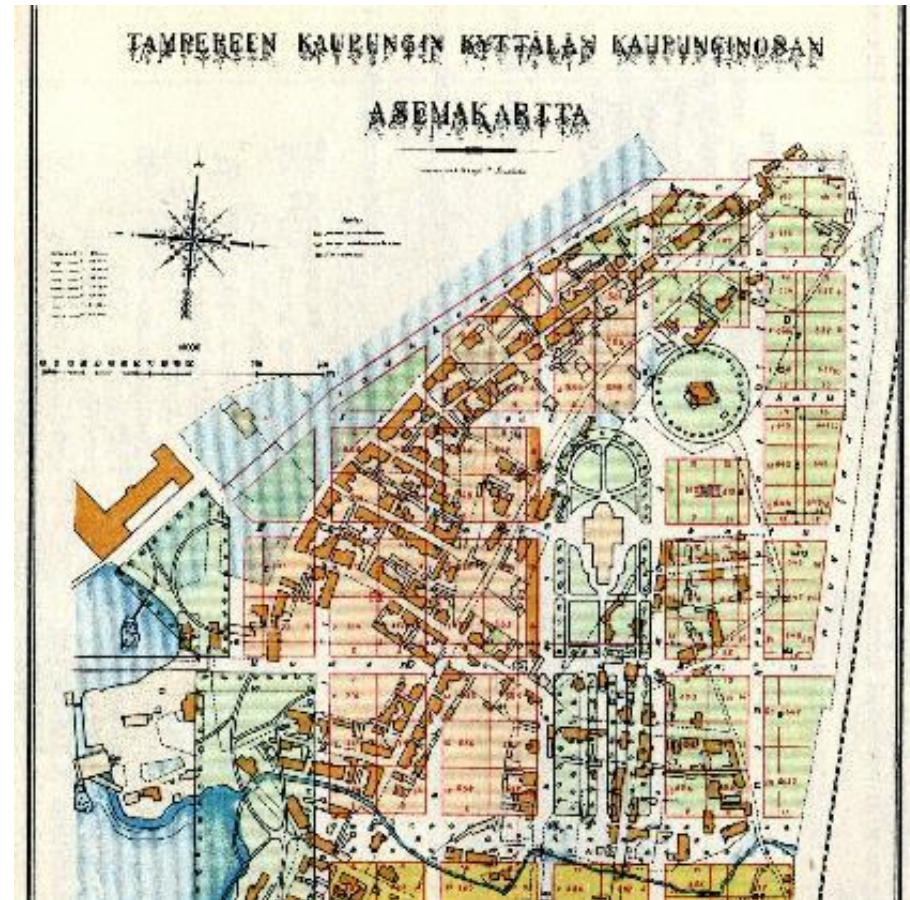
Kuva 4 Ote v. 1889 v. Lindholmin piirtämästä asemakartasta, jossa olemassa olevat rakennukset kuvataan Caloniuksen asemakaavan päällä. Lähde: Kansallisarkisto.

Ruutukaava sopi huonosti viistoon katulinjaan, ja Calonius ratkaisi asian sijoittamalla pienille kolmiomaisille tonteille viheralueita. Liikenteellisesti tärkein uudistus oli kuitenkin toinen Tammerkosken ylittävä silta, josta jatkuva nykyinen Satakunnankatu merkitsi kaupunginosien rajan.

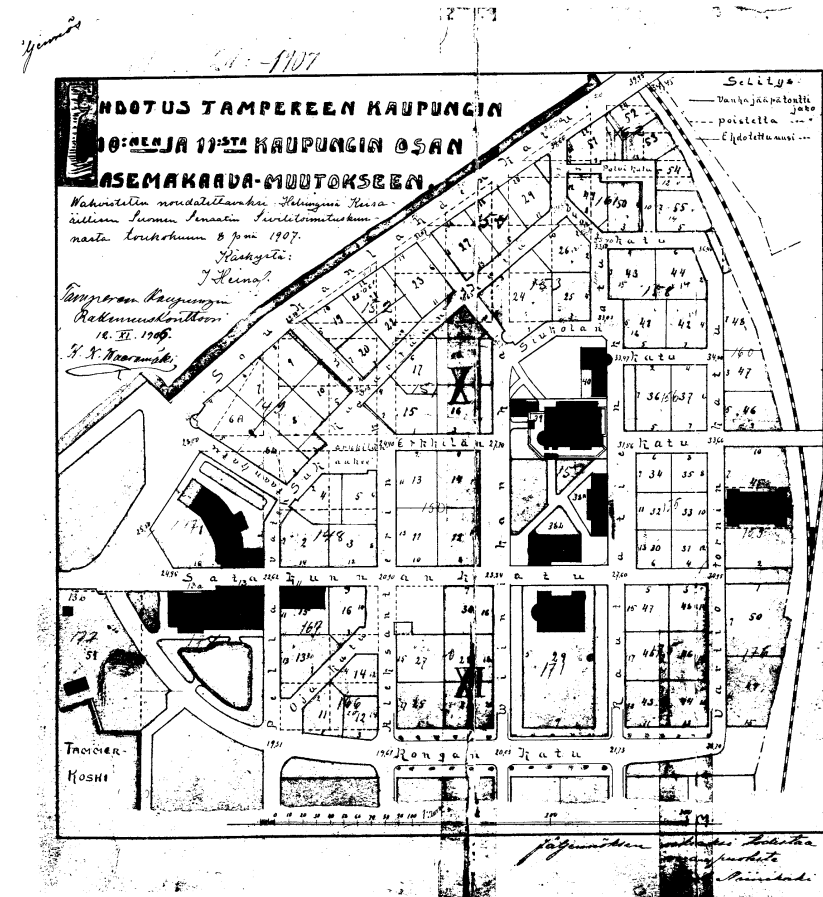
Kuva 6 Lars Sonckin v. 1907 hyväksytty ehdotus asemakaavaksi. Lähde: Tampereen kaupunki, kaavoitus.

Viisto Soukanlahdenkatu tarjosi Sonckille eväät vapaamuotoiseen sommitelmaan. Taittamalla kolme pohjois-eteläsuuntaista katua pohjoispäästään luoteeseen saatiin kirkko yhden päätteeksi ja kolmiomaiset viheralueet pois Lapintien varrelta.

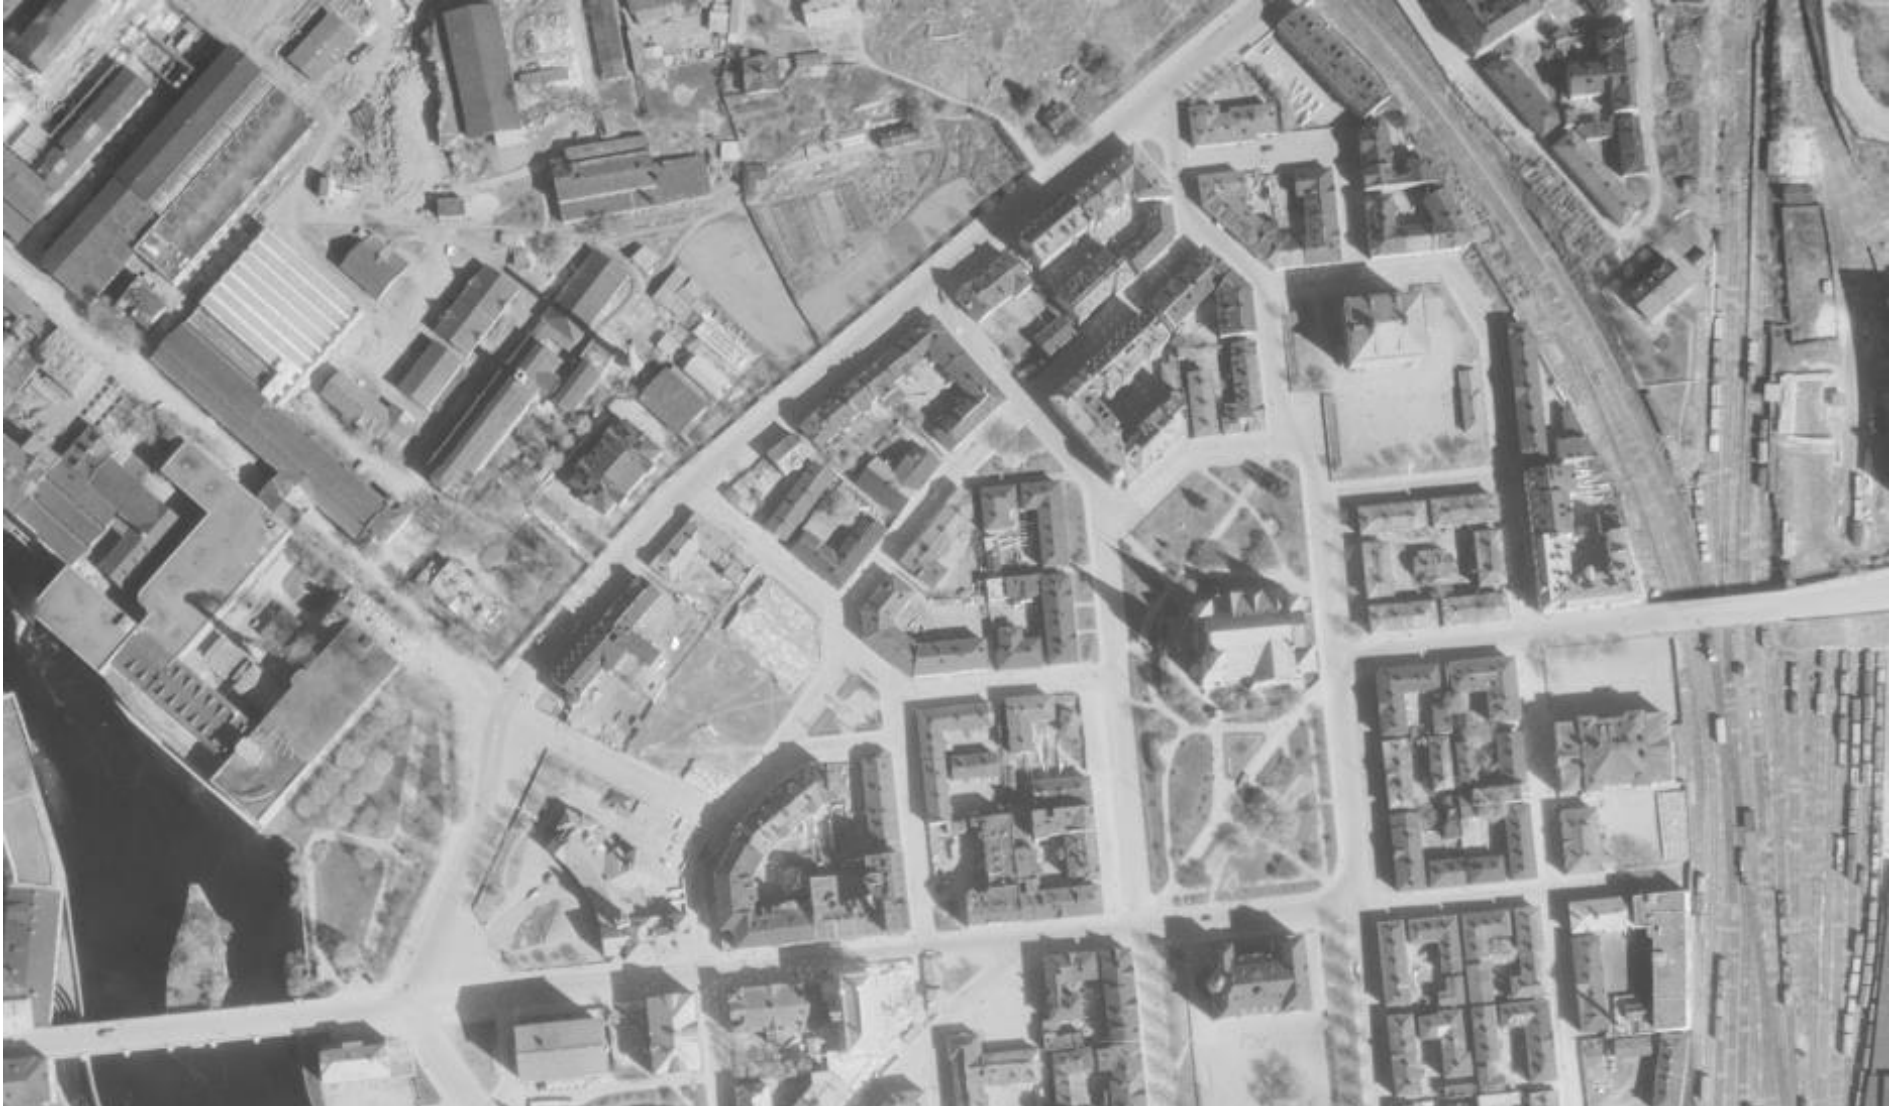
Kuva 10 Ilmakuva vuodelta 1946. Yhtä länsiosan korttelia lukuun ottamatta alue on täyteen rakennettu. Erkkilänaukeen reunoilla näkyy pensasistutuksia. Lähde: [Tampereen karttapalvelu](#).

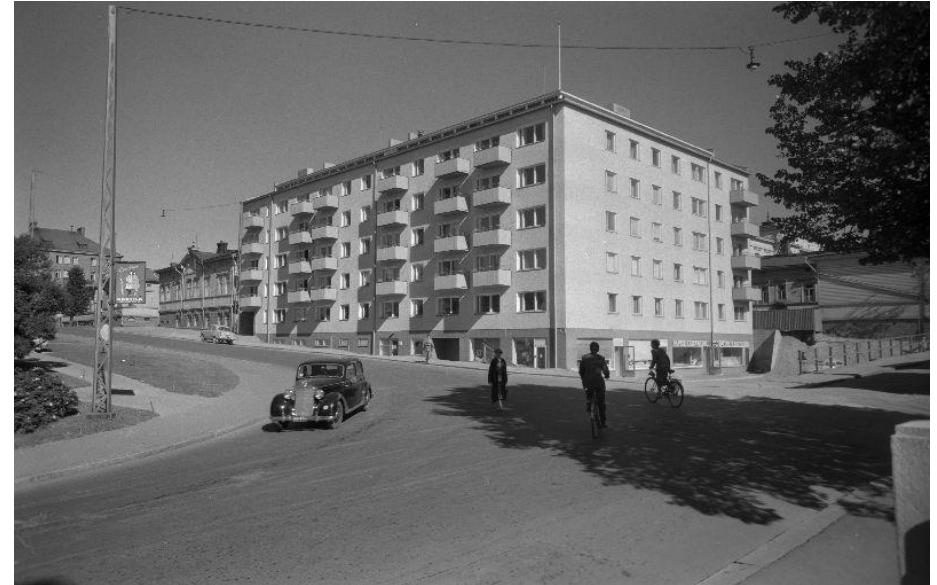
Kuva 11 Uusi kerrostalo Rautatienkadulla 1957-59. Ensio Kauppila. Laatikkomaiset ulokeparvekkeet rytmittävät rakennuksen julkisivua kadun puolella. Lähde: Tampereen museot, [Vapriikin kuva-arkisto](#).

Uudet rakennukset sijoituivat Tuomiokirkon ympärille; Rautatienkadun varteen, Siukolankadun ja Rautatienkadun kulmaan ja Siukolankadun ja Tuomiokirkonkadun risteykseen. Kaikki kolme olivat korttelien kulmiin rakennettuina L-mallisia. Sokkelit olivat pesubetonilaattapintaisia, julkisivut karkeasti roiskerapattuja. Rautatienkadun suuressa kerrostalossa oli Juhannuskylän ensimmäiset ulokeparvekkeet kadun puolella. Sisäänkäyntejä korostettiin maltillisin kehyksin.

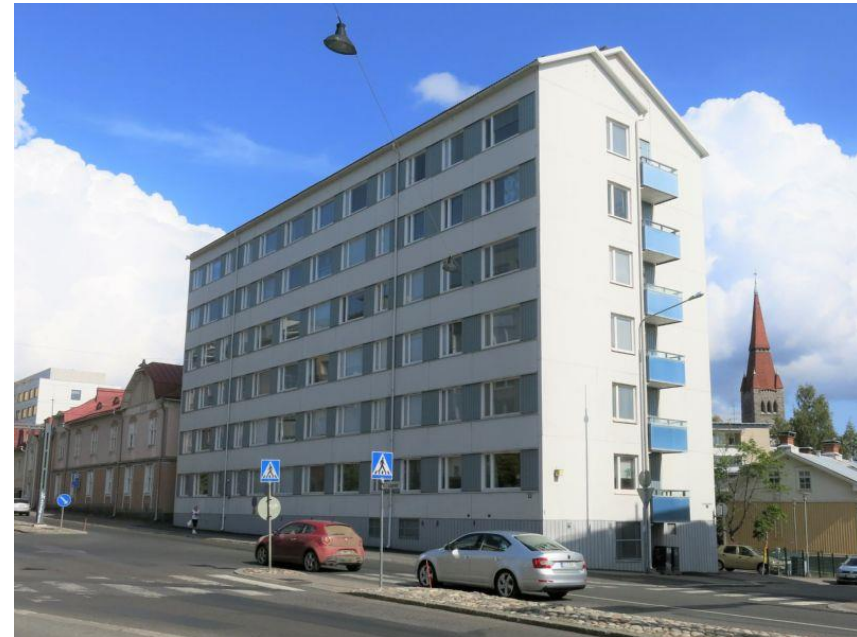
Kuva 12 Lapintie 10 kerrostalo 1960-luvulta on ympäristöään korkeampi. Mirkku Haapasaari 2019. Lähde: Tampereen museot, [Vapriikin kuva-arkisto](#).

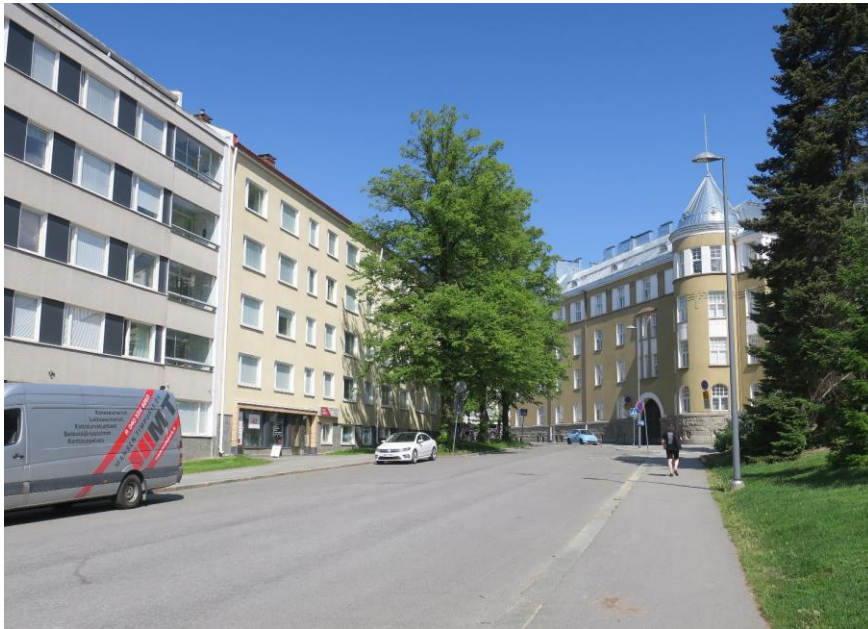
Kuva 13 Tuomisen kivimuurin pyöreä torni Tuomiokirkonkadun päätteenä. Sitowise 2021.

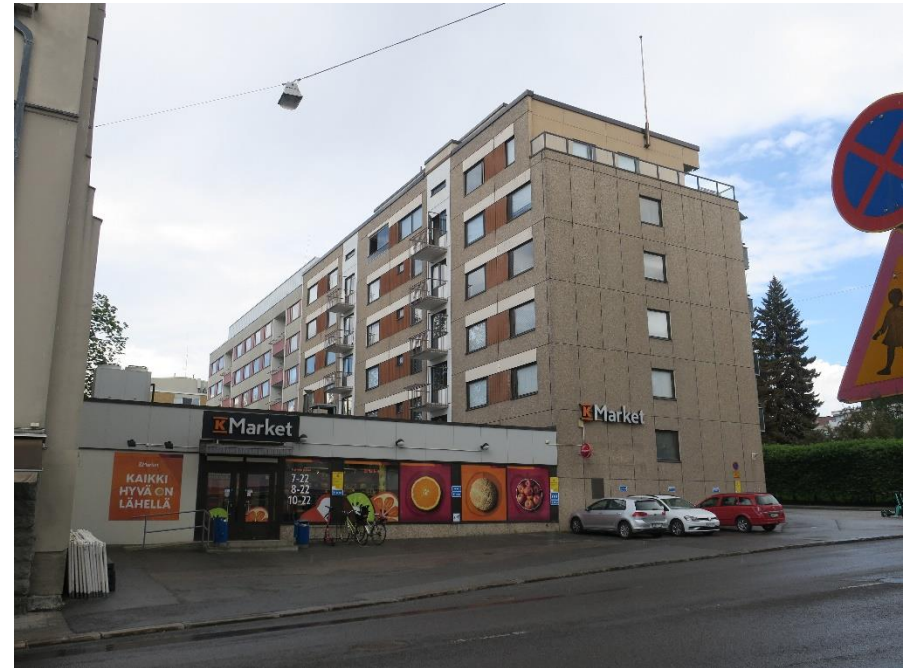
Kuva 14 Liikesiiven ja asuinkerrostalon yhdistelmä on 1970-luvulle tyypillinen, mutta Juhannuskylässä ainoa. Korkea osa rajaa katutilaa Tuomiokirkon puiston vieressä. Sitowise 2021.

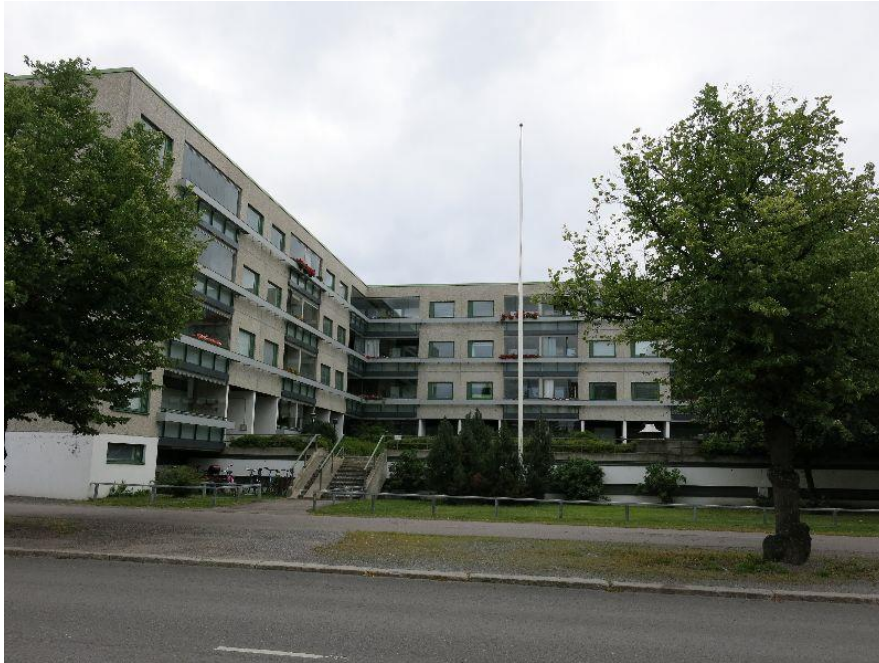
Kuva 15 Rautatienkatu 7. Rautatienkadulle avautuva piha. Pihla Tupamäki 2013. Lähde: Tampereen museot, Vapriikin kuva-arkisto.

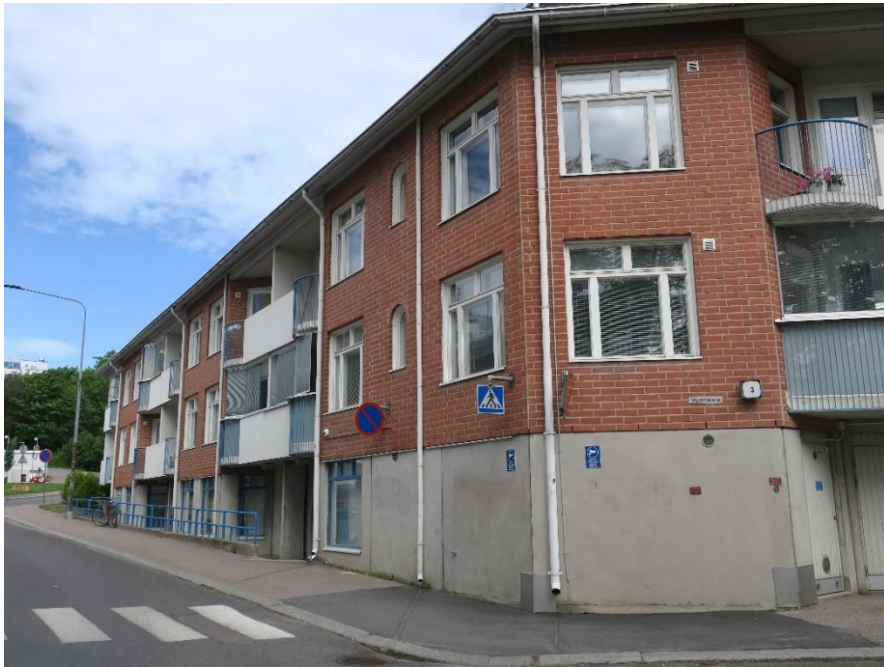
Kuva 17 Vuorikadun kulmaus vuonna 2021. Sitowise. 1980-luvulla rakennettu matala kerrostalo noudattelee paikalta puretun rakennuskannan mittakaavaa ja sijoittelua tontilla. Katutasen alapuolella on liikehuoneistoja.

Uuden kaavan myötä 1980-luvulla korttelista 161 purettiin 1920-luvulla perustettu Vuorikadun yleinen sauna uusien kerrostalojen tieltä. Vuorikadun ja Polvikadun väliin jäänyt vapaamuotoinen kortteli rakennettiin reunoja myöten, ja keskelle jäi pohjoiseen avautuva sisäpiha.

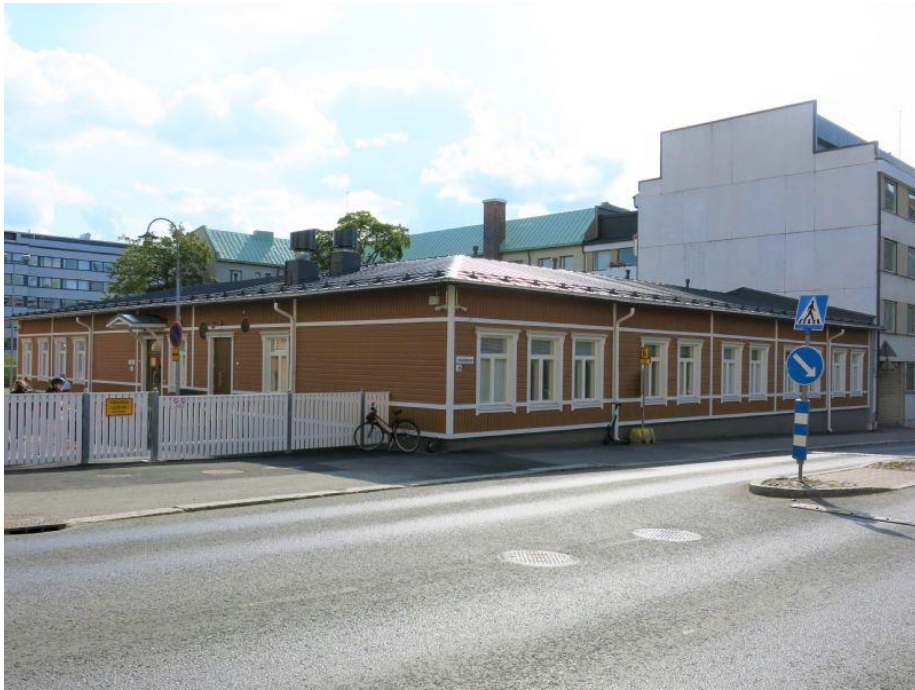
Kuva 18 Johanneksen koulun lisärakennus koillisesta. Mirrku Haapasaari 2019. Tilapäinen lisärakennus jäljittelee koulurakennusten arkkitehtuuria, eikä sen rakennusvuotta voi päätellä ulkoasusta. Lähde: Tampereen museot, Vapriikin kuva-arkisto.

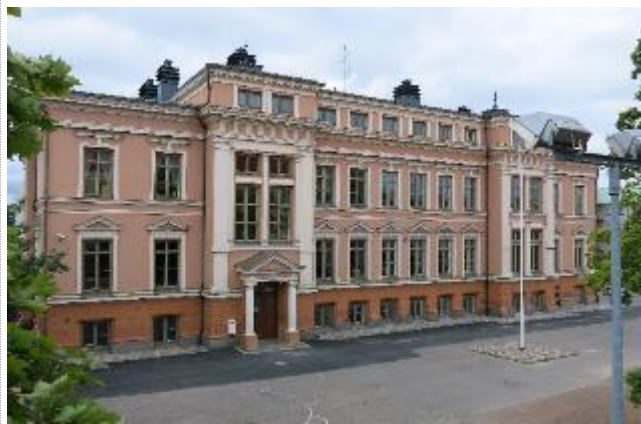
Georg Schreck 1896

Kansakoulu edustaa aikakaudelle tyypillistä käytäväjärjestelmän mukaista pohjaratkaisua kaikissa kerroksissa. Ratkaisu on luettavissa myös ulkoasun hierakki-sesta jäsennyksestä. Jäsennykseen on käytetty uusrenessanssin mukaisia muotoaihteita runsaasti erityisesti sisäänkäynnissä porrashuoneen korostamiseen ja julkisivun vyöhykejakoon. Opettajien hirsirakenteinen asuntola lähellä on tyylin mukaisin ja runsain yksityiskohdin koristeltu puuleikkauksin, -listoin ja -kehyksin.

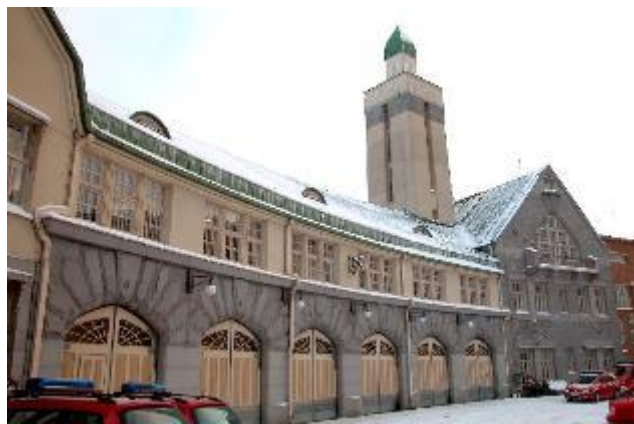
Paloasema

Keskuspaloaseman pääjulkisivussa korostuu sen vaakasuora ja pohjaltaan kaareutuva perushahmo, jonka vastapainona on korkea letkujen kuivaukseen käytetty torni. Kansallisromantiikan tyylin mukainen ulkoasu, erityisesti graniittiverhous hakatuin kiilakivin "squared rubble" ja noppakivin korostaa julkisivujen toiminnallisesti merkittäviä tiloja kuten kalustotallit ja miehistötilat. Tallien päälle rakennettiin toinen kerros vuodelta 1921. Uusin laajennus on vuodelta 1982.

Kaupunkikuvassa keskuspaloasema on sillan kupeessa pääkatujen solmukohtassa ja maiseman huomiokohde. Vuonna 1900 valmistunut uusi siltayhteys antoi lisäarvoa tulevan paloaseman tontille aseman suunnittelun ja kutsukilpailun 1905 yhteydessä. Paloasemalle ominainen kalustopiha suuntautuu Satakunnan siltaa kohti, mikä korostaa sen merkitystä kaupunkikuvassa, mutta myös sen funktiota – turvaa kaupunkilaisille. Graniittinen jyrkävä ulkoasu omalta osaltaan vahvistaa vaikutelmaa.

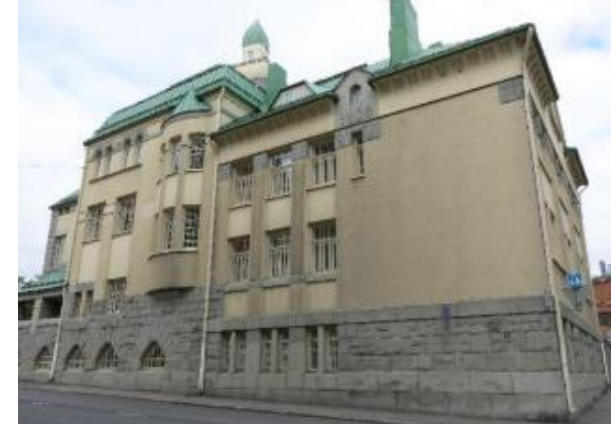
Muilla paloaseman julkisivuilla Satakunnankadulle tai itään erilaiset muotoaiheet, kuten ulkonevat tornit ja ikkuna- sekä kattomuodon vaihtelu, ilmaisevat jugendille tyypillistä vapaampaa sisätilojen jäsennyttä käyttötarkoituksensa mukaan.

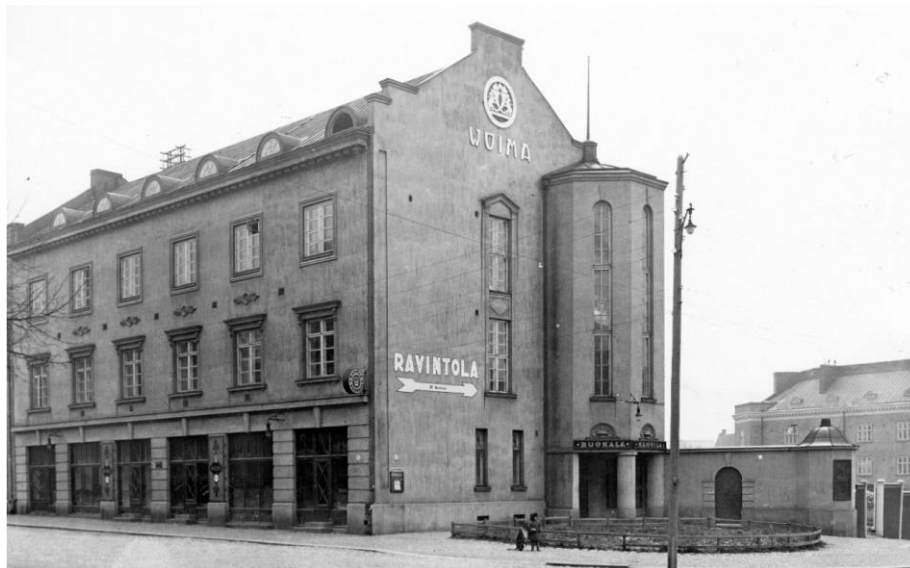
Kuva 24 Tampereen Lähetysseuran talo, Hannu Rantakallio, entinen Metodistikirkon talo, alun perin Osuusliike Voiman liike-talo. Rakennuksen päädyssä olevan sisäänkäynnin edustalla näkyy istutusalue. Lähde: Vapriikin kuva-arkisto, Tampereen museot.

Käyttötarkoituksen muutoksia on kokenut myös Metodistikirkon talo Lapintiellä. Se oli alkujaan osuusliike Voiman liike-talo, ravintola- ja juhlasalein. Vuosina 1962-1968 rakennus oli Metodistikirkon käytössä. Kalevi Lankisen v. 1966 suunnitteleman kirkon valmistuttua 1968 toiminta siirtyi sinne, ja muissa tiloissa toimi Tampereen yliopiston laitoksia ja valtion toimintayksiköitä v. 2019 asti.

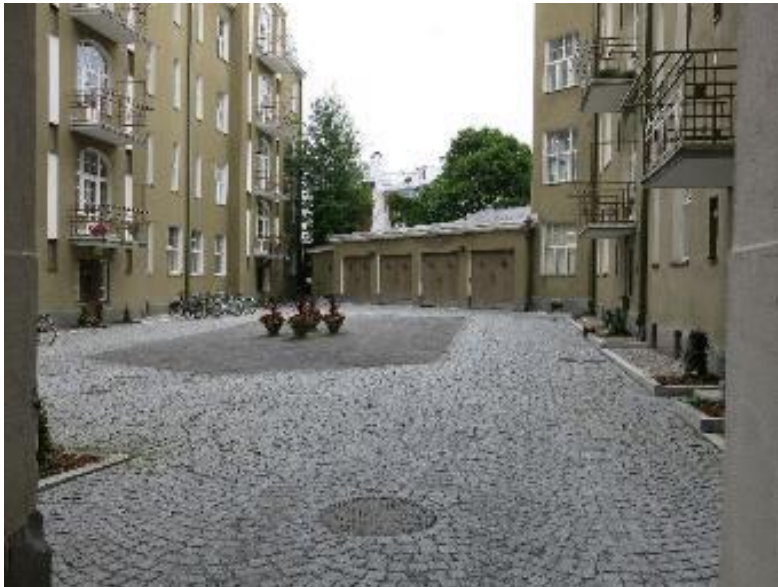
Kuva 27 Tuomisen kivimuuri, myöhäisjugend- rakennuksen sisäpiha. Kuvaaja Pihla Tupamäki 2013. Lähde: [Vapriikin kuva-arkisto](#), Tampereen museot.

Julkisivuhierarkian mukaan erityisesti vanhoja kivistä rakennuksia on korostettu jakamalla pääjulkisivu vyöhykkeisiin, erilaisin kattomuodoin, kulmatorneilla, harkoituksin, holvatuin portaalein, erkkereillä ja porttikongeilla portein. Tuomisen kivimuuri 1908-1910 on esimerkki jaksottaisesta rakentamisesta alueella Tuomiokirkon- ja Siukolankadun kulmassa.

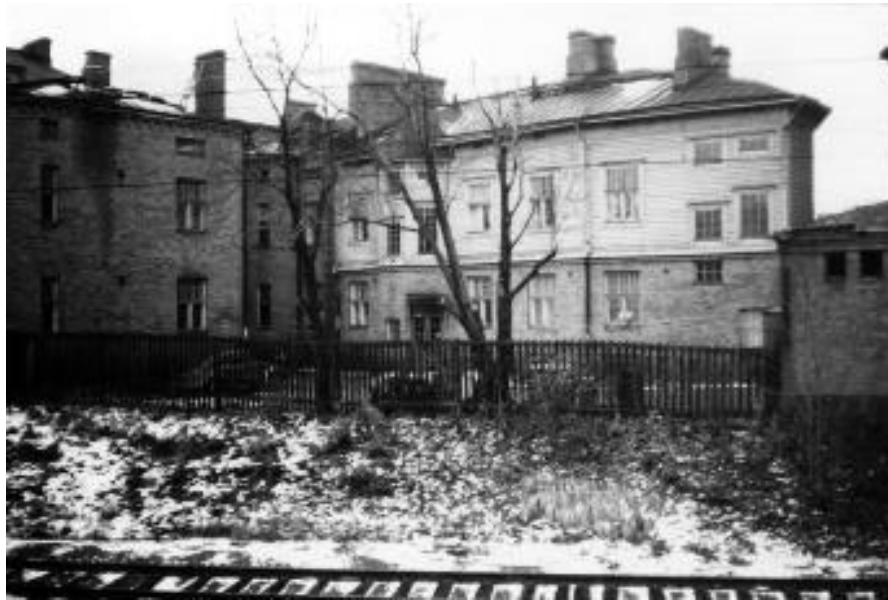
Kuva 28 Polvikatu 5 sisäpiha ja piharakennus. Kuvaaja Erkki Kivi 1978. Lähde: Vapriikin [kuva-arkisto](#), Museokeskus Vapriikki, Tampereen museot.

Kaksikerroksiset puutalot olivat usein tyypiltään vauraita kauppiastaloja liike- ja vuokrahuonein pääkadun varrella ja katujen kulmassa. Niissä on runsaat puusta nikkaroidut koristeaiheet ja -listat sekä -kehykset. Polvikatu 5 on kaupunkikuvalle tyypillinen jugend-asuinrakennus, vaihteittain rakennettu, muodostaen suojaisen pihan, jonne sijoittuu myös piharakennus.

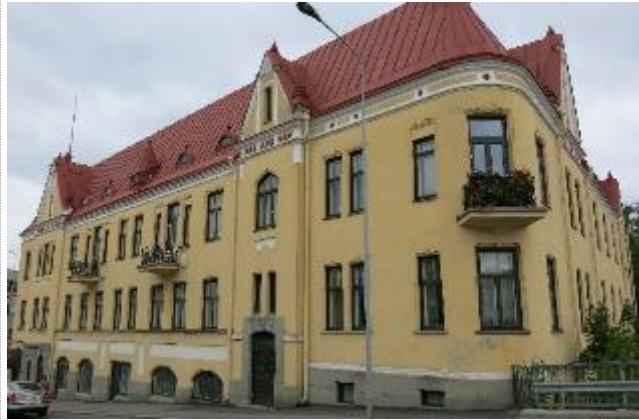
Georg Schreck 1901

Kivitalon julkisivuilla on keskustataloille ominainen historismin ja jugend-tyylin mukainen aukotus sekä ornamenttiikka. Perusmuoto on mäellä sijaitsevan kulmantontin mukainen. Rakennuksen kulmaan ja ylimpään kerrokseen sijoittuvaa edustus-huoneistoa on korostettu ulkoasussa: näyttävä koristeltu kiviportaali porrashuonelinjassa ja kulmaparveke. Volyymiä korostaa linnamainen kattomuoto.

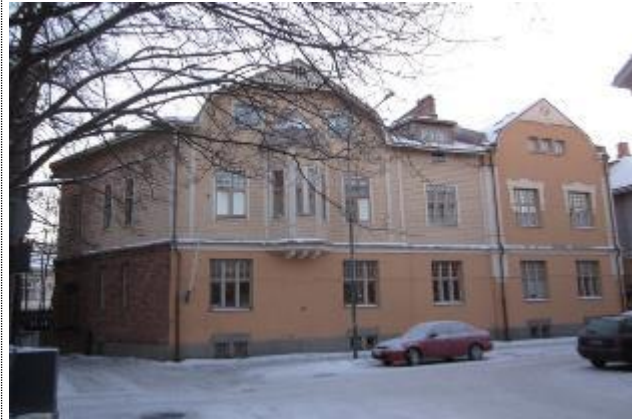
Kaarlo Lindroos 1910

Juhannuskylälle tyypillinen jugendasuinen rakennus: korkea tiiliperustus, rungon yläosa hirrestä ja L-mallinen massa. Sisäänkäynnit ovat sisäpihalla. Tiilinen piharakenus sisäpihalla oli alkujaan pesutupa ja sauna. Tontti rajautuu ratavarteen. Vaihtelevat kattomuodot, pääty- ja erkkerijäsennys osoittavat merkittävimmän huoneiston aseman. Kivijalassa on voinut olla talonmiehen asunto. Päätykoriste, koristeellinen lautavuoraus listoin ja pieniruutuiset ikkunat ovat ajalle tyypilliset.

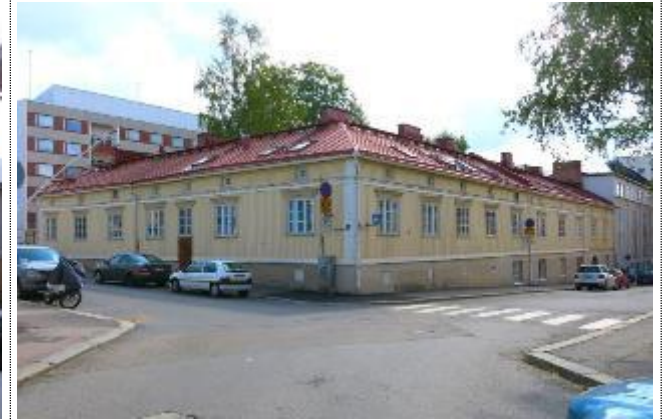
Hirsirunkoinen ja pitkäsivuinen rakennus edustaa tyyliltään klassismia. Talo rakennettiin kolmessa vaiheessa. Julkisivut on jaettu listoilla kenttiin. Koristeet ovat niukat ja symmetrian mukaan jäsennetty. Rakennuksen kulmaa ja ikkunoita on korostettu kehyslaudoin ja pilasteriaiheella. Suojaisalla sisäpihalla on avokuistit. Huoneistojen salit ovat sijainneet kadun puolella ja keittiöt pihasuilla. Tiilinen piharakenus, sauna ja pesutupa on rapattu.

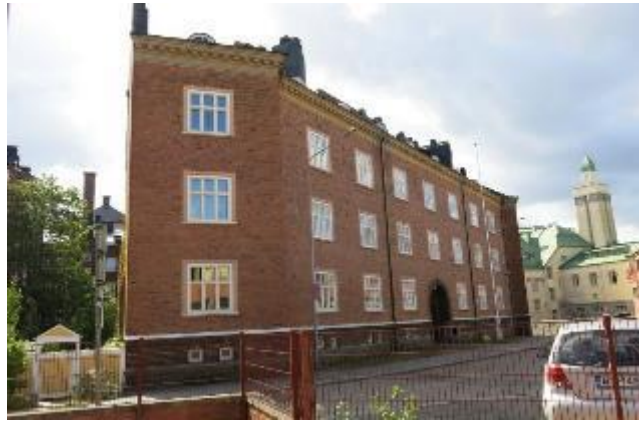
Punatiilirakennusten korttelissa kohde edustaa muiden tavoin 1920-luvun klassismia. Rakennuksessa on pieniä huoneistoja, kenties alkuaan virkamieskunnalle. Päätörisaliitit, ikkuna-aukotus, holvattu porttikongi ja tiiliornamentiikka on jäsennetty symmetrisesti katusivulla. Porttikongin pääsisäänkäyntien lisäksi pihasivulla on tornimaiset ja taitteiset porrashuoneet ulosvedettyinä.

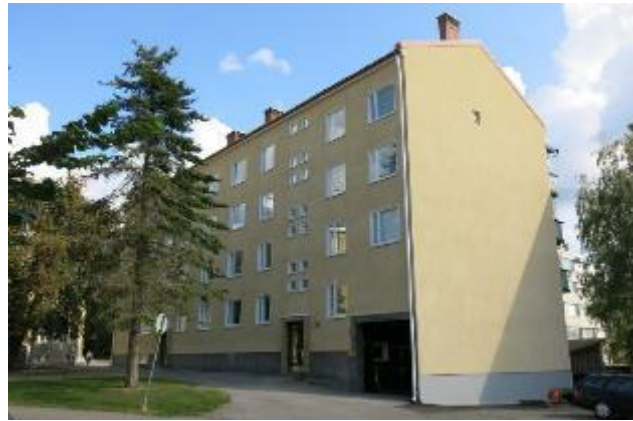
Modernia rakennusperintöä edustava 1950-luvun asuinkerrostalo. Kivijalassa oli liikehuoneistot ja muutama autotalli. Porrashuoneiden ympärille sijoittui 48 asuntoa. Edustavassa julkisivussa erottuvat 1950-luvun tyyppillinen tuuletus-ikkuna, porrashuoneen valaiseminen luonnonvalolla ja sisäänkäynnin smyygin maltillinen korostus, käytännöllisyys. Rakennuksen ja kadun välissä on istutettu alue.

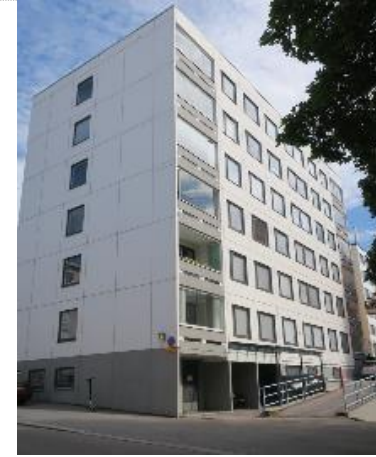
Kerrostalon täyselementti-betonirunko, tasakatto, parvekemalli ja suorakaide perusmuoto ovat 1970-luvulle tyyppilliset. Alkuperäinen 60-lukulainen vaakasuuntaa korostava väri on palautettavissa. Porrashuone ja sisäänkäynti ovat pihasivulta. Alkuaan avonaiset huoneistoparvekkeet avautuvat vain pihasivulle. Betonipintojen julkisivuväri ei ole alkuperäinen. Sijoittelu tontilla poikkeaa alueen muista kadunvarsirakennuksista. Autoluiska pihalla johtaa ylätasanteelle ja autohalliin.

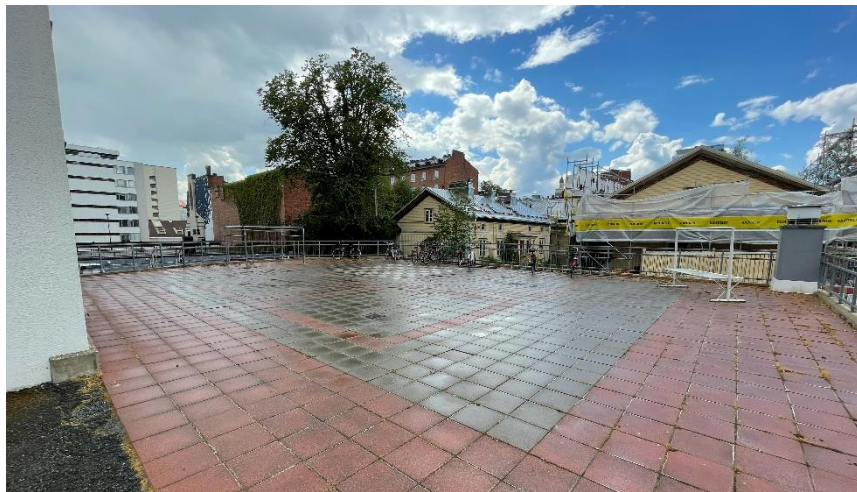
Kuva 30 (yllä) Aleksanterinkatu 11 tontilla kasvava vanha jalava on havaittavissa jo 40–50 -luvun ilmakuviista. Iso puu luo vehreyttä koko kortteliin 150.

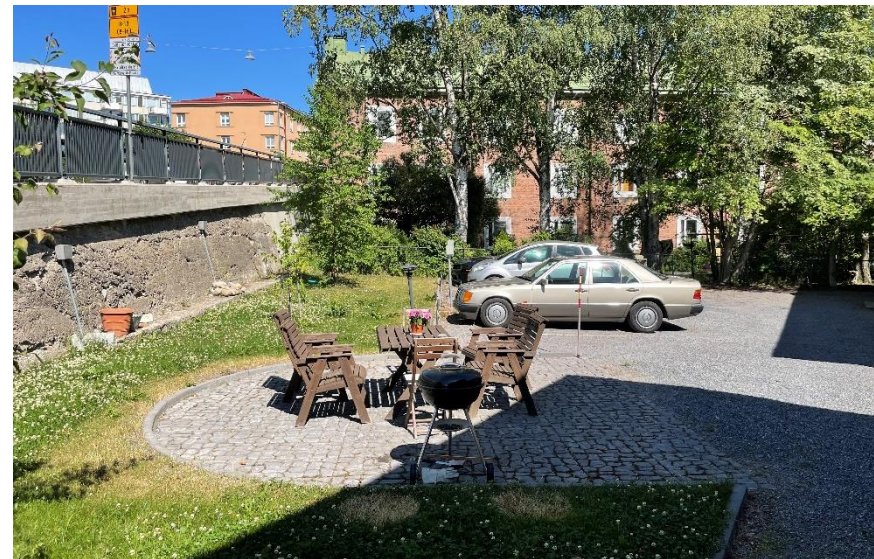
Kuva 31 (oikealla yllä) Autokannellinen kerrostalopiha Lapintie 6:ssa, jossa istutettu alue sijoittuu pihan perälle.

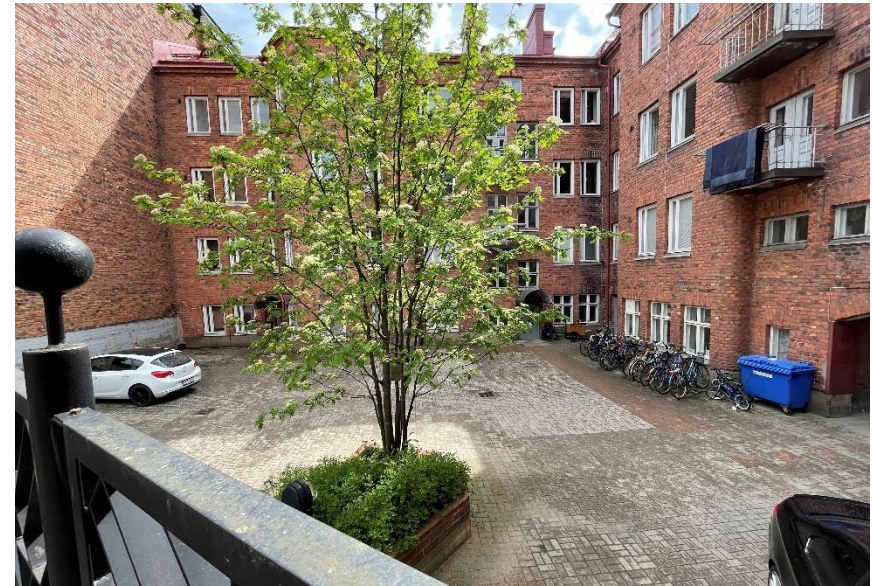
Kuva 33 (oikealla yllä) Betonikivetetty piha-alue korttelissa 148. Pihalle on toteutettu istutusallas, jossa on saatu menestymään isompaakin puuvartista kasvillisuutta.

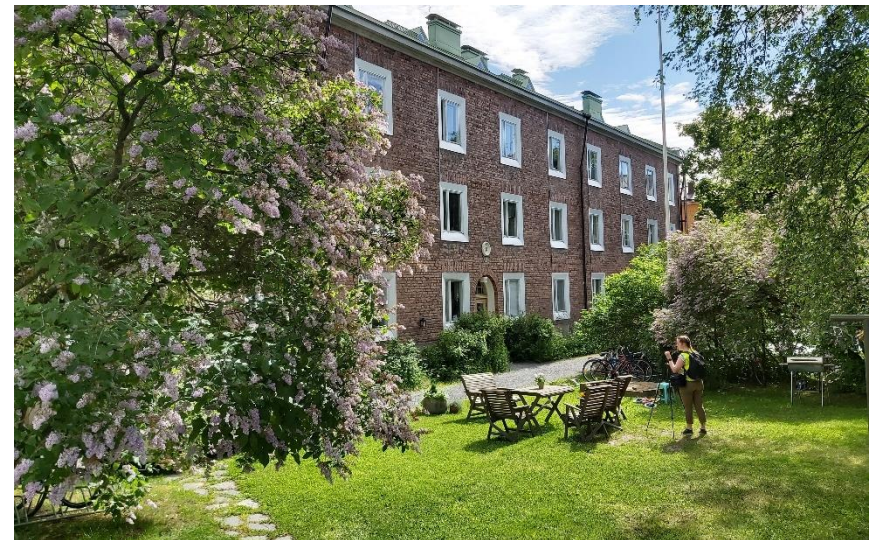
Kuva 34 (oikealla alla) Lapintien vanhan kivitalon vehreä pihapiiri. Pysäköintipaikat on sijoitettu pihan toiseen laitaan Polvikadun puolelle.

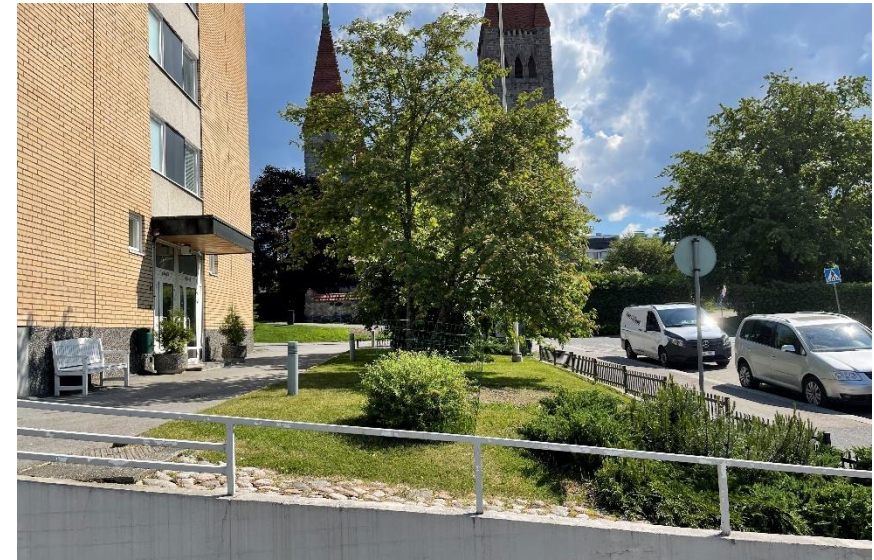
Kuva 38 (oikealla yllä) Kerrostalon istutettu edusta Juhannuskylänkadulla Tuomiokirkon vieressä. Reunaan on istutettu havupensasryhmiä, jotka tuovat vehreyttä katukuvaan myös talviaikaan. Tontin muu piha-alue on varattu pysäköintiin.

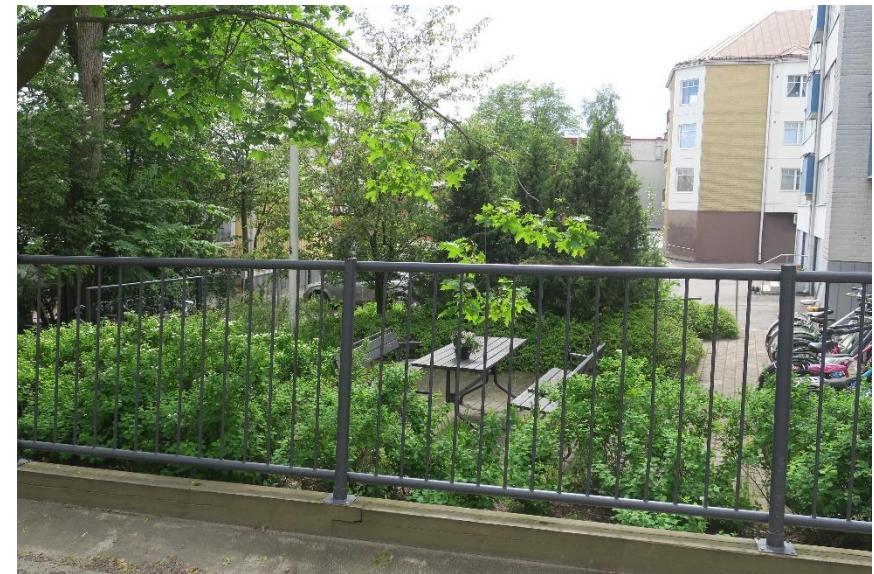
Kuva 39 (oikealla alla) Lapintien 10:ssa kerrostalon piha-alueen etuosa on varattu pysäköinnille, mutta pihan perälle on toteutettu vihreä oleskelunurkkaus. Istutuksissa on käytetty monipuolisesti sekä lehti- että havupensaita.

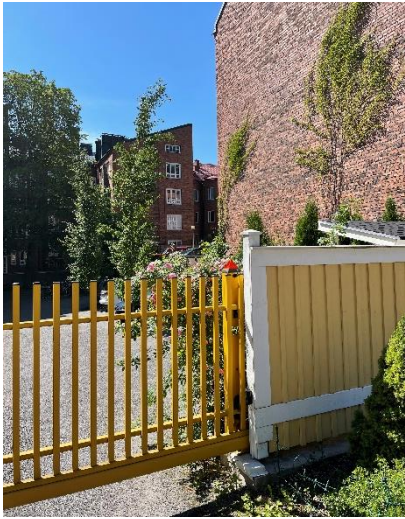
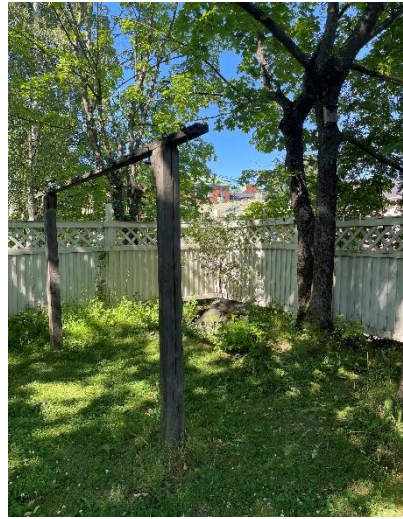
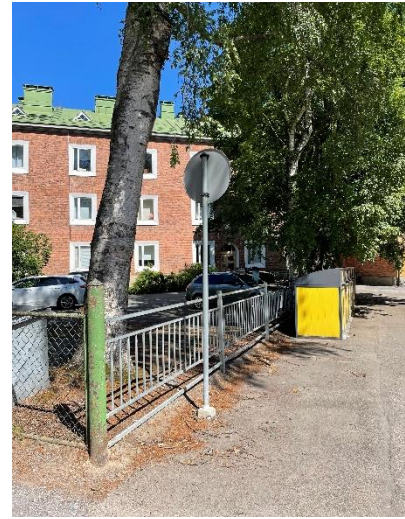
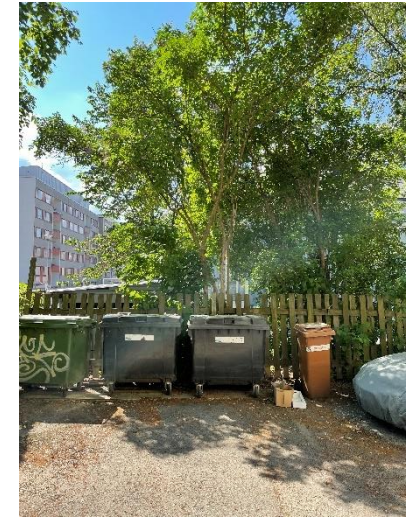
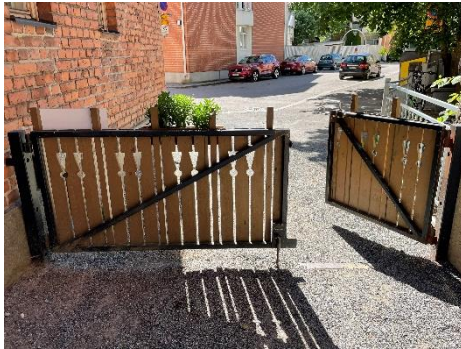
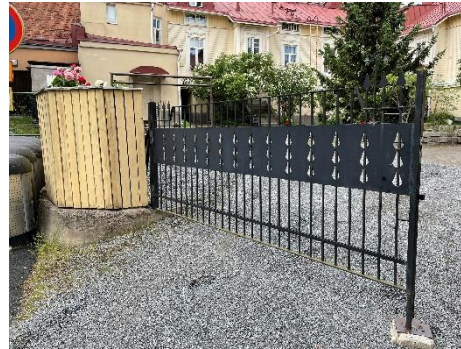
Kuva 41 Esimerkkejä aidoista, porteista ja jätehuollon ratkaisuista Juhannuskylässä.

Jätehuollon sovittaminen osaksi piha-aluetta on toteutettu vaihtelevasti. Kevyimmillään muoviset jäteastiat on sijoitettu suojaamalla pihan perälle kulkuväylien yhteyteen. Osalle pihoista jäteastioilla on asennettu esimerkiksi puuverhoillut jäteastiasuoja, joka parantaa jätehuollon visuaalista ilmettä. Pihoille on myös rakennettu jäteastioille puoliavonaisia ja kevytrakenteisia tai kokonaan suljettavia ja lukittavia jätetokseja. Suuremmilla yhtiöillä on syväkeräysastiat.

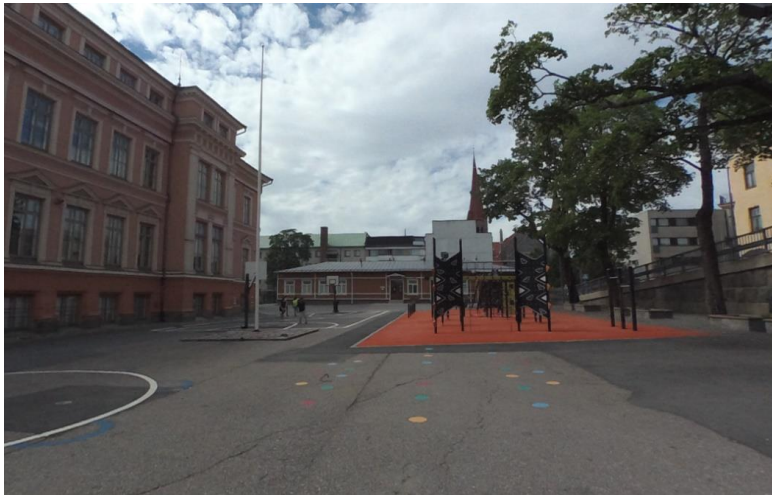
Johanneksen koulun piha on nykyisin asfaltoitu ja siellä on turva-alustalle sijoitettuja keinoja ja kiipeilytelineitä välituntiliikuntaa varten. Sekä etu- että takapihalla on polkupyöräkaatos. Lipputanko on aina ollut olennainen osa koulun pihaa.

Kuva 43 Johanneksen koulun etupiha. Värikäs turva-alusta merkitsee liikuntavälineiden paikan. Sitowise 2021.

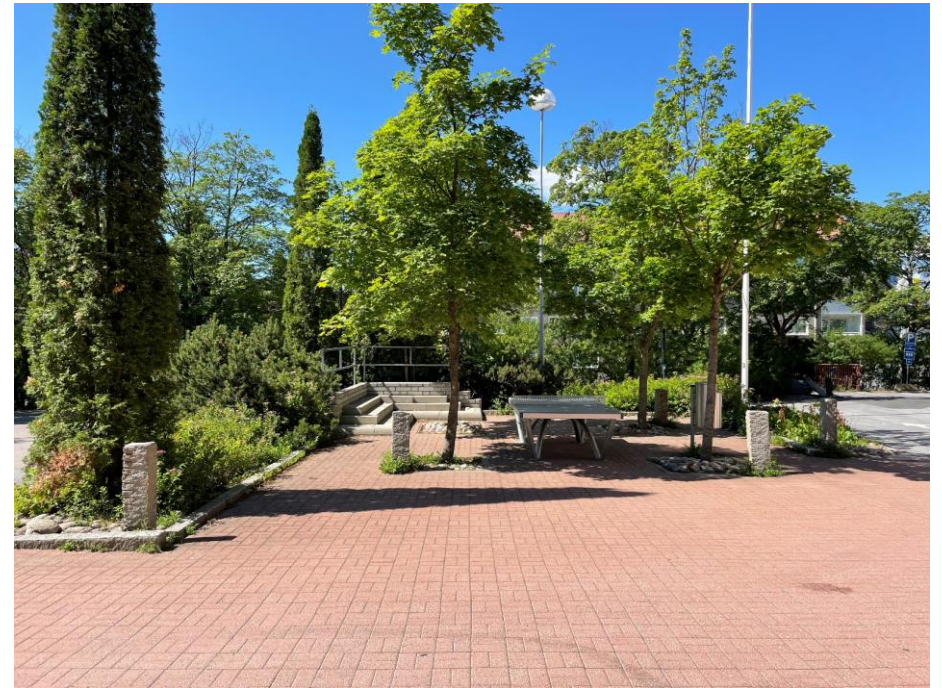
Tammerkosken koulun piha oli jo alun perin korotettu katutasosta ja aidattu arvokkaasti kivisin tukimuurein ja aitalolpin. Pihan suuret muutokset ilmentävät yläkoulun välituntikäytöjen muutosta; oleskelua varten pihassa on vuosituhannen vaihteesta asti enää pensaille ja puilla rajattu, betonikivetty alue, jossa on istuskelupaikka sekä pöytätennispöytä. Muu osa tontista on varattu autopaikoitukseen.

Kuva 44 Tammerkosken koulun viihtyisä oleskelupiha kiveyksineen ja istutuksineen. Sitowise 2021.

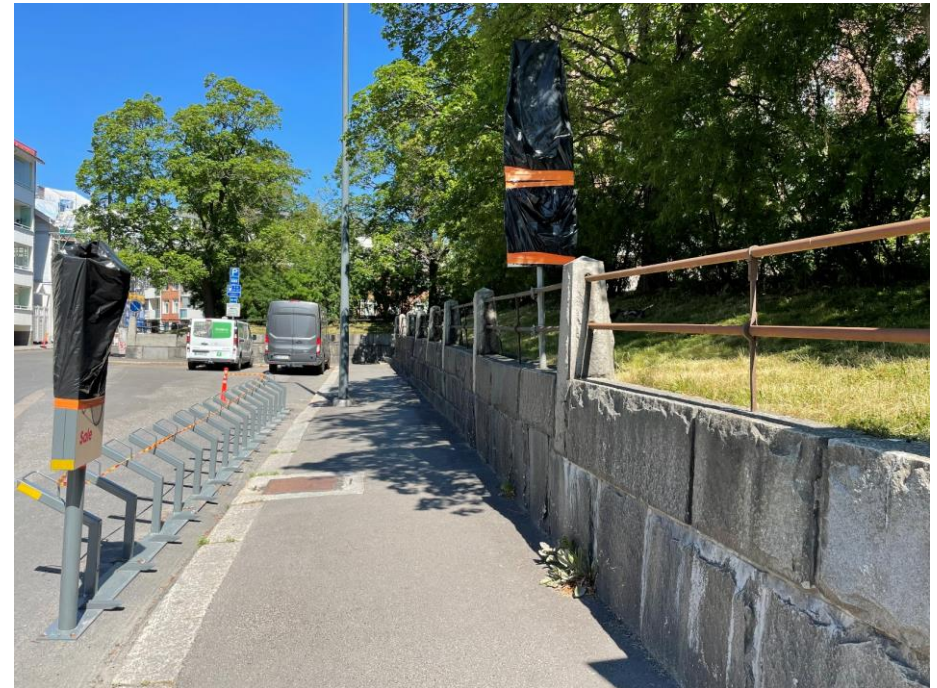
Tärkeimmät aukiot ovat Erkkilänaukeeseen sekä pieni puistikko Sukkavartaankadun varrella. Lisäksi Rautatienkadulla on Tammerkosken koulun vieressä käsittelemätön kadun levennys. Lähetysseuran talon ja paloaseman viereinen aukio on myös kadun levennys, jossa on aikanaan ollut Lähetysseuran talon sisäänkäyntiä korostanut, istutettu etupiha. Aukiota käytetään nykyisin pysäköintiin.

Kuva 45 Rautatienkadun levennys Tammerkosken koulun vieressä. Paikkoja pyörille ja autoille. Sitowise 2021.

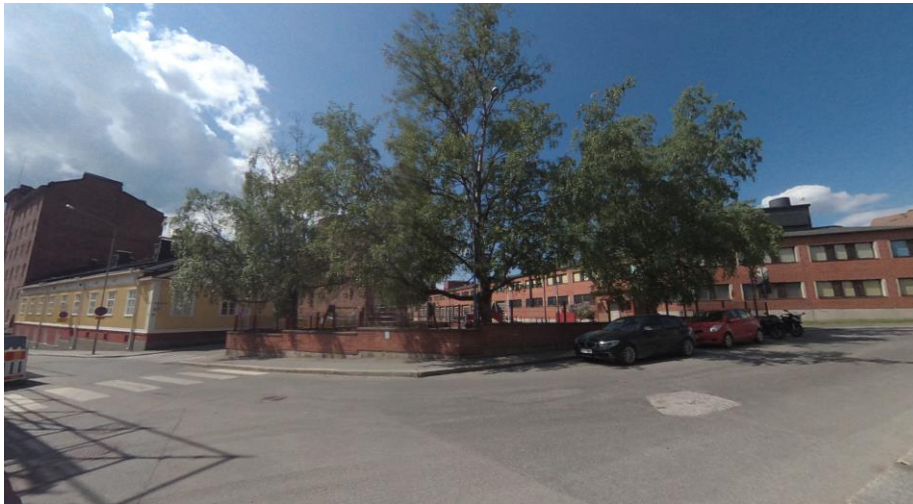
Erkkilänaukee on ollut pensasaidoilla ja parilla puulla rajattu, hiekkapintainen kenttä, jossa on ilmakuvien mukaan ollut penkki. Aukion länsipuolinen ajotie katkaistiin 1960-luvun lopulla, ja puistoksi merkitty aukio liitettiin tonttiin. Päiväkodin rakentamisen jälkeen aukiolle tehtiin leikkipiha, joka kuitenkin erotettiin tontista kevyen liikenteen väylällä. Nykyisellään aukio on muureineen ja suurikasvuisine puineen yksityisen luonteinen tontin osa.

Kuva 46 Erkkilänaukee idästä. Muuri tekee puistoaukeasta yksityisen. Sitowise 2021.

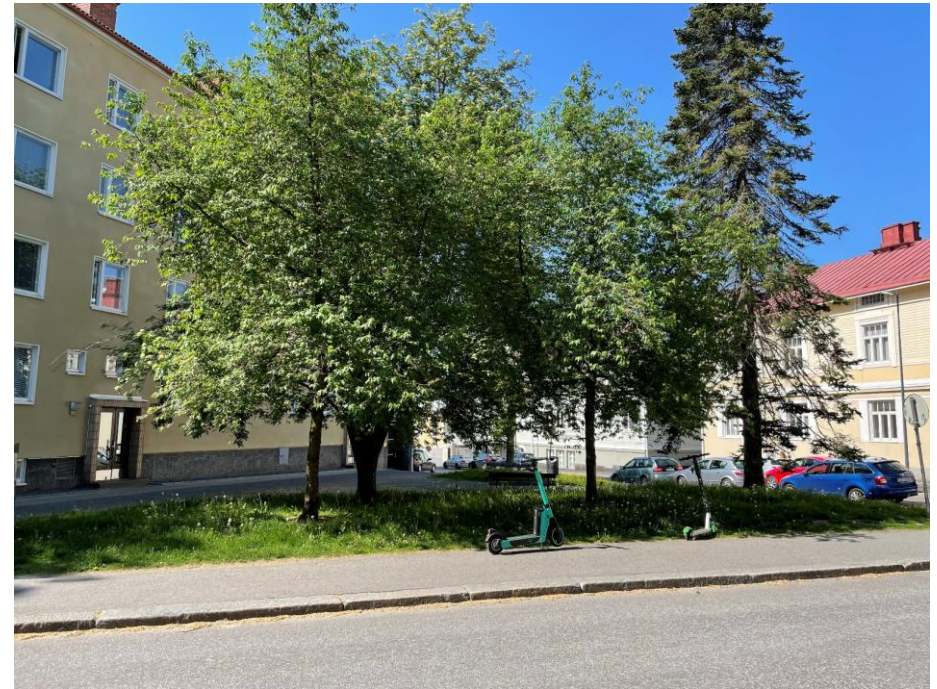
Plekinniitynpuisto on pieni, kolmiomainen viheralue katujen risteyksessä. Ilmakuvien perusteella siinä on kasvanut puita jo 1930-luvulla. Puiston pieni leikkipaikka on siirretty tätä turvallisempaan ja tilavampaan Tuomiokirkonpuistoon.

Kuva 47 Plekinniitynpuisto. Aukiotyyppinen, nurmipintainen puisto täysikasvuisine puineen. Sitowise 2021.
