JUHANNUSKYLÄ, TAMPERE

Kulttuuriympäristöselvitys 2021

SITOWISE

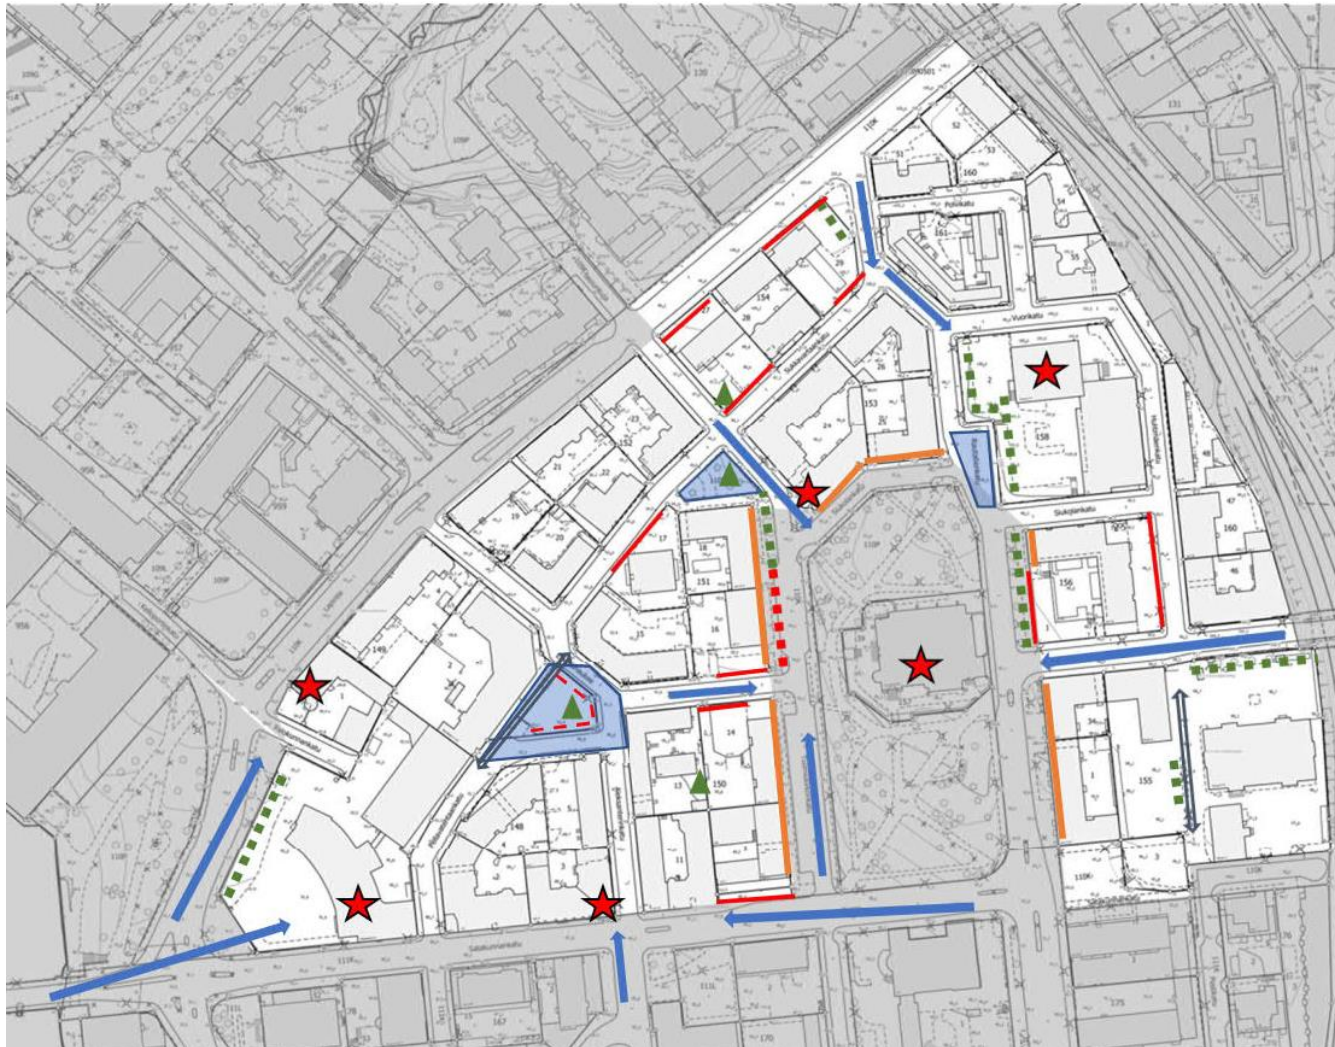
Kuva 50 Ympäristön ominaispiirteet.

- ★ Näkymän pääte, maiseman fokus.
- ➔ Tärkeä näkymä.
- ↔ Tärkeä näköyhteys, historiallinen katulinja.
- Tärkeä aukio.
- ▲ Kaupunkikuvan kannalta tärkeä yksittäispuu tai puuryhmä.
- ⋯ Kaupunkikuvan kannalta tärkeä puurivi.
- ⋯ Kaupunkikuvan vuoksi palautettava puurivi.
- Avoin tai puoliaavoin tontin reuna.
- - - Aukion hahmottamista haittaava umpinainen rakenne.
- Korkeiden rakennusten muodostama reuna kaupunginosan ytimen ympärillä
