Tampereen Teatterin RAKENNUSHISTORIASELVITYS

**Tampereen Teatterin
rakennushistoriaselvitys**

Pirkanmaan maakuntamuseo
Sanna Kuusikari 2022

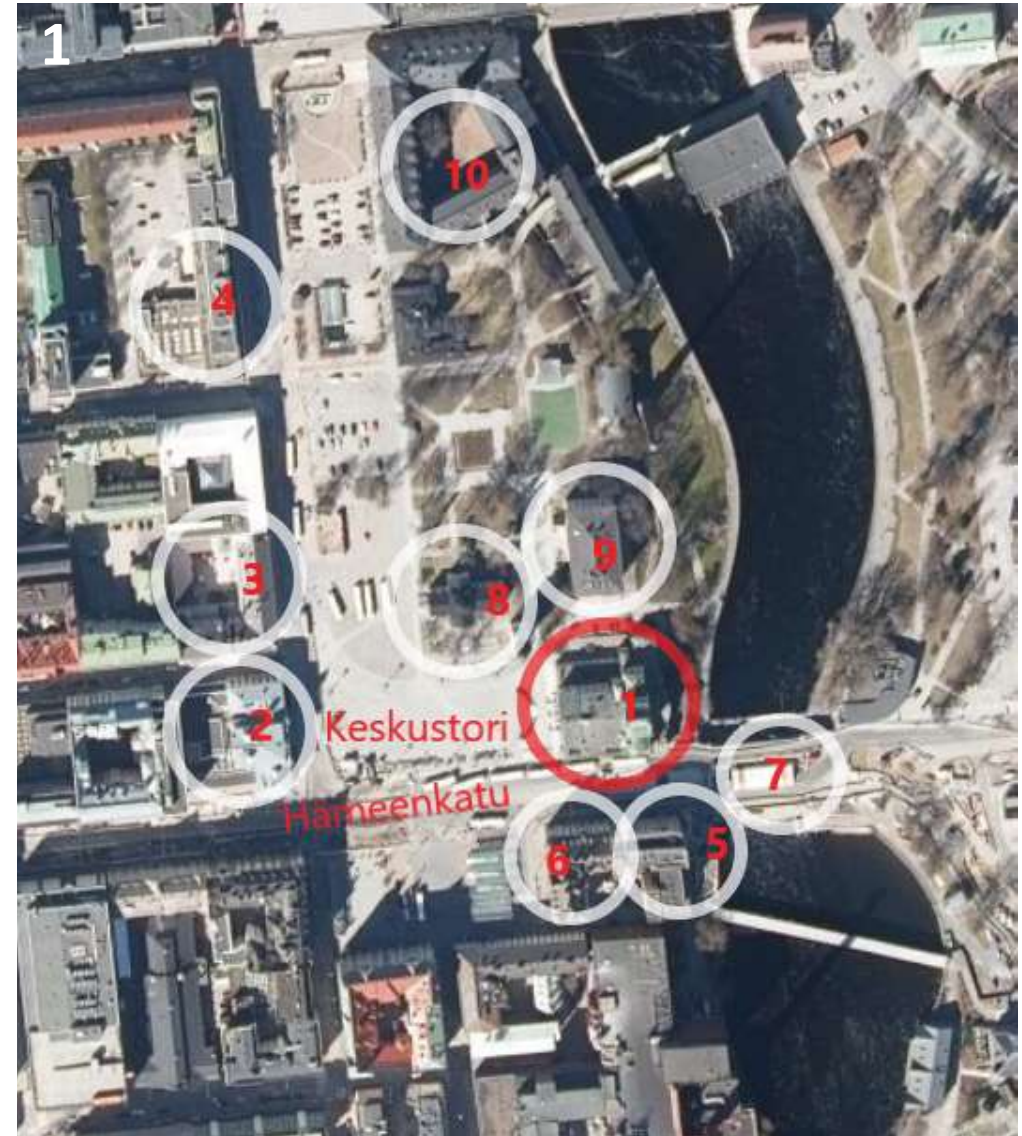
Kuva 1. Rakennukset: 1. Tampereen Teatteri 2. Tampereen raatihuone 3. Sandbergin talo 4. Keskusvirastotalo 5. Tempon talo 6. Sumeliuksen talo 7. Hämeensilta 8. Vanha Kirkko ja kellotapuli 9. Kulttuuritalo Laikku 10. Frenckellin entinen paperitehdas.

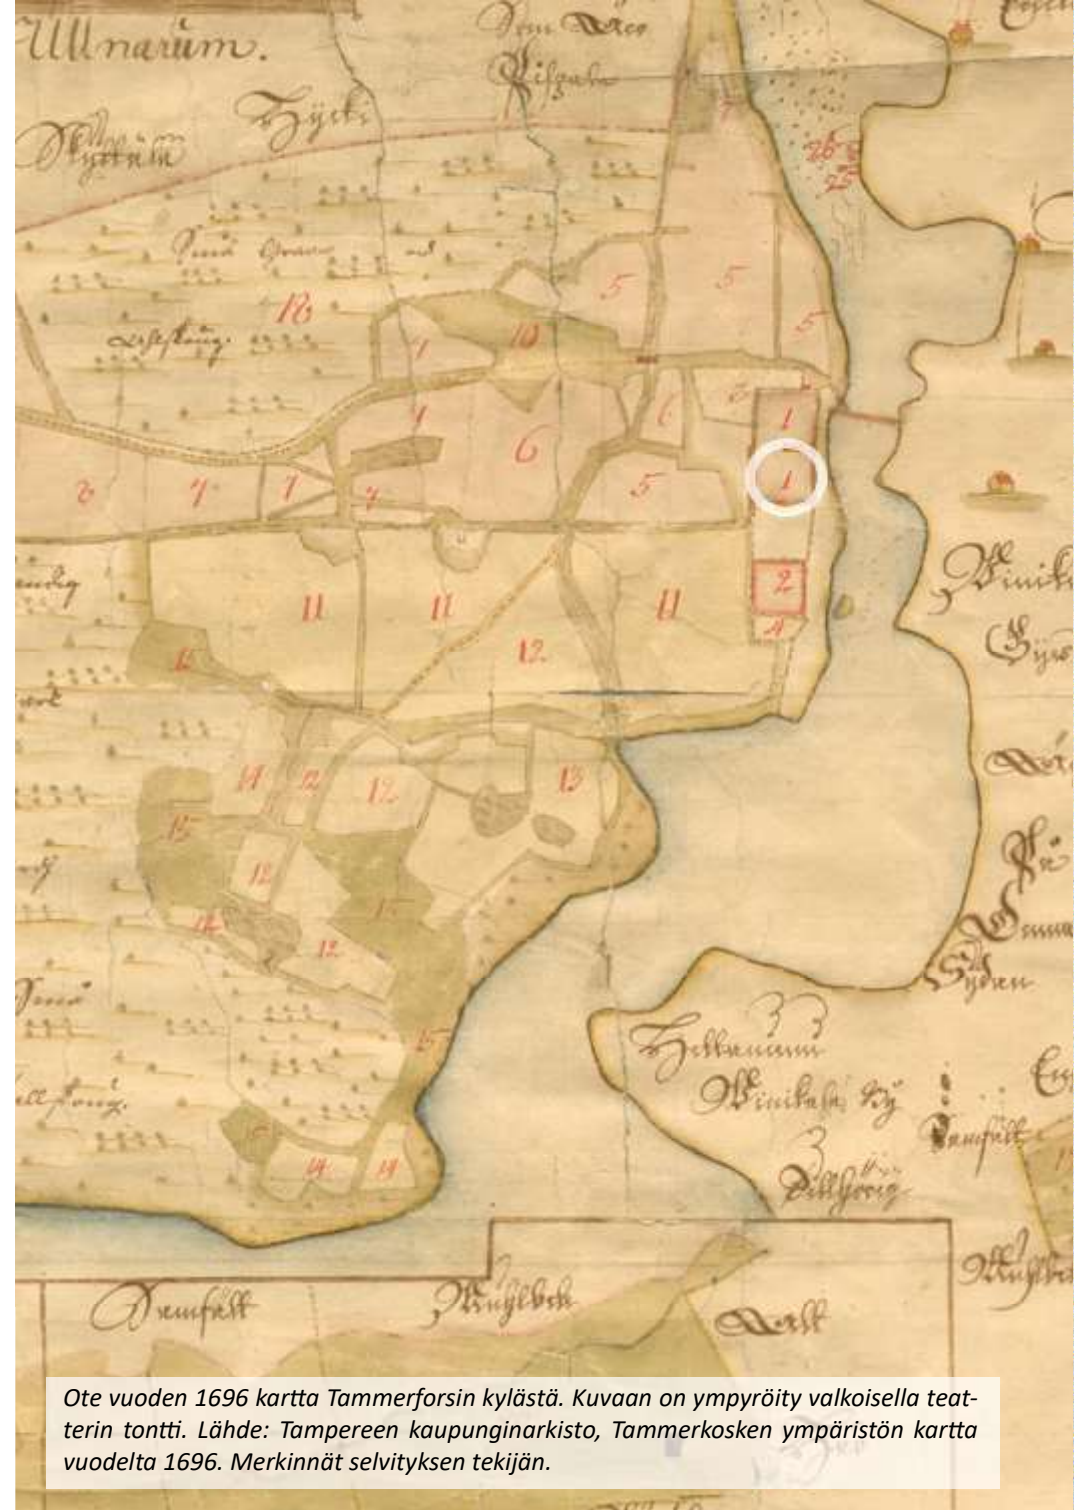
Ote vuoden 1696 kartta Tammerforsin kylästä. Kuvaan on ympyröity valkoisella teatterin tontti. Lähde: Tampereen kaupunginarkisto, Tammerkosken ympäristön kartta vuodelta 1696. Merkinnät selvityksen tekijän.

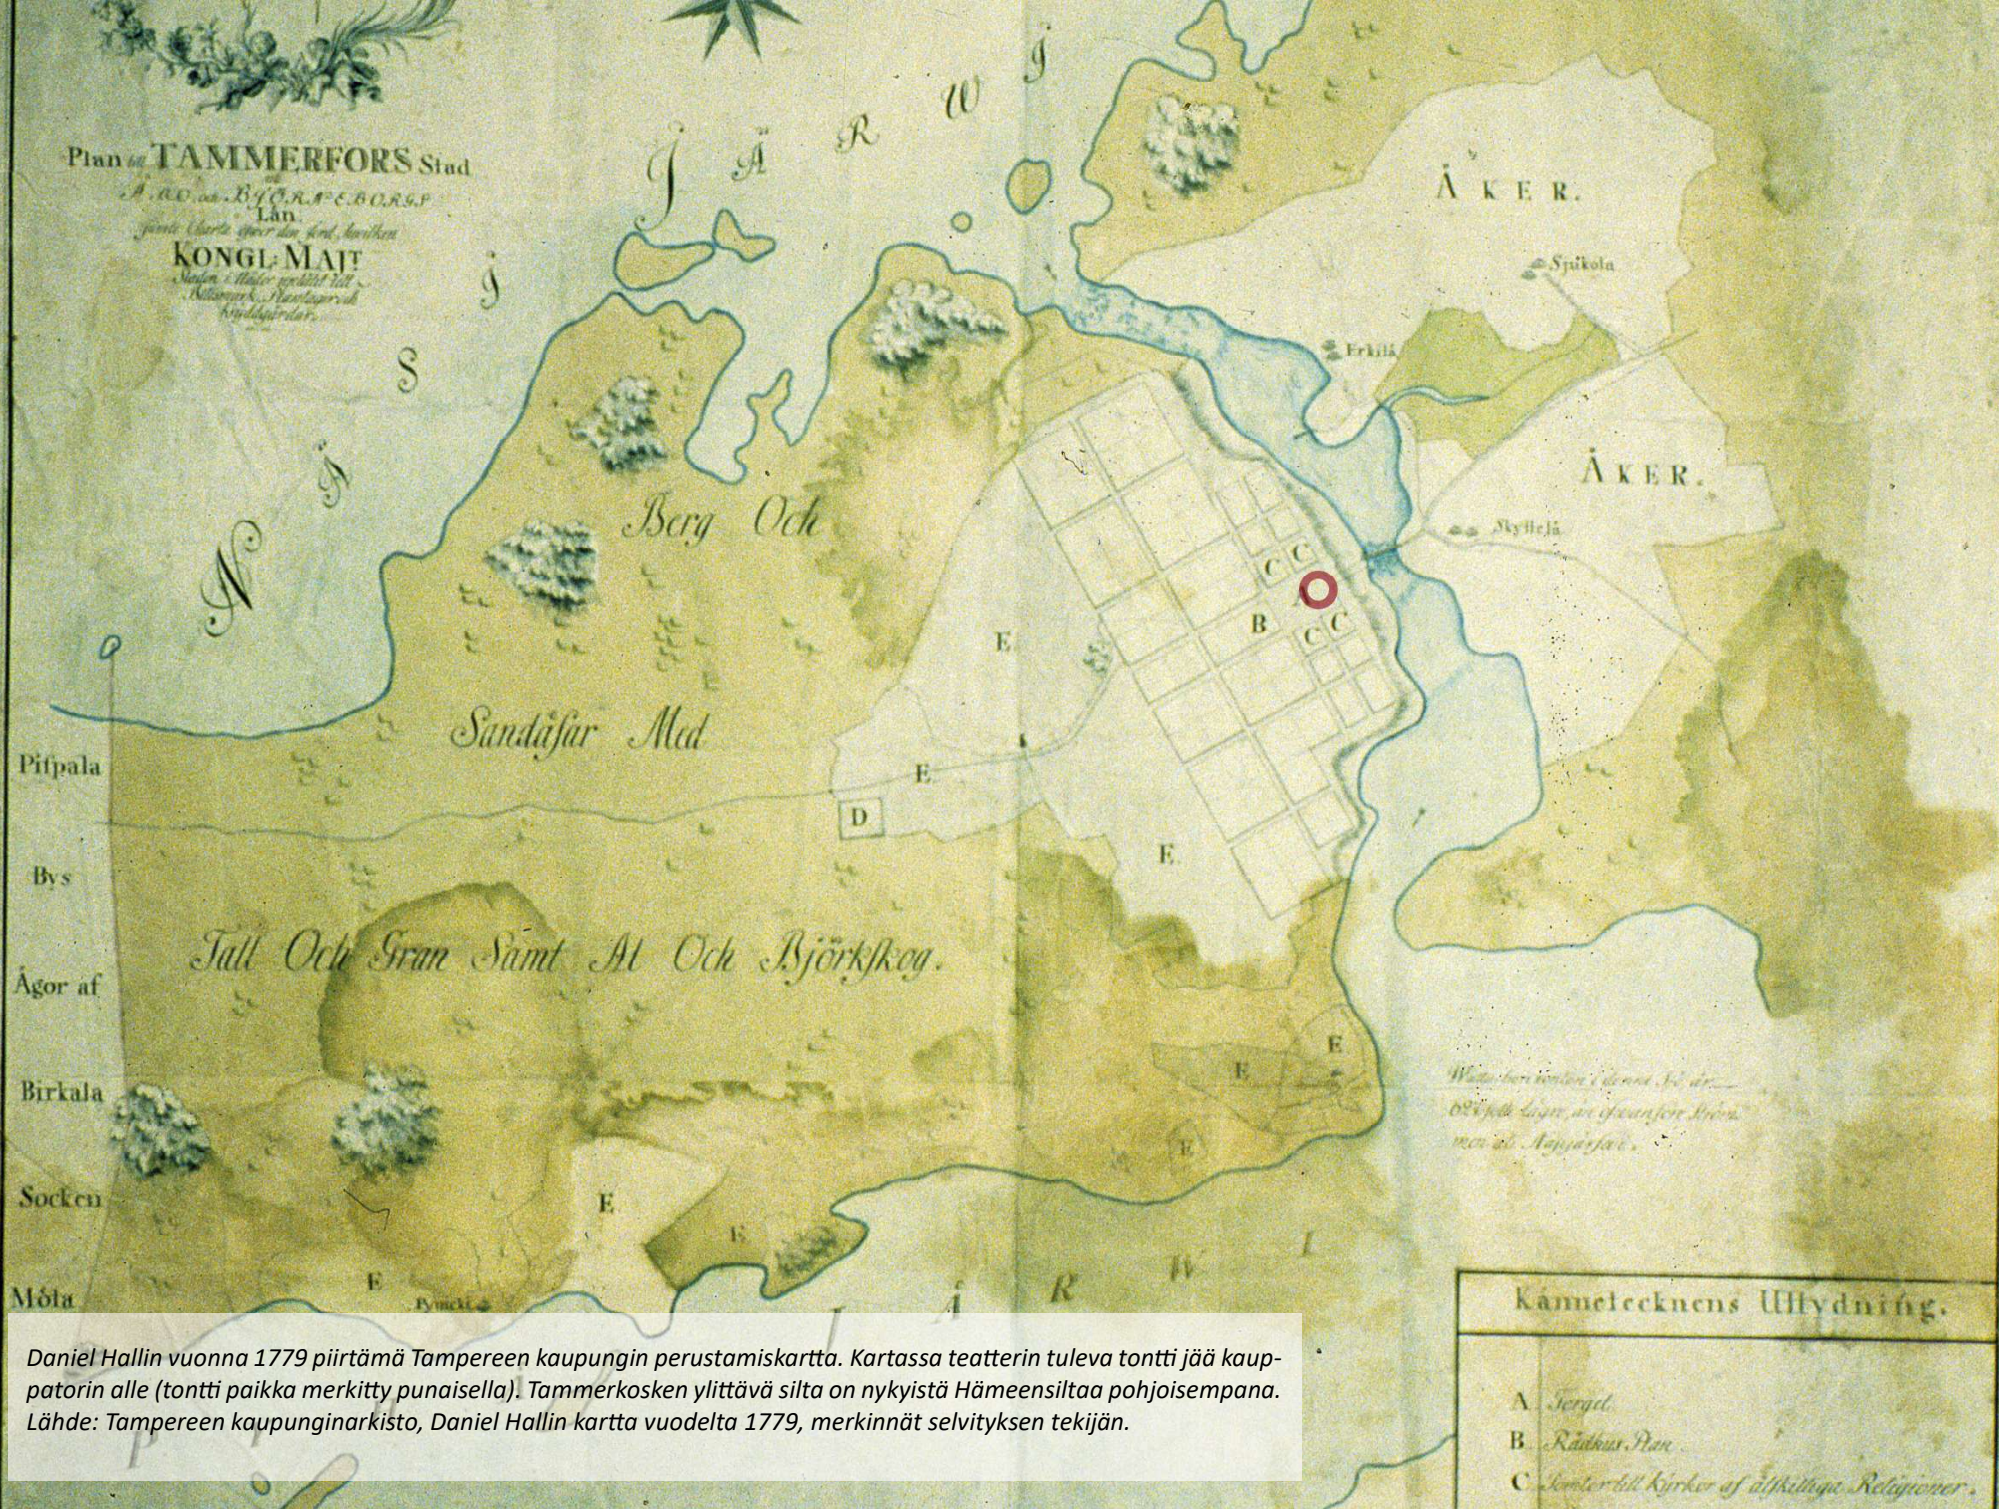
Daniel Hallin vuonna 1779 piirtämä Tampereen kaupungin perustamiskartta. Kartassa teatterin tuleva tontti jää kaupapatorin alle (tontti paikka merkitty punaisella). Tammerkosken ylittävä silta on nykyistä Hämeensiltaa pohjoisempana. Lähde: Tampereen kaupunginarkisto, Daniel Hallin kartta vuodelta 1779, merkinnät selvityksen tekijän.

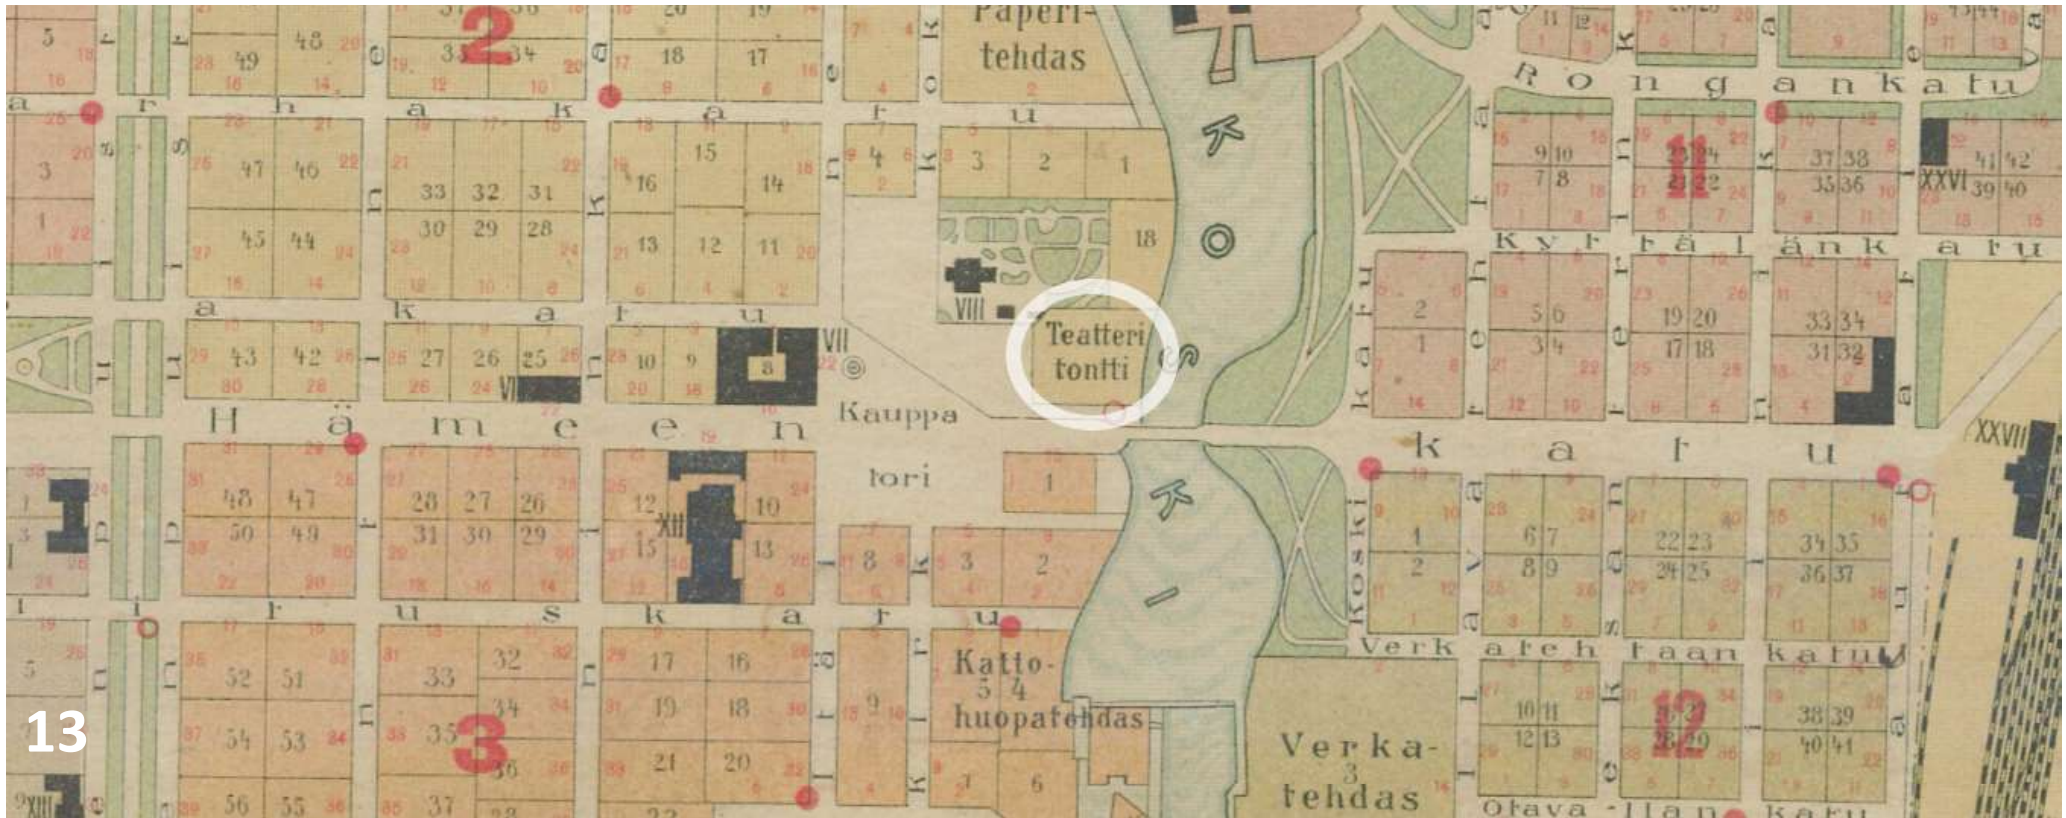
Kuva 13. Ote vuoden 1908 asemakaavasta, jossa teatteritalolle on merkitty oma tontti. Lähde: Tampereen kaupunginarkisto, merkinnät selvityksen tekijän.

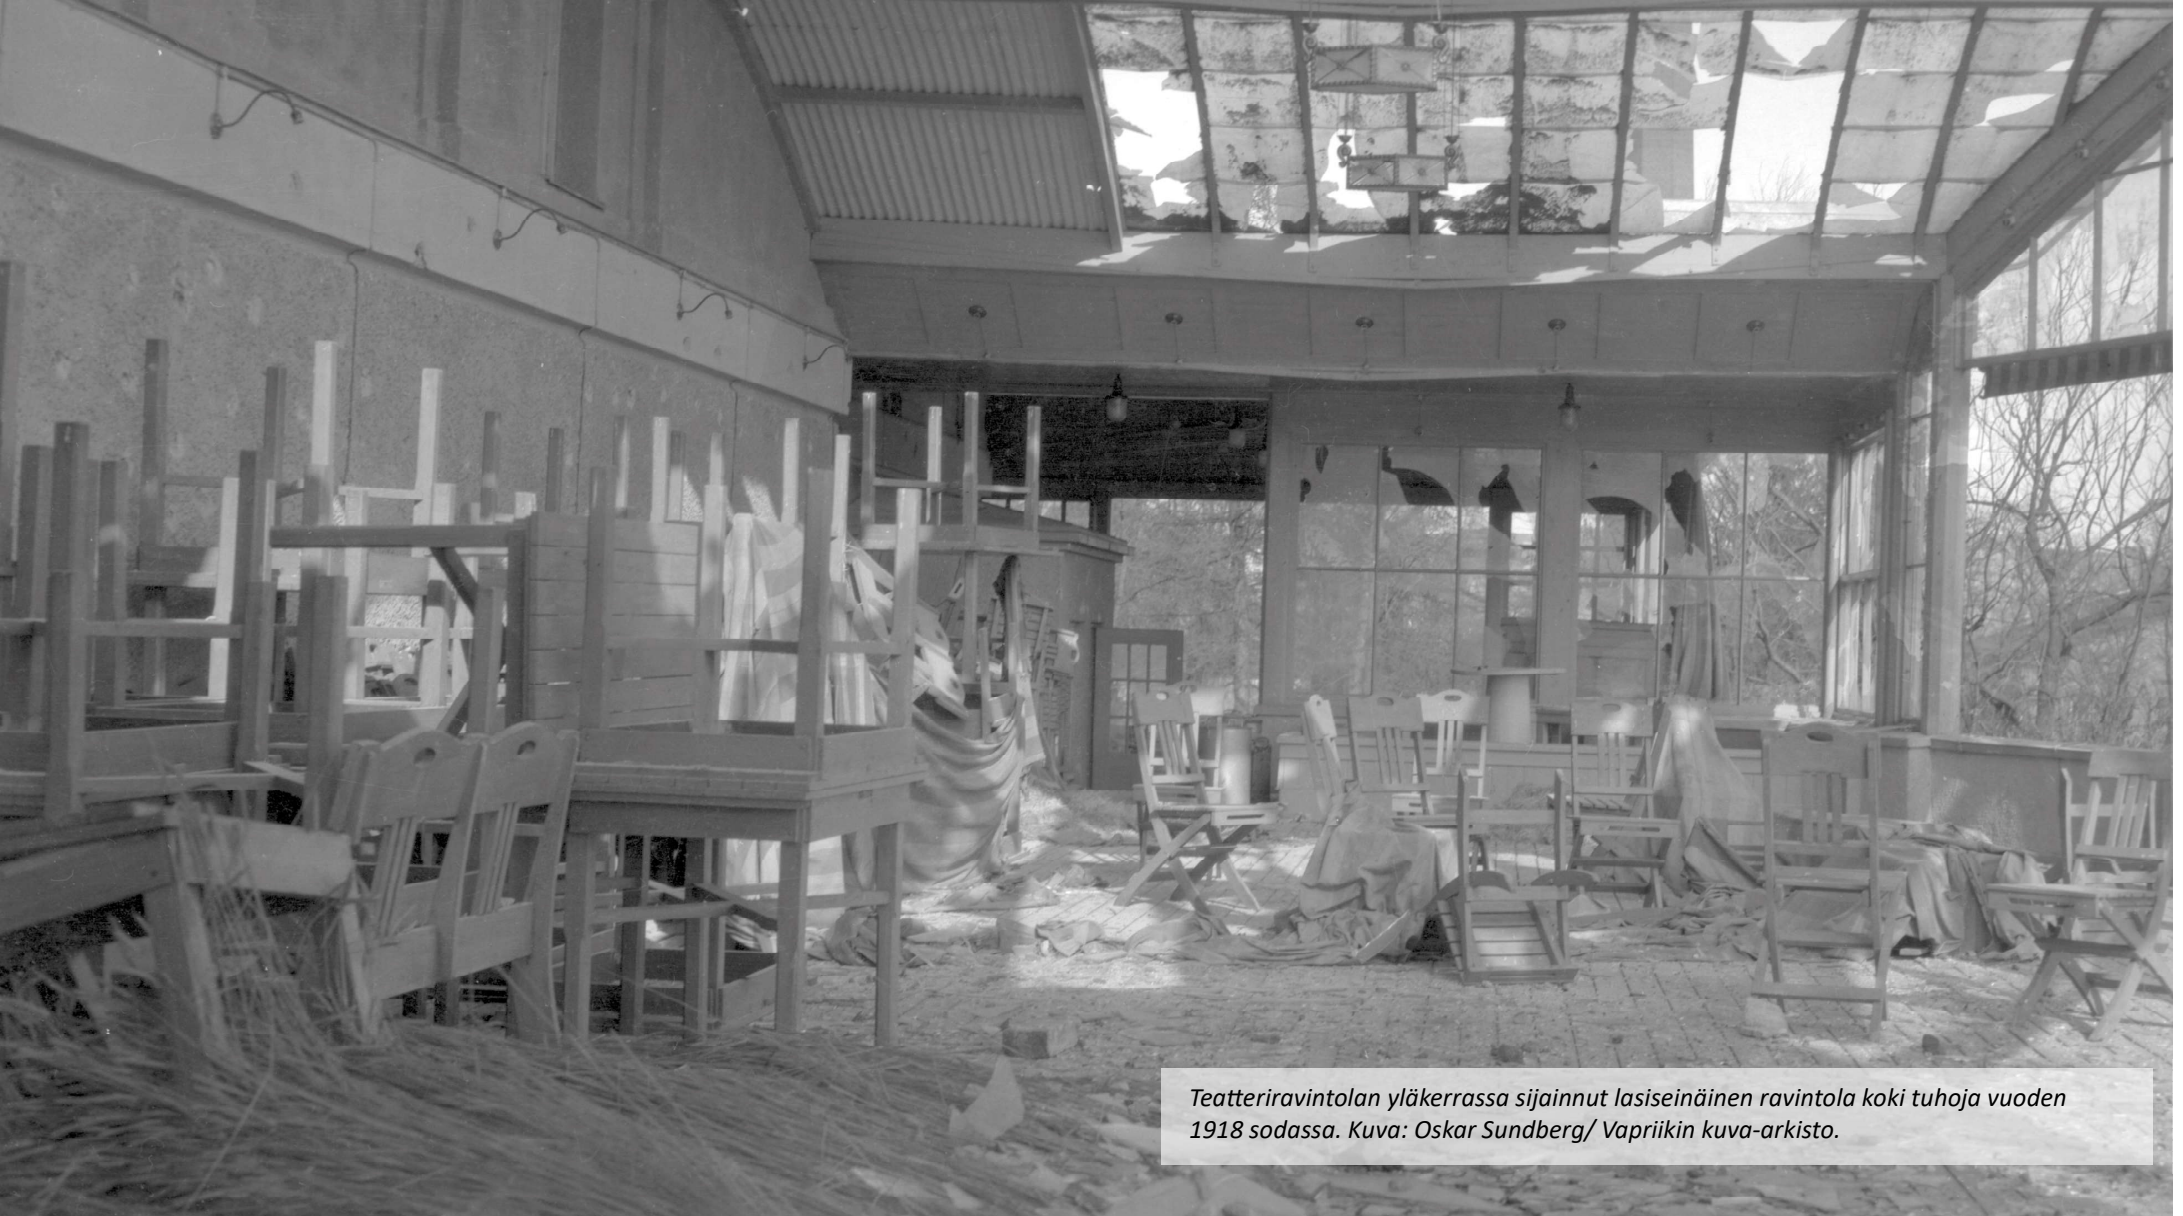
Teatteriravintolan yläkerrassa sijainnut lasiseinäinen ravintola koki tuhoja vuoden 1918 sodassa. Kuva: Oskar Sundberg/ Vapriikin kuva-arkisto.

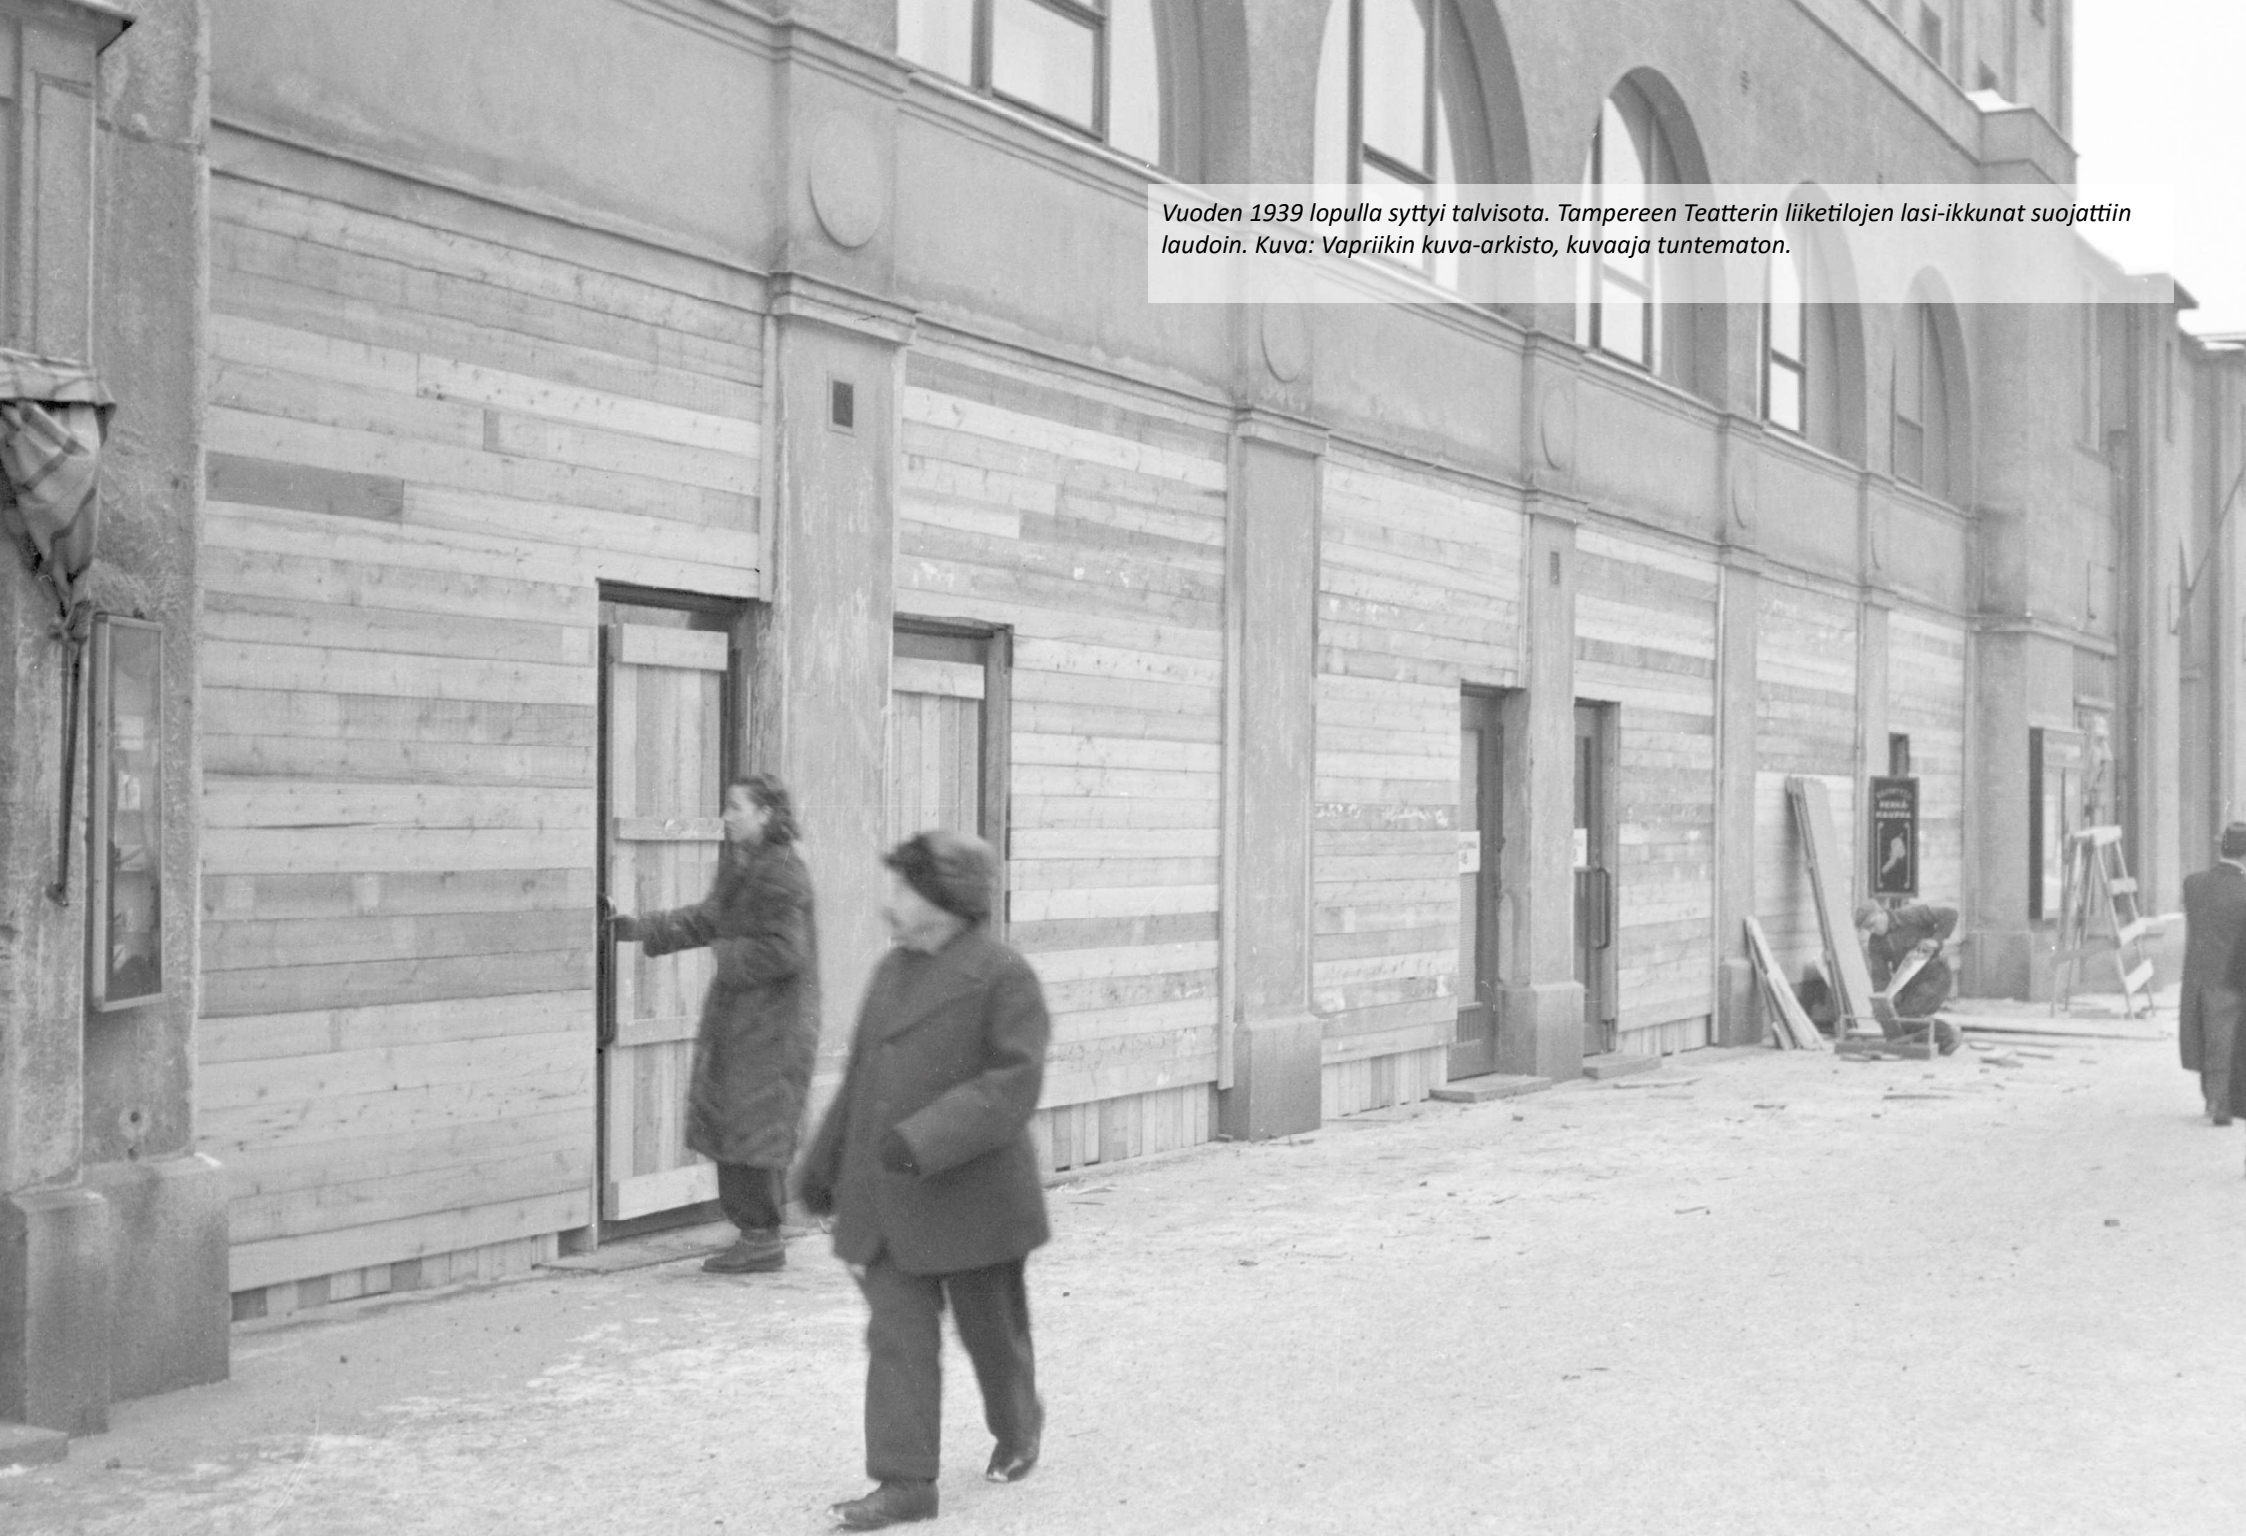
Vuoden 1939 lopulla syttyi talvisota. Tampereen Teatterin liiketilojen lasi-ikkunat suojattiin laudoin. Kuva: Vapriikin kuva-arkisto, kuvaaja tuntematon.

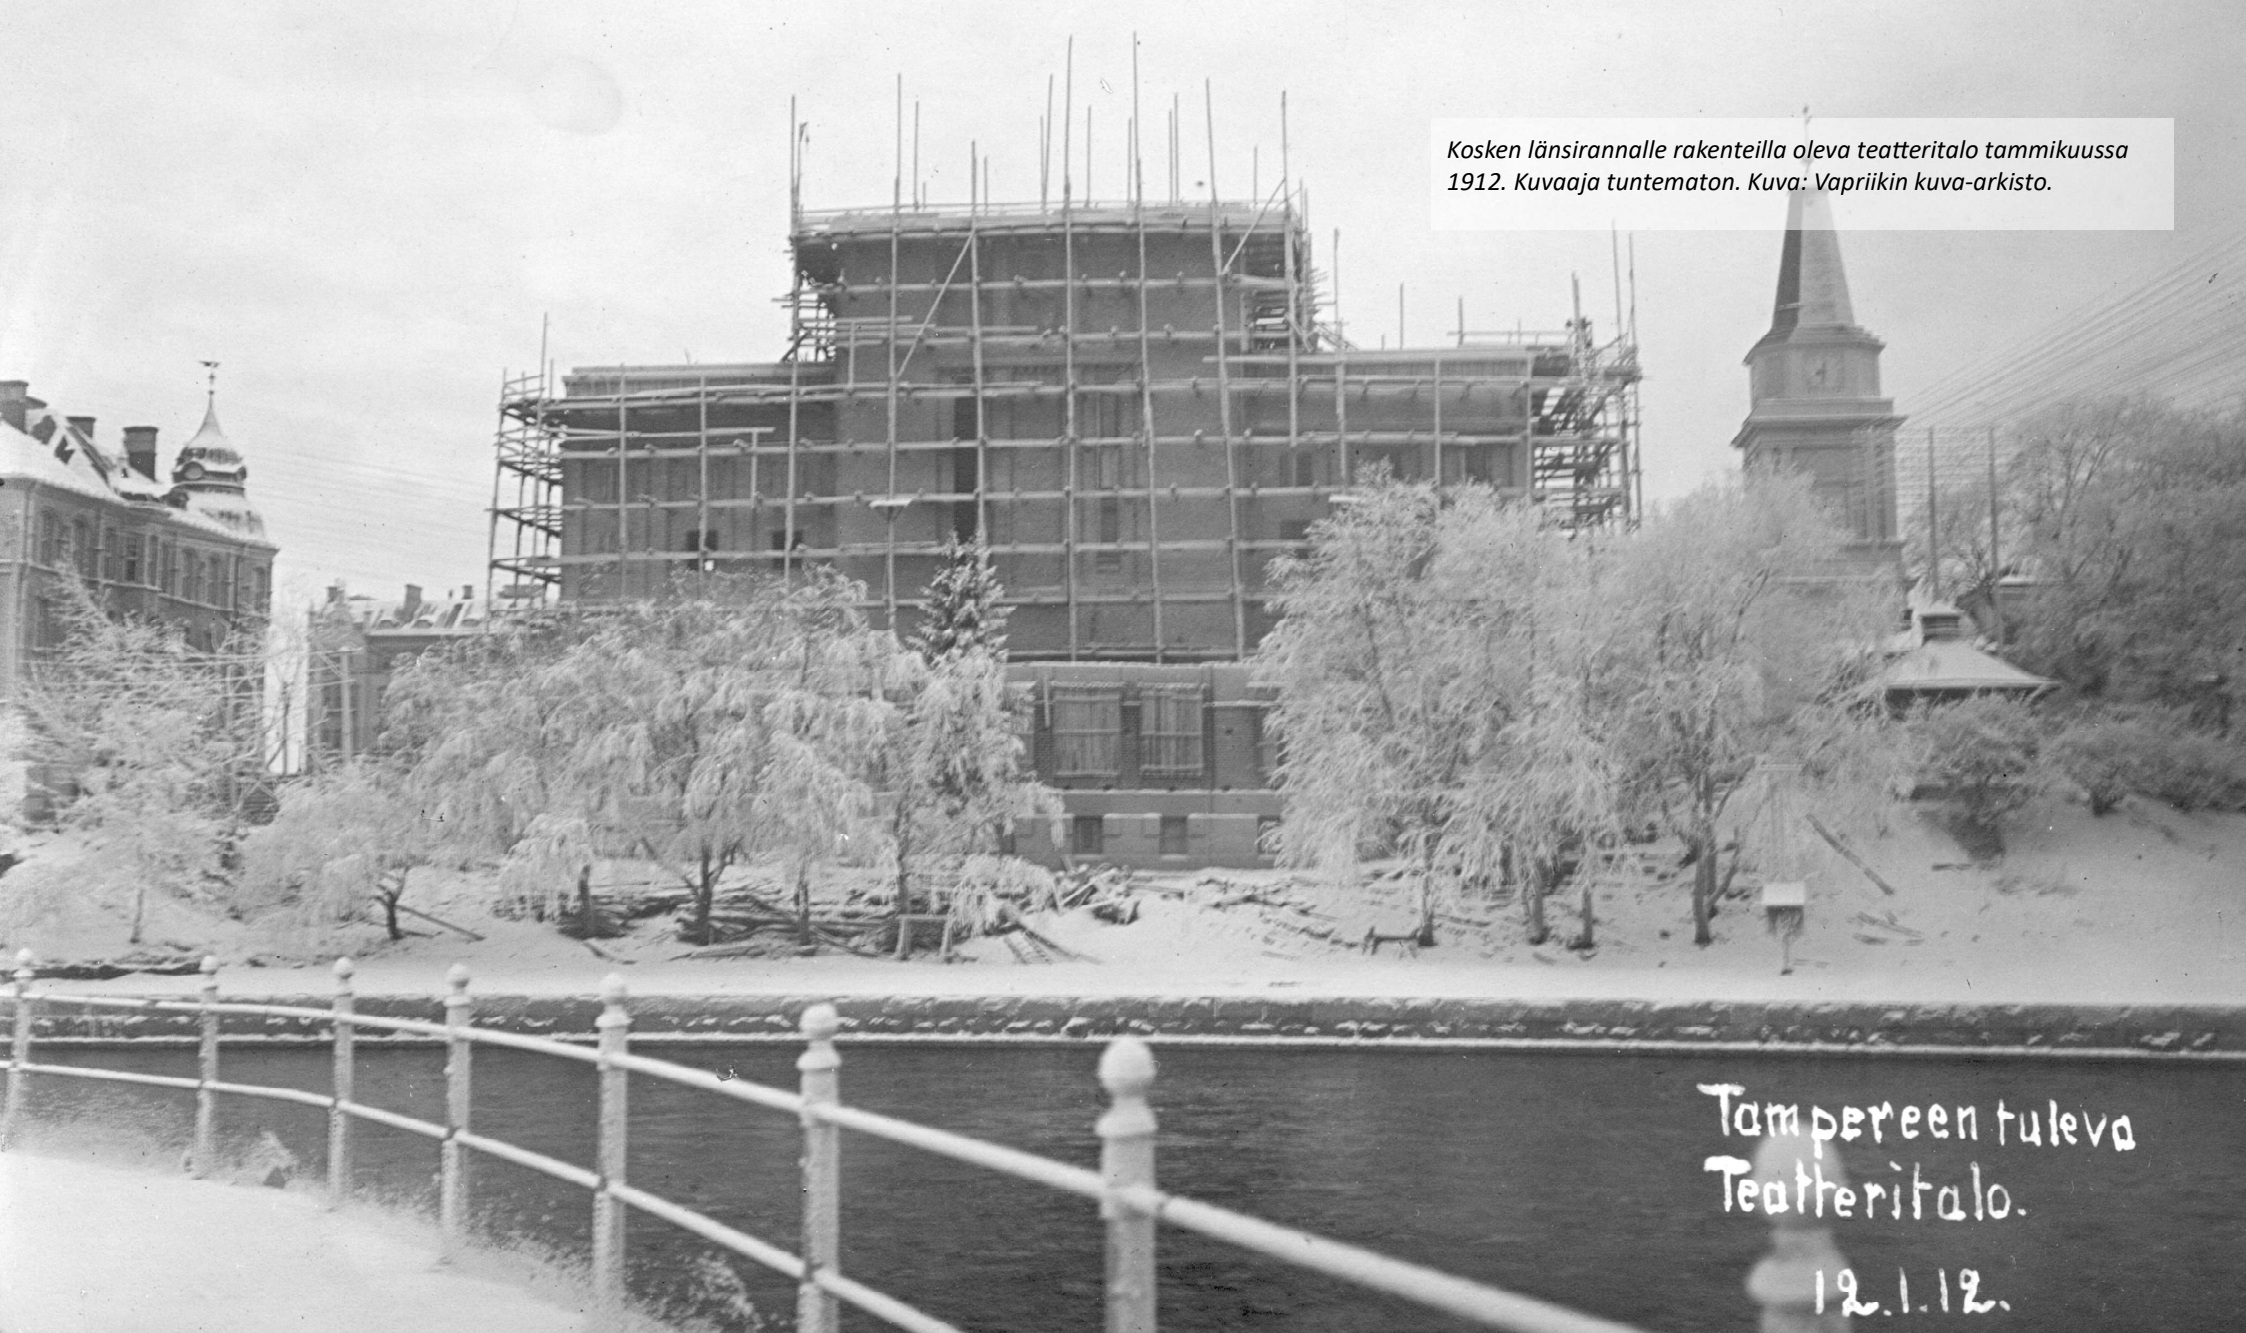
Tampereen tuleva
Teatteritalo.

Kosken länsirannalle rakenteilla oleva teatteritalo tammikuussa 1912. Kuvaaja tuntematon. Kuva: Vapriikin kuva-arkisto.

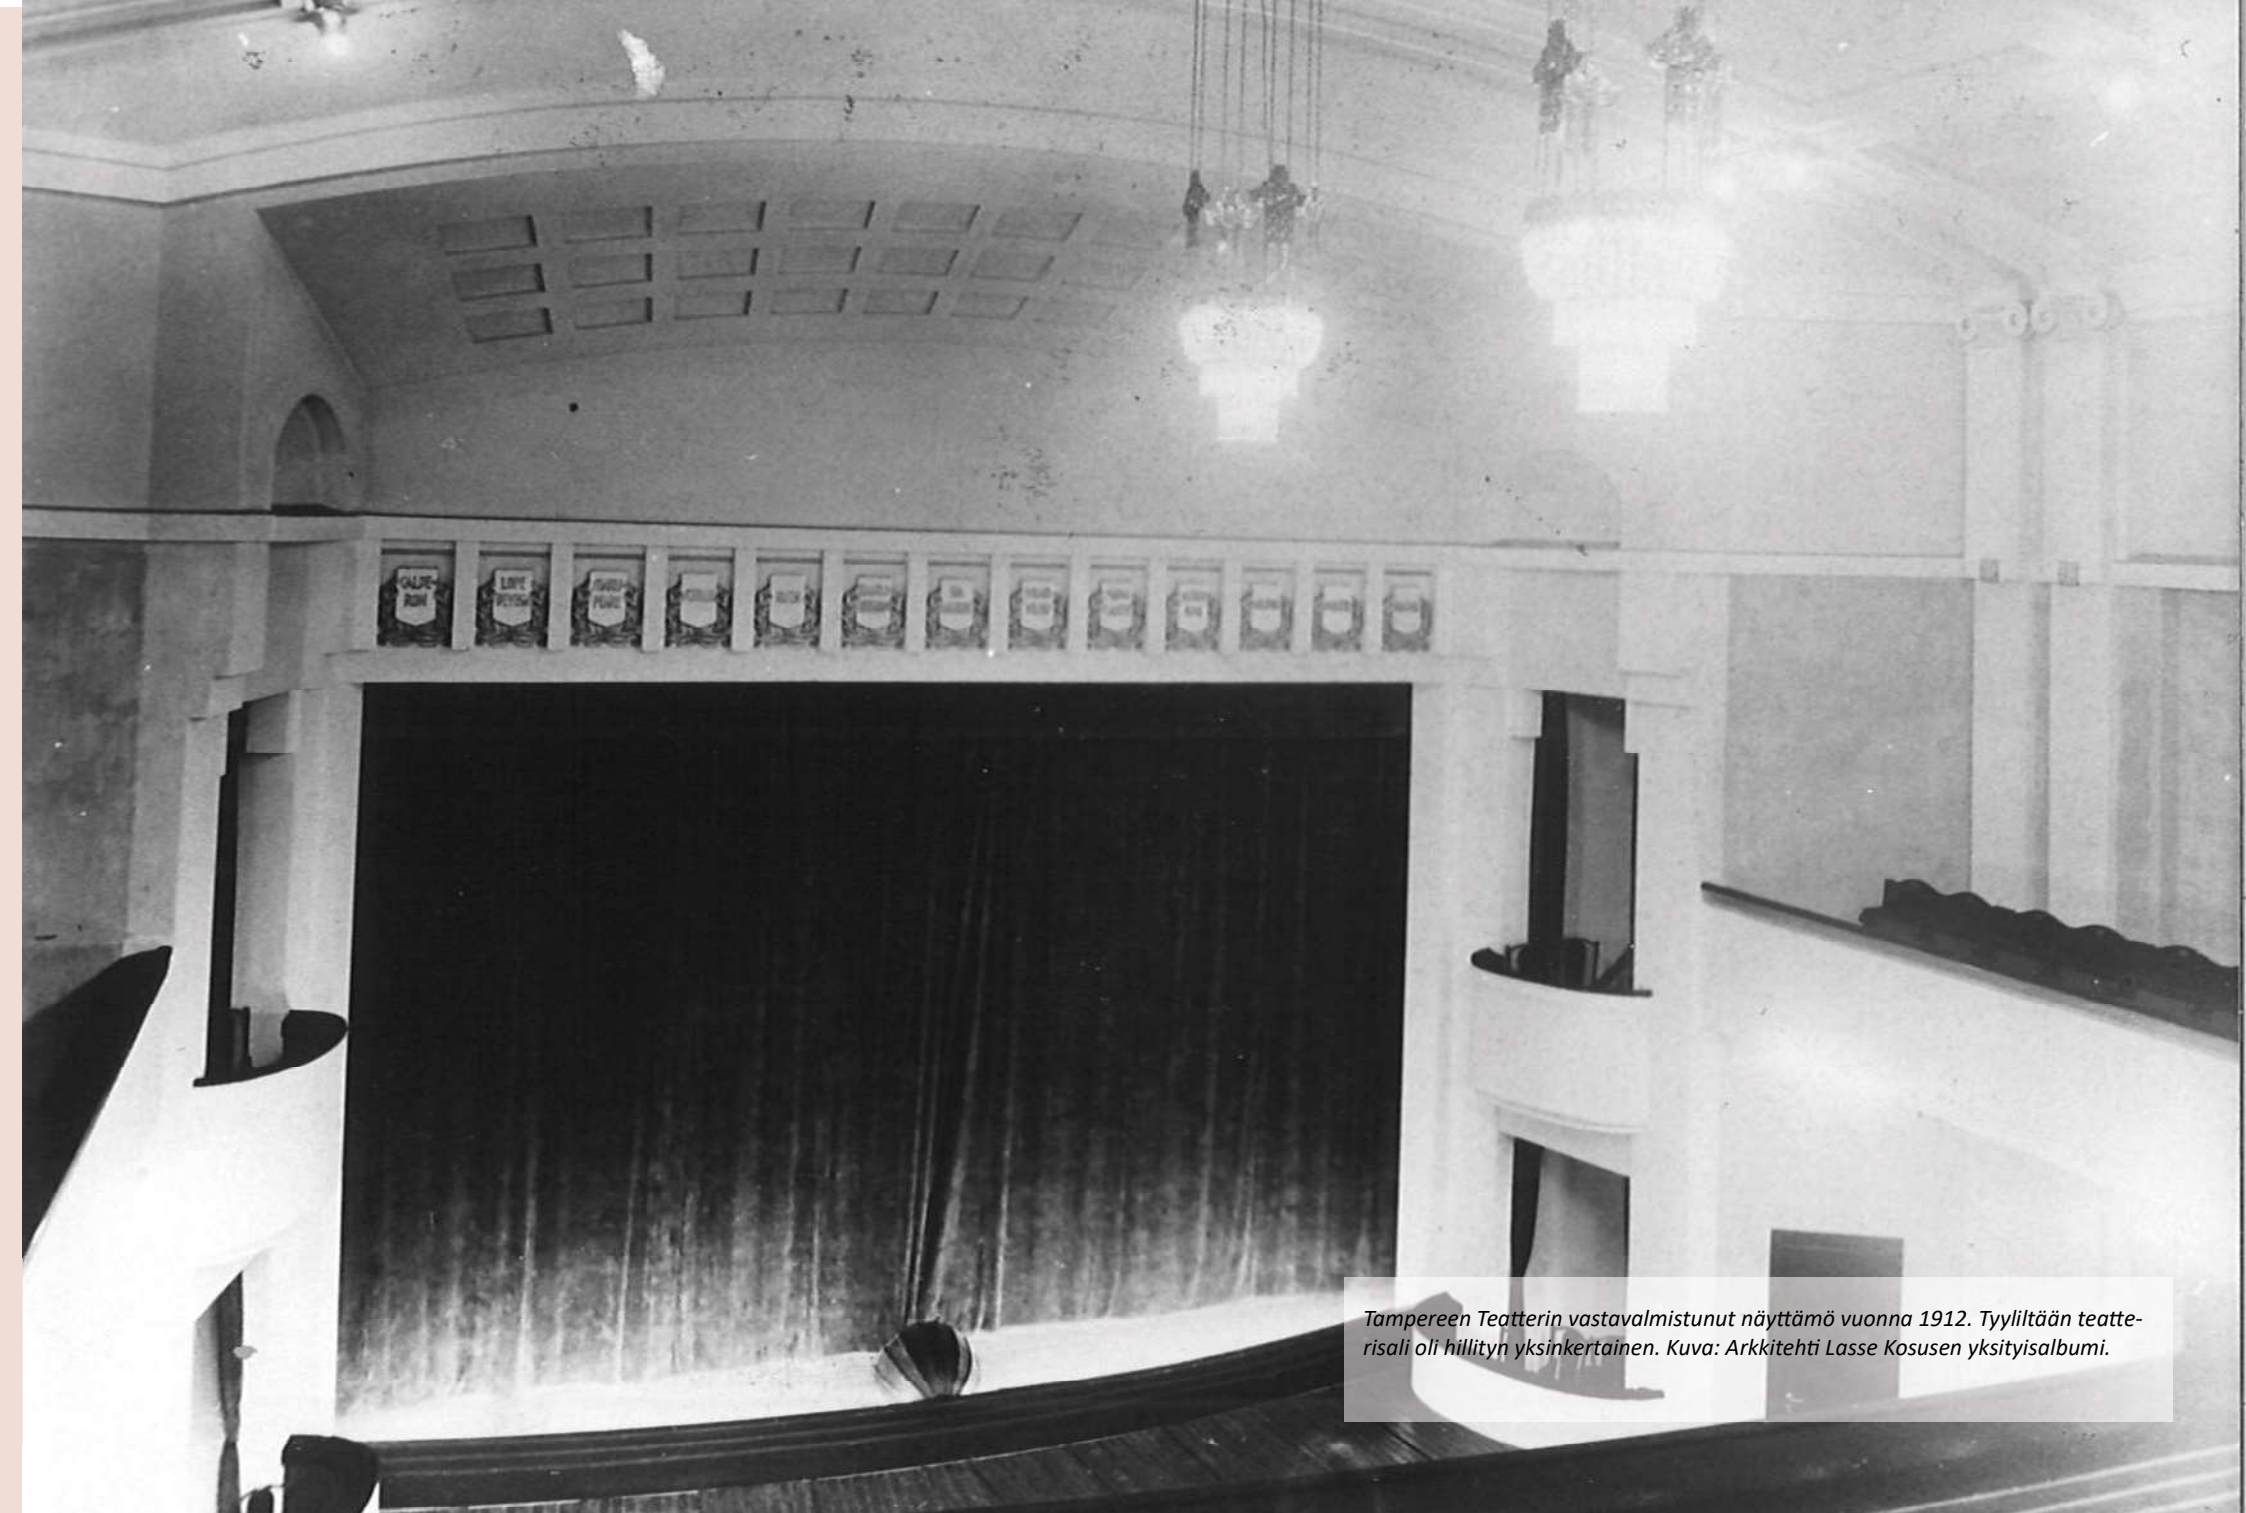
Tampereen Teatterin vastavalmistunut näyttämö vuonna 1912. Tyyliltään teatterisali oli hillityn yksinkertainen. Kuva: Arkkitehti Lasse Kosusen yksityisalbumi.
