Tampereen Teatterin RAKENNUSHISTORIASELVITYS

**Tampereen Teatterin
rakennushistoriaselvitys**

Pirkanmaan maakuntamuseo
Sanna Kuusikari 2022

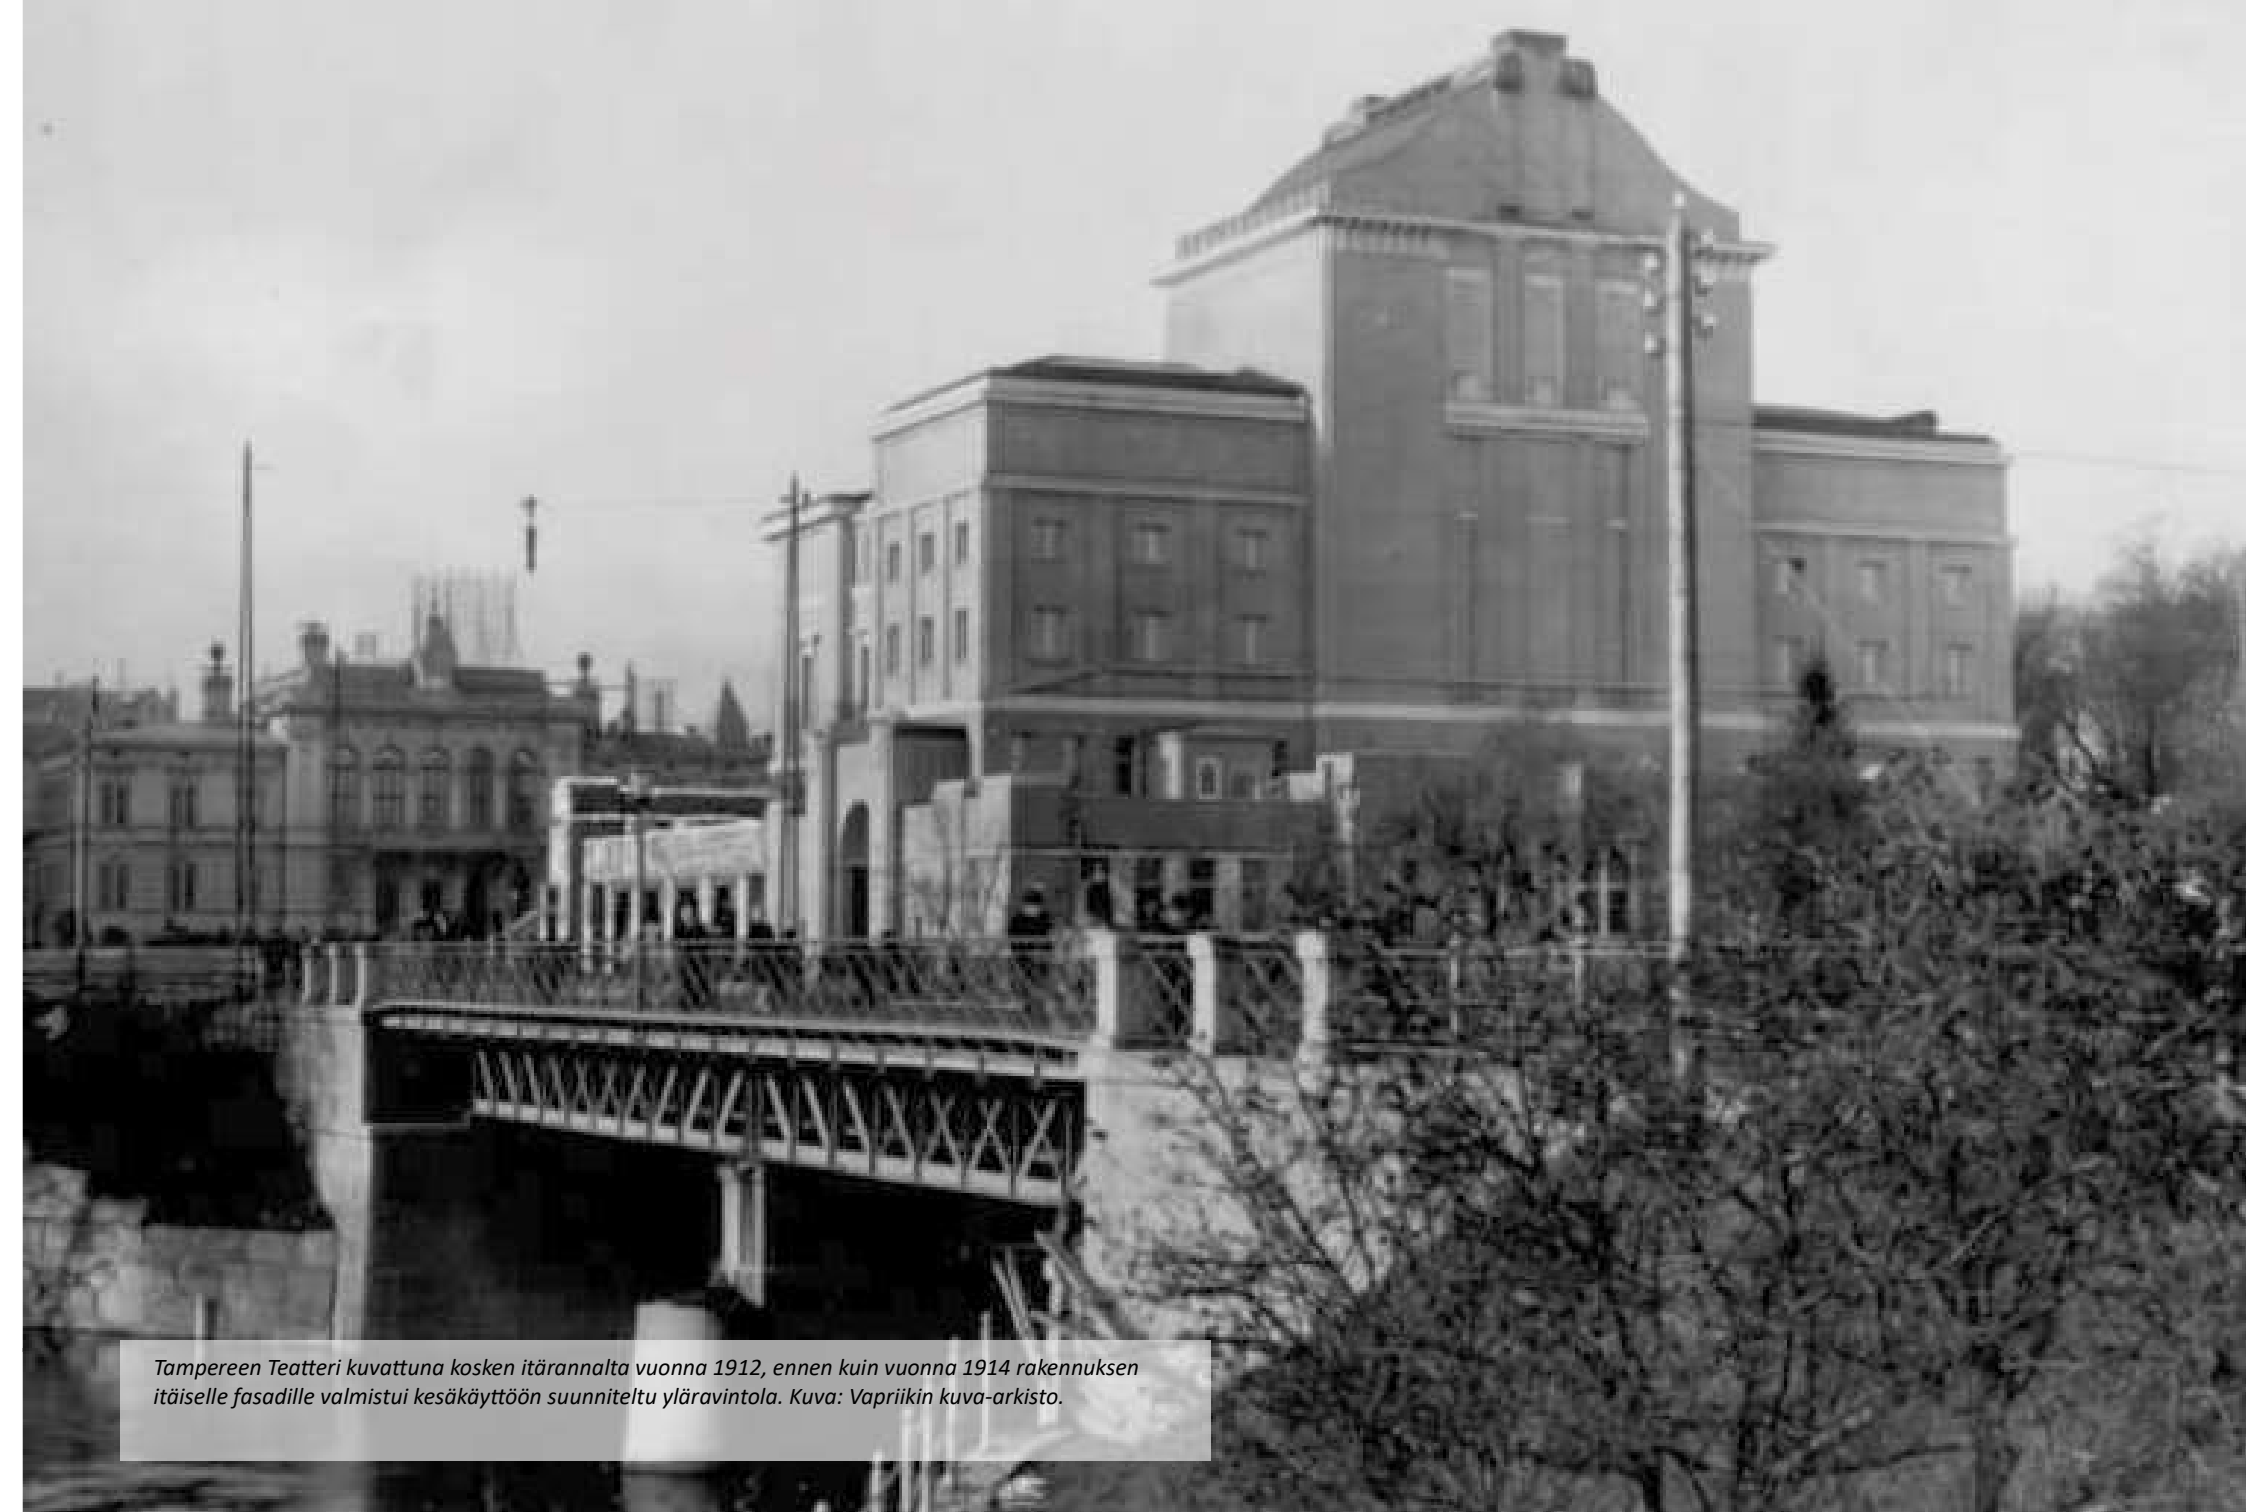
Tampereen Teatteri kuvattuna kosken itärannalta vuonna 1912, ennen kuin vuonna 1914 rakennuksen itäiselle fasadille valmistui kesäkäyttöön suunniteltu yläravintola. Kuva: Vapriikin kuva-arkisto.

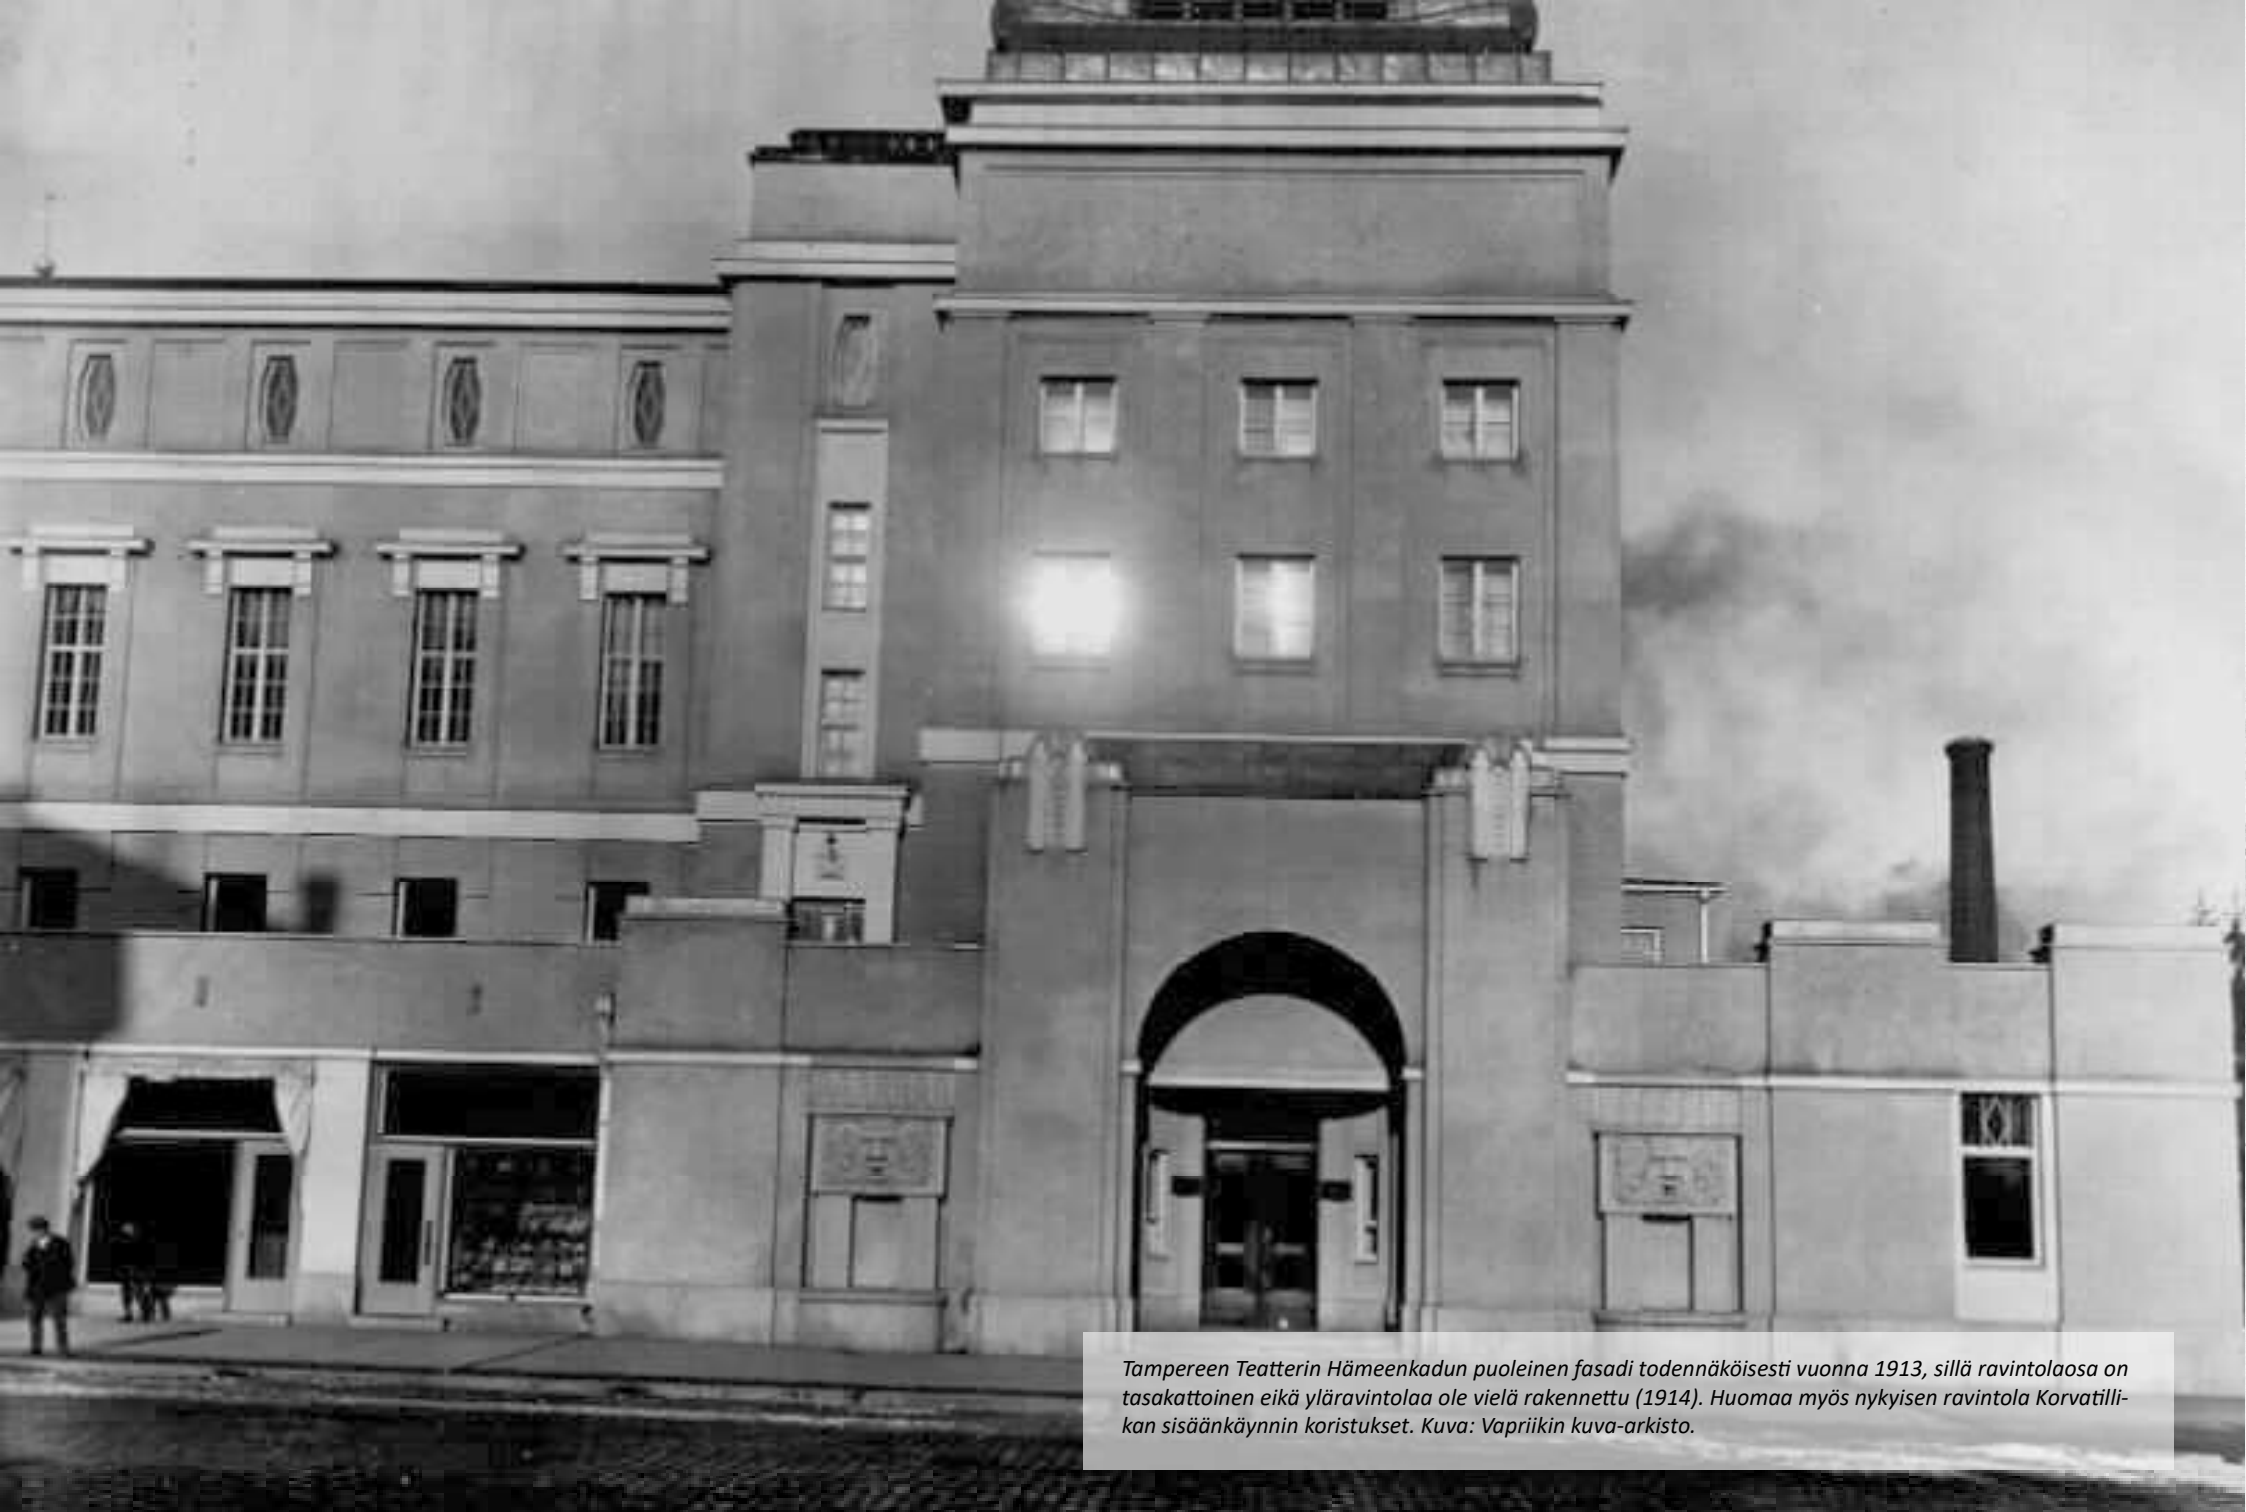
Tampereen Teatterin Hämeenkadun puoleinen fasadi todennäköisesti vuonna 1913, sillä ravintolaosa on tasakattoinen eikä yläravintola ole vielä rakennettu (1914). Huomaa myös nykyisen ravintola Korvatillikan sisäänkäynnin koristukset. Kuva: Vapriikin kuva-arkisto.

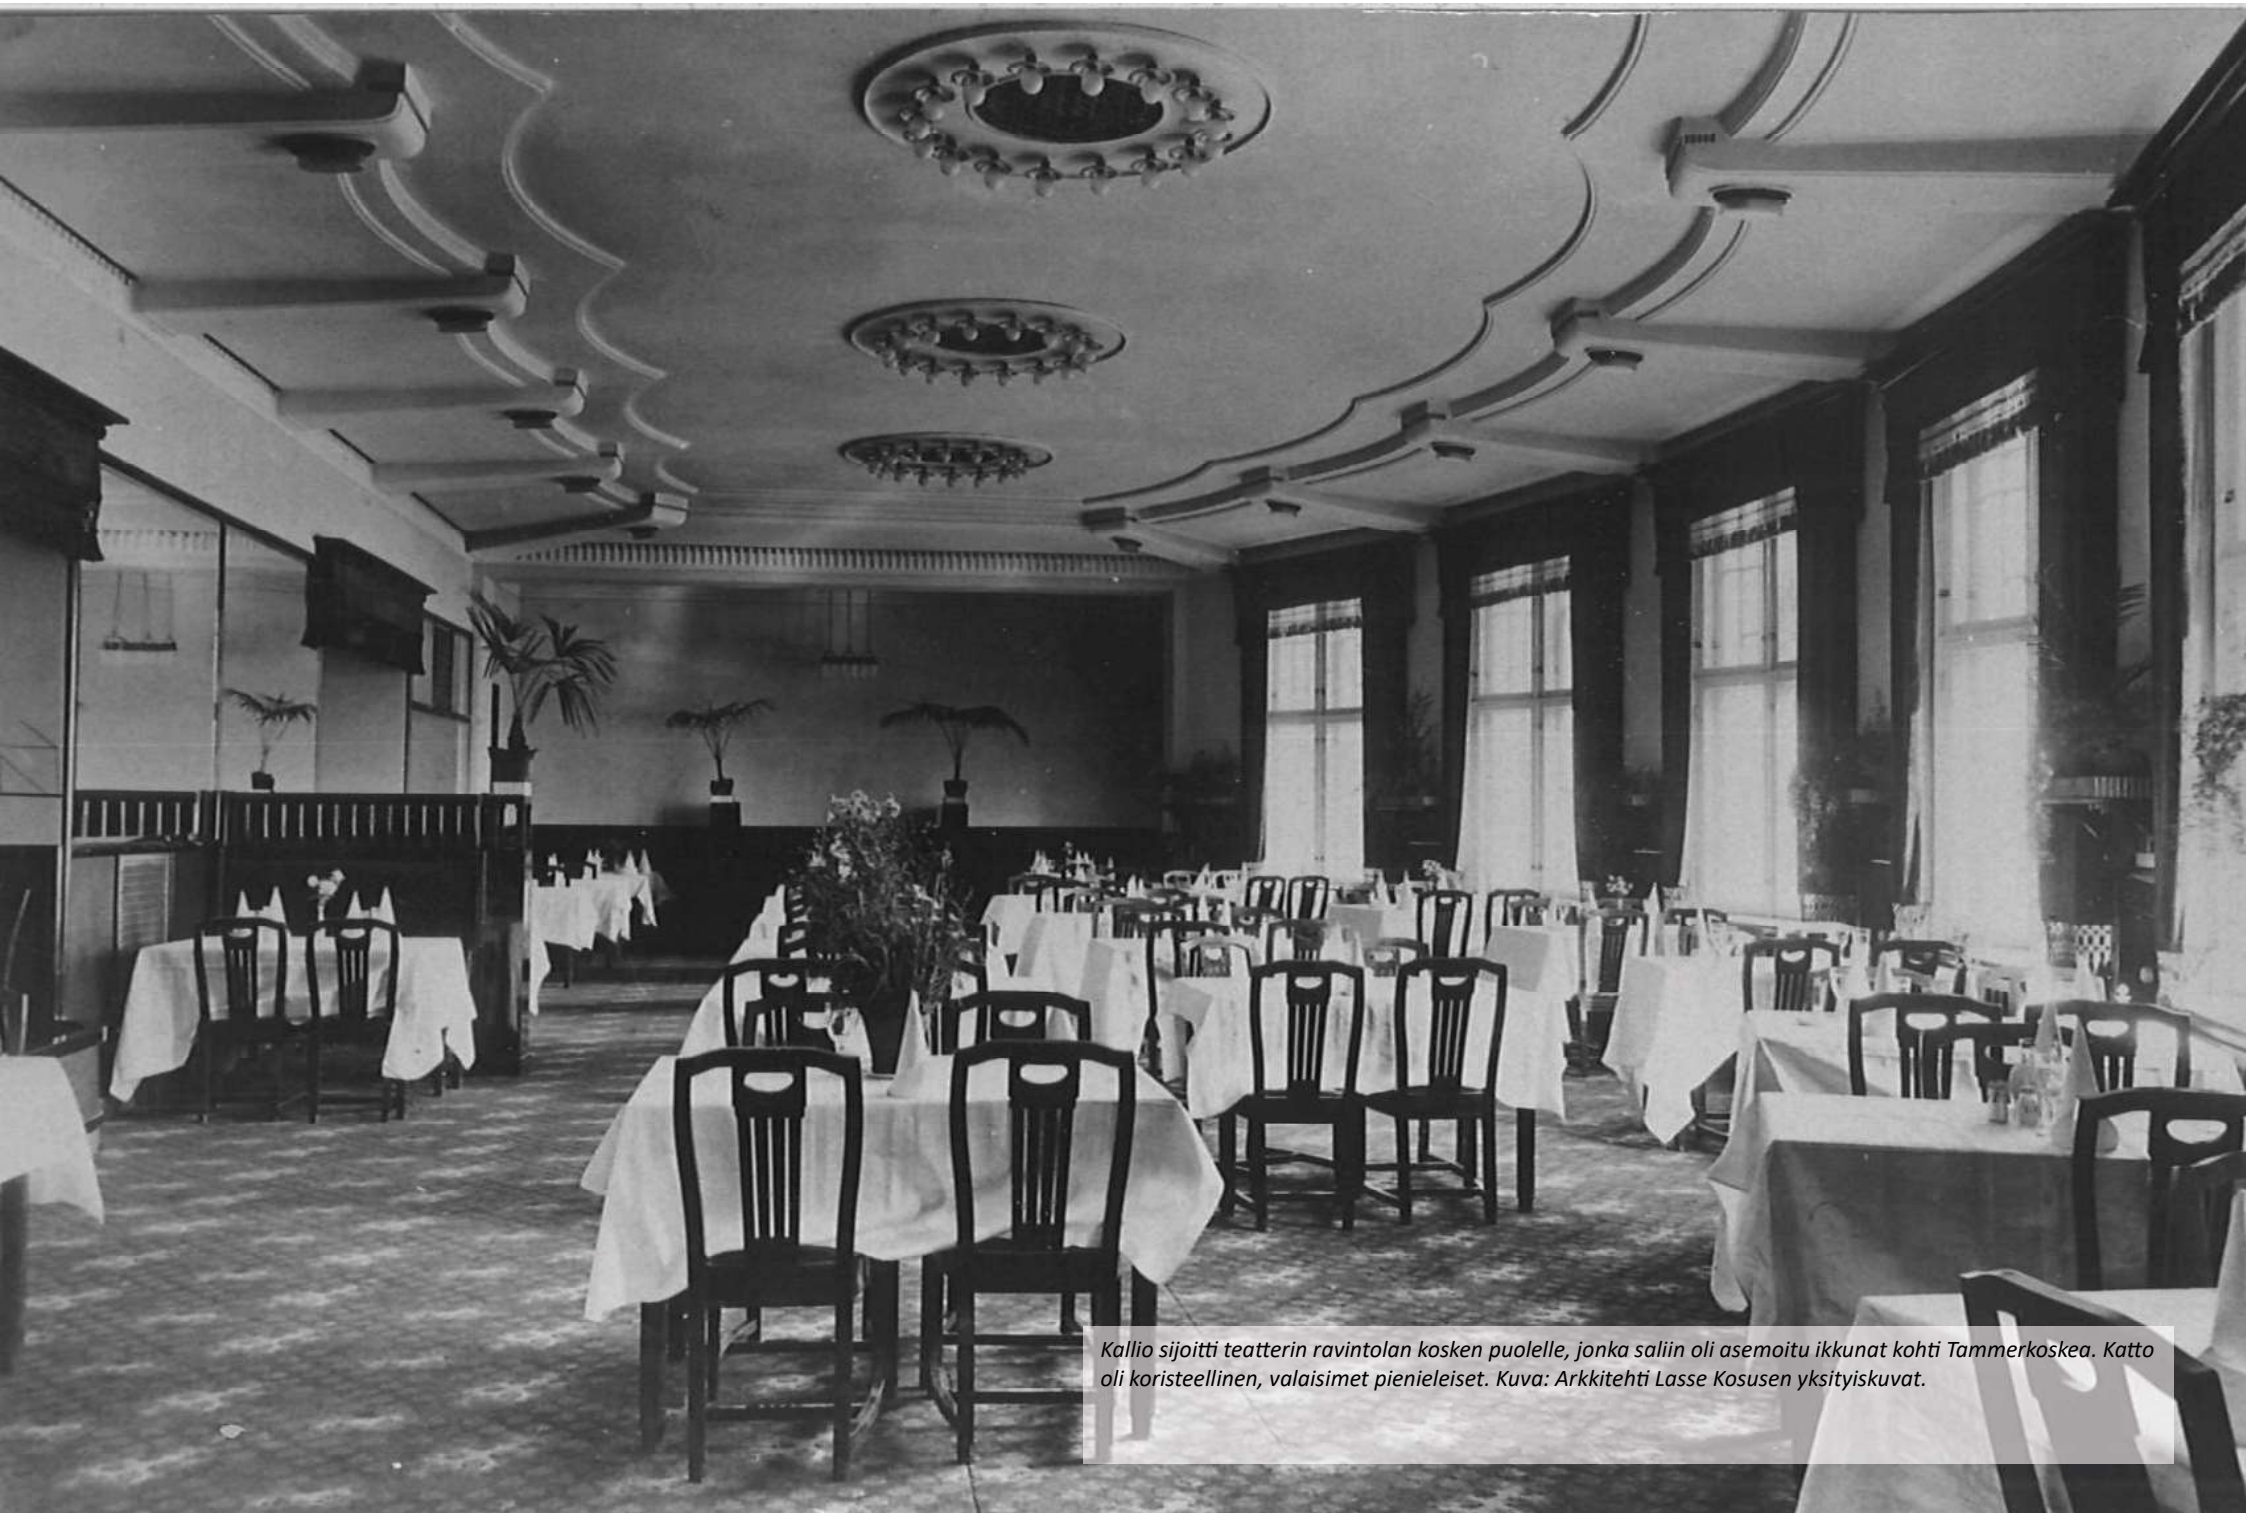
Kallio sijoitti teatterin ravintolan kosken puolelle, jonka saliin oli asemoitu ikkunat kohti Tammerkoskea. Katto oli koristeellinen, valaisimet pienieleiset. Kuva: Arkkitehti Lasse Kosusen yksityiskuvat.

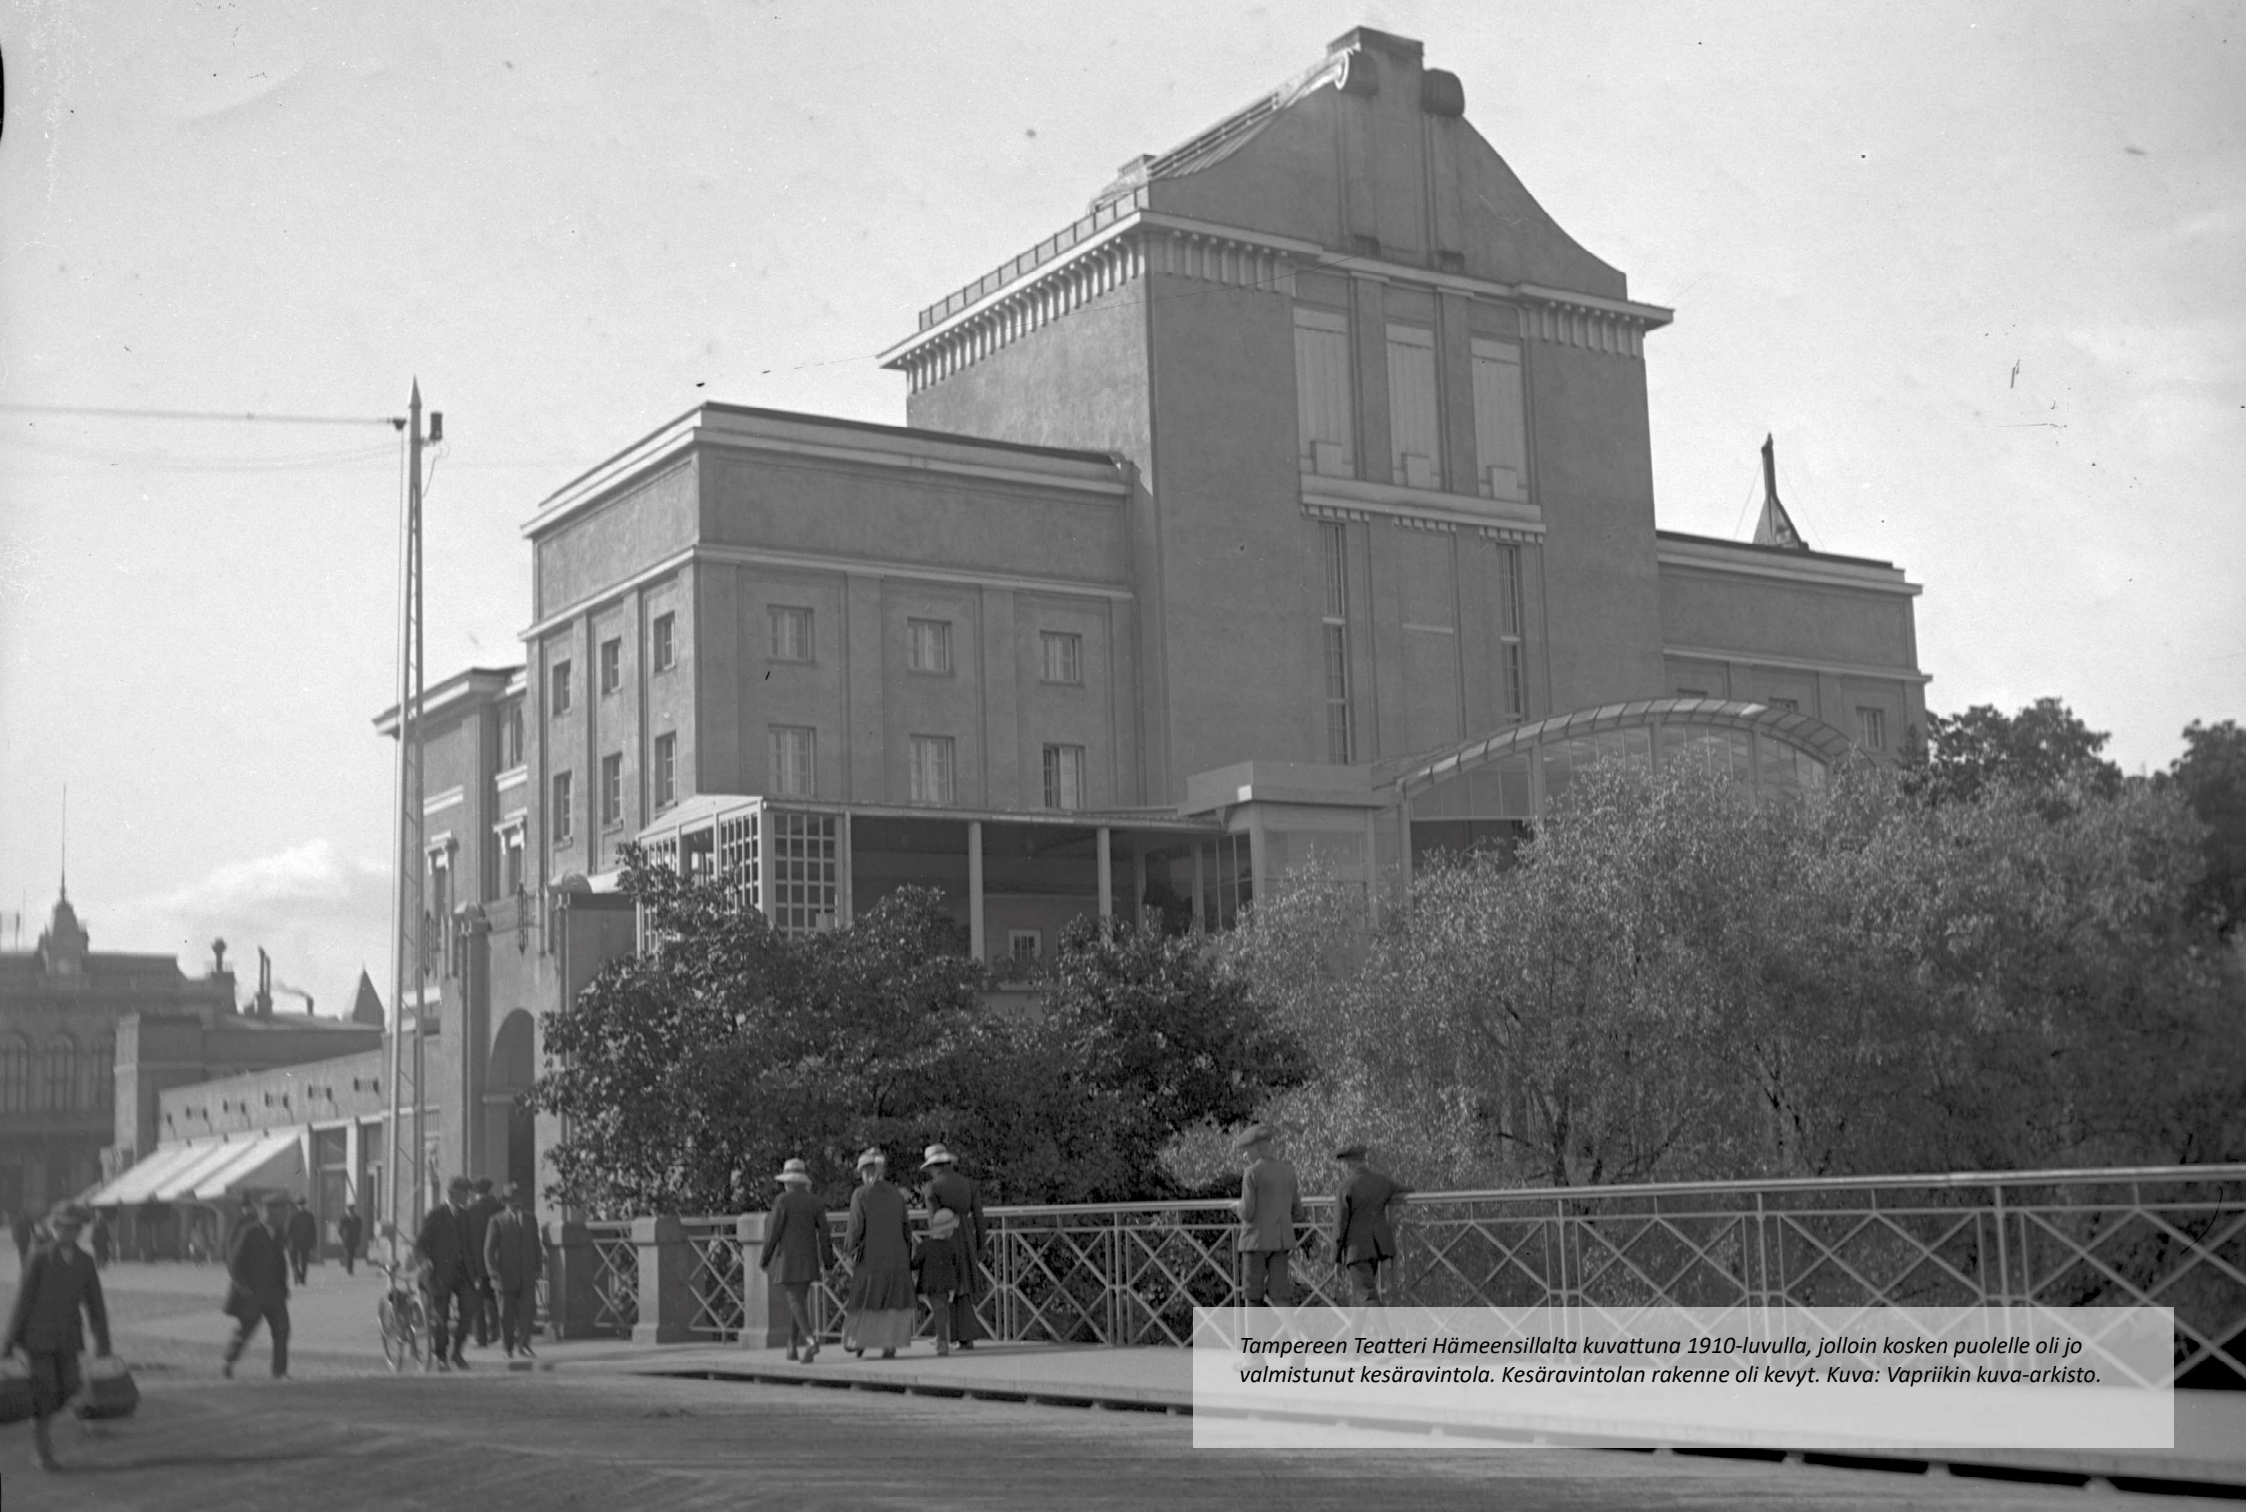
Tampereen Teatteri Hämeensillalta kuvattuna 1910-luvulla, jolloin kosken puolelle oli jo valmistunut kesäravintola. Kesäravintolan rakenne oli kevyt. Kuva: Vapriikin kuva-arkisto.

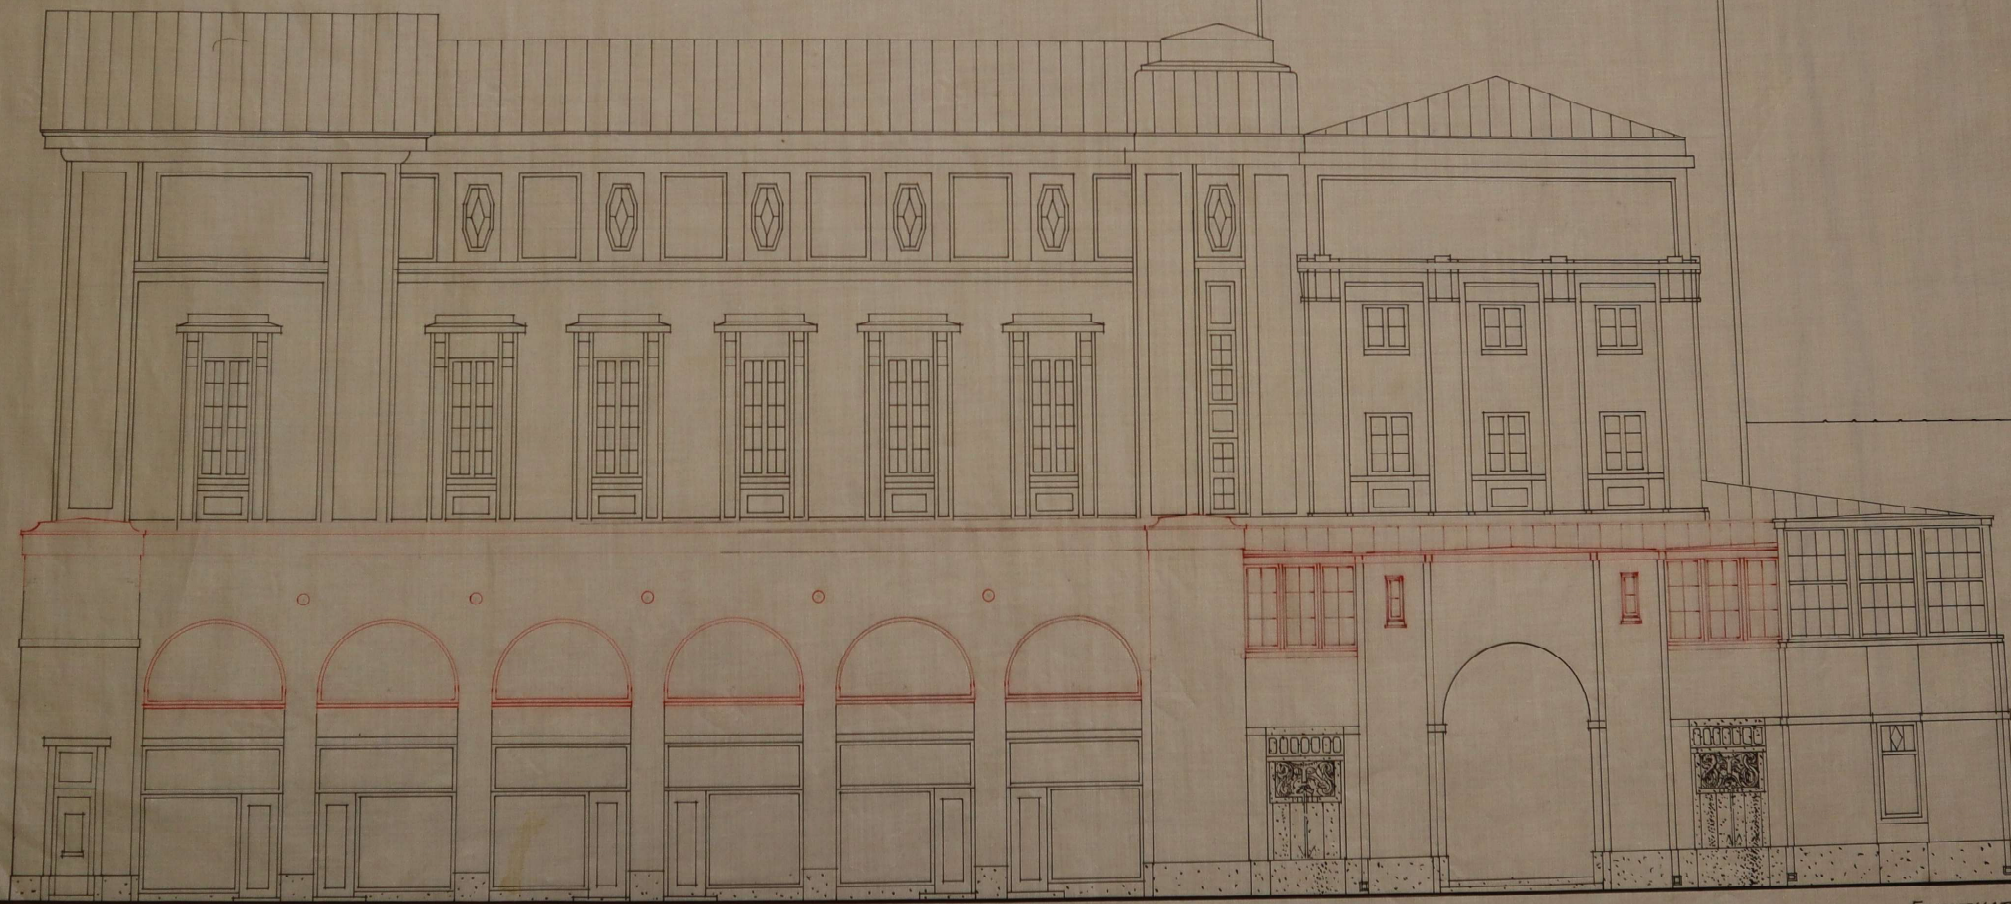
FASADI HÄMEENKADULLE.

Kuva 51: Julkisivupiirros vuodelta 1939. Lähde: Tampereen kaupungin rakennusvalvonnan arkisto.

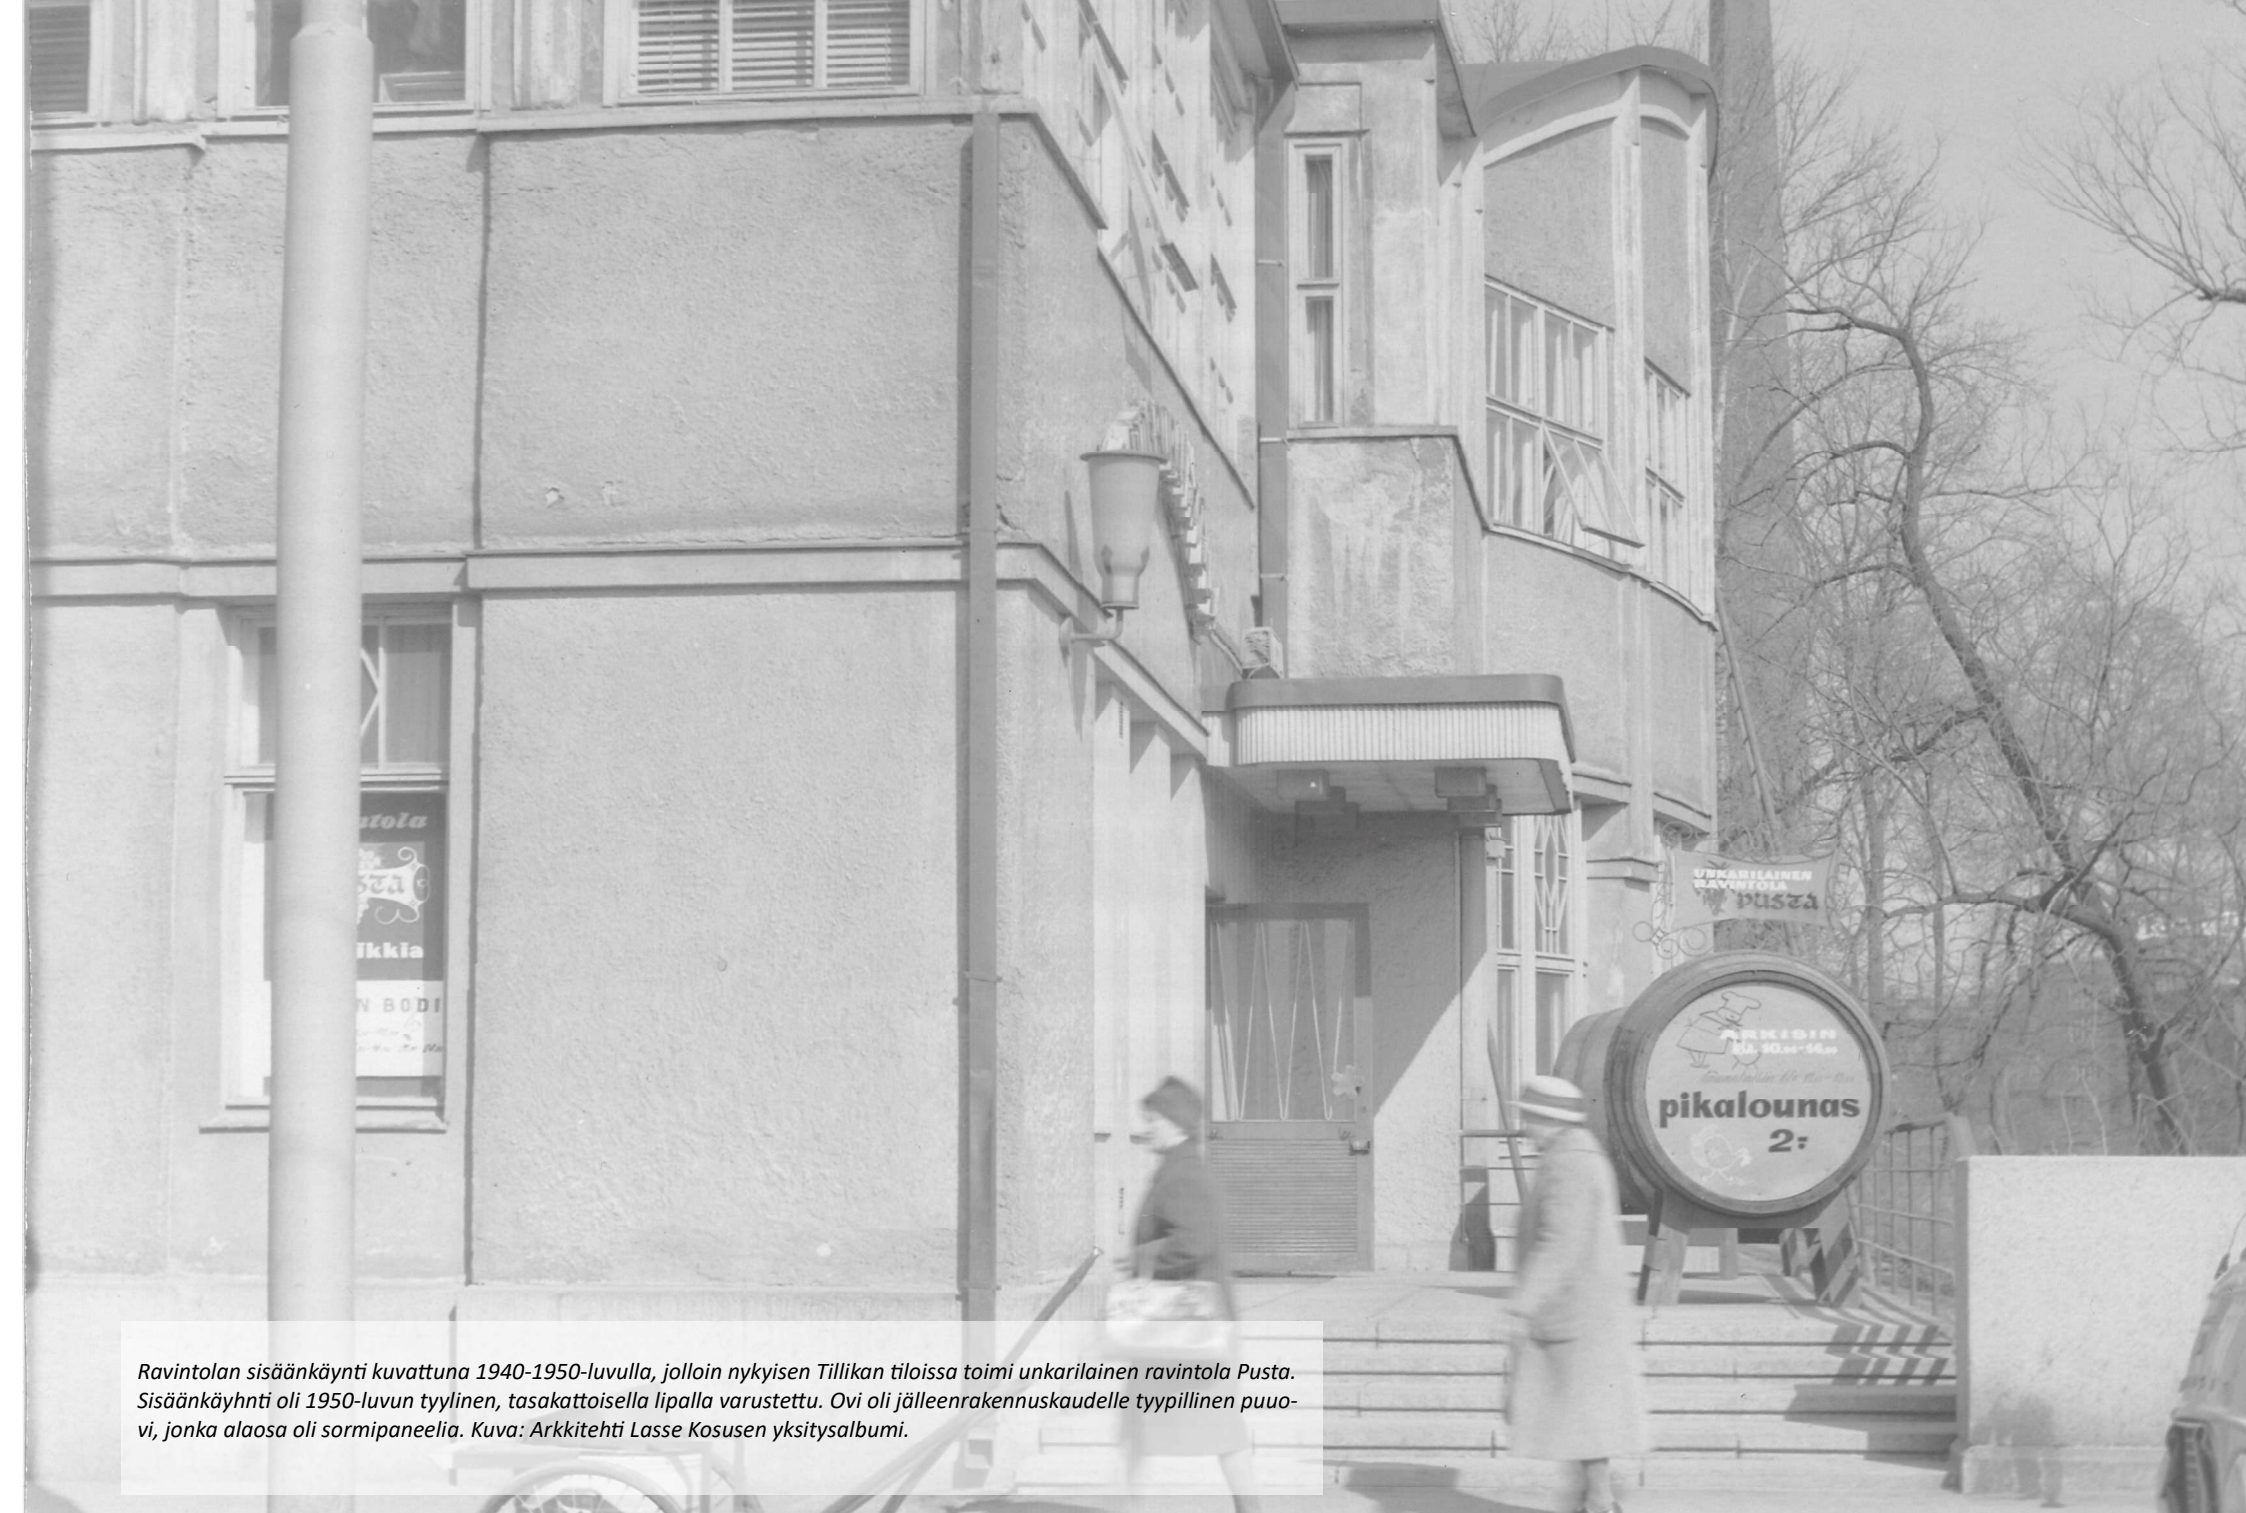
Ravintolan sisäänkäynti kuvattuna 1940-1950-luvulla, jolloin nykyisen Tillikan tiloissa toimi unkarilainen ravintola Pusta. Sisäänkäynti oli 1950-luvun tyylinen, tasakattoisella lipalla varustettu. Ovi oli jälleenrakennuskaudelle tyyppinen puuovi, jonka alaosa oli sormipaneelia. Kuva: Arkkitehti Lasse Kosusen yksitysalbumi.

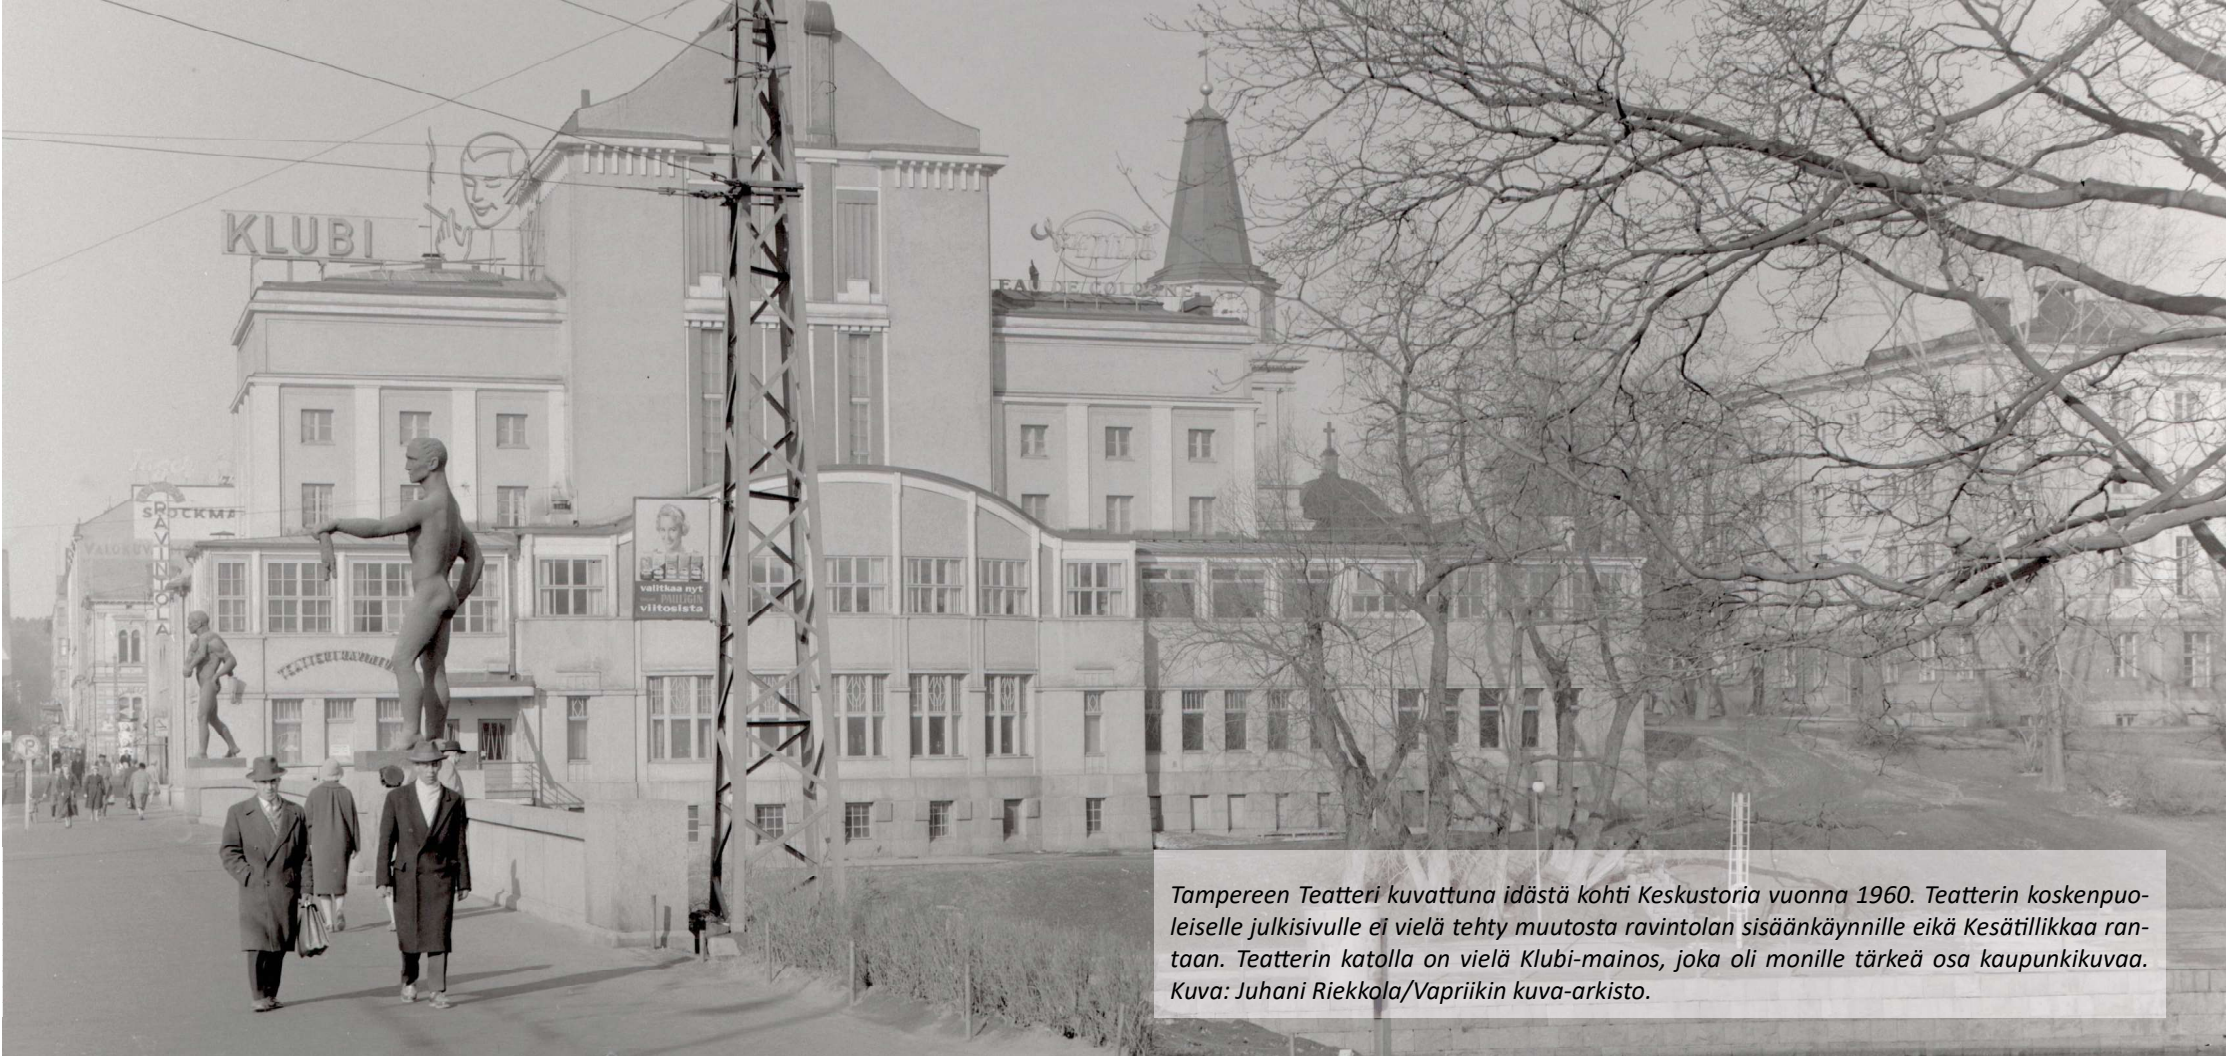
Tampereen Teatteri kuvattuna idästä kohti Keskustoria vuonna 1960. Teatterin koskenpuoleiselle julkisivulle ei vielä tehty muutosta ravintolan sisäänkäynnille eikä Kesätillikkaa rantaan. Teatterin katolla on vielä Klubi-mainos, joka oli monille tärkeä osa kaupunkikuvaa. Kuva: Juhani Riekkola/Vapriikin kuva-arkisto.

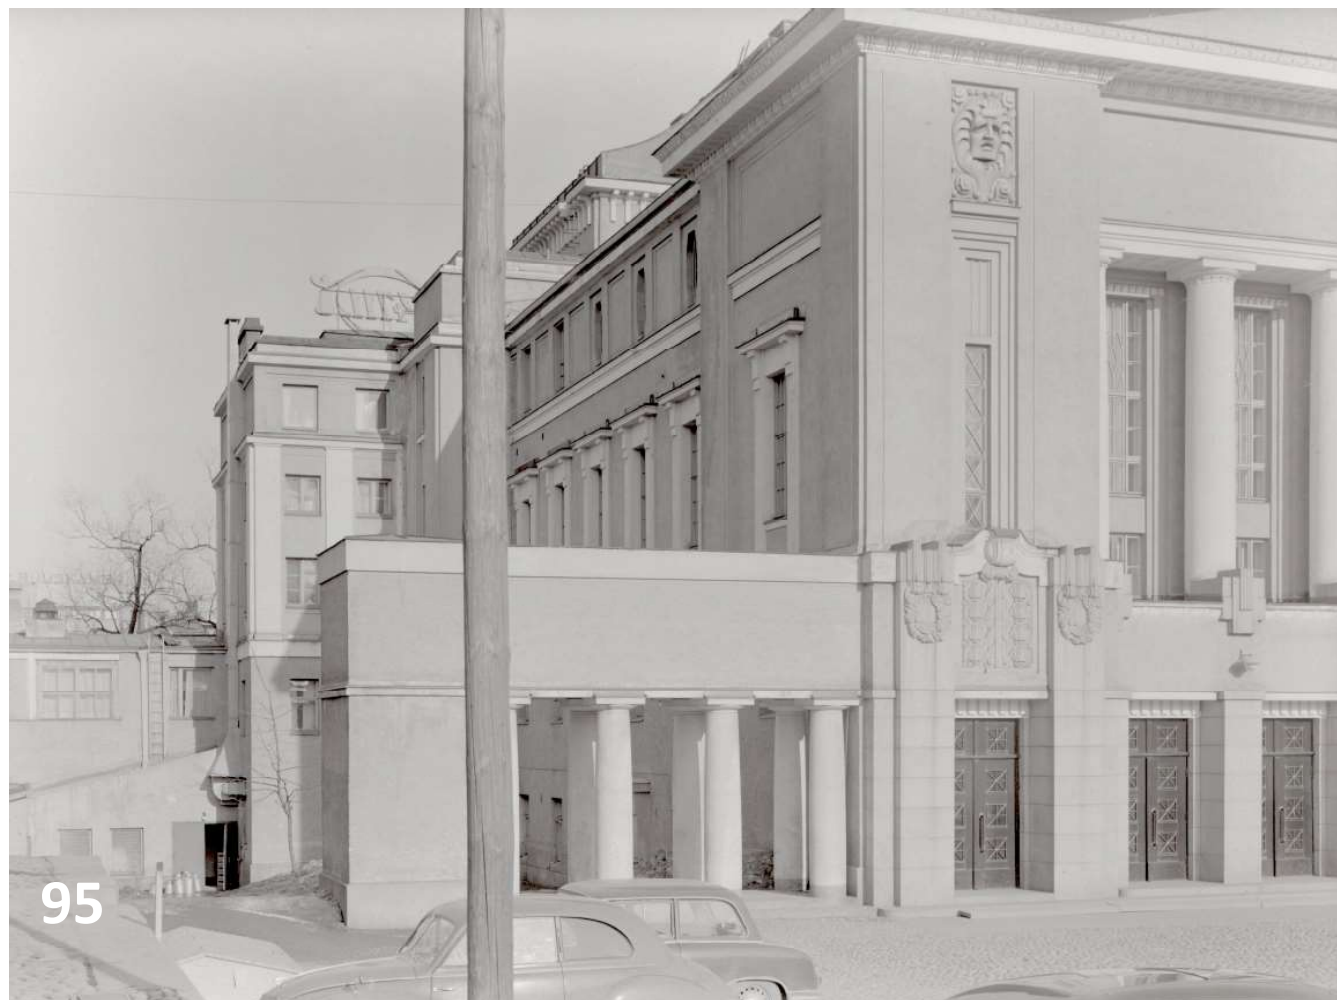
Kuva 95: Tampereen Teatteri kuvattuna lännestä 1950-luvulla. Ennen peruskorjauksen aikaista laajennusta rakennuksen pohjoisjulkisivu oli erinäköinen kuin nykyään, muun muassa pilasterien välistä pääsi kulkemaan läpi henkilökunnan ovelle. Kuva: Juhani Riekkola/ Vapriikin kuva-arkisto.
