Tampereen Teatterin RAKENNUSHISTORIASELVITYS

**Tampereen Teatterin
rakennushistoriaselvitys**

Pirkanmaan maakuntamuseo
Sanna Kuusikari 2022

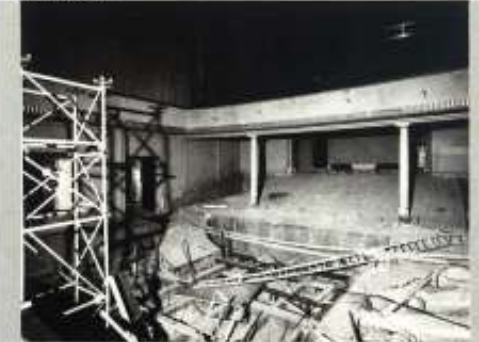
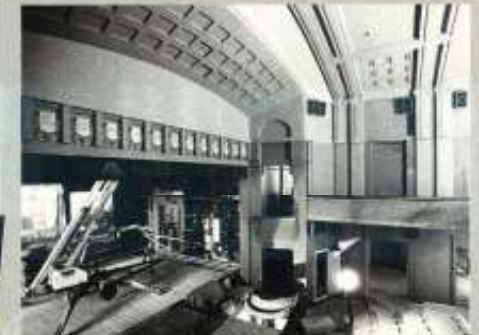
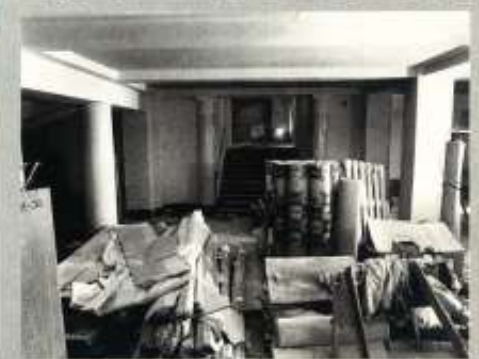
PILOSSA uudisrakennusosassa, maan alla, on remontin tärkein parannus: uusi lavastevarasto. Ennen teatterilla ei ollut lainkaan lavastevarastoa, ja lavasteita jouduttiin väliin säilyttämään jopa ulkona. Uusi, kuusi metriä korkea hissi kuljettaa lavasteet varastosta ylös näyttämölle.

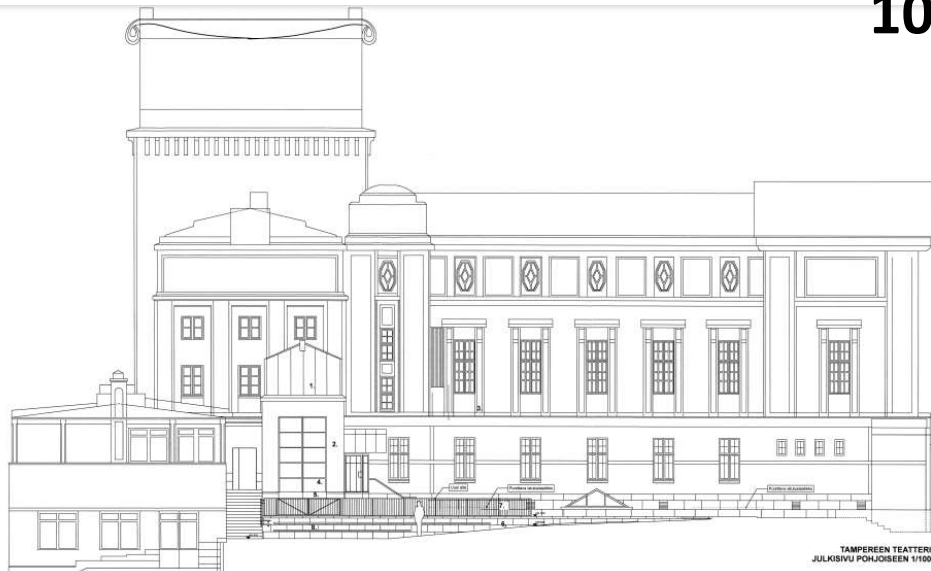
Kuva 101. Julkisivupiirros vuoden 2009 turvakaiteelle. Lähde: Tampereen kaupungin rakennusvalvonnan
arkisto.

Eri aikakaudet tuovat mukanaan muutoksia ja vuonna 2009 pyrittiin parantamaan teatterin pohjoissivulla sijaitsevan lastauslaiturin turvallisuutta asentamalla turvakai-
de ja aita. Materiaaliltaan aita oli tummanharmaata terästä. Teräsaia oli tyyliltään
hyvällä tavalla vaatimaton ja huomaamaton, niin että se palvelee tehtävässään, mutta
ei vie huomiota tai peitä teatterin julkisivua. Muutokset suunnitteli Arkkitehtitoimisto
Lasse Kosunen.

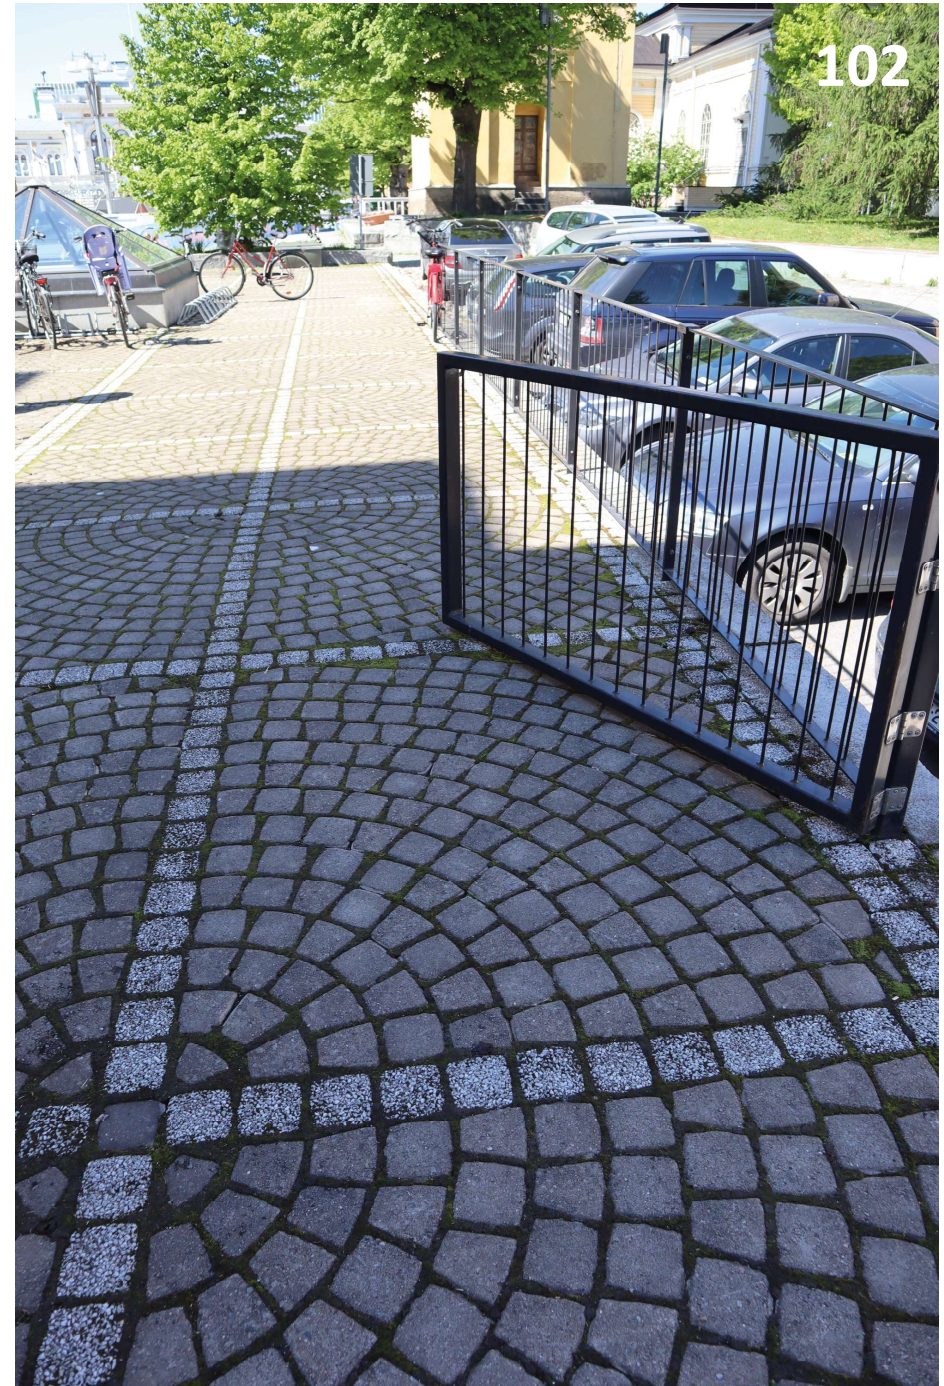
Kuva 102. Turvakaiteet kuvattuna kesäkuussa 2022. Kaiteet ovat yksinkertaiset ja eleettömät, eivätkö
vie huomiota päärakennukselta.

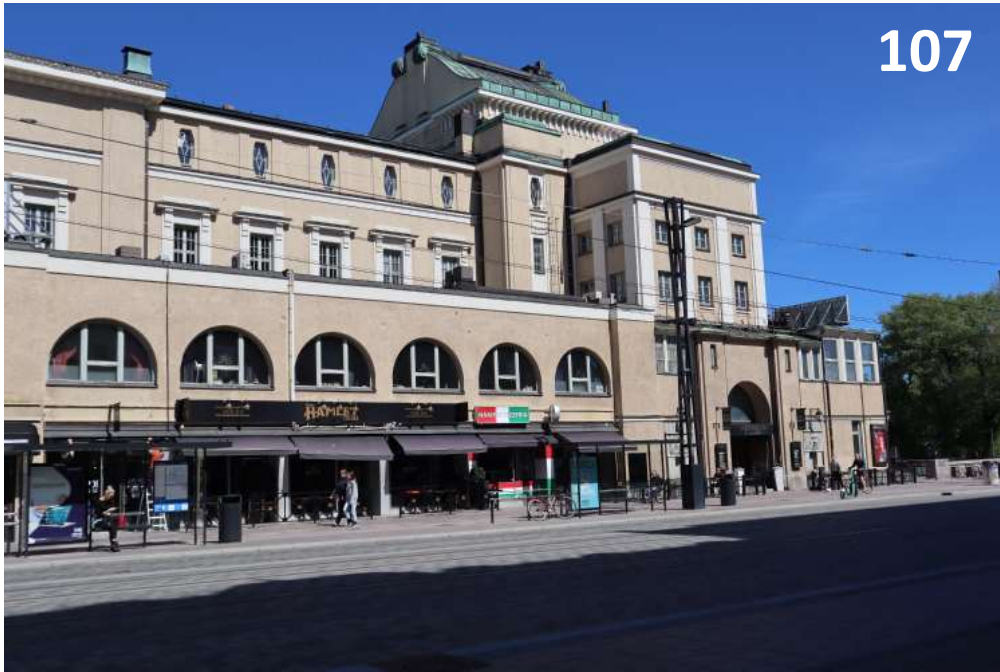
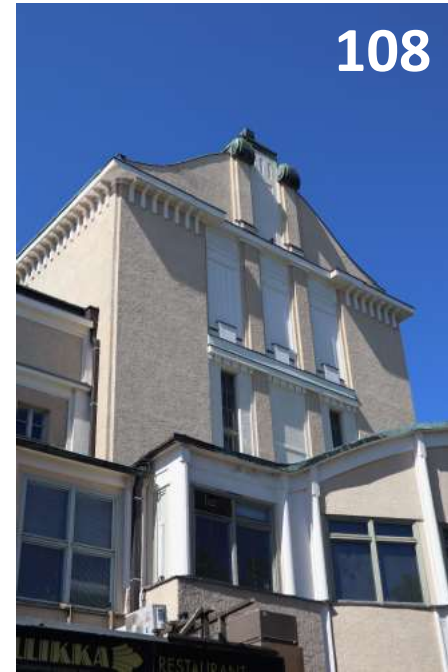
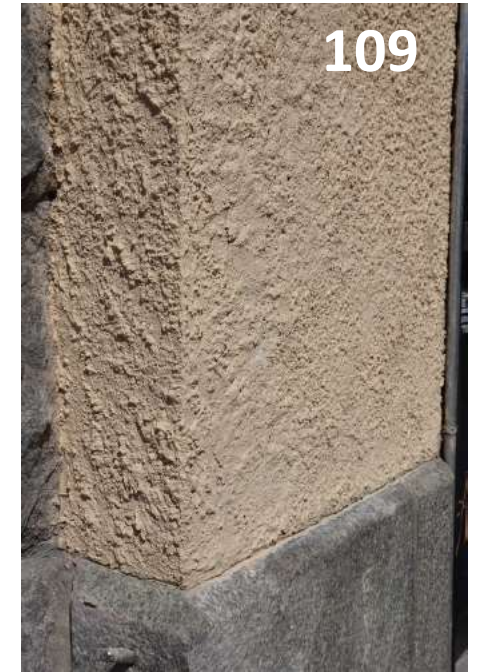
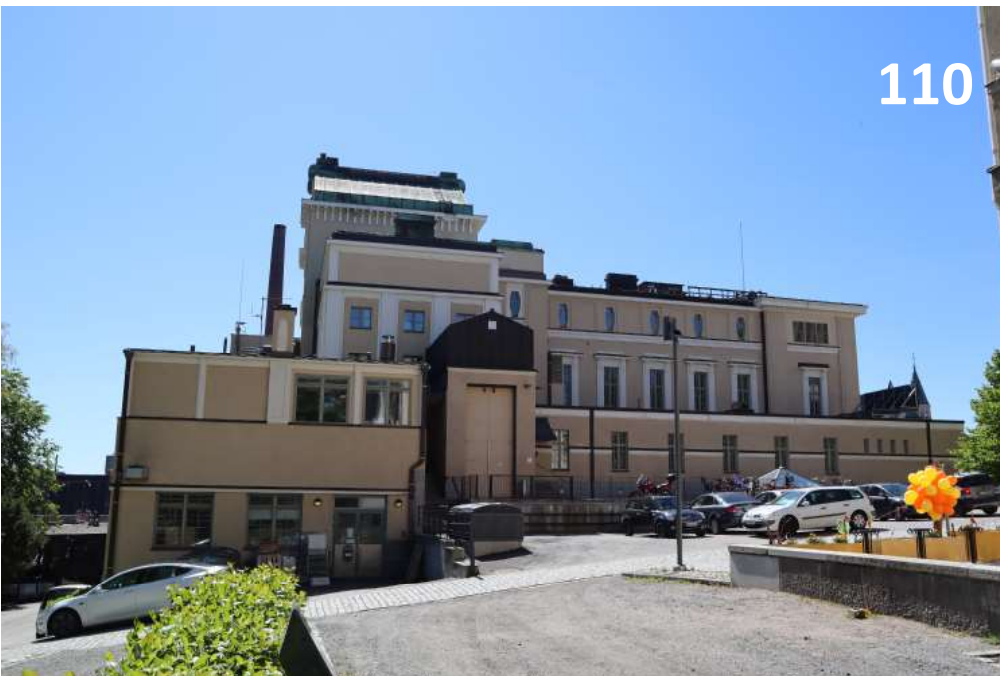
- Kuva 105. Teatteri kuvattuna Hämeenkadun eteläpuolelta kesäkuussa 2022.*
- Kuva 106. Teatterirakennus kuvattuna Tempon talon edustalta Hämeenkadulla.*
- Kuva 107. Hämeenkadun puolella ovat säilyneet liiketilat katutasossa.*
- Kuva 108. Koskenpuoleisen jugendosan pääty.*
- Kuva 109. Rakennuksen julkisivut ovat rapatut.*
- Kuva 110. Teatteri pohjoispuolelta kuvattuna.*

Teatterin rapatut julkisivut ovat väritykseltään vaaleat, klassistiset pylväät ovat valkoiset. Puuikkunoissa on vaaleanvihreä, autenttinen värisävy, joka palautettiin 2000-luvun alun julkisivuremontissa. Teatterin ovet ovat tummaksi petsattua tammea. Yleisesti ottaen julkisivut ovat hyväkuntoiset ja säilyneinä pääpiirteittäin hyvin joko alkuperäisen tai muutosajankohtansa tyylin. Edellinen julkisivuremontti teatterirakennukselle on tehty 2000-luvun alussa. Vuonna 2021 teatterirakennuksen julkisivujen rappausta paikattiin ja reliefejä korjailtiin.⁶⁹

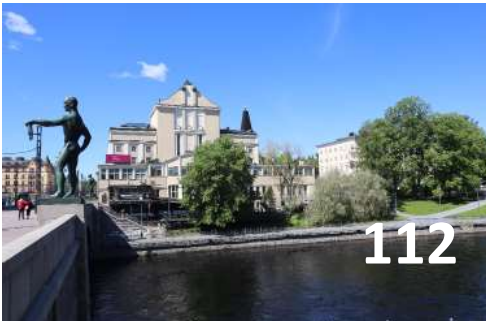
111

Kuva 111: Kesätillikka kuvattua pohjoisen suunnasta.

Teatteriravintolan eteen, kosken puoleiselle julkisivulle valmistui 1980-luvulla kesäravintola, *Kesätillikka*. Tasakattoinen, kevytrunkoinen rakennus lasiseinillä asemoitiin itäisen fasadin kaarevan erkkerin alapuolelle. Ruskeat alumiinikehykset tummissa ikkunoissa ja tummanruskea paneeli henkivät autenttista 1980-luvua. Myöhemmin kesäravintolan eteen valmistui kattamaton puuterassi. Tummanruskea kesäravintola ja terassi eivät tyylillisesti istu teatterin arkkitehtuuriin ja rakennuksen tumma huopakate estää luonnonvaloa ja koskimaisemaa näkymästä ravintolasaliin. Kesäravintola on kuitenkin tyylillisesti säilyttänyt 1980-luvun ilmeensä. Koskenrannan runsas kasvusto pehmentää tumman kesäravintolan ilmettä ja kesän kasvukaudella osittain peittää kesäravintolan.

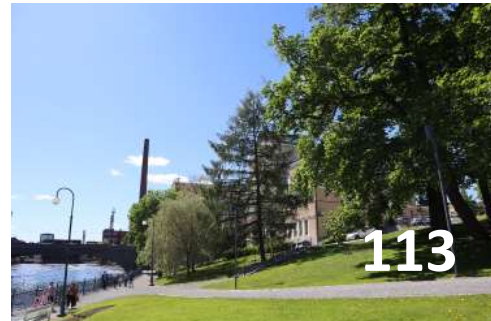
112

Kuva 112: Näkymä teatterille idästä.

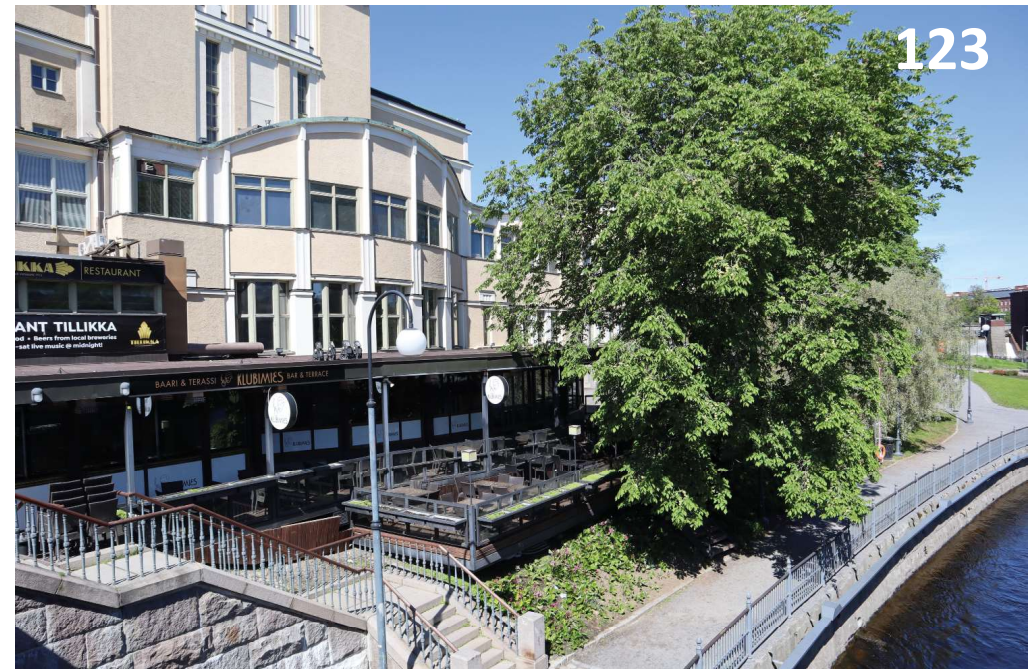
Kuva 121: Teatterirakennus kuvattuna kosken itärannalta 1950-luvulla. Yläravintolan ikkunat olivat tällöin neliruutuiset, tuulettuvat puuikkunat. Pohjakerroksessa sijaitsevan ravintolan ikkunat olivat autenttiset kuusiruutuiset puuikkunat, joiden yläosa oli koristeellinen.
 Kuva 122: Ikkunat 1940-luvulta. Kuva: A.Salokorpi 1952/Vapriikin kuva-arkisto
 Kuva 123: Teatterirakennuksen ikkunat uusittiin 1960-luvulla, jolloin ikkunoiden ruutumäärä väheni ja ikkunoiden tyyli yksinkertaistui. Ikkunoihin teetettiin 2000-luvun alun julkisivuremontin yhteydessä värianalyysi, jonka perusteella pyrittiin palauttamaan alkuperäinen vihreä sävy.

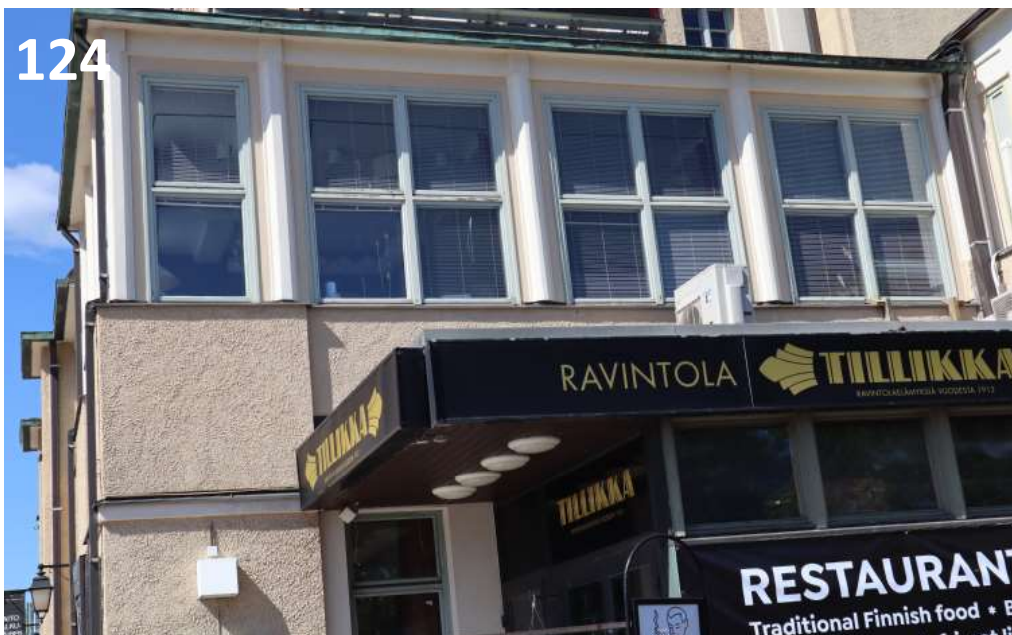
Kuva 124: Lähikuva Hämeenkadun varren ruutuikkunoista (näyttelijöiden lämpiö) kesällä 2022.

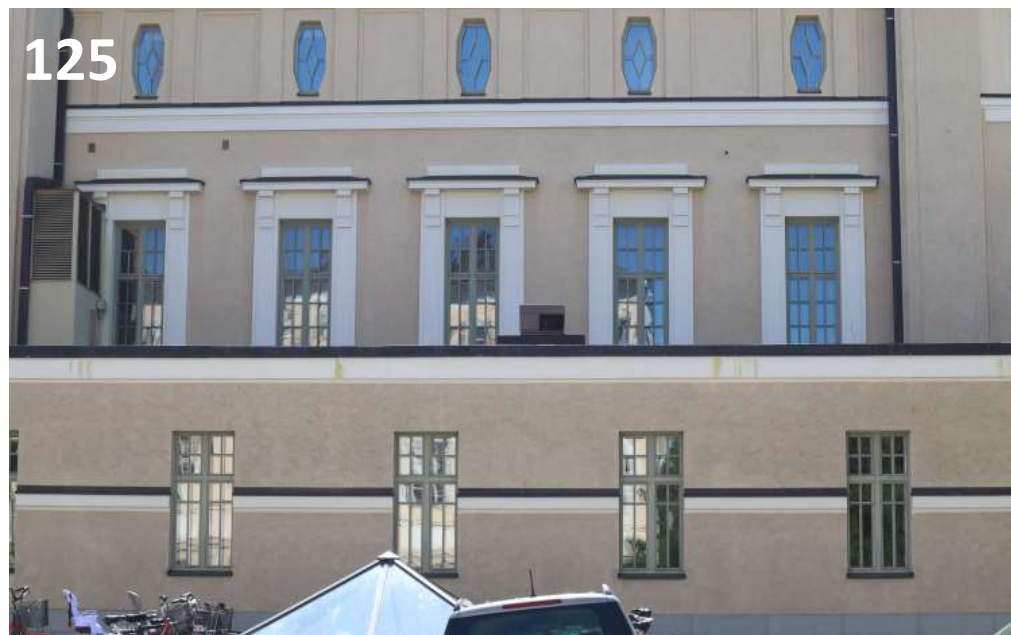
Kuva 125: Pohjoisjulkisivun ikkunoita. Kahdeksankulmaiset ikkunat ylipänä ovat autenttiset 1910-luvun alusta, niiden alla oevat ikkunat on uusittu 1960-luvulla. Ikkunoiden kehykset kulkevat klassistiseen tyyliin julksiivun tasassa, mutta jokainen ikkuna on varustettu omalla pienellä katoksella. Alimpana uudisosan ikkunat 1980-luvulta.

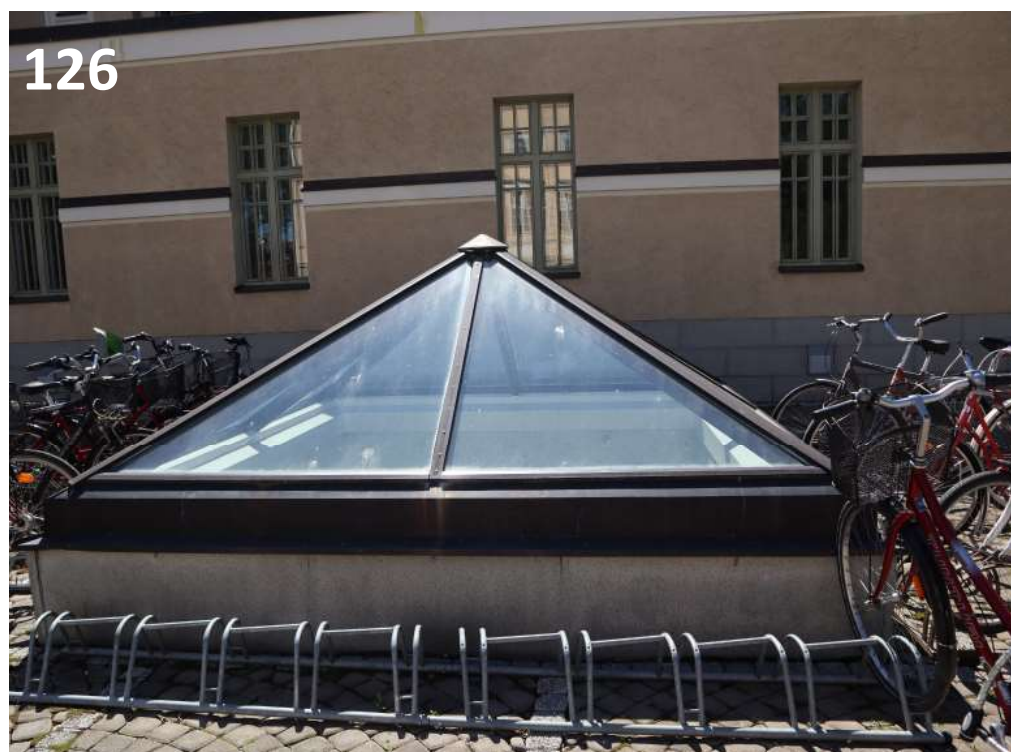
Kuva 126: Kattoikkuna kellarin lavastevarastoon.

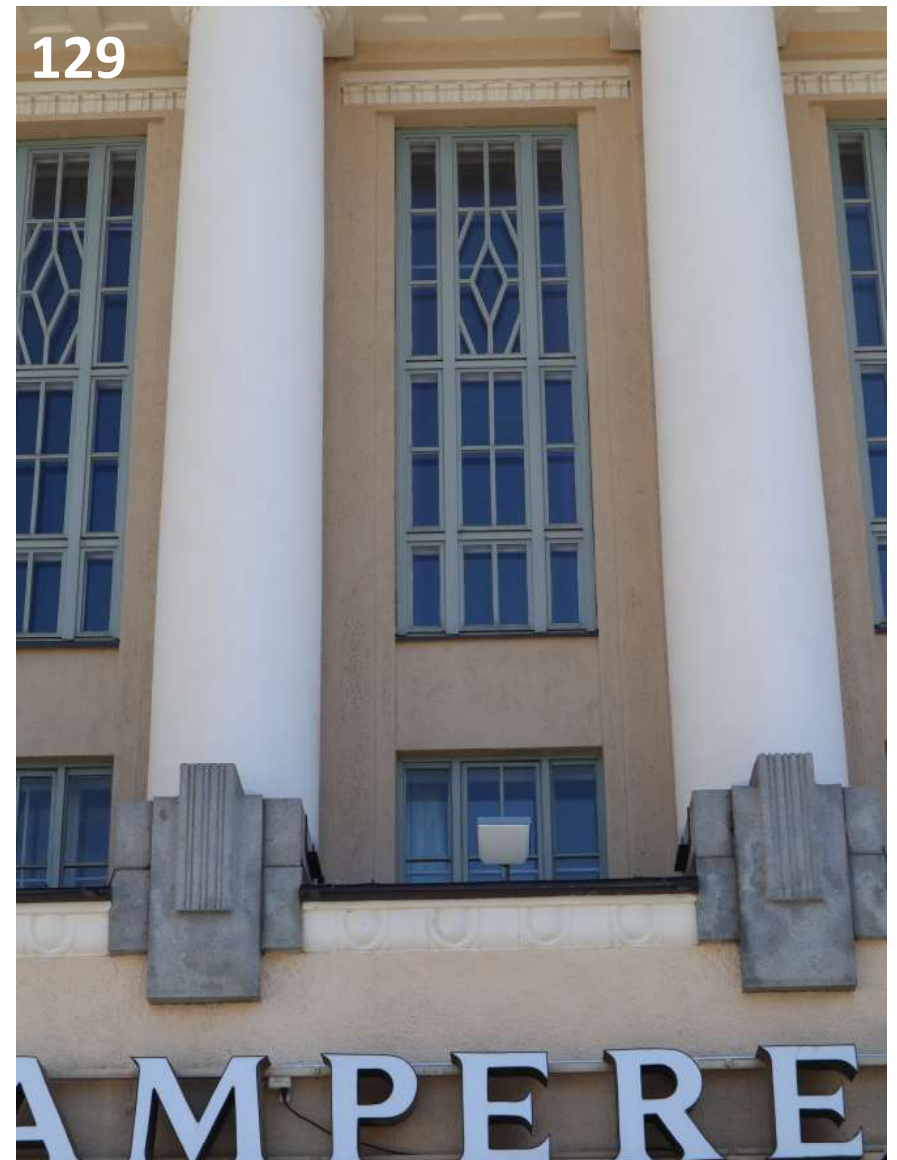
Kuva 129: Lähikuva korkeista lämpiön ikkunoista.

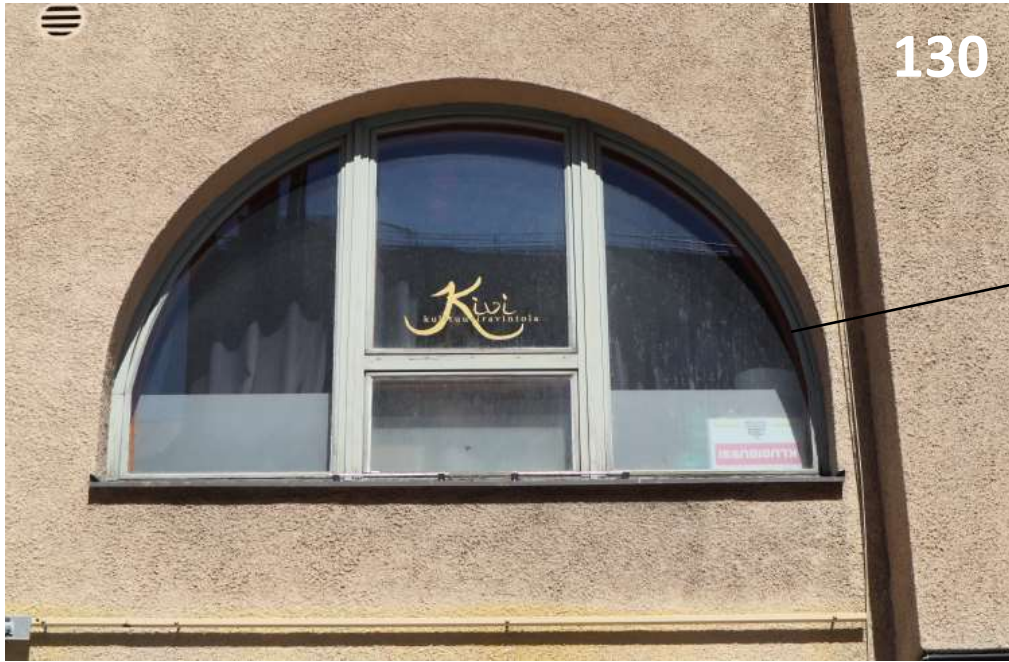
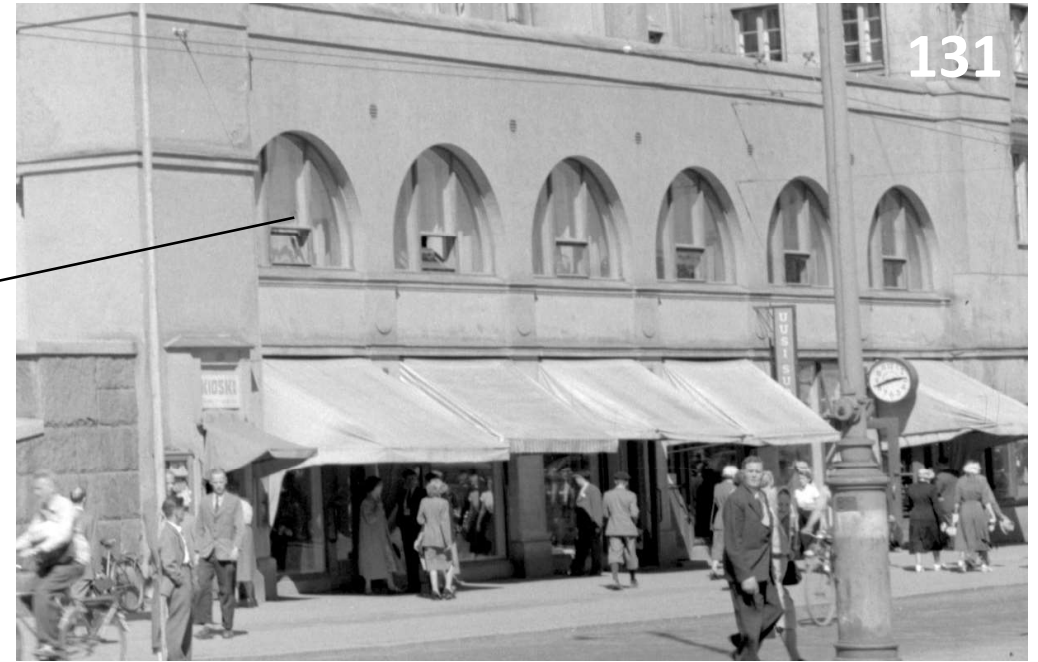
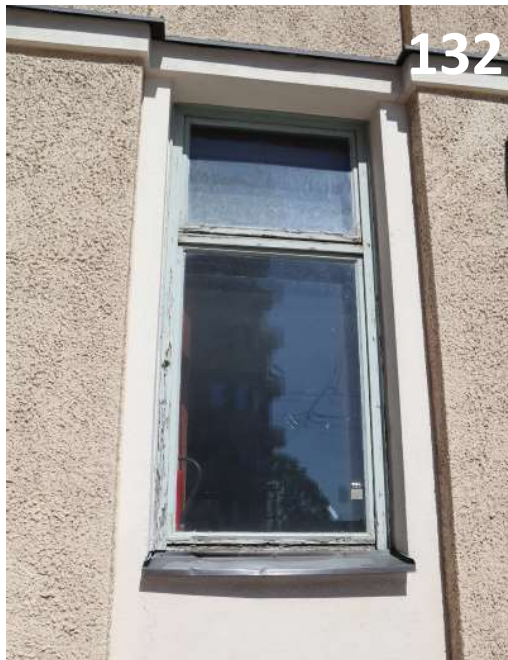
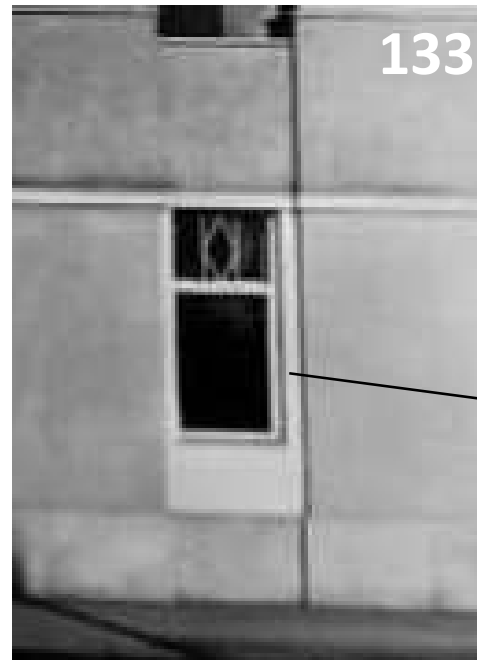
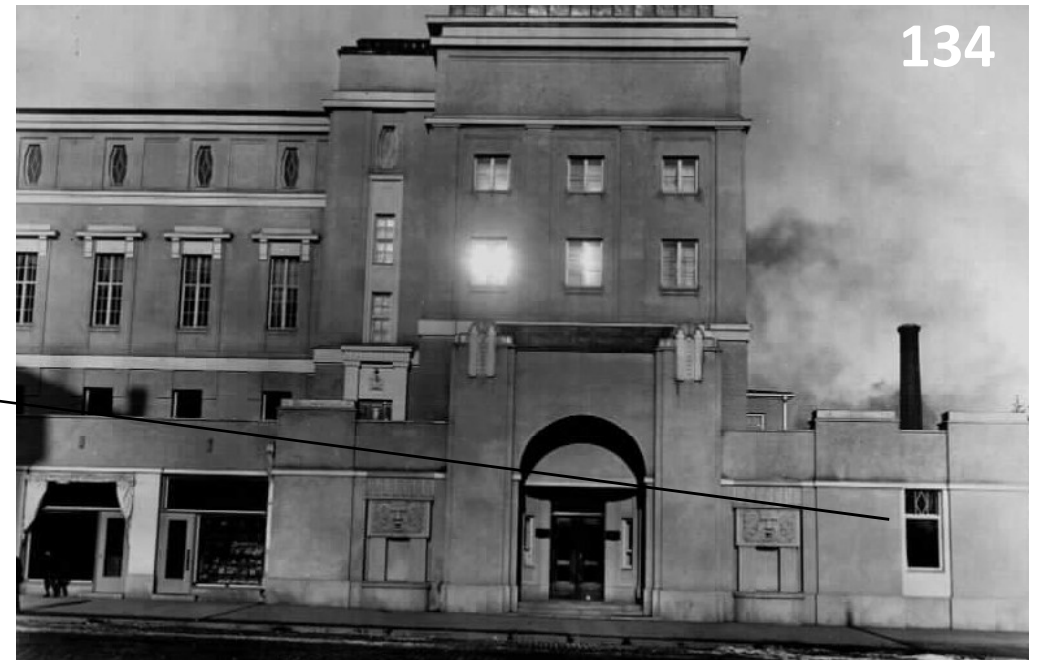
- Kuva 130.: Kulttuuriravintola Kiven puolikaaren muotoiset ikkunat Hämeenkadun puoleisessa julkisivussa. Ikkunat on uusittu 1980-luvun peruskorjauksen yhteydessä.

- Kuva 131. Kuva 1950-luvulta, jossa näkyvät alkuperäiset ikkunat 1930-luvulta. Kuva: Vapriikin kuva-arkisto.
- Kuva 132. Hämeenkadun puoleisen fasadin pieni ikkuna ravintolatiloihin.

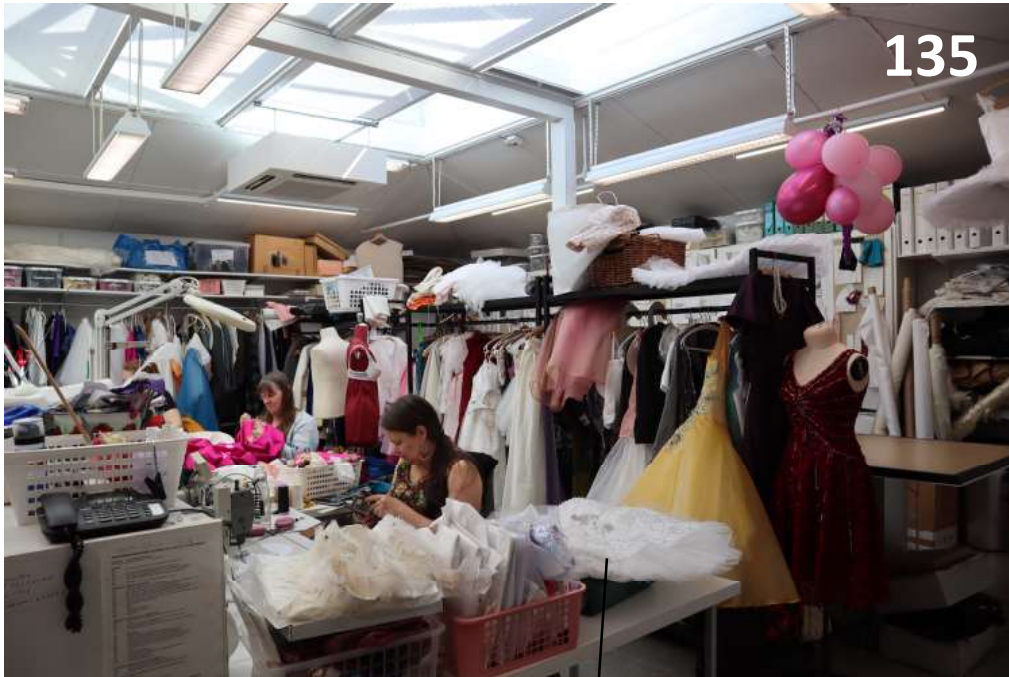
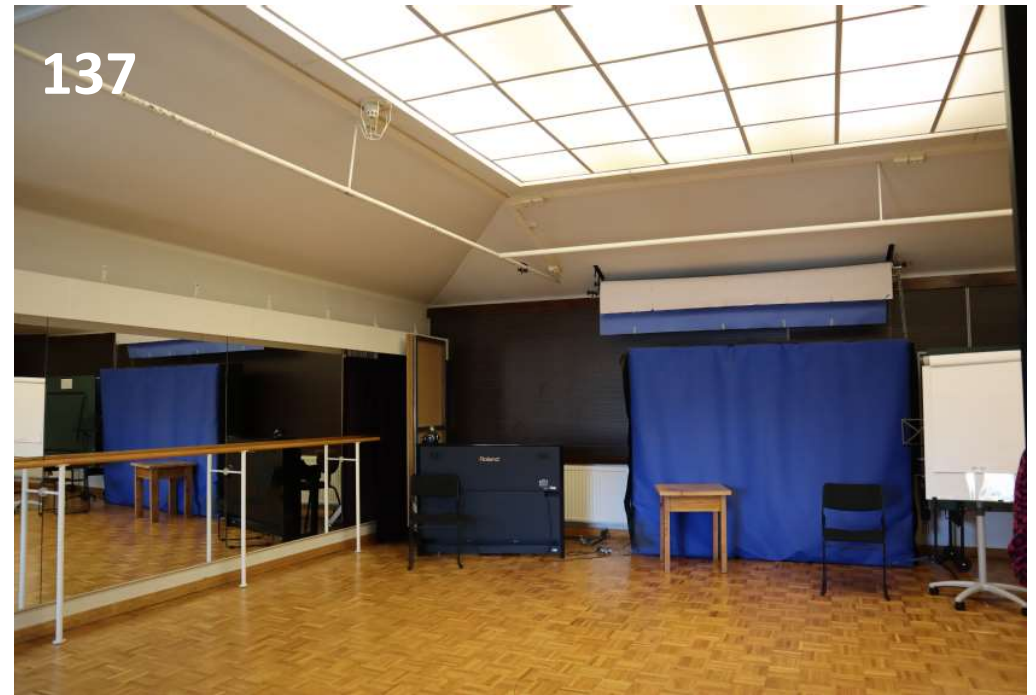
- Kuva 135. Teatterin ylimmässä kerroksessa sijaitsee puvustamo, jonka katossa on kookas ikkuna. Ikkunan aukotus on alkuperäinen, joskin ikkuna ja huonokuntoiset puitteet uusittiin 1980-luvulla. Vastaava ikkuna oli symmetrisesti rakennuksen toisella puolella.

- Kuva 136. Pohjapiirroksen on merkitty kattoikkunan kohta.
137. Ullakkokerroksen kattoikkunan tilalle on tehty kookas valaisin.

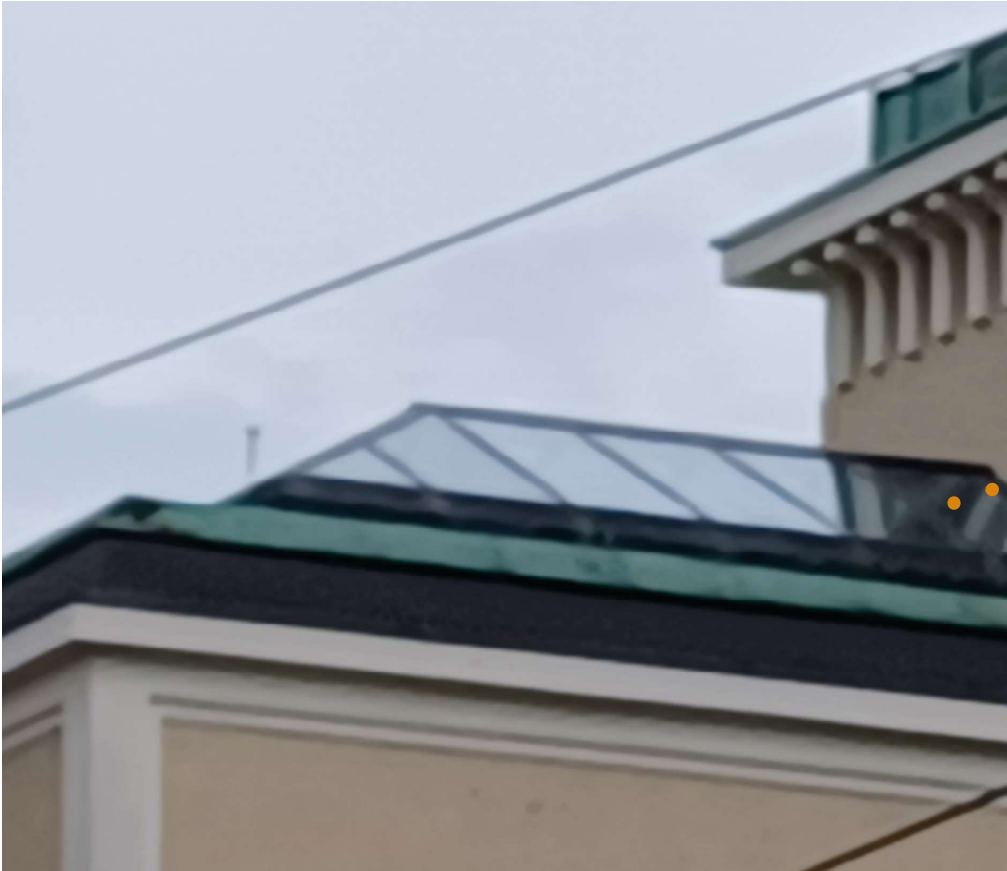
Kattoikkuna ompelimo-tilan päällä on huomaamaton elementti Teatterin etelänpuoleisella julkisivulla.

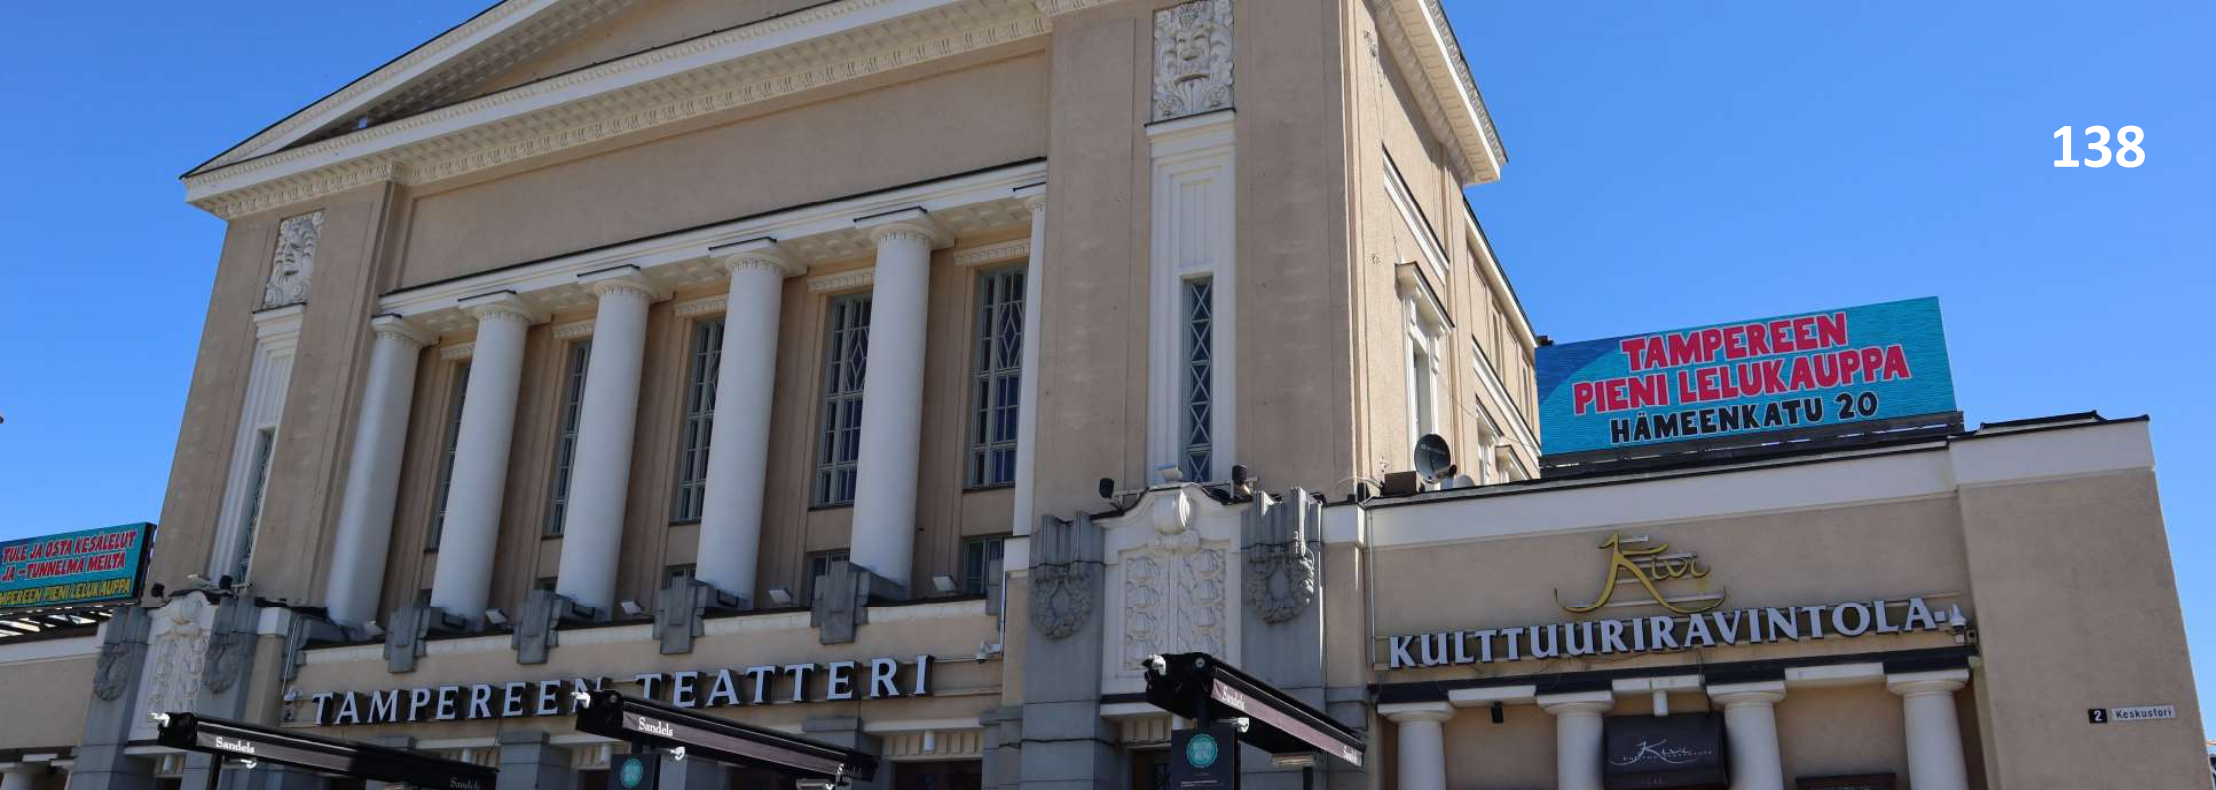
Kuva 138. Teatterin Keskustorin puoleinen fasadi kuvattuna kesäkuussa 2022.
Kuva 139. Vuoden 1987 pohjapiirroksen merkitty sisäänkäynnit selvityksessä 2022.

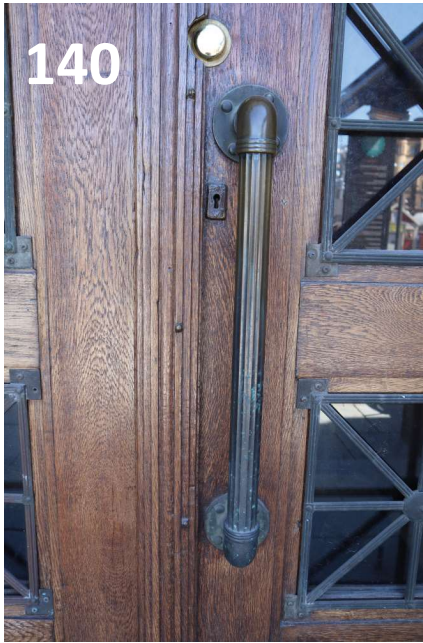
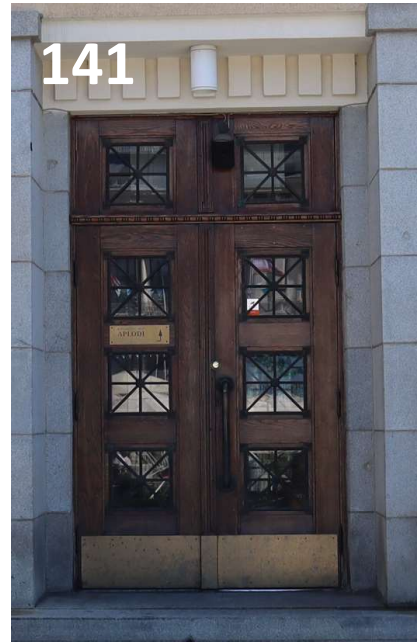
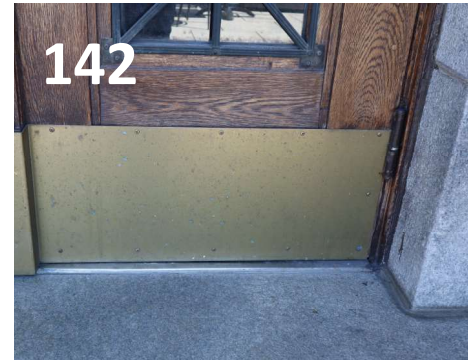
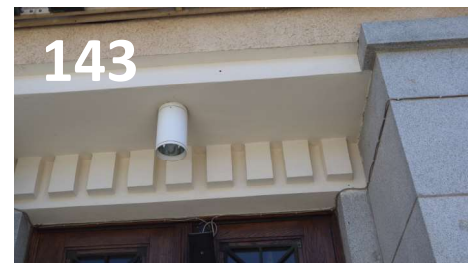
Keskustorin puoleisen fasadin Kallio suunnitteli klassistiseksi. Korkean päätykolmion alle hän sijoitti teatterin pääsisäänkäynnit, joiden molemmin puolin sijaitsivat valkoiset pilasterijonot. Pilasterijonojen väliin, rytmittämään oviaukkoja, on symmetrisesti sijoitettu korkeat, harmaakiviset pilasterit ja näiden väliin sisäänkäynnit. Lisäksi fasadin keskellä on matalampien harmaiden pilareiden rivi, joiden väliin on sijoitettu viisi tummaksi petsattua tammiovea. Sisäänkäynnit erottuvat julkisivusta selkeästi ja ovat puhtaan klassistiset ja liioitellut.

Parillisten tammiovien käsijohtimet ovat kookkaat, pitkämmälliset ja metalliset. Ovisissa on kolme ikkunaa, joista neljäs on kiinteässä yläosassa. Ikkunaruutujen edessä on rautakoriste. Potkurauta oven alaosassa on nikkelöityä metallia. Muutamat sisäänkäynneistä on suljettu ja esimerkiksi Kulttuuriravintola Kiven ovi on uudistuotantoa 1980-luvun peruskorjauksesta.

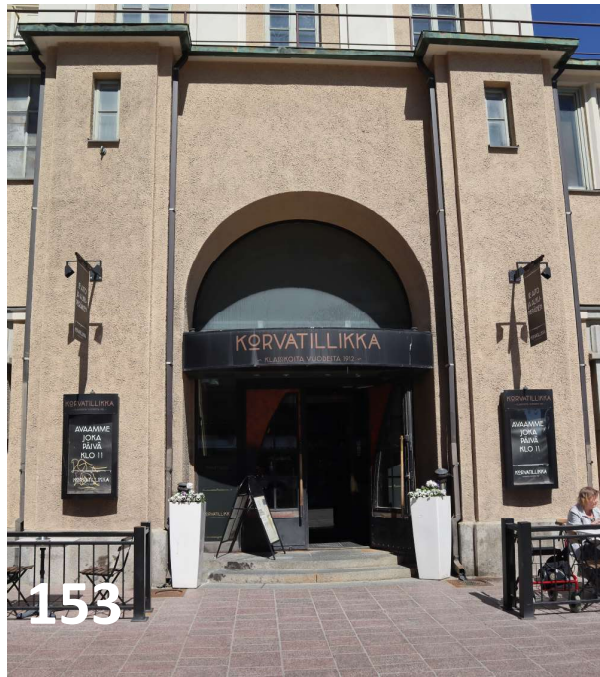
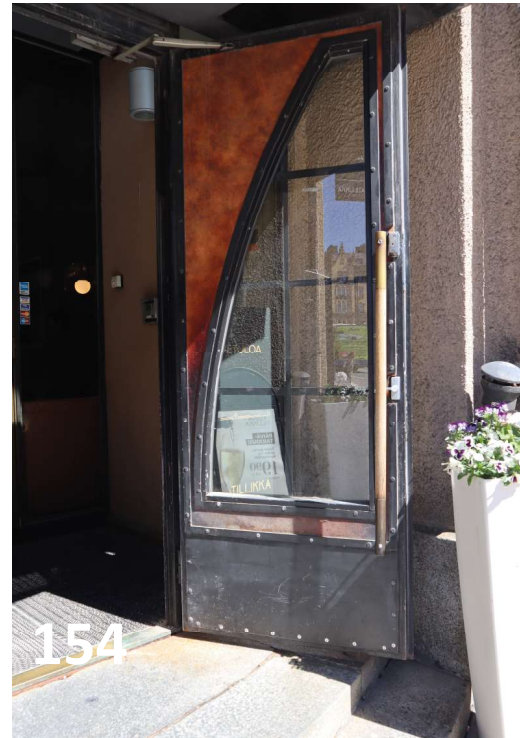
Korvatillikan sisäänkäynti oli aiemmin teatteriravintolan pääsisäänkäynti. Korvatillikka sijaitsee tilassa, jossa aiemmin oli teatteriravintolan eteinen [vestibyli]. Liiotellun kookas sisäänkäynti erottuu selvästi Hämeenkadun puoleiselta fasadilta. Sisäänkäynti sijaitsee kahden kiinteästi rakenteeseen kuuluvan ulosvedetyn rakennusmassan välissä. Oven aukotus on puolikaaren muotoinen, jossa aukotuksen yläosa on ikkunaa, ovien päällä on kaareva metallilippa. Parilliset ovet ovat metalliset ja jugend-tyyliä mukailevat ja ikkunoilla varustetut. Vetimet ovat samanlaiset pitkän malliset, puiset ja lakatut, kuten Tillikan nykyiset ovet.

Kuva 153: Ravintola Korvatillikan sisäänkäynti.

Kuva 154: Korvatillikan sisäänkäynnin metalliovi.

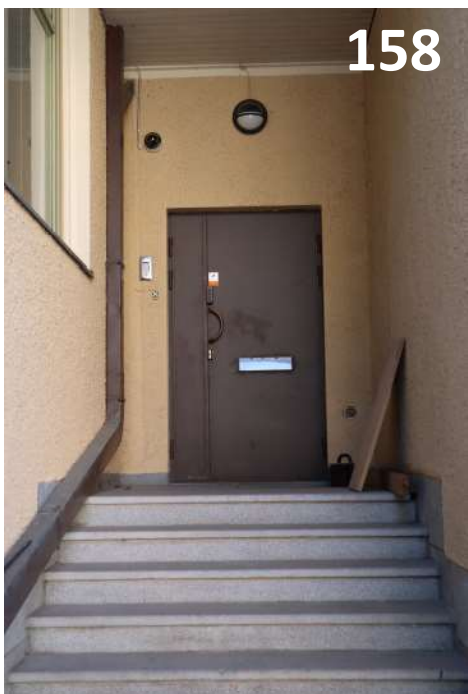
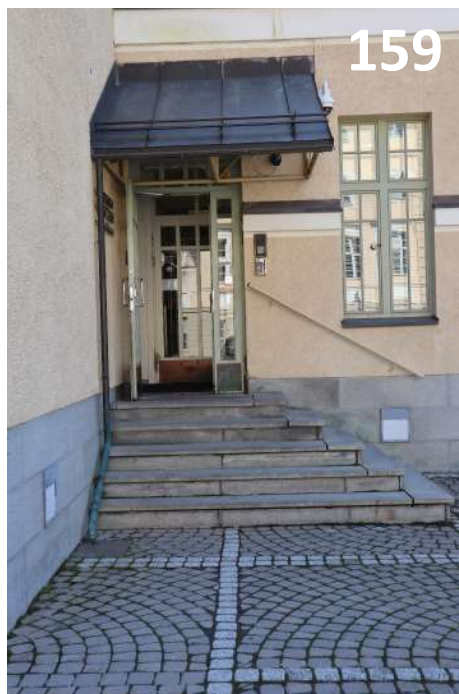
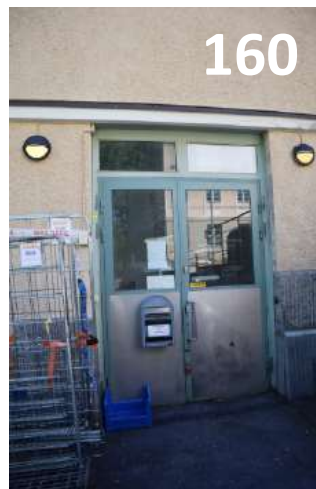
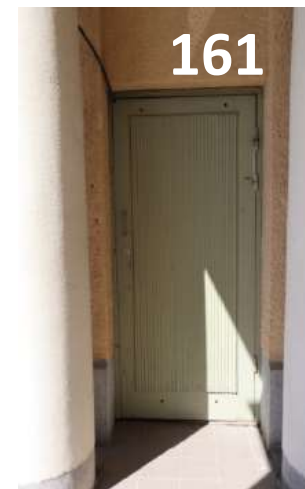
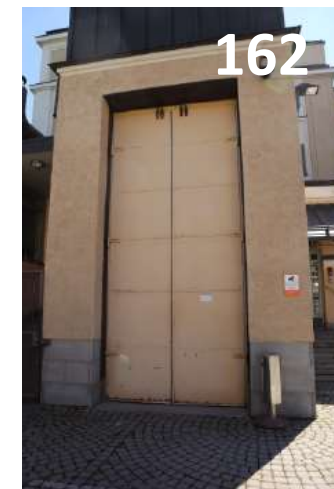
Kuva 158. Ruskea, metalliovinen sisäänkäynti toimistotiloihin ja sivunäyttämölle.

Kuva 159. Henkilökunnan sisäänkäynti.

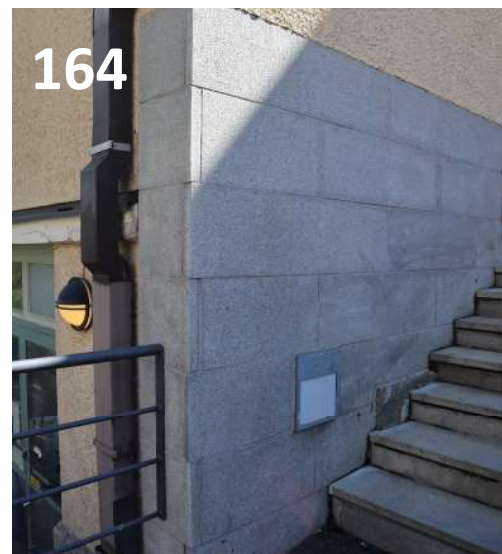
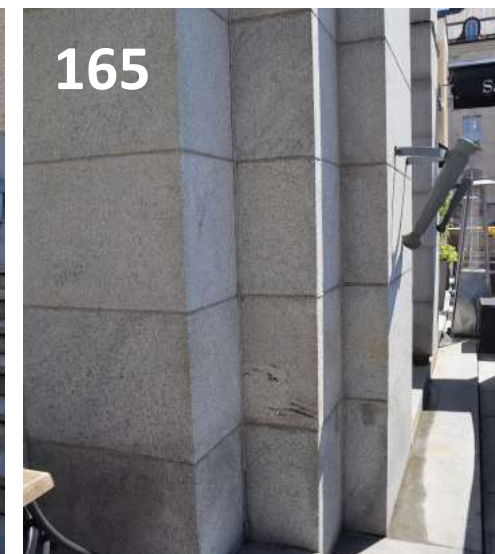
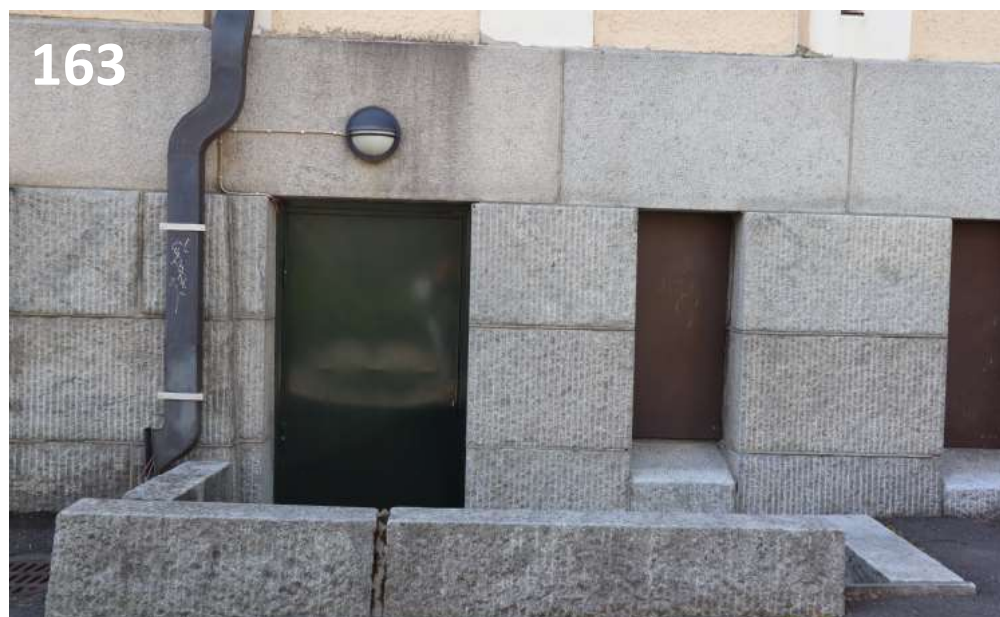
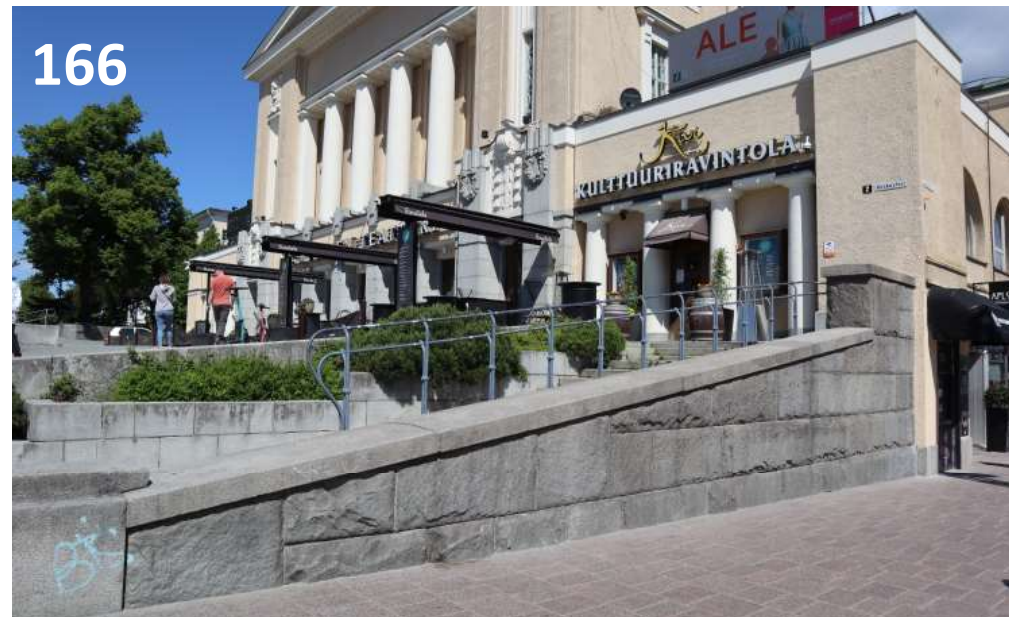
Peruskorjauksen yhteydessä laajennetun osan kivijalka mukailee alkuperäistä rakennustyyliä; perustus on lohkottu luonnonkiveä, mutta sileämpänä.

163. Teatterin kivijalka on lohkottua luonnonkiveä.

164. Laakennuksen kohdalla kivijalka on harmaata lohkottua kiveä, mutta pinnaltaan sileämpää.
