Tampereen Teatterin RAKENNUSHISTORIASELVITYS

**Tampereen Teatterin
rakennushistoriaselvitys**

Pirkanmaan maakuntamuseo
Sanna Kuusikari 2022

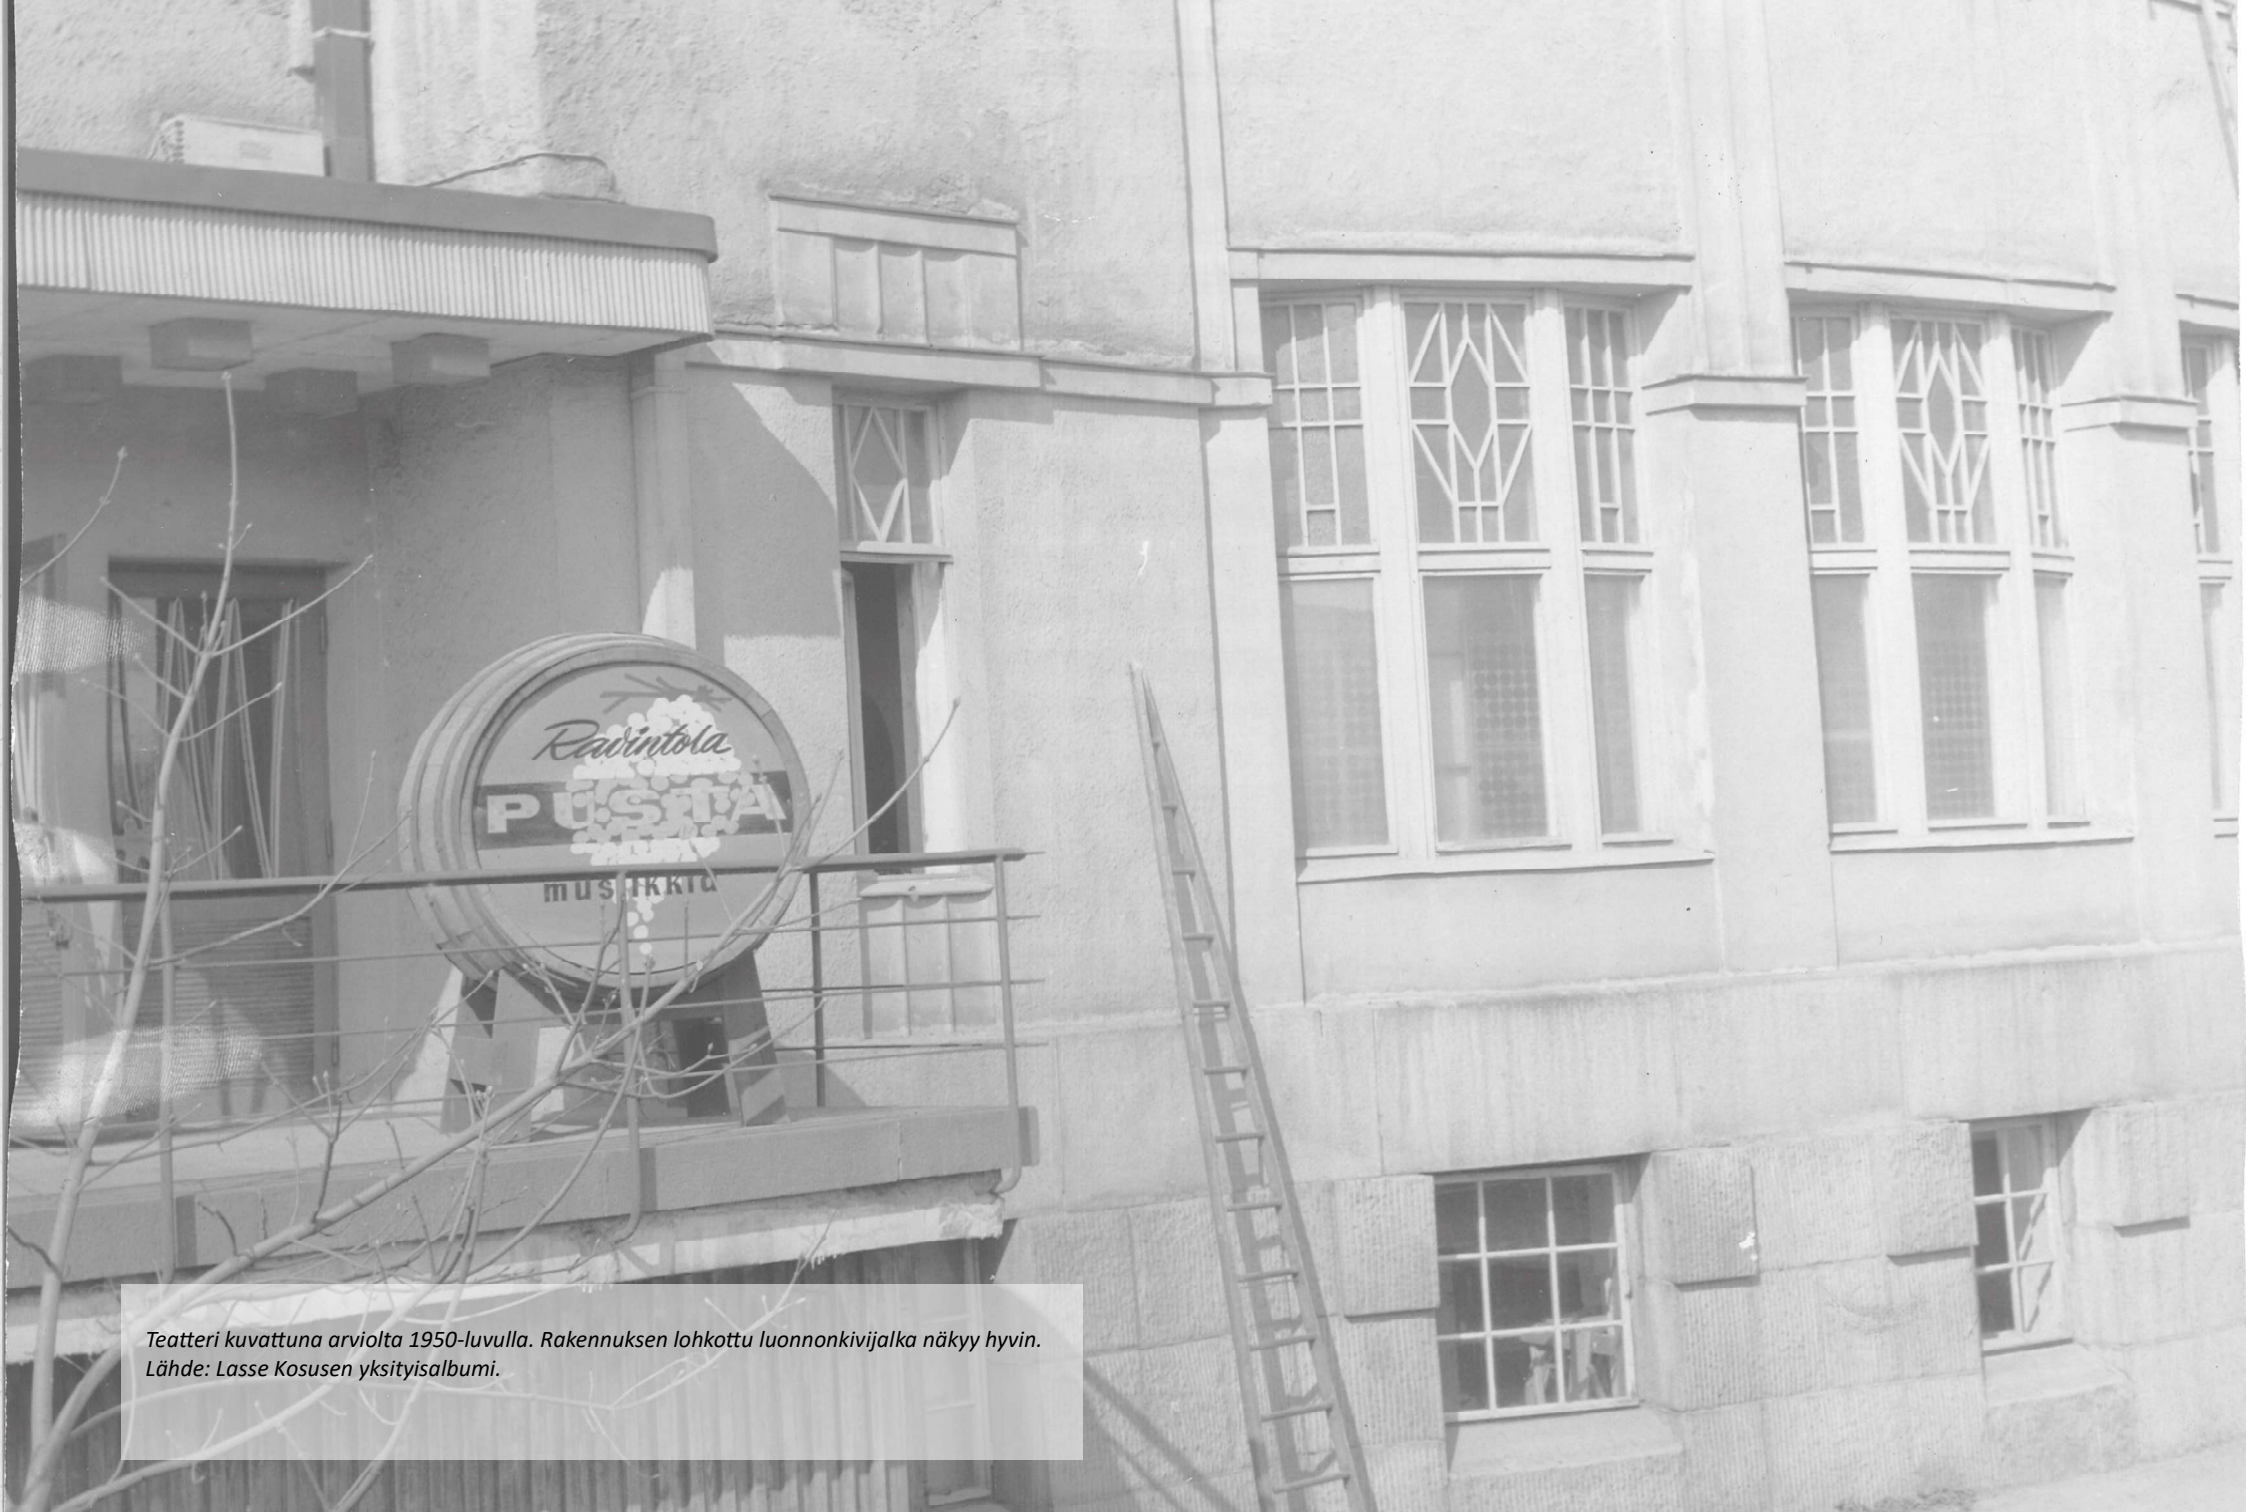
*Teatteri kuvattuna arviolta 1950-luvulla. Rakennuksen lohkottu luonnonkivijalka näkyy hyvin.
Lähde: Lasse Kosusen yksityisalbumi.*

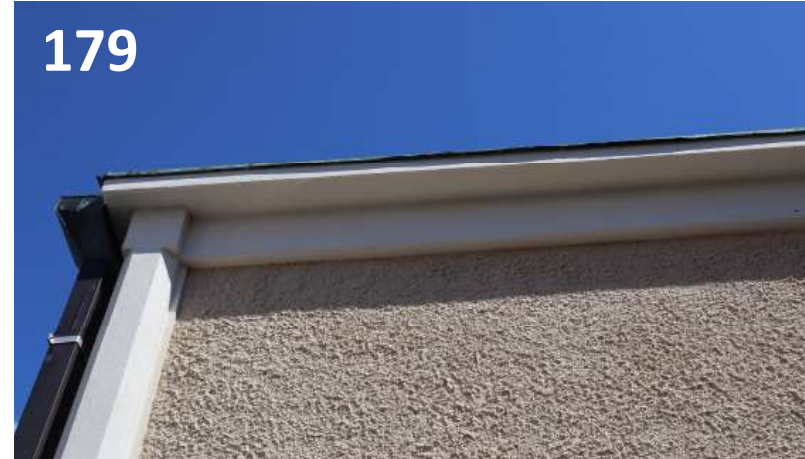
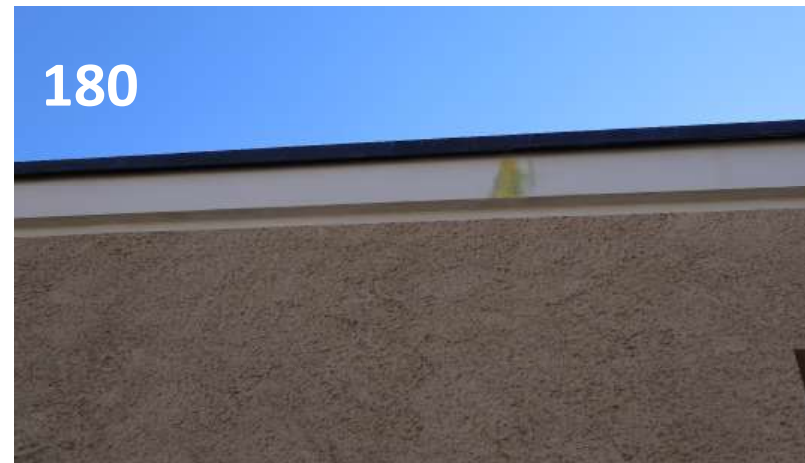
Rakennuksen räystäät ovat lyhyet. Hämeenkadun puolella ja Kirkkopuiston puoleisissa osissa rakennuksessa räystäät on ikään kuin piilotettu rakenteen sisään, mikä tekee rakennuksesta virtaviivaisen (ks. syöksytorvet).

179. Teatterin räystäät ovat lyhyet.
180. Laajennusosassa räystästä ei näy.

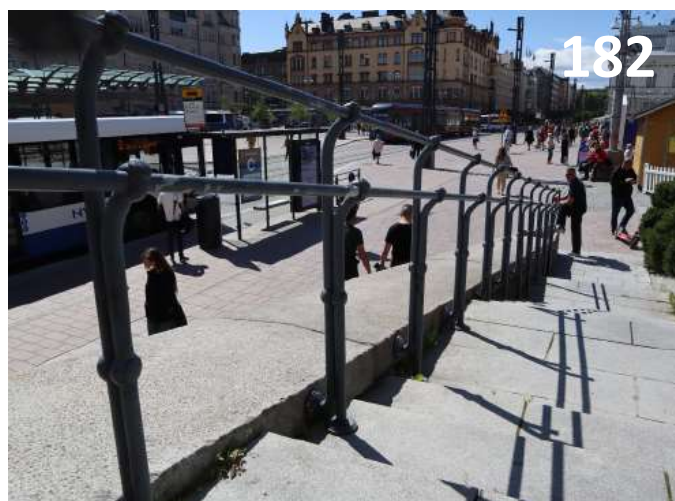
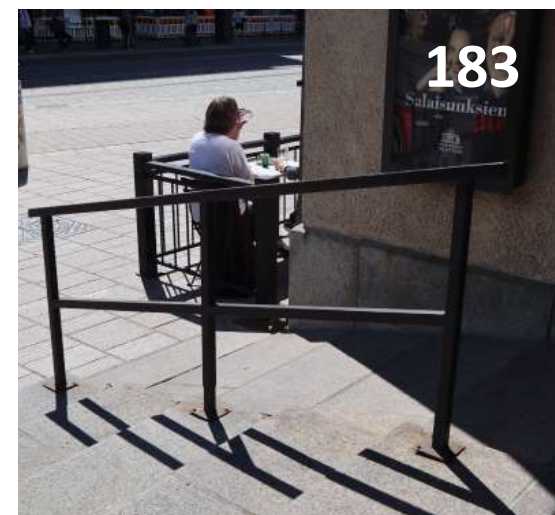
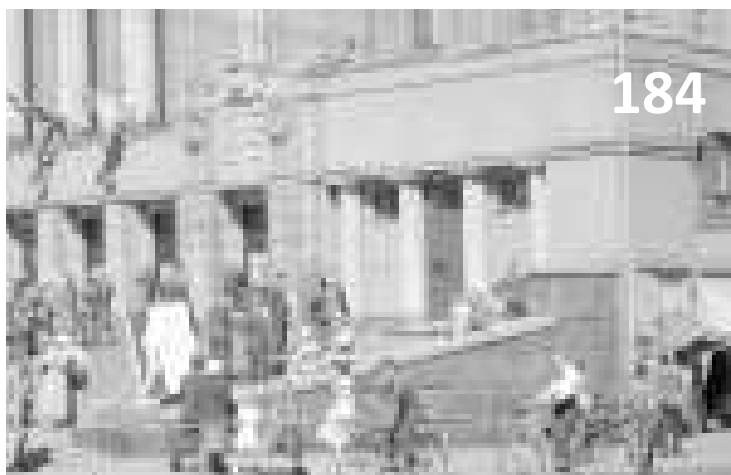
Keskustorin sisäänkäynnin vieressä oleva uusvanha metallikaide on uudistuotantoa. Kaidetta ei näy 1912-1913 kuvassa eikä myöskään 1950-luvulla otetussa valokuvassa, mutta 1990-luvun alkupuolella otetussa kuvassa kaide on jo paikallaan.

181. Teatterin metallinen aita on vähäeleinen.

182. Länsipuolen fasadissa on kiviset portaat, joiden vieressä kulkee metallinen kaide.

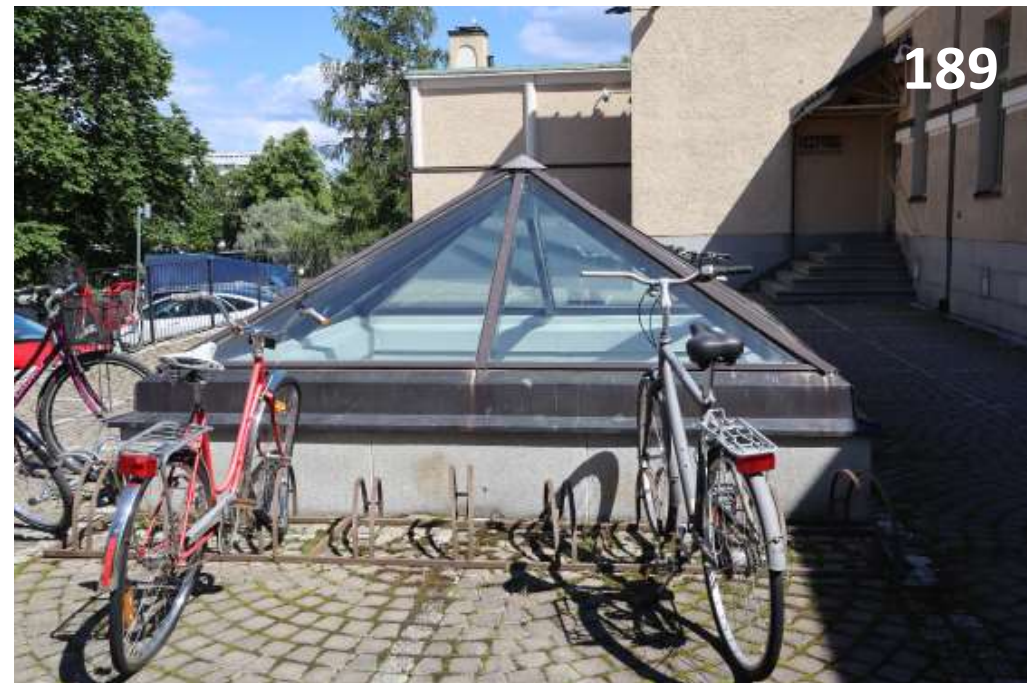
189

189. Teatterin pohjoispuolella on lasipyramidi, joka toimii ikkunana lavastevarastoon.

Eteläisellä julkisivulla, ompelimon yläpuolella sijaitseva kattoikkuna on alkuperäisellä paikallaan. Ikkuna on uusittu 1980-luvun peruskorjauksen yhteydessä, mutta kattoikkunan kaltevuus on alkuperäisen kaltainen. Kattoikkuna luo vastinparin pohjoisfasadin edessä olevalle lasipyramidille, joka toimii lavastevaraston kattoikkunana.

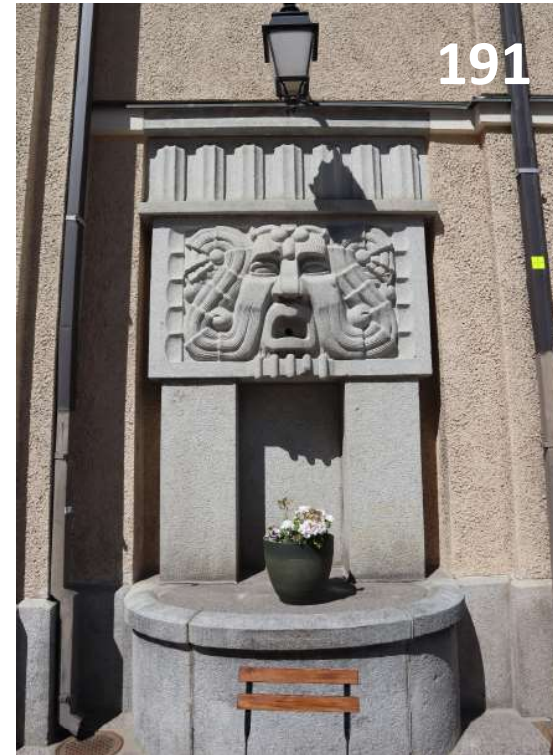
191. Teatterin suihkulähde ja teatteriaiheinen reliefi.

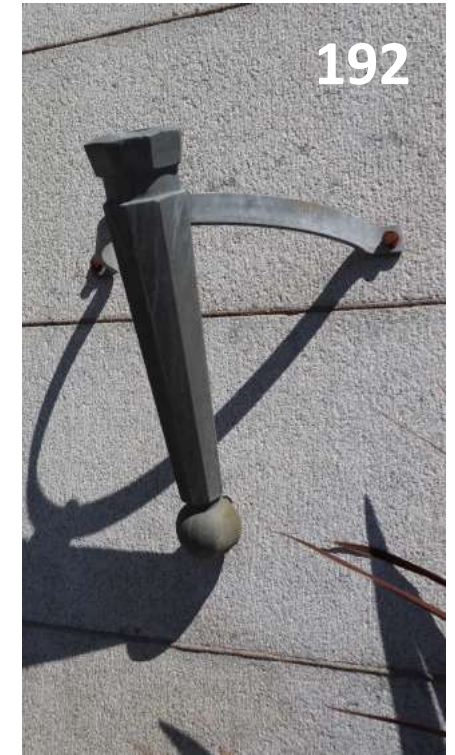
192. Teatterin läntisen fasadin lipputanko on autenttinen.

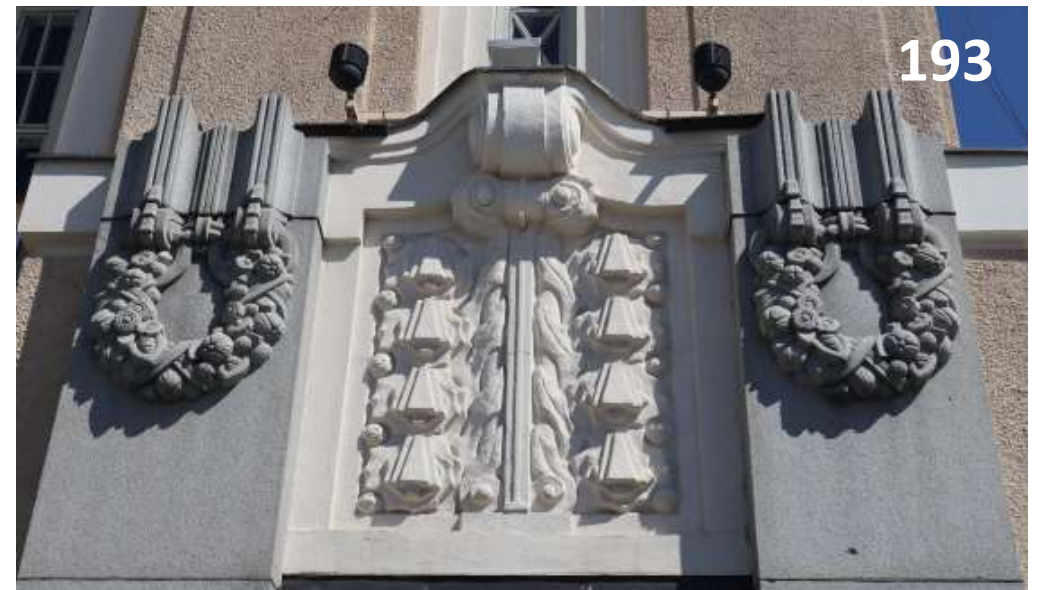
193. Teatterin läntisen fasadin koristeita.

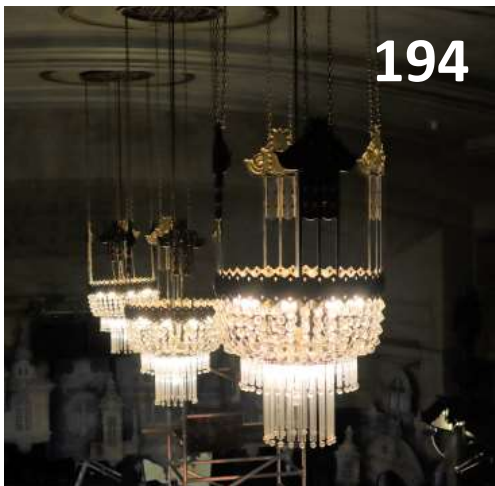
Teatterissa on säilynyt muutamia alkuperäisiä valaisimia, muun muassa katsomon kattokruunut ja suuren lämpiön roikkuva, sirot valaisimet. Muiden valaisimien osalta reatterin tiloissa on todennäköisesti edellisen peruskorjauksen myötä tehty yhteenäistämistä. Useissa yleisötiloissa on pyöreät, valkoiset, kultaisella reunuksella varustetut plafondit ja yksinkertaiset roikkuvat, eleettömät valaisimet. Lisäksi porraskäytävissä on kirkaalla lasikuvulla varustetut seinävalaisimet. Taustatiloissa ei ole säilynyt iäkkäitä valaisimia, vaan käytössä on loisteputkivalaisimet.

Kuvat 194 ja 195: Katsomon katossa on alkuperäiset kattokruunut (3kpl)

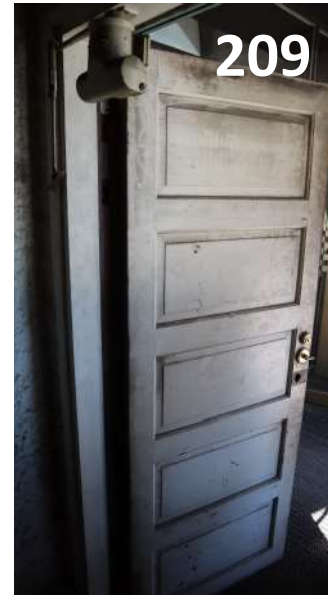
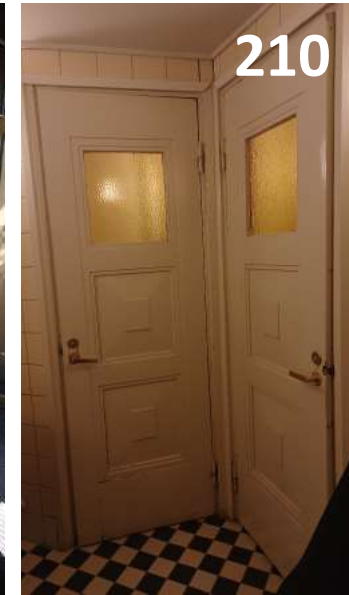
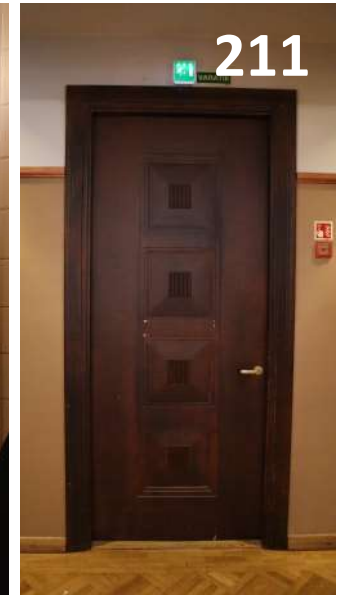
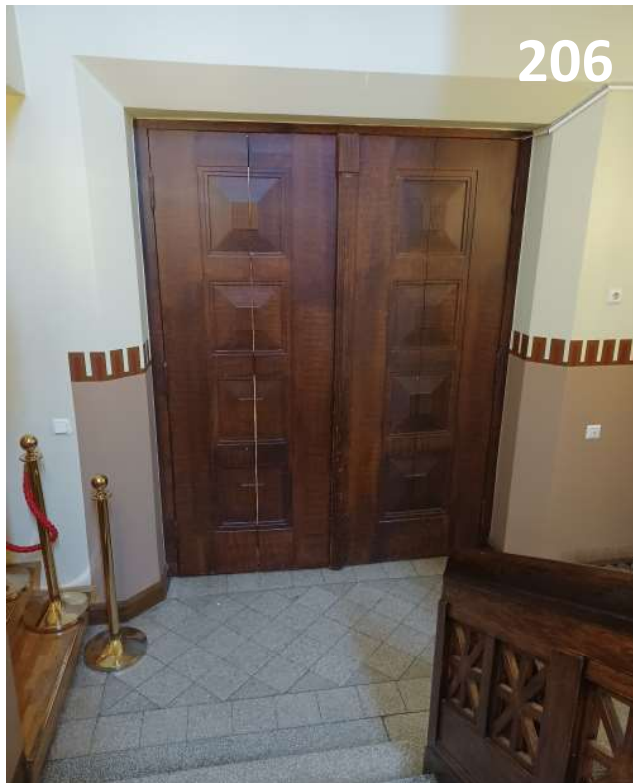
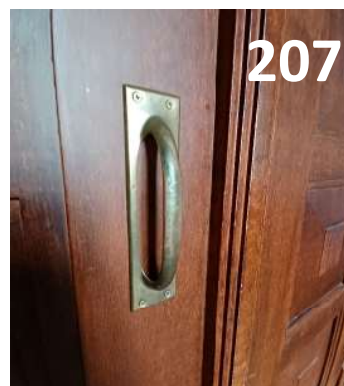
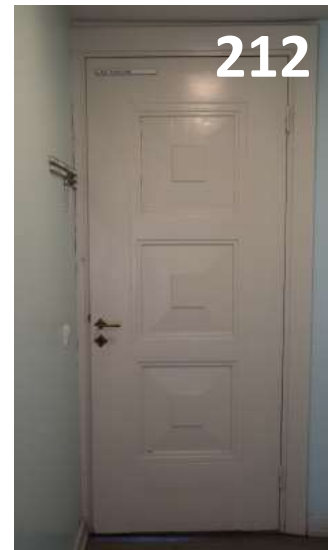
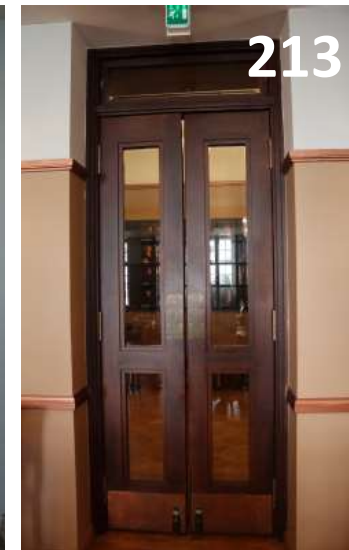
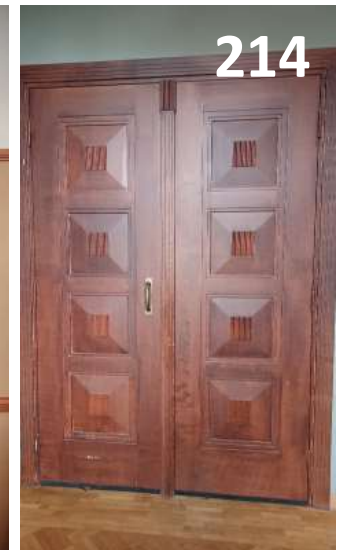
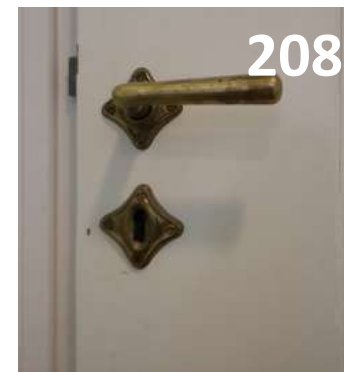
Teatterin ulko- ja väliovet ovat pääosin säilyneet 1910-luvun asussa. Ravintoloihin ja liiketiloihin on uusittu ovia. Teatterin alkuperäiset ovet ovat puuta ja käsityönä tehtyjä. Osa ovista on uustuotantoa 1980-luvun peruskorjauksesta, mutta ne noudattavat alkuperäistä mallia. Ravintoloiden ovet ovat 1960-luvulta. Pukuhuoneissa on valkoiset peiliovet, joiden lukkokilvet ja vetimet ovat alkuperäiset.

206. Portaikon parilliset tammiset ovet.

207. Oven vedin on pronssia.

208. Alkuperäiset ovien vetimet ja lukkokilpi.

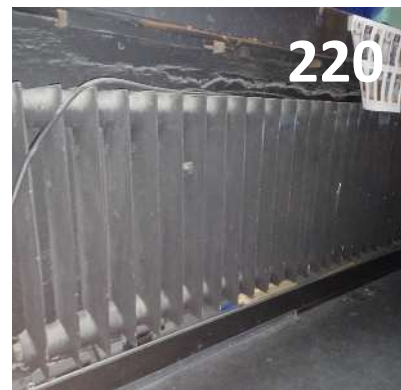
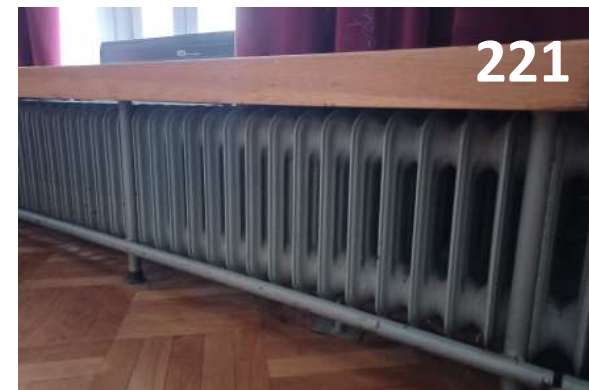
Patterit

Teatteritalossa on useita iäkkäitä, valurautaisia lämmityspattereita. Kauno S.Kallio suunnitteli suuren lämpiön lämmityspattereiden yläpuolelle puisen suojan.

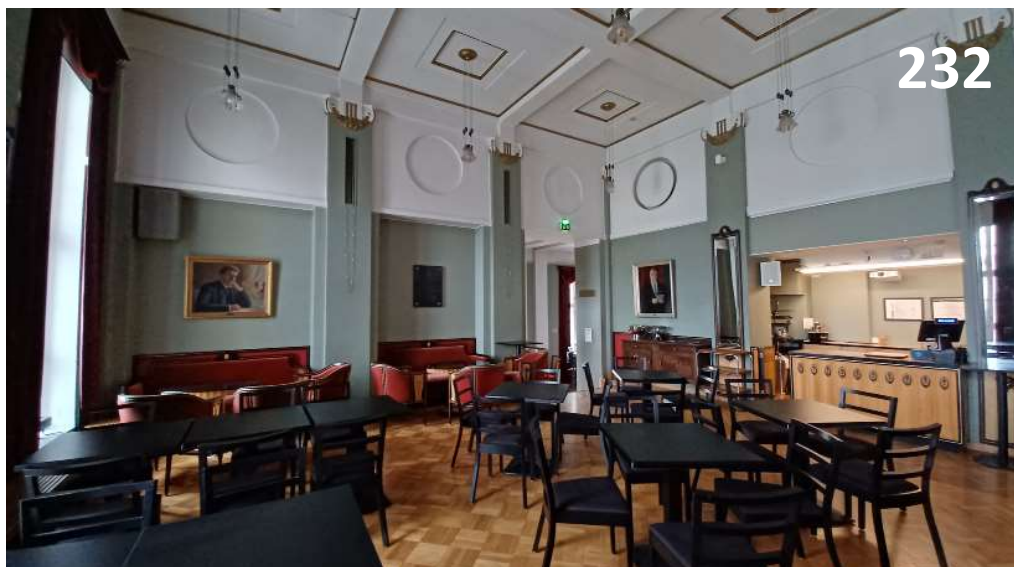
232

232. Suuressa lämpiössä on vihreä-valkoinen väritys, yksityiskohdissa on kulta.

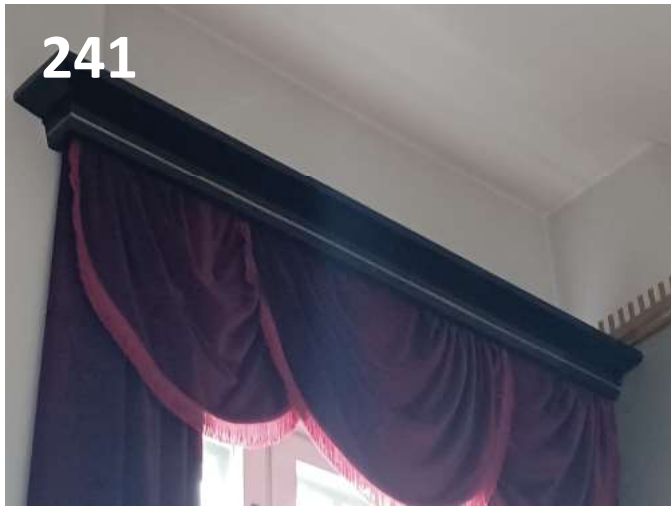
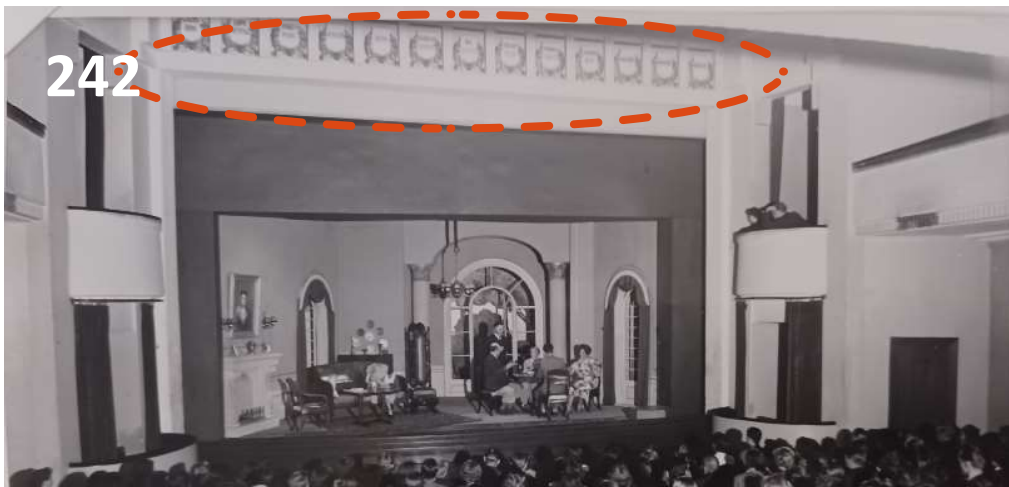
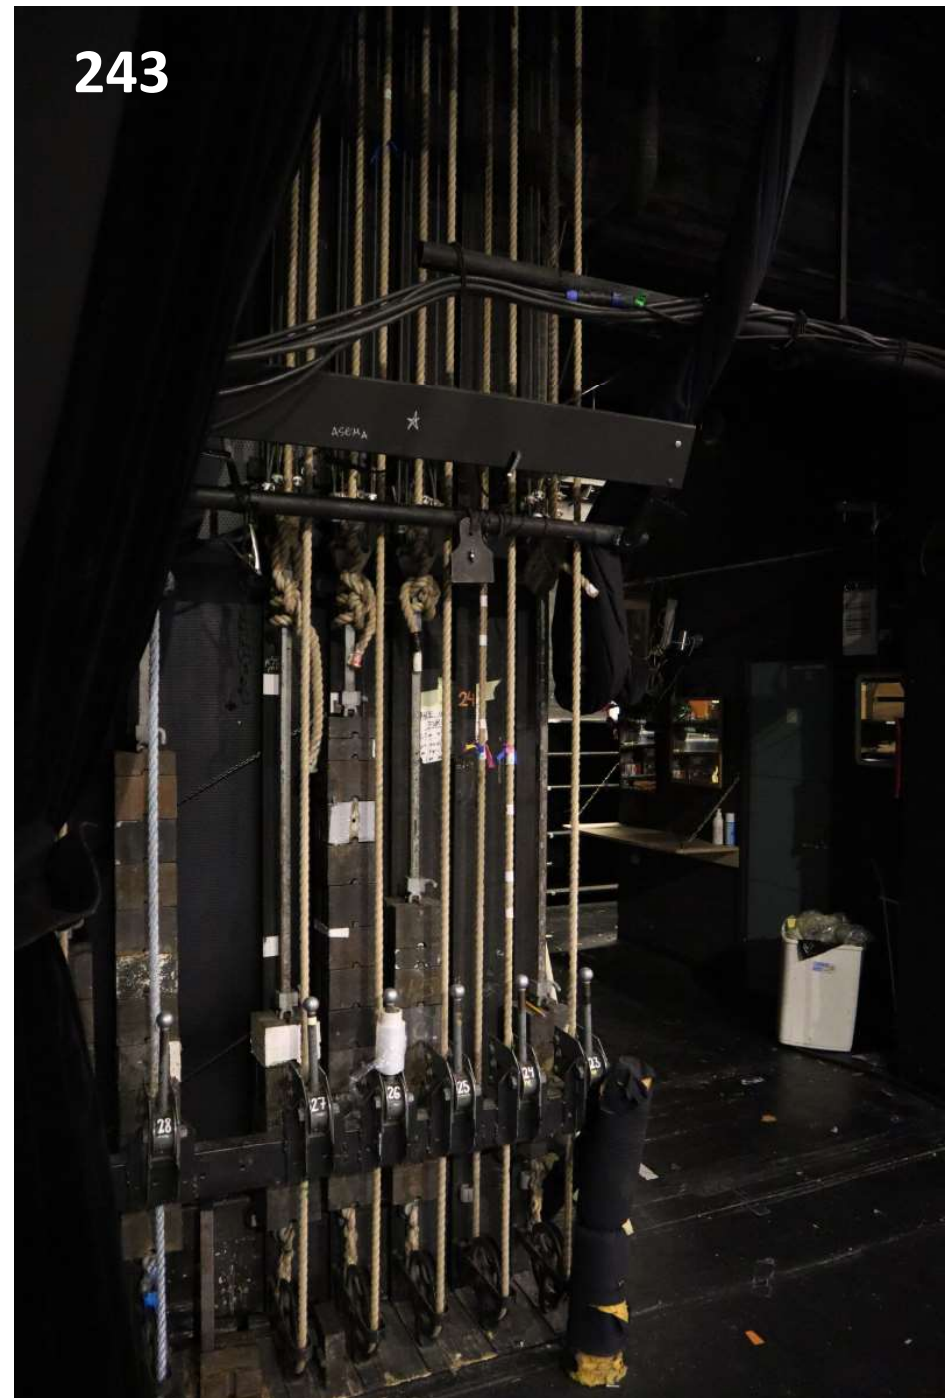
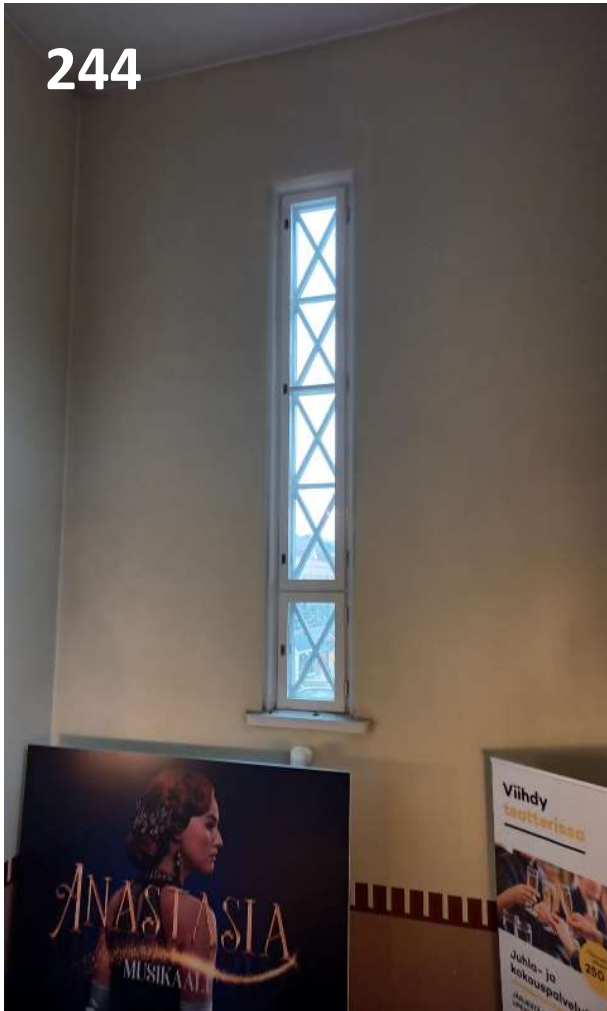
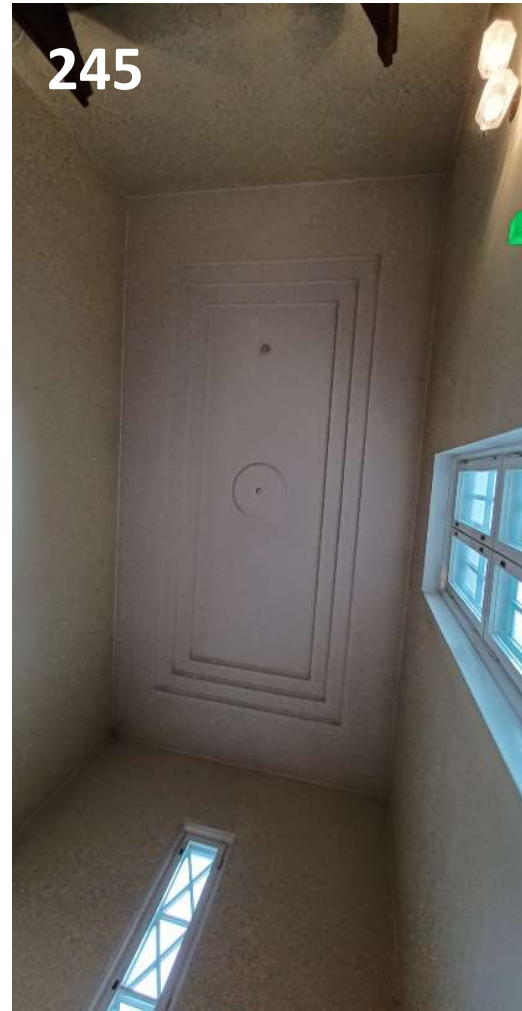
Teatteritalossa on monia hienoja yksityiskohtia, jotka ovat vahvan tunnelmantekijän lisäksi toiminnallisesti tärkeitä. Tällaisia ovat muun muassa lämpion profiloitunut, tummat verholaudat sekä näyttämön manuaalisesti toimivat ohjaimet.

Kuva 241. Suuren lämpöön verholaudat ovat tummaksi petsattua puuta.
 Kuva 242. Näyttämön yläpuolella olevat koristeet. Koristeista ei saanut kuvaa selvityshetkellä edessä oelvien lavasteiden vuoksi.
 Kuva 243. Näyttämön manuaalinen ohjaimisto, jolla psytyy nostamaan ja laskemaan lavasteita.
 Kuva 244. Portaikon koristeellinen, alkuperäinen puuikkuna.
 245. Portaikon katto, joka profiloitu.

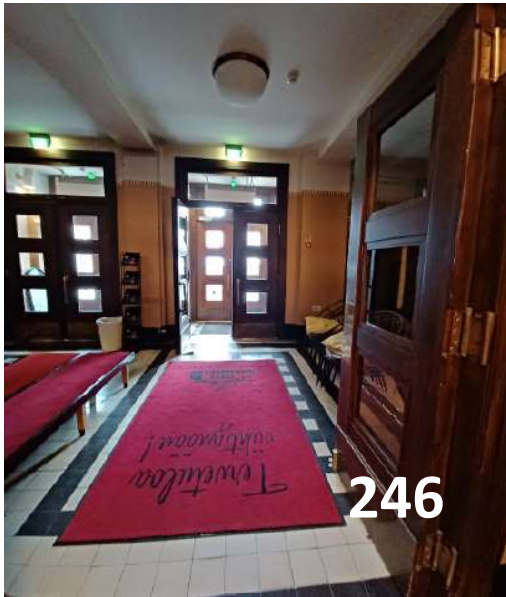
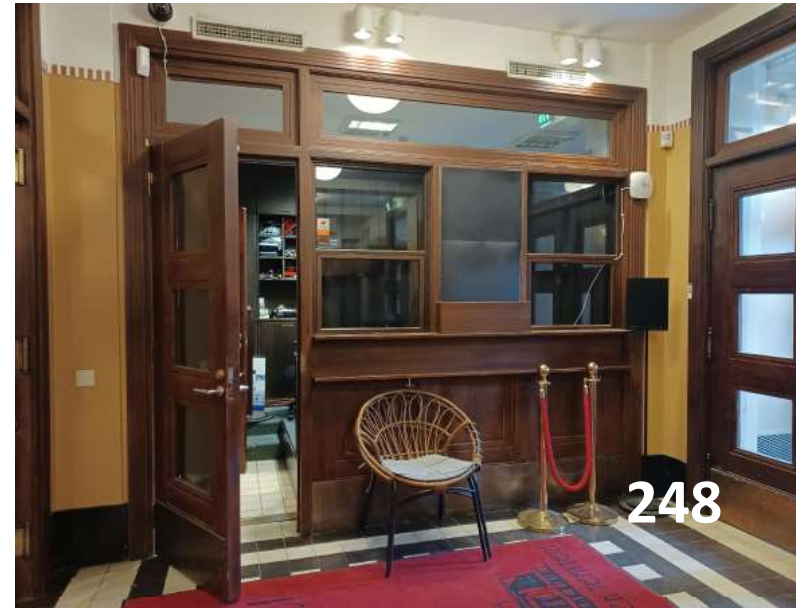
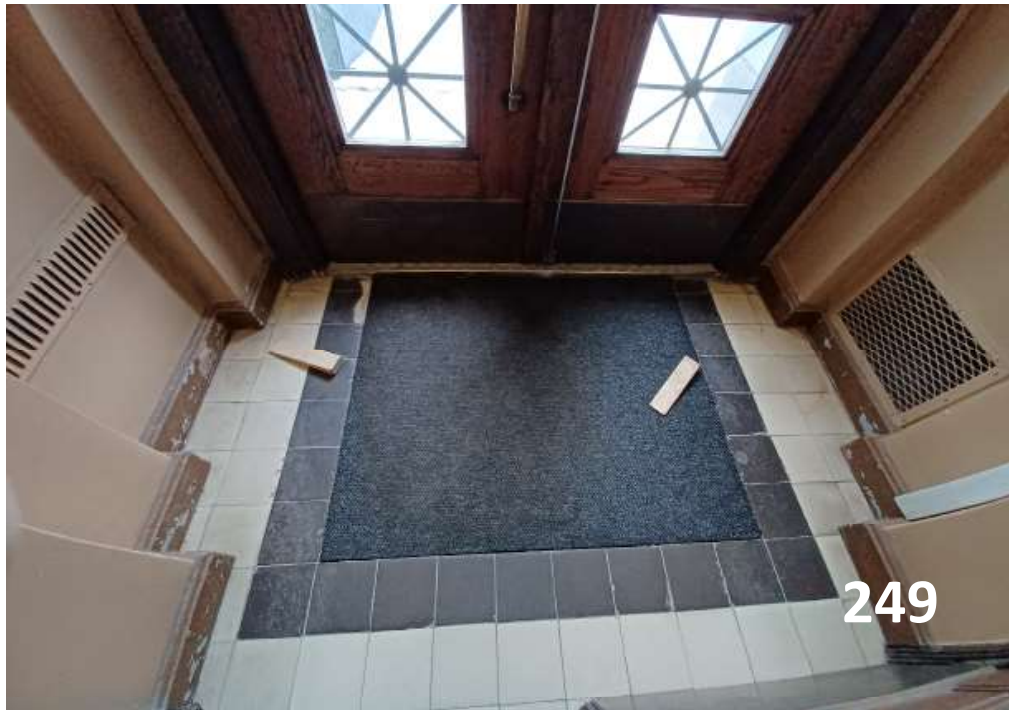
Kuva 246. Kuva eteishallista kohti tuulikaappia.

Kuva 247. Tuulikaappi, jossa autenttiset parilliset, tammiset peiliovet.

Kuva 249. Tuulikaapin laattalattia ja todennäköisesti alkuperäiset korkeat, puiset lattialistat.

Kuva 250. Sivussa olevassa tuulikaapissa on pyöreät seinät.

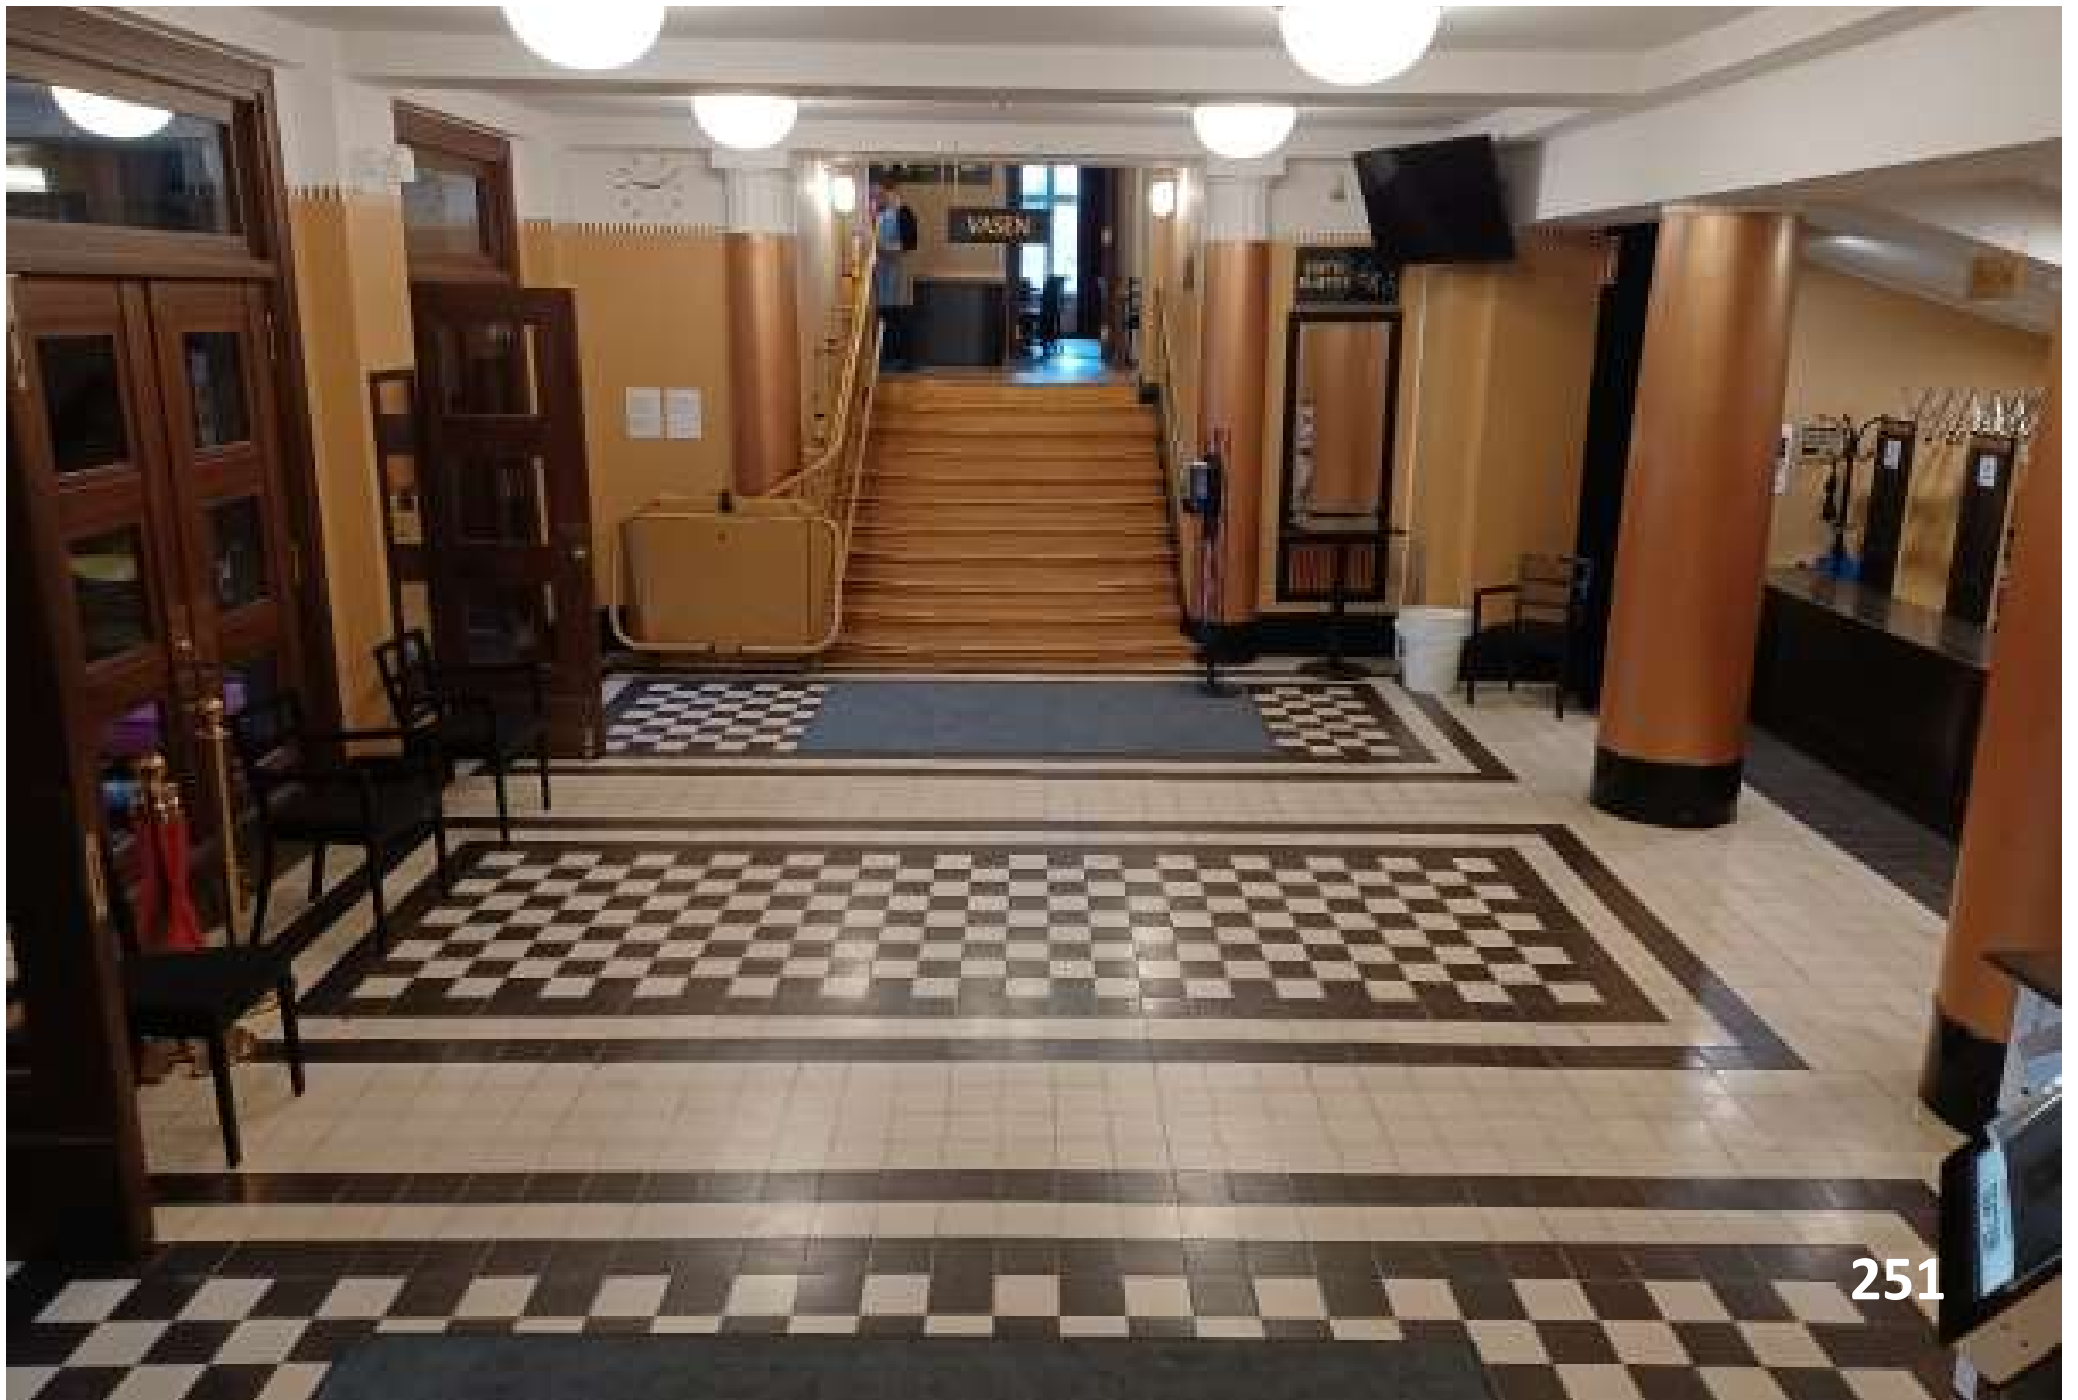
251

Kuva 251. Eteishalli kuvattuna kohti pohjoista.
 Kuva 252. Eteishalli kuvattuna kohti pohjoista 1960-luvulla. Seinät ovat vaaleat, pylväissä on kiiltävä vaalea maalipinta. Katossa on levytys, valaisimet ovat mahdollisesti 1950-luvulta.

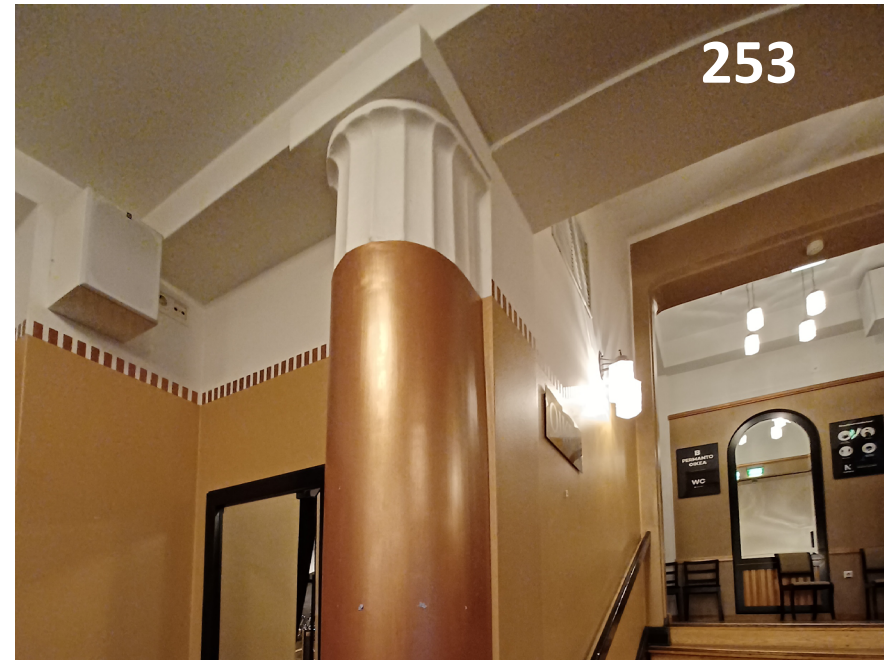
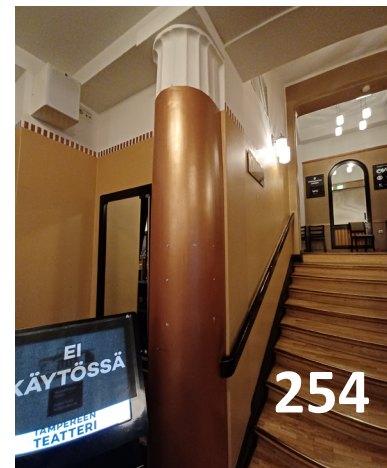
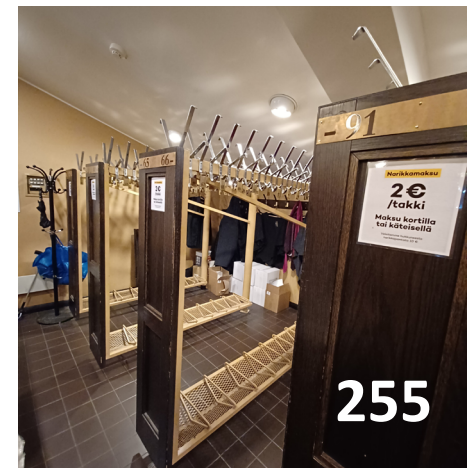
Kuva 253. Eteisen naulakot on sijoitettu portaiden alle.
 Kuva 254. Pylväät jatkavat julkisivujen klassistista linjaa.
 Kuva 255. Naulakot ovat uudehkot. Lattiasa on uusi, tumma keraaminen kaakeli.

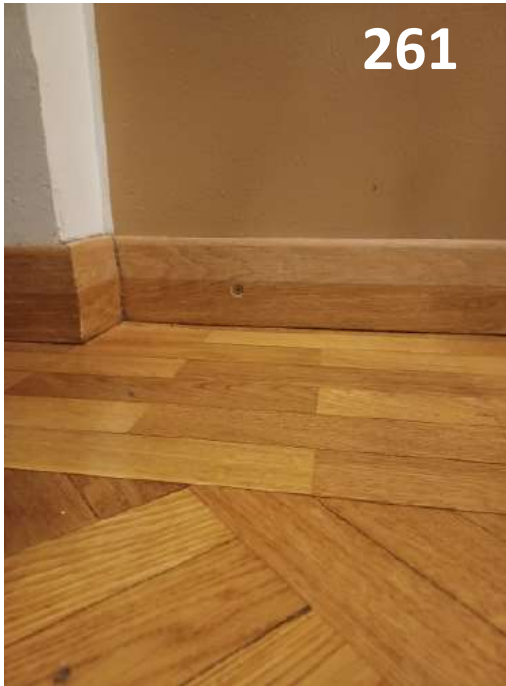
261

Kuva 261. Käytävän parkettilattia ja uudehko jalkalista.

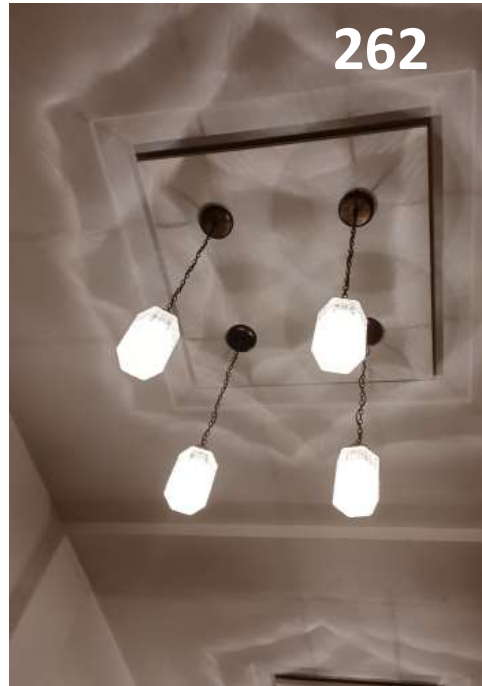
262

Kuva 262. Käytävän valaisimet ovat uudistuontantoa.

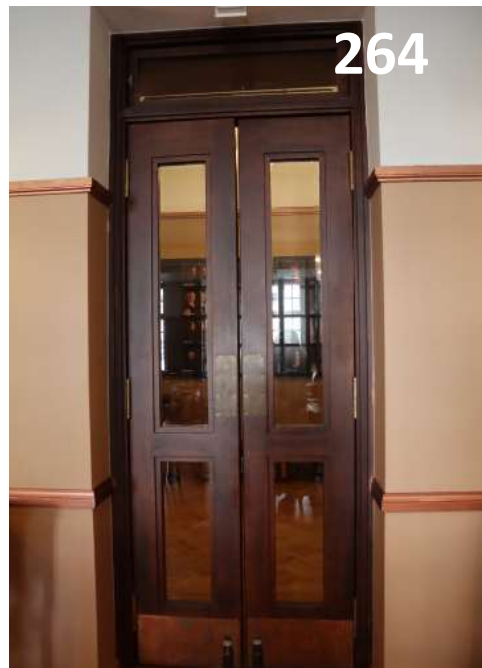
264

Kuva 264. Uudet parilliset lasiovet kaviosta käytävätilaan. Lasiset ovat toivat tilan tuntua.

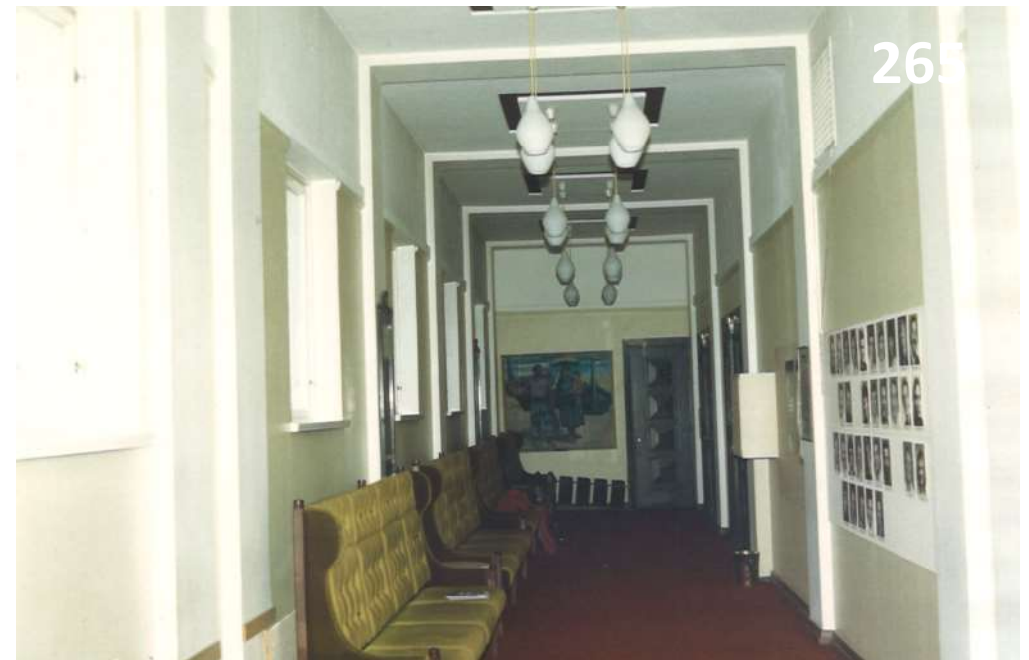
265

Kuva 265. Käytävä ennen peruskorjausta 1980-luvulla. Lattioissa oli punainen kokolattiamatto, seinän vierellä kulki sohvarivistö.
