Tampereen Teatterin RAKENNUSHISTORIASELVITYS

**Tampereen Teatterin
rakennushistoriaselvitys**

Pirkanmaan maakuntamuseo
Sanna Kuusikari 2022

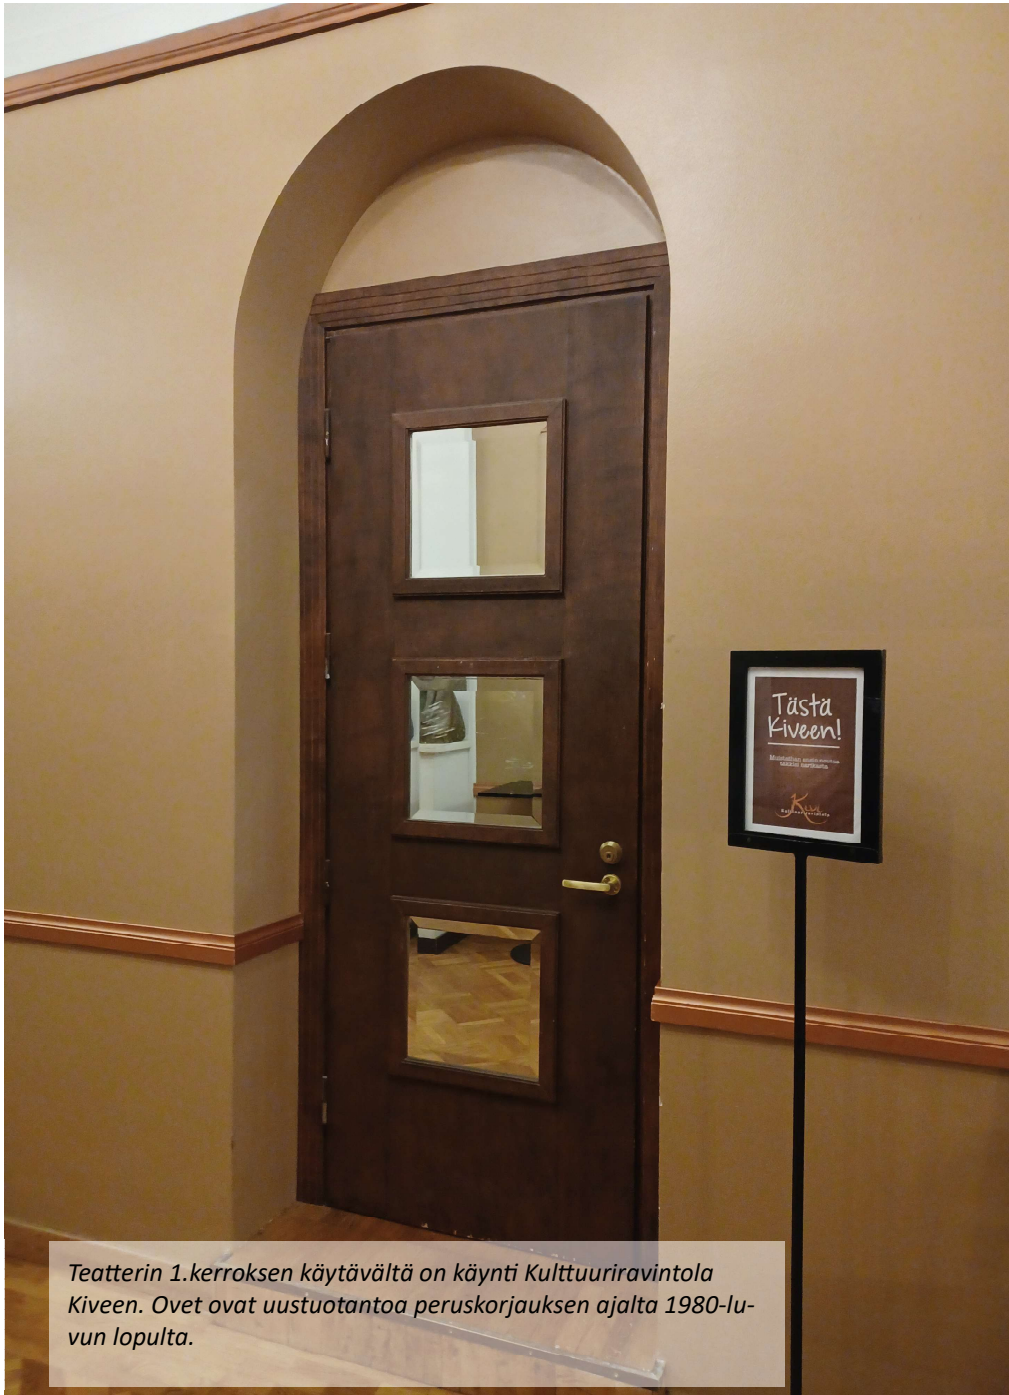
Teatterin 1.kerroksen käytävältä on käynti Kulttuuriravintola Kiveen. Ovet ovat uustuotantoa peruskorjauksen ajalta 1980-luvun lopulta.

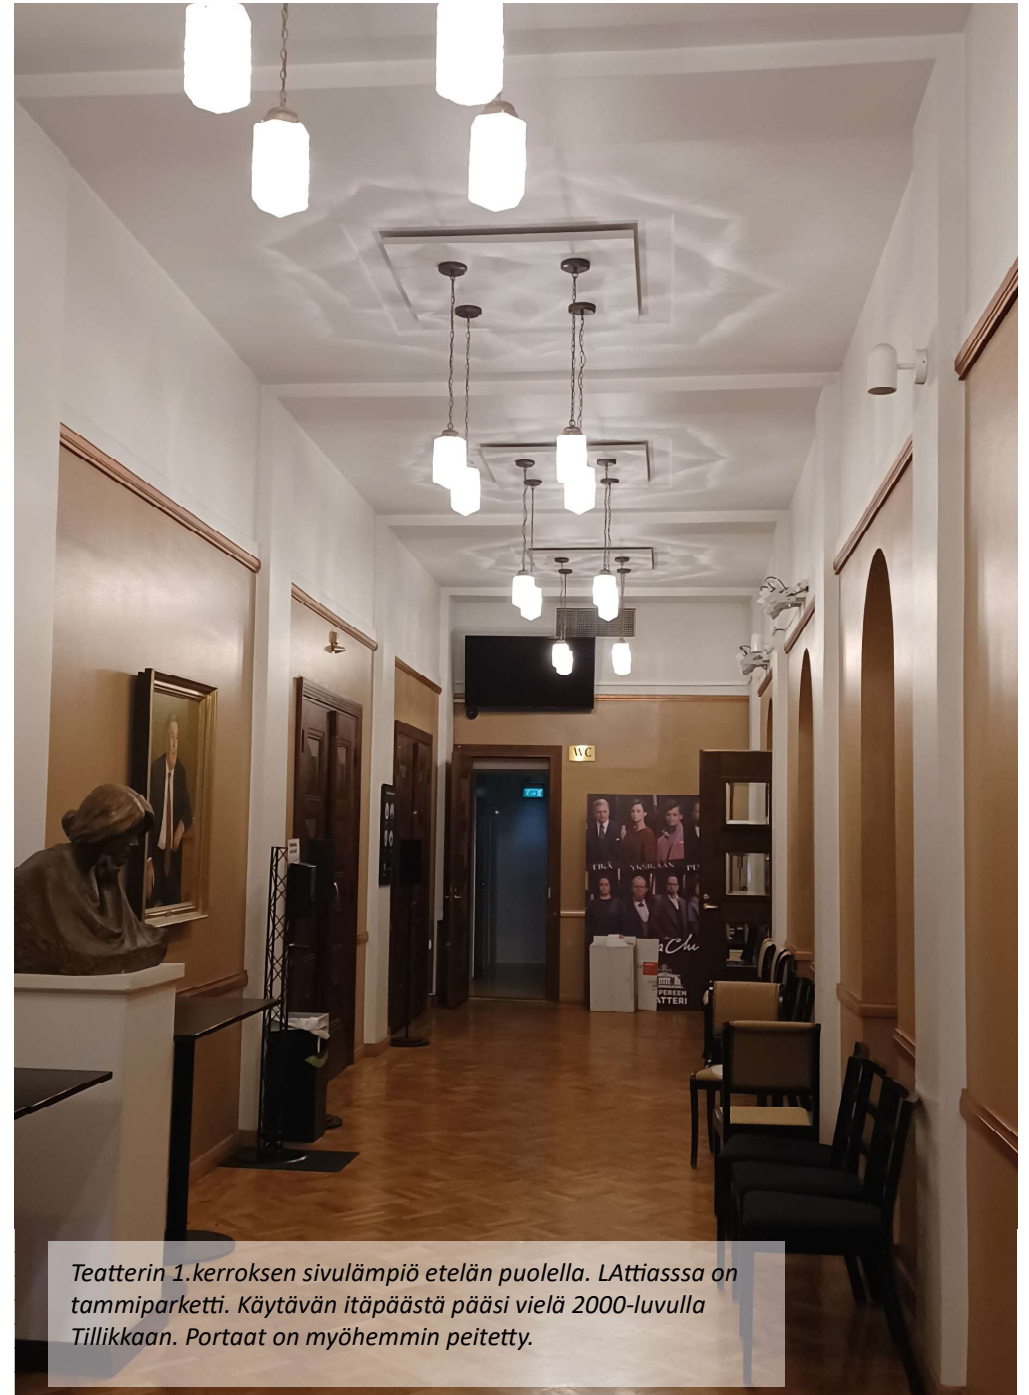
Teatterin 1.kerroksen sivulämpö etelän puolella. Lattiassa on tammiparketki. Käytävän itäpäästä pääsi vielä 2000-luvulla Tillikkaan. Portaat on myöhemmin peitetty.

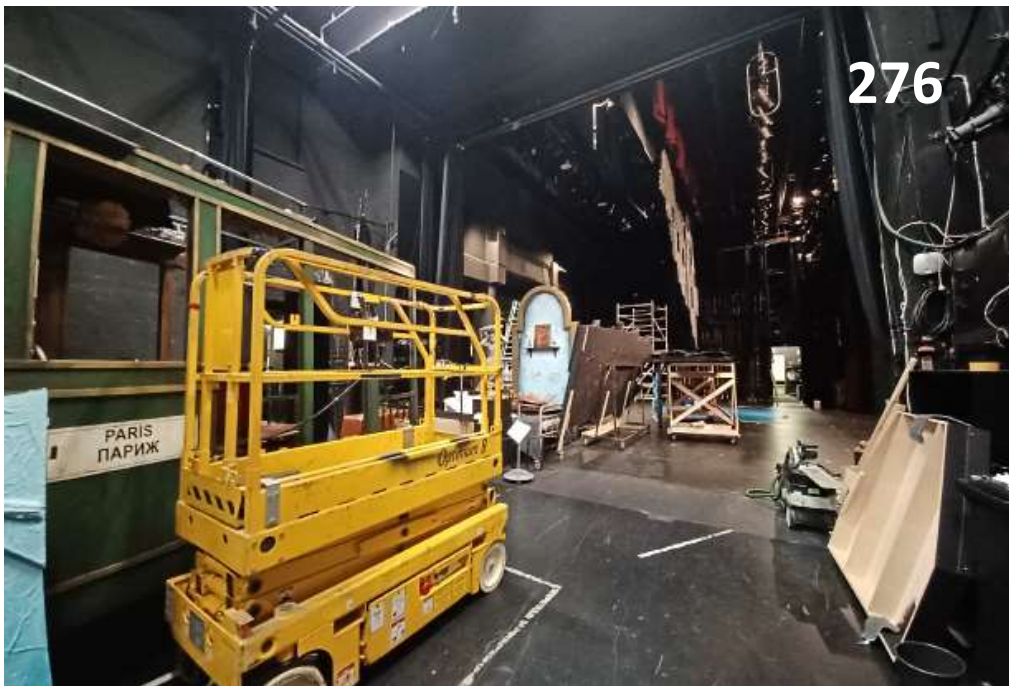
276

Kuva 276. Näyttämön pohjoisivulla on lavastevarasto. Seinät ovat mustaksi maalatut.

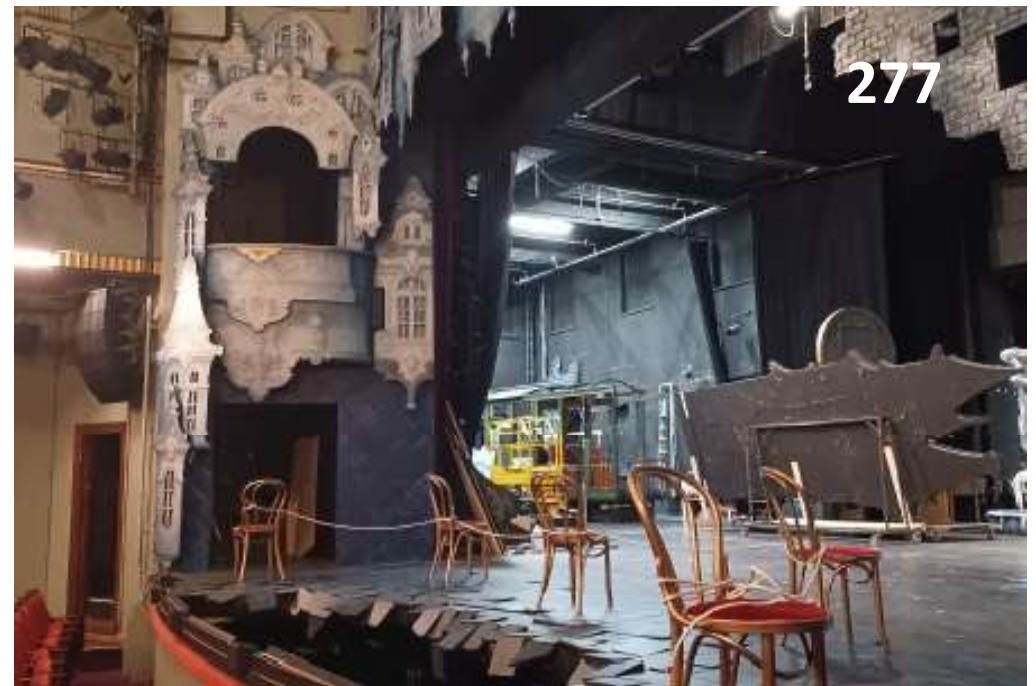
277

Kuva 277. Näyttämö kuvattuna eteläiseltä sivulta.

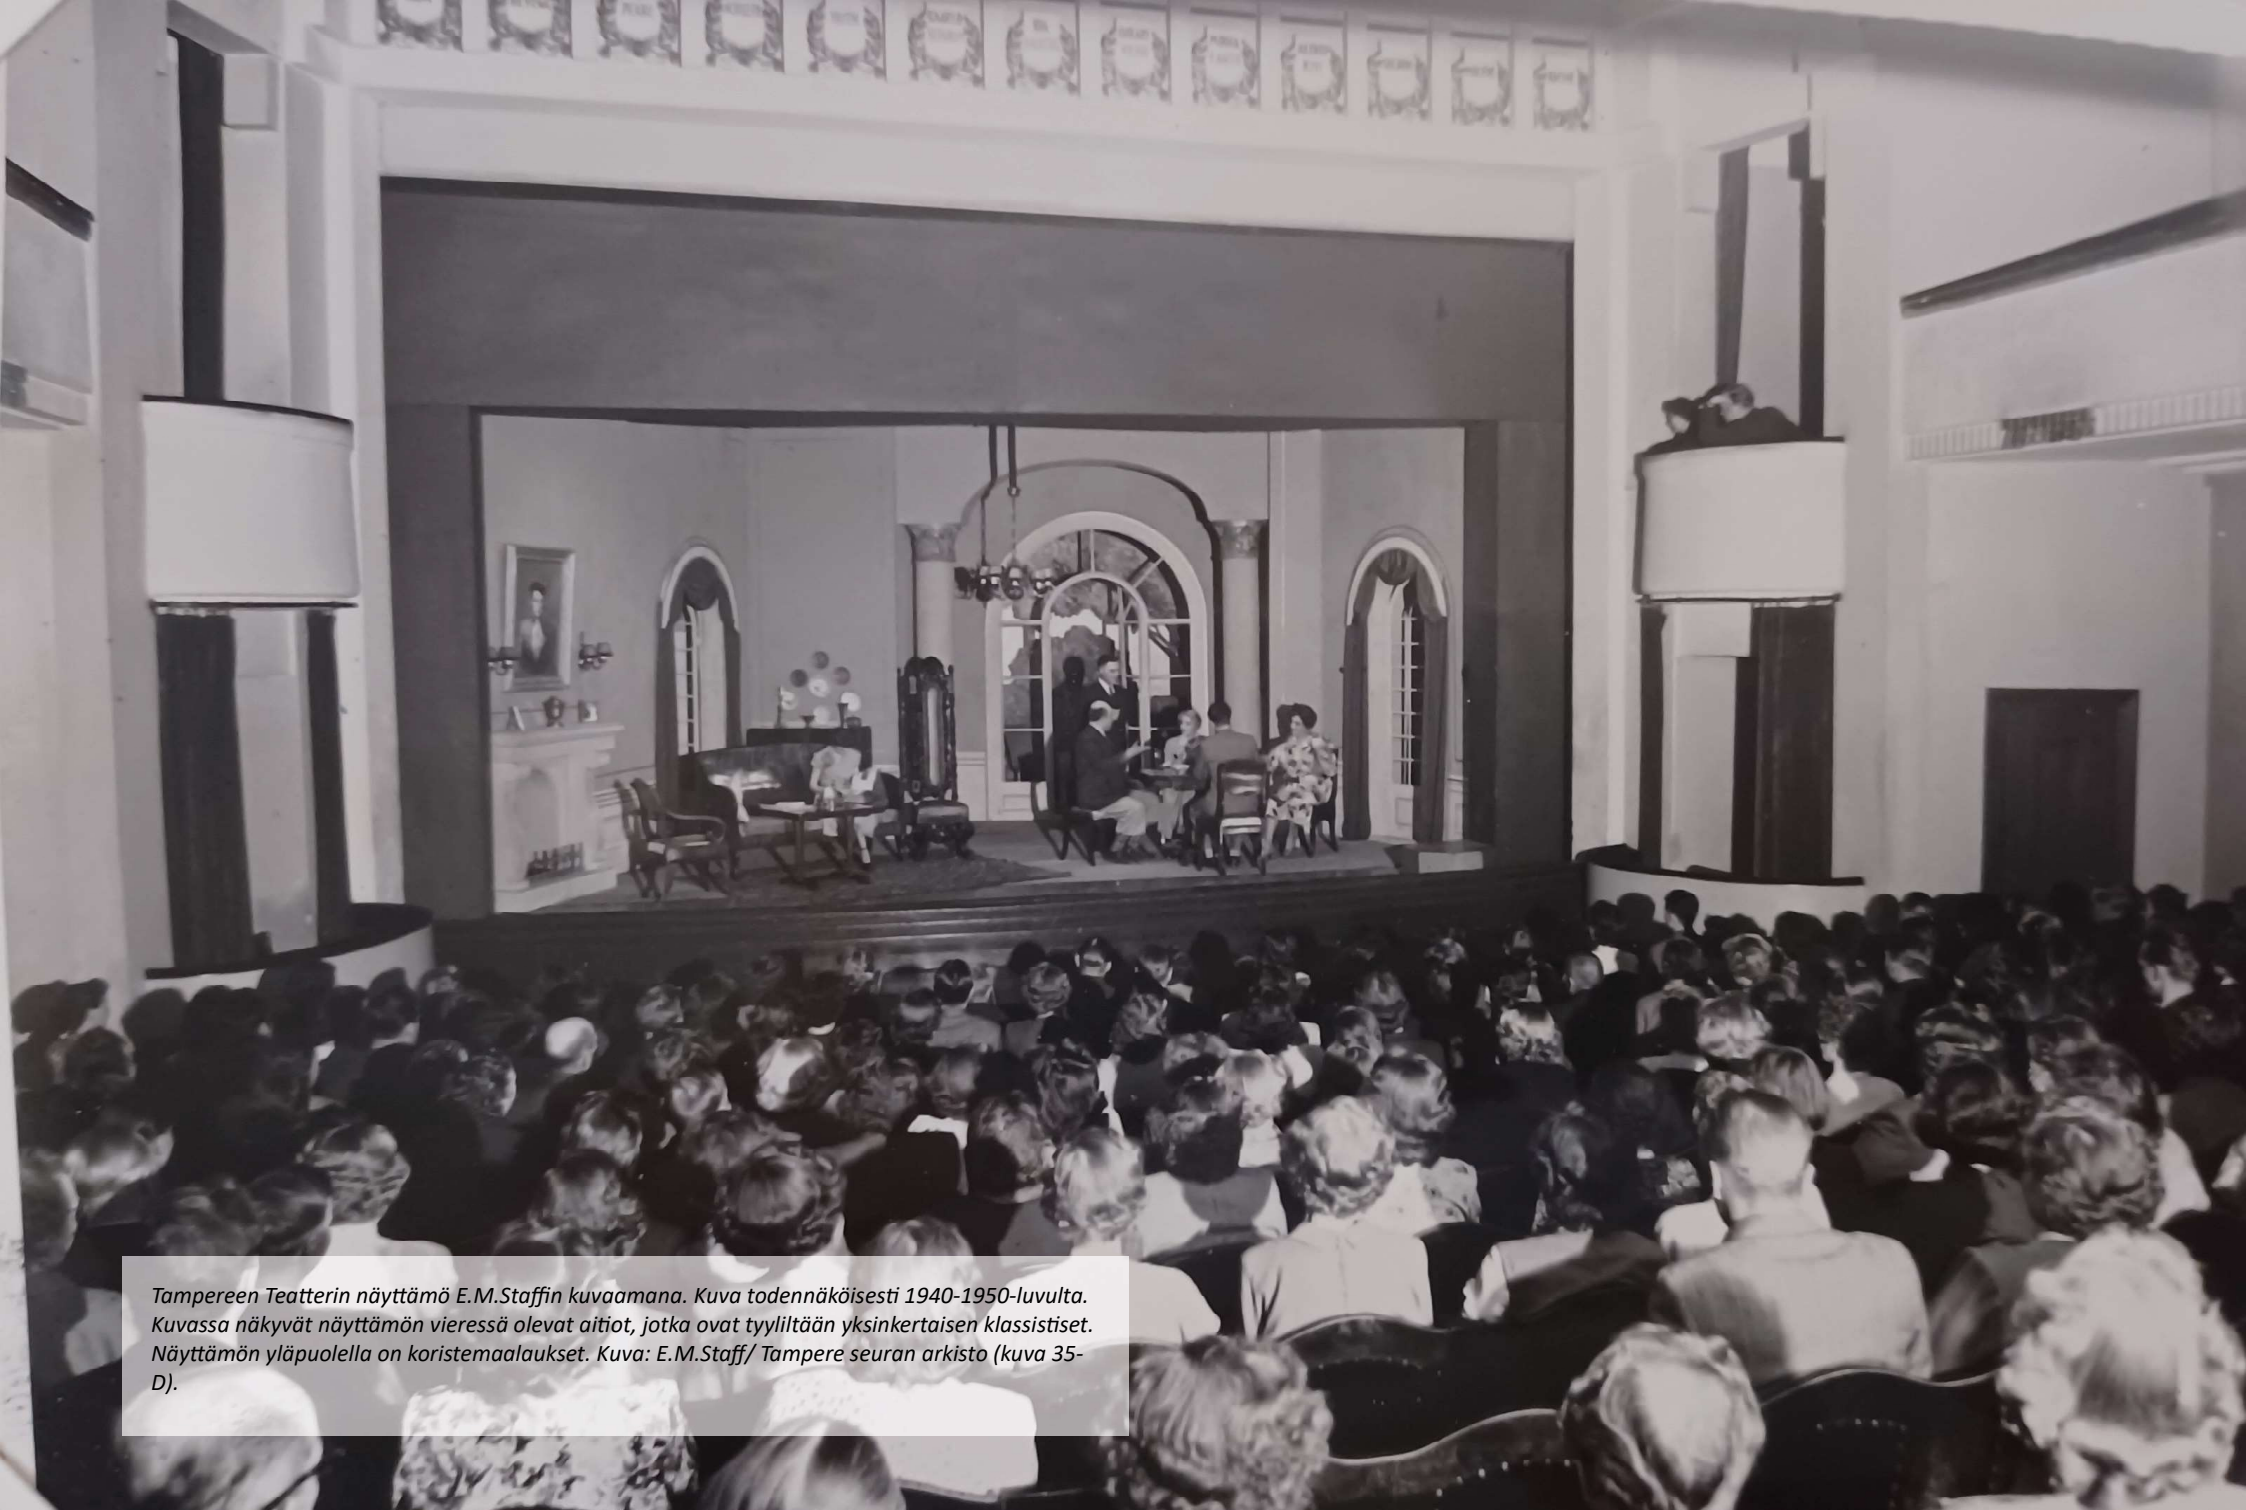
Tampereen Teatterin näytelmä E.M.Staffin kuvaamana. Kuva todennäköisesti 1940-1950-luvulta. Kuvassa näkyvät näytämön vieressä olevat aitiot, jotka ovat tyyliltään yksinkertaisen klassistiset. Näytämön yläpuolella on koristemaalaukset. Kuva: E.M.Staff/ Tampere seuran arkisto (kuva 35-D).

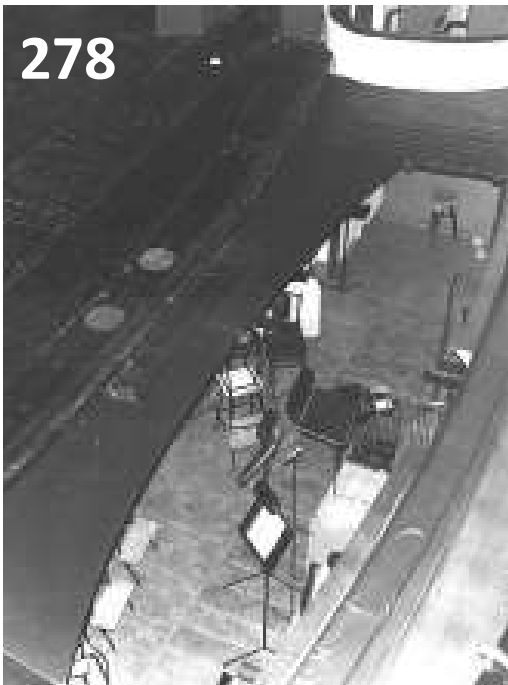
278

Kuva 278. Näyttämön orkesterimonttu, kuva otettu 1980-luvulla. Lähde: Lasse Kosusen yksityisalbumi.

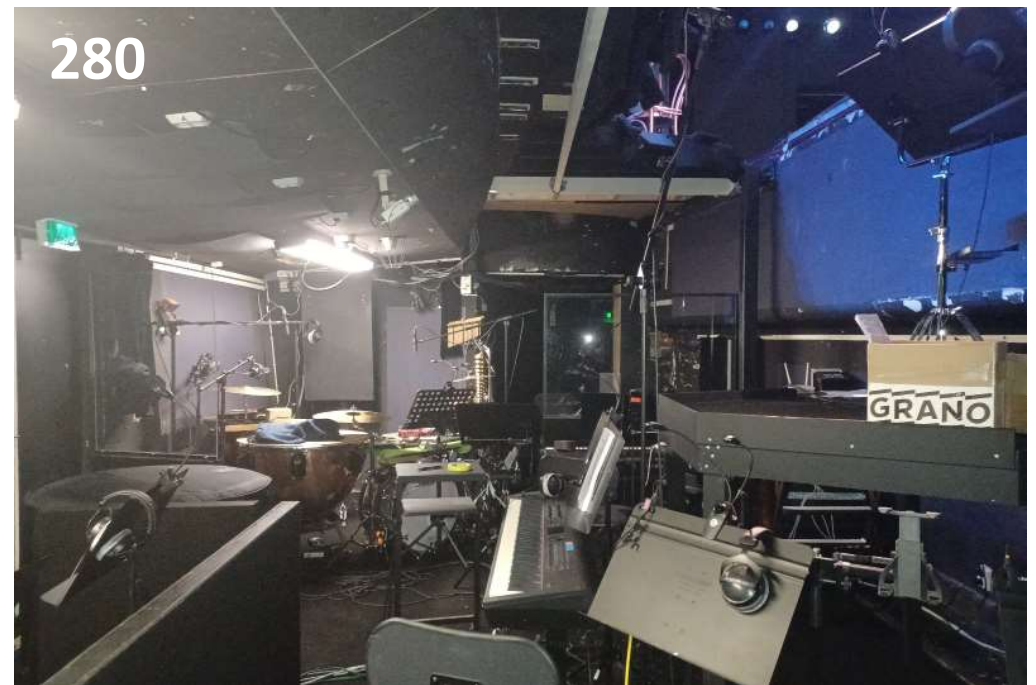
280

Kuva 280. Orkesterimonttu kuvattuna alhaalta. Seinät ovat mustat.

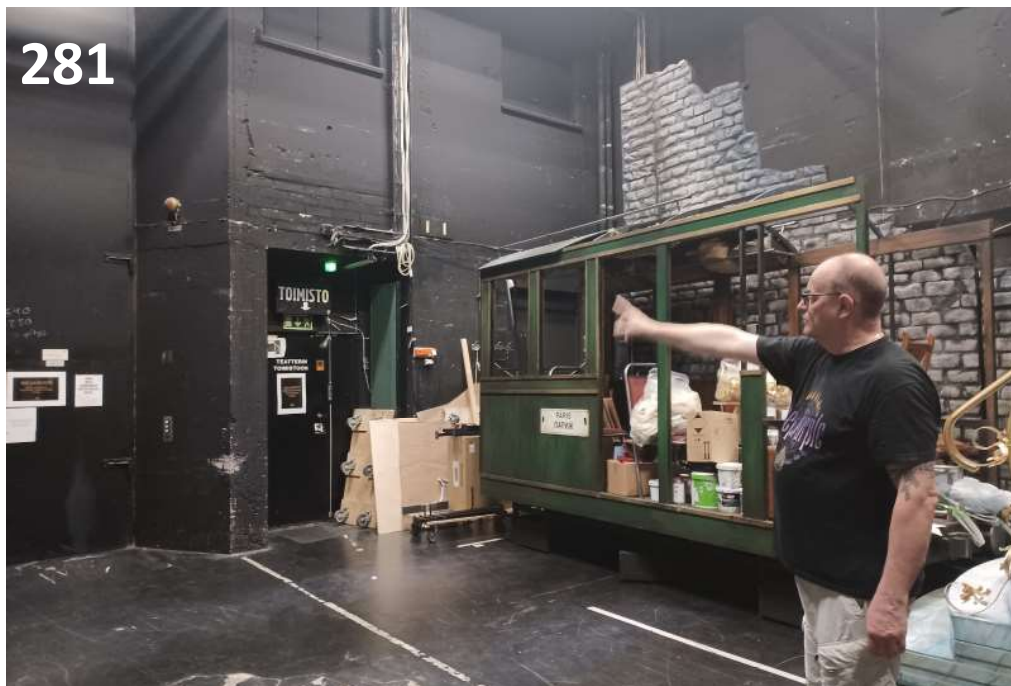
281

Kuva 281. Näyttämön pohjoispuolella on lavastevarasto, josta on kulku hissiin ja ulkotilaan. Ennen 1980-luvun peruskorjausta tila oli teatterin ainoa lavastevarasto ja osa lavasteista säilytettiin pressun alla ulkona. Tiloja esittelee Tampereen Teatterissa 40-vuotisen työuran tehnyt Kari Koskela.

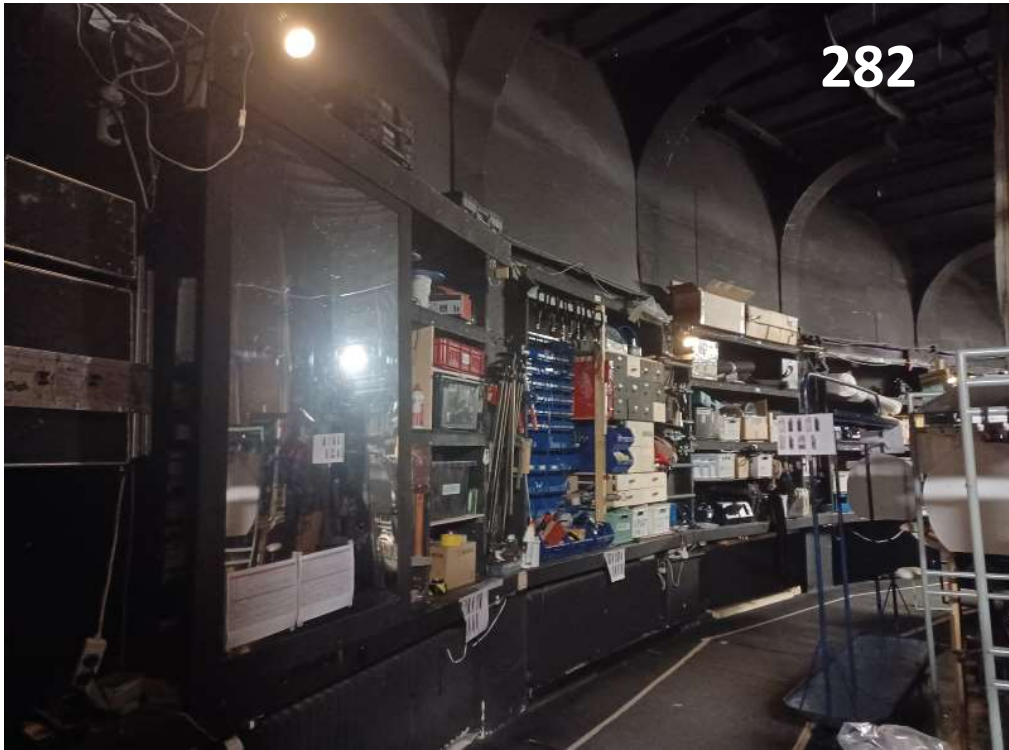
282

Kuva 282. Näyttämön takana oli 1970-luvulle saakka yläravintola, jonka toiminta jouduttiin lakkauttamaan meluhaittojen vuoksi. Ravintolatoiminnasta vapautunut tila saatiin teatterin käyttöön. Tila on maalattu mustaksi, hyllyjen takana kuitenkin iäkkäät ikkunat.

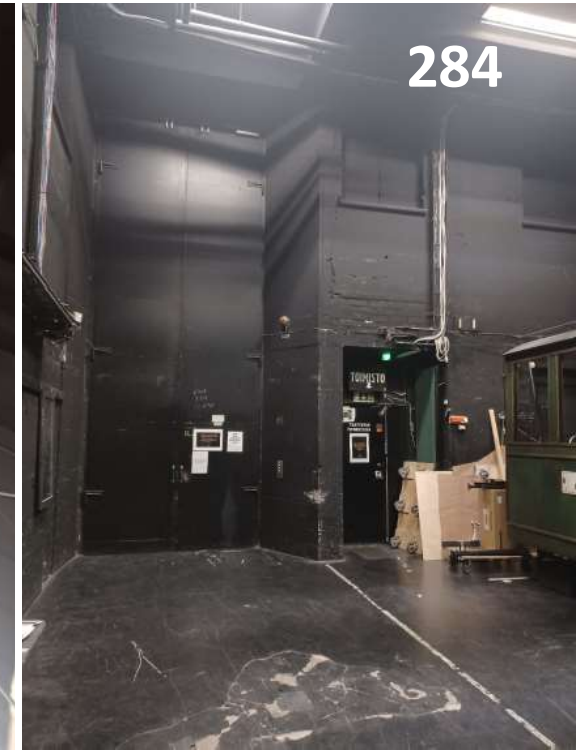
284

Kuva 284. Näyttämön viereisen lavastevaraston hissien ovi. Taustatilat on maalattu mustaksi.

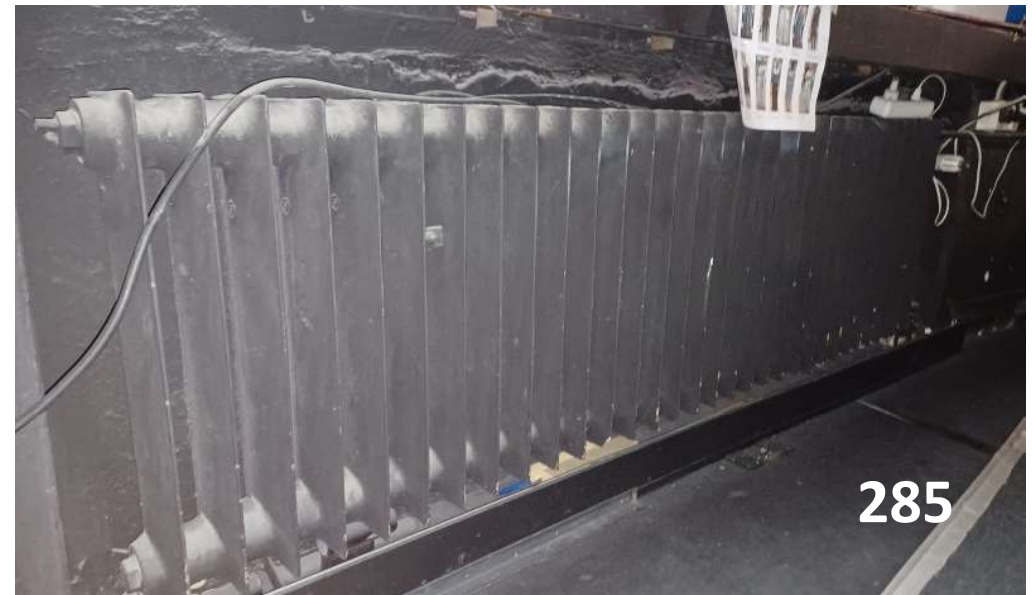
285

Kuva 285. Iäkäs lämmityspatterin vanhan yläravintolan ulkoseinää vasten.

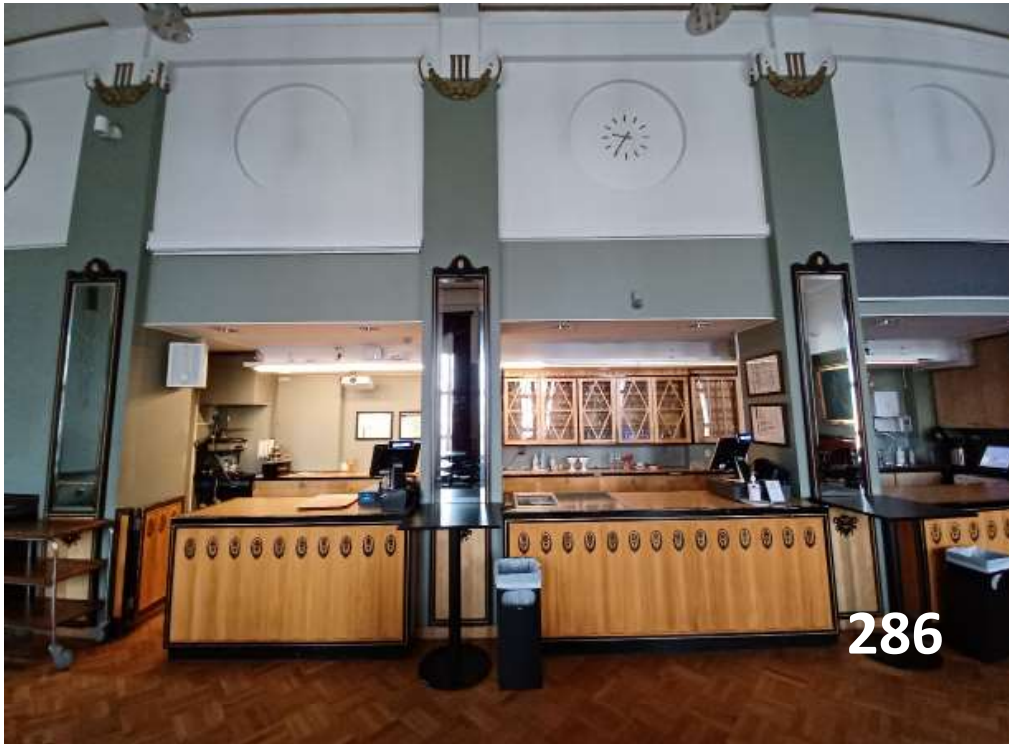
286

Kuva 286. Kauno S. Kallion suunnittelema, koivusta valmistettu kahvion tiski on alkuperäinen, samoin peilit.

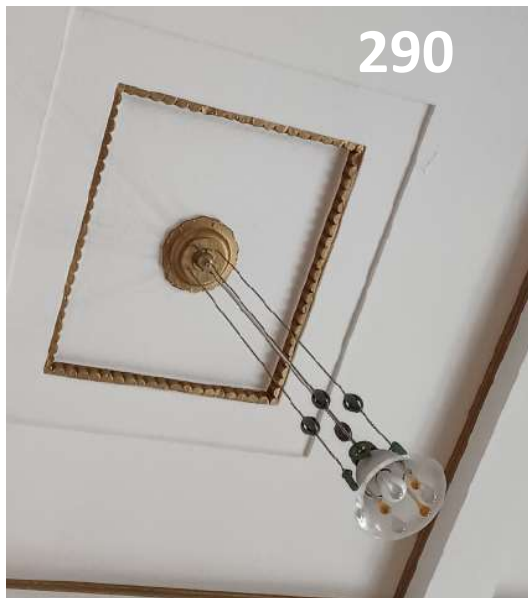
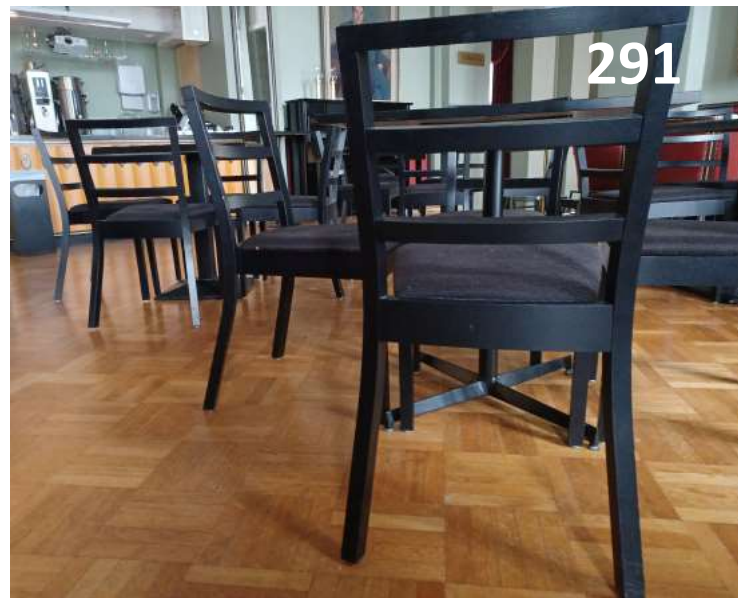
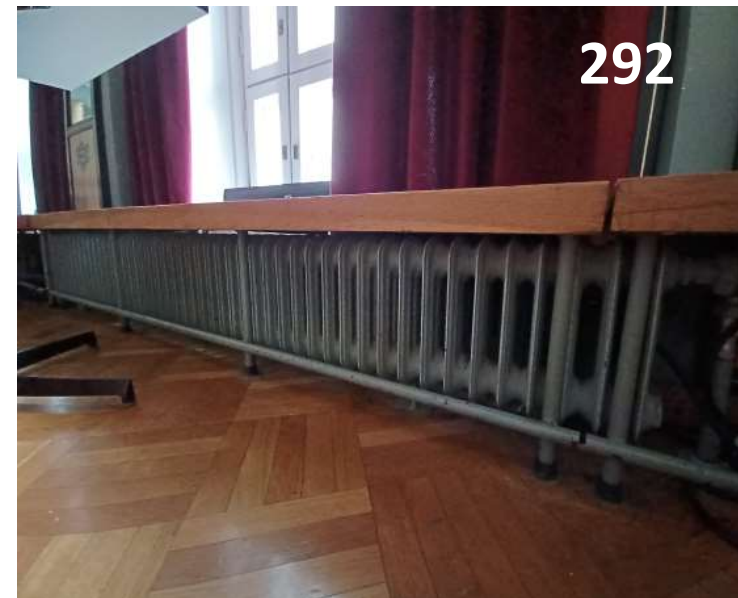
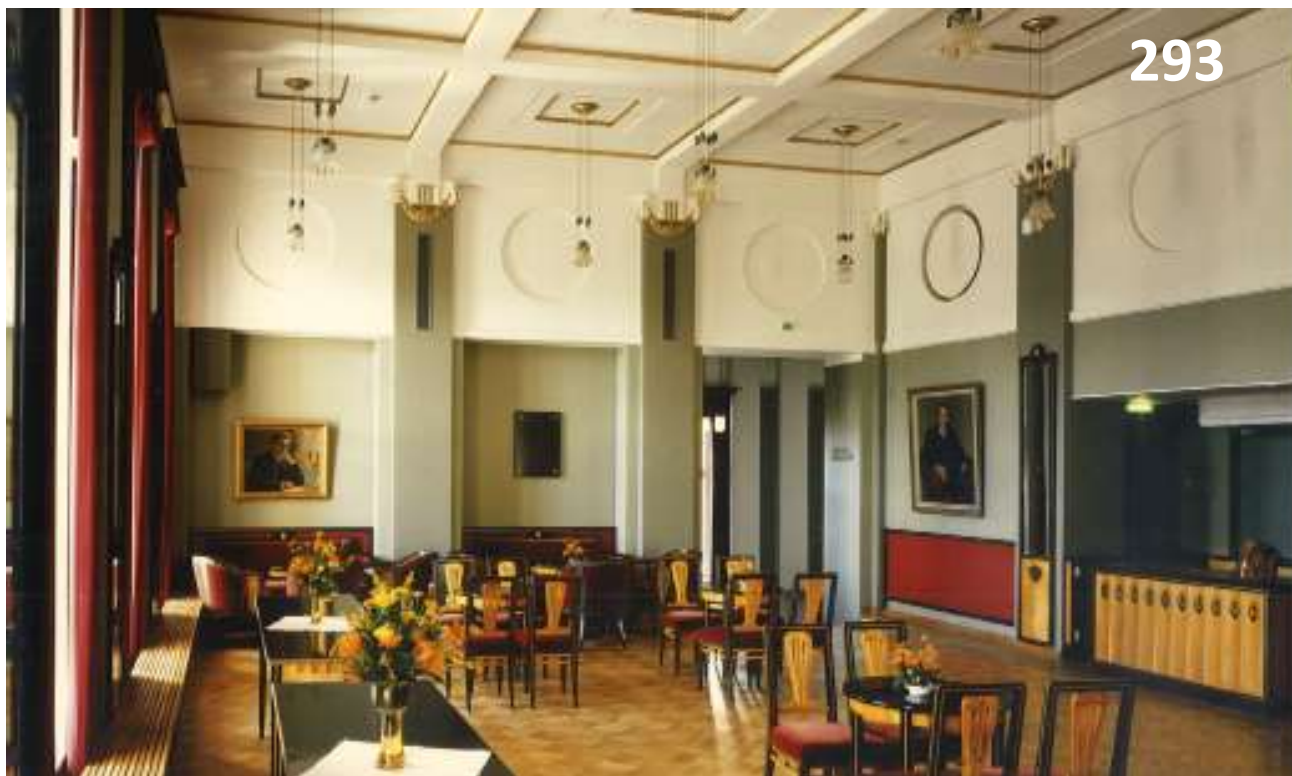
Kuva 288. Seiniä rytmittävät klassististyylliset pylväät, joiden päädysssä on kultainen lehväkoriste.

Kuva 289: Kauno S.Kallion suunnittelemat, alkuperäiset kalusteet ovat yhä edelleen käytössä.

Kuva 290. Tilan kasettikatto on säilynyt hienosti. Kasettien sisäkehällä kultaiset koristeet antavat tilaa roikkuville valaisimille, jotka ovat niin ikään autenttiset.

Kuva 291. Lämpioössä on mustaksi maalattu kalusto.

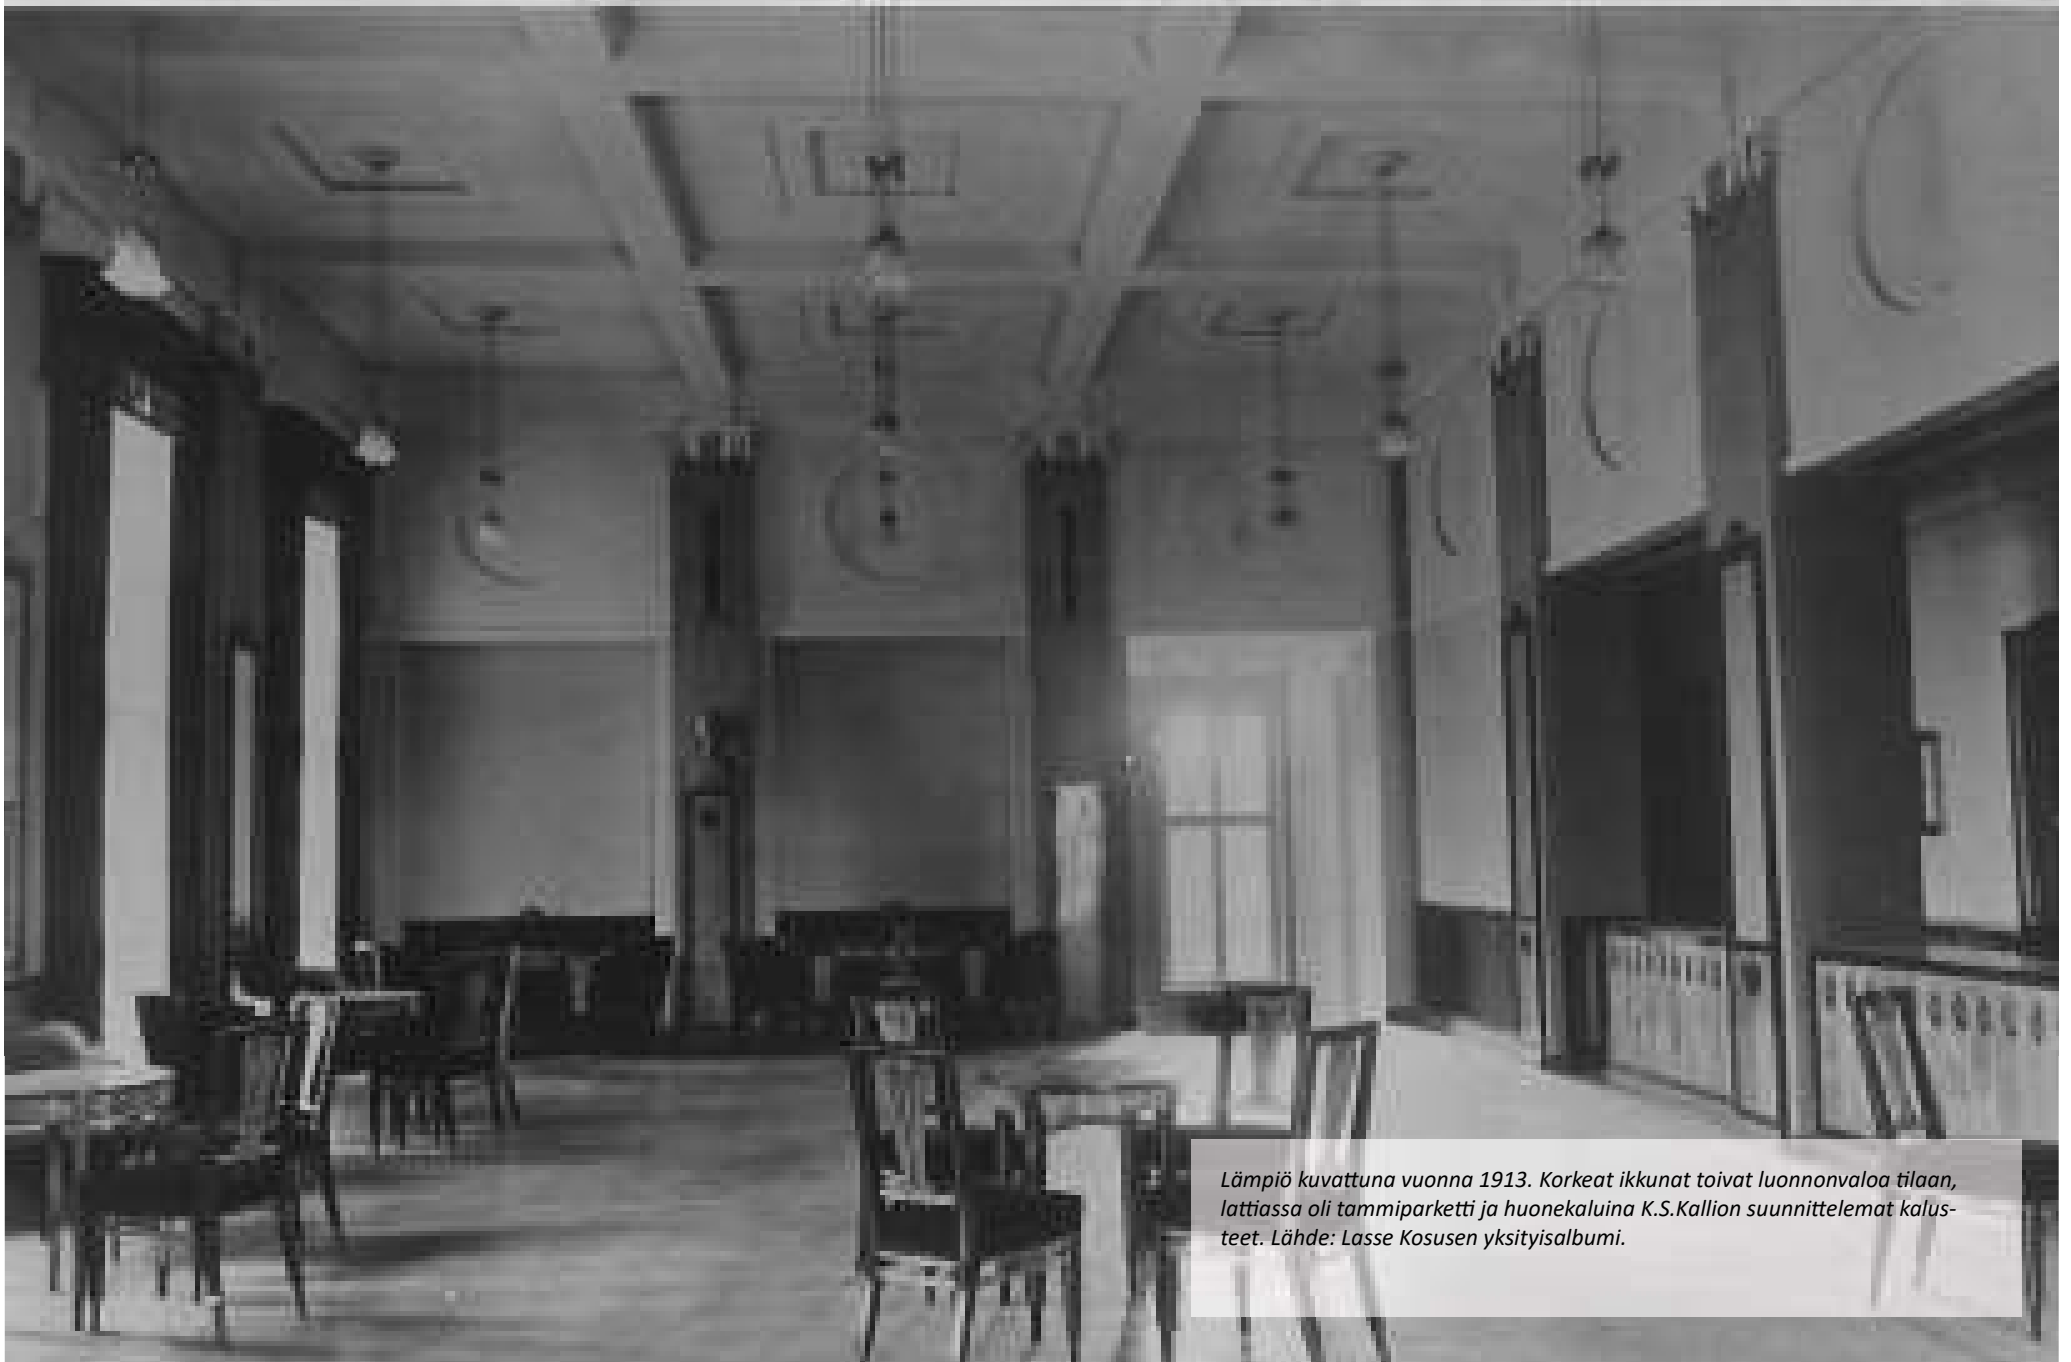
Lämpö kuvattuna vuonna 1913. Korkeat ikkunat toivat luonnonvaloa tilaan, lattiassa oli tammiparketti ja huonekaluina K.S.Kallion suunnittelemat kalusteet. Lähde: Lasse Kosusen yksityisalbumi.

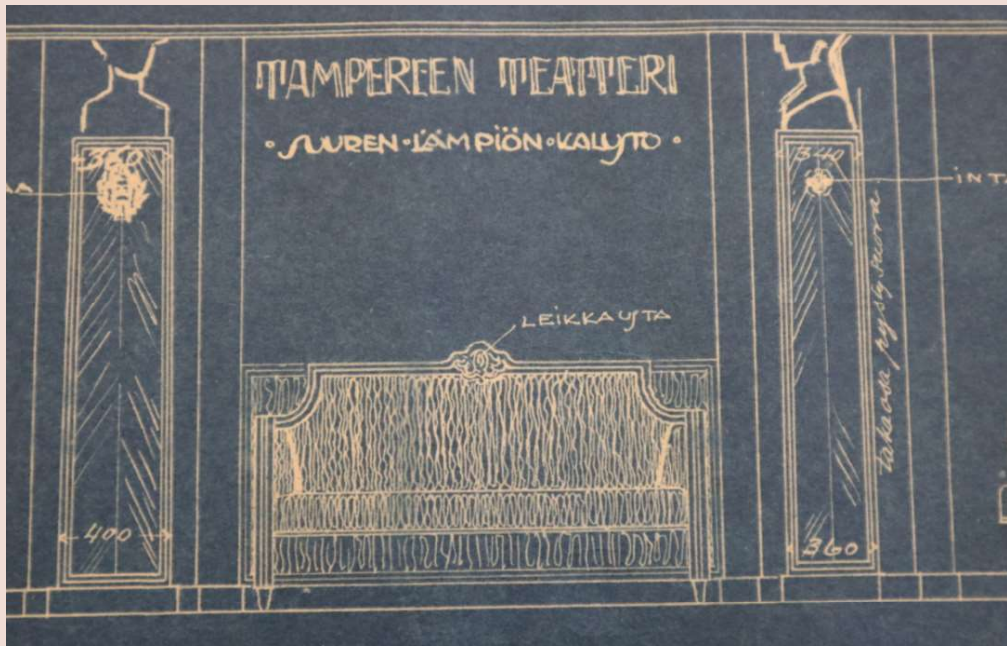
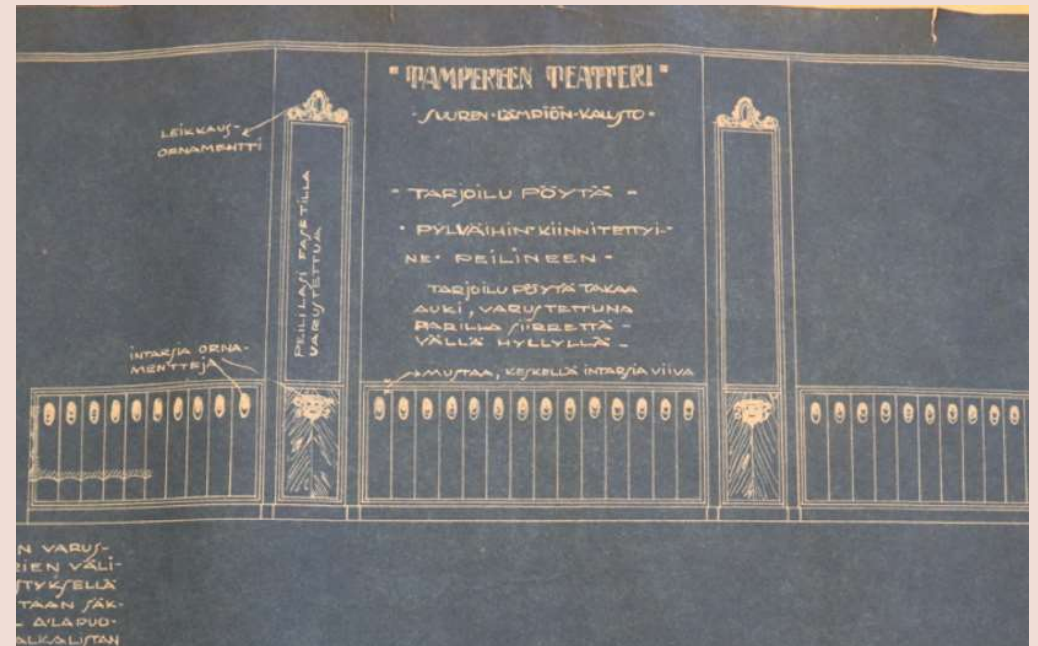
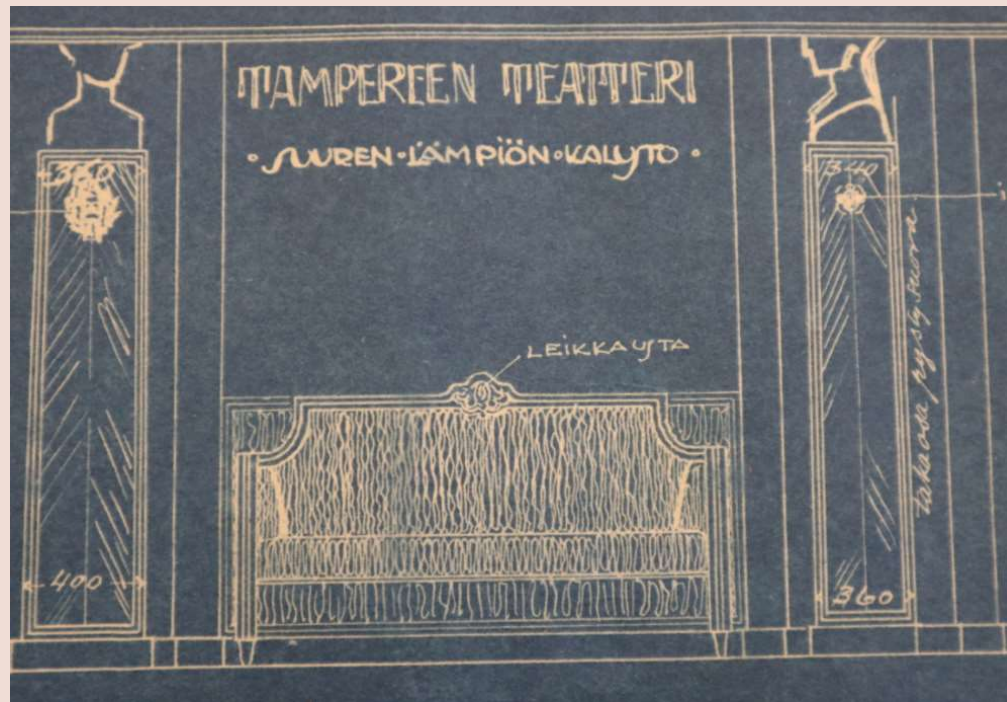
Arkkitehti Kauno S.Kallio suunnitteli osan teatterin kalustuksesta. Kalustesuunnitelmat ovat vuodelta 1912 ja koskevat suuren lämpiön kalusteita. Lähde: Arkkitehtitoimisto Forssin arkisto.

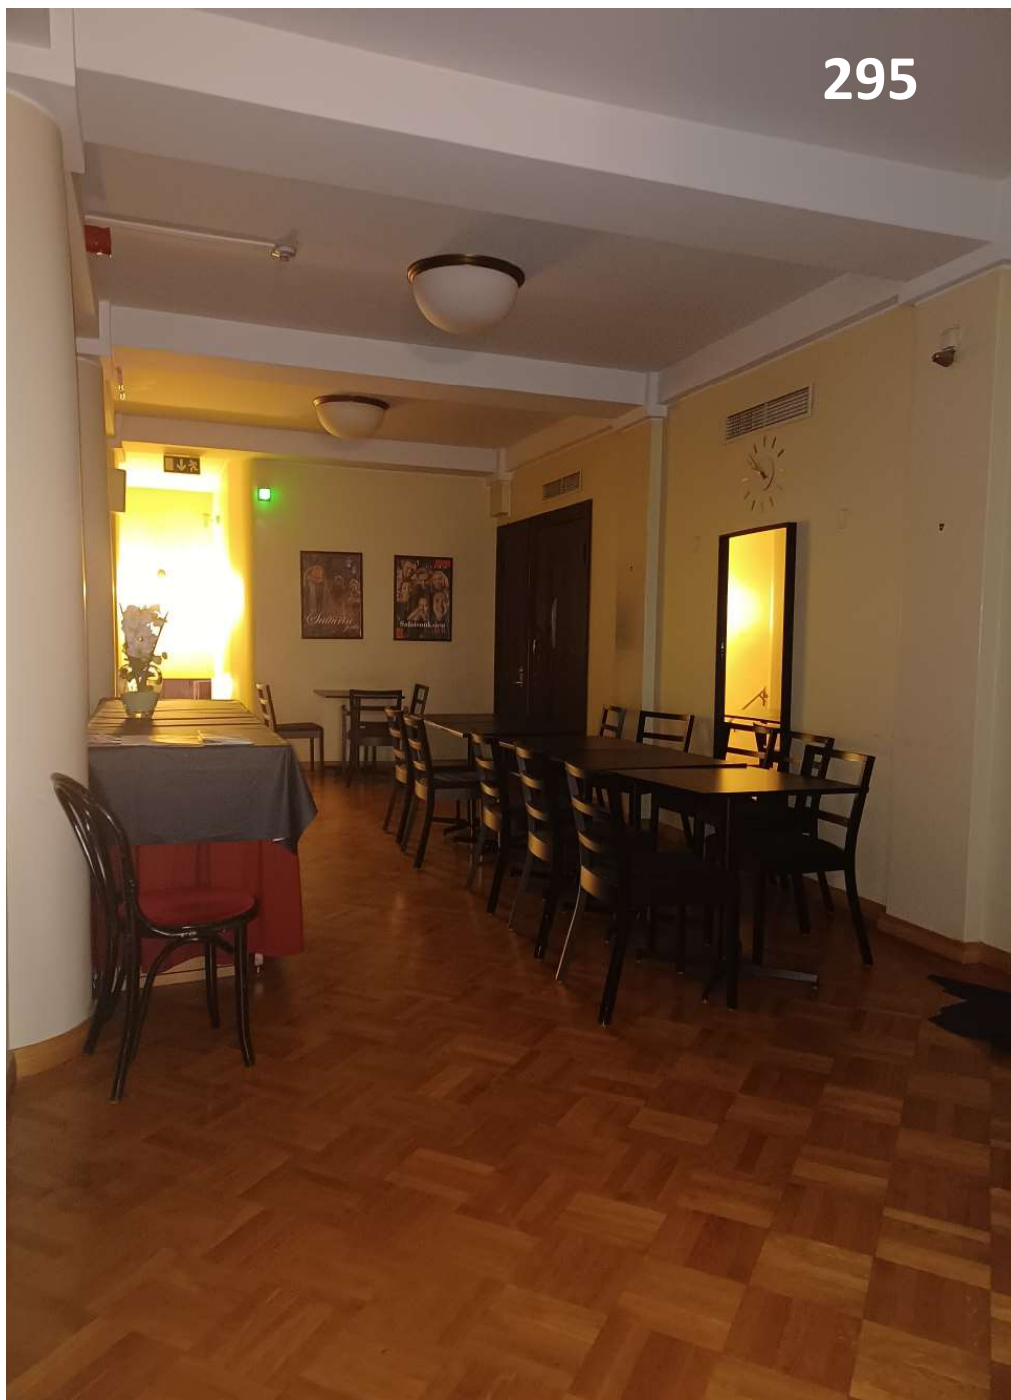
295

Kuva 295. Pieni lämпиö kuvattuna etelästä. Lattiassa on tammiparketti, seinät ovat vaaleat. Vasemmalla näkyvät pylväät ovat alkuperäiset, mutta ovat osa myöhempää toimiston seinärakennetta.

Pieni lämpiö sijaitsee toisessa kerroksessa, katsomoparven takaosassa. Pienen lämpiön tila oli aiemmin suurempi ja ulottui ulkoseinään, mutta vuoden 1964 muutospiroustuksissa tila on jaettu nykyisen kaltaiseen, jossa tila on jaettu toimistotilaan ja lämpiöön.

Pieni lämpiö on 1980-luvun peruskorjauksen jälkeisessä asussa; lattiassa on lakattu tammiparketti, seinät ovat vaaleat.

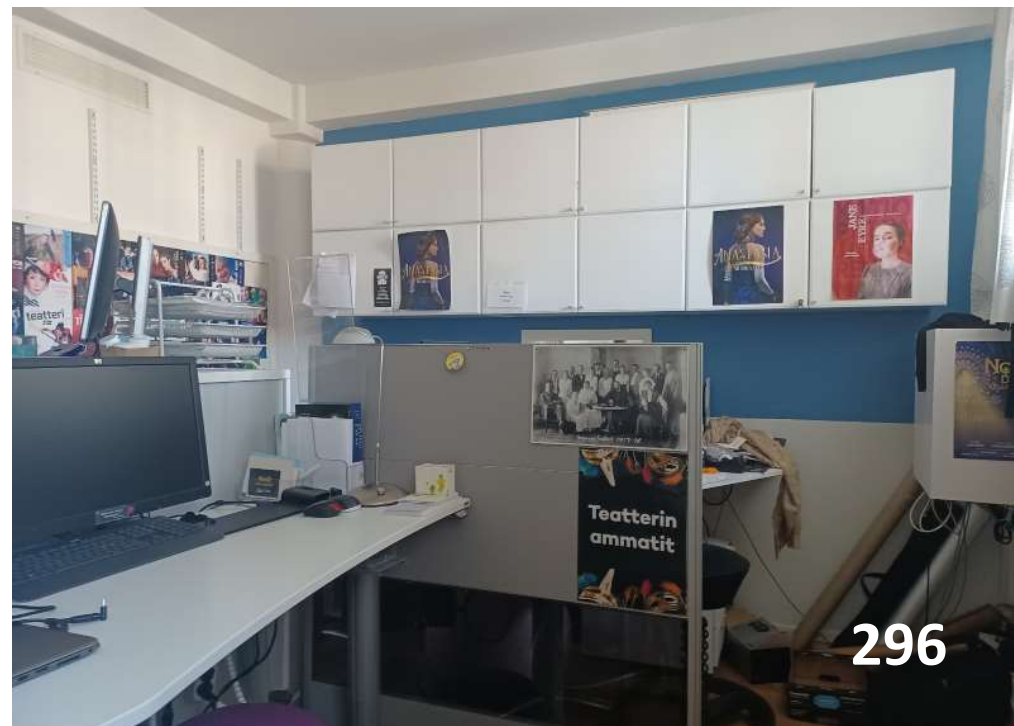
296

Kuva 296. Pikkulämpöön takana on markkinoinnin ja tiedotuksen toimistotila, jonka seinät ovat valkoiset ja pinnat uudet.
