Tampereen Teatterin RAKENNUSHISTORIASELVITYS

**Tampereen Teatterin
rakennushistoriaselvitys**

Pirkanmaan maakuntamuseo
Sanna Kuusikari 2022

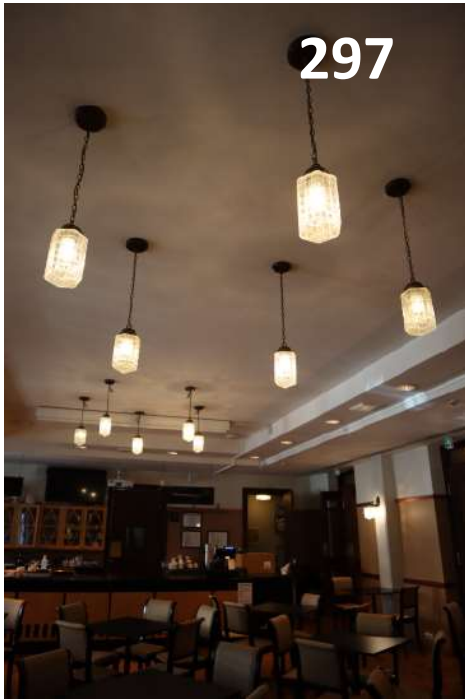
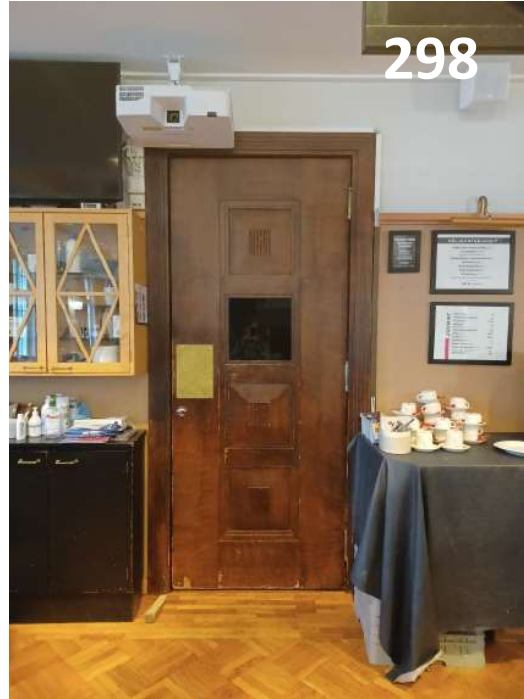
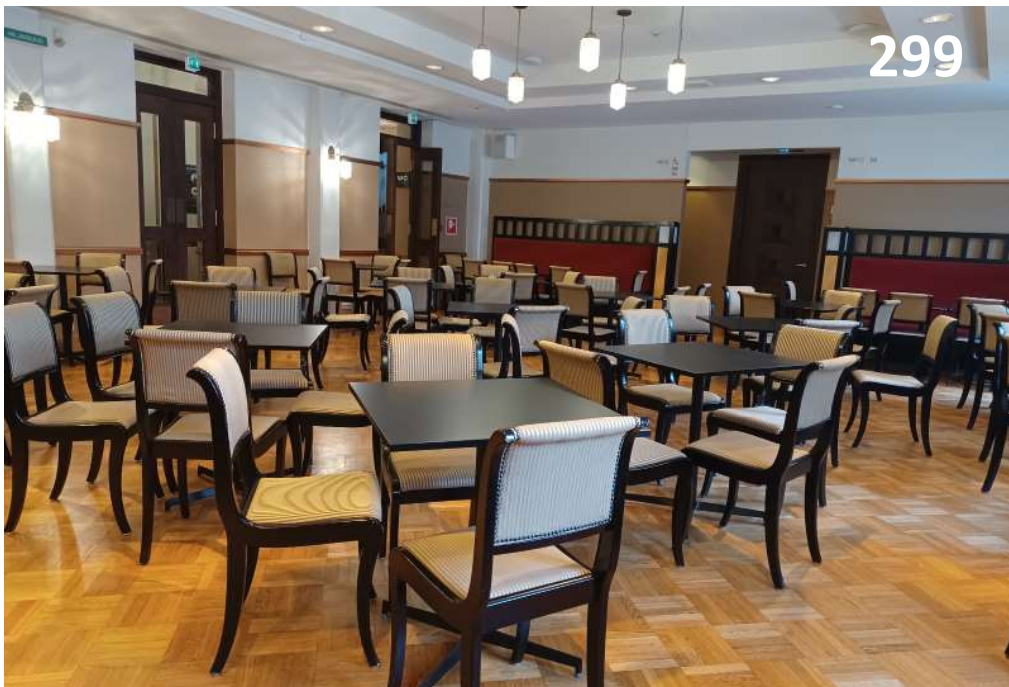
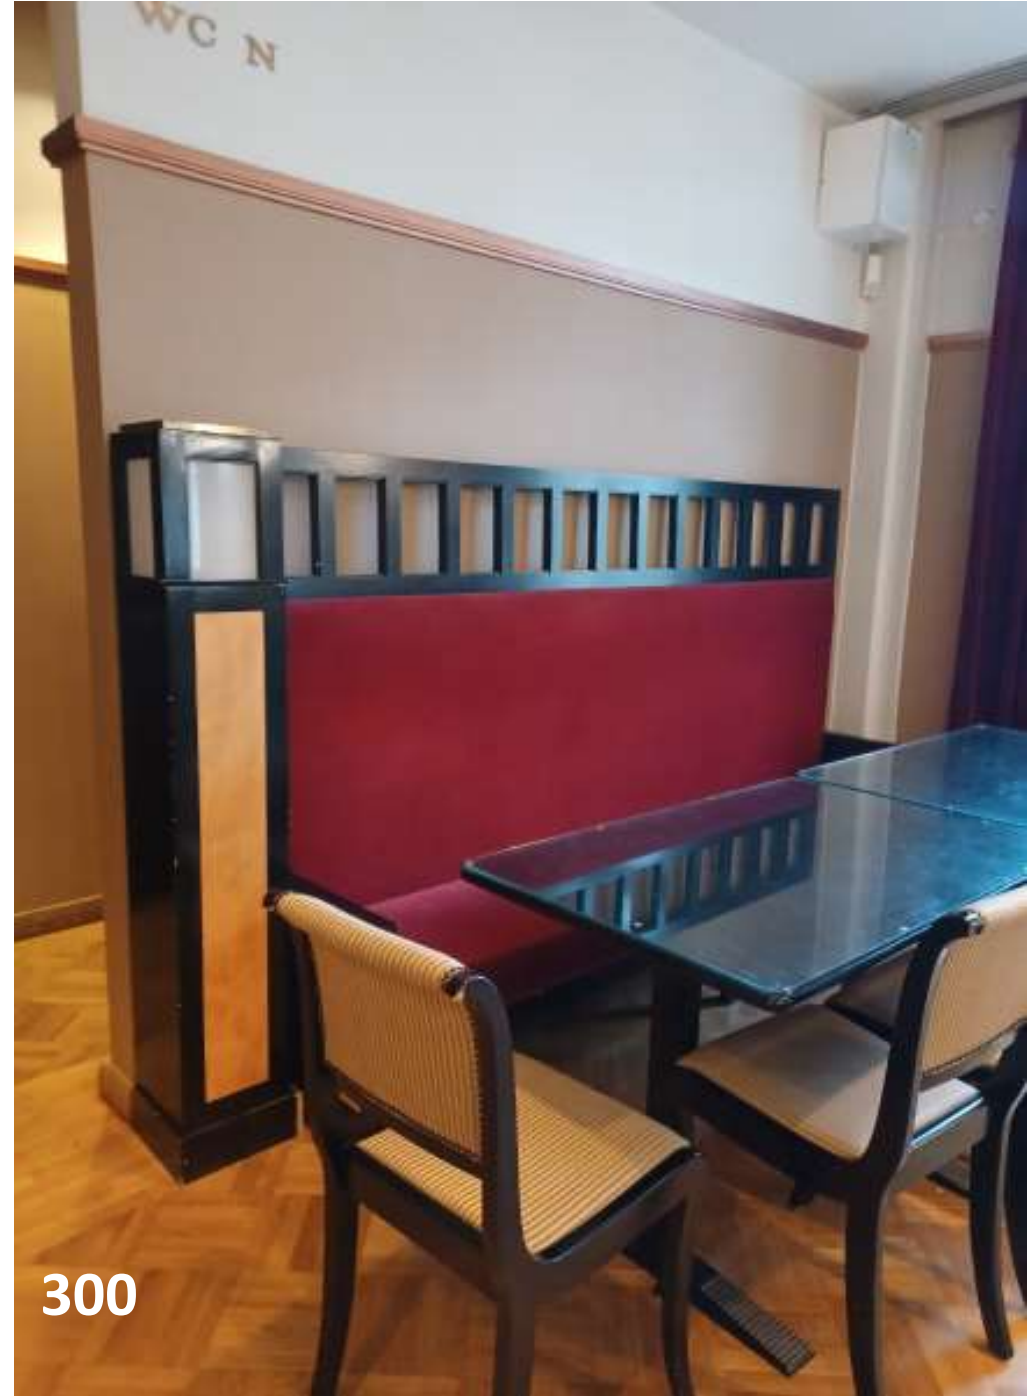
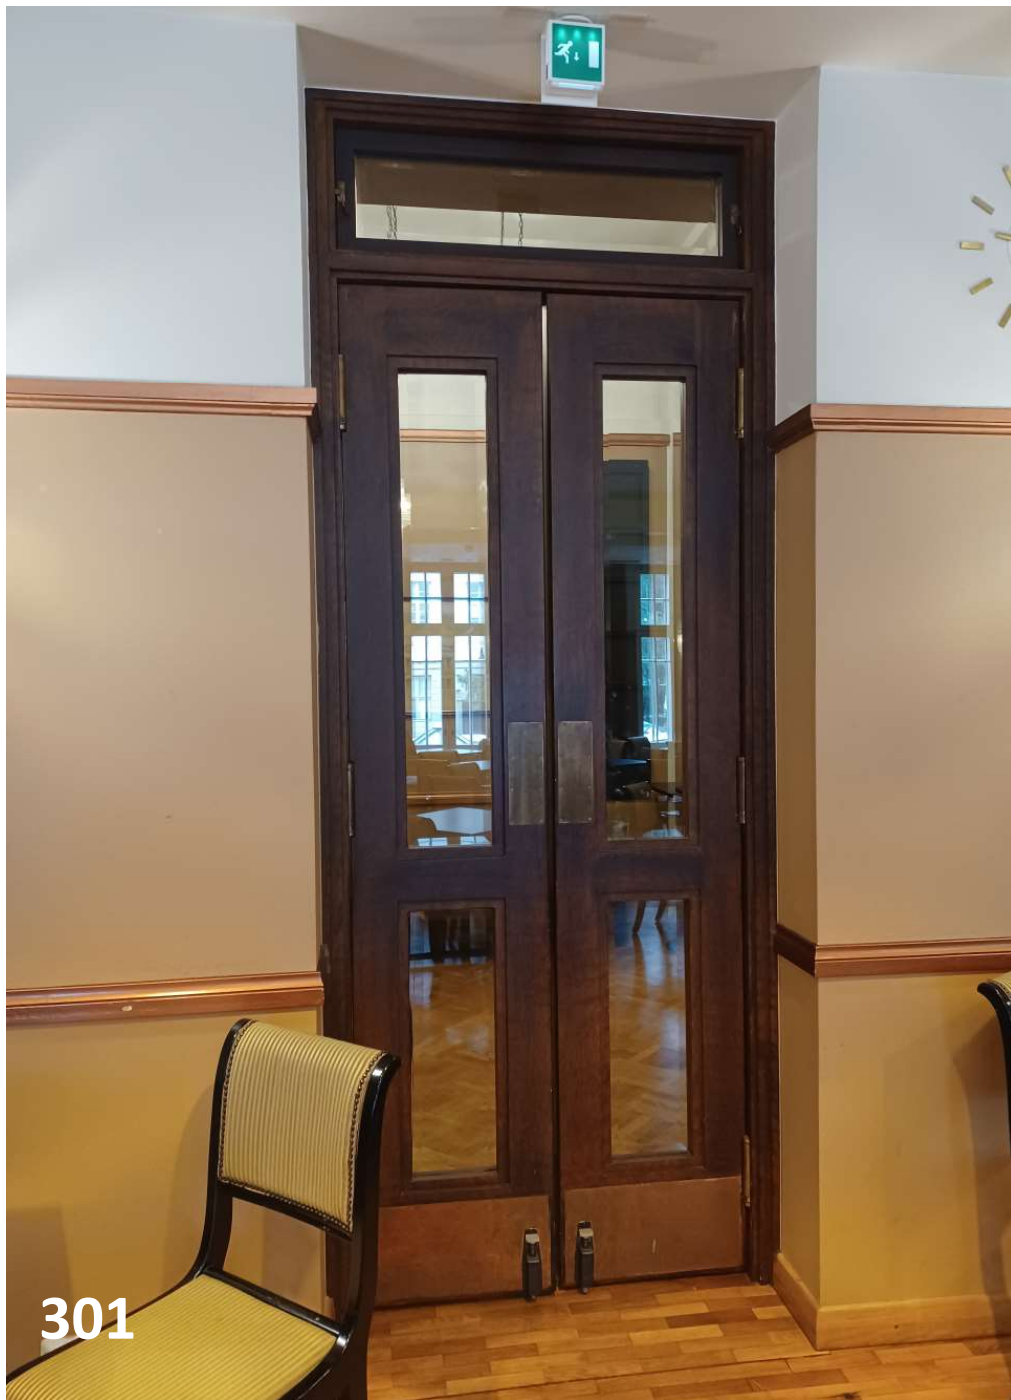
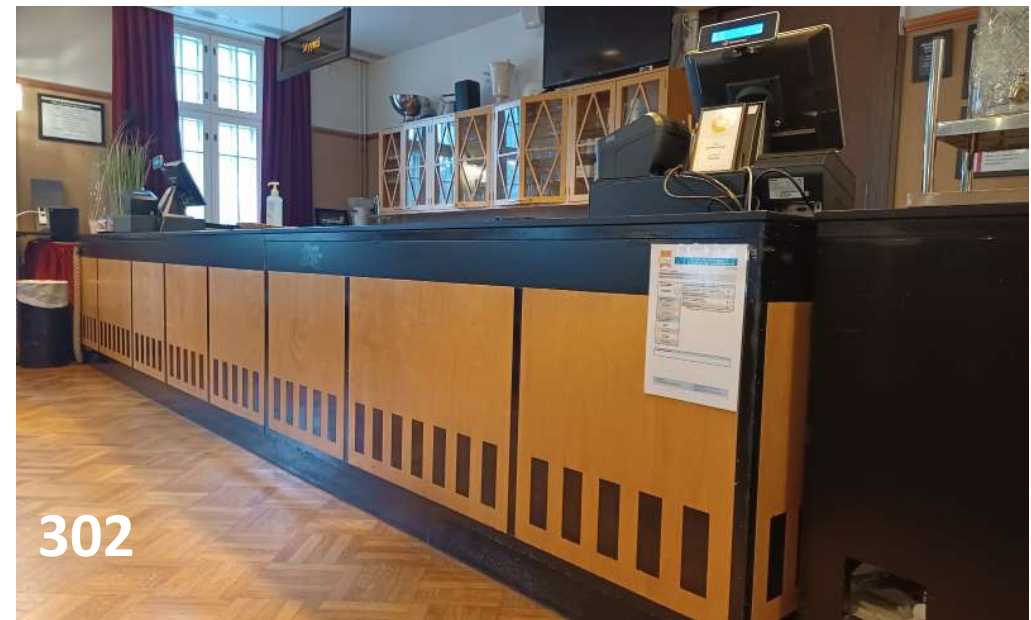
Kuva 297: Katossa olevat valaisimet ovat vähäeleiset ja tyylikkäätkirkkaalla lasikuvulla varustetut.

Kuva 298: Kahvion keittiön ovi on uustuotantoa, mutta tyyllisesti jatkaa rakennuksen autenttisten ovien ilmettä.

Kuva 301: Kahvioon johtavat ruskeat, lasiset heiluriovet.

Kuva 302: Kahvion tiski sopii tyyllisesti tilaan ja sointuu tilan kalusteisiin.

Kahvio sijaitsee vuoden 1987 laajennusosassa. Lämpöön tyyli jäljittelee alkuperäistä osaa hienovaraisesti, mutta kuitenkin niin, että yksityiskohdista on nähtävissä, että kahvio on uudisosa. Kahvion pohjoisseinää rytmittävät korkeat puukkunat, jotka tuovat luonnonvaloa tilaan. Kahvion tiski on materiaaliltaan koivua ja jäljittelee modernilla tavalla alkuperäisen lämpöön koivukalustusta. Tiskin alaosan mustakoristerivi myötäilee Kallion ajatusta mustista intarsiakoristeista lämpöön tarjoilutiskillä. Takaseinän keittiön kaapisto tyyllittelee lämpöön alkuperäisen kaapiston kanssa. Lämpöön kiinteät sohvut sointuvat yksityiskohdiltaan tilan muuhun kalustukseen (selkänojan kuvio vastaa tiskin alaosan kuviointia).

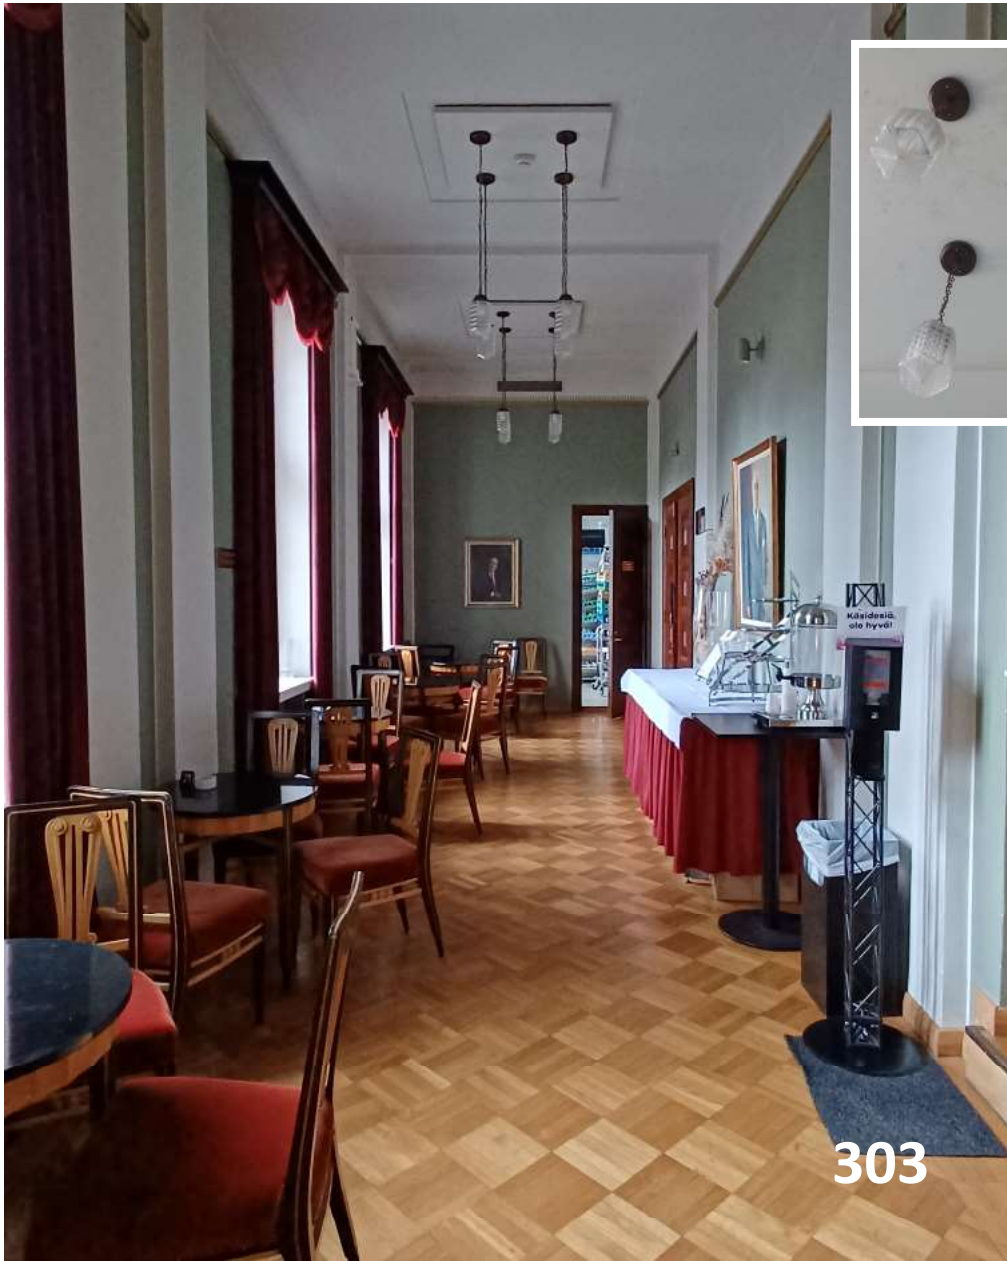
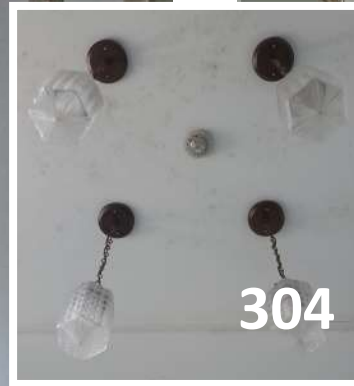
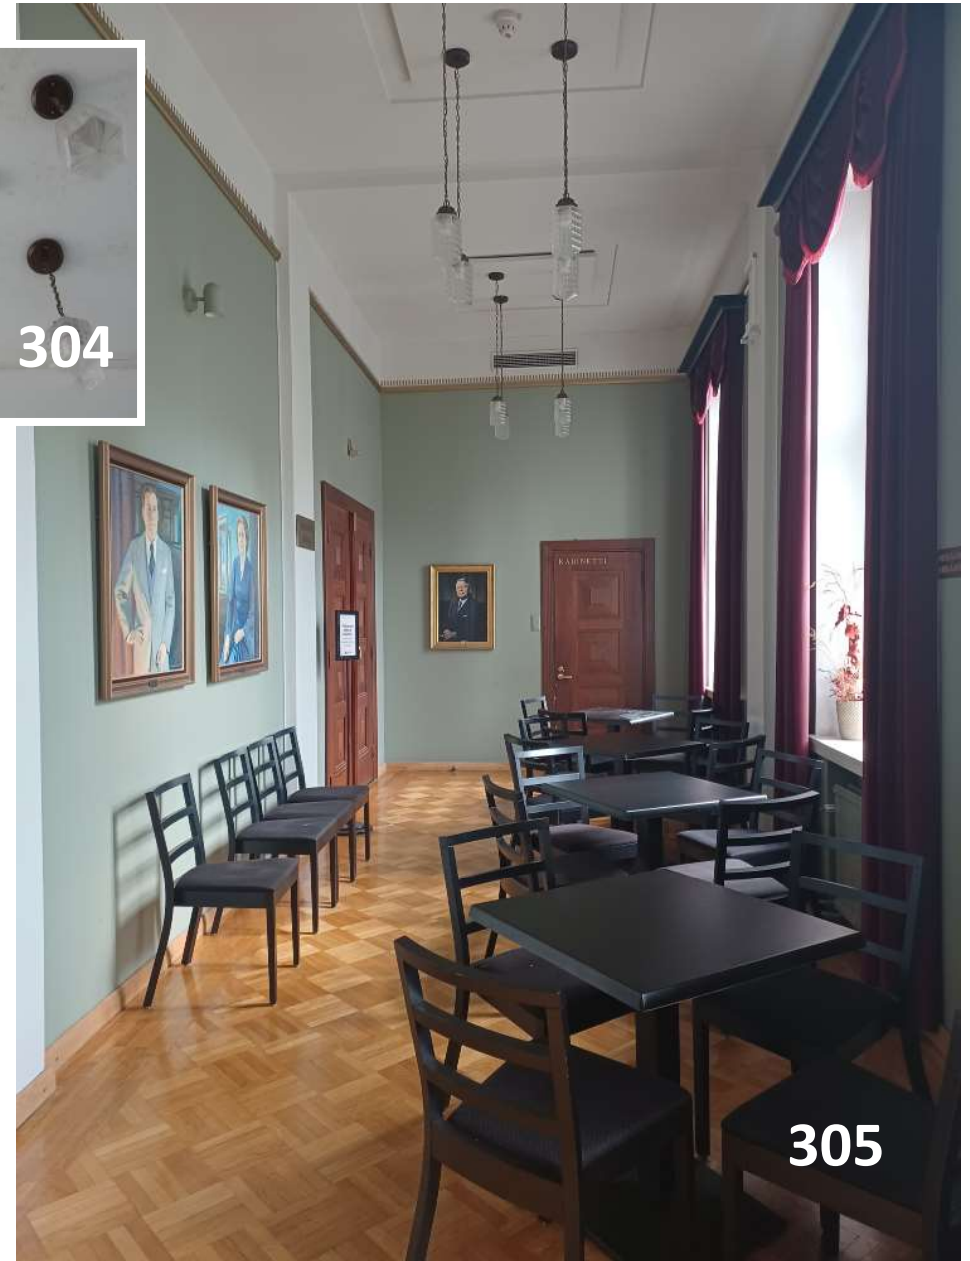
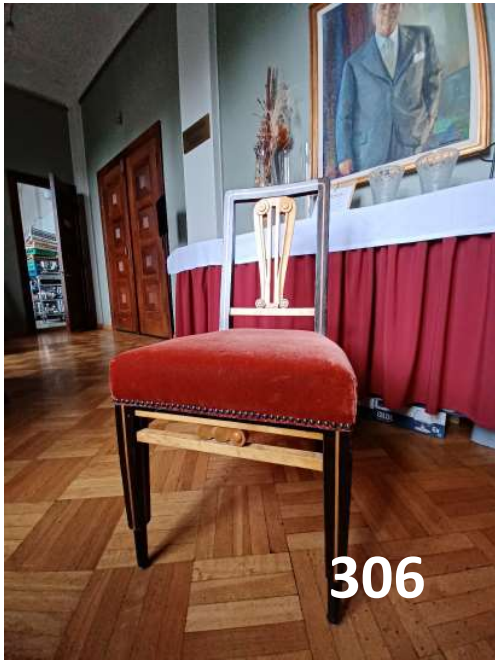
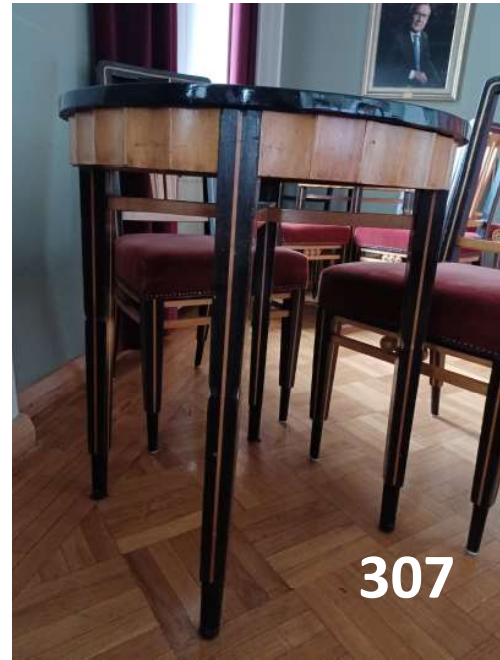
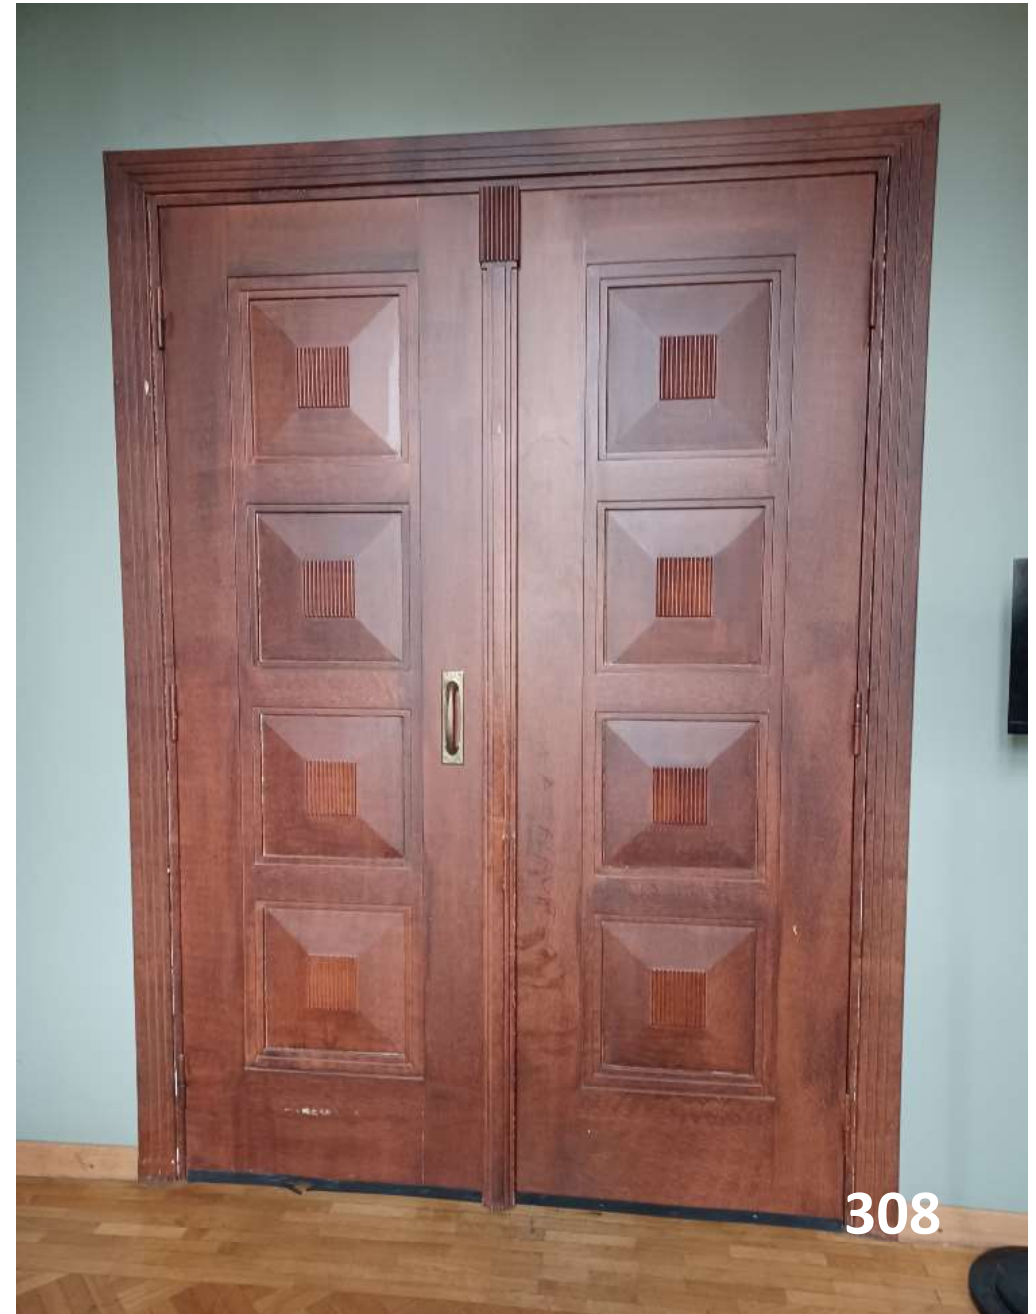
*Kuva 303. Kuva teatterin sivulämpöön pohjoiselta puolelta. Lattiassa on tammiparketti.
Kuva 304. Lähikuva valaisimista. Valaisimet ovat 1980-luvun peruskorjauksen ajalta.
305. Sivulämpöön eteläpuoleinen osa.
306 ja 307. Sivulämpöön kalusteet ovat alkuperäiset, K.S.Kallion suunnittelemat.
308. Parilliset ovet katsomoon.*

Sivulämpööt sijaitsevat toisessa kerroksessa, teatterin katsomon ja näyttämön molemmin puolin. Symmetrisesti rakennuksen keskeistilan ympärillä sijaitsevien lämpöiden interiööri vastaa suuren lämpöön tyyliä seinienväriytyksen osalta, mutta muuten tilat ovat hillitymmät. Lattioissa on tammiparketti. Pohjoisen puoleisessa lämpöön on sijoitettuna arkkitehti Kauno S. Kallion suunnittelemat kalusteet. Valaisimet ovat 1980-luvun peruskorjauksen ajalta ja yhtenevät talon muiden uustuotantoa olevien valaisimien kanssa.

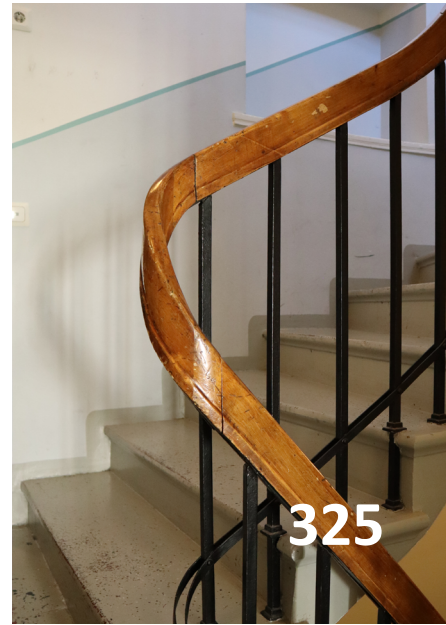
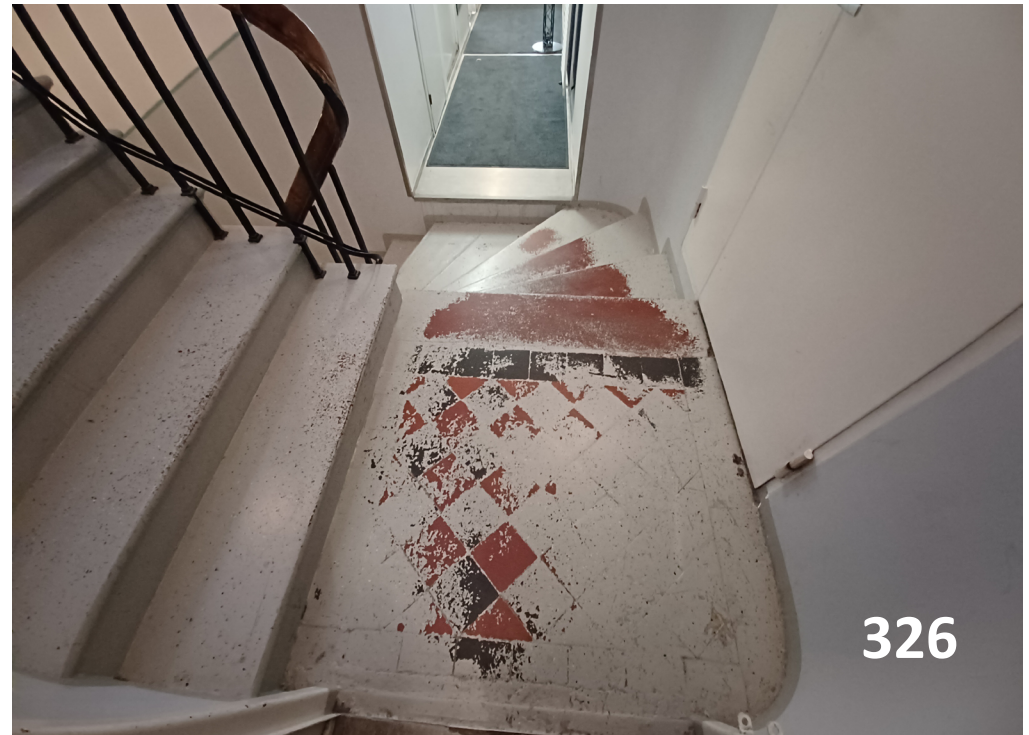
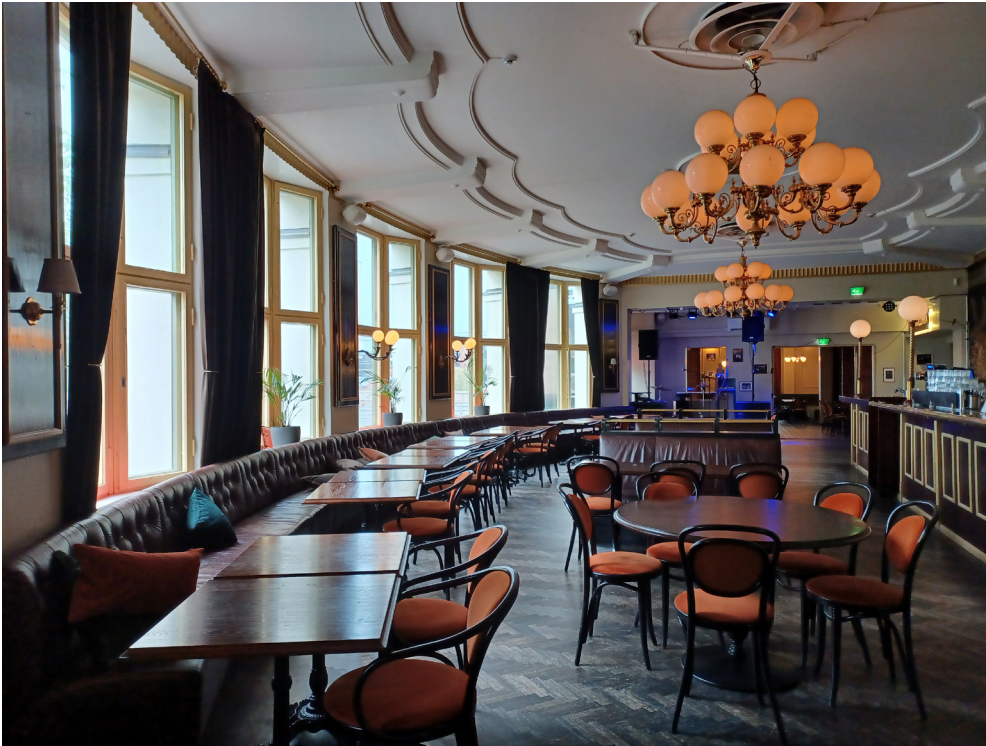
Kuva 324. Puuseppien ja maalareiden porraskäytävä rakennuksen pohjoispuolella on muita porraskäytäviä vaatimattomampi, mutta yksinkertaisuudessaan tyylikäs. Porraskivetyksien pinta on paikka paikoin kulunut.
Kuva 325. Kaiteet ja käsijohtimet ovat sirot.
Kuva 326. Ensimmäisen kerroksen porrastasanteen punamusta maalaus on kulunut.

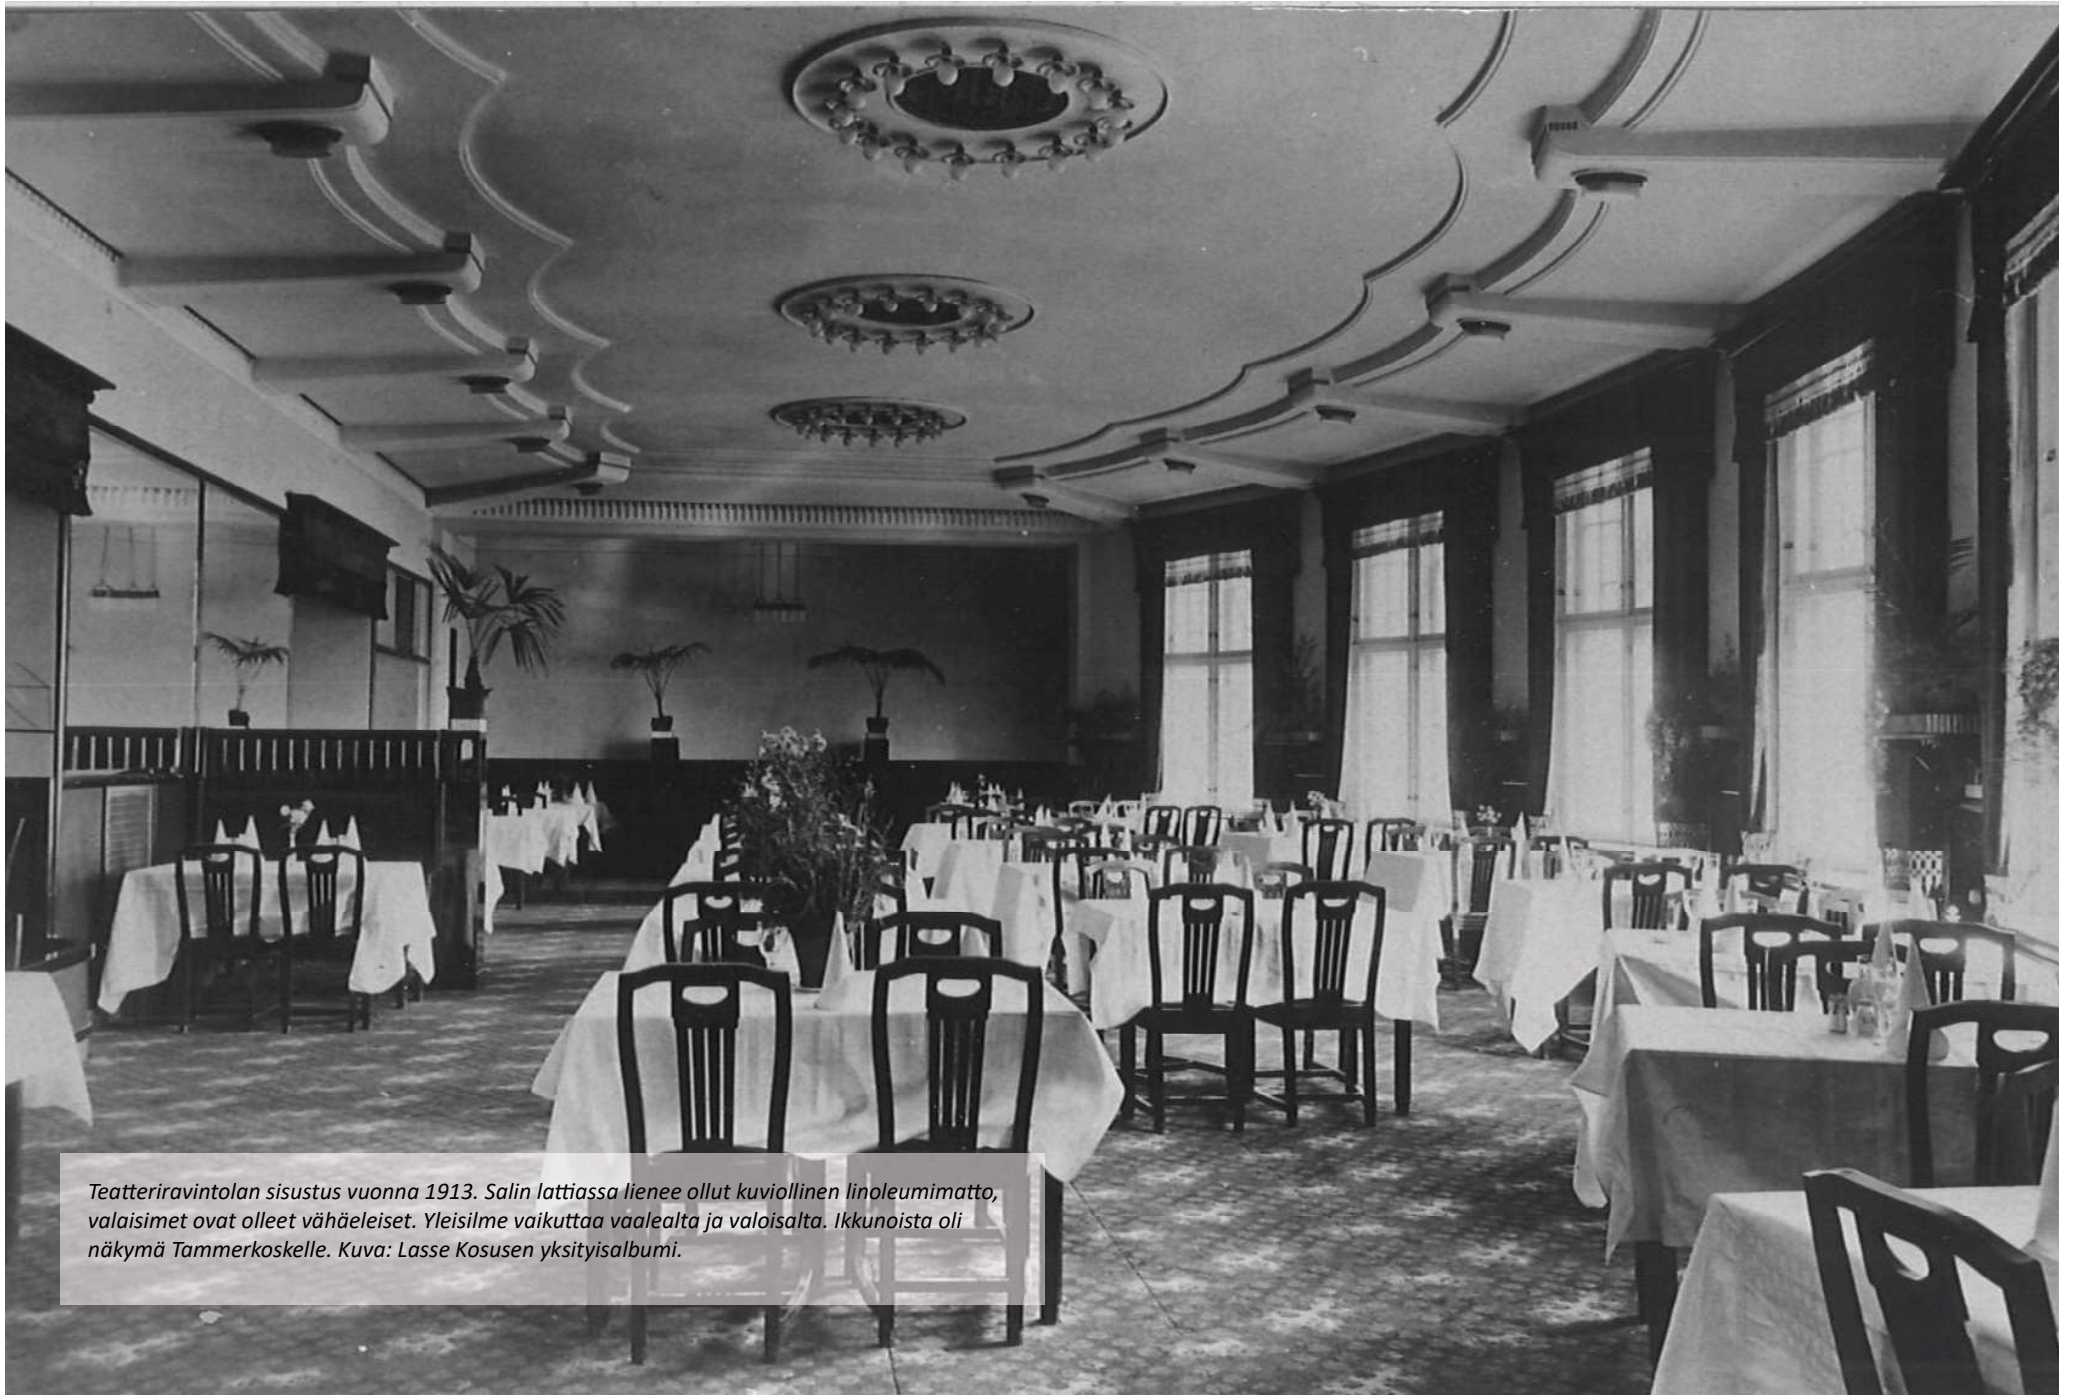
Teatteriravintolan sisustus vuonna 1913. Salin lattiassa lienee ollut kuviollinen linoleumimatto, valaisimet ovat olleet vähäeleiset. Yleisilme vaikuttaa vaalealta ja valoisaalta. Ikkunoista oli näkymä Tammerkoskelle. Kuva: Lasse Kosusen yksityisalbumi.

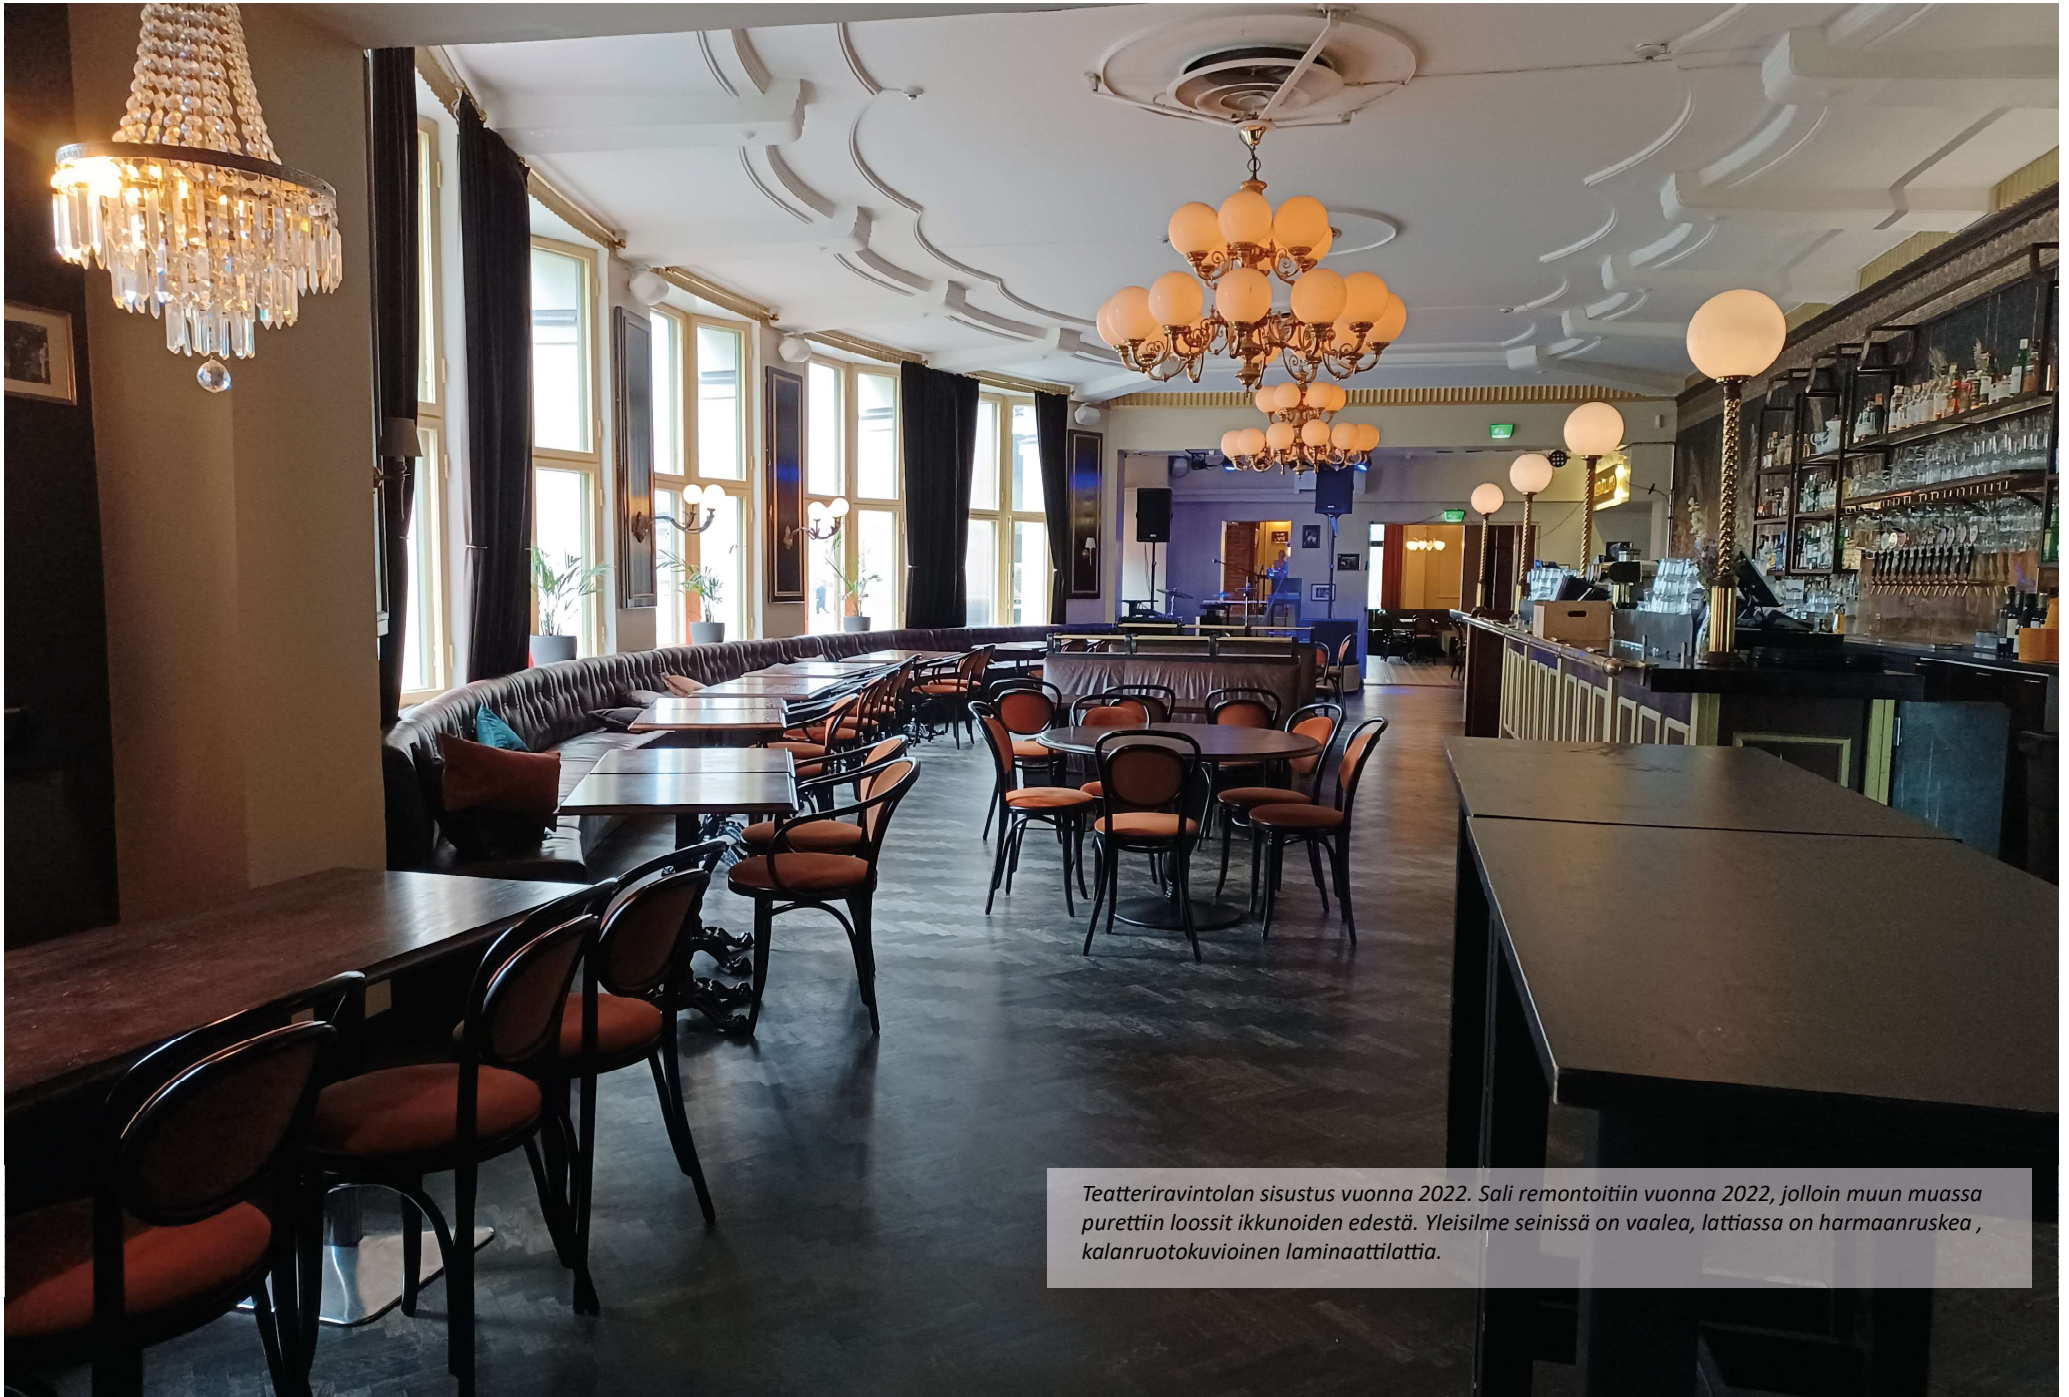
Teatteriravintolan sisustus vuonna 2022. Sali remontoitiin vuonna 2022, jolloin muun muassa purettiin loossit ikkunoiden edestä. Yleisilme seinissä on vaalea, lattiassa on harmaanruskea, kalanruotokuvaioinen laminaattilattia.

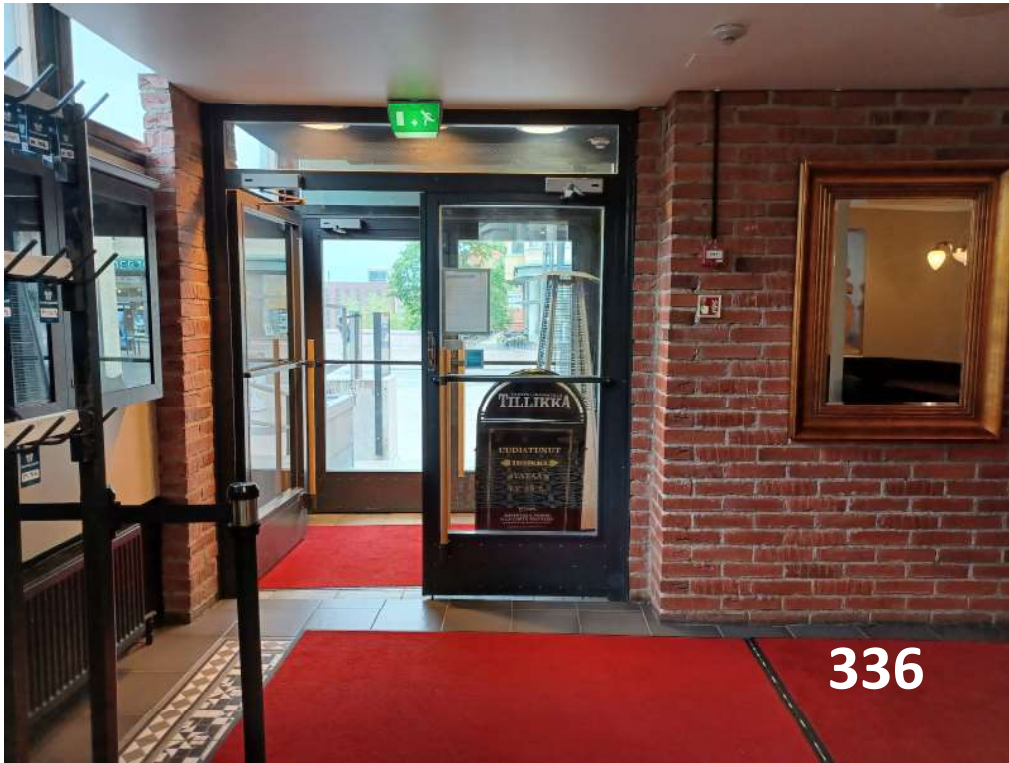
Kuva 327. Salin takaosassa sijaitsee eräänlainen kabinettila, jonka lattiassa on kuviollinen matto, seinät ovat tummanruskeat.

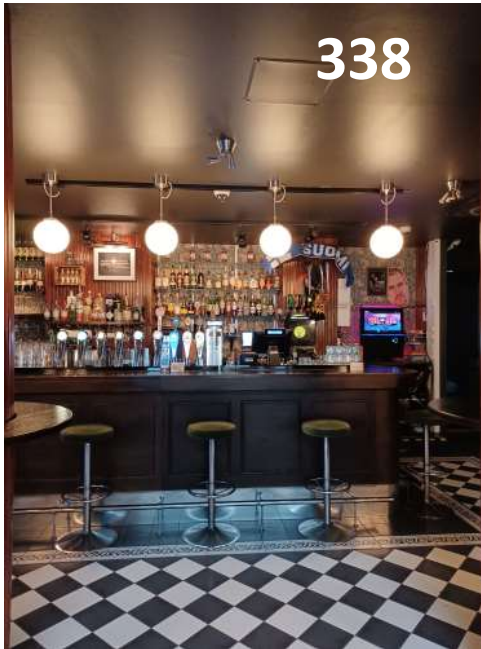
338

Kuva 338. avintolan tiski on tumma, lattiassa on keraaminen, mustavalkoinen laatta, joka on vuodelta 2019.

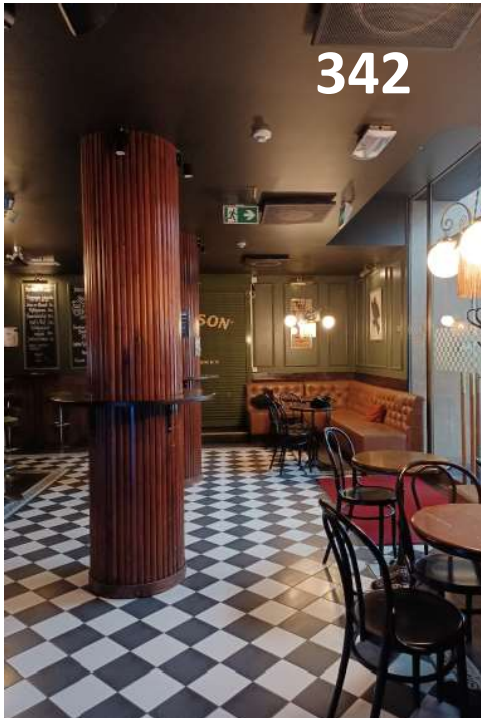
342

Kuva 342. Korvatillikan sisustus on hämyisä. Keksellä salia olevat pylvääet on saatettu päällystää puulla 1950-1960-luvulla.

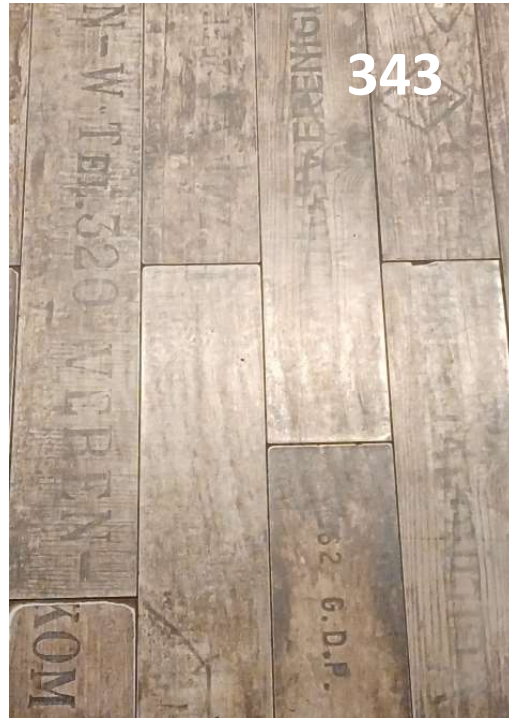
343

Kuva 343. Lähikuva Korvatillikan laminaattilattiasta.

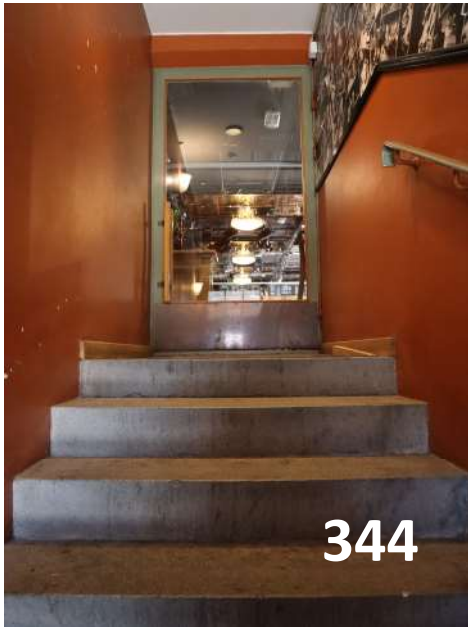
Kuva 344. Kulttuuriravintola Kiven sisäänkäynti Hämeenkadulta. Portaat ovat betonia, seinät maalattu oranssiksi. Ovi on 1960-luvulta.
