Tampereen Teatterin RAKENNUSHISTORIASELVITYS

**Tampereen Teatterin
rakennushistoriaselvitys**

Pirkanmaan maakuntamuseo
Sanna Kuusikari 2022

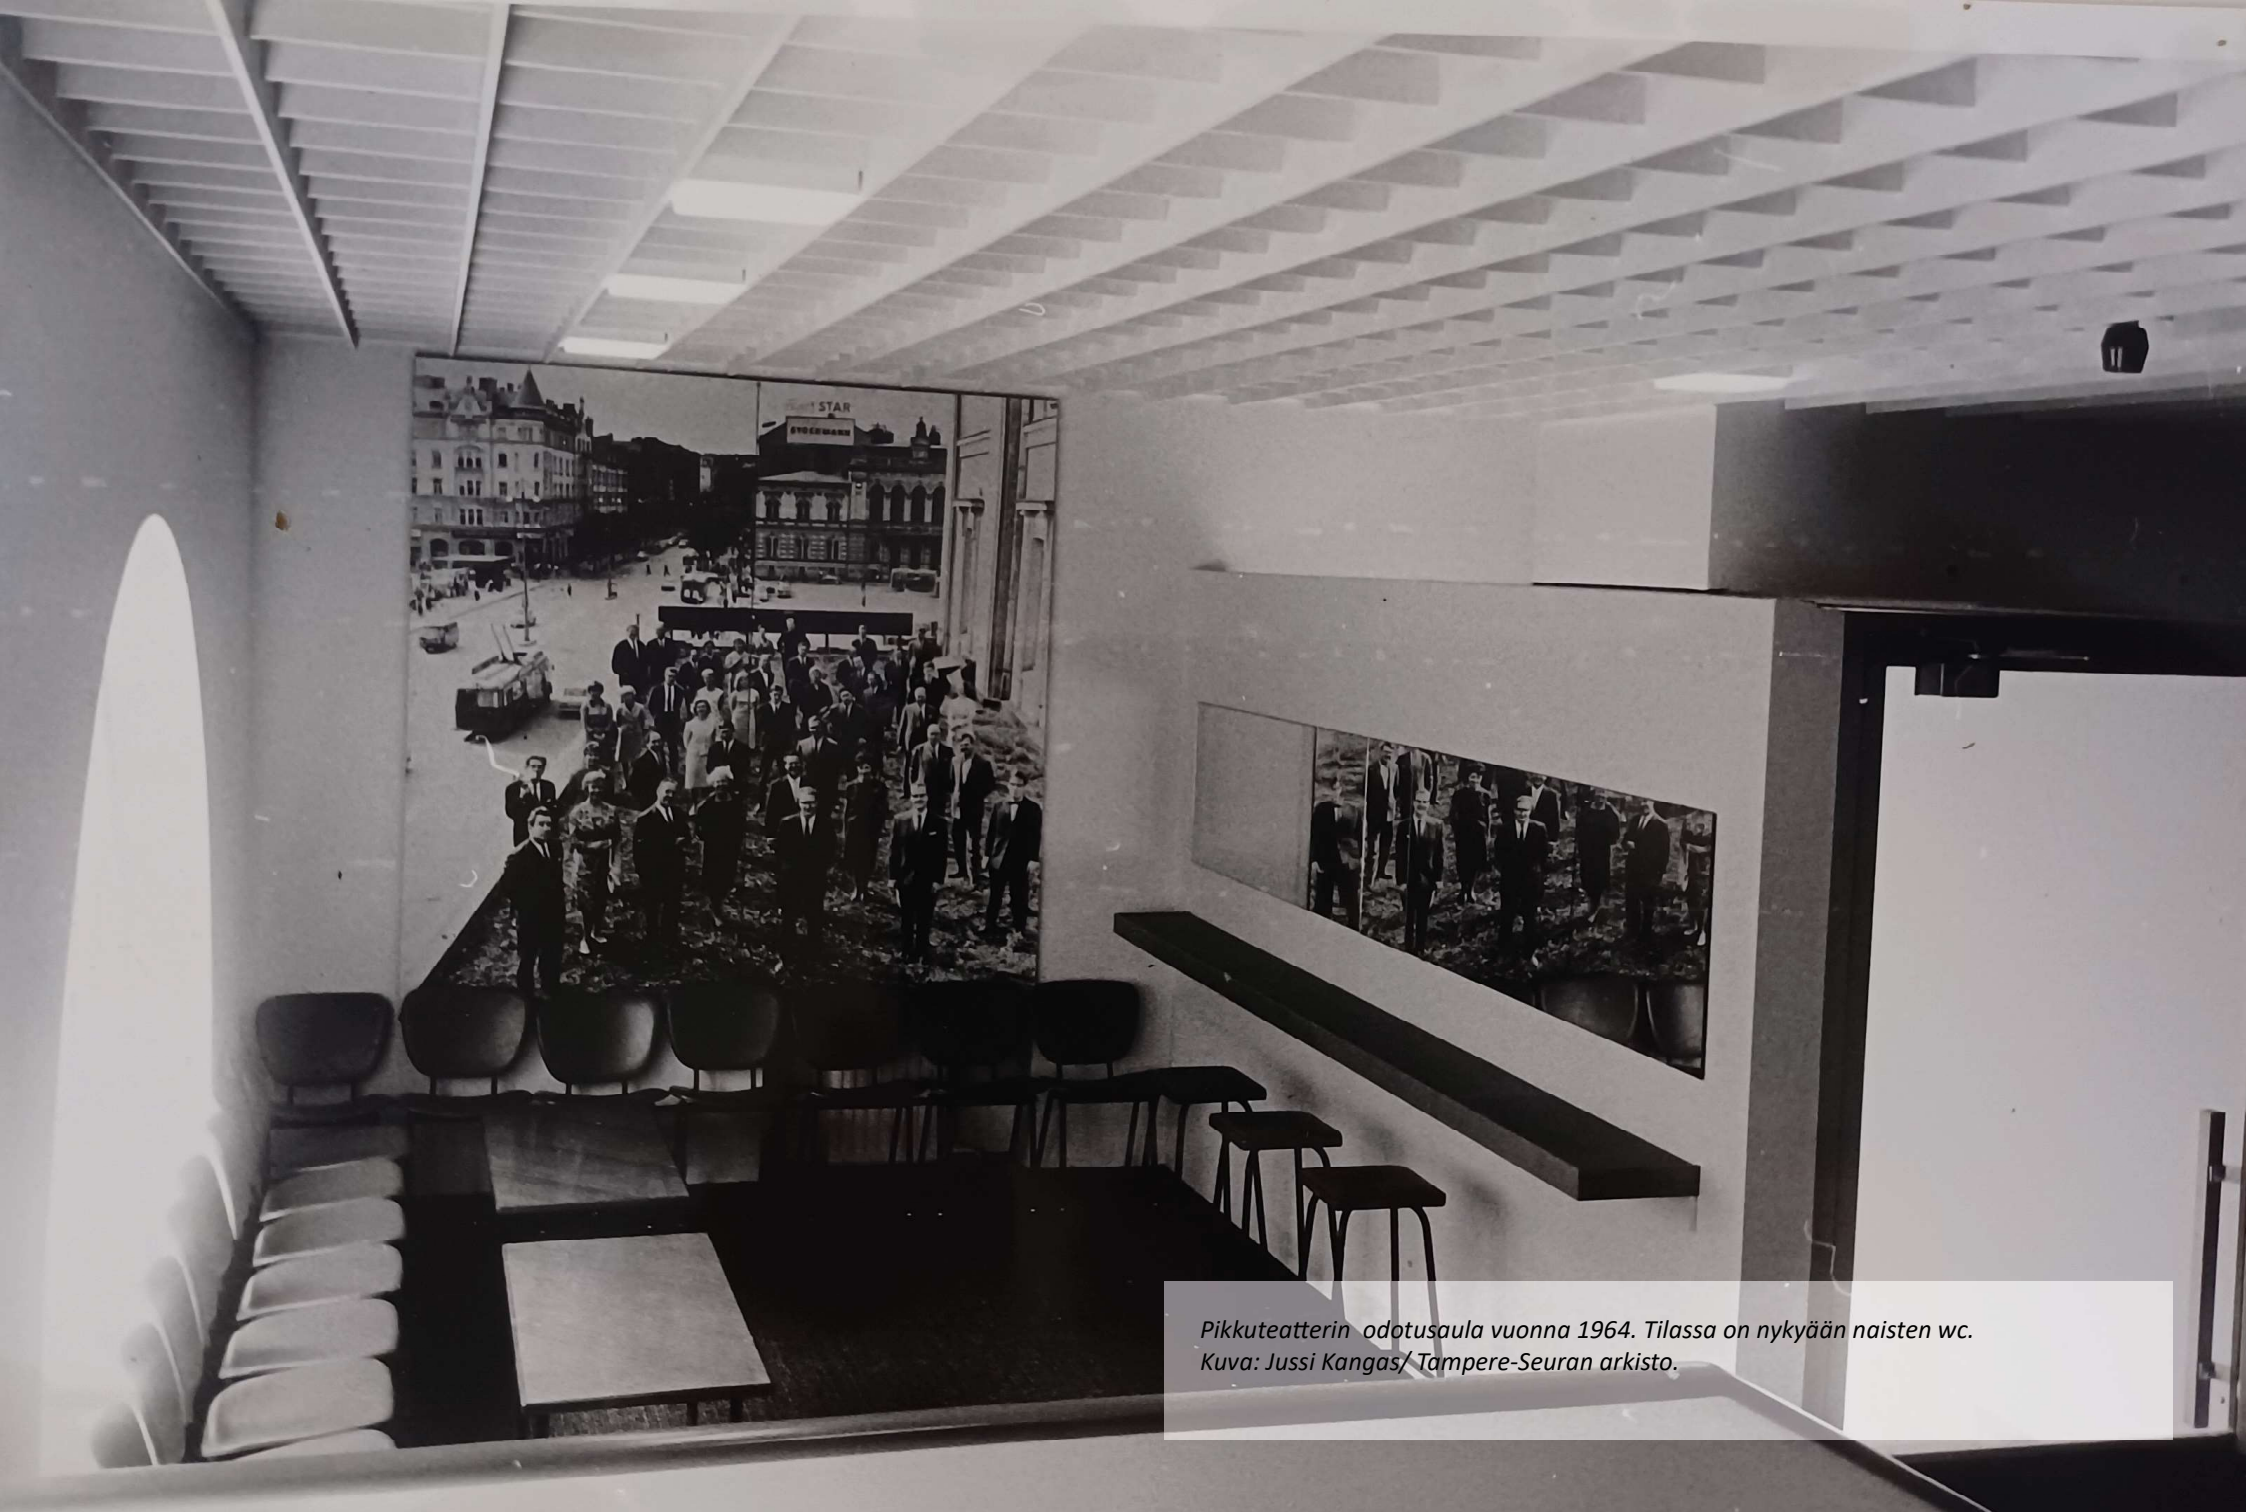
*Pikkuteatterin odotusaula vuonna 1964. Tilassa on nykyään naisten wc.
Kuva: Jussi Kangas/Tampere-Seuran arkisto.*

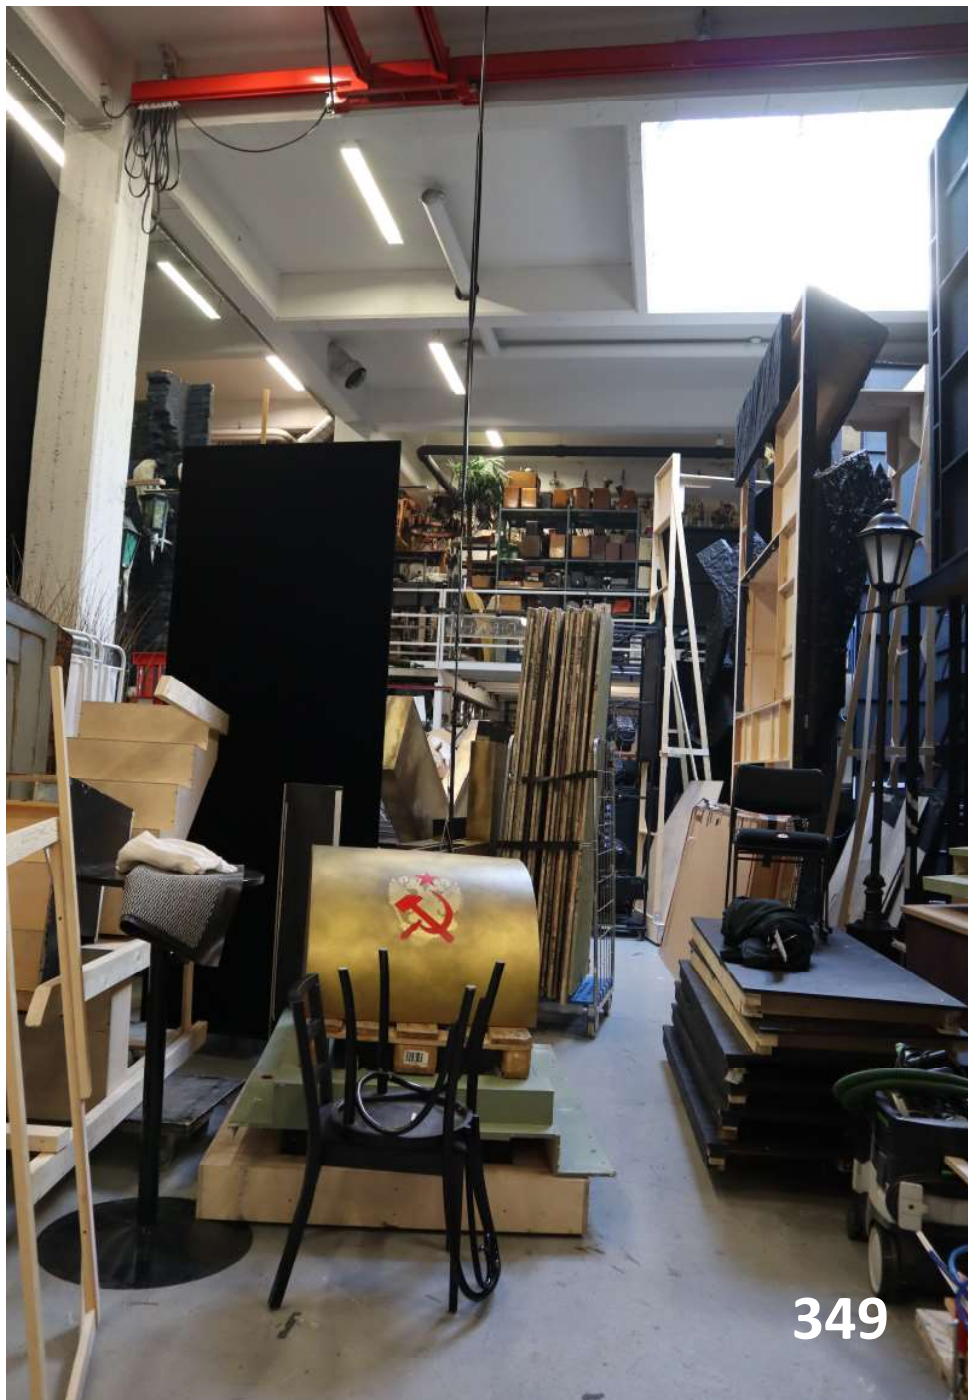
Kuvat 347 ja 348. Pohjapiirustuksiin on merkitty taustatilat.
Kuvat 349 ja 350. Lavastevarasto sijaitsee 1980-luvun laajennuksessa toteutetussa maanalaisessa osassa. Tilan seinät ovat valkoiseksi maalatut, seinissä näkyy muottibetonijäljet. Tilasta kulkee tilava hissi näyttämötasolle.

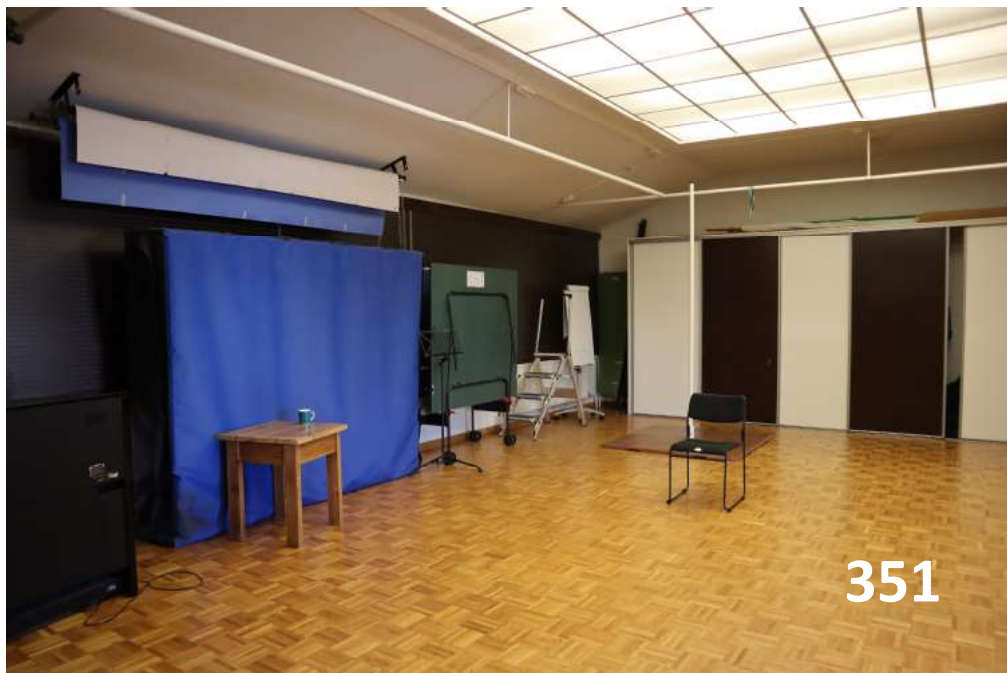
*Kuva 351 Entinen maalarin verstaas muutettiin 1980-luvun peruskorjauksen yhteydessä harjoitustilaksi. Lattiasa ollut aukko suljettiin. Tilan yleisilme on vaalea, lattiasa on tammiparkettili. Katossa ollut ikkuna oli suljettu jo aiemmin. Nyt tilassa on kookas valaisin.
Kuva 352. Puusepän tila on muutettu pukuhuoneiksi ja toimistotiloiksi.
Kuva 353. Toimistotiloja 1.kerroksessa. Yleisilme on vaalea ja uusittu.*

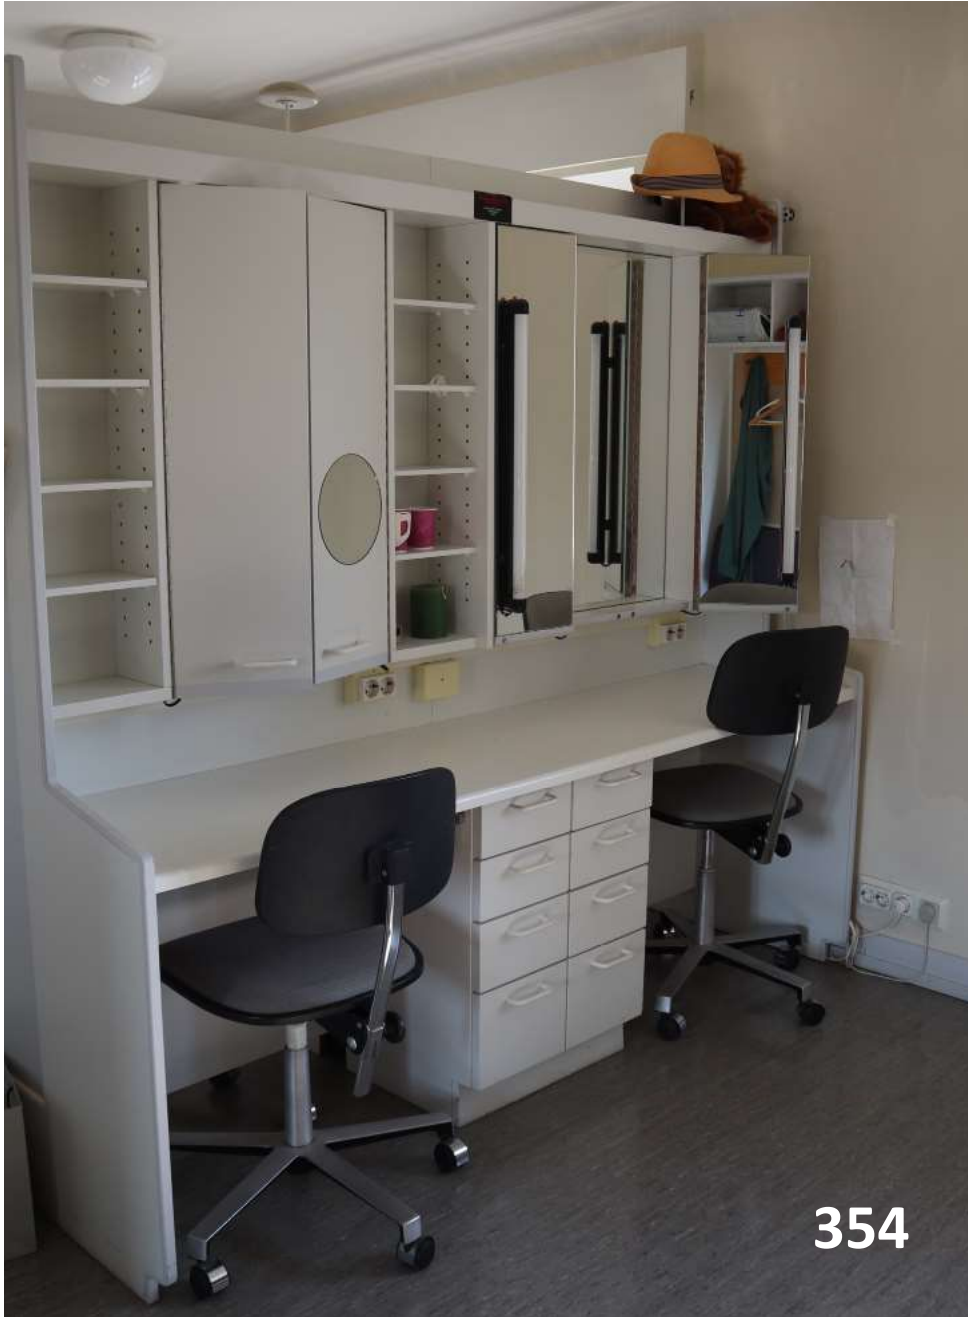
Kuva 354. Miesten pukuhuoneessa on vaaleat kalusteet ja lattiassa harmaa linoleumimatto, jollainen on lähes kaikissa taustatiloissa, jotka remontoitiin 1980-luvulla. Kuva: Miesten pukuhuoneen sohva ja naulakkokaluste. Vastaavanlaiset löytyy myös naisten pukutiloista.

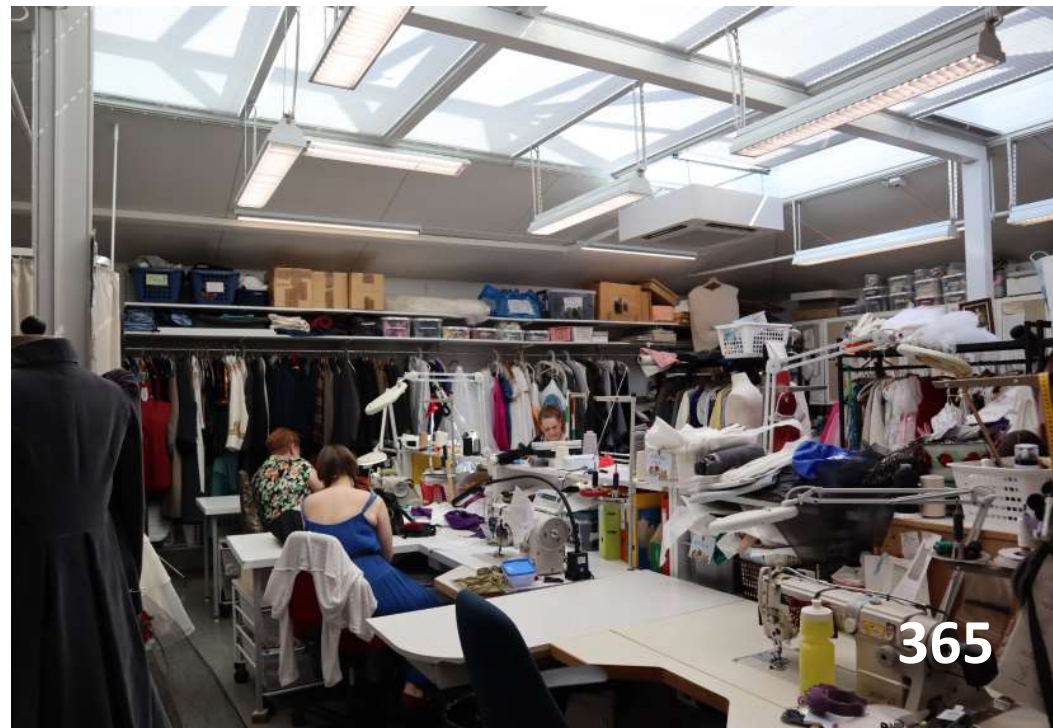
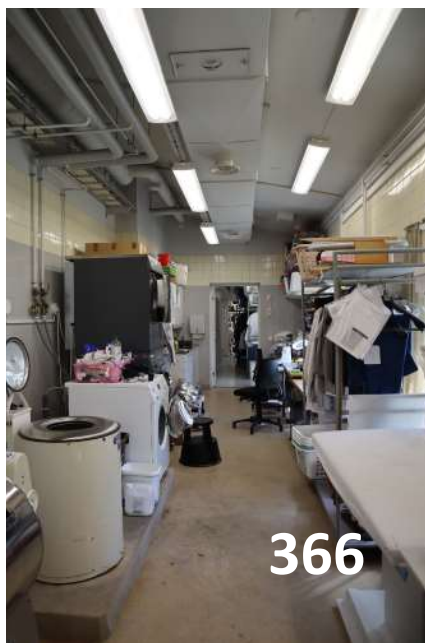
Kuvat 364 ja 365: Ompelimon katossa on kokkas ikkuna. Ikkunan aukotus on alkuperäinen. Pinnoiltaan ompelimo on uusittu 1980-luvun peruskorjauksen yhteydessä.
 Kuva 366: Teatterin pesula, jossa seinäpinnat on kaakeloitu vaalealla 10x10-keramisella laatalla.
 Kuva 367: Teatterin kampaamo, jonka kalusteet ovat 1980-luvun peruskorjauksen ajalta.

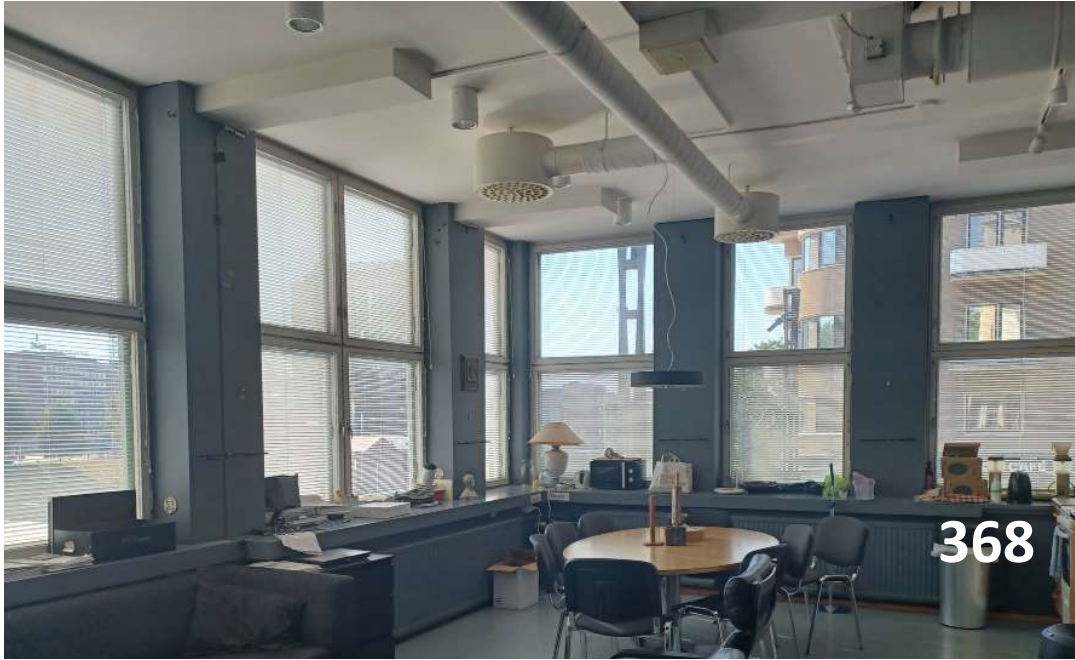
Kuva 368. Näyttelijälämpiön kookkaista ikkunoista aukeaa näkymä yli Tammerkosken Kytälään ja kohti kosken alajuoksua. Tiloissa oli aiemmin yläravintola.
 Kuva 369. Lämpião keittiöseinämä, jonka kaapisto on tammea jäljittelevää lastulevyä.
 Kuva 370. Lämpião kuvattuna etelästä kohti pohjoista. Lämpiön lattiassa on harmaa linoleumimatto, seinät ovat tumman harmaat. Tilan perällä, omalla ovella varustettuna sijaitsee tupakkahuone.

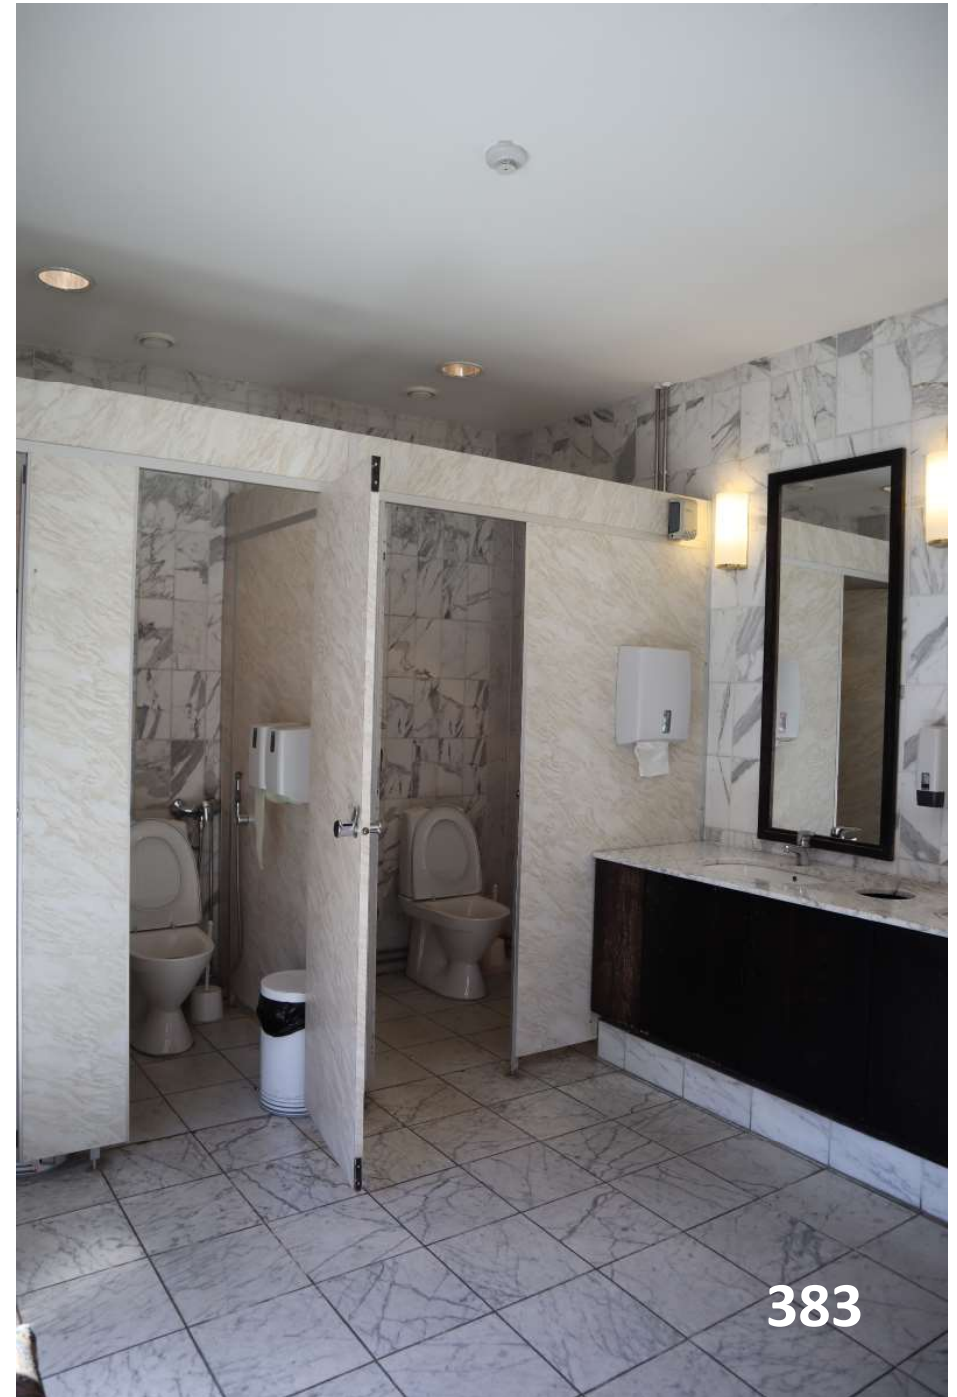
Kuva 381. Vuoden 1987 laajennusosassa sijaitsevavassa wc-tilassa on mustavalkoruudullinen lattia.

Kuva 382. Saman wc-tilan ovet ovat pelkistetyt.

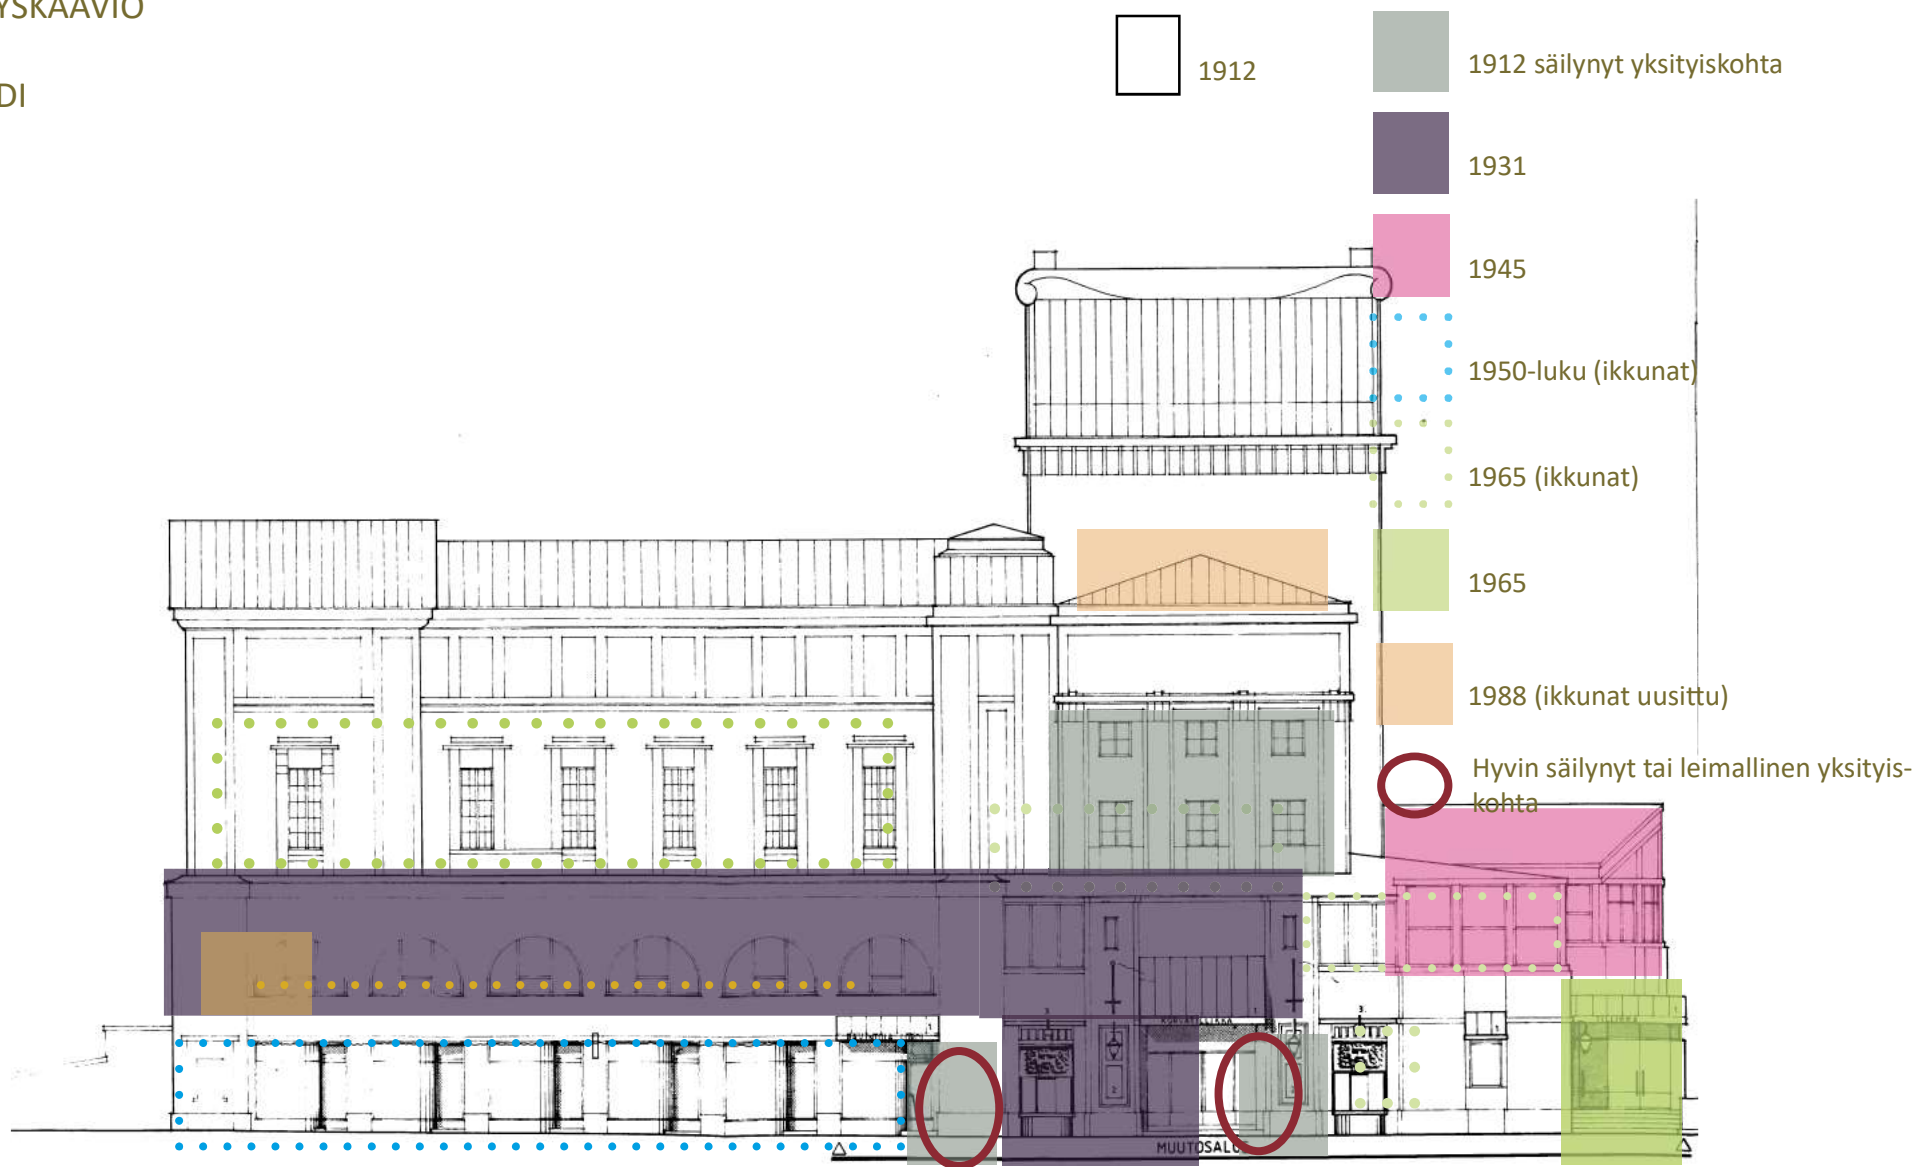
ETELÄFASADI

SÄILYNEISYYSKAAVIO

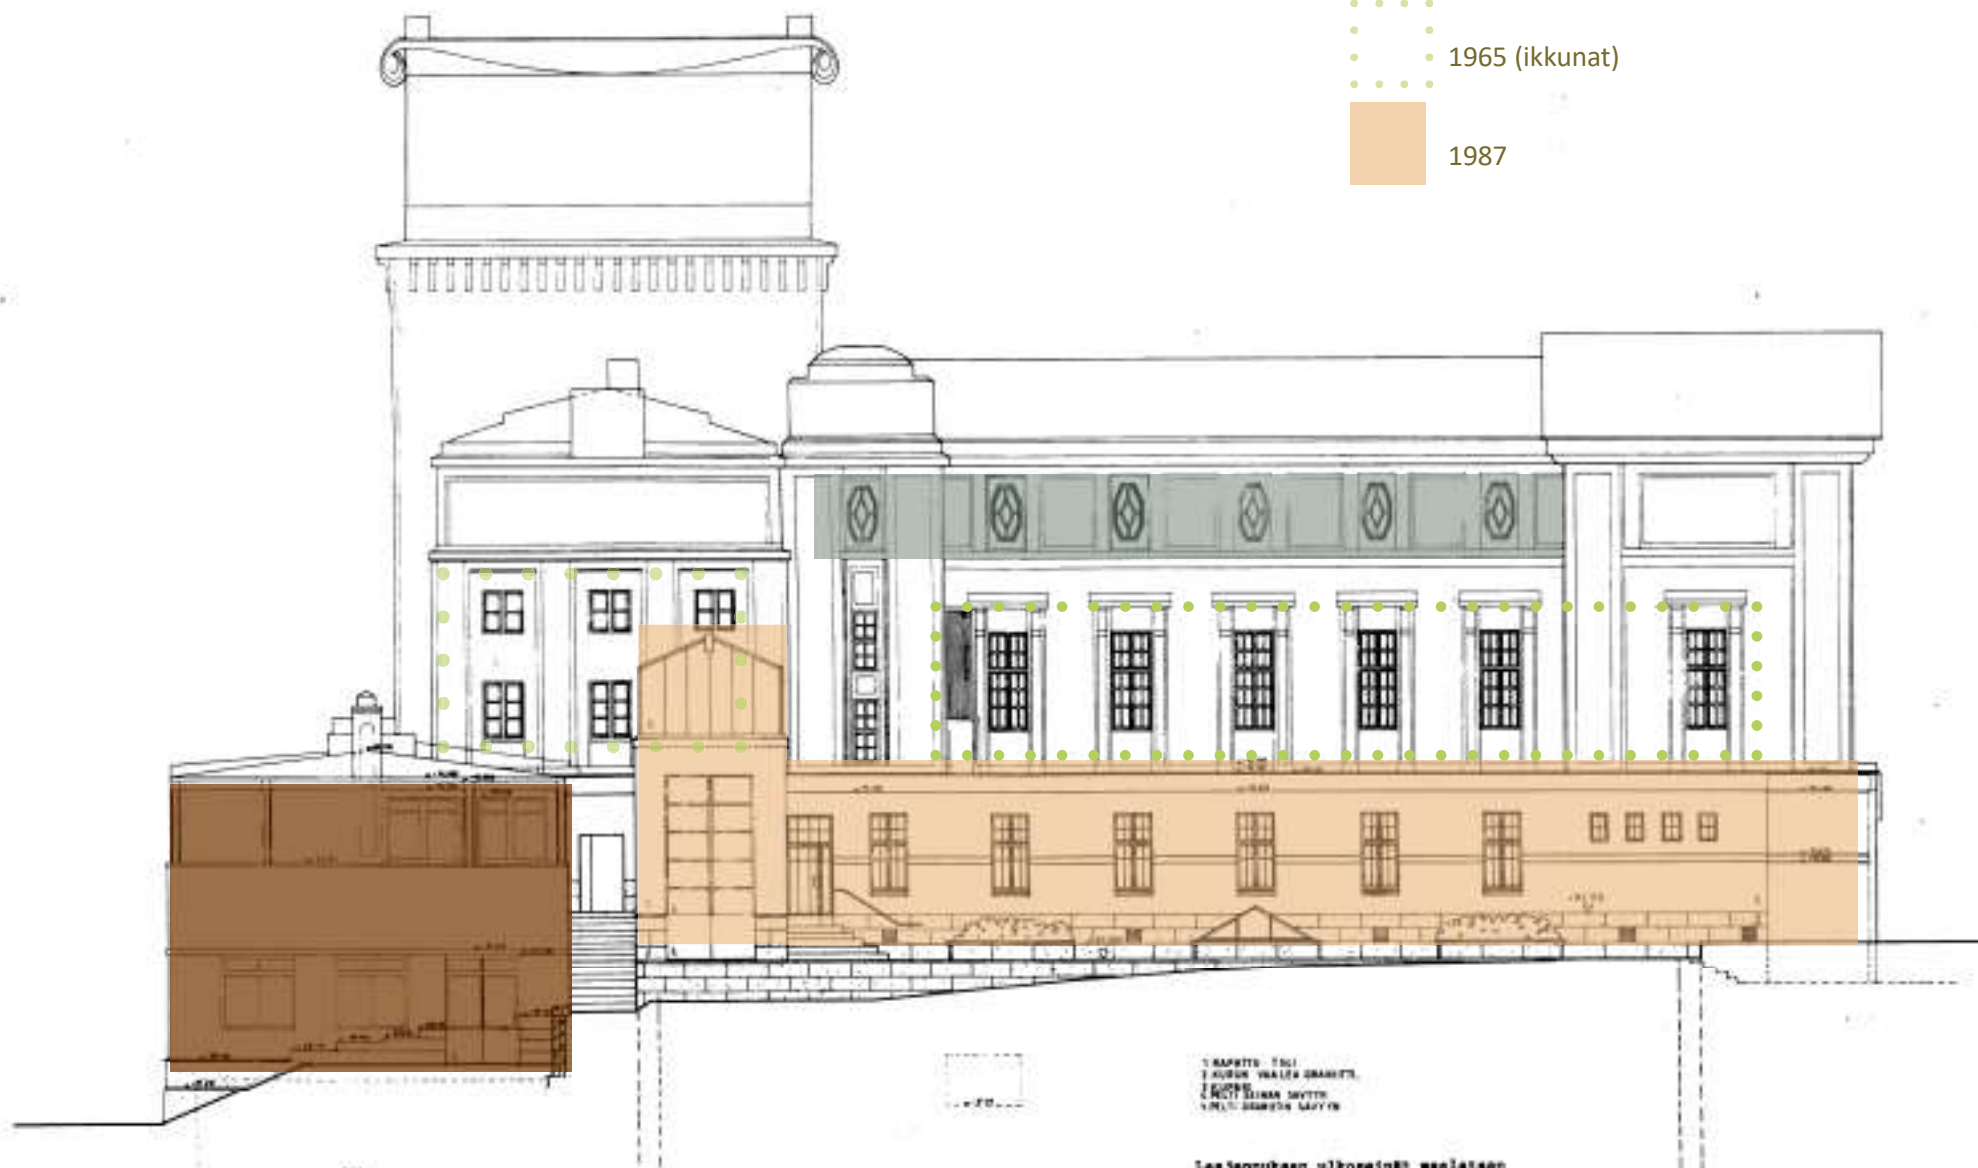
POHJOISFASADI

- 1912
- 1912 säilynyt yksityiskohta
- 1939
- 1965 (ikkunat)
- 1987

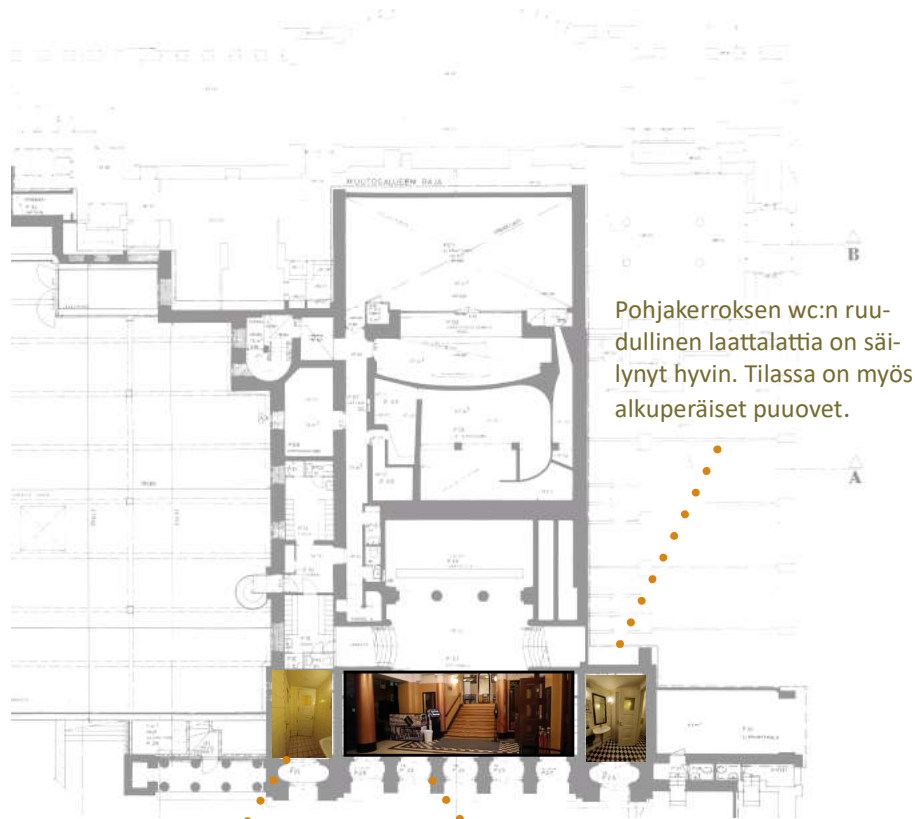
HYVIN SÄILYNEET SISÄTILAT, POHJAKERROS

Pohjakerroksen wc:n ruudullinen laattalattia on säilynyt hyvin. Tilassa on myös alkuperäiset puuovet.

WC-tiloissa on säilynyt alkuperäisiä puuovia.

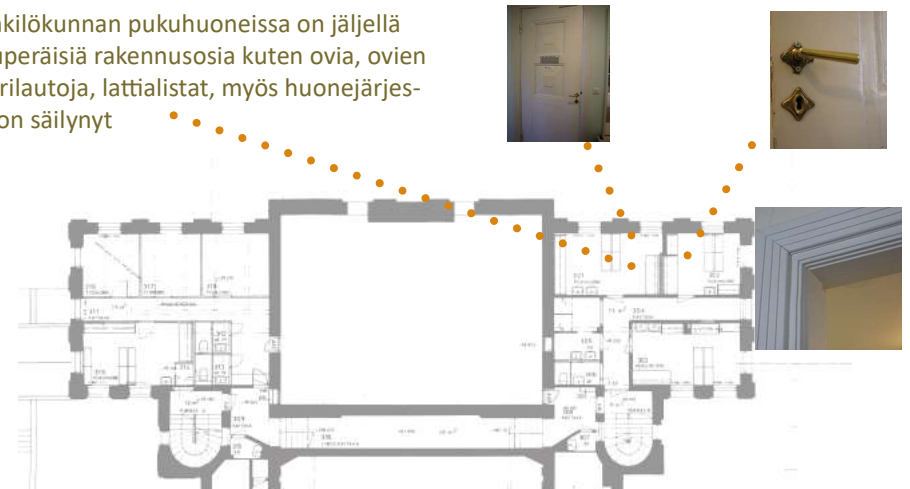
HYVIN SÄILYNEET SISÄTILAT, 3.KERROS

Henkilökunnan pukuhuoneissa on jäljellä alkuperäisiä rakennusosia kuten ovia, ovien vuorilautoja, lattialistat, myös huonejärjestys on säilynyt

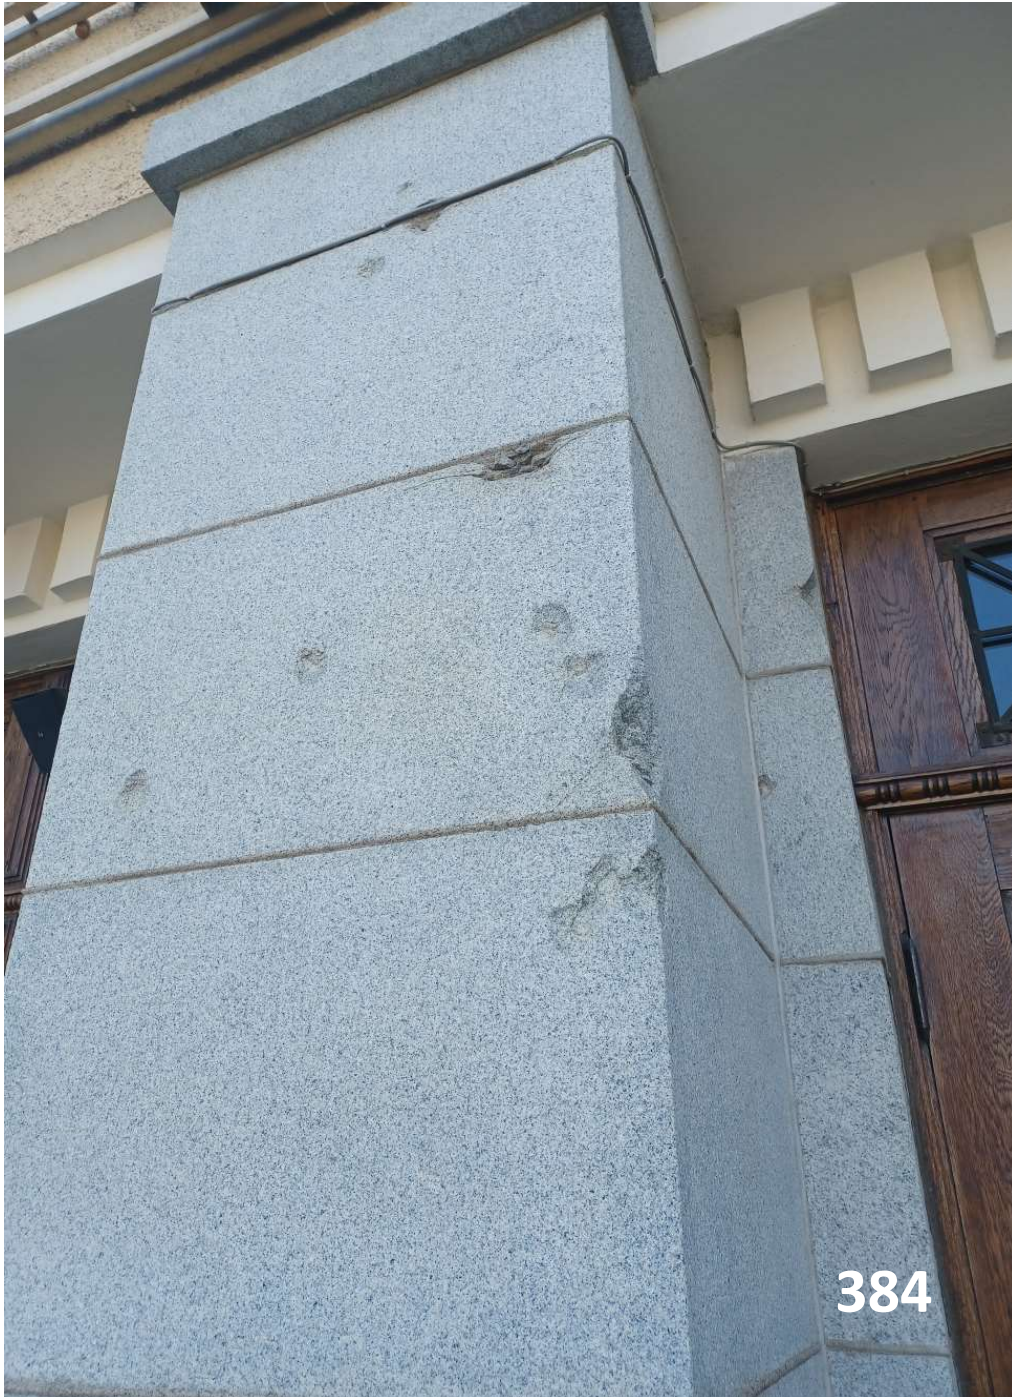
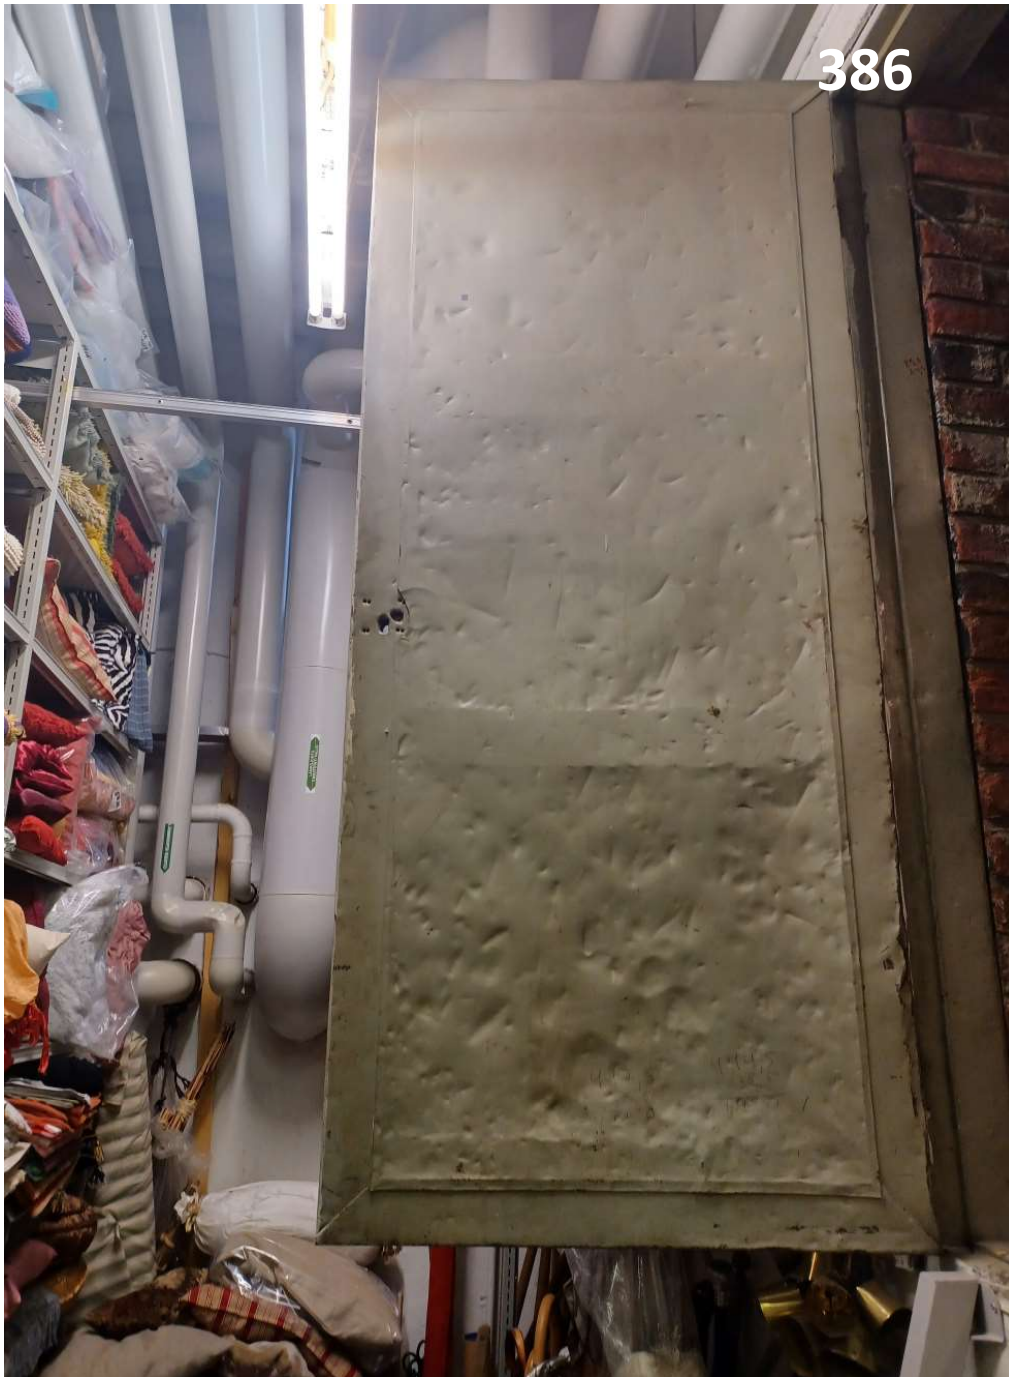
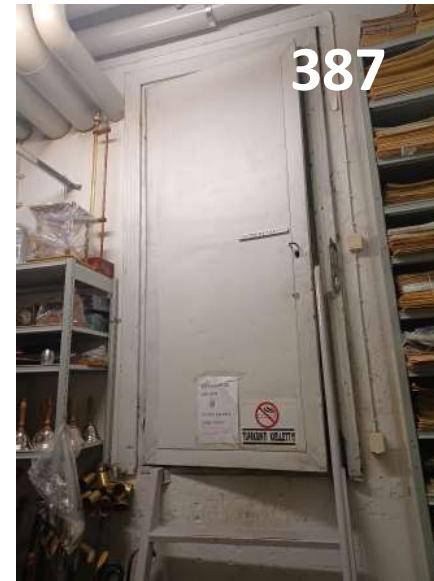
Kuva 384. Sisällisodan jälkiä näkyy yhä teatterin Keskustorin puoleisessa julkisivussa, jossa on mm. luodinreikiä.

tä ovat muun muassa vuoden 1918 sodan aikaiset luodinreiät Keskustorin puoleisessa julkisivussa sekä kellarissa mahdolliset potkujen jäljet punavankien kengistä.

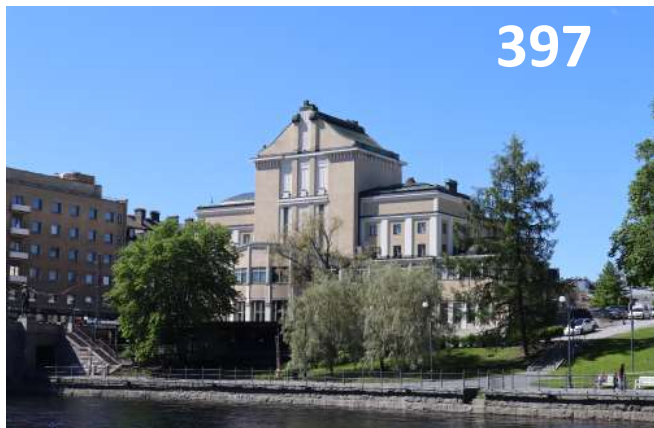
397

Kuva 397. Teatteri kuvattuna idästä, Koskipuistosta.
