PELLAVATEHTAANKATU 17  
- KYTTÄLÄNKATU I

Rakennushistoriaselvitys

ARKKITEHTITOIMISTO NEVA OY  
Pellavatehtaankatu 17 - Kyttälänkatu I rakennushistoriaselvitys

Tilaja: Tampereen ev.lut.seurakunnat

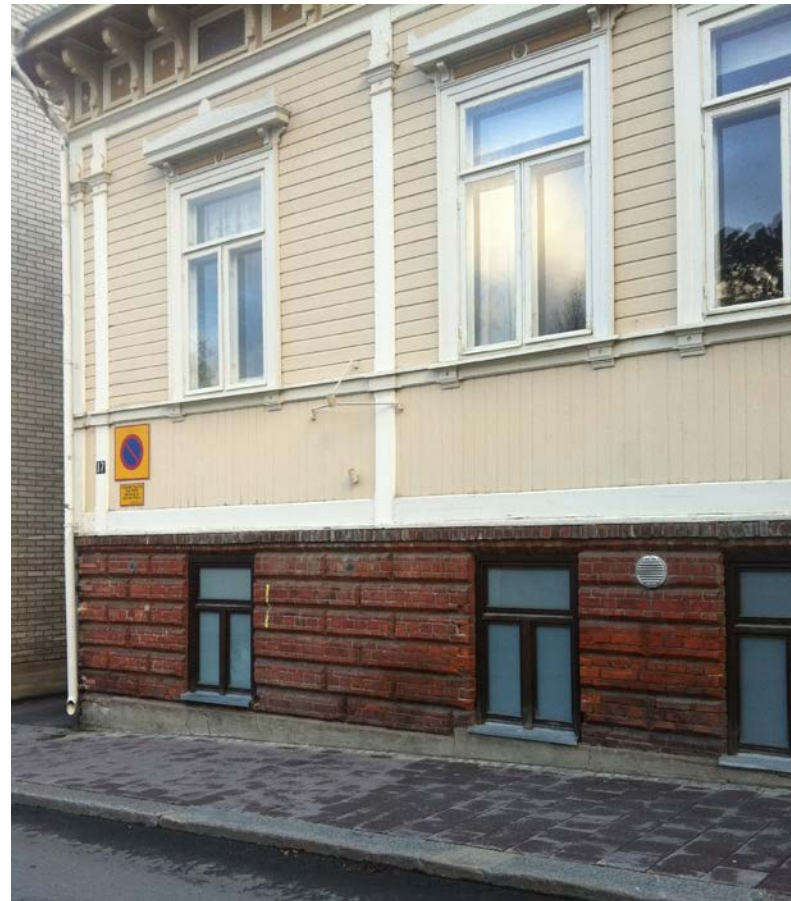
Pellavatehtaankadun julkisivua nykytilassa. Kellariin on piirustusten mukaan johtanut aiemmin ovi vasemman puoleisen ikkunan kohdalta.

Rakennuksen ikkunat ovat pääosin alkuperäiset, mutta sisäpuolista heloitusta on uusittu. Ulko-ovista osa on alkuperäisiä, osa on uusittu. Kaikki ovet ovat massiivipuuovia. Julkisivudetaljit ovat pääosin hyvin säilyneitä, kattokoristeet on poistettu jo vuonna 1922.
