KIINTEISTÖLOMAKE

Kylä	Onkkaala	Kiinteistötunnus	635-424-4-36
Kunta	Pälkäne	Alue	
Osoite	Roholantie	Peruskartta	2141 04
Aluetyyppi	haja-asutusalue	Itäkoordinaatit	2515600 KKJ
Kohdetyyppi	maatila	Pohjoiskoordinaatit	6803590 KKJ
Hist. tilatyyppi	kantatila	Rakennusten lkm	4
Nykyinen tilatyyppi	tila	Inventoitu	3

TALO-ROHOLA, ASEMAPIIRUSTUS

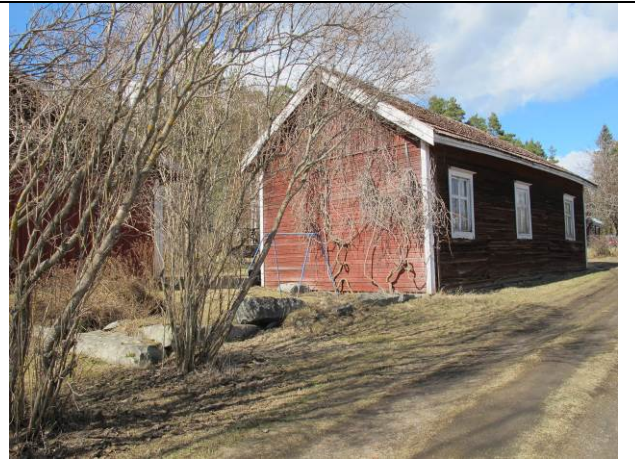
424-4-36 Talorohola päärakennus 1 etelästä 2013

Pitkänomainen ja kapea, hirsirunkoinen päärakennus on lyhytnurkkainen valkoisin nurkkalaudoin. Nurkkakiviperustus on hyvin matala. Runko on verhoiltu leveällä, punamullatulla vaakalauoituksella, eteläpäädyssä ja oven ympärillä kapeammalla ponttilaudalla. Idän puoleinen seinälaudoitus on auringon tummentama ja haristunut. Päätykolmioissa on peiterimalaudoitus. Ulko-ovi on pariovi, jonka ovilehdet ovat kolmipeilisiä, ylimmissä neljä ikkunaruutua. Seinään tuettu satulakattoinen katos korvaa kuistin puuportaiden yllä. Kuusiruutuiset, valkoiseksi maalatut ikkunat ovat todennäköisesti rakentamisajalta; itäsiivulla kahdessa ikkunassa on T-karmit, muut ovat ristikarmillisia. Ikkunalistat ovat koristeelliset ja ilmeisesti pihan puolella uusitut. Ullakkoikkuna on kahdeksanruutuinen. Katteena on osittain sammaloitunut sementtitiilikatto rankorakenteisen ullakon yllä. Räystät ovat alta avoimet. Savupiippuja ei ole. Eteläpäädyssä kasvaa villiviiniä.

Rakennusajalle ominaiset piirteet tulisi säilyttää. Katemateriaalin valintaan tulee kiinnittää erityistä huomiota.

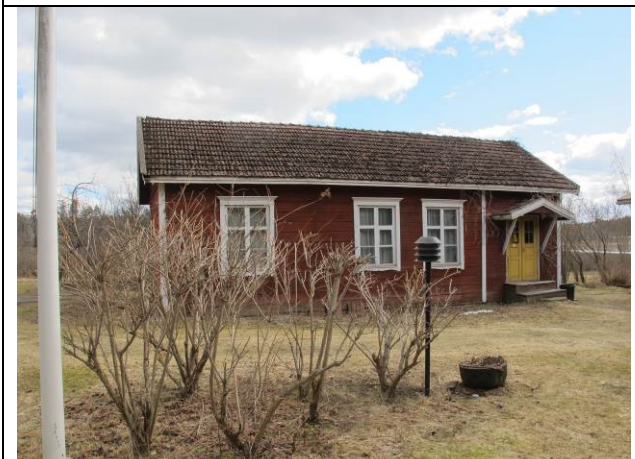
424-4-36 Talorohola päärakennus 1 luoteesta 2013

Nykyiselle paikalle rakennettu päärakennus oli alun perin L-mallinen ns. vinkkelirakennus, joka oli ilmeisesti kahdesta vanhasta rakennuksesta koottu. Sodan aikana talossa asui myös karjalaisia. Tällöin talon pohjoispäätyyn tehtiin toinen sisäänkäynti ja kuisti, jotka on sittemmin purettu; ulkoverhouksessa näkyy edelleen oviaukon ja sivuikkunoiden paikat. L-sakara purettiin uuden asuinrakennuksen tieltä 1984. Eteläpäädyssä on perustusten kiviä muistona puretusta osasta. Purettu umpikuisti on Kostianvirran rannalla uimakoppina. Savupiiput on huonokuntoisina purettu.

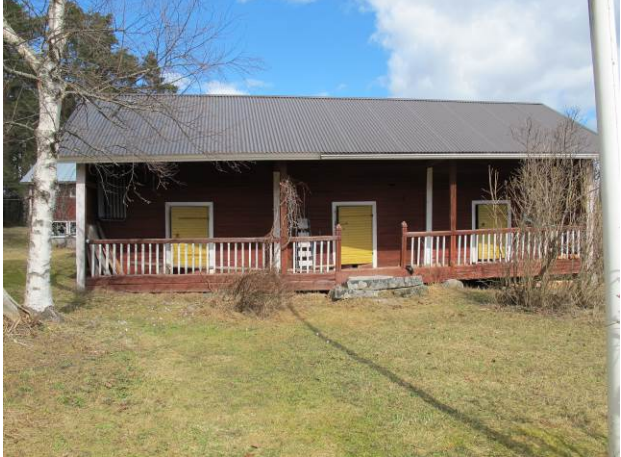
<p>424-4-36 Talo-Rohola asuinrakennus 2 ete- lästä 2013</p>	<p>424-4-36 Talo-Rohola aitta 3 etelästä 2013</p>

Kolmesta aitasta koostuva aittarivi on pitkänurkkainen, punamullattu hirsirakennus. Nurkat on koteloitu valkoisilla nurkkalautoilla. Itäpäädyssä kasvaa villiviiniä.

Kuistin päädyt on laudoitettu umpeen epäsäännöllisellä, todennäköisesti käsin sahatulla peiterimalaudoituksella, kuten myös päätykolmiot. Muuten aitta on vuoraamaton. Kuistissa on kaide, jonka pylväissä on 1900-luvun alun muotoilu ja pystysäleet.

Hirsiaitan rakennusajalle ominaiset piirteet tulee säilyttää. Katemateriaalin valintaan tulee kiinnittää erityistä huomiota.

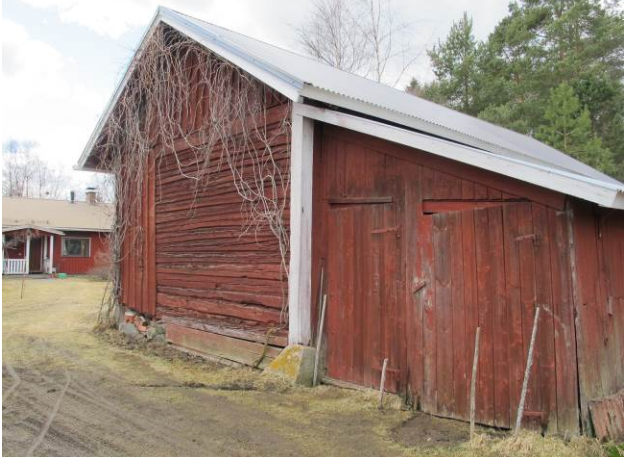
<p>424-4-36 Talo-Rohola aitta 3 idästä 2013</p>	<p>424-4-36 Talo-Rohola aitta 3 koillisesta 2013</p>

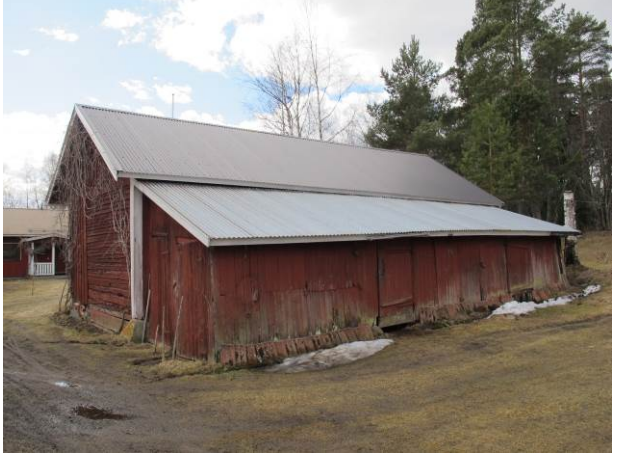
Aitan takaseinällä on koko rakennuksen mittainen, matala, rankorakenteinen vaja, jonka seinät ovat sileää pystylautaa. Vajassa on pulpettikatto.

Katto ei näytä olevan vuoliaiskatto. Kate on harmaata aaltopeltiä.

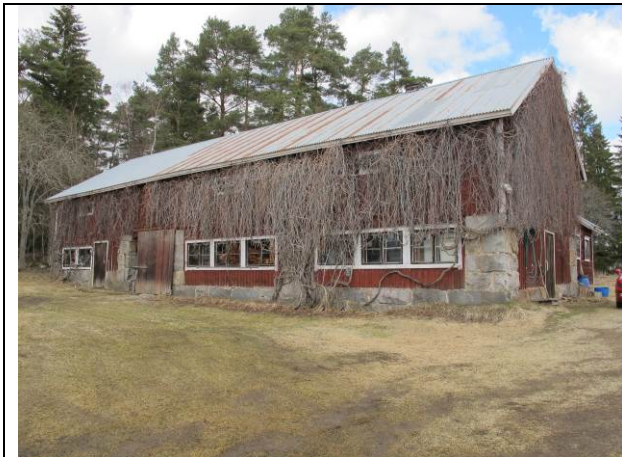
424-4-36 Talo-Rohola karjarakennus 4 kaakosta 2013

Suurehko, suorakulmainen karjarakennus on perustettu karkeasti lohkotuista kivistä tehdylle perustalle. Nurkissa ja ovenpielissä kivimuuraus on ovien korkuinen. Ajosilta on pitkän sivun keskellä pohjoispuolella, ja sen vieressä on sementtitiilistä muurattu rehutorni. Osa vanhimman osan seinistä on peiterimalaudoitusta valkoisin nurkkalaudoin. Ikkunoita on useita, neliruutuisia rivissä vierekkäin, mikä lienee 1948 korjauksen yhteydessä tehty muutos.

Koilliskulmalla on 1948 hirrestä tehty, yksikerroksinen, vuoraamattomasta hirrestä betoni-perustuksille rakennettu siipi, jossa on entinen pesutupa ja karjakeittiö. Katto on sinkittyä aaltopeltiä. Seiniä peittää runsas ja rehevä villiviini.

Rakennusajalle ominaiset piirteet tulee säilyttää. Kattoa uusittaessa katemateriaalin valintaan tulee kiinnittää erityistä huomiota. Villiviini ei saa päästä kattorakenteisiin, jossa siitä on haittaa.
