ORIVEDEN KESKUSTIEN LÄNSIPUOLISEN ALUEEN RAKENNETUN KULTTUURIYMPÄRISTÖN SELVITYS

rakennetun ympäristön selvitys asemakaavoitusta varten 2013

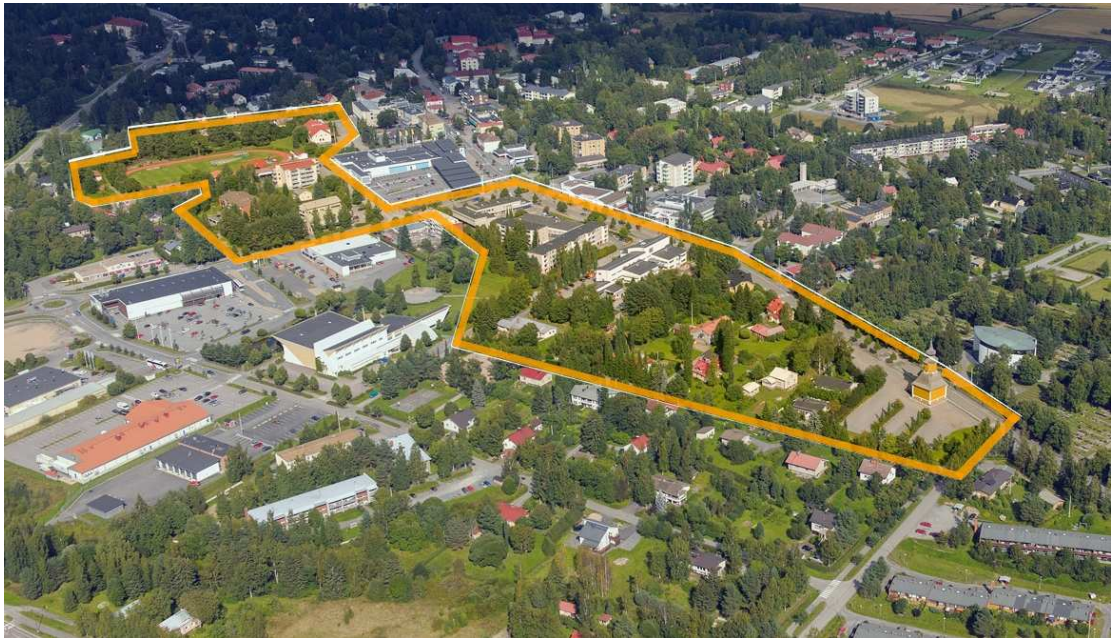
Selvitysalueen rajaus viistoilmakuvassa. Oikeassa laidassa tapuli, yläkulmassa Suojan talo.
(kuva: Lentokuva Vallas 2013, om. Oriveden kaupunki, kuvankäsittely Kristiina Kokko)

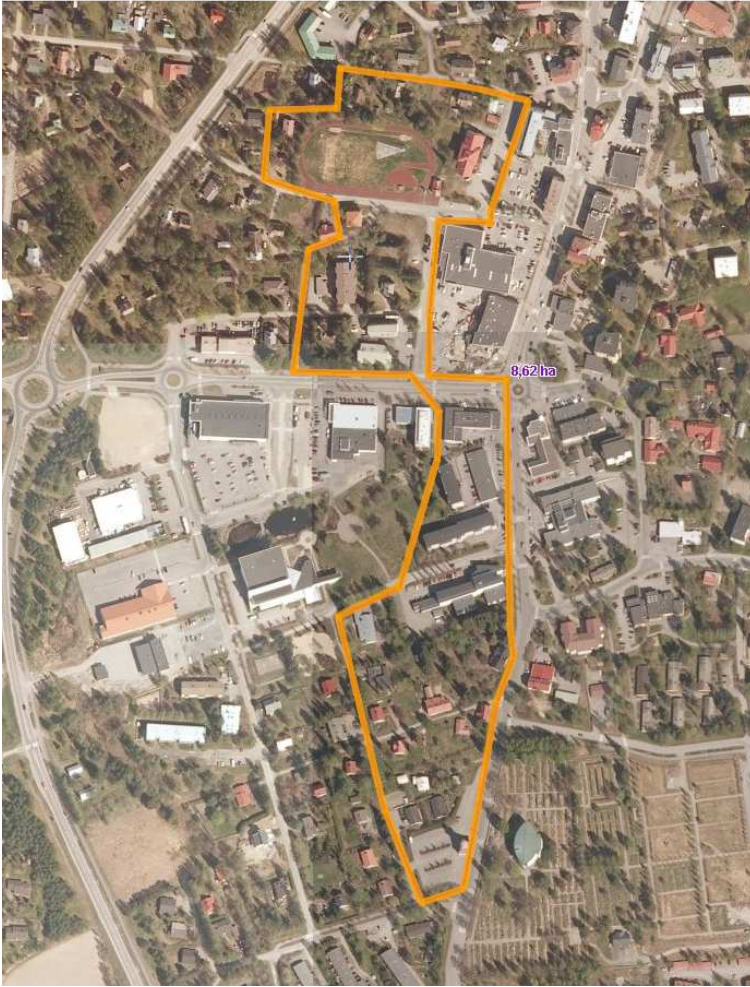
*Selvitysalueen raja-
ilmakuvassa (2011).*

Selvitysalue sijaitsee Oriveden kaupungin keskustaajamassa, Keskustien länsipuolella. Alueen pinta-ala on noin 8,6 hehtaaria. Selvityksessä tutkittiin 27 kiinteistöä lähiympäristöineen. Alueen rakennuskanta ja yleisnäkyviä dokumentoitiin valokuvaamalla. Selvityksessä tutkittiin alueen rakennetun ympäristön arvoja ja ominaispiirteitä. Kohteita arvioitiin rakennushistoriallisten, historiallisten ja ympäristöarvojen kautta.

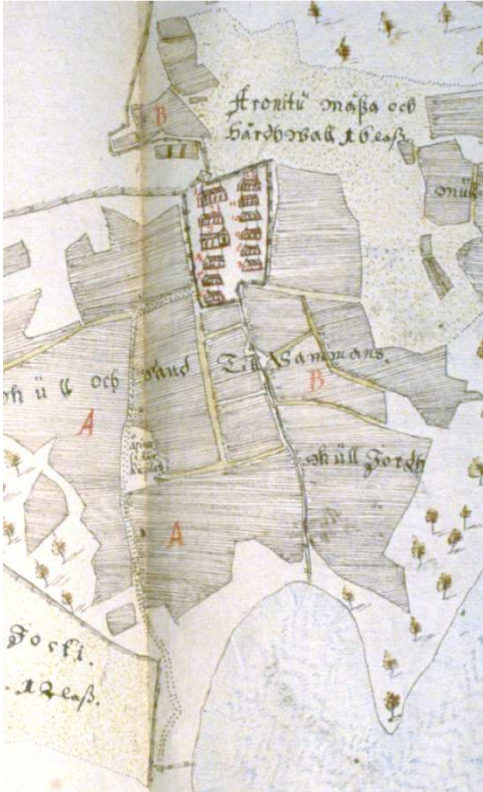
Ote vuoden 1634 maakirjakartasta, mikä on varhaisin kartta Orivedenkylästä. Kylässä oli 12 toisiaan lähekkäin sijaitsevaa taloa. Kirkon paikka on keskellä sivujen taitekohdassa. Pellot on merkitty tiheällä vaakaviivoituksella. (kartta: Anders Strengh, 1634, kuvatiedosto: kartta: <http://www.narc.fi>)

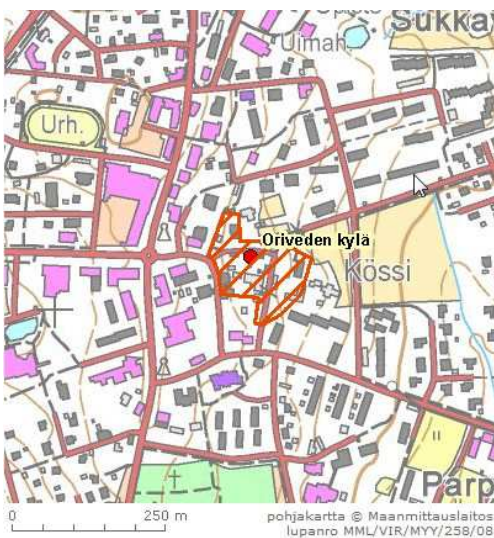
Kunta:	Orivesi
Nimi:	Oriveden kylä
Muinaisj.tyyppi:	asuinpaikat
Tyydin tarkenne:	kyläpaikat
Ajoitus:	historiallinen

Muinaisjäännösalue. Kartta:
 kulttuuriympäristön rekisteriportaali,
 muinaisjäännösrekisteri
<http://kulttuuriymparisto.nba.fi/netsovellus/rekisteriportaali>

Alueella on historiallisten lähteiden perusteella sijainnut keskiajalla muodostuneen Oriveden kylän yksi tonttimaa. Alueella on asuttu läpi koko historiallisen ajan. Pirkanmaan maakuntamuseon arkeologisen inventoinnin perusteella alueella sijaitsee kiinteä muinaisjäännös nykyisen asutuksen alla. (Oriveden Kössinpellon asemakaava-alueen arkeologinen inventointi. Pirkanmaan maakuntamuseo, 2009)

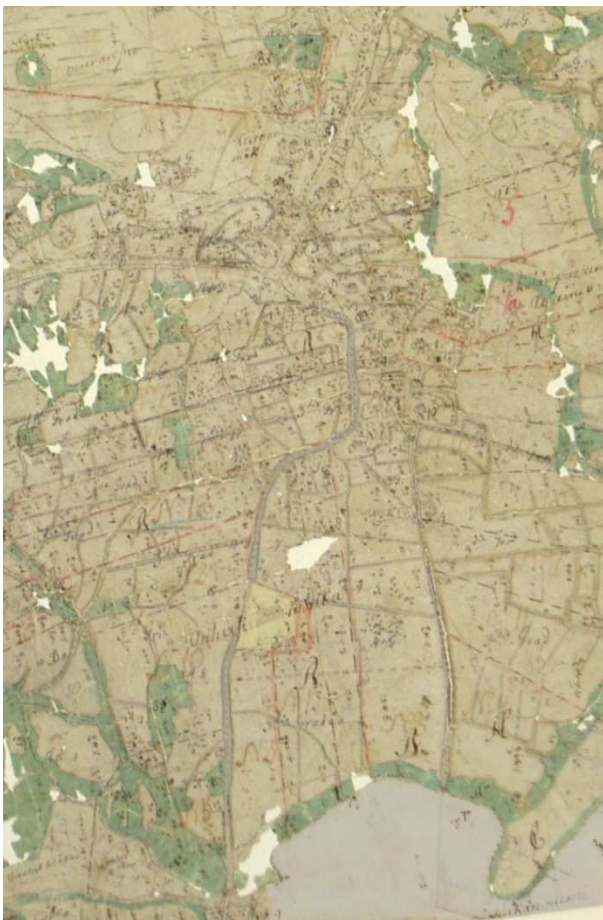
Ote Orivedenkylän isojakokartasta. Karttaan on korostettu keltaisella kirkon paikka ja harmaalla osa Keskustien linjausta ja Kirkkolahtea. (kartta: N. Lilius 1778-79, sijainti: Hämeen maanmittaustoimiston arkisto, valokuva kartasta: Eija Teivas 2003, kuvankäsittely (suoristaminen ja korostukset): Kristiina Kokko 2013.)

Vuoden 1779 isojakokartassa vanhalla kylätontilla ovat talot: Paavola (1), Kössi (1a), Anttila (4), Mattila (5), Uotila (6), Terri eli Teerijoki (7), Seppälä (8), Siukola (9), Parpola (10) ja Eerola (11). Tonttinsa noin 300 m pohjoisemmaksi siirsivät Siuro (2) ja Kontti (3). (Antti Lehtonen. *Lisiä vanhan Oriveden historiaan, eli Wanhan Orihveden vähähistoria*. 2006)

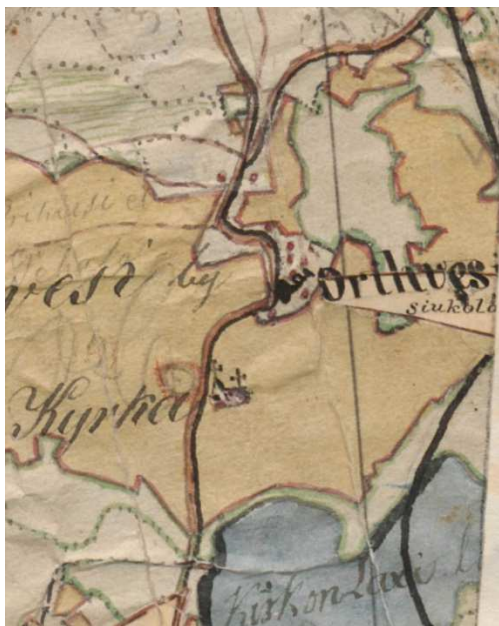
Ote pitäjänkartastosta vuodelta 1842.
(kartta: Pitäjänkartta 2142 05,
Maanmittaushallituksen historiallinen kartta-
arkisto <http://www.narc.fi>)

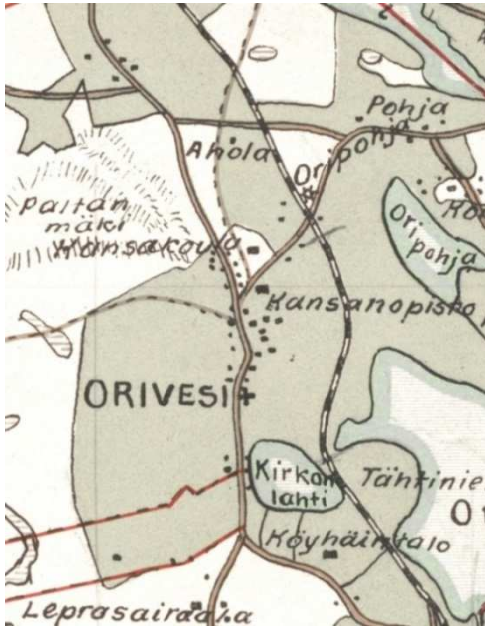
Ote Oriveden ja Juupajoen pitäjien kartasta vuodelta 1914

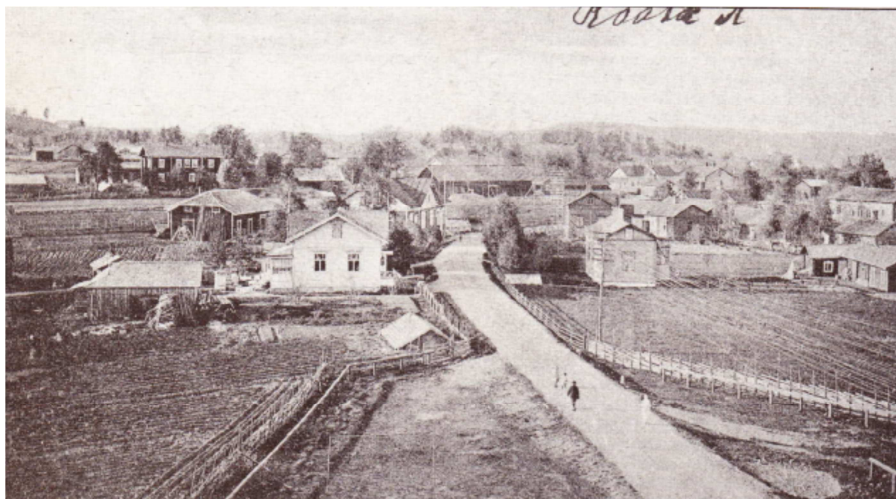
Näkymä tapulista keskustan suuntaan, pohjoiseen Keskustielle ”vuonna 1915”. Kuvassa etualalla vasemmalla puolella oleva vaalea rakennus on Aikalan päärakennus ja sen takana vinottain on Kauppalan päärakennus. Muu rakennuskanta on korvautunut myöhempinä vuosikymmeninä uusilla rakennuksilla lukuun ottamatta Kössintien seutua. (kuva: Perinnealbumi s. 672)

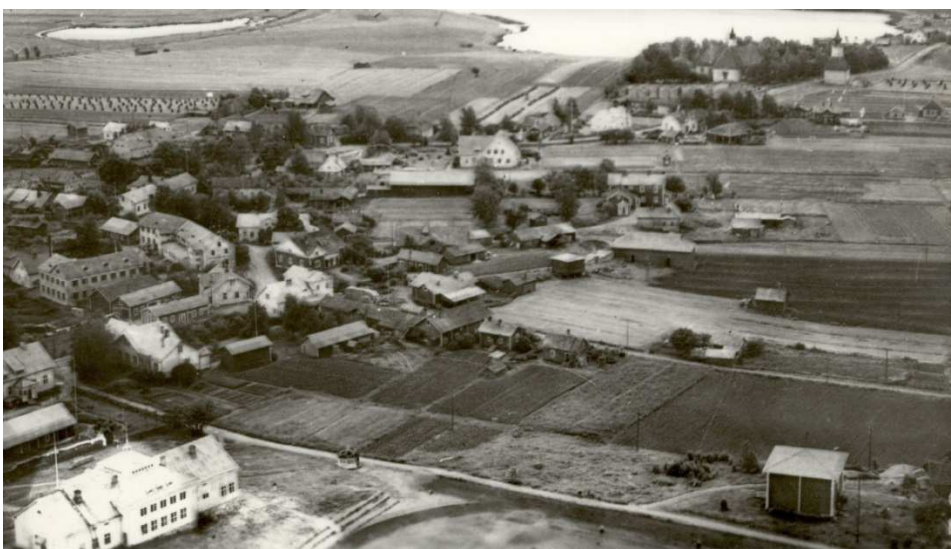
Ote ilmakuva vuodelta 1935 Suojan kentän kohdalta kirkon suuntaan. Pellot hallitsevat edelleen maisemaa, mutta rakennukset ovat lisääntyneet. Vasemmassa alakulmassa näkyy Suojan talo ja oikealla makasiini. Kulku kirkonkylän läpi kirkolle kiertää nykyisen Anttilantien kautta, kenkätehtaan ja Eerolan sivuitse. Kunnantaloon kulku itäpuolelta, Keskustietä ei vielä ole Kauppalan ja osuuskaupan välillä. (kuva: Veljekset Karhumäki Oy - Oriveden kaupungin kuvakokoelma)

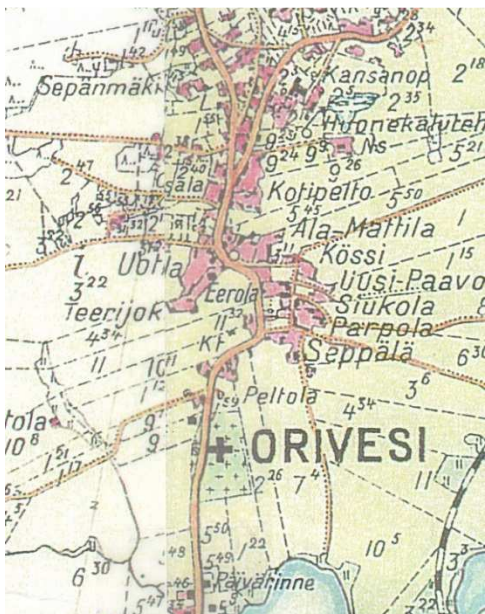
Ote vuoden 1930 pitäjänkarttakopiosta.

Pellot ympäröivät tilakeskuksia.
(karttakopio: Oriveden kaupunki,
päätearkisto)

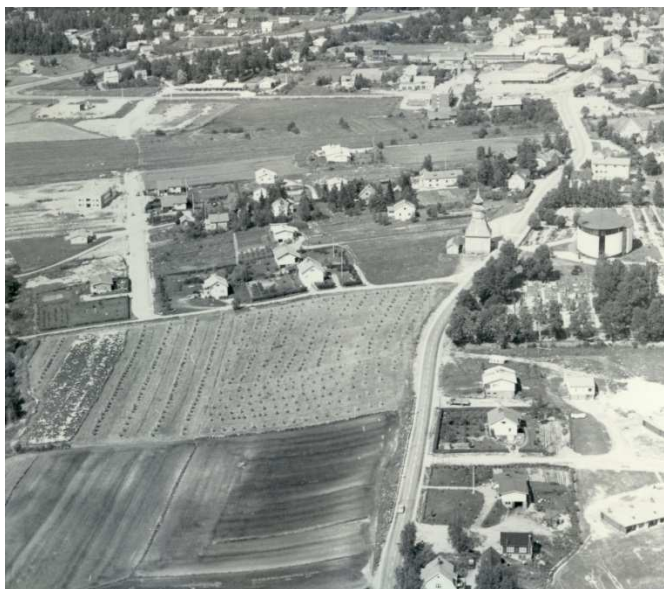
Viistoilmakuva tapulinrinteestä pohjoisen suuntaan 1960-luvun alussa. Uusi kirkko kuvan oikeassa laidassa. Naarajoentien eteläpuoli on vielä rakentamatonta. Kääjäntie uuteena. Oikeassa yläkulmassa näkyy uusi Centrum-tavaratalo. *(Oriveden*

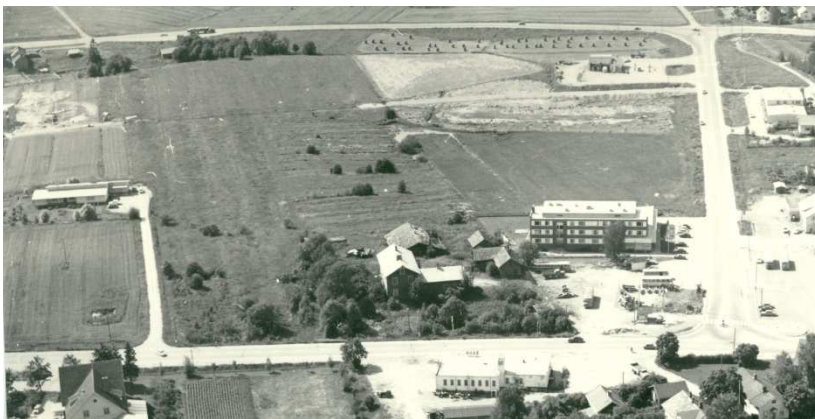
Keskustien länsipuoli viistoilmakuvassa 1960-luvun puolivälistä, näkymä ohitustien suuntaan. Kuvan vasemmassa laidassa keskellä näkyy lääkärintalo (myöhemmin päiväkot). Suurin osa alueesta on peltoa. Teerijoen tilakeskuksen vieressä on Aihtianhovi. (Oriveden kaupungin kuvakokoelma)

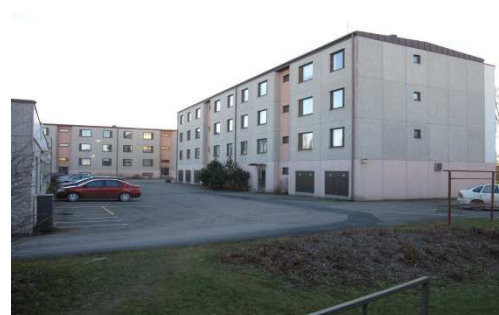
Paununkulman kerrostalokorttelia pohjoisen suunnasta vuonna 2013. Kortteli rakennettiin vuonna 1977. Korttelissa on kaksi kolmikerroksista asuinkerrostaloa ja yksikerroksinen liikerakennus Keskustien puoleisella sivulla. Rakenteet ovat betonia ja julkisivut betonielementeistä. Suunnittelijana oli Arkkitehtitoimisto Antti Tähtinen Oy Tampereelta.

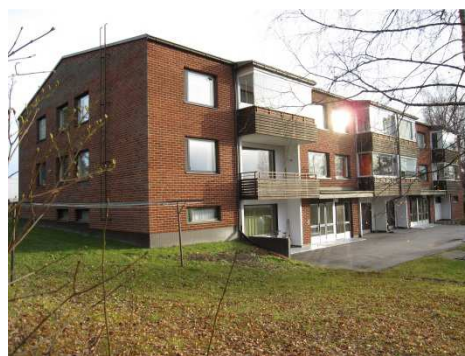
Kuvassa on vuonna 1982 rakennettu As Oy Koluntie luoteen suunnasta 2013. Kaksikerroksisen asuinkerrostalon julkisivut on muurattu tiilestä.

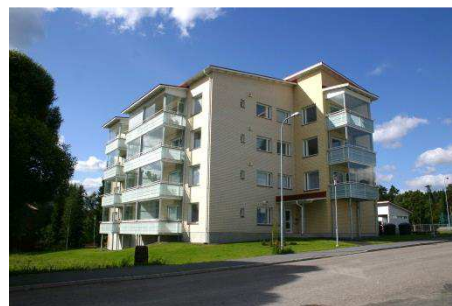
Vuonna 2013 valmistunut 4-kerroksinen asuinkerrostalo Kotilinna on kuvassa Oritien suunnasta, etelä-kaakosta.

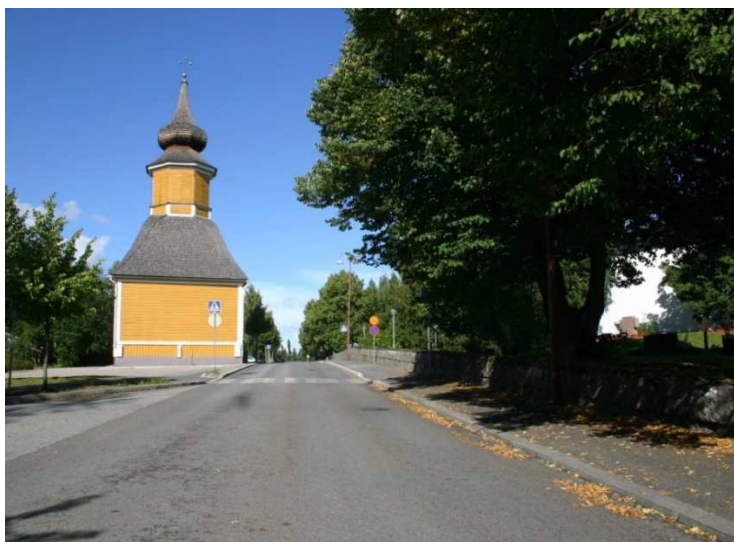
Kellotapuli etelän suunnasta Keskustieltä nähtynä (kirkko on oikealla puuston takana). Tapuli rakennettiin edellisen kirkon rakentamisen jälkeen 1780-1790-luvulla. Kirkkomaan kiviaidan vanhin osa on ilmeisesti 1770-luvulta.

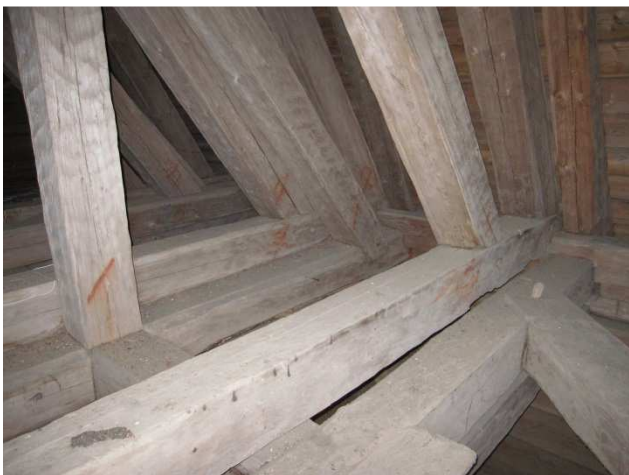
Taidokkaan kirvesmiestyön tuloksia tapulin keskitasanteelta. Alaosan hirsikehikon päälle tukeutuvia hirsiiä tapulin yläosaa kannattavina rakenteina.

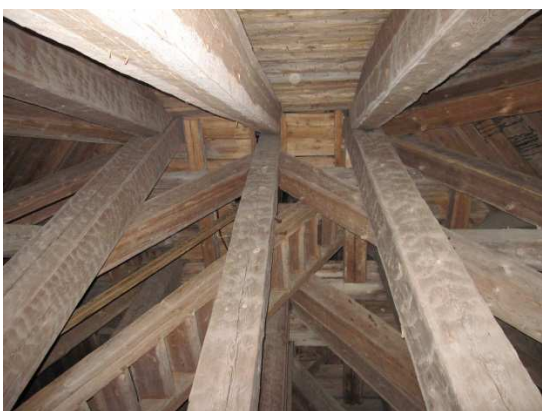
Näkymä ylöspäin kellotasanteen suuntaan tapulin keskitasanteelta. Veistettyjä pysty- ja vinohirsiiä.

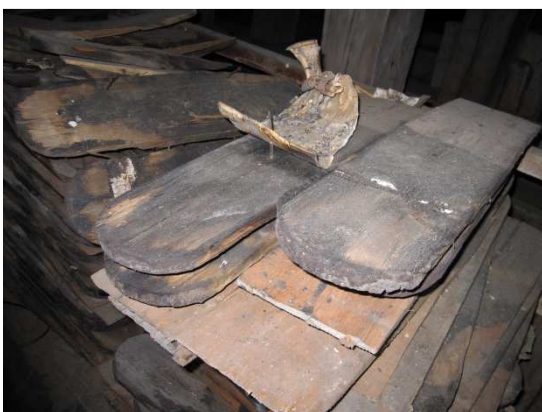
Vanhoja tapulin kattopaa-juja pinossa (tuohi ollut aluskatteena).

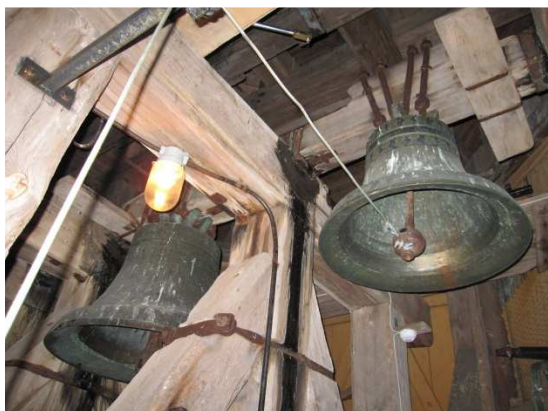
Tapulissa kahdesta kellosta suurempi on valettu 1781 Tukholmassa ja pienempi uudelleenvalettu 1826.

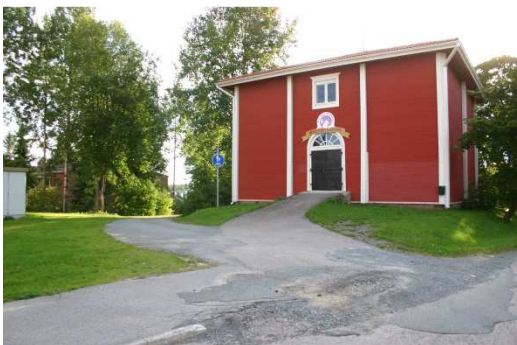
Makasiini idän suunnasta Urheilutieltä nähtynä. Kaupungin omistama pitäjänmakasiini rakennettiin vuonna 1851.

Makasiini on hirsirunkoinen, pohjakaavaltaan neliön muotoinen korkeahko rakennus, joka on perustettu nurkkakiville. Hirsirungon nurkkasalvosten ja väliseinien päät olivat lautakoteloidut, seinät vaakalautavuoratut, maalattu punamullanpunaisella. Katto on nelilappeinen aumakatto (pyramidikatto), missä oli sementtitiilikate vielä 1970-luvulla. Oviaukon yläpuolella on puolikaaren muotoinen lunetti-ikkuna. Pariovet ovat metallilevypäällysteiset pienaovet. Yläkerran ikkuna oli aiemmin moniruutuinen, nykyisin kaksilehtinen, yksiruutuinen.

Vanha leveä ulkovuoraus poistettiin ja vaihdettiin 2000-luvun alussa uuteen kapeampaan ponttilaudoitukseen. Rakennuksen ulkoasun alkuperäinen säilyneisyysaste väheni.

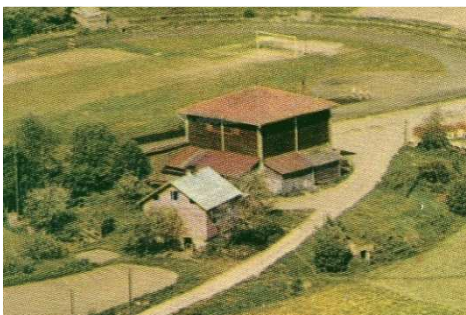
Makasiini viistoilmakuvassa 1950-60-luvulta, lounaan suunnasta. Ote postikorttikuvasta. (Oriveden kaupungin kuvakokoelma)

Rakennuksessa on ollut matalampia pulpettikattoisia kylkiäisiä etelä- ja länsisivuilla, päätellen 1940-luvun kartasta ja 1950-60-luvun ilmakuvasta.

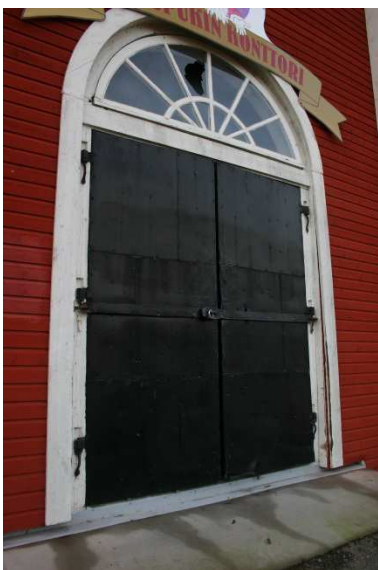
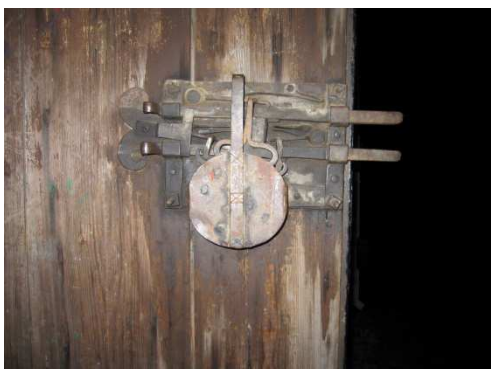
Makasiinin ovet ja oven lukko.

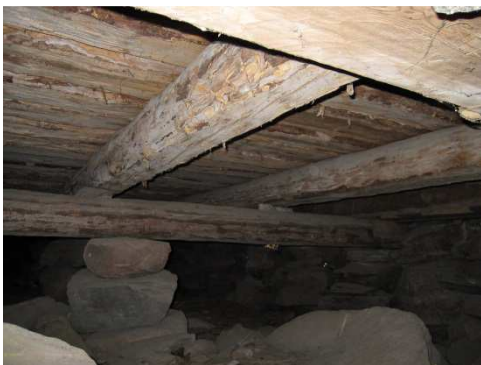
Makasiinin alapohjan kantavia hirsirakenteita.

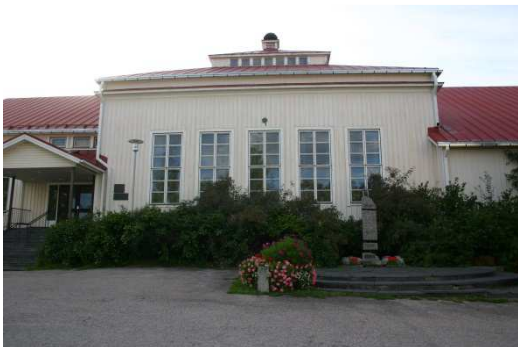
Suojan talon itäjulkisivua vuonna 2013. Edustalla on sotaveteraanimuistomerkki eduskiveyksineen.

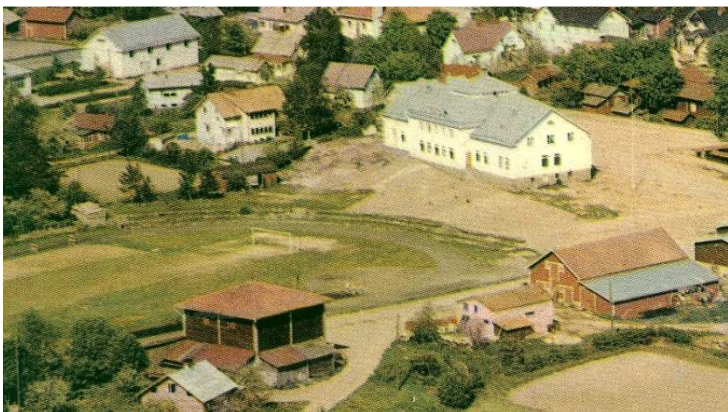
Suojan talon ympäristö viistoilmakuvassa 1950-60-luvulta, lounaan suunnasta. Ote postikorttikuvasta. (Oriveden kaupungin kuvakokoelma)

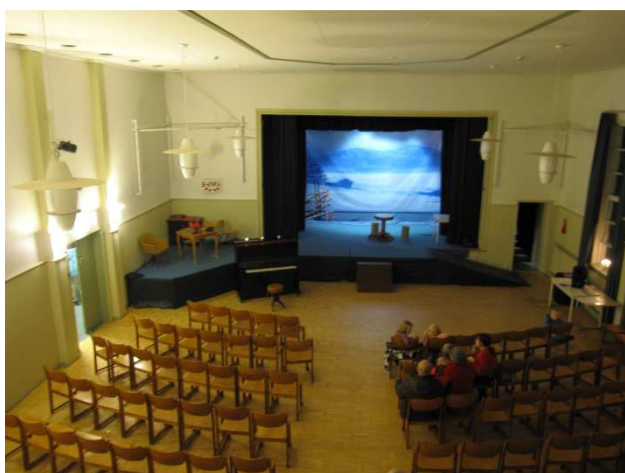
Suojan juhlasali parvelta nähtynä.

Rakennuksessa on käyttötilaa kahdessa kerroksessa, päätila on ensimmäisessä kerroksessa oleva juhlasali, mihin liittyy näyttämö ja takaseinällä yläparveke. Rakennuksessa on eteisaula, vaatesäilytystila, ns. puhvetti ja keittiö sekä kokoushuoneita. Kellarissa on pukuhuonetiloja urheilukentän tarpeisiin.

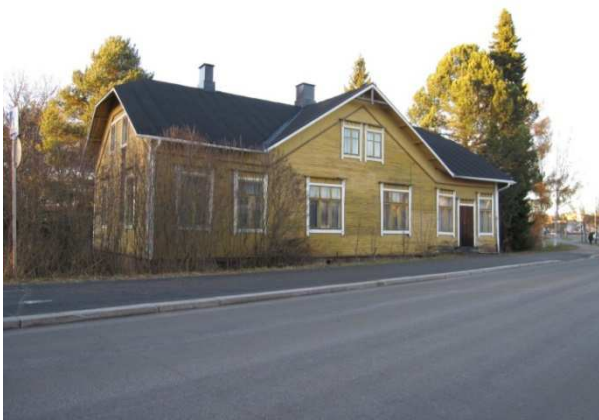
Kauppalan asuin-liikerakennus kaakon suunnasta, Keskustieltä nähtynä. Keskustien varrella sijaitseva rakennus on valmistunut 1907-1912.

Keskustien korkeustaso on noussut vuosikymmenten kuluessa. 1900-luvun alun rakennusten perustukset ovat jääneet tiehen nähden alkuperäistä asemaa alemmalle tasolle. Tästä on aiheutunut ongelmia esim. Kauppalan päärakennuksen alapohjan tuulettumiselle.

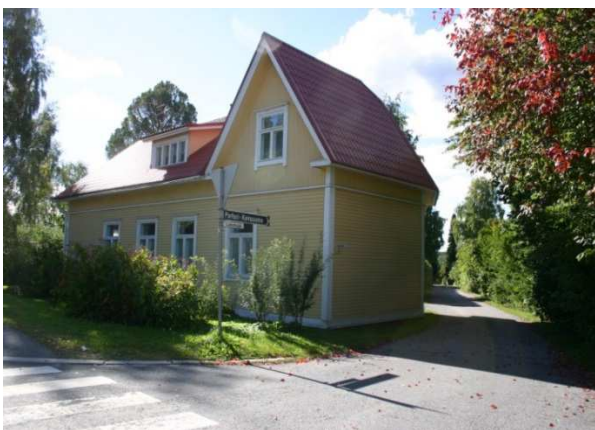
Aikalan asuin-liikerakennus koillisen suunnasta, Keskustieltä nähtynä. Latokujan ja Keskustien risteyksessä sijaitseva rakennus on valmistunut 1910-luvulla.

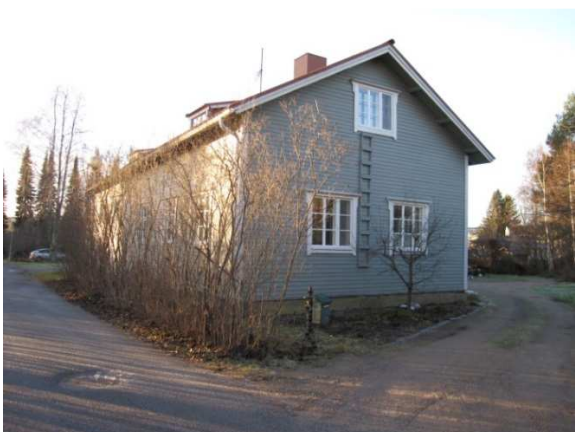
Puistola Latokujalta, idän suunnasta nähtynä. Asuin-verstasrakennuksen vanhin osa on n. 1920-luvulta.

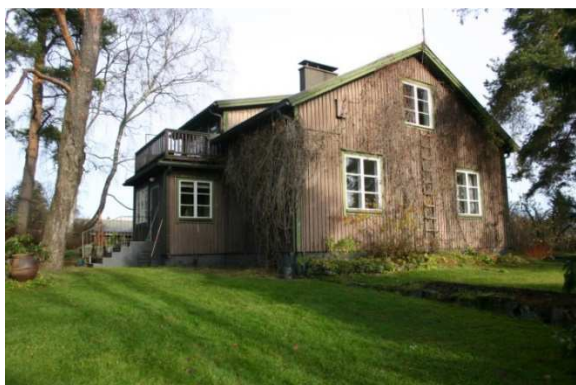
Kivelän asuinrakennus (1948) lounaan suunnasta. 1940-luvun ulkoasun säilyneisyys on hyvä.

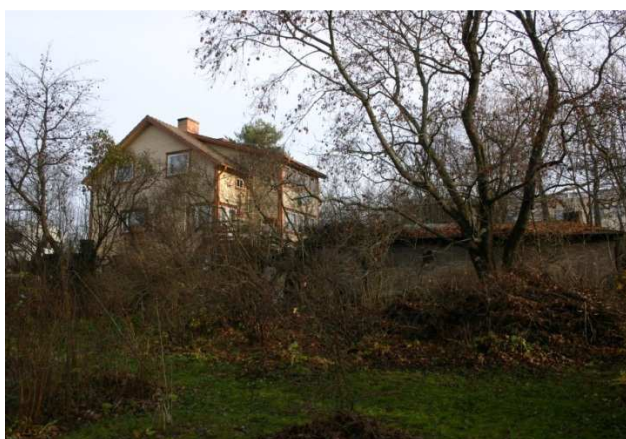
Kallion asuinrakennus (1951) länsi-lounaan suunnasta. 1950-luvun ulkoasun säilyneisyys on melko hyvä.

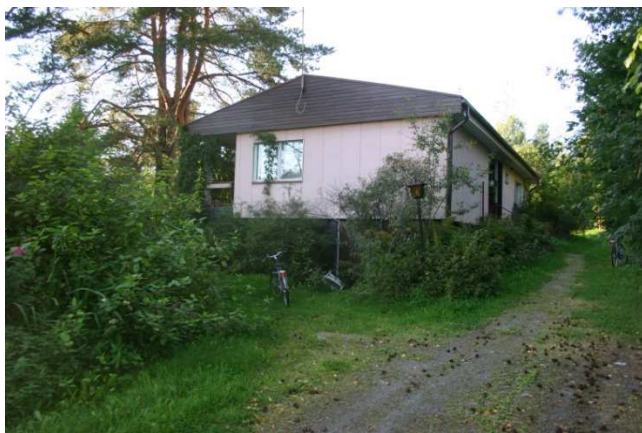
Arola Urheilun suunnasta, etelästä
nähtynä. Asuinrakennus on noin
1960-luvun puolivälistä, ulkoasua
on muutettu myöhempinä
vuosikymmeninä.

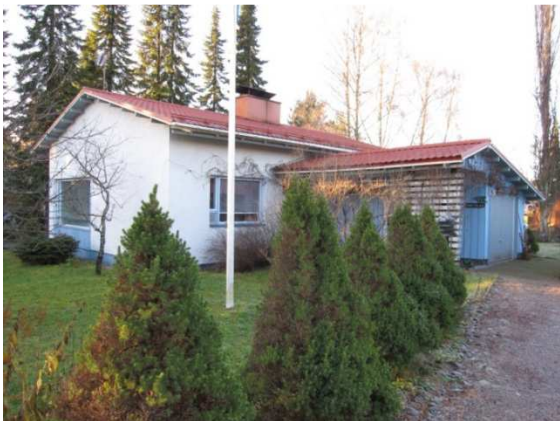
Pellonrinne Latokujalta kaakon suunnasta.
Asuinrakennus on valmistunut vuonna 1961.

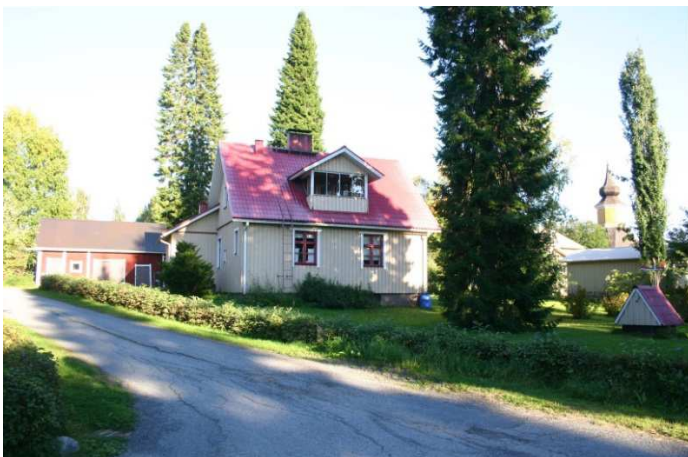
Seitonen Latokujalta länsi-luoteen
suunnasta. Asuinrakennus on
valmistunut vuonna 1932.

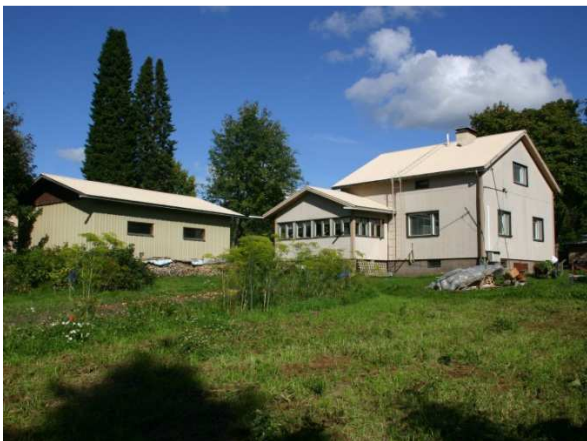
Tuomola Tapulintien puoleiselta
tontinkulmalta nähtynä (lounaan
suunnasta). Asuinrakennus on
valmistunut vuonna 1952.

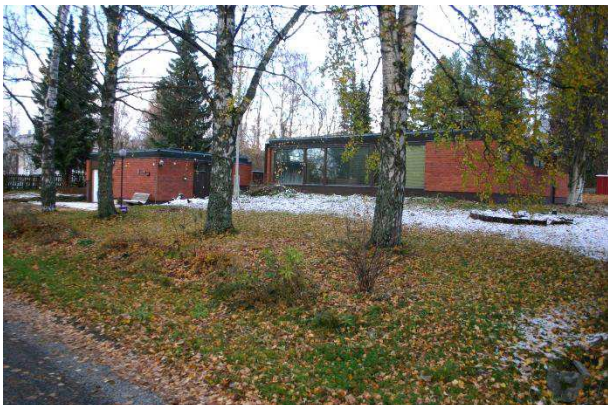
Alueen rakennuskanta on ajallisesti melko yhtenäisenä. Pekkalan tiilirakenteinen asuinrakennus 1960-luvun lopulta poikkeaa ilmeeltään muista rakennuksista, mutta on sijoitettu tontille alueelle ominaisella tavalla sekä ilmentää oman aikansa laadukasta suunnittelua.

Pekkalan moderni asuinrakennus 1960-luvun lopulta Tapulintieltä lounaan suunnasta.

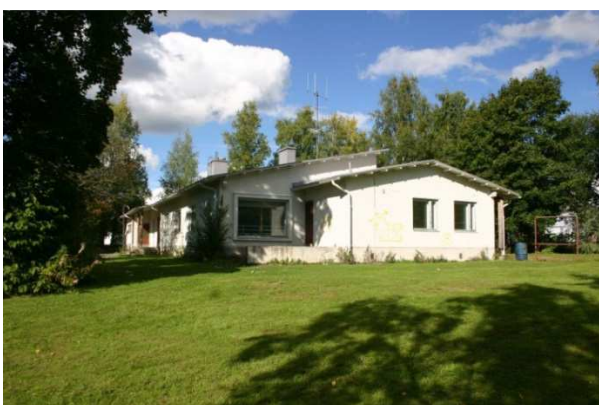
Entinen kunnanlääkärintalo nähtynä Tapulintien ja Kääjänpuiston kulmalta, lounaan suunnasta. 1950-luvun lopulla suunniteltu, vuonna 1960 valmistunut, kunnanlääkärintalo (myöhemmin päiväkotia) liittyy ulkoasultaan alueen 1950-luvulla rakennettuihin rapattuihin, loivakattoisiin pientaloihin.

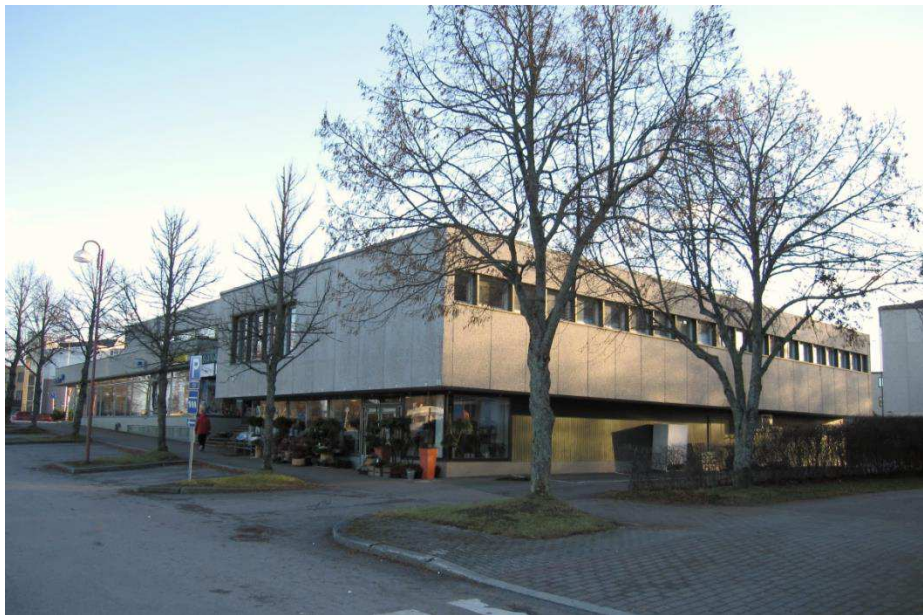
Pankkikulma
Aihtiantieltä,
lännen suunnasta
nähtynä 2013.

Rakennuslupa myönnettiin vuonna 1968.

kerrosala 1504 m², pohjapinta-ala 988 m², kerrosten lukumäärä 2

kantavien pystyrakenteiden pääasiallinen materiaali: betoni,

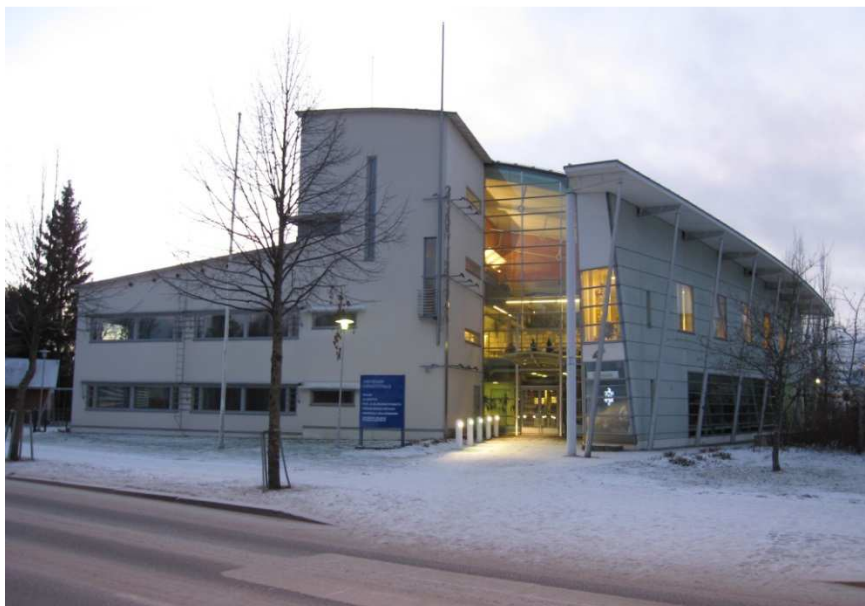
Oriveden virastotalo, nykyinen Orivesitalo, kaupungintalon sunnasta nähtynä (koillisesta).

Julkisivumateriaalit pääpiirustuksessa: maalaamaton betoni, eristysrappaus (keltainen), hiottu väribetoni (vaalean vihertävä), julkisivuklinkkeri (siniharmaa).

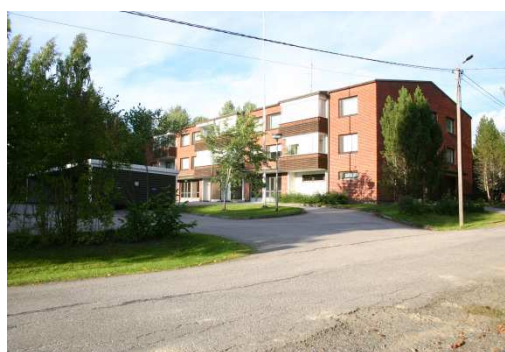
Kouluntien varrelle, entiselle pellolle, rakennettiin asuinkerrostalo (Asunto Oy Koluntie) vuonna 1982.

As Oy Koluntie Koluntien suunnasta, lounaasta.

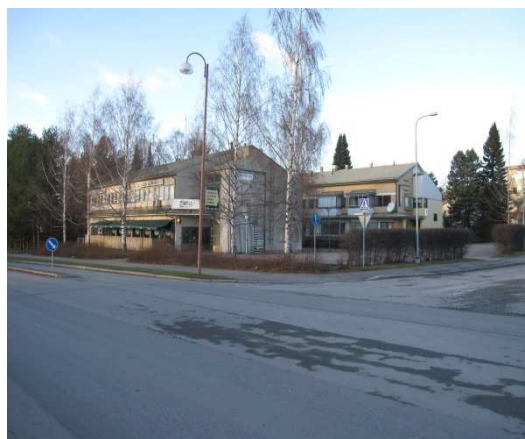
Ahtian Liiketalo Oy valmistui vuonna 1987. Kaksikerroksisen liiketoimistorakennuksen julkisivut ovat tiililaattapintaisia betonielementtejä. Takana Kiinteistö Oy Seetinkulma, mikä sai rakennusluvan vuonna 1988.

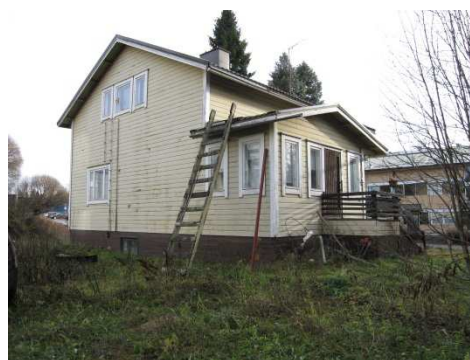
Veikkolan noin vuonna 1955 valmistunut, rankorakenteinen asuinrakennus luoteen suunnasta.

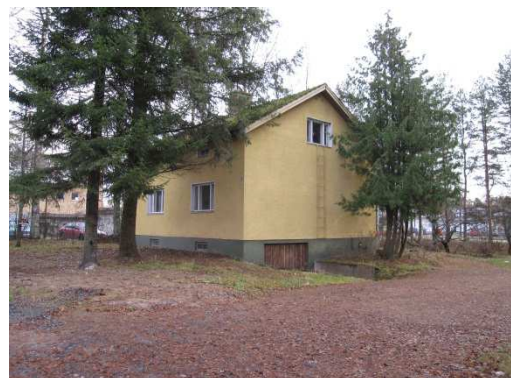
Saario vuonna 1958 valmistunut, rapattu asuinrakennus luoteen suunnasta.

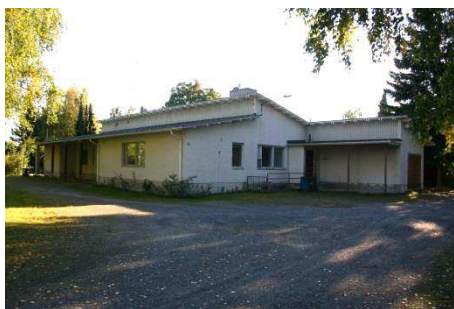
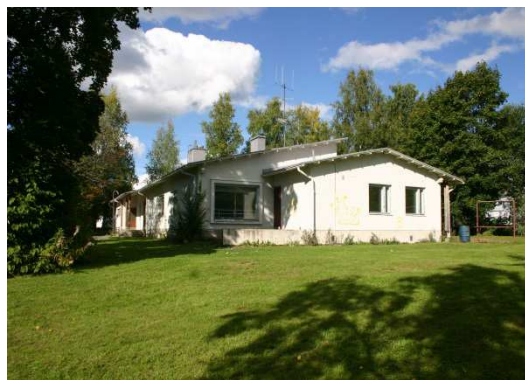
Rakennuksen käyttötarkoituksimuutokset tehtiin vuonna 1977, jolloin siitä tuli lasten päiväkotiki. Viimeksi rakennus oli nuorisotilana. Rakennus on käyttökiellossa rakennusteknisten ongelmien takia.

Sisääntulopihan puoli, näkymä koillisen suunnasta.

Lääkärintalo lounaan suunnasta syyskuussa 2013.

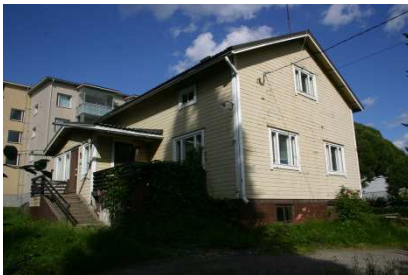
Veikkola

Orivesi osayleiskaava-alueen rakennusinventointi 1989-1990. Kohdeinventointilomakkeen tiedot: **Veikkola**, Koluntie 5, 2:155

rak.aika: n. 1955, kerrosluku: (I) I½, perusta: bet., runko: -, kattomuoto: harja, kate: -, vuoraus: vaakavuori, ulkovärit: vaal.rusk. L: valk, kunto: hyvä

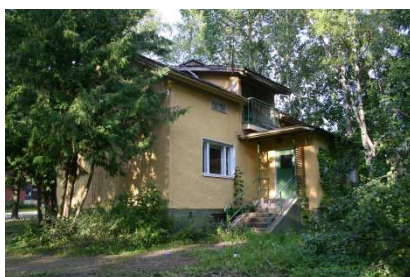
Saario

kiinteistö-tunnus (vanha tunnus)	rakennus	rakennuksen valmistumis-vuosi	kortteli	kaavamääräys	kaava vahvistettu
3:45 (2:9)	pientalo	1958		ALK II	1960-luvun rakennus-kaava
			62	AL II	Lh 18.6.1986

Kiinteistön omistaa Oriveden kaupunki.
