VESILAHTI, LAUKON KARTANO

LAUKON KARTANOALUEEN ARKEOLOGINEN INVENTOINTI, LAUKON KARTANOALUEEN ASEMAKAAVOITUS

VESILAHTI: LAUKKO, ARKEOLOGINEN INVENTOINTI KARTANON ALUEELLA

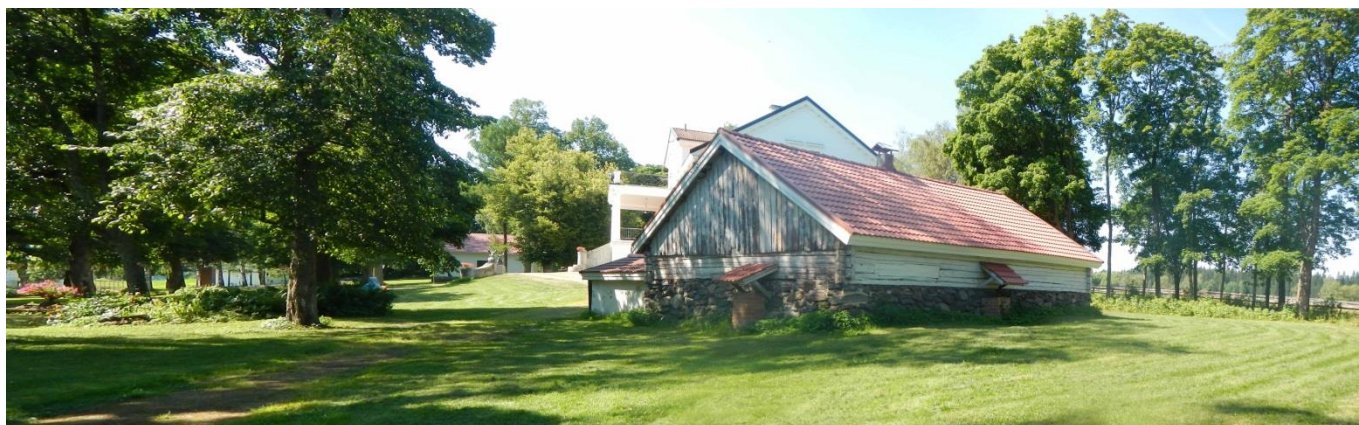
Kuva 15. Kivikellari kartanon pihapiirissä. Keearin pihapiirin ympäristö on nurmella.

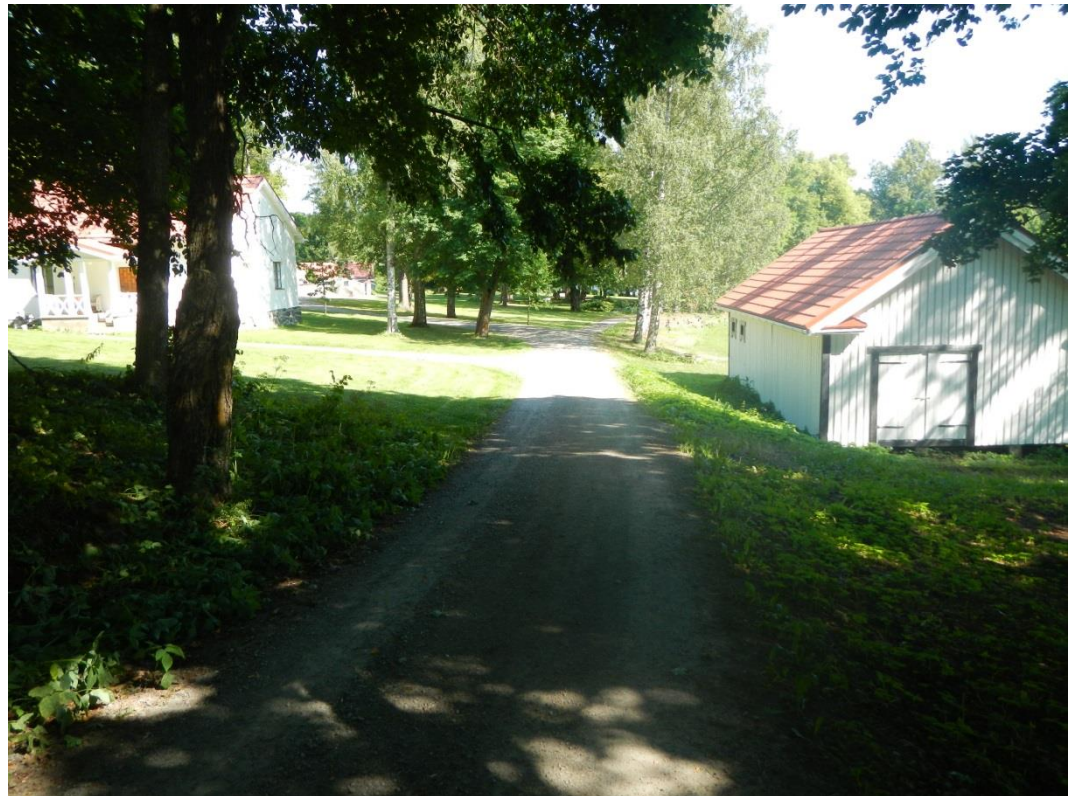
Kuva 16. Tielinja kartanon pihapiirin puutarhassa on todennäköisesti sijainnut samalla paikalla ainakin 1700-luvulta lähtien.

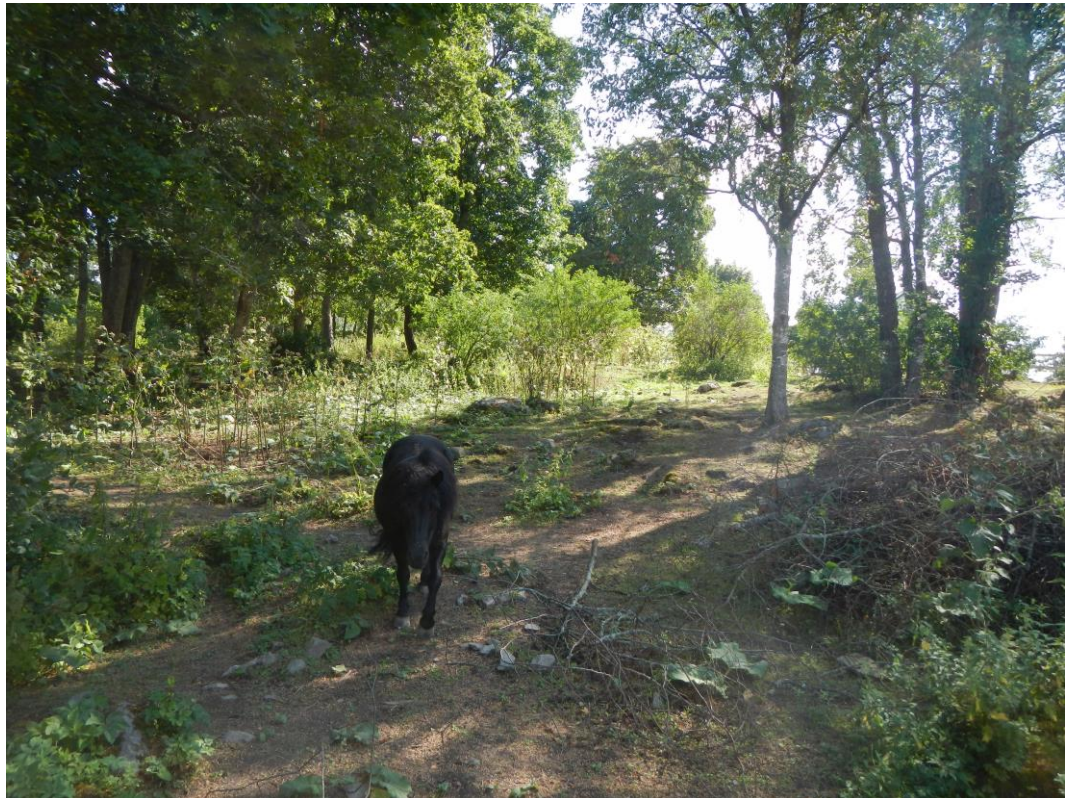
Kuva 19. Alueen C (kartta 4) pohjoisosa on hevoshakana. Alueella voitiin havaita kivrakenteiden perustuksia ja vallikiveyksiä, jotka todennäköisesti ajoittuvat 1800-luvulle.

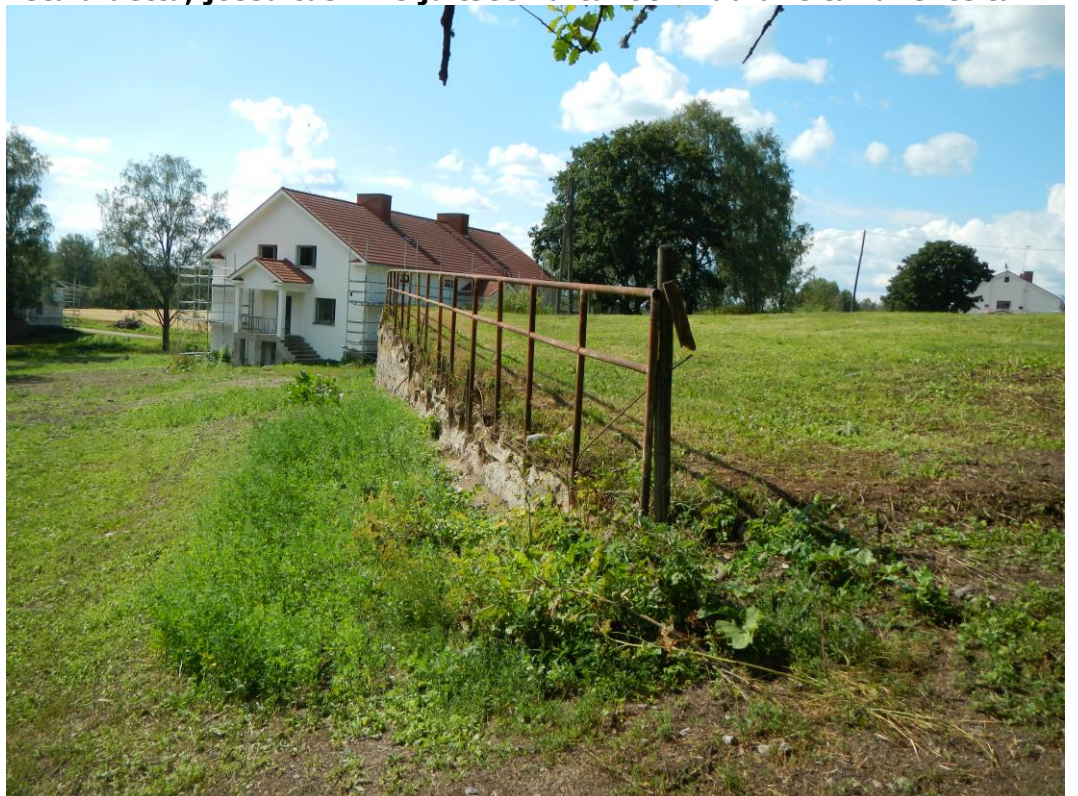
Kuva 23. Kartanon pihapiirin eteläosassa on sijainnut kasvihuoneita, joihin liittyvä jäännöksiä on havaittavissa runsaasti alueella kartan 4 alueella F1.

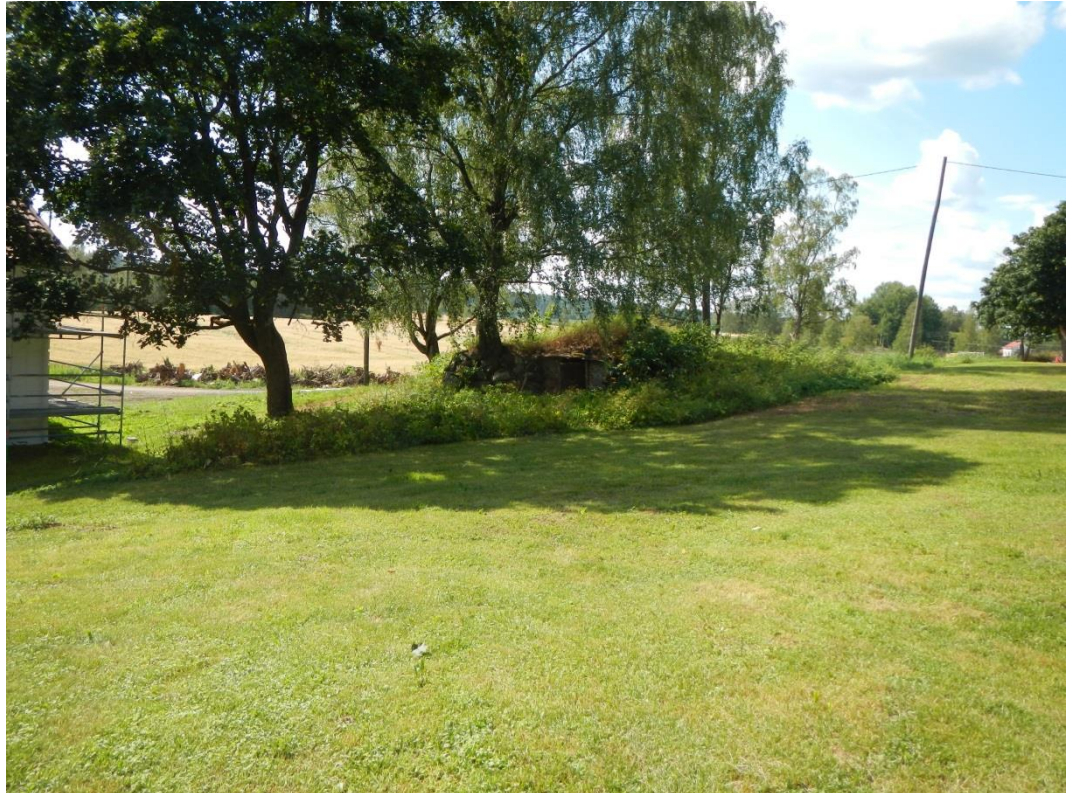
Kuva 24. Karttaan 4 alueelle F on merkitty kellari kohtaan F2. Kellari ajoittunee lähinnä 1800-luvulle.

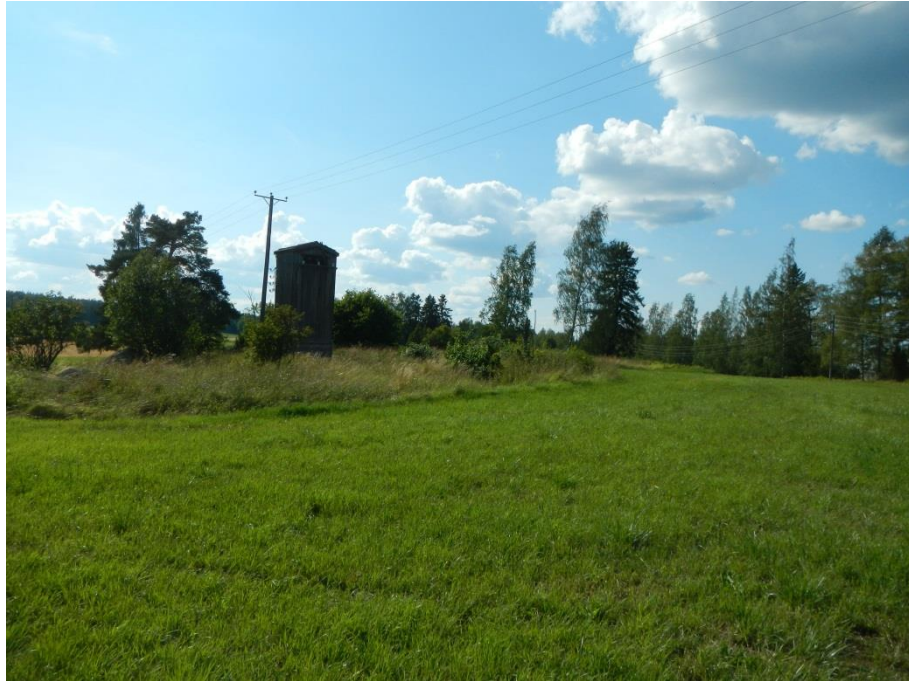
Kuva 31. Muuntajanmäellä havaittiin kivrakenteita, joiden sijaintitiedot merkittiin muistiin.

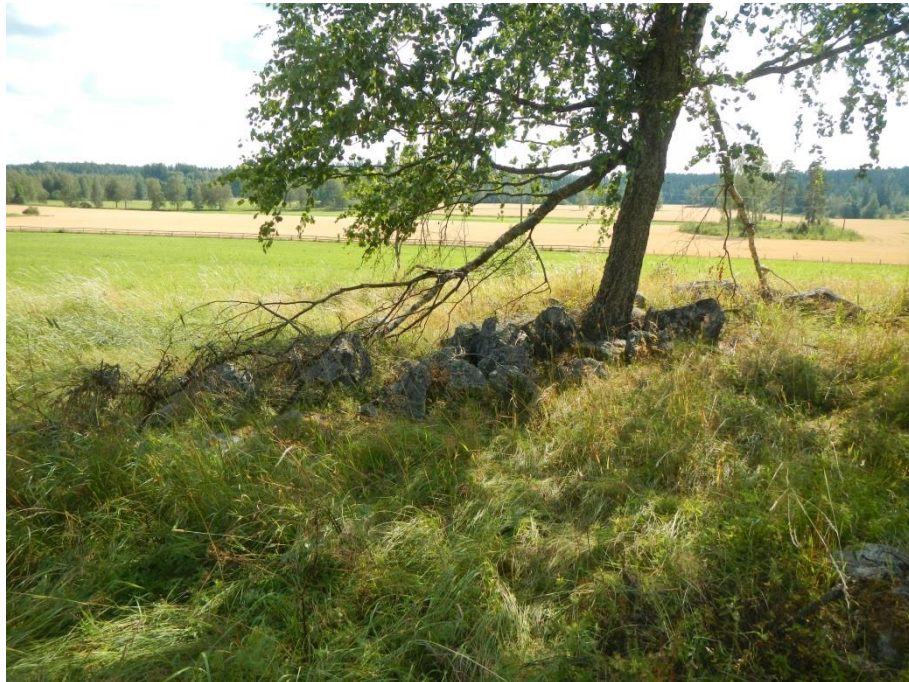
Kuva 32. Muuntajanmäellä havaittiin kivrakenteita, joista ainakin osa on peräisin historialliselta ajalta.
