Nuijala

Kylä	Onkkaala	Kiinteistötunnus	24:42
Kunta	Pälkäne	Peruskartta	2141 04
Osoite	Syrjänharjuntie 1	Itäkoordinaatit	2697944
Aluetyyppi	kyläkeskusta	Pohjoiskoordinaatit	6820835
Kohdetyyppi	asuintalo	Rakennusten lkm	2
Hist. tilatyyppi	mäkitupa?	Inventoitu	2
Nykyinen tilatyyppi	tila	Omistaja	<i>Seppo Saarela</i>
Alue		Omistajan osoite	<i>Syrjänharjuntie 1 36600 Pälkäne</i>

rakennus 1

Nuijala**rakennus 2**

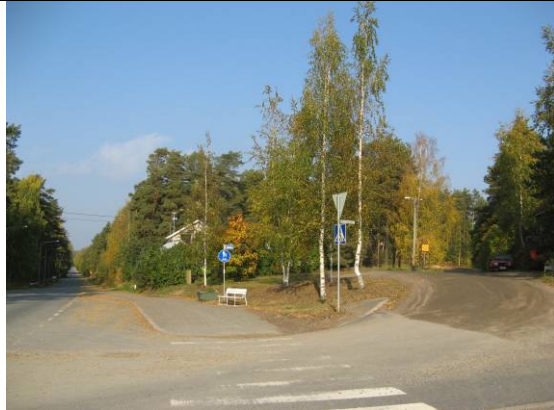
24-42 yleiskuva etelästä 07

Nuijala on asuinkiinteistö kirkonkylän keskustan tuntumassa Onkkaalantien itälaidalla. Itäpuolelta kulkee Syrjänharjuntie, josta on kulku kiinteistölle. Pikkuruisen kiinteistöön (tilan pinta-ala n. 280 m²) kuuluu maantien suuntainen, hirsinen asuinrakennus ja lähes siinä kiinni oleva talousrakennus. Piha viettää länteen, ja sitä on pengerrytetty pulterikivillä. Kuistin edustalla on kentäkiveystä. Pihaa ympäröi syreeniaita. Kohde on kesäaikaan Onkkaalantieltä katsoen kasvillisuuden peitossa, mutta näkyy talviaikaan hyvin.

Voimassa olevassa asemakaavassa tila on puistoaluetta. Kohde suojaisine pihapiireineen tulisi säilyttää. Perinteiset puutarhakasvit (syreenit) kuuluvat miljööseen. Rakennuskohtaiset suositukset esitetään rakennuslomakkeilla.

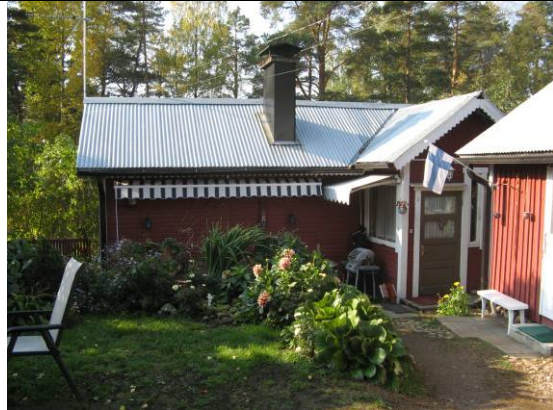
24-42 rakennus 1 koillisesta

Pieni, pitkänomainen rakennus sijaitsee Onkkaalantien varressa. Hirsirakennuksessa on pitkän sivun toisessa päädyssä uudehko umpikuisti, sisällä eteinen ja wc, keittiö ja kamari. Kamarin katossa on luukku yläpohjassa olevalle nukkumaparvelle. Ikkunat ovat nykymalliset yksiruutuiset, ainoastaan pohjoispäädyssä ullakkoikkuna on kuusiruutuinen.

Rakennus tulisi säilyttää. Korjaukset ja muutokset tulisi tehdä pa-lauttaen, esim. alkuperäinen ikkunajako. Rakennusta ei pidä merkittävästi laajentaa. Aivan seinän vieressä kasvavat männyt ja pensaat tulisi poistaa vaurioiden välttämiseksi.

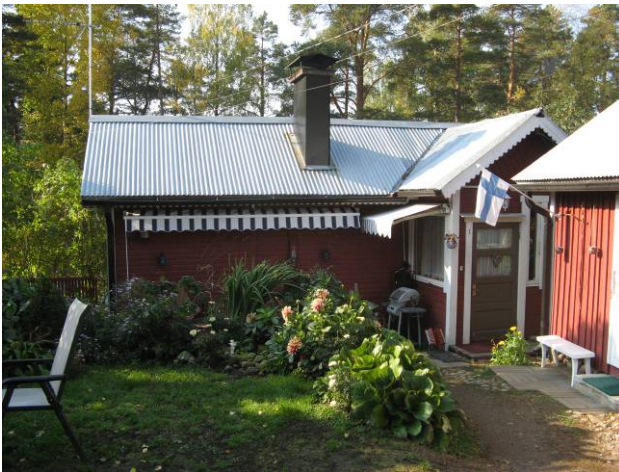
24-42 rak 1 koillisesta 07

Rakennuksen ikkunat on uusittu. Vuosituhannen alussa on uusittu ulkovuoraus ja listat ja rakennettu kuisti. Oven yllä oli aiemmin lippa. Nurkkakivien välit on täytetty kevytsoraharjoilla. WC on tehty, kun taloon saatiin kunnan viemäri. Kuistia ja WC:tä lukuun ottamatta huonejako on sama kuin 1930-luvulla. Korjauksen tekijän mukaan talossa oli jo aiemmin vaakalautoitus ja nykyisen kaltaiset, koristellut räystäslaudat. Ullakkopäätyjen vinolautoitus on rakennustavalle vieras.

Hyvä

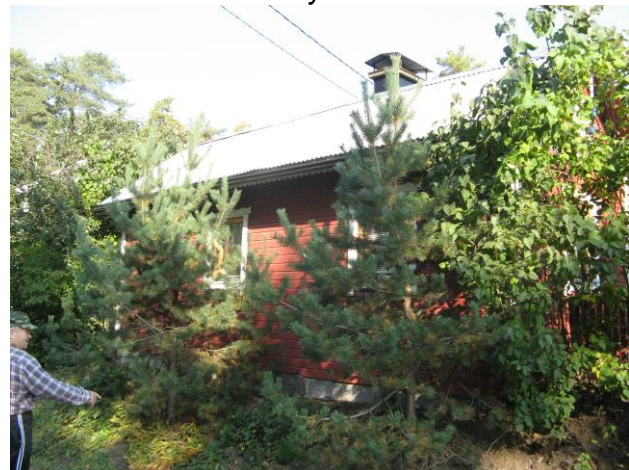
24-42 rak 1 etelästä 07
Kuvassa Lippo Silvennoinen, taloa remon-
toinut aikaisempi asukas

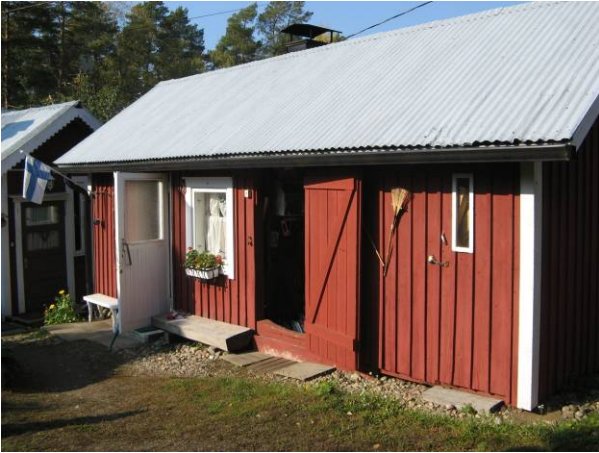
24-42 rak 2 idästä 07

Pitkänomainen piharakennus on tontilla rinteeseen ja asuinrakennukseen nähden poikittain. Rakennuksessa on puulämmitteinen sauna, saunakamari ja maapohjainen puuliiteri. Rinteeseen nähden poikittain tehty rakennus on itäpäädystään syvennyksessä. Pohjoispäädyssä on entisen ulkokäymälän ovi. Rakennuksen ilme on lähinnä 1950-luvulta.

Rakennus olisi hyvä säilyttää. Ulkoverhousta ei pidä muuttaa eikä koristella ylenpalttisesti.

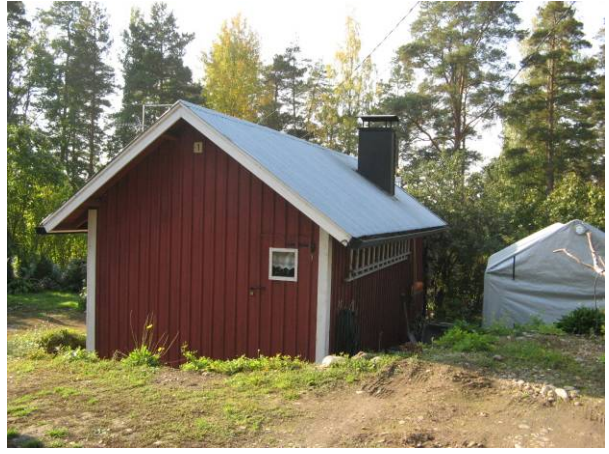
24-42 rak 2 pohjoisesta 07

Piharakennus on aikaisemmin sijainnut Syrjänharjuntien suuntaisesti tontin itälaidalla. Nykyisen rakentamisaika ei ole tarkemmin tiedossa, mutta siinä on todennäköisesti käytetty rakennusosia vanhasta. Pohjoispäädyn ulkokäymälä on ollut käytössä WC:n rakentamiseen asti.
