Sirkanlinna

Kylä	Onkkaala	Kiinteistötunnus	24:45
Kunta	Pälkäne	Peruskartta	2141 04
Osoite	Syrjänharjuntie	Itäkoordinaatit	2698020
Aluetyyppi	kirkonkylä	Pohjoiskoordinaatit	6820828
Kohdetyyppi	asuintalo	Rakennusten lkm	3
Hist. tilatyyppi	mäkitupa?	Inventoitu	3
Nykyinen tilatyyppi	tila	Omistaja	<i>Risto ja Raija Olkkola</i>
Alue		Omistajan osoite	<i>Papintie 7 16300 Orimattila</i>

rakennus 1

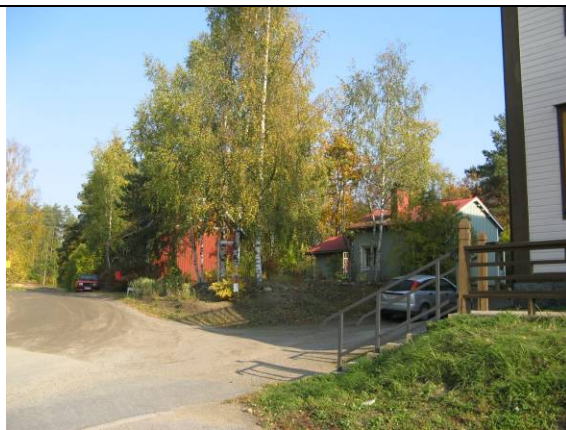
24-45 yleiskuva etelästä 07

Sirkanlinna on pieni, nykyisin vapaa-ajan asuntona käytettävä kiinteistö kirkonkylän keskustan tuntumassa, Nuijan talon risteyksessä lähellä vanhaa Tampereen maantietä. Vierestä kulkee tie Syrjänharjulle. Pitkänomaisen kiinteistön eteläosassa on lähekkäin pieni puinen asuinrakennus, autotalli ja vaja. Lisäksi kiinteistön pohjoispäässä on leikkimökki ja pressuvaja ja eteläpäässä peltivaja. Piharakennuksissa on runsaasti erilaisia katoksia ja laajennuksia. Kulku pihaan on tontin etelänurkasta, ja autotallia lukuun ottamatta sisäänkäynti rakennuksiin on pihan puolelta.

Voimassa olevan asemakaavan mukaan kohdetta ei voi säilyttää. Kiinteistön rakennukset ja suojaisa pihapiiri perinnekasveineen tulee säilyttää.
Rakennuskohtaiset toimenpidesuosittukset rakennuslomakkeilla.

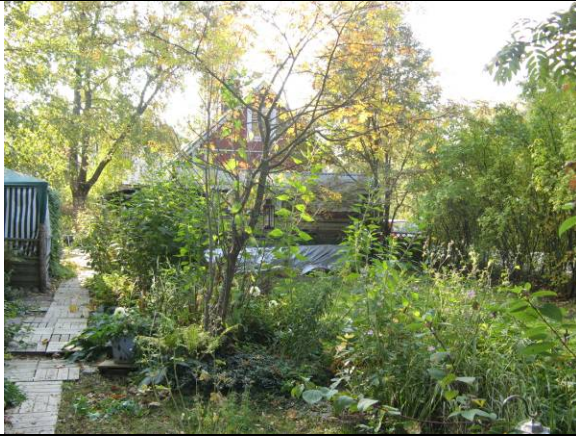
24-45 pihaa pohjoisesta 07

Rehevä, suojaisa piha on rajattu tien puolelta eli länsirajalta syreeniaidalla ja itäreunalta matalalla pulteriaidalla ja -penkereellä. Kulkuväylät ovat portilta pihaan kivilaattaa ja pihassa puulaattaa. Pihalle ominaista on pienestä mittakaavasta ja useista rakennuksista muodostuva vahva tilantuntu. Punamullan värinen puuvuoraus tekee pihapiirin rakennuksista ilmeeltään yhtenäisiä.

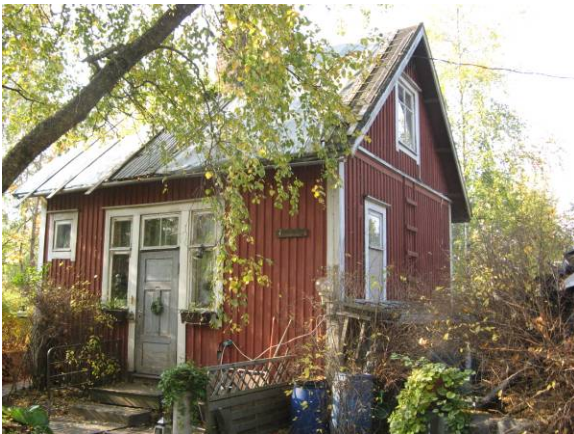
42-45 rak 1 koillisesta 07

Noppamainen, melko jyrkkäkattoinen asuinrakennus on Syrjänharjuntien laidassa. Sisäänkäynti on pihan puolelta. Peiterimavuorauksen alareunassa on helmalauta. Alakerrassa on kaksi huonetta ja keittokomero, eteisestä johtaa porras ullakkokerrokseen, jossa on kaksi huonetta. Ikkunat ovat ristikarmilliset. Ulko-ovi on nelipeilinen ja sen yläpuolella ja sivuilla on ikkunat. Rakennukseen ei tule vettä.

Hyvä / kohtalainen

Korjaus- ja muutostyöt tulee tehdä perinteisiä materiaaleja ja värejä käyttäen. Rakennusta ei pidä laajentaa ulospäin.

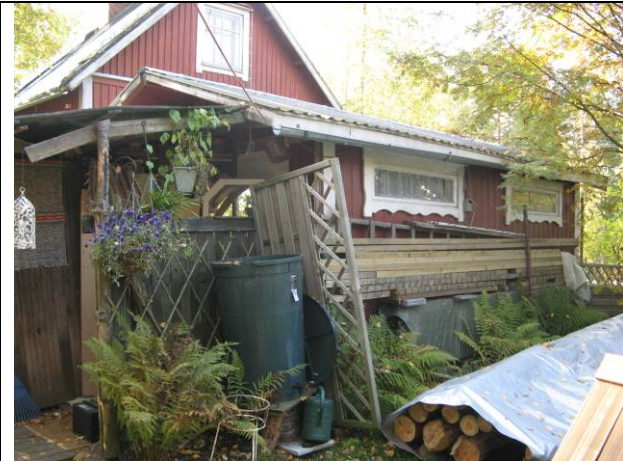
42-45 rak 2 koillisesta 07

Punamullan värinen, yhden auton autotalli sijaitsee asuinrakennuksen vieressä pääty tielle päin. Päädyssä on pystylaudoitettu pariovi ja pitkällä sivulla kapeat ikkunat räystäään alla. Uusitut vuorilaudat ovat ympäristöön ja rakennusaikaan nähden poikkeavan koristeelliset. Pihanpuoleisessa päädyssä on tilapäiseltä vaikuttava katos.

Hyvä

Tulevissa korjauksissa olisi hyvä palata 1950-luvun hengen mukaiseen, koristeettomaan ulkoasuun.

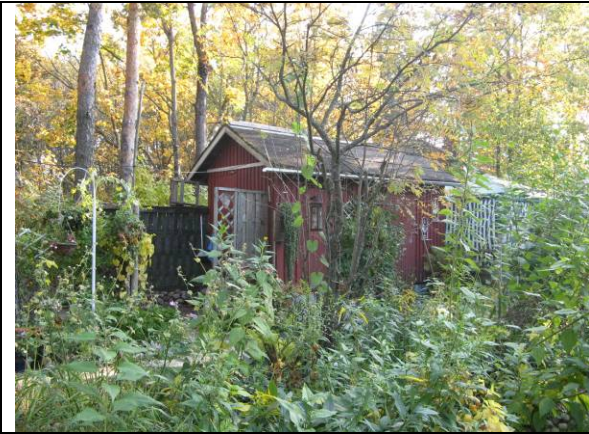
42-45 rak 3 luoteesta 07

Suorakaiteen muotoinen liiteri on pihan takalaidalla pitkän sivun suuntaisesti. Pohjoispäädyssä on ulkokäymälä ja pitkällä sivulla kaksi pystyautoista tehtyä ovea liiteriin. Eteläpäädyssä on telttakatos oleskelua varten.

Hyvä

Lisätietoja, toimenpidesuositt.	Rakennus tulisi säilyttää.
---------------------------------	----------------------------
