TIRKKOSEN TALO

Kauppakatu 6, (Kuninkaankatu 21)

RAKENNUSHISTORIASELVITYS

Aihio Arkkitehdit Oy

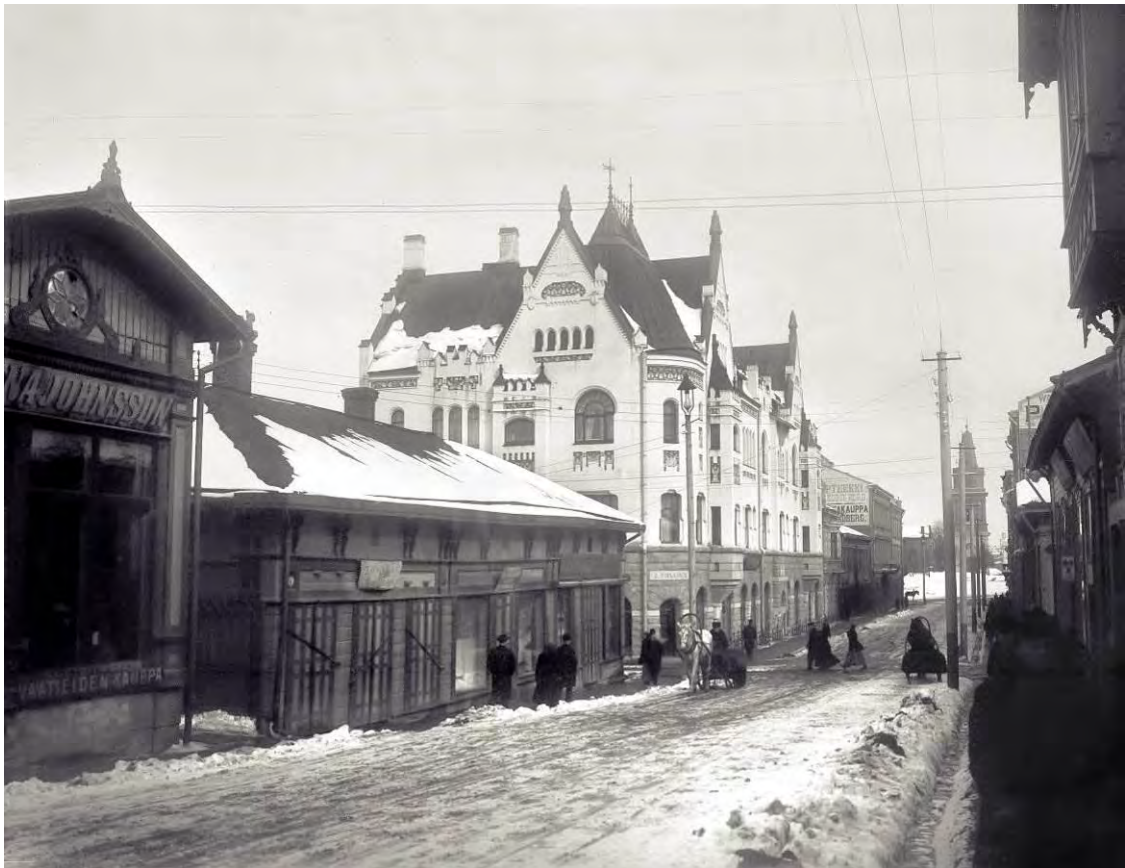
Kuva 12. Tirkkoson talon ensimmäinen rakennusvaihe valmiina, noin v. 1901-1905. Kuvassa näkyy myös yksi Suomen ensimmäisistä kunnallisista sähköllä toimivista katuvaloista (ensimmäisten joukossa koko Euroopassa), kaarilamppu on asennettu marraskuun alkupuolella v. 1888. VVA.

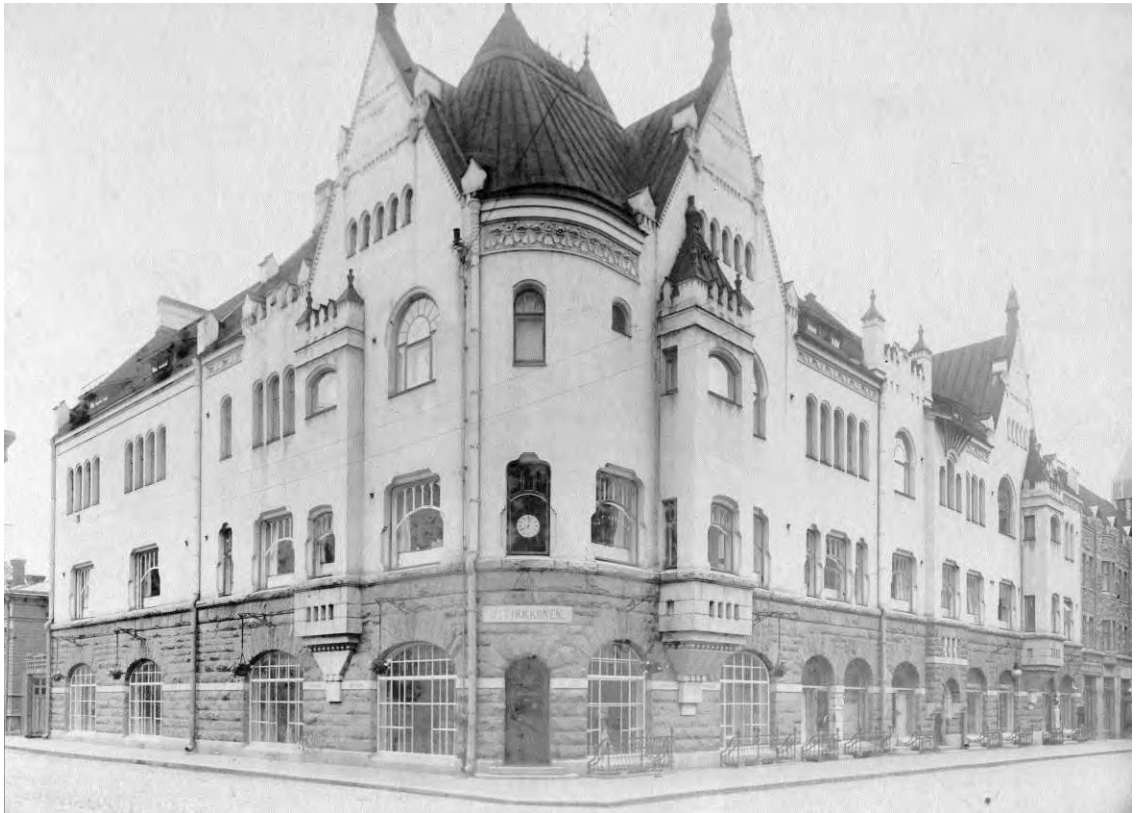
Kuva 15. Tirkkoson talon Kuninkaankadun (vas.) puolella oleva laajennus. Kuva 1900-luvun alusta. Huom. Keskusaika-kello kulmaikkunassa. VVA.

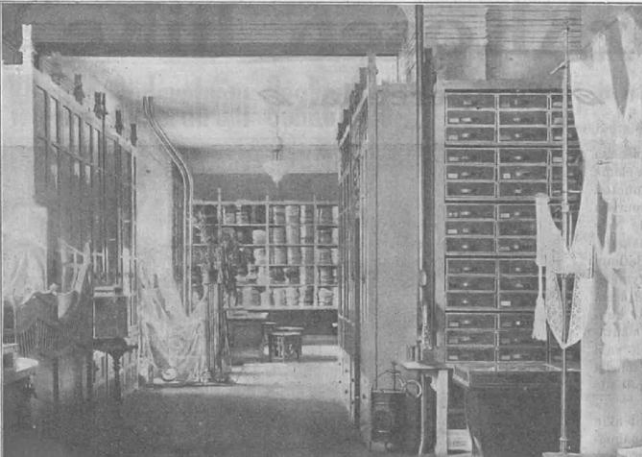
Kuva 17. J. Tirkkosen ompelutarpeiden osasto kulmaliiketilassa, 1. kerroksessa. Putkipostin pääkassa jää kuvan ulkopuolelle vasemmalle. Tilan perällä laajennusosassa näkyy putkipostin putkistoa, joka kulkee katon läpi toiseen kerrokseen. Kyläkirjaston Kuvalehti 1.1.1906.

Tirkkoson kauppahuoneen erikoisuutena oli ilmanpaineella toiminut sisäinen kassajärjestelmä eli ns. putkiposti. Englannista hankittuun *Lamson Pneumatic Tube Companyn* järjestelmään kuului messinkiputket, jotka koristavat vieläkin ensimmäisen kerroksen myymälätilaa. Osa putkista kulkee piilossa lattiassa ja katossa olevia kanavia pitkin. Järjestelmän asensi Lamsonin oma asentaja Lontoosta ja työ kesti noin kahdeksan viikkoa. Järjestelmä otettiin käyttöön maaliskuussa 1906.

Paineilmajärjestelmä kuljetti rahat sylinterin muotoisissa rasioissa 13 eri osastolta pääkassaan, joka palautti loppurahat kuitteineen takaisin läheteasemalle. Myyjättäriillä oli eri kerroksissa ja myymäläosastoissa omat läheteasemansa. Urkuja muistuttava pääkassa sijaitsi ensimmäisessä kerroksessa. Ilmanpainetta putkissa piti yllä sähköllä toiminut Rootsin ilmapumppulaitos, joka oli sijoitettu kellarikerrokseen meluhaitan vuoksi.

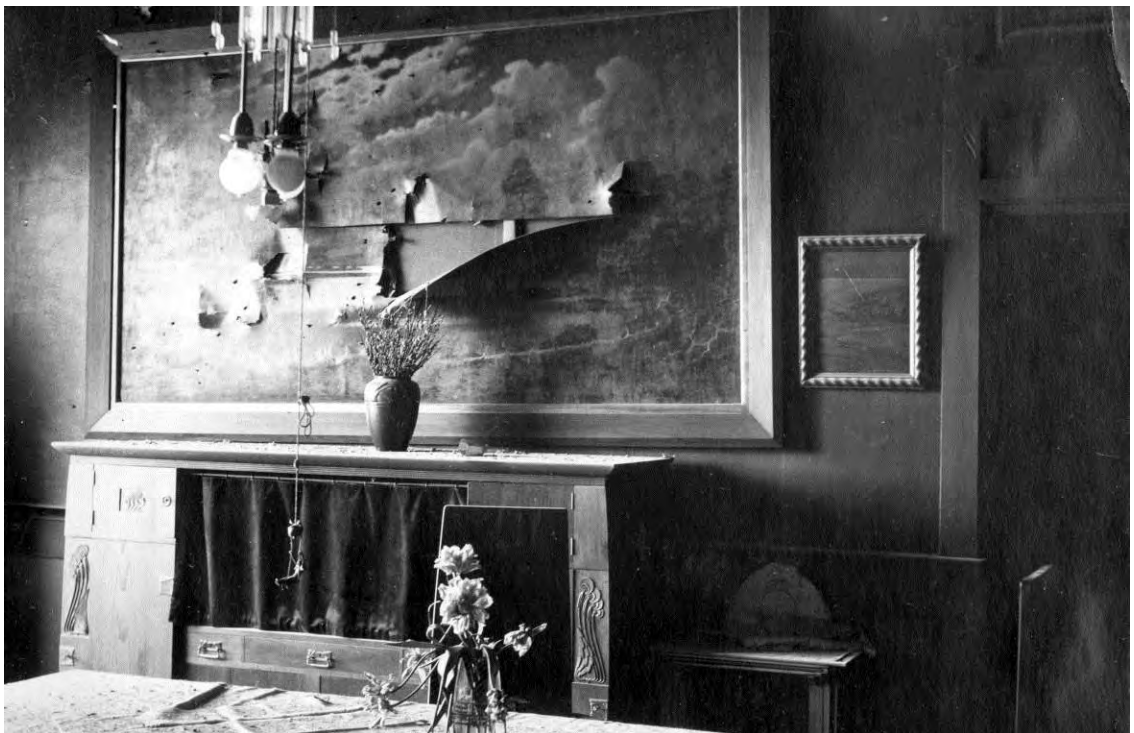
Kuva 25. Tampereen taisteluiden vahinkoja Nikolai Tirkkosen asunnossa 1918. VVA.

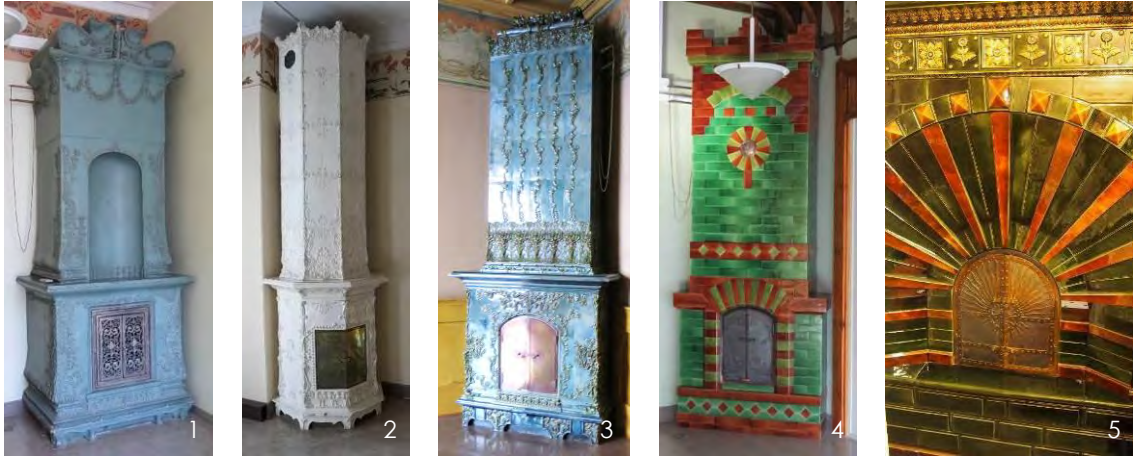
Kuvat 26-30. Alkuperäisiä kakuuneja. **1.** Ruoholahden kaakelitehdas, n:o 80 neilikka, Ace Andersson **2.** Ruoholahden kaakelitehdas, n:o 76 sananjalka, Ace Andersson **3.** Ruoholahden kaakelitehdas, n:o 77 merilevä, Ace Andersson **4.** Wilh. Andsténin tehdasosakeyhtiö, n:o 58, Karl Hård af Segerstad **5.** Wilh. Andsténin tehdasosakeyhtiö, n:o 51, Bertel Jung. AA.

Asuinkerroksen (3. kerros) koristeelliset kaakeliuunit ovat maamme huomattavimpien kaakelitehtaiden, helsinkiläisten Wilh. Andsténin ja Ruoholahden tehtaan, valmistamia. Joitakin uuneja on hankittu myös Tampereen ja Turun tehtailta. Tyylipiirteiltään uunit edustavat pääasiassa 1800-luvun kertaustyyliä. Uunintekijöinä on mainittu mm. nimet Toittonen ja Lagerström. Tulisijojen korvausilma on järjestetty lattiaan rakennettujen kanavien kautta. Kanavien säleiköt ovat tulisijojen läheisyydessä.

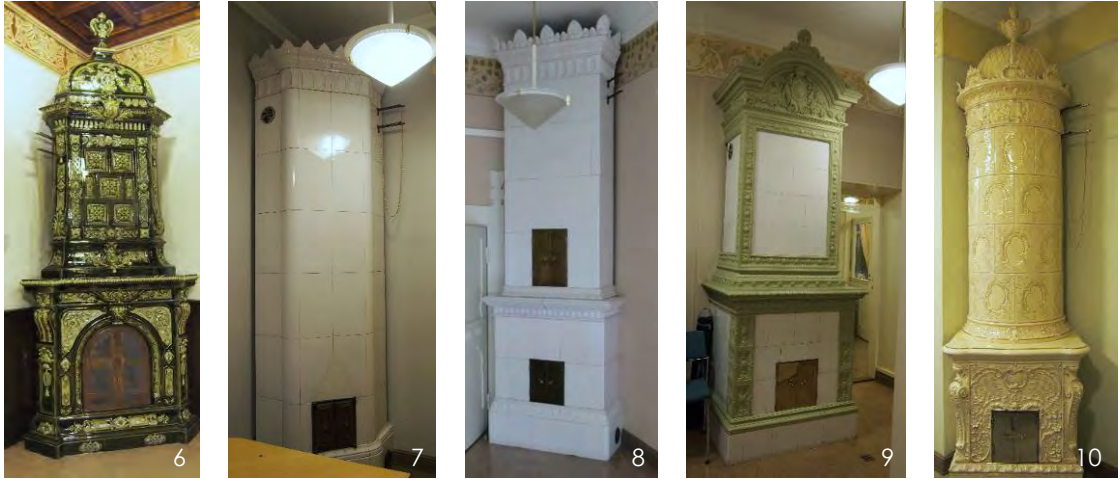
Kuva 31-37. Kolmannen kerroksen alkuperäisiä kakuuneja ja korvausilmäsäleikkö lattiansa uunien läheisyydessä. Oikealla kartta uunien sijainnista. **6.** Wilh. Andsténin tehdasosakeyhtiö, n:o 46 **7.** Wilh. Andsténin tehdasosakeyhtiö, n:o 17, 6-kerroksinen **8.** Tampereen kaakelitehdas (ei varmuutta) **9.** Turun kaakelitehdas, Modell Paul Obst, n:o 111 **10.** Arabian kaakelitehdas n:o 87 **11.** Wilh. Andsténin tehdasosakeyhtiö, n:o 57, Gesellius, Lindgren, Saarinen. AA.

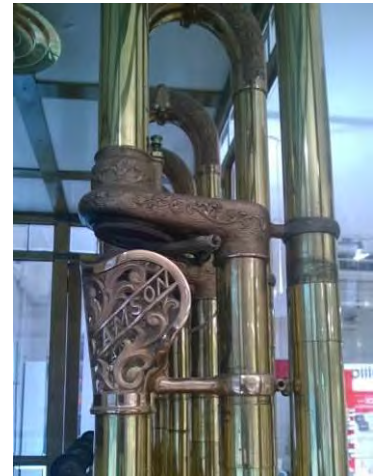
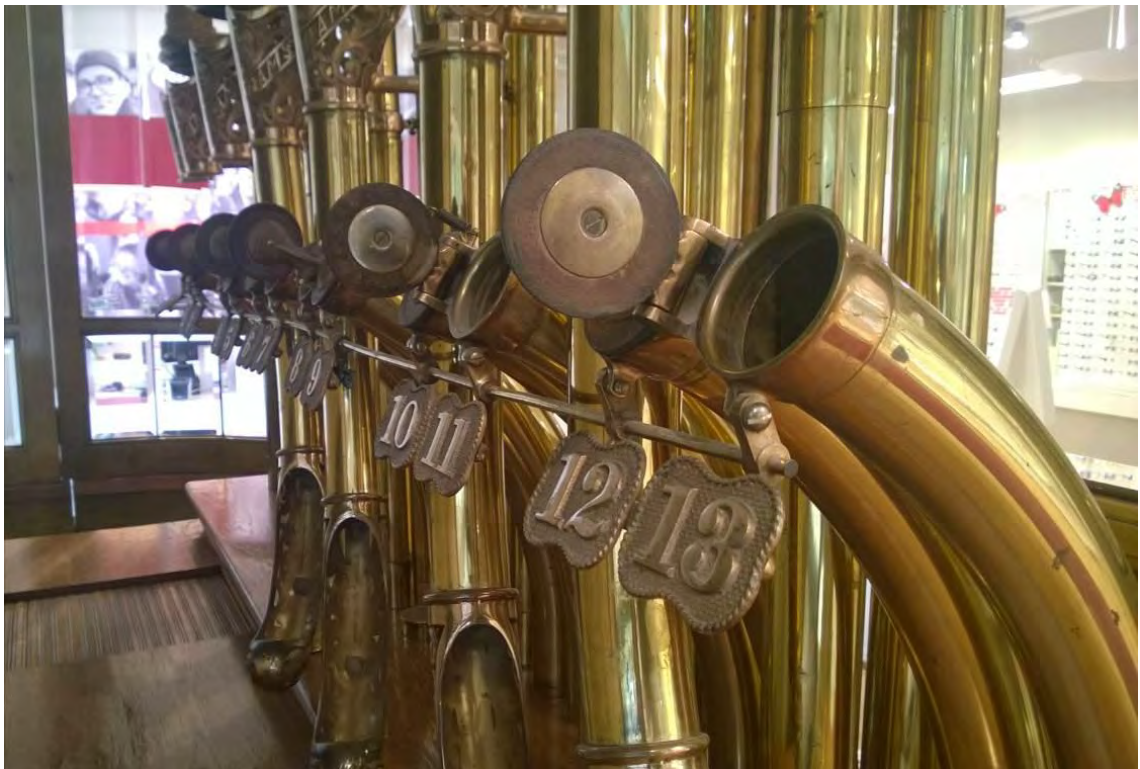
Kuvat 38-40. Putkipostijärjestelmä kulmaliiketilassa 1906 ja 2016. Tila on ollut yhteydessä Kuninkaankadun puoleiseen laajennusosaan. Katossa näkyvä palkki on vanhan osan ja laajennusosan rajakohdassa. Kuva kirjasta Tampereen Jugend ja AA.

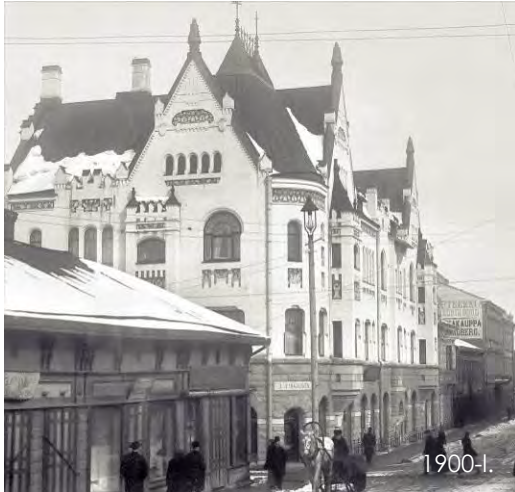
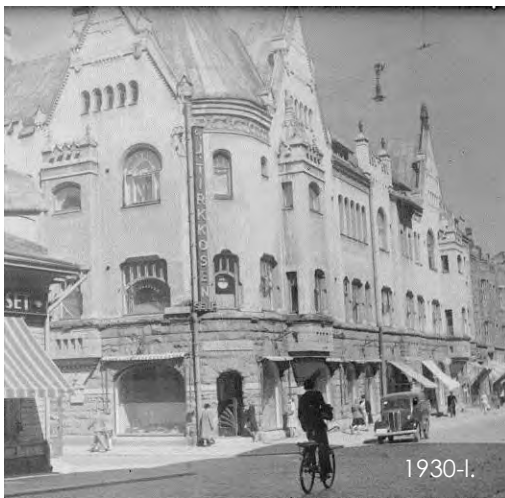
Kuvat 42-45. Tirkkoson talon julkisivu Kauppakadulle eri aikakausina. VVA, AA.

Tirkkoson talon katujulkisivut ovat säilyneet lähes muuttumattomina. Nykyisessä asussaan katujulkisivut vastaavat rakennuksen alkuperäisiä julkisivuja. Ennen 1970-lukua tehtyjä korjauksia ja muutoksia on arvioitu pohjapiirustusten ja vanhojen valokuvien perusteella.

Kauppakadun puoleisesta julkisivusta voi havaita, että sisäänkäyntejä liiketiloihin on alun perin ollut useampia ja ne ovat sijainneet eri kohdassa julkisivua kuin nykyisin. Näyteikkunoiden alla on ollut kellariin valoa tuoneet ikkuna-aukot, jotka n. 1930-luvulla on ummistettu ja aukkojen suoja-aitaukset poistettu. Näyteikkunoissa on rakennuksen historian aikana ollut erilaisia puitejakoja, mm. ruutuikkunat, mutta nykyinen puitejako vastaa Sonckin suunnitelmaa. Muut kadun puolella olevat ikkunat ovat alkuperäisiä puuikkunoita.

Osa julkisivun kipsikoristeista, mm. kolmannen kerroksen ikkunarivistön alla ja katto-kolmioissa, on jostakin syystä rapattu piiloon luultavasti jo ennen 1910-lukua. Vesikaton ja erkkerien pellitys on uusittu mahdollisesti 1930- tai 1940-luvulla, minkä yhteydessä katon detaljeja on yksinkertaistettu.

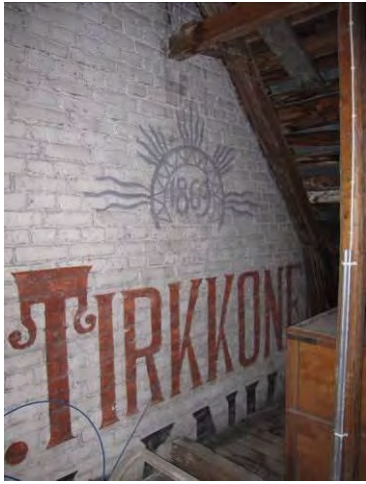
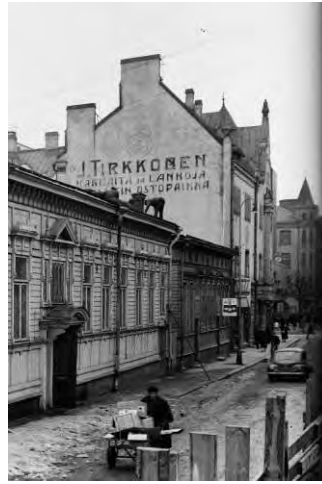
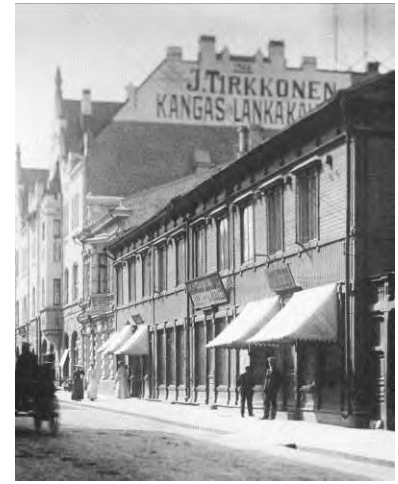
Kuva 46-48. J. Tirkkosen kangas- ja lankakaupan mainokset rakennuksen päätyseinissä. Vasemmalla ensimmäisen rakennusvaiheen päätyseinä Kuninkaankadun puolella 2014, keskellä laajennusosan päätyseinä 1961 ja oikealla pääty Kauppakadun puolella n. 1901-1904. AA, VVA.

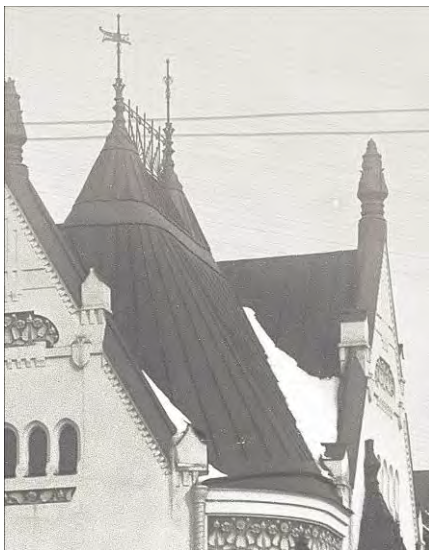
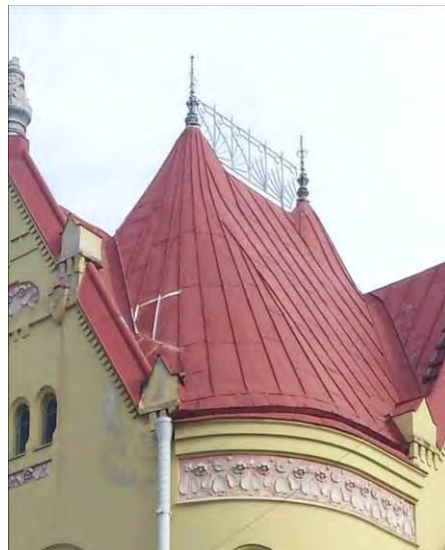
Kuva 49-52. Katto alkuperäisessä asussaan n. 1901-1905 ja v. 2016. VVA, AA.

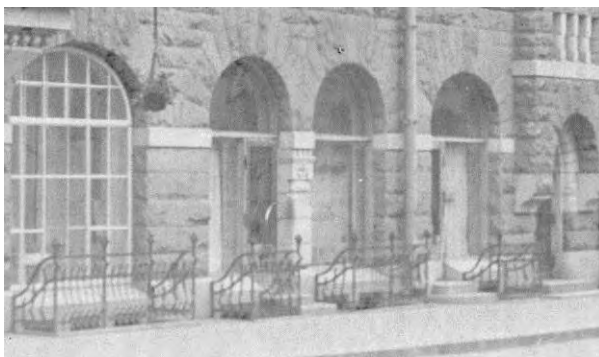
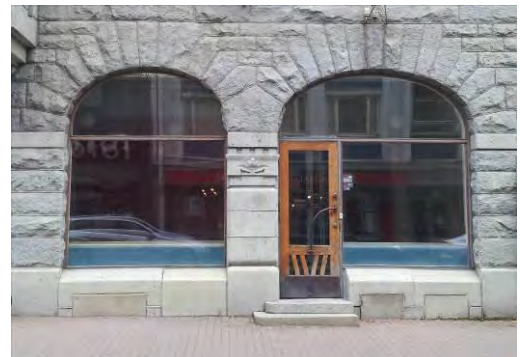
Kuva 53 ja 54. Liiketilöjen ja kellarin ikkunoita suoja-aitauksineen. Kuvan oikeassa reunassa näkyy porrashuoneen sisäänkäynti. Kuva 1900-luvun alusta. VVA. Oikealla graniittisokkelissa näkyy merkkejä ovi- ja ikkuna-aukotuksissa tapahtuneista muutoksista, 2016. AA.

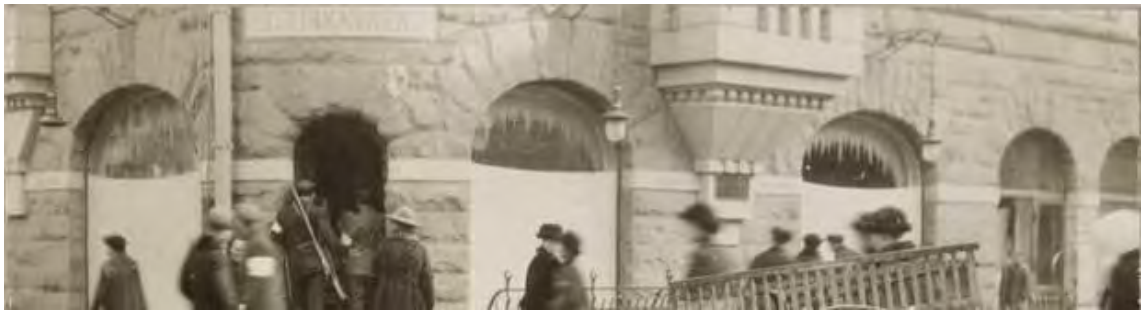
Kuva 55. Katujulkisivuilla oli v.1918 roikkuvat valaisimet. MVA.

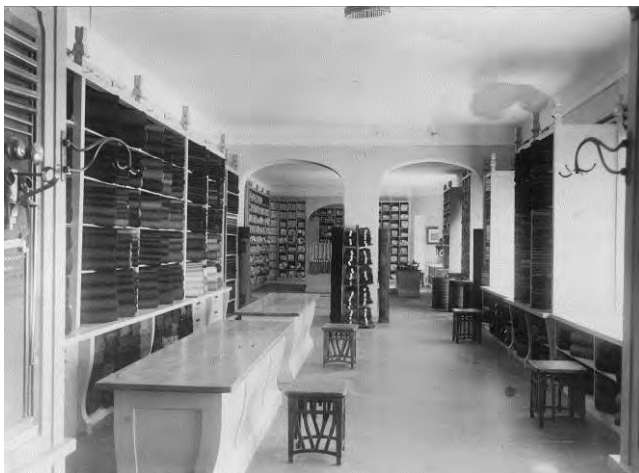
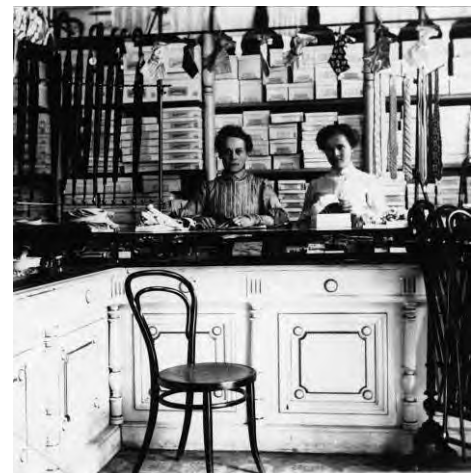
Kuvat 56 ja 57. Tirkkosen kauppahuoneen liiketila oli 1906 Kauppakadun puolella toisessa kerroksessa koko julkisivun pituinen. Holvikaaren keskellä oikealla näkyy vinottain erkkerin aukko. Oikealla alhaalla oleva kuva on kauppaliiike O. & J. Strandellin liiketilasta n. 1900-1905. Lattiasa on ollut kuviollinen pintamateriaali. VVA.

Rakennuksen toinen kerros oli alun perin lähes kokonaan J. Tirkkosen myymälän käytössä. Tilat olivat avaria ja Kauppakadun puolella syntyi pitkiä näkymiä holvikaarien läpi tilasta toiseen. Tirkkosen suuri liiketila on sittemmin jaettu useaksi pienemmäksi tilaksi; holvikaariaukkoja on ummistettu ja osa tiloista on muutettu toimistokäyttöön. Alkuperäisiä ovia on säilynyt.

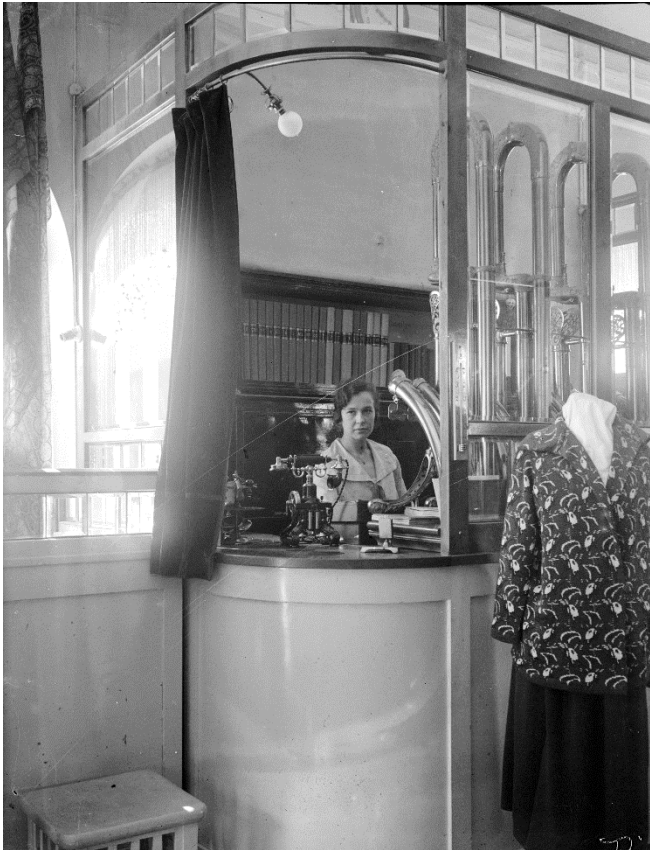
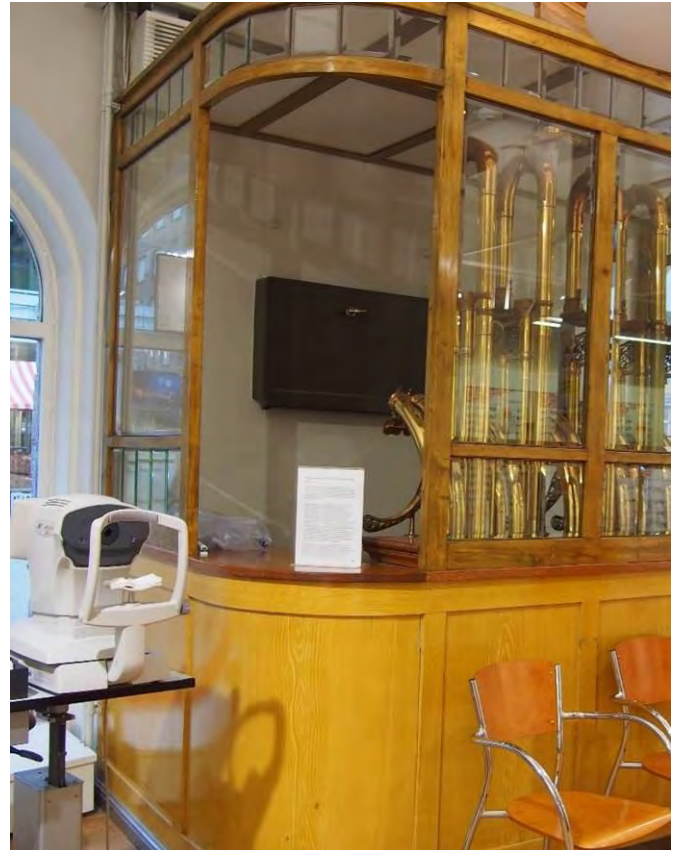
Kuva 58 ja 59. Putkipostijärjestelmän pääkassa n. 1900-1920 / 2014. VVA, AA.

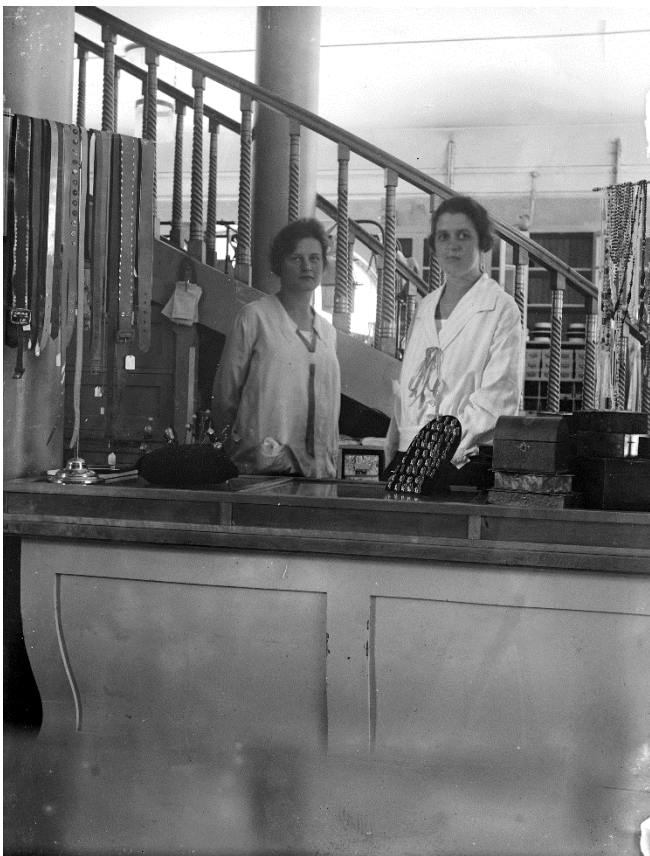
Kuvat 60 ja 61. Kulmaliiketilän porras ensimmäisessä kerroksessa n. 1900-1920 / 2014. VVA, AA.

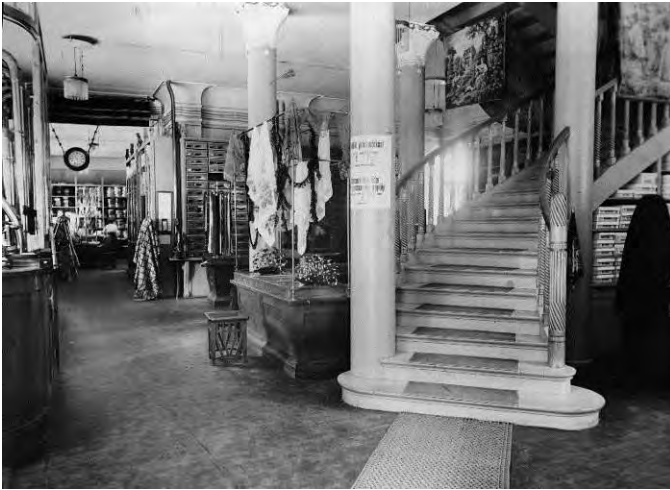
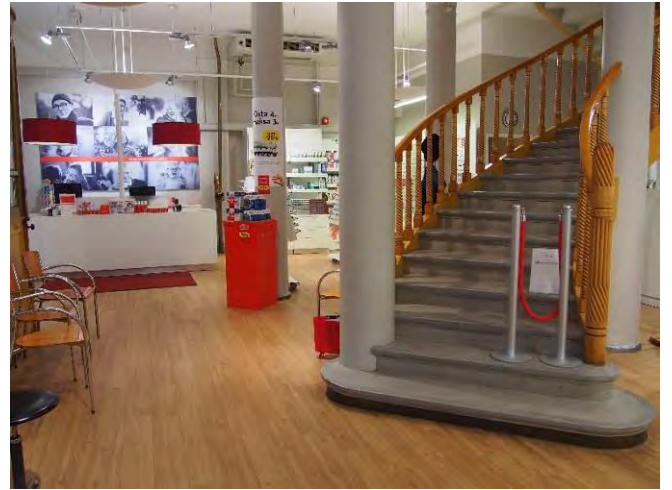
Kuvat 62 ja 63. 1. kerroksen liiketilan porras 1906 / 2014. VVA, AA.

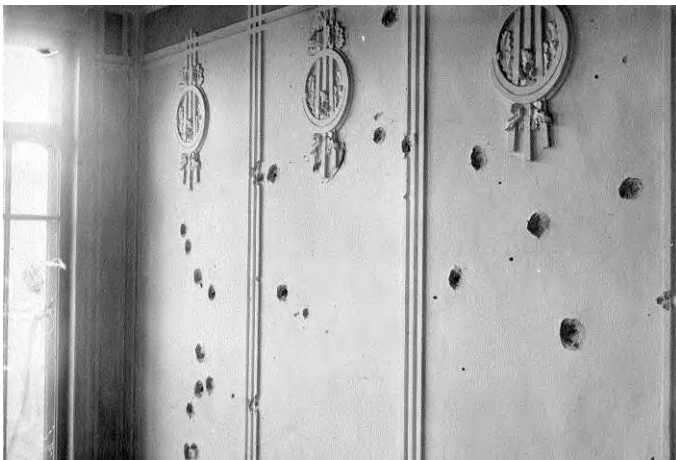
Kuvat 64 ja 65. Kauppakadun porrashuoneen yläosa v. 1918 / 2014. VVA, AA.

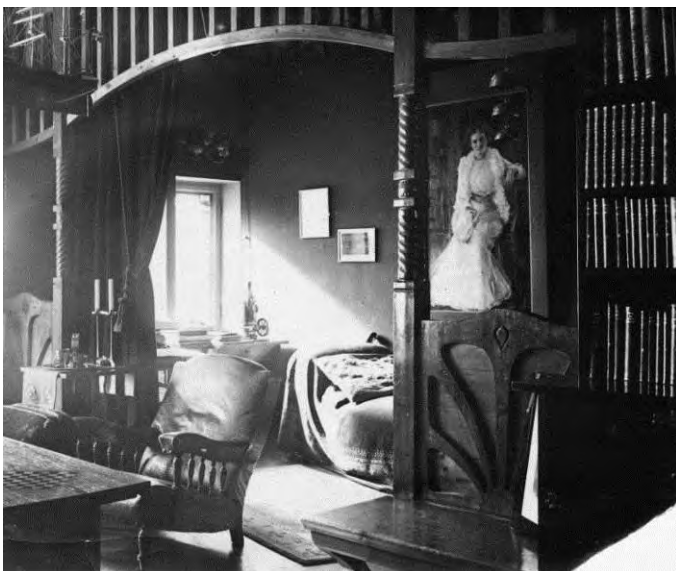
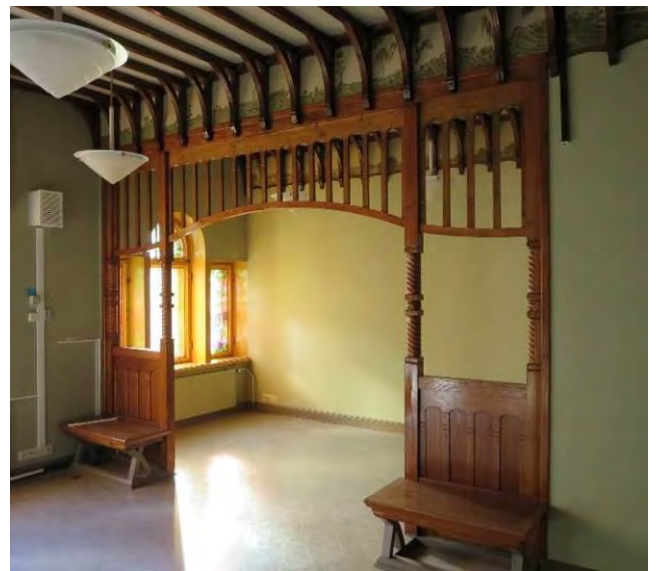
Kuvat 66 ja 67. Nikolai Tirkkosen huone n. 1900-1929 / 2014. Penkin selkänoja on jossakin vaiheessa uusittu yksinkertaisemmaksi. VVA, AA.

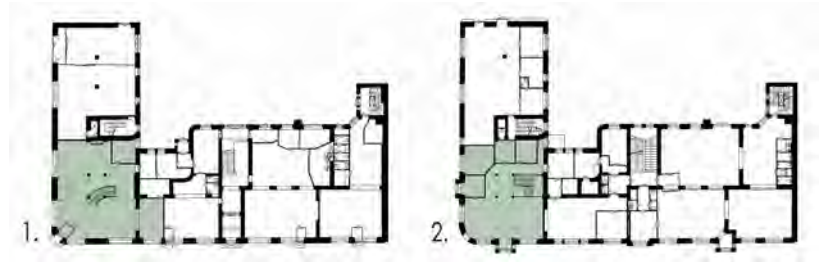
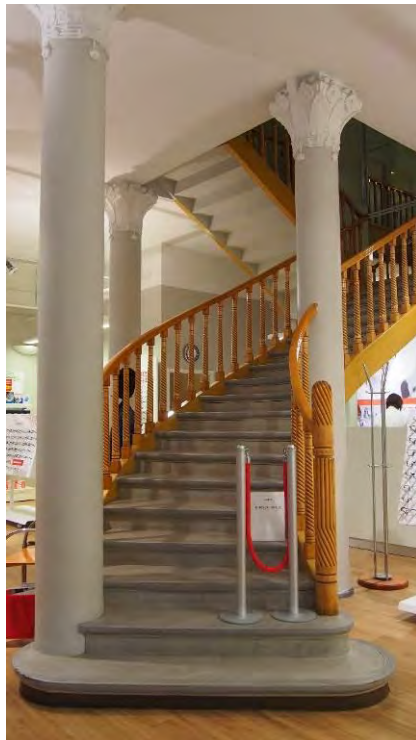
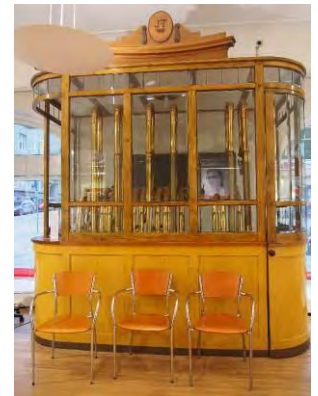
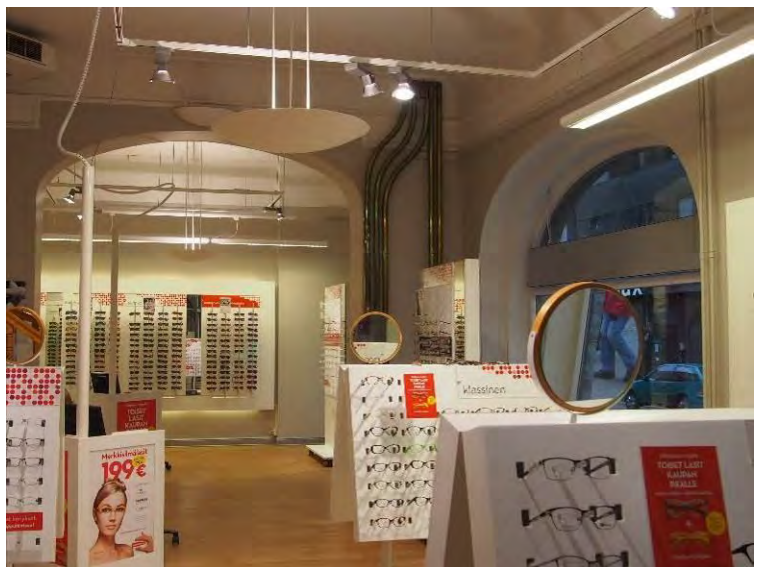
6.1 Liiketila kulmassa

Tirkkoson talon kulmassa sijaitsevassa liikehuoneistossa toimi alun perin J. Tirkkoson kangasmyymälä. Suurta, tavaratalomaista liiketilaa on sittemmin jaettu pienemmiksi toimisto- ja liiketiloiksi uusilla väliseinillä. Yhteys laajennusosaan on suljettu.

Tilassa on säilynyt alkuperäisiä rakenteita ja yksityiskohtia: toiseen kerrokseen johtavat portaat ja puuspiraalikaide, kattoa kannattelevat pilarit koristeellisine yläosineen sekä putkipostijärjestelmän pääkassatila ja eri puolilla tilaa risteileviä putkia. Toisen kerroksen kulmaikkunassa on Keskusajan kello.

Sisäänkäyntiin on lisätty tuulikaappi ja ulko-ovi on uusittu alkuperäisen mallin mukaan (1984). Ensimmäisessä kerroksessa päivitetyn lattiamateriaalin alta löytyy alkuperäinen laulattia.

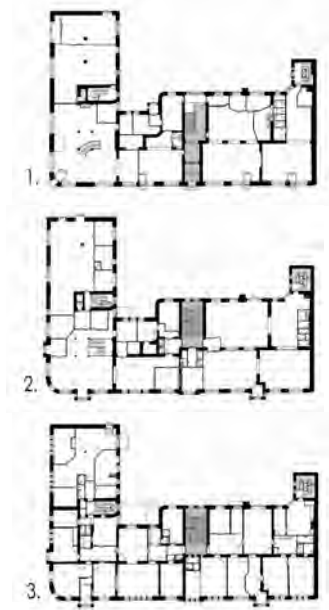
Pääporrashuone sijaitsee rakennuksen Kauppakadun puoleisella sivulla, ensimmäisenä rakennetun osan keskellä. Se on säilynyt lähes muuttumattomana.

Seinät on maalattu vaaleilla keltaisen ja vihreän sävyillä. Katonrajassa on tammenlehti-aiheisia stukkokoristeluja. Kuvioitu kivilattia ja uusrenessanssihenkinen metallikaide sekä ikkunat ja huoneistojen ovet ovat alkuperäisiä.

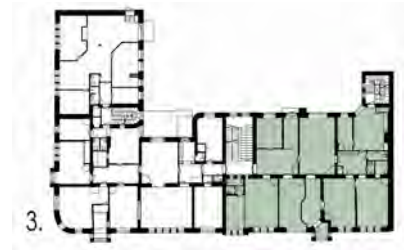
Kolmannessa kerroksessa sijaitsevassa Nikolai Tirkkosen asunnossa on säilynyt runsaasti alkuperäisiä yksityiskohtia, jotka kunnostettiin ja entisöitiin 1980-luvun alussa toteutetun peruskorjauksen yhteydessä.

Tilojen väritys ja tunnelma vaihtelevat huoneesta toiseen. Useissa huoneissa on vaaleasta tai tummaksi käsitellystä puusta tehtyjä rintapaneeleja ja sisäkattoja. Seinien yläosassa on luontoaiheisia koristemaalauksia. Lähes jokaisessa huoneessa on upea kaakeliuuni. Puset välit ovat alkuperäisiä.

Nikolai Tirkkosen huoneessa alkovi on erotettu huoneesta puusepän valmistamalla koristeellisella tilanjakajalla penkkeineen. Ikkunoissa on värikkäät lasimaalaukset.

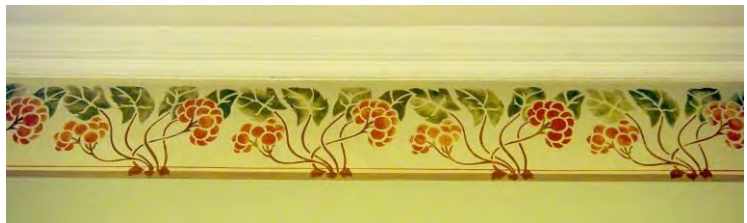
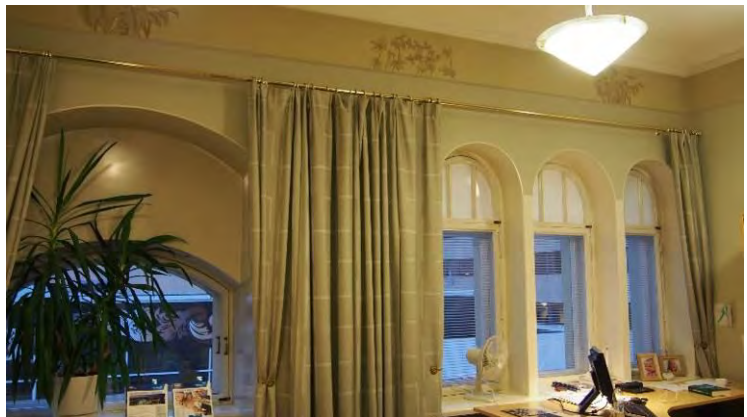
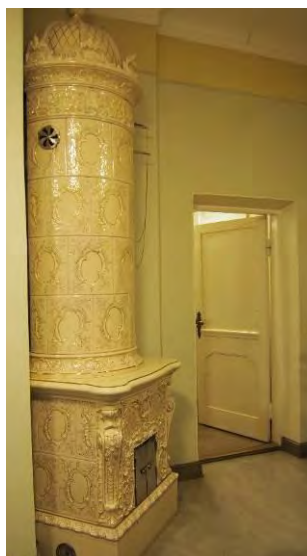
Rakennuksen kulmahuoneisto kolmannessa kerroksessa oli alun perin Maria Tirkkosen asunto. Huoneistossa on säilynyt runsaasti alkuperäisiä yksityiskohtia, jotka kunnostettiin ja entisöitiin 1980-luvun alussa toteutetun peruskorjauksen yhteydessä.

Huoneet on maalattu vaaleilla väreillä. Lähes jokaisen tilan yläosaa ja kattoa värittävät kasviaiheiset koristemaalaukset ja puusisäkatot. Yhdessä salissa katto on kokonaan tummaksi käsiteltyä puuta ja seinillä on tumma rintapaneeli. Huoneistossa on säilynyt useita alkuperäisiä kaakeliuuneja. Puiset väliovet ovat pääosin alkuperäisiä.

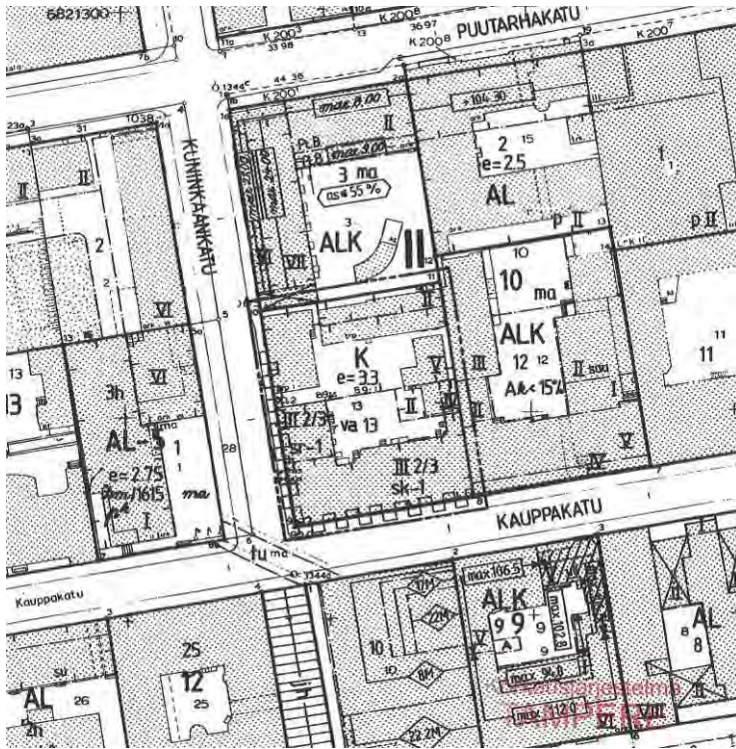
Kuva 70. Asemakaavakartta n:o 6056. Tampereen kaupunki.

Tampereen kaupungin asemakaavalla n:o 6056, 8.4.1983, tarkistettu 22.4.1983, on muutettu 2.12.1897 vahvistettu asemakaava.

Asemakaavan n:o 6056 suojelumääräykset:
