LAUKON KARTANON VESIALUEIDEN ARKEOLOGINEN INVENTOINTI

VIISTOKAIKULUOTAUSTRAPORTTI

NORDIC MARITIME GROUP OY
EVELIINA SALO JA MAIJA HUTTUNEN
PROJEKTINRO F-10:2017
20.6.2017

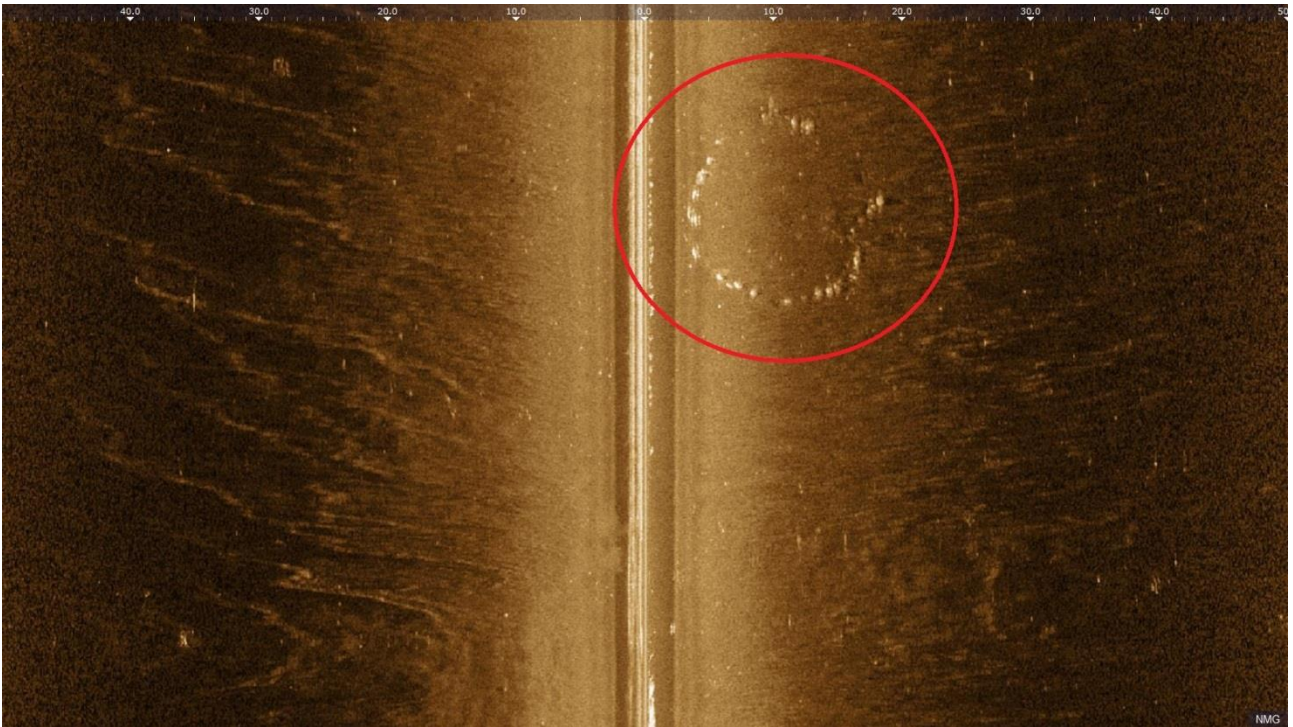
Kuva 1. Viistokaikuluotauskuva kohteesta 1.

Kohteen ID: Uusi kohde	
Nimi: Laukonselkä 1 (ehdotus)	Kunta: Vesilahti
Laji: Muu kohde (ehdotus)	Vedenalainen: Kyllä
Tyyppi: Työ- ja valmistuspaikat – kalastuspaikat	Tyypin tarkenne: Liistekatiska
Lukumäärä: 1	
Ajoitus: Historiallinen	Ajoitustarkenne: ?
Koordinaatit: WGS89 N 61°19.567', E 23°31.200'	
Syvyys max: 2,7 metriä	Syvyys min: n. 1,0 metriä
Koordinaattiselite: GPS mittaus kohteen keskipisteestä	
TM35 karttalehti: M4122B3	
<p>Kuvaus:</p> <p>Kohde sijaitsee Pohdonsaaren eteläpuolella, Pyhäjärven Laukonselän länsiosassa.</p> <p>Kyseessä on puinen katiska, jonka mitat viistokaikuluotausaineistosta mitattuna ovat 15 x 15 metriä. Rakenteessa näkyvän aukon leveys on noin 7 metriä. Rakennusmateriaali tarkastettiin drop-kameralla. Kyseessä on reilun kokoisista paaluista rakennettu tai paaluilla tuettu katiska. Aineiston perusteella vaikuttaa siltä, että katiskan nielut ja ohjuriaidat ovat lahonneet pois ja vain paksumpi puuaines on jäljellä. Todennäköisesti rakenteeseen on liittynyt ohuemmista liisteistä rakennettuja osia. Kohteen ajoittaminen ja tarkempi määrittely vaatii lisätutkimuksia.</p> <p>U.T.Sireliuksen Suomalaisten kalastus –teos valottaa hyvin erilaisten katiskatyypin käyttöä. Katiskat jakautuvat kahteen pääryhmään: kierrekatiskoisiin eli sellaisiin ei ole todellista, kahdella pielellä varustettua nielua, ja herttakatiskoisiin, joissa sellainen nielu on olemassa. Herttakatiskat jakautuvat vielä kahteen ryhmään: kurikkakatiskoisiin, joissa on vain yksi kammio, sekä porstuallisiin, joissa on ainakin kaksi osaa: porstua ja yksi tai useampia kalapesiä. Kun liisteet on lyöty pohjaan, katiska tuetaan seinämille pystytettävillä seipäillä eli vaajoilla. ”Ne ovat tavallisesti muodostetut eripituisista, eri paksuisista, aina toisesta päästä teroitetuista puisista keppilöistä, säilistä tai paaluista, joiden terävät päät ovat järven pohjaan pystyyn upotetut. Paalujen yläpäätt milloin ovat vedenpinnan alla, milloin ulottuvat ne taas sen yläpuolelta näkyviin.” (Sirelius 1908, 283-288).</p> <p>Katiskat sijoitettiin usein salmiin tai lähelle rantaa. Laukon löydöt nykyisellä vedenkorkeudella eivät vaikuta liittyvän kumpaankaan vaihtoehtoon. Laukon kartanon alue on sijainnut korkeamman veden aikaan, ilmeisesti rautakaudellakin, saarella. Tuo salmi olisi ollut erinomainen paikka katiskapyyntille. Katiskojen ajoittaminen olisi erittäin mielenkiintoista siksi, että voitaisiin päätellä ovatko ne kuitenkin sijainneet ainakin lähellä salmea käyttöajankohtanaan. Lempäälässä tiedetään käytetyn katiskoita, joita on laitettu jonoon peräkkäin. Tällekin katiskalle löytyy pari, joka on todennäköisesti saman ikäinen (ks. kohde 2). Rantayhteyttä katiskoilla ei ole voinut olla Pyhäjärven vedenpinnan vaihtelut huomioon ottaen. Alueella ei ole muistitietoa katiskojen käytöstä.</p>

Kalastuslaitteiden puuosista suunnitellaan otettavaksi ajoitusnäytteitä. Samalla niiden rakenteet ja laajuus dokumentoitaisiin. Jos tällainen tutkimus tulee ajankohtaiseksi, sitä varten haetaan Museovirastosta tutkimuslupaa.

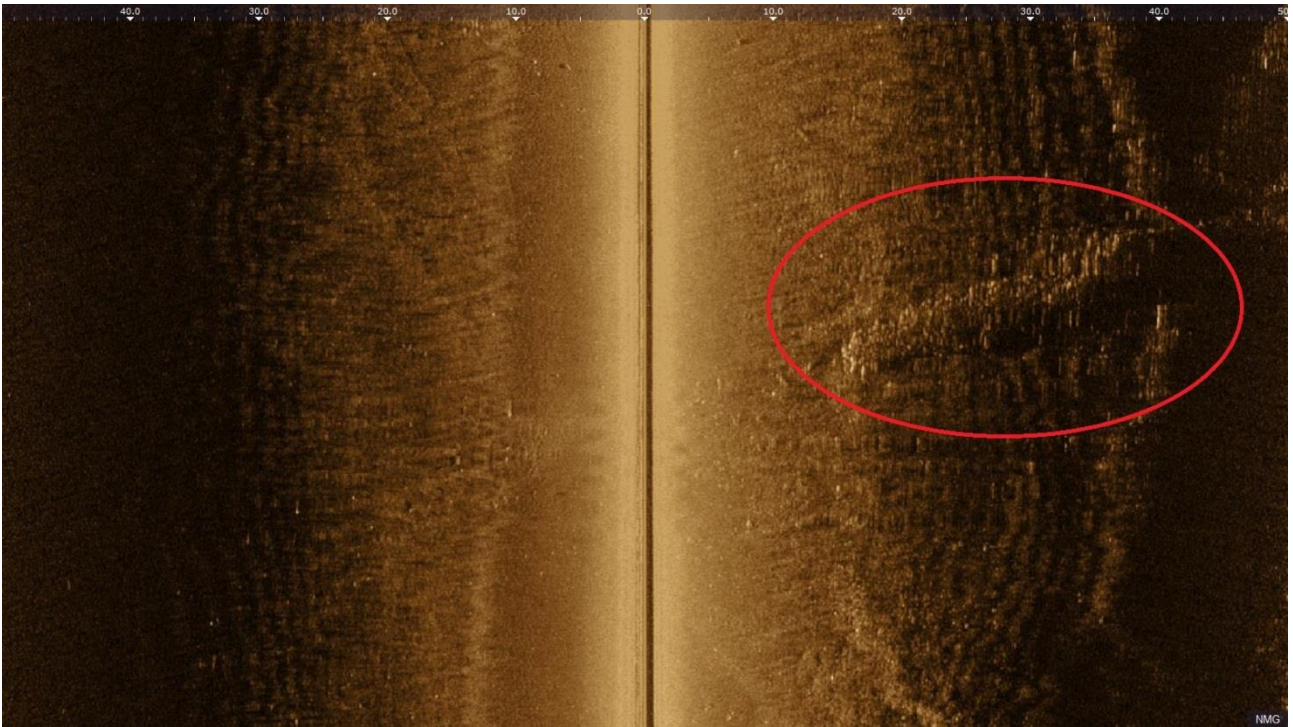
Kuva 8. Viistokaikuluotauskuva kohteesta 6.

Kohteen ID: Uusi kohde	
Nimi: Laukonselkä 6 (ehdotus)	Kunta: Vesilahti
Laji: Mahdollinen muinaisjäänös (ehdotus)	Vedenalainen: Kyllä
Tyyppi: Satamat ja lastauspaikat	Tyyppin tarkenne: Laiturin perustus
Lukumäärä: 1	
Ajoitus: Historiallinen	Ajoitustarkenne: ?
Koordinaatit: WGS89 N 61°19.783', E 23°30.770'	
Syvyys max: 0,8 metriä	Syvyys min: ?
Koordinaattiselite: GPS mittaus kohteen keskipisteestä	
TM35 karttalehti: M4122B3	
Kuvaus: Kohde sijaitsee Laukon kartanon puiston edustalla rantaviivasta alkaen. Ympäristöstään poikkeava pitkänomainen anomalia, joka on todennäköisesti laiturin perustus. Kohde on kooltaan 3 x 40 metriä.

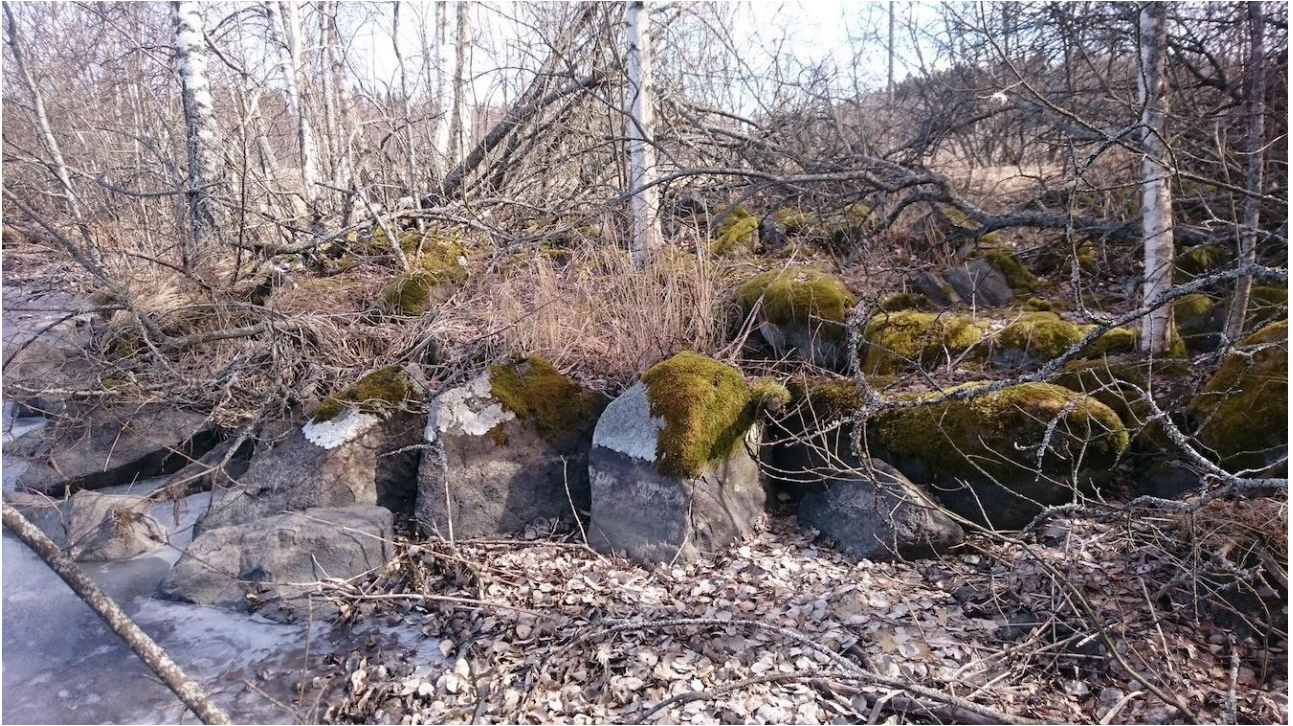
Kuva 11. Laiturin länsipuoli. Kuvaussuunta itään.

Kohteen ID: Uusi kohde	
Nimi: Pajalahti 3 (ehdotus)	Kunta: Vesilahti
Laji: Kiinteä muinaisjäännös (ehdotus)	Vedenalainen: Kyllä/ei
Tyyppi: Satamat ja lastauspaikat	Tyyppin tarkenne: Laiturin perustus
Lukumäärä: 1	
Ajoitus: Esihistoriallinen (?)	Ajoitustarkenne: Rautakautinen (?)
Koordinaatit: WGS89 N 61°20.055', E 23°30.588'	
Koordinaattiselite: GPS mittaus kohteen keskipisteestä	
TM35 karttalehti: M4122B3	
<p>Kuvaus:</p> <p>Kohde sijaitsee Pajalahden perukassa, pääasiassa kuivalla maalla. Kohde havaittiin jalkaisin tutkimusalueen rantoja tutkiessa.</p> <p>Karkeasti 5 x 15 metrin kokoinen, erikokoisista kivistä rakennettu perustus. Lännenpuoleiselle sivulle asetellut kivet ovat edelleen paikoillaan rivissä, mikä herätti mielenkiinnon muutoin vahvan kasvillisuuden peittämän rakenteen ympäristössä. Mahdollisesti rakenne on alun perin ollut hirsiaarkkurakenteinen ja puukantinen. Puuosia ei havaittu.</p> <p>Todennäköisesti kyseessä on laiturin perustus, joka on vedenpinnan laskun myötä joutunut kuivalle maalle. Laituri on todennäköisesti ollut käytössä kun vesi on ollut vähintään metrin ylempänä nykyisestä veden pinnan tasosta. Vedenpinnan korkeuden vaihtelun huomioon ottaen laiturin arvioidaan olleen käytössä rautakaudella. Tällöin laiturin olisi sijainnut sopivan syvässä vedessä ja lahden perukkaan olisi ollut helppo kulkea. Satamapaikkana alue on ollut erittäin otollinen.</p> <p>Laiturin yläpuolisella kummalla sijaitsee Laukko Kallioranta niminen löytöpaikka (1000028533), mistä on vuonna 2015 löydetty rautakautisia kalmistolöytöjä.</p>

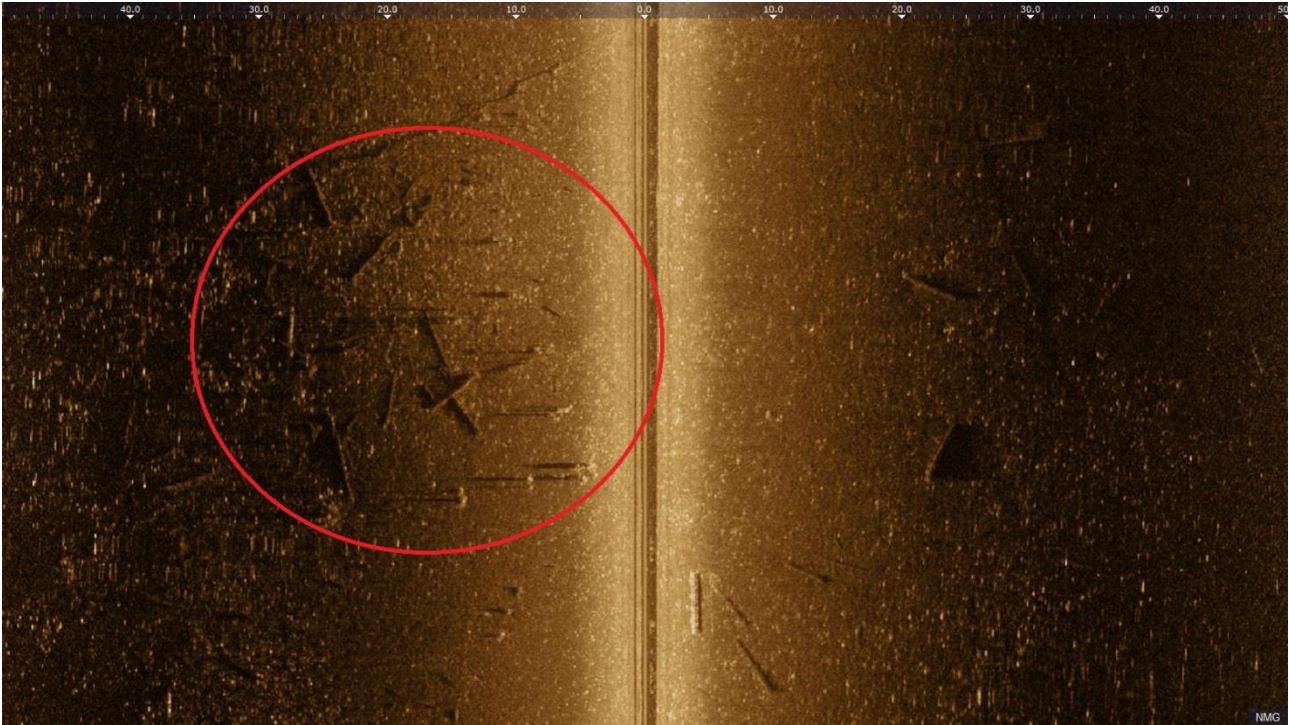
Kuva 14. Viistokaikuluotauskuva kohteesta 12.

Kohteen ID: Uusi kohde	
Nimi: Pajalahti 5 (ehdotus)	Kunta: Vesilahti
Laji: Muu kohde (ehdotus)	Vedenalainen: Kyllä
Tyyppi: Satamat ja lastauspaikat	Tyyppin tarkenne: Laiturin perustukset
Lukumäärä: 1	
Ajoitus: Historiallinen	Ajoitustarkenne: 1900 –luku
Koordinaatit: WGS89 N 61°19.974', E 23°29.742'	
Syvyys max: 1,4 metriä	Syvyys min: 1,0 metriä
Koordinaattiselite: GPS mittaus kohteen keskipisteestä	
TM35 karttalehti: M4122B3	
<p>Kuvaus:</p> <p>Kohde sijaitsee Pajalahden lounaisrannalla, vanhan sahan edustalla.</p> <p>Noin 12 x 15 metrin kokoisen alueen rajaavat pareittain olevat paalut pystyssä järven pohjassa.</p>

Paalujen sisäpuolelle jää puutavaraa, joka oletettavasti liittyy laiturin rakenteeseen. Puutavaraa on levinneenä pohjaan myös laiturin edustalle syvempään veteen. Kyseessä on oletettavasti sahan lastauslaiturin jäänteet.
