TUTKIMUSRAPORTTI

SASTAMALA

Kiiikka, entisen pappilan alue

Sadevesiviemärin poistoputken konekaivun valvonta
27.4.2015

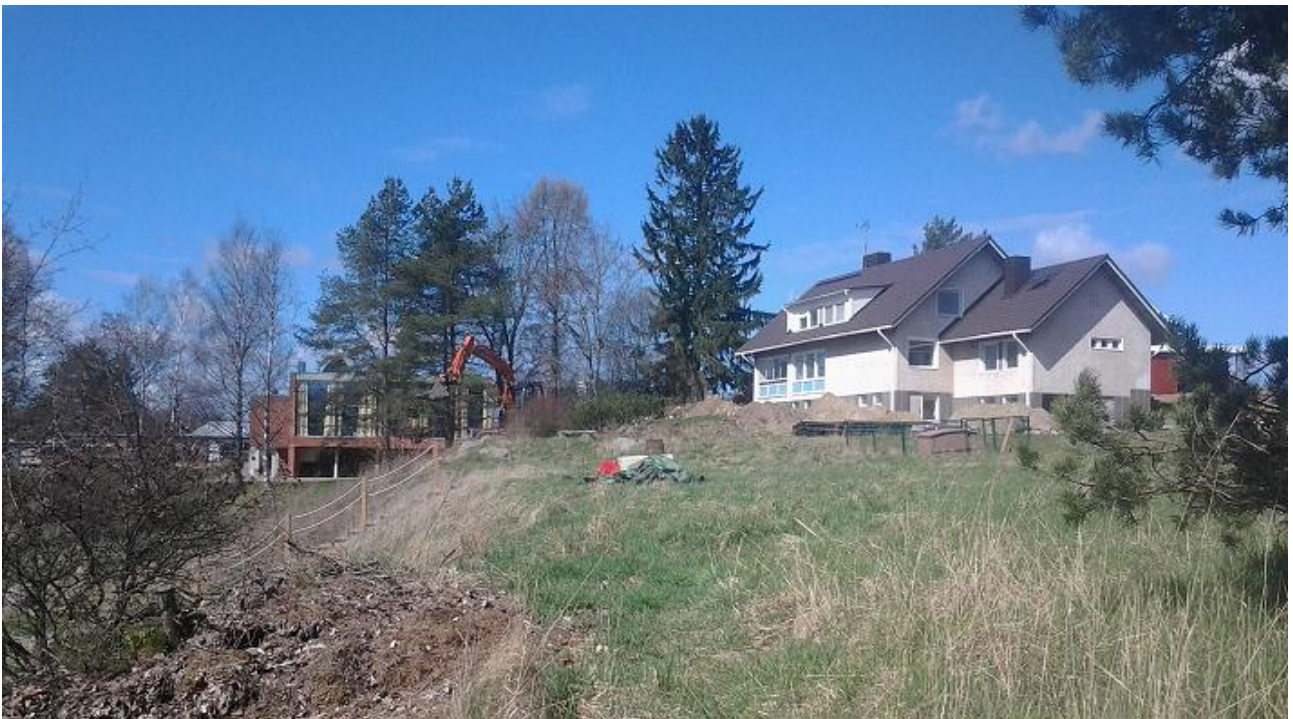
Kannen kuva: Valvottu kaivanto ulottuu rakennuksen nurkalta kaivinkoneen sijaintipaikalle. Kuvattu idästä röykkiöalueen laidalta. AKDG 4241:1

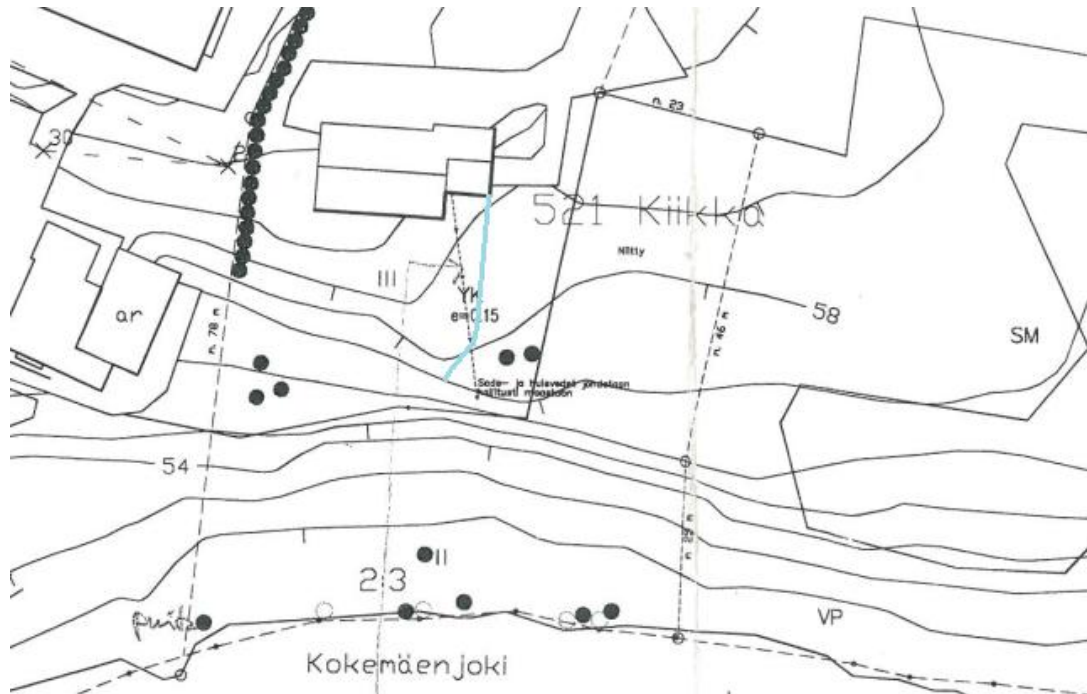
Suunniteltu poistoputken linjaus on merkitty karttaan piirretyllä nuolella. Toteutunut linjaus on merkitty sinisellä. Pohjakartta Insinööritoimisto Timo Poikonen T:mi

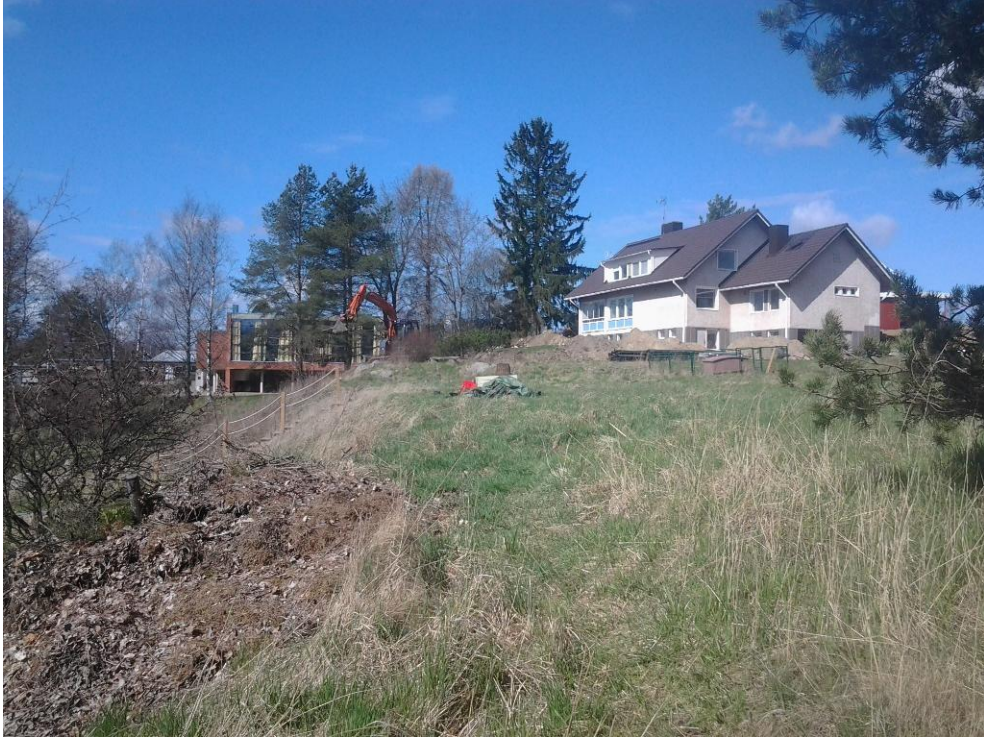
Kuva 1. Tutkimusalue ja kuvan keskellä oleva suunniteltu rakennuspaikka, kuvattu etelästä. AKDG 4241:1

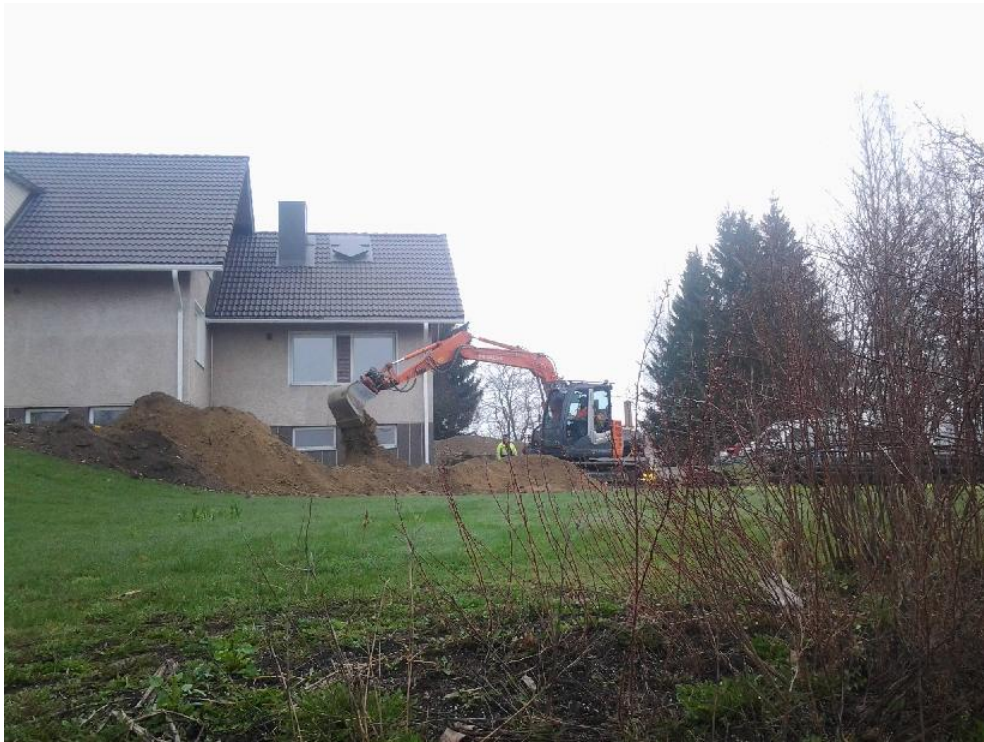
Kuva 2. Alue ennen kaivantoa kuvattu etelästä. AKDG 4241:2

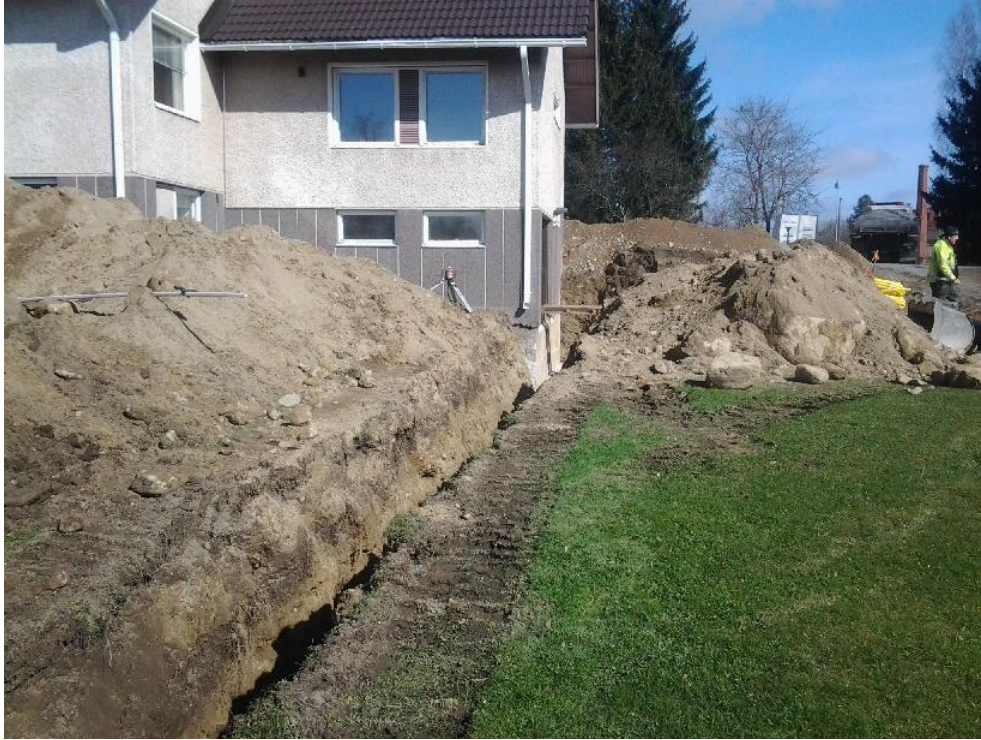
Kuva 4. Valmis kaivanto kuvattu kaakosta. AKDG 4241:4

Alueella kaivettiin 28 metriä pitkä, noin 1,8 metriä syvä kaivanto, jonka leveys yläosasta on noin 1,2 metriä, kaventuen kaivannon pohjalla noin 0,6 metriin. Kaivanto madaltuu asteittain etelään kohti jokirantaa mentäessä. Rakennuksen lähellä maa-aines on erittäin sekoittunutta noin 3 metrin etäisyydellä rakennuksen seinälinjasta ja sitä peittää 10–20 cm paksu multakerros. Kauempana rakennuksesta multakerros on noin

60 cm paksuinen, paksuuntuen kohti jokirantaa, ulottuen kaivannon ja tontin eteläreunassa kaivannon pohjalle noin 1,5 metrin syvyyteen saakka. Multakerroksen alla on vaaleanruskea hiekka. Tontin ja putkikaivannon eteläreunassa täyttömaa ulottui kaivannon pohjalle, 1,5 metriin saakka. Hiekkakerroksesta poistettiin koneellisesti kaksi kookasta, arviolta noin 2 tonnin painoista kiveä. Kaivannon alueella ei havaittu muinaisjäänökseen viittaavia jälkiä.

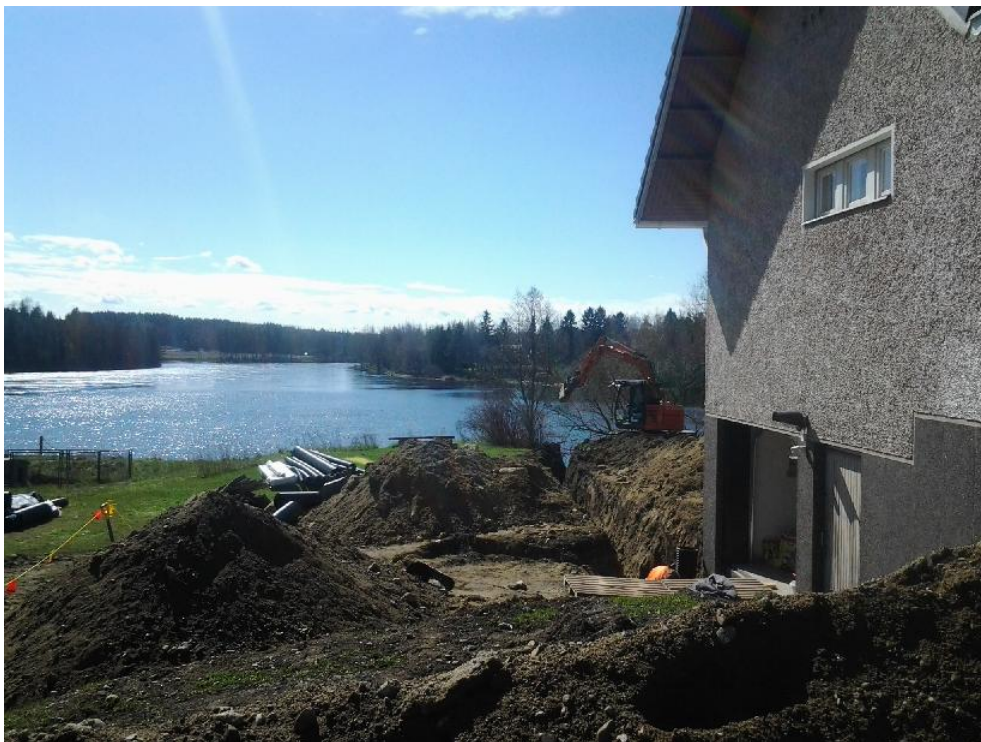
Kuva 5. Valmis kaivanto kuvattuna pohjoisesta. Taustalla Kokemäenjoki. AKDG 4241:5

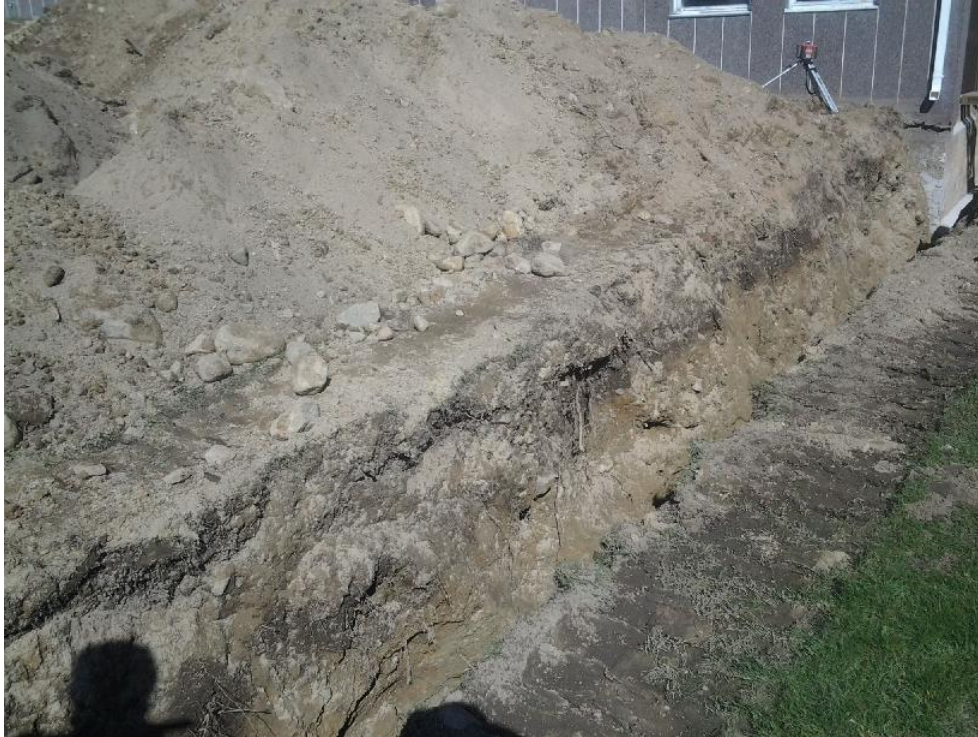
Kuva 6. Putkikaivantoa kuvattu kaakosta. AKDG 4241:6
