**LEMPÄÄLÄ
HIIDENTIEN KUNNOSTAMINEN VÄLILLÄ NOKKATIE-HII-
DENTIEN ETELÄKÄRKI
ARKEOLOGINEN KOEKAIVAUS**

6.10.2017

Laatinut:
Kulttuuriympäristöpalvelut Heiskanen & Luoto Oy
Kalle Luoto

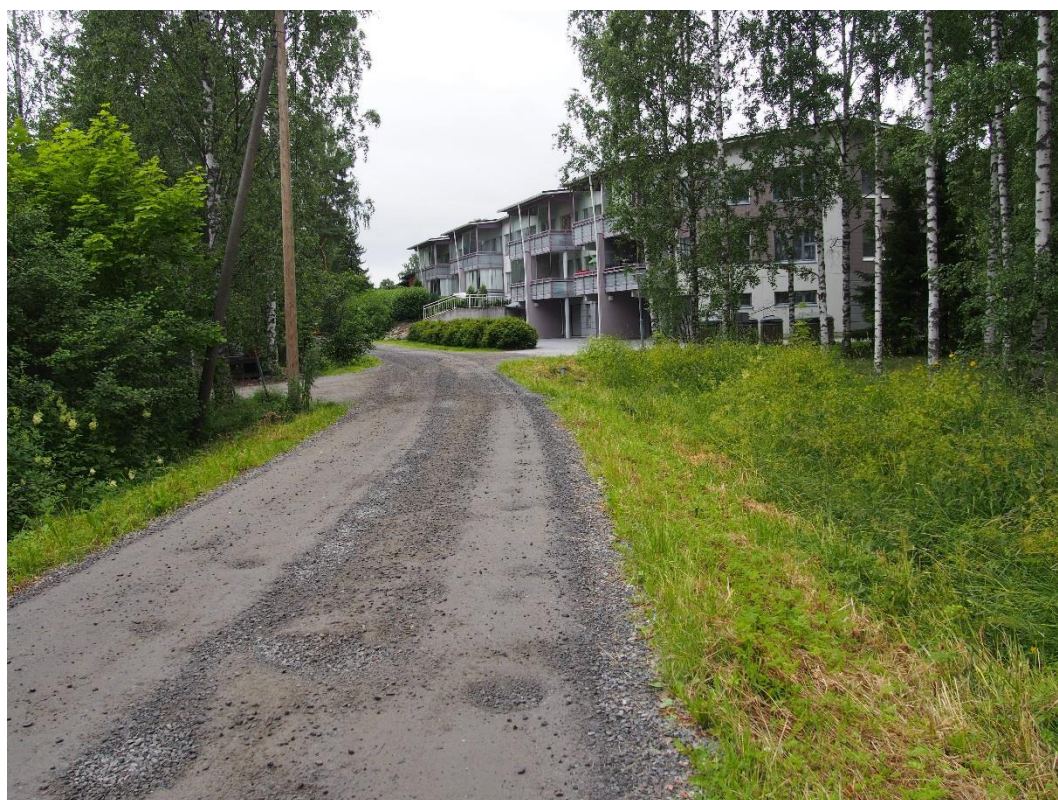
Kannen kuva: Eteläisempi kaivanto kaivettiin metsitetyn pellon laitaan pienkerrostalon eteläpuolelle. Kerrostalon kohdalla maakerrokset ovat todennäköisesti voimakkaasti muokattuja. Talon pihaliittymän eteläpuolella on sinisellä kannella suljetun maahan kaivetun vesiputken pää. Tien itä laidasta näkee, että se on voimakkaasti pengerrytetty.

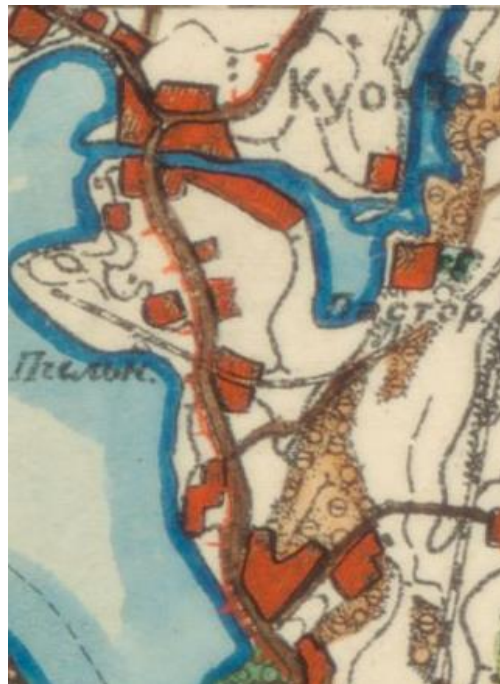
Kartta 4. Ote kartasta Senaatinkartta Lempäälä XVII-XVIII (mittaus 1912). Kartassa näkyy kapearaiteinen rautatie sekä sahan puuvarasto. Rata ja Hiidentie leikkaavat toisensa pohjoisen koekaivausalueen pohjoispuolella.

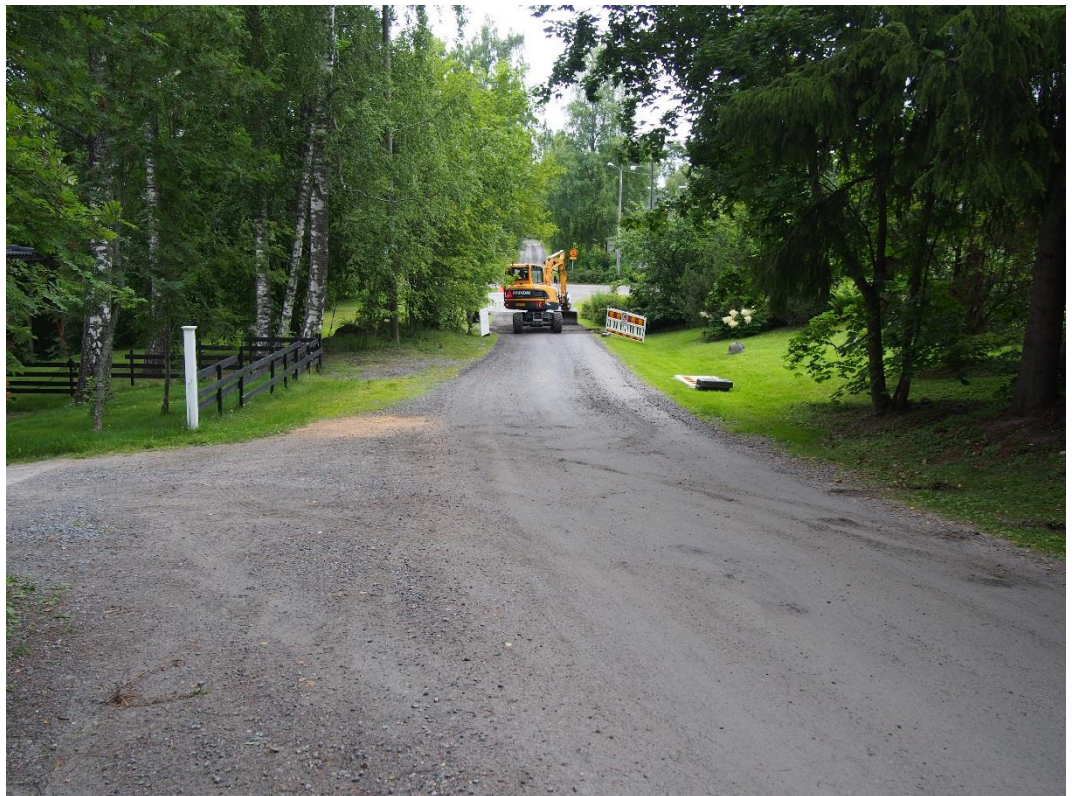
Kuva 2. Pohjoisempi kaivukohta kuvattuna etelästä.

Pohjoisempi kaivanto kaivettiin tien laidasta laitaa noin 5 metriä pitkänä ja 1,2 metriä leveänä kaivantona. Kaivannon länsireunassa havaittiin puhelin ja sähkökaapeli noin 0,6 metrin syvyydessä. Tältä kohtaa kaivantoa ei syvennetty kaapelin alapuolisiin kerroksiin. Pintasoran alapuolella havaittiin noin 0,8 – 1,0 metrin syvyyteen ulottuva täyttösora, jonka alapuolella on mahdollisesti luonnollisesti kerrostunutta hiekkaa. Täyttösorasta löytyi resentti hevosenkenkä. Kaivannon pohjalla havaittiin suuria kiviä noin 1,2 metrin syvyydessä, joiden päällä oli hieman hiesusavea ja muutamia hiiltyneen puun paloja. hiilenpalojen ei voitu tulkita olevan selkeästi peräisin ihmistoiminnasta, vaan kyse on todennäköisesti hiiltyneistä juurista. Savesta otettiin maanäyte 1 noin 120 cm syvyydestä. Pohjavesi nousi voimakkaasti kuoppaan ja peitti tunnissa kuopan pohjan.

Havaintojen perusteella vaikuttaa todennäköiseltä, että Hollon sahan ja sen jälkeisen rakentamisen seurauksena maaperää oli voimakkaasti muokattu. Kaivannosta noin 10 metriä länteen on vanha hiekkakuoppa. Kaivannon itäpuolelle on aikaisemmin kaivettu hulevesiputki.

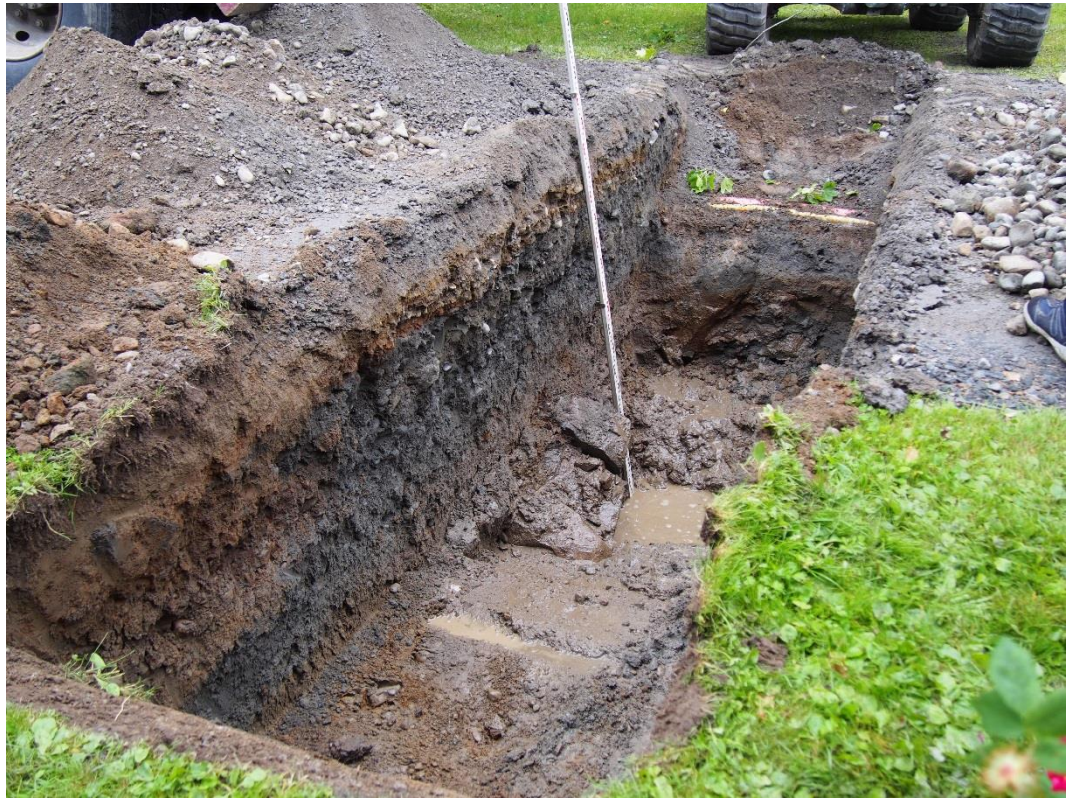
Kuva 3. Pohjoisempi kaivanto kaivettuna pohjaan. Kaivannossa havaittiin paksu täyttösorakerros. Kuopan pohjalle nousi vesi.

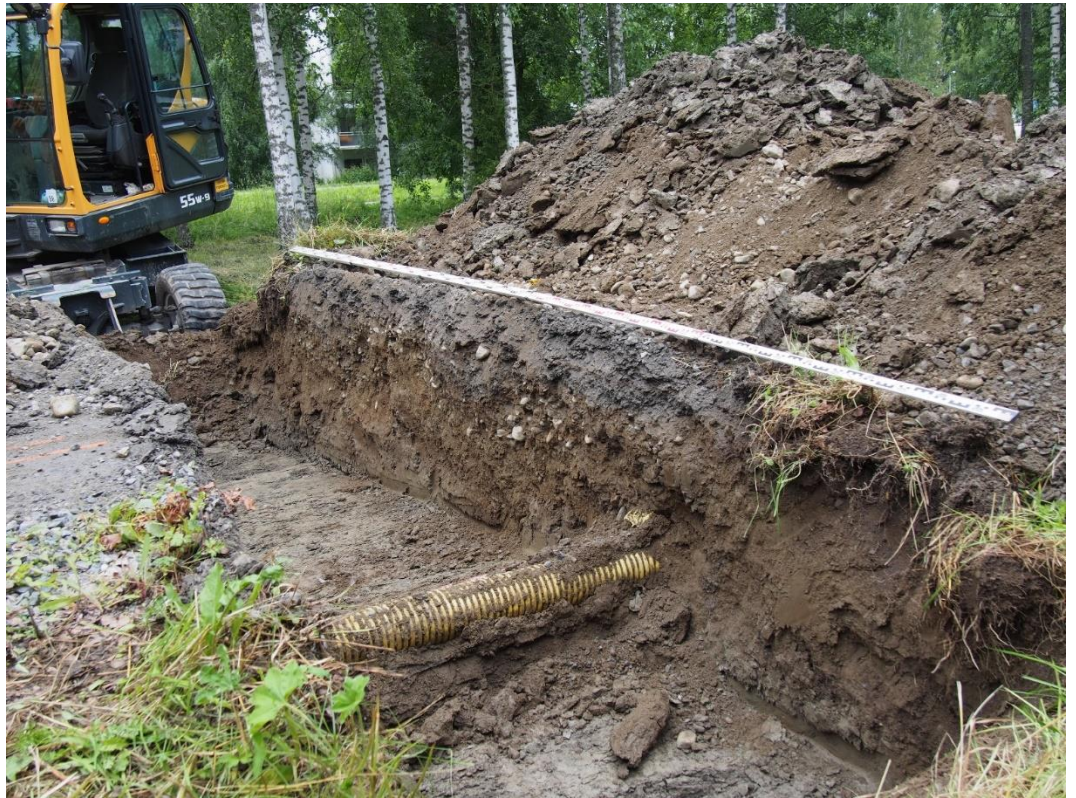
Kuva 4. Eteläisempää kaivantoa kaivetaan. Tien alle on asennettu sähkö- ja puhelinkaapeli pohjasaven ja tienpohjan väliseen kerrokseen.

Eteläisempi kaivannoista oli noin 5,5 metriä pitkä ja 1,2 leveä. Syvyyttä kaivannolla oli noin metri. Kaivannon länsilaidassa havaittiin putki, jossa on puhelin ja sähkökaapeli. Kaivannon itäpuolella on maahan kaivettuna hulevesiviemäri sekä painevesiputki. Kaivannon pohjalla havaittiin pohjasavi.

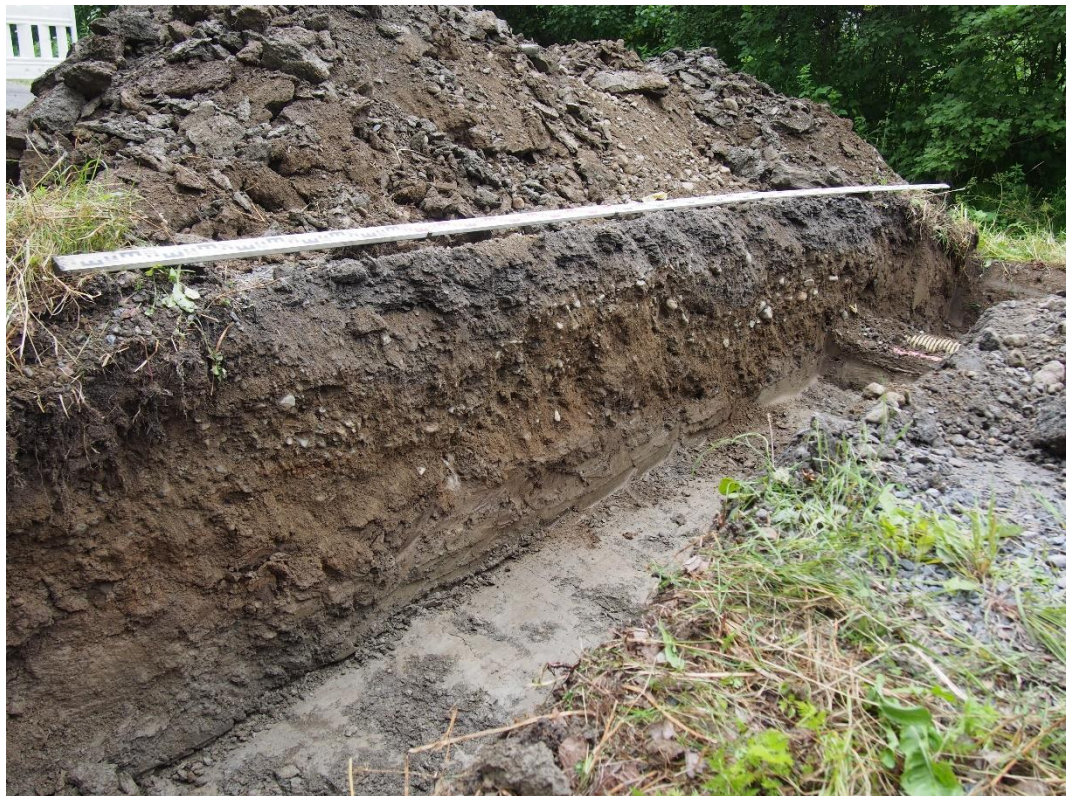
Kuva 5. Eteläisen kaivausalueen eteläprofiili kaivettuna.

Kaivannon länsiosan tiekerroksen alapuoliset kerrostumat ovat tulkittavissa vanhaksi pelloksi. Kaivannon itäpuolella maaperä on voimakkaasti sekoittunut aikaisempien maanrakennusten seurauksena. Tietä on todennäköisesti levennetty 1900-luvun aikana kohti itää, missä yhteydessä on todennäköisesti muokattu tai jopa korvattu tienpohjan maamassat.

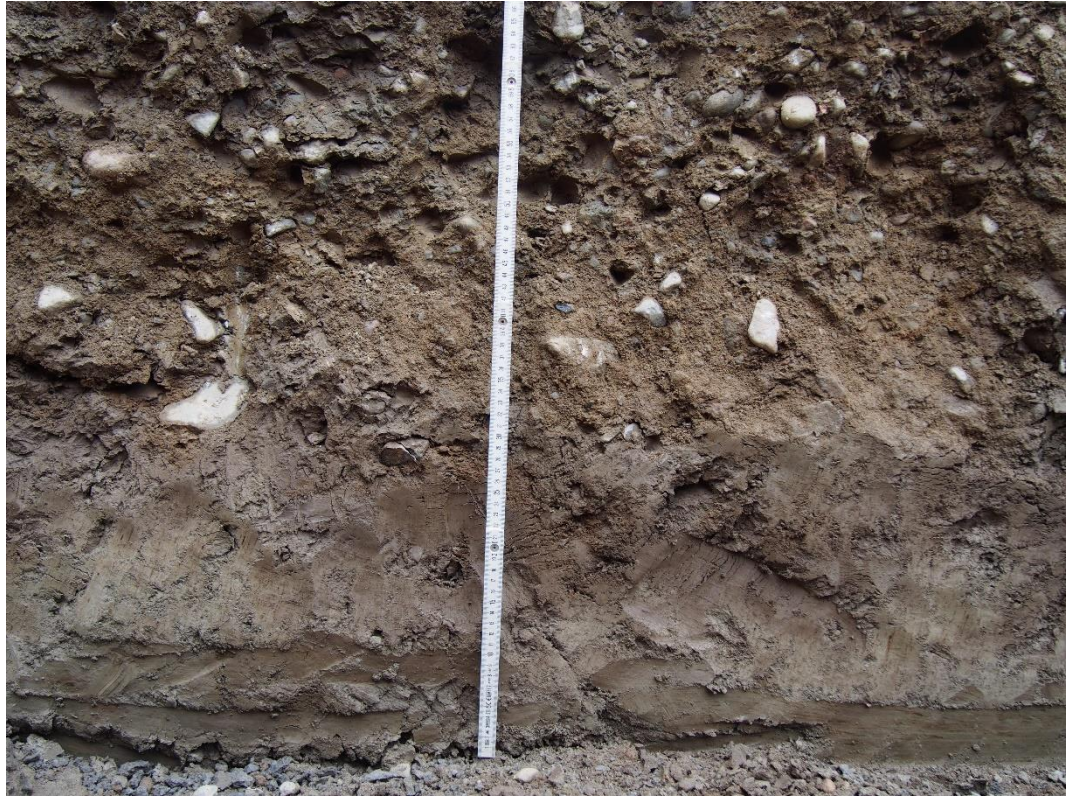
Kuva 6. Eteläprofiilissa erottui mahdollinen vanha maantieoja savimaahan kaivettuna urana, joka oli myöhemmin täytetty soralla (mitan kohdalla). Saven pinta on värjäytynyt ruskeaksi.

Mielenkiintoisena havaintona voidaan pitää kahta saven pinnassa profiilissa havaittua noin 30 – 40 cm leveää puolipyöreää kuoppaa. Kuopat ovat mahdollisesti paikalla aiemmin sijainneen tien oja. Itäisemmän ojan kohdalta otettiin maanäytteet 3 ja 4.

Todennäköisesti eteläisemmässä kaivannossa on säilynyt varhaisemmasta tielinjasta muistona savimaahan kaivetut ojanpohjat, joiden ajoitus kuitenkin tässä yhteydessä jäi epäselväksi. On kuitenkin todennäköistä, että savimaahan kaivetut ojanpohjat edustavat varhaisimmillaan 1800-luvun lopun tai 1900-luvun alun tienrakennusta. Pohjoisemmassa kaivannossa maaperää havaittiin muokatun aiemman 1900-luvun maankäytön- ja rakennustoiminnan tuloksena. Pohjoisemman kaivausalueen maaperään on todennäköisesti vaikuttanut erityisesti Hollon sahan toiminta ja sen jälkeinen rakennustoiminta.
