Hämeenkyrö-Ylöjärvi Vt. 3:n linjausvaihtoehtojen muinaisjäännösinventointi 2010

Perustiedot	2
Yleiskartta	3
Inventointi	4
Vanhat kartat	5
Muinaisjäännökset	7
HÄMEENKYRÖ 35 SALMINUSSUO	7
HÄMEENKYRÖ 69 PITKÄSUO	10
Muut havaitopaikat	13
HÄMEENKYRÖ KANKAANMAA	13

Perustiedot

Alue: Valtatie 3:n vaihtoehdotiset linjaukset välillä Ylöjärvi-Hämeenkyrö sisältäen nykyisen valtatie reunamat.

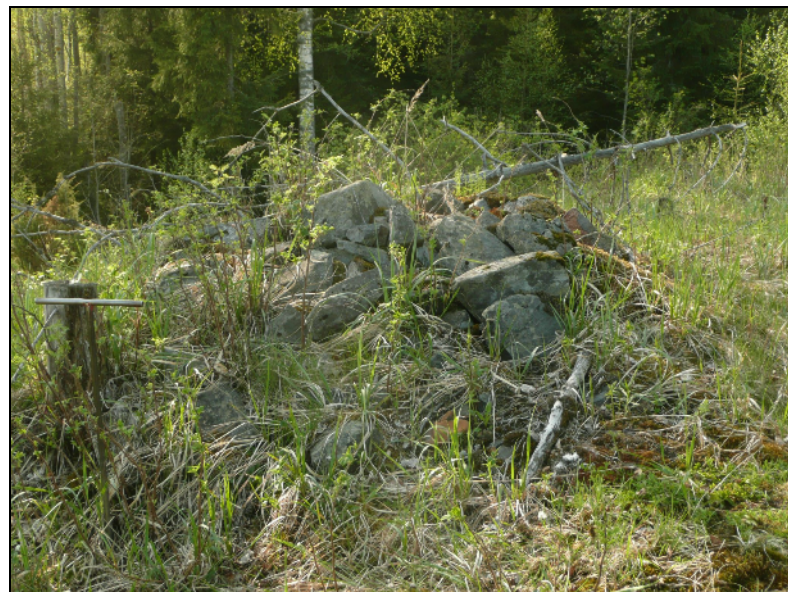
Huomiot: Muinaisjännösrekisteri; "Uuni sijaitsee Tampere-Vaasa -tien varressa Salminusjärvestä (kartalla Salmelusjärvi) noin 300 m pohjoiseen olevalla kalliolla, jonka etelä-ka länsipuolella on kuiva Salminussuo (Salmelussuo). Uuni on sammaloitunut kivi-röykkiö, jonka koko on 2 x 2 x 0,5 m. Keskellä on vajoama ja kallionlaidassa on mahdollisesti ollut suuaukko."

Poutiainen & al. 2010: Røykkiö oli ennallaan, mutta mahdollisesti se on ruohottunut lisää, mikä saattaa hankaloittaa sen havaitsemista maastossa. Røykkiö, joka on nykyisin aivan valtatie varren hirviainan vieressä, erottuu kuitenkin hyvissä oloissa jopa valtatielle saakka. Røykkiön ympäristöä tielinjalla inventoitiin tarkasti, mutta muita merkkejä muinaisjäännöksistä ei todettu. Røykkiön ajoitus ja funktio on epävarma - jonkinlainen kiuas ilmeisesti – mahd. ns. ryssänuuni.

røykkiö.

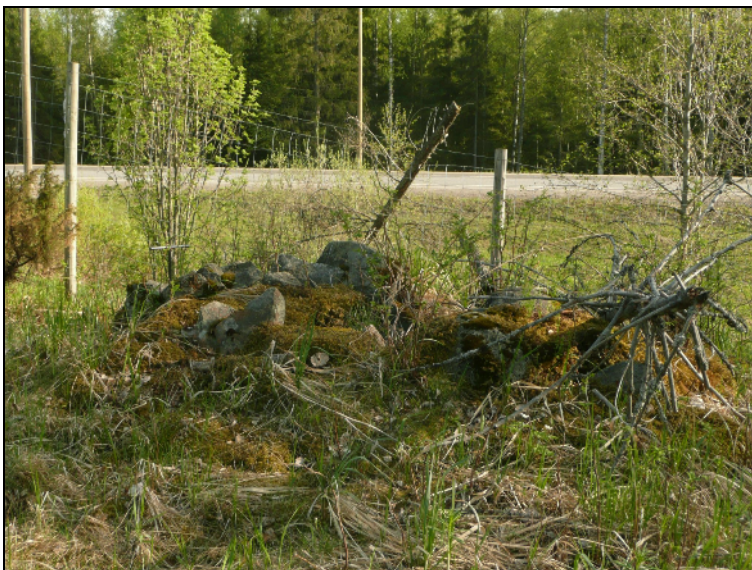
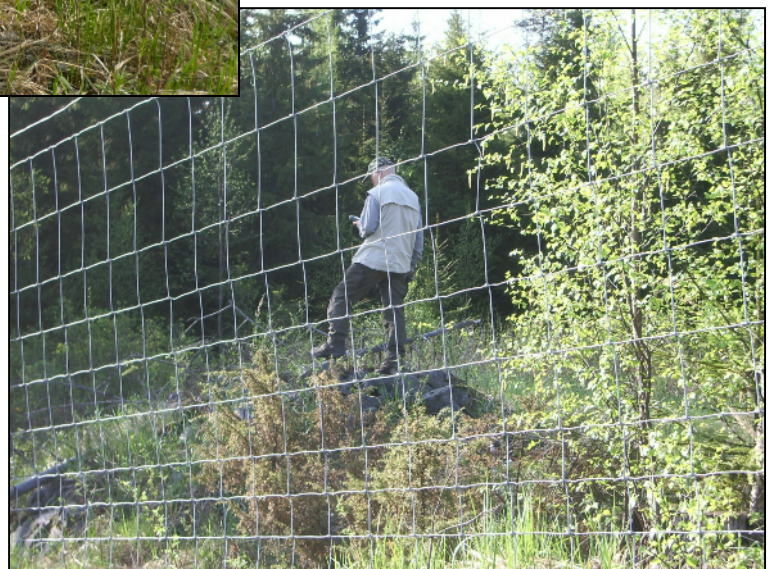
Röykkiö hirviainan kupeessa.
Oik. H Poutainen röykkiön päällä

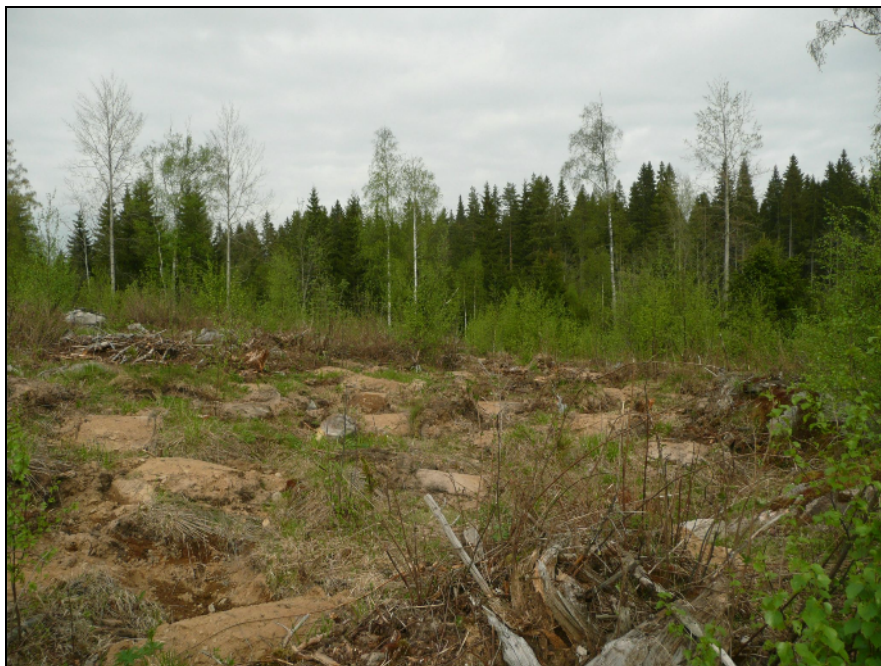
Huomiot: Paikalla oli inventointiajankohtana suhteellisen tuore metsänlaikutus varsin laajalla alueella, laikkuja parin - kolmen metrin välein, ja niissä kivennäismaa paljaana. Kolmesta vierekkäisestä laikusta eli pieneltä alalta löydettiin pintapöiminnällä keramiikkaa ja lisäksi yhdestä kohdasta hieman palanutta luuta. Kaivauslastaa käyttäen löydettiin keramiikkaa hieman lisää. Kvartsi-iskoksia yms. ei havaittu missään, vaikka alue tarkastettiin huolellisesti. Löydöt ja paikan sijainti viittaavat nuorakeraamiseen asuinpaikkaan. Paikalla on kivinen ja lohkareinen, päivänpaisteinen tasanne loivahkon mäkirinteen juuressa. Maalaji on hiekkamoreeni. Alempana mäkeä kiertää vähävetinen puro. Paikan rajausta on epäselvä, kuten usein vähä- ja keskittyntylöytöisillä nuorakeraamisilla paikoilla. Maanalaisia rakenteita - joita ei nyt havaittu - saattaa olla laajemminkin alalla. (Poutiainen, Rostedt ja Sepänmaa).

Löytökohta kuvan keskellä. Asuinpaikan maastoa itään.

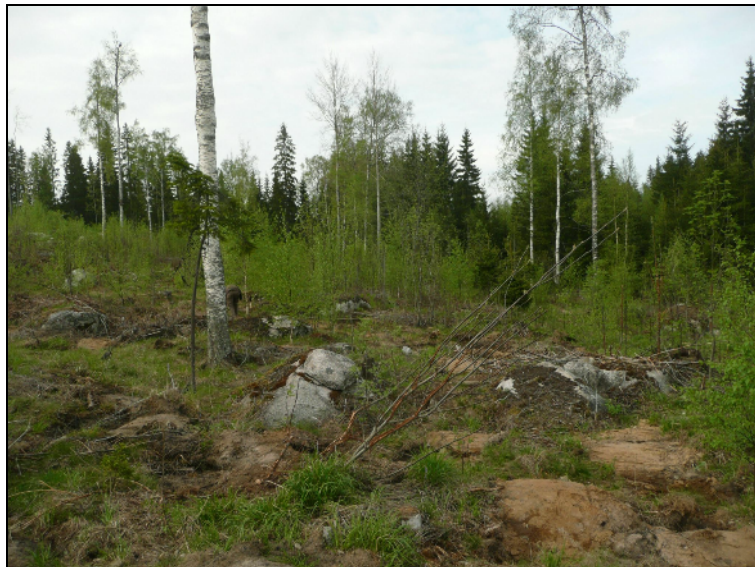
Asuinpaikan maastoa luoteeseen.

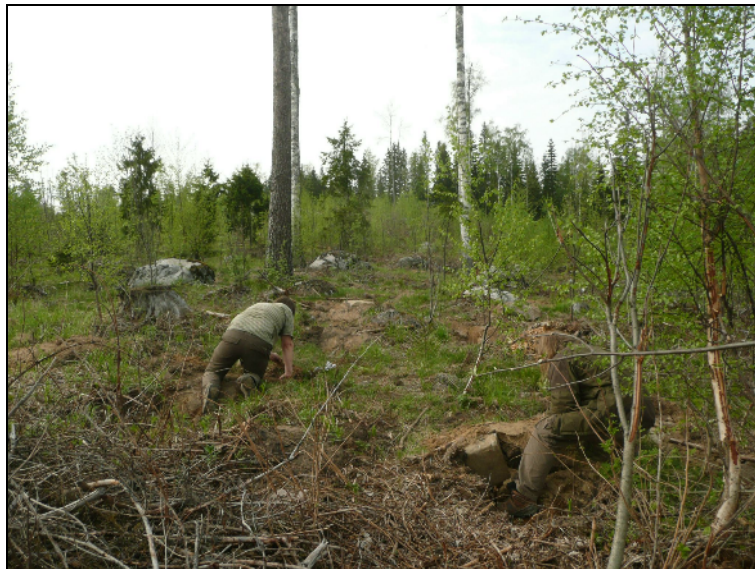
Yllä. T Sepänmaa tutkii keramiikan löytötienoota. Alla asuinpaikka kaakkoon.

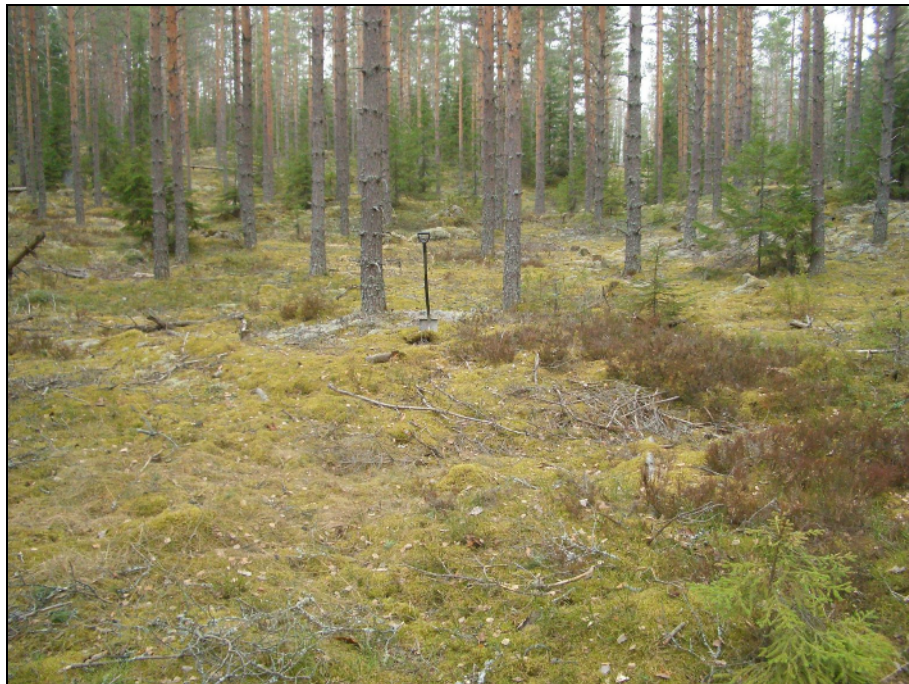
Huomiot: Alue on kumpuilevaa maastoa soiden välillä, maaperä kivinen ja louhikkoinen. Kumpareiden välillä on matala vähäkivinen pieni laakso, hiekkamaaperä. Laakson keskellä on vanhan ja avatun hiilimiilun pohja. Hiili miilu on ollut sitä poltettaessa maakumpare: sen sisälle on ladottu puita, ja puukasa peitetty maalla ja turpeella. Polton jälkeen turpeet poistettu ja hiilet siinä alla. Jäljelle jää hyvin matala, tuskin havaittava kumpare tai ojien reunustama tasanne. Miilunpohjaa reunustaa ojamaiset kaivannot josta nostettu turvetta ja maata poltettavien puiden päälle. Tämä miilu on halkaisijaltaan (ojasta ojaan) n. 7 m ja muodoltaan pyöreähkö tai neliömäinen jossa pyöreät kulmat. Kolmella sivulla on oja näkyvissä yhdellä sivulla se on täyttynyt. Luoteisreunalla on matala kasa johon on miilua avattaessa nakeltu turpeet puiden päältä. Kyseessä on suhteellisen yleinen hiekkakankailla esiintyvä jäännös. Hiilimiilut ovat yleensä laajempaan, myyntiin tarkoitettun hiilen polttoon tehtyjä. Vielä yleisempiä ovat omatarvepolttoon tehdyt hiilihaudat, jossa lopputuotteen määrä on ollut vähäisempi kuin miilussa. Miilun huonona puolena on ollut polton tarkkuus. Usein poltto epäonnistuu jolloin koko miilun tuotto menee pilalle – palaa noeksi. Tällöin miilua ei avata kokonaan ja jäljelle jää ojien ympäröimä kumpu jossa jossain kohtaa noin neliön kuoppa josta todettu polton epäonnistuminen. Tämä miilu on onnistuneen polton jäännös - jäljellä vain pohja.

Miilunpohja kuvan keskellä. Edessä sitä reunustavan kaivannon jäännettä.
