Asiakirjatyyppi
Raportti

Päivämäärä
28.2.2018

Hanke, johon työ liittyy
AK8550

TAMPERE, OLKAHINEN VASTARANNANNIEMEN RA- KENNETUN KULTTUURIYM- PÄRISTÖN INVENTOINTI

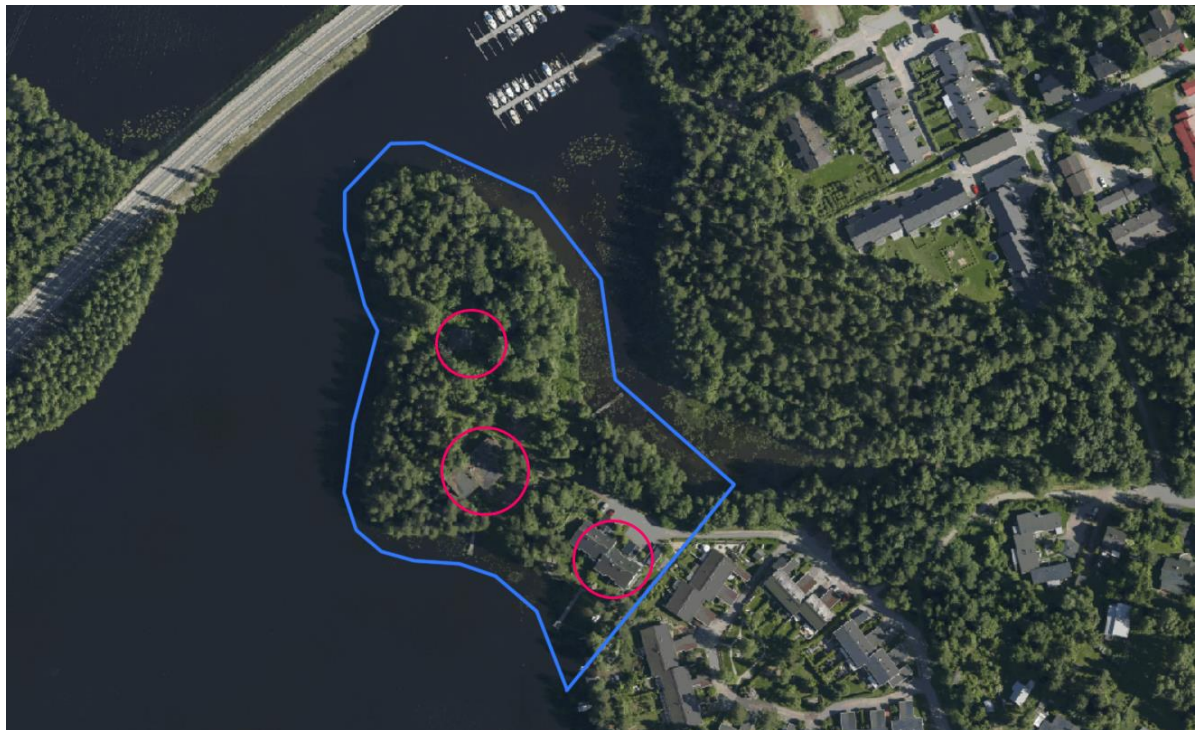
Kuva 3. Tarkastelualueen rajaus (sininen viiva) ilmakuvassa. Tarkemman tarkastelun kohteeksi valikoituneet rakennukset on osoitettu kuvaan punaisin ympyröin.

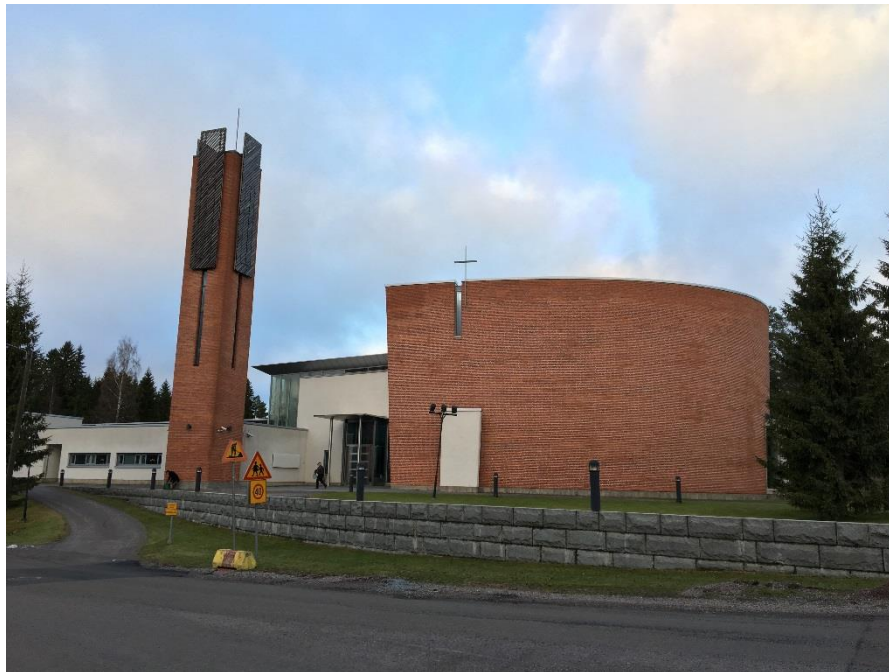
Kuva 14. Olkahisen seurakuntatalo ja Aitolahden kirkko. Kohde on hyvin esillä tarkastelualueelle saavuttaessa vajaan kilometrin päässä tarkastelualueesta.

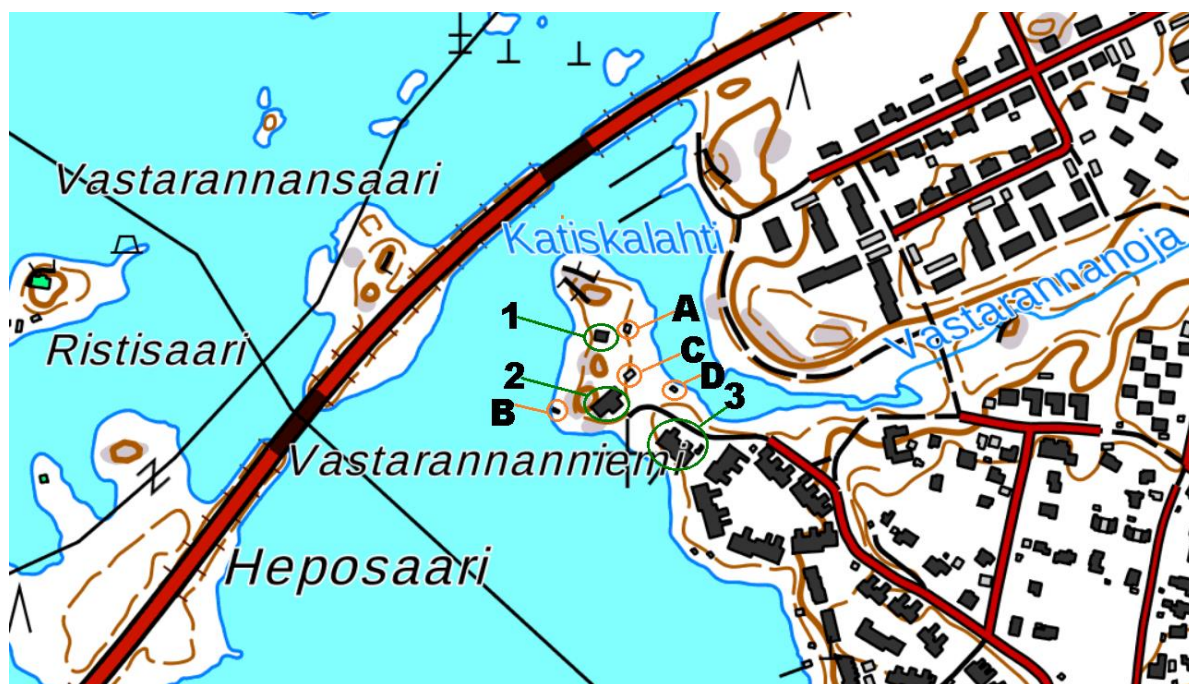
Kuva 15. Tarkastelualueen inventointikohteet numeroituna kartalla.

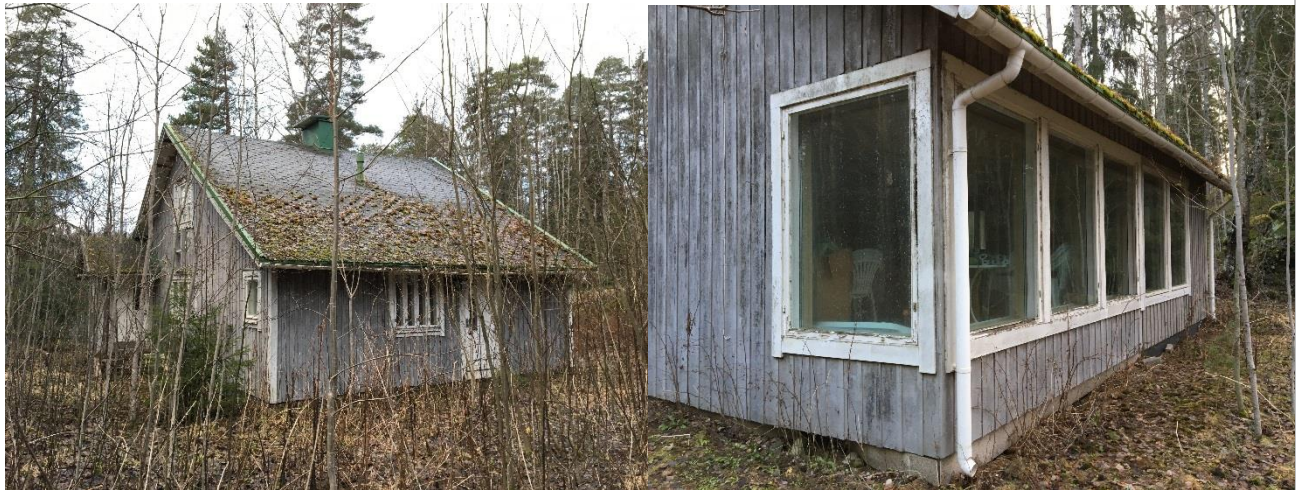
Kuvaus	<p>Neliskulmainen 1½-kerroksinen harjakattoinen asuinrakennus. Kattokulma on noin 34 astetta. Julkisivuverhous sinertävää hyvin pinttynyttä lautaa, sokkeli ei juurikaan näkyvissä. Räystäiden ja savupiipun pellitykset vihreät. Ovet, ikkunat ja syöksytorvet valkoiset. Rannan puoleisella julkisivulla viisi vierekkäistä ikkunaa. Asuntokerrosalaa rakennuksessa on noin 75m²</p> <p>Rakennuksella on sen korkeuteen nähden suurehko runkosyvyys, josta aiheutuu rakennukselle erikoinen muoto ja ilme – liekö alun perin pienempää rakennusta laajennettu kummankin lappeen suuntaan?</p> <p>Rakennus on hyvin ränsistynyt, pinttynyt ja huonokuntoinen. Katosta on yli puolet sammaleen peitossa. Ikkunoita on rikottu ja maalit rapisseet isoilta osin alas ikkunoista.</p>		
Historia	<p>Kohteen rakennus- tai käyttöhistoriasta ei ole tietoa. Vuoden 1990 asemakaavamuutoksen aikaan kohteen on kuvailtu olevan vielä tyydyttävässä kunnossa.</p> <p>Eri aikakausien ilmakuvista päätellen Vastarannanniemen alue on säilynyt puustoisena koko historiansa ajan. Rakennuksen suhde maisemaan on siis ollut suojaisa, vaikka se sijaitsee periaatteessa näkyvällä paikalla niemen kärjessä. Ennen maantieyhteyden rakentamista kulkemaan Heposaaren ja Vastarannansaaren kautta sijainti on ollut myös rauhaista ja pääsy Aitolahden vesialueille esteetön.</p>

Tutkimushistoria	-		
Aikaisemmat arvioinnit	-		
Ominaispiirteet	Harjakatto, pystysuuntainen lautaverhous, useita erikokoisia ikkunoita; rakennuksen korkeuteen nähden matalat lappeet ja suuri runkosyvyys.		
Kaava- ja suojelutilanne	<p>Asemakaavoitettu: asemakaava vahvistettu 14.05.1990</p> <p>Yleiskaava, lainvoimainen 16.10.2003</p> <p>Pirkanmaan maakuntakaava 2040, tullut voimaan 29.5.2017</p>		
Arvot	Alueen rakentumisen ja asutuksen historia – kohde on Vastarannanniemen vanhin rakennus.		
Kohteen arvoluokka (I, II, III, - / V, M, P, L)	-/- (huom! inventoijan alustava esitys arvotukseksi, ei viranomaisten neuvottelun tulos)		
Lähteet	Silmämääräiset havainnot ja valokuvat maastokäynnillä, Laura Kömi, 04.12.2017

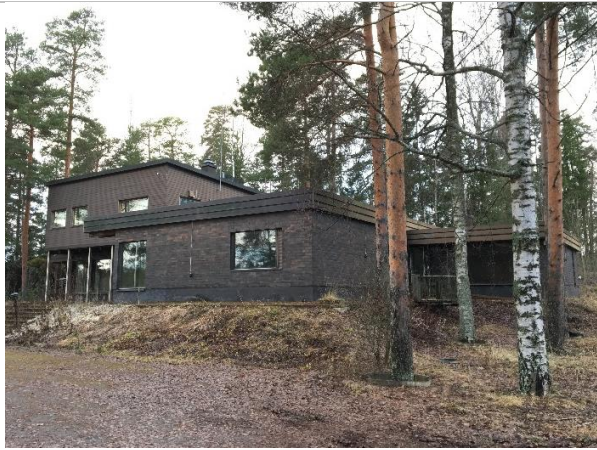
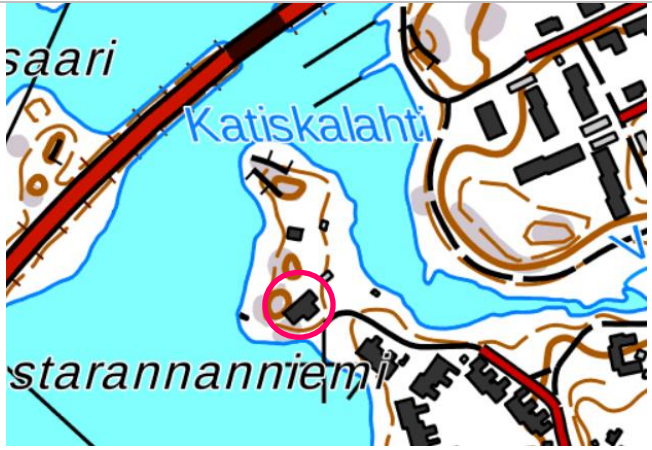
Kuvaus	<p>Alun perin yksikerroksinen, 1992 laajennusosalla kaksikerroksiseksi korotettu monikulmainen 70-luvun omakotitalorakennus. Julkisivu pääosin tummaa tiiltä, katon rajassa laudoitukset ja laajennusosaa lautaverhoiltu. Sokkeli ruskealla maalattua betonia. Runko puurakenteinen, lattia maanvarainen betonilaatta ja katto tasakatto.</p> <p>Rakennus sijaitsee Vastarannanniemessä kallion kupeessa. Korkeuserot pihapiirissä on useampia metrejä. Rantaan on rakennukselta vähimmillään noin kymmenen metrin matka. Valtatie 9:n äänet kuuluvat pihaan hyvin. Piha ja ympäristö ovat hyvin metsittyntä, sillä rakennus on ollut useampia vuosia käyttämättä. Vesi ja sähköt on katkaistu, rakenteita on jonkin verran purettu erityisesti räystäältä ja ilkivaltaakin on havaittavissa.</p> <p>Sisätiloissa on piirustuksista havaittavissa tietynlainen jako kolmeen: maakuuhuonetilat ovat omana blokkinaan, olohuone, keittiö ja ruokailuhuone omanaan sekä pesutilat omanaan. Rakennuksessa on myös 70-luvun ylellisyydestä kertova uima-allas sekä keittiössä jääkaapin sijasta kylmiö.</p>

Ominaispiirteet	<p>Rakennus edustaa kattomuodoltaan (tasakatto), materiaaleiltaan (tiiliverhous, katto-osan lautaverhoilu) ja muutoinkin tyyliltään hyvin selkeästi 70-luvulle tyypillistä omakotitalorakentamista. Alkuperäiset julkisivut ovat hyvin "vaakasuntaiset" ja ikkunajako on aikakaudelle tyypillistä. Olo- ja takkahuoneessa on suuret, lähes koko seinän kattavat ikkunat.</p> <p>90-luvun laajennusosa mukailee hyvin alkuperäistä osaa ja sopeutuu siihen materiaaleiltaan. Kaksikerroksisuus on kuitenkin tyylillisesti rakennuksen alkuperäiselle idealle vieras ratkaisu.</p>
Kaava- ja suojelutilanne	<p>Asemakaavoitettu: asemakaava vahvistettu 14.05.1990 Yleiskaava, lainvoimainen 16.10.2003 Pirkanmaan maakuntakaava 2040, tullut voimaan 29.5.2017</p>
Arvot	<p>Alueen rakentumisen ja asutuksen historia. 70-luvun arkkitehtuurille tyypilliset ominaispiirteet. Laajennus-/korotusosa ja rakennuksen huono säilyneisyys heikentävät arvoa.</p>

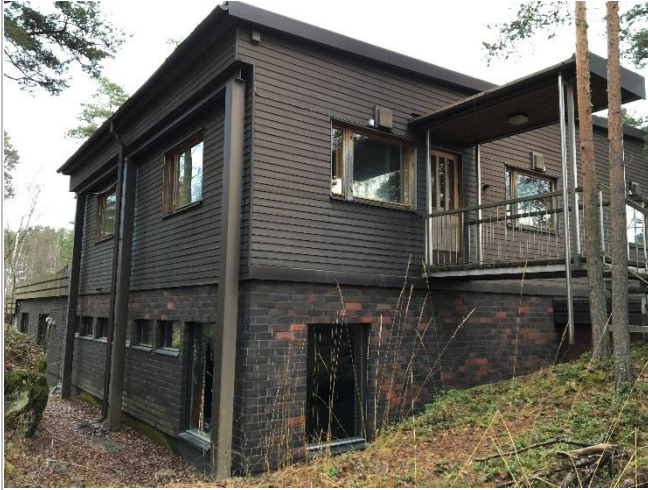
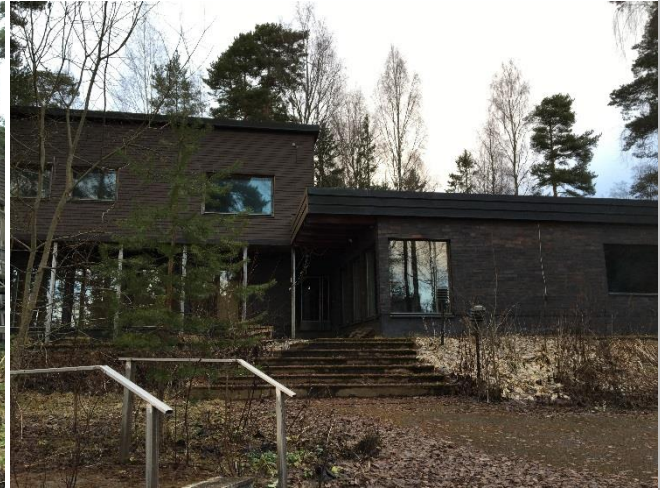
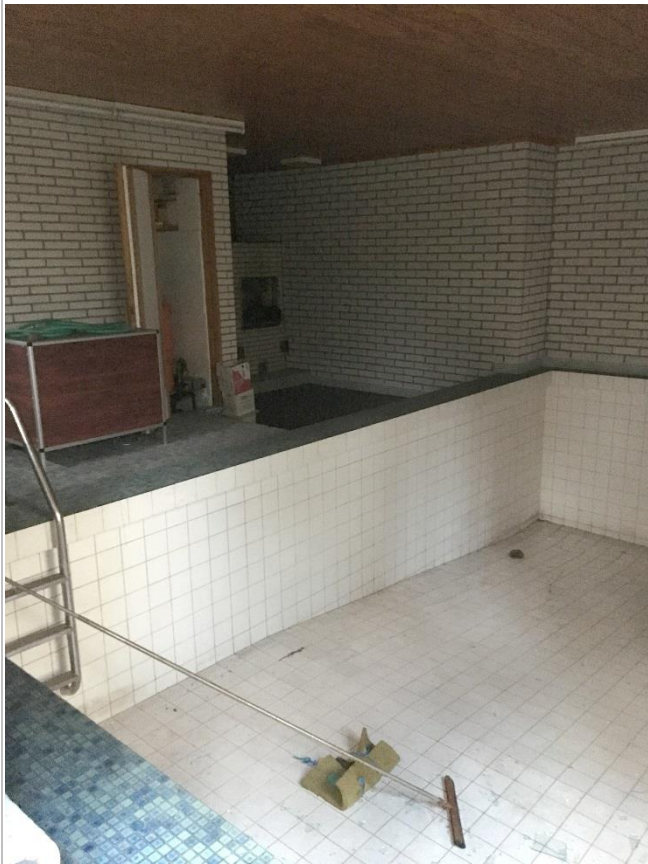
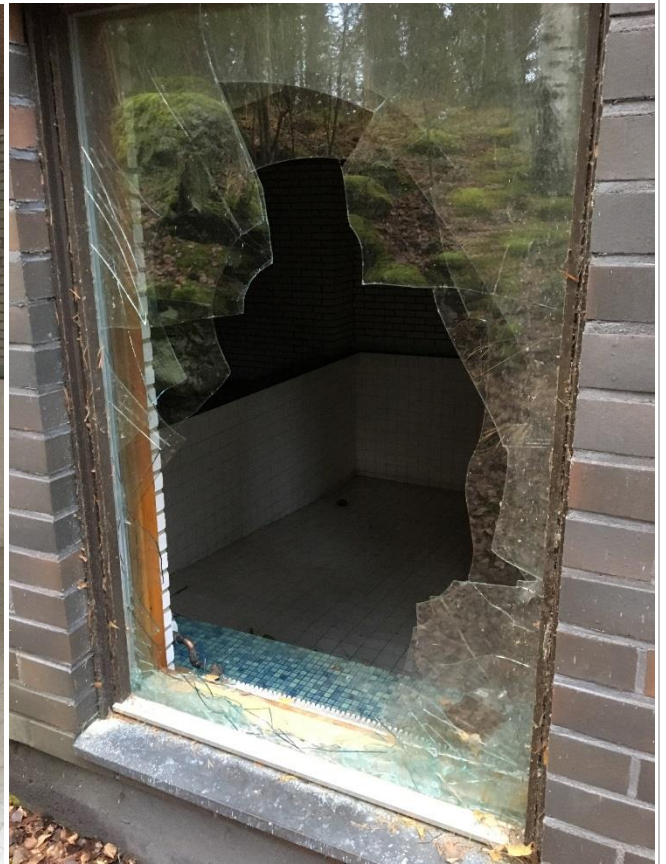
kuvat: laajennusosa länteen, julkisivu etelään, uima-allas sekä rikkoutunut ikkuna uima-allashuoneessa.

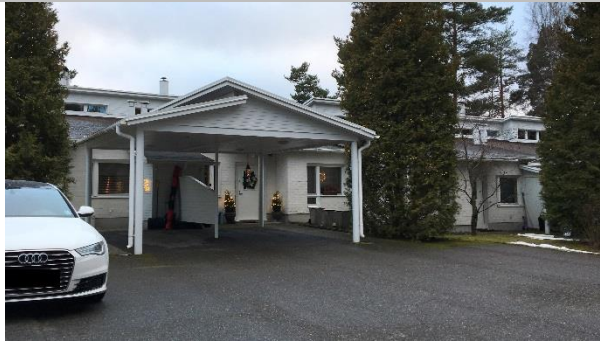
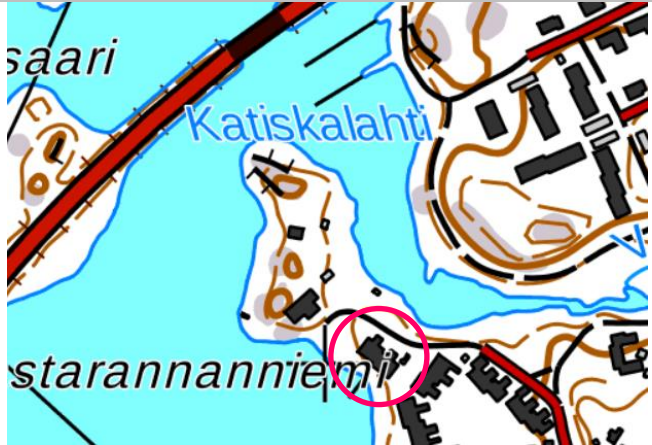
Kuvaus	<p>Neljän huoneiston rivitalo, jossa huoneistot ovat 4H+K+saunaosasto+kodinhuuto-osasto, 133m². Porrastetusti kaksikerroksinen, lattiatasot neljällä eri korkeudella. Julkisivut vaaleaa tiiltä ja valkoista lautaverhousta, sokkeli harmaaksi maalattua betonia. Tiiliverhouksen takana puurunko, lattia maanvarainen betonilaatta ja maata vasten oleva kellarikerroksen seinä harkkoseinä. Katto katkaistu harjakatto.</p> <p>Kellarikerroksessa alemmalla tasolla pesutilat, varasto ja kodinhoituhuone. Kellarin ylemmällä tasolla työhuone ja yksi makuuhuone. Tasojen välinen korkeusero 1,3 metriä. Asuinkerroksessa alemmalla tasolla, pesutilojen yläpuolella eteinen, keittiö ja yksi makuuhuone. Asuinkerroksen ylemmällä tasolla iso olohuone. Tasojen välinen korkeusero 1,35m. Vierekkäiset huoneistot ovat toistensa peilikuvat, joten rivitalo muodostuu kahdesta kahden asunnon yksiköstä.</p> <p>Rakennus sijaitsee vastarannanniemen kapeimmassa kohdassa, lähellä rantaa. Etäisyys rantaan on noin 10 metriä, reunahuoneistoista hieman enemmän. Rannan puolella on yhteiskäytössä oleva pitkä laituri. Kadun puolella ovien edessä on kaksi autokatosta, joissa kummassakin on kahdelle huoneistolle autopaikat. Jokaiselle huoneistolle on siis autokatospaikka sekä tilaa pihassa toiselle autolle.</p> <p>Pihassa sijaitsee samanhenkinen, katkaistulla harjakatolla ja valkoisella lautaverhouksella varustettu talusrakennus. Talusrakennuksessa on rosakatos, huoneistokohtaiset varastot, yhteinen varasto sekä yhteinen tekninen tila.</p> <p>Rakennus liittyy sekä tyyllisesti että ajallisesti alueen uudempaan rakentamiseen aaltoon, eikä sillä ole suhdetta Vastarannanniemen kärjen rakennuksiin.</p>

Historia	<p>Rakennus on ulkoisesti hyvin alkuperäisessä kunnossaan. Rakennuslupia vaativia muutoksia ei ole toteutettu, lukuun ottamatta yhtä takkaa: yhdestä huoneistosta on poistettu kellarikerroksen takka ja hankittu uusi takka asuinkerrokseen vanhan takan hormin kohdalle. Tämä remontti on tehty 2010 eikä sillä ole ollut vaikutusta kohteen ulkoisiin julkisivuihin. Ainakin luoteisimmassa huoneistossa asuvat inventointihetkellä edelleen sen alkuperäiset asukkaat.</p>		
Tutkimushistoria	-		
Aikaisemmat arvioinnit	-		
Ominaispiirteet	Rakennusajalle tyyppinen vaalea väritys ja loivahko harjakatto.

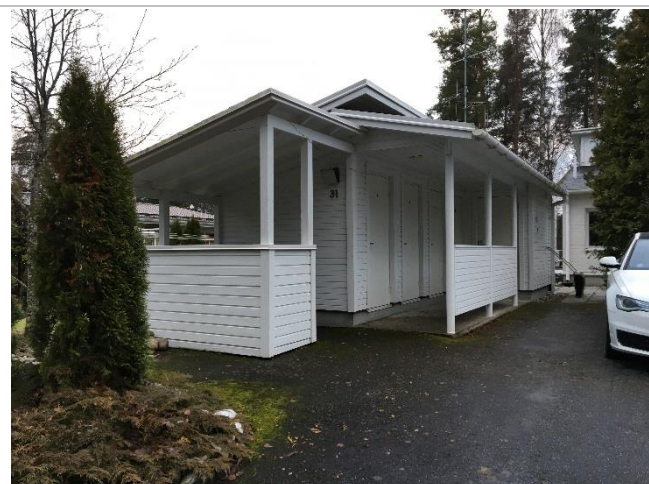
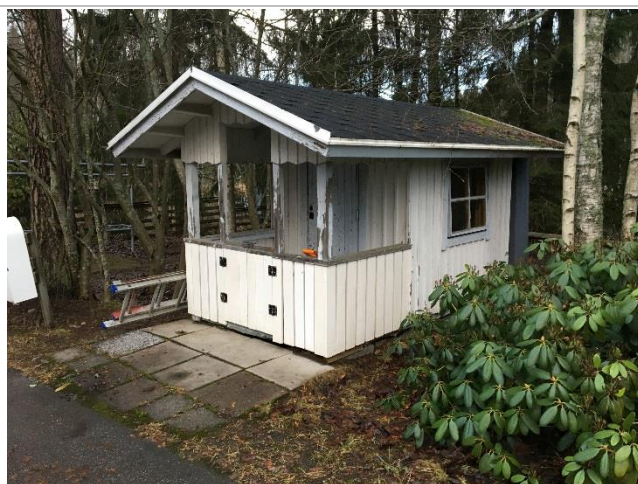
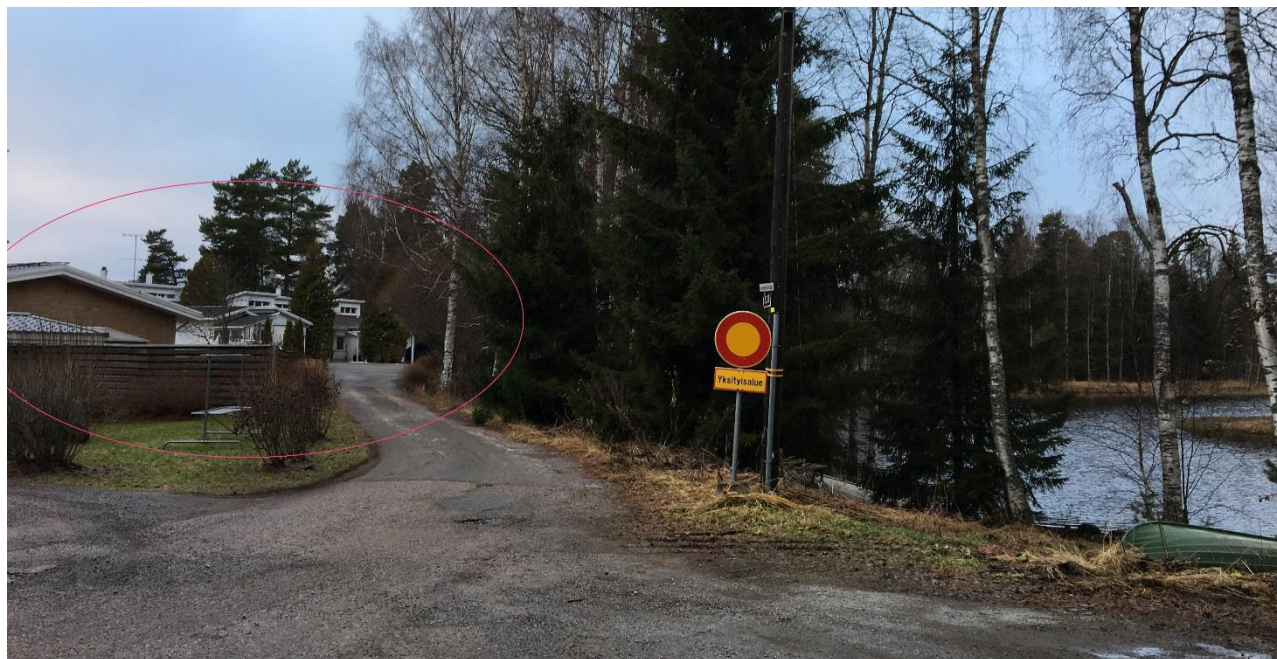
kuvat: vasemmalla talusrakennus, oikealla pihassa oleva leikkimökki ja alla saapuminen pihaan.

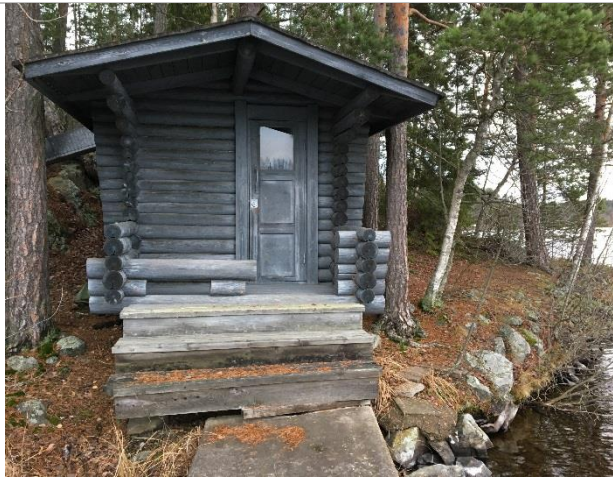
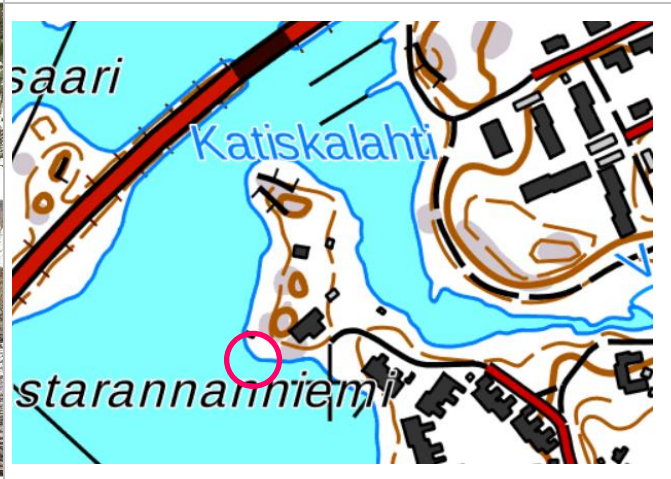
Kohde kartalla	B		
Kiinteistötunnus	837-36-7502-16-?		
Osoite	Jenseninkatu 33, 33600 Tampere		
Käyttötarkoitus	Rantasauna		
Suunnittelija	ei tietoa		
Ajoittuminen	ei tietoa		
Kuva kohteesta	Karttaote

Kuvaus	Hirsirakenteinen pieni, sinisen sävyinen, noin 10m ² rantasauna, joka sijaitsee aivan vesirajassa. Autioitunut ja sisältä kaikki kiinteät kalusteet purettu, ei saunakäyttöön soveltuva enää.

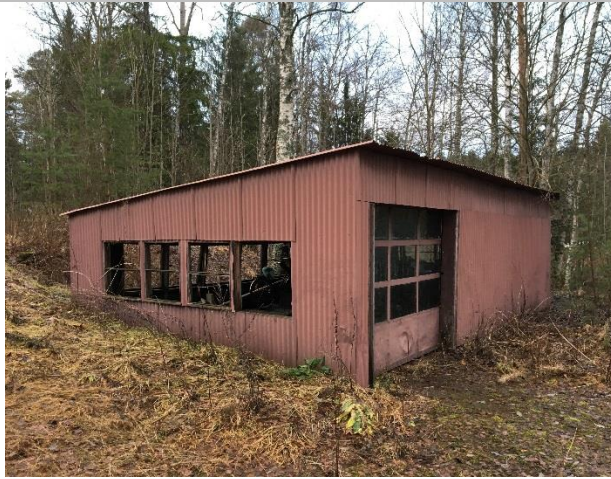
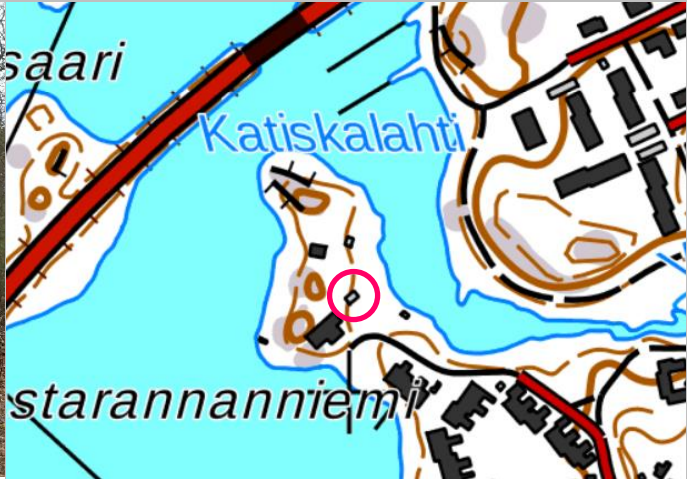
Kohde kartalla	C		
Kiinteistötunnus	837-36-7502-16-?		
Osoite	Jenseninkatu 33, 33600 Tampere		
Käyttötarkoitus	Talousrakennus		
Suunnittelija	ei tietoa		
Ajoittuminen	ei tietoa		
Kuva kohteesta	Karttaote

Kuvaus	Kattoja ja seiniä myöten aaltopellillä verhoiltu pulpettikattoinen autotalli/varastorakennus. Väri lohenpunainen. Huonokuntoinen, ikkunat lähes kaikki rikki.
