Ydinkeskustan osayleiskaavan kulttuuriympäristöselvitysten täydentäminen

Kirkonseudun rakennusinventointi

Raportti
Selvitystyö Ahola
FM Teija Ahola
28.12.2014

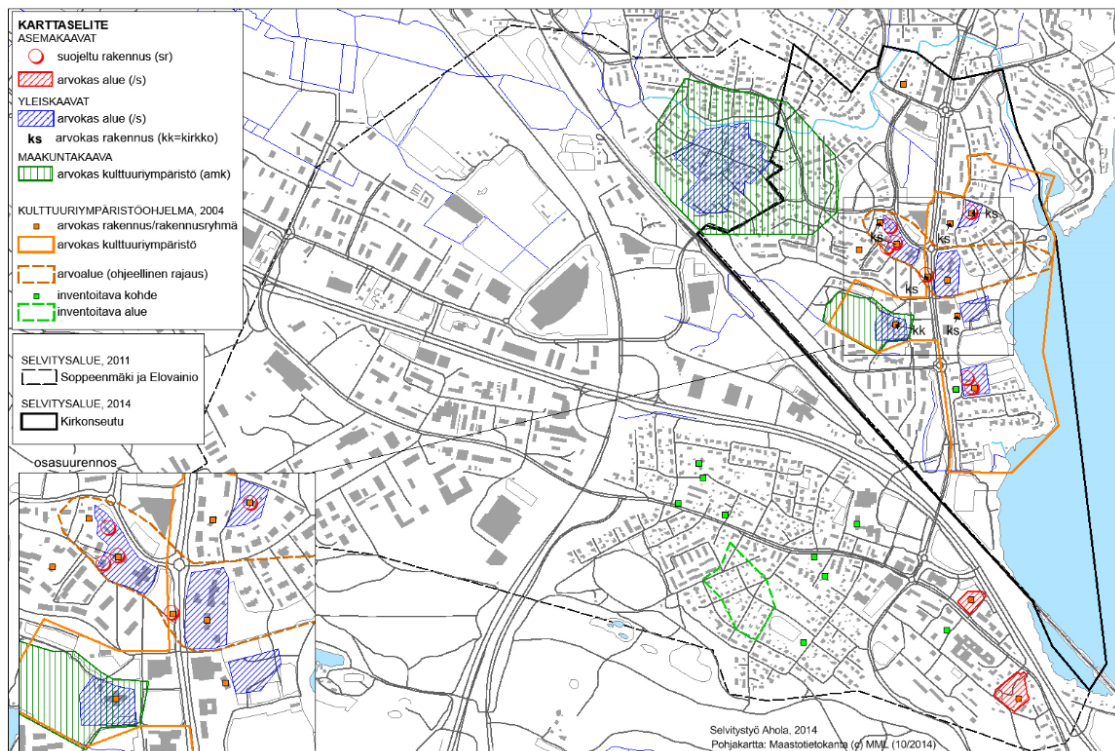
Kartta 1: Yhteenveto selvitysalueen rakennetun ympäristön suojelutilanteesta. Karttapohjaan on merkitty myös Ylöjärven kulttuuriympäristöohjelmaan sisältyvät arvokkaat aluekokonaisuudet ja kohteet. Kartta on suurempana raportin liitteenä. / Pohjakarttana Maastotietokanta © Maanmittauslaitos (käytetty 14.10.2014)

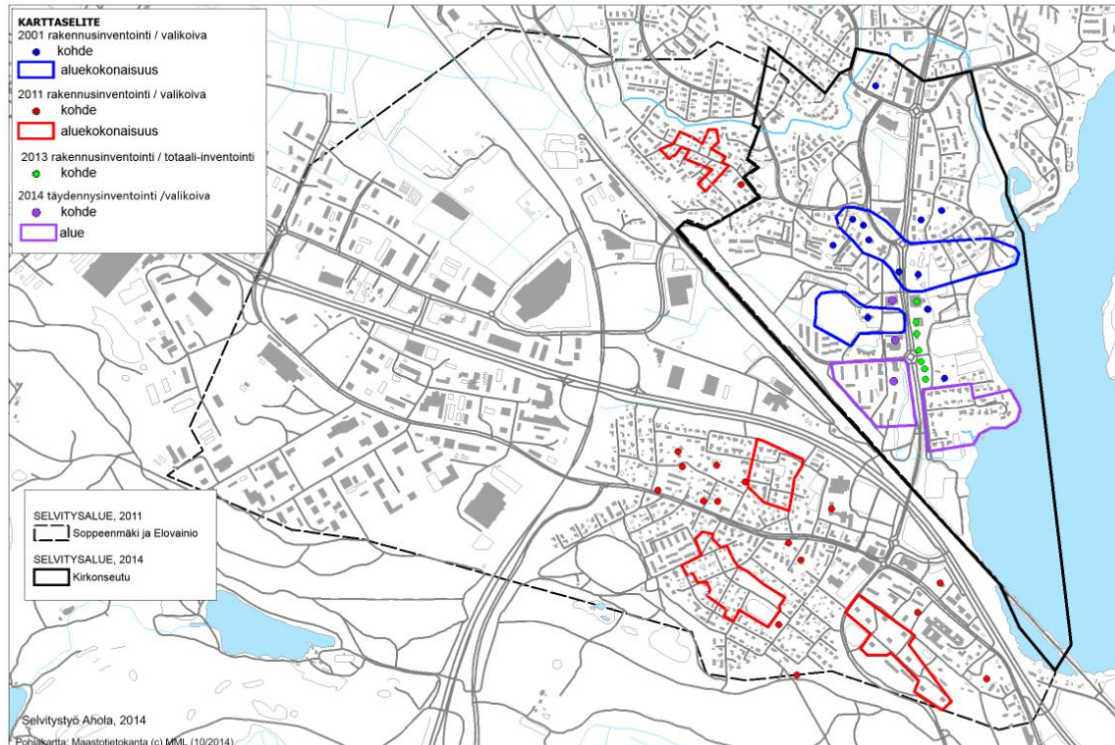
Kartta 2: Yhteenveto selvitysalueen rakennetun ympäristön inventointitilanteesta. Tässä työssä päivitetään vuoden 2001 inventointi. Päivityksen ulkopuolelle jää vuoden 2013 inventointi. Kartta on suurempana raportin liitteenä. / Pohjakarttana Maastotietokanta © Maanmittauslaitos (käytetty 14.10.2014)

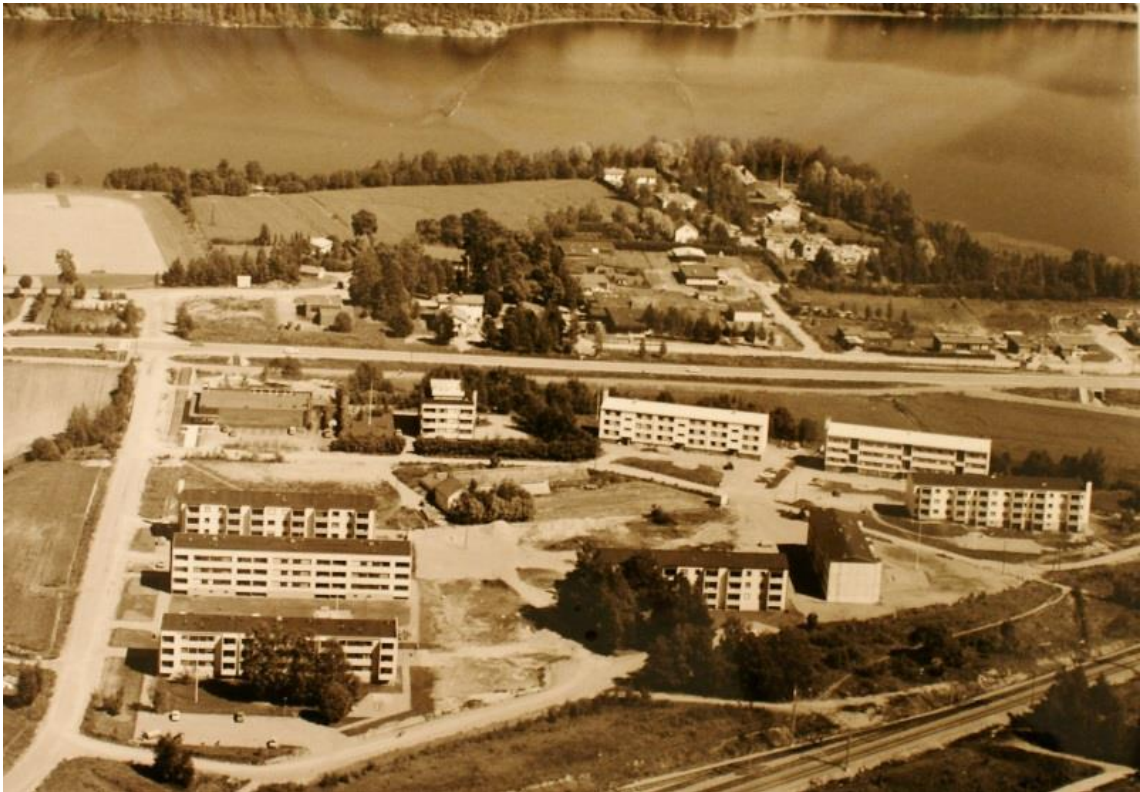
Kuva: Siukolan kerrostaloalueella on ainakin kolmea hieman toisistaan poikkeavaa lamellitalotyyppiä. Taustalla näkyy kerrostaloalueen kanssa samoihin aikoihin rakentunut Pappilanniemen pientaloalue /Kuva Ylöjärven kaupungin valokuvakokoelma

Kirkonseudulla siirryttiin tehokkaampaan asutorakentamiseen vuonna 1964, jolloin Siukolan alueelle valmistui 1. kerrostalo, Räikäntornin pistetalo. Seuraavan vuosikymmenen puoliväliin mennessä pistetalon länsipuolelle rakennettiin kymmenen ruutuelementtirunkoista lamellitaloa, joista kolmessa ensimmäisessä (1965-1971) oli sekä kunnan vuokra- että Huurteen työsuhdeasuntoja. Siukolan ja Asemantien alue liike- ja kerrostalorakennuksineen rakentui nykyiseen muotoonsa 1972 tehdyn kaavamuutoksen mukaisena. Toinen, Siukolaa pienempi lamellitaloryhmä rakentui

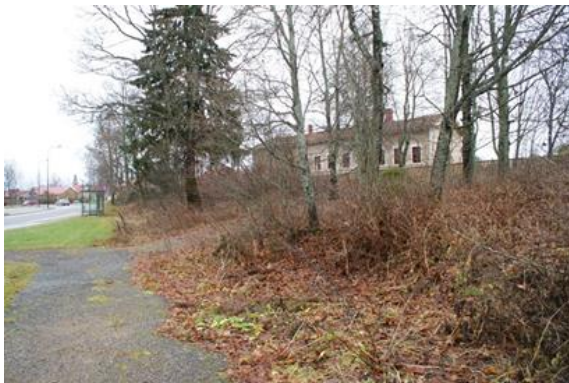
Kuva: Vanha koulu

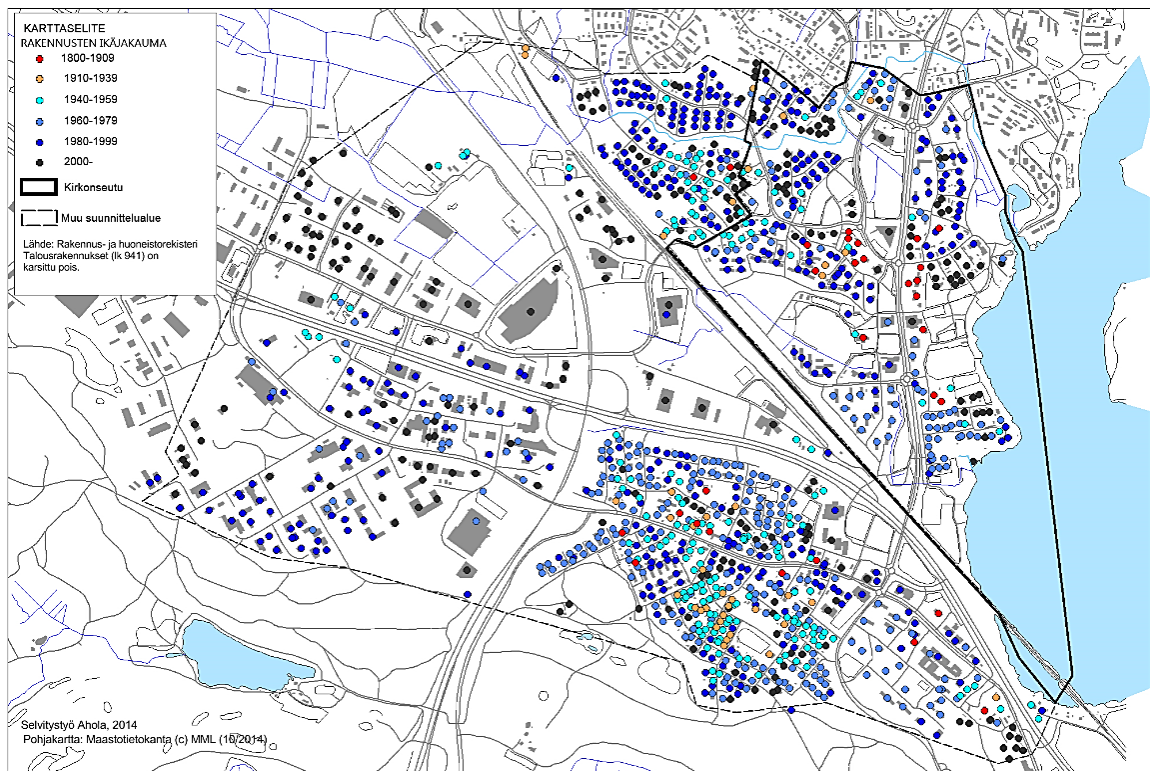
Kartta 3: Kirkonseudun ja muun kaava-alueen rakennuskannan ikäjakauma. Kirkonseudulla vanhinta rakennuskantaa edustavat kirkko ja pappila sekä talonpoikaisyhdistyksen säilyneet pihapiirit Kuruntien varrella ja Urkonmäen seudulla. 1800-luvulta ja 1900-luvun alusta peräisin olevin rakennuksin Näiden pienten keskittymien ulkopuolelle jää yksittäisiä ennen talvisotaa rakennettuja pientaloja. Kirkonseudulla taajama kasvoi 1970-luvulta lähtien laajentamalla vanhempien ydinalueiden ympärillä, suunta kääntyi 1990-luvulla, ja tämän vuosittain laajentamalla kirkonseudun ydinkeskustaa on kehitetty kaupunkimaisen rakentamisen suuntaan. Kartta on suurempana selvityksen liitteenä. / Pohjakarttana Maastotietokanta © Maanmittauslaitos (käytetty 14.10.2014)

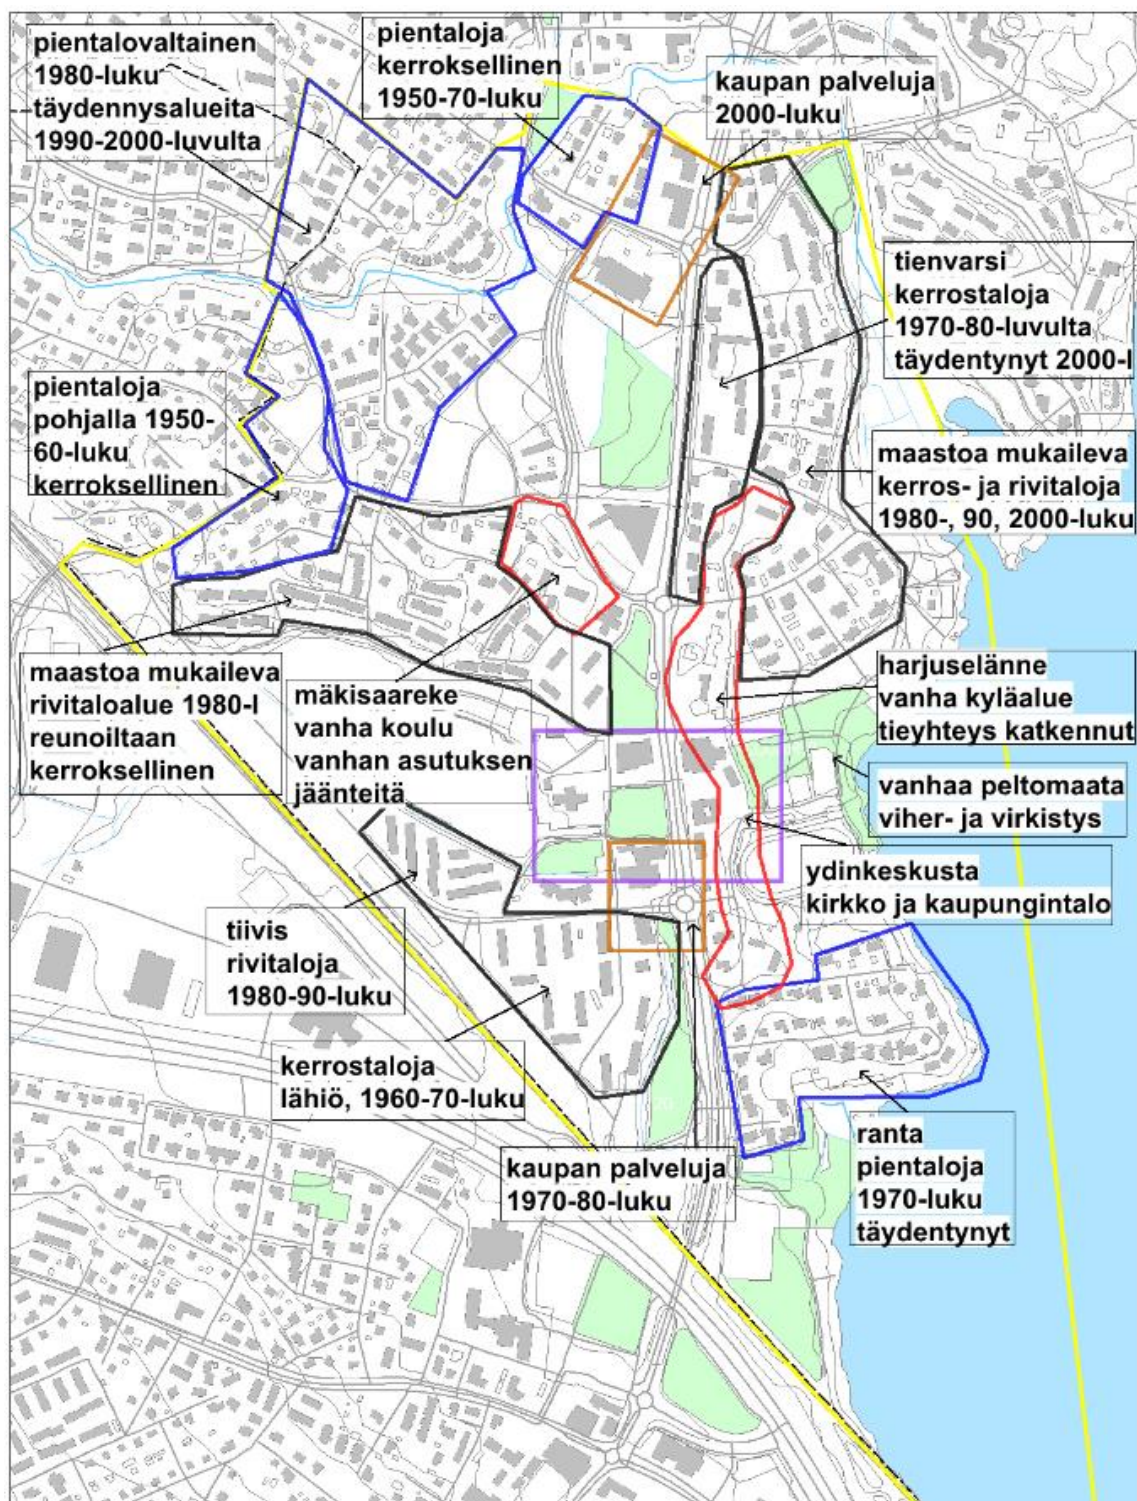
Kuva: Ylöjärven Kirkonseudun aluetyypit vuonna 2014. Selvitystyö Ahola / Pohjakarttana Maastotietokanta © Maanmittauslaitos (käytetty 14.10.2014)

Lukuun sisältyvässä kartassa on tyyppitely alueen luonteen, rakennustyyppien ja rakennusajankohdan kannalta erityistä luonnetta omaavia osa-alueita. Tyyppittely antaa yleiskuvan Kirkonseudun keskusta-alueen rakenteesta.

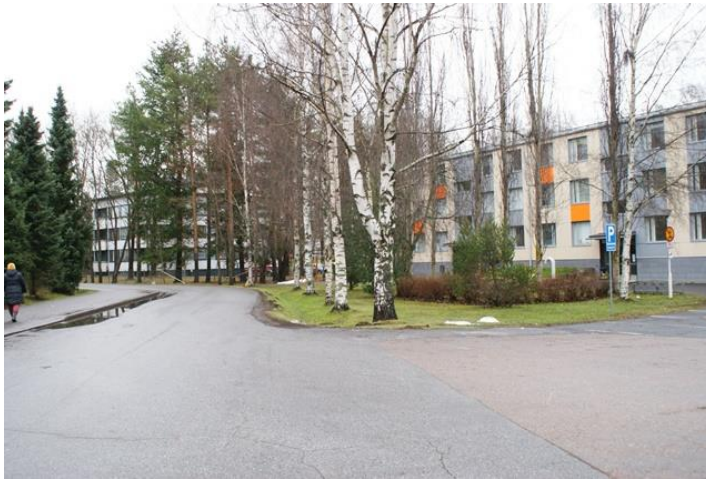
Kuva: Julkisivujen osalta uudistettu 1960-luvun lamellitalo sekä sen perässä Räikäntorni.

Kirkonseudulla siirryttiin tehokkaampaan asuitorakentamiseen vuonna 1964, jolloin Siukolan alueelle valmistui 1. kerrostalo I. Räikäntornin pistetalo (luku 4, nro 27). Seuraavan vuosikymmenen puoliväliin mennessä pistetalon länsipuolelle rakennettiin kymmenen ruutuelementtirunkoista lamellitaloa, joista kolmessa ensimmäisessä (1965-1971) oli sekä kunnan vuokra- että Huurteen työsuhteasuntoja. Siukolan alue rakentui lopulta 1972 vahvistetun kaavamuutoksen mukaisesti. Alkuperäinen, 1. rakennuskaavassa (1968) ollut suunnitelma oli väljempi, ja siitä toteutui alueen sisäänkäynti eli Asemantie lähiökeskuksineen, Kuruntien kaksi lamellia sekä asumasolua kiertävä liikenneväylä. Kaavamuutoksessa siirryttiin porrastetusti avoimen laakson reunaa seuranneesta lamellitalorivistöstä suorakulmaista ruudukkoa noudattavaan rakentamiseen ja nostettiin kerrostalojen kerroskorkeutta. Keskeinen viheralue supistui ja korttelin sisään rakennettiin ajotie ja autojen parkitusalue. Alueen Kuruntien puoleisella reunalla sijaitsevat lamellit valmistuivat 1965-1971, ja loput 1973-76, jälkimmäisen rakennusvaiheen aikaan rakennettiin myös Asemantien alussa oleva liikerakennus (1975). Myöhemmin aluetta on täydennysrakennettu 1988 ja 1997 valmistuneilla lamellitaloilla.

Siukolaan 1960- ja 70-luvulla rakennettu kerrostaloalue kuvastaa Ylöjärven kuntakeskuksessa aikaa, jolloin siirryttiin tehokkaampaan asuitorakentamiseen. Alueella on rakentamisajankohdan henkeen toteutettuja ruutuelementtitaloja, jotka Räikäntornin pistetaloa lukuun ottamatta ovat kolmikerroksisia, ainakin kolmea hieman toisistaan poikkeavaa lamellitalotyyppiä. Yleisin kattomuoto on loiva harjakatto umpipäädyin sekä rungon ulkopuolelle kantavien pieliseinien varaan tehdyt parveketornit, mutta Asemantien puoleisella alueella on parvekkeita tehty myös rungon ulkopuolisina

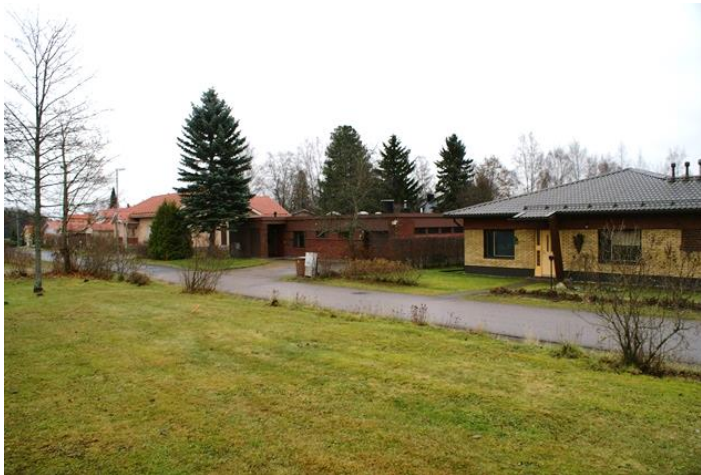
Kuva: Pappilanniemen pientaloaluetta Äijäntien varrella.

Pappilaniemessä asuinkorttelit ovat rakentuneet pääasiassa ajanjaksolla 1972-78, vuonna 1972 vahvistetun kaavan mukaisesti. Tätä ennen niemeen oli rakennettu kaksi 1950-luvun pientaloa sekä yksi 1960-luvun talo, jotka ovat edelleen jäljellä. Uutta rakentamista alueelle tuli Lukkarintielle vuonna 2003 laaditun pientalokaavan jälkeen.

Alueen 1970-luvun omakotitalot edustavat aikansa teollista pientalovalmistajien tyyppituotantoa. Suosittiin matalaa maanpintoja myötäilevää arkkitehtuuria, ns. atriumtyyppisiä taloja, yhdessä tassossa asumista. Julkisivuissa korostettiin vaakasuuntaisuutta. Yksittäiset ikkunat olivat korkeuttaan leveämpiä ja ne sijoitettiin usein nauhamaisiin ryhmiin. Talot ovat pääasiassa erivärisiä tiilitaloja, mutta alueella on myös taloja, joissa pysty- tai vaakalaudoituksella on tehty koko julkisivu. Rinteisiin rakennettuihin taloihin liitettiin osittain maanpäällinen kellarikerros. Taloihin on tehty erilaisia katto-remontteja, joissa katon muoto on vaihtunut tasakatosta harja- tai aumakattoon; on myös alkupe räisiä loivaharjaisia pientaloja. Taloihin on myös lisärakennettu katoksia sisäänkäyntien suojaksi.

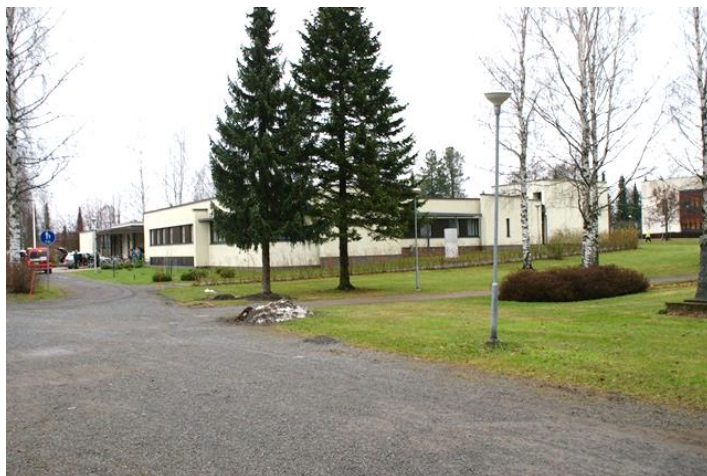
Kuva: Seurakuntakeskus, etualalla laajennusosa.

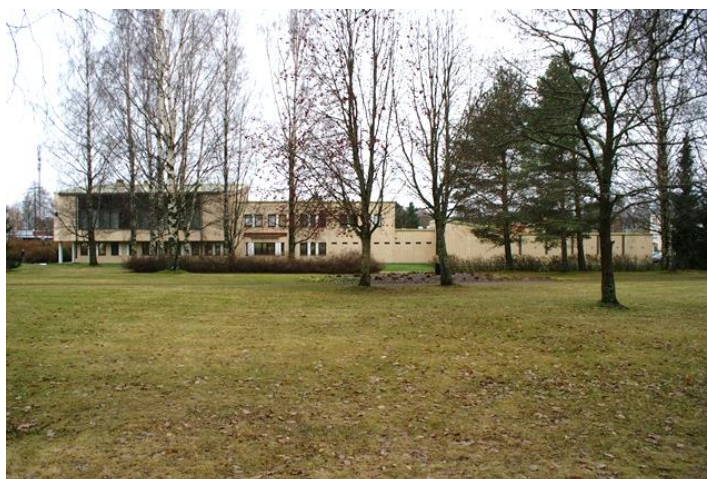
Kuva: Entinen virastokeskus Keskuspuiston eteläreunalla.

Tasakatoinen rakennus on yleisilmeeltään matala ja sen julkisivujäsentely korostaa vaakalinjaisuutta. Hautausmaan suuntaan avautuva, seinälinjaltaan porrastettu julkisivu jäi 2009 alkaneen

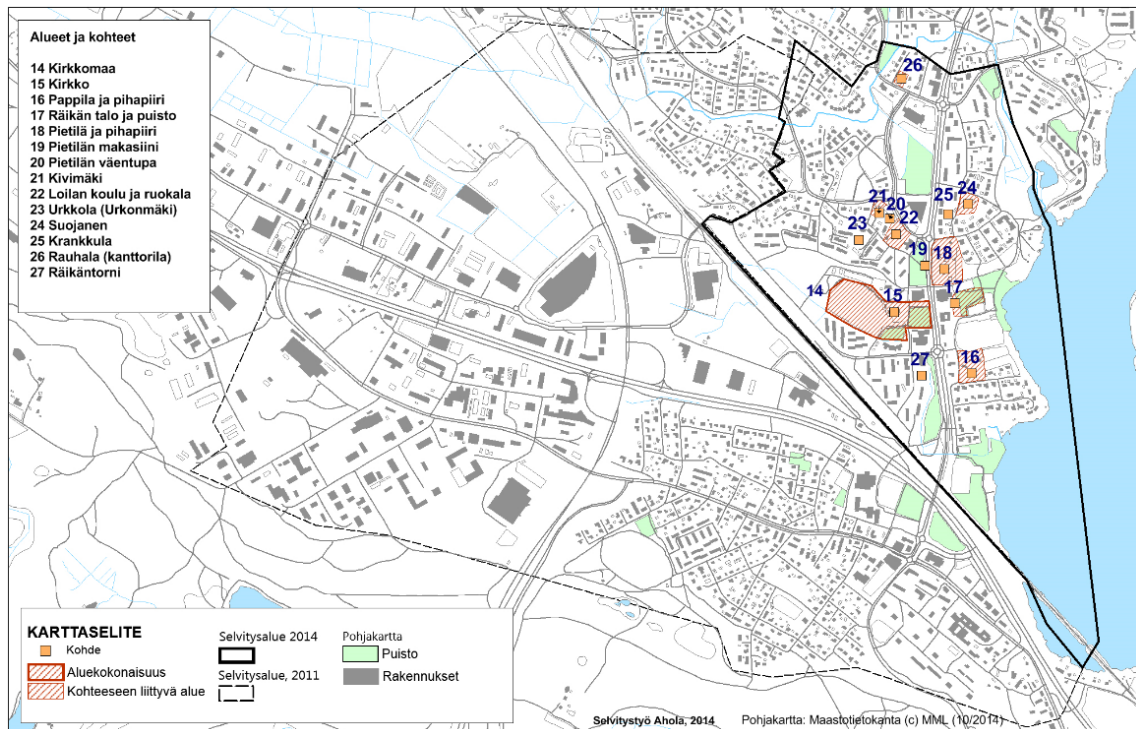
Kartta 4: Selvitysalueen arvokkaat rakennetut kulttuuriympäristöt. Aluekokonaisuudet sekä kohteisiin liittyvät alueet ovat muutoksille herkkiä ja kestävät vain erittäin huolellisesti kulttuuriympäristöön sovitettuja muutoksia. Kartta on suurempana selvityksen liitteenä. / Pohjakarttana Maastotietokanta © Maanmittauslaitos (käytetty 14.10.2014)

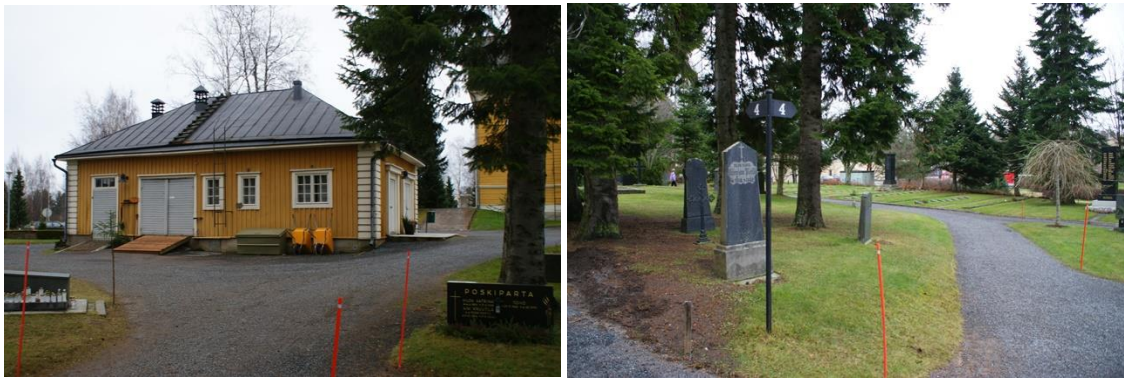
Aluekokonaisuuteen kuuluu kirkko ja hautausmaa ja sen vanhinta osaa ja kirkkopihaa rajaava kiviaita sekä kirkon luoteisnurkalla oleva vanha, edelleen käytössä oleva ruumishuone. Kirkko sijaitsee loivalla, kallioisella kumpareella Kuruun johtavan tien länsipuolella, vastapäätä kunnan hallintoaukiota. Kirkon ja Kuruntien välissä on Keskuspuisto, joka rajautuu pohjoisreunaltaan 1970-luvun puolivälissä rakennettuun ja myöhemmin laajennettuun seurakuntakeskukseen (ennen keltatiilinen, nyt vaalea). Kirkolle on vanhastaan kuljettu viistosti koillisesta, mutta sisääntulon luonnetta muutti vanhan tien kohdalle rakennettu seurakuntakeskus sekä kirkon viereen tehty iso pysäköintialue. Vanha tie jatkui ennen kirkon ohitsea etelään Soppeenmäelle. Pysäköintialueen perällä on punatiilinen huoltorakennus 1990-luvun vaihteesta sekä hirsirakenteinen kahvila. Hautausmaa rajautuu etelässä Asemantien rivitaloalueeseen sekä liikerakennuksiin, pohjoisreunalla kulkee kevyen liikenteen väylä.

Ilmiö:	Kirkollinen; hautausmaa
Arvot:	Historiallisesti ja kaupunkikuvallisesti arvokas kirkkoympäristö, jossa on myös rakennushistoriallisia arvoja omaava ruumishuone (Y, H, RH)
Suositus:	Kiviaita on ikänsä puolesta kirkkolain nojalla suojeltava rakennelma. Suojelutavoitteet on hyvä osoittaa myös asemakaavassa. Kirkon ja Kuruntien välinen Keskuspuisto on arvokas puoliavoin viheralue kirkon ja hallintoaukion välissä.
Perusteet:	Kirkko ja sen vieressä sijaitseva vanha hautausmaa ovat paikkakunnan historian kannalta ja kaupunkikuvallisesti arvokas kokonaisuus.

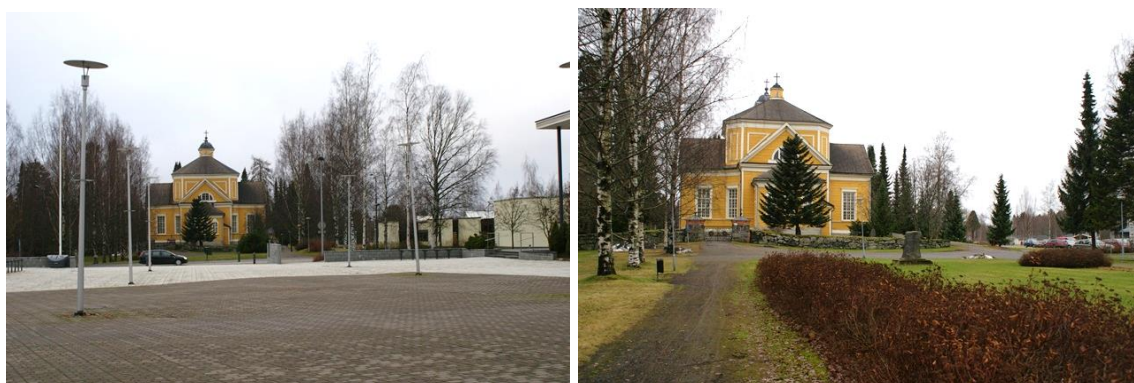
Kuva: Ylöjärven puukirkko, oikealla seurakuntakeskus.

- Ilmiö:** Kirkollinen; kirkko
- Arvot:** Historiallisesti, rakennushistoriallisesti ja ympäristöllisesti arvokas kirkkorakennus (H, RH, Y)
- Suositus:** Kirkko on ikänsä puolesta kirkkolain nojalla suojeltu kohde, mikä on syytä merkitä myös kaavaan.
- Perusteet:** Kirkko on hyvin säilynyt länsitornillinen ristikirkko vuodelta 1850. Se on Ylöjärven historiallisia arvorakennuksia, joka muodostaa yhdessä hallintoaukion rakennusten kanssa kaupunkikuvallisesti merkittävän kokonaisuuden. Kirkko on Kirkonseudun historiallinen avainrakennus.

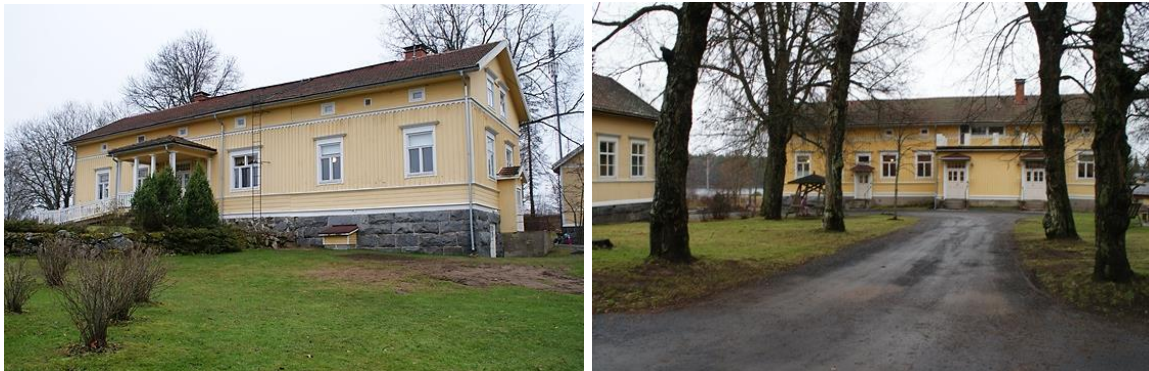
Kuva: Pappilan vanha päärakennus.

- Ilmiö:** Seurakunnallinen: virkatalot
- Arvot:** Historiallisesti, ympäristöllisesti ja rakennushistoriallisesti arvokas pappilamiljö (H, Y, RH)
- Suositus:** Pappilan päärakennus ja pihapiiri esitetään suojeltavaksi ensisijaisesti maankäyttö- ja rakennuslain nojalla. Paikan vanhoja vaalittavia ympäristöelementtejä ovat eduspihan puukuja ja näkymä pappilasta järvelle.
- Perusteet:** Pappilaksi 1860 rakennetussa päärakennuksessa on korjausten tuomaa kerroksellisuutta, mutta edelleen on myös jäljellä rakennusajankohdalle tunnusomaista jäsentelyä. Pihamiljöön kannalta tärkeä entinen väentuparakennus on menettänyt enemmän rakennushistoriallista autenttisuuttaan. Rakennusparilla on myönteistä vaikutusta muutoin modernin ja lyhyellä aikavälillä rakentuneen kirkonseudun hallintokeskustan kaupunkikuvaan.

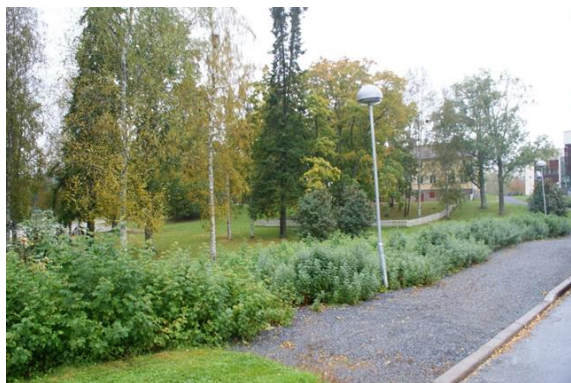
Kuva: Räikän puistoa rantaan viettävässä rinteessä. **Kuva:** Räikän talo ja kaupungintalo.

maataloista, jonne päärakennus rakennettiin tavallista kookkaampana, empiretyylinen ja karoliinista pohjakaavaa käyttäen. Räikän pihapiiristä ei ole jäljellä muita rakennuksia. Vanha päärakennus on syvärunkoinen ja lähes kaksikerroksinen. Todennäköisesti rakennuksen vanhimpia säilyneitä erityispiirteitä ovat empiretyylin suosimat listoin korostetut umpiräystäät sekä lunetti- eli puolikaari-ikkunat, joista takafasadissa olleet on kunnan omistusaikana korvattu suorakaideikkunoilla. Samalta, rannanpuoleiselta sivulta on purettu avoterassi, joka näkyi 1932 vuoden valokuvassa. Tienpuoleisessa julkisivussa ollut lasikuisti sekä rannan puolelta avoveranta purettiin 1950-luvun alussa, kun rakennus muutettiin kunnanvirastoksi. Talon kellaritilan käyttötarkoituks muutokset näkyvät kivijalassa materiaalimuutoksena (betoni). Talon ulko-ovet ja kuusiruutuiset ikkunat on uusittu. Talon käyttöaste väheni uuden virastotalon valmistuttua 2005.

Ilmiö:	Asutus, hallinto: kantatalo, kunnantalo
Arvot:	Historiallisesti, ympäristöllisesti ja rakennushistoriallisesti arvokas kantatalon päärakennuksesta kunnantaloiksi muutettu 1800-luvun alkupuolen hirsitalo puiston reunalla (H, Y, RH)
Suositus:	Räikän talo esitetään suojeltavaksi ensisijaisesti maankäyttö- ja rakennuslain nojalla. Paikan vanhoja vaalittavia ympäristöelementtejä ovat talon rantarinteen viheralue ja näkymä talolta järvelle.
Perusteet:	Räikkä oli kylän vanhoja kantataloja ja siirtynyt hieman etelämpää nykyiselle paikalleen viimeistään 1820-luvulla, jolloin tilakeskuksesta jäljellä oleva kookas hirsitalo rakennettiin. Rakennus on ulkoisista muutoksista huolimatta säilyttänyt rakennushistoriallisia piirteitään ja ajallista tunnistettavuutta. Vuosikymmeniä kunnantalon toimineella rakennuksella on paikallishistoriallista merkittävyyttä. Nykyään puutalo on osa eri-ikäisistä rakennuksista koostuvaa hallintokeskusta.

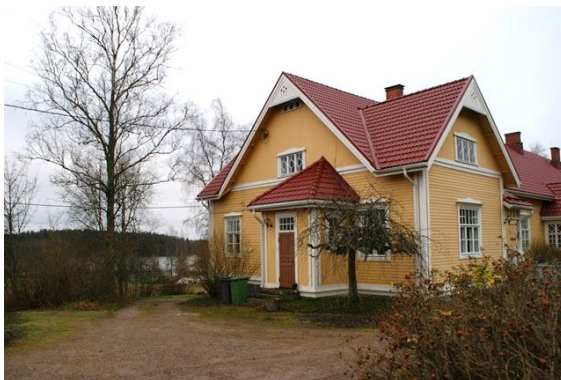
Kuva: Pietilän päärakennus.

Ilmiö:	Asutus, maatalous: kantatalo
Arvot:	Asutushistoriallisesti, rakennushistoriallisesti ja ympäristöllisesti arvokas maatalon pihapiiri rakennuksineen (H, RH, Y)
Suositus:	Päärakennus ja pihapiiri esitetään suojeltavaksi ensisijaisesti maankäyttö- ja rakennuslain nojalla. Paikan vanhoja vaalittavia ympäristöelementtejä ovat puistomainen pihapiiri ja näkymä talolta järvelle.
Perusteet:	Pietilä on Ylöjärven vanhoja kantataloja ja sijainnut nykyisellä paikallaan iso-jaosta lähtien. Kookas puutalo edustaa 1900-luvun alun rakennusmestari-suunnittelua. Se kuuluu Ylöjärven keskustan tyyllisesti yhtenäiseen kantatalojen rakennusryhmään. Jugendvaikutteisen rakennuksen julkisivuihin ei ole tehty merkittäviä muutoksia, ja talon arkkitehtuuri on säilynyt hyvin aikaansa edustavana. Kuruntiehen rajautuvalla tontilla on rakennushistoriallisesti edustava, puistomainen pihapiiri, jossa monipuolinen, rakennushistoriallisilta piirteiltään hyvin säilyneet tuotanto-, aitta- ja muut piharakennukset muodostavat rakennushistoriallisesti edustavan, alueen vanhasta rakennusperinteestä ja kirkonseudun vanhasta maankäytöstä kertovan pihakokonaisuuden.

Pietilä sijaitsee Kuruntie varrella, samalla kapealla harjuselänteellä kuin muutkin jäljellä olevat vanhat historialliset talot Räikkä, Suojanen ja Pappila. Nykyiselle paikalle taluskeskus on siirtynyt hiekan etelämpää viimeistään 1800-luvun alusta. Pietilä on yksityisessä asutuskäytössä, maatalous on loppunut. Taluskeskusta ympäröineiden peltomaisemien tilalla on kerrostalokortteleita ja uusi kookas kirjastotalo. Aivan taloa vastapäätä, Kuruntien toisella puolella on puistoksi perustettua entistä peltoa. Pietilän rakennukset jäävät kesäisin tonttia reunustavan puuston ja pensaiden taakse piiloon, rakennukset näkyvät paremmin rantapuiston suunnalta.

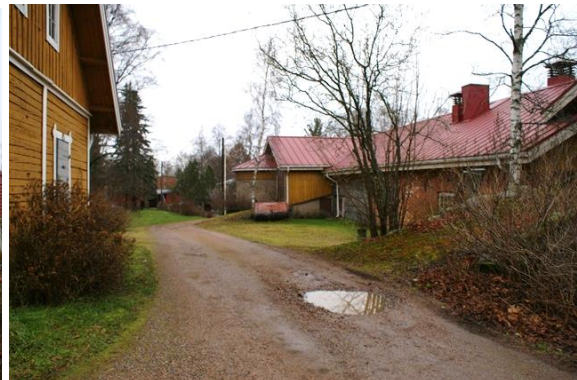
Kuva: Pietilän pihatie aitan ja navetan välissä.

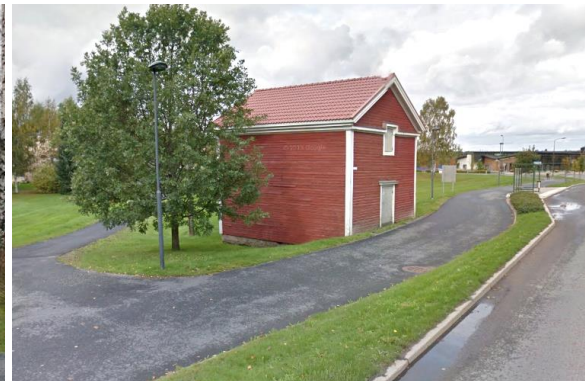
Kuva: Makasiini ja kevyenliikenteen väyläksi muutettu Rotikontien alkupää. (Google StreetView, 2011)

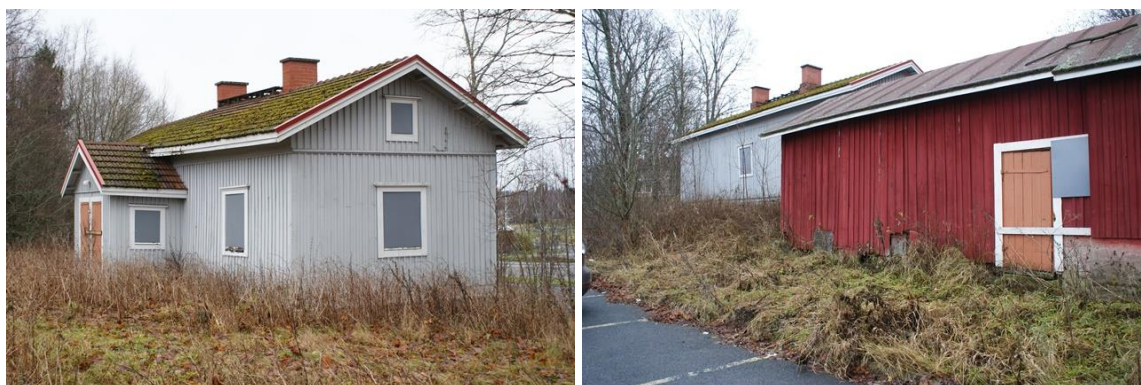
Kuvat: Tyhjillään oleva Pietilän väentuparakennus ja ulkorakennus

- Ilmiö:** Asutus: maatyöväen asuinrakennus
- Arvot:** Rakennushistoriallisia arvoja omaava hirsinen työväen asuinrakennus ja sen ulkorakennus (RH)
- Suositus:** Kaavoituksessa alueen ensisijainen käyttötarkoitus on nykyinen maankäyttö. Esitetään harkittavaksi korjausrakentamista tarkentavia kaavamääräyksiä asemakaavaan tai rakennustapaohjeeseen.
- Perusteet:** Vanhan koulun vieressä sijaitsevat iäkkäät puutalot ovat tiivistyvässä keskustassa tärkeitä ympäristön historiallisen monipuolisuuden kannalta, ja käyttöön palautettuina ja tonttien reunavyöhykkeiden maisemasuunnittelulla nostettavissa kaupunkikuvaa rikastuttaviksi tekijöiksi.

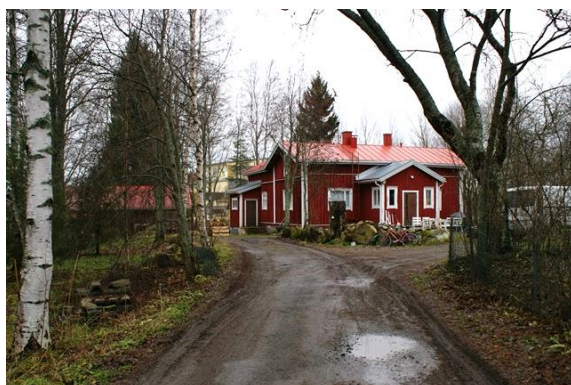
Kuva: Kiviniemen talo.

- Ilmiö:** Asuminen; tilattoman väen rakennusryhmä
- Arvot:** Ympäristöllisiä ja rakennushistoriallisia arvoja omaava pienipiirteinen pihapiiri kirkonseudun maatalousvaiheen kulttuuriympäristöstä (Y, RH)
- Suositus:** Kaavoituksessa alueen ensisijainen käyttötarkoitus on nykyinen maankäyttö. Esitetään harkittavaksi korjausrakentamista tarkentavia kaavamääräyksiä asemakaavaan tai rakennustapaohjeeseen.
- Perusteet:** Vanhan koulun lähellä sijaitseva Kiviniemen pihapiiri pienin punaisin asuin- ja ulkorakennuksin 1800-luvun lopulta ja 1900-luvun alusta on tiivistyvässä keskustassa tärkeä ympäristön historiallisen monipuolisuuden kannalta. Kiviniemi on kokonaisuutena tilattomalle väestölle tyypillinen ja vanhempaan rakennukseen tehdyistä muutoksista huolimatta varsin todistusvoimainen ja Kirkonseudulla harvinaiseksi käynyt rakennusryhmä.

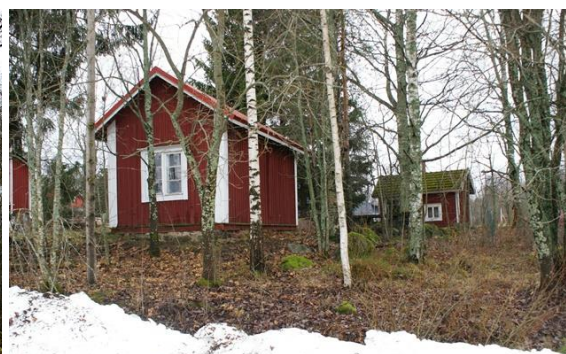
Kuva: Pihapiiriin kuuluva pienempi asuinrakennus ja sauna.

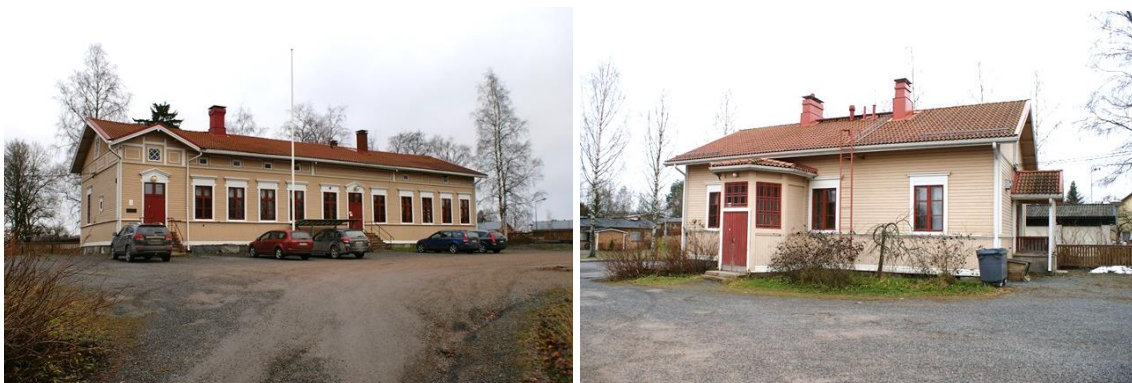
Kuvat: Vanha kansakoulutalo ja ruokalana toiminut entinen miesopettajan asuinrakennus.

Ilmiö:	Opetus: maalaiskansakoulu
Arvot:	Historiallisesti, rakennushistoriallisesti ja ympäristöllisesti arvokas 1800-luvun lopun koulutaloryhmä (H, RH, Y)
Suositus:	Koulurakennus ja entinen opettajan asuinrakennus esitetään suojeltavaksi ensisijaisesti maankäyttö- ja rakennuslain nojalla
Perusteet:	Vanha koulu on Ylöjärven ensimmäinen kansakoulurakennus, se toimi valmistuttuaan myös kuntakokousten pitopaikkana. Vuonna 1888 valmistunut koulu ja samaan pihapiiriin tehty miesopettajan asuinrakennus ovat ikänsä puolesta harvinaisia ja kohtuullisesti säilyneitä maalaiskansakoululaitokseen liittyviä rakennuksia Pirkanmaalla. Pitkä koulutalo on Kirkonseudun historiallisia tunnusrakennuksia. Nykyisellään pihapiiri tai mäen pohjoisrinteen metsikkö eivät vahvista arvokkaiden puurakennusten kaupunkikuvallista asemaa.

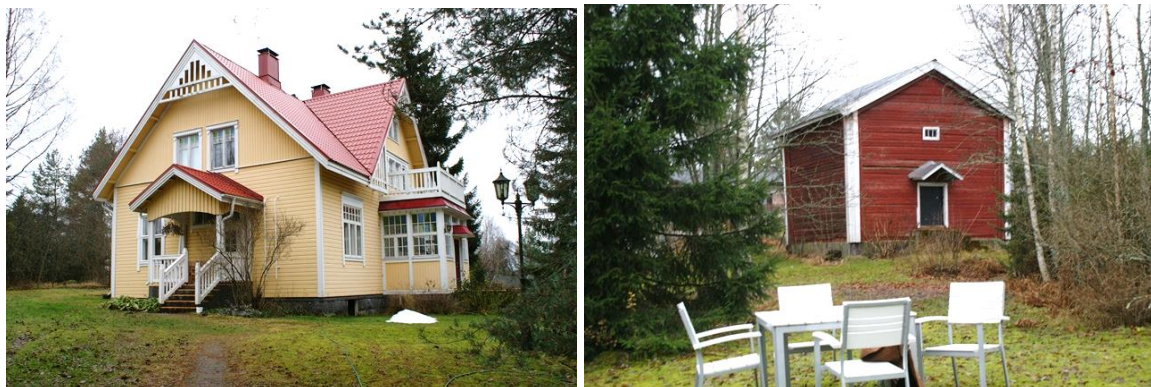
Kuvat: Urkonmäen päärakennus ja makasiiniaitta.

Ilmiö:	Maatalous: maatala
Arvot:	Rakennushistoriallisesti arvokas 1900-luvun alun päärakennus ja kookas hirsinen viljamakasiini (RH)
Suositus:	Päärakennus esitetään suojeltavaksi ensisijaisesti maankäyttö- ja rakennuslain nojalla
Perusteet:	Urkkolan puutalo edustaa 1900-luvun alun rakennusmestarisuunnittelua. Se kuuluu kirkonseudulla vaikuttaneiden kantatilojen ajallisesti ja tyyllisesti yhtenäiseen rakennusryhmään. Jugendvaikutteisen rakennuksen ulkoasu on korjausten tuoman kerroksellisuuden huomioon ottaen säilynyt hyvin aikaansa edustavana. Väljästi rakennetulla tontilla on talon lisäksi kookas makasiiniaitta ja liiteri-sauna –rakennus.

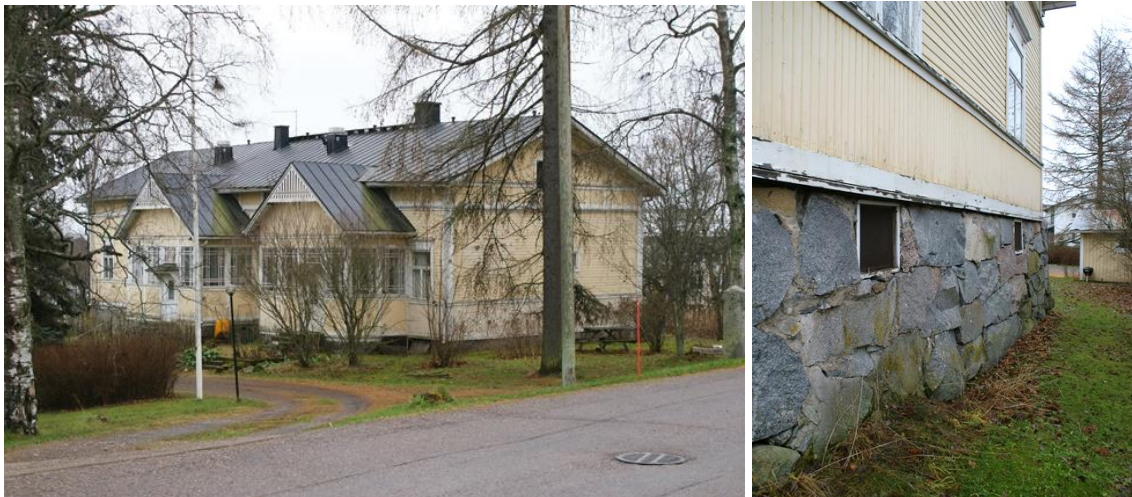
Kuvat: *Suvannon talo; talon korkea kivijalka alarinteen puolella.*

Ilmiö:	Asutus, maatalous: kantatalo
Arvot:	Asutushistoriallisesti, ympäristöllisesti ja rakennushistoriallisesti arvokas 1800-luvun päärakennus (H, RH, Y)
Suositus:	Esitetään suojeltavaksi ensisijaisesti maankäyttö- ja rakennuslain nojalla
Perusteet:	Suojanen on kylän vanhoja kantataloja. Nykyinen 1890-luvun kookas päärakennus sijaitsee isojakoa varhaisemmalla tontillaan, harjun kupeessa, Kuruntien vanhan tielinjauksen varrella. Tilan muu vanha rakennuskanta on hävinnyt. Vaikka talo on jäänyt uudemman rakennuskannan ympäröimäksi, se liittyy osaksi harjulla säilyttäneitä vanhojen talojen ryhmää, joka kertoo ikivanhasta maankäytöstä ja vaikuttaa myönteisesti muutoin modernin ja lyhyellä aikavälillä rakentuneen kirkonseudun hallintokeskustan kaupunkikuvaan.

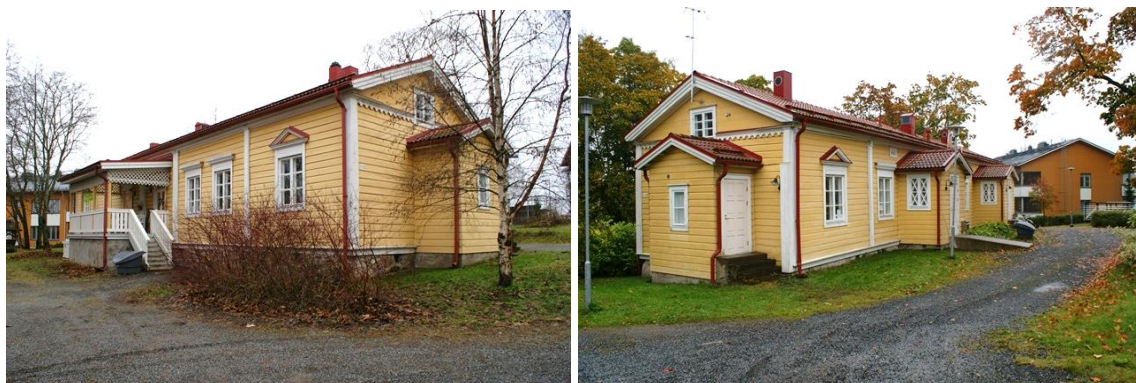
Kuvat: Krankkula

Crankkulana tunnettu Grankullan huvila sijaitsee pienen harjuselänteiden rantaan päin viettävässä rinteessä. Talon lähellä on Suojasen tilan vanha päärakennus. Suojasentien, joka on puutalojen kohdalla entistä Kuruntietä, vaahterakujasta on jäljellä yksittäisiä puita. Edellisen vuonna 2001 tehdyn inventoinnin jälkeen on Krankkulan pihapiiristä purettu loput ulkorakennukset ja Kuruntien varteen vanhan talon itäpuolelle on rakennettu neljä kerrostaloa (2004). Krankkula on kunnostettu Ylöjärven käsityökeskukseksi.

Ilmiö:	Asutus: yksityistalo
Arvot:	Paikallishistoriallisesti, rakennushistoriallisesti ja ympäristöllisesti arvokas 1800-luvun asuinrakennus (RH, Y)
Suositus:	Esitetään asuinrakennus suojeltavaksi ensisijaisesti maankäyttö- ja rakennuslain nojalla
Perusteet:	Ikänsä puolesta jo harvinainen 1800-luvun puutaloa on Kirkonseudun vanhimpia yksityistaloja. Kruununnimismiehen rakennuttama asuinrakennus, joka valmistavan tyttökoulun ja Ylöjärven Osuuskassan entisinä tiloina liittyy paikallishistoriaan. Krankkulan rakennus on säilynyt kuistilisäyksiä lukuun ottamatta hyvin 1800-luvun puurakentamista edustavassa asussa detaljeja myöten. Se täydentää arvokkaasti kapealla harjuselänteellä sijaitsevien vanhojen rakennusten ryhmää.

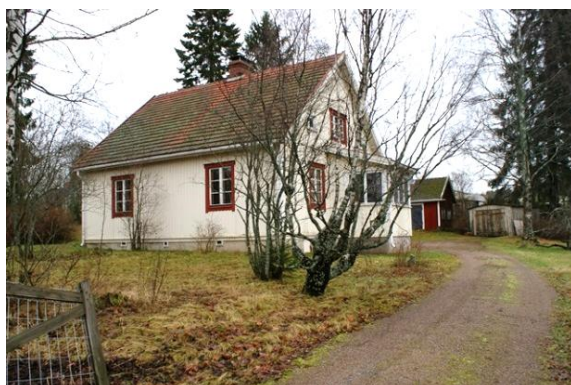
Kuva: Rauhala

Ilmiö:	Asutus, seurakunnallinen: maatyöväen asuinrakennus, myöh. kanttorila
Arvot:	Paikallishistoriallisia ja ympäristöllisiä arvoja omaava entinen kanttorila 1900-luvun alkupuolelta (H, Y)
Suositus:	Kaavoituksessa alueen ensisijainen käyttötarkoitus on nykyinen maankäyttö. Esitetään harkittavaksi korjausrakentamista tarkentavia kaavamääräyksiä asemakaavaan tai rakennustapaohjeeseen.
Perusteet:	Suojasen kantatalon muonamiehen asuntona ja seurakunnan entisenä kanttorilana kohteella on paikallishistoriallista merkitystä. Lisäksi talo on Kirkonseudun harvoja 1900-luvun alkupuolen puutaloja, joka kohtuullisesti säilyneenä tuo historiallista kerroksisuutta alueelle.

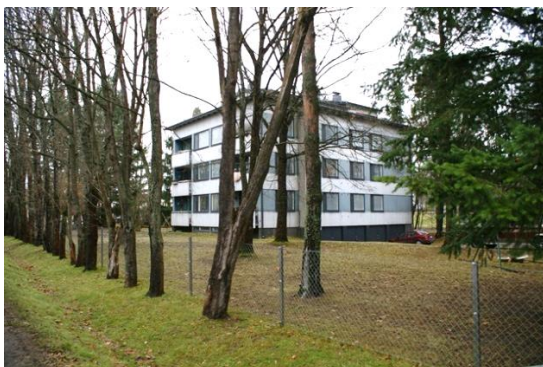
Kuva: Räikäntorni

Kuruntien tuntumassa sijaitseva asuinkerrostalo, Räikäntorni, on osa Siukolan kerrostaloaluetta, mutta poikkeaa ainoana pistetalona alueen lamellitaloista. Pistetalot ovat 1940-luvun alussa käyttöön tullut kerrostalotyyppi, jossa asunnot aseteltiin yhden porrashuoneen ympärille. Vuonna 1964 valmistunut talo piiloutuu nykyään rehevän puuston suojiin eikä sen vuoksi nouse esille katunäkymissä. Siukolan alue on tyypillistä 1970-lukua, mutta ei aikakauden puhdaspiirteisintä asumasoluun tai kompaktikaupunkiin perustuvaa aluetyyppiä. Räikäntorni rakennettiin poikkeusluvalla ennen ensimmäisen rakennuskaavan valmistumista.

Räikäntornissa on kolme asuinkerrosta, yhteensä 11 asuinhuoneistoa, kellari ja katolla saunatilat. Kantava runko on betonia. Julkisivuverhous on minerit-levyistä, joiden kerroksittain muuttuva väritys korostaa julkisivujen vaakalinjaisuutta. Räikäntornin rakentajana oli paikallinen rakennusmestari Kalle Mäkitalo, arkkitehtisuunnittelusta vastasi arkkitehti Aarne Heino, jonka suunnittelutöihin lukeutuu esimerkiksi Tampereen Tesoman Kohmankaaren viuhkamaisesti sijoitettu lamellitalojen ryhmä.

Ilmiö:	Asuminen, keskustarakentaminen: asuinkerrostalo, pistetalo
Arvot:	Rakentamisajankohdalle tyypillistä tehokasta asuntorarakentamista edustava pistetalo. (Y)
Suositus:	Kaavoituksessa alueen ensisijainen käyttötarkoitus on nykyinen maankäyttö. Esitetään harkittavaksi korjausrakentamista tarkentavia kaavamääräyksiä asemakaavaan tai rakennustapaohjeeseen.
Perusteet:	Räikäntorni oli ensimmäinen asuntokerrostalo Kirkonseudulla, ja siten myös erityinen osa kaupunkikuvan historiallista kerroksisuutta.
