Hämeenkyrö Vt. 3:n parannusalueen välillä Turkimus - Kostula muinaisjäännösinventointi 2012

Timo Jussila

Kustantaja: Ramboll Finland Oy

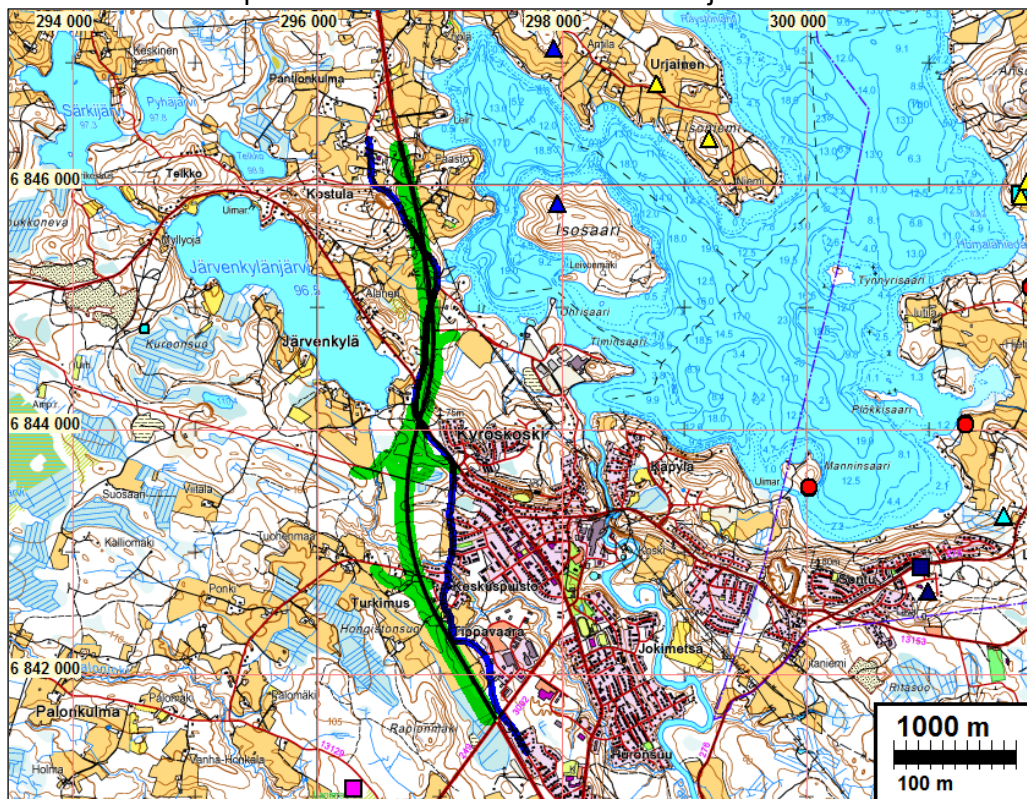
Vt 3:n parannusalue vihreällä. Vanha tielinjaus sinisellä.

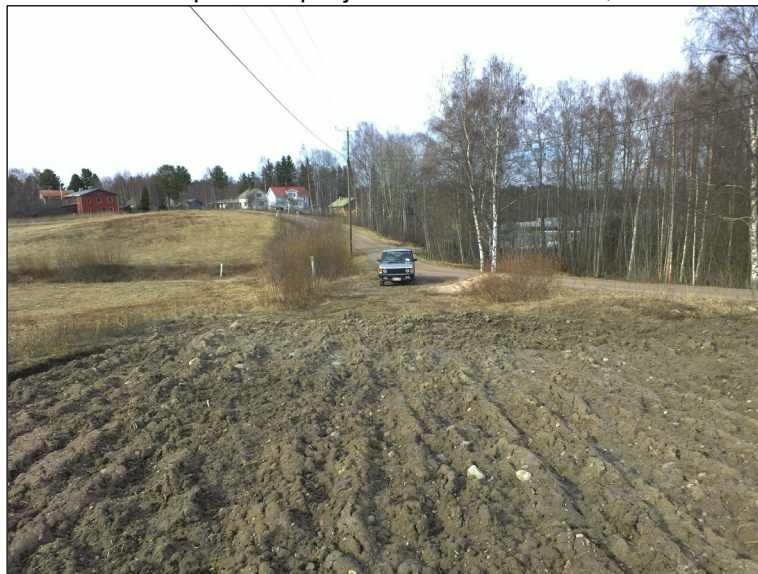
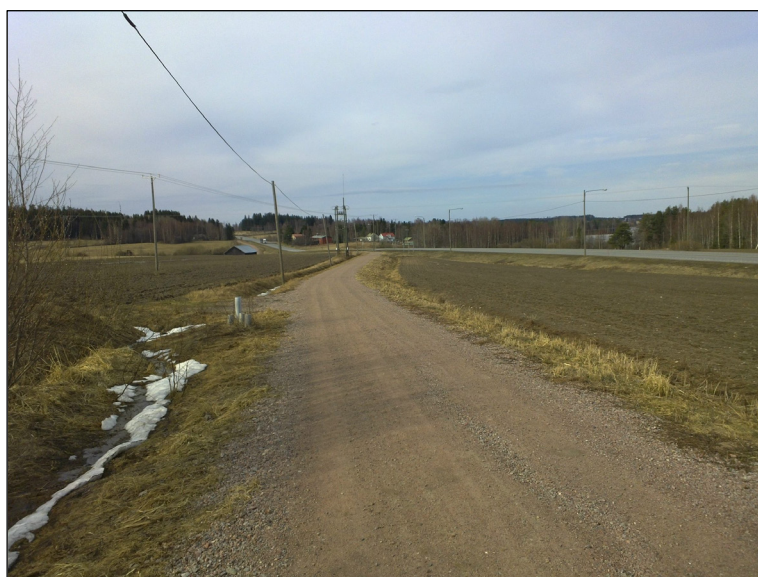
Vanhan tielinjan hävinnyt osuus Kostulan eteläpuolella tarkastettiin. Se on nyt peltona joka maaperältään hienoaineksista moreenia. Rinne viettää pohjoiseen rantaa kohden. Kynnöksellä olleessa pellossa ei havaittu enää mitään jälkiä vanhasta tiestä. Pari koekuoppaa ei antanut mitään vanhaan tiehen viittaavaa havaintoa. Tie on täysin purettu ja hävitetty vt3:n ja Kauhtuantien väliltä.

Vanhan tien paikka pellossa, N 6843431 E 300763 suunta 219
Alla samasta paikasta pohjoiseen Kauhtuantielle, suunta 11

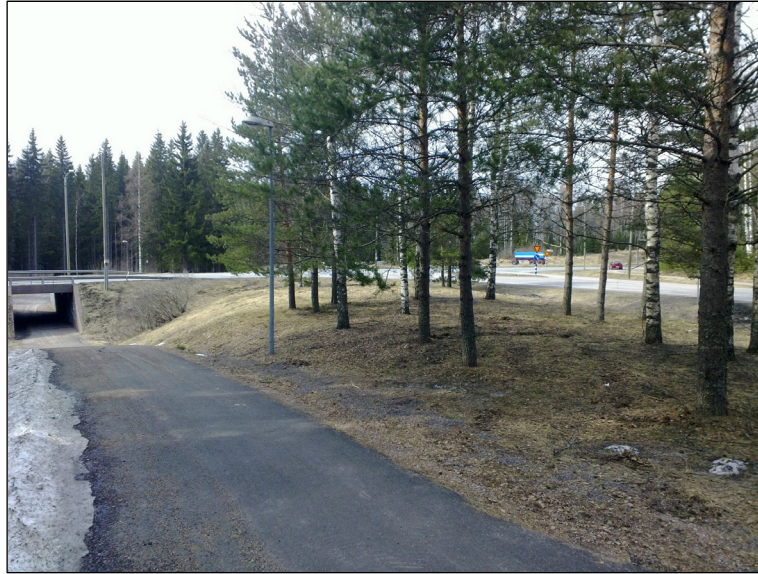
Nuottimutkantie on kunnostettua kevyenliikenteenväylää/tilustietä sekä pihakatua joiden varsilla ei merkkejä aikaisemmasta tielinjasta. Vanha tie on tällä välillä täysin edelleen käytössä ja nykyisten teiden kohdalla etelään vt3:n ja Vesajärventien liittymään.

Nuuttimutkantietä, N 6844837 E 296882 suunta 10

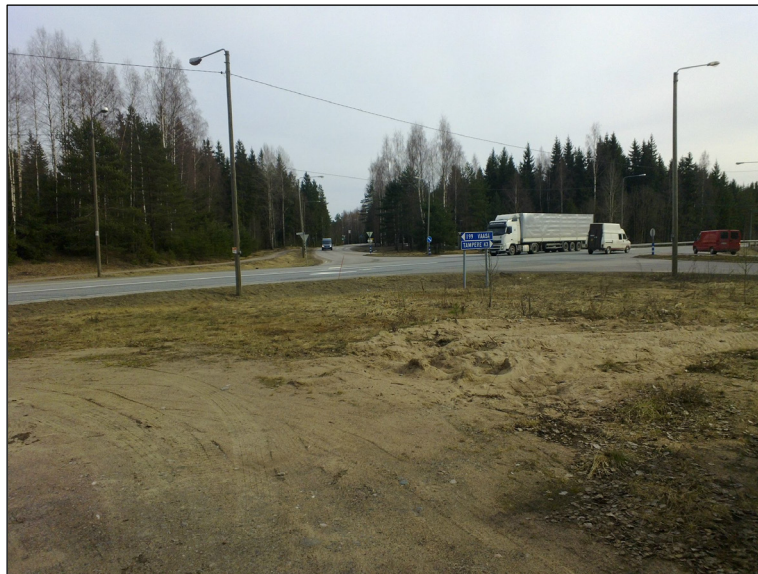
Vt3:n, Valtakadun ja Vesajäventien liittymän alueella ja liepeillä ei ole mitään jälkiä vanhasta tielinjasta. Vanha tie on kokonaisuudessaan nykyisten teiden alla ja osin hävinnyt liittymäalueen laajojen tieleikkausten (mm. vt:3:n länsipuolella on laaja maaleikkaus josta maa-ainesta viety pois laajalta alueelta) teossa. Liittymästä kaakkoon vanha tielinja on kokonaisuudessaan nykyisen Valtakadun ja edelleen Turkimustien alla. Teiden varsilla ei havaittu mitään merkkejä vanhasta tielinjasta. Valtakadun ja Turkimustien liittymän eteläpuolella on tasoitettua latu- ja polkupohjaa (Pirkanpolku) jota ei voi sekoittaa vanhaan tielinjaan – kyseessä on moderni rakenne.

Valtakadun ja vt3:n liittymä, N 6842908 E 296458 suunta 337

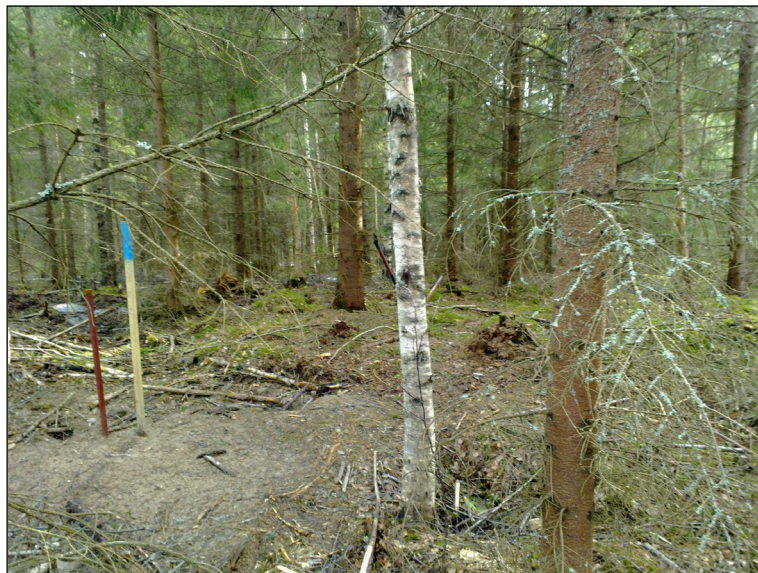
Vt3:n Valtakadun ja Vesajärventien liittymä, N 6845224 E 296109 suunta 121

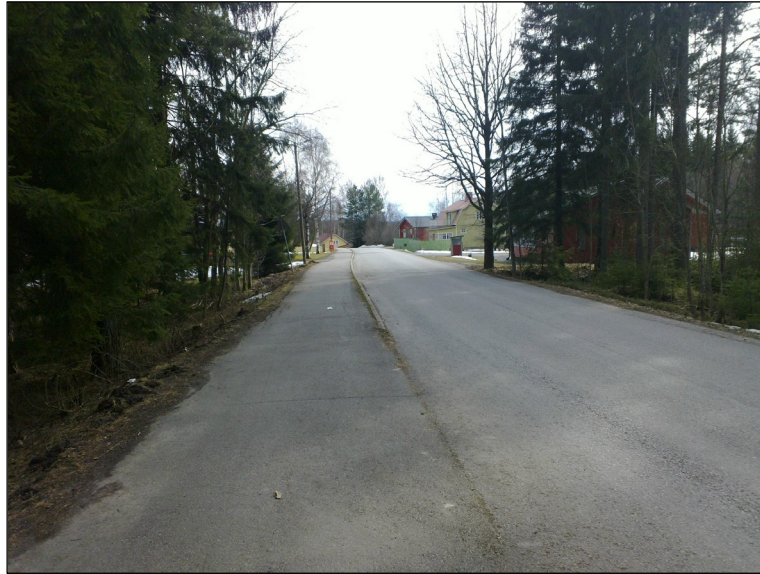
Vt3:n uuden Kyröskosken liittymän alue tarkastettiin kokonaisuudessaan maastossa liittymän eteläpuolisella alueella vt. 3:n molemmin puolin, samoin pohjoisen suuntaan rakennettava uusi tielinja vt3:n itäpuolella, sekä Turkimuksessa tien länsipuolisia alueita missä uusia tiejärjestelyitä. Alueet ovat kivikkoista metsämaata. Alueella ei havaittu mitään muinaisjäännökseen viittaavaa.

Uuden liittymän aluetta vt3:n länsipuolella N 6843825 E 296689 suunta 167

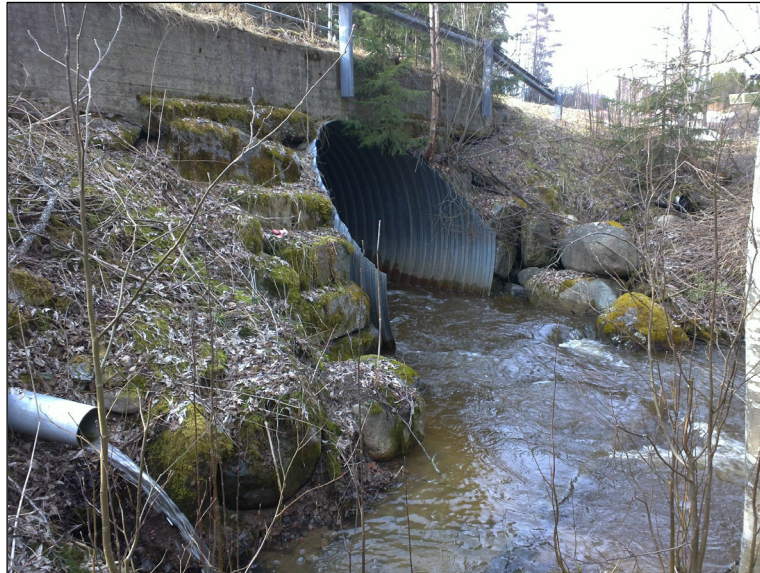
Turkimustietä, N 6843367 E 297089 suunta 172

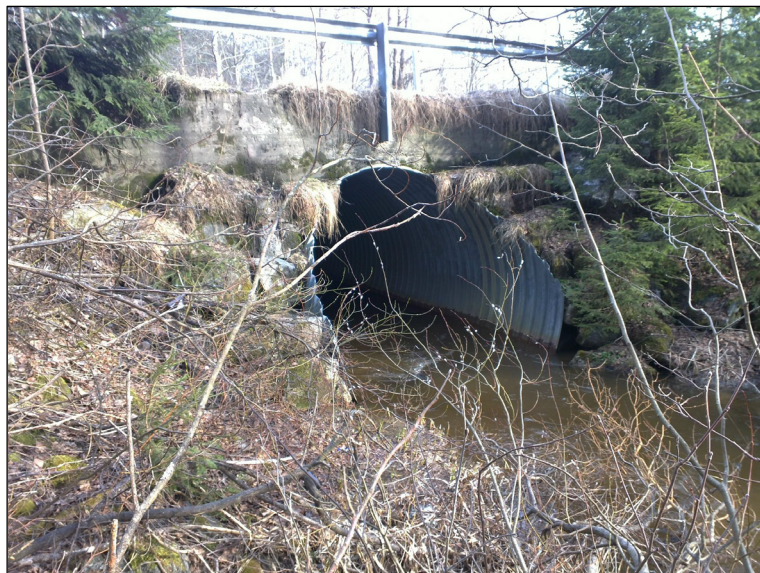
Turkimustien eteläpäässä, tutkitun alueen rajalla tie ylittää Turkimusojan. Isojakokartan mukaan vanha tie olisi voinut ylittää ojan nykyisen sillan itäpuolelta. Maastossa ei kuitenkaan havaittu mitään merkkejä siitä, että tie olisi kulkenut kohdalla idempänä ja että idempänä olisi ollut ojanylitys. Vanha tie on Turkimusojan kohdalla kulkenut nykyisellä linjauksella. Nykyinen silta on teräsputki ja sillan kansi betonia. Teräsputken ympärillä, betonikannen alla on kiveystä joka saattaa olla peräisin vanhemmasta siltarakenteesta.

Turkimusojan silta, N 6842842 E 297058, suunta 345

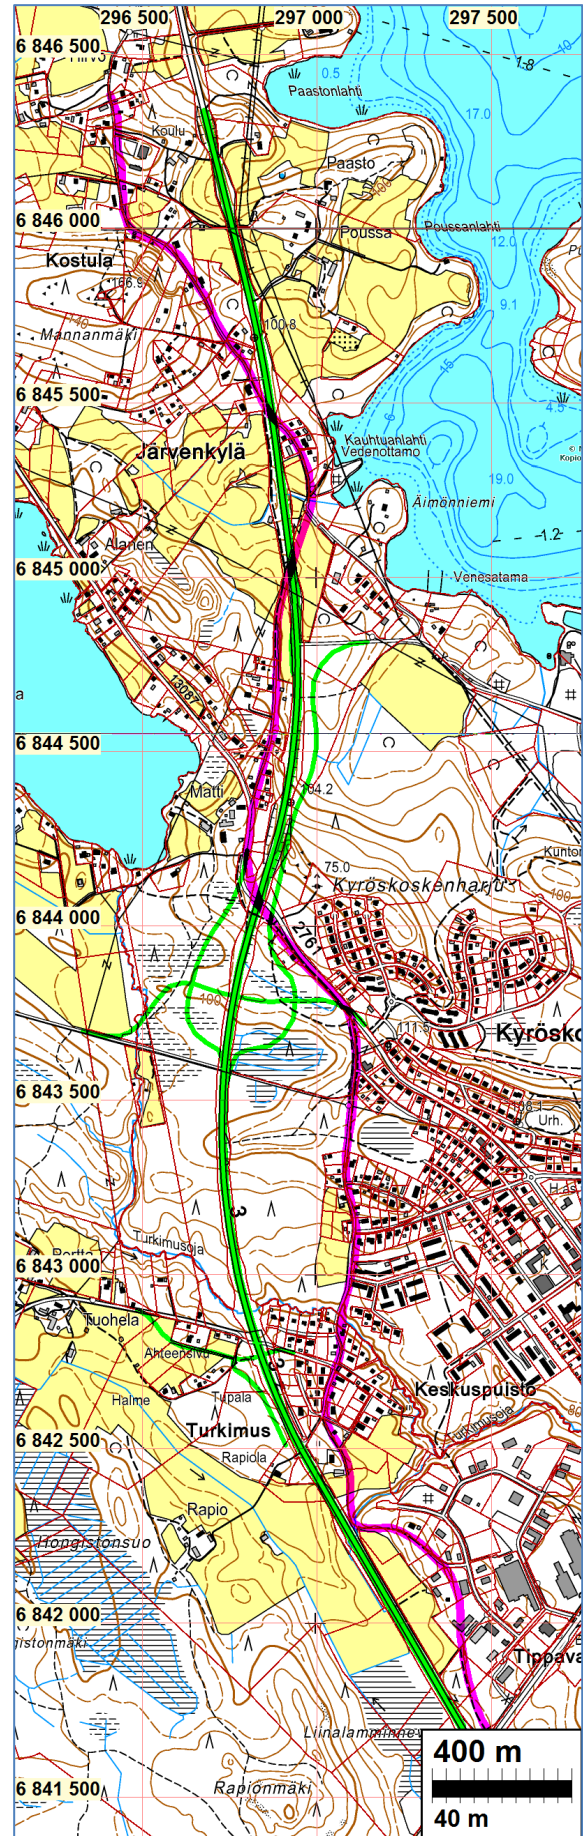
Kartalle on projisoitu vanha tielinja sinipunaishalla neljästä eri isojakokartasta. Näiden karttojen ääripäissä tielinja ei vaikuta olevan aivan tarkka (kulmavirhe?) mutta erot tielinjojen kulussa karttojen välillä ovat kuitenkin vähäiset. Tielinjojen projisointi ei aina osu täsmälleen nykyisen tien kohdalle (ero alle 15 m luokkaa) mutta on syytä olettaa että kyseessä on projisoinnissa syntyneestä epätarkkuudesta tai alkuperäisen kartan hienoisesta epätarkkuudesta ja karttapohjan venymisestä tms. johtuva ero.

Vt 3:n parannusalue ja uudet liittymät vihreällä.

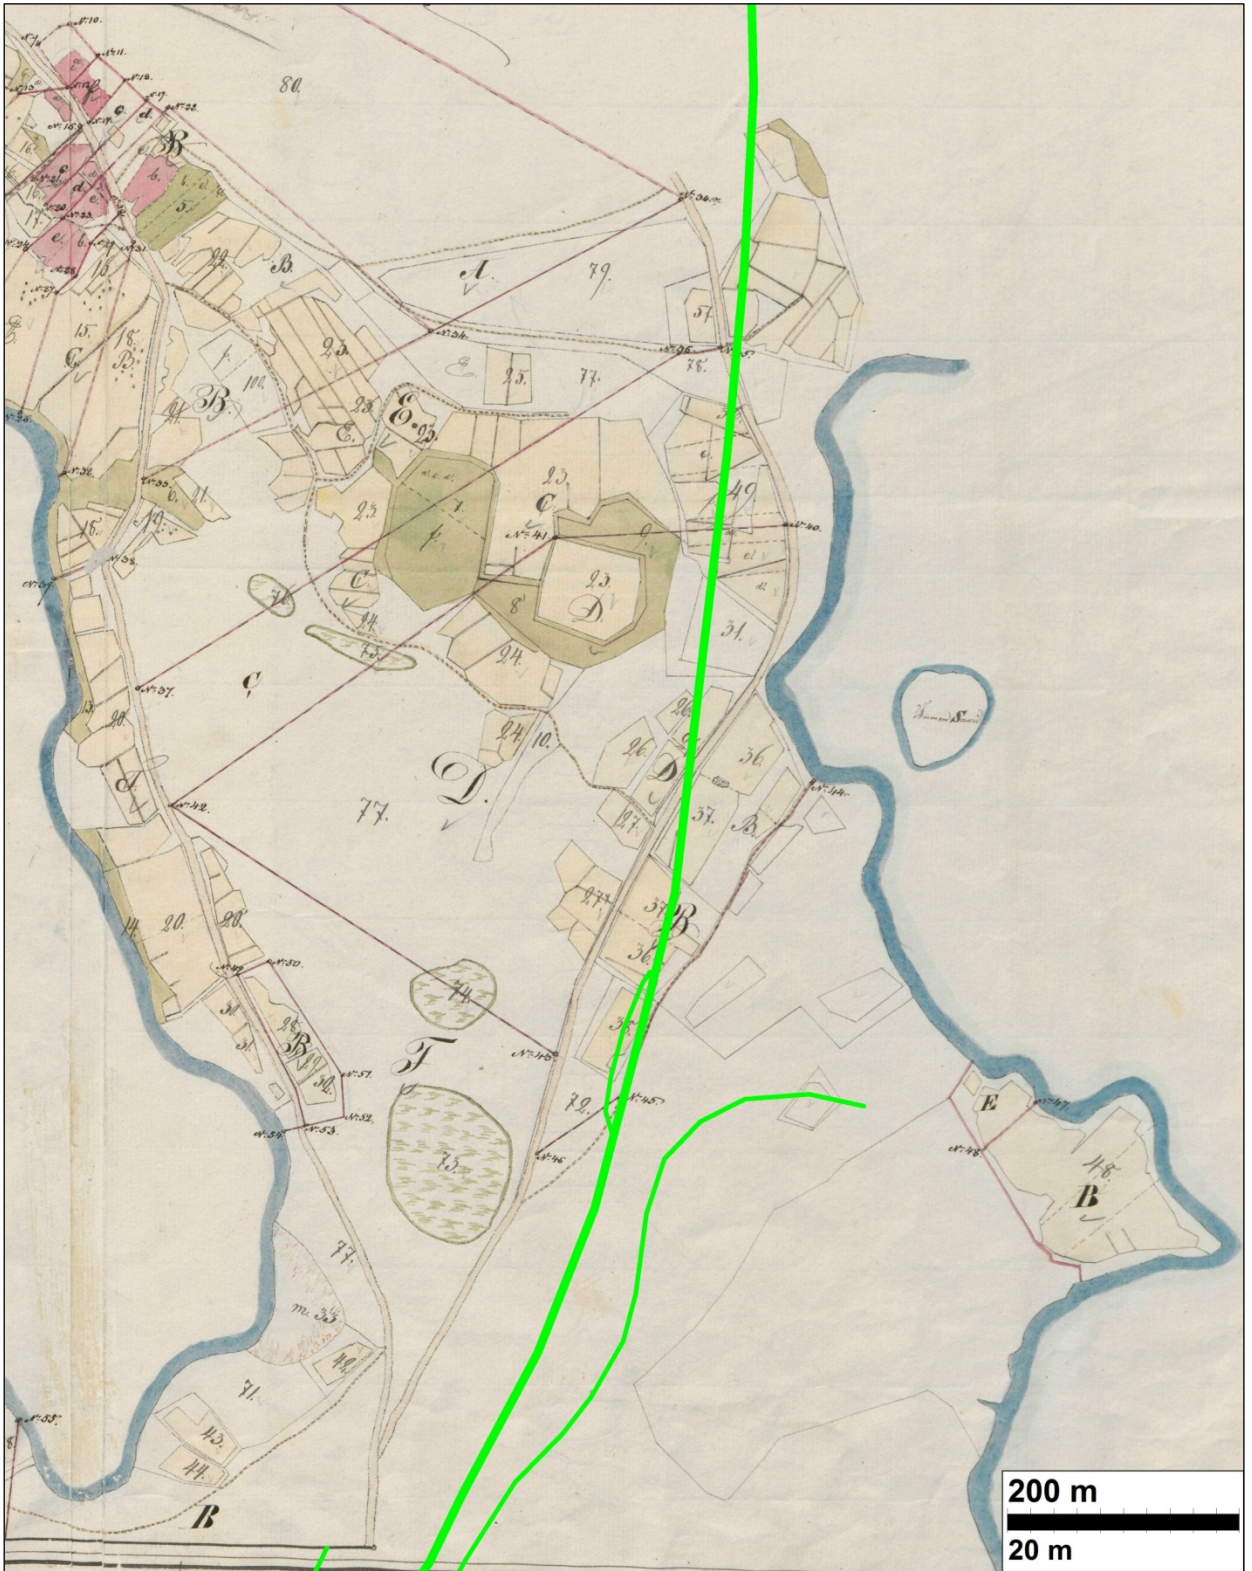
Alueen pohjoispää, Kostula-1819 (A17-11-1). Päälle piirretty vt 3.

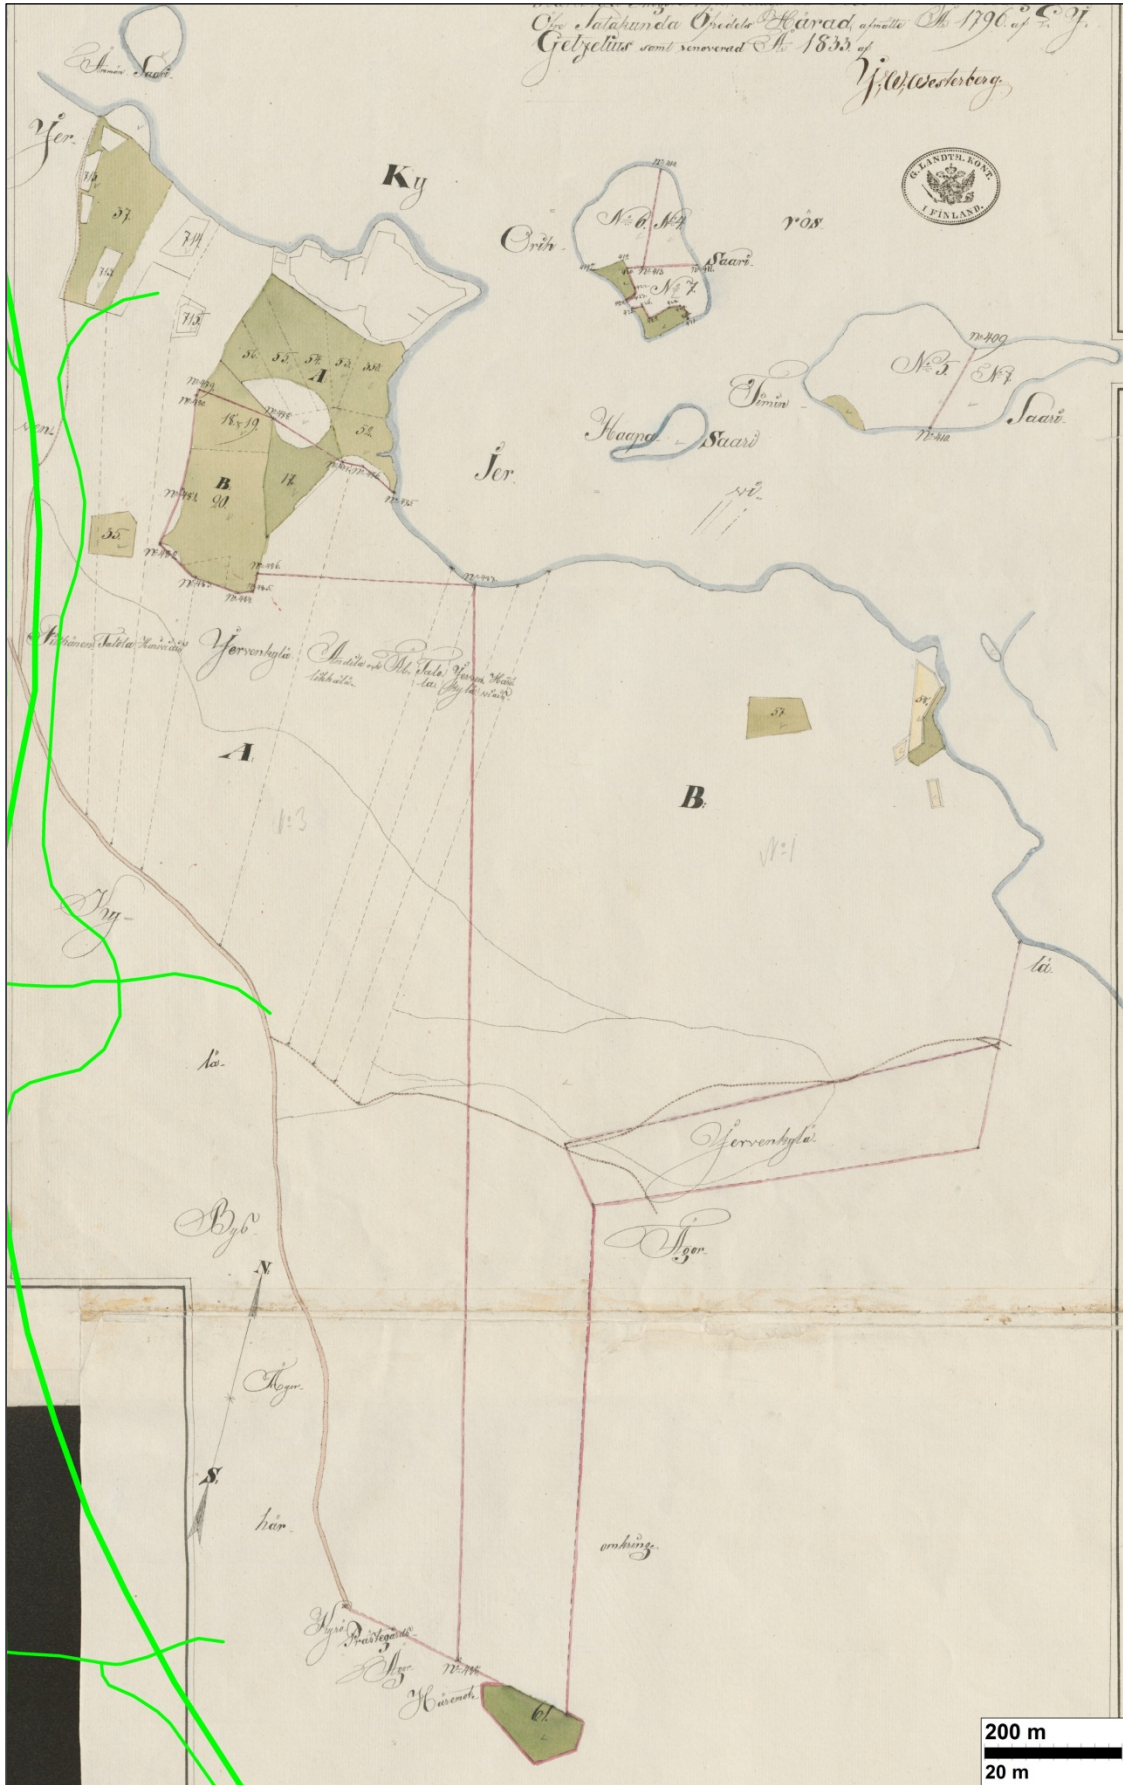
Järvenkylä 1835 (A17-8-3). Päälle piirretty uusi vt3.

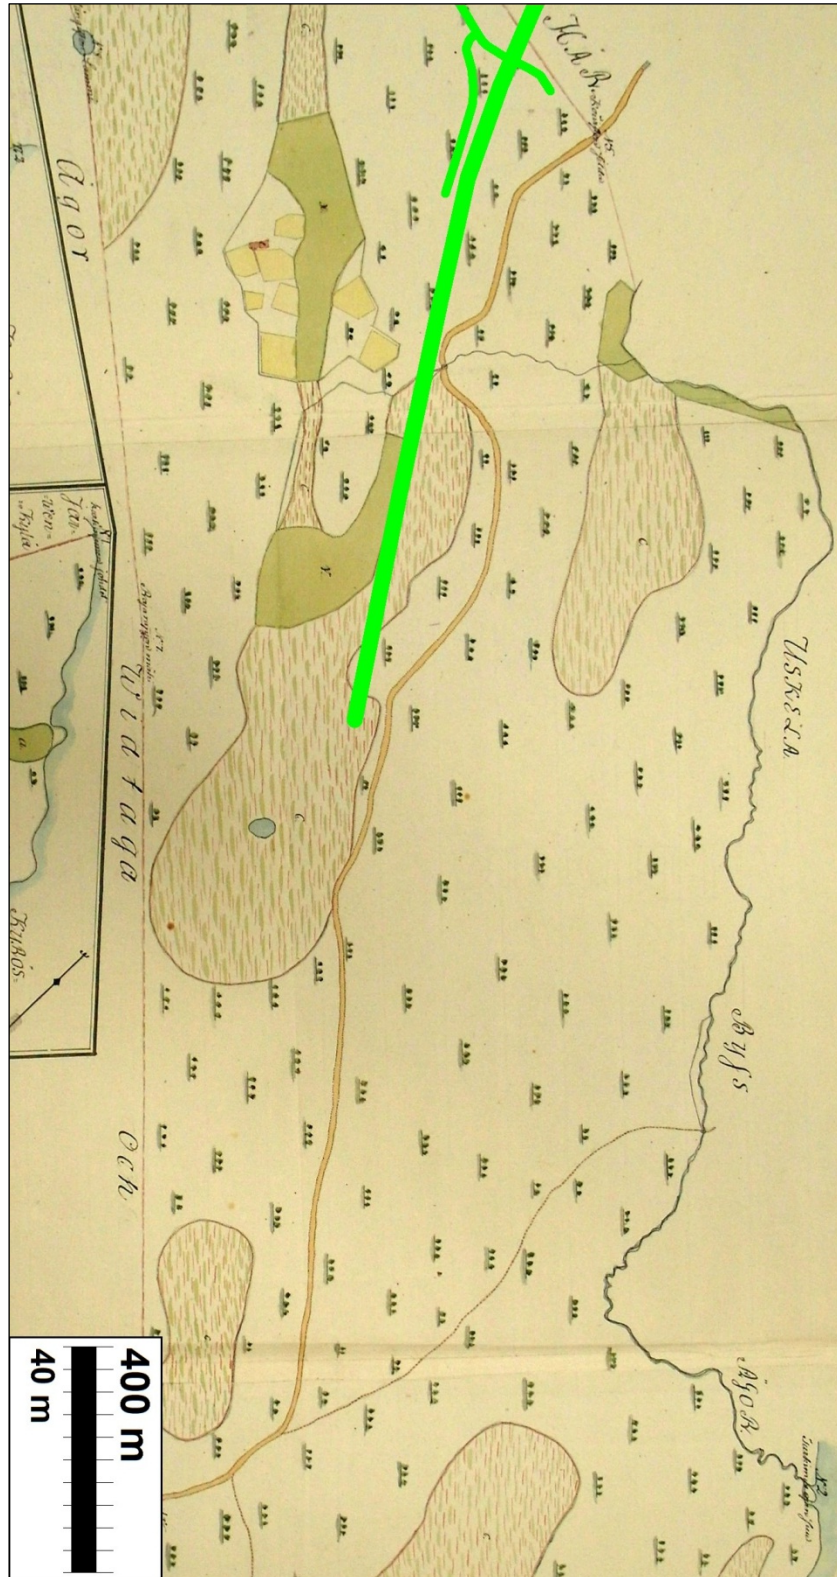
Kostulan eteläosa, Järvenkylän itäpuolella, 1796 (A17-11-4)

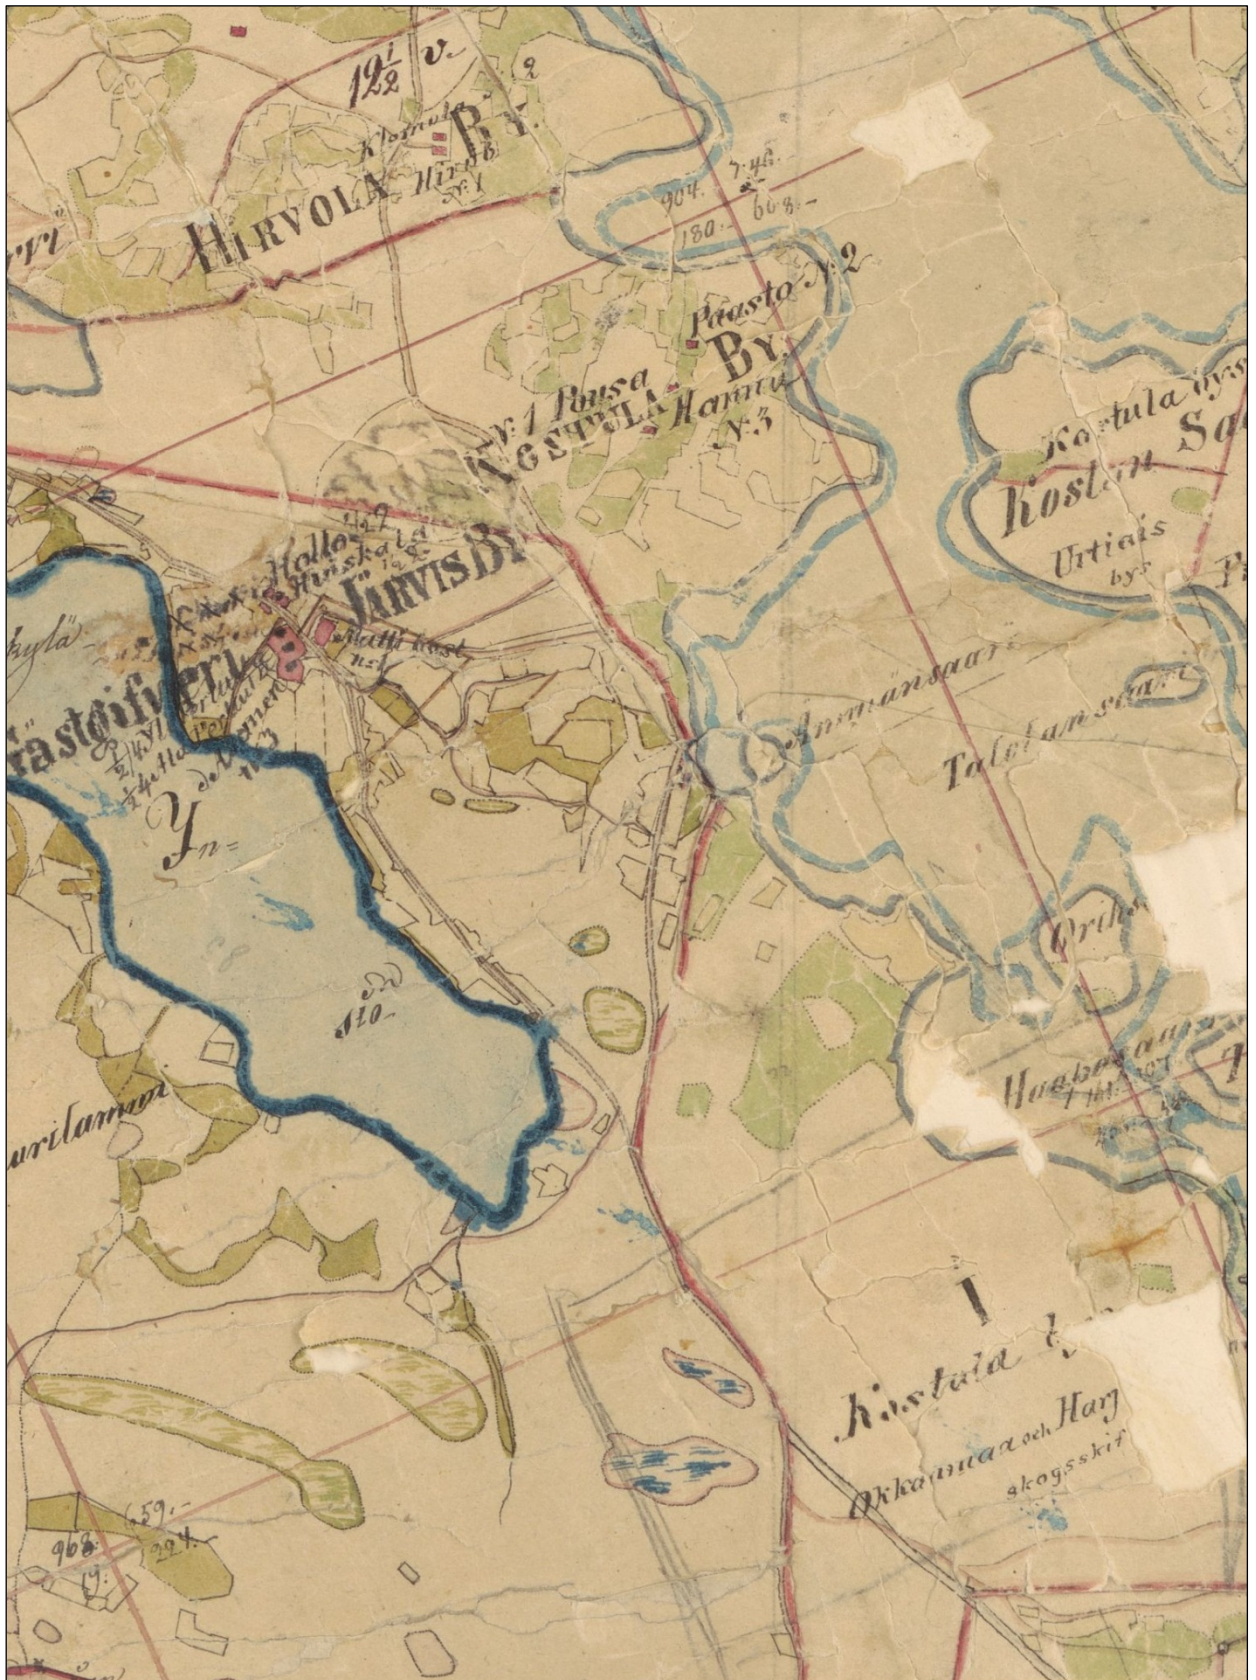
Alueen eteläpää, Turkimus.

Kartta 1797, A17 21/1, Pappilan Koskenmaa. Päälle piirretty uusi vt. 3:n linjaus.

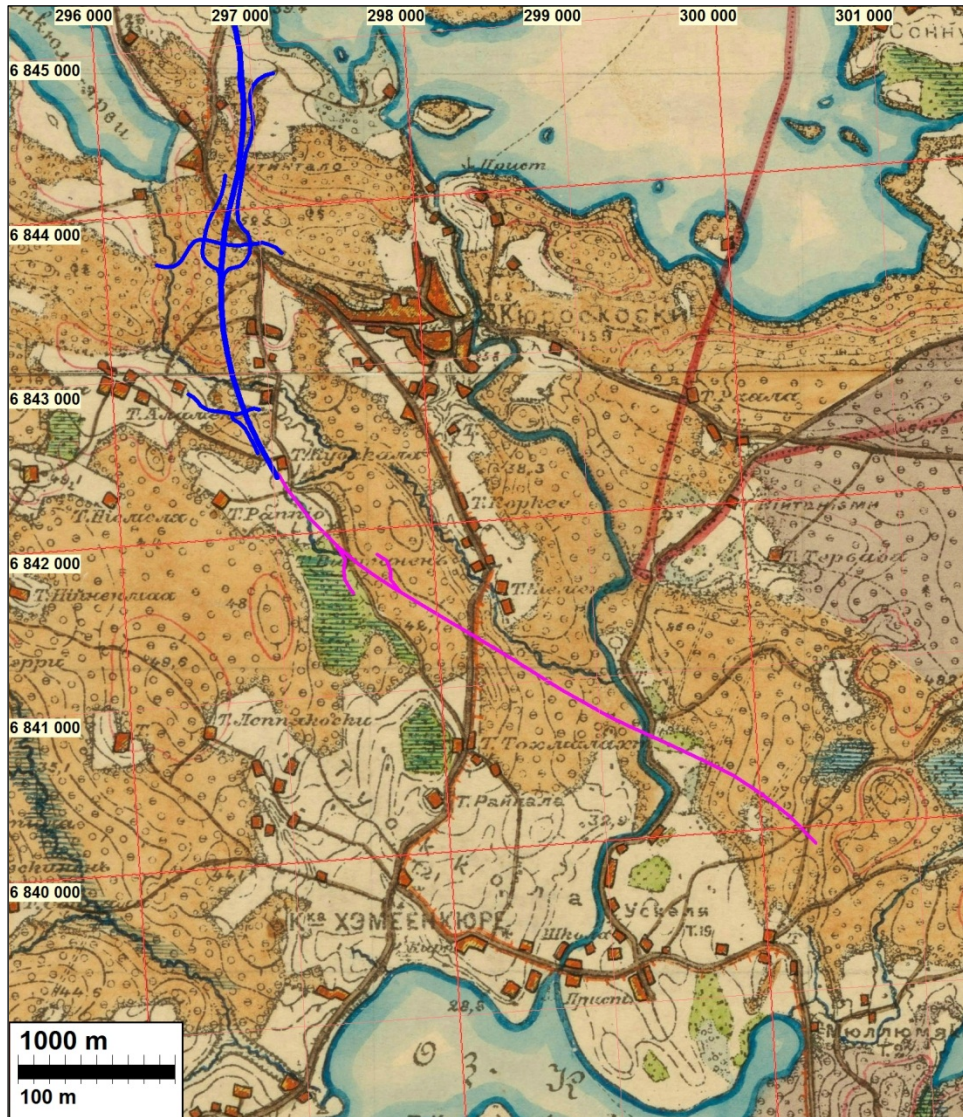
Ote Hämeenkyrön pitäjänkartasta 1840 luvulta. Huonokuntoisessa kartassa vanhan Vaasantien linjaus näkyy heikosti kartan keskellä, osin punaisen kylärajan alla.

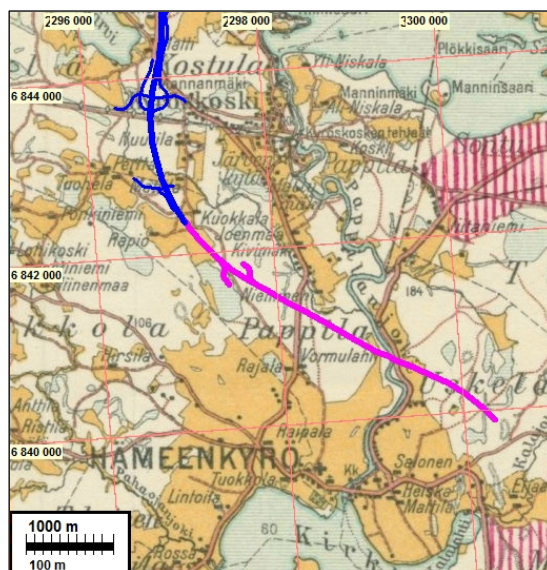
Ote Senaatinkartasta v. 1910. Päälle on piirretty nyk. koordinaatisto sekä sinipunaisella ja sinisellä vt. 3:n uusi linjaus (osittain). Kyröntien päälinjaus on siirtynyt idemmäksi kulkemaan Kyröskosken kautta. Alla ote taloudellisesta kartasta v. 1933, johon myös päälle piirretty vt3.
