TAMPEREEN KAUPUNKI

# Pölkylänniemen arkeologinen kartoitus

Selvitys

24.5.2019

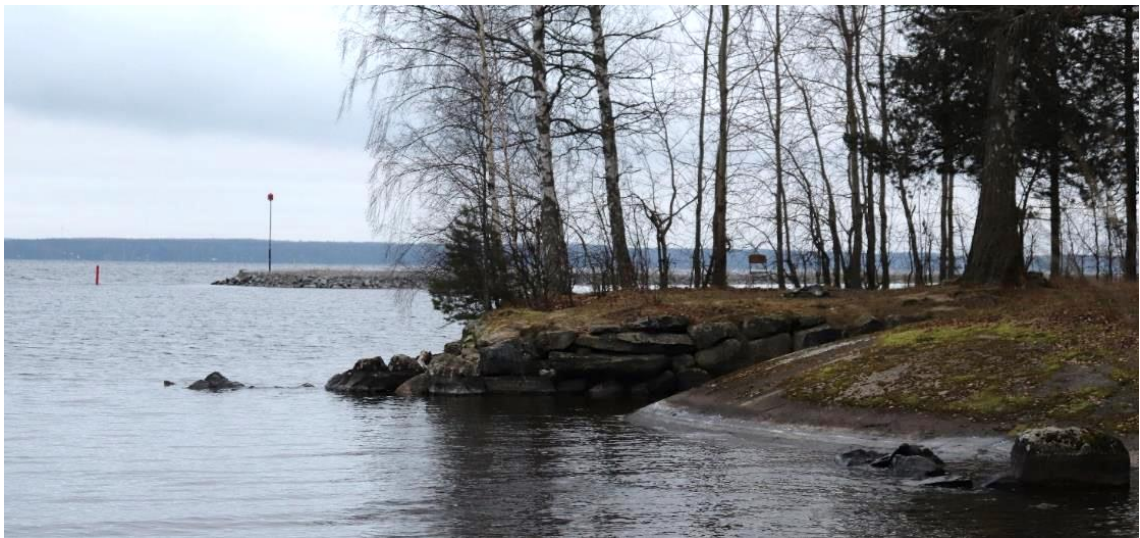
*Kuva 1. Pölkylänniemen kärki. Rannassa näkyy kivipengerrystä. Taustalla näkyy aallonmurtaja.*

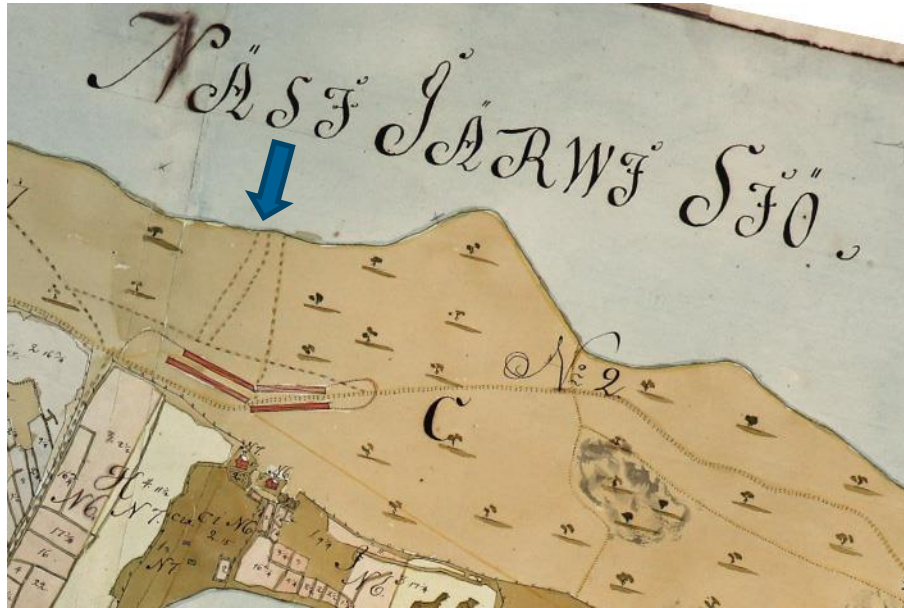
Kartta 1. Ote isojaon kartasta 1767-1768.

Karttaan on merkitty Näsijärven rannasta lähteviä polkuja (sininen nuoli) kohti punaisilla suorakaiteilla merkittyä markkinapaikka.

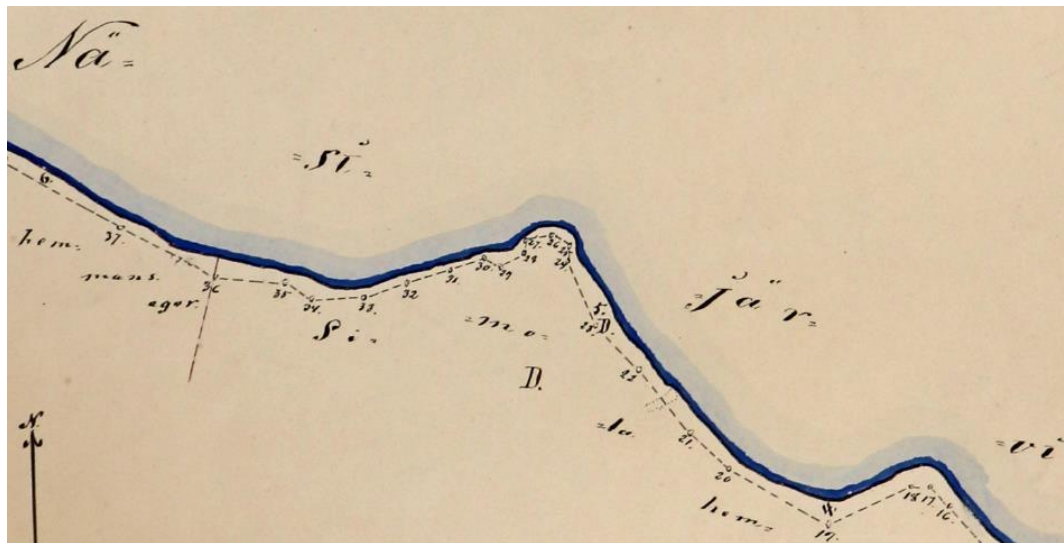
Kartta 2. Ote piiri- ja isonjaonrajoja kuvaavasta kartasta vuodelta 1861.

Pölkkylä on Simolan talon maita, mutta juuri muuta ei maankäytöstä voi päätellä. Kartassa ei näy rakennuksia tai laitureita. Rautatie rakennetaan muutamia vuosikymmeniä myöhemmin. Vesiraja vastaa suunnilleen nykyistä rantaa.

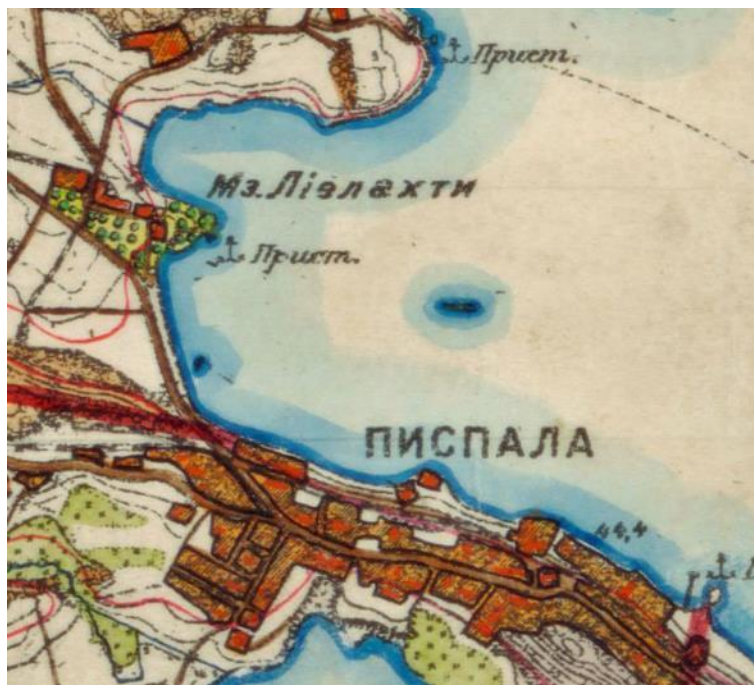
Kartta 4. Ote venäläisestä topografikartasta XIX-XX 22-23 (1909). Pölkkyliemelle on merkitty rakennuksia, mutta ei satamapaikkaa kuten Lielaksen tai Niemeen. Kartassa näkyy Pirkkalan ja Tampereen raja itäreunassa.

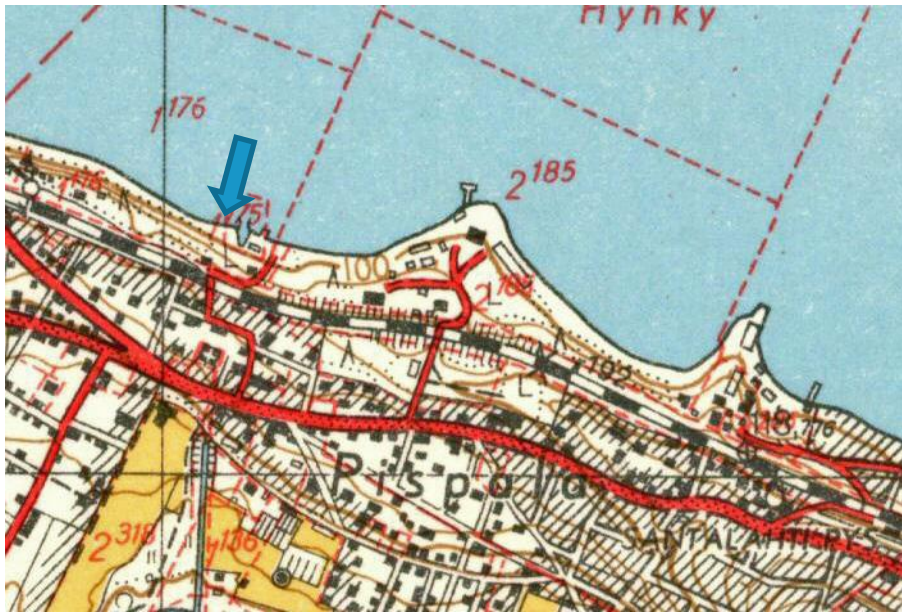
Kartta 7. Peruskartta vuodelta 1953.

*Vanhan uittotunnelin Näsijärven puoleinen osa (sininen nuoli) sijaitsee hieman nykyisen uittotunnelin suuaukkoa idempänä. Nykyinen uittotunneli valmistui vuonna 1960. Paikka on sama, josta harju on ylitetty muutamaa sataa vuotta aiemmin (vrt. vuoden 1767/68 isojakokartta).*

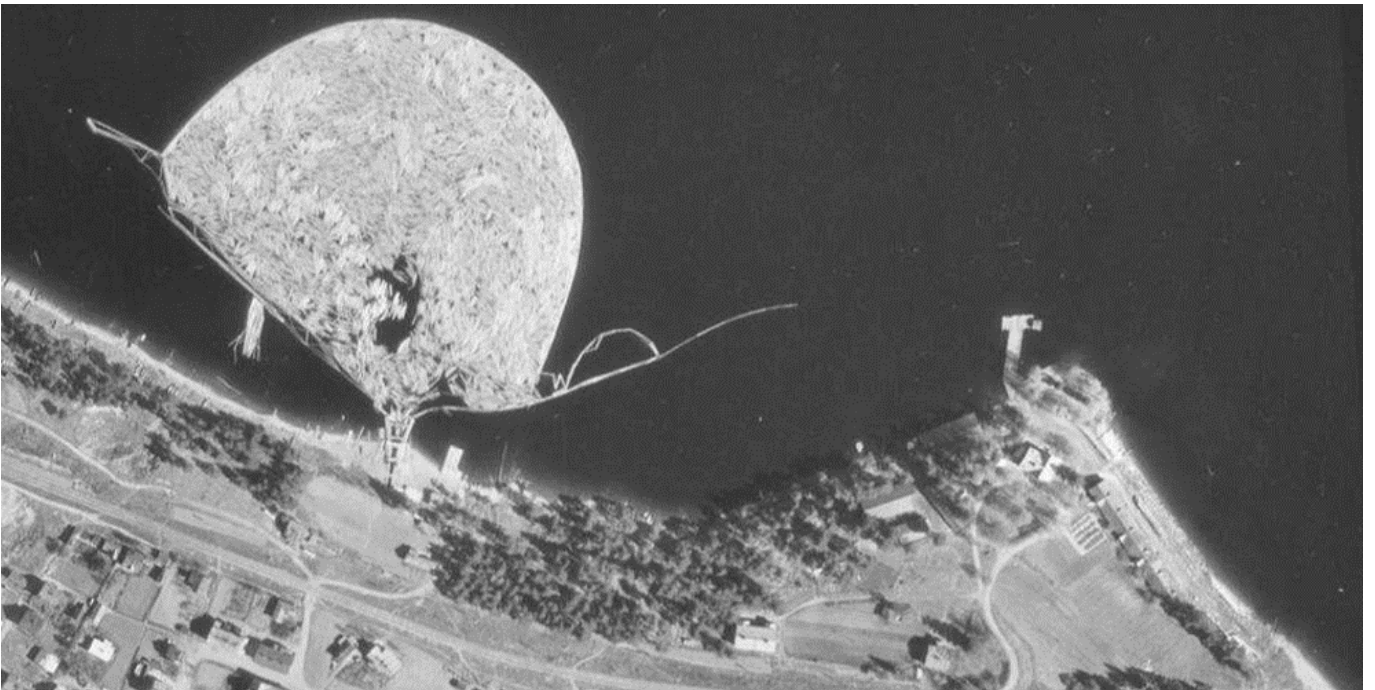
*Kuva 3. Ilmakuva vuodelta 1945. Vasemmalla tukkeja uitetaan uittotunneliin. Oikealla Pölkkylänniemi. Pölkkylänniemessä on ollut peltoa ja istutuksia. Tampere, Avoin data.*

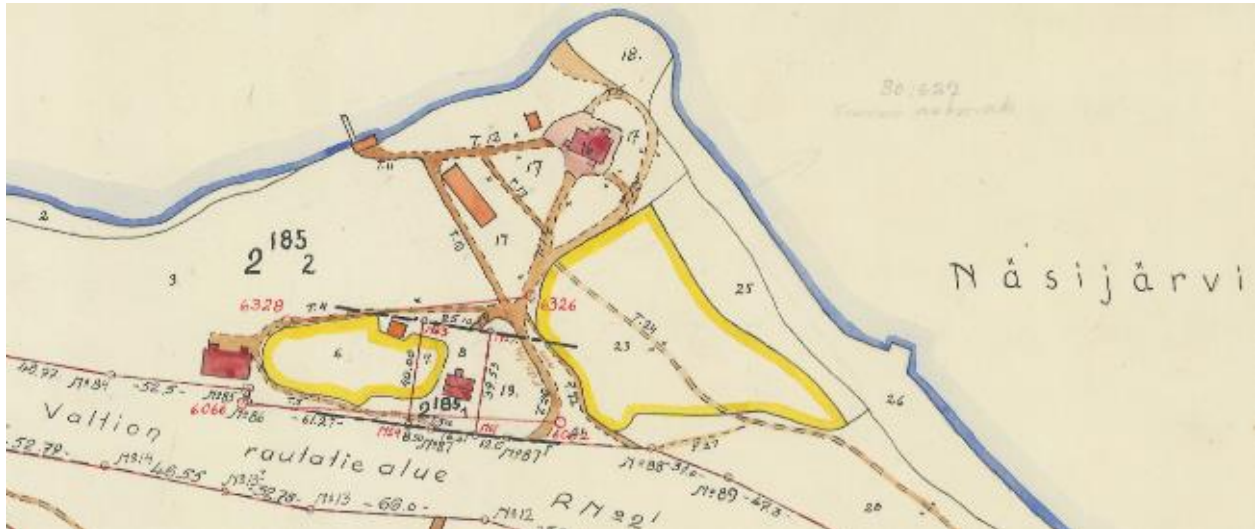
Kartta 8. Osasuunnitelma vuodelta 1958. Villa Rosenlew on punaisella piirretty rakennus niemen keskellä. Teollisuuteen ja tukinuittoon liittyvät rakennukset puuttuvat, kuten laituri, tukkitie ja pitkänomainen rakennus huvilan itäpuolella. Rakennuksista on karttaan merkitty huvila, sauna, kellari ja joku muu pitkänomainen talousrakennus huvilan lounaispuolella. Eteläisemmät rakennukset ovat jääneet Paasikiventien alle.

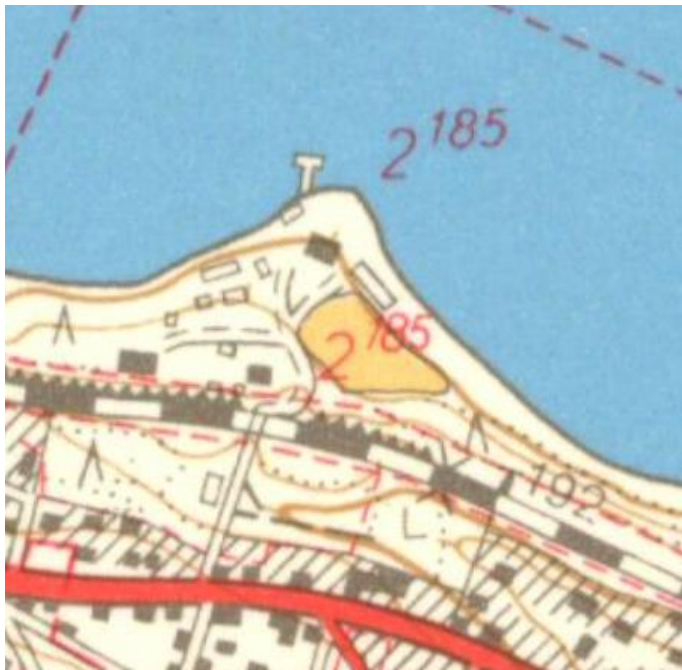
Kartta 10. Ote peruskartasta vuodelta 1960. MML.  
Alueella on vielä pienialainen pelto tai niitty niemen itäosassa. Länsirannassa on useita talousrakennuksia.

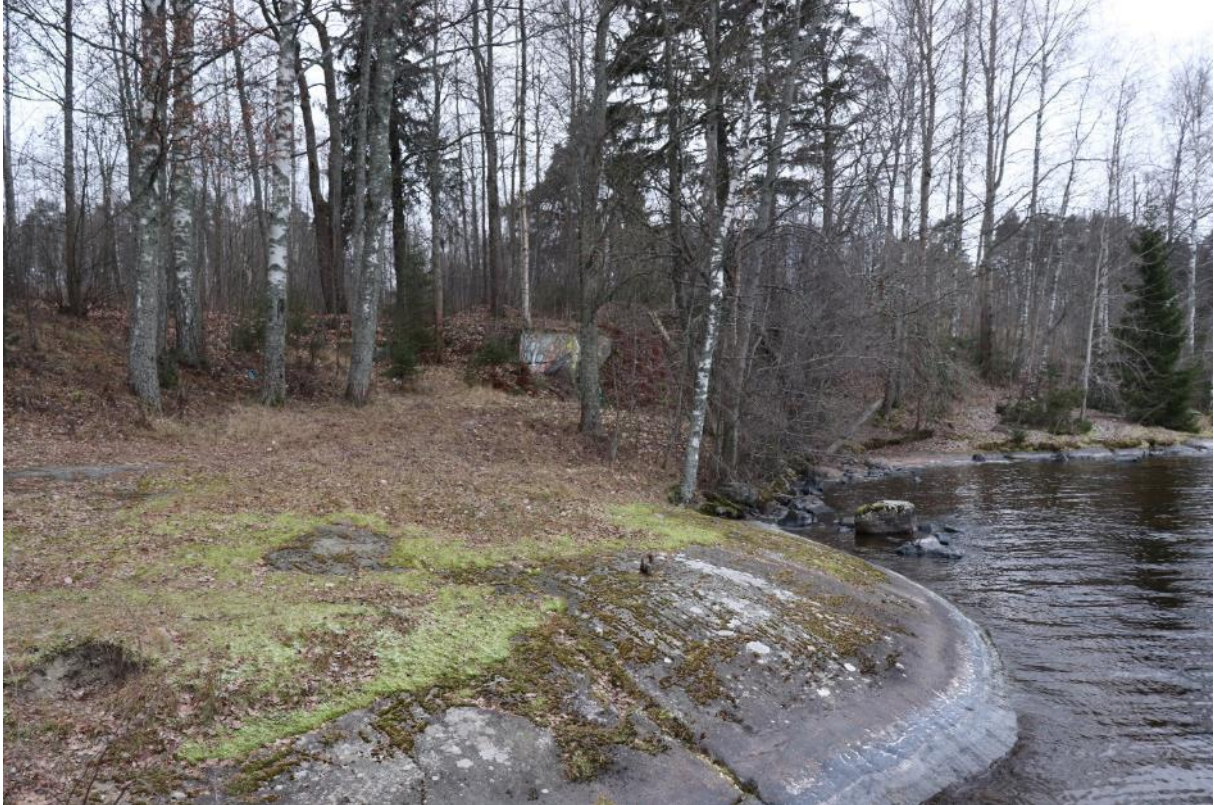
*Kuva 5. Rannassa sijaitsee rakennuksen perustusten jäänteitä ja muita rakenteita (mm. rautarengas kalliassa).*

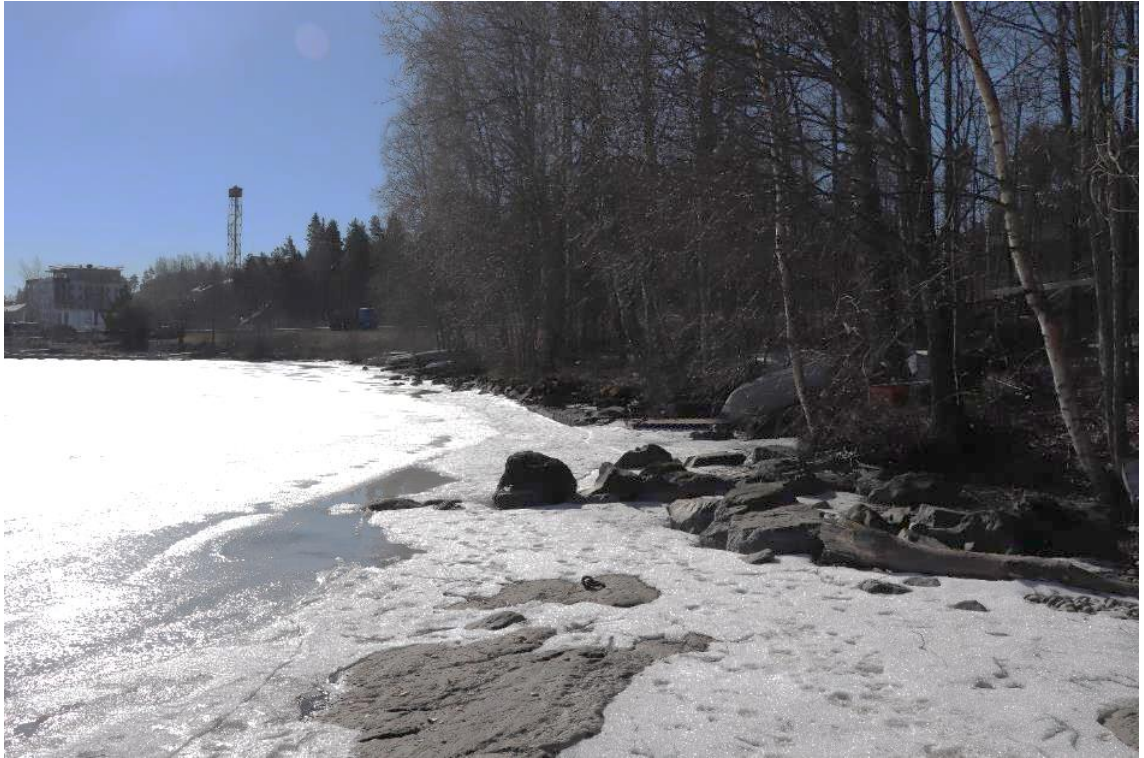
*Kuva 6. Pölkylänniemen koillisrannalla on venepaikkoja.*

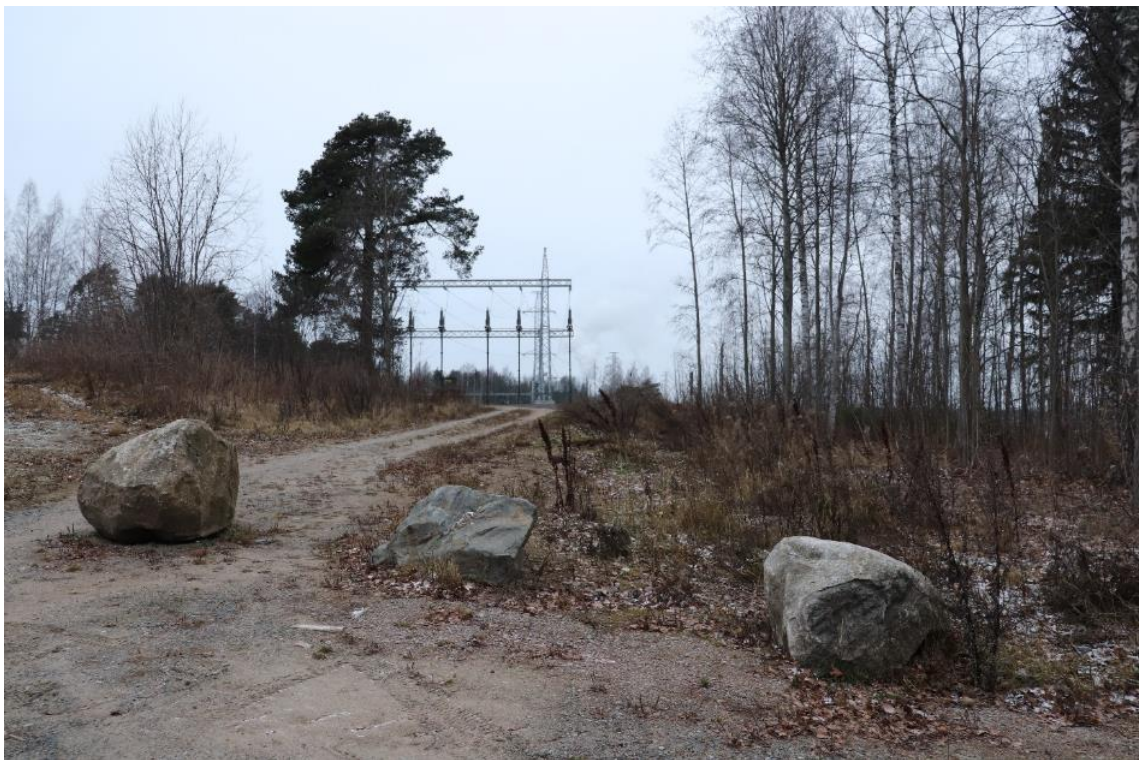
*Kuva 7. Paasikiventien pohjoislaidalle on rakennettu mm. voimalinja. Alueen maaperä on voimakkaasti muokattua.*

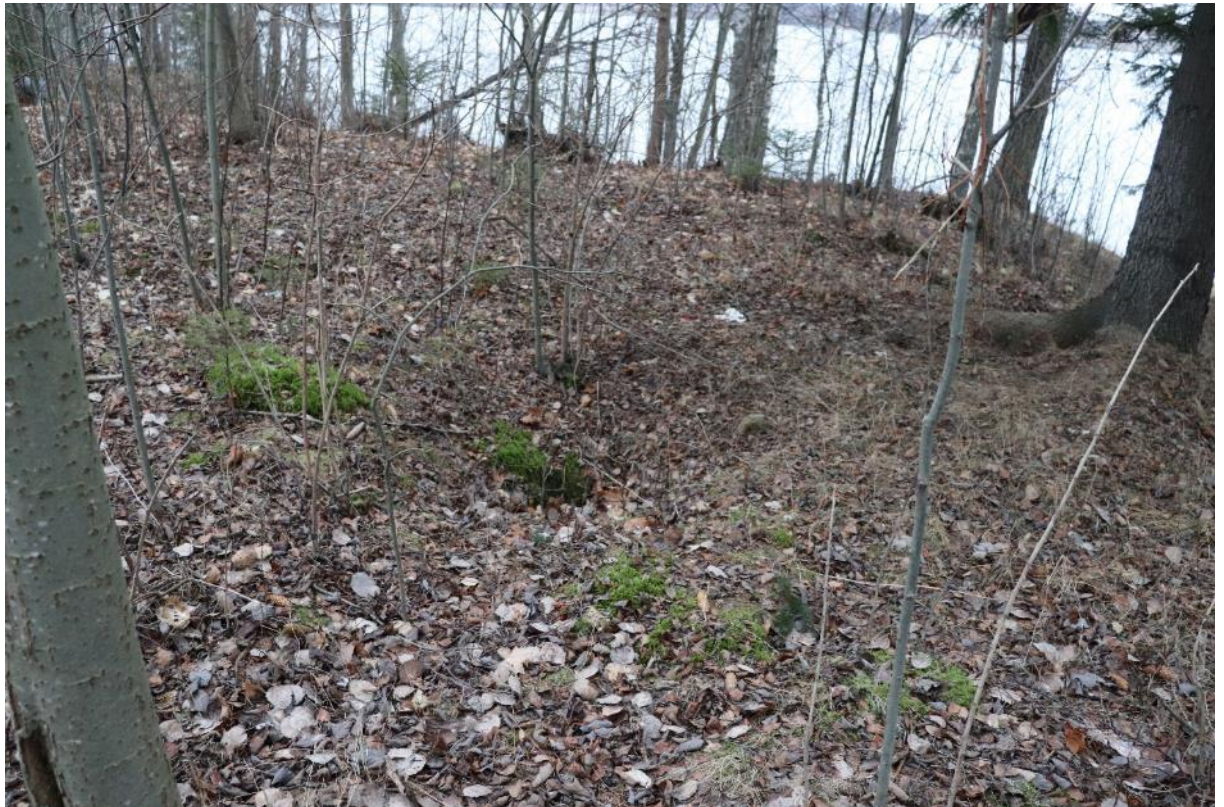
Huvila on purettu perustuksia myöten paikalta. Kohteessa on havaittavissa muutamia kymmeniä senttejä matalia kuoppia. Kuopat ovat todennäköisesti syntyneet huvilan purkamisen yhteydessä. Kuoppia on noin 20 metriä x 15 metriä kokoisella alueella entisen huvilan kohdalla. Huvilan paikalta kohti pohjoista on havaittavissa polku.

*Kuva 9. Huvilan paikalla on ainoastaan purkutyöstä jääneitä kuoppia.*

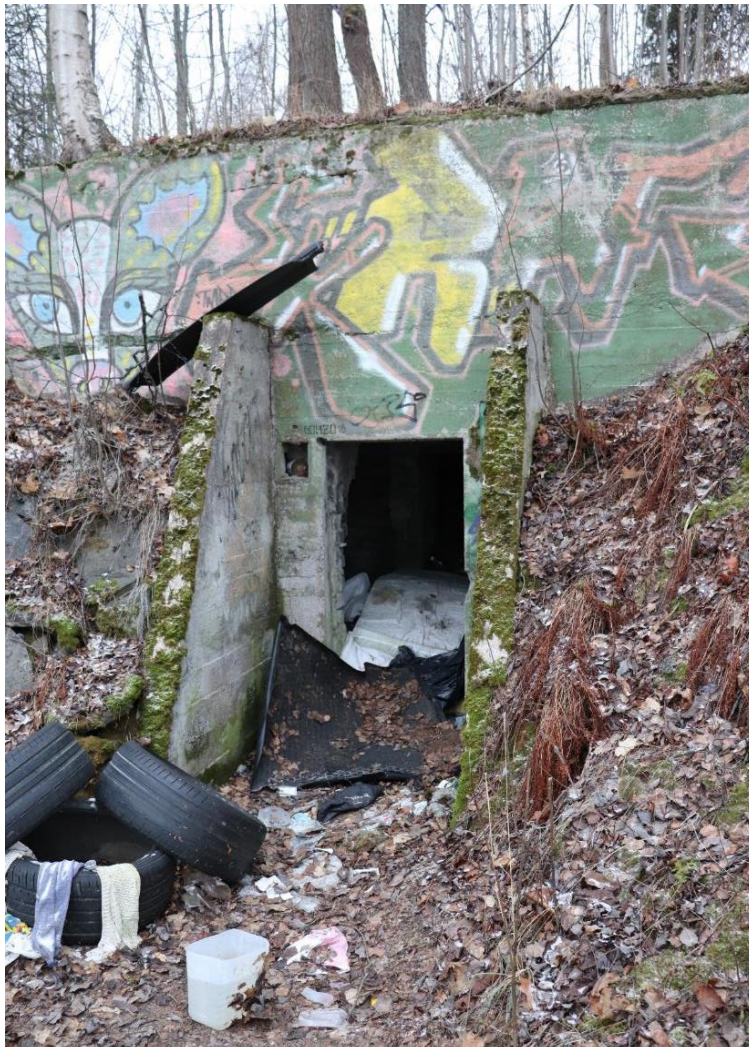
Todennäköisesti huvilaan kuuluva sementistä valettu suuri kellari. Kellariin kuuluu näyttävä oviaukko rannan puolella.

Betoniseinän leveys on 4,9 metriä ja korkeus 3,2 metriä. Keskellä seinää on oviaukko, jonka korkeus on 1,6 metriä ja leveys 0,75 metriä. Seinää tukee rannan puolella lohkotuista kivistä tehty perustus.

*Kuva 10. Huvilan kellarin suuaukko Näsijärven rannassa.*

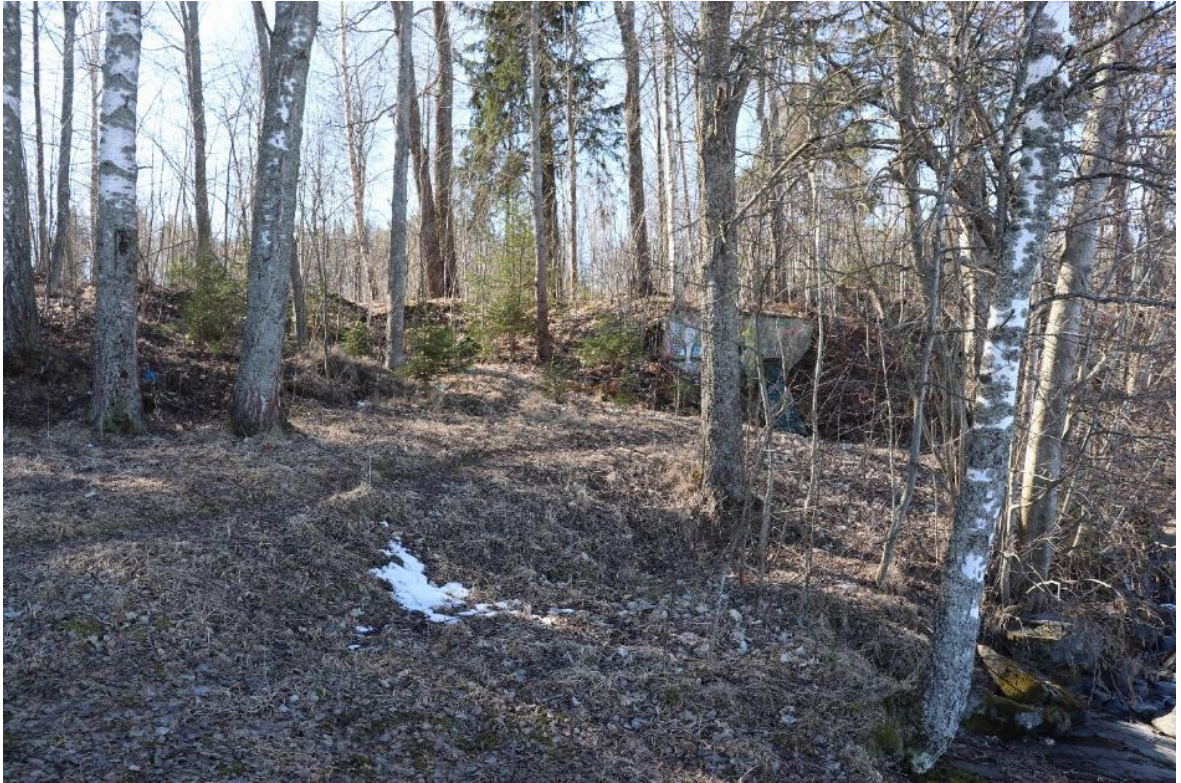
*Kuva 11. Kellarin suuaukko Pölkkylänniemen länsirannan läheisyydessä.*

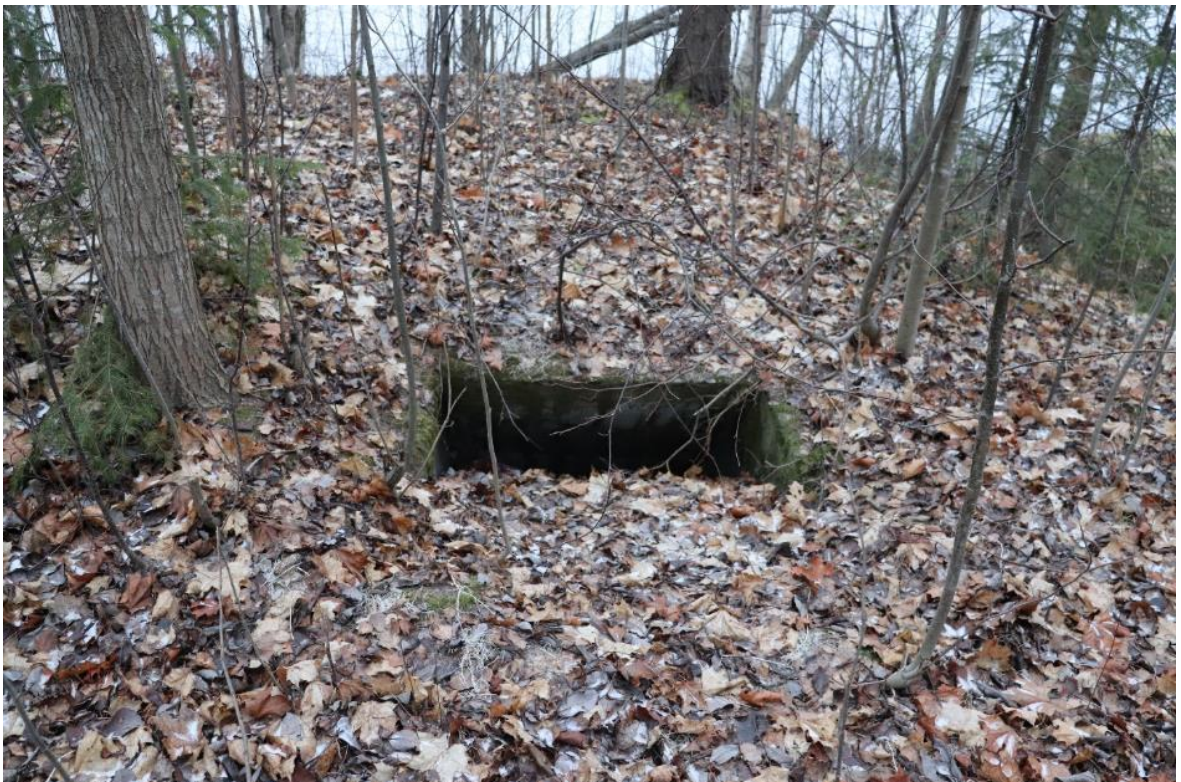
Kellarissa on noin 7 metriä pitkä käytävä, jonka molemmin puolin on kaksi pientä huonetta. Käytävän kaakkoispäässä on luiska ylös. Maanpinnalla on betoniseinän kaakkoispuolella 6,8 metrin etäisyydellä kulkuaukko (1 m x 1 m), joka on täyttynyt irtomaasta.

*Kuva 12. Töyrään päällä on toinen kulkuaukko kellariin (koko noin 1 m x 1 m).*

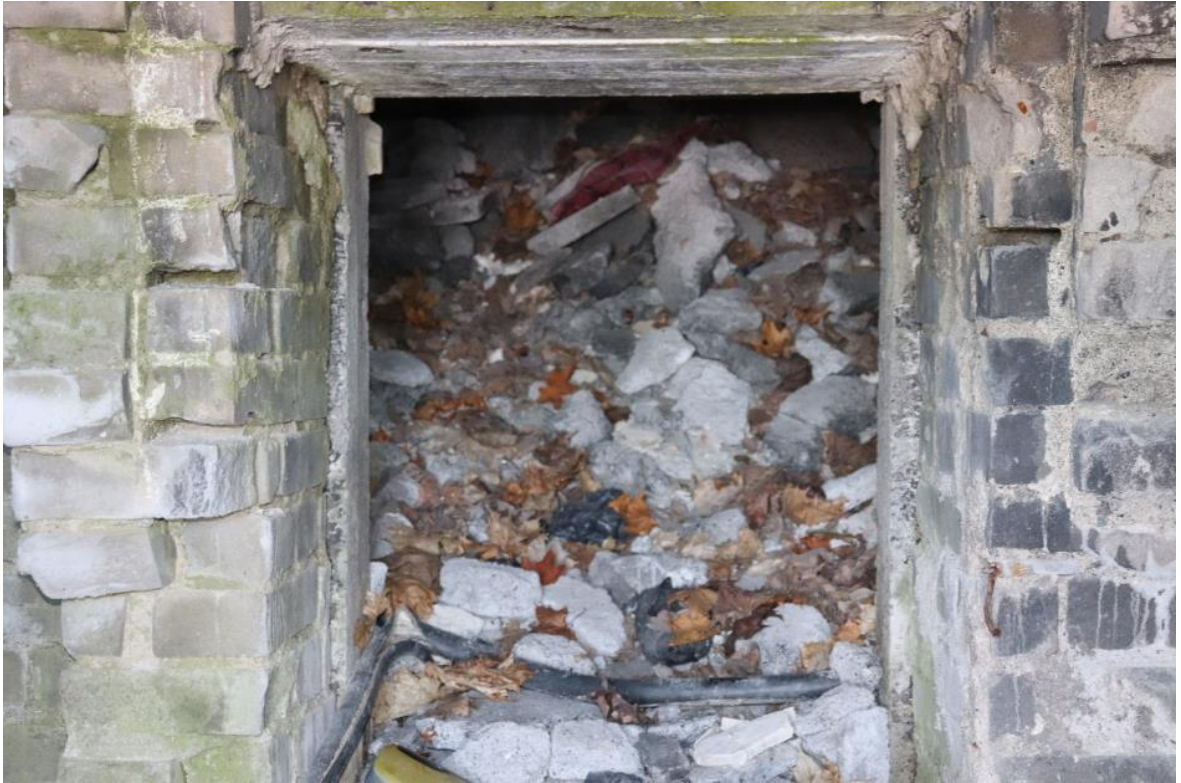
*Kuva 13. Liuska ylös huvilan suuntaan on täyttynyt maasta ja purkujätteestä.*

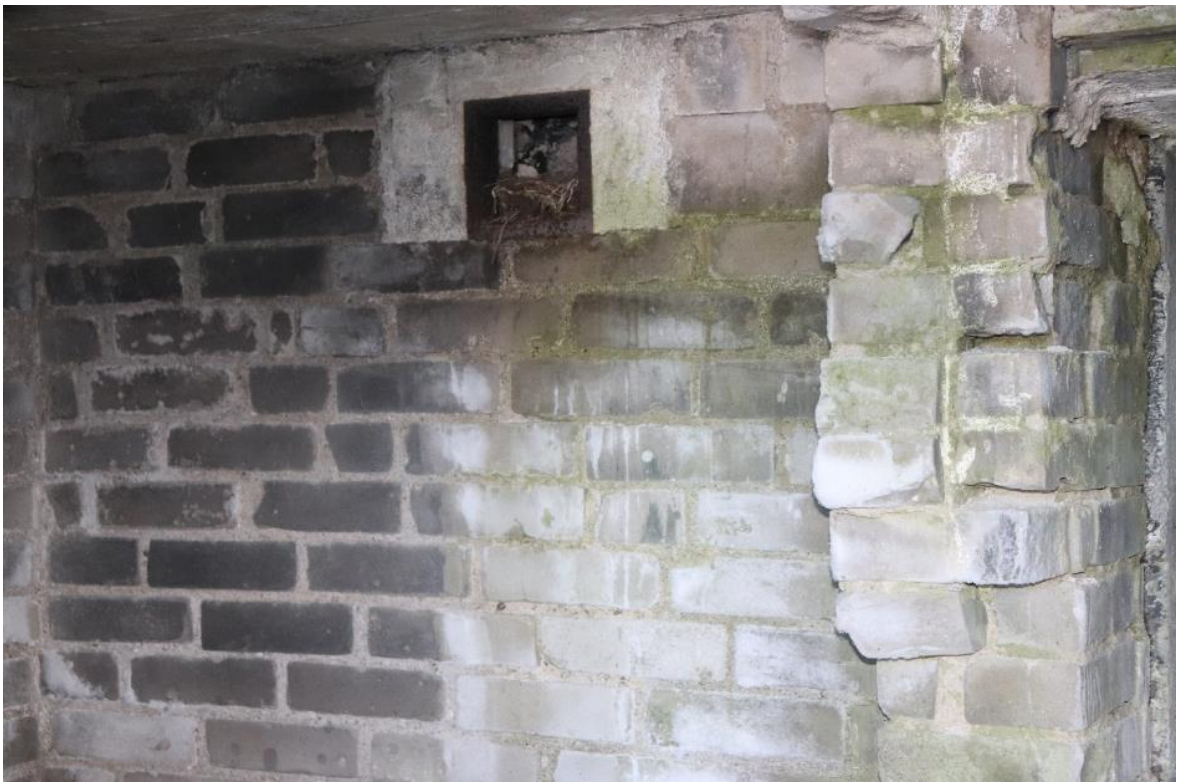
*Kuva 14. Kellarin sisätilat on muurattu tiilestä.*

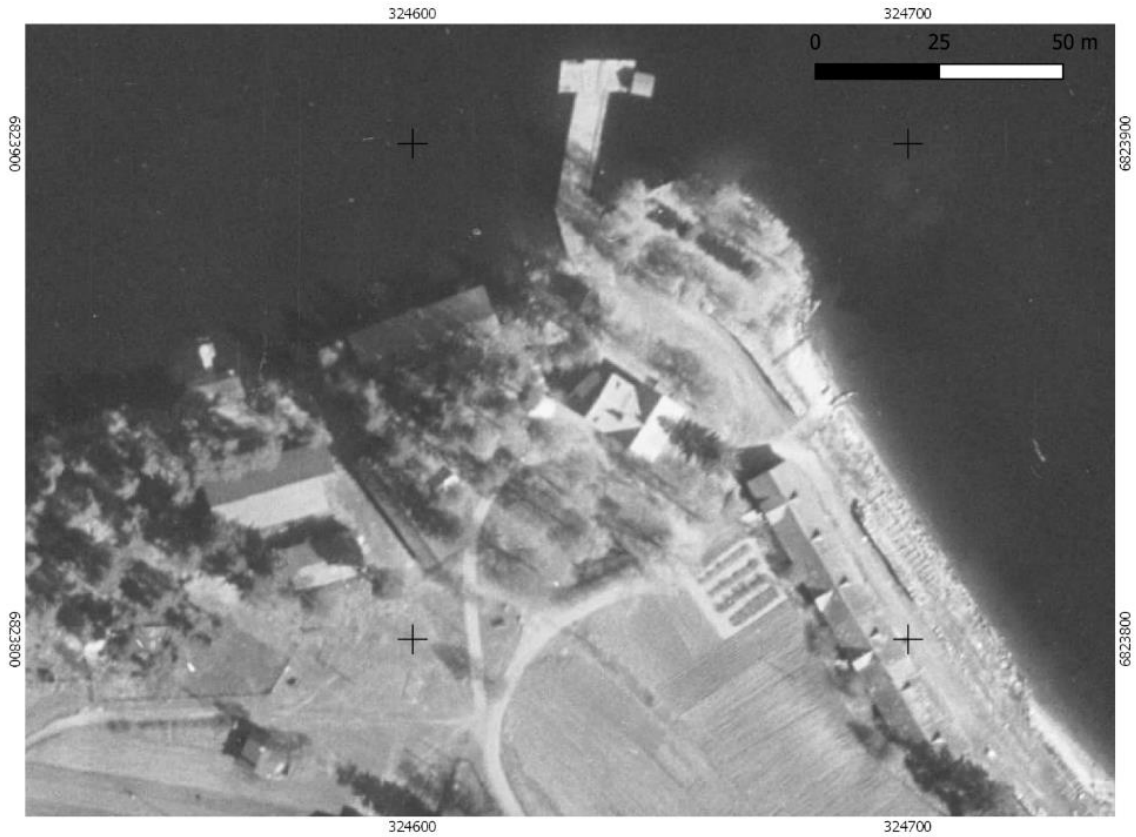
Rakennusta epäiltiin varastoksi tai talliksi. Rakennuksessa ei havaittu tulisijaan viittaavia rakenteita eikä vuoden 1946 ilmakuvasa ole savupiippuja. Ilmakuvasa rakennuksen katon leveys on n. 10 metriä ja pituus 69 m. Rakennukseen on todennäköisesti ollut käynti yläkerrokseen rantatöyrään päältä lounaisjulkisivulta sekä töyrään alapuolelta rannan suunnasta alakerrokseen. Rakennus ei ole sijainnut yhteydessä veteen, vaan hieman sisämaassa. Rakennuksen lounaispuolella rantatöyrään päällä on ollut pieni varastopihalta vaikuttava alue sekä niitty tai pelto.

Vuoden 1956 ilmakuvasa näkyy, että rakennuksesta noin puolet on purettu kaakkoispäädystä. Samalla katto on uudistettu, koska osa vuoden 1946 ilmakuvasan näkyvistä kattolyhdyistä on kadonnut. Varastopihalta vaikuttanut alue ei enää hahmotu ilmakuvasa ja rakennuksen ja rannan väli on lähtenyt pusikoitumaan. Vuoden 1966 ilmakuvasa rakennusta ei enää näy. Vuoden 1974 ilmakuvasa myös rantatörmän yläreuna on selvästi pusikoitunut.

Kuva 15. Ilmakuva Pölkylänniemestä vuodelta 1946. Kuvassa näkyy pitkänomainen rakennus niemen itäosassa. Rakennukseen on todennäköisesti ollut kulku sekä rantatöyrään päältä että rannan puolelta. Rakennuksen läheisyydessä on pelto tai niitty.

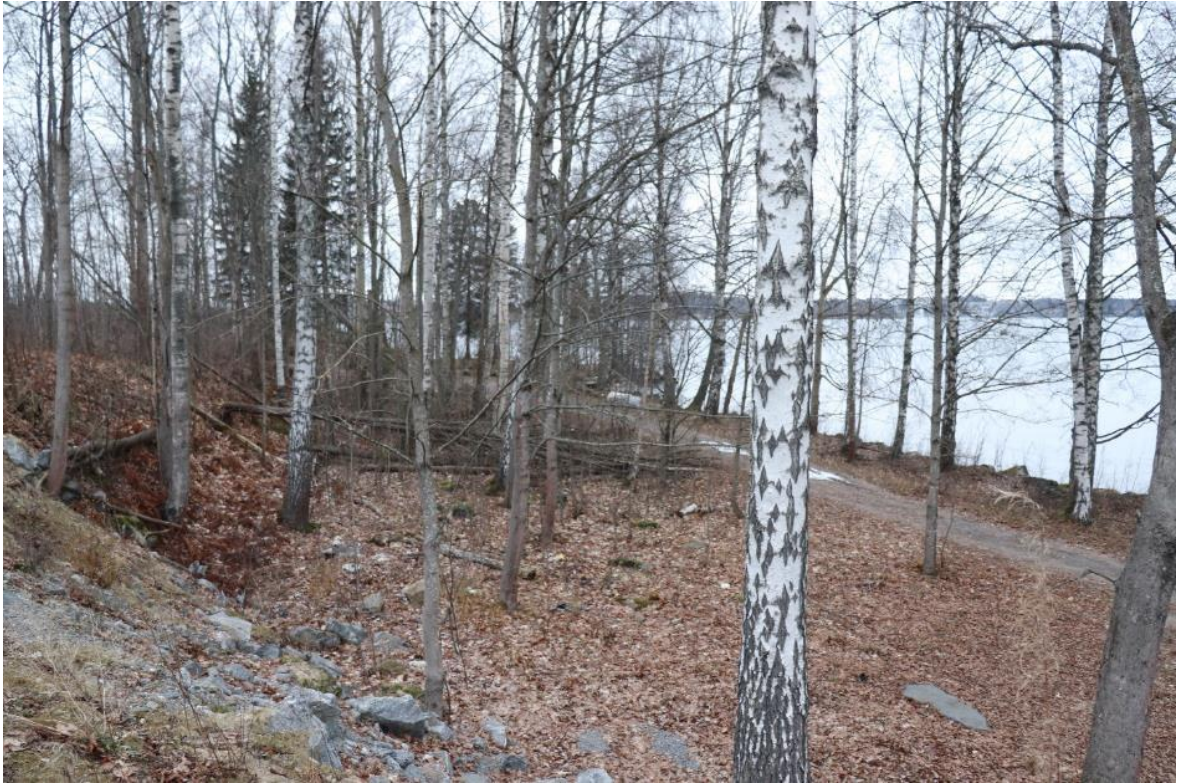
1. Luoteenpuoleinen kiviperustus on kooltaan 10 m (luode-kaakko) x 9 (lounas-koillinen) metriä. Korkeutta luonnonkiviperustuksilla on muutamia kymmeniä senttimetrejä.

2. Toinen kiviperustus on pituudeltaan 7 metriä ja leveydeltään noin 9 metriä. Kivijalan kaakkoispää on epämääräinen ja todennäköisesti vahingoittunut aikaisemmissa rakennustöissä.

*Kuva 16. Pitkänomaisen tallirakennuksen jäännökset sijaitsevat jyrkän rantatöyrään juurella. Rakennuksen kaakkoisosassa on ainakin osittain tuhoutunut tai peittynyt viimevuosikymmenten rakennustöiden seurauksena.*

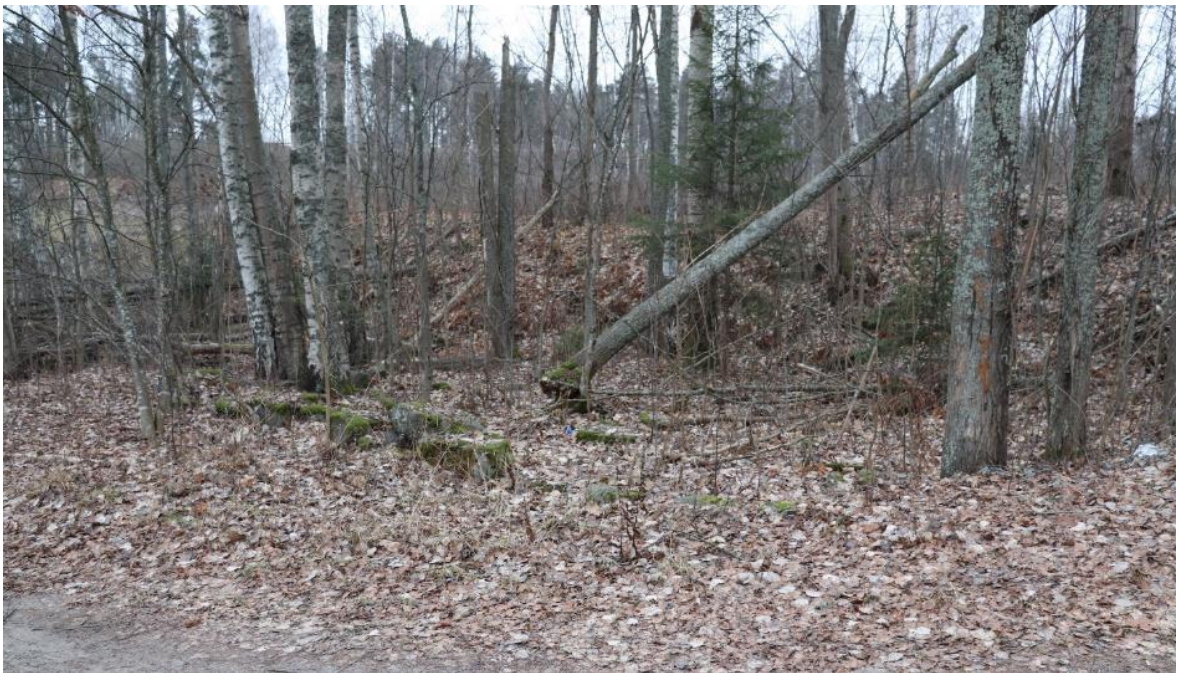
*Kuva 17. Tallirakennuksen luoteisosassa on maanpinnalle näkyvissä luonnonkivisokkeleita.*

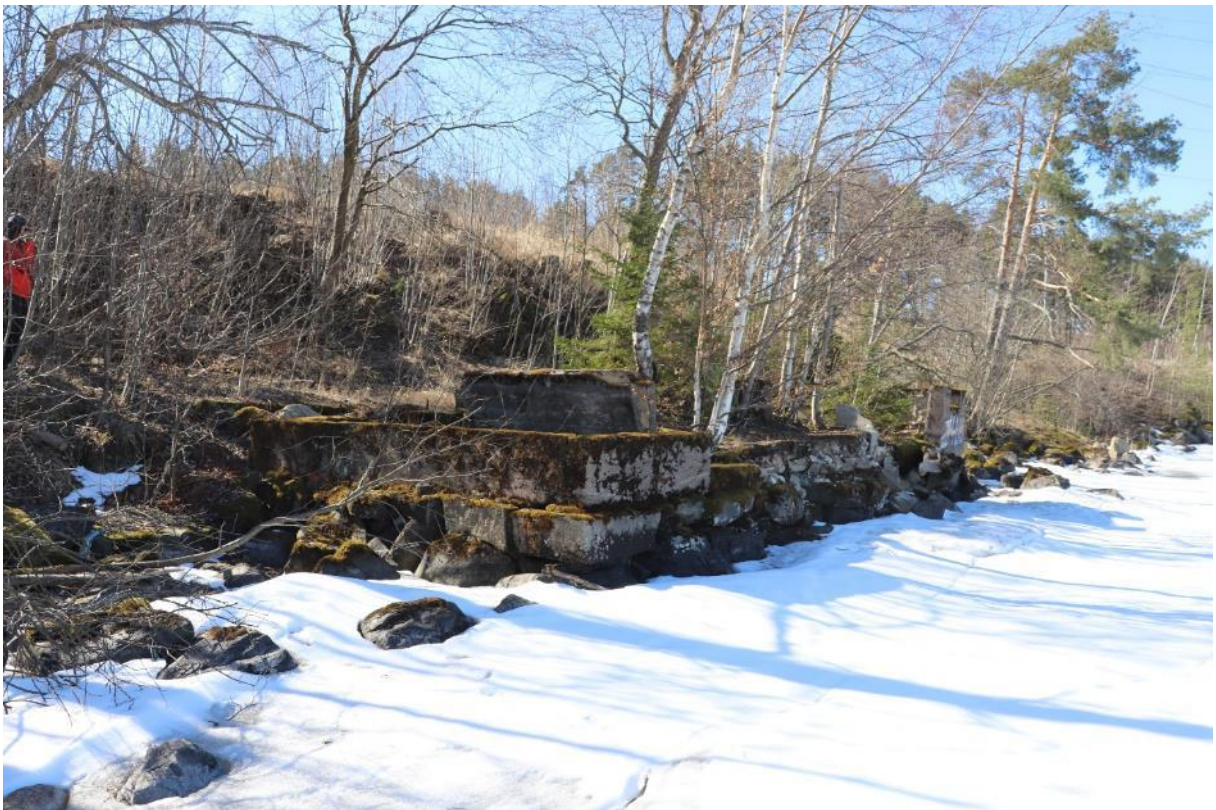
Luonnonkivistä tehdyn sokkelin päällä on betonista valettu kolmihuoneisen rakennuksen perustus. Rakennus on aivan rannan tuntumassa ja siihen ilmeisesti liittyy vedenalainen laitur.

Valetun sokkelin koko on 10,5 m x 4 m. Rakennuksen sisäänkäynti on ollut ilmeisesti luoteisnurkassa.

*Kuva 18. Rantasaunan perustukset.*

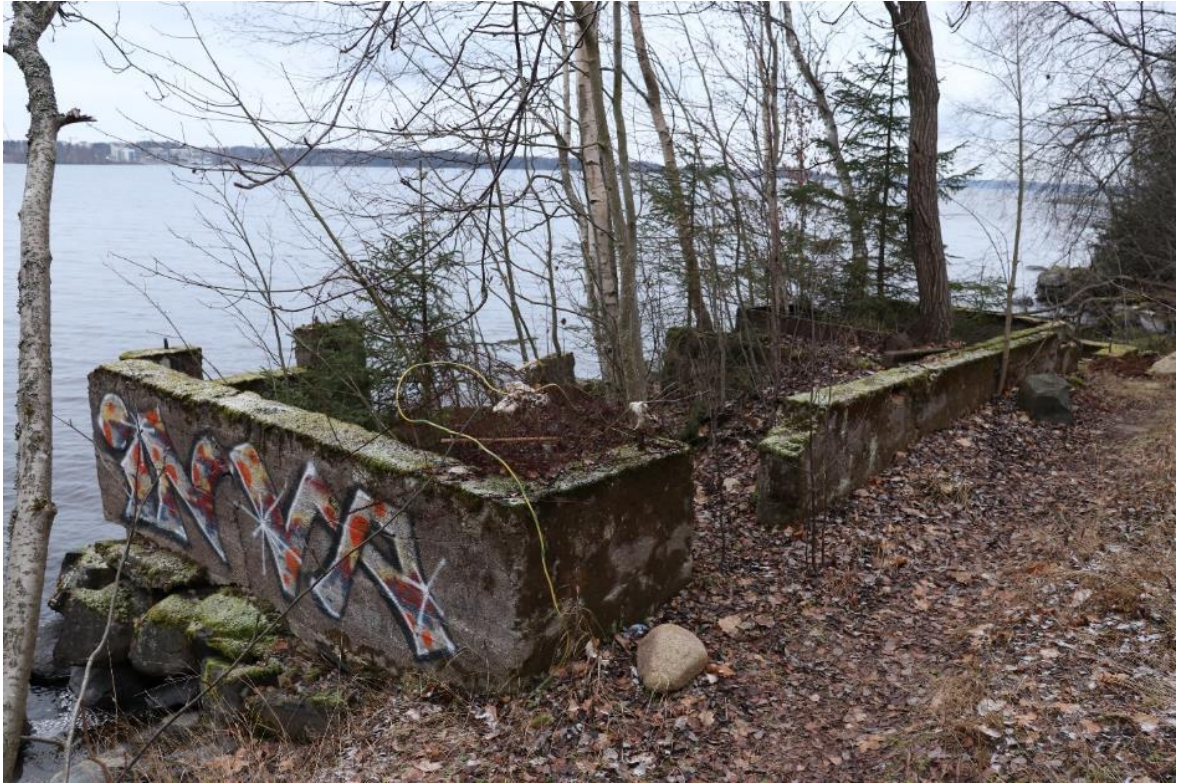
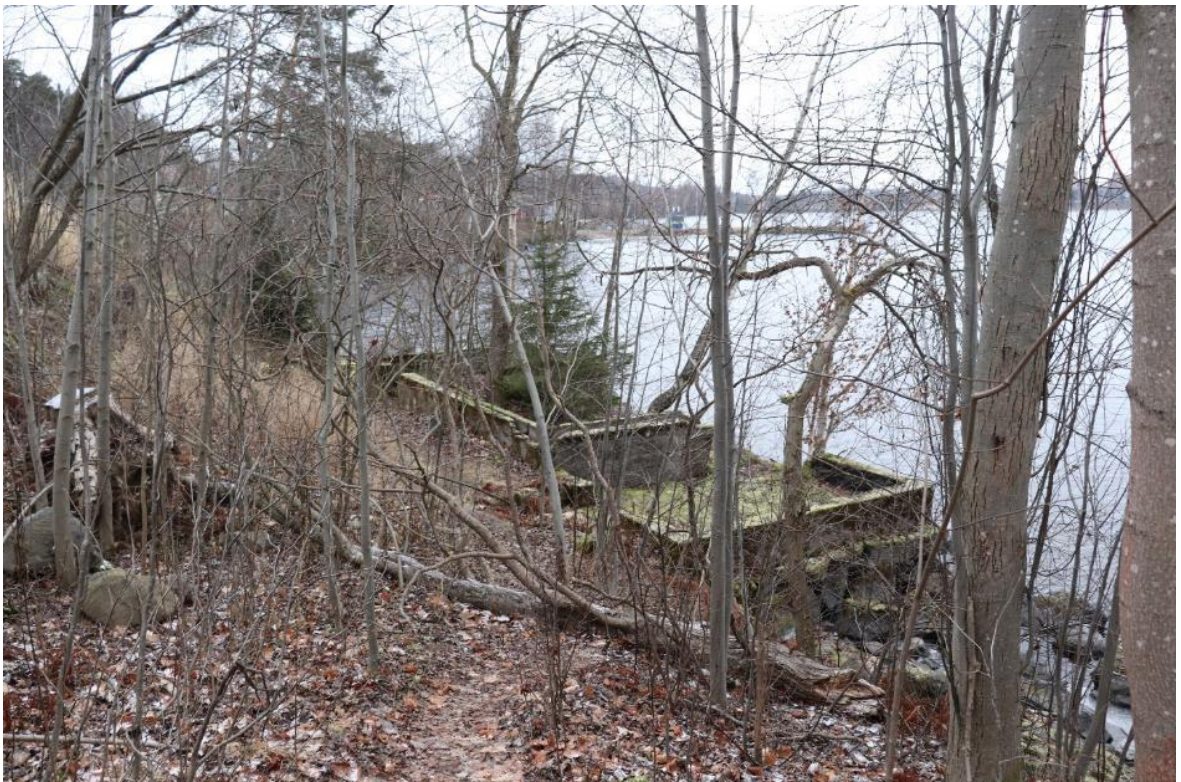
*Kuva 19. Saunan jäännös Pölkkylänniemen länsirannalla (kohde 5).*

*Kuva 20. Saunan jäännös Pölkkylänniemen länsirannalla (kohde 5).*

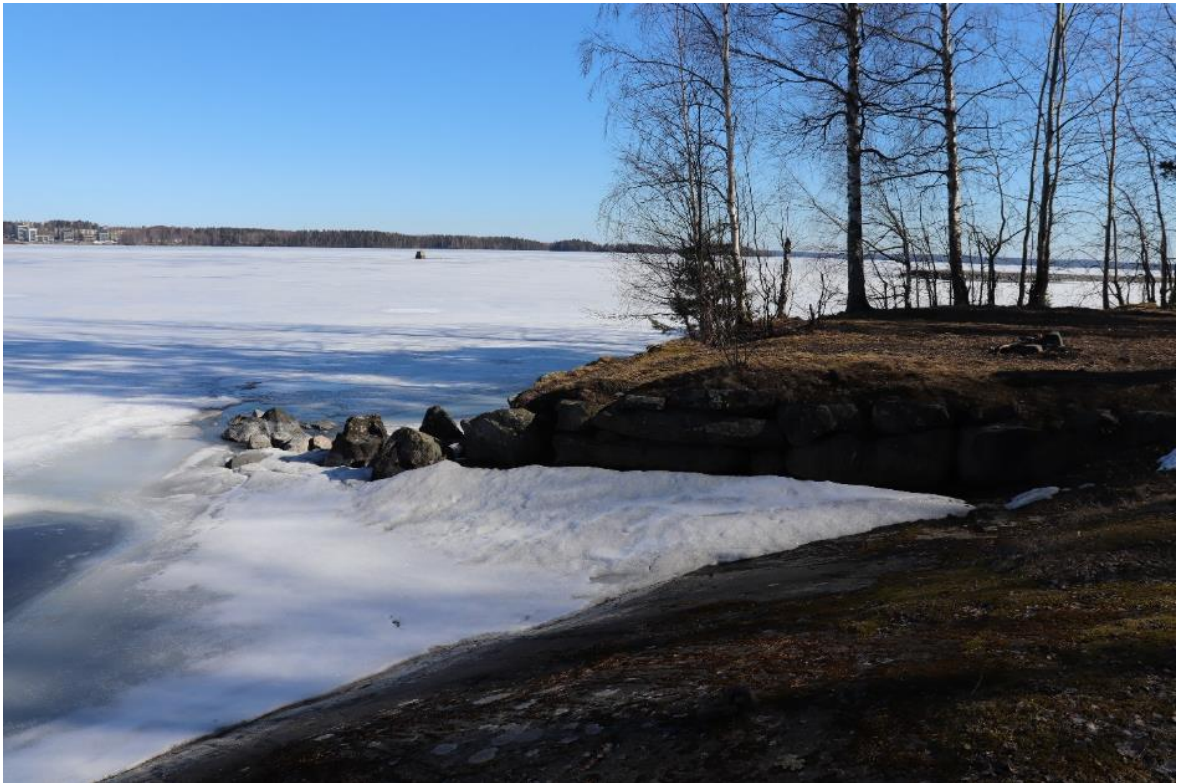
Kiviseen rantavalliin liittyy luonnonkivistä rakennettu laituri. Laituria ei ole merkitty raportin laatimiseen käytettyihin historiallisiin karttoihin, joten julkisessa liikenteessä se tuskin on ollut. Laituri saattaa liittyä alueen teolliseen käyttöön, kuten tukinuittoon.

*Kuva 21. Vedenpinnan yläpuolelle näkyy muutamia luonnonkiviä, joita on käytetty laiturin rakentamisessa. Alueella sijaitsevat silokalliot ovat varmasti osaltaan toimineet hyvinä vetopaikkoina.*
