TAMPEREEN KAUPUNKI

# Pölkylänniemen arkeologinen kartoitus

Selvitys

24.5.2019

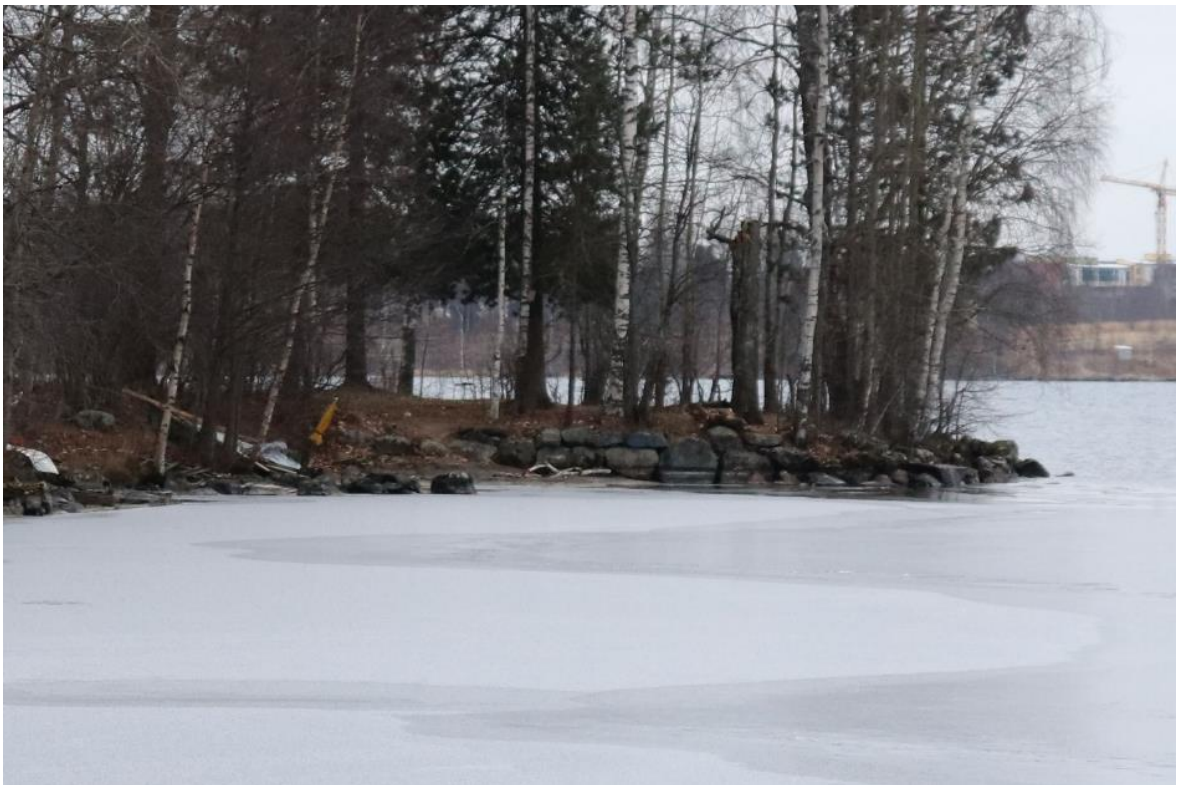
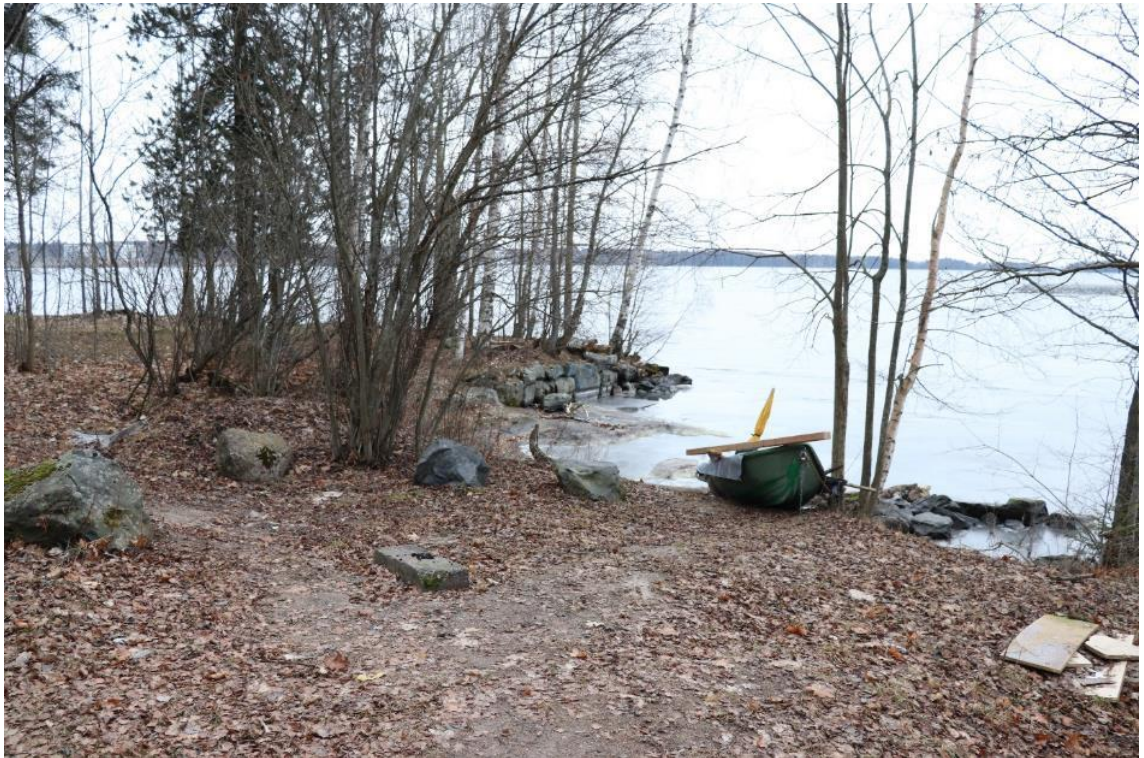
Pölkylänniemen pohjoisranta on kauttaaltaan pengerretty luonnonkivistä tehdyllä kivivallilla. Todennäköisesti kivirakenteen rakentamisella on haluttu parantaa rannan käyttöä satamana. Niemenkärjen länsipuolella sijaitseva laituri liittyy kiinteästi rakenteeseen ja näiden erottaminen omiksi kokonaisuuksikseen on hieman keinotekoista. Lisäksi kivivallin rajaama alue vaikuttaa poikkeuksellisen tasaiselta, joten kyseessä saattaa olla laivaliikenteeseen tai tukkien säilyttämiseen liittyvä teollisuuspiha. Ranta on niin matala, että lastia on tuskin purettu suoraan kuivalle maalle, vaan lastin purkaminen on tapahtunut laiturilla.

Kivirakenne on osittain rauennut säiden ja jäiden vaikutuksesta.

*Kuva 22. Pölkylänniemen pohjoisin niemennokka on pengerretty lohkotuilla luonnonkivillä.*

*Kuva 23. Pölkkylänniemen pohjoisin niemennokka on pengerretty lohkotuilla luonnonkivillä.*

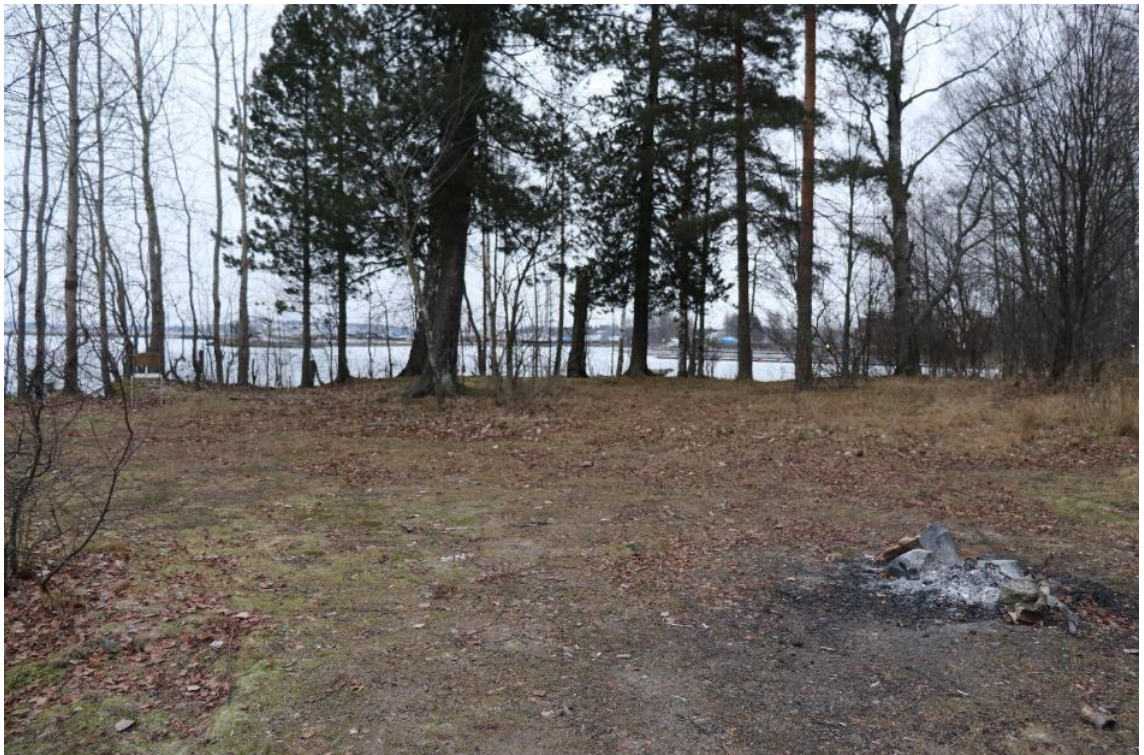
*Kuva 24. Pengerryksen sisäpuolinen alue on tasainen kenttä.*

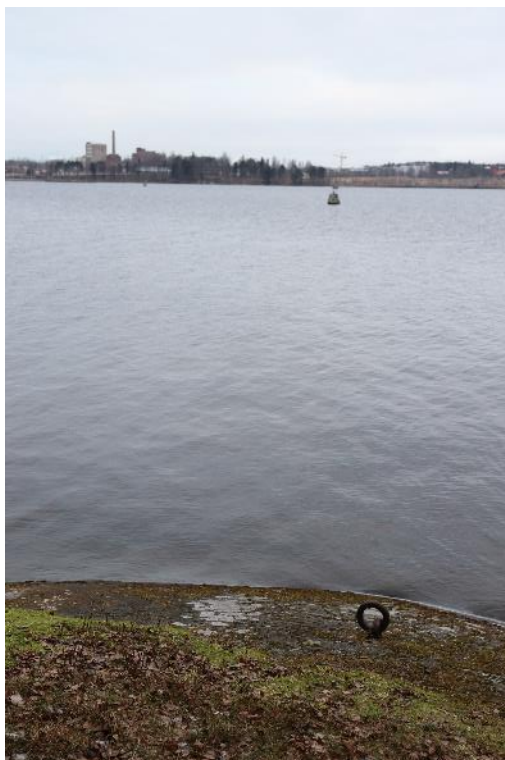
Paikalla on todennäköisesti sijainnut vetopaikka, josta on voitu vetää rannalle tukkeja tai veneitä. Rakenteeseen kuuluu silokalliolla näkyvä kiinnityslenkki.

*Kuva 25. vetopaikalla rantakalliolla on kiinnityslenkki. Kauempana järvellä näkyy tukinuitossa käytetty diktaali.*

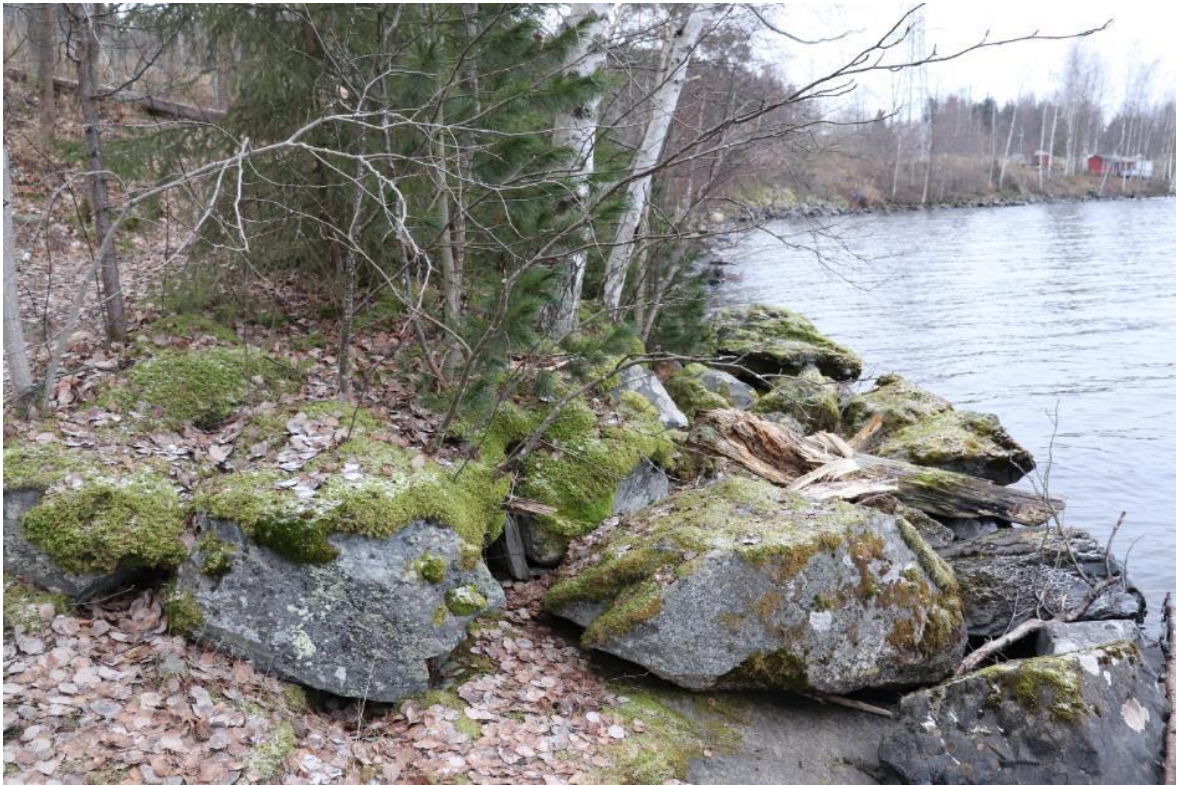
Paikalla sijainneesta pitkänomaisesta rakennuksesta kertovat rantakallioon pulttatut kiinnitystapit sekä luonnonkivistä tehty lohkokivikasa. Kivikasa on mahdollisesti syntynyt aluetta raivattaessa.

*Kuva 26. Lohkokiviä vetopaikan läheisyydessä. Kivet on todennäköisesti siirretty paikalleen venevajan ollessa käytössä.*

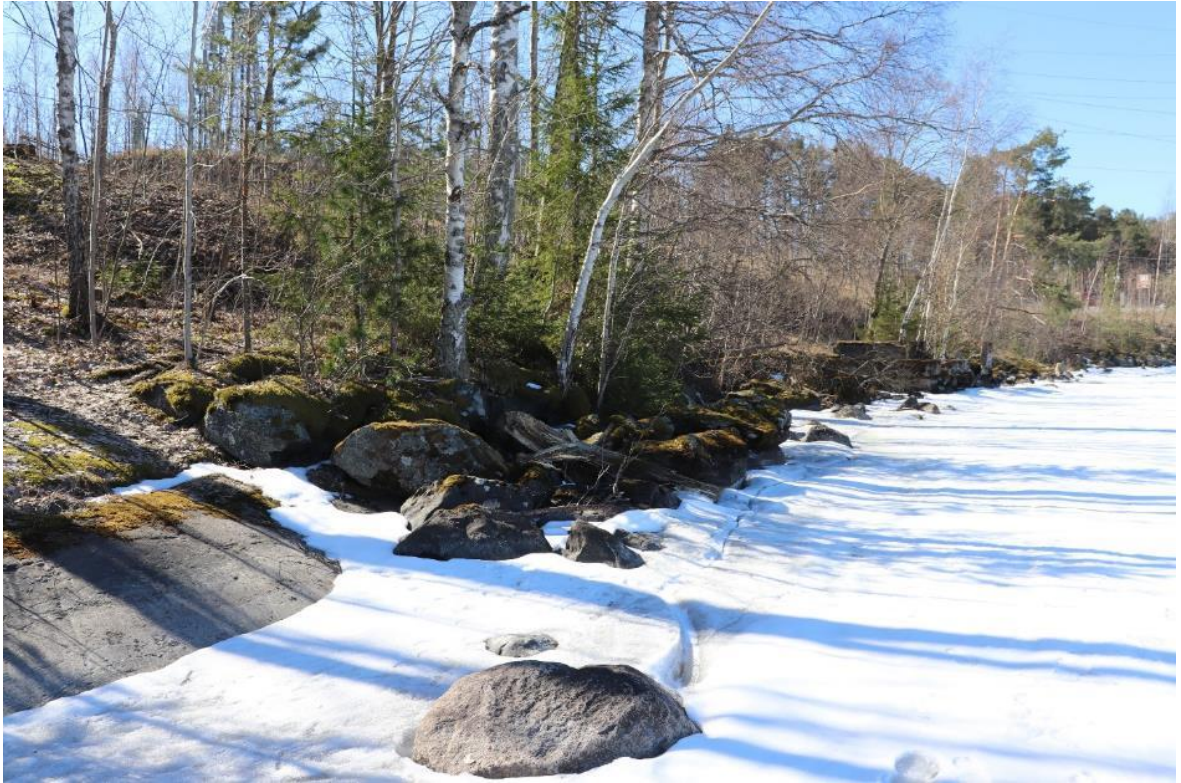
Karttaan numerolla 9 merkityn rakenteen itäpäässä sijaitsevan kiviperustuksen koko on 7 metriä x 8 metriä. Vuonna 1930 laaditussa kartassa rakennuksen pituus on noin 28 metriä ja leveys 11 metriä. Paikalla sijainnut rannan suuntainen osittain veden päällä rakennus on todennäköisesti ollut venevaja.

*Kuva 27. Suorakaiteen muotoinen lohkokiviperustus.*

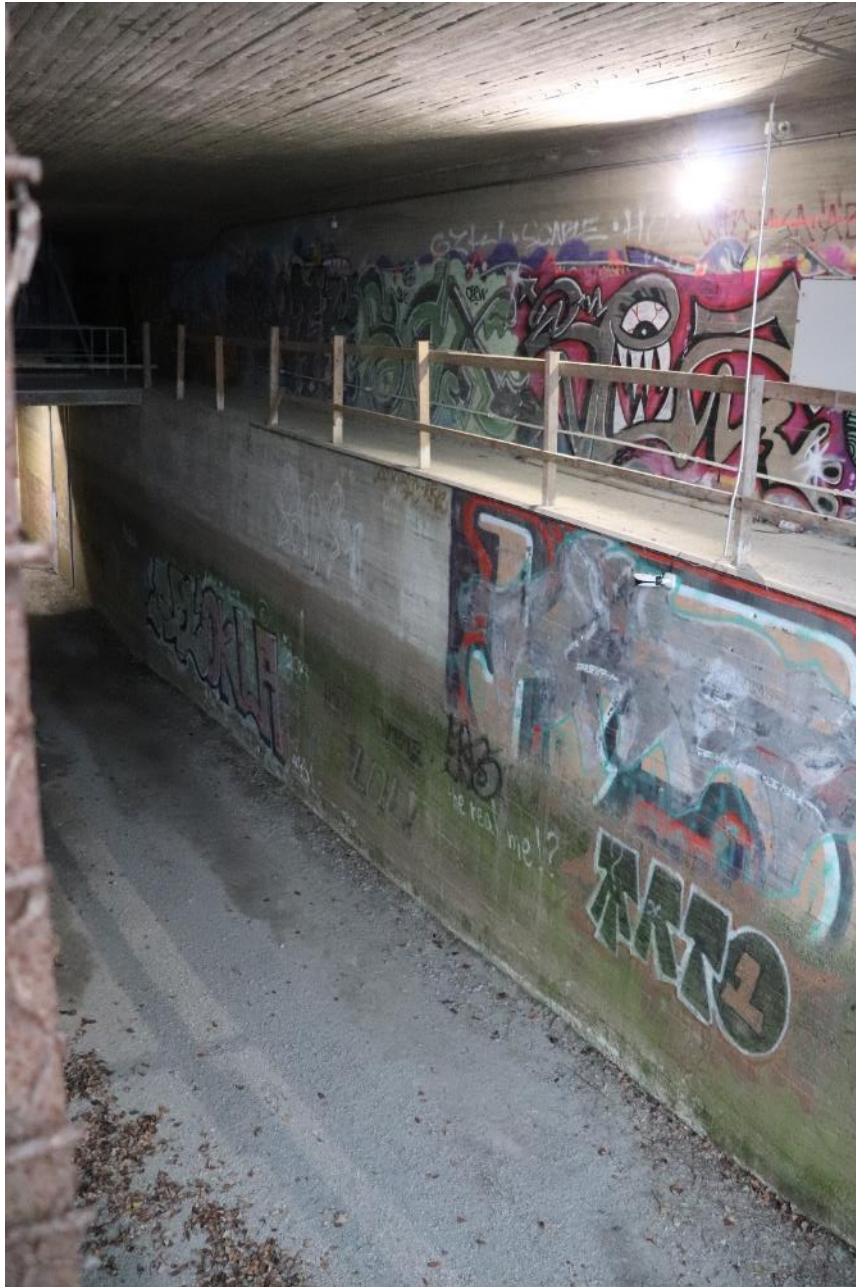
*Kuva 28. Uittotunnelin sisäpuolen seinärakenteessa erottuu aikaisempi vesiraja.*

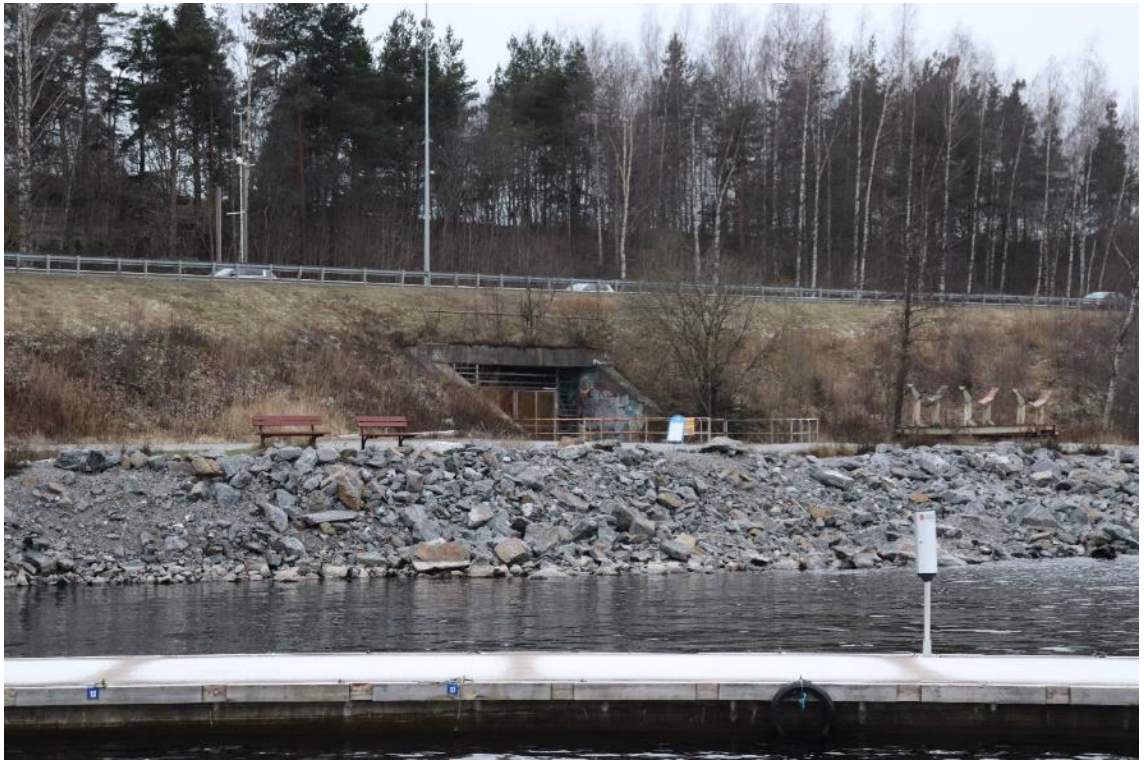
Nykyisin uittotunnelin Näsijärven puoleisen suuaukon betonikansi on Paasikiventien alla. Tunnelista on näkyvissä neljä metriä leveä suuaukko sekä sen molemmilla puolilla noin 3 metriä leveät laiturit. Laiturien maanpäällisten osien pituus on noin 10 metriä. Pyöreä nippu-uittotunneli on säilynyt alkuperäisessä asussa. Noin 5.2 metriä halkaisijaltaan oleva tunneli on rakennettu n. 70 cm leveistä ja kaarevista betonielementeistä.

*Kuva 29. Uittotunnelin suuaukon yläpuolella kulkee Paasikiventie. Alun perin betonikannen päällä ei ollut täyttöä. Vanhan uittotunnelin suuaukko on ollut hieman nykyistä aukkoa idempänä, eli kuvassa vasemmalla. Paasikiventien pengerrykset peittävät vanhan uittotunnelin suuaukon. Uudemman uittotunnelin suuaukon yhteys veteen on menetetty rannan täytön yhteydessä. Suuaukolta on kuitenkin edelleen näköyhteys Näsijärvelle.*

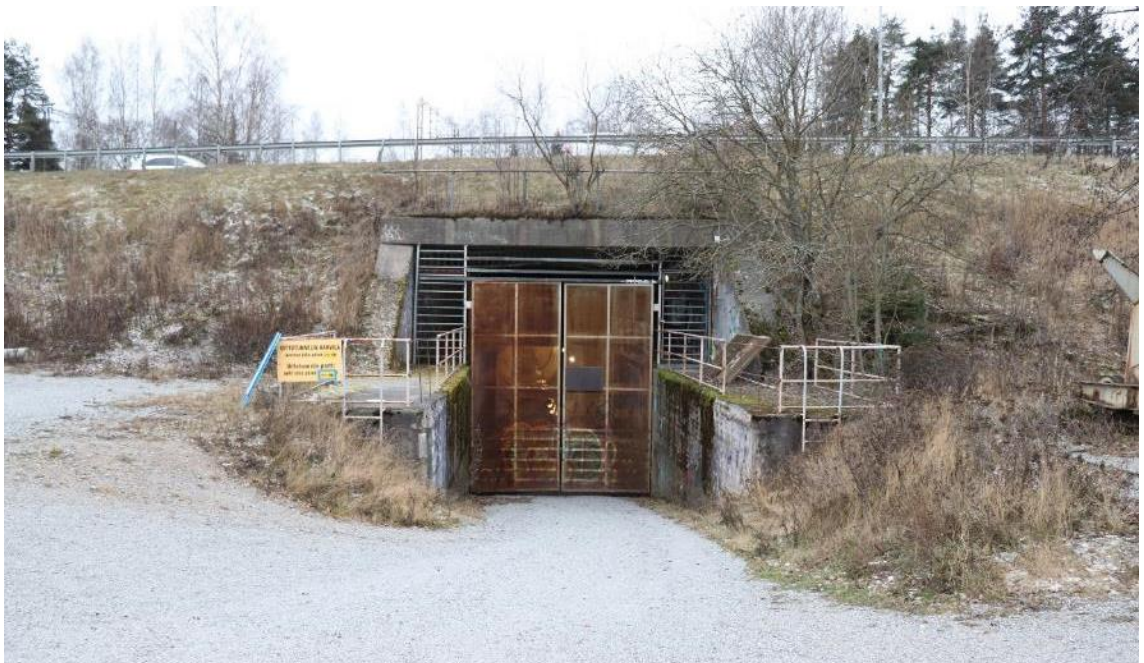
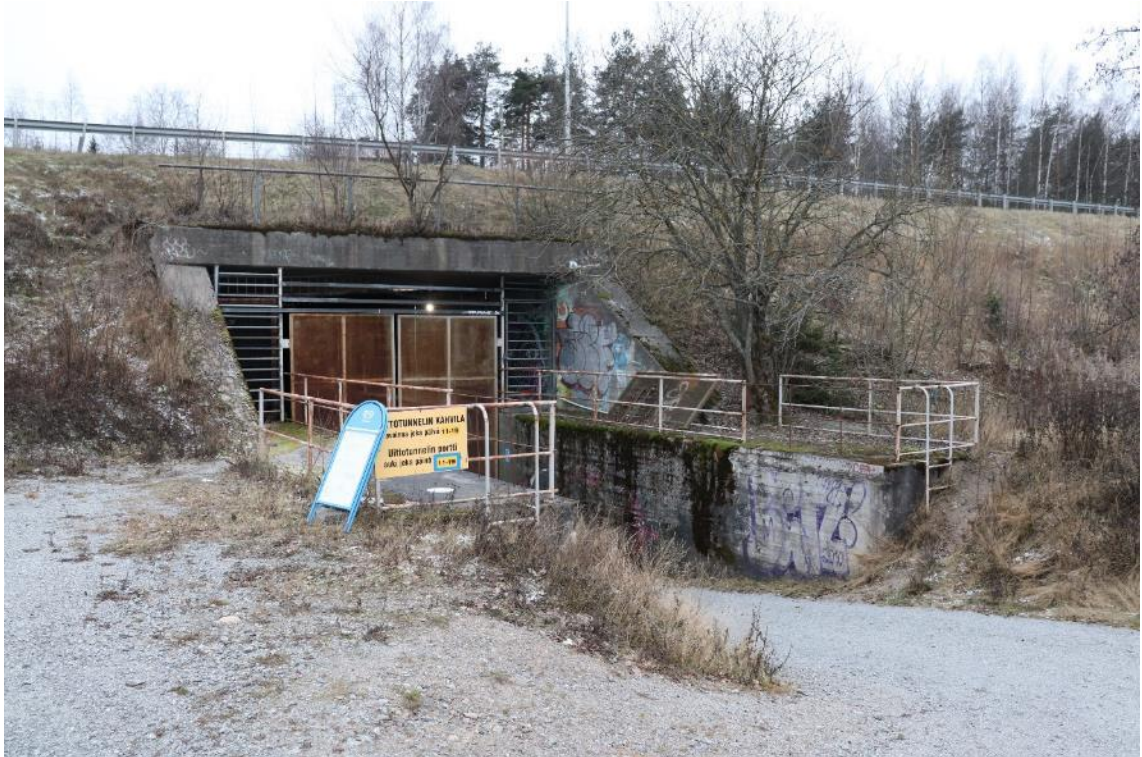
*Kuva 30. Uittotunnelin suuaukko joulukuussa 2018.*

Kuva 31. Uittotunnelin suuaukko joulukuussa 2018.

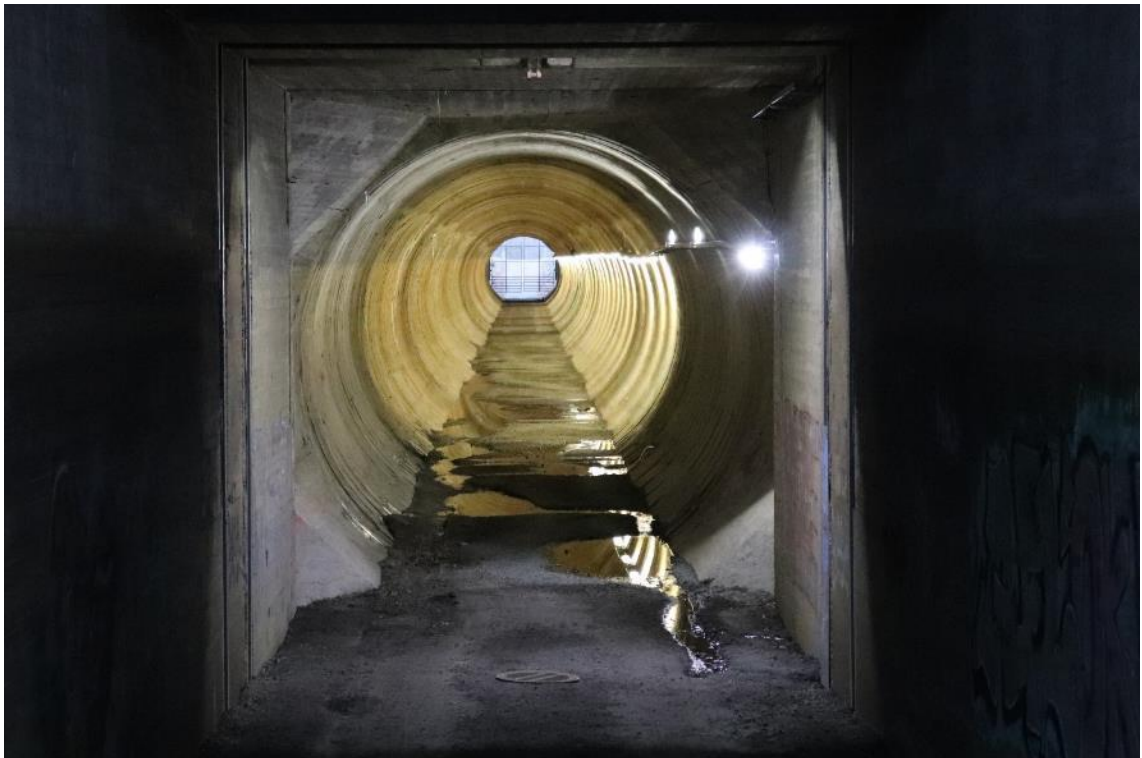
Kuva 32. Pispalanharjun alittava tunneli on muodoltaan pyöreä.

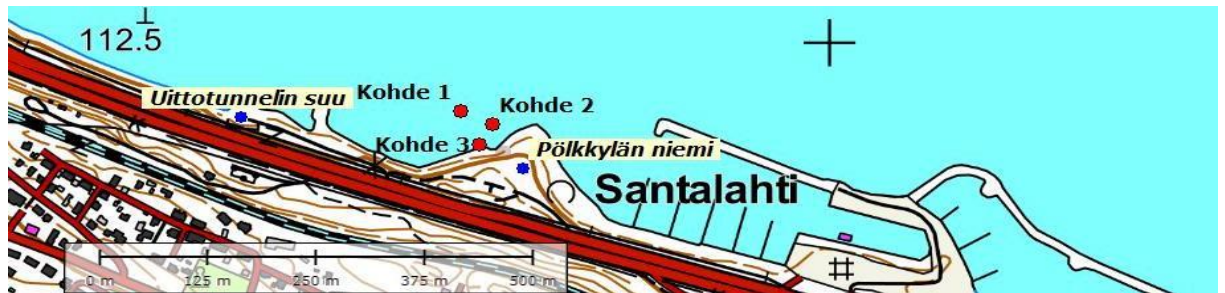
Kartta 13. Vedenalaiskohteet Pölkylänniemen läheisyydessä. Kartassa on havaittujen kohteiden sijainti punaisella. Olemassa olevan uittotunnelin suuaukko ja Pölkylänniemen sijainti on merkitty sinisellä. Karttapohja: MML peruskartta.

Alkuperäisen lähteen mukaan Pölkylänniemestä noin 20 metrin etäisyydelle Lielahden tehtaalle päin on upotettu 1800-luvun lopulla hinaaja. Epäselvän paikkatiedon perusteella hyllyn sijainti oli alun perin merkitty uittotunnelin suulla sijaitsevan niemen tuntumaan. Hylky löytyi kuitenkin lähteenmukaisesta sijainnista, oikean Pölkylänniemen edustalta, tosin noin 60 metrin päässä niemestä. Muinaisjäännösrekisterissä kerrotaan, että hinaajasta on poistettu moottori, eikä sellaista hyllyssä myöskään havaittu. Hylky on muinaisjäännösrekisterin kohde 2137 ja siitä otetut ajoitusnäytteet sopivat täydellisesti Näsijärvi hinaajan rakennusajankohtaan.
