TUTKIMUSRAPORTTI

IKAALINEN Vanhatalo

Röykkiöalueen ympäristön koekaivaus
10.11.2014

ARKEOLOGISET KENTTÄPALVELUT
KOEKAIVAUSRYHMÄ
SIMO VANHATALO

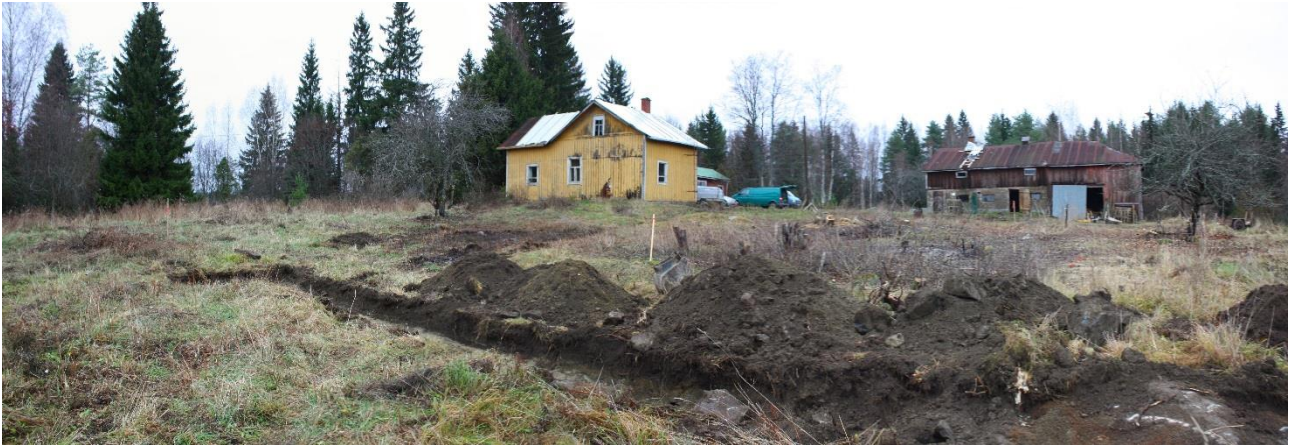
AKDG 5392:1

AKDG 5392:1. Vanhatalon piha-alueen lounaisosaa, johon on suunniteltu omakotitalo, etualalla kaakko-luodesuuntainen koeoja, taustalla vanha päärakennus ja navetta, panoraama kuvattu etelälounaasta.

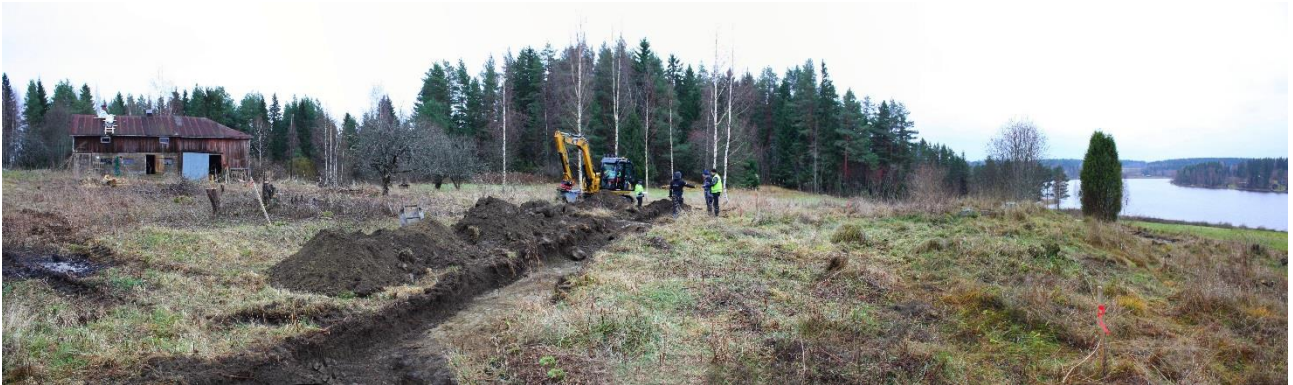
AKDG 5392:3

AKDG 5392:3. Kaakko-luodesuuntainen koeoja, etualalla maaperä oli harmaanruskeaa savensekaista hietaa, taustalla lohkokiviä, oikealla Jan-Erik Nyman ja Janne Rantanen, kuvattu luoteesta.

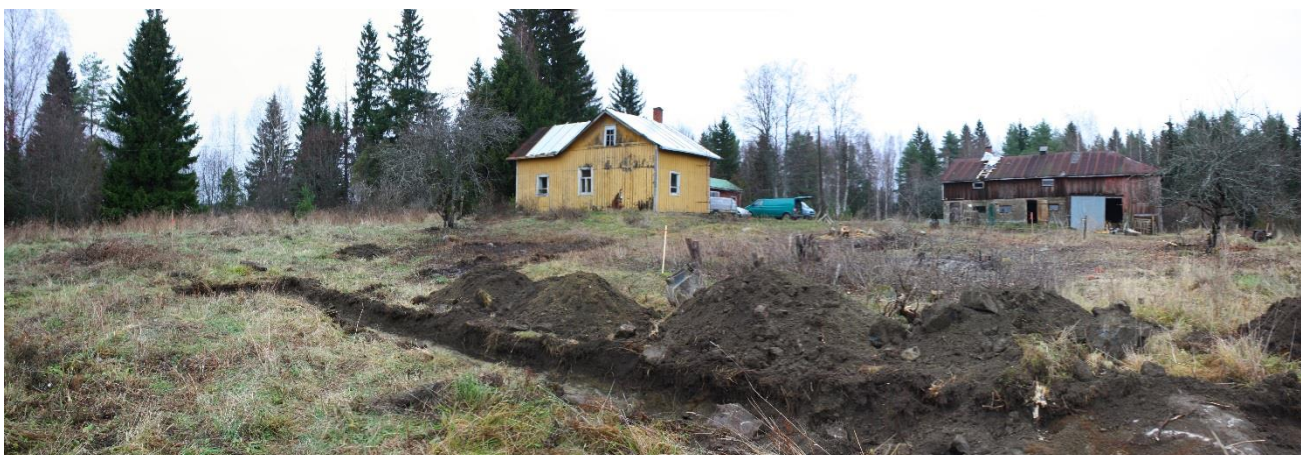
AKDG 5392: 1

Vanhatalon piha-alueen lounaisosaa, johon on suunniteltu omakotitalo, etualalla kaakko-luodesuuntainen koeoja, taustalla vanha päärakennus ja navetta, panoraama kuvattu etelälounaasta.

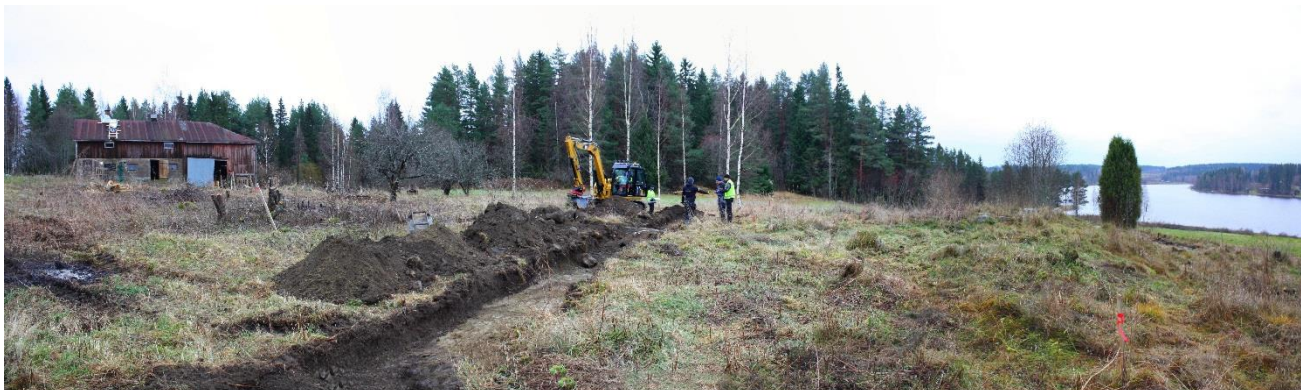
AKDG 5392: 3

Vanhatalon piha-alueen lounaisosaa, johon on suunniteltu omakotitalo, etualalla kaakko-luode suuntainen koeoja, taustalla navetta, oikealla Kyrösjärvi, panoraama kuvattu luoteesta.

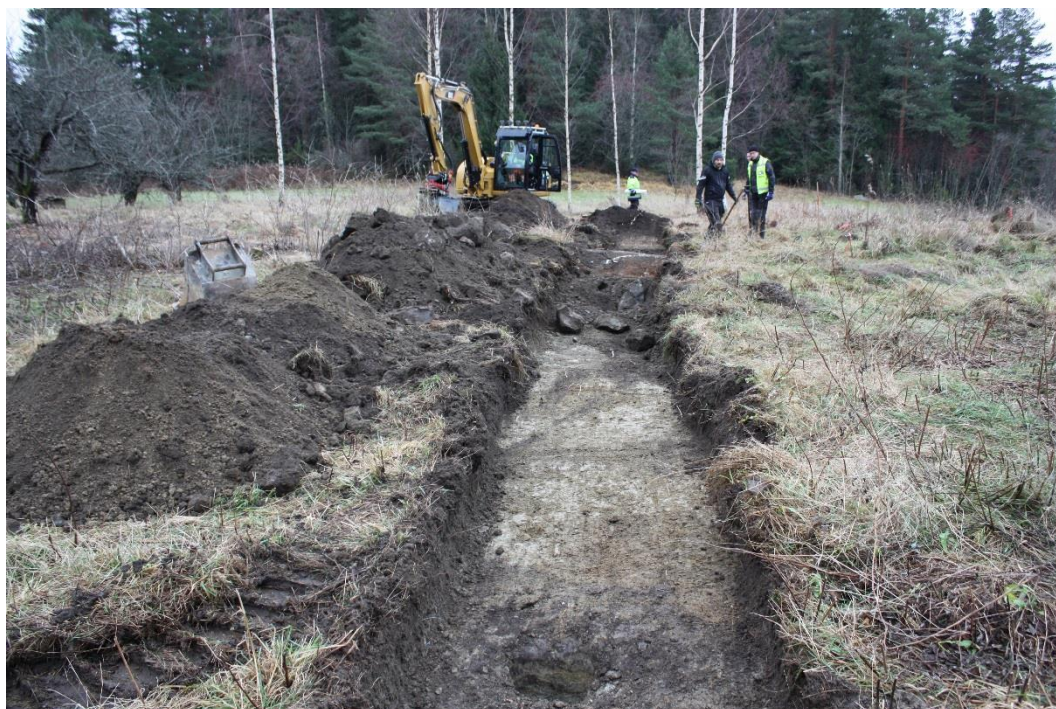
AKDG 5392: 4

Kaakko-luode suuntainen koeoja, etualalla maaperä oli harmaanruskeaa savensekaista hietaa, taustalla lohkokiviä, oikealla Jan-Erik Nyman ja Janne Rantanen, kuvattu luoteesta.

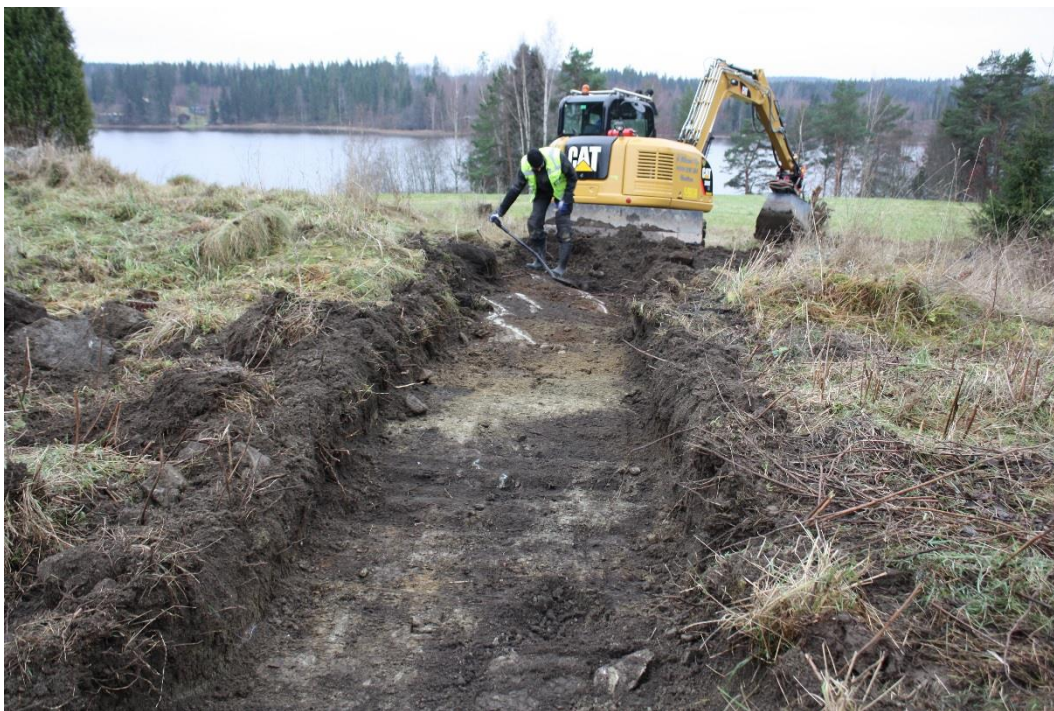
AKDG 5392: 5.

Suunnitellun asuinrakennuksen alueen koejassa oli paikoin suuria kiviä ja niiden välissä ruokamullan ja vaaleanruskea hiedan sekaista maata. Löytöjä ei koejista tullut. Muinaisjäänökseen viittavia läikkiä tai muita rakenteita ei havaittu. Mäenlakea on muokattu ja tasattu pihamaata ja puutarhaa tehtäessä.

Länsilounas-itäkoillissuuntainen koeoja, keskellä maaperä oli harmaanruskeaa, paikoin savensekaista hietaa, Janne Rantanen kaivaa esiin kallion luoteisosan harjanteita, kuvattu itäkoillisesta.

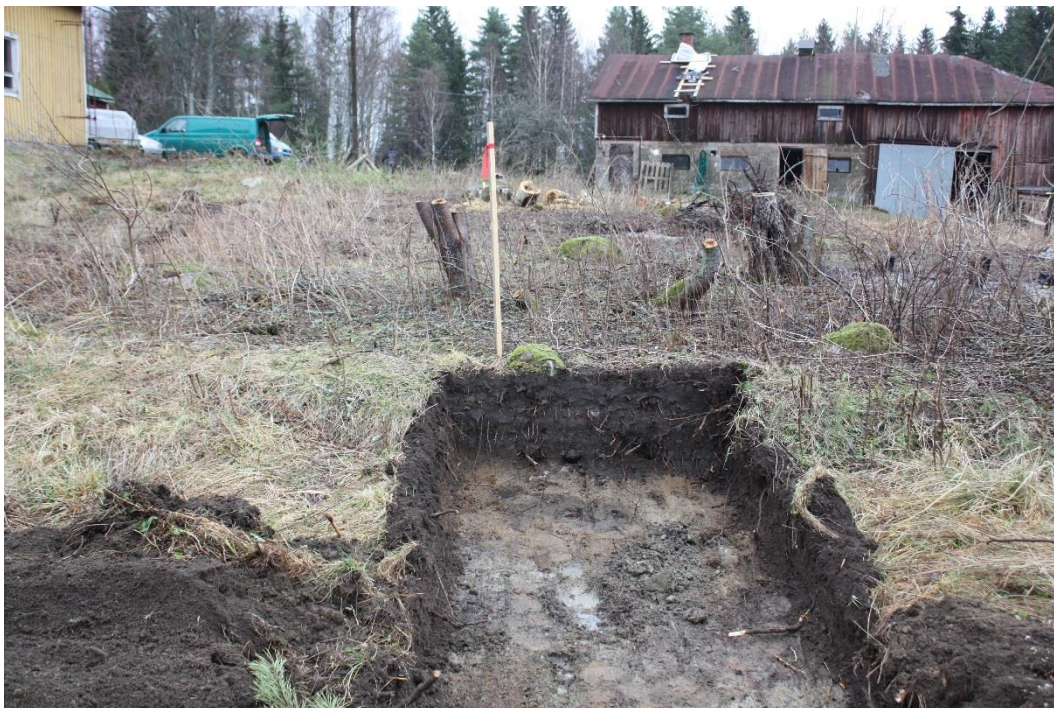
AKDG 5392: 6.

Länsilounas-itäkoillissuuntainen koeojan itäkoillispäätty, maaperä oli harmaanruskeaa savensekaista hietaa, kepin takana puutarhan matala pengerrys, kuvattu länsilounaasta.

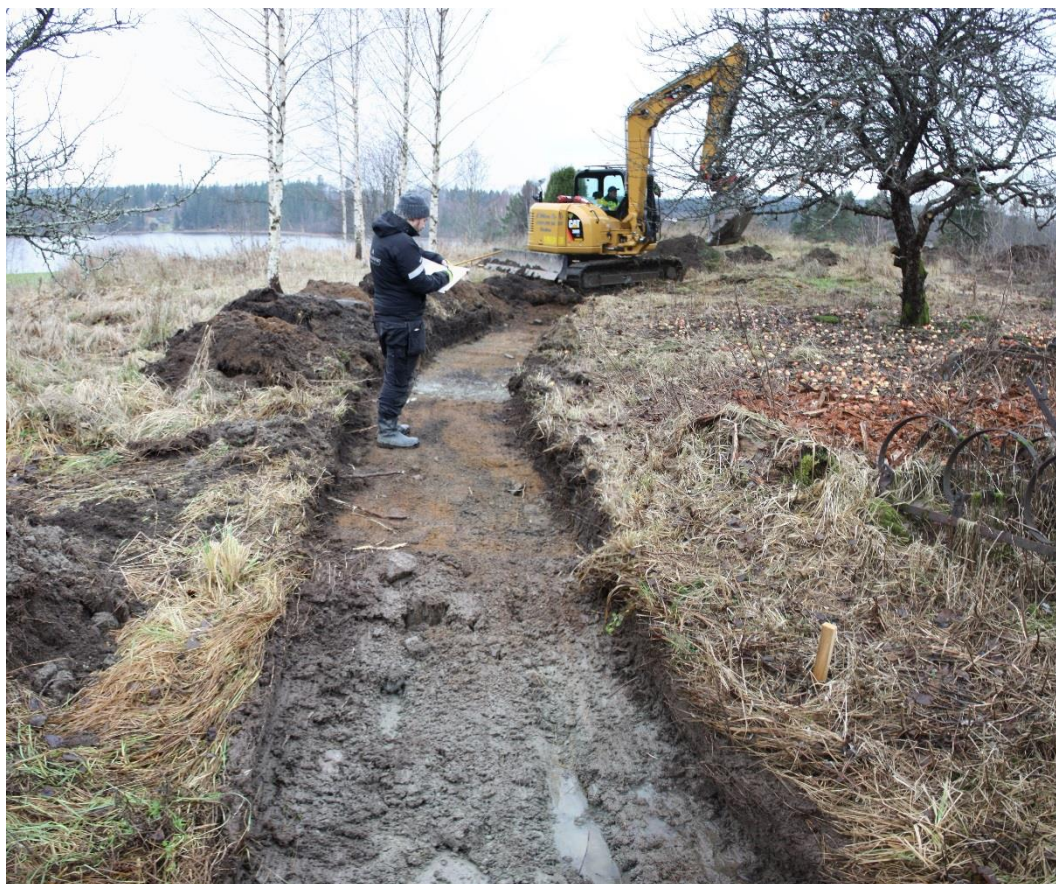
AKDG 5392: 7

Puutarhan eteläosaan suunnitellun piharakennuksen kohdalla maaperä oli hieman punertavaa hiekkaa, joka rajautui harmaisiin savialueisiin. Maaperä oli paikoin hyvin märkää ja pintavesi valui tiiviiden savikerroksien päällä. Tämän rakennuspaikan koeojasta ei tullut löytöjä eikä muitakaan merkkejä muinaisjäännöksistä.

Puutarhan eteläosaan suunnitellun piharakennuksen paikka, Jan-Erik Nyman tekee muistiinpanoja kaarevan koeojan keskiosasta, maaperä oli punertavan ruskeaa hiekkaa ja harmaata savea, kuvattu itäkoillisesta.
