**SASTAMALA
Toijala
Vesihuoltolinjan kaivamisen
arkeologinen valvonta
historiallisen ajan kylätontilla
2019**

Tilaaja: Illon vesihuolto-osuuskunta

Perustiedot

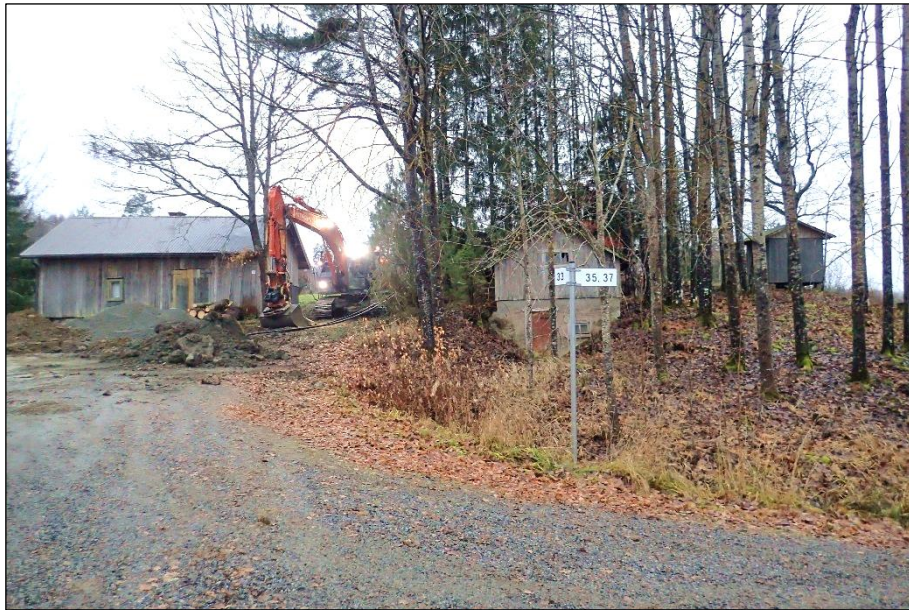
Kansikuva: Vesihuoltolinjan koillisosaa Päiväniementien länsipuolella. Kaivanto kaivettiin pääosin pihatien luoteisreunaan.

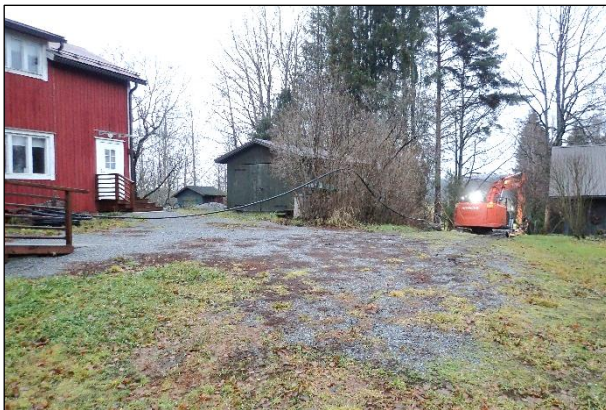
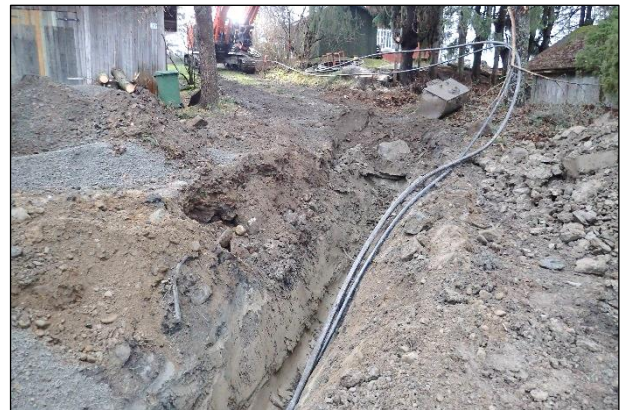
Vasen. Vesihuoltolinjan lounaisosaa mäen laella päärakennuksen tuntumassa. Linja päättyi porraskaiteen takana näkyvälle porakaivolle. Luoteeseen. Oikea. Sekoittunutta kerrosta pihatien kohdalla ulkorakennuksen vieressä. Lounaaseen.

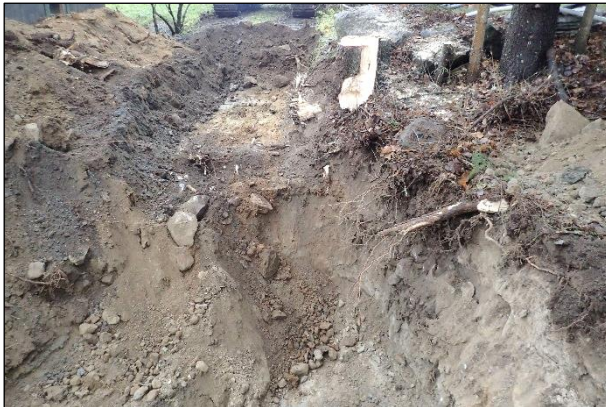
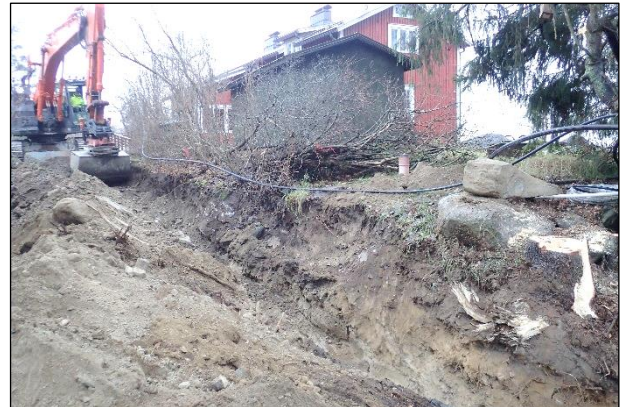
Vasen. Kaivannon tasossa luontainen hiekkamoreeni, sen päällä (kuvassa reunoilla) pihatien kunnostamiseen liittyviä kerroksia. Oikealla kaivannon seinämässä humusta kannon kohdalla, muualla luontaista moreenia. Lounaaseen. Oikea. Vesihuoltolinja kaivettiin pääosin pihatien luoteisreunaan. Sireenipuskan vieressä näkyy siihen liittyvää humuskerrosta. Muutoin ylinnä oli pihatien kerroksia ja luontaista moreenia. Lounaaseen.

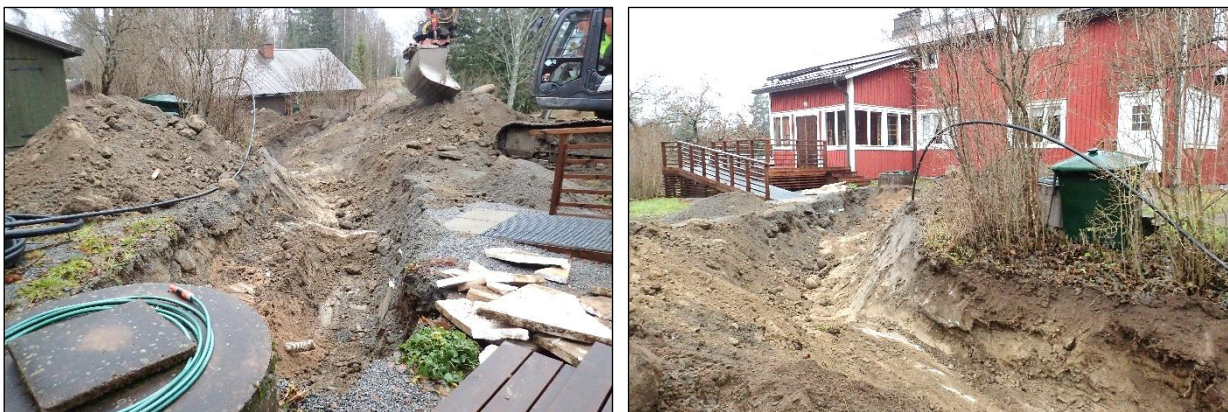
Vesihuoltolinjaa kaivettiin arkeologin valvonnassa kiinteistön 790–439-1-25 alueella Päiväniementien länsireunasta päärakennukselle saakka. Linja ylitti maantien reunassa pihatien jokseenkin itä-länsisuunnassa. Sen jälkeen kaivamista jatkettiin pihatien luoteisreunassa päärakennuksen kaakkoisseinustan tuntumassa olevalle porakaivolle asti. Vesihuoltolinjan topografisesti alimmalla tasolla, so. heti maantien länsipuolella, kaivannon syvyys oli noin 1,8. Mäen laella vastassa oli peruskallio ja siellä maksimisyvyys jäi noin puoleen metriin. Maantien länsipuolelta sen tuntumassa olevan ulkorakennuksen koilliskulmalle saakka oli noin puolen metrin syvyyteen asti sekoittunutta kerrosta. Siinä oli yksi puolilaho pölli ja muutamia tiilenkappaleita sekä kiviä sokin sokin. Kerros liittyy pihatien perustamiseen, luultavasti jyrkähkön rinteeseen loiventamiseen. Sekoittuneen kerroksen alta tuli esiin luontainen savi. Muutoin pihatien pintaosassa oli sen kunnostamiseen liittyviä kerroksia. Niiden alta paljastui luontainen kivinen hiekkamoreeni. Pihakuusen kannon kohdalta samoin kuin sireenipensaan kupeesta tuli esiin humusta. Porakaivon vieressä ja siitä itään oli muutaman metrin matkalla salaojaputkea ja viemäriputket sekä styroksilevyjä ja asennushiekkää. Niiden alta tuli esiin peruskallio.

Vasen. Vesihuoltokaivanto mäen laella piha-alueella. Etualalla porakaivo, sen vieressä salaojaputkia, viemäriputkia, asennushiekkaa ja styroksilevyä. Itäkaakkoon. Oikea. Vesihuoltolinja pihatiellä ja piha-alueella kaivettuna peruskallioon saakka. Tumma kerros oikealla kaivannon seinämässä on humusta, käytännössä puutarhamultaa. Länsilounaaseen.
