VESILAHTI

Söyrinki ja Pylkki

konekaivun arkeologinen valvonta

2020

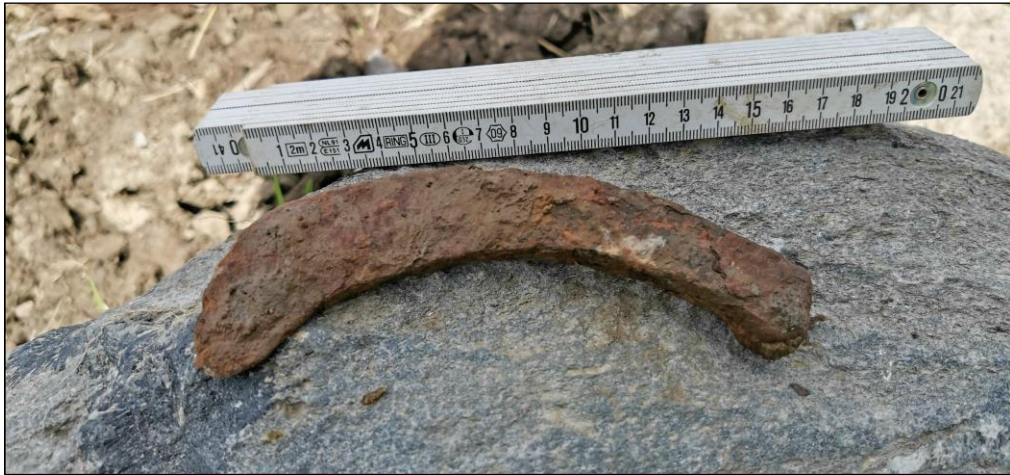
Havainto 1 N 6802457 E 313480. Puolikas ruostunut hevosenkenkä sekoittuneesta maaperästä. Todennäköisesti modernin ajan irtolöytö.

cm paksu puun ja hiekan sekoitteinen kerros (Havainto 2). Kerros esiintyi noin yhden metrin matkalta, ojan kummassakin profiilissa. Sen yllä oli pellon muokkauskerros ja alla pohjasavi. Kyseessä on ajoittamattoman, mutta todennäköisesti melko tuoreen maankäytön jälkiä. Eteläisemmältä valvontaosuudelta löytyi myös kaksi hevosenkenkää, jotka olivat peräisin sekoittuneesta pintamaasta, ja ne ovat muotonsa puolesta peräisin myöhäiseltä historialliselta ajalta (Havainnot 1 ja 2.)

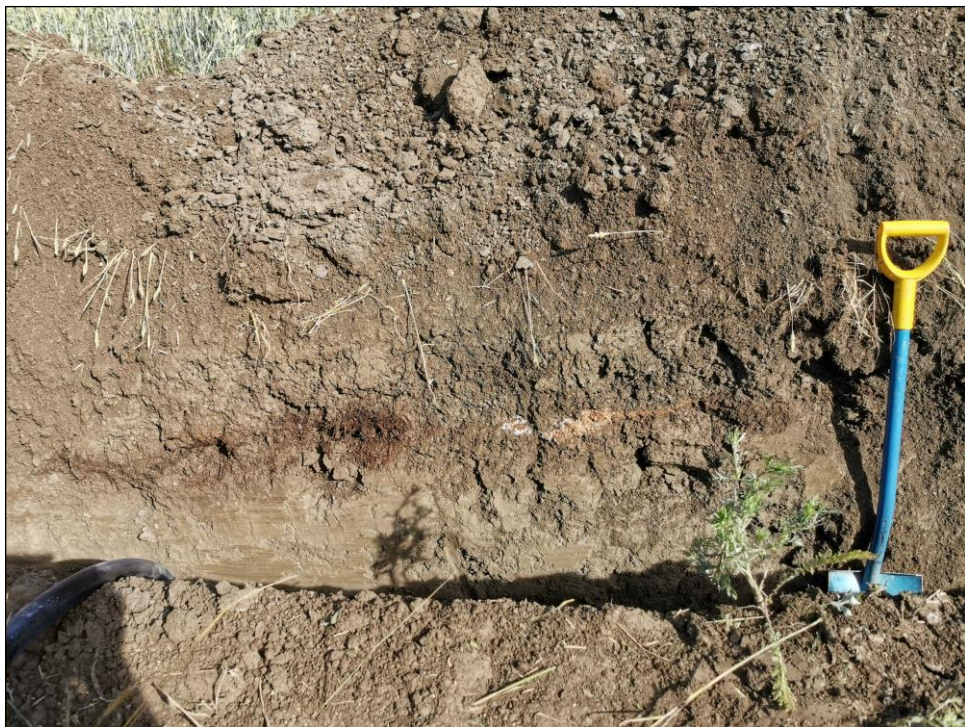
Havainto 2 N 6802551 E 313639. Ojan molemmissa profiileissa esiintyy puun ja hiekan sekoitteinen kerros. Ajoittamattoman, mutta todennäköisesti melko tuoreen maankäytön jälkiä. Päällä pellon muokkauskerros, alla koskematon pohjasavi.

Valvonnan teki Tomi Kuljukka 14–22.7. 2020, tutkimuksen kannalta hyvissä olosuhteissa. Ojaa kaivettiin noin 40 cm leveällä kauhalla noin 80 cm–100 cm syvyyteen. Eteläisempi, Niemen kyläpaikan lähistöllä kulkeva, kaapelilinja kaivettiin Ojoistentien itäpuolelle peltoon, miltei valvontalinjan pohjoispäättyyn asti, jossa se kääntyi tien läpi jatkuakseen pohjoispäähän asti tien länsipuolella. Kaapelioja haarautui noin puolivälin tienoilla itään. Itähaara kaivettiin Ojoistentiestä risteytävän tien pohjoispuolelle peltoon. Eteläisemmän valvontaosuuden peltojen muokkauskerros oli noin 30-50 cm paksu, ja pohjamaana oli savea. Aivan osuuden pohjoispäässä pohjamaa oli hiekkaa. Eteläisemmän valvontaosuuden pohjoispäässä, todettiin noin 3 m matkalla noin 20 cm paksuinen ajoittamaton palokerros noin 50 cm syvyydessä (Havainto 4). Palokerros sisälsi hieman palanutta savea, mutta oli muuten löydötön. Se rajautui alareunastaan koskemattomaan hiekka-maahan ja yläreunastaan pellon muokkauskerrokseen. Itään kulkevalla haaralla tuli esille noin 20

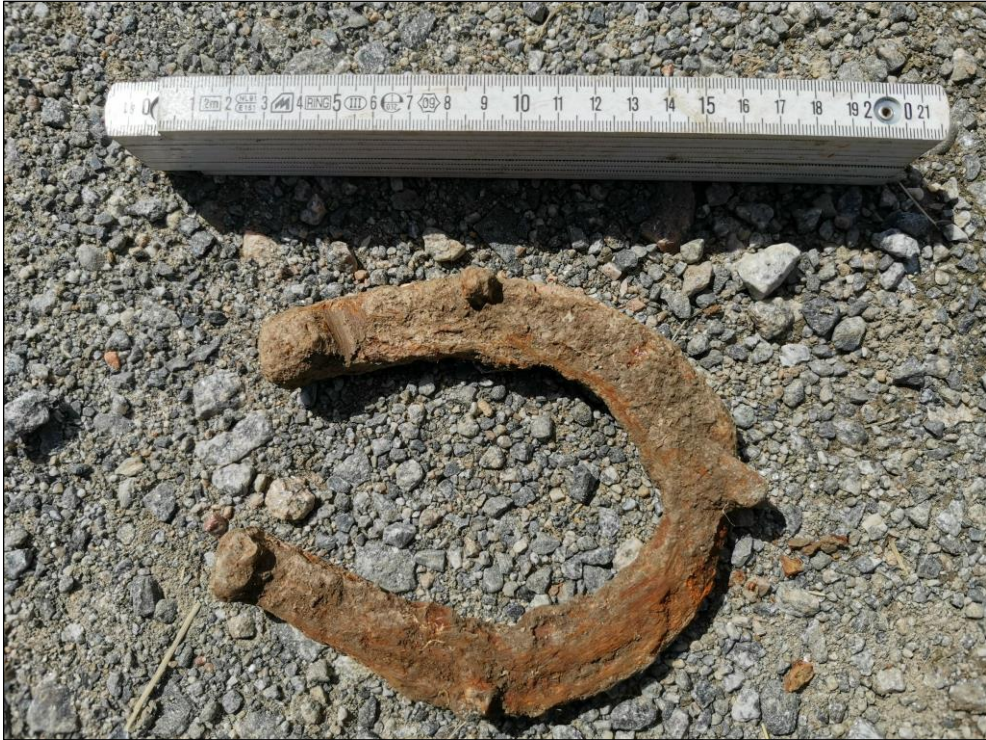
Havainto 3 N 6802636 E 313567. Kokonainen ruostunut hevosenkenkä sekoittuneesta maaperästä. Todennäköisesti modernin aikainen irtolöytö.

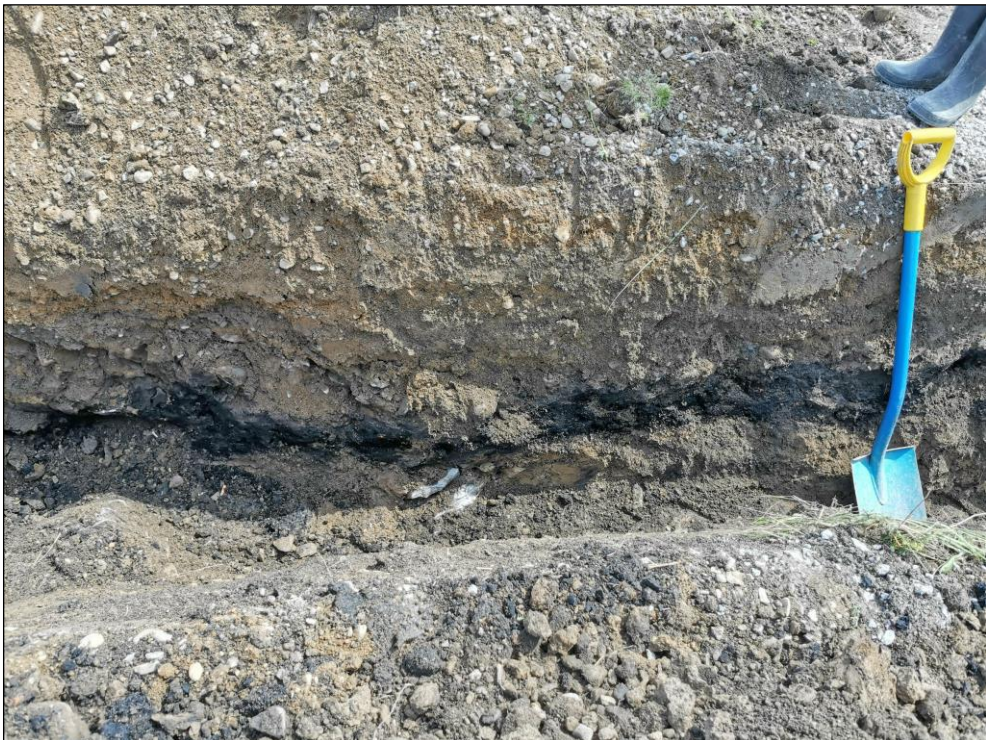
Havainto 4 N 6802681 E 313577. Noin 20 cm paksuinen palokerros noin 50 cm syvyydessä noin 3 m matkalta. Seassa palanutta savea, muuten löydötön. Päällä käytössä olevan tien sora-hiekkoja, alla koskematon hiekkamaa. Ylemmistä tiekerroksista rapissut irtomaa peittää kuvassa pohjan koskematonta hiekkamaata.

Valvonnassa ei tullut esille kiinteitä muinaisjäännöskerroksia tai -rakenteita. Ajoittamaton, palanutta savea sisältävä, palokerros (Havainto 4) saattaa olla silti viite sen läheisyydessä olevasta maan peittämästä arkeologisesta jäännöksestä.

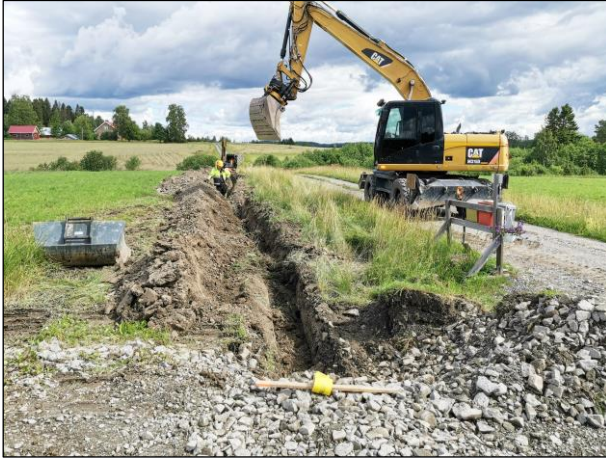
Vas. ylh: Näkymä eteläisemmän valvontaosuuden eteläpäästä pohjoiseen.

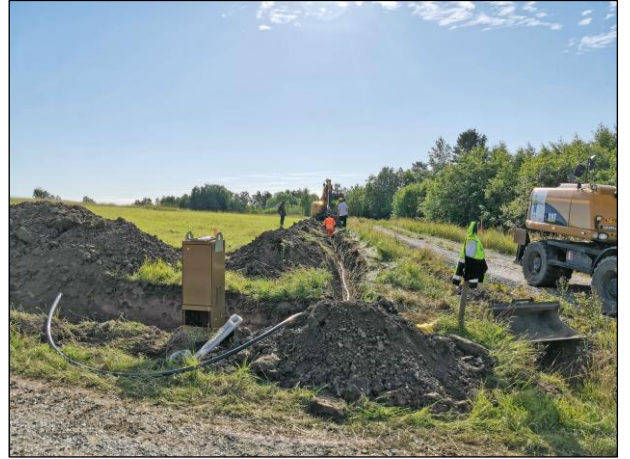
Oik.ylh: Eteläisemmän osuuden itään kulkeva haara risteyksestä kuvattuna.

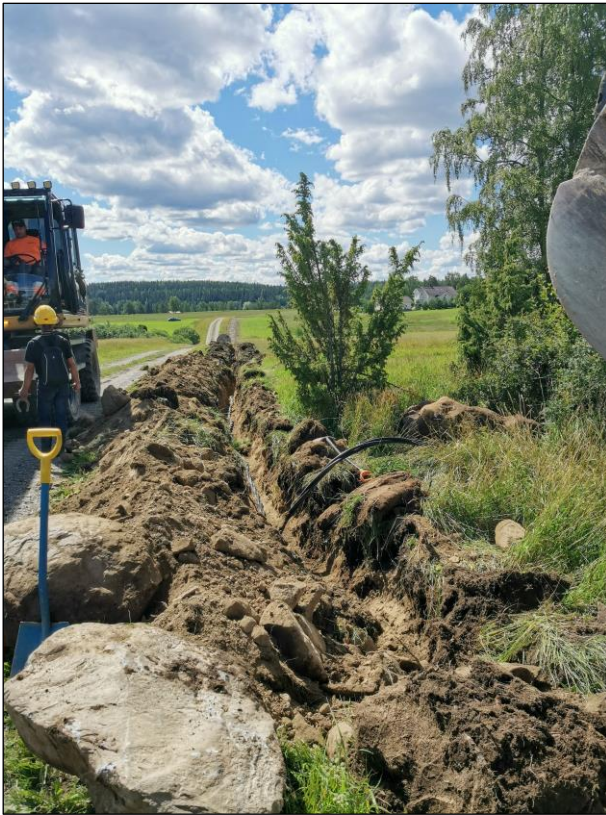
Vas: Eteläisempi valvonta osuus kuvattuna pohjoispäästä etelään.

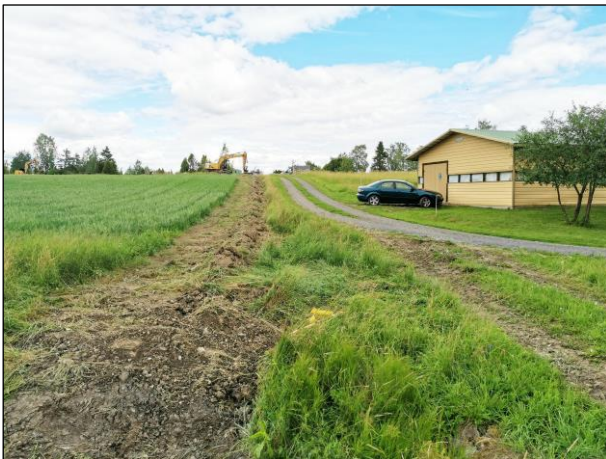
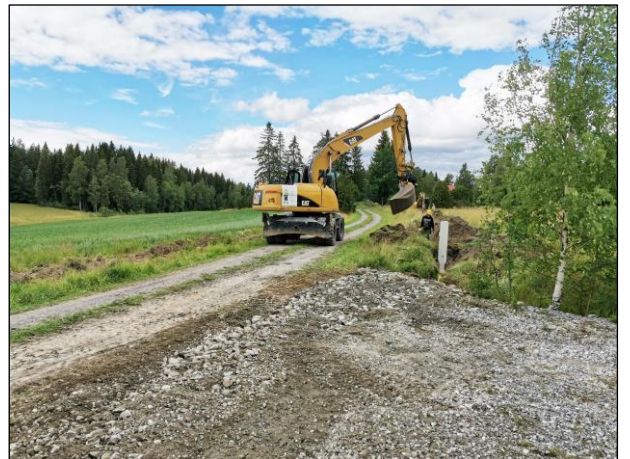
Vasemmalla: Pohjoisemmän valvontaosuuden eteläpää pohjoiseen kuvattuna.
Oikealla: Pohjoisemmän valvontaosuuden kohta, jossa oja katkeaa. Kuvattu luoteeseen.
