Nokian kaupunki

Nokian palloiluhallin dokumentointi

Projekti: Nokian Palloiluhallin dokumentointi
Työnumero: 23703278
Asiakas: Nokian kaupunki
Päiväys: 21.3.2022
Tekijä: Filemon Wolfram & Hanna Ojutkangas
Dokumenttiviite: p:\fitmp02\we\23703278_nokian_palloiluhallin_dokumentointi\000\c_suunnitelmat\210322_nokian_palloiluhallin dokumentointi.docx

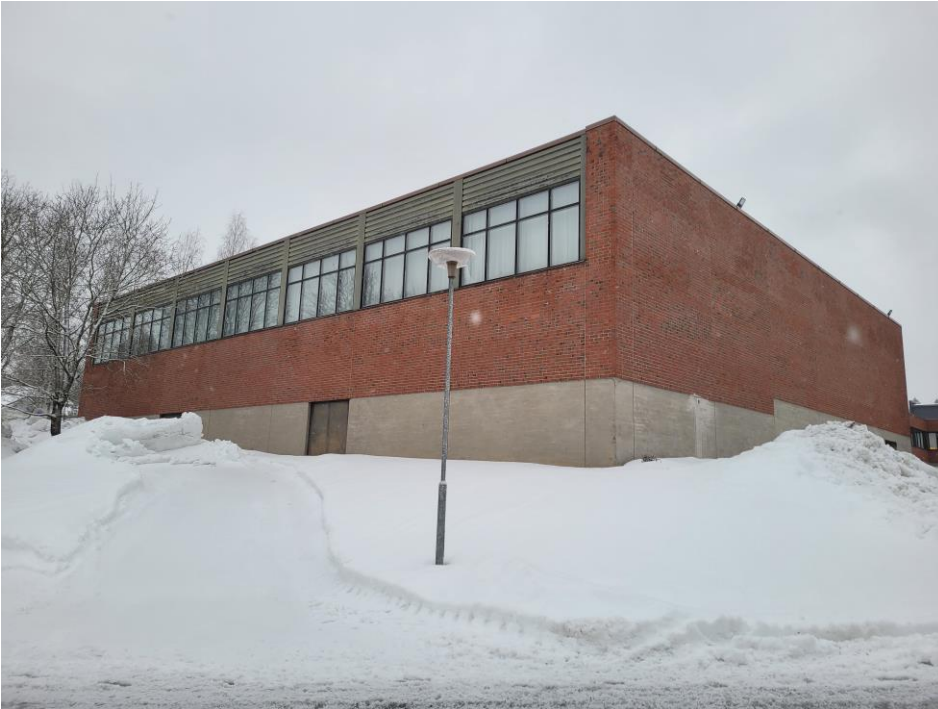
Kuva 8. Palloiluhallin kaakkoinen ja koillinen julkisivu puiston puolelta kuvattuna. Hallin puistonpuoleiset sivut ovat suurta ikkunarivistöä lukuun ottamatta ilmeettömiä ja tasaisia.

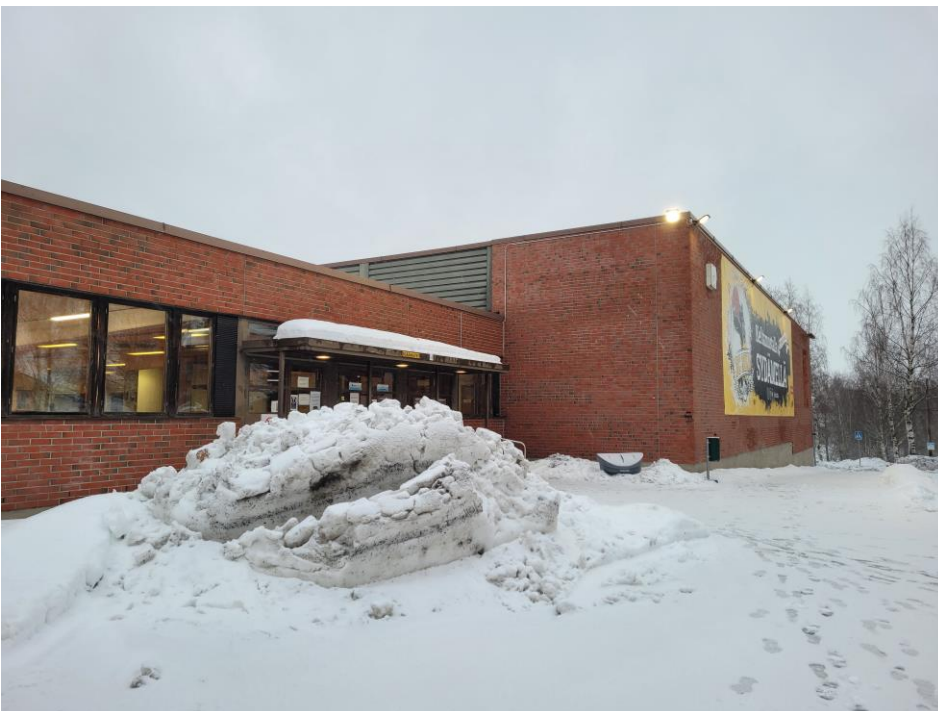
Kuva 9. Halli yhdistyy Tredun tiloihin matalamman välisiiven kautta. Hallin sisäänkäynti ja pukuhuoneet sijaitsee matalammassa osassa.

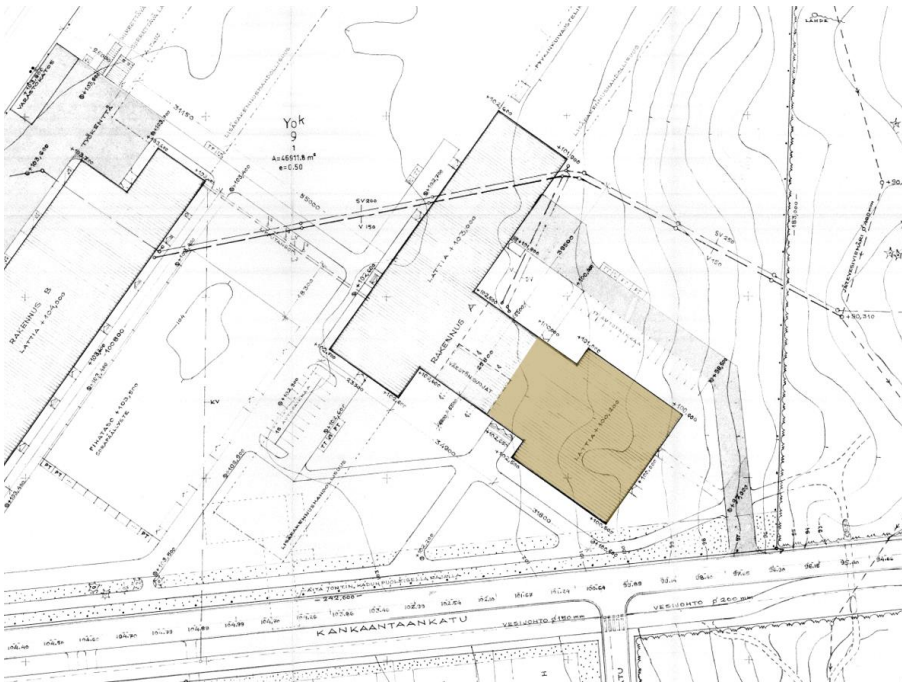
Kuva 10. Ote rakennuksen alkuperäisestä asemapiirustuksesta vuodelta 1980. Palloiluhallin osuus merkitty ruskealla.

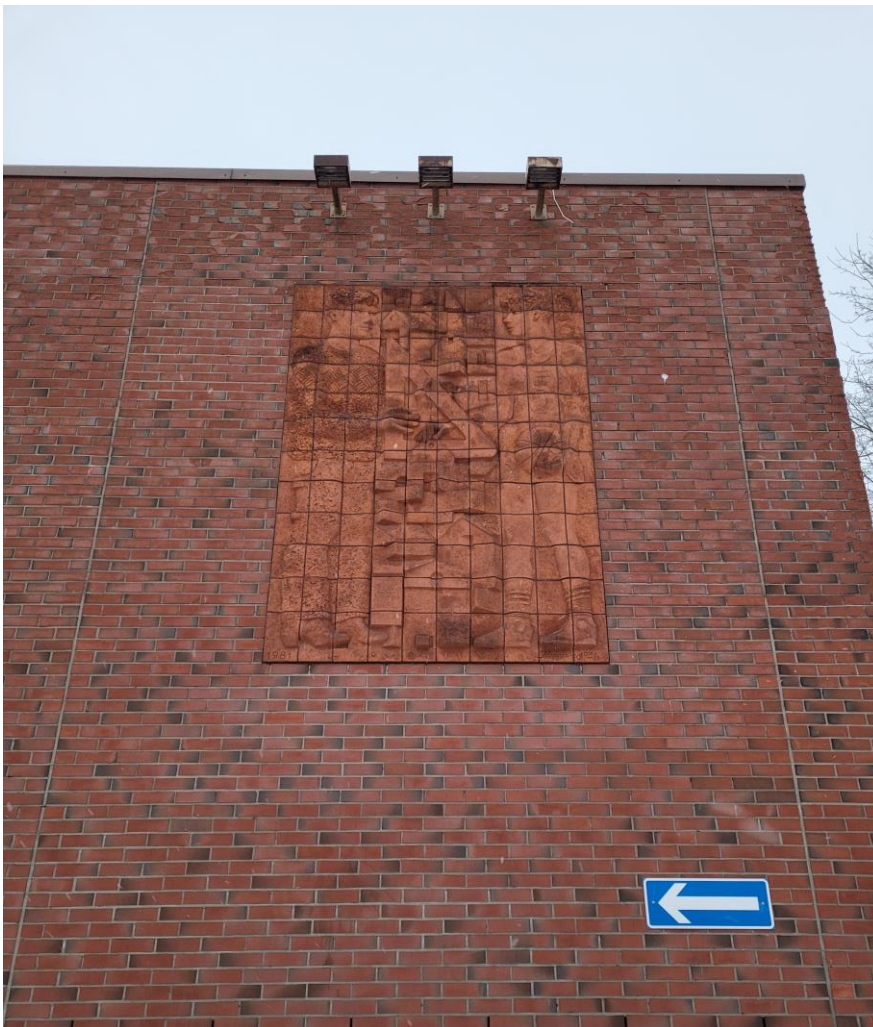
Kuva 15. Hallin Kankaantaankadun kulman julkisivussa on kahta koripalloilevaa ihmishahmoa esittävä reliefi.

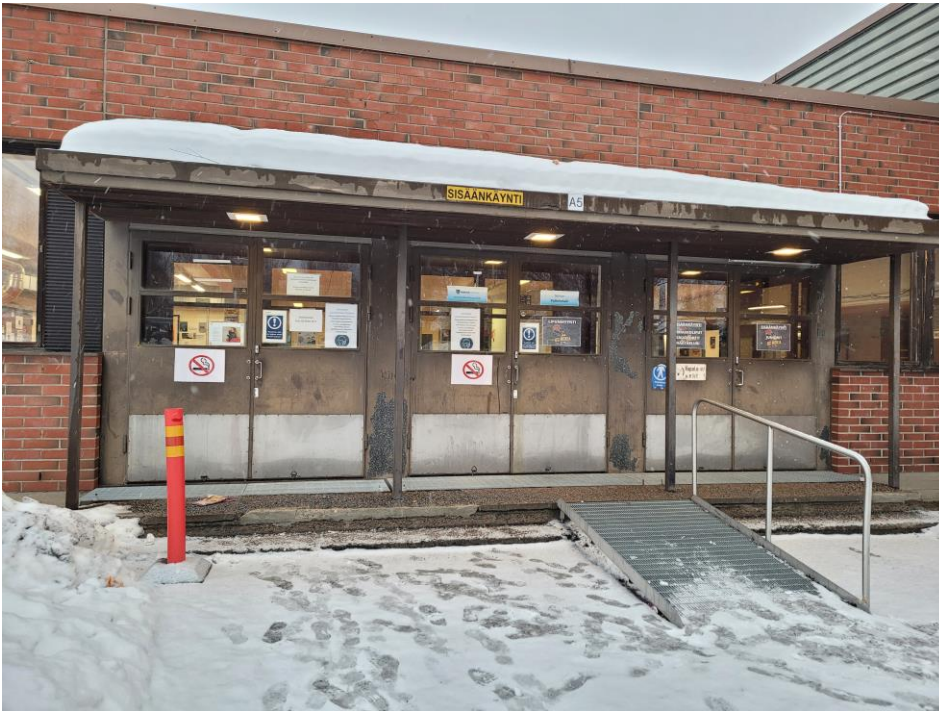
Kuva 16. Palloiluhallin pääsisäänkäynti sijaitsee rakennuksen matalamman välisiiven lounaisella sivulla. Tuulikaapin kautta sisääntuloaulaan vievien alumiiniovien yläpuolella on peltinen suojakatos.

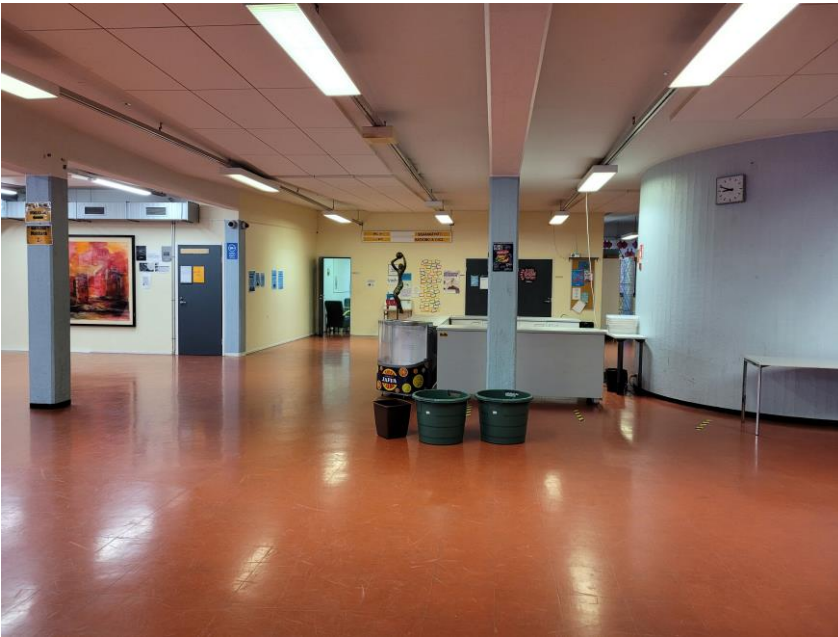
Kuva 18. Pääsisäänkäynnin sisäntuloaulasta on kulku hallin katsomoihin, WC-tiloihin, naulakoille sekä Tredun opetustiloihin. Sisäntuloaulan lattia on ruskeaa vinyylimattoa. Pilarit ja osa seinistä on maalattu harmaiksi, loput seinistä valkoisiksi. Aulassa on 1980-luvulle tyypillisiä kattokiskoihin kiinnitettyjä loisteputkivalaisimia.

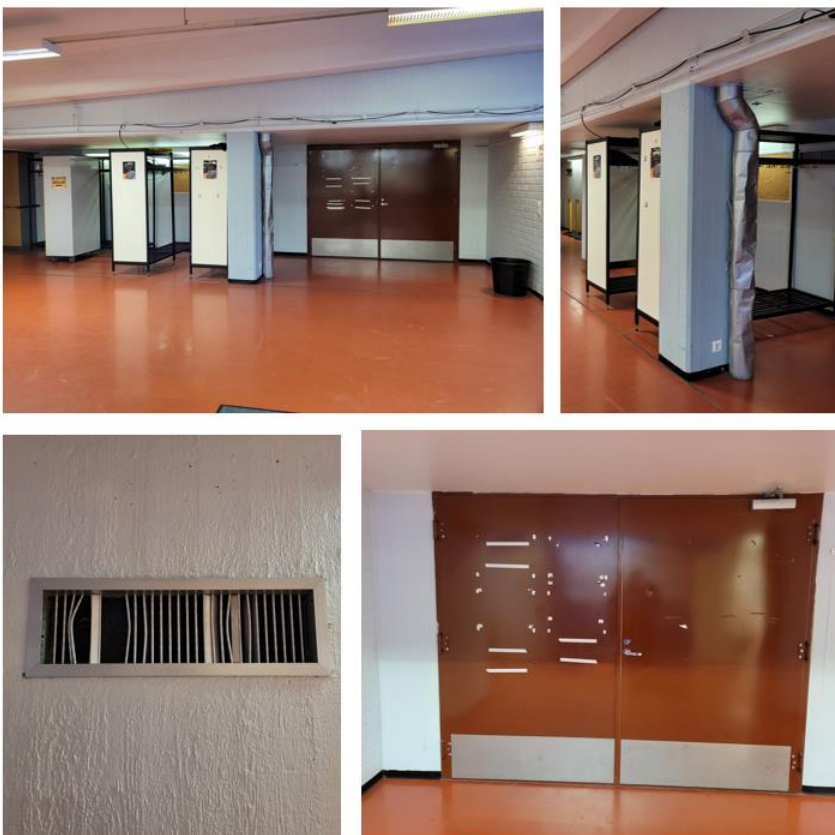
Kuva 19. Sisäntuloaulan katsomoon vievät alumiiniovet ovat maalattu ruskeaksi. Aulassa on melko paljon näkyvillä olevaa talotekniikkaa. Rappautumista on näkyvissä laajalti myös sisäntuloaulassa.

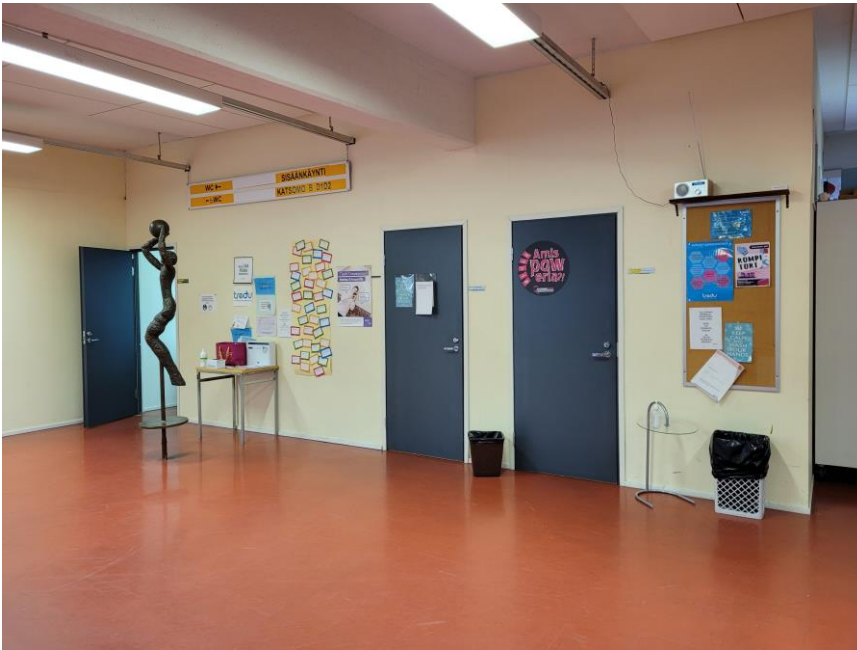
Kuva 20. Tredun tilojen ovet sisäntuloaulassa eroavat liikuntahallin tilojen ovista niin materiaalilla kuin värilläkin.

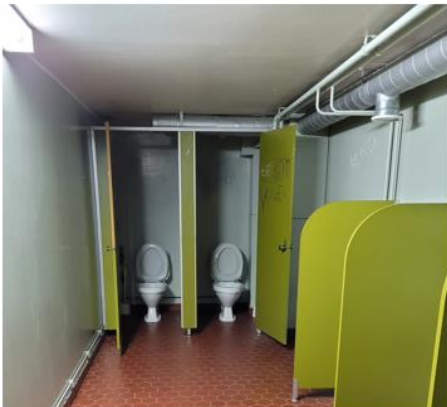
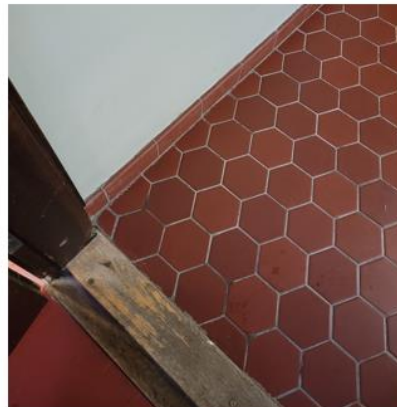
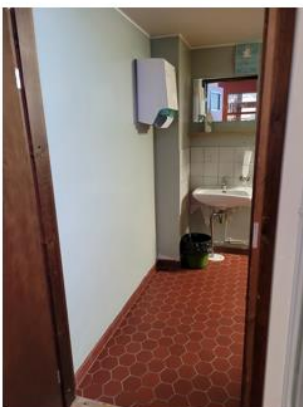
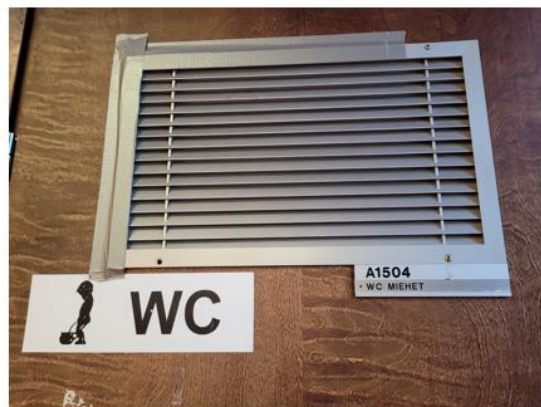
Kuva 21. Yleisön WC-tiloissa on hexagonaaliset lattialaatat ja värikkäitä yksityisyydenisäjiä. Talotekniikka on selvästi esillä myös WC-tiloissa.

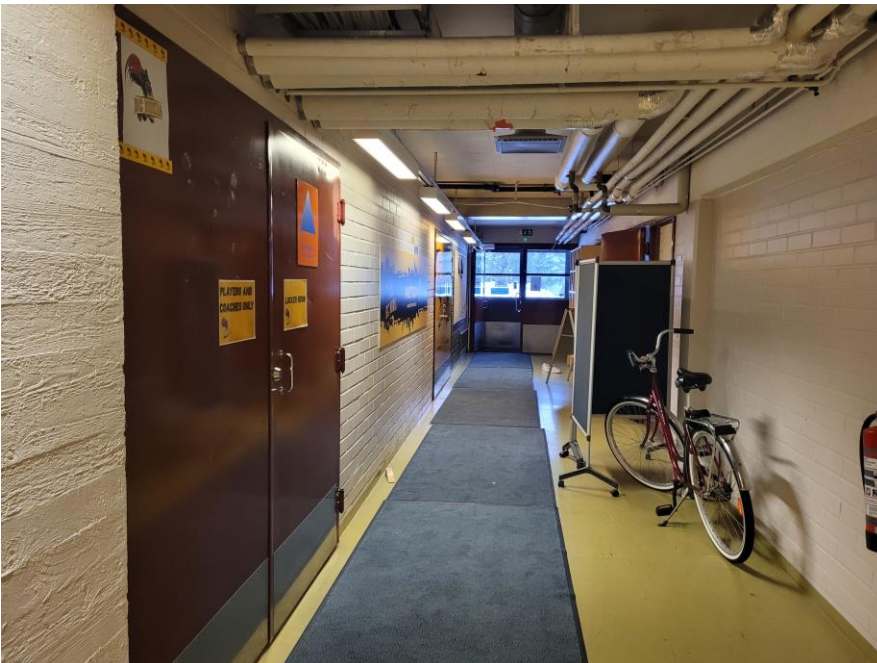
Kuva 23. Pelaajien ja henkilökunnan sisäänkäynti johtaa suoraan pukuhuoneisiin ja kentälle. Koillisen sisäänkäynnin lattia on seinille taitettua muovimattoa ja seinät valkoiseksi maalattua betonia ja tiiliseinää. Katon talotekniikka on jätetty esille.

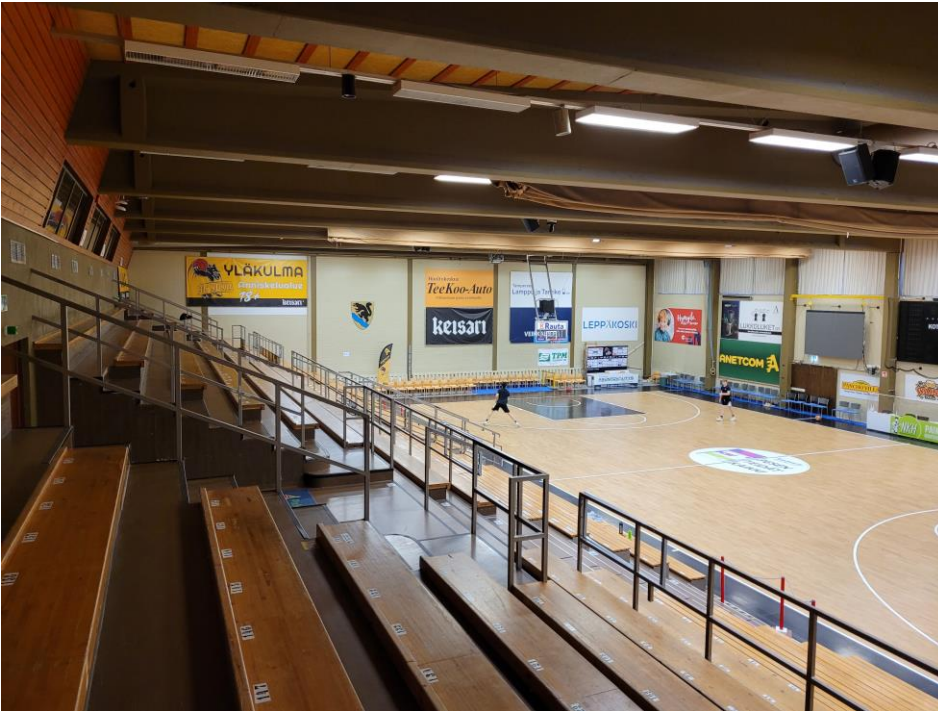
Kuva 24. Liikuntahallin lattia on siirtoparkettia. Kahdeksan metrin korkuisessa tilassa on katon rajassa sijaitsevat suuret ikkunat kaakon suuntaan.

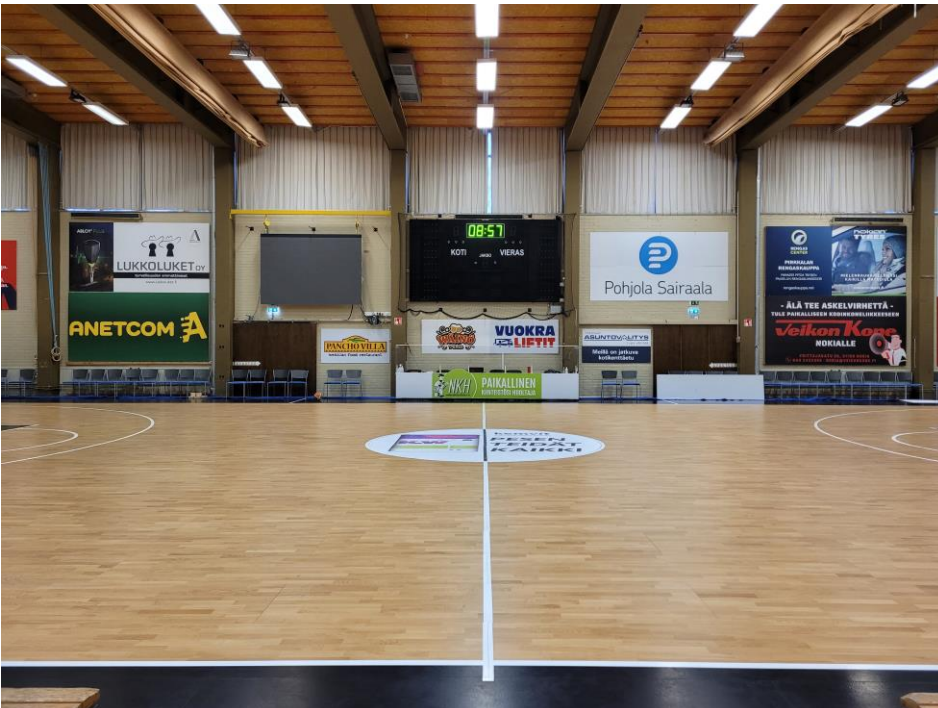
Kuva 25. Pelikentän ja kaakkoisen seinän väliin ei jää juurikaan tilaa.

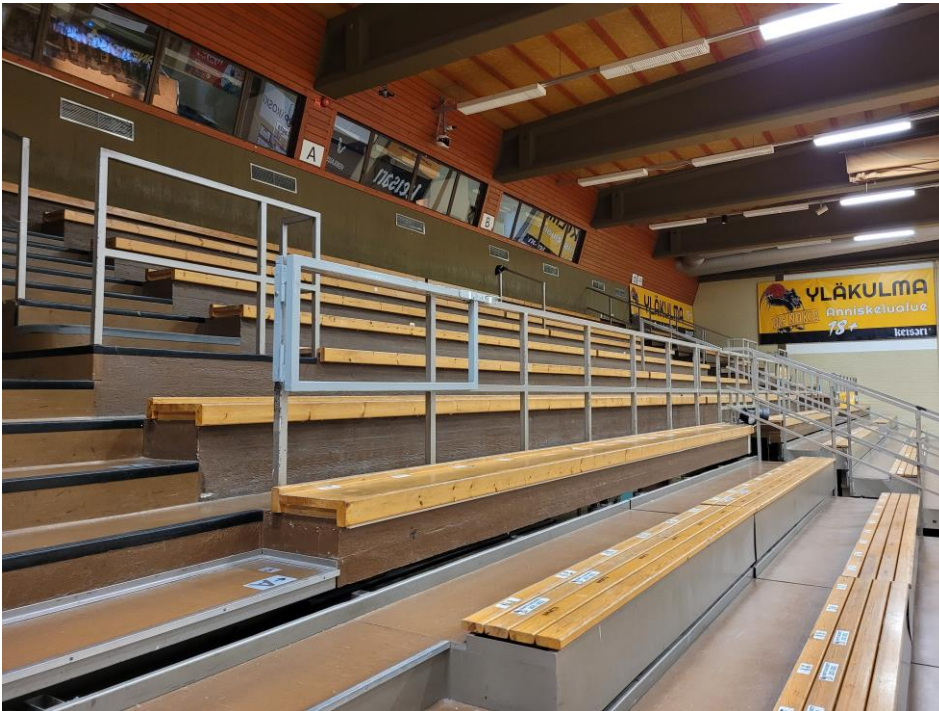
Kuva 26. Hallin katsomo vetää 750 henkilöä. Katsomon takana on selostamotilat ja teknisiä tiloja. Katsomorakenne on alemmilla osillaan teräs rakenteinen ja ylempillä osillaan betoninen.

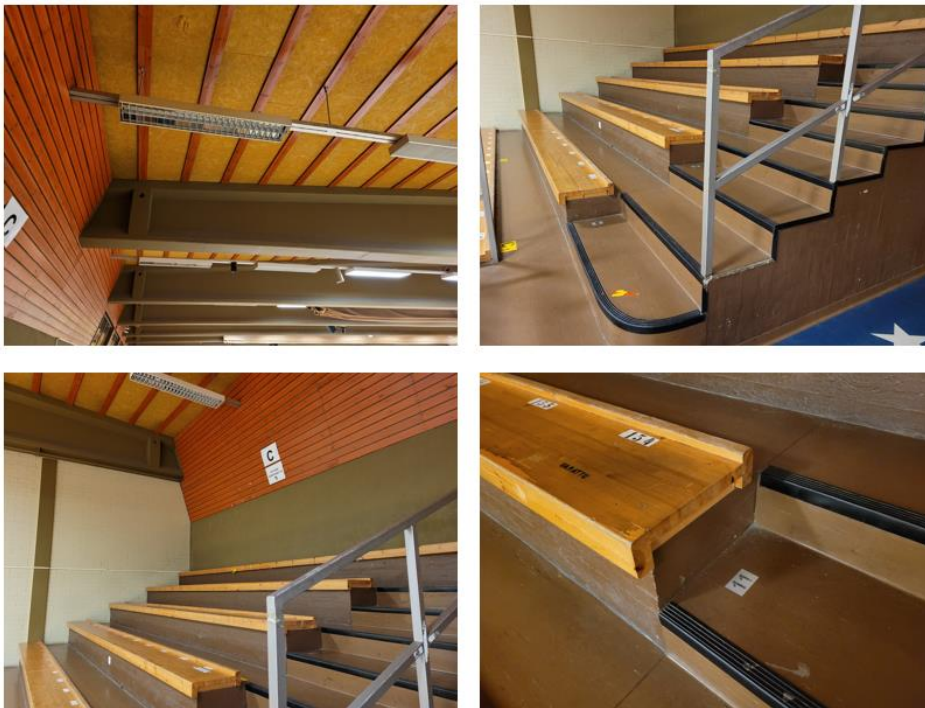
Kuva 27. Hallin katto on verhoiltu lastulevyillä. Kattoa kannattelee suuret, ruskeaksi maalatut teräksiset palkit. Katsomon takaosa on verhoiltu laudoilla. Katsomon kaiteet ovat harmaaksi maalattua terästä.

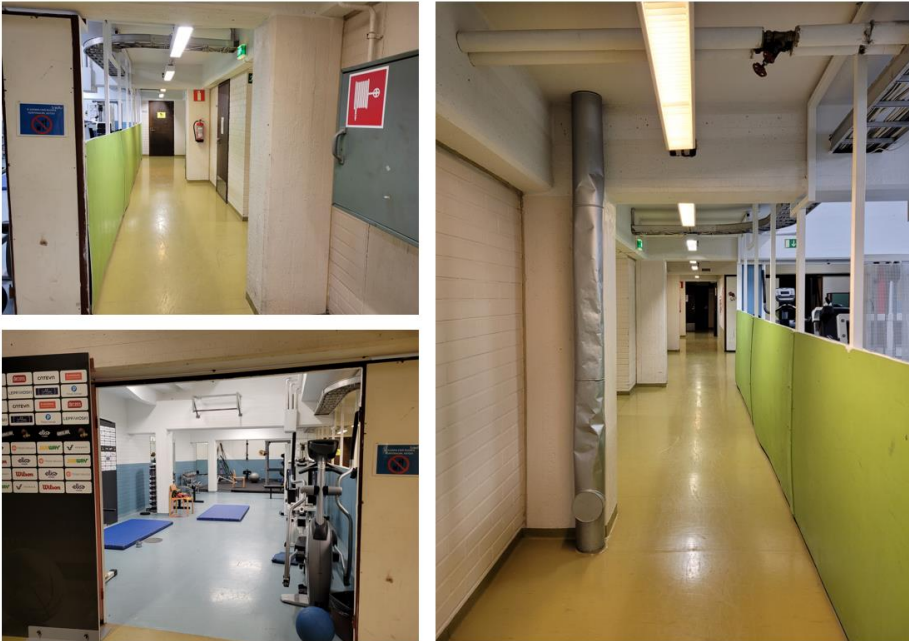
Kuva 28. Palloiluhallin kuntosalin ja sen yhteydessä olevien tilojen lattiat ovat värikkäitä vinyylimattoja. Tiiliseinät ja betonipilarit on maalattu pääosin valkoiseksi.

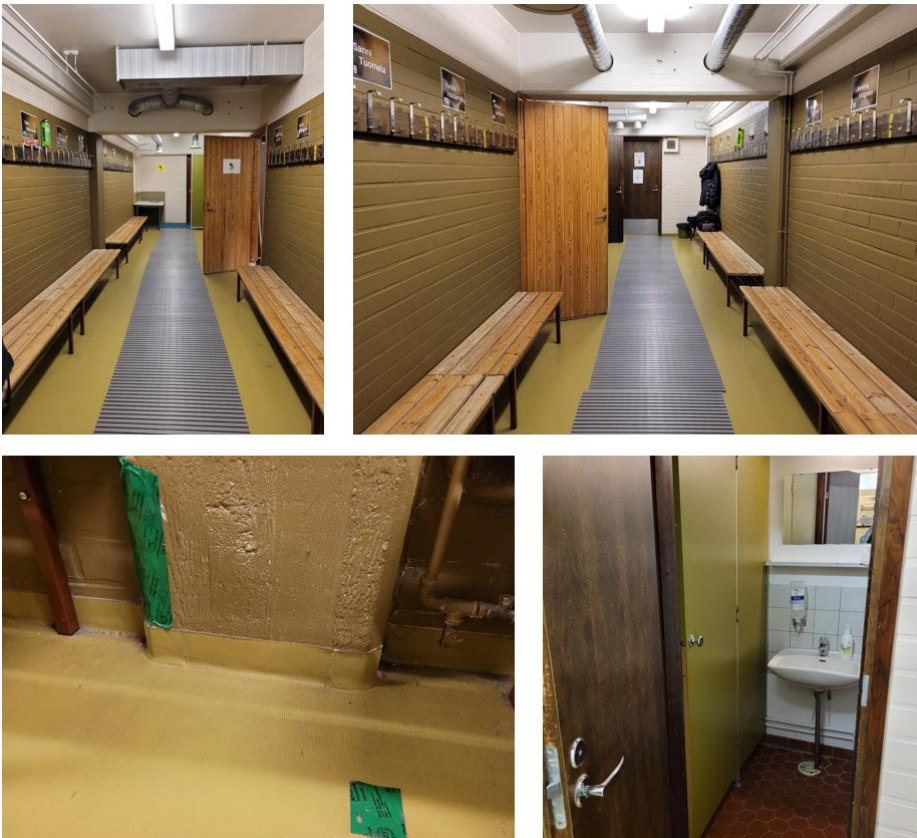
Kuva 29. Hallin pukuhuoneiden sisustus koostuu yksinkertaisista puupenkeistä ja naulakoista. Pukuhuoneiden lattiat ovat seinälle taitettua muovimattoa. Pukuhuoneiden WC-tilat ovat samannäköiset yleisön WC-tilojen kanssa.

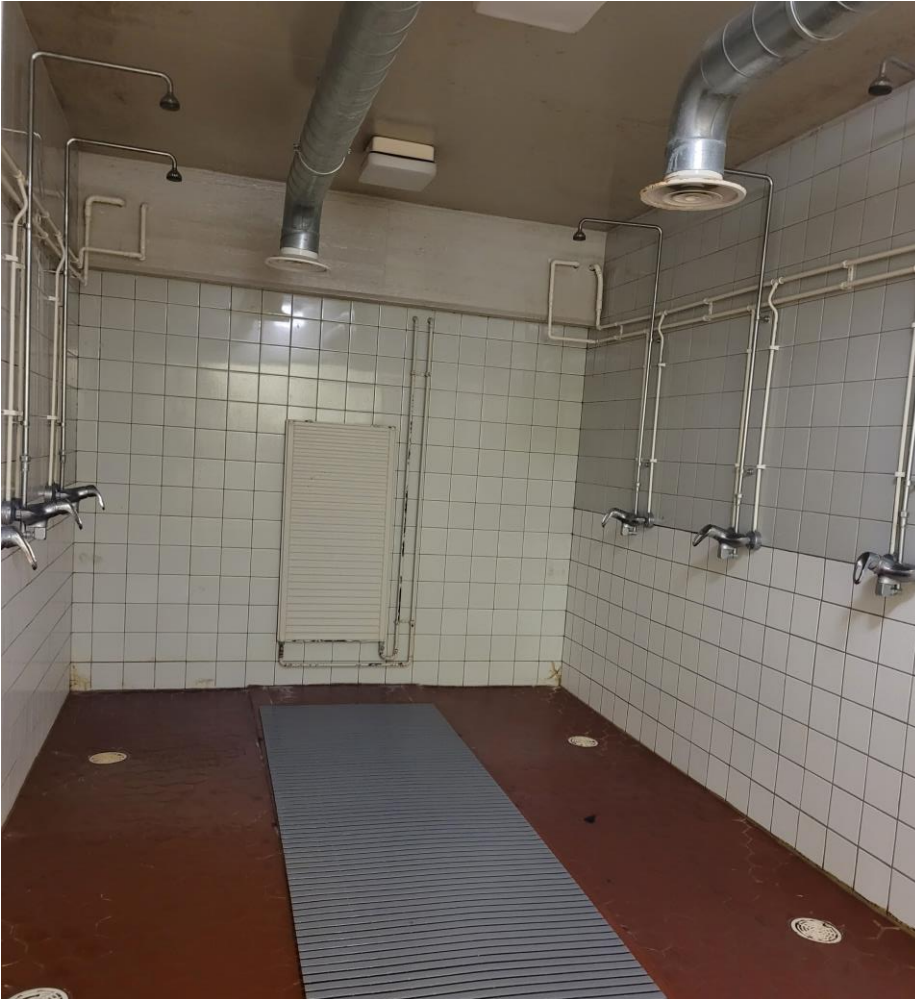
Kuva 30. Pukuhuoneiden suihkutiloja ei ole jaettu yksittäisiin koppeihin. Suihkutilat ovat huonokuntoiset ja askeettiset.

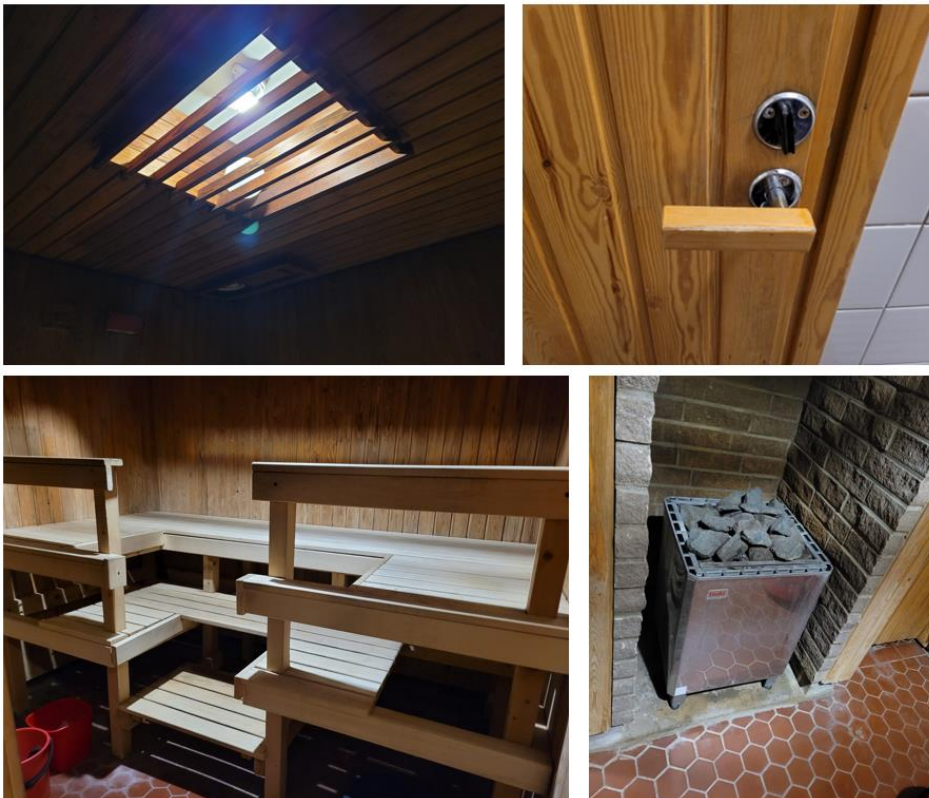
Kuva 32. Saunatilat ovat pitkälti alkuperäisessä kunnossaan. Saunatilat edustavat selvästi 1980-luvun alkua vaalean puun ja valkoisen kaakelin yhdistelmällä sekä katon puuritiläisen valaisimen osalta. Saunassa on samaa hexagonaalista lattialaattaa, kuin rakennuksen WC-tiloissa.

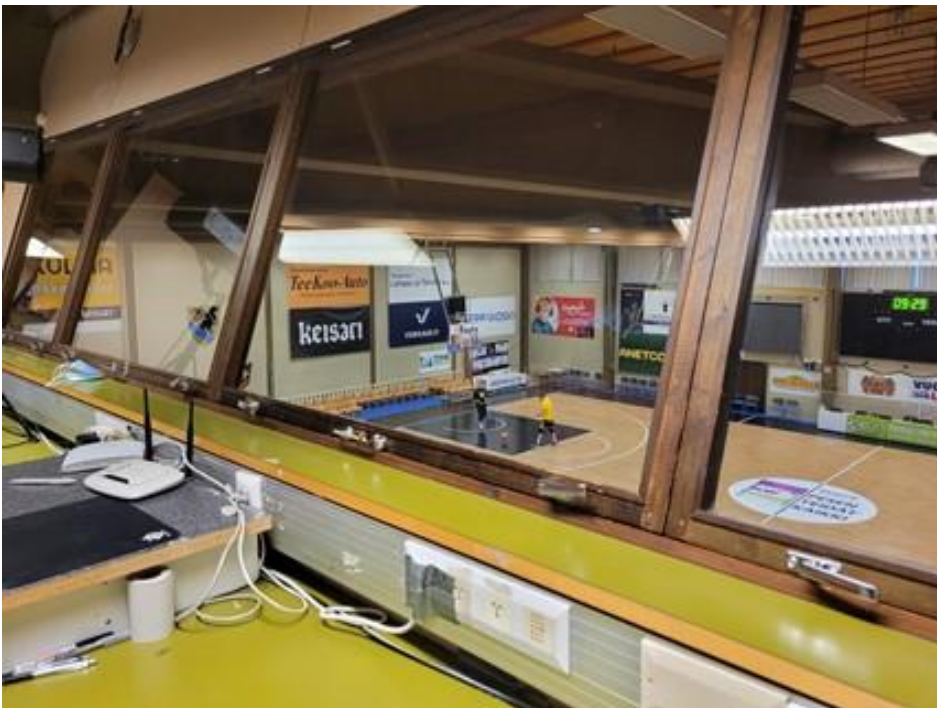
Kuva 33. Katsomon yläpuolisista teknisistä tiloista/selostamosta on näkyvyys kentälle viištojen ikkunoiden läpi.
