VIIALAN VANERITEHDAS

Rakennushistoriallinen selvitys ja inventointi

04.02.2010

ARKKITEHTITOIMISTO HANNA LYYTINEN OY

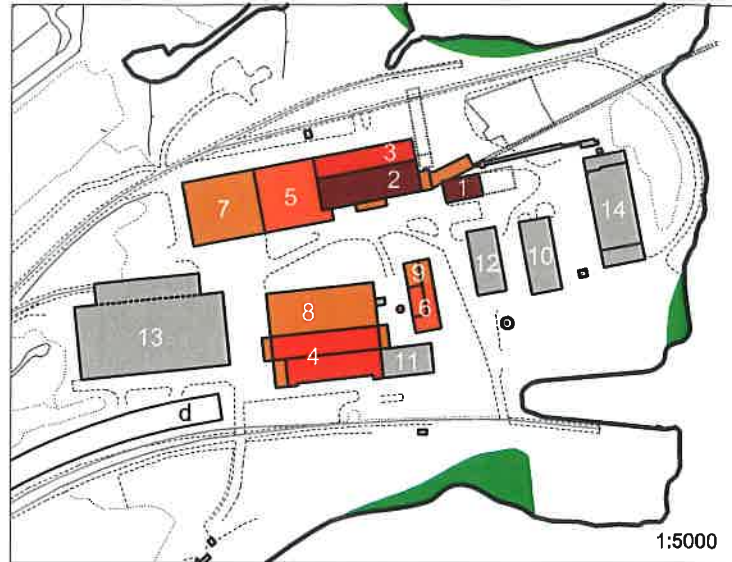
Kaavio perustuu kartta-aineistoon (liitteet 6 ja 7).

1. konttori, ~1920
2. lasitehdas, 1922
3. uusi kaarihalli, 1941
4. puurakennetehdas, 1945-47
5. Vaneritehtaan 1. laajennusosa, 1951
6. Uusi voimalaitos, 1950-52
7. vaneritehtaan 2. laajennusosa, 1956
8. lastulevytehtaan viimeistelyosasto, 1956
9. voimalaitoksen laajennus, 1962

10. keskusvarasto, 1968
11. lastuamisosasto, ~1970
12. korjaamo, 1971
13. tuotevarasto, 1972
14. hautomoallas, 1974

- c. lasivarasto, ~1920 (purettu 1968-72)
- d. puuvarasto, 1922-25 (purettu 1972 jälkeen)
- e. vanha hautomoallas
- f. uusi hautomoallas
(vanhat altaat e. ja f. purettu 1972 jälkeen)

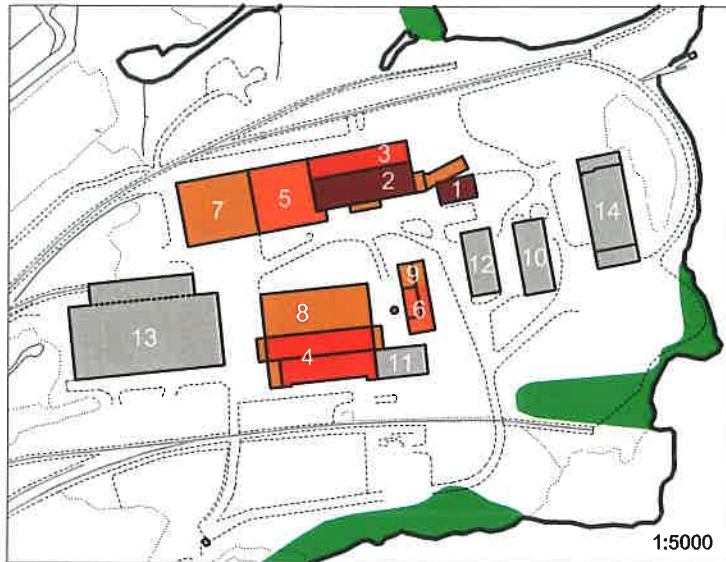
2009

Kaavio perustuu Viialan kaupungin sähköiseen pohjakartta-aineistoon.

1. konttori, ~1920
2. entinen lasitehdas, 1922
3. uusi kaarihalli, 1941
4. puurakennetehdas, 1945-47
5. Vaneritehtaan 1. laajennusosa, 1951
6. Uusi voimalaitos, 1950-52
7. vaneritehtaan 2. laajennusosa, 1956
8. lastulevytehtaan viimeistelyosasto, 1956
9. voimalaitoksen laajennus, 1962
10. keskusvarasto, 1968
11. lastuamisosasto, ~1970
12. korjaamo, 1971
13. tuotevarasto, 1972
14. hautomoallas, 1974

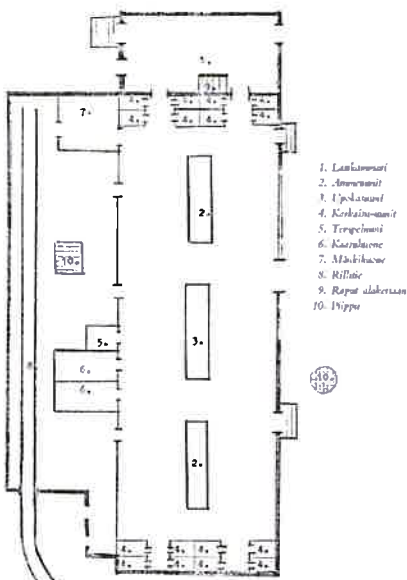
Kuva alla: Vuonna 1922 valmistuneen tiilirakenteisen lasihtyn pohjapiirros (lähde: AA (VTA))

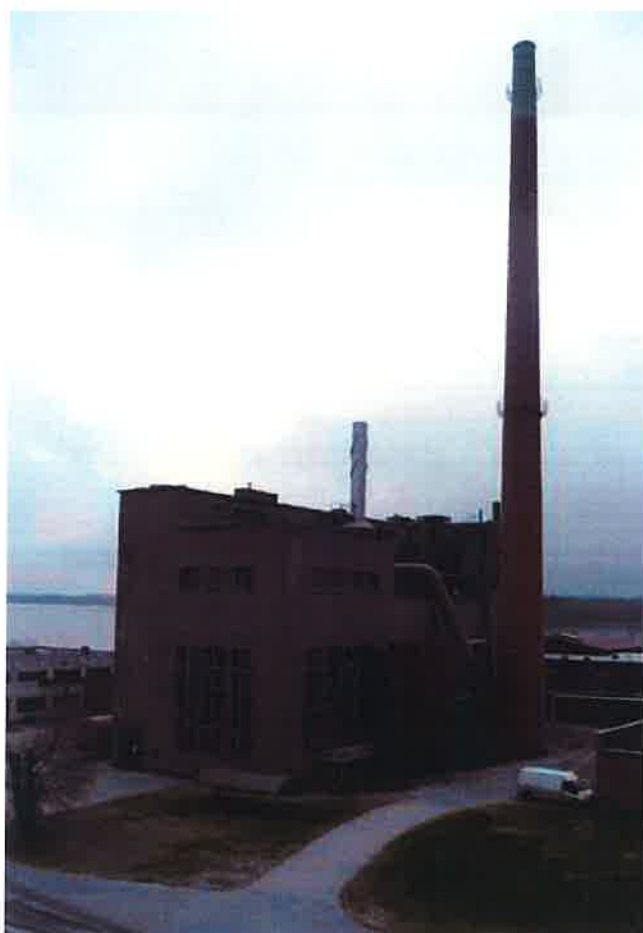
Kaksi ylintä kuvaa: Kattilahuone. Katto- ja seinärakenteissa näkyy vesivuotojen jälkiä.
