**Arkkittehtimisto
Lasse Kosunen Oy**
Aleksis Kiven katu 11B
33100 Tampere
puh 03-260 2900
fax 03-260 2999
ark-kosunen.com

Pikonlinnan sairaalan rakennustaiteellinen selvitys

14.11.2006

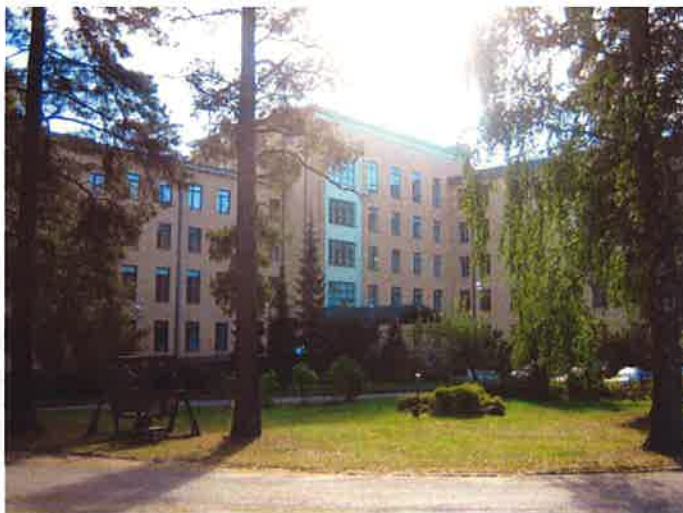
Kuva 7. Sairaalarakennus luoteesta katsottuna

5-kerroksinen vanha sairaalarakennus on tyyliltään 20-luvun klassismia. Rakennusta on muokattu vuosien varrella useampaan otteeseen; B-siiven laajennus rakennettiin todennäköisesti jo 1930-luvun alussa ja C-siiven laajennus 1950-luvulla. Suurimmat muutokset toteutettiin tosin 1970-luvulla tehdyn peruskorjauksen yhteydessä. Alkuperäiset kolmen hengen potilashuoneet pienennettiin ja parantolarakennukselle omaleimaiset avoimet makuuparvet rakennettiin umpeen. Myös ikkunoiden puitejakoa on osittain muutettu alkuperäisestä ja sisäänkäyntien yhteyteen on rakennettu luisia ja katoksia.

Arvottamisperuste: 1 (arkkitehtoniset arvot)

Arvio: Sairaalarakennus on koko alueen tärkein dominantti ja alueen sydän - rakennus luo sairaala-alueelle sen omaleimaisen identiteetin parantola-alueena. Rakennuksen koon ja näkyvyyden takia sen maisemallinen merkitys alueella on erittäin suuri. Vaikka rakennus ei ole säilynyt täysin alkuperäisessä asussa, on se hieno esimerkki klassisistisesta sairaala-arkkitehtuurista ja keuhkotautiparantolasta Suomessa.

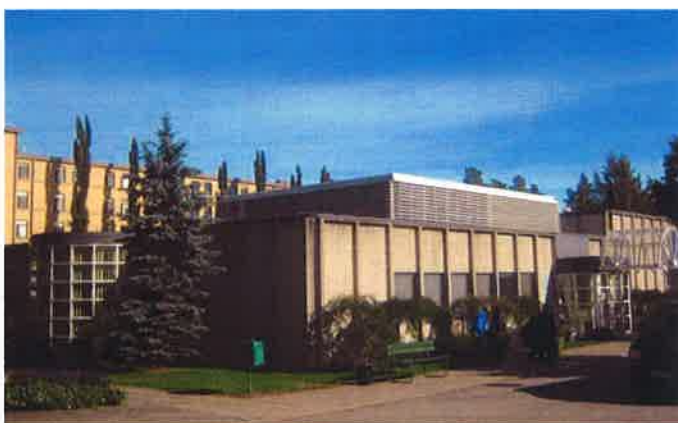
Kuva 8. Sädehoitorakennus

Yksikerroksinen elementtirakenteinen terapiayksikkö laajennuksineen on rakennettu sädehoitoyksikön käyttöön.

Arvottamisperuste: - (voidaan purkaa)

Arvio: Päärakennuksen elementtirakenteinen laajennus poikkeaa materiaaleiltaan ja massaltaan ympäristöstään. Se voidaan purkaa kokonaisuuden eheyttämiseksi ja päärakennuksen eteläpihan palauttamiseksi puistoksi.

- puretaan sädehoitoyksikön laajennus
- sijoitetaan uudis- tai täydennysrakentaminen riittävän etäisyyden päähän päärakennuksesta ja toteutetaan ne massoitukseltaan alisteisina (ei sairaalarakennuksen kanssa kilpailevia rakennusmassoja)

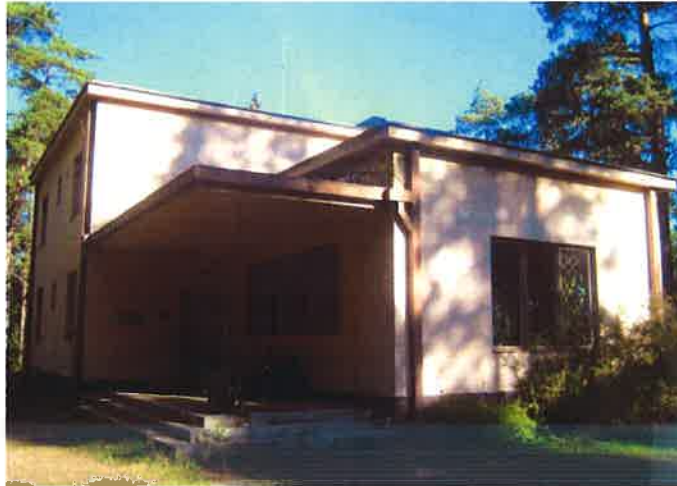
Kuva 9. Tietola

20-luvun klassismia ja 30-luvun funktionalismia edustava kaksikerroksinen asuinrakennus on alunperin suunniteltu sairaalan ylilääkärin asunnoksi. Rakennus muutettiin päiväkodiksi Antti Tähtisen suunnitelmien mukaan vuonna 1975. Asunto on tällä hetkellä vuokrattu asuinkäyttöön, mutta toimii lähinnä varastotilana.

Arvottamisperuste: 1 (arkkitehtoniset arvot)

Arvio: Asuinrakennus on arvokas osa sairaala-alueen ympäristökokonaisuutta. Rakennus on yksi alueen vanhimmista rakennuksista ja siinä yhdistyvät hienosti kaksi eri tyyliä, funktionalismi ja klassismi. Ylilääkärin asuntona rakennus edustaa myös sairaala-alueelle tyypillistä sosiaalista kerrostumaa.

Rakennus on säilynyt varsin hyvin alkuperäisessä asussa, mutta edellyttäisi täydellistä peruskorjausta kosteusvaurioiden pysäyttämiseksi.

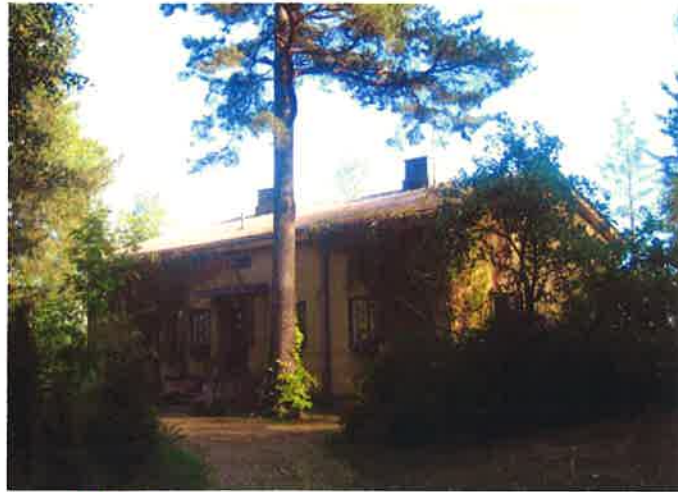
Kuva 10. Levola

Kivirakenteinen rinnetalo on rakennettu todennäköisesti alilääkärin asunnoksi. Rakennus on peruskorjattu 1970-luvulla Mauri Honkalan suunnitelmien mukaan. Asunto on vuokrattu yksityiselle hoivakodille ja se on asuinkäytössä.

Arvottamisperuste: 1 (arkkitehtoniset arvot)

Arvio: Asuinrakennus on tärkeä osa sairaala-alueen ympäristökokonaisuutta ja sen merkitys maisemassa on melko tärkeä. Alilääkärin asuntona rakennus edustaa Tietolan tavoin sairaala-alueelle tyypillistä sosiaalista kerrostumaa.

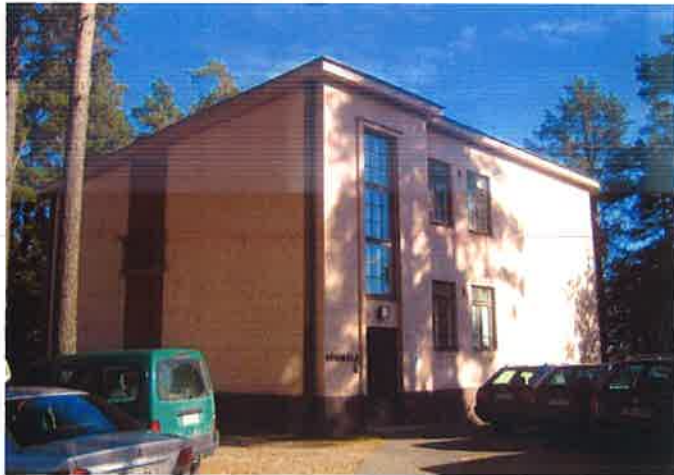
Kuva 11. Törmälä

Kaksikerroksinen kivitalo on rakennettu alunperin alilääkärin ja taloudenhoitajan asunnoksi. 1980-90-lukujen vaihteessa peruskorjattu rakennus on tällä hetkellä toimistokäytössä

Arvottamisperuste: 1 (arkkitehtoniset arvot)

Arvio: Asuinrakennus on tärkeä osana sairaala-alueen ympäristökokonaisuutta ja sen merkitys maisemassa on varsin tärkeä. Rakennus on yksi alueen vanhimmista ja Tietolan tavoin siinä yhdistyvät hienosti klassismin ja funktionalismin tyylisuunnat. Rakennus on ainakin ulkoisesti säilynyt hyvin alkuperäisessä asussa.

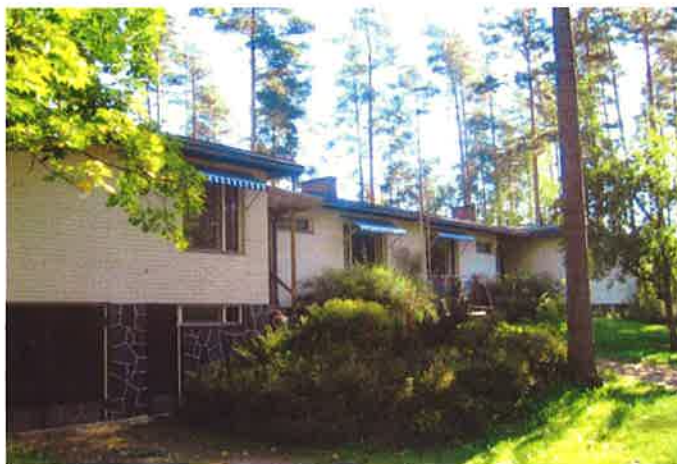
Kuva 12. Rikula

Yksikerroksinen kivirakenteinen paritalo on rakennettu alunperin lääkäreiden asunnoiksi. Tällä hetkellä rakennus on vuokrattu hoitokotikäyttöön.

Arvottamisperuste: 2 (ympäristöarvot)

Arvio: Asuinrakennus on tärkeä osana sairaala-alueen ympäristökokonaisuutta, vaikka sijaitseekin muista rakennuksista hieman erillään. 60-luvulla rakennettu asuintalo lisää alueelle yhden uusimmista ajallisista kerroksista. Lääkäreiden asuntona rakennus edustaa aiempien asuinrakennusten tavoin sairaala-alueen sosiaalista kerrostumaa.

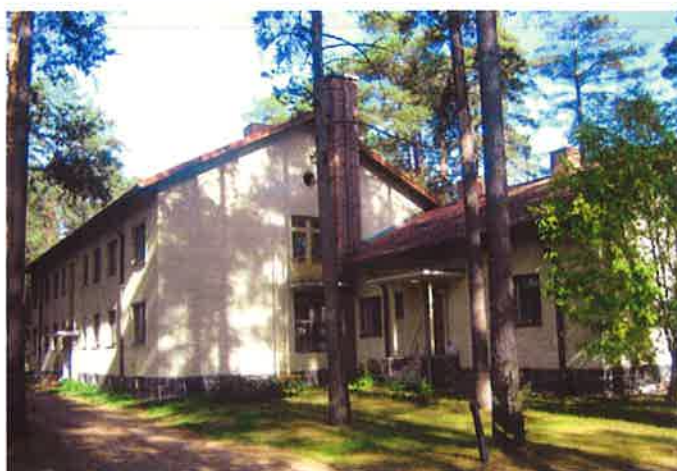
Kuva 13. Harjula

Kaksikerroksinen kivirakennus on alunperin rakennettu hoitohenkilökuntaa varten. Rakennukseen on tehty muutoksia 2000-luvulla ja se on vuokrattu osittain palvelukotikäyttöön.

Arvottamisperuste: 2 (ympäristöarvot)

Arvio: Vanha asuntolarakennus on hieno esimerkki 40-luvun asuntola-arkkitehtuuria ja se on ulkoisesti säilynyt melko hyvin alkuperäisessä

asussaan. Rakennuksen maisemallinen merkitys alueella on suuri sen sijainnin ja hyvän näkyvyyden takia. Se on myös merkittävä osa alueen ajallista ja sosiaalista kerrostumaa.

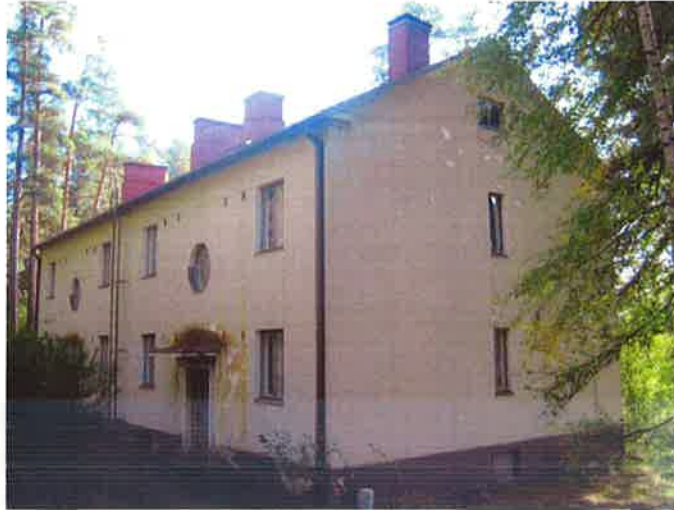
Kuva 14. Lukkola

Hoitohenkilökunnalle rakennettu vanha kivrakenteinen asuntolarakennus on tällä hetkellä kylmillään.

Arvottamisperuste: 2 (ympäristöarvot)

Arvio: Lukkola edustaa Harjulan tavoin hienoa 40-luvun asuntola-arkkitehtuuria ja se on tärkeä osana sairaala-alueen ympäristökokonaisuutta. Rakennus on ulkosesti säilynyt hyvin alkuperäisessä asussaan, mutta vaatisi pikaista peruskorjausta jo tapahtuneiden vaurioiden korjaamiseksi.

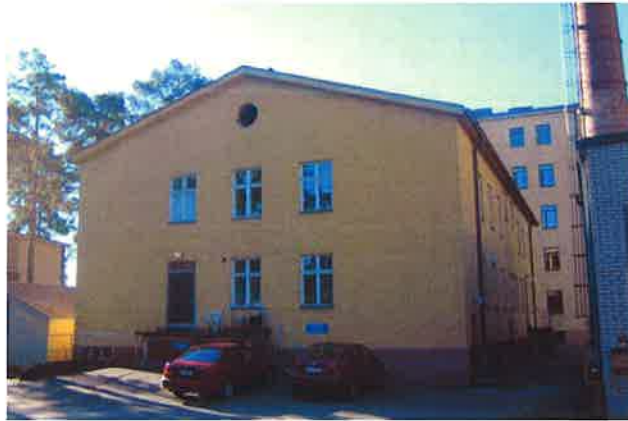
Kuva 15. Huoltorakennus

Kaksikerroksinen kivitalo on alunperin suunniteltu pesulaksi ja asuinrakennukseksi. Rakennus peruskorjattiin vuonna 1983 ja se toimii tällä hetkellä huoltorakennuksena ja hoitohenkilökunnan toimistotilana. Rakennuksen yhteydessä on edelleen käytössä oleva korkea tiilipiippu.

Arvottamisperuste: 2 (ympäristöarvot)

Arvio: Vanha pesularakennus on yksi alueen vanhimmista rakennuksista ja se on arvokas osana ympäristökokonaisuutta. Ulkoisesti rakennus on säilynyt melko hyvin alkuperäisessä asussa.

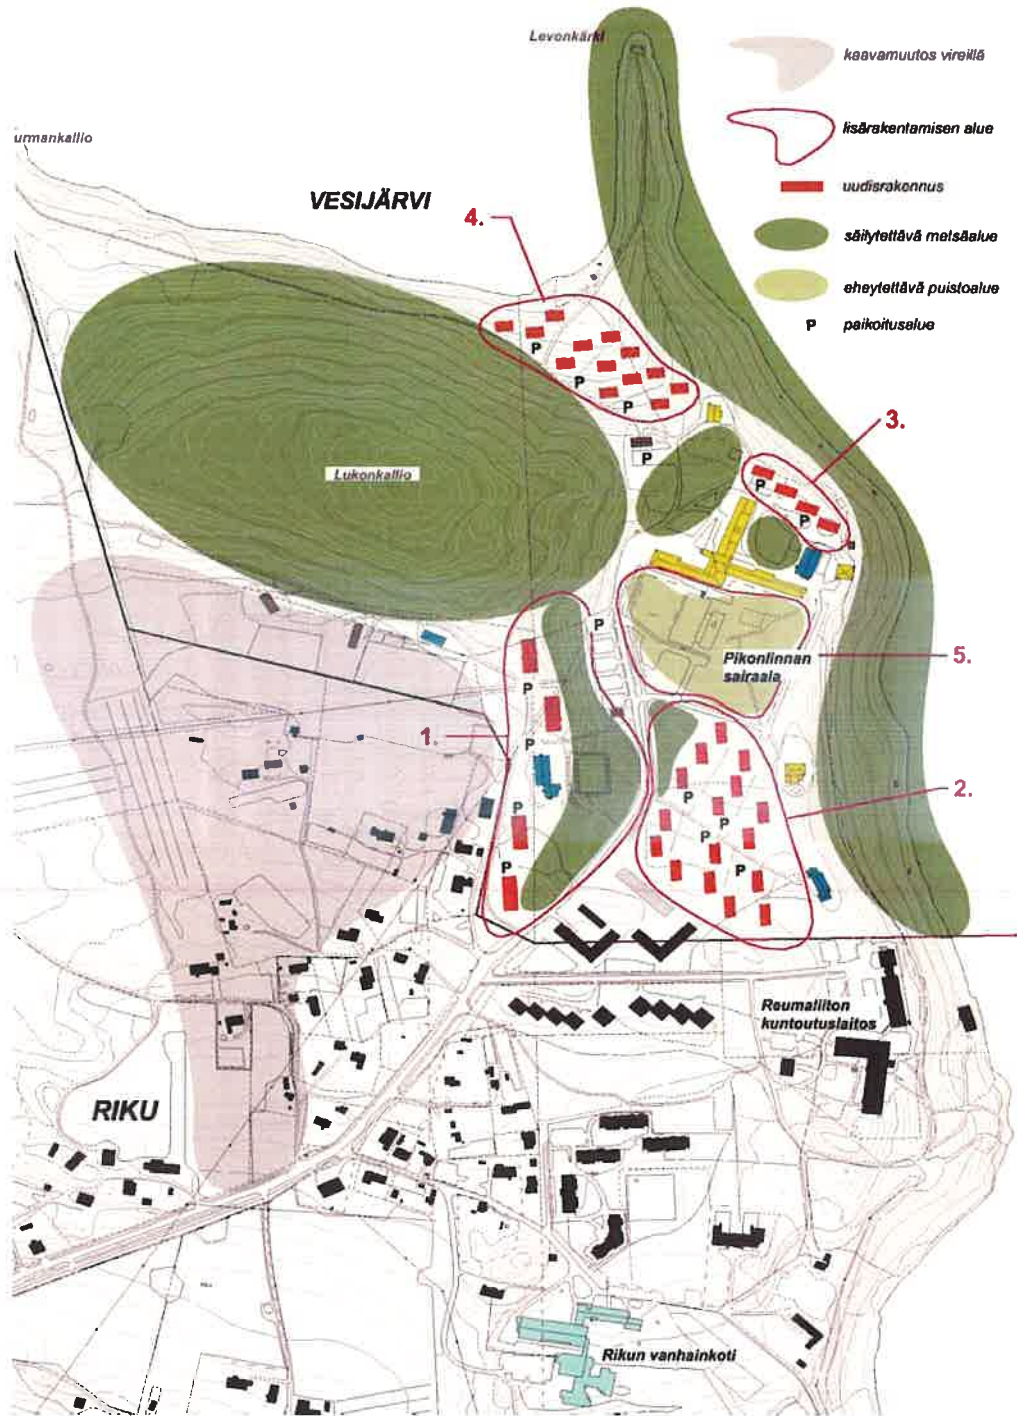
Kuva 47. Lisärakentaminen ja säilytettävät metsäalueet sairaala-alueella

Lisärakentamisen sijoittuminen sairaala-alueella on esitetty seuraavassa periaatepiirroksessa. Lisärakentamiselle varatut alueet voidaan jakaa neljään alueeseen, jolla kullakin on oma luonteensa. Lukonkallion eteläpuolen peltoaukealle ei ole esitetty uudisrakentamista, koska Kangasalan kunta on jo tehnyt alueesta luonnoksen kaavamuutosta varten. Sairaalarakennuksen eteläpuolella oleva puistoalue on käsitelty omana alueena.

Lisärakennusten massoitus mukailee Harjulan massoitusta ja rakennukset muodostavat Harjulan kanssa sairaala-alueen länsireunaa rajaavan vyöhykkeen. Alueen itäpuolella sijaitseva paikoitusalue maisemoidaan ympärillä olevan kasvillisuuden mukaiseksi; tavoitteena selkeä metsävyöhyke lisärakennusten ja Pikonlinnan tien välillä.

Lisärakennukset ovat tyypiltään pienkerrostaloja, harjakattoisia ja julkisivuiltaan rapattuja. Lisärakennusten räystäskorkeus ja runkosyvyys ovat kuten Harjulassa.

Alue on pääosin pienimuotoista asuinrakentamista. Rakennukset polveilevat alueella maaston muotoja seuraten, vanhan puuston keskellä.

Lisärakennukset ovat tyypiltään yksi- ja puolitoistakerroksisia omakotitaloja/paritaloja. Räystäskorkeus kuten Rikulassa, runkosyvyys hieman kapeampi.

Alueella esitetään purettavaksi vanha autotallirakennus sekä sairaalaa palvelevat happi- ja nestekaasusäiliö sekä lämpökeskusrakennus. Lisärakentaminen on sijoitettu alueelle niin, että rakennusmassojen välistä avautuvat kapeat näkymät Vesijärvelle.

Alueen lisärakennukset ovat kaksikerroksisia rinnetaloja. Massoiltaan ne ovat selkeästi huoltorakennusta (no. 9.) pienempiä.

Lisärakentaminen on pienimuotoista asuinrakentamista, rinnetaloja järvinäköalalla.

Alueen rakennukset ovat $1/2$ 1-2 kerroksisia rinnetaloja. Massoiltaan ne ovat pienempiä kuin Levola.
