UKK-instituutti

Kaupinpuistonkatu 1, Tampere

Rakennushistoriaselvitys

ARCO Architecture Company Oy
2023

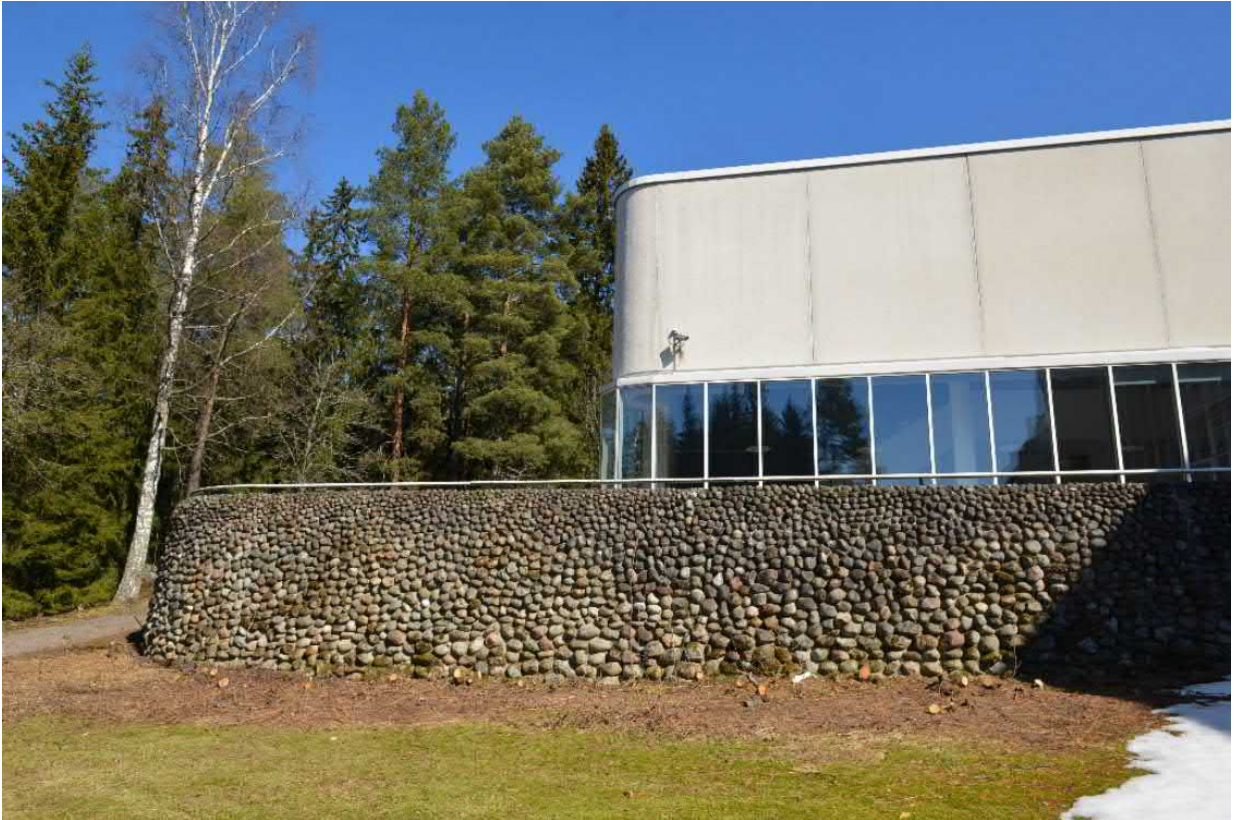
Terassin jalustan ja umpikaiteen pulterimuuri

Ravintolan terassin jalustan ja umpikaiteen ulkopinta on verhoiltu pyöreillä, kohti yläreunaa pienenevillä luonnonkivillä, pultereilla, luoden yhden mahdollisen yhtymäkohdan lisää Tampereen kaupungin historiaan.

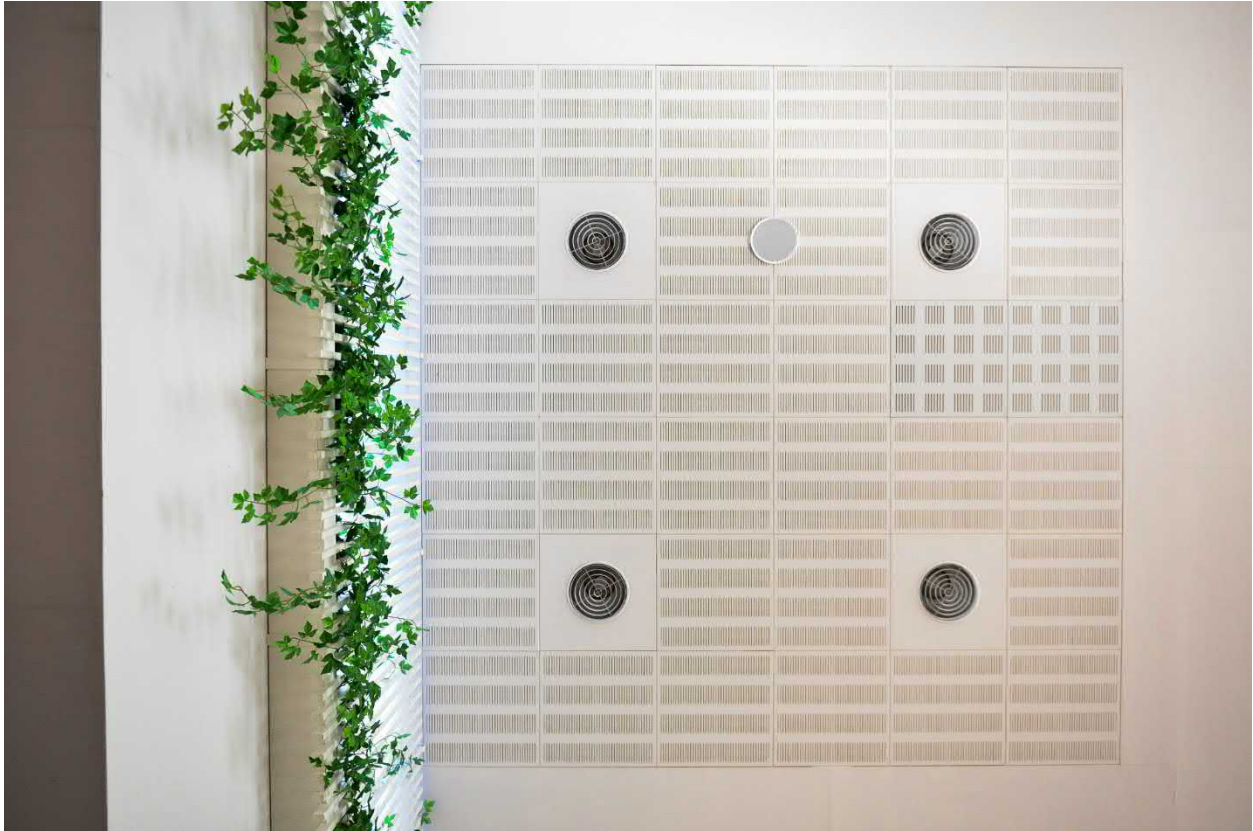
Aula- ja ravintolatilän alakatto, yksityiskohta

Aulatilaa riippuvalaisimet vaikuttavat olevan alkuperäiset. Alakatto on pääosin valkoiseksi maalattu, ja korkeilla osilla tasaista alakattopintaa rytmitetään neliön muotoisilla, viistereunaisista perforoiduista alakattolevyistä koostuvilla pinnoilla, muun alakaton tasossa. Näiden pintojen alakattolevyt vaikuttavat olevan alkuperäisiä, mutta muutamia perforoituja levyjä on vaihdettu aikojen saatossa hieman toisenlaisiin.

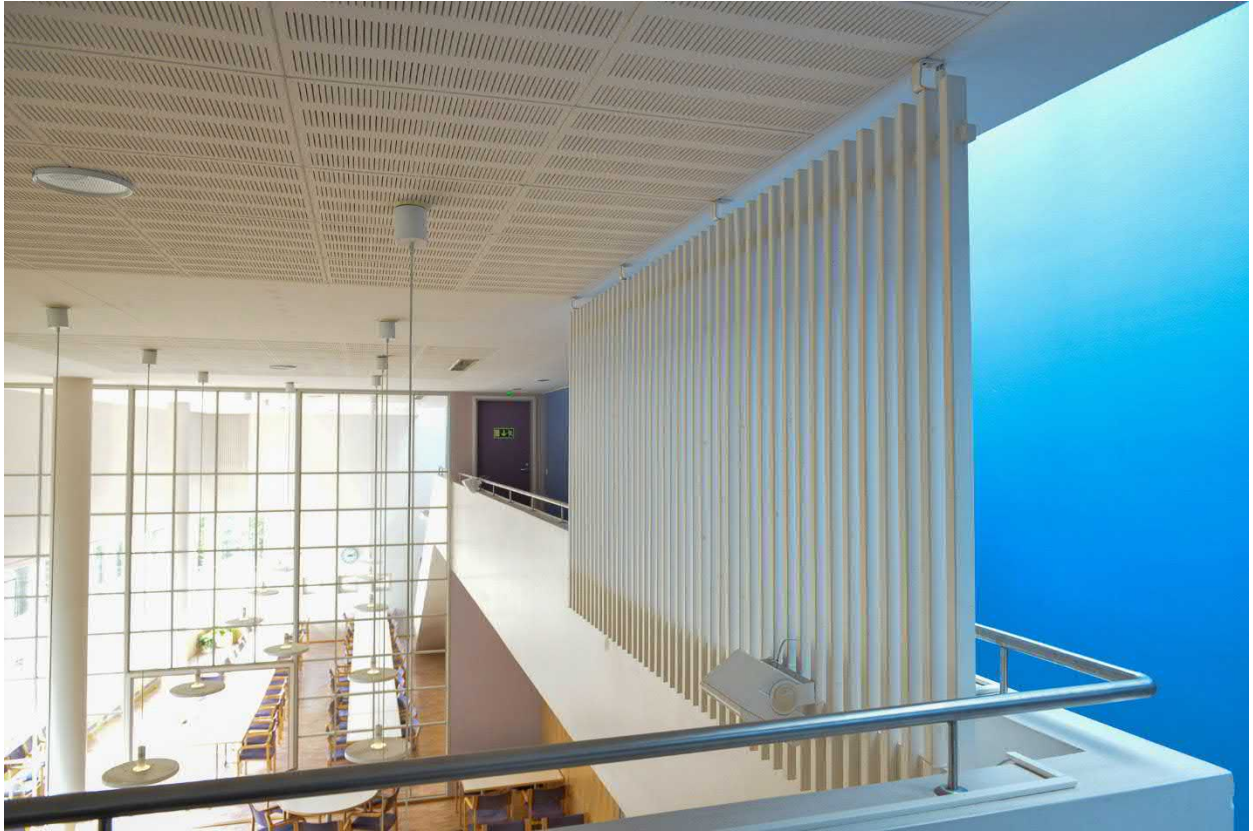
Puurimaelementti ja käytävän taustaseinä

Käytävätilaa ja näkymiä rajataan kolmella pystysuuntaisella, valkoiseksi maalatulla puurimaelementillä.

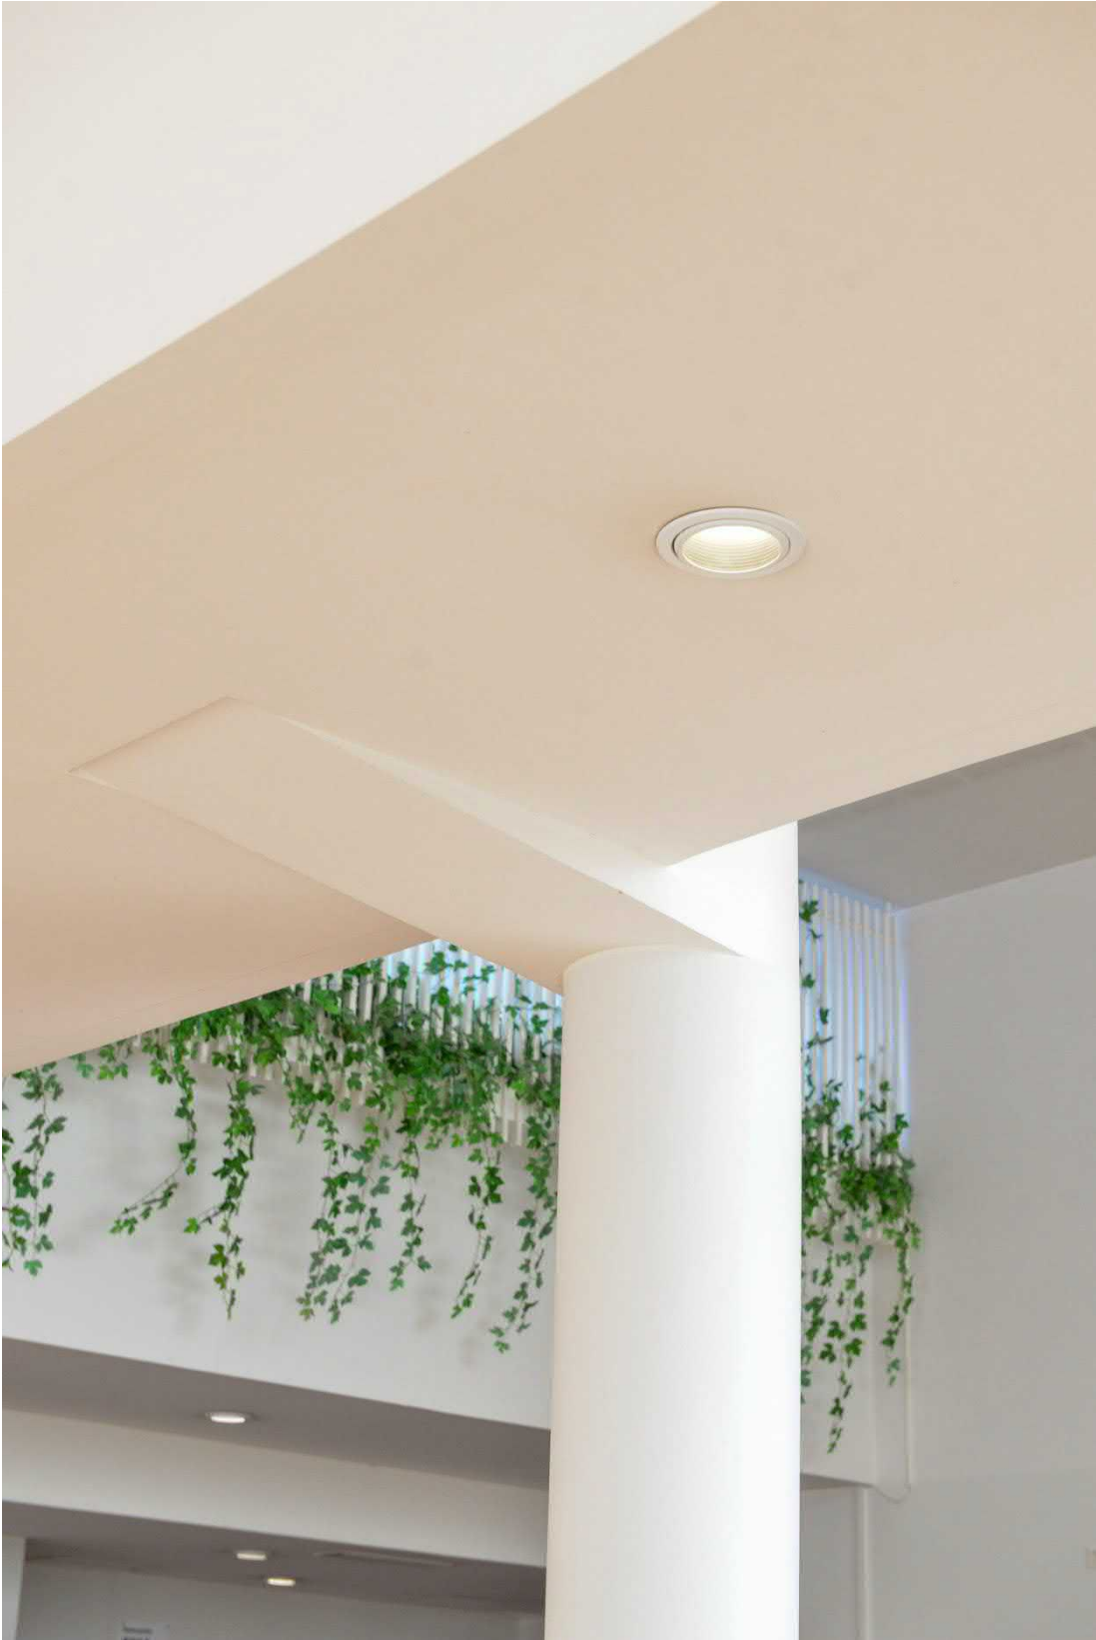
Betonipilarin ja kulkusillan liittymä, yksityiskohta

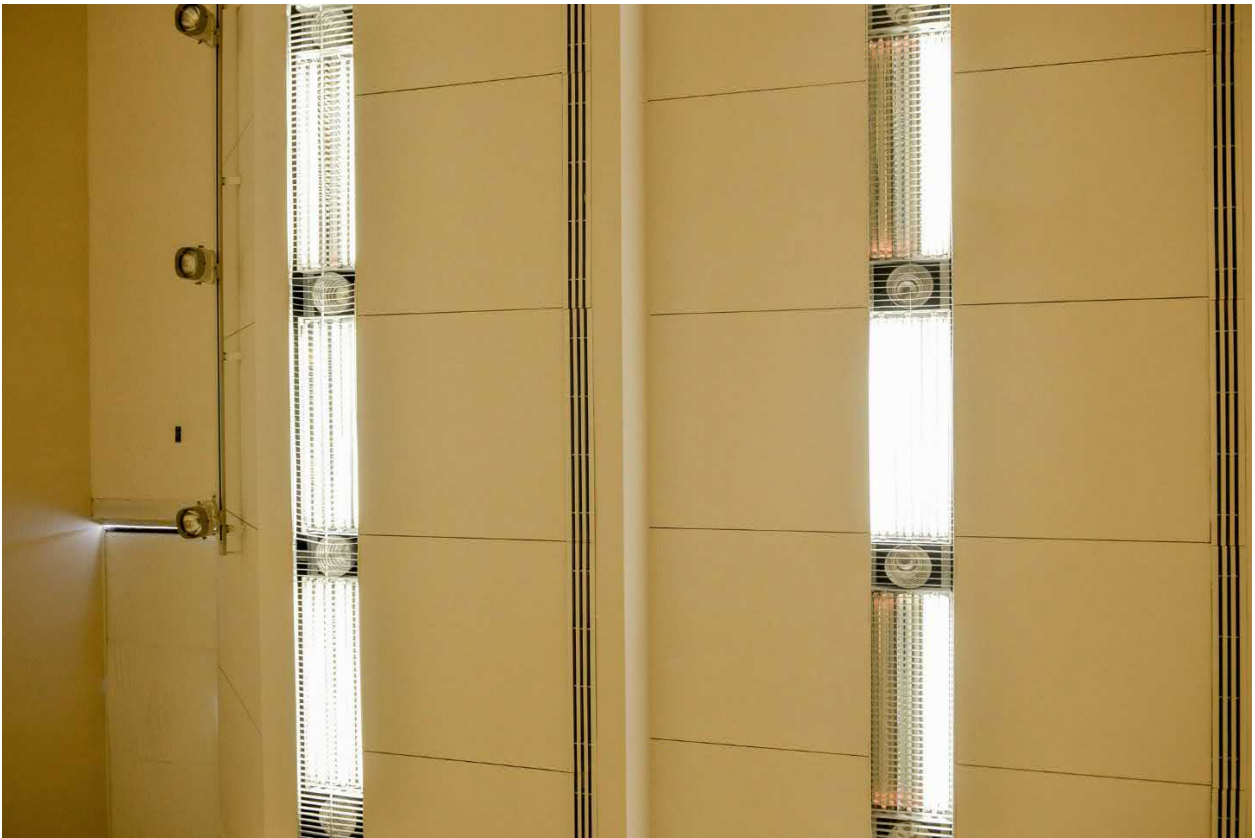
Monitasoiset alakatot, auditorio

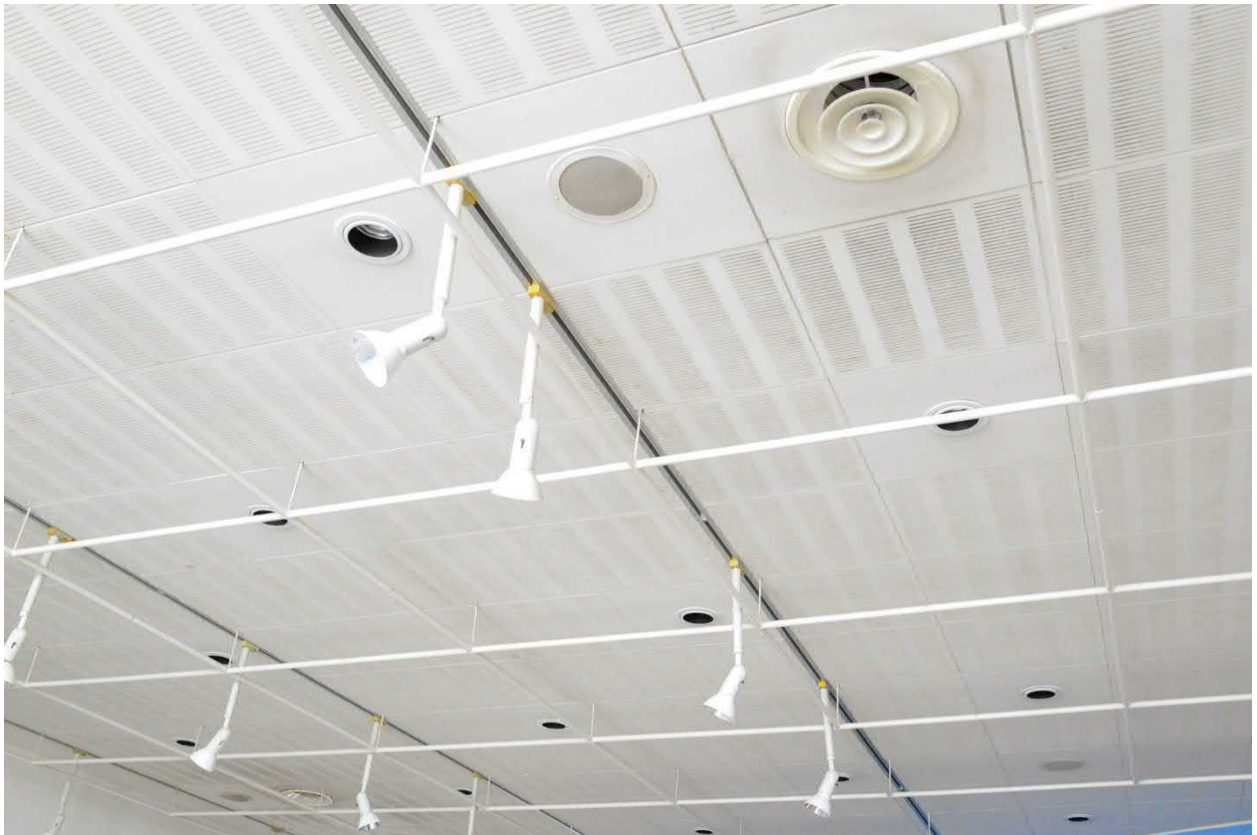
Kohdevalaistusjärjestelmä ja ripustuskiskot, alakatto

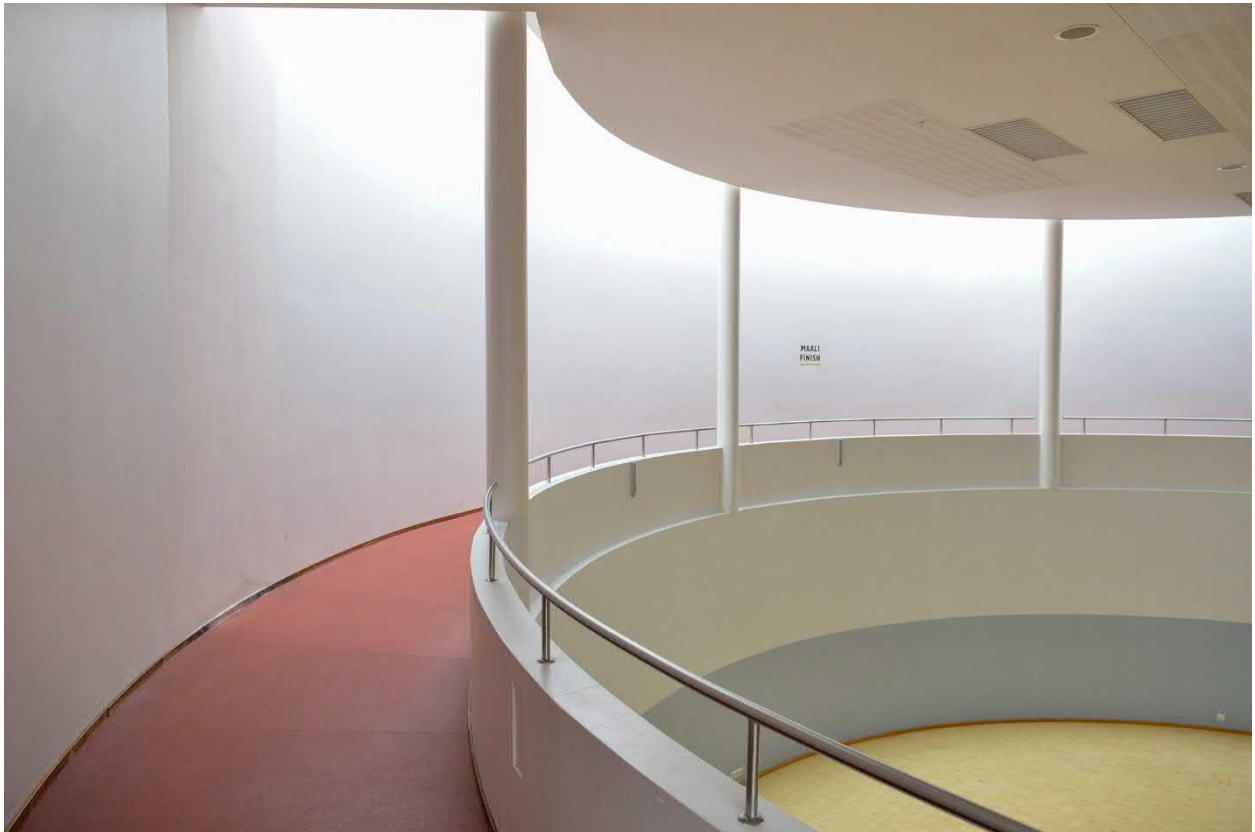
Sisäjuoksurata

UKK-instituutin liikuntatilat ovat pitkälti alkuperäisessä asussaan. Kulumista on havaittavissa ja erityisesti muutamilla alueilla kattopinnoissa on vaurioita. Muutkin tilapinnat ovat oletettavasti myös alkuperäisiä.
