Pitkäniemen kulttuurimaisemaselvitys 05.02.2007

Pitkänien kulttuurimaisemaselvitys on laadittu osana valmisteilla olevaa Pitkänien pohjoisen osan asemakaavamuutosta. Asemakaavamuutoksella pyritään muodostamaan ympäristörakentamisen osaamiskeskittymä. Alueelle tulisi sijoittumaan ympäristörakentamisen koulutus- ja tutkimustoimintaa, kasvihoonetuotantoa sekä alaa tukevaa yritystoimintaa. Lisäksi alueella tulisi olemaan kasvava merkitys virkistystoiminnoille.

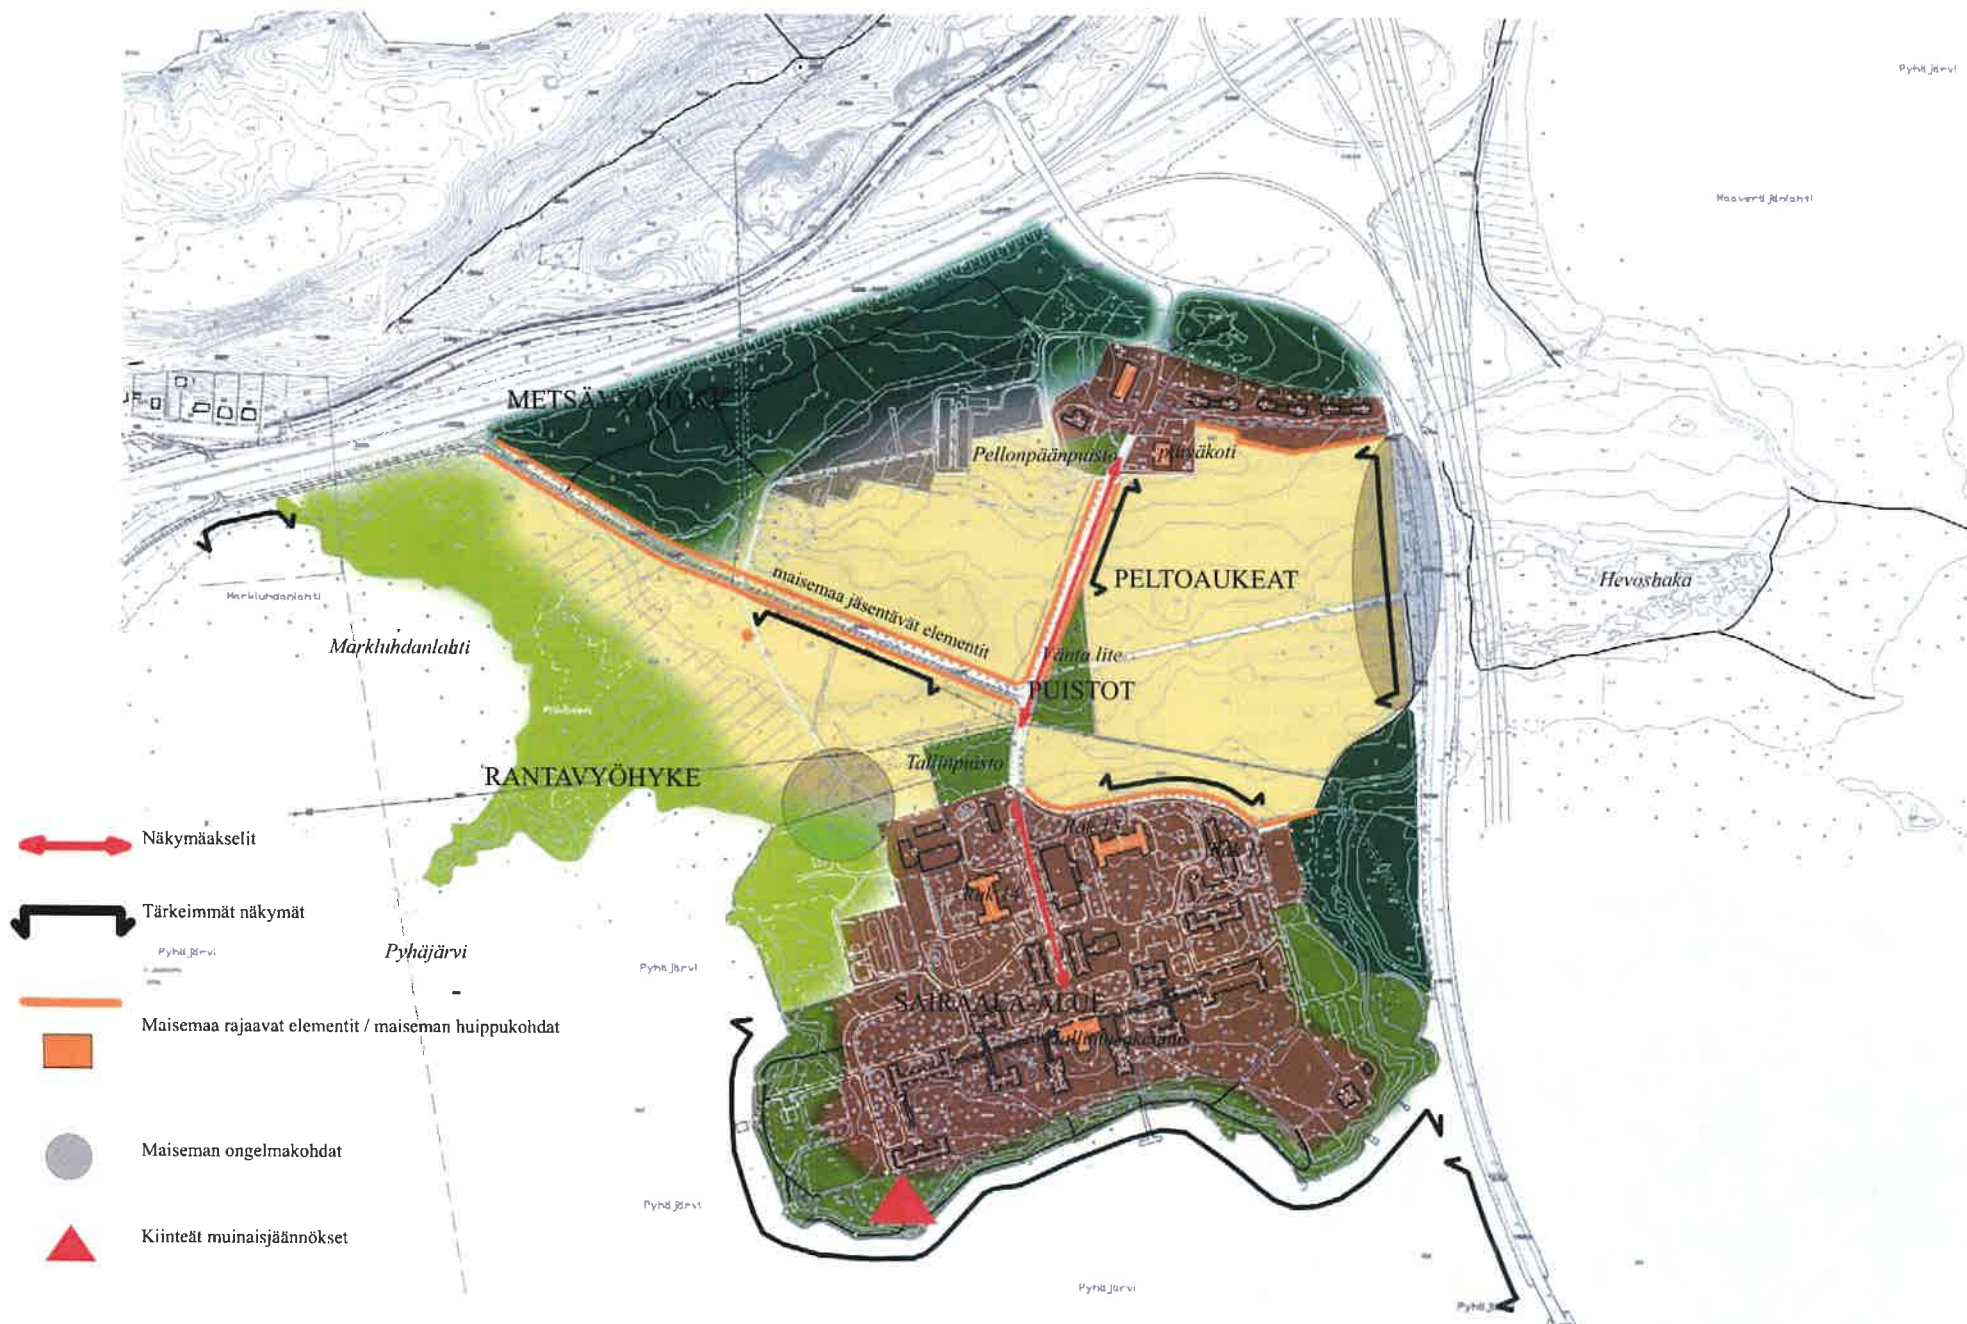
Kuva 6. Koostekartta maisemarakenteesta. (pohjakartta Nokian kaupunki)

Luonnonkasvillisuuden osalta merkittävä Markluhdan lahti (kuva 6) on ns. eutrofinen lahti, jonka alueella kasvaa vaatelia vesilajisto ja myös laajalla rantaruohikolla on oma erikoislajistonsa. Alueen lajistoon kuuluvat mm. leveälehtiosmankäämi, järviruoko, ranta-alpia ja ulpukka. Rantapuusto koostuu pääasiassa tervalepistä, haavoista ja koivuista. Lahti on merkittävä linnustonsa kannalta. Siellä on tavattu pesimässä esimerkiksi silki-kiukkuja, nokikanoja, tukkasotkia ja härkälintuja. Alue on yksi etappi muuttolintujen johtoreitillä lounais-koillissuunnassa Pyhäjärven ja Näsijärven yli.

Pitkänien alueen maisemassa voidaan havaita kolme selkeää erillistä vyöhykettä; pohjoisosan metsävyöhyke, keskellä sijaitseva alava viljelymaisema sekä itse sairaala-alue rakennuksineen ja puistoineen (kuva 6). Suunnittelualueella erityisen merkittävänä voidaan pitää sairaalalle johtavan pääkujanteen idän puoleista peltomaisemaa, jota rajaavat puukujanteen lisäksi maisemaan avautuvat rakennukset – pohjoisessa nykyisin päiväkodin käytössä oleva puurakennus sekä etelässä rakennus 15. Näissä kohdissa myös maisemallisten vyöhykkeiden rajautuminen on selväpiirteistä. Puukujanteen länsipuoleisella peltoaukealla maisemavyöhykkeiden rajautuminen on epämääräisempää. Aukean pohjoisosassa sijaitsevat nykyisin sairaalan terapiakäytössä olevat kasvihuoneet sekä viljelypalstat ja jonkin verran mm. marjapensaita. Nokian kirkon suuntaan johtavan hopeapajukujanteen eteläpuolella laidunnukseen käytetty peltoaukea rajoittuu täyttömaa-alueeseen, jota on käytetty mm. kiinteistöhuollon varstoalueena.

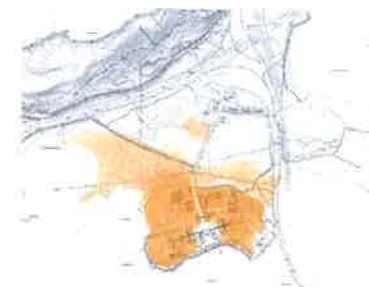
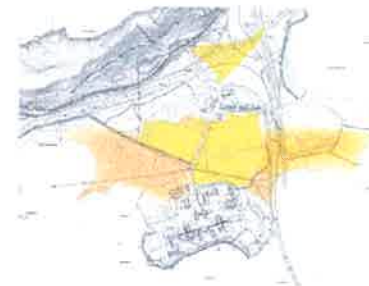
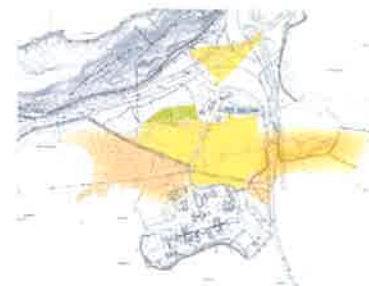
Pellot ja niityt vuoden 1700 tienoilla.

Pellot vuoden 1800 tienoilla.

Pellot vuoden 1900 tienoilla.

Pellot vuoden 1950 tienoilla.

Kuva 11. Viljeltyjen alueiden kehitys Pitkänien alueella.

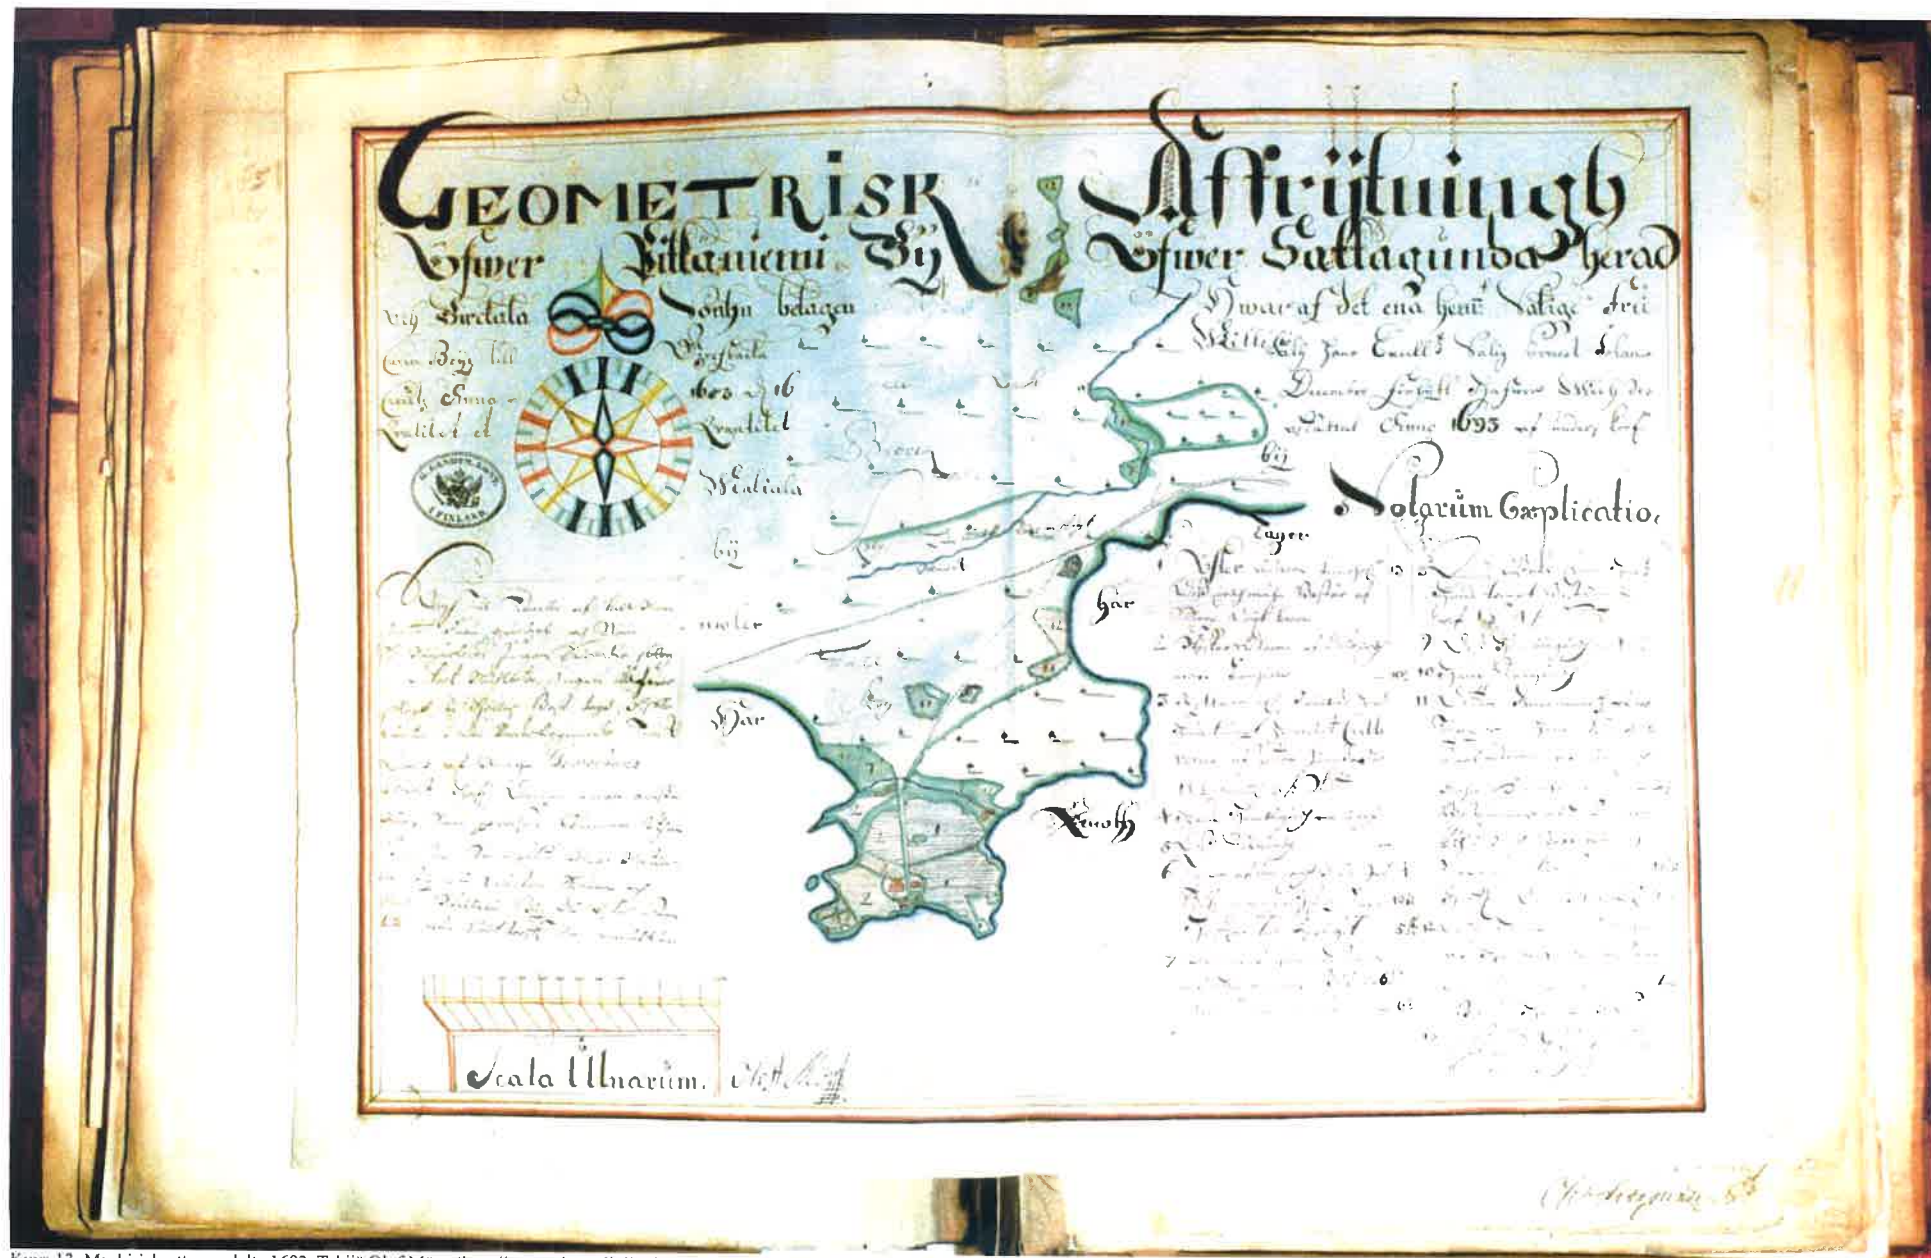
Kuva 13. Maakirjakartta vuodelta 1693. Tekijä Olof Mört. (<http://www.virtuaaliyliopisto.fi/palvelut/maakirjakartat>)

Pitkänien korrettin virkatalo perustettiin 1698, kun ruotujakolaitosta järjestettiin. Virkatalossa ei kuitenkaan tiettävästi asunut upseeria, vaan entiset kruunun talonpojat ryhtyivät viljelemään tilaa lampuoteina. Tältä ajalta on myös vanha maakirjakartta (kuva 13), josta käyvät ilmi alueen maisemalliset piirteet 1600-luvun lopulla. Tällöin viljelyksessä olleet pellot sijaitsivat pääasiassa nykyisen sairaalan alueella, lisäksi ojien varsilla oli niittyjä. Virkatalolle valmistui päärakennus 1730-luvulla, mutta se määrättiin purettavaksi huonokuntoisuuden vuoksi jo 50 vuotta myöhemmin. Virkatalot olivat kruunun omistuksessa. Kuninkaankartastosta (kuva 14) voidaan puolestaan havaita, että 1700-luvun loppuun mennessä niittyjä tai mahdollisia laidun alueita on laajennettu niemen itäpuolella ns. Hevoshaassa. Metsävyöhyke puolestaan rajoittuu kujanteisiin ja ojan varsien niittyihin jäaden niiden pohjoispuolelle.

Alueen pääkujanne on vanhimpia maisemassa säilyneitä rakenteita. Se merkitty tienä jo 1600-luvun lopun maakirjakarttaan. Myös toinen Nokian suuntaan lähtevä kujanne kuuluu varhaisimpiin rakenteisiin, ensimmäinen karttamerkintä tästä löytyy kuninkaan kartastosta. Molemmat kujanteet ovat tärkeitä maisemaa jäsentäviä akseleita. Peltoaukeiden läpi kulkevan koivukujanteen päätteenä on pieni havupuumetsikkö. Kujanteen linja taittuu varsinaiselle sairaala-alueelle ja kujanteen puut vaihtuvat vaahteroiksi, taitteen jälkeen näkymän päätteenä on hallintorakennuksen sisäänkäynti ja kupoli.

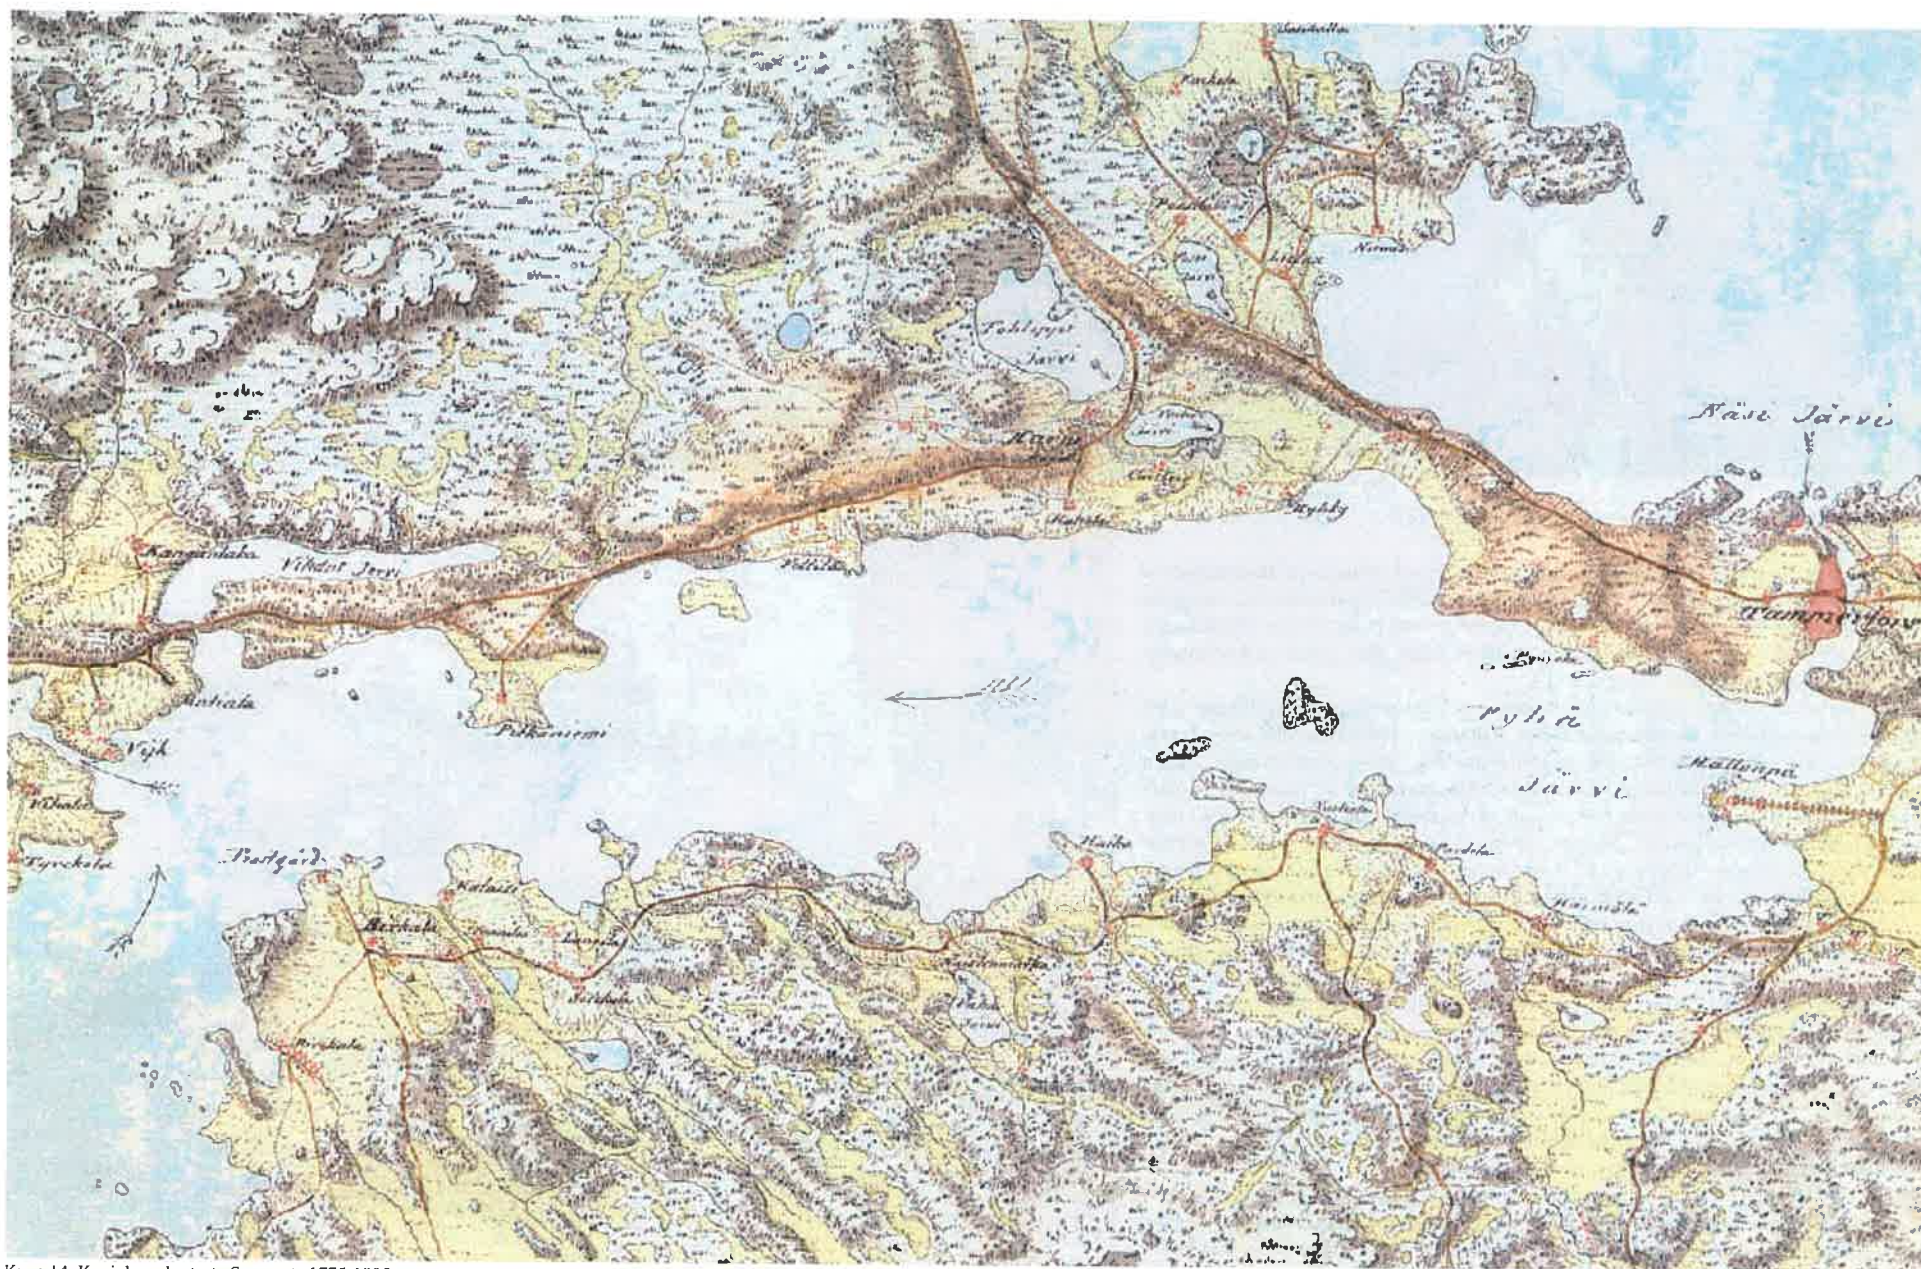
Kuva 14. Kuninkaan kartasto Suomesta 1775-1805.
