Raportti

SELVITYS HÖYRYVOIMALAITOKSEN PIIPUN NÄKYMISESTÄ JA MERKITYKSESTÄ KAUPUNKIKUVASSA

Mänttä-Vilppulan kaupunki

25.9.2023

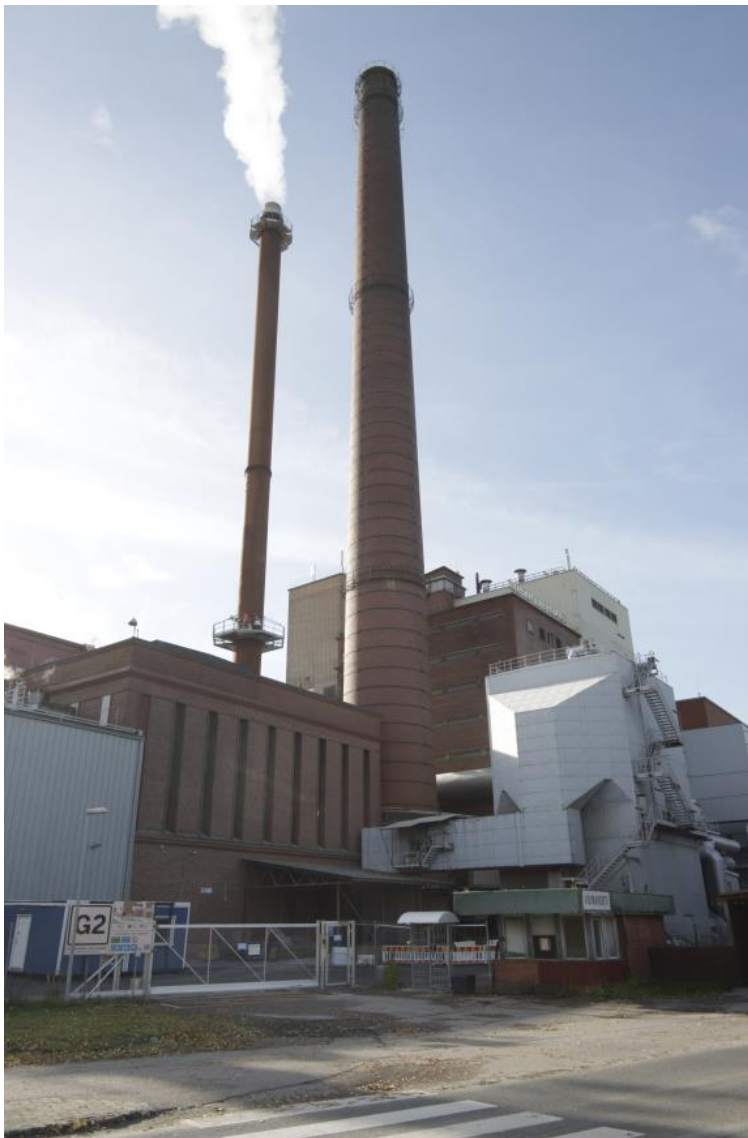
Kuva 1 Mäntän tehtaän höyryvoimalaitoksen piiput Tehtaankadulta kuvattuna.

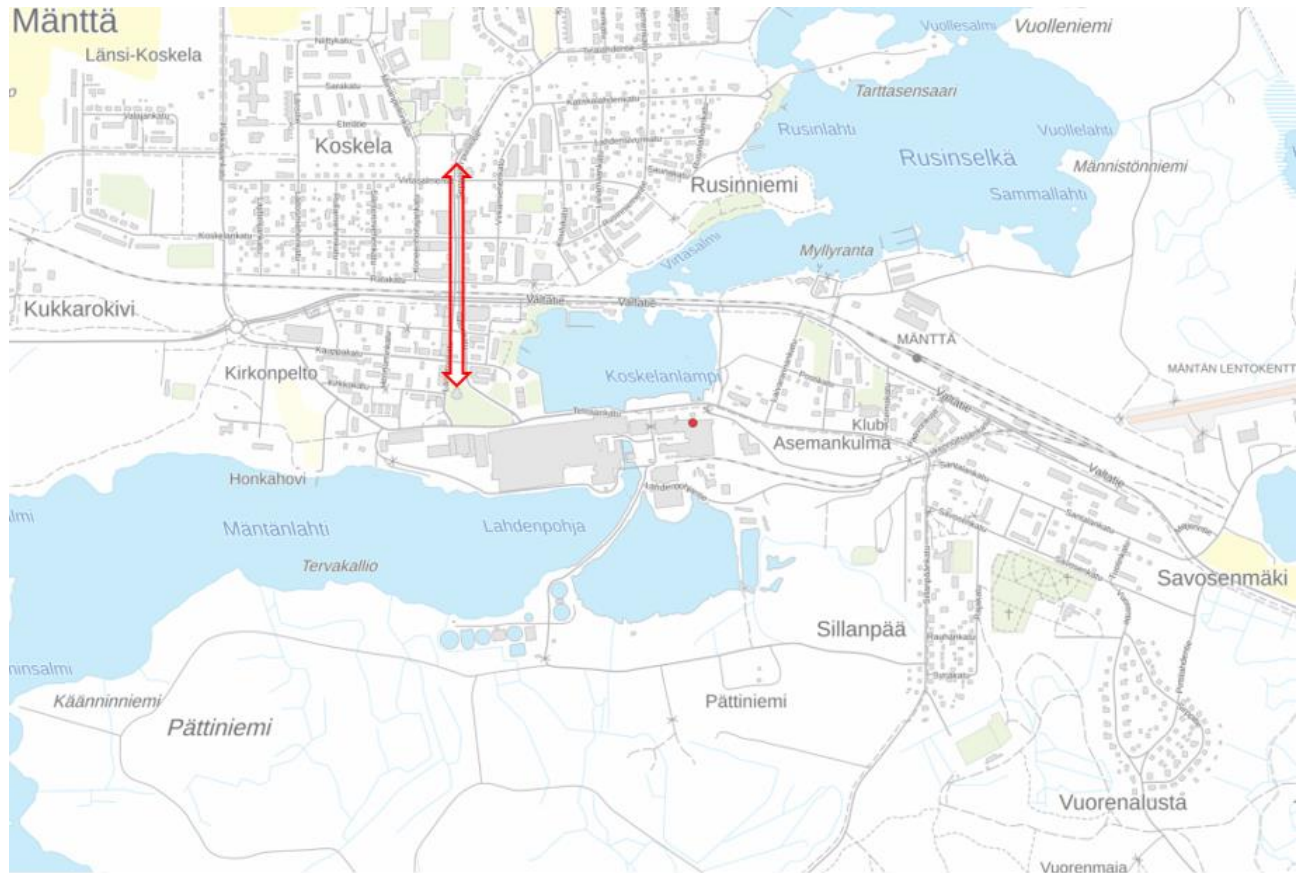
Kuva 3 Piipun sijaintia on kuvassa havainnollistettu suhteessa Mäntän keskusta-akseliin. Piipun sijainti esitetty punaisella pisteellä, keskusta-akseli punaisella nuolella.

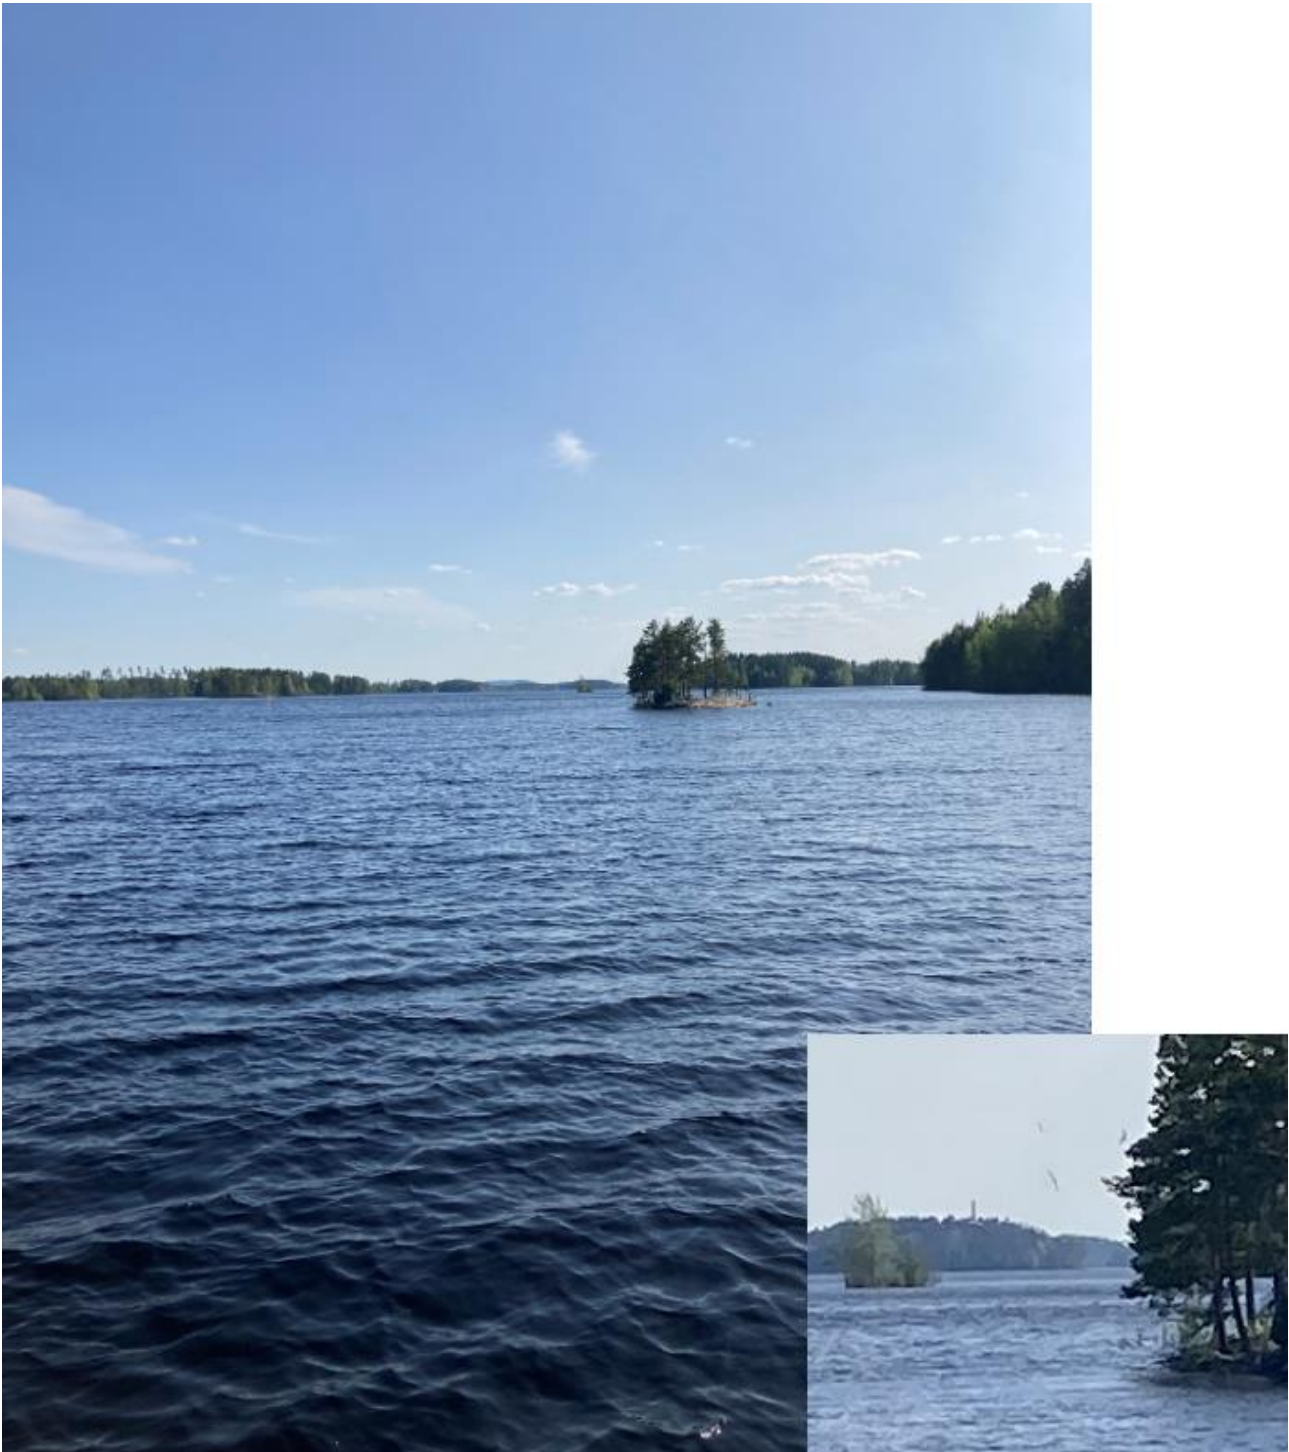
Kuva 19 Valokuva piipuille päin pohjoisesta Hulpionselältä, Iso-Sammalinen -saaren itäpuolelta. Etäisyys piippuihin n. 10 km. Katsottaessa valokuvaa koossa 1:1 vanha tiilipiippu on erotettavissa kuvan keskellä näkyvän luodon vasemmalla puolella. Matalampi ja kapeampi uusi piippu ei erotu kuvasta sen jäädessä samaan linjaan vanhan piipun kanssa. Kuvan perusteella ei ole arvioitavissa näkyisikö uusi piippu, mikäli tiilipiippu puretaan.

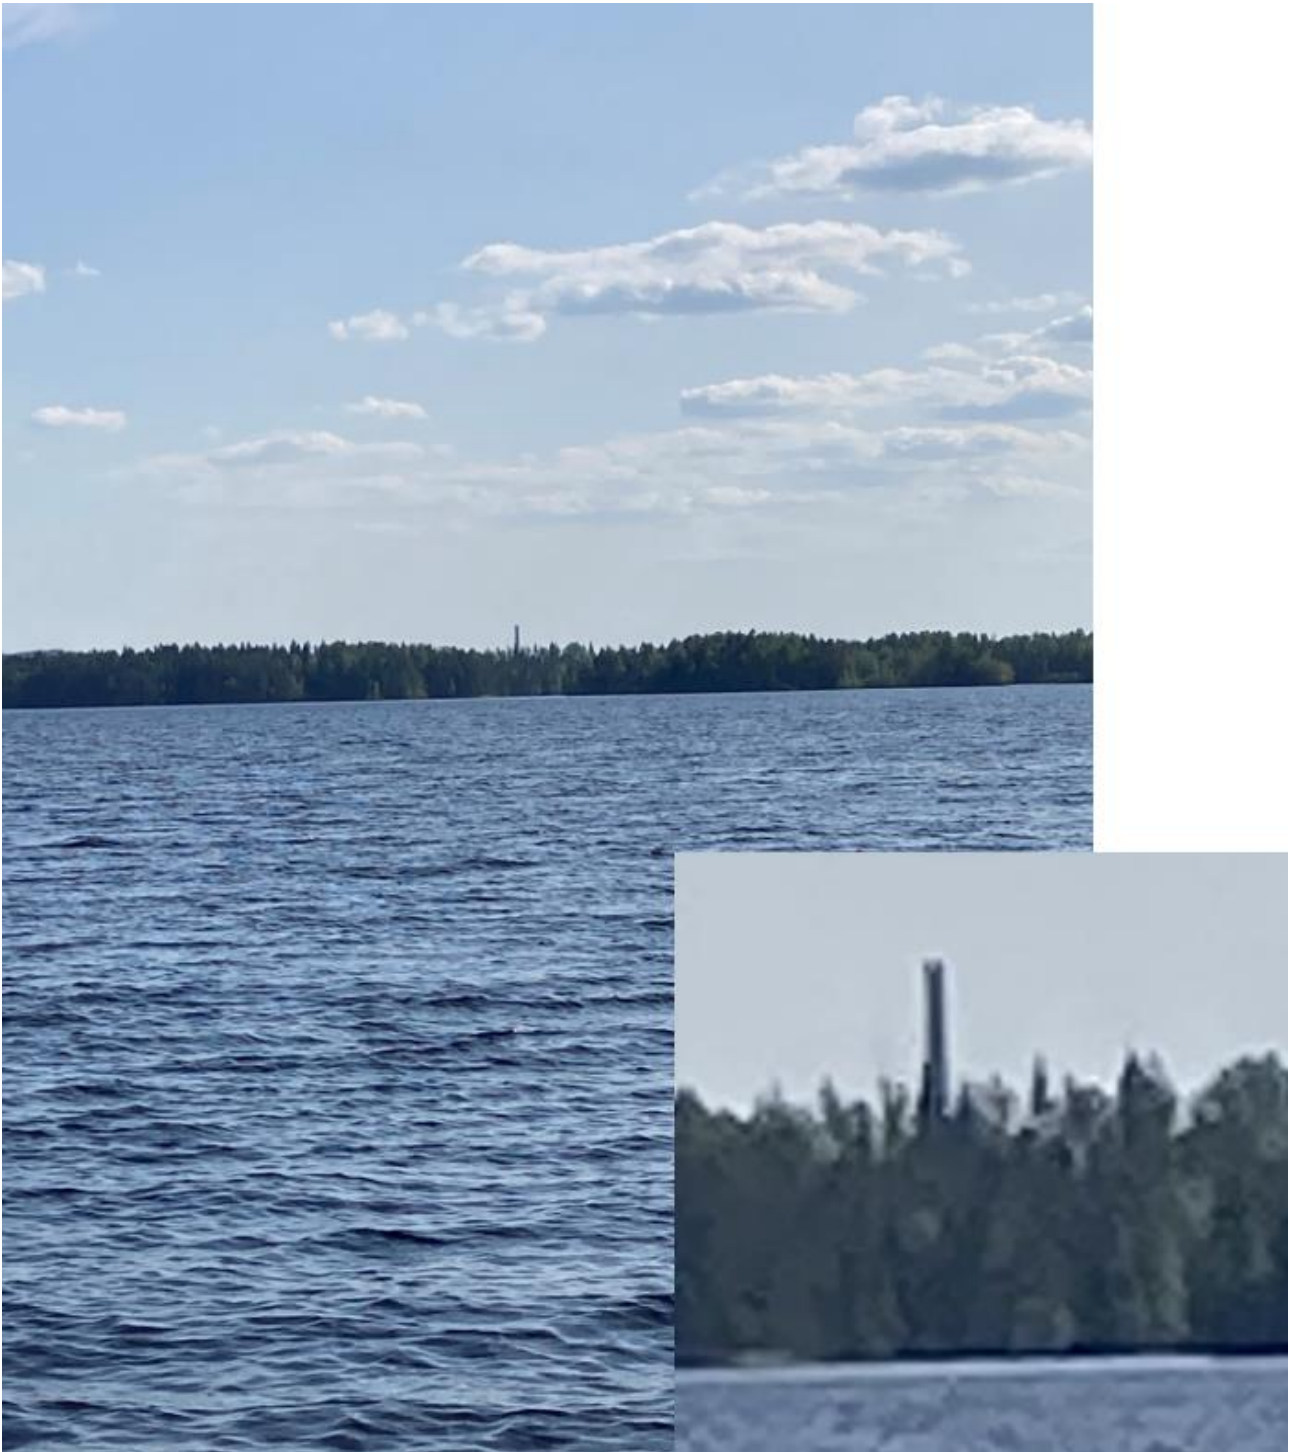
Kuva 20 Valokuva piipuille päin pohjoisesta Suutarinselältä Vissinsaarten itäpuolelta. Etäisyys piippuihin n. 6 km. Vanha tiilipiippu erottuu selvästi metsän rajasta. Katsottaessa valokuvaa koossa 1:1 myös uusi piippu on erotettavissa vanhaa piippua vasten. Sen ylin kohta on puiden korkeimpien latvojen tasalla, minkä takia uusi piippu ei juurikaan erotu maisemasta.

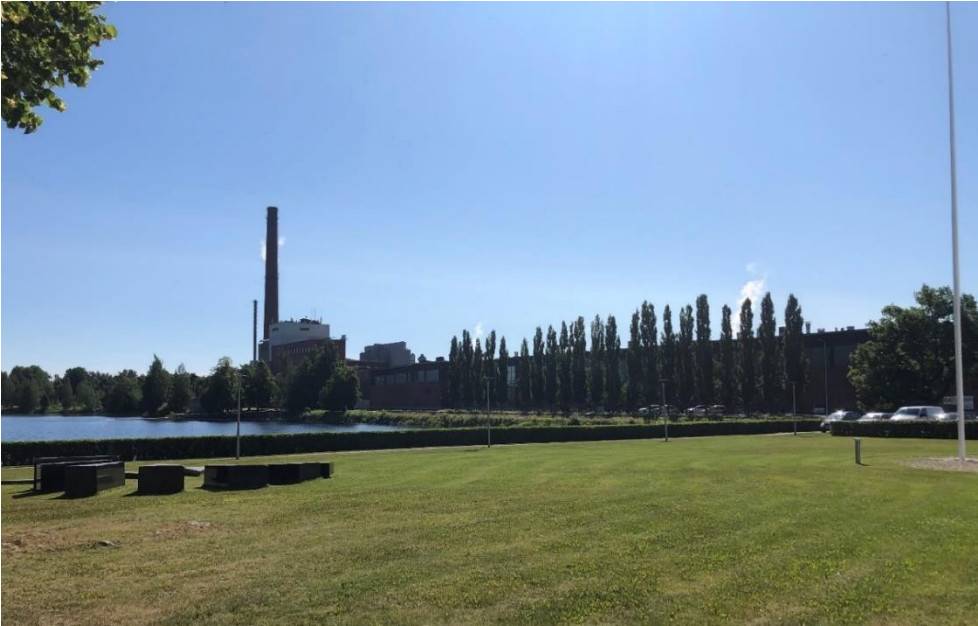
Kuva 57 Näkymä Gustaf-museolta tehtaalle 13.7.2023. Tiilipiippu hallitsee näkymää tehdasalueelle. Jykevä ja korkea tiilipiippu on tasapainoinen pari paperitehtaan pitkälle vaakasuuntaiselle julkisivulle sekä sen edessä olevien pylväshaapojen riville.

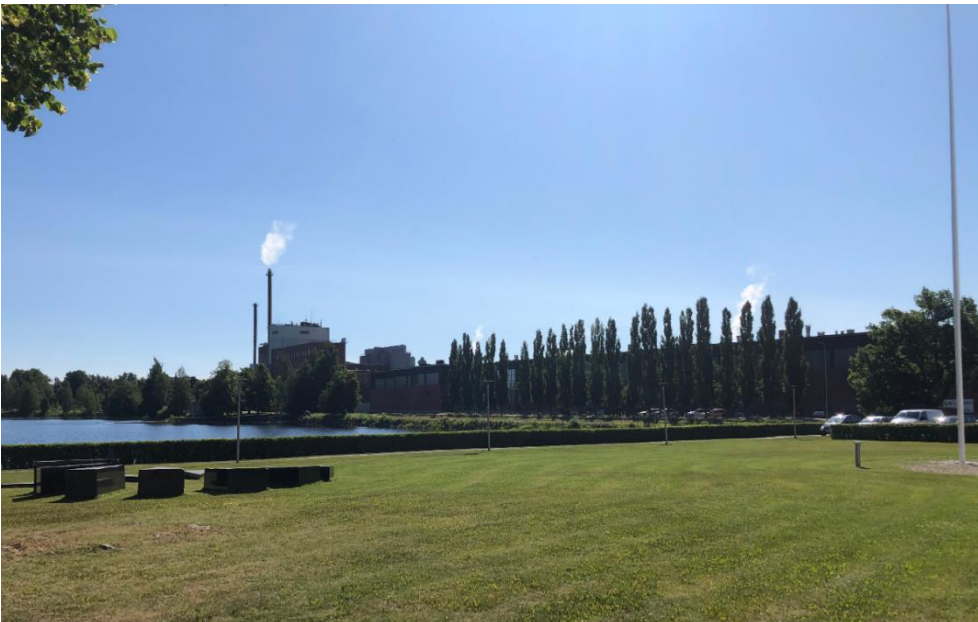
Kuva 58 Havainnekuva näkymästä tehtaalle Gustaf-museolta. Tiilipiippu on poistettu kuvasta. Kuvaan on lisätty tiilipiipun takana oleva uusi piippu näkyville. Hoikka ja tiilipiippua huomattavasti matalampi uusi piippu ei sommitelmallisesti ole riittävän vahva vastinpari paperitehtaan pitkälle vaakasuuntaiselle julkisivulle pylväshaapoineen. Uusi piippu ei hallitse näkymää vastaavalla tavalla kuin tiilipiippu, ja paperitehtaan julkisivussa piipun sijaan korostuu tehtaan muuta rakennusmassaa korkeampi höyryvoimalaitos. Muutos on vastaava muualtakin Koskelanlammen rannalta katsottuna.

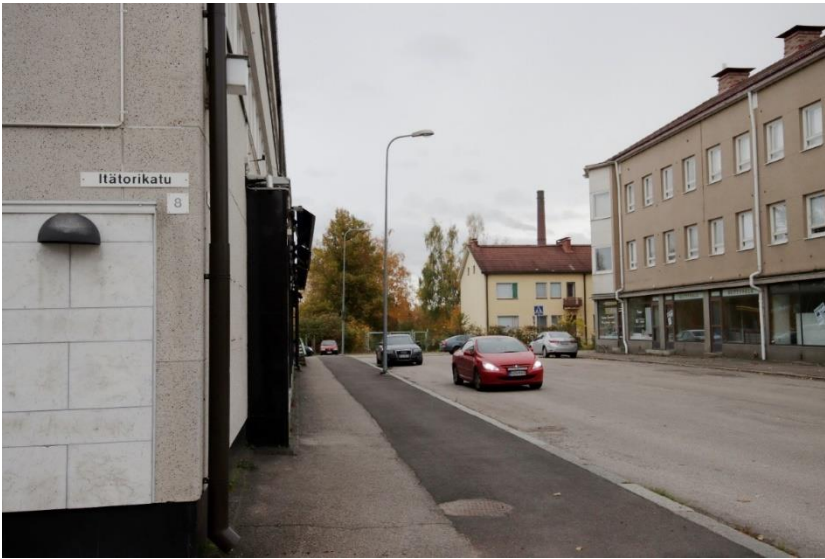
Kuva 59 Näkymä keskustasta, Itätorikadun ja Hallituskadun risteyksestä kohti paperitehdasta 7.10.2022. Itä- ja länsitorinkaduille sekä pohjoisempana Seppälän puistotielle vilahtelee rakennusten lomasta nykyisin vain tiilipiippu tehtaan rakennuksista. Kuvan ottopaikalla uusi piippu jää juuri ja juuri Lampilinnan taakse piiloon. Kuva on otettu jalankulkijan silmäkorkeudelta. Google-auton kuvissa myös uusi piippu näkyy risteyksestä, mutta kamera on tällöin ollut selvästi korkeammalla.

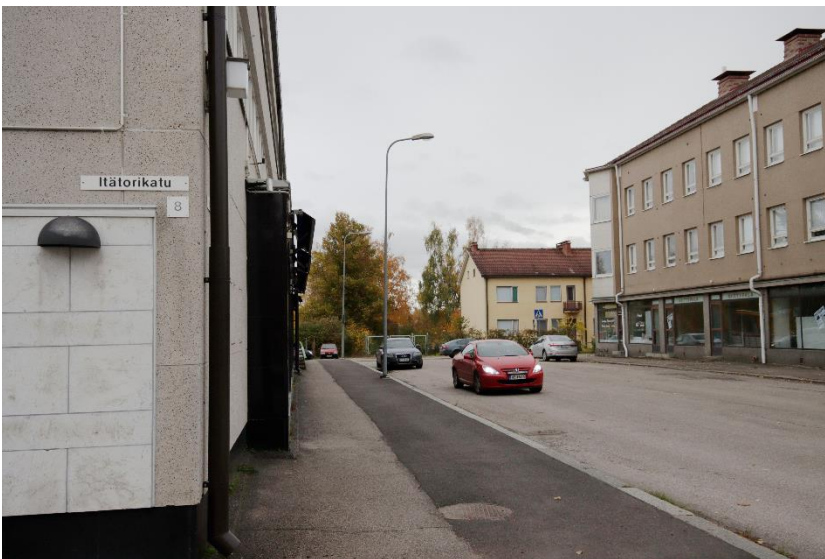
Kuva 60 Havainnekuva Itätorikadun ja Hallituskadun risteyksestä kohti paperitehdasta. Tiilipiippu on poistettu kuvasta. Lampilinna peittää matalamman uuden piipun ja tehtaan rakennukset. Muutos on vastaava muualtakin keskusakselilta katsottaessa. Uusi piippu ja tehtaan rakennukset näkyvät keskusakselille ainoastaan Ratakadun avarammasta risteyksestä. Tiilipiipun purkamisen myötä paperitehdas ei enää näy keskustaan joka kadun kulmasta ja tehtaan läsnäolo kaupunkikuvassa jää nykyistä vähäisemmäksi. Samalla oleellinen osa kaupungin syntyhistoriaa katoaa näkyvistä kaupunkikuvasta keskusakselilla.

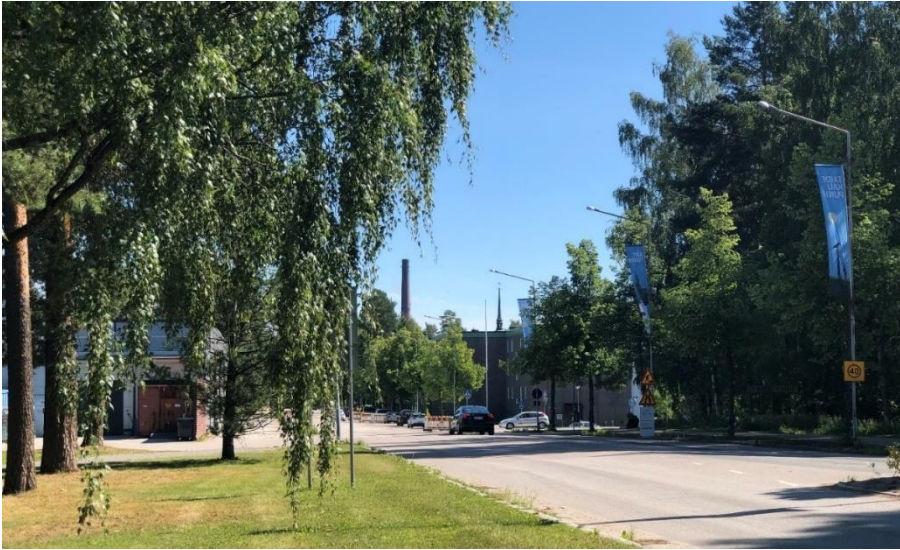
Kuva 61 Näkymä Kauppakadun länsipäästä liikenneympyrästä kohti paperitehdasta 13.7.2023. Liikenneympyrään näkyy sekä tehtaan tiilipiippu että Mäntän kirkon terävä torni. Tiilipiippu on Kauppakadun katunäkymän päätteenä liikenneympyrästä katsottaessa. Huomio kiinnittyy enemmän tiilipiippuun kuin hennompaan kirkontorniin. Tiilipiippu näkyy Kauppakadun länsipäässä myös kadun ajoradoille, mutta idempänä piippu jää rakennusten ja kasvillisuuden taakse piiloon. Kauppakadun ja Länsitorinkadun risteyksestä piippu taas näkyy.

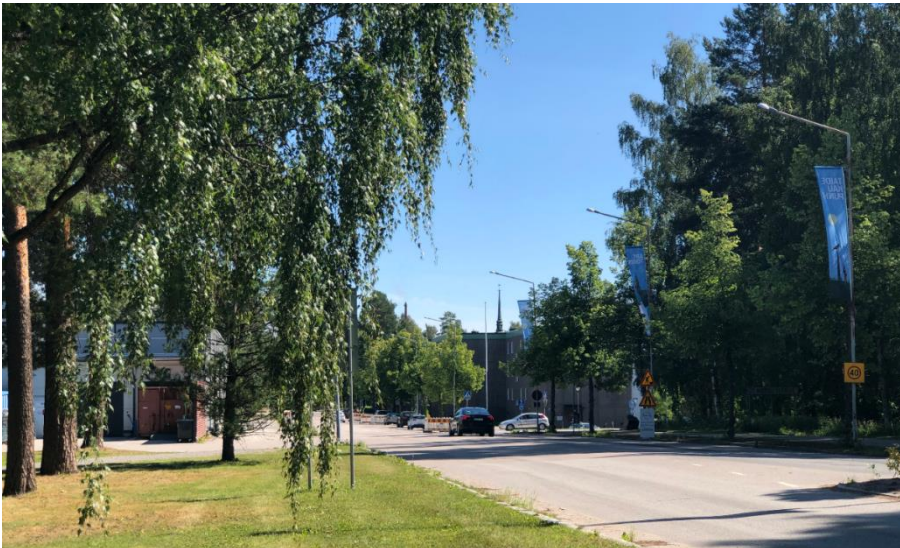
Kuva 62 Havainnekuva Kauppakadun länsipäästä liikenneympyrästä kohti paperitehdasta. Tiilipiippu on poistettu kuvasta. Kuvaan on lisätty tiilipiipun takana oleva uusi piippu näkyville. Uuden piipun huippu näkyy juuri ja juuri kasvillisuuden ylitse, mutta hoikkaa piippua ei välttämättä huomaa, ellei sitä osaa etsiä maisemasta. Uuden piipun sijasta huomio kiinnittyy näkymässä kirkontorniin.

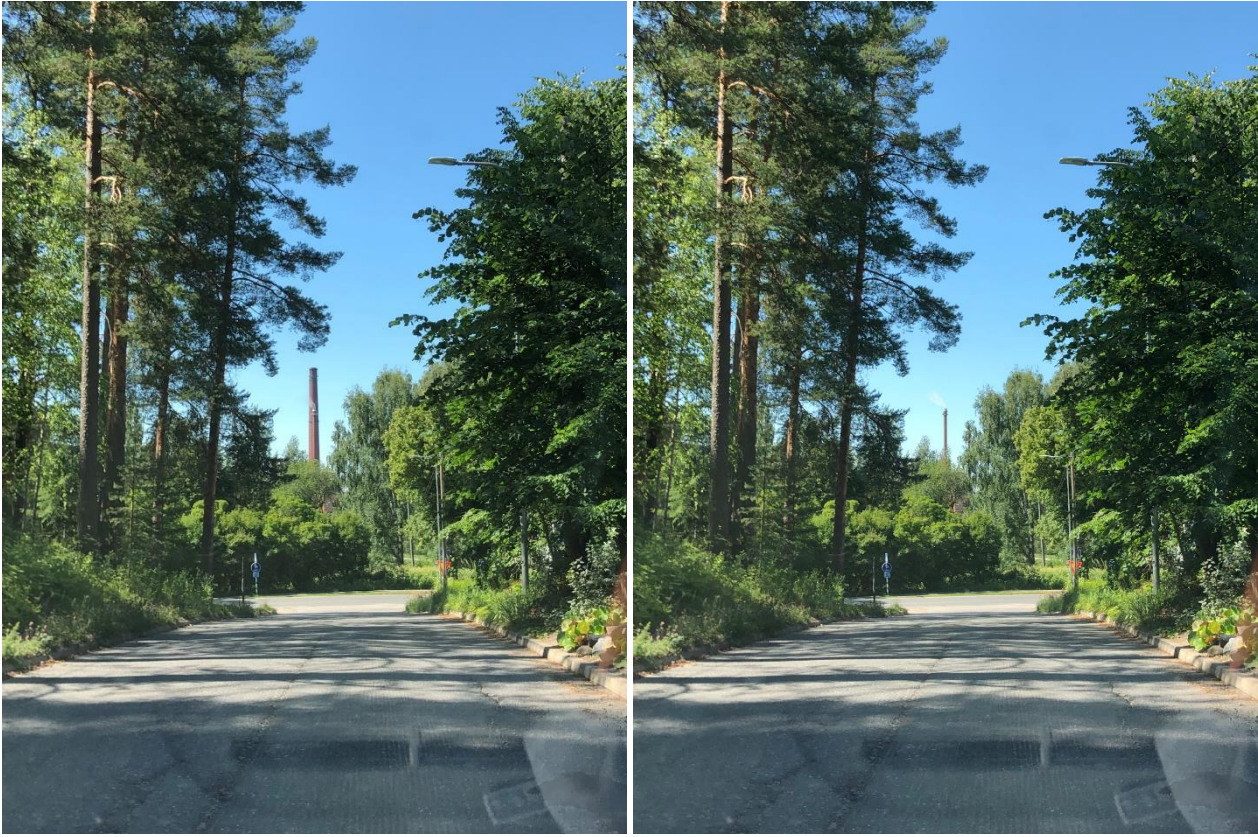
Kuva 63 Näkymä Savosenkadulta kohti paperitehdasta 13.7.2023. Tiilipiippu näkyy hyvin kadun päässä olevan puuston takaa ja muodostaa katunäkymälle päätteen. Uusi piippu on samassa linjassa tiilipiipun kanssa, eikä oikein erotu tiilipiippua vasten. Uudesta piipusta nouseva savukaasu paljastaa uuden piipun olemassaolon.

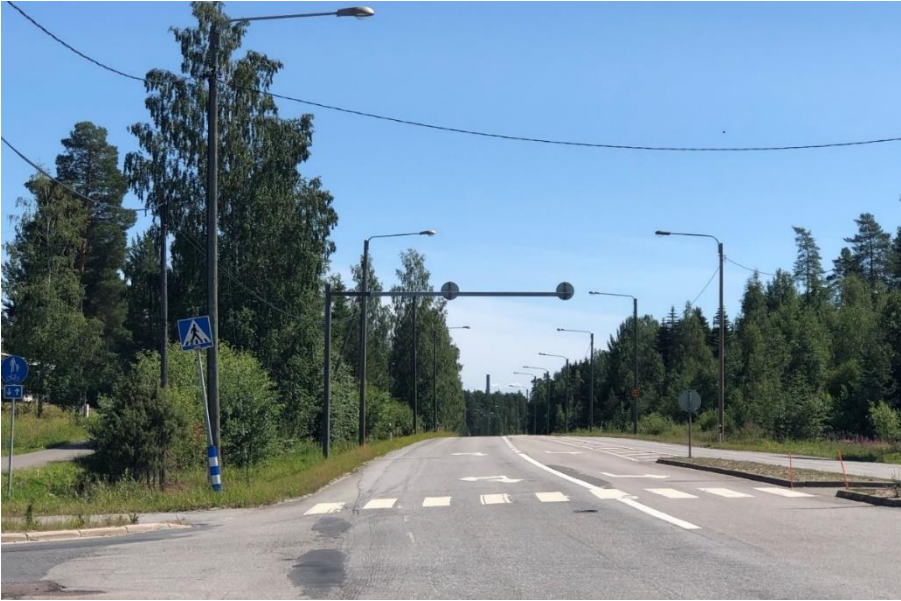
Kuva 65 Näkymä lännestä Satakunnantien ja Isonnevantien/Isonniementien risteyksestä kohti Mäntän paperitehdasta. Etäisyys piippuihin on noin 3,5 km. Tiilipiippu on selvästi näkyvissä puiden latvojen yllä. Eteläpuoleisella, Mänttään päin vievällä kaistalla piippu näkyy risteyksessä katuvalojen tolppien välistä ja sekoittuu helposti niihin. Maaston laskiessa hieman idempänä katuvalojen tolpat jäävät taustan metsää vasten. Tällöin puiden latvojen ylle nouseva piippu alkaa taas erottua, kunnes sekin jää maaston matalimmalla kohdalla puiden taakse piiloon tien kaartuessa.

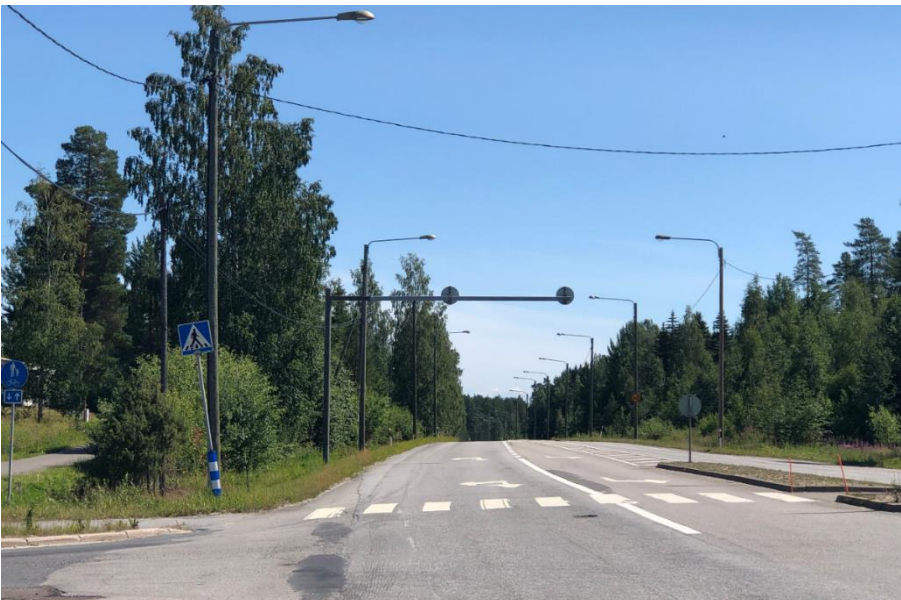
Kuva 66 Havainnekuva lännestä, Satakunnantien ja Isonnevantien/Isonniementien risteyksestä kohti tehdasta. Tiilipiippu on poistettu kuvasta. Uusi piippu jää puuston taakse piiloon, eikä paperitehdas enää ole näkyvissä maisemassa.

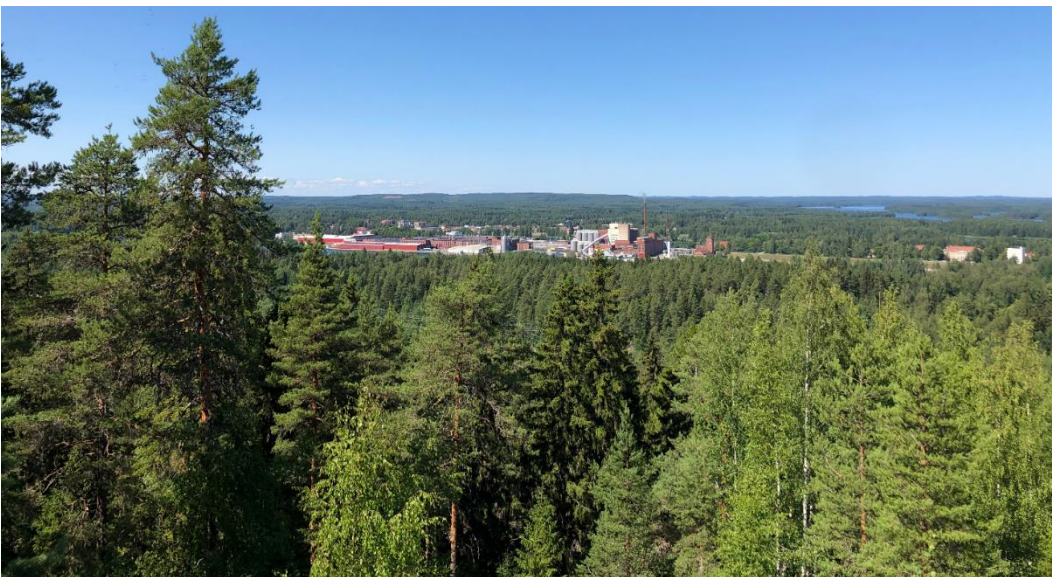
Kuva 68 Havainnekuva Mäntänvuoren näkötornilta kohti paperitehdasta. Tiilipiippu on poistettu kuvasta. Uuden piipun huippu ei nouse horisontin yläpuolelle, joten piippu on vaikea erottaa maisemasta. Paljain silmin katsottaessa hoikka piippu ei juurikaan erotu taustastaan. Sopivalla säällä piipusta kohoava savukaasu voi korostaa uuden piipun näkyvyyttä. Pimeään aikaan piipussa olevat huomiovalot myös korostavat piipun näkyvyyttä. Tehdaskompleksin massiiviset rakennukset erottuvat kuitenkin joka tapauksessa selvästi maisemasta.

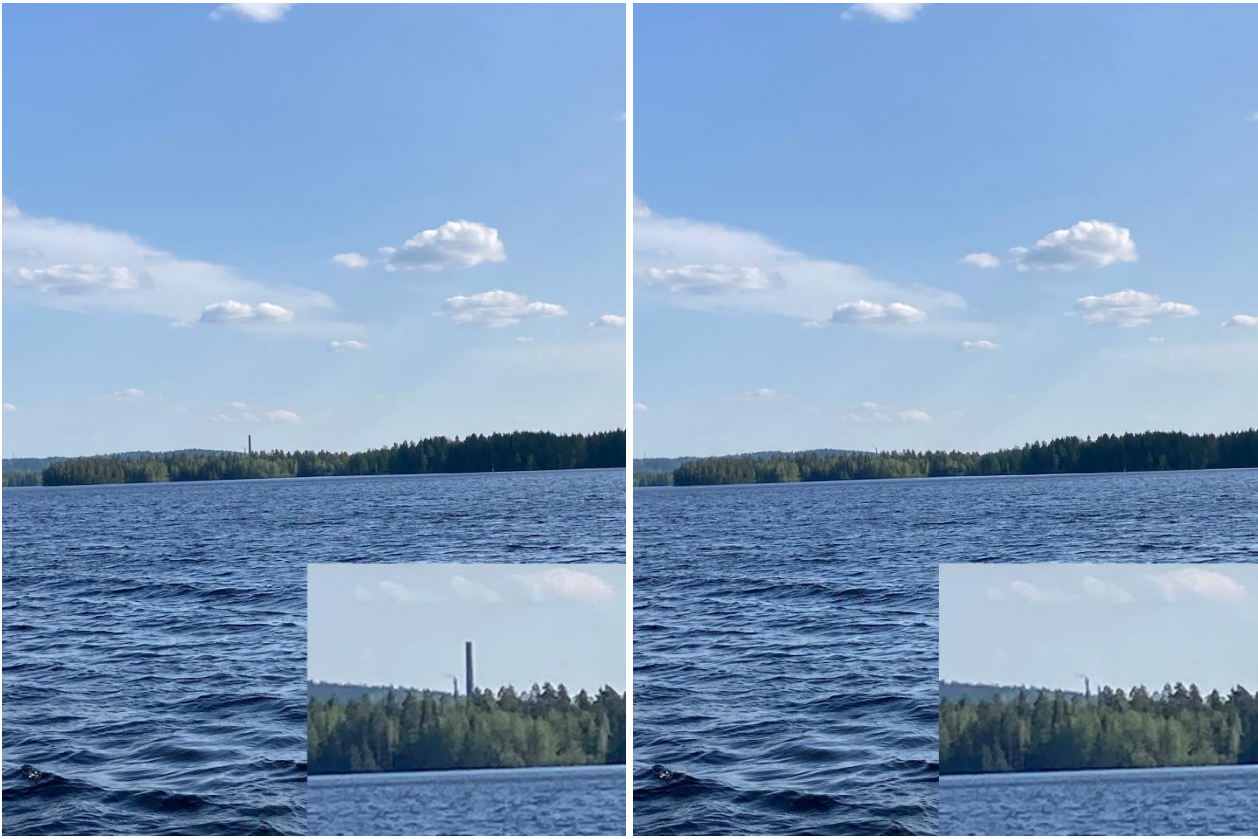
Kuva 69 Näkymä pohjoisesta Lyhdeselältä Lietunniemen eteläpuolelta kohti Mäntän paperitehdasta toukokuussa 2023. Etäisyys piippuihin on noin 4,5 km. Jykevä ja korkea tiilipiippu erottuu hyvin taivasta vasten. Piippu on veneilijöille tärkeä maamerkki Keurusselällä navigoidessa. Uusi piippu on tiilipiipun vasemmalla puolella ja erottuu, kun kuvan suurentaa alkuperäiseen kokoonsa. Paljain silmin uusi piippu oli vaikea erottaa maastokäynnillä maisemasta.
