## Tampere

### RATINAN SUVANNON ASEMAKAAVAN ARKEOLOGINEN VEDENALAISINVENTOINTI

FCG Finnish Consulting Group Oy ja Nordic Maritime Group Oy

21.8.2024

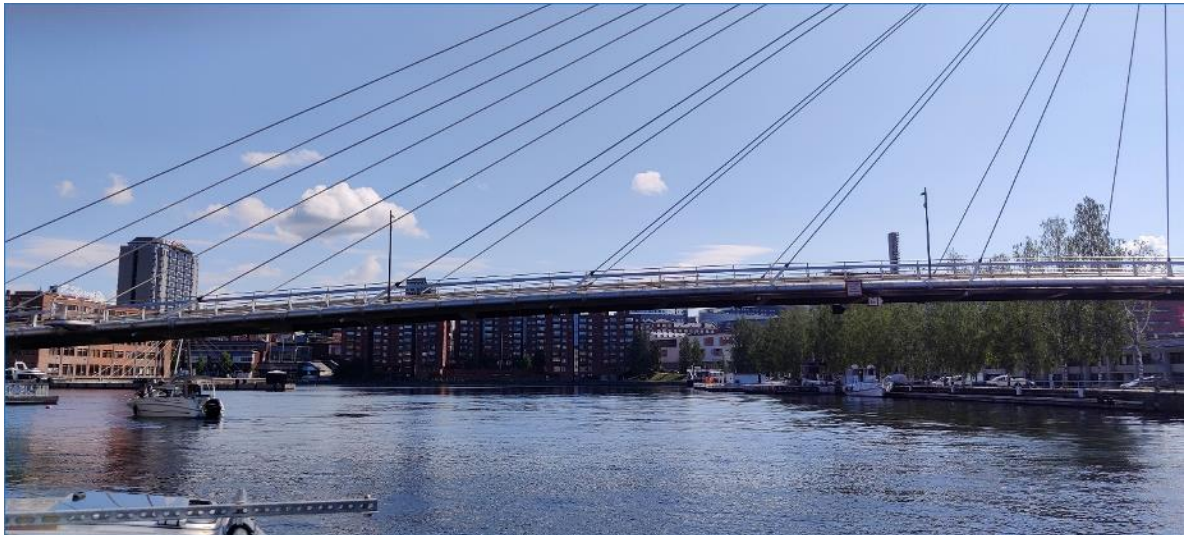
*Kuva 1. Tarkastusalue kuvattuna lännestä.*

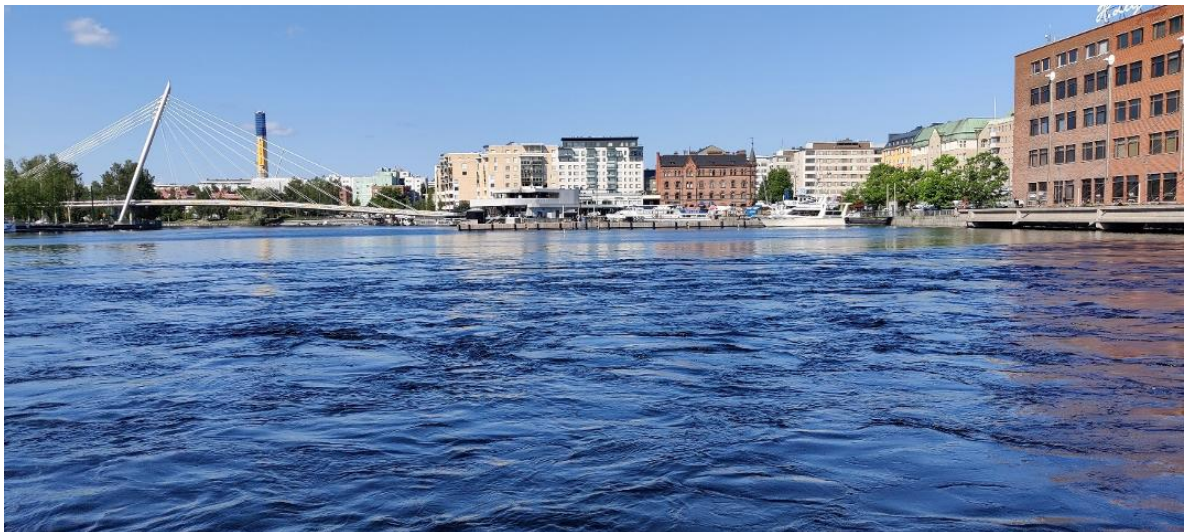
*Kuva 2. Ratinan suvannon eteläosassa kuvan vasemmassa laidassa Laukonsilta ja kuvan oikeassa reunassa osa matalaa Vuolteensiltaa sekä H. Liljeroosin tehdasrakennuksen punaista julkisivua.*

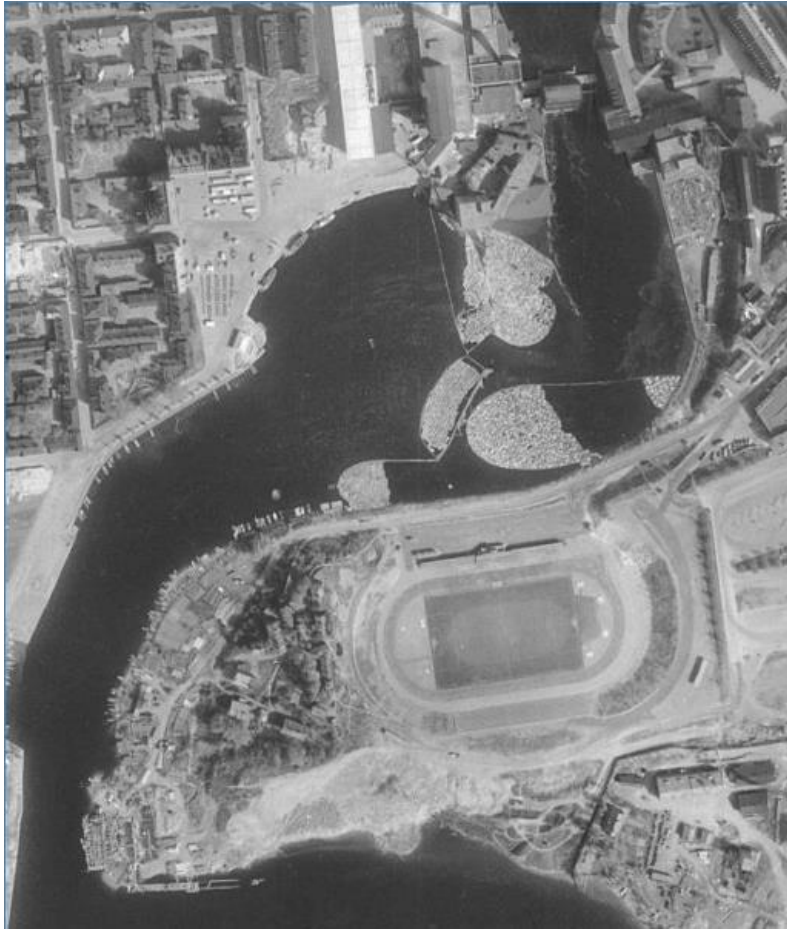
Kuva 10. Ilmakuvassa Ratinan suvannossa näkyy tukkilauttoja vuonna 1956. (MML, Paikkatietoikkuna)

Alueella on sijainnut alavoimalaitoksen rakentamisen aikaisia väliaikaisia siltoja (kuva 7). Mahdollisesti jäännös on sillan perustamiseen liittyvä. Alueella on ollut säilytettynä tukkeja, joten kyseessä voi olla myös tukinuittoon liittyvän sulkupuomin ankkurointipisteen kiviperustus (kuva 10).

Alueella on sijainnut alavoimalaitoksen rakentamisen aikaisia väliaikaisia siltoja (kuva 7). Mahdollisesti jäännö on sillan perustamiseen liittyvä. Alueella on ollut säilytettynä tukkeja, joten kyseessä voi olla myös tukinuittoon liittyvän sulkupuomin ankkurointipisteen kiviperustus (kuva 10) tai osa sulkupuomirakenteesta.

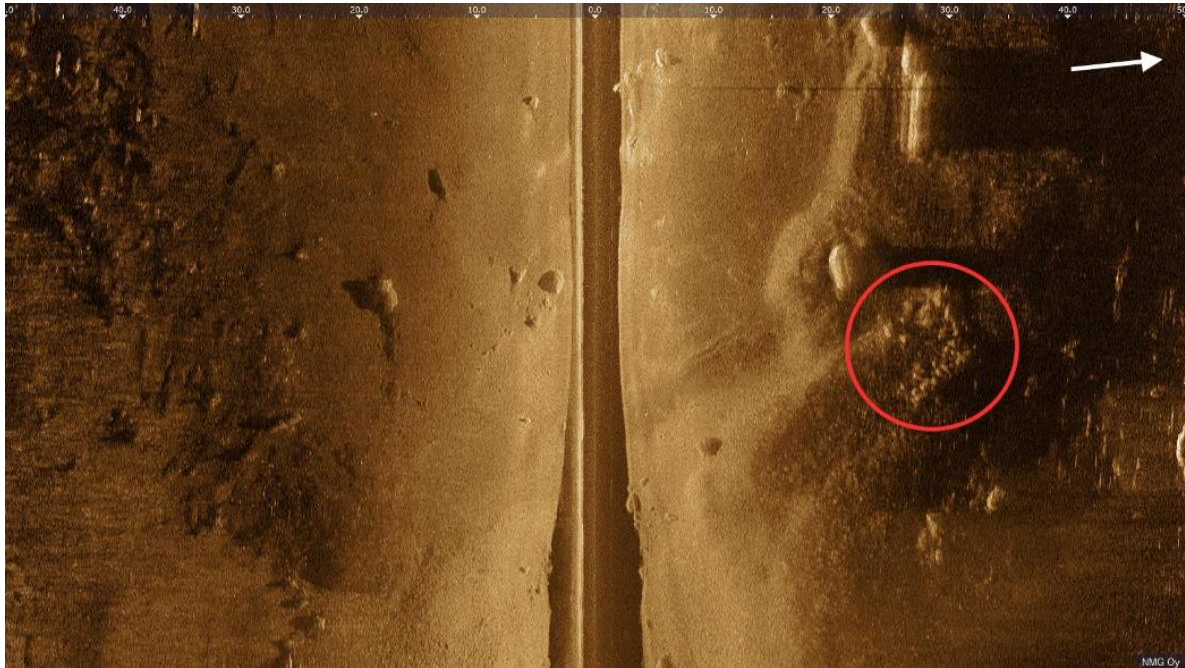
Sijaintipaikka on Tampereen keskustassa Ratinan suvannossa. Kivet ovat aseteltu neliömäiseen muodostelmaan siten, että kosken puoleisella reunalla kivet ovat tiiviimmin. Kohde on kooltaan

noin 7 x 7 metriä ja se nousee pohjasta 50 cm. Todennäköisesti kyseessä on ollut perustuksena käytetty kivitäytteinen hirsiaarkku.

Kuva 11. Viistokaikuluotaukku kohteesta 1. Neliömäinen kivrakenne on todennäköisesti hirsiaarkun jäännös.

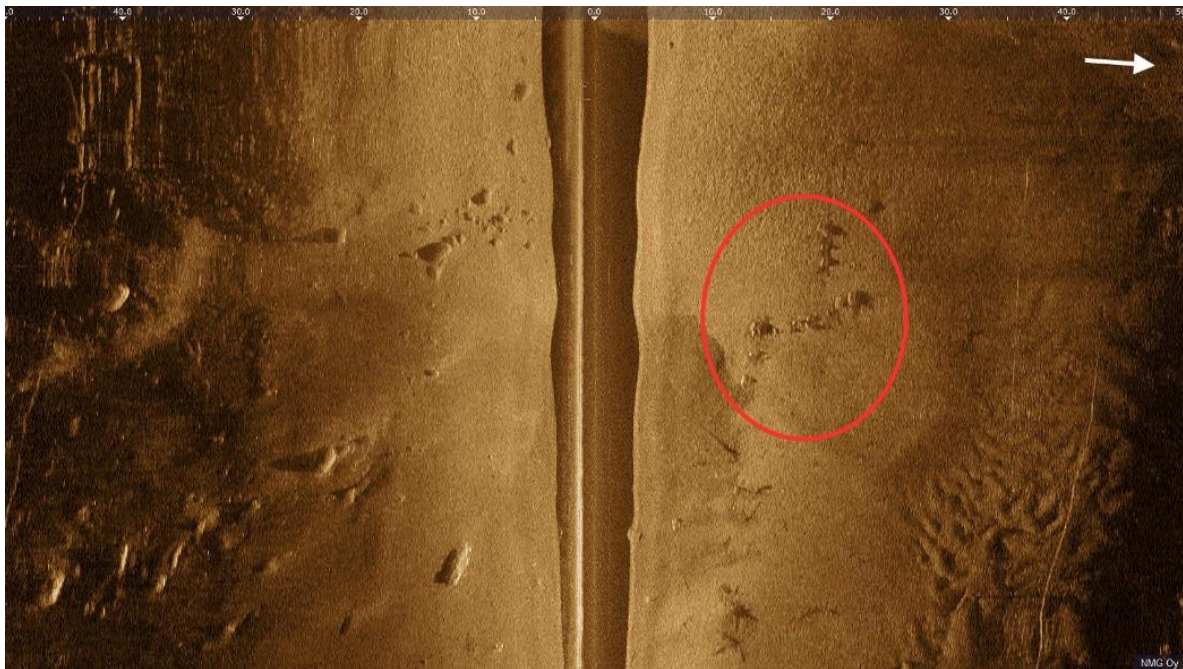
Sijaintipaikka on Tampereen keskustassa Ratinan suvannossa. Pohjassa on kiviä ja puuta aseteltuna jonomaisiin muodostelmiin. Koko alue on noin 44 metriä pitkä ja 10 metriä leveä. Viistokaikuluotauskuvaan ympyröity kivirakenne on 20 metriä pitkä ja 10 metriä leveä. Kuvassa sen alapuolelle jatkuu vielä 23 metrin matkalla pohjasta pystyssä oleva puutavaran jonomainen jäännö. Isoimmat kivet nousevat noin 50 cm pohjan tasosta.

Kuva 12. Viistokaikuluotauskuva kohteesta 2. Kivestä ja puusta muodostuva jäännö.

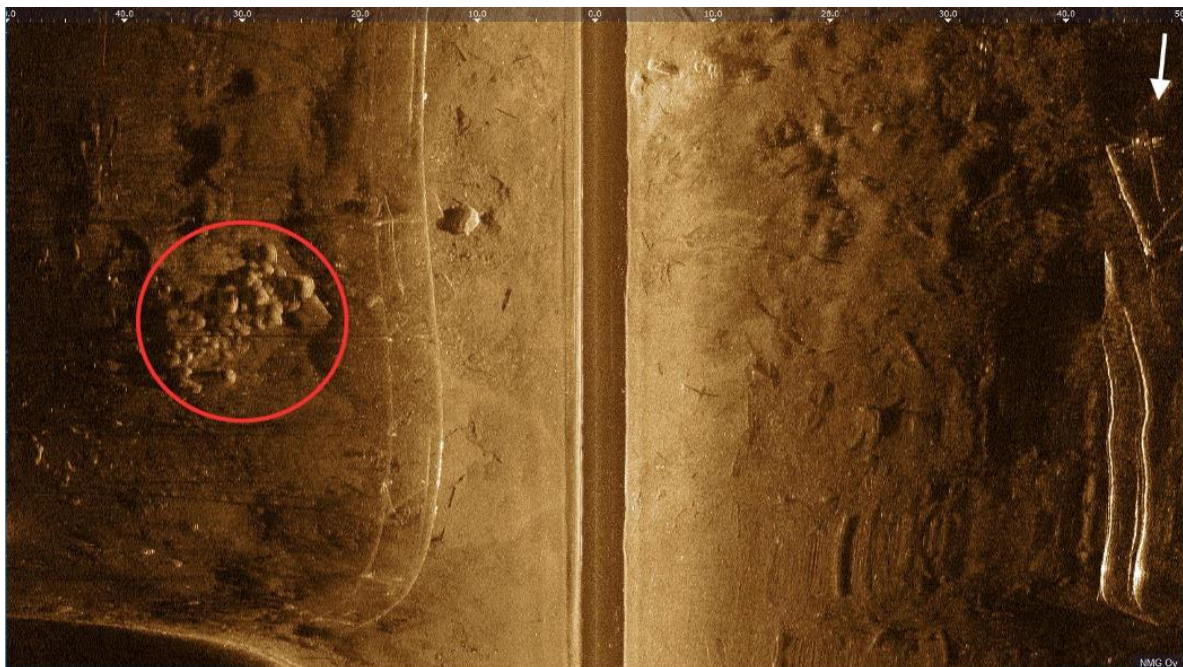
Sijaintipaikka on Tampereen keskustassa Ratinan suvannossa. Suorakaiteenmuotoinen massiivinen kiviperustus on kooltaan noin 15 x 6 metriä. Se sijaitsee lähellä käytössä olevaa laituria ja sen lounaispäässä on kantikas laiturin painokivi. Kivet nousevat pohjan tasosta noin 80 cm.

Mahdollisesti laiturin tai sulkupuominen ankkurointipisteen kiviperustus.

Kuva 13. Viistokaikuluotauskuva kohteesta 3. Neliömäinen kivirakenne.
