# Takonraitin ja Värjärinsillan sekä Ratinansuvannon asemakaavan arkeologinen selvitys

FCG Finnish Consulting Group Oy ja Heilu Oy

21.8.2024

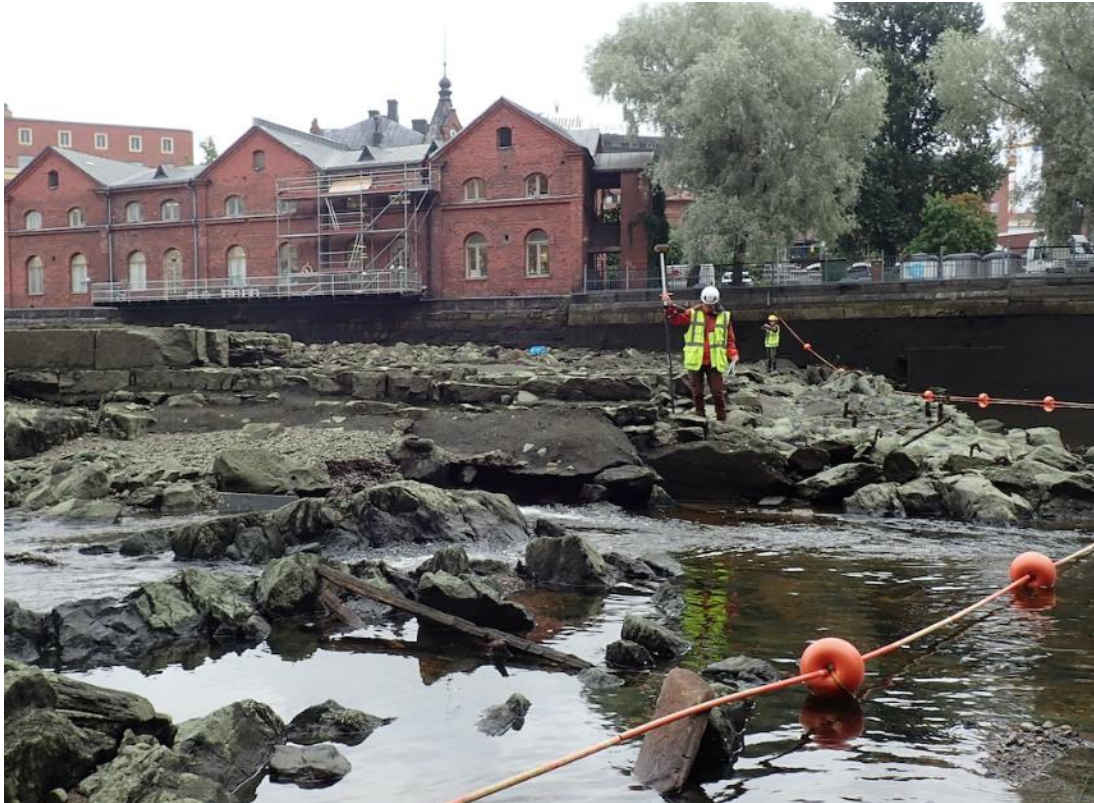
*Kuva 2. Menetelmiin kuului mm. GNSS laitteella mittaaminen ja kuvaaminen. Kuvassa dokumentoidaan neulapadon perustusta. Kuvattu lännestä.*

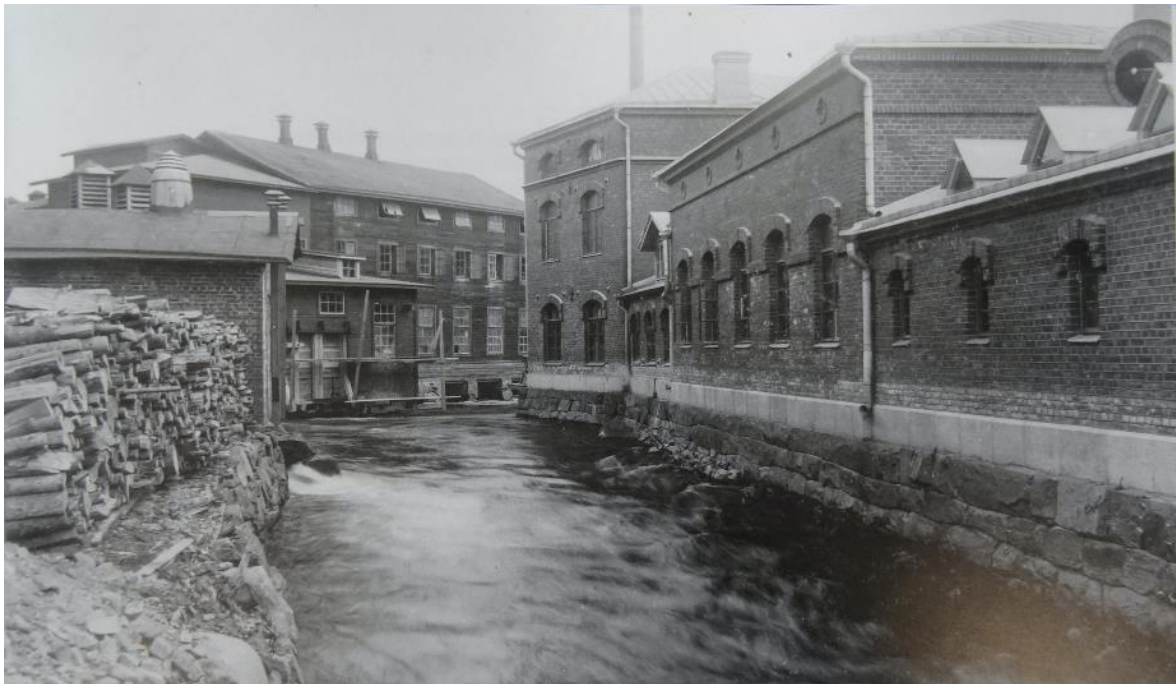
*Kuva 3. Oikealla H.Liljeroosin Villakehruu- ja värjäystehtaan rakennuksia Kehräsaarella, keskellä virtaa tehdaskanava ja vasemmalla näkyy Tampereen Kattohuopatehtaan rakennuksia. Kuva 1800-luvun lopusta. (Toiva 2021:63, Vapriikin kuva-arkisto, kuvaaja I.K.Inha.)*

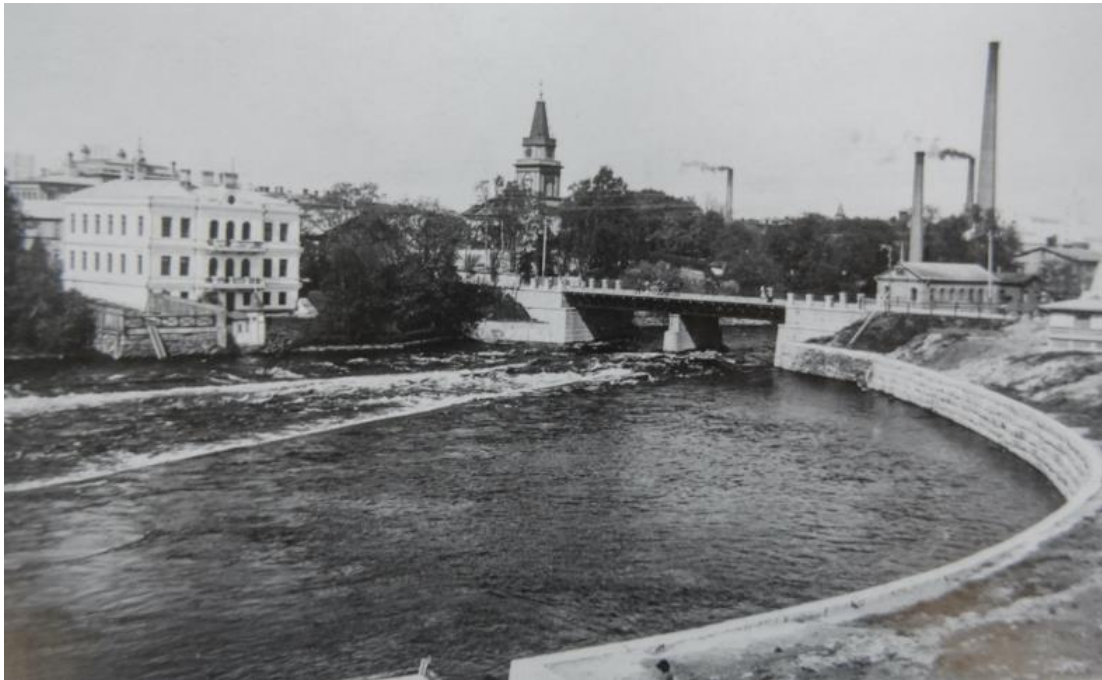
*Kuva 5. Tehtaiden johdinpäätökset kosken keskiosassa ohjasivat vettä vesiruuhin. (Toiva 2021:69, Vapriikin kuva-arkisto.)*

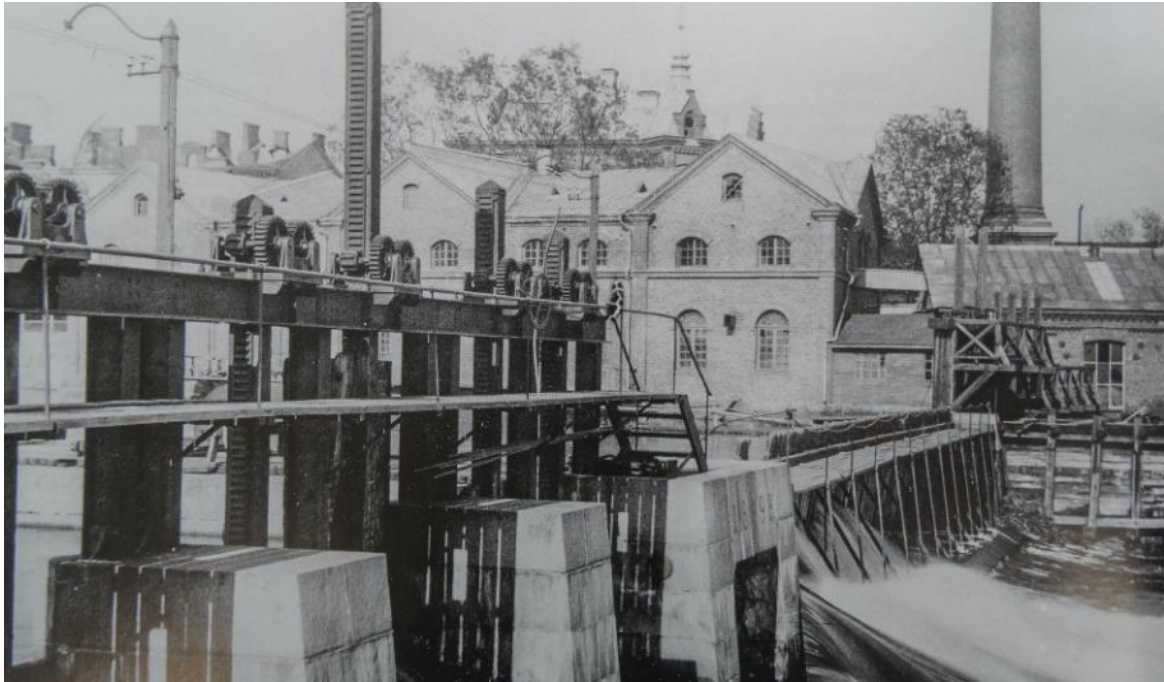
*Kuva 6. Alaputouksen neulapato kuvattuna vuonna 1918. Taustalla Verkatehtaan kutomo ja värjäämö. (Toiva 2021:72, Vapriikin kuva-arkisto.)*

rakennettujen johdinpatojen raivaus pois kosken pohjakorkeuteen saakka. Neulapato kosken poikki valmistui vuonna 1898. (Toiva 2021:71) Neulapato koostui vierekkäin pystyasentoon asennetuista puupalkeista. Sitä voitiin tulva-aikana avata nostamalla yksitellen puupalkkeja pois patorakenteesta. Työ tapahtui käsin. (Toiva 2021:59)

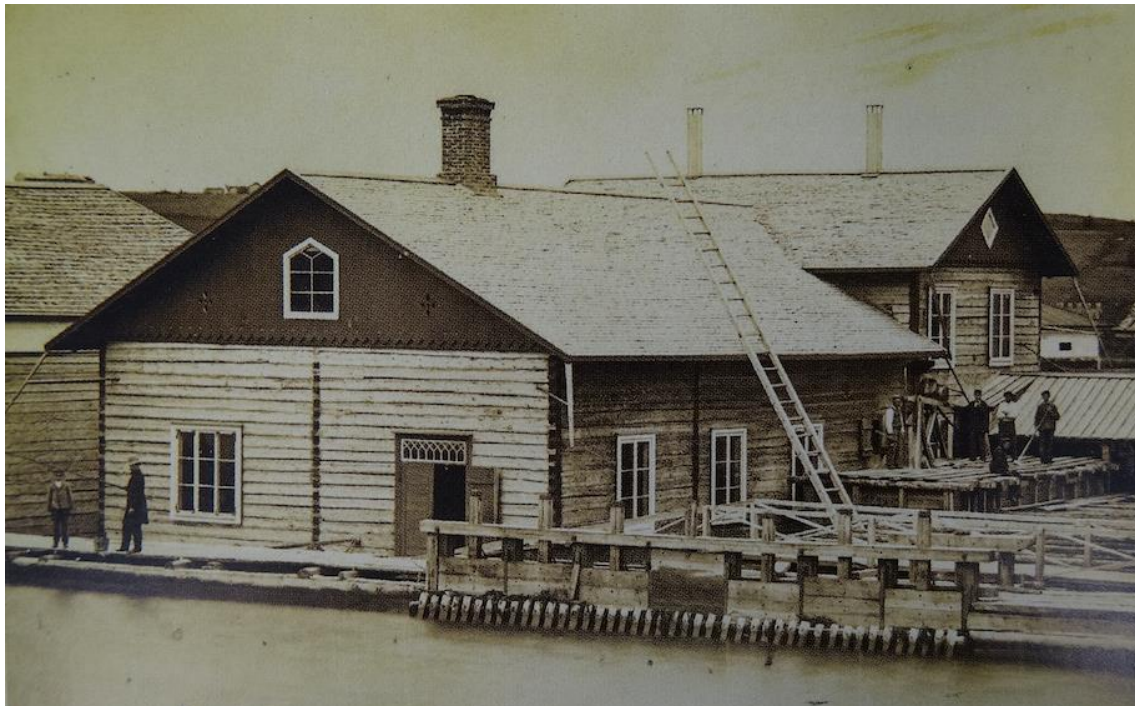
*Kuva 7. Idestamin perustama puuhiomo ja sen vieressä oikealla vesiruuhi sulkulaitteineen. (Toiva 2021:73, Vapriikin kuva-arkisto.)*

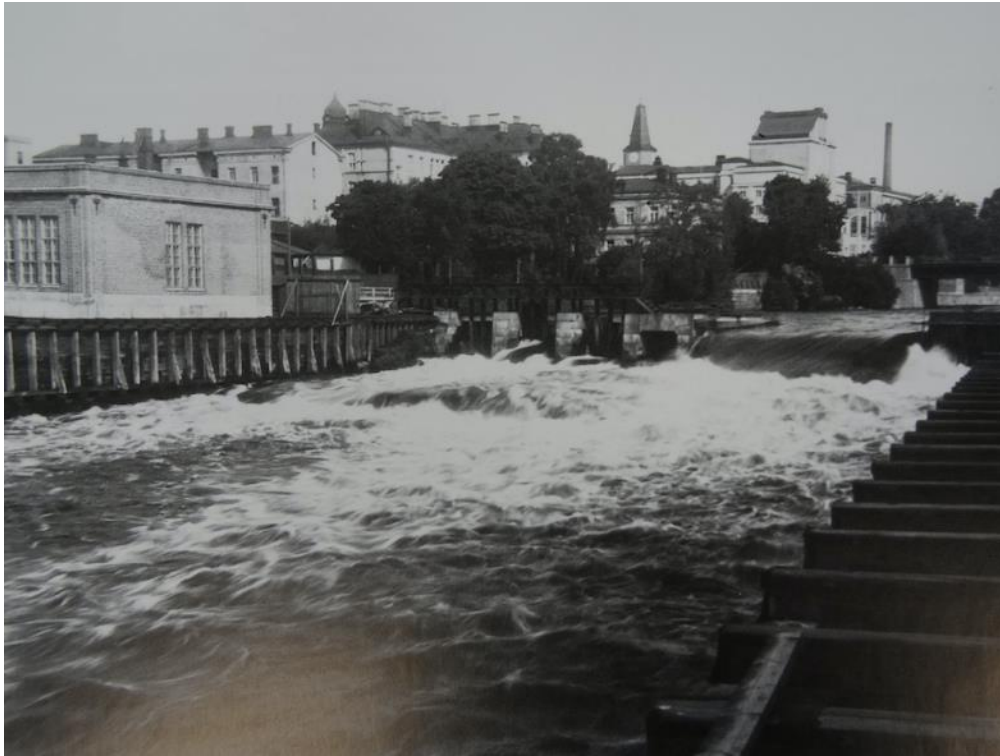
*Kuva 8. Alaputouksen neulapato kuvattuna noin 1912–1928. Oikealla Verkatehtaan vesiruuhi ja vasemmalla Kattohuopatehdas ja sen edustalla Liljeroosin tehtaalle Kehräsaareen johtava ruuhi. (Toiva 2021:76, Vapriikin kuva-arkisto, kuvaaja Toivo Paatola.)*

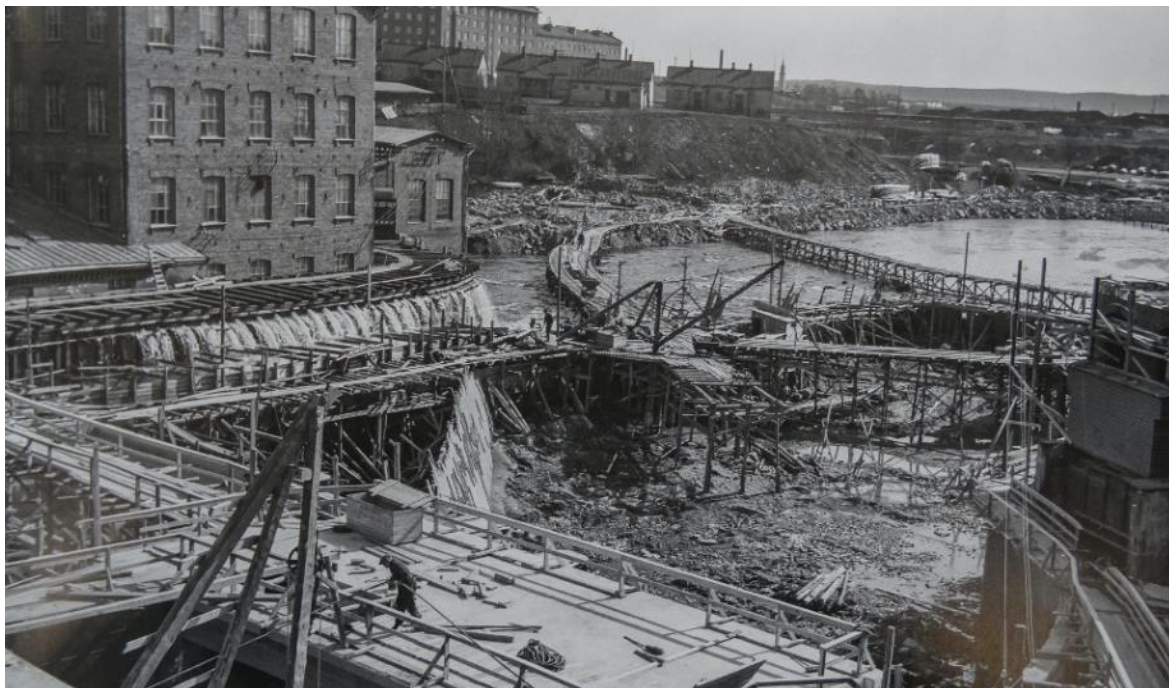
Kuva 9. Alakoski Oy:n vesivoimalaitoksen rakennustyömaa kuvattuna 16.4.1937. Taustalla näkyy Verkatehtaan rakennuksia. (Toiva 2021:161, Vapriikin kuva-arkisto, kuvaaja HM Staf.)

Vuolteensillan ja voimalaitoksen välistä allasta ei olosuhteitten takia tarkastettu. Historiallisten karttojen ja kuvien perusteella alue vaikuttaa voimakkaasti muokatulta 1930-luvun aikana (katso Kuva 9 ).

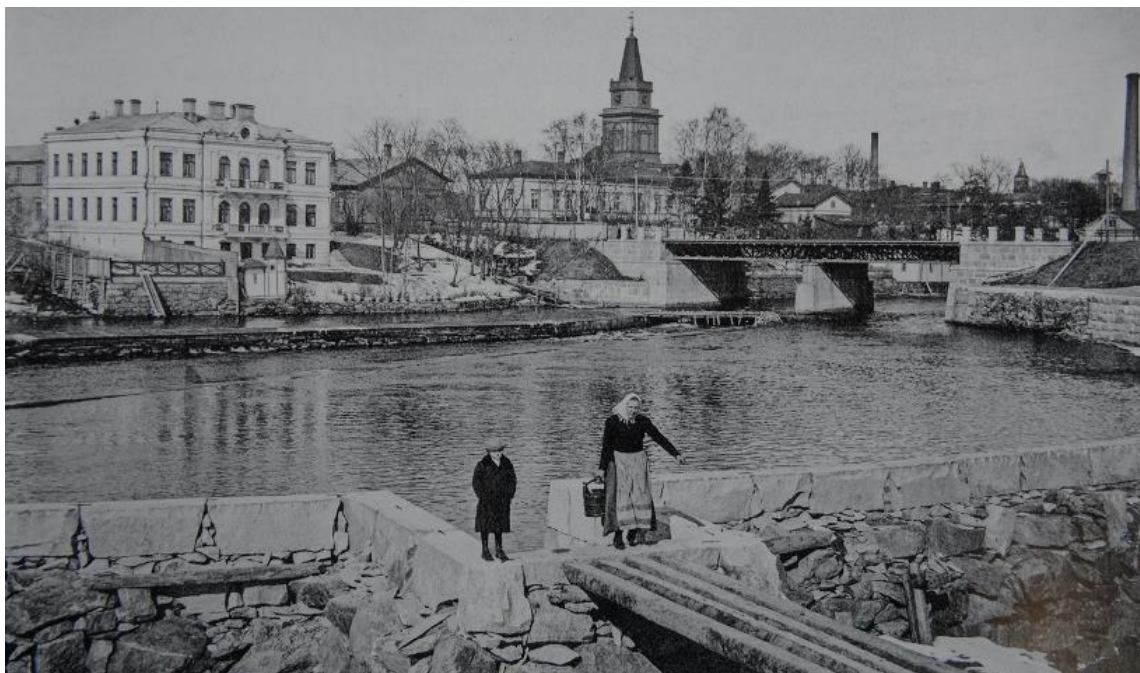
Kuva 10. Rantamuurit rakennusvaiheessa 1890-luvulla. Koskessa näkyvät matalan veden aikaan hyvin tehtaiden johdinpadot. (Toiva 2021:169, Vapriikin kuva-arkisto, kuvaaja Richard Thulé.)

Tammerkosken rantaviiva muotoutui tehtaiden ja vesivoiman rakentamisen tarpeiden mukaan. Rakennusten perustukset toimivat osana rantamuuria. Hämeensillan ja alakosken välinen rantamuri itärannalla sai nykyisen muotonsa 1890-luvulla. (Toiva 2021:169)

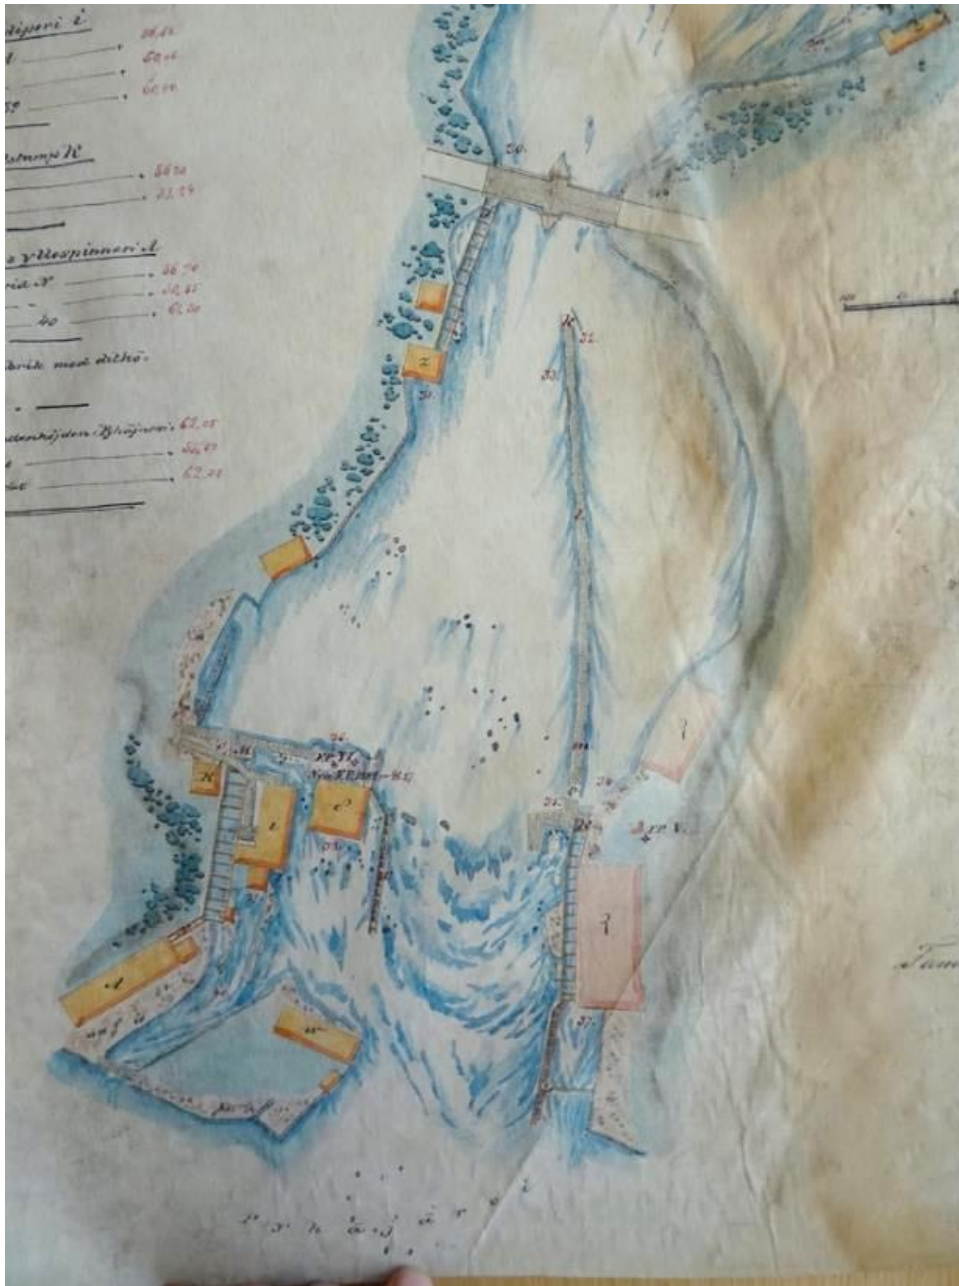
Kartta 3. Tammerkosken alaosan rakennustilanne vuonna 1869. Koskeen on rakennettu massiivinen Verkatehtaan johdinpato. Tehtaiden vesiruuhet näkyvät tikapuumaisena muotona kartassa. (Tampereen kaupunginarkisto)

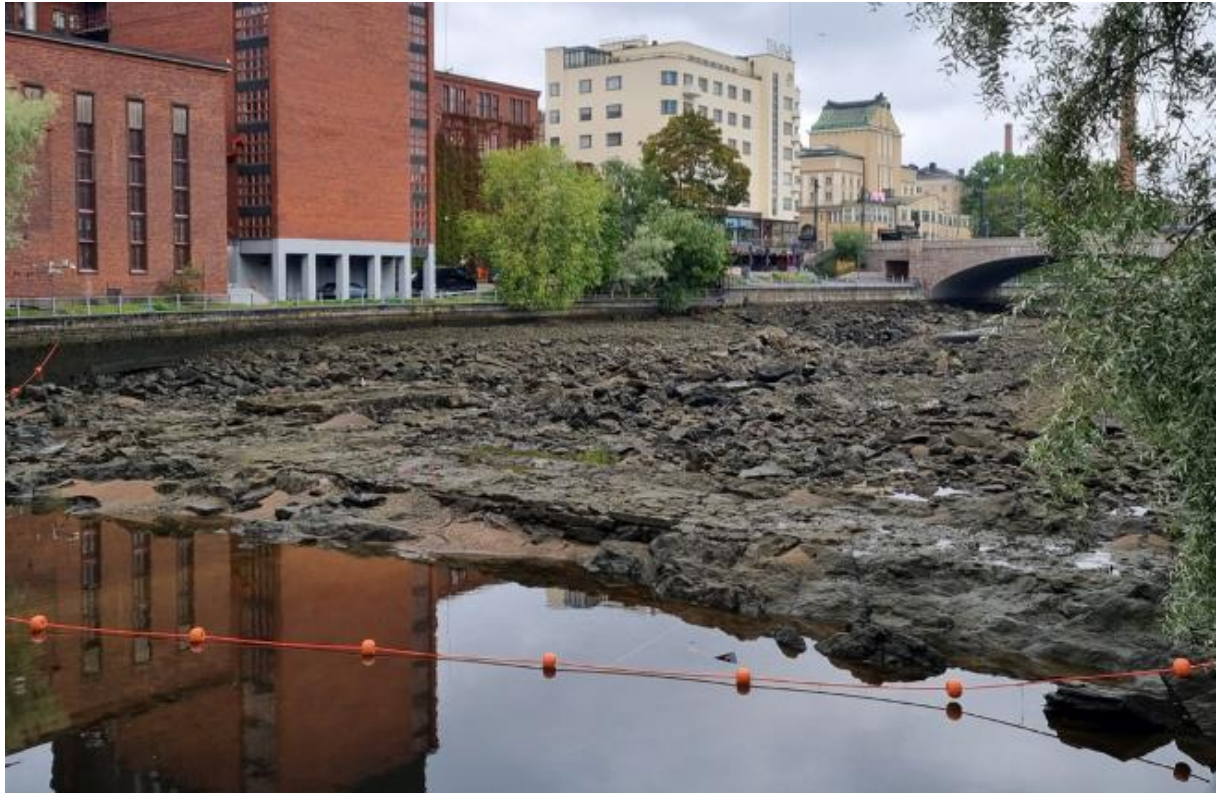
*Kuva 11. Neulapadon jäänteet sijaitsevat vesirajan kuvassa heti yläpuolella. Kuvattu kaakosta.*

Kohde koostuu kiviharkoista rakennetusta kosken pituussuuntaan olevasta matalasta perustuksesta, jonka leveys on 4,5 metriä. Se on muodoltaan tasasivuinen suunnikas, joka on pohjoispäästään pyöristetty. Lohkokivistä tehdyn reunuksen sisäosa on täytetty pienemmillä kivillä ja betonilla. Pituutta rakenteen paremmin säilyneellä eteläkaakkoi - pohjoisluoteissuuntaisella osalla on 8,5 metriä ja sen korkeus pohjasta on 0,7 metriä. Rakenteen huonommin säilyneen samansuuntaisen osan pituus on kuusi metriä. Tämän rakenteen yhteydessä on kosken poikkisuuntaan oleva alue, johon on ladottu kiviä ja niiden päälle on valettu betonia. Betonin päällä on rautaisia kiinnikkeitä.

Sijaintinsa ja kuvauksensa perusteella Tammerkoski 9 on epäilyksettä alaputouksen neulapadon jäännös. Tarkastuskertomuksen (2011) kartassa kuvattu jäännös vastaa erinomaisesti vuoden 1911 Tammerkoskea esittävässä rekonstruktio kartassa kuvattua neulapatoa (Rasila 1984: 734).

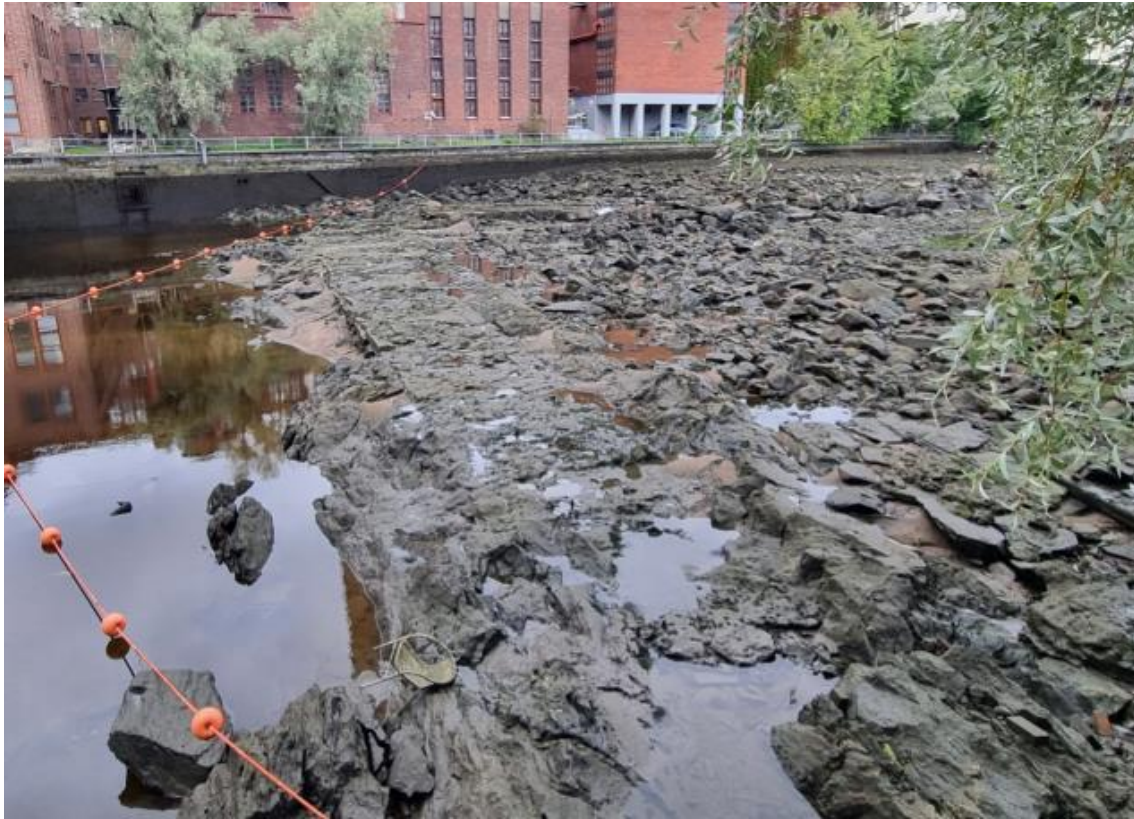
*Kuva 12. Kivistä ja betonista tehtyä neulapadon perustusta. Kuvattu itä-kaakosta.*

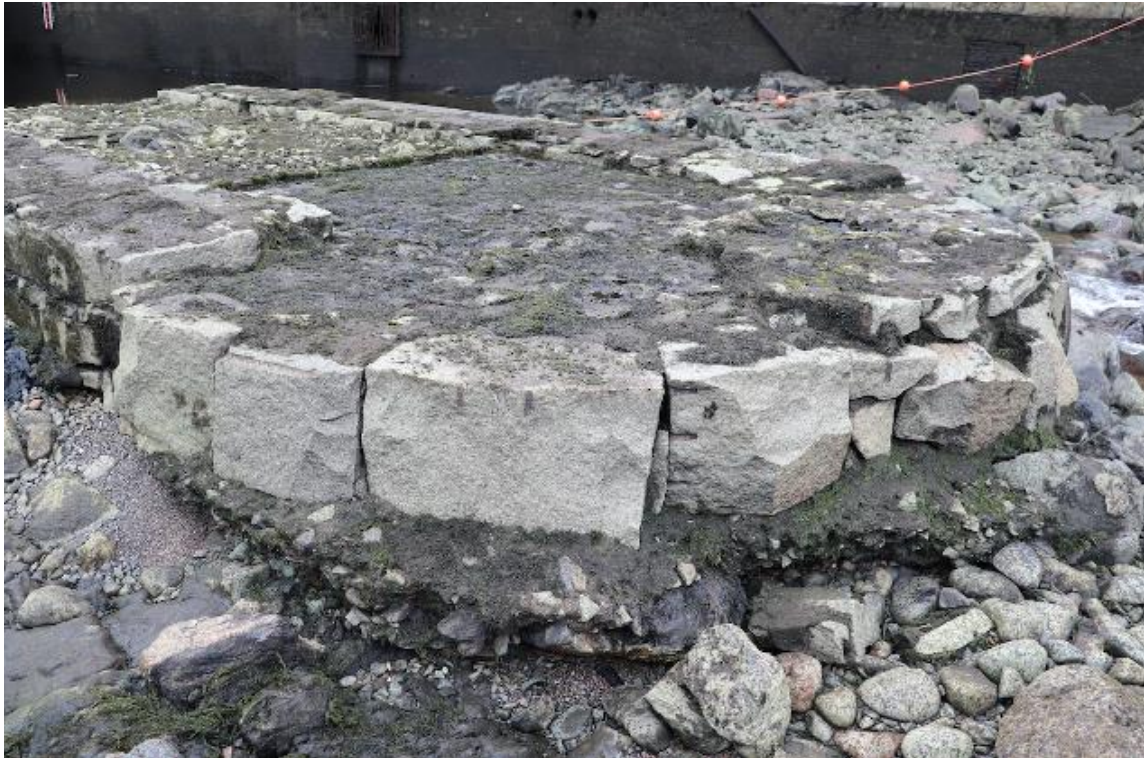
Kuva 13. Kivistä ja betonista tehtyä neulapadon perustusta rakenteen länsipäässä. Kuvattu koillisesta.

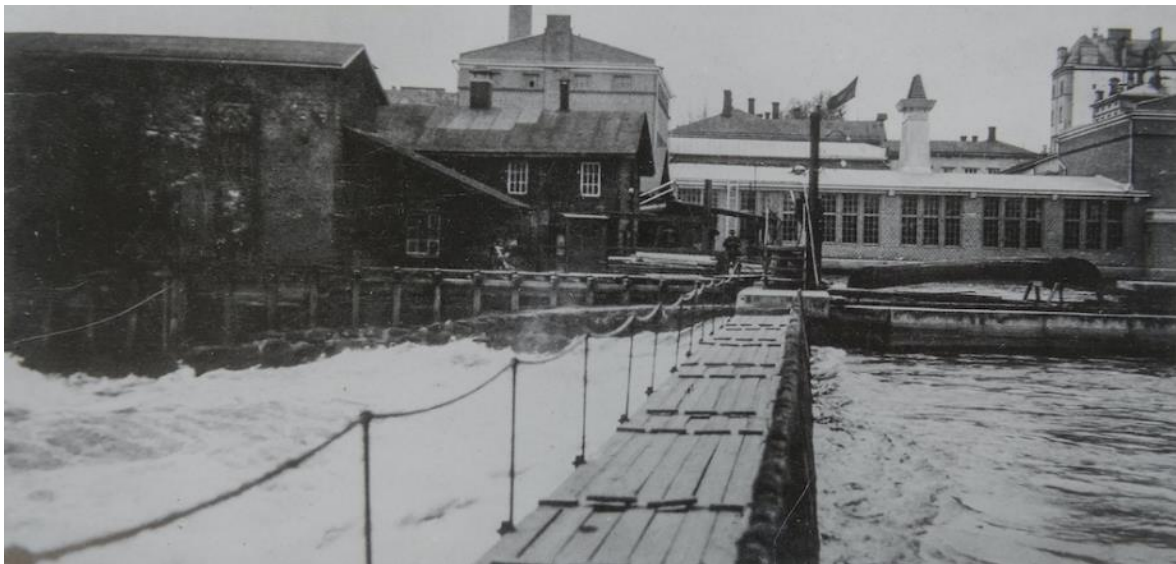
Kuva 14. Neulapato kuvattuna huhtikuussa 1918. Taustalla näkyy Kattohuopatehdas kosken länsirannalla.  
(Toiva 2021:75, Vapriikin kuva-arkisto, kuvaaja Harald Natvig.)

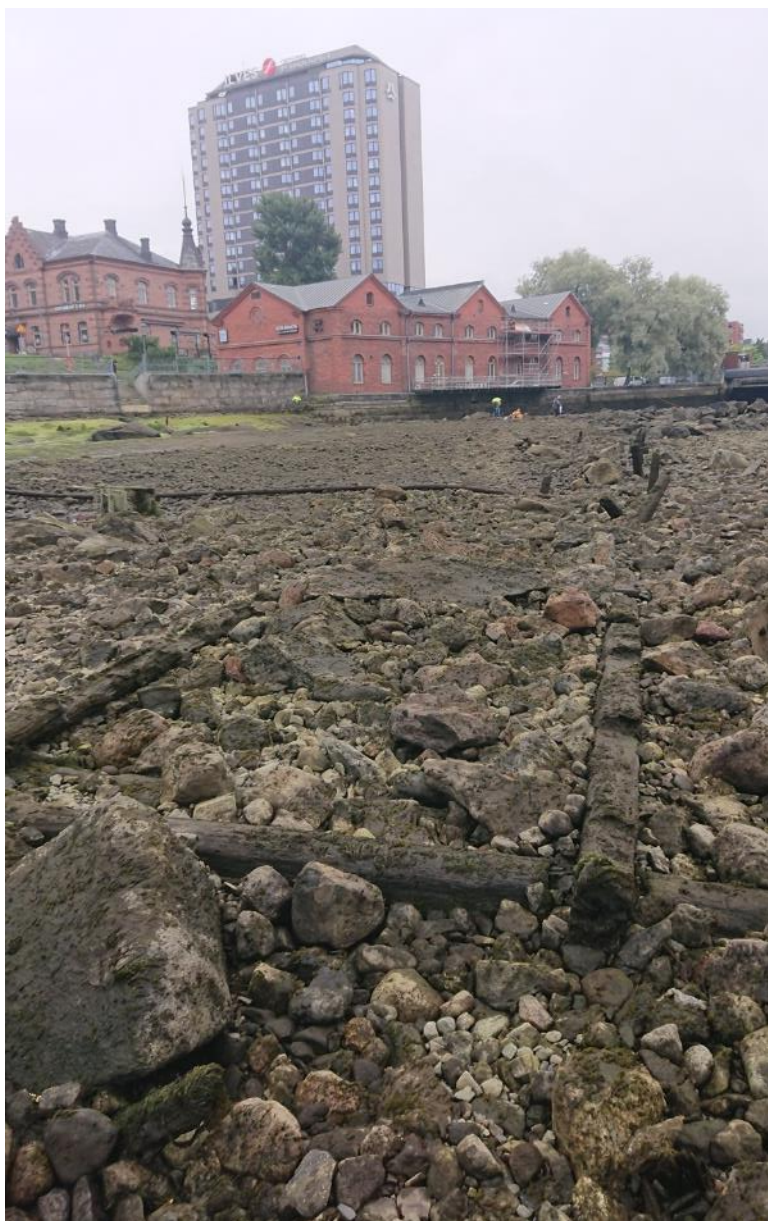
*Kuva 15. Verkatehtaan johdinpädon hirsiarkkuperustus ajoittuu 1800-luvun lopulle. Kuvattu luoteesta.*

Paikalla on kosken keskellä kulkeva lähes kaakkois-luoteissuuntainen puurakenne. Puupaaluja on juntattu kosken pohjaan paikoin pareittain 3–4 metrin välein. Kokonaisuuteen kuuluu hirsinen kehikko, joka sijoittuu pystypaalurivistöjen väliin. Hirsinen kehikko on säilynyt vain paikoin ja silloinkin on jäljellä vain yksi hirsikerta. Rakenteen keskivaiheilla on laudoista tehty, laajuudeltaan 2 x 3 metriä oleva lattiamainen puurakenne, joka vaikuttaa muuta rakennetta nuoremmalta.

Hirsiarkkurakenteista on edelleen näkyvissä salvottuja hirsiä padon pohjoispäässä noin kaksi kolmasosaa rakenteen pituudesta alajuoksulle päin. Loppuosassa kosken pohjassa on havaittavissa kivinen kohouma aina neulapadon perustukseen saakka, mutta näkyviä hirsirakenteita ei ole jäljellä. Kenttätyön yhteydessä rakenteen sijainti ja laajuus mitattiin alkuperäisellä paikallaan olevien hirsijäänteiden perusteella.

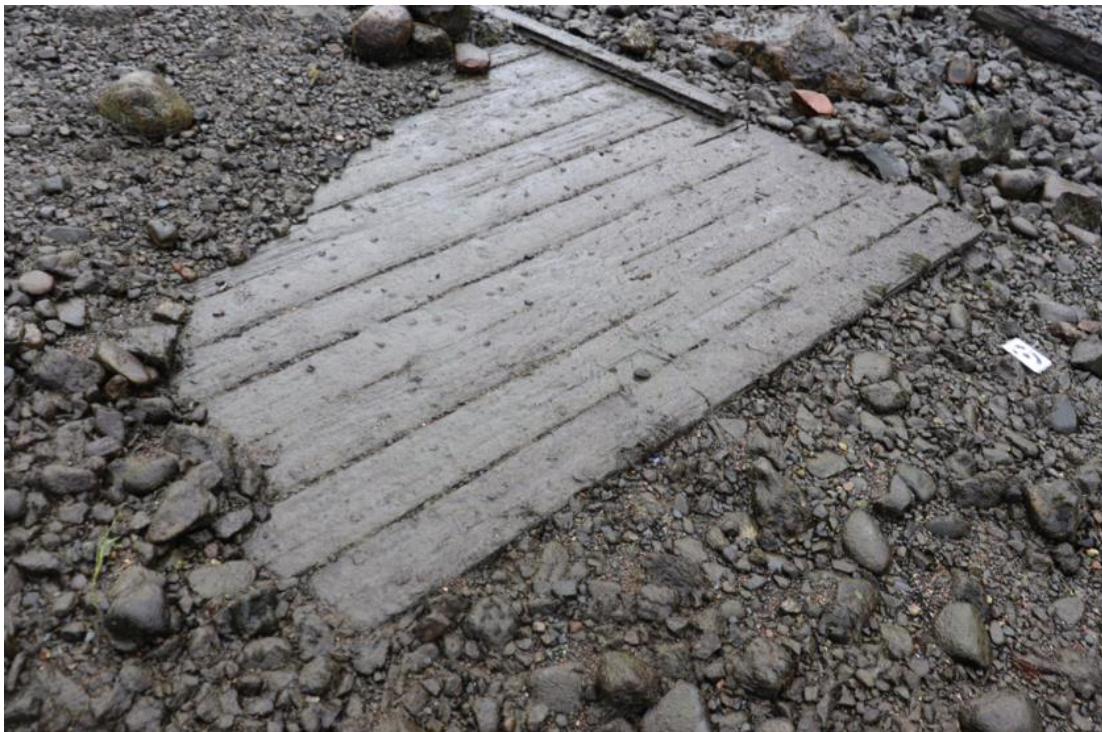
Kuva 17. Verkatehtaan johdinpäätöksen hirsipöytäperustuksen välittömässä läheisyydessä on lattiamainen puurakenne. Kuvattu itä-koillisesta.

Kohde 7 risteää johdinpädon kanssa ja se on patoa nuorempi rakenne. Nuorempi lattiamainen puurakenne vaikuttaa karanneelta laiturin kannelta, joka on uponnut johdinpädon viereen.

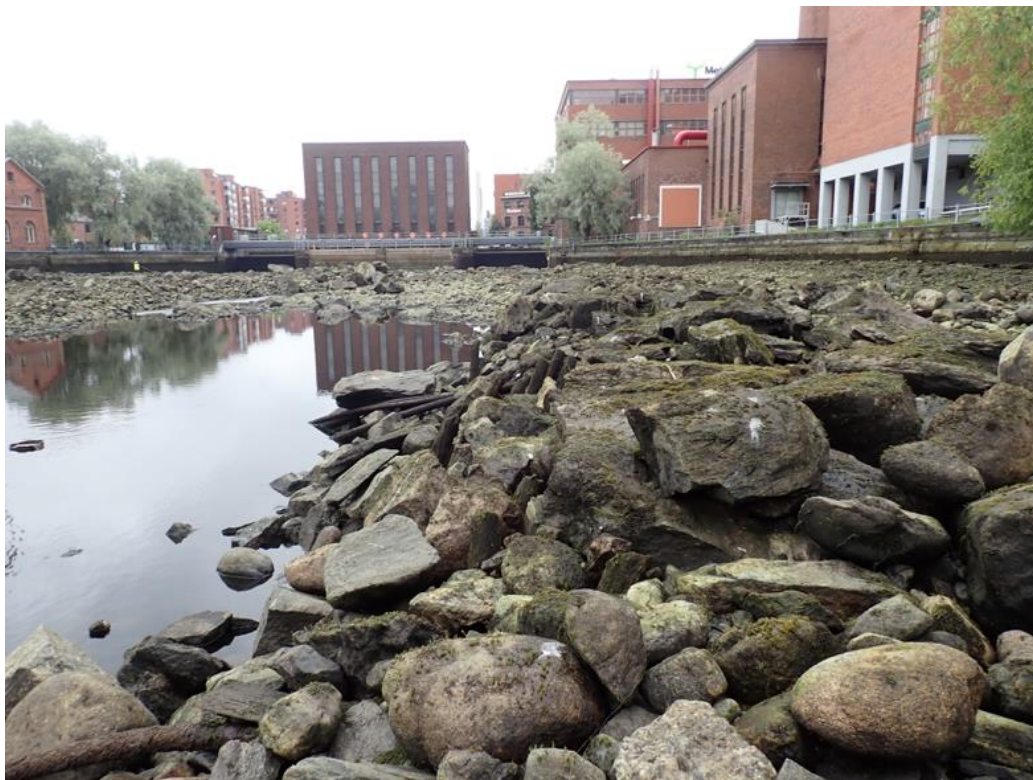
Kuva 18. Hirsiarkuista rakennetun johdinpädon jäänteet uoman länsirannalla. Kuvattu pohjoisesta.

Tammerkosken pohjassa, Hämeensillan ja alavoimalaitoksen välisellä alueella uoman länsiosassa on katkonainen kivivalli, jossa on hirsijäännöksiä. Rakenteen kokonaispituus on noin 100 metriä ja leveys noin 4 – 5 metriä. Rakenne on tosin keskiosiltaan tuhoutunut kosken muokkaus ja ruoppaustöissä, joten siitä on havaittavissa eteläinen noin 25 metriä pitkä rakenne sekä pohjoinen noin 30 metriä pitkä rakenne. Niiden välissä rakenne on todennäköisesti tuhoutunut noin 30 metrin matkalta kosken pohjan muokkaustöiden tuloksena. Kivivallien kivet ovat kookkaita luonnokiviä, joista isoimmat ovat kooltaan jopa 2 metriä leveitä ja 0,5 m paksuja. Todennäköisesti rakenteissa on myös hyödynnetty kalliopohjaa. Kiviä tukeneita hirsirakenteita on paikoittain näkyvissä.

Kyseessä on tehtaiden vesiruuille vettä johtaneen johdinpädon jäänteet. Rakenne on purkamisen ja uoman ruoppaamisen johdosta rikkoutunut, mutta maastossa edelleen hyvin näkyvä. Johdinpädot purettiin 1930-luvulla alavoimalaitoksen rakentamisen ja kosken perkaamisen yhteydessä.

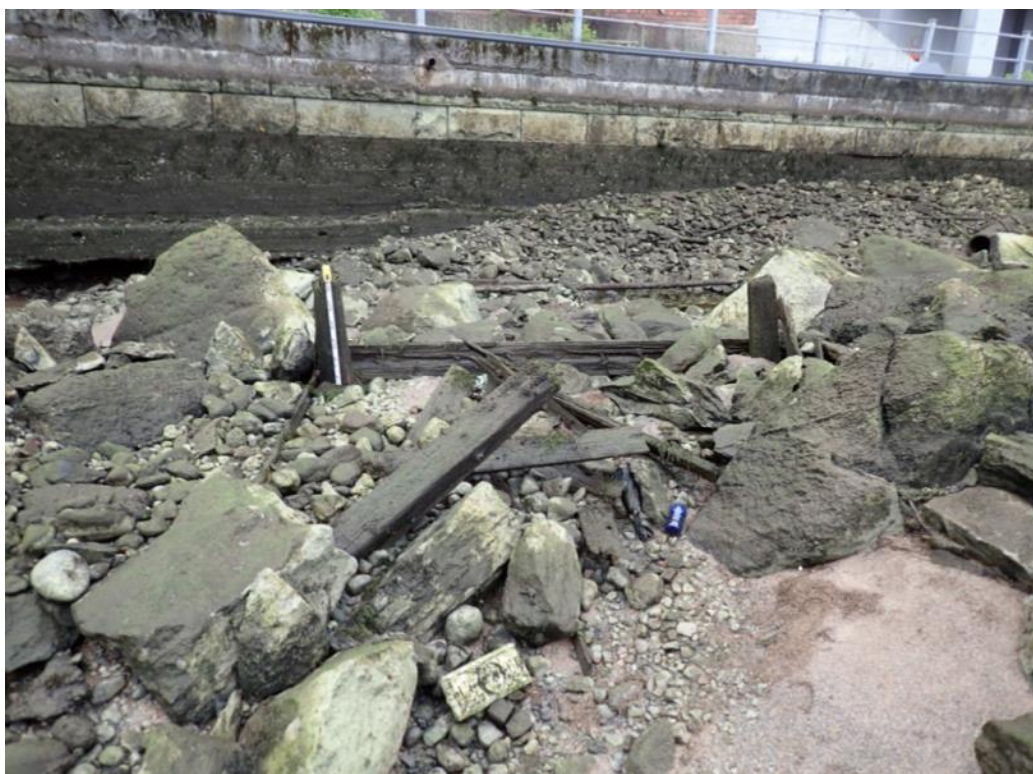
Kuva 19. Johdinpädon puisia rakenteita. Kuvattu kaakosta.

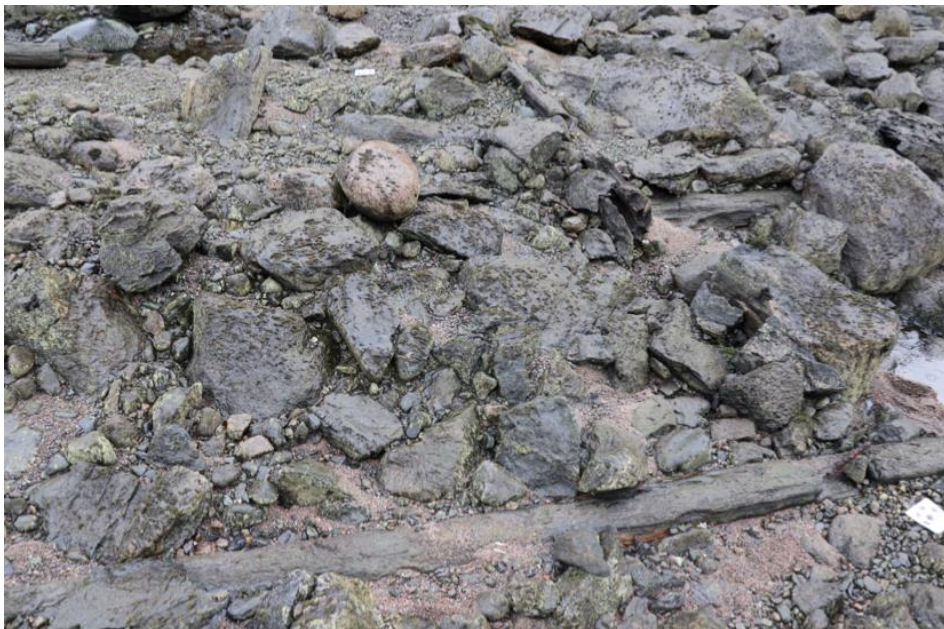
*Kuva 22. Hirsiarkkurakenteesta on näkyvissä muutamia hirsii ja kivinen kohouma kosken pohjassa. Kuvattu lännestä.*

Hirsiarkkuperustus, joka vaikuttaa olevan erillinen Verkatehtaan johdinpäädön, Tammerkoski 8, rakenteesta. Rakenne on suorakaiteen muotoinen ja virran suuntainen. Sen länsipuolen reunassa on paikoillaan edelleen alimpia hirsirakenteita paikoillaan. Itäpuoleisessa reunassa ei ole näkyvissä puurakenteita. Rakenne mitattiin paikoilleen ja dokumentoitiin kuvaamalla.

Vanhoista kartoista ei löydy suoraa yhteyttä tähän rakenteeseen. Se voi liittyä kosken väliaikaisten padotusten aikaisiin rakenteisiin 1800-luvun lopulla tai esimerkiksi neulapadon rakentamisen väliaikaisiin tukirakenteisiin.
