# PYYNIKIN KOULU

**Rakennushistoriallinen selvitys 2025**

Arkkitehdit LSV Oy

15.1.2025

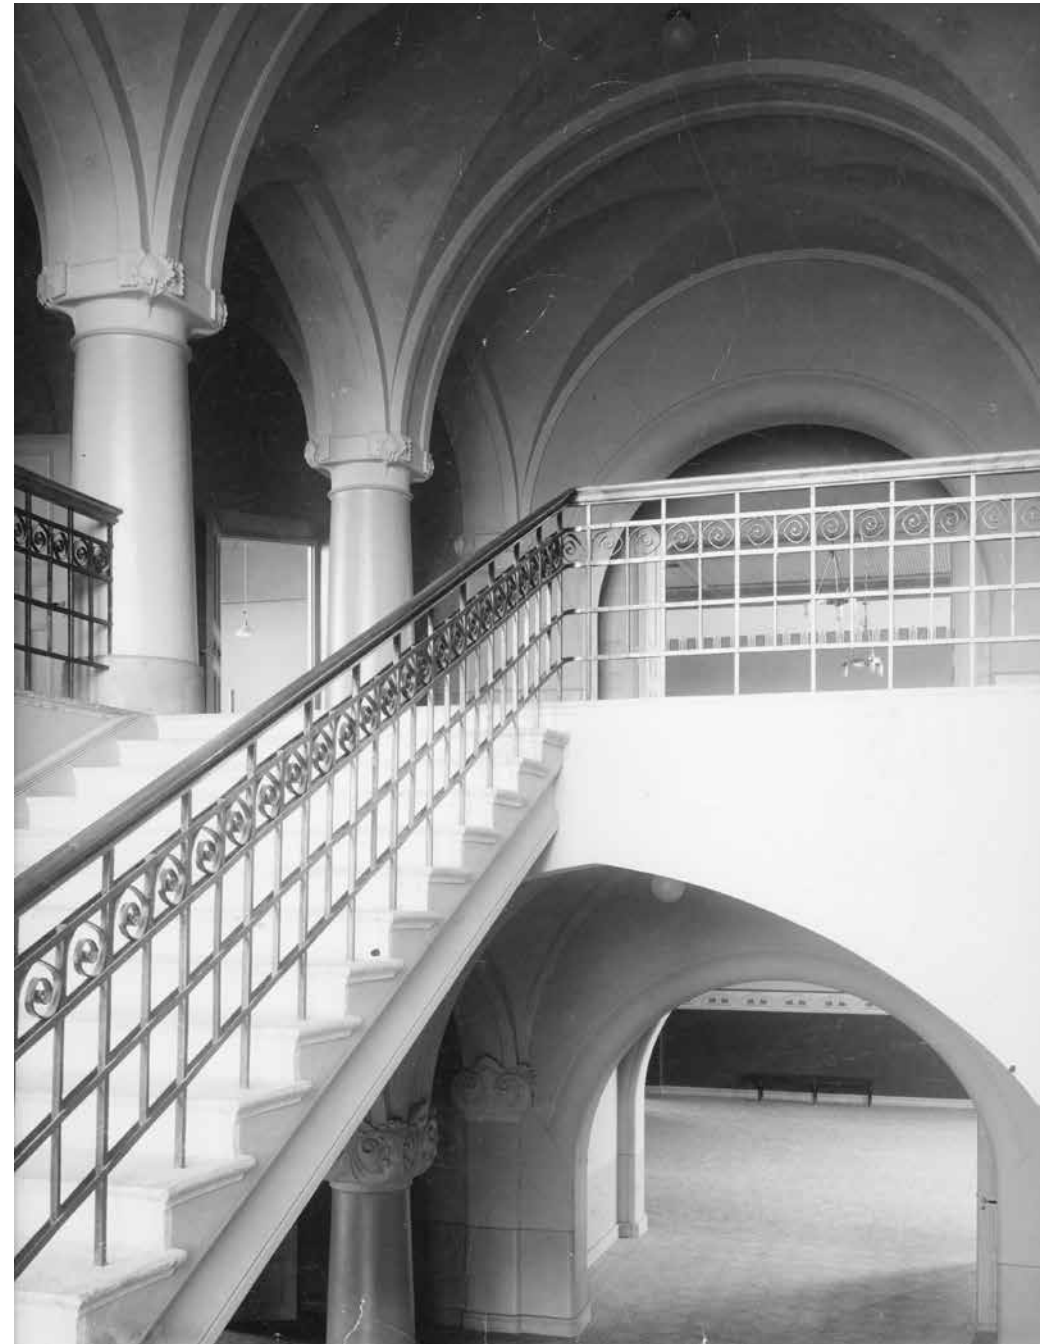
Pääporrashuone 2. ja 3. kerroksen väliseltä tasanteelta kuvattuna, 1902. Kuvassa näkyy pylväiden erilaiset koristeaiheet ja runsas luonnonvalo. Kuva: Vapriikin kuva-arkisto.

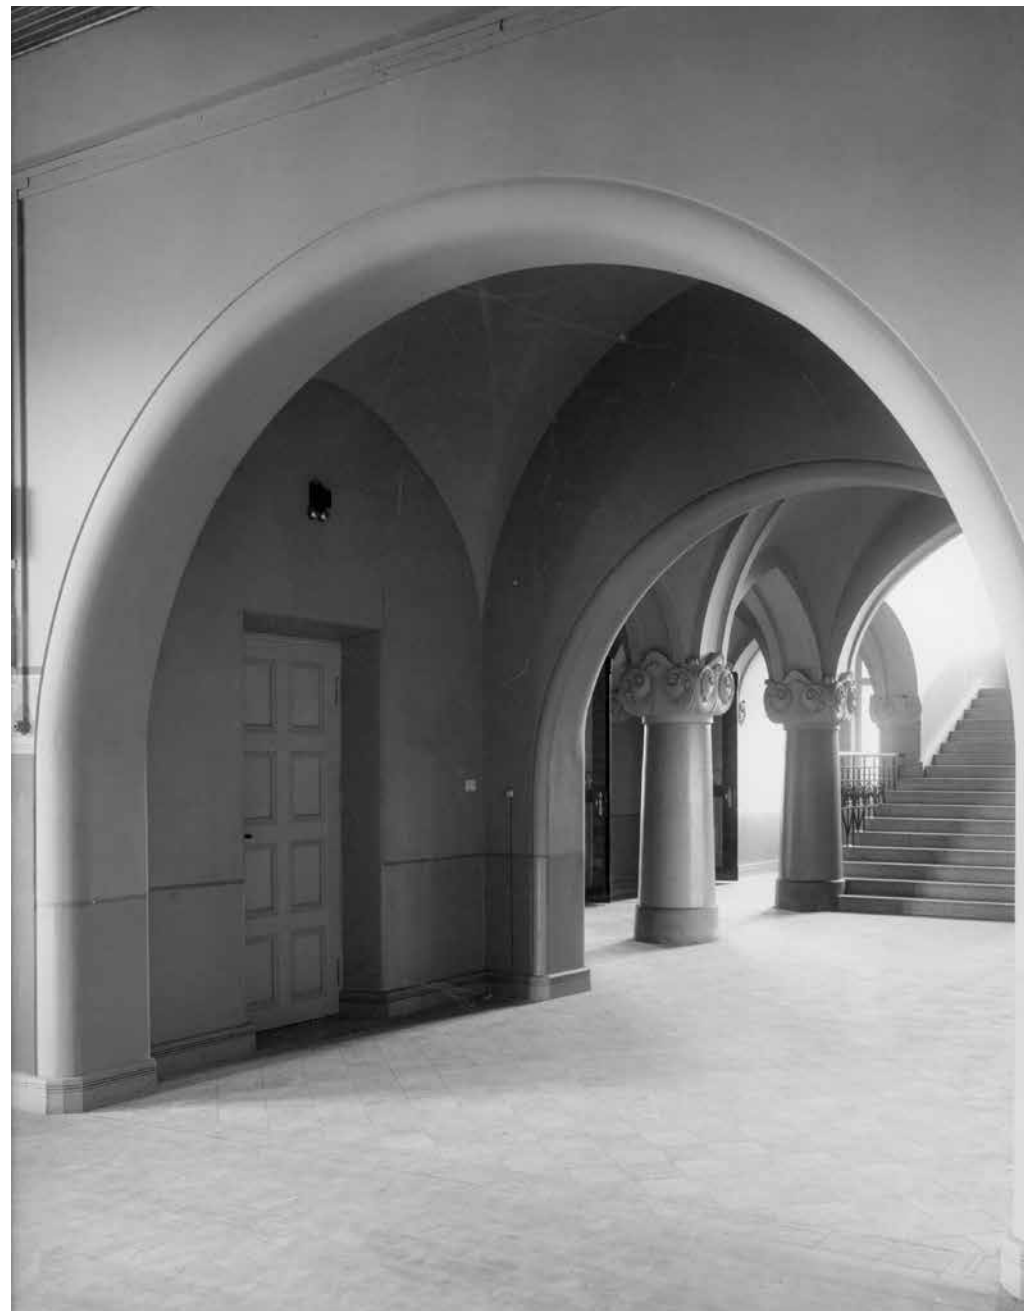
Pääporrashuone kuvattuna 2. kerroksen hallista. Hallin lattia on alunperin ollut lankkua ja porrashuo-  
neen lattia mosaiikkibetonilaattaa. Kuvaus aika 1902-1919.

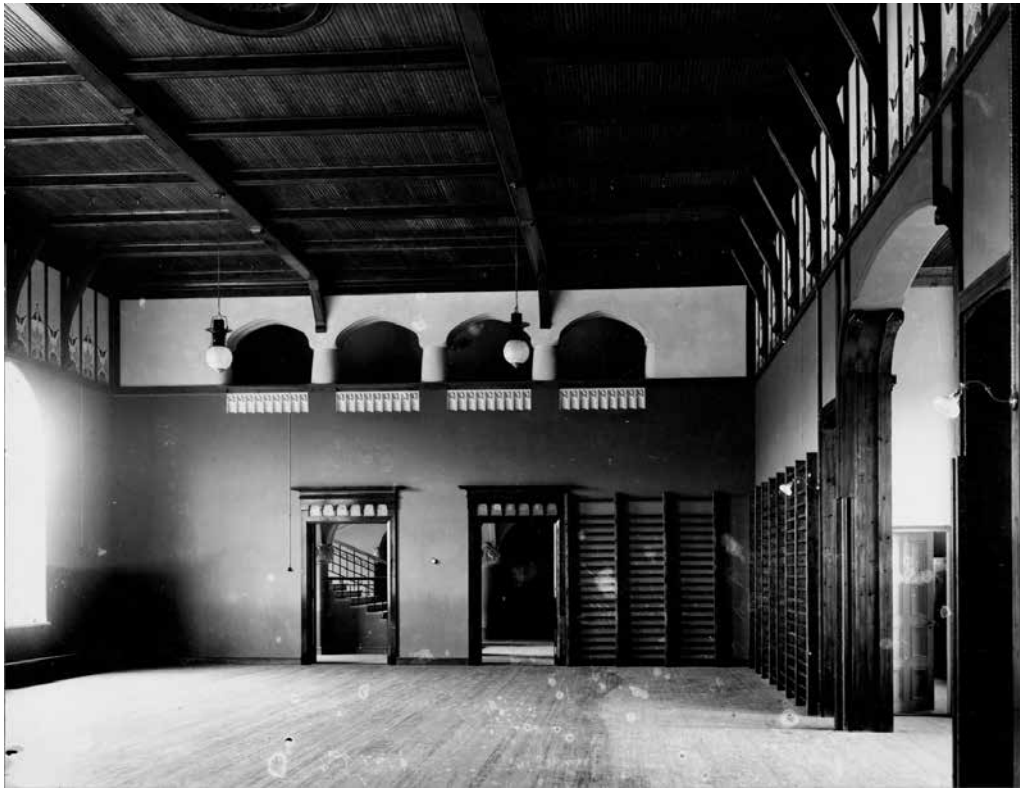
Liikunta- ja juhlasali kuvattuna n.1902–1905. Kuvassa näkyy alkuperäinen lankkulattia, puolapuut ja koristemaalaukset. Salissa oli alunperin myös riippuvat kattovalaisimet ja koristeelliset seinävalaisimet. Liikuntasalin näyttämö oli alunperin salin keskellä ja sieltä tuli saliin paljon valoa etelän suunnasta. Kuva: Fredrik Wilhelm Lönn, Keski-Suomen museon arkisto.

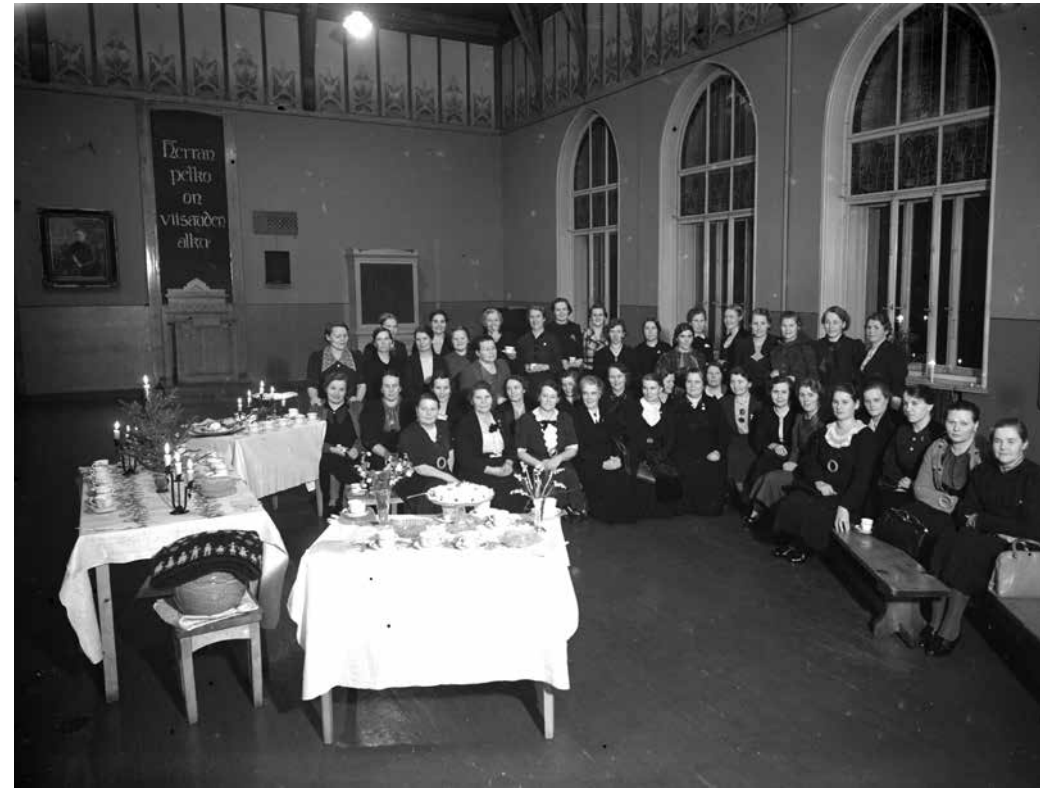
Juhlasalin päätyseinässä oli alunperin puhujan koroke, jonka takana maalaus, jossa luki "Herran pelko on viisauden alku". Seinässä näkyy myös alkuperäisen lämmitysjärjestelmän seinäritilöitä. Kuva: Veikko Kanninen 1937, Vapriikin kuva-arkisto.

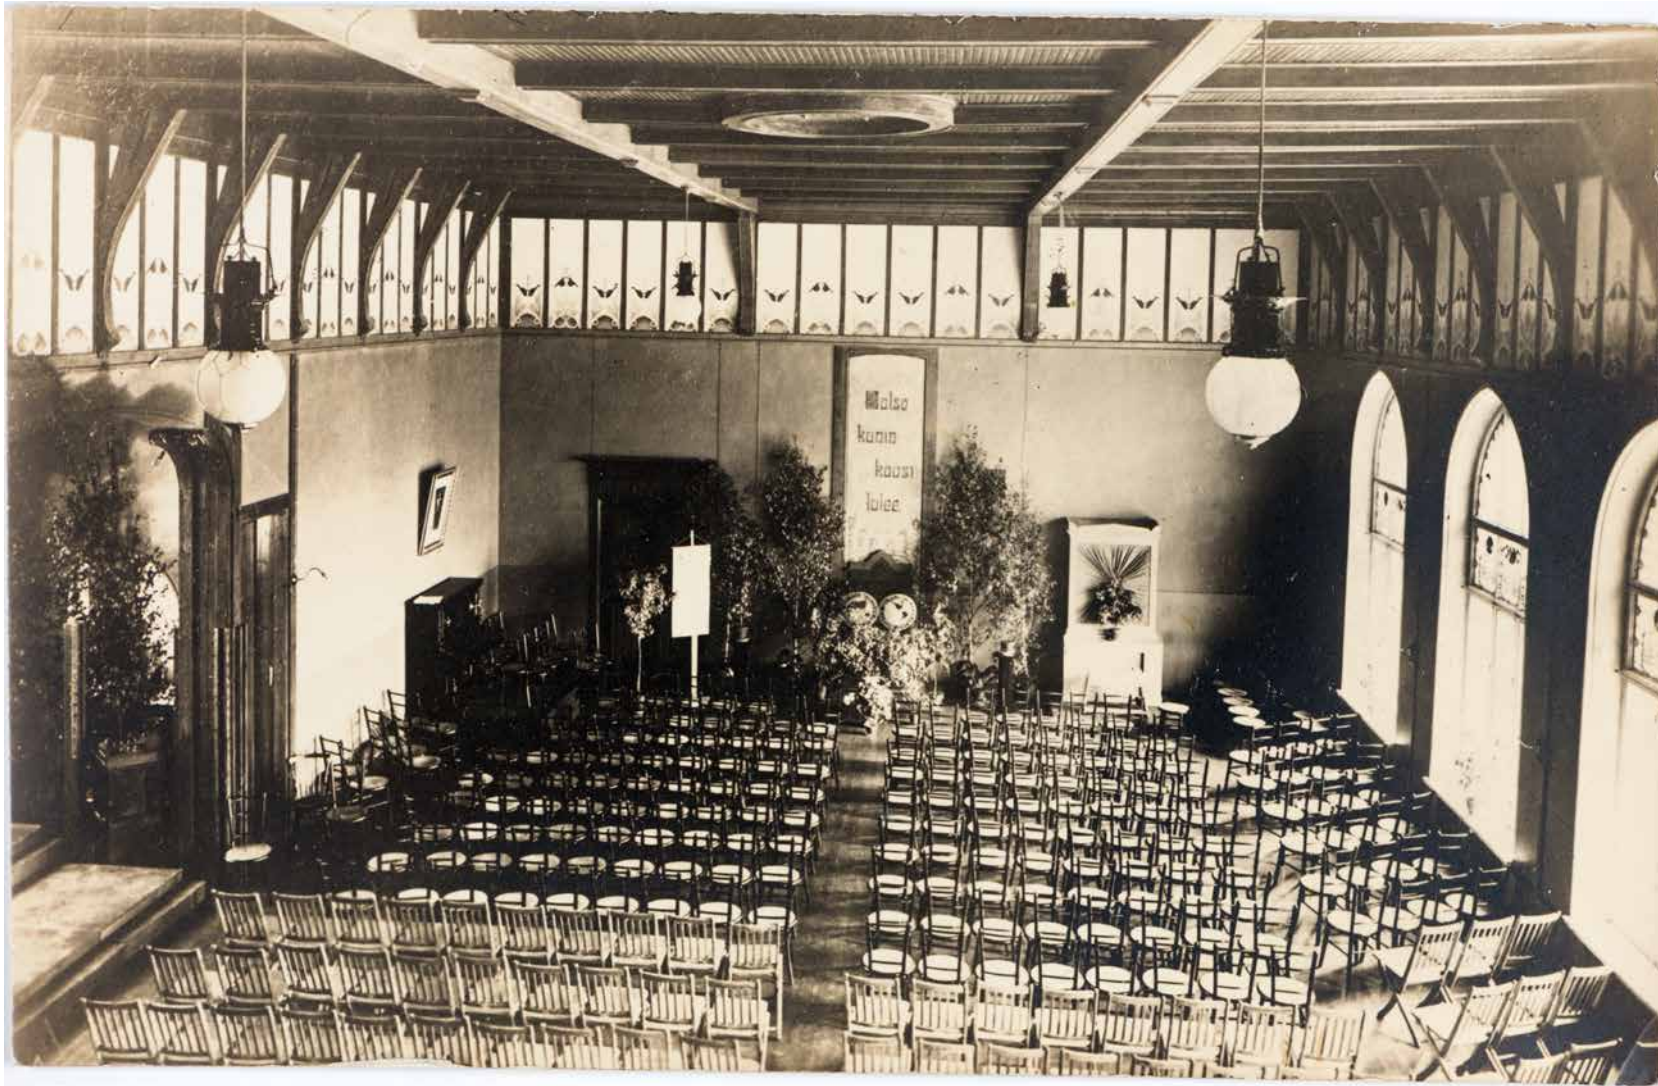
Juhlasali kuvattuna parvelta päättäjäisjuhlan aikaan 18.6.1915. Kuvassa näkyy näyttämö, joka on ollut omassa syvennyksessään salin eteläreunalla. Näyttämössä on ollut jonkinlainen ulosvedettävä esiintymislava. Kuvan etualalla näkyy alkuperäisiä valaisimia. Kuva: Museovirasto

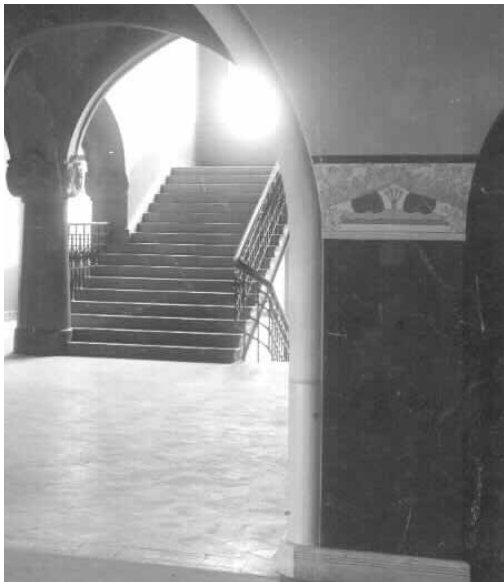
Vasemmalla: Leikkiaulan seinien alkuperäisiä koristemaalauksia kuvattuna n. 1902-1909.

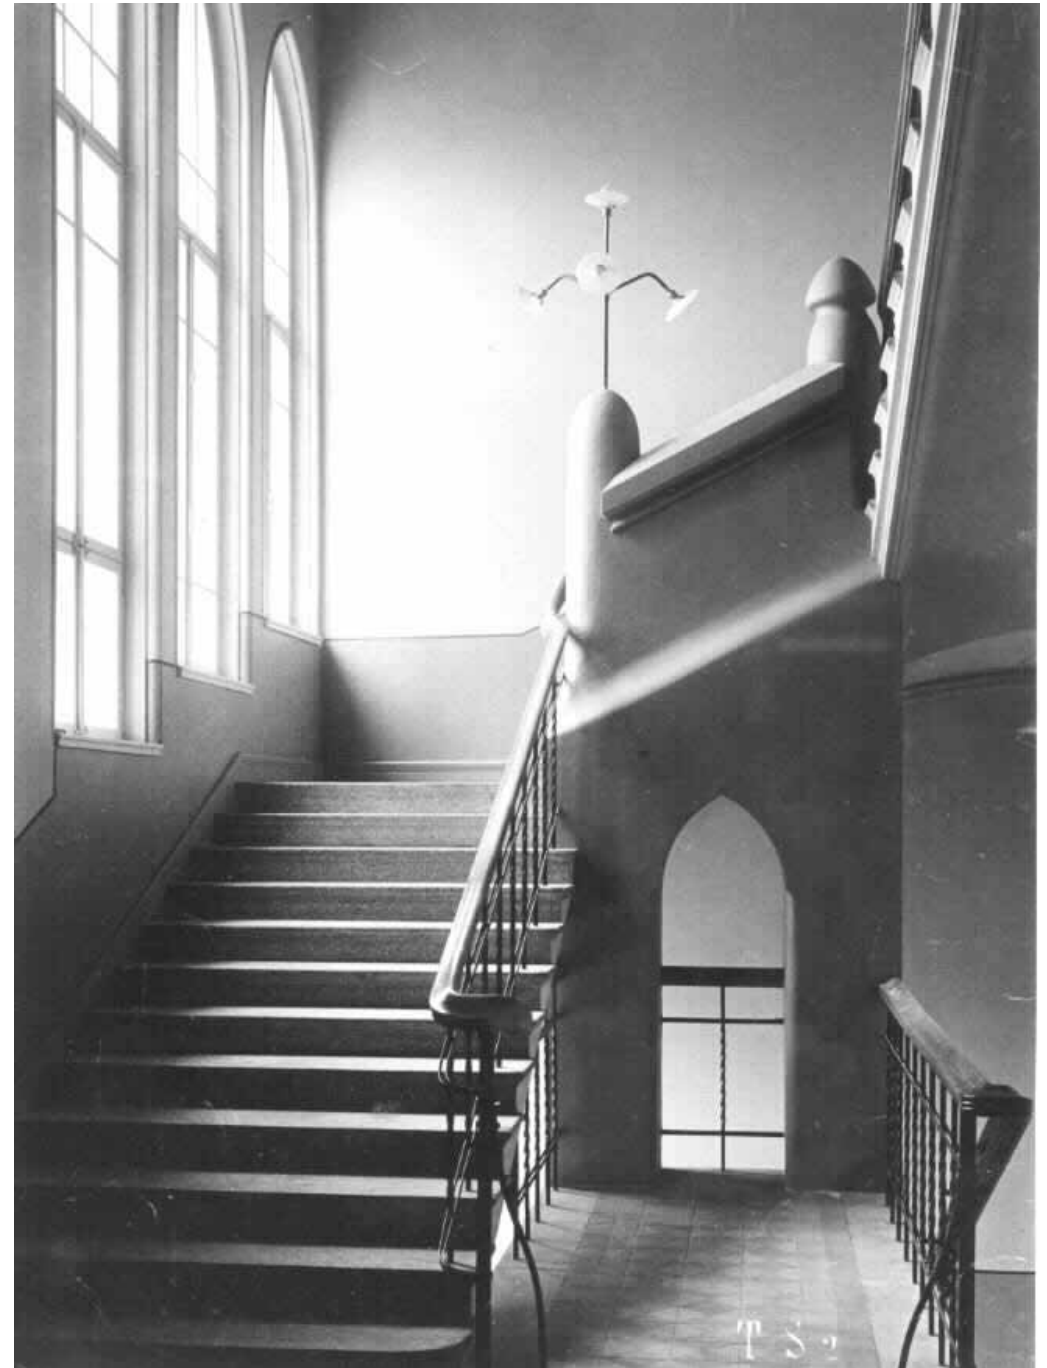
Oikealla: Länsipäädyn pienempi porrashuone kuvattuna toisen kerroksen tasosta n. 1902-1905. Kuvassa näkyy alkuperäinen kukkamainen valaisin ja seinien maalaustapa. Kaiteet ja lattiapinnat eroavat pääportaasta.

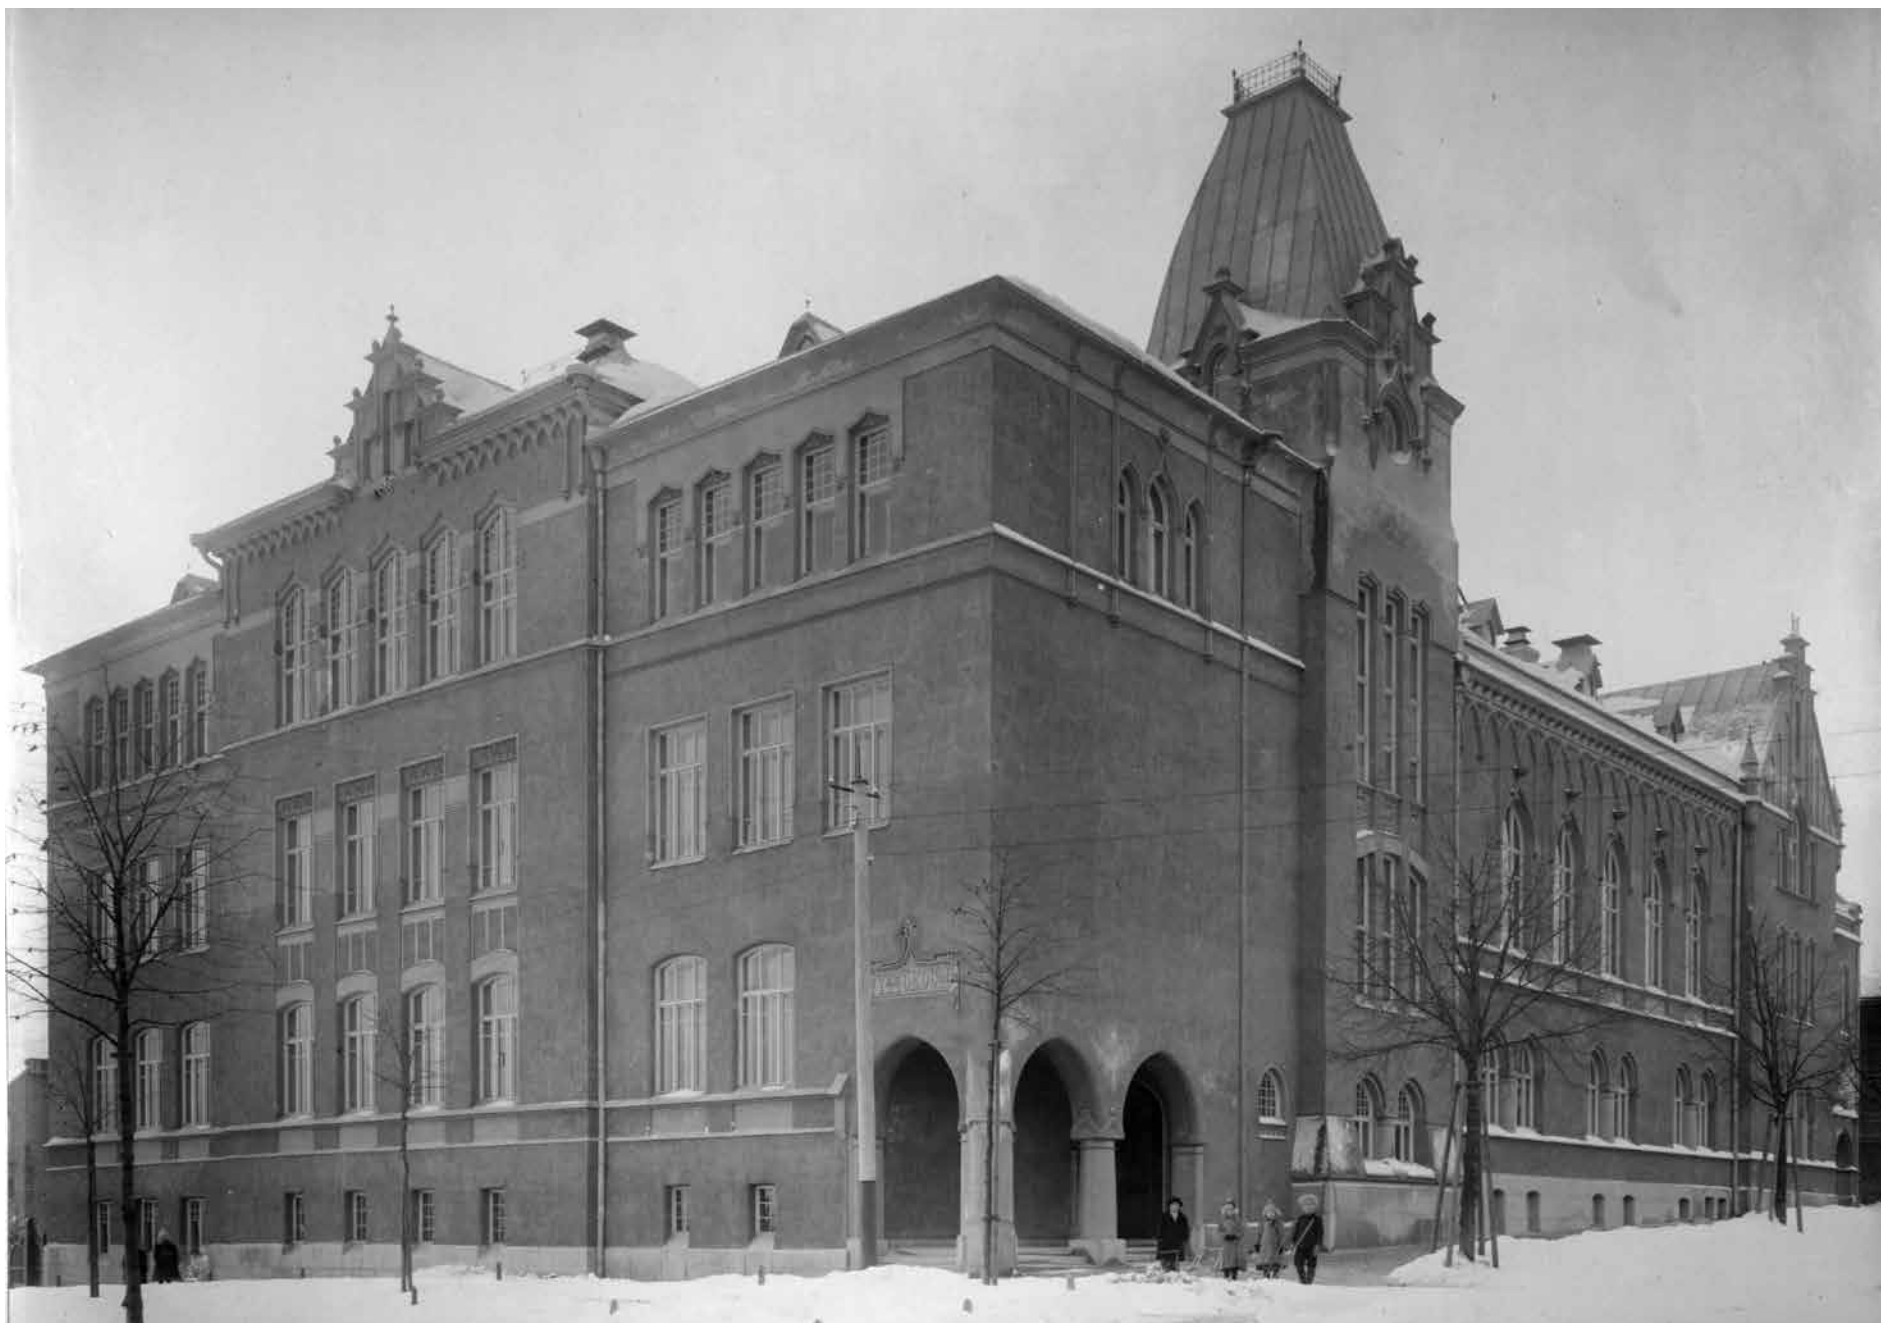
Vastavalmistunut Tampereen suomalainen tyttökoulu kuvattuna Satamakadun ja Läntisen puistokadun (nyk. Hämeenpuisto) risteyksestä. Julkisivuissa on kuvan mukaan alunperin käytetty ainakin kahta eri rappauksen sävyä - tummempi perusrappaus ja vaaleampi sileä

rappaus koristeaiheissa. Kuvattu n. 1902-1905.  
Kuva: Vapriikin kuva-arkisto.

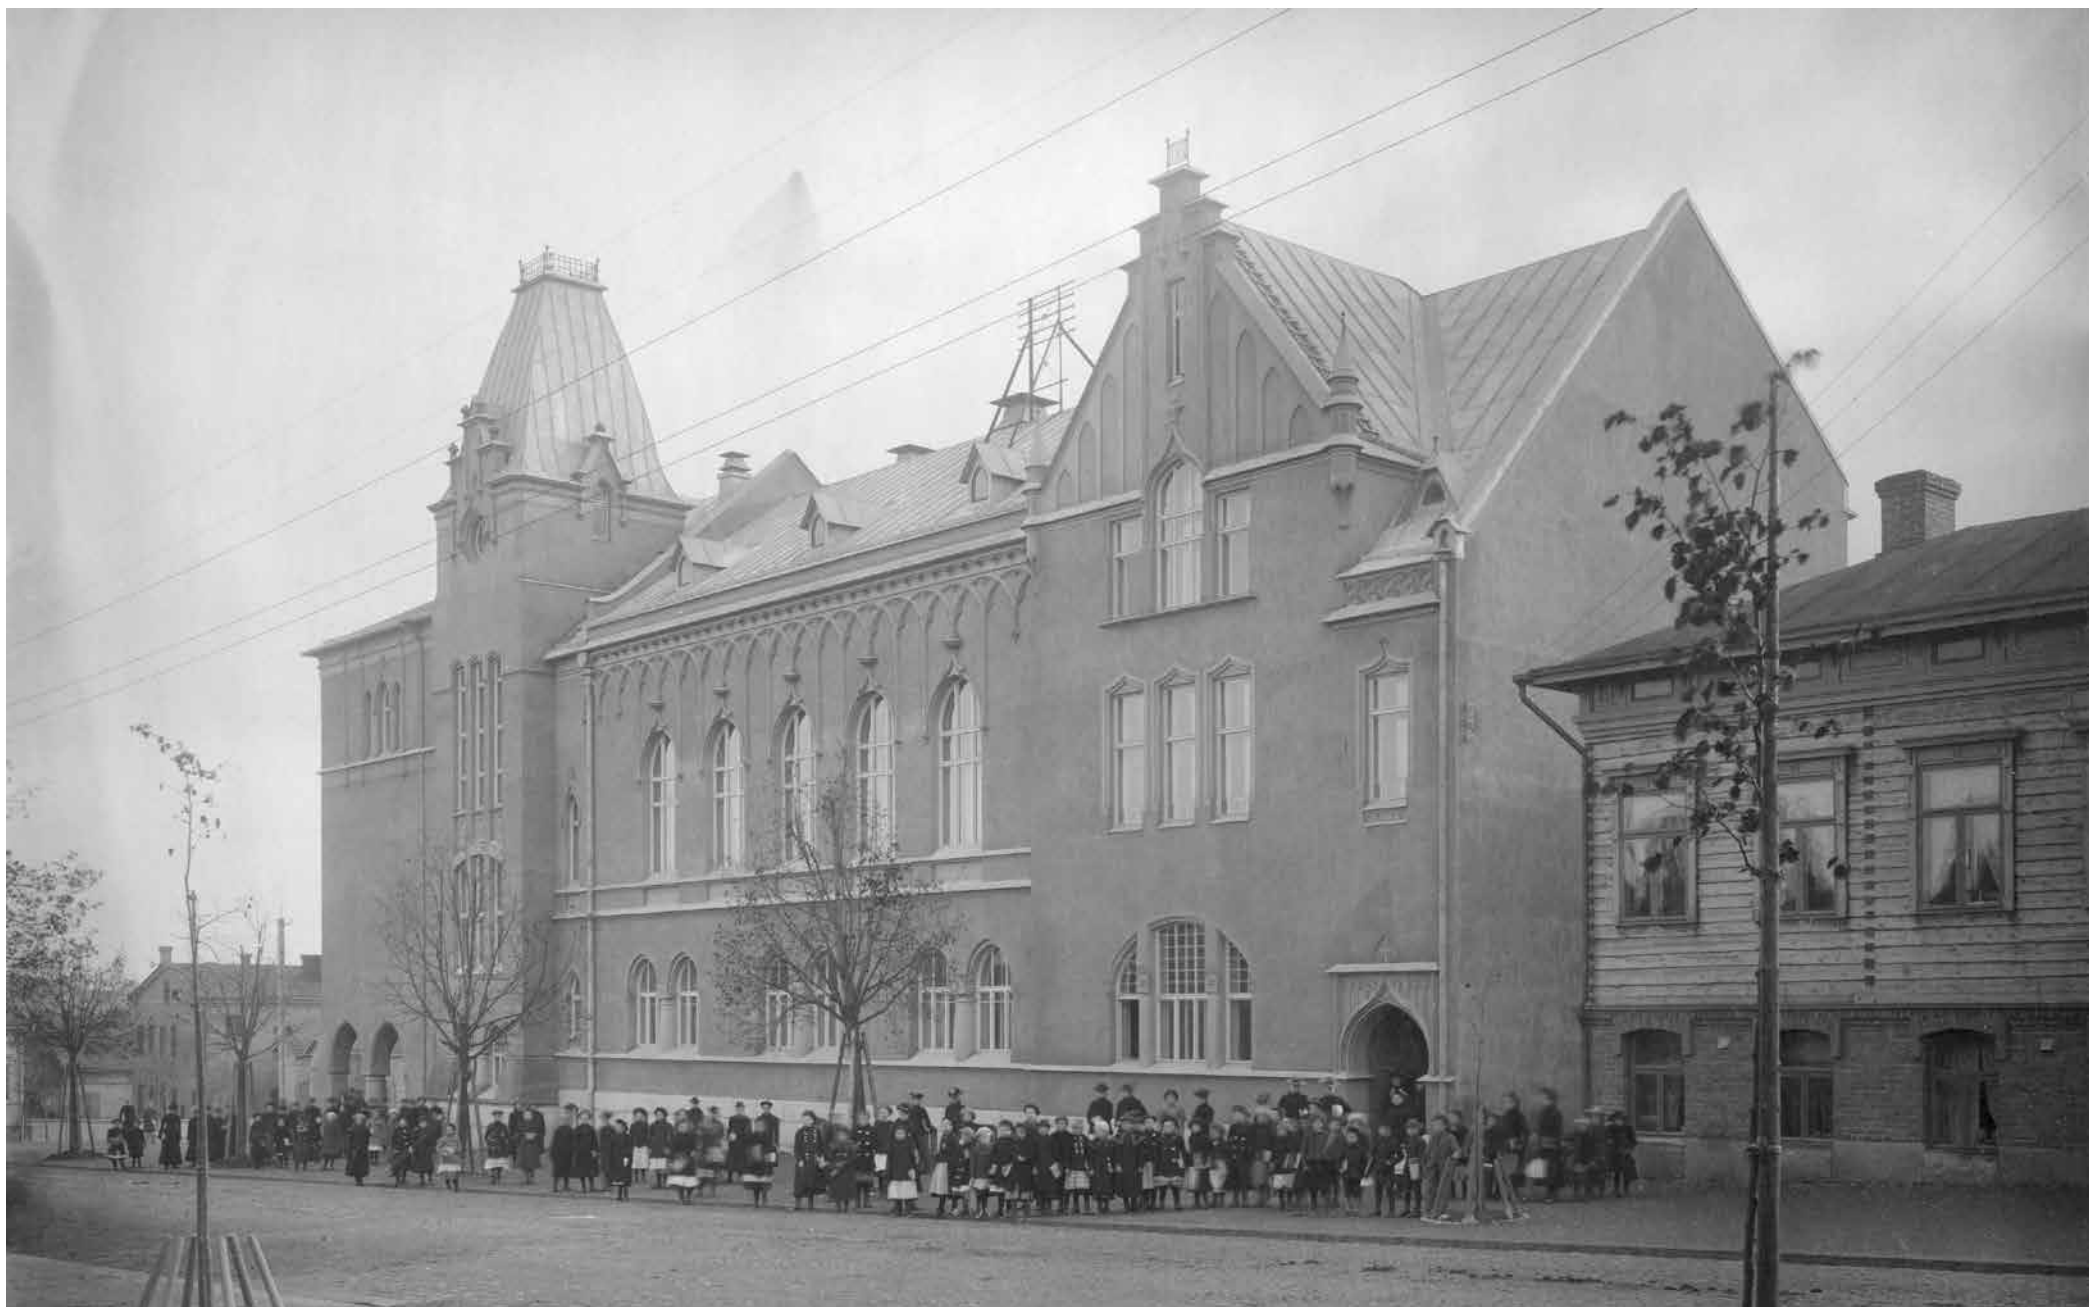
Vastavalmistunut Tampereen suomalainen tyttökoulu kuvattuna Satamakadulta n. 1902-1919. Kuvassa näkyvät juhlasaliin julkisivun ulkonevat sauvakoristeet.  
Kuva: Vapriikin kuva-arkisto.

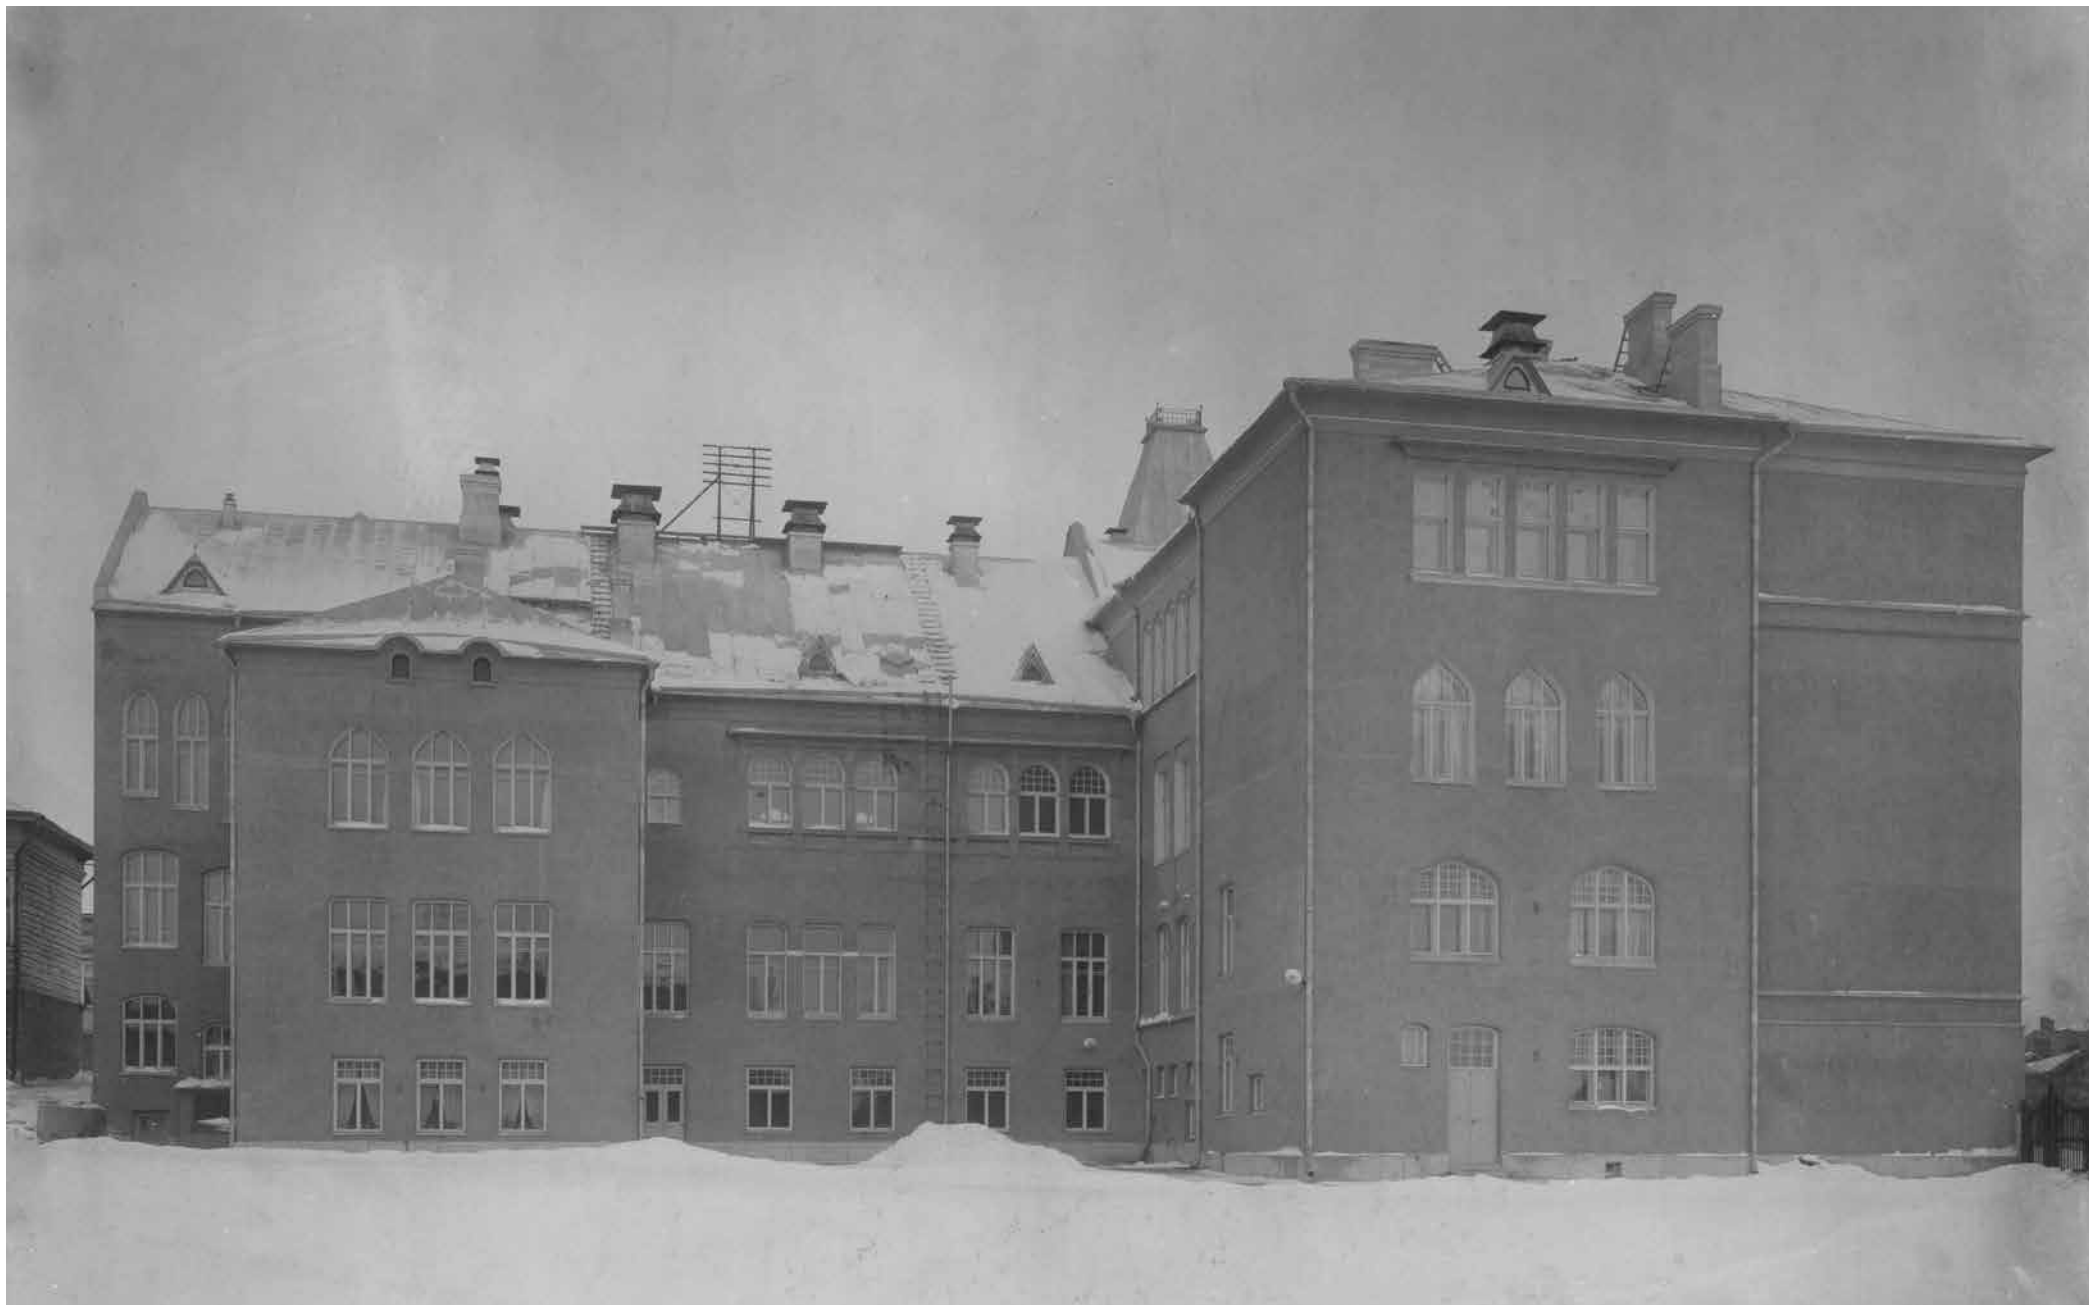
*Tampereen suomalainen tyttökoulu kuvattuna sisäpihalta. Ikkunat ovat täälläkin moninaisia ja rakennusmassaa on rikottu julkisivun porrastuksilla. Toisen kerroksen julkisivussa näkyvät koristeelliset kuvioinnit juhlasalin varaston ja pukuhuoneen kaarevissa ikkunoissa. Sisäpihan syvennys ei ollut katettu,*

*eikä siitä ollut suoraa kulkua vaatesäilytystiloihin. Rakennuksen päädyssä oli käynti Johtajattaren ja vahtimestarin asuntoihin. Kuvattu n. 1902-1930.*

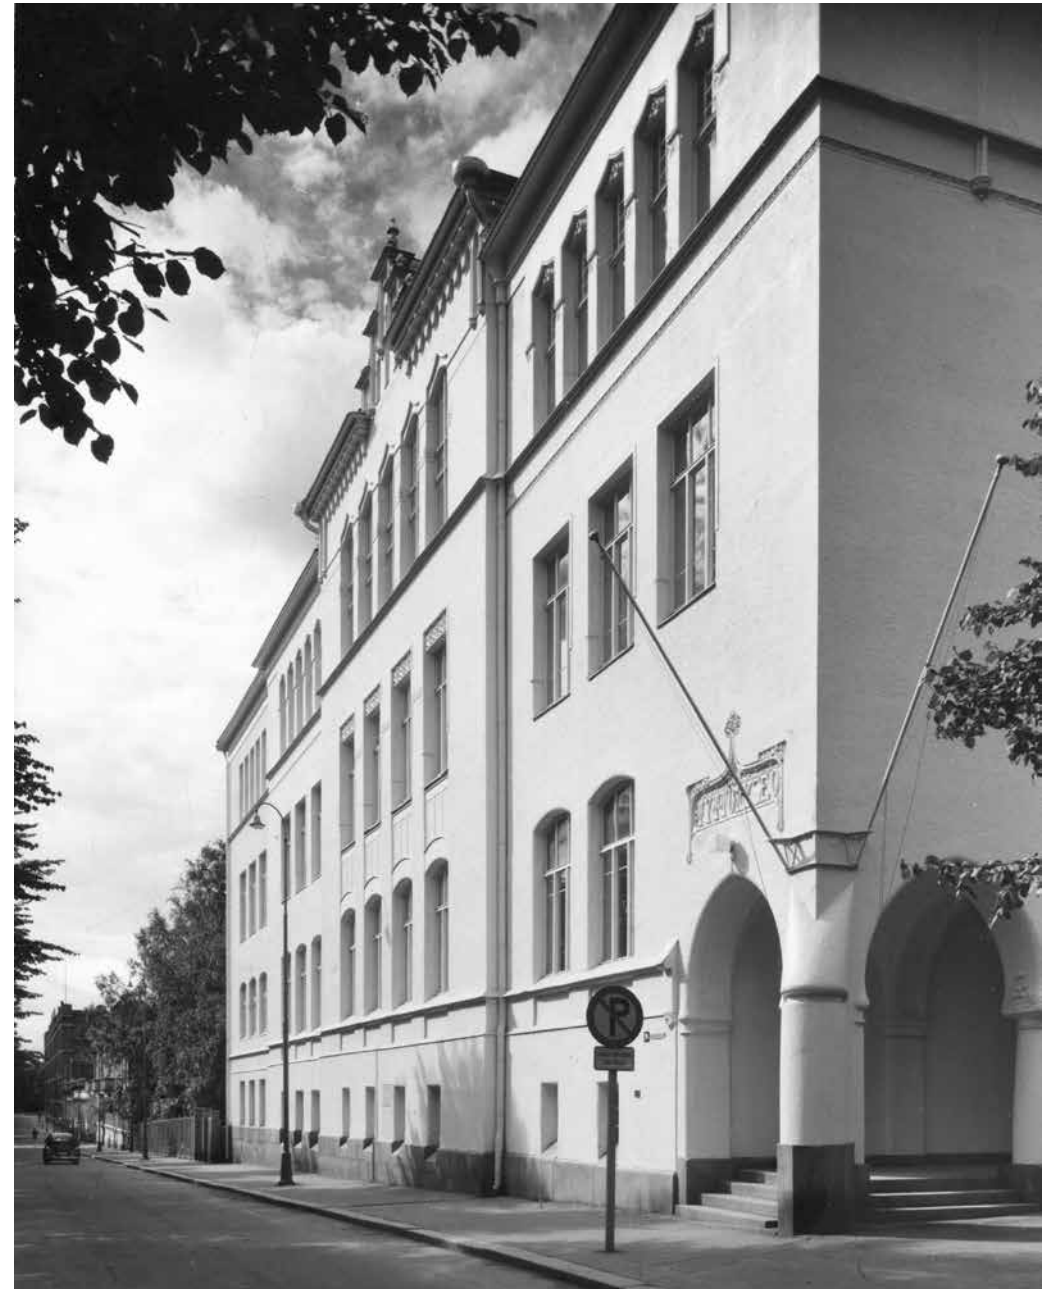
*Tampereen tyttölyseo kuvattuna Hämeenpuistosta. Kuvassa näkyy laajennusosa alkuperäisen julkisivun jatkeena, sille alisteisesti taaemmas porrastettuna. Kuvausaika-arvio 1950-luku.*

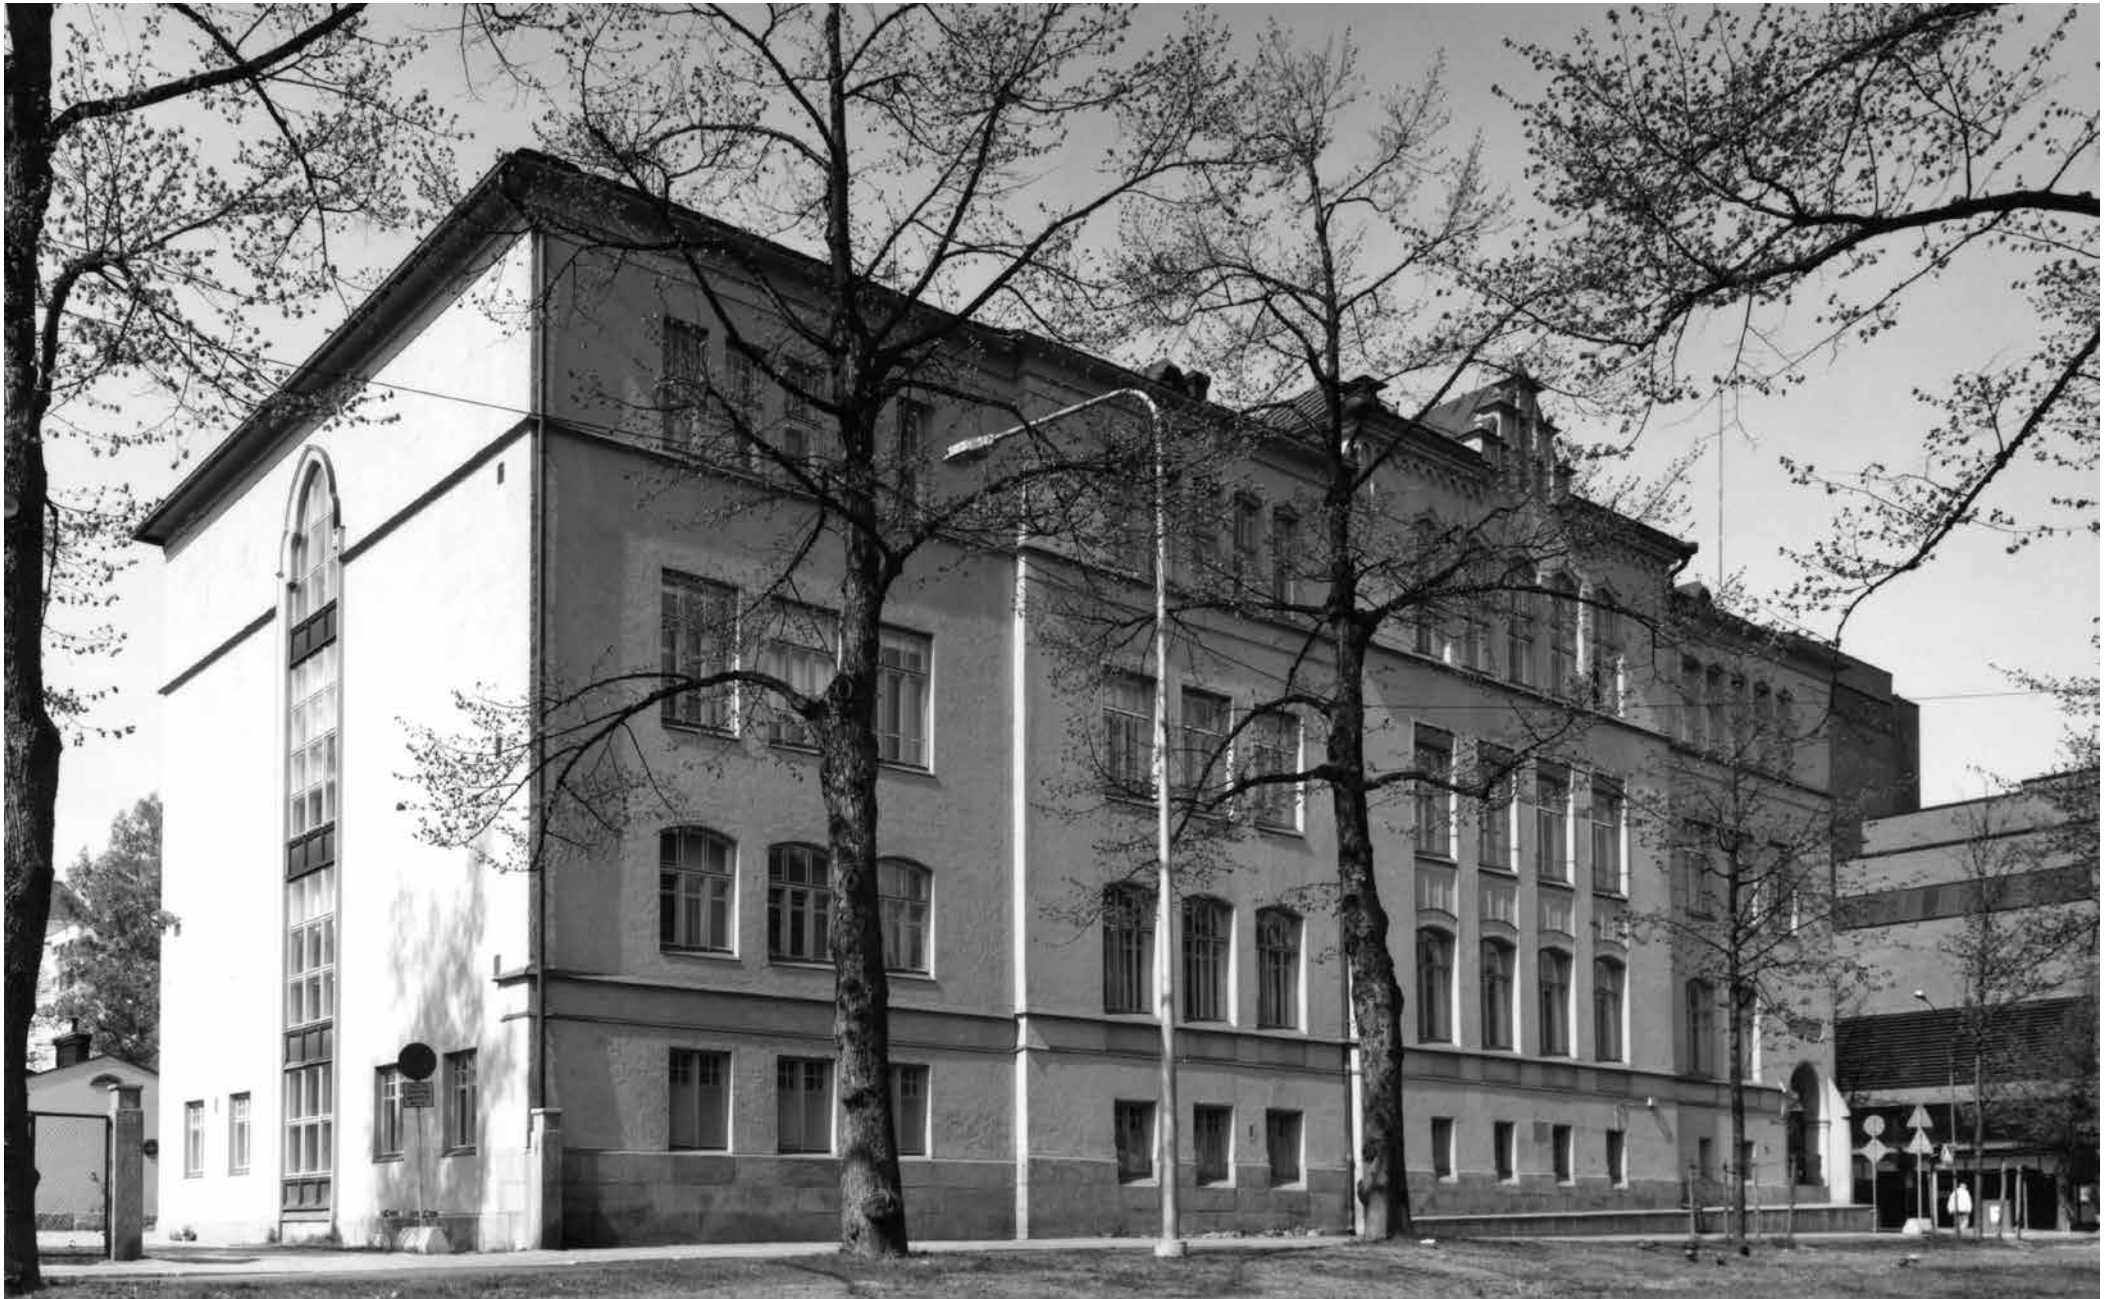
*Tampereen tyttölyseo kuvattuna Hämeenpuistosta. Laajennusosan päädyssä korkea ikkuna koristeai-  
heineen. Laajennusosan aukotus seuraa alkuperäisen osan ikkunoiden rytmiä, mutta on koristeiltaan  
vaativammampi. Myös ikkunoiden korkeusasemat poikkeavat alkuperäisestä osasta kellarin ja ensim-*

*mäisen kerroksen osalta.*

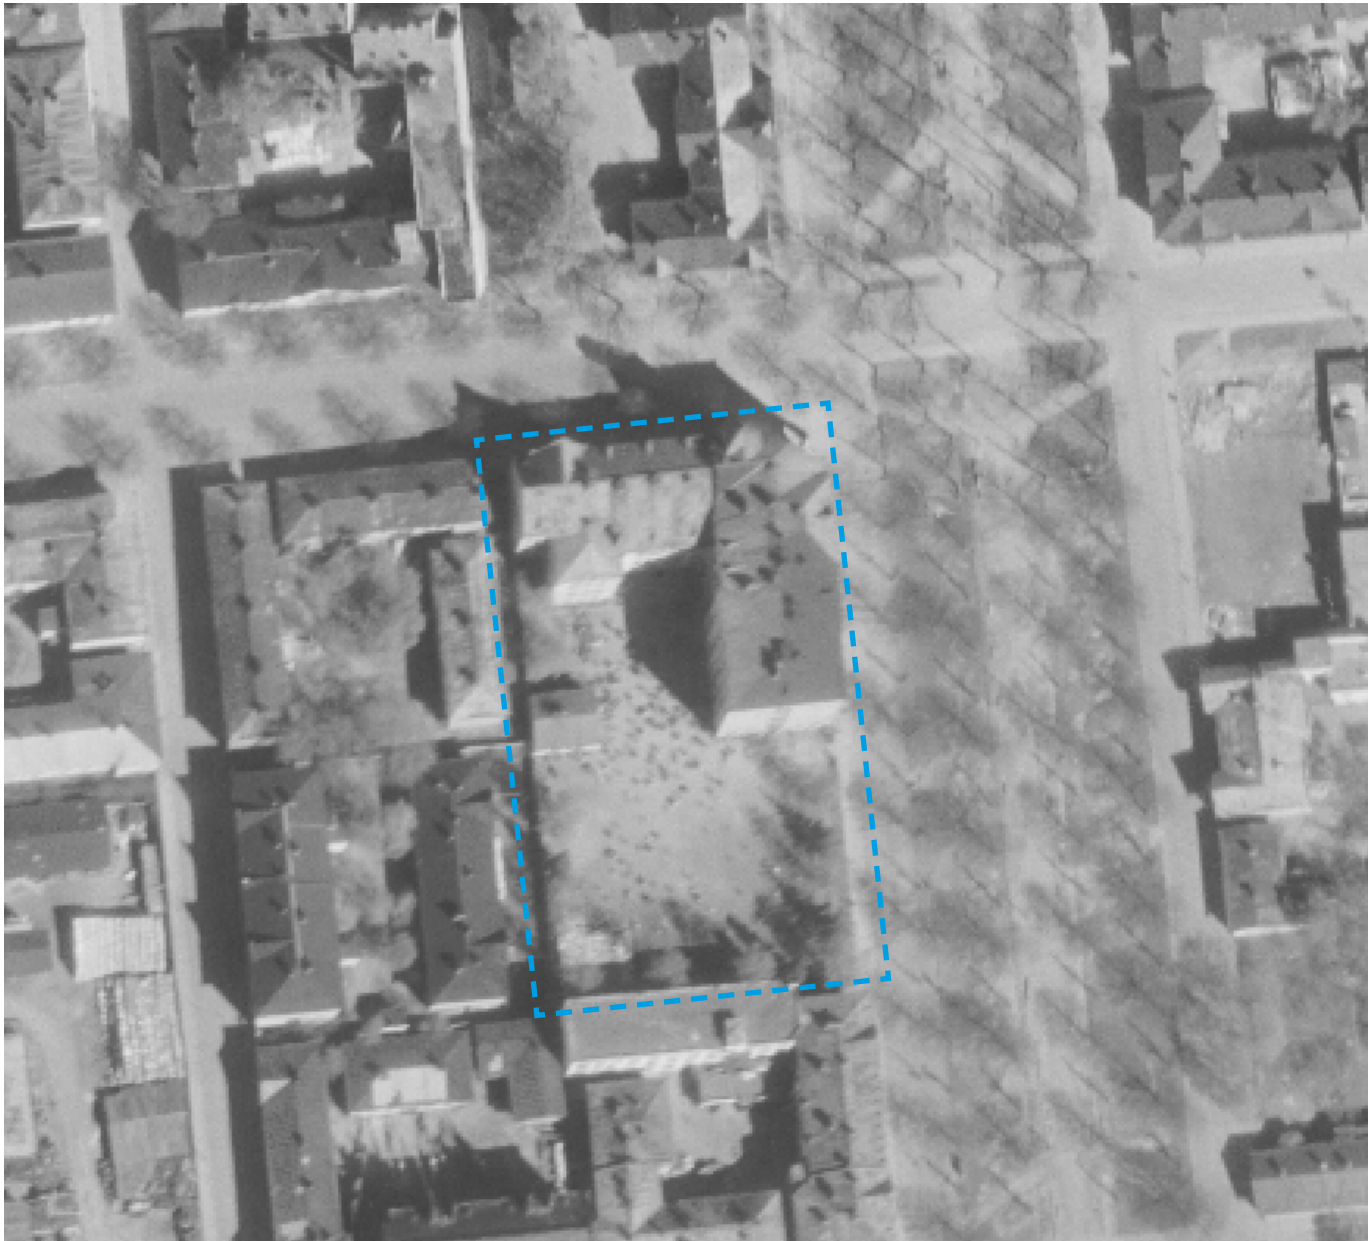
*Ilmakuva koulusta vuodelta 1946, kuvassa näkyy laajennus ja piharakennus. Koulun tontti rajattuna sinisellä katkoviivalla. Tontin pohjoispuolella Satamakadun toisella puolella sittemmin Työväen teatterin laajennuksen tieltä purettu reaalikoulun rakennus, jossa toimi myös tyttökansakoulu.  
Kuva: Paikkatietoikkuna: Historialliset ilmakuvat*

Laajennuksen yhteydessä rakennettiin koulun tontille myös piharakennus, johon tehtiin uusi vahtimestarin asunto. Piharakennuksessa oli lisäksi pieni kellari. Koulun toinen tontti jäi edelleen rakentamattomaksi ja toimi välituntipihana. Myöskään laajennuksen ajalta ei ole säilynyt pihasuunnitelmia, mutta vuonna 1946 otetun ilmakuvan perusteella koulun pihaa rajasi edelleen puurivi ja sen lisäksi valokuvien perusteella Hämeenpuiston reunassa oli aita ja portin kohdalla kivipilarit. Pihan lounaisnurkassa on tuolloin mahdollisesti ollut myös katos, mutta kuvan rakeisuuden vuoksi tätä on vaikea varmistaa.
