# PYYNIKIN KOULU

**Rakennushistoriallinen selvitys 2025**

Arkkitehdit LSV Oy

15.1.2025

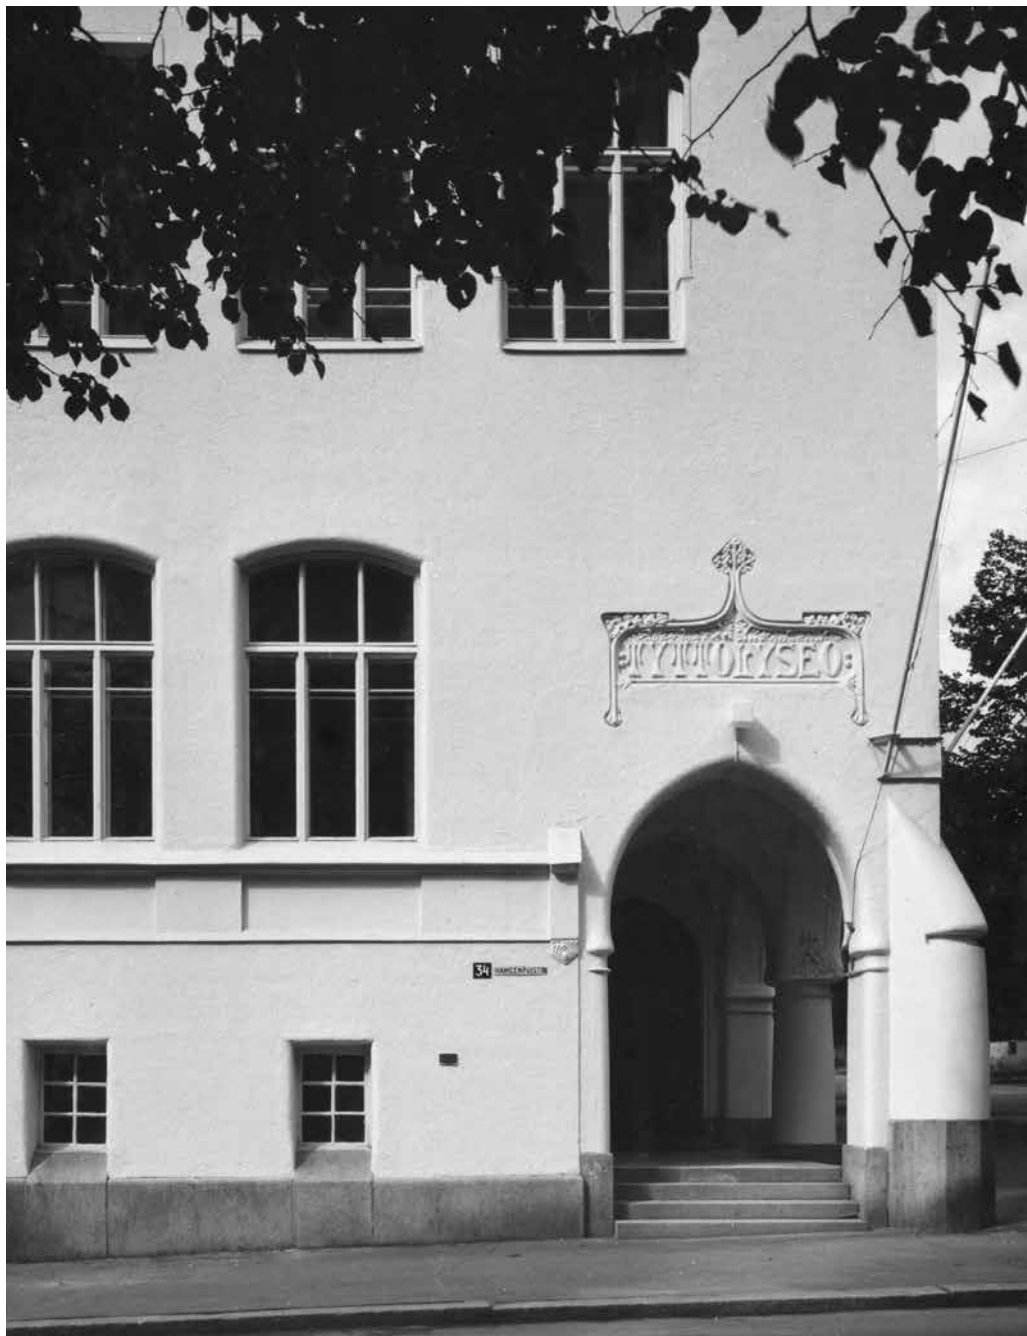
Koulun pääsisäänkäynti ennen Hämeenpuiston katutason laskua.  
 Kuvausaika-arvio 1950-luku. Kuva: Asko Salokorpi, Arkkitehtuurimuseon kuva-arkisto  
 Pyynikin koulu / Rakennushistoriallinen selvitys

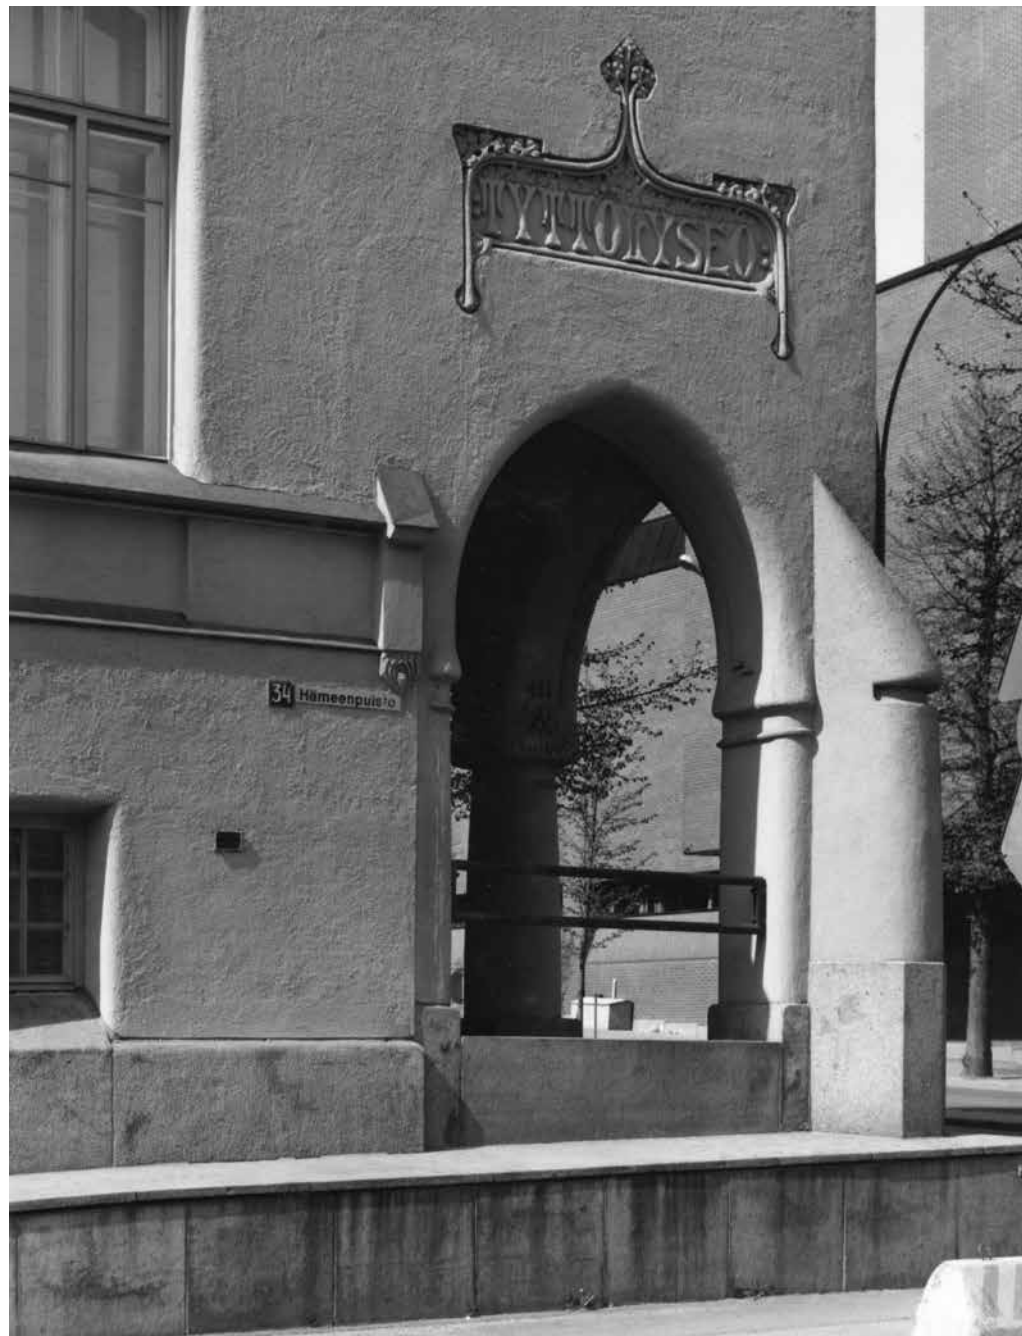
Koulun pääsisäänkäynti Hämeenpuiston katutason laskun jälkeen.  
 Kuvausaika 1990. kuva: Kari Hakli, Arkkitehtuurimuseon kuva-arkisto

Pyynikin koulutalon katujulkisivut ovat säilyneet suurilta osin alkuperäisinä, joskin rappauksen väri on muuttunut ajan saatossa. Hämeenpuiston puoleisen julkisivun yläosa on rapattu nykyään lähes saman väriseksi muun julkisivun kanssa ja julkisivua on sieltä täältä paikkailtu. Suurin muutos julkisivuille on katutason laskemisen johdosta sokkeliin lisätty levennys, joka johtunee anturan leveydestä. Samaan muutokseen on kuulunut pääsisäänkäynnin Hämeenpuiston puoleisen portaan poistaminen ja kaiteen lisääminen.

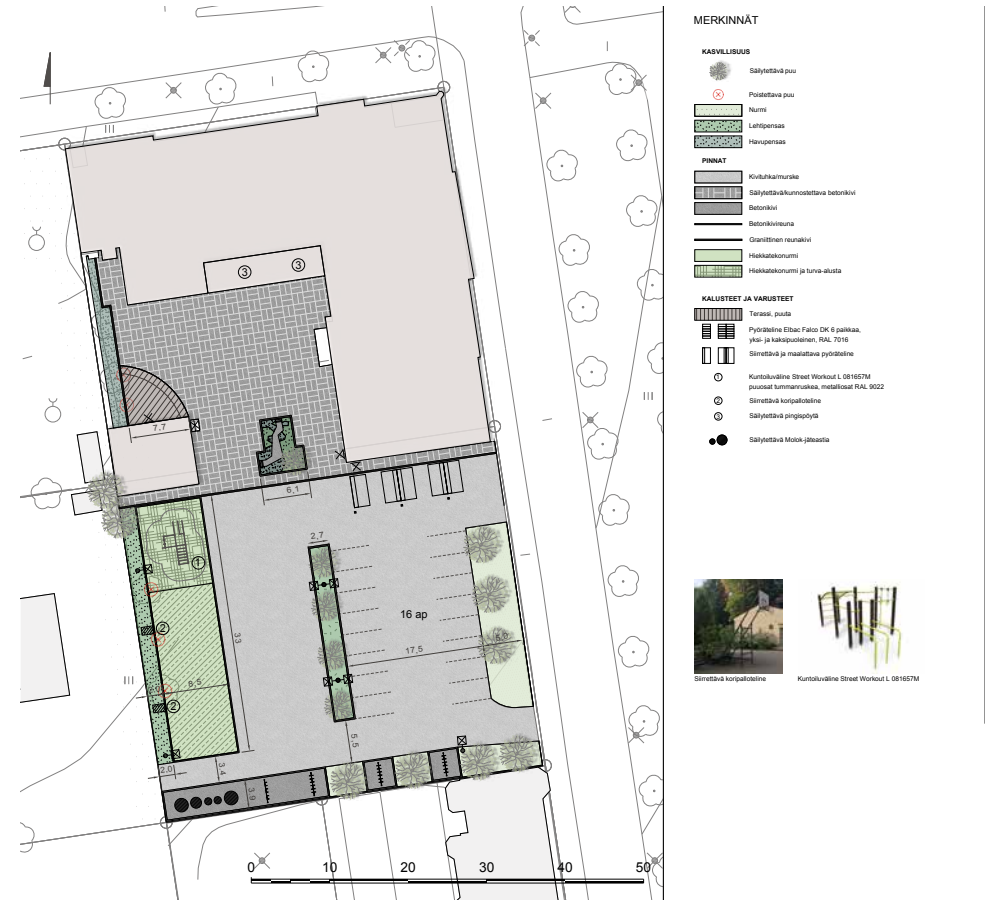
Pihasuunnitelma vuodelta 2019. Pihaan lisätty leikki- ja liikunta-alue

Vuonna 2020 pihaan tehtiin uusi perusparannus, jonka yhteydessä pihaan suunniteltiin hiekkatekonurmi pelikentäksi ja alueelta poistettiin joitakin puita. Pihaan lisättiin myös street workout-teline ja koripallokoreja. Kivetty alue säilyi ja biologian opetuspiha uudistettiin. Samalla piharakennuksen kylkeen rakennettiin esiintymislava.

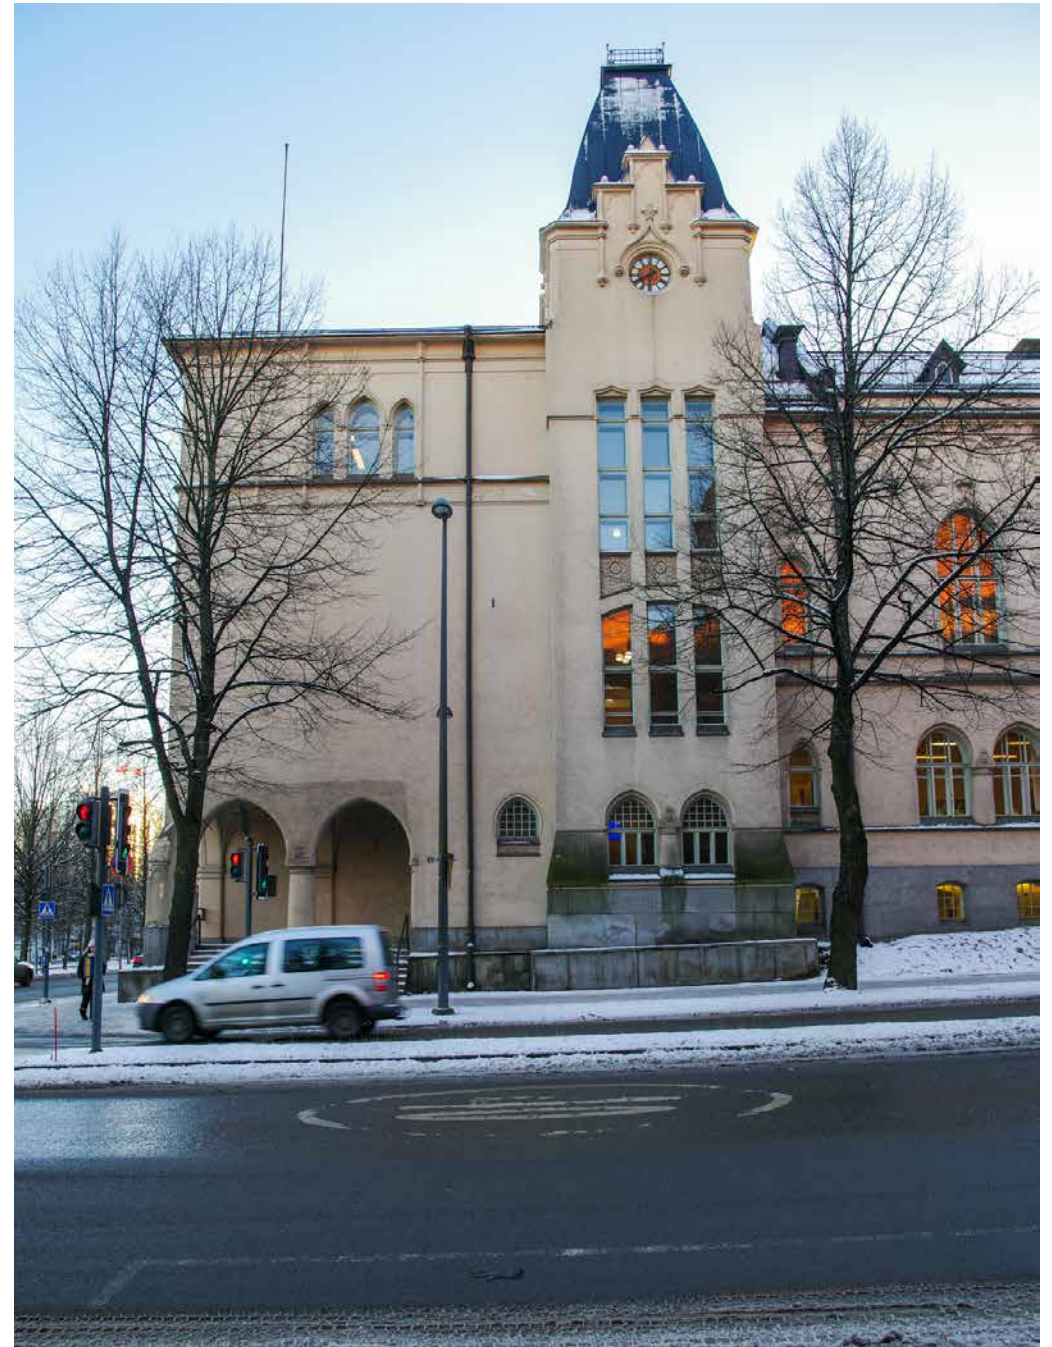
Koulun pääsisäänkäynti ja kellotorni Satamakadun toiselta puolelta kuvattuna.

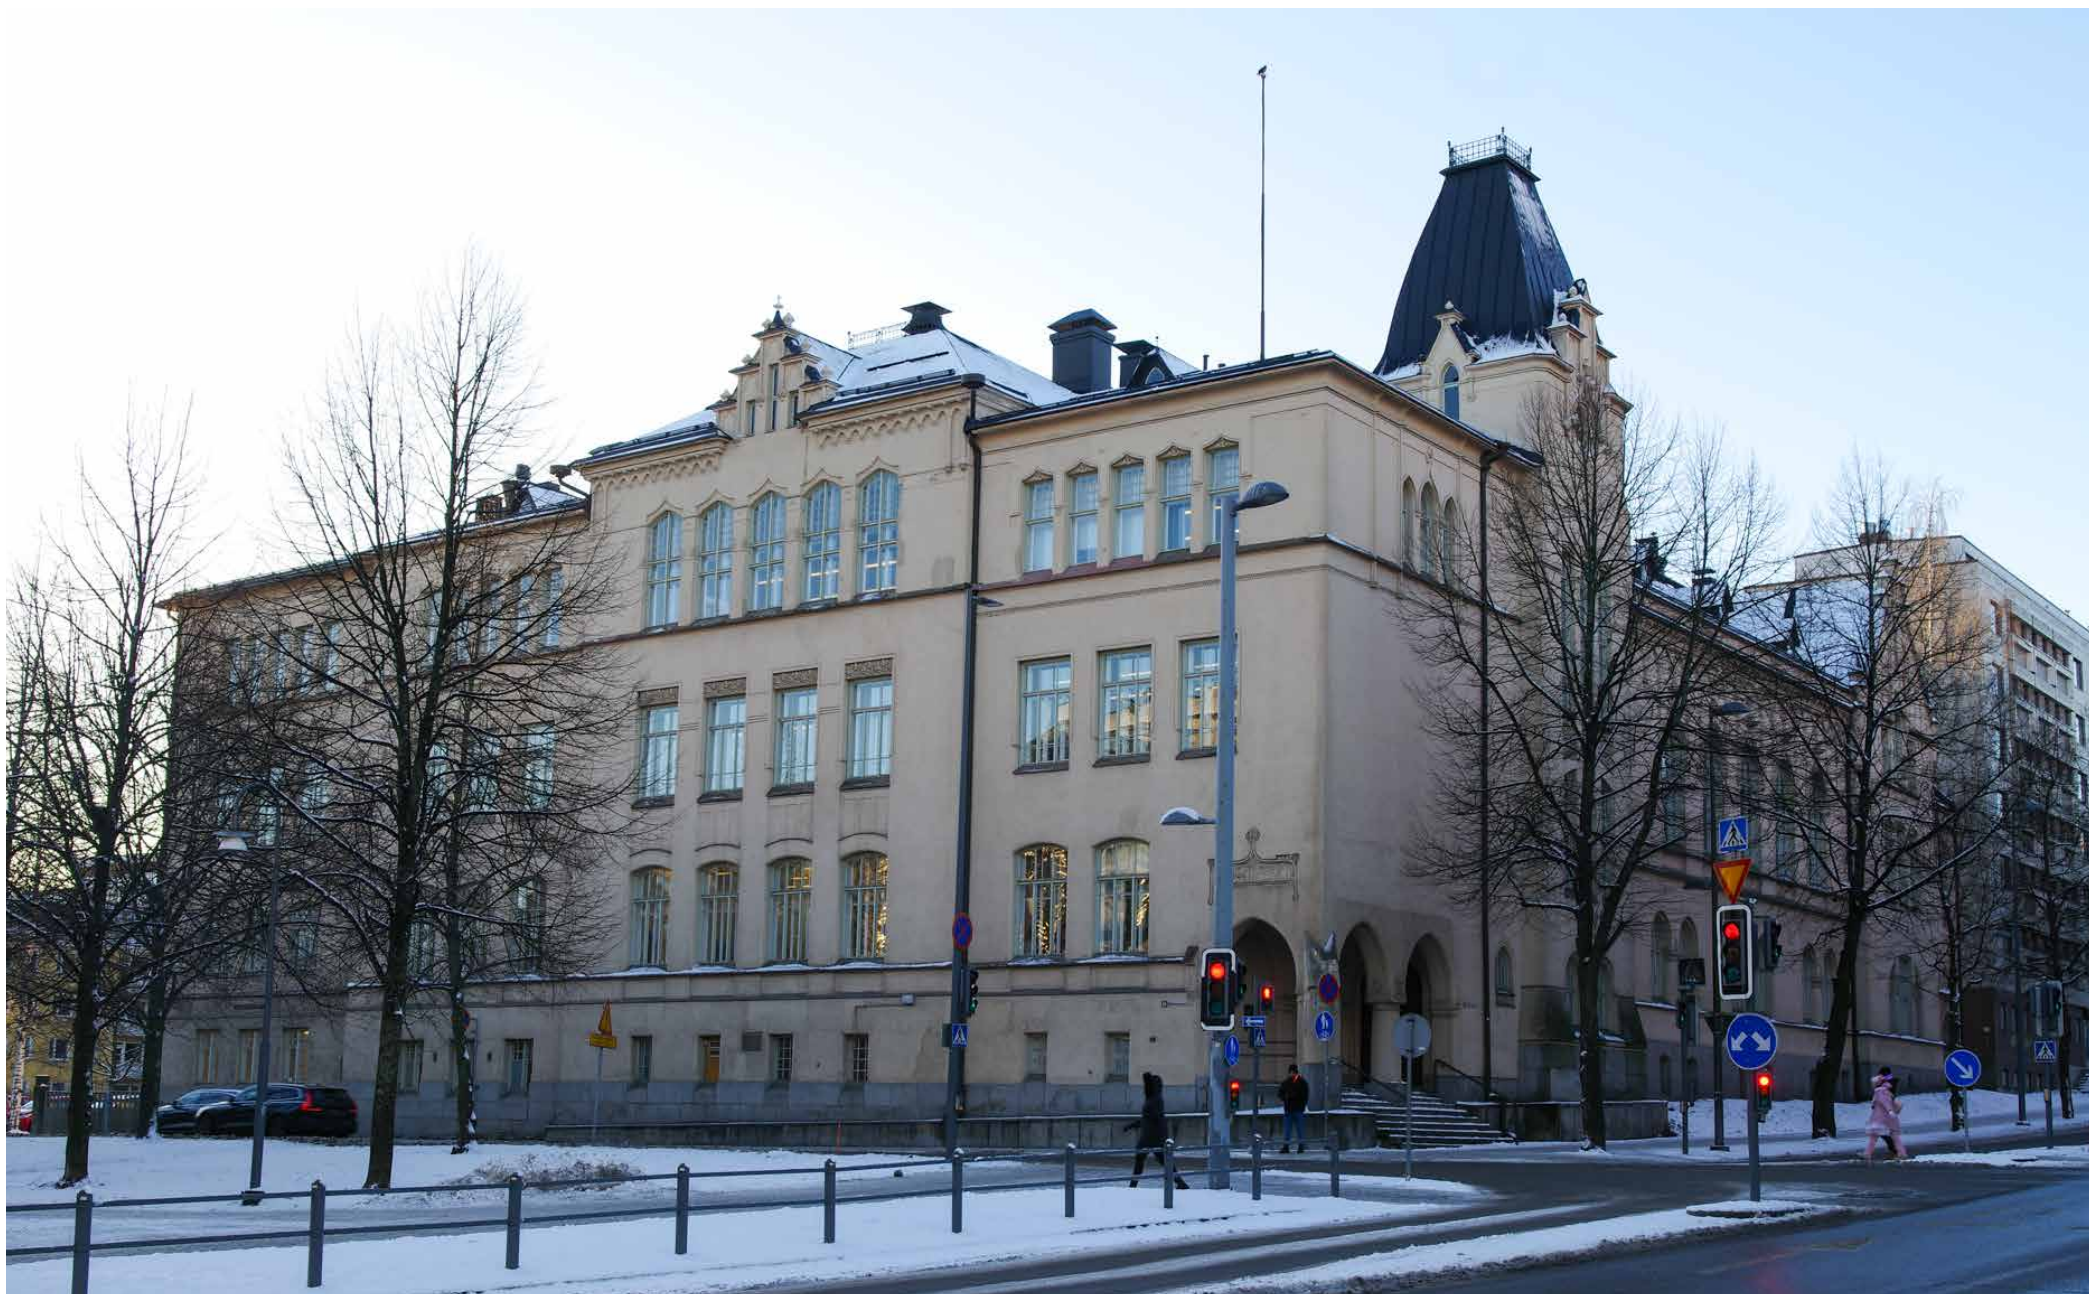
Pyynikin koulu kuvattuna Satamakadun ja Hämeenpuiston risteyksestä. Julkisivut on nykyään rapattu yhdellä sävyllä, joskin koristeaiheet ovat säilyneet alkuperäisinä. Katto on nykyään musta, kun se alunperin oli vain galvanoitua peltiä.

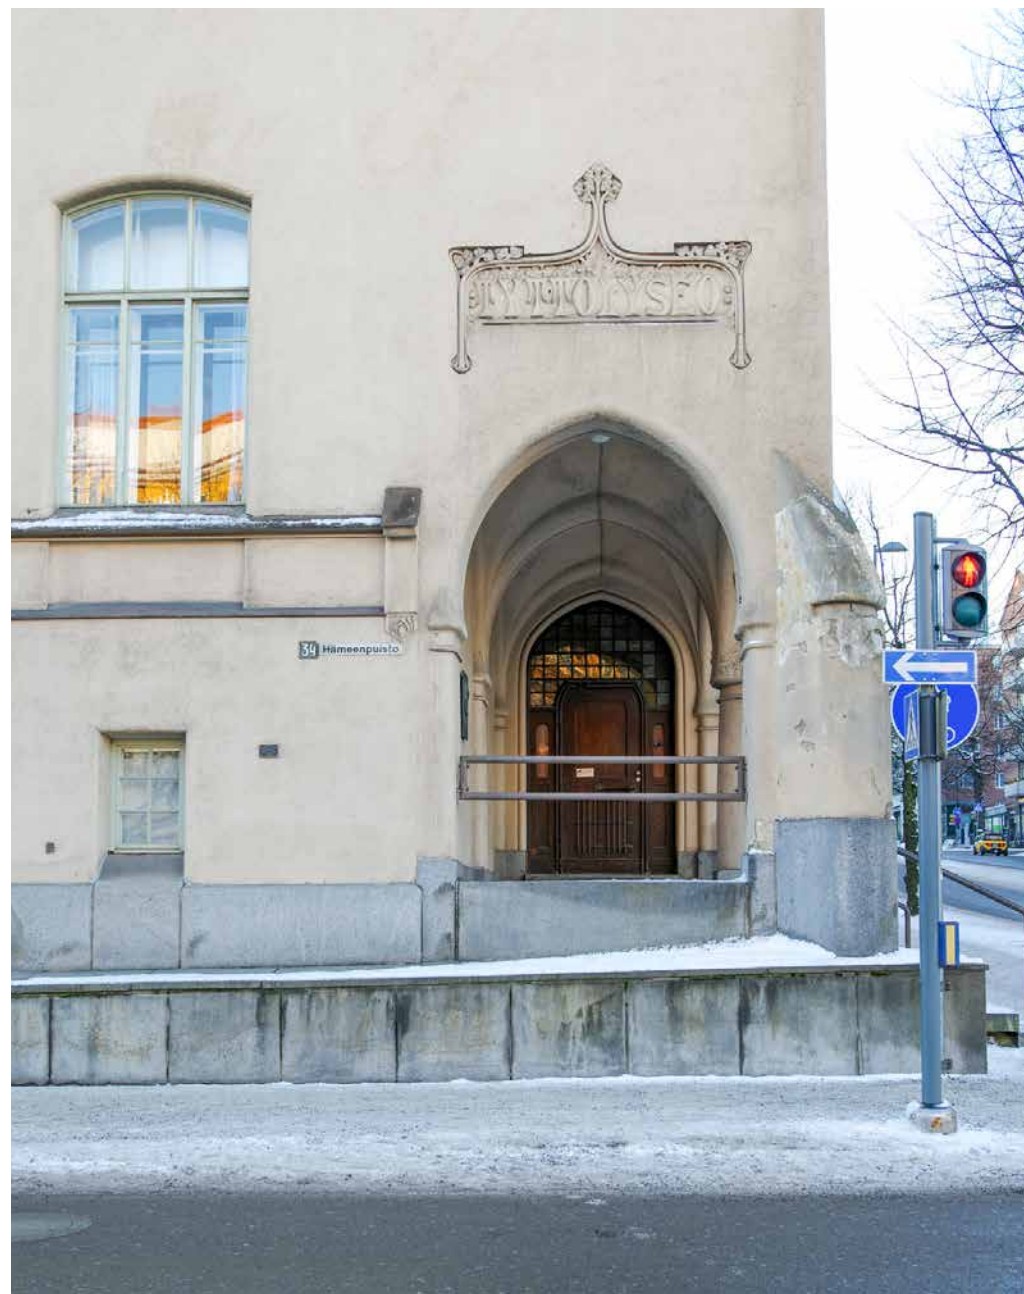
Pääsisääkäynnin yläpuolella on reliefi, jossa lukee "TYTTÖLYSEO". Alunperin siinä luki tyttökoulu, mutta koulun nimen muuttuessa sekin muutettiin. Myöhempien nimenmuutosten jälkeen koristeaihetta ei ole muutettu ja se on jätetty muistuttamaan rakennuksen historiasta.

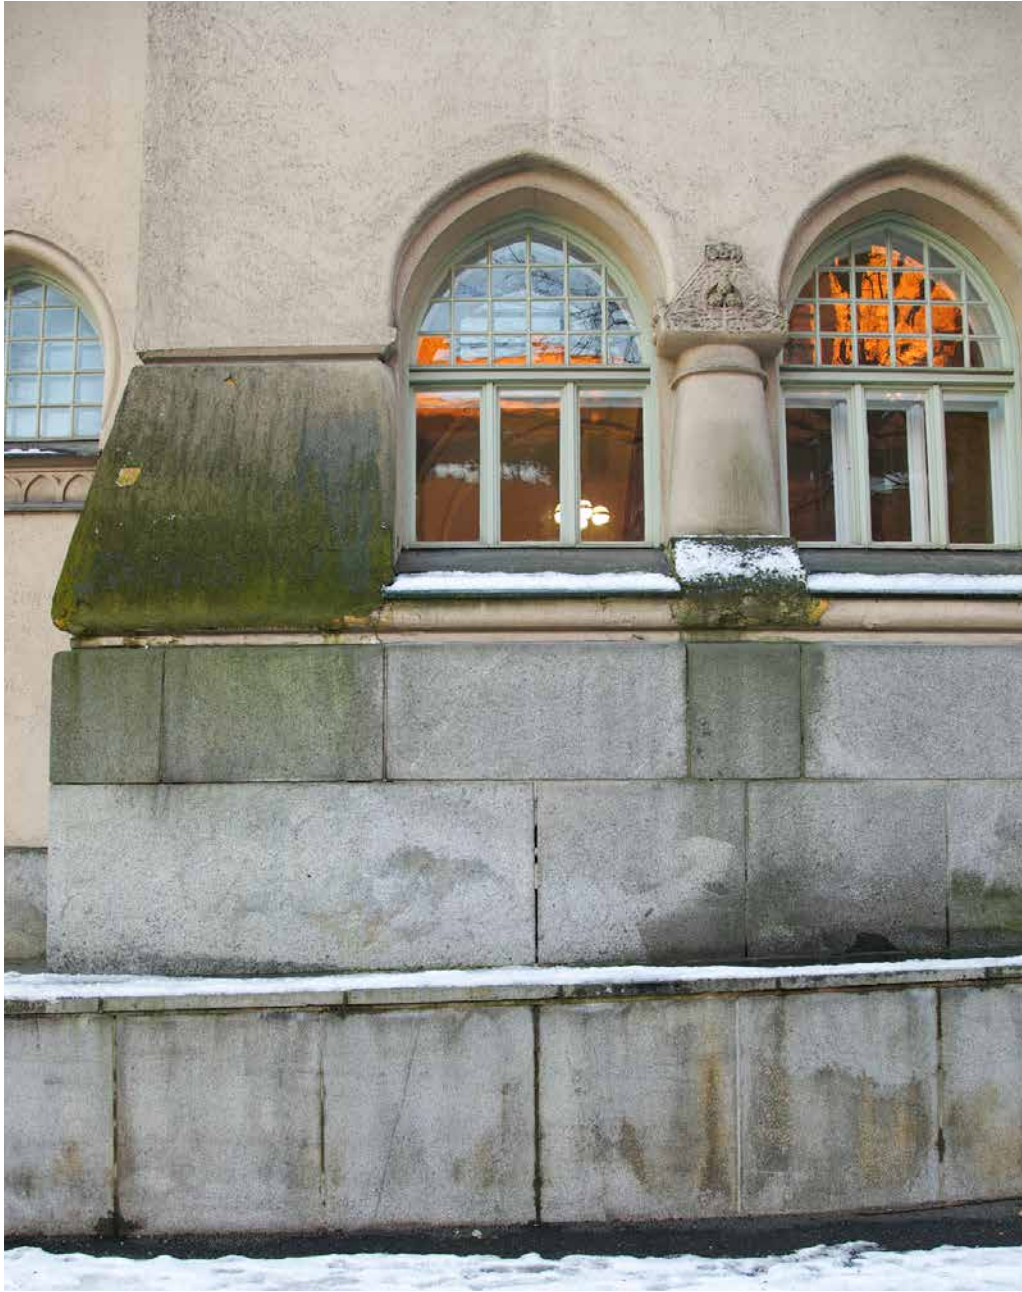
Kellotornin alaosassa on samanlaisia koristeaiheita kuin pääsisäänkäynnissä. Julkisivu levenee kohti kivijalkaa ja on kosteusrasituksen vuoksi alkanut leväntymään. Pintarappausta lukuun ottamatta julkisivun koristeet ja muoto ovat säilyneet hyvin.

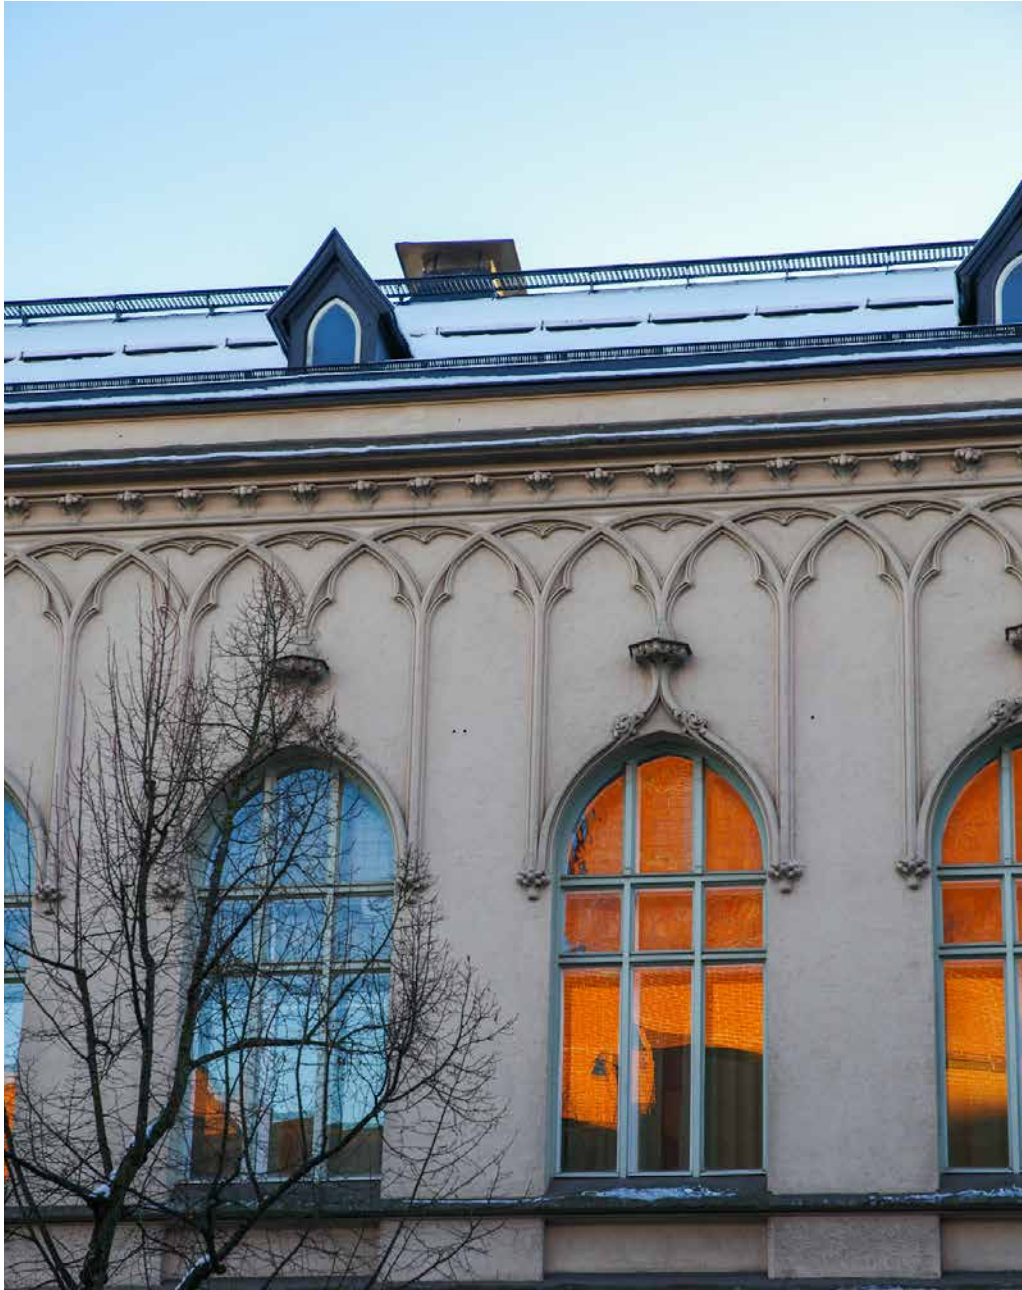
Juhlasalin ikkunat ovat saaneet vaikutteita gotiikasta sekä suippokärkisen muotonsa, että sauvamais-  
ten julkisivukoristeidensa osalta. Satamakadun puoleiset koristeet ovat säilyneet erittäin hyvin.

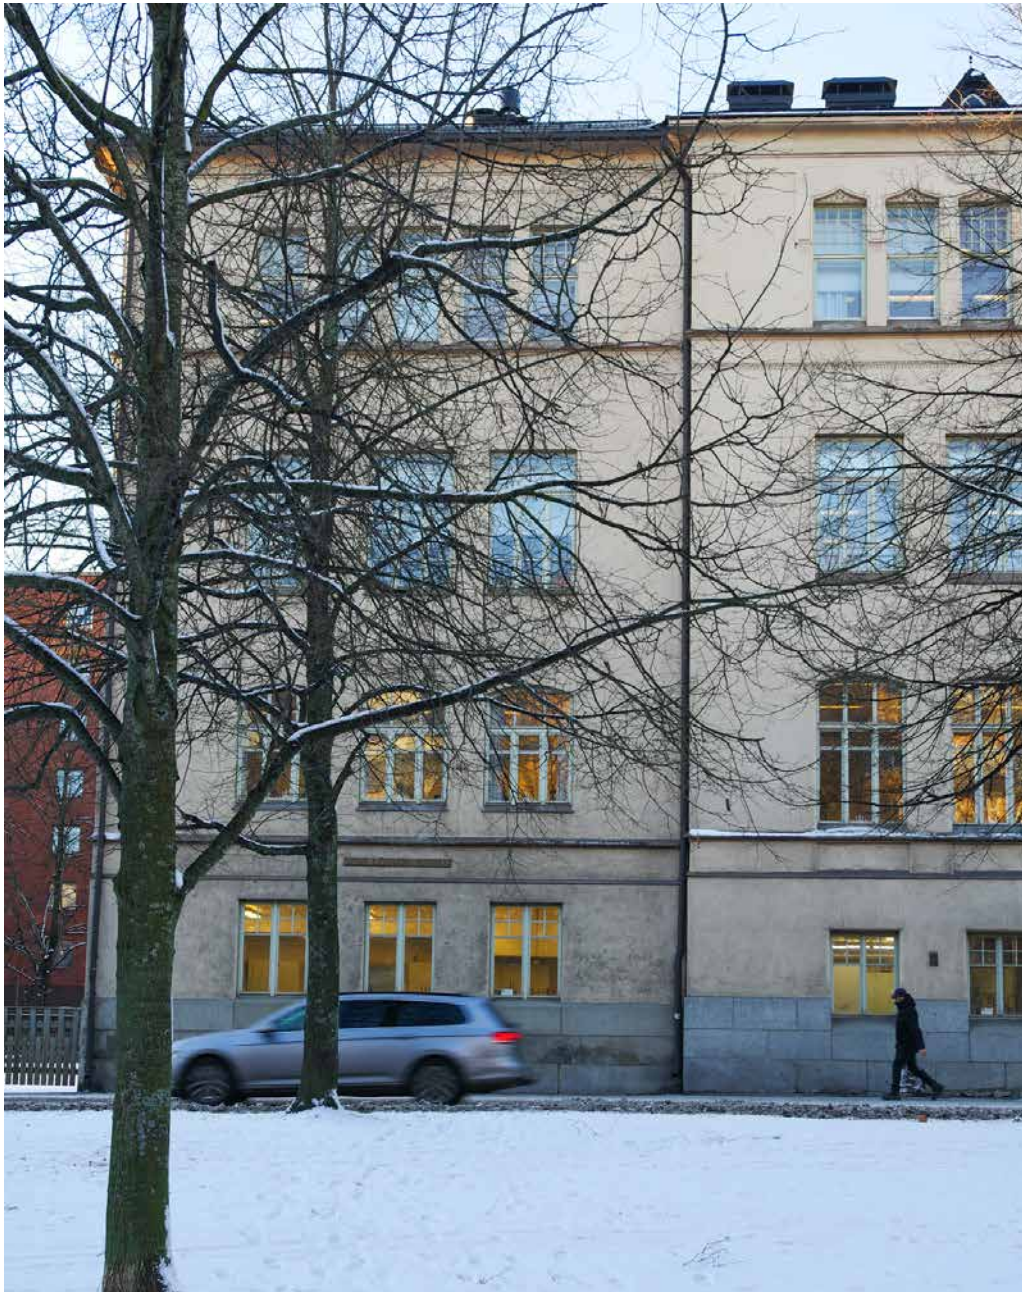
Laajennusosa kuvattuna Hämeenpuistosta. Kuvasta näkee koko laajennusosan vajonneen noin 10 cm. Laajennus on alkuperäistä osaa koruttomampi ja sille alisteinen.

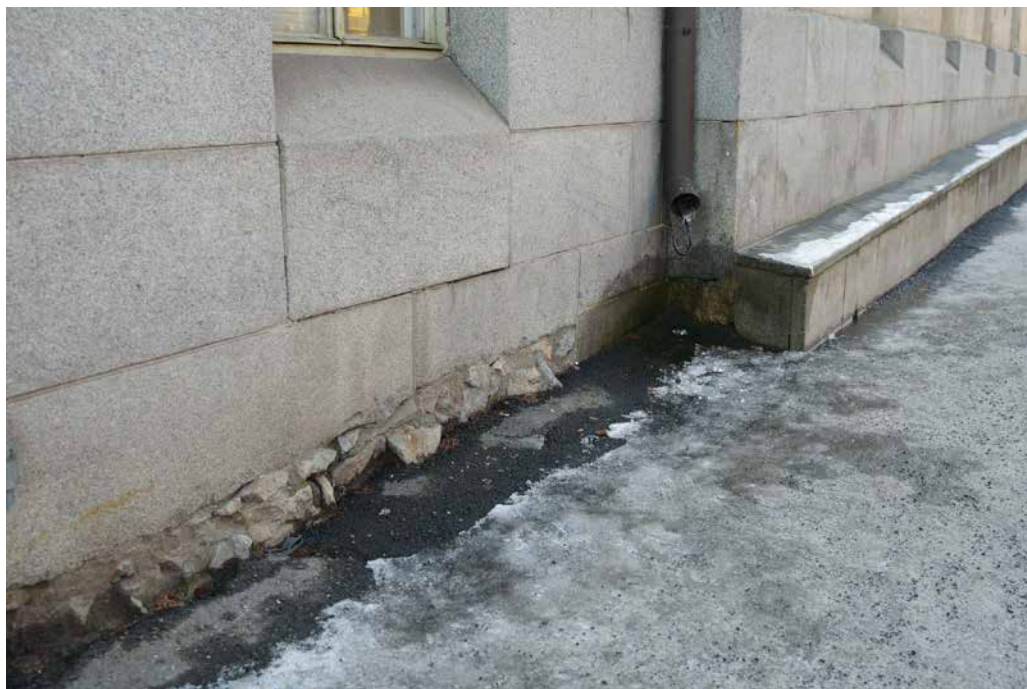
*Katutason laskemisen vuoksi rakennuksen perustukset ovat vuoden 1930 osan puolelta hiukan näkyvisiä. 1902 rakennetun osan sokkeliin on rakennettu ulkoneva lisäsokkeli, joka kulkee jotakuinkin alkupeärisen maanpinnan korkeudella.*

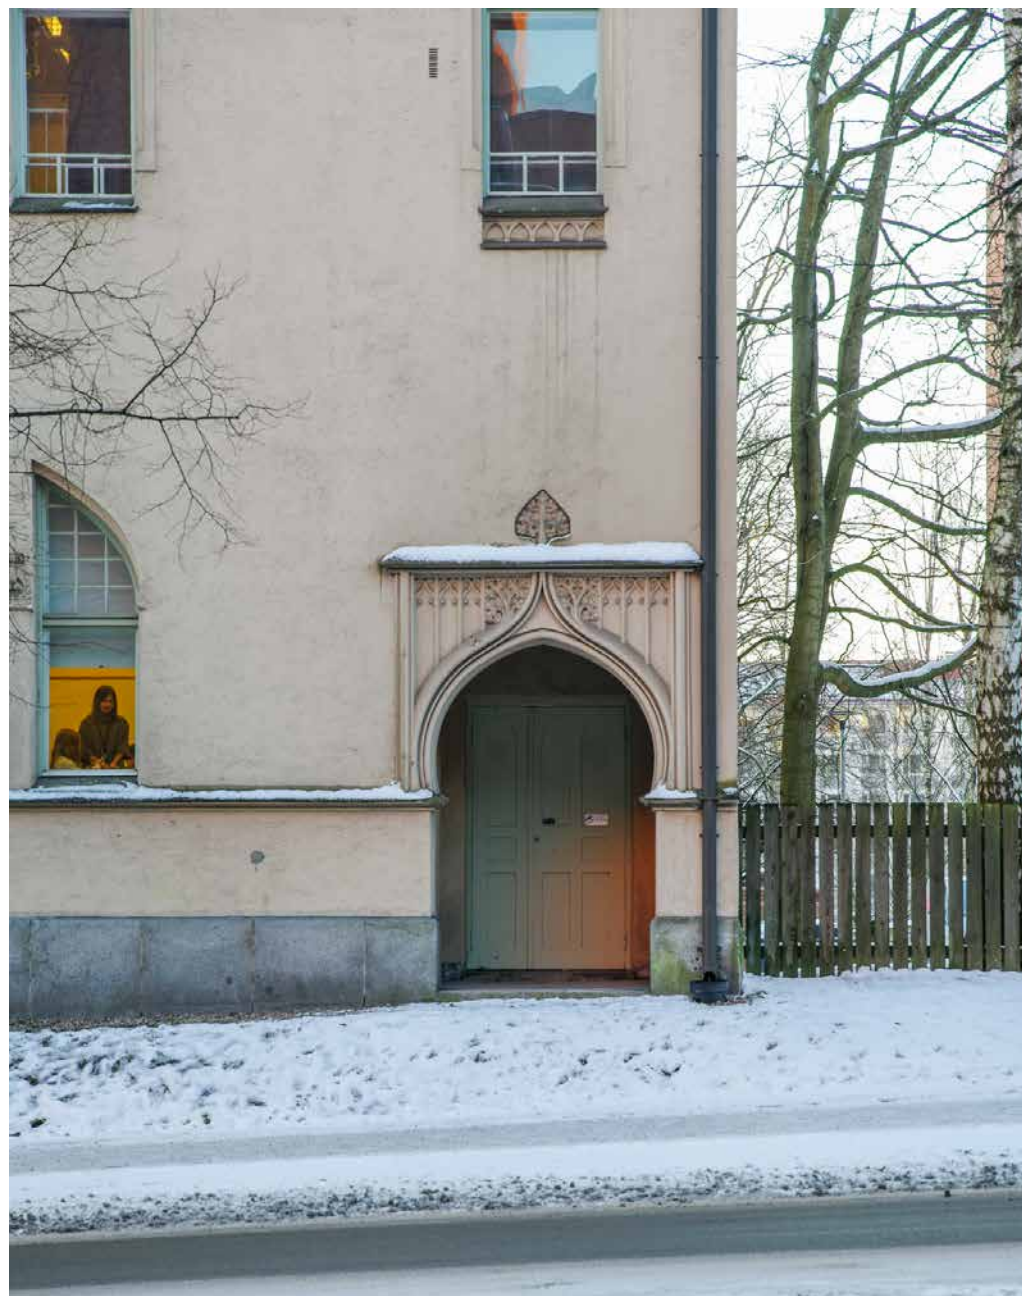
*Satamakadun puoleisen julkisivun päässä on yksi käytöstä poistettu sisäänkäynti. Syvennyksen koristeaiheet ovat säilyneet erittäin hyvin ja huokuvat muotokieleltään gotikkaa.*

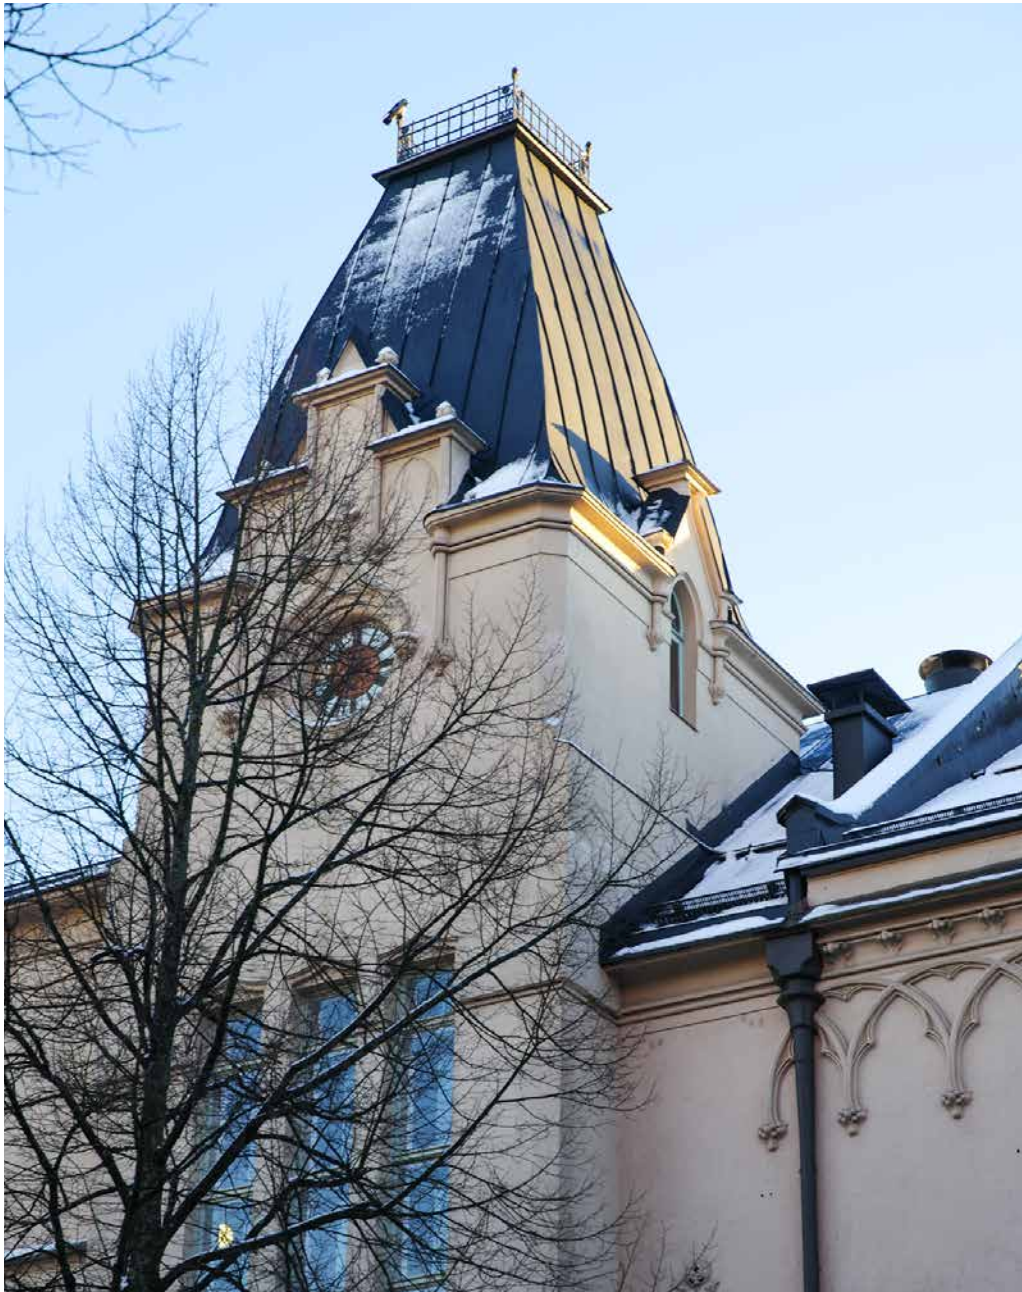
Alkuperäinen kellotornin kello on yhä paikallaan, mutta se ei valitettavasti käy. Satamakadun puolella on säilytetty julkisivukoristeisiin sopiviksi muotoiltuja alkuperäisiä syöksytorvien liitososia, joskin itse syöksytorvet on uusittu.

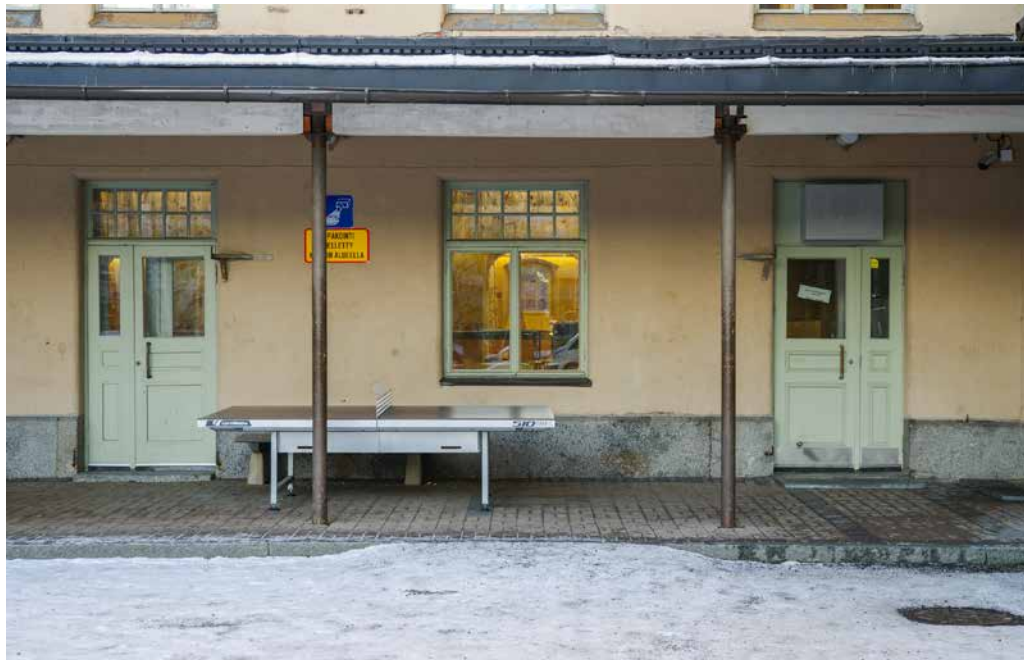
Sisäpihan eteläjulkisivun ikkuna-aukkoja on laajennettu oviksi. Kuvassa keskellä alkuperäinen ikkuna. Myös katos on lisätty rakennukseen varsin myöhäisessä vaiheessa.

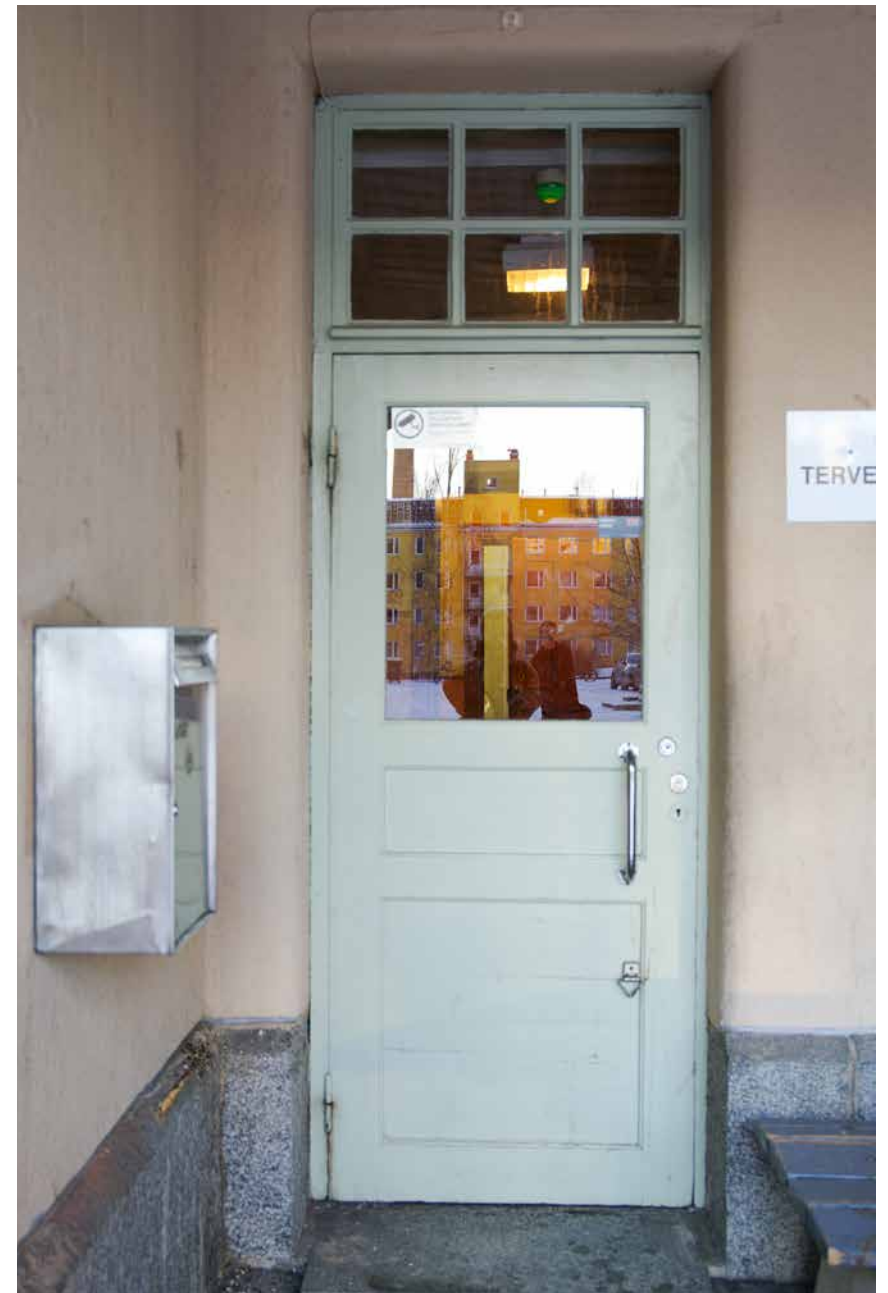
Alkuperäisen parioven tilalle on vaihdettu kapeampi yksilehtinen ovi 1950-luvulla.

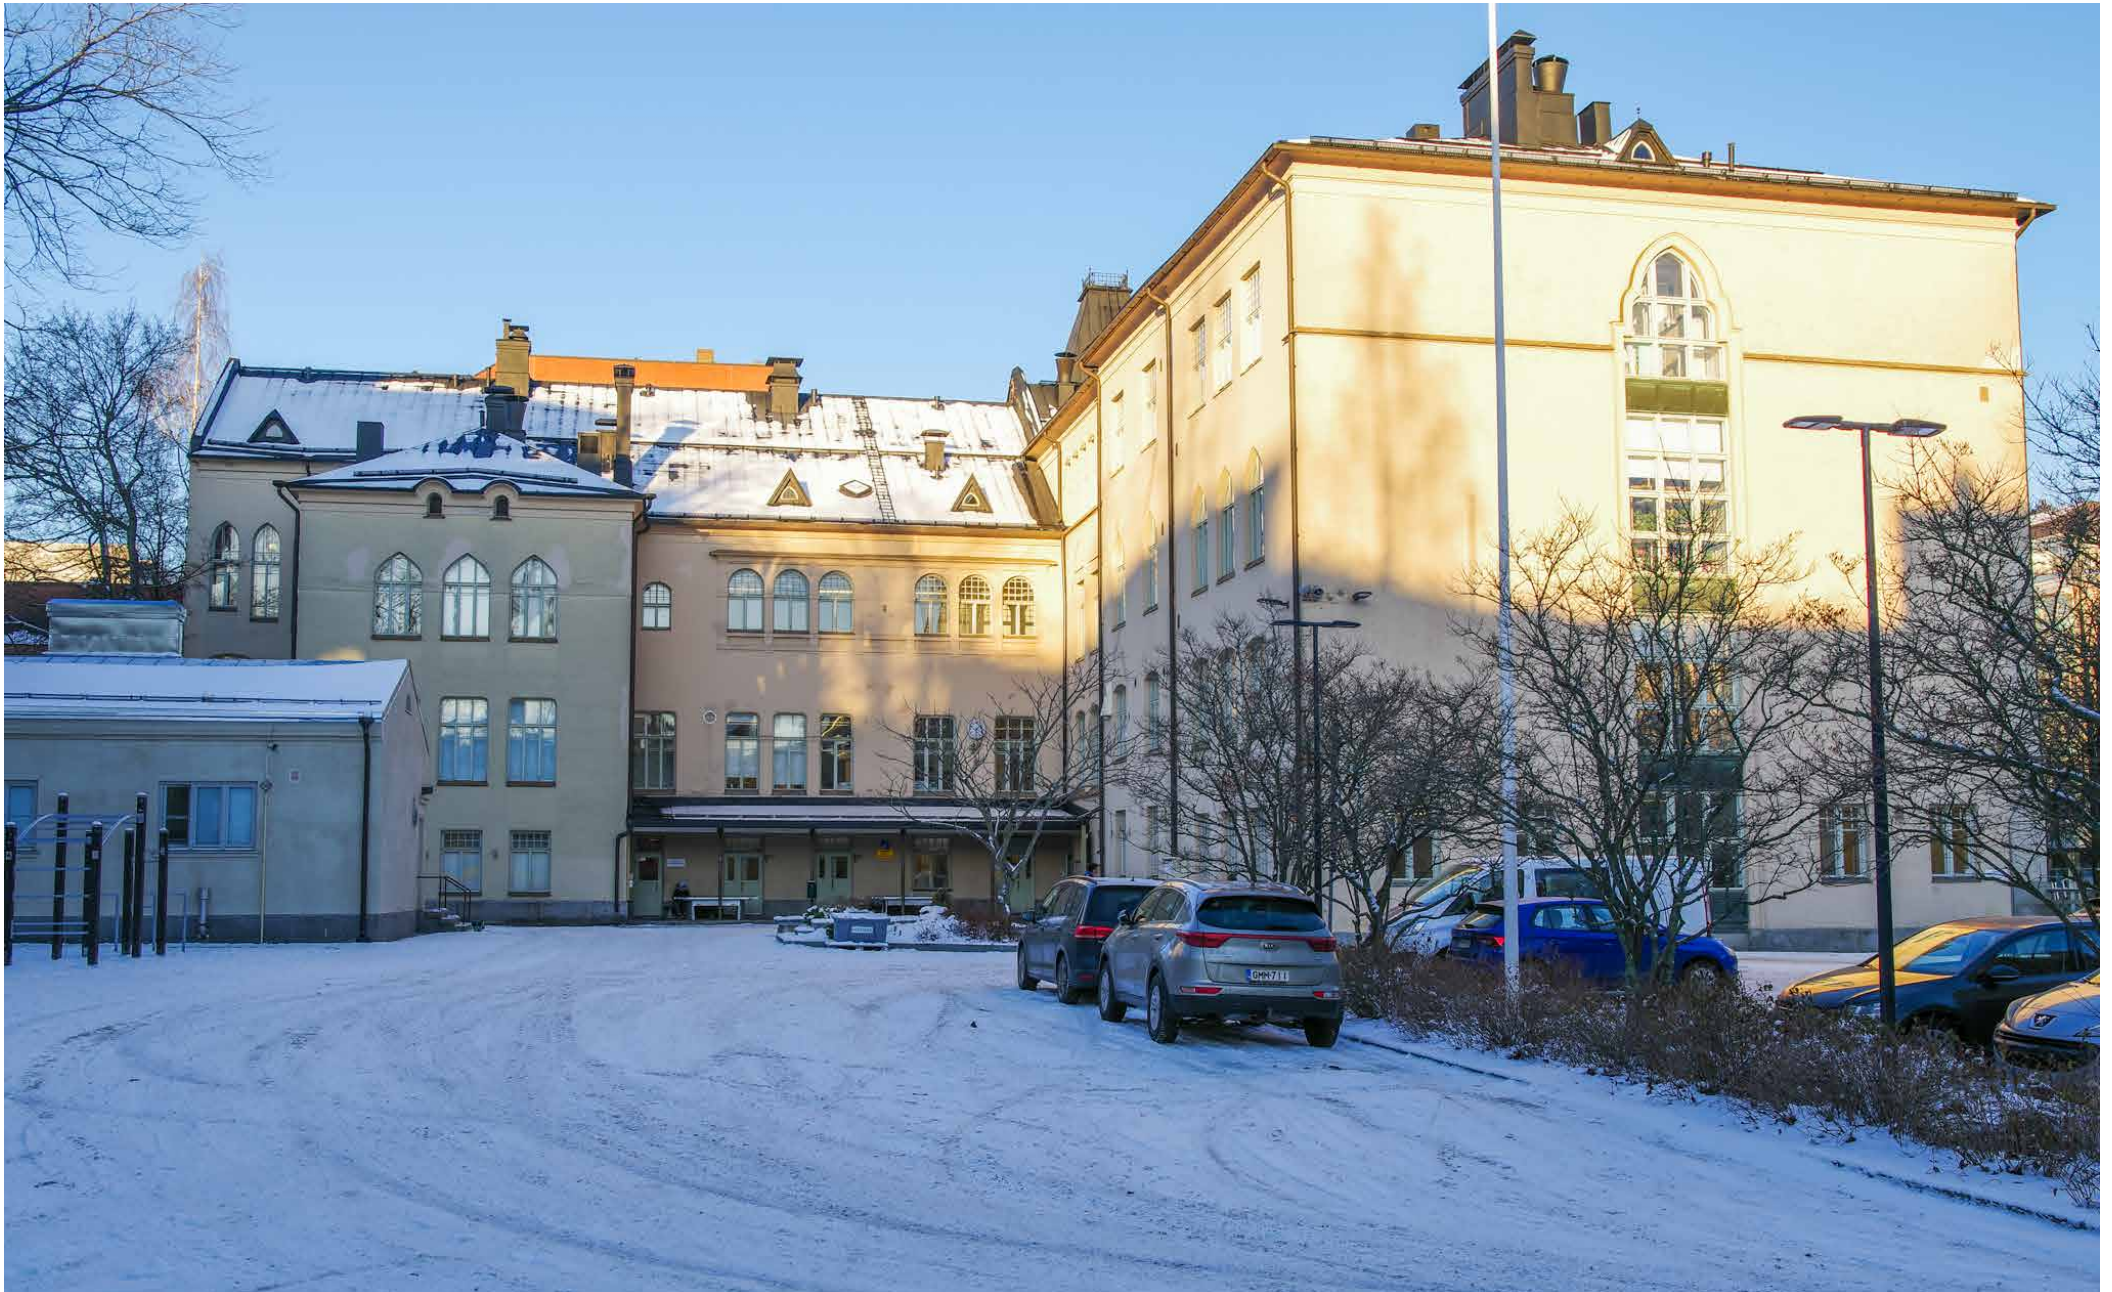
Näkymä sisäpihalta. Tontilla on nykyään pysäköintiä ja välituntipihalla urheiluvälineitä. Myös erillinen vahtimestarin asunnon rakennus on otettu opetuskäyttöön. Kuvan keskellä näkyy syvennykseen lisätty katos, joka suojaa eteläjulkisivuun myöhemmin lisättyjä sisäänkäyntejä.

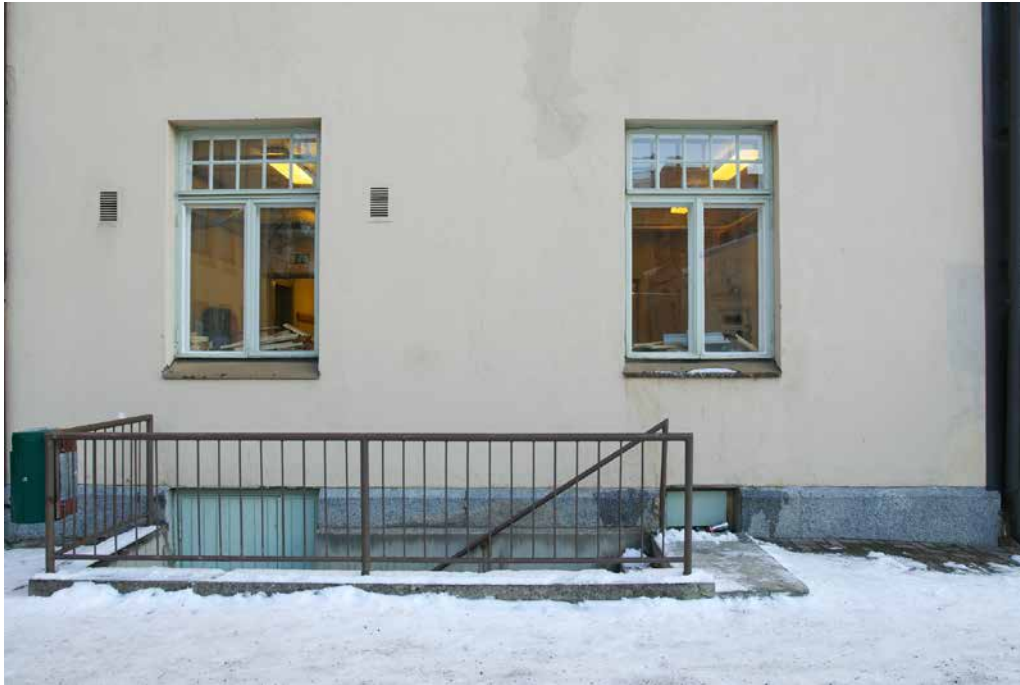
*Alakellariin johtava porras sisäpihan puolella.*
