# PYYNIKIN KOULU

**Rakennushistoriallinen selvitys 2025**

Arkkitehdit LSV Oy

15.1.2025

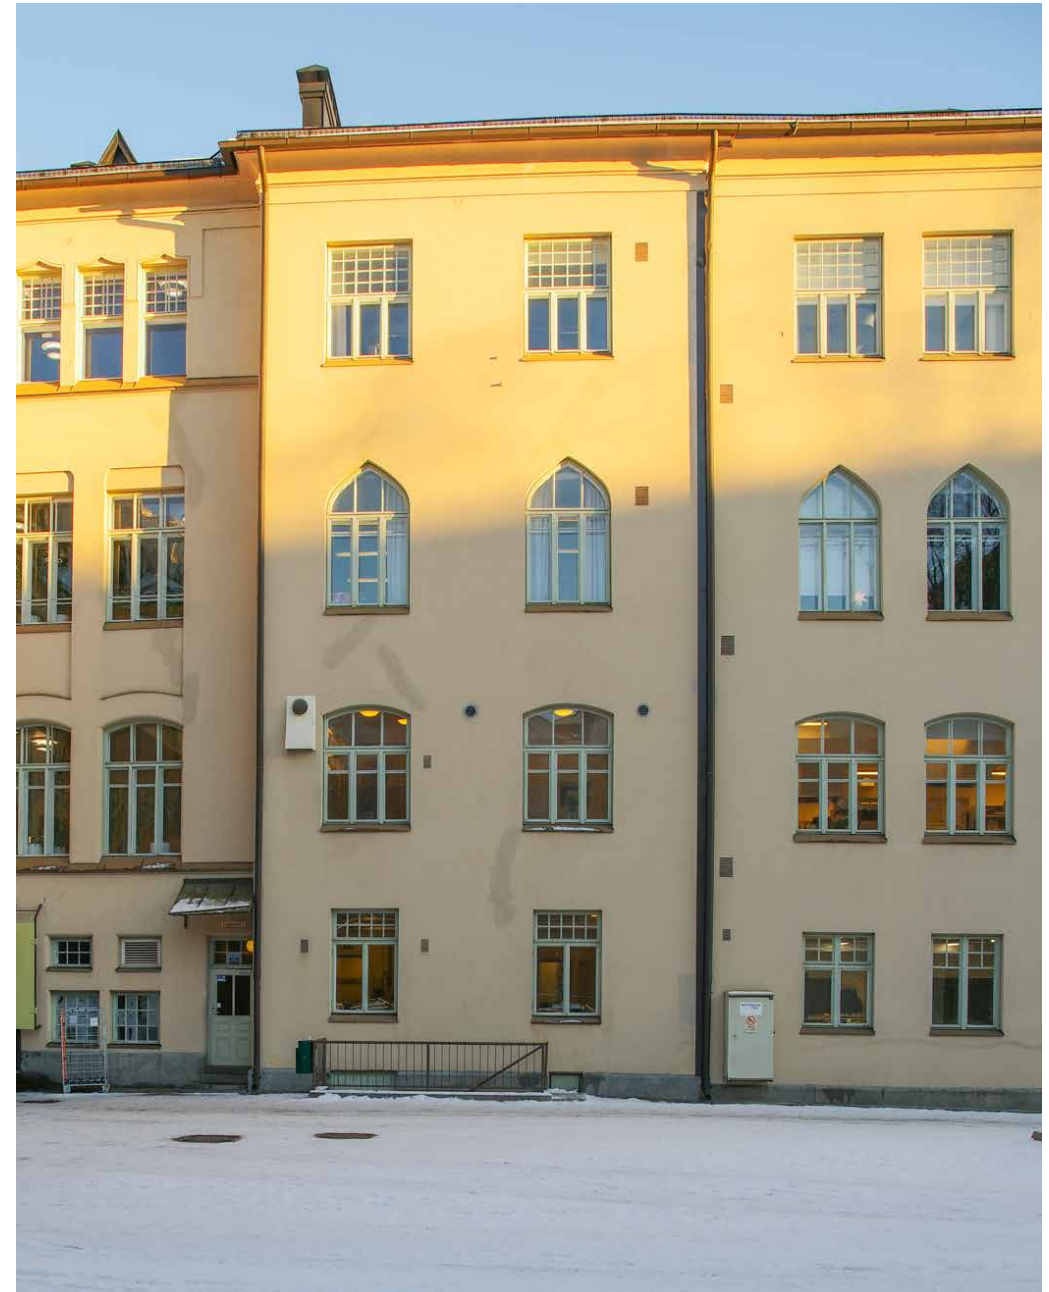
*Sisäpihan länsijulkisivu muuttui voimakkaasti koulun laajennuksen yhteydessä v. 1931, kun vuoden 1902 osan julkisivuun tehtiin uusia ikkunoita luokkatiloille. Alakellarille on myös rakennettu ulkopuolinen sisäänkäyntiporras ja sisäporras poistettu käytöstä.*

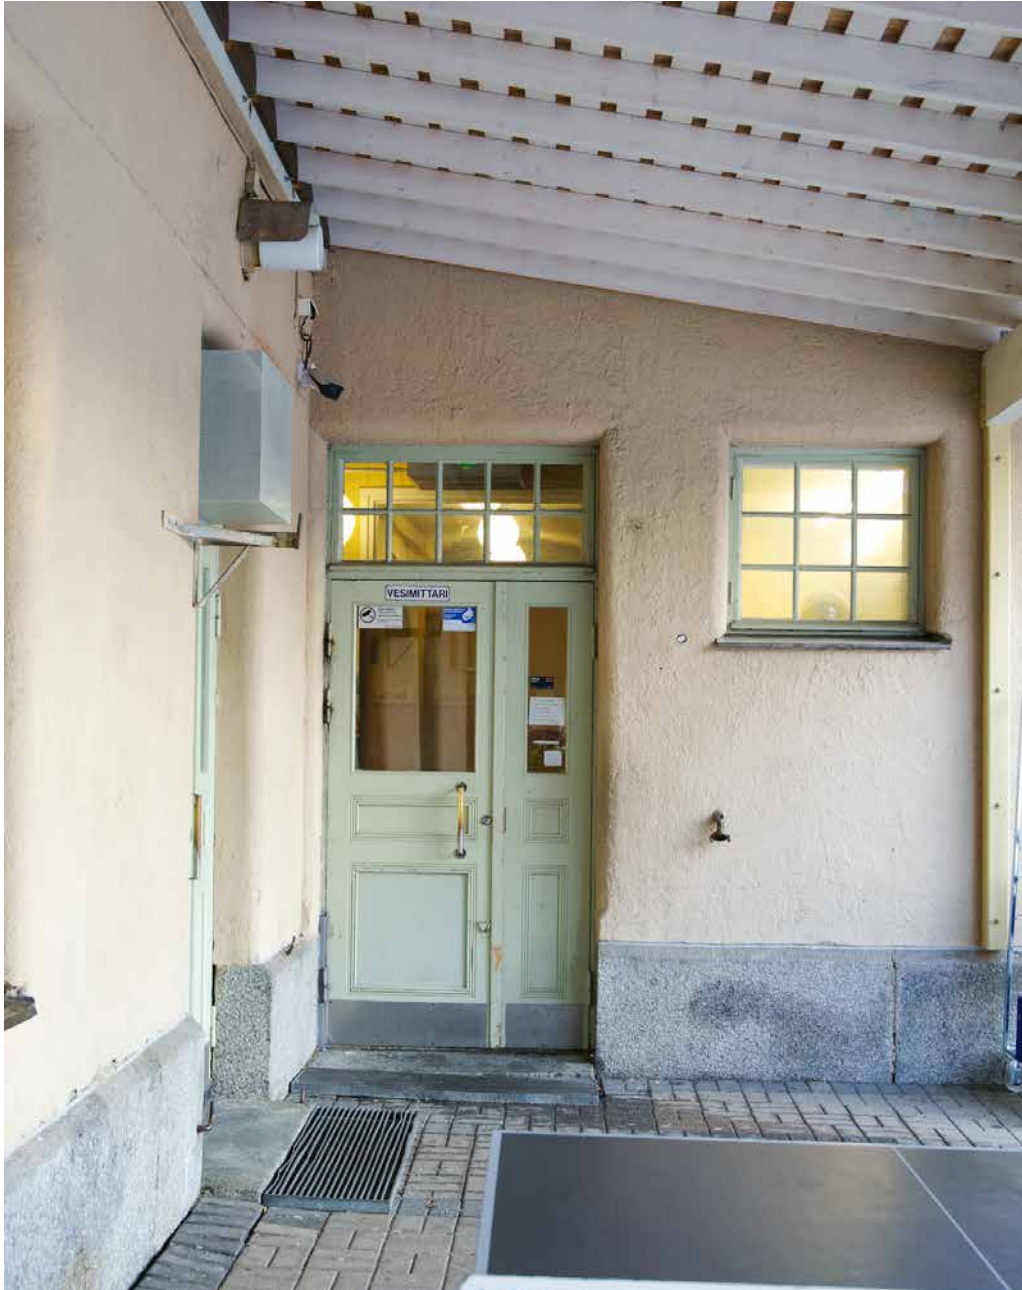
Alkuperäinen oppilaiden sisääkäyntiovi. Katos on uudempaa perua.

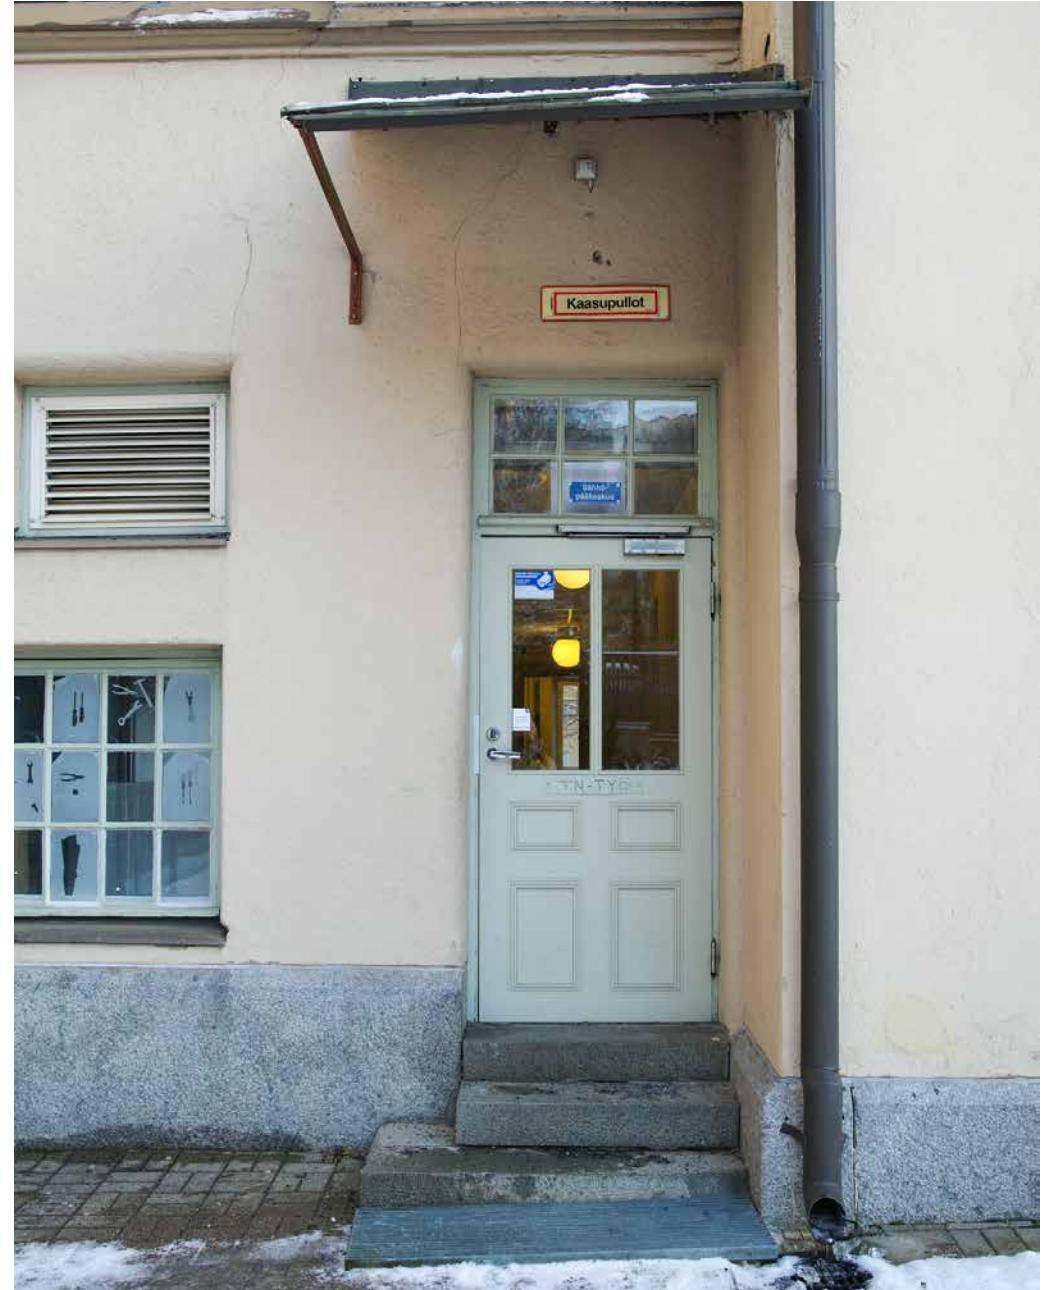
Alkuperäinen sisääkäynti kellarin aputiloihin. Katos ei ole alkuperäinen, mutta lisätty hyvin varhaisessa vaiheessa, valokuvien ajoitusten perusteella ennen vuotta 1919.

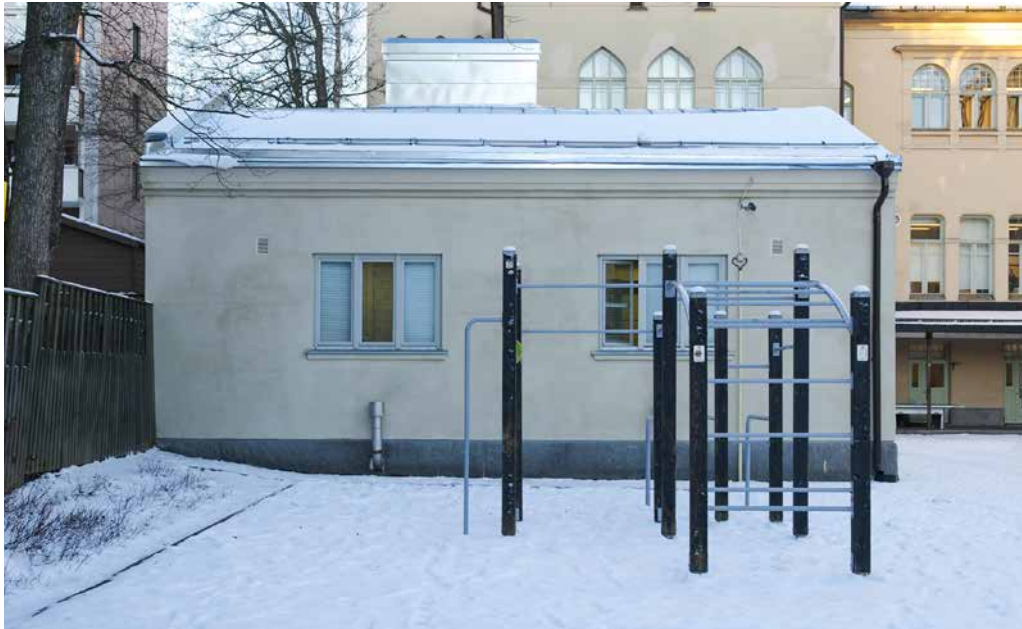
Piharakennus kuvattuna etelästä. Katto on vaihdettu ja se odottaa maalausta. Syöksytorvet ovat valmiiksi tummaksi maalattuja.

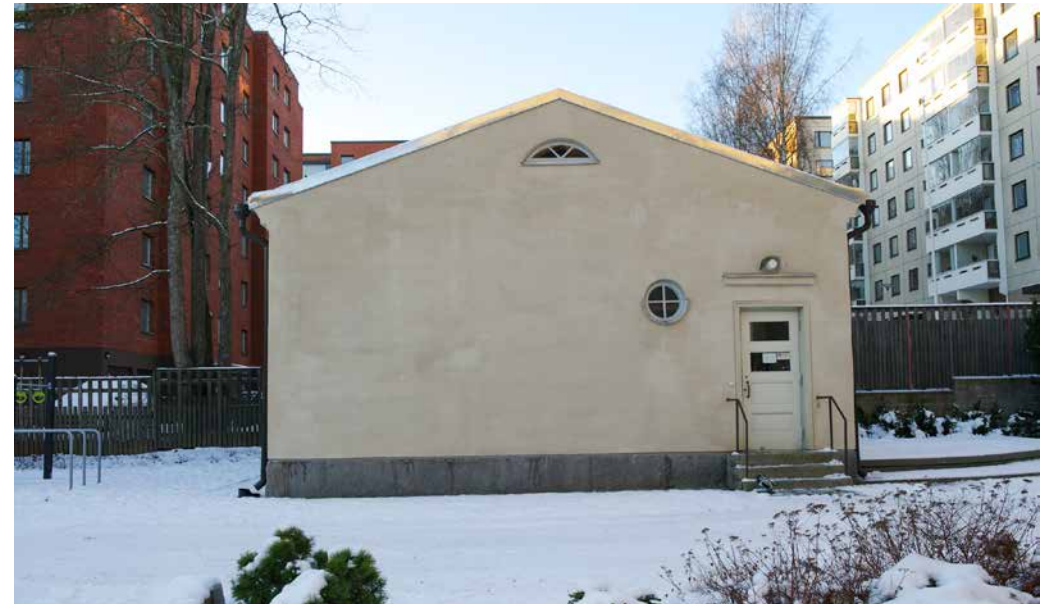
Piharakennus kuvattuna idästä. Tämä julkisivu on säilynyt käytännössä muuttumattomana.

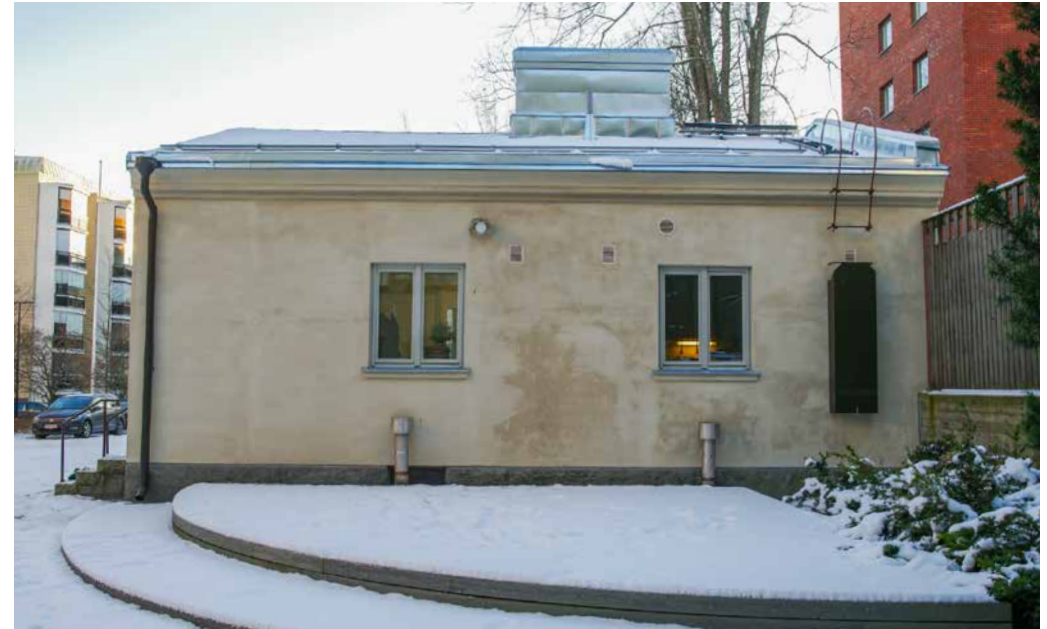
Piharakennus kuvattuna pohjoisesta. Rakennuksen viereen on rakennettu lava tai terassi ja kellarikerroksen ikkuna ummistettu. Samoin huoltotikkaaseen on lisätty kupu, joka estää kiipeilyn.

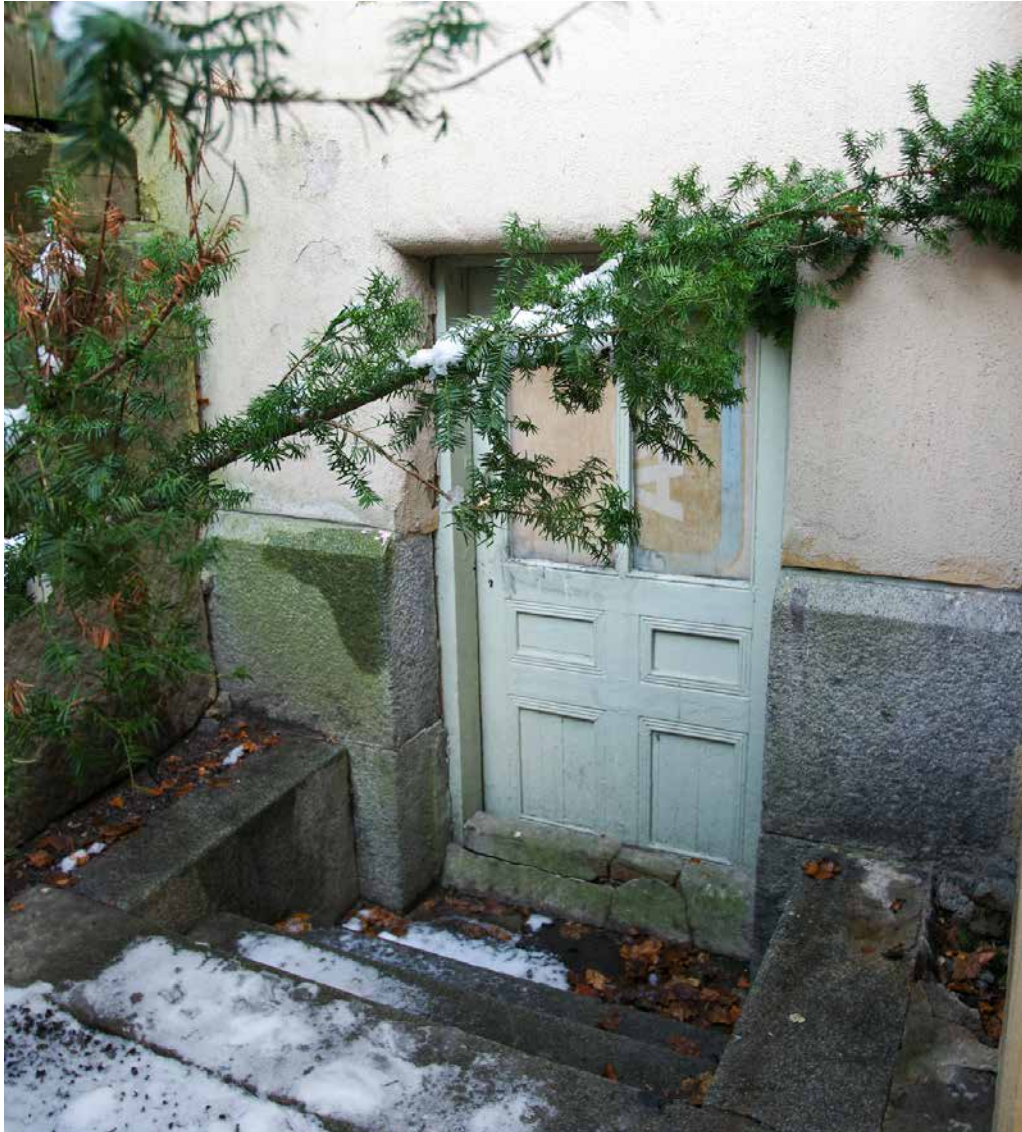
Ylhäällä vasemmalla: Talovaraston ovi rakennuksen eteläjulkisivulla sen länsipäässä on alkuperäinen. Varastossa on säilössä joitakin alkuperäisiä paikaltaan irrotettuja välioivia.

Ylhäällä oikealla: Rakennuksessa kiinni oleva pikkusiipi. Valokuvien perusteella se on ollut paikallaan aina, mutta se on päässyt rapistumaan. Rappaus on voimakkaamman keltainen kuin muussa rakennuksessa.

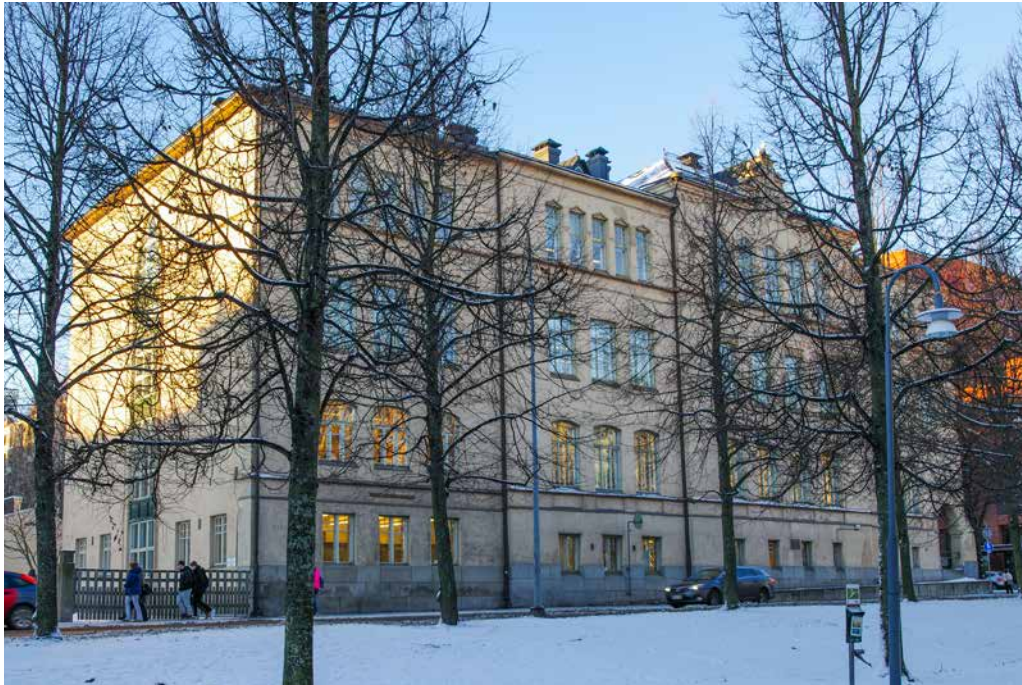
*Ikkunoiden koot ja muodot vaihtelevat kerroksittain.*

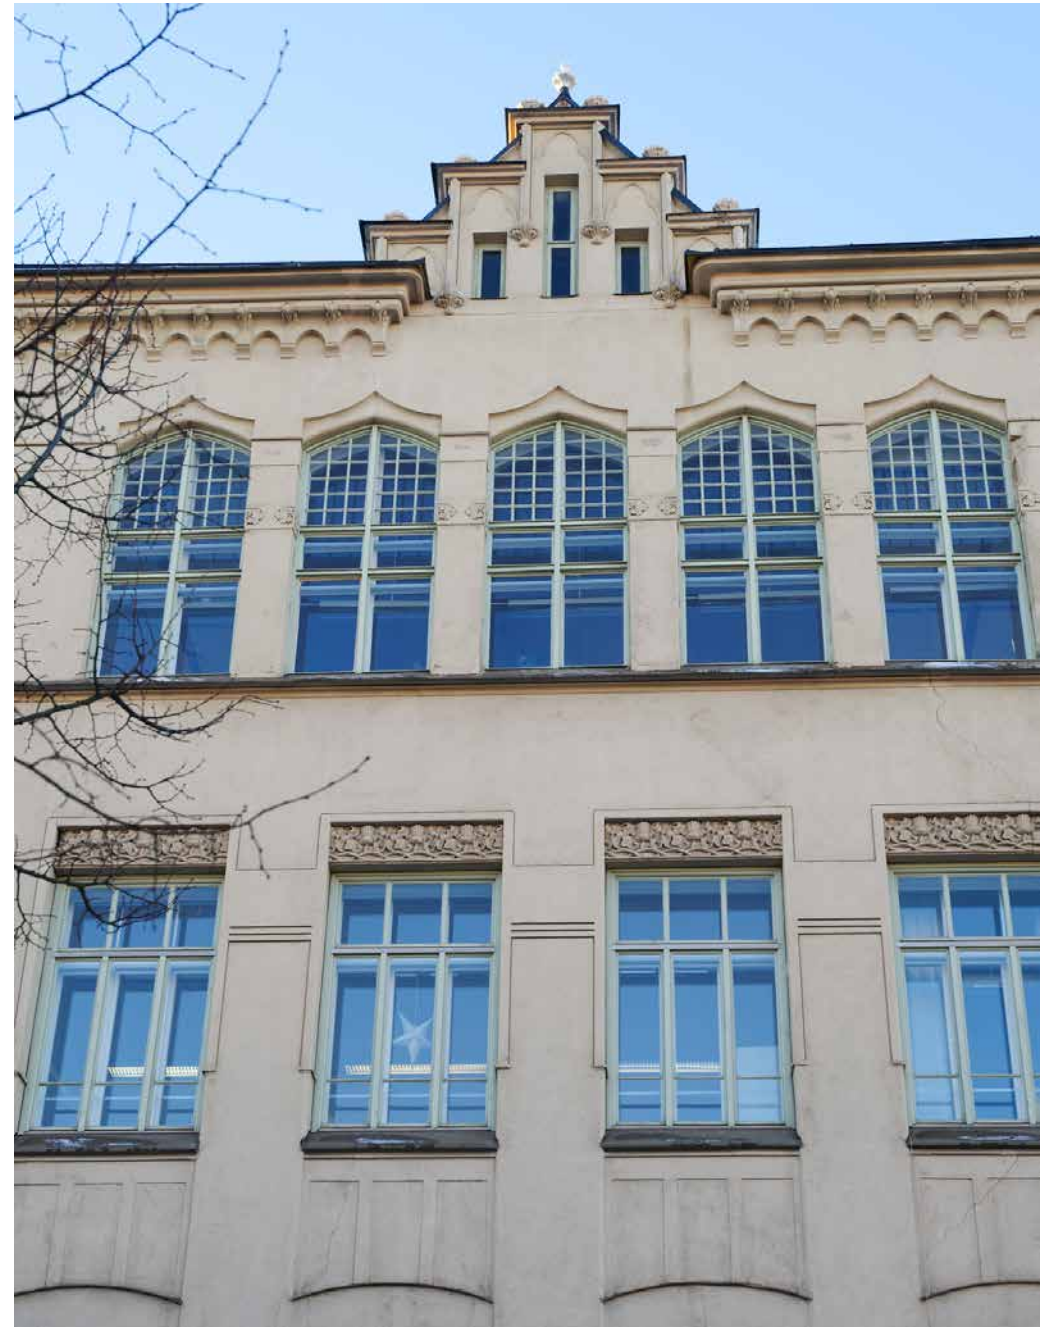
*Ikkunat ovat pääosin säilyneet alkuperäisinä, mukaan lukien ylimmän kerroksen yläosastaan pieniruu-  
tuiset ikkunat. Kuvassa alemmat ikkunat uusittuja 2. kerroksen ikkunoita.*

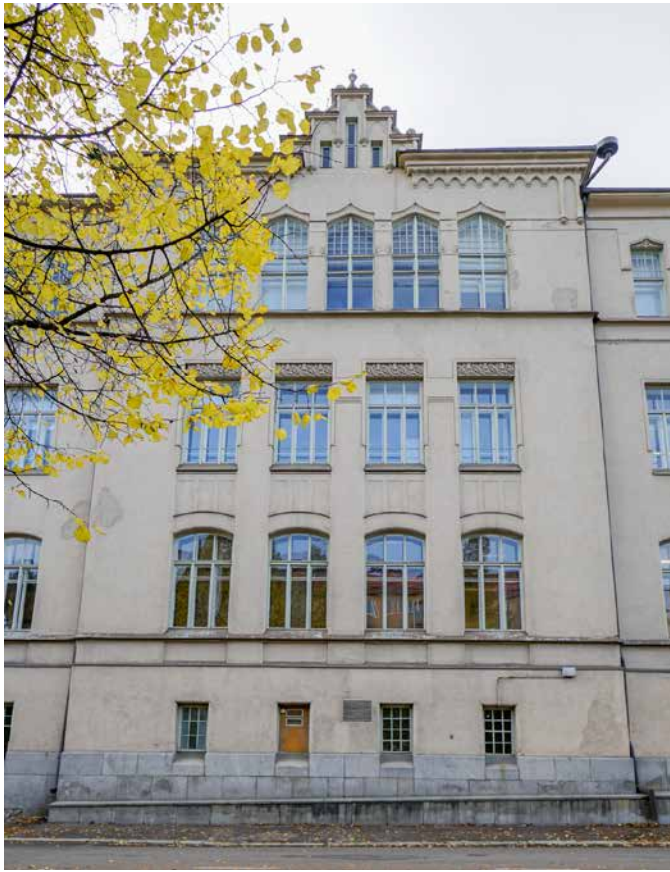
*Hämeenpuiston puolella yksi kellarin ikkunoista on ummistettu.*

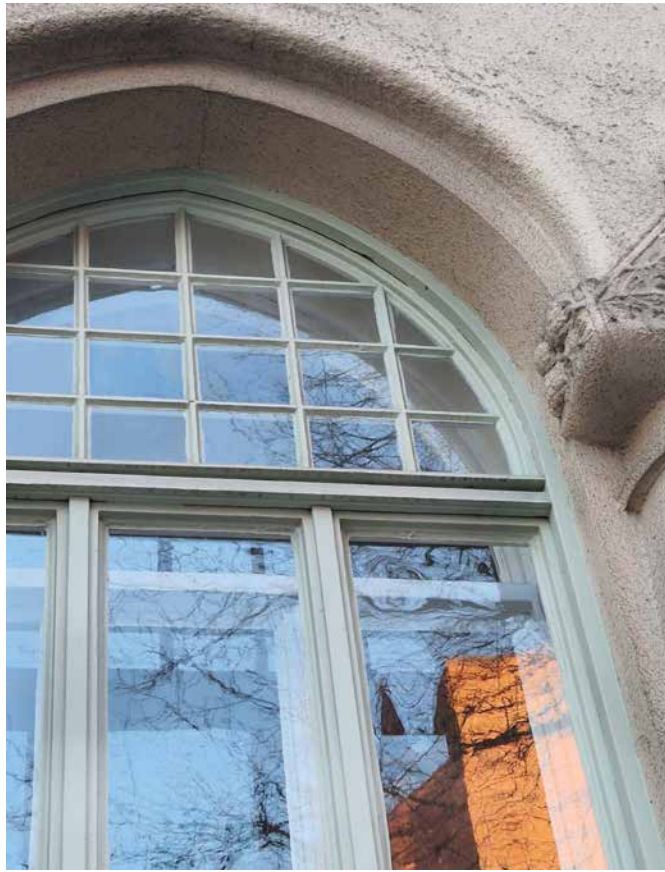
*Väreilevä lasi heijastaa kauniisti vastapäisen rakennuksen ja puun-oksat.*

Ikkunalaseja on melko laajasti jouduttu vaihtamaan uusiin esimerkiksi v.1918 sisällissodassa vaurioituneiden tilalle. Paikoitellen on nähtävissä lasia, jossa on kuplia, joten ne saattavat olla alkuperäisiä puhallettuja laseja. Suuri osa ikkunalaseista on kuitenkin vedettyä lasia, joka sekin väreilee kauniisti. Lisäksi joihinkin puitteisiin on vaihdettu myös modernia tasolasia.

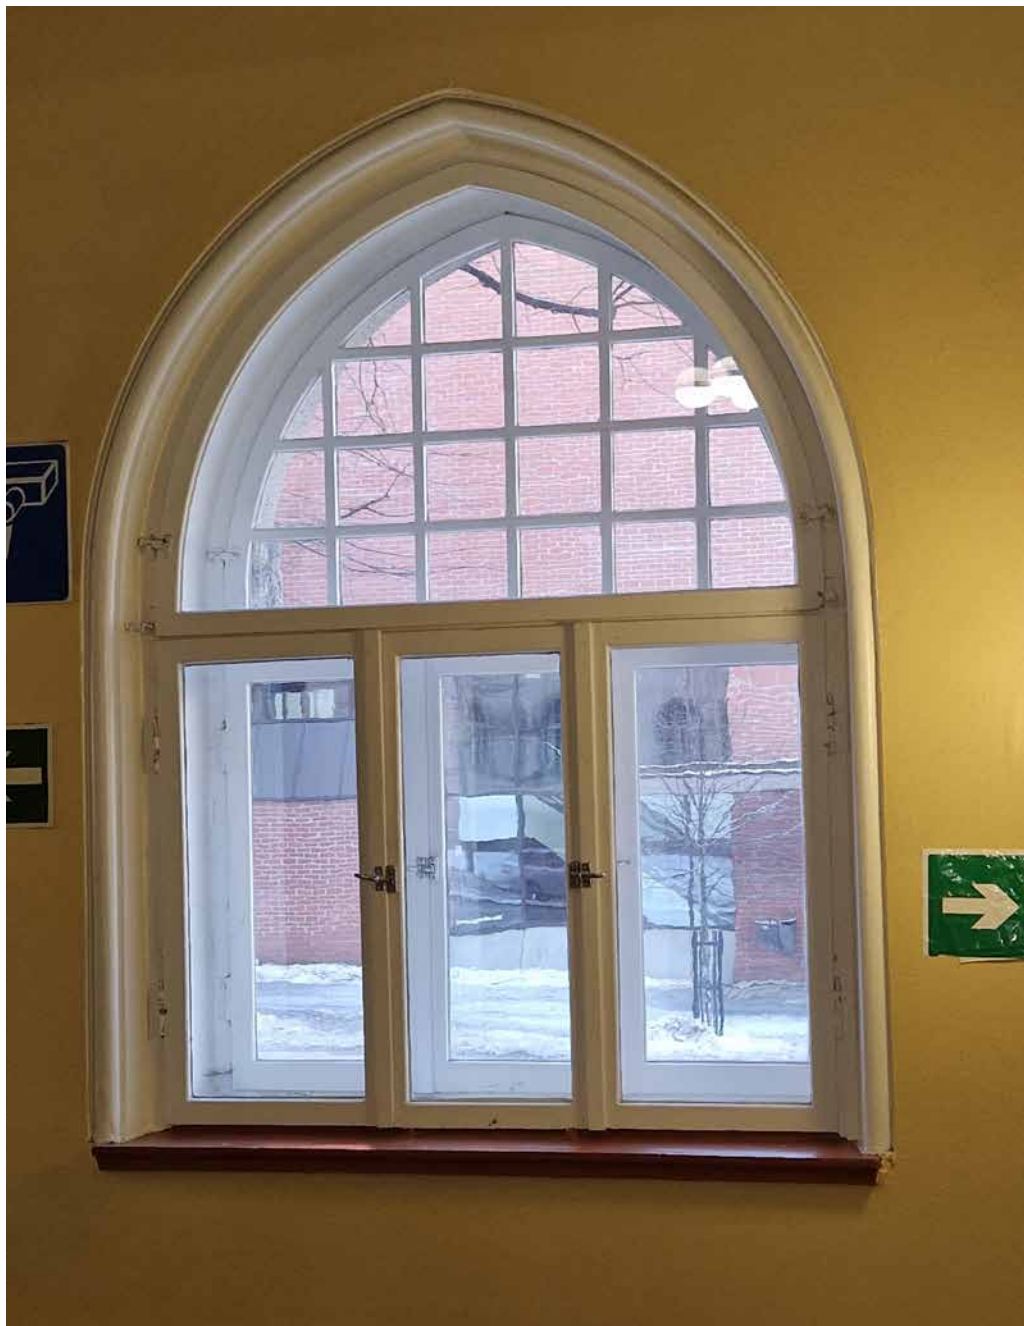
*Porrashuoneen ikkuna sisältä päin kuvattuna, ikkunasmyygiä kiittää koristelista ja yläpuitteissa on jäljellä alkuperäiset reunasalvat.*

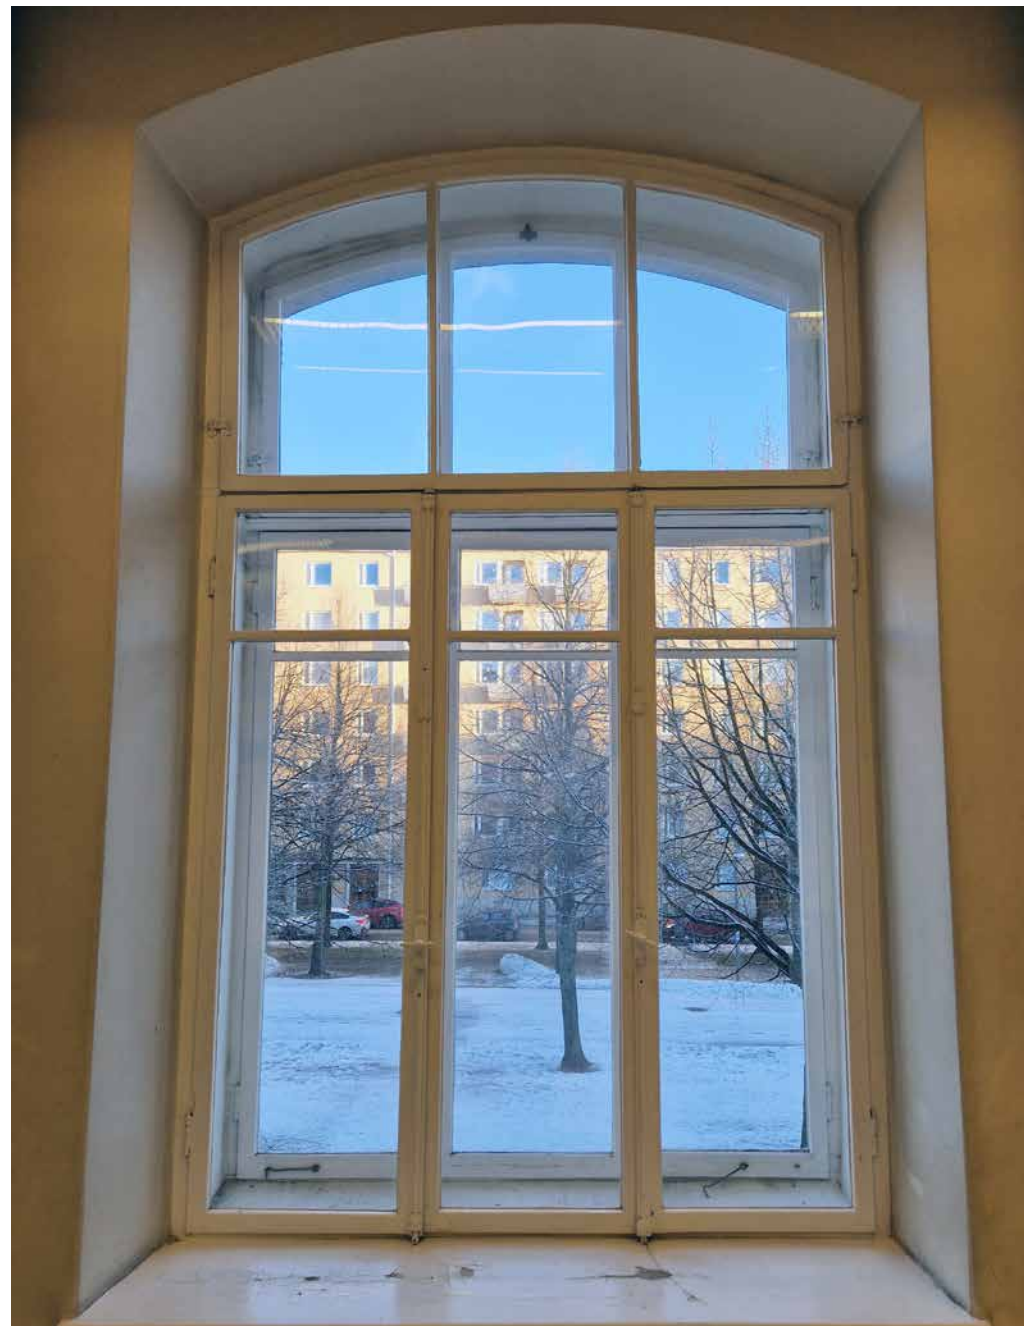
*Kuvassa v.1902 valmistuneen osan 1.kerroksen ikkuna, joka on heloitusta myöten säilynyt alkuperäisenä.*

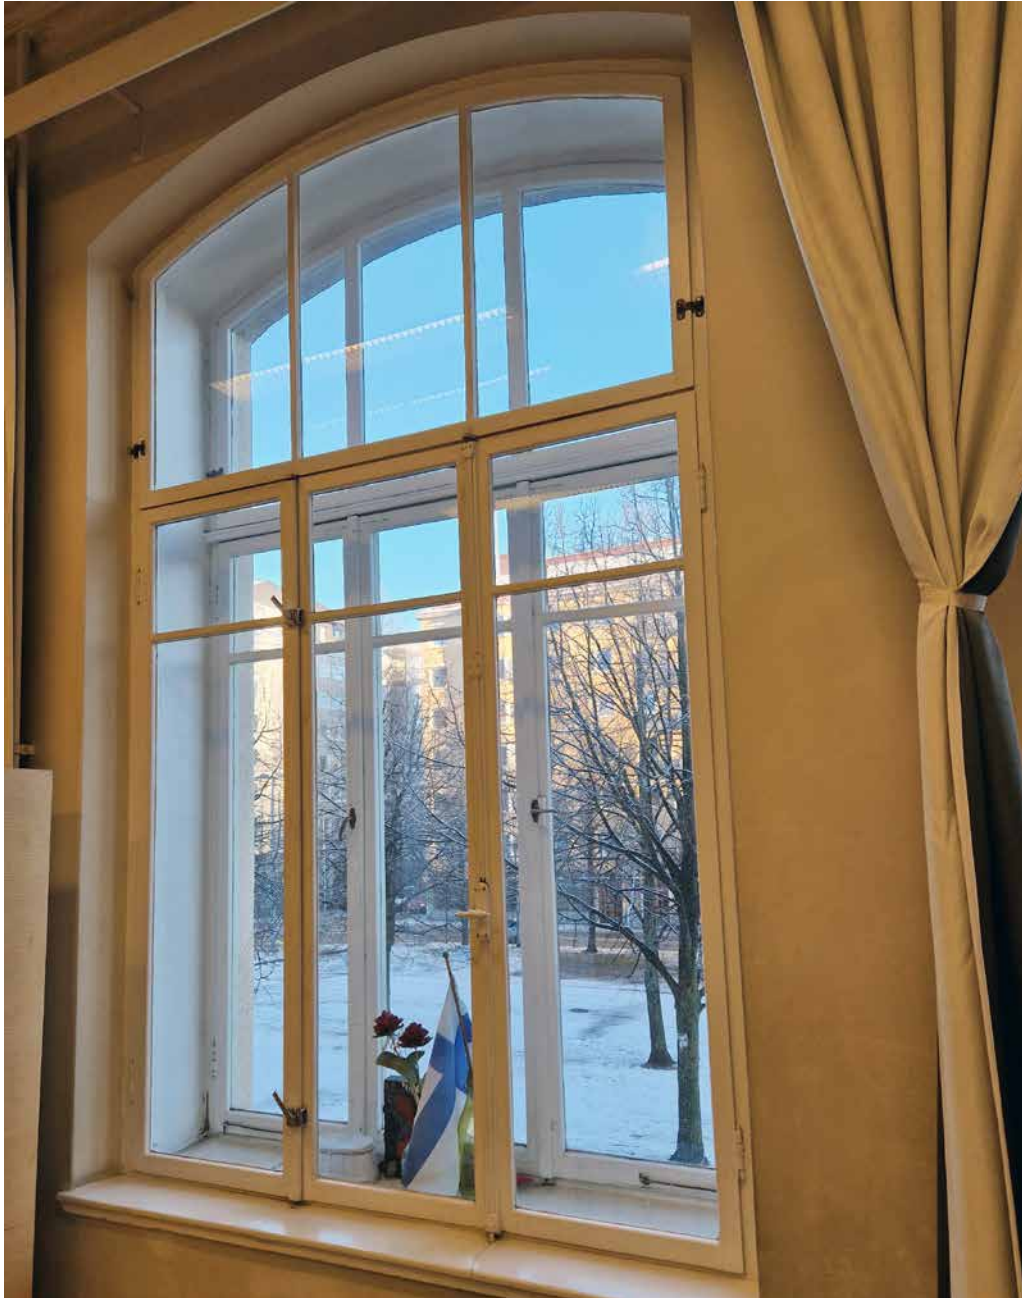
Tässä 1.kerroksen ikkunassa on nähtävissä kokoelma eri aikakausien heloja. Yksi espanjoletti ja yläpuutteen salvat ovat alkuperäisiä, ulkopuitteen pukinsarvimalliset painikkeet vaikuttavat 1930-1950-luvun tyyliisiltä ja sisäpuutteen painikkeet ovat myöhemmältä ajalta.

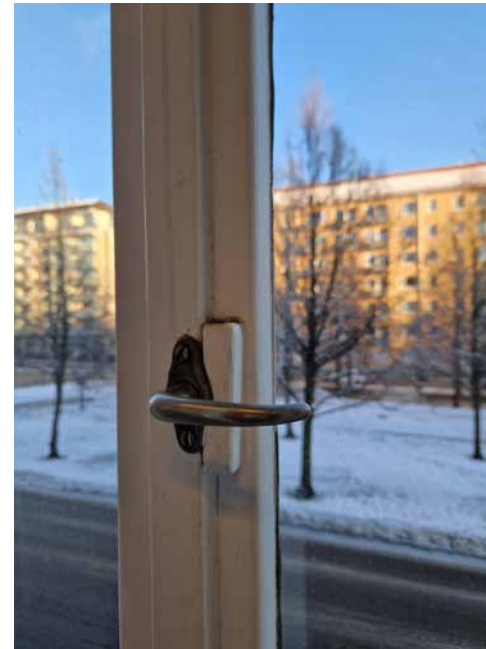
Ulkopuitteen painike kuvattuna lähempää.

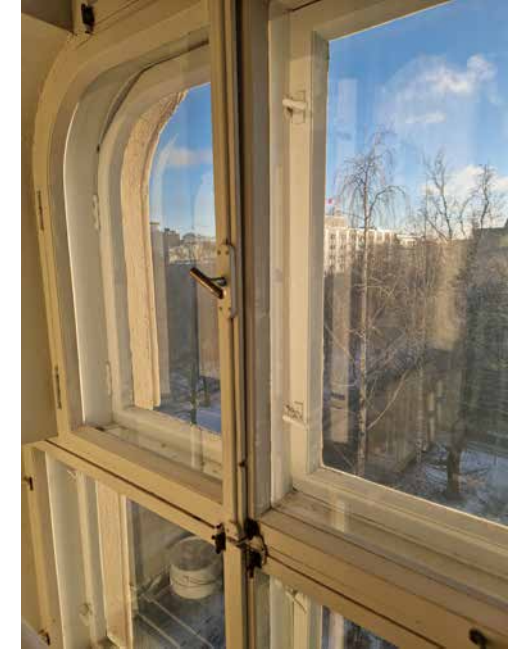
Kuvassa on laajennusosan eteläpään ikkuna heloineen. Helat ovat hieman yksinkertaisempia verrattuna alkuperäiseen osaan.

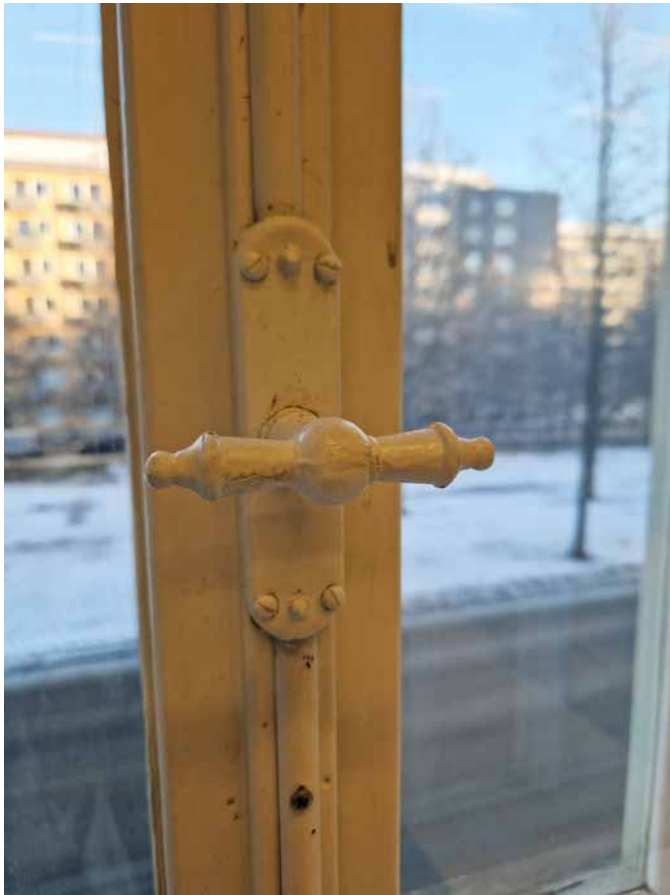
Alkuperäisiä ikkunaheloja v.1902 valmistuneessa osassa. Kuvassa espanjoletin vääntösalpa

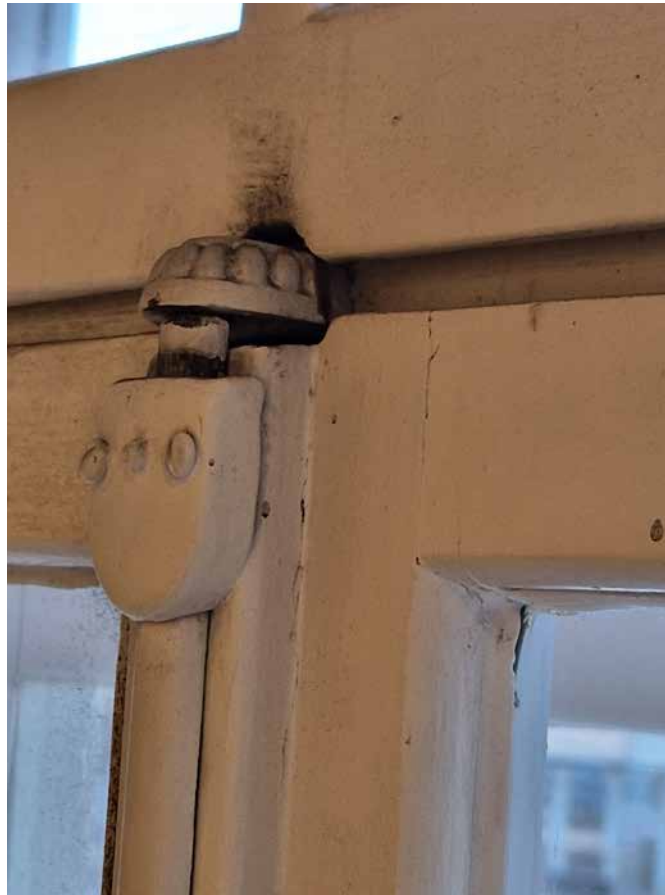
Alkuperäisen v. 1902 espanjoletin yläosa.

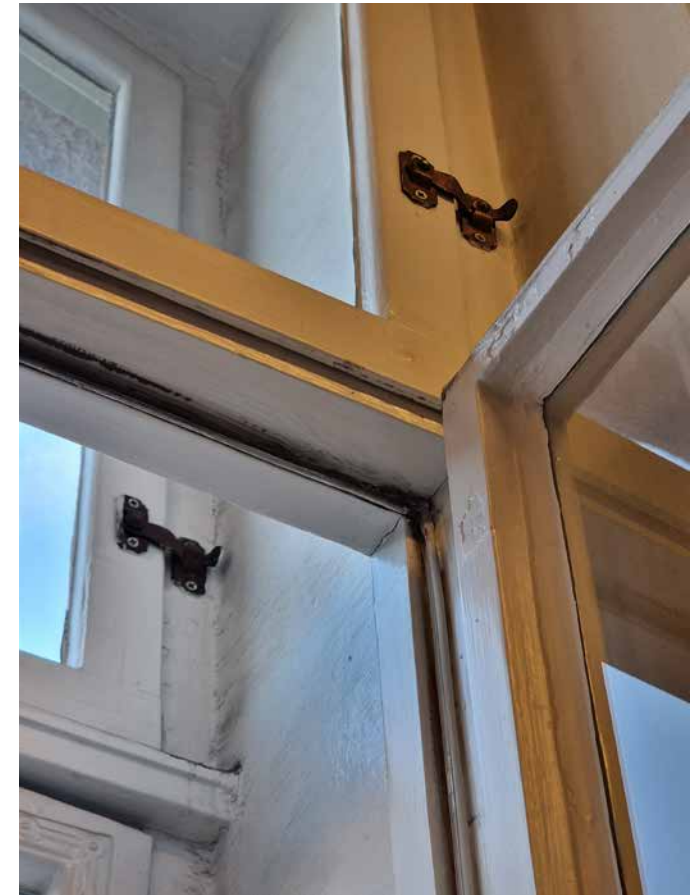
Alkuperäisiä yläikkunan salpoja.

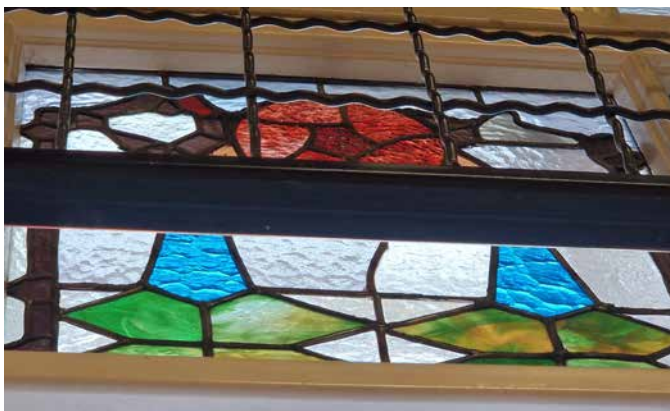
Salin koristeelliset värilasi-ikkunat on toteutettu lyijypuittein. Niiden eteen on lisätty kiinteä pallosuojaverkko.

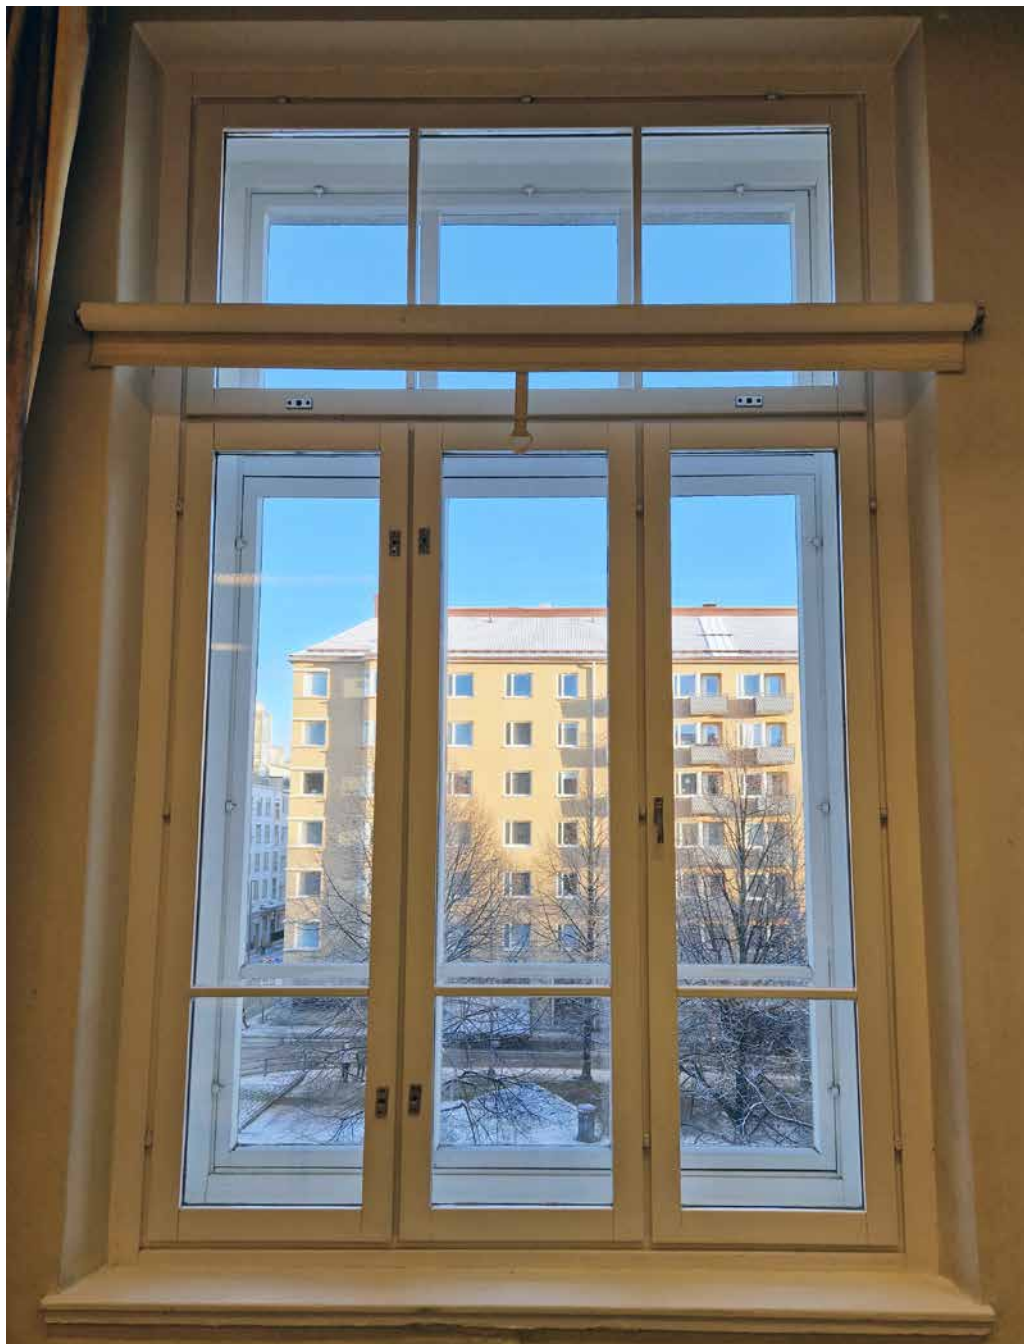
Toisen kerroksen uusittu ikkuna kokonaisuudessaan.

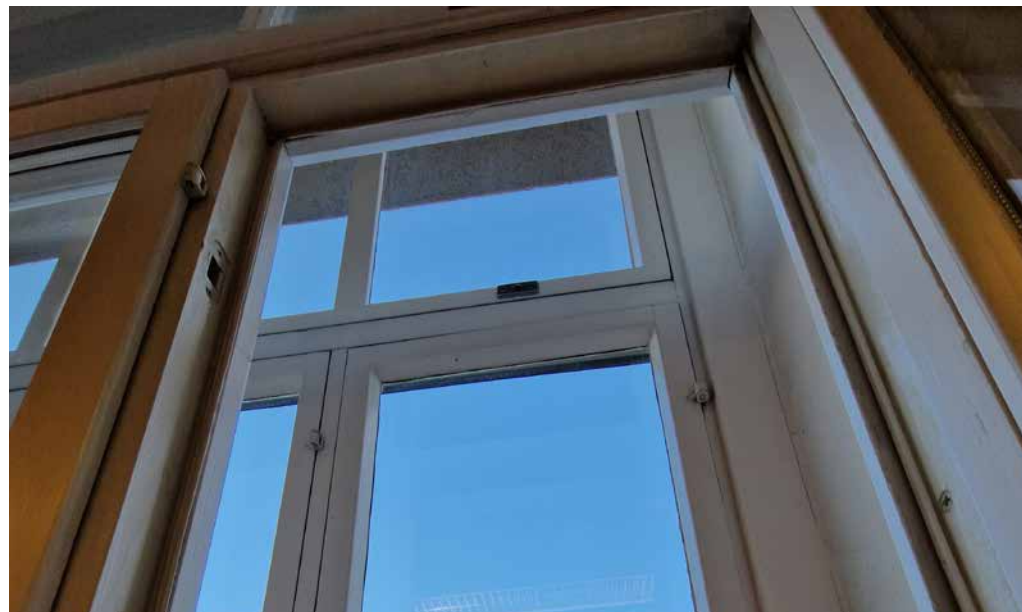
Uusittu ikkuna toisessa kerroksessa. Karmi ja puite ovat leveämpiä kuin alkuperäisissä ikkunoissa ja sisäpuitteessa on lämpölaselementti

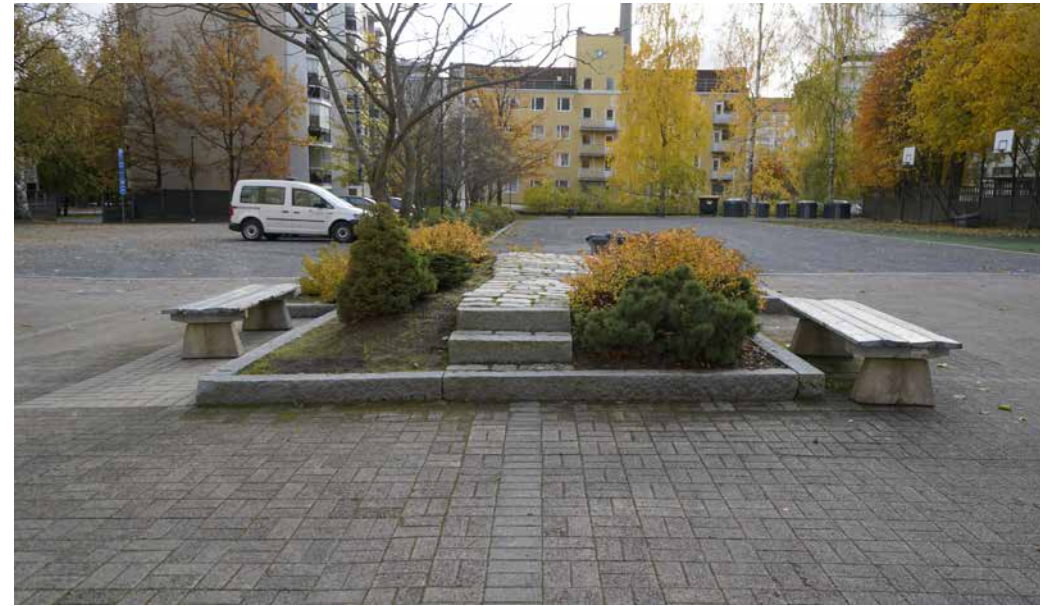
Pihan keskellä on pieni pilogian opetuspiha. Rakentamaton tontti toimii parkki- ja liikunta-alueena. Tontin nurkassa on syväkeräysastiat.

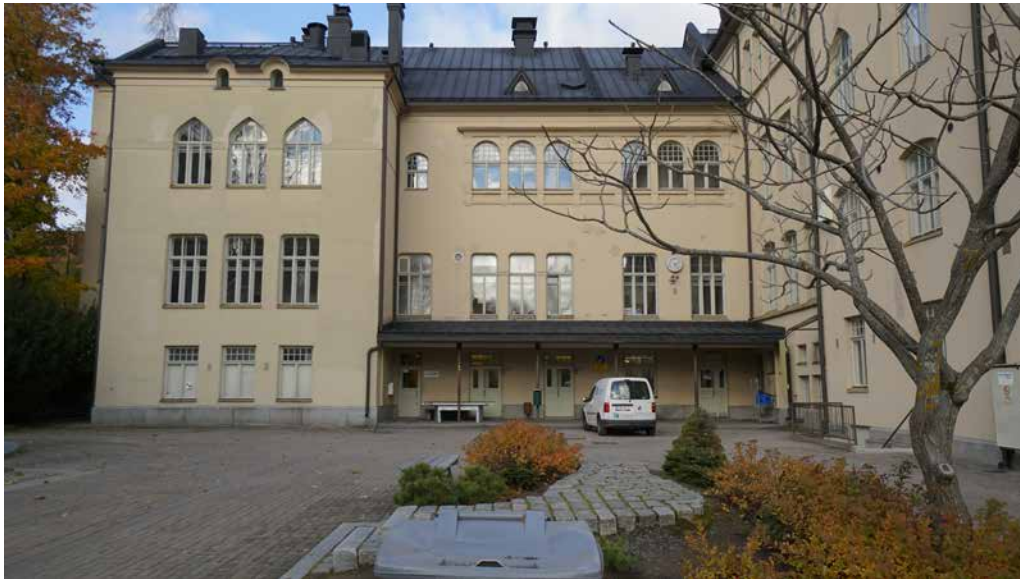
Koulun piha on varsin vähäeleinen. Sisempi piha-alue on kivetty ja sitä rajaa piharakennus ja biologian opetuspiha.

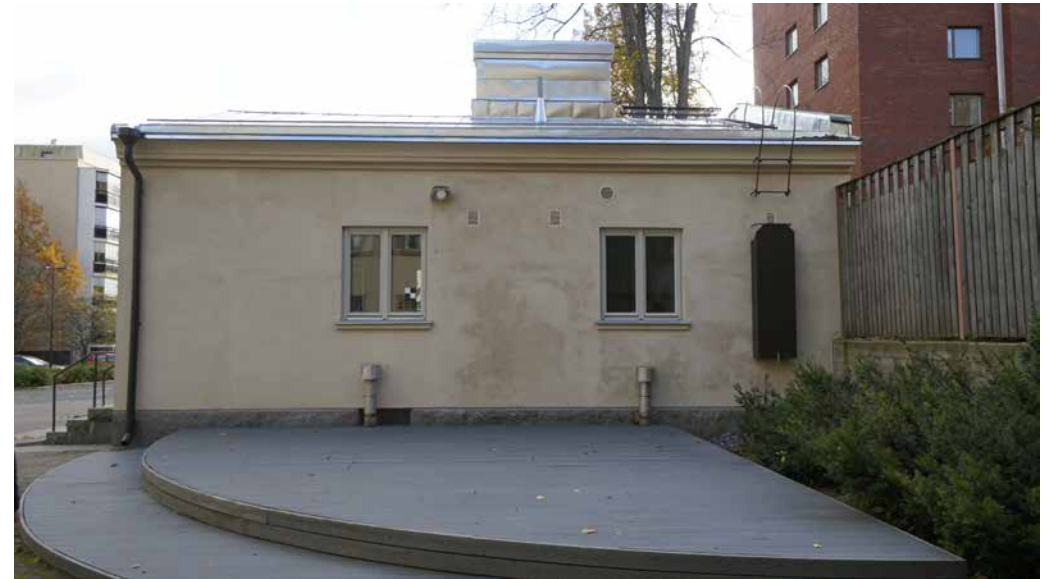
Piharakennuksen kylkeen on rakennettu komposiittinen esiintymislava.
