# TAMPEREEN YLIOPPILASTALO

RAKENNUSHISTORIALLINEN SELVITYS PÄÄRAKENNUKSESTA JA PIHARAKENNUKSESTA

ARKKITEHDIT MY

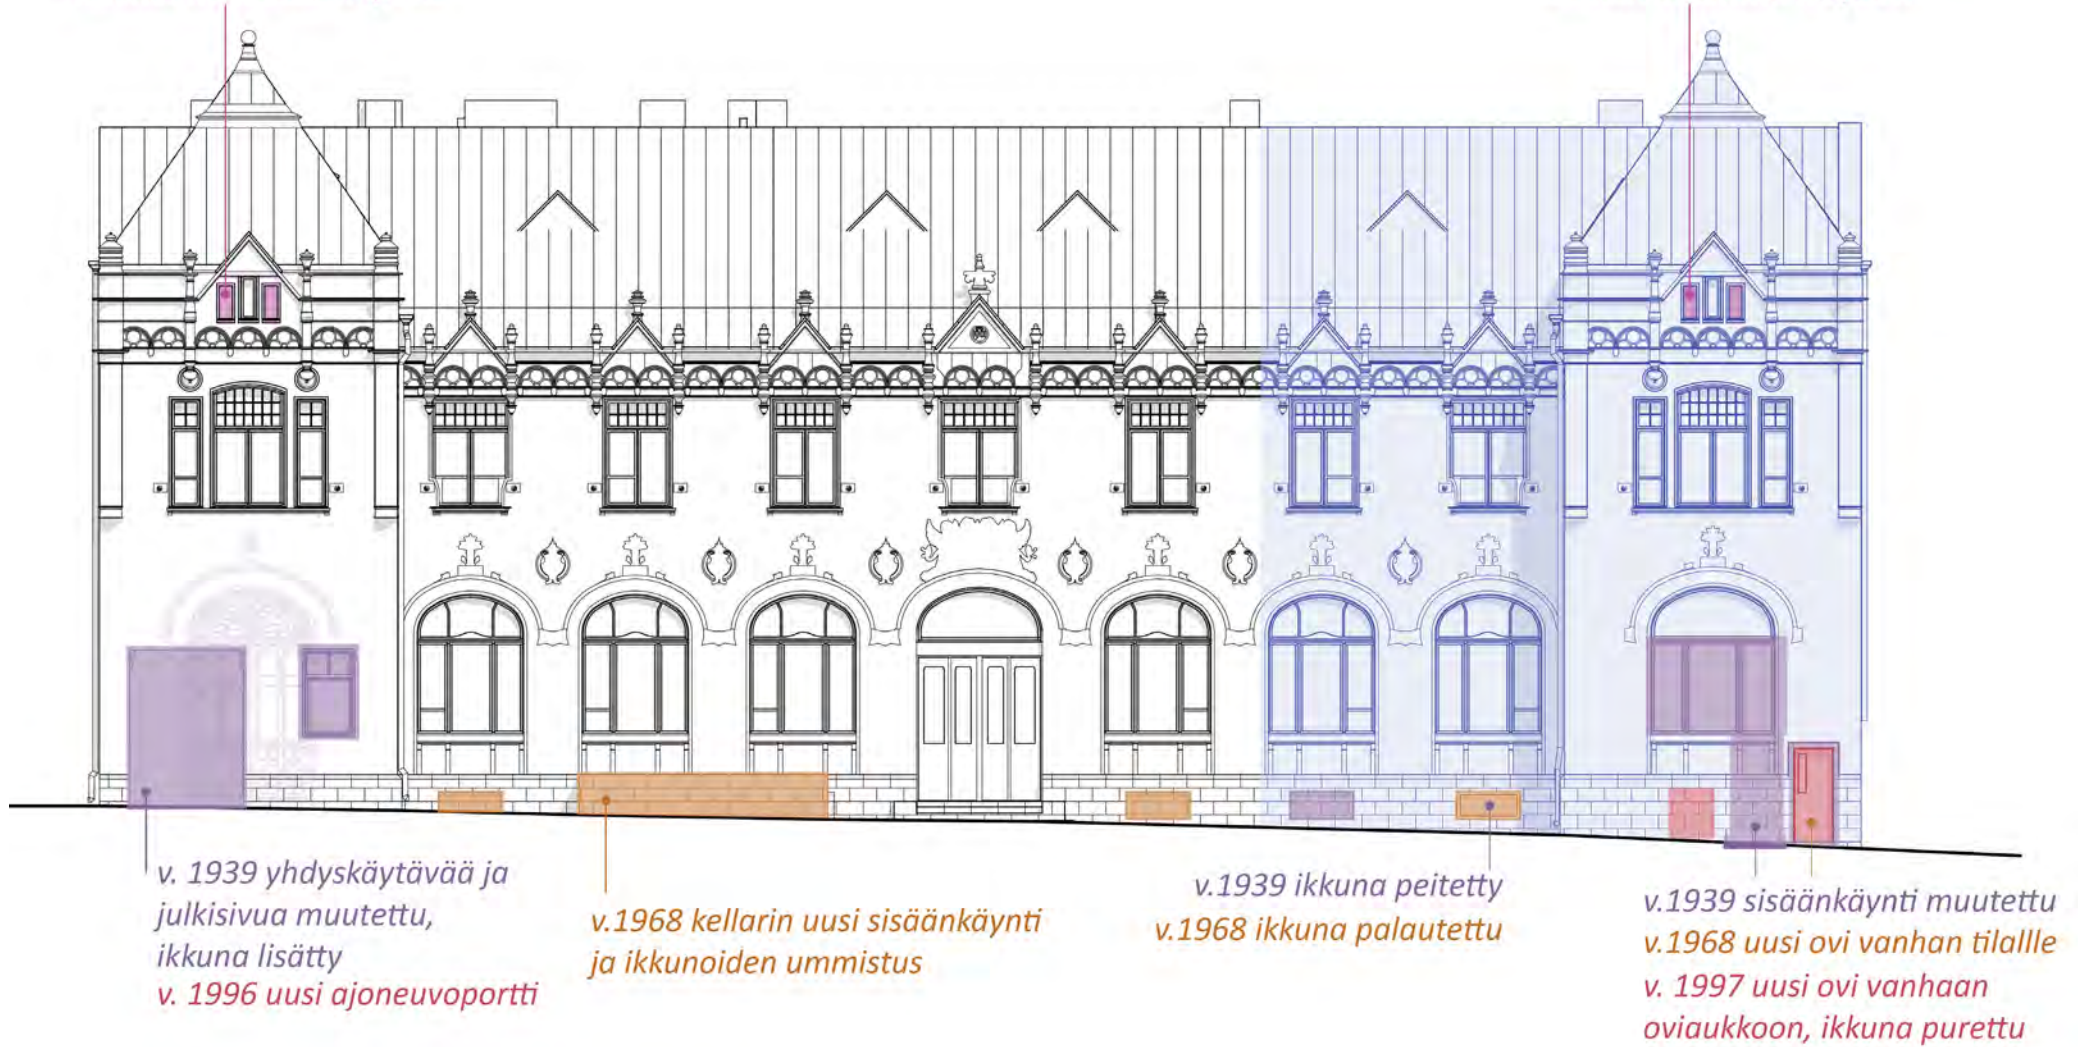
ikkunat muurattu umpeen

Julkisivukaavio etelään

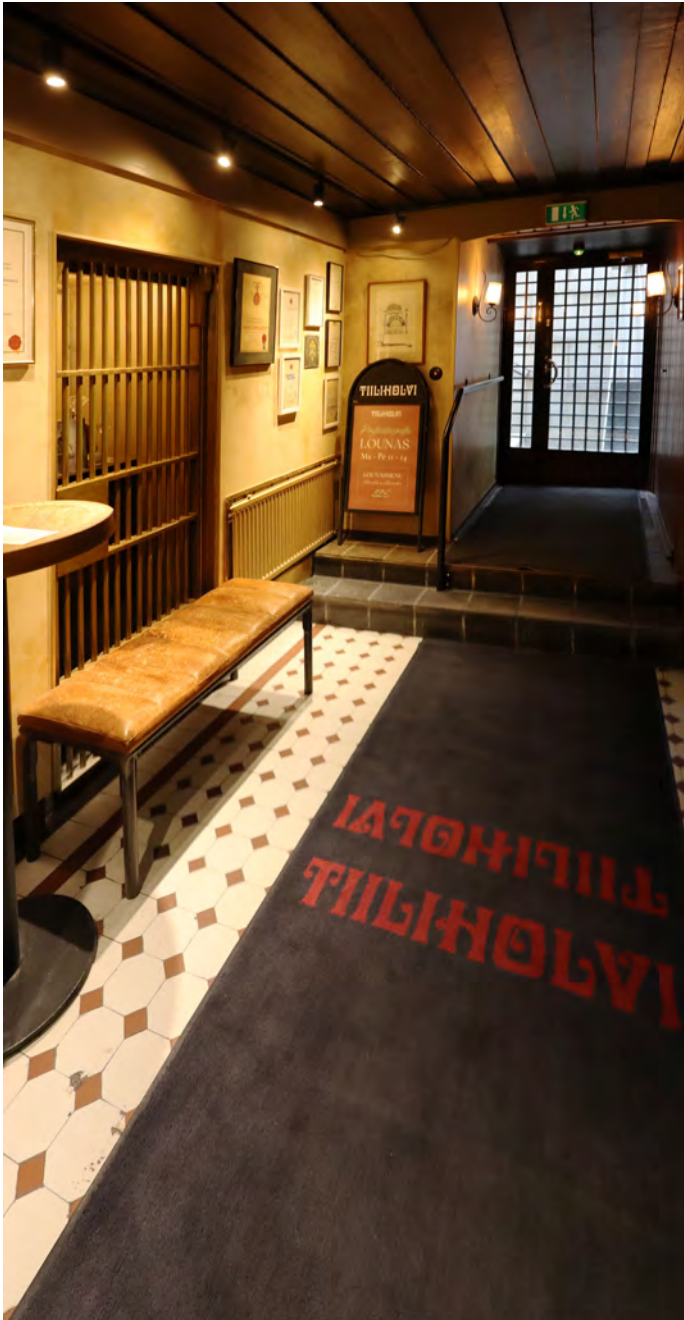
→ Alkuperäinen kassaholvin ovi kaltereineen, keraaminen lattiapinta ja rautapalkkien varaan rakennettu alakatto ovat säilyneet alkuperäisinä. Kassaholvia suojaasi varkailta ja tulipalolta metrin paksuiset betoniseinät, joita oli vahvistetu ratakiskoilla. Holvin tilan koko on hahmotettavissa paikalla valkoisista lattialaatoista. Valokuvassa ravintolan lattiamatto peittää alkuperäistä laattapintaa ja johdattaa ravintolan sisäänkäynnille, joka on rakennettu 1960-luvun lopussa.

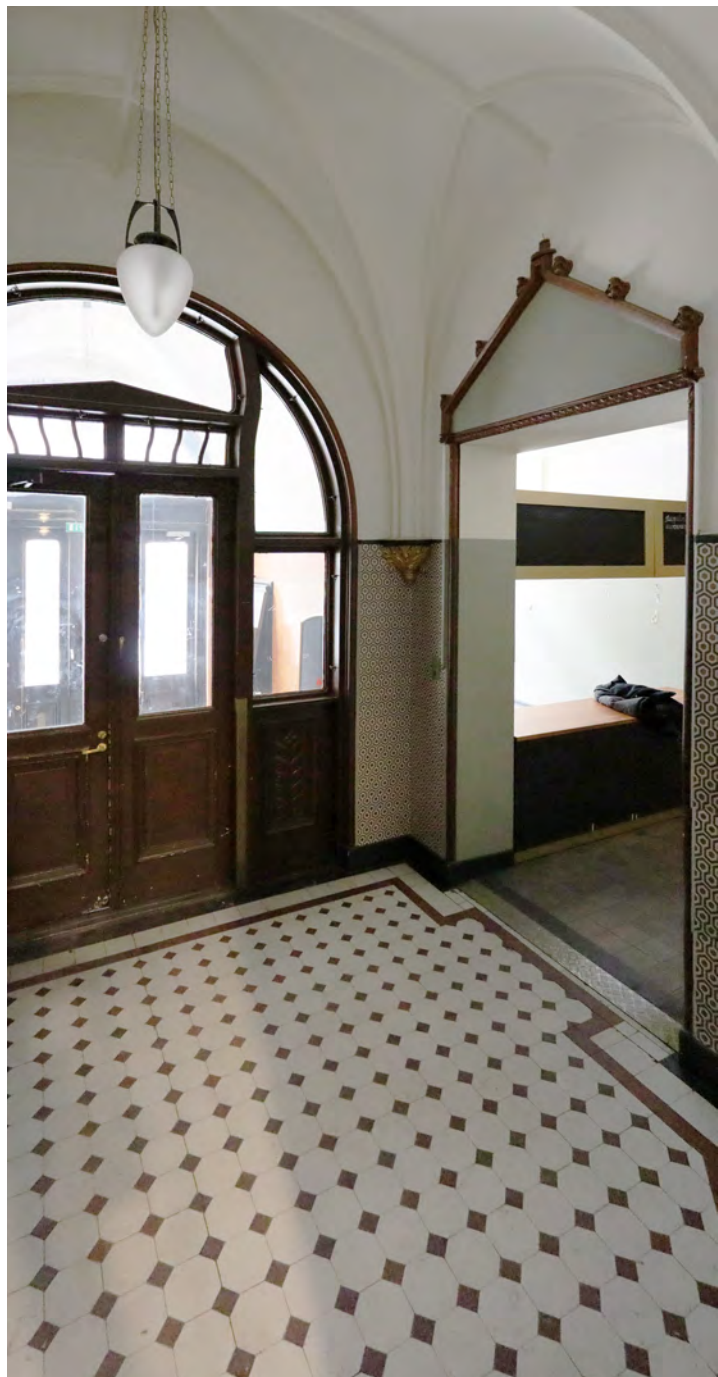
→ Eteishalli, oikealla entinen Yo-talon narikka. Ovet karmeineen, ruodeholvikatto ja laattalattia ovat alkuperäisiä

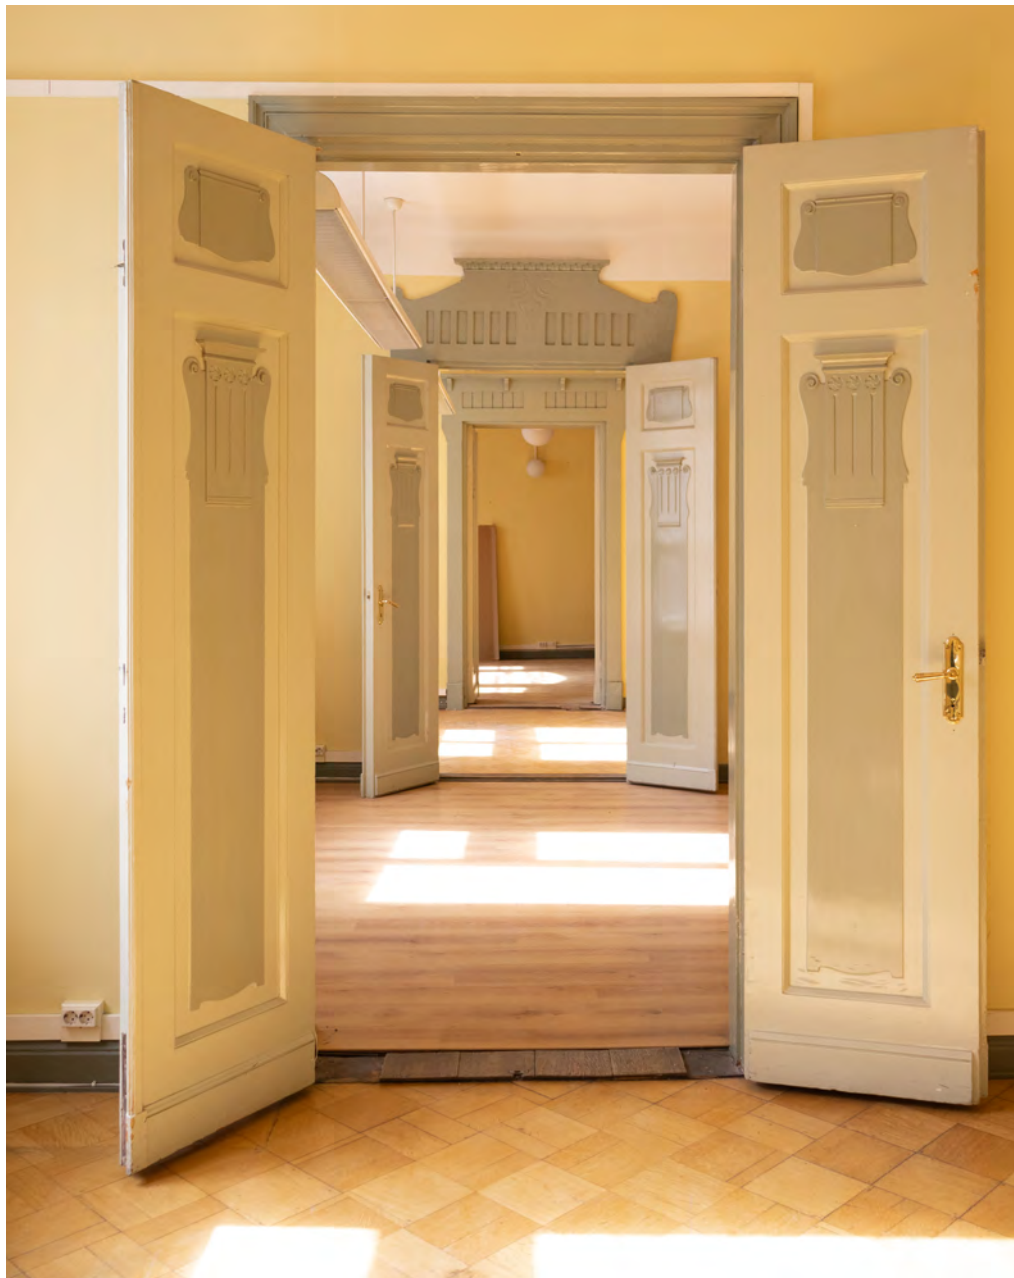
→ Valokuva kohti länttä. Alkuperäinen asuntojen huonekoko on pienentynyt 1930-luvulla rakennetuilla väliseinillä. 1930-luvulla rakennetut versiot on toteutettu alkuperäisiä ovia mukaillen, ja alkuperäisiä rakenteita onkin vaikea erottaa 1930-luvun versioista. Vanhoista valokuvista voi kuitenkin päätellä esimerkiksi sen, että alkuperäisesti asuntojen sisäovissa oven aukeamissuunnan puolella ei ollut koristeellisia karmeja, mutta 1930-luvulla koristeellisia karmeja siirrettiin ja rakennettiin myös uusiin oviaukkoihin.

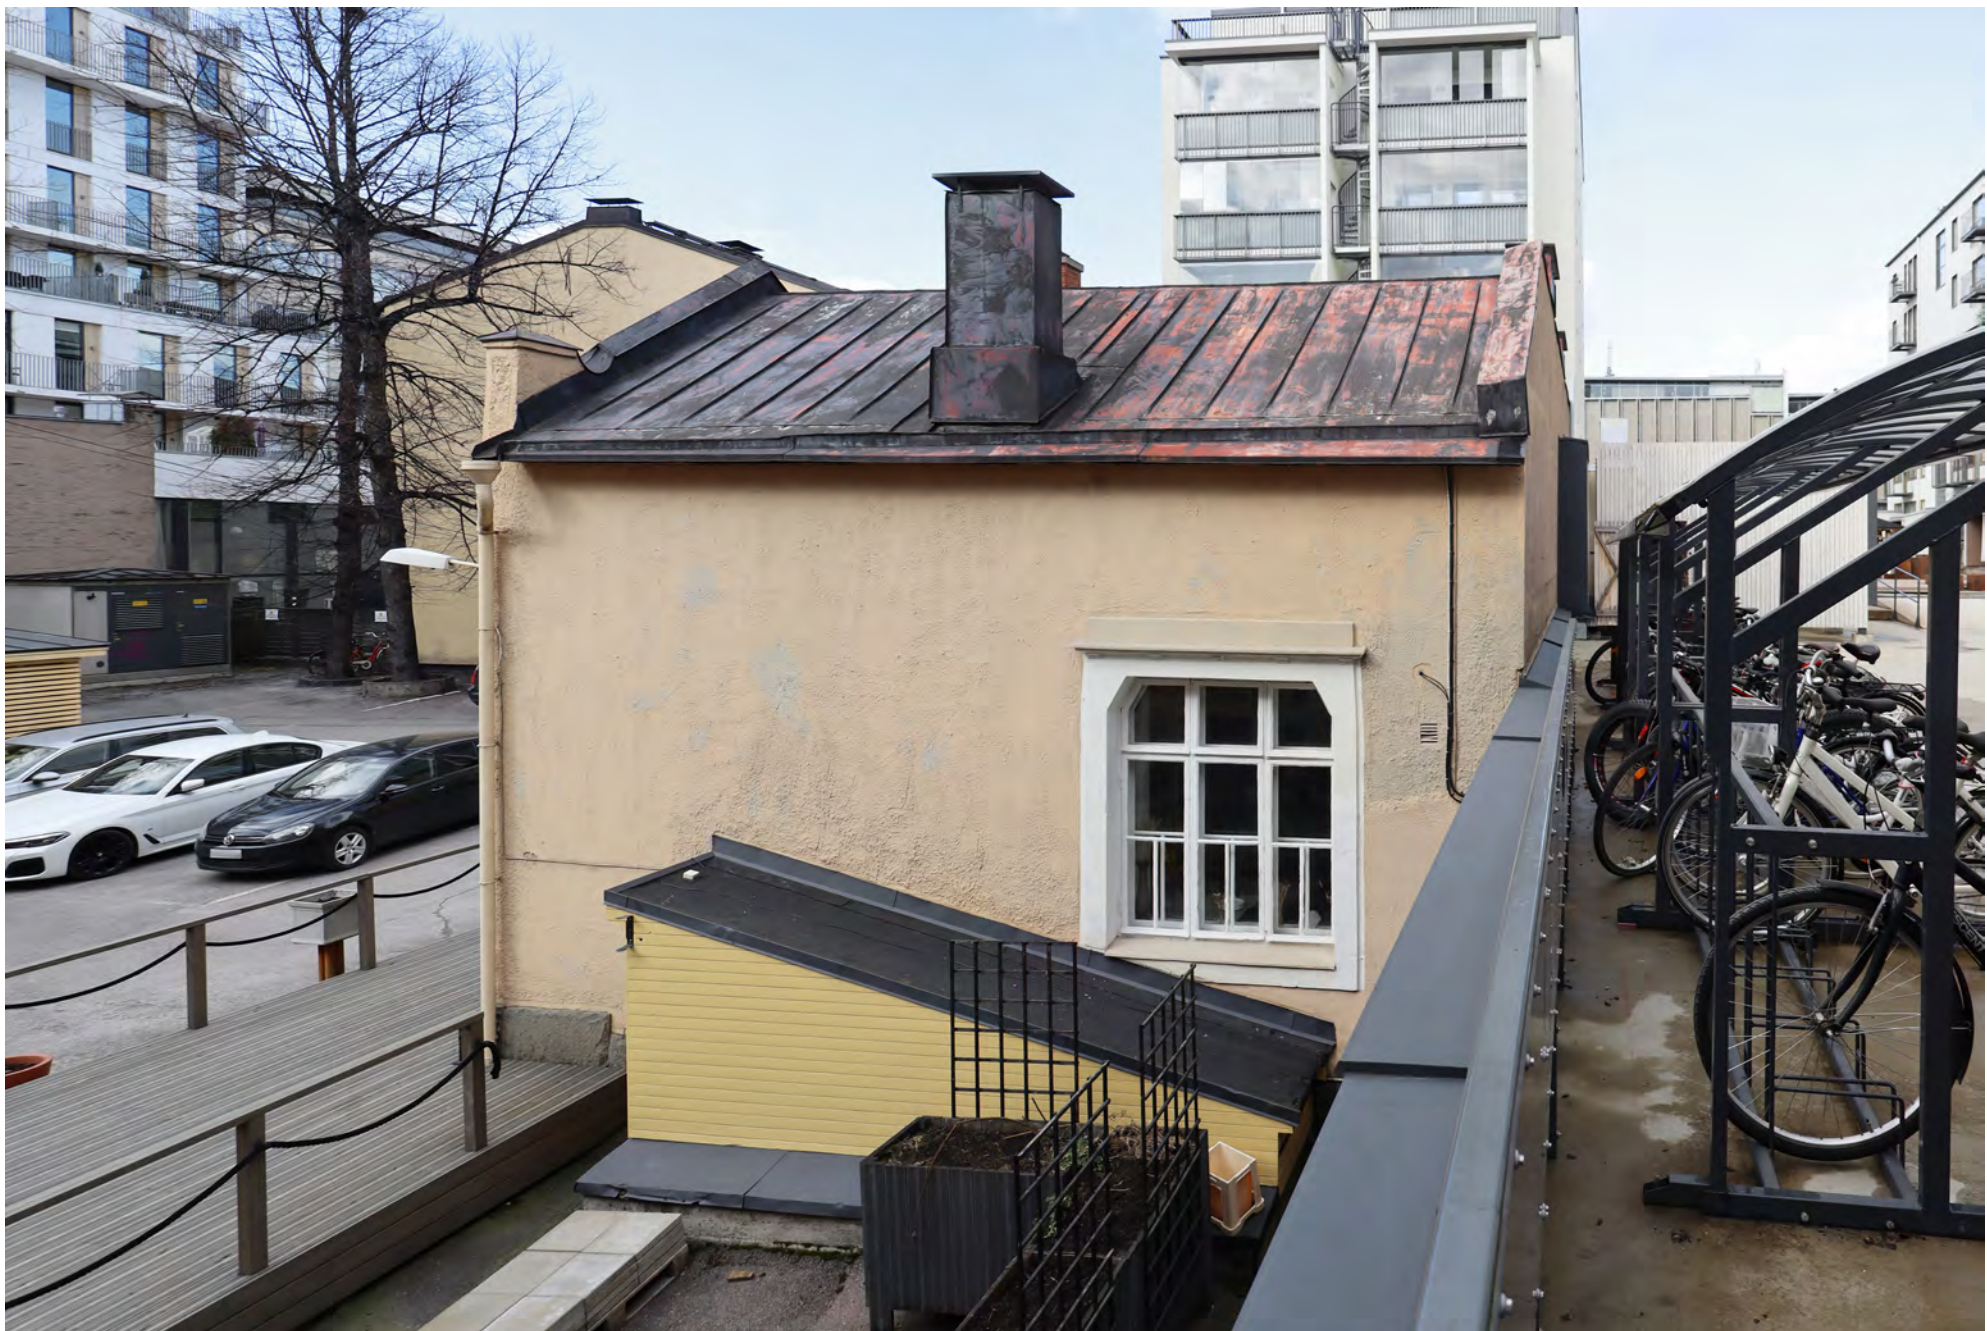
*Piharakennuksen eteläjulkisivu. Kellariin johtavalle ulkoportaalle on rakennettu jälkeinpäin sadekatos joka viistää alkuperäisen ikkunan alareunaa.*

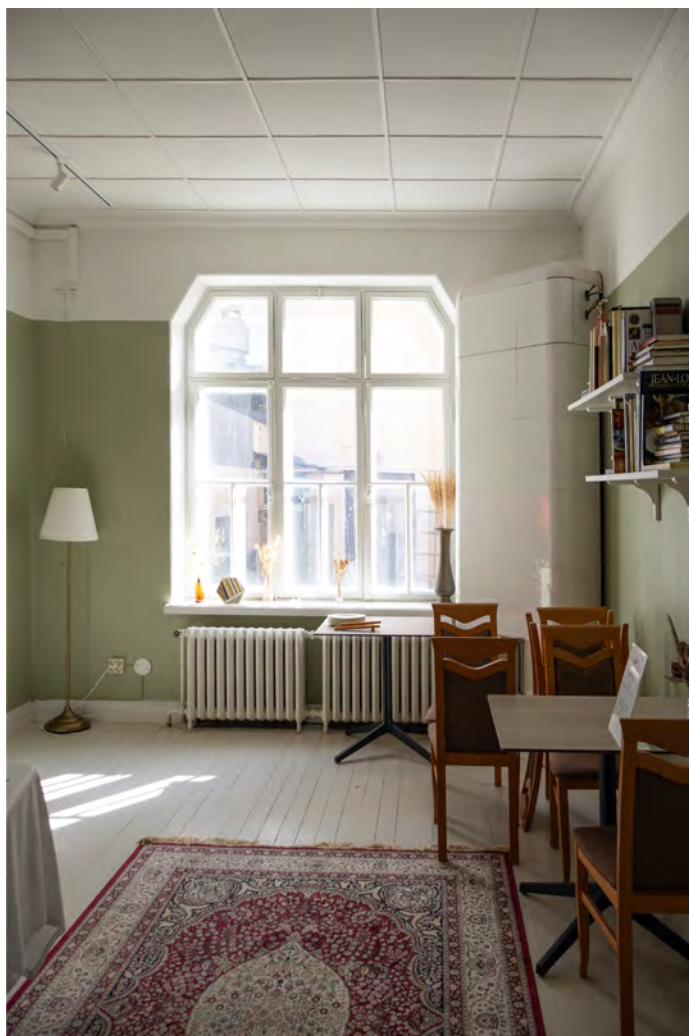
*Itäinen huone. Asuntoon on asennettu vesipatterit todennäköisesti 1930-luvulla.*

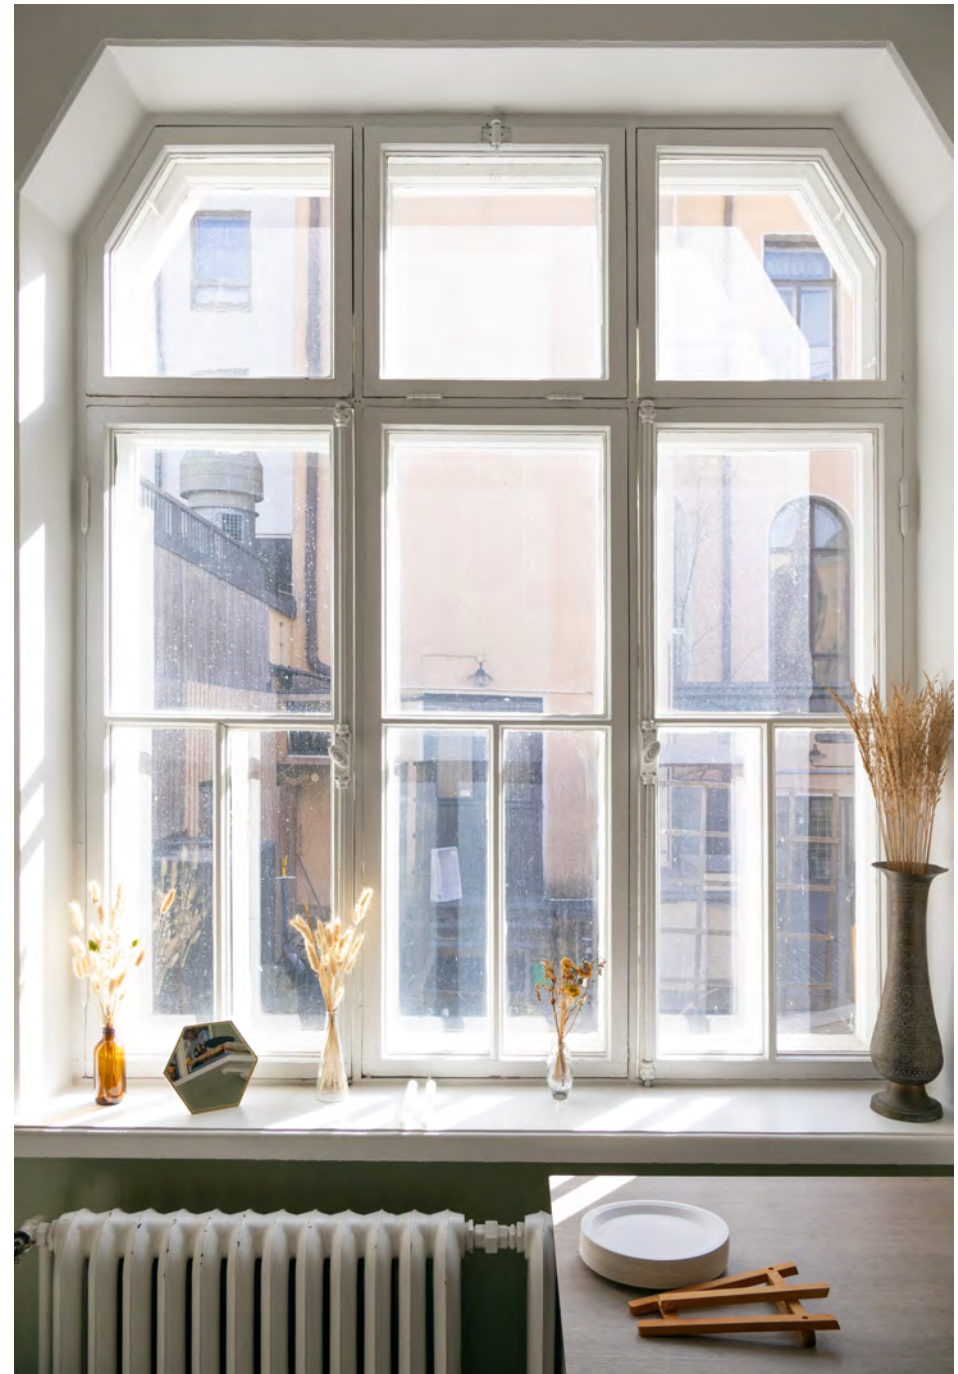
*Alkuperäinen etelään on sisäännavautuva pieniruutuinen ikkuna espanjoleteilla.*
