# TAMPEREEN RAATHUONE

RAKENNUSHISTORIASELVITYS

Selvityksen tilaaja: Tampereen Tilapalvelut Oy  
Tilaaajan yhdyshenkilö Sanna Kerola  
Selvityksen laatija: Arkkitehdit MY Oy, Ella Salminen ja Kimmo Ylä-Anttila  
Selvityksen tarkastaja: Arkkitehdit MY Oy, Antti Moisala ja Kimmo Ylä-Anttila

Tampereella lokakuussa 2025

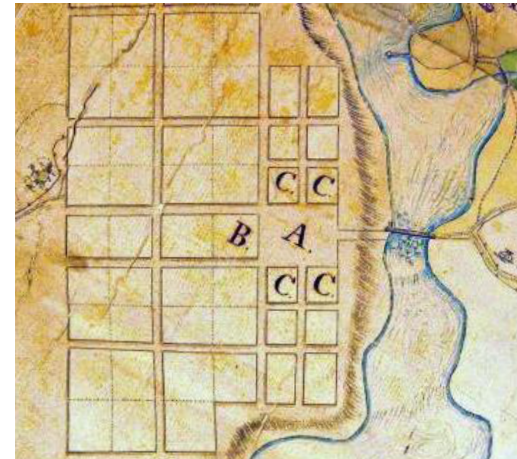
*Tampereen 1. asemakaava vuodelta 1779, laatinut Daniel Hall. TKA*

*A. Keskustori*

*B. Raatihuoneen tontti*

*C. Tonttivaraukset neljälle kirkolle*

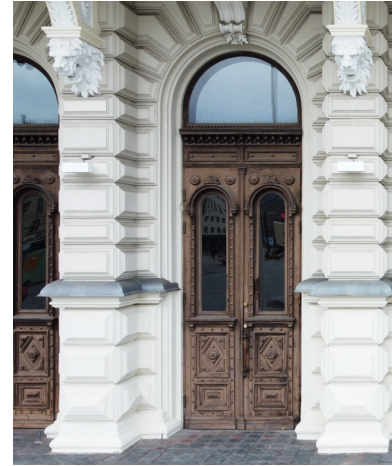
Myös tummanruskeissa puisissa pääovissa on kaari-ikkunat. Parvekkeen konsolien alaosat on koristettu kipsisillä leijonapäät.

Kaksoisikkunoiden ympärillä on reliefipylväät ja luontoaiheiset koristeet. Ikkunoiden välissä on korinttilaistyylliset puolipylväät.

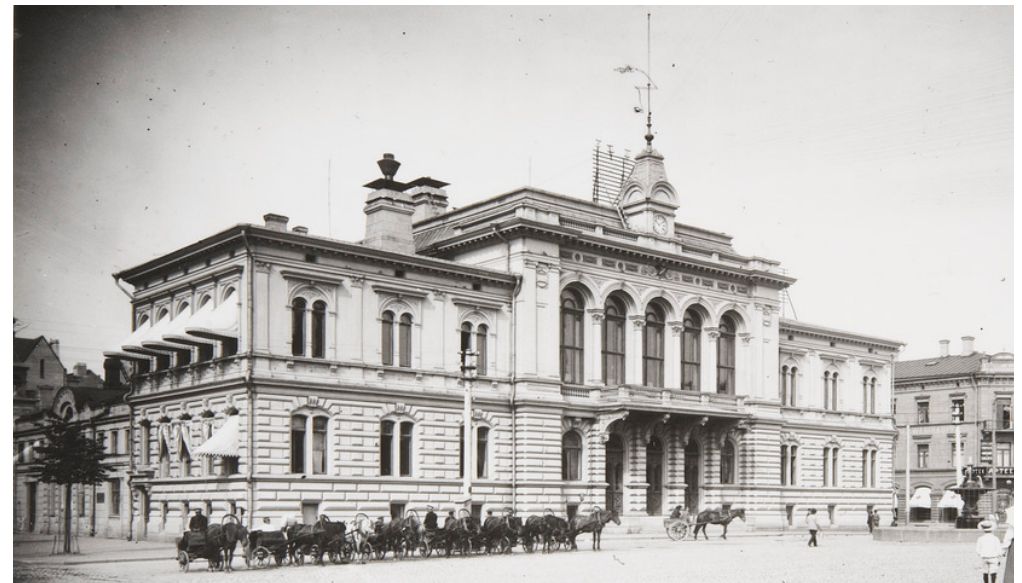
Raatihuone 1900-luvun alussa. Eteläjulkisivulla on valkoiset markiisit ja katolla kellotornin takana näkyy puhelinlijateline. Rakennuksen edessä hevosia ajureineen. M. L. Carstens 1908. MV

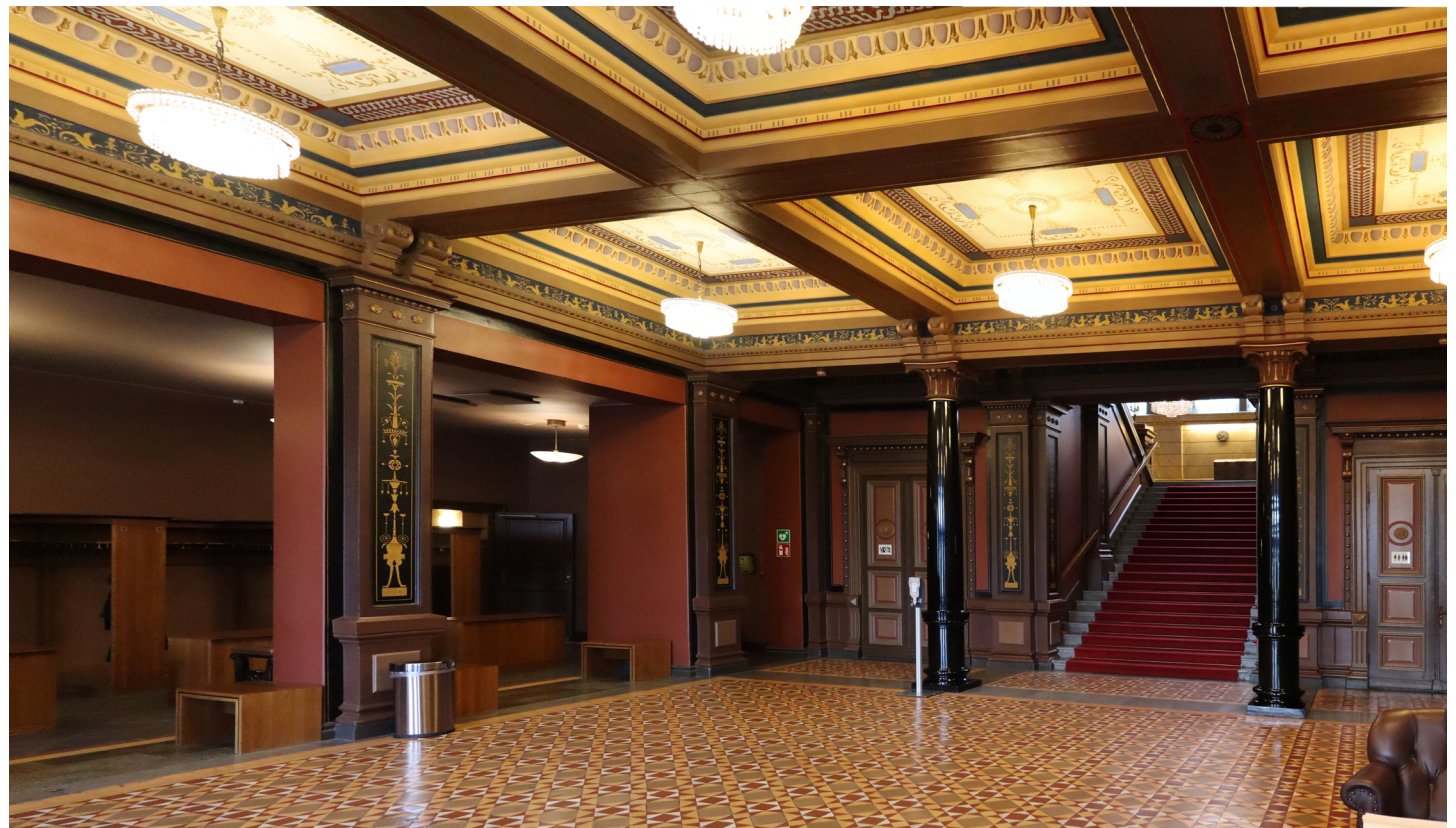
*Eteisaulassa on alkuperäinen mosaiikkilattia, kasettikatto sekä korinttilaiset pylväät. Vasemmalla kuvassa näkyvien nykyisten vaatenaulakoiden puolelle on avattu leveät kulkuaukot 1960-luvulla.*

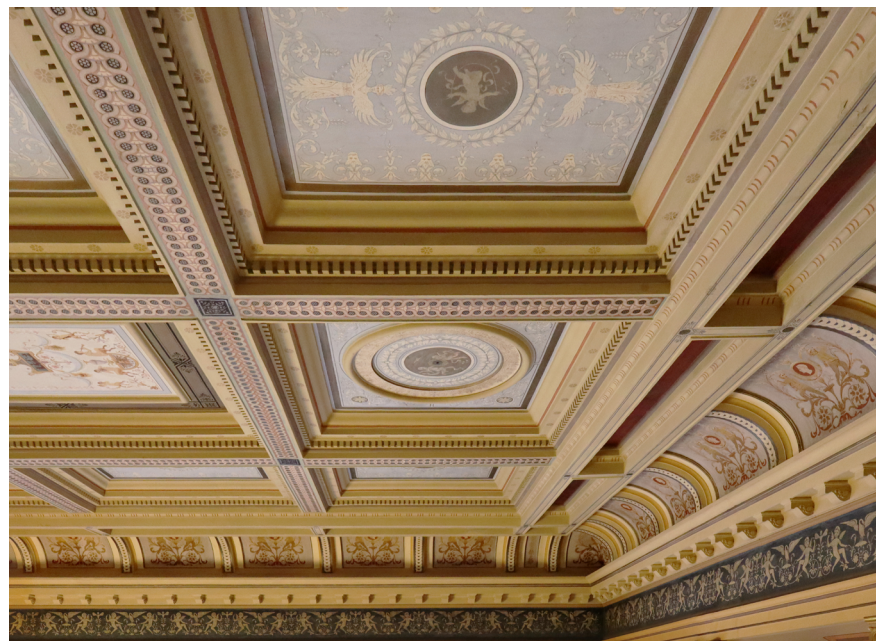
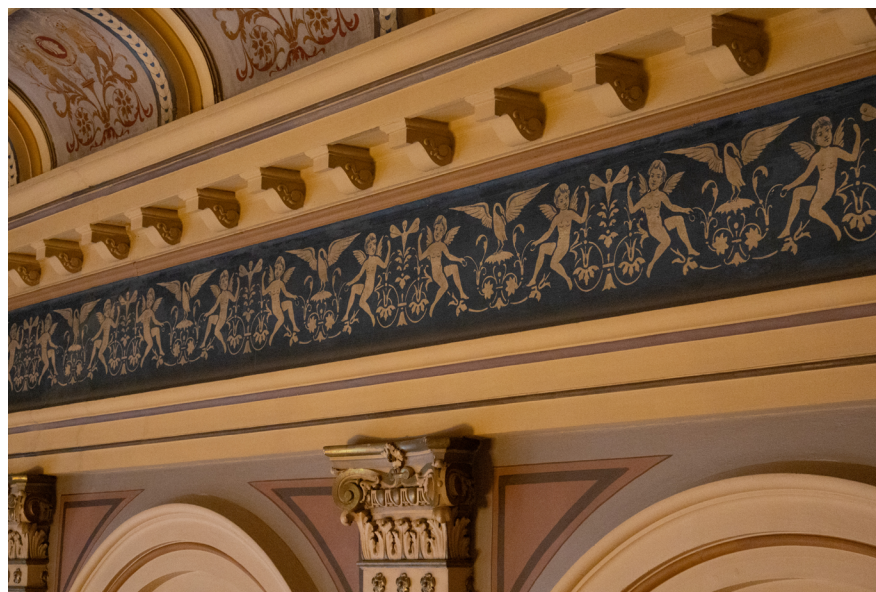
Juhlasalin koristemaalauksia katto- ja seinäpinnoissa.

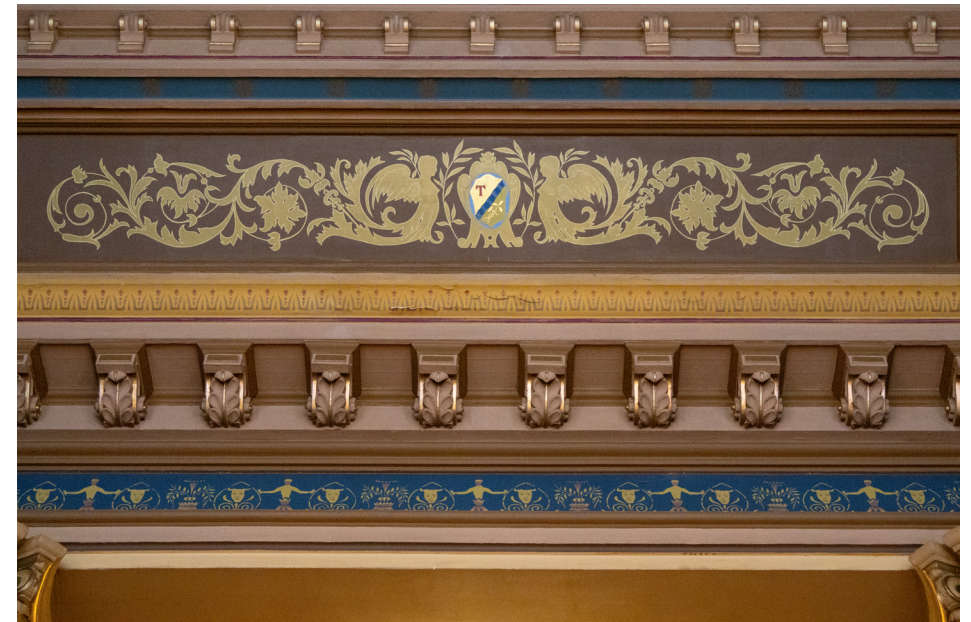
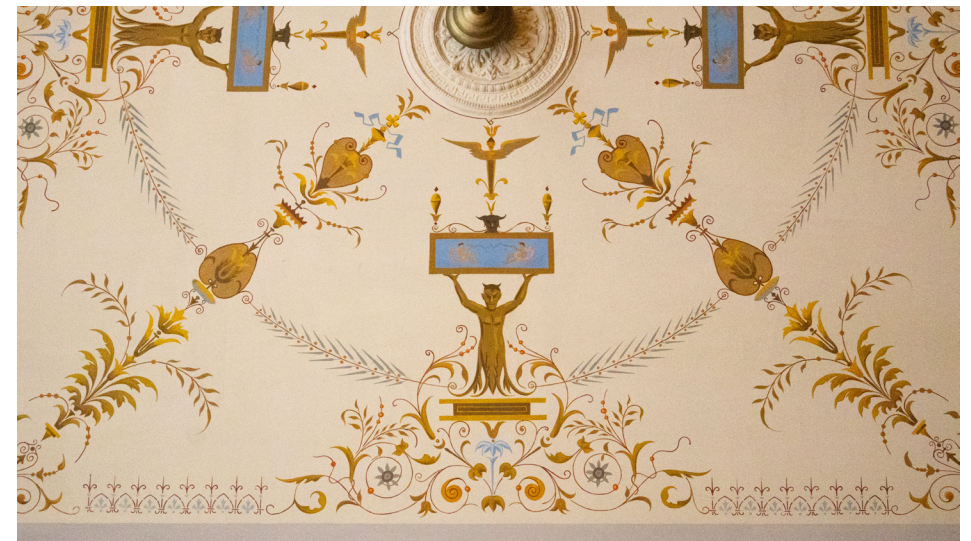
*Pääportaikon koristemaalauksia katto- ja seinäpinnoissa. Väreinä pääosin lämpimät maanläheiset sävyt (kuten punaruskea, beige, okra, keltainen, kulta) on yhdistetty kylmiin sinisiin sävyihin (tumma ja vaalea sininen).*

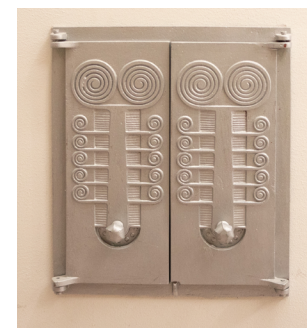
*Ainoa rakennuksessa säilynyt uunin luukku kellarikerroksessa 038a*

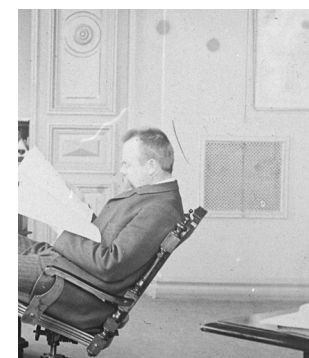
→ *Ilmaluukku maistraatissa. Richard Thulé 1914-1918. VKA*

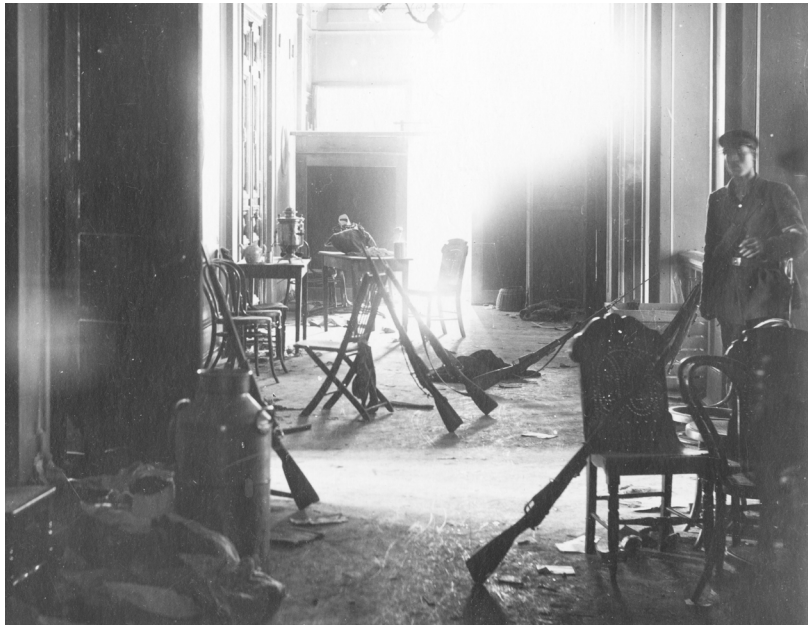
→ Yläaula 201 vuoden 1918 taisteluiden jälkeen. VKA

Raatihuoneessa oli paljon vaurioita. Ikkunat ja valaisimet olivat pirstaleina. Kalusteita ja esineistöä oli särkynyt joka huoneessa, kaikki seinät ja katot olivat pääosin maalattava uudelleen. Juhlasalissa korjattiin seiniä, kattoa, kalustoa ja muun muassa kaikki ikkunaverhot oli uusittava. Rakennuksen ulkoseinissä oli kiväärien ja konekiväärien luodeista syntyneitä reikiä. Ulkoseiniä oli korjattava joka puolelta. Pääjulkisivu keskustorille ja Hämeenkadun puoleinen julkisivu saivat uuden maalin.<sup>56</sup>

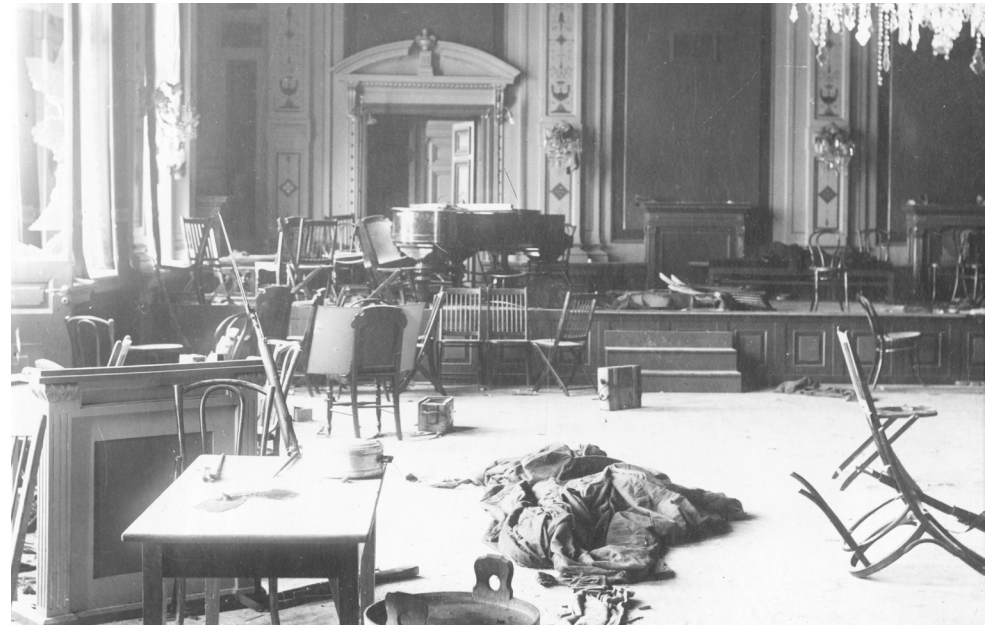
→ Juhlasali vuoden 1918 taisteluiden jälkeen. VKA

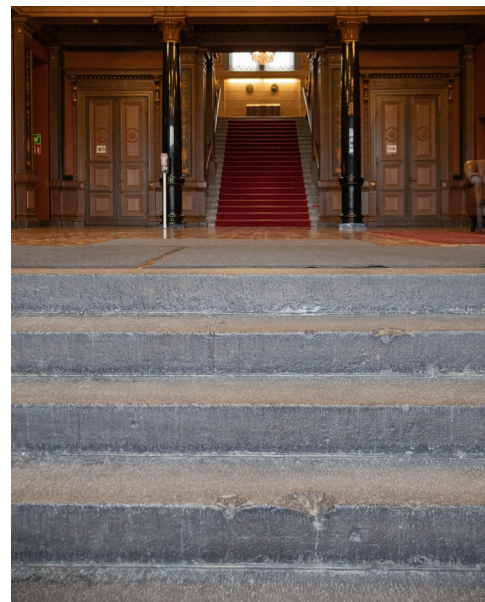
*Sisällissodan taisteluiden jälkiä on edelleen nähtävissä raatihuoneella: Pääsisäänkäynnin graniittiportaissa on lukuisia aseiden aiheuttamia jälkiä ja puuttuvia paloja.*

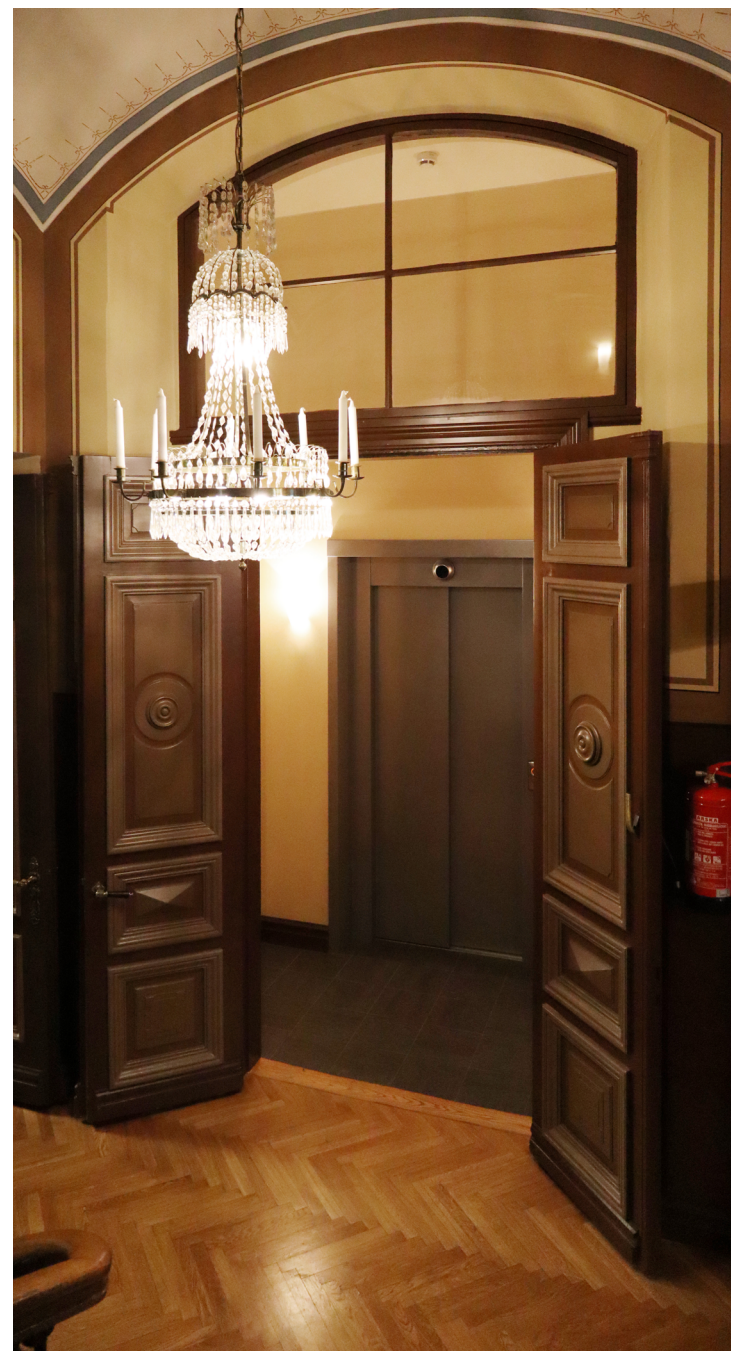
*1. kerrokseen 1920-luvulla rakennetut tuulikaapin ovet on siirretty nykyisin kerrosta ylemmäksi 2. kerrokseen pohjoisen sisäportaan eli B-portaan sekä hissien välille.*

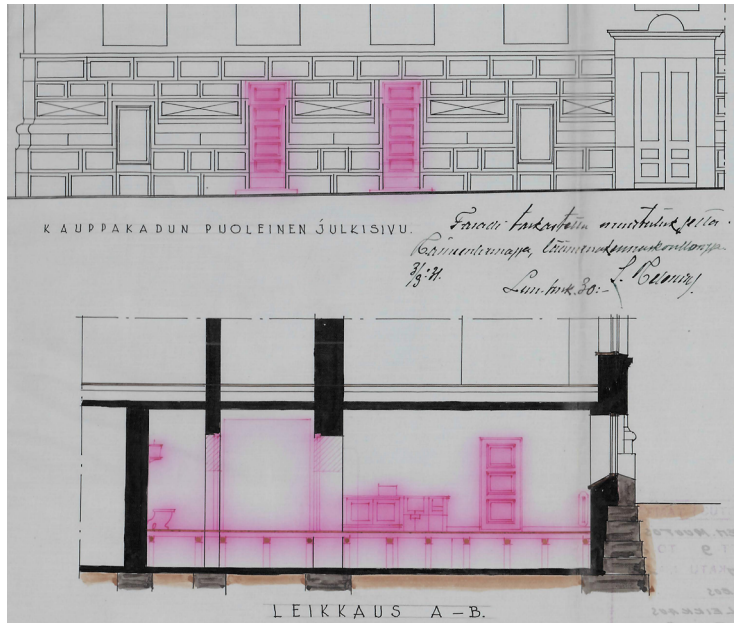
Muutokset kellarikerroksessa. Keskuskäymälän sisäänkäyntien rakentaminen pohjoiseen Kauppakadulle ja leikkaus A-B eteläpäädyssä sijainneesta asunnosta. Bertel Strömmer helmikuu 1931. RAVA

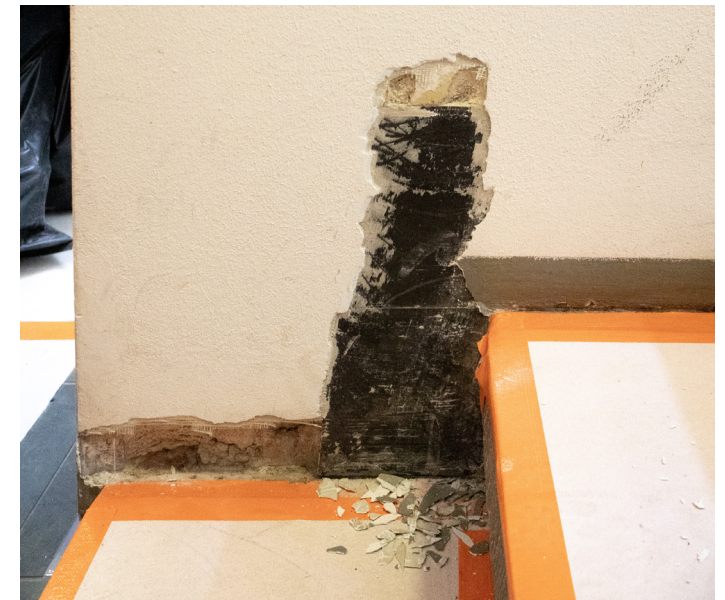
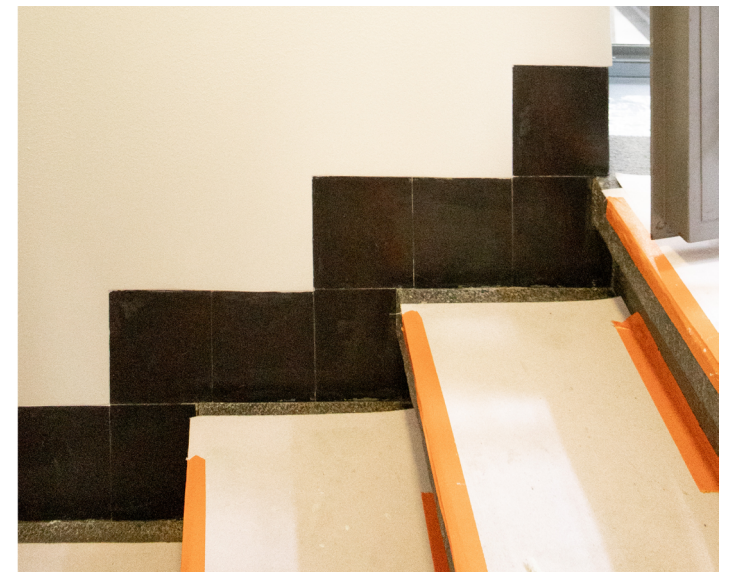
*Vuonna 2025 toteutetuissa sisäilmakorjauksissa kantavien seinien alapohjaliittymiä tiivistettiin. Seinäpinnan alta löytyi sattumalta 1930-luvulla keskuskäymälän sisääkäynnille rakennettuja mustia sementtilaattoja. Laatat otettiin korjauksissa esille graniittiportaatan kohdalta.*

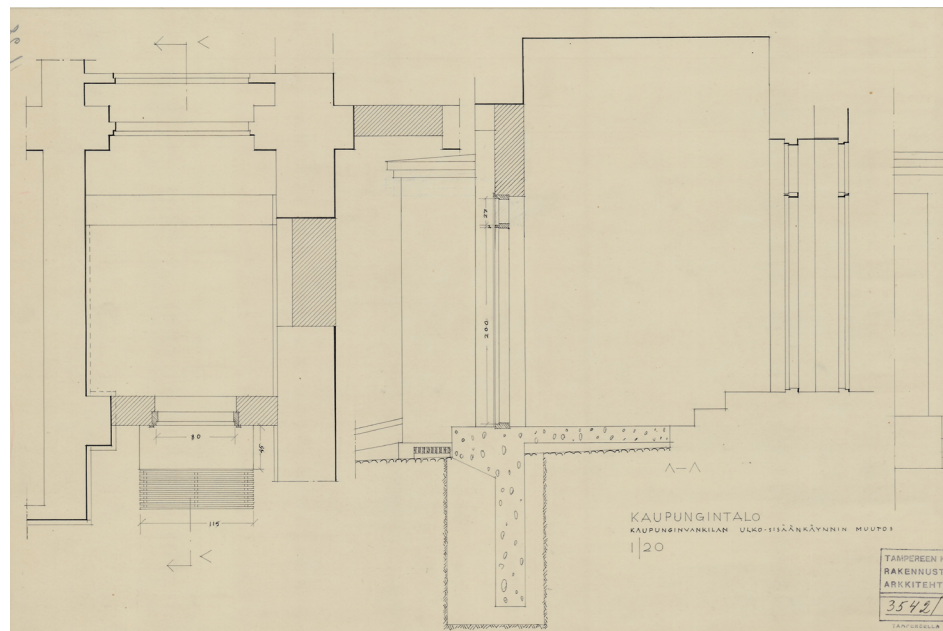
*Kaupungintalo, kaupunginvankilan ulko-sisäänkäynnin muutos. Kaupunginvankilan uloskäynnin pohjapiirustus, leikkaus A-A ja ulko-oven piirustus. A. S. 1948. TKA*

Vuonna 1948 raatihuoneen kellarissa sijaitsi myös kaupunginvankilan tiloja. Sisäpihan puoleiselle sisäänkäynnille kellariin tehtiin muutostöitä, joissa kellari ummistettiin ja sisäänkäynti uudistettiin.

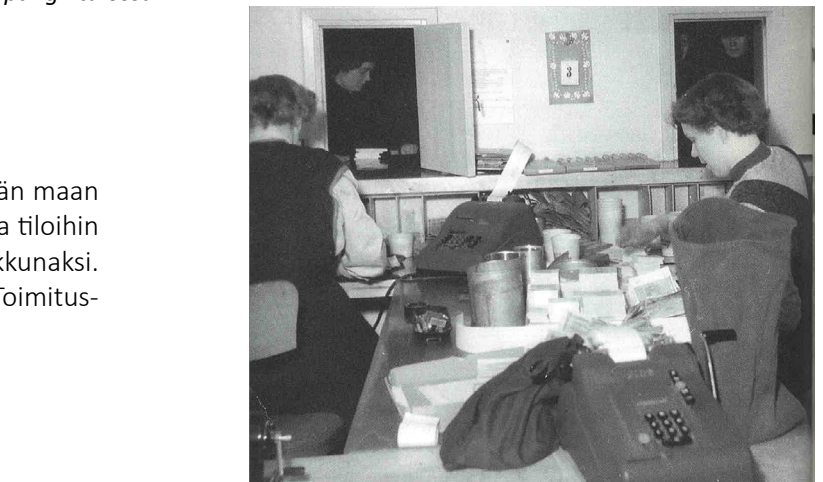
→ Liikennelaitoksen lippukassa, valokuva vuodelta 1955. Kuvalähde: Peltola 1998.

Toukokuussa 1950 keskuskäymälä Kauppakadun puoleisesta kellarista siirrettiin Keskustorin eteläpäähän maan alle.<sup>74</sup> Kellarin pohjoisosa uudistettiin liikennetoimiston käyttöön. Keskuskäymälän kalusteet purettiin ja tiloihin tehtiin väliseinämuutoksia. Keskustorin puoleinen sisäänkäynti Kauppakadulta palautettiin takaisin ikkunaksi. Esimerkiksi nykyinen tila 007 Varasto tuli rahastajien käyttöön. Tämän ja viereisen tilan välille (nyk. 036 Toimitusjohtaja) rakennettiin lippukassaluukut.

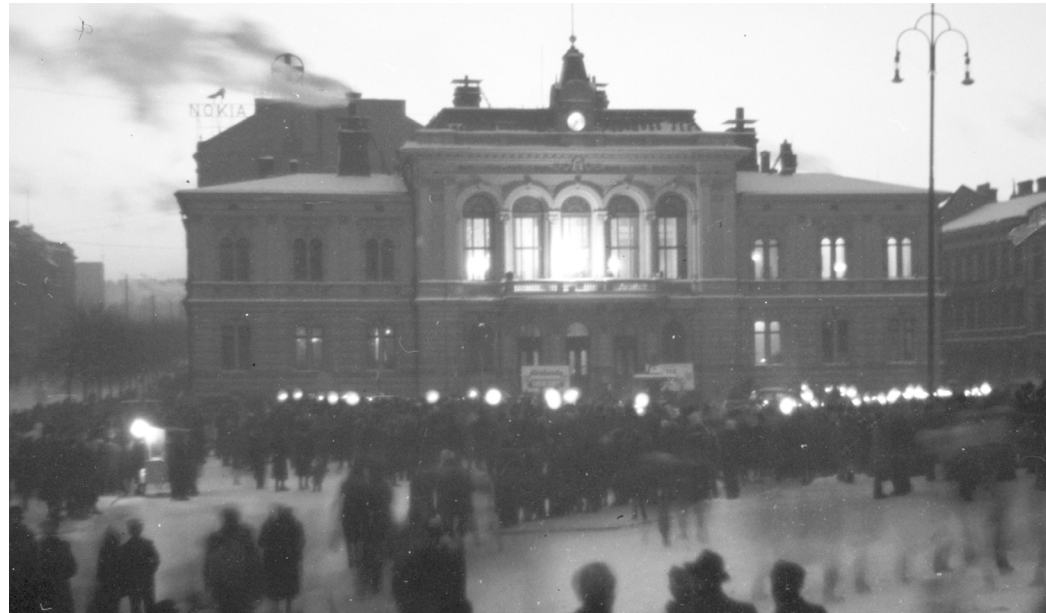
*Vuoden 1947 valokuvassa raatihuoneen vesikatolla näkyy vielä kellotornin pienet pinaakkelimaiset kattokoristeet. Jussi Kangas 6.3.1947. VKA*

Suurempi rakennukseen toteutettu yksittäinen muutostyö, josta ei ole säilynyt arkistomerkintöjä, löytyy vesikatolta. Vertaillen valokuvia raatihuoneesta vuosilta 1947 ja 1956 on nähtävissä, että vesikatolle on toteutettu muutos- ja korjaustöitä näiden vuosien välillä. Alkuperäiset kattokoristeet on purettu ja todennäköisesti useimmat tämän selvitystyön ajoituskaavioissa esitetyt vesikaton muutokset toteutettiin tuolloin.

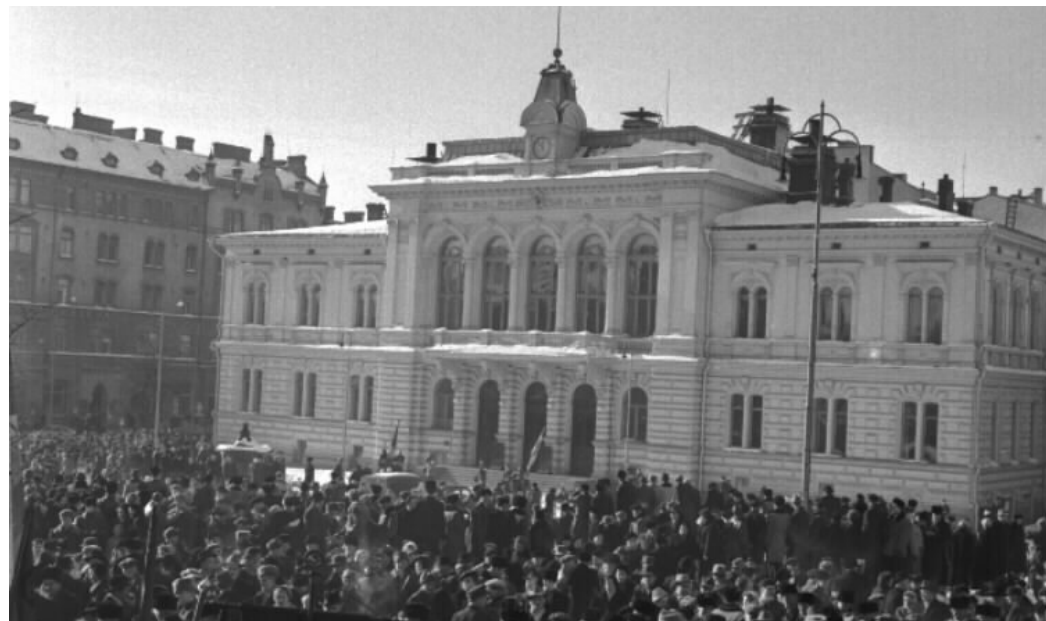
*Vuoden 1956 valokuvassa näkyy, että pinaakkelit ja risaliitin räystäällä kiertävä kaideaihe ovat poistettu. Paul Sandell 1956. VKA*

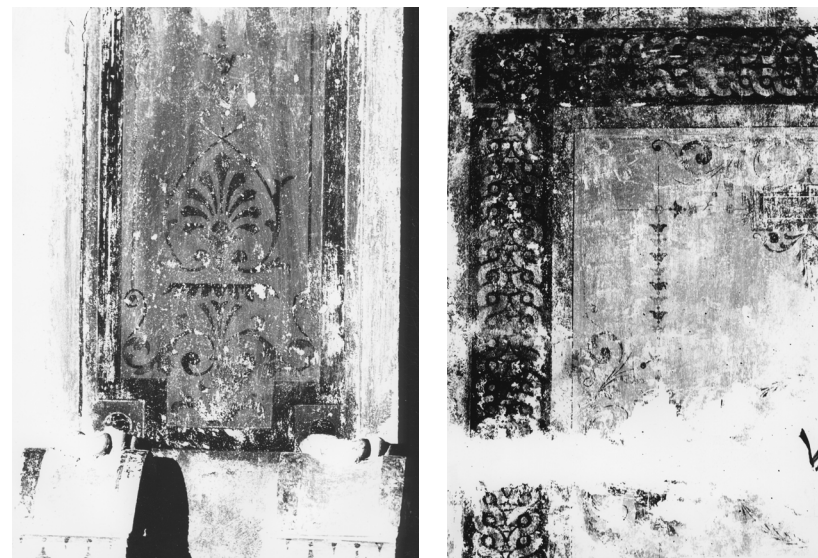
Vuoden 1966 korjaustöissä paljastuneita maalauksia raatihuoneella. VKA

Katoista ja seinistä harmaan maalikerrosten alta löytyi alkuperäiset Salomo Wuorion koristemaalaukset. Korjaustyö kasvoikin ennakoitua laajemmaksi. Tammikuussa 1966 ala-aulasta, porrashuoneesta ja yläkerran eteishallista esiin otetut kattomaalaukset ja toisen kerroksen putto-koristeet päätettiin entisöidä.<sup>94</sup>

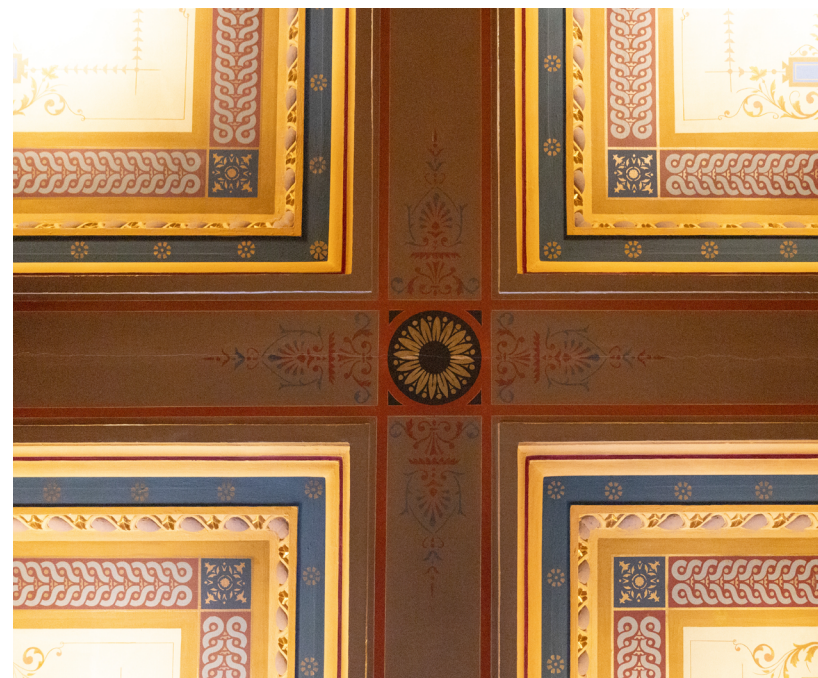
1. kerroksen eteishallin kattomaalauksia vuonna 2025

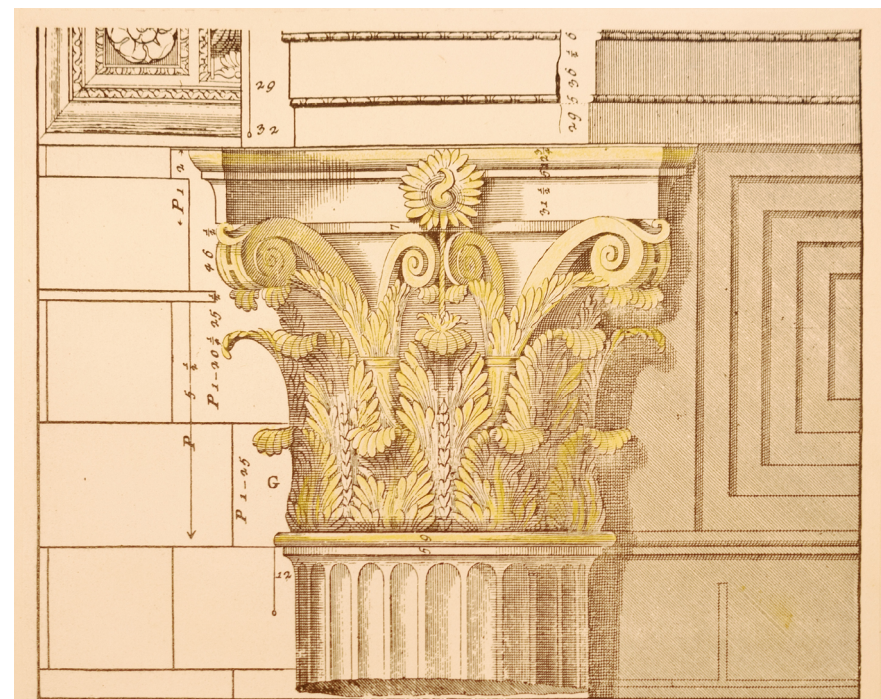
Periaatekuva julkisivun "kullattujen" yksityiskohtien toteuttami-  
seksi

*Niin sanotuissa uusrenessanssikauden rakennuksissa pyrittiin runsasmuotoisella pintareliefin vaihtelulla luomaan valon ja varjon vaikutusta ja tällä tavalla korostettiin julkisivun eri osien jäsentelyä. Sen sijaan julkisivun jakoa ei korostettu jyrkillä värieroilla. Erityisiä yksityiskohtia, kuten kapiteeleja ja keskiosan friisiä on sen sijaan korostettu. Tämä ilmenee Tampereen raati-huoneen vanhoista valokuvista ja esiin saaduista värinäytteistä, mm. friisin kuvioiden pohjana on ollut rakentamisajalle tyypillinen tumman punertava väri.*

*Julkisivujen jaottelun ilmentämiseksi on ehdotettu kevyttä sävyjen vaihtelua siten, että alemman kerroksen harkotetussa seinäpinnassa käytettäisiin hieman tummempaa ja taitetumpaa kellertävää sävyä kuin ylemmän kerroksen sileissä seinäkentissä. Vaakalistoissa ja pilastereissa sekä pääjulkisivun keskiosan puolipylväissä ja kaarissa käytettäisiin vieläkin vaaleampaa sävyä. Näin julkisivun eri osat vastaisivat eri lailla hakattua ja kiiltoasteeltaan eri lailla käsiteltyä kiveä.*

*Ikkunoiden puuosat ehdotetaan maalattaviksi alkuperäiseen tapaan tumman ruskeiksi. Pää-  
ovet ovat säilyttäneet kuullotetun tumman ruskean sävynsä.<sup>103</sup>*

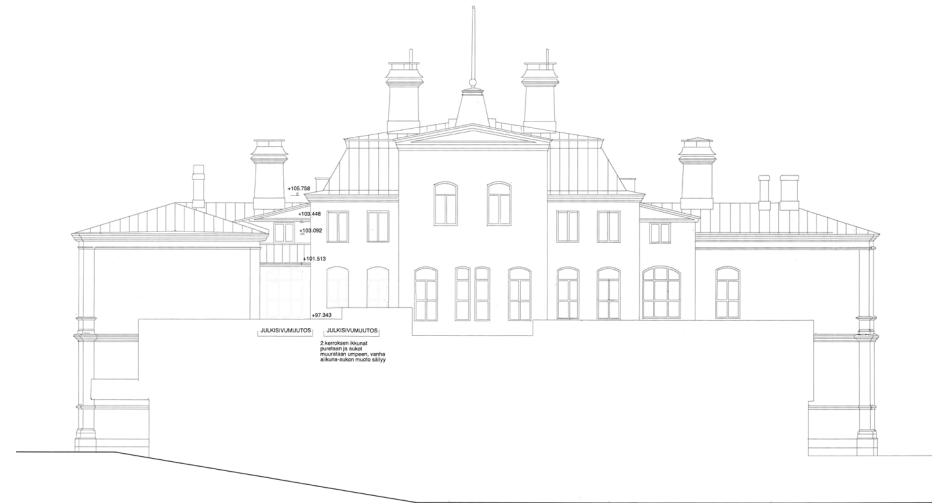
*Tampereen raatihuone muutos- ja korjaustyö, Pääpiirustus, Julkisivu länteen. Arkkitehtitoimisto Lasse Kosunen 12.9.2003. TPA*

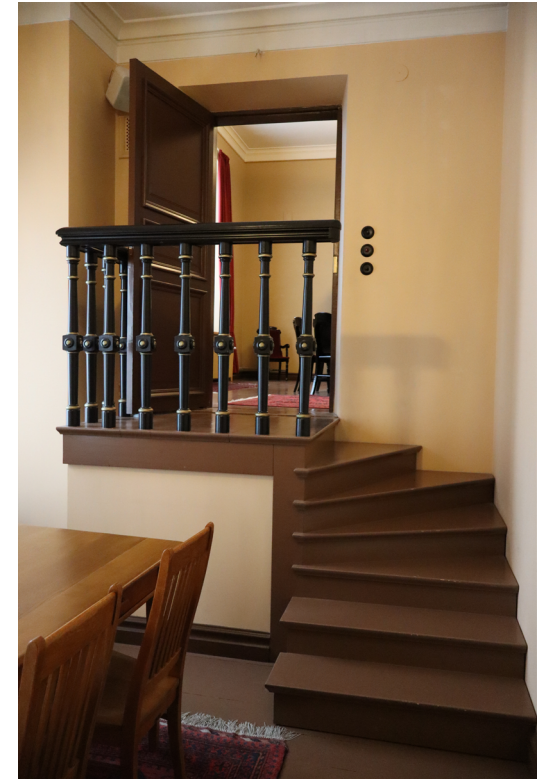
*304a työhuoneesta keskimmäiseen tilaan 303 johtava sisäporras rakennettiin uudelleen vuonna 2004.*

3. kerroksessa parven porrastettu parvikatsomo ja alaslaskettu katto purettiin. Myös vanha korotettu parvikaide purettiin. Pinnat maalattiin restaurointisuunnitelman mukaan. Huoneesta 302 purettiin kokolattiamatto ja porras. Huoneeseen 302 johtava uusi porras tehtiin tammesta ja kaiteena käytettiin ullakolle taltioitua kaidetta, joka oli mitä ilmeisimmin alkuperäinen jostakin raatihuoneelta puretusta kaiteesta. Tilan lattiaan tuli uusi tammiparketti, seinä- ja kattopinnat maalattiin restaurointisuunnitelman mukaan. Myös huoneesta 303 purettiin kokolattiamatto, asennettiin uusi tammiparketti ja seinä- sekä kattopinnat maalattiin. Huone 304 toteutettiin vastaavasti kuin 302, mutta porraskaide tehtiin kokonaan puisena ja uutena. Ullakoille rakennettiin uusia IV-konehuoneita.<sup>112</sup>

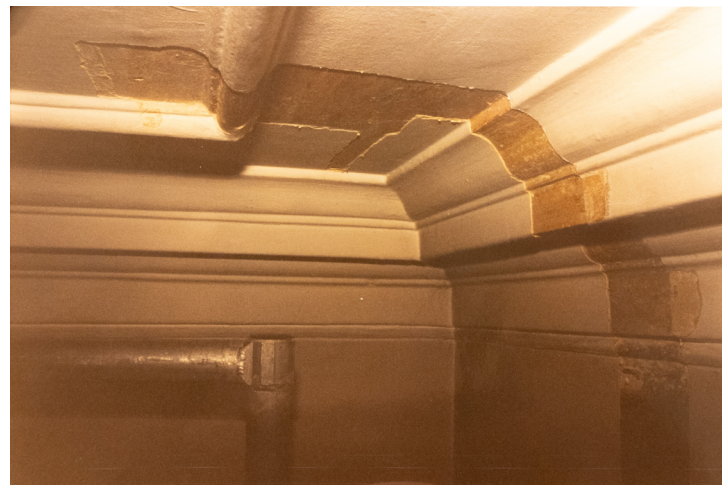
Huone 127 eteläseinä oik. Väritutkimus, valokuvat 7.10.1997. AF

Tutkimuksessa selvitettiin kattojen ja seinien ensimmäisten maalausten sävyt ja koristemaalauksen sijainnit. Työmenetelmänä ensimmäinen maalikerros otettiin esille kirurginveitsellä ja maalinpoistoaineella. Värisävyt määritettiin hehkulampun valossa NCS- tai Tikkurilan Monicolor Nova-kartastosta. Seinäpinnoista löytyi kymmenkunta pintakäsittelykerrosta, seinien yläosista vähemmän. Katossa oli runsasta koristelua jäljellä vain huoneessa 126. Muualla vastaavissa tiloissa on oletettavasti ollut samantapaisia, mutta niitä ei ole säilytetty. Uudelleenmaalauksissa mm. paneeleita oli toistettu eri värisinä.<sup>113</sup>

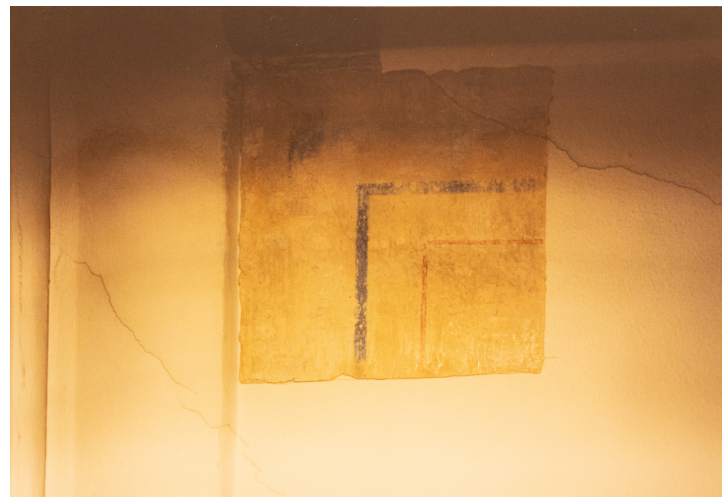
Porrashuone 121 kattomaalausta länsisivulla. 1. kerros sin. leveä raita 2. kerros sin. ja pun. kapeat raidat. Väritutkimus, valokuvat 7.10.1997. AF

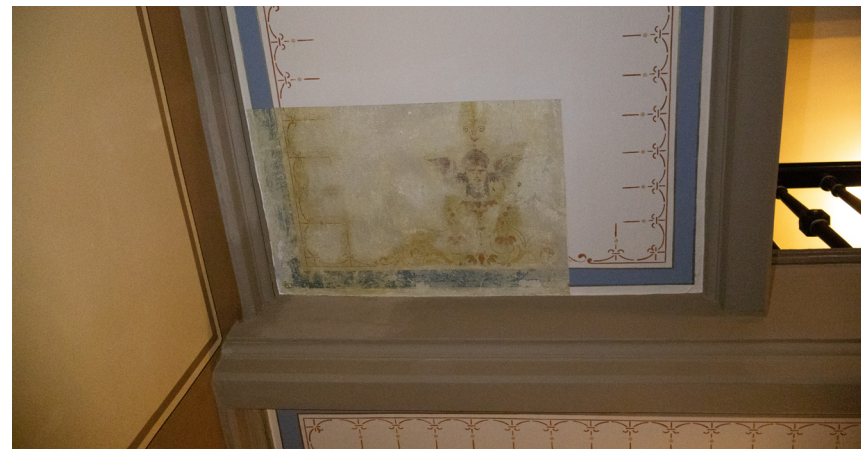
Alkuperäistä koristemaalausta jätetty esille B-porrashuoneessa

Rakennuksen välipohjat on uusittu, ja myös suurin osa lattiapinnoista on uusittu. Alkuperäisiä lattiapintoja on edelleen pääsisäänkäynnin eteisaulassa ja pääportaassa, jossa on käytetty kiviaskelmia sekä keraamisia laattoja. Myös B-porrashuoneessa on alkuperäiset kiviaskelmat, 2.-3. kerrosten välillä porras on puinen. Porraskaiteiden käsijohteita on kunnostettu, mutta kaiteiden koristeelliset teräsosat ovat mitä ilmeisemmin alkuperäiset. Suurelta osalta sisätiloja koristeelliset puolipylväät ja kasettikattomuodot ovat säilyneet. Kaikki seinien pintamaalaukset on joko uusittu tai rekonstruoitu. 2000-luvun alun restauroinnissa seinistä löytyi useita maalikerroksia, ja näiden alta myös alkuperäisiä koriste-maalauksia. B-porrashuoneeseen on jätetty osittain näkyviin yksi restauroinnissa löytynyt alkuperäinen koristemaalaukset sekä seinäpinnassa sijainneita maalikerroksia.

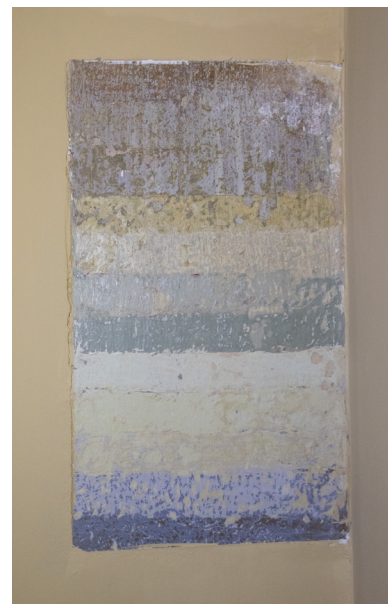
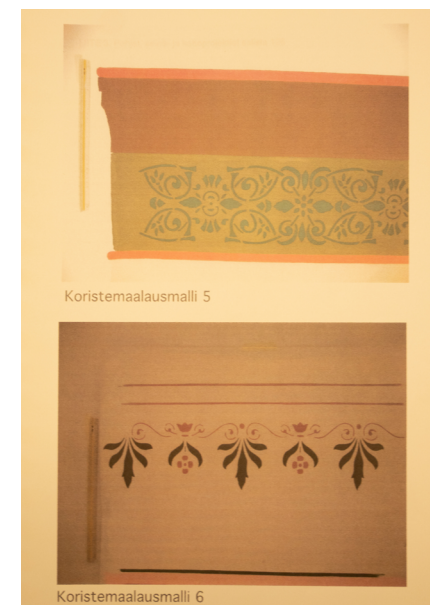
Seinissä on ollut lukuisia maalikerroksia. Esiinotettuja maalikerroksia jätettiin myös sellaisenaan näkyviin, valokuva B-porrashuoneesta

Koristemaalausmalleja restaurointisuunnitelmasta. Arkkitehtitoimisto Lasse Kosunen 1.9.2003. AF

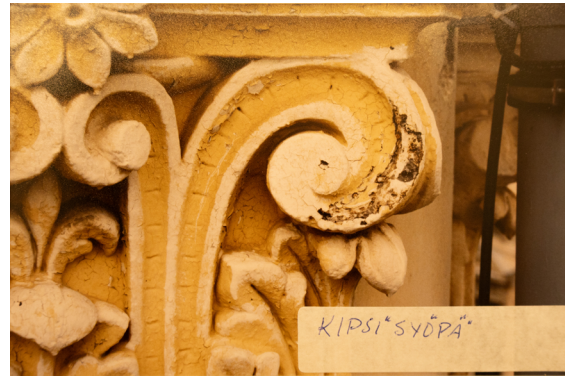
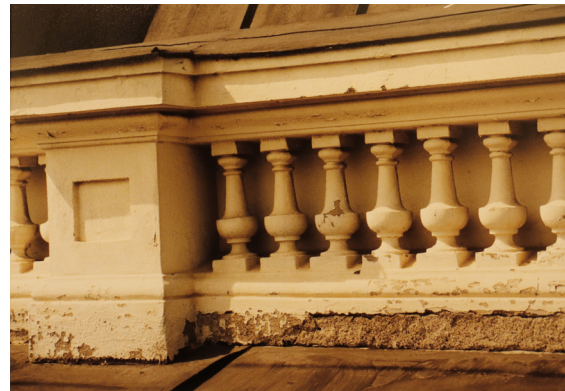
Valokuvia raatihuoneen julkisivujen kuntokartoituksesta. Arkkitehtitoimisto Lasse Kosunen 1.9.2003. AF

Vuoden 1918 taisteluiden jäljiltä pääjulkisivuun oli jäänyt murskaantuneita kiväärin- tai konekiväärin luoteja. Restauroinnin yhteydessä julkisivupinnasta kaivettiin yli 30 luotia jotka sijoitettiin pieneen vitriiniin rakennuksen sisätiloihin muistuttamaan taistelusta.<sup>119</sup>
