# TAMPERE NURMI KANTAPARTOLANTIE

Maankäyttöhankkeen arkeologinen valvonta  
historiallisella tielinjalla 2015

Sami Raninen  
Pirkanmaan maakuntamuseo

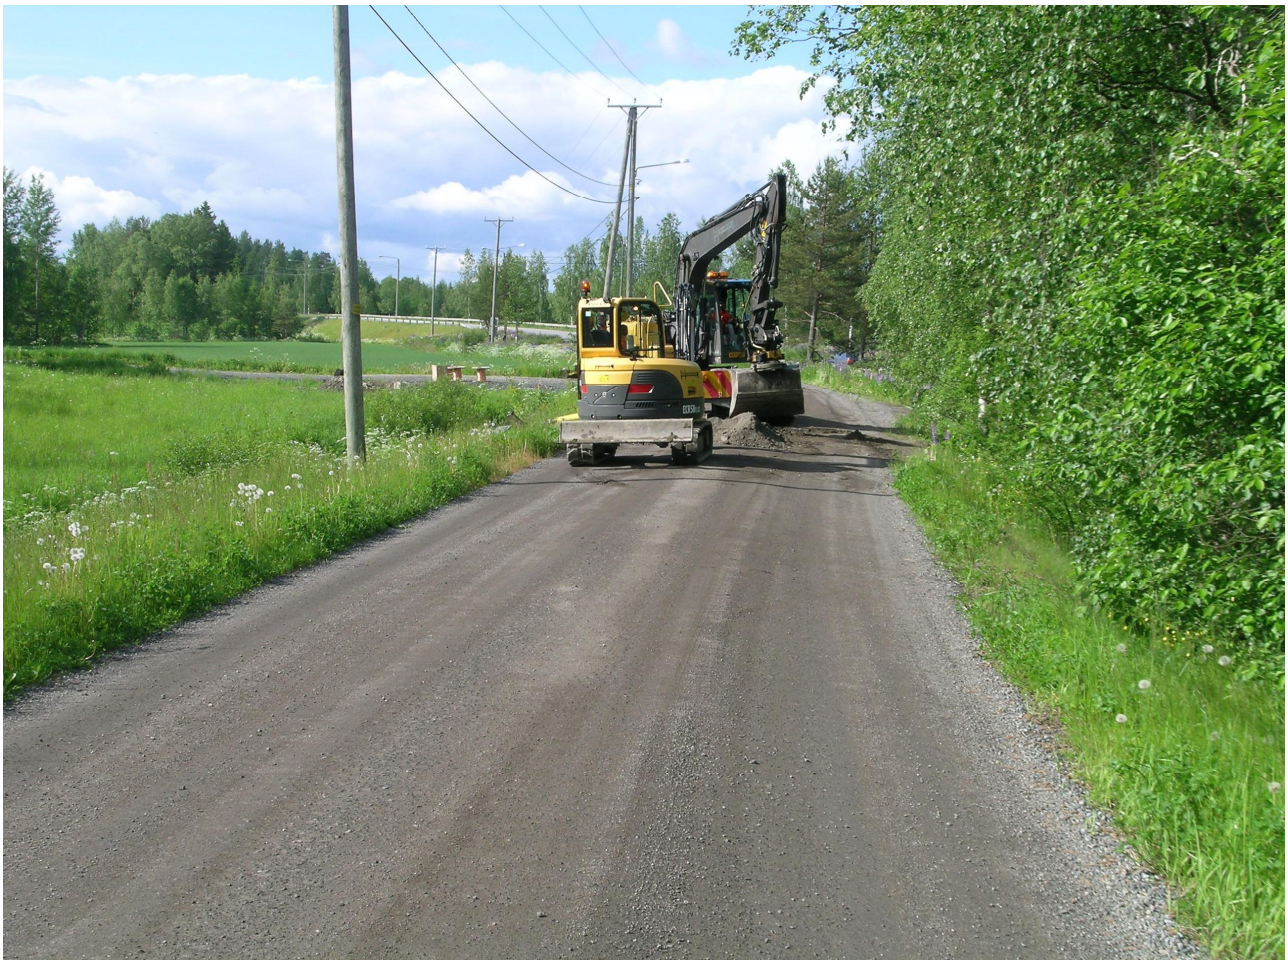
*Kuva 1. Kantapartolantien valvontapaikka lounaaseen nähtynä. Kuva: Sami Raninen. KYY 160: 1.*

Sorapäälysteinen Kantapartolantie kulkee tiepenkereellä, joka nousee selvästi ympäristöään korkeammalle. Tien ajorata on noin 5,5 metriä leveä. Pengerluiskat tien molemmin puolin ovat noin 3 metriä leveät. Valvontapaikalla Kantapartolantien länsi/luoteispuolella sijaitsee nuorta lehtimetsää kasvava kaistale, joka ulottuu Kaitavedentiehen asti. Tien itä/kaakkoispuolella sijaitsee niitty tai heinittynyt vanha pelto.

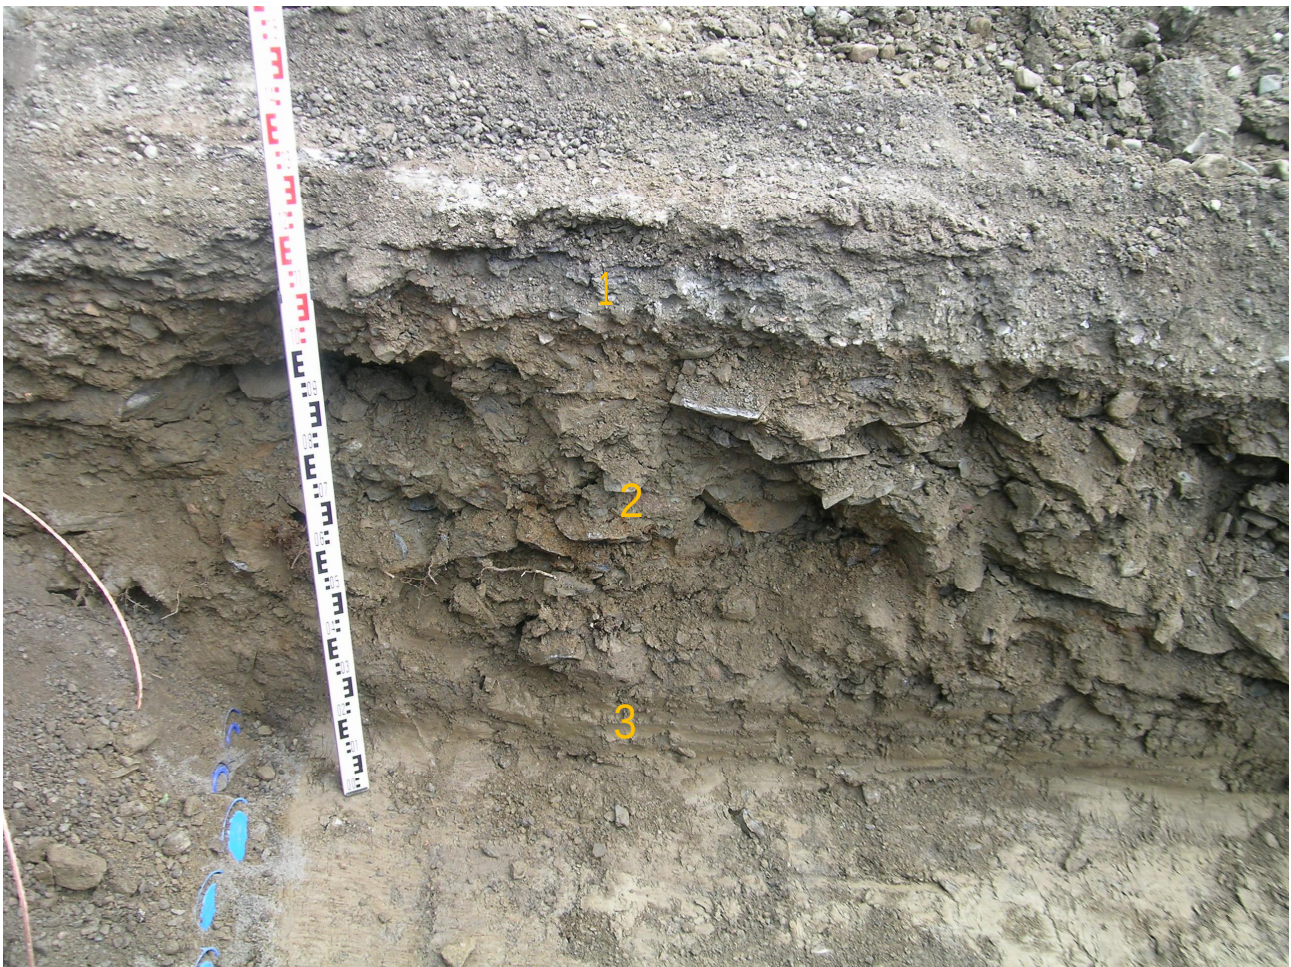
Kuva 2. Maakaapelikaivannon koillisprofiliia. Kuvassa erottuvat 1) sorapäälyste ja sen alapuoliset asfalttikerrokset asennushiekkoinen, 2) kivikerros (nykyaikainen tierakenne), 3) pohjasavi. Kuva: Sami Raninen. KYY 160:3.

Kaivanto oli runsaan metrin levyinen. Se kulki suoraan tien poikki ulottuen pengerluiskien ja tiepenkereen läpi yhteensä noin 11 metrin pituudelta. Tiepenkereen alueella kaivannon profiileissa havaittiin seuraavat kerrokset ylhäältä alaspäin lueteltuna:

- 1) 0–30 cm: tien sorapäälyste ja sen alla kaksi asfalttikerrosta asennushiekkakerroksineen
- 2) 30–90 cm: louhitusta kivistä koostuva tiivis kerros, kivien välissä soraa ja hiekkaa
- 3) 90–120 cm: vaaleanruskeanharmaata puhtaanoloista savea, tulkittiin pohjasaven pintaosaksi.

Kerrokset 1 ja 2 olivat selvästi nykyaikaisia tien rakennekerroksia. Kerros 2 laskeutui pohjasaveksi tulkitun kerroksen 3 pinnalle. Valvontakohdalla ei ollut havaittavissa mitään historialliseen tiehen yhdistettäviä maaperän ilmiöitä. Oletettavasti sellaiset ovat hävinneet nykyaikaisen (1900-luvun jälkipuolella tehdyn) tienparannustyön yhteydessä. Profiilikarttojen piirtämistä ei katsottu tarpeelliseksi.
