# Pirkanmaan terveyskeskukset

Rakennusinventointi

Pirkanmaan maakuntamuseo 2020

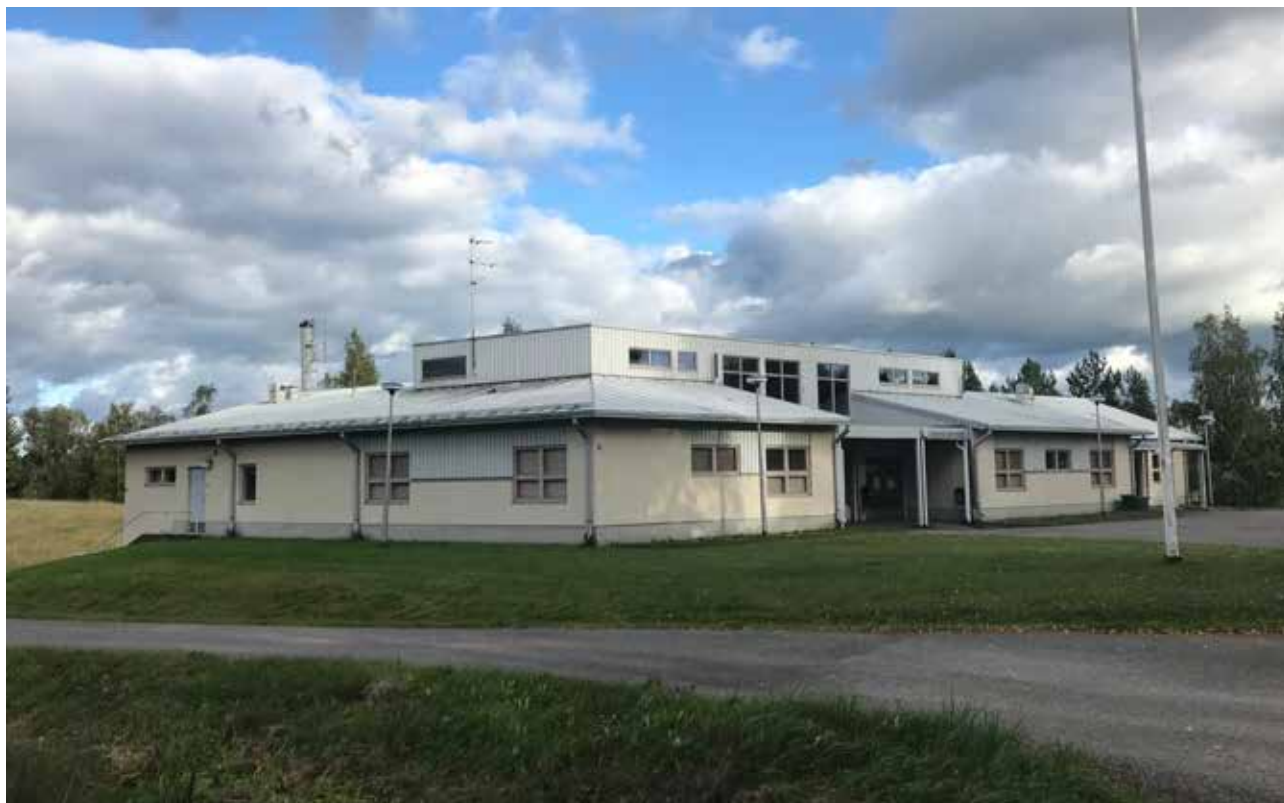
Kylmäkosken terveysasema kuvattuna luoteesta. Kuva: Olli Joukio

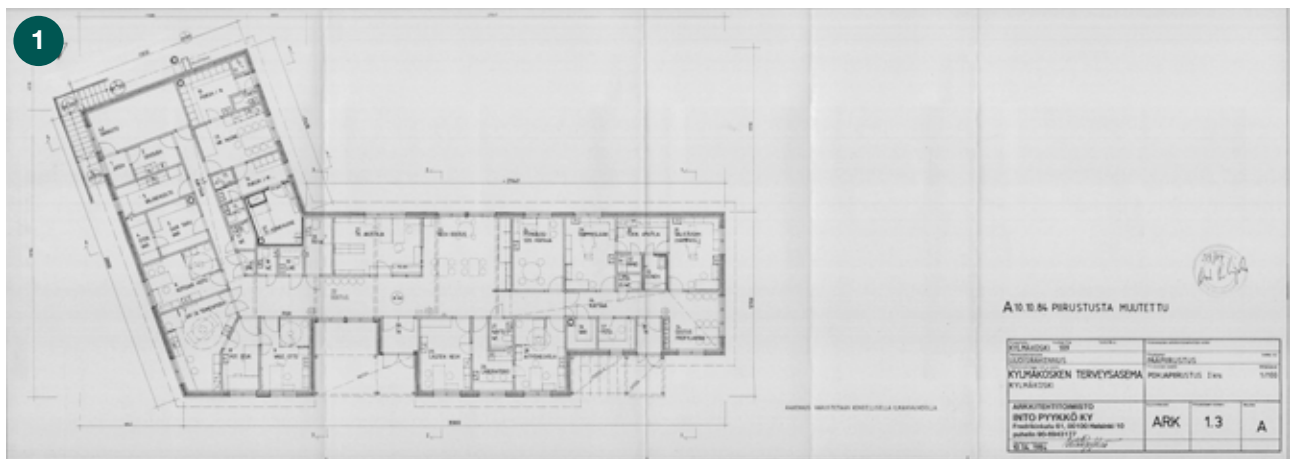
1 Ensimmäisen kerroksen pohjapiirros vuoden 1984 rakennuspiirustuksissa. Suunnittelija arkkitehti Into Pyykkö. Akaan kaupungin rakennusvalvonta

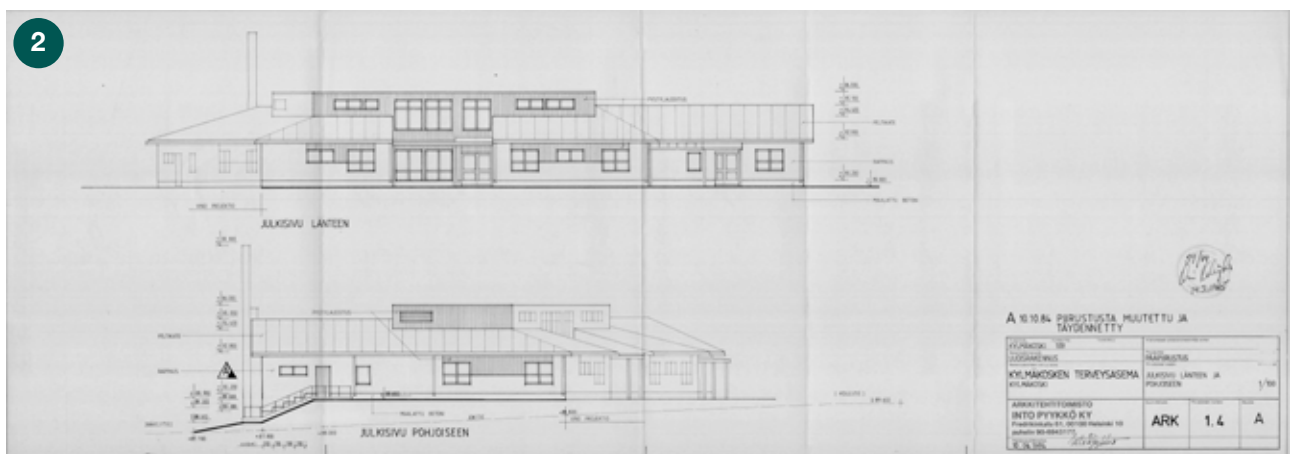
2 Julkisivut länteen ja pohjoiseen vuoden 1984 rakennuspiirustuksissa. Suunnittelija arkkitehti Into Pyykkö. Akaan kaupungin rakennusvalvonta

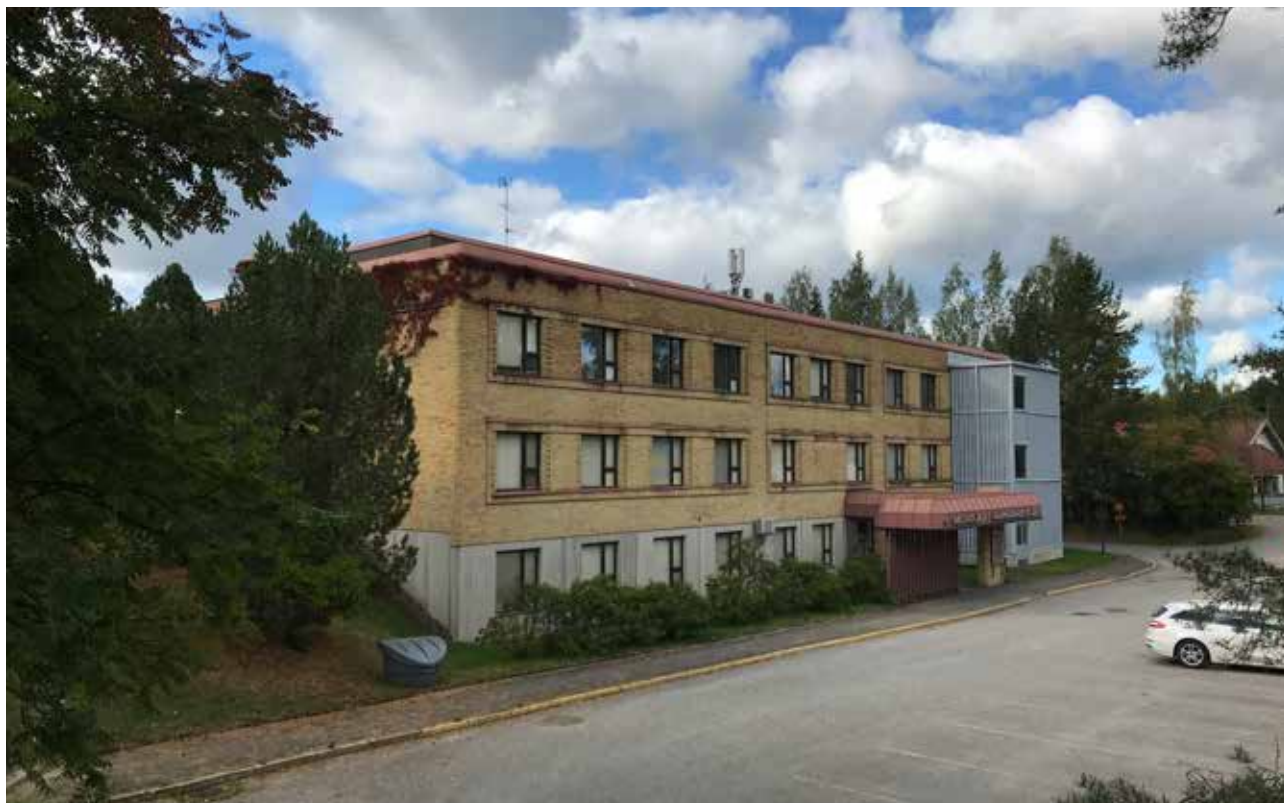
*Terveyskeskus kuvattuna etelästä. Siivestä käynti neuvolaan sekä hammashoitolaan. Kookas harmaa metallirakenteinen ulkoportaikko on toteutettu 2000-luvun alkupuolella. Kuva: Olli Joukio*

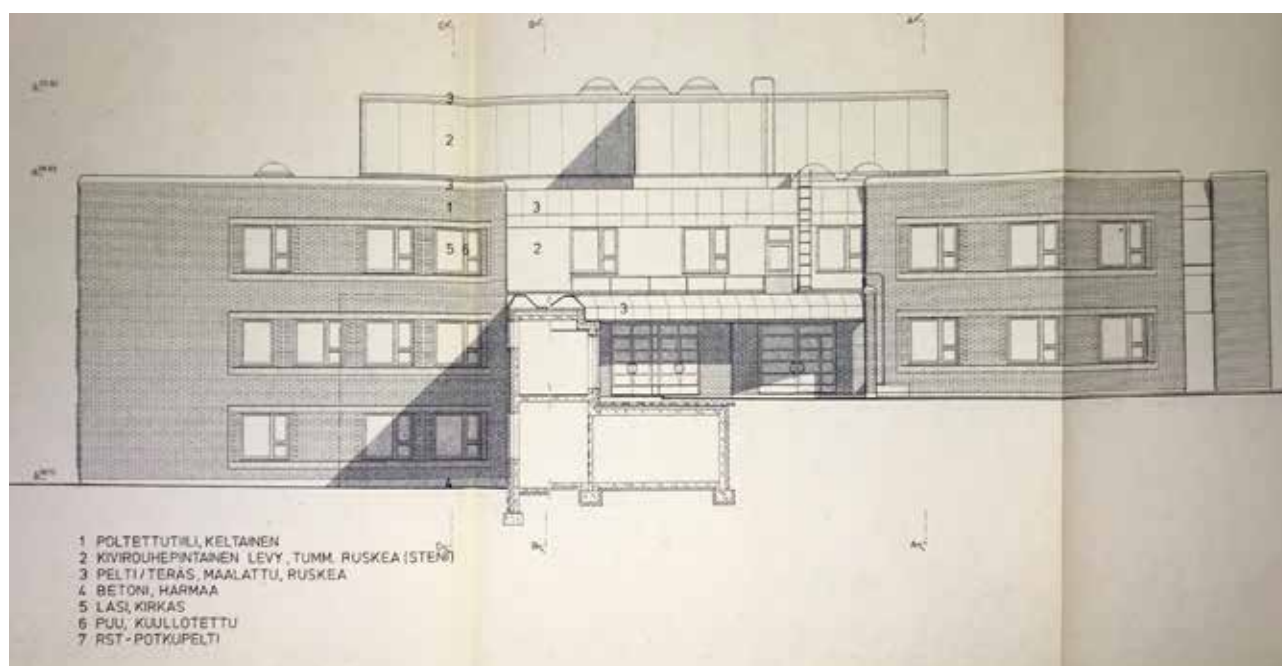
*Julkisivu luoteeseen vuoden 1982 rakennuspiirustuksissa. Suunnittelija arkkitehti Hans Eichstädt / Erkki Pasanen. Akaan kaupungin rakennusvalvonta*

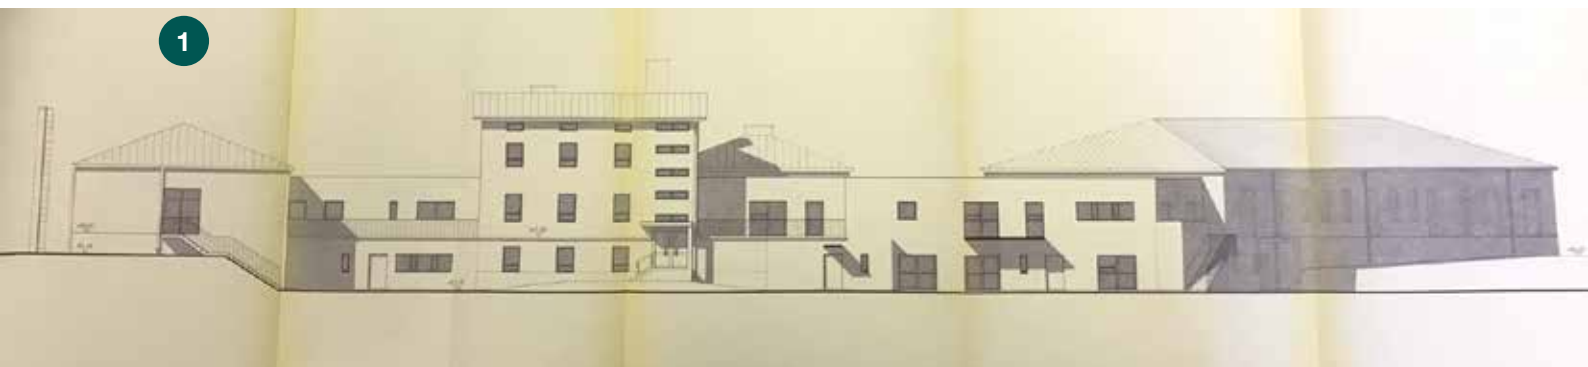
1 Julkisivu länteen vuoden 1978 rakennuspiirustuksissa. Suunnittelija arkkitehti Helge Railo. Kyseinen piirros oli ainoa alkuperäisestä terveyskeskusmuutoksesta saatavilla ollut piirros. Kuvasta erottuu selkeästi 1930-luvulla toteutettu kunnansairaalan kolmekerroksinen osa sekä sen oikealla puolella kunnansairaalaan kuuluneen matalamman siiven aumakattoinen länsipääty. Muut kuvassa näkyvät osat kuuluivat Railon terveyskeskusmuutokseen. Tässä vaiheessa kyseessä oli vielä arkkitehtonisesti verrattain yhtenäinen kokonaisuus. Hämeenkyrön kunnan rakennusvalvonta.

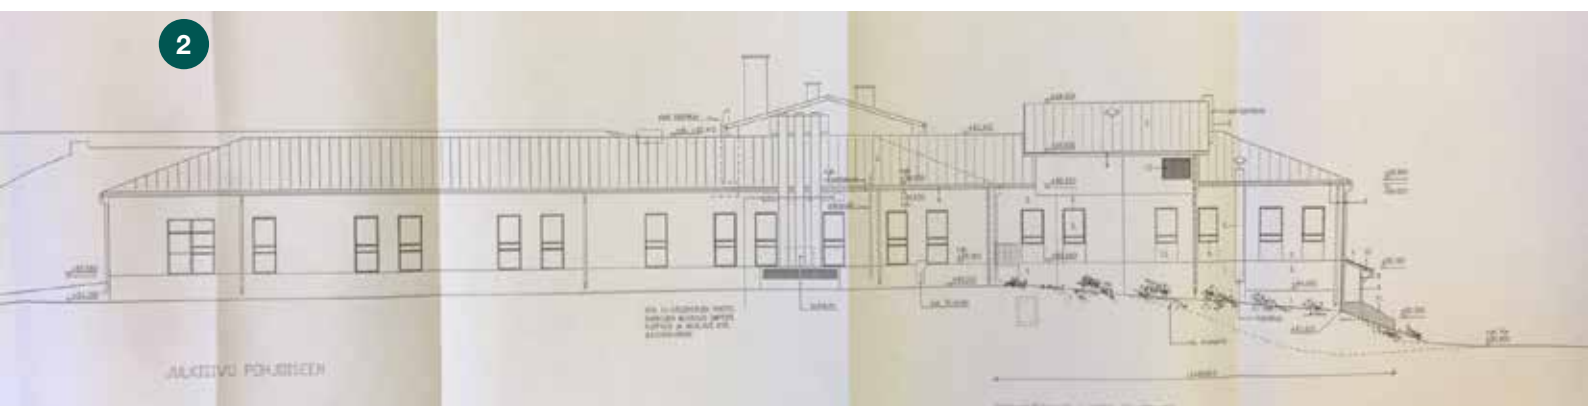
2 Julkisivu pohjoiseen vuoden 2005 muutospiirustuksissa. Hämeenkyrön kunnan rakennusvalvonta.

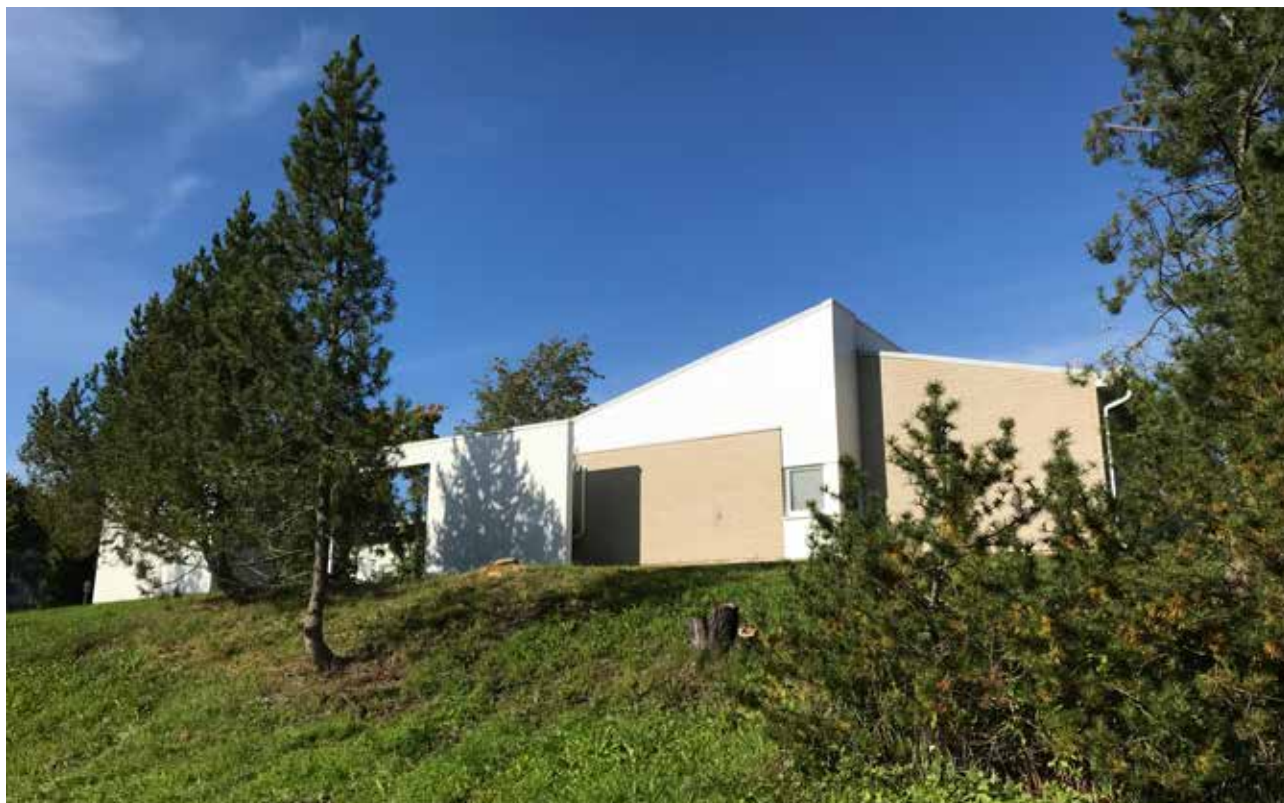
*Terveyskeskus kuvattuna etelästä. Vasemmalla erottuu alkuperäinen erillinen pergolaseinä, jonka yhteydessä on myös pieni pulpettikattoinen varasto. Kuva: Olli Joukio*

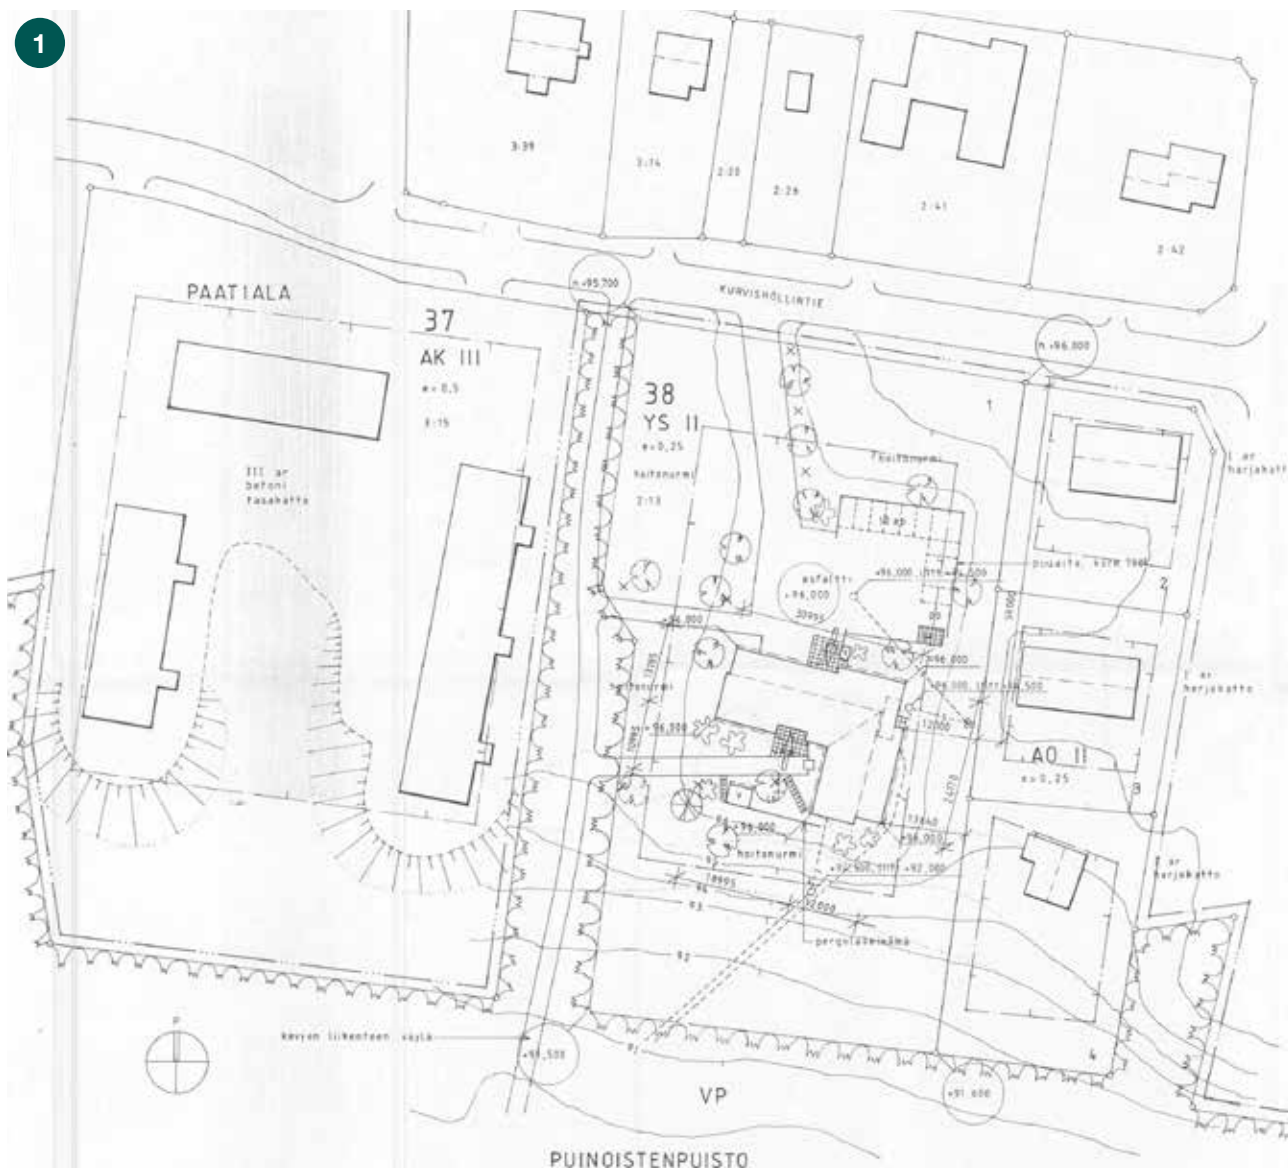
1 Asemapiirros vuoden 1988 rakennuspiirustuksissa. Suunnittelija arkkitehti Timo Veijonsuo. Kangasalan kaupungin rakennusvalvonta

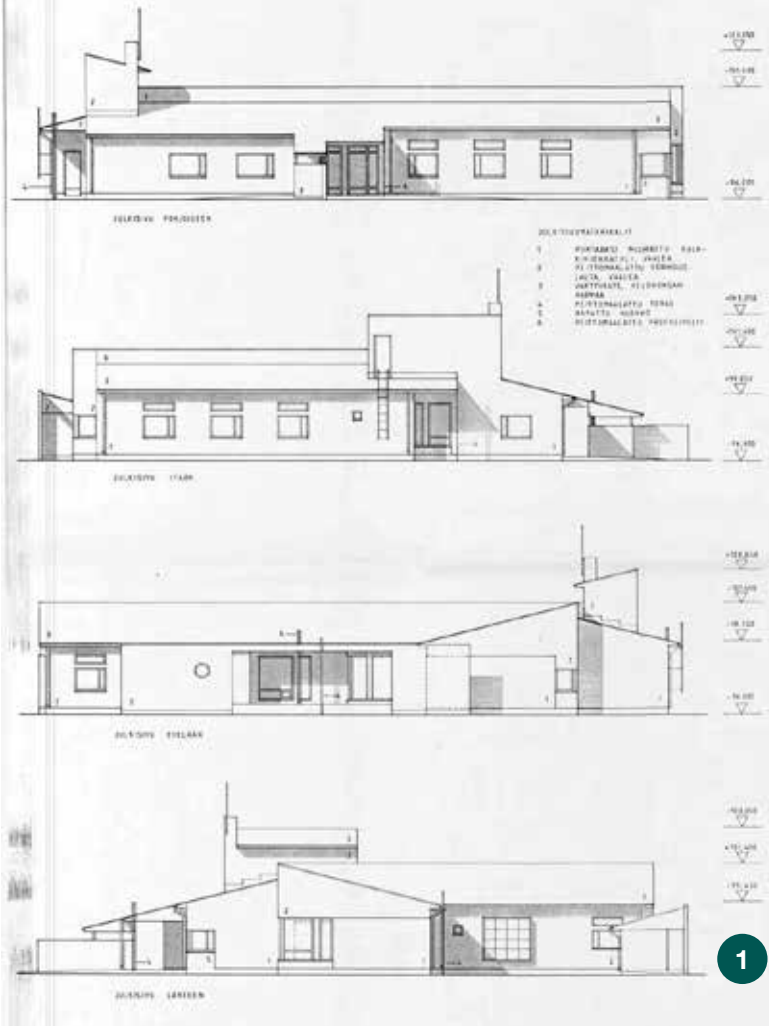
1 Julkisivut vuoden 1988 rakennuspiirustuksissa. Suunnittelija arkkitehti Timo Veijonsuo. Kangasalan kaupungin rakennusvalvonta

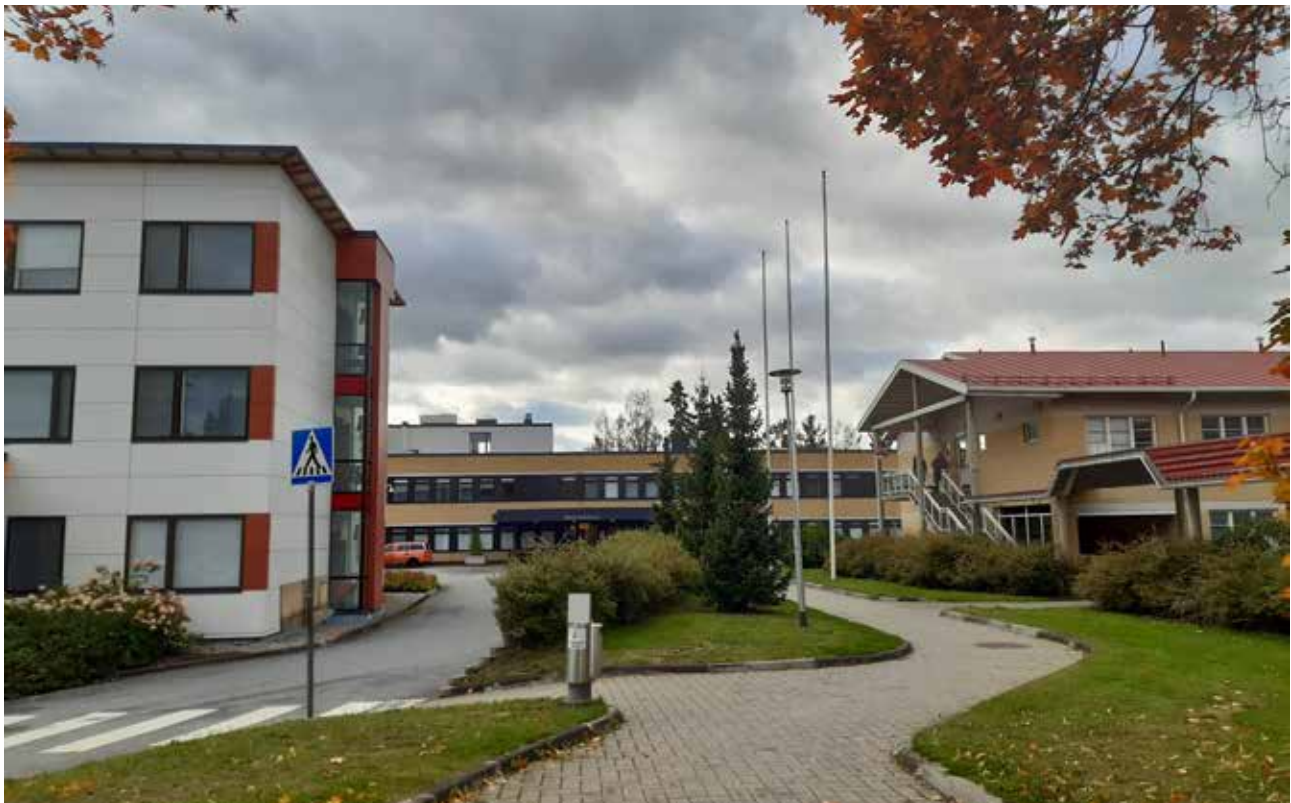
*Terveyskeskus kuvattuna idästä. Alkuperäinen 1970-luvulla rakennettu osa erottuu taustalla. Myöhemmin toteutetut laajennukset hallitsevat kokonaisuutta pääjulkisivulla. Oikealla vanhainkoti ja vasemmalla vuonna 2009 suunniteltu laajennus. Kuva: Olli Joukio*

Rakennuskokonaisuudessa on havaittu melko pian laajennusosan valmistumisen jälkeen sisäilmaongelmia varsinkin uudessa laajennusosassa. Ilmanvaihto ei toiminut toivotulla tavalla. Vaurioita oli havaittu eri puolilta terveyskeskusta ja lattiapinnoista oli havaittu myös kosteutta. Myös työntekijät saivat sisäilmasta oireita. Rakennuksessa havaittiin myös vesivahinko, joka oli syntynyt sadevesikaivon viemäriputken virheellisestä asennuksesta. Vuosien 2016–2017 aikana laajennusosassa korjattiin rakennusaikaisia puutteita.

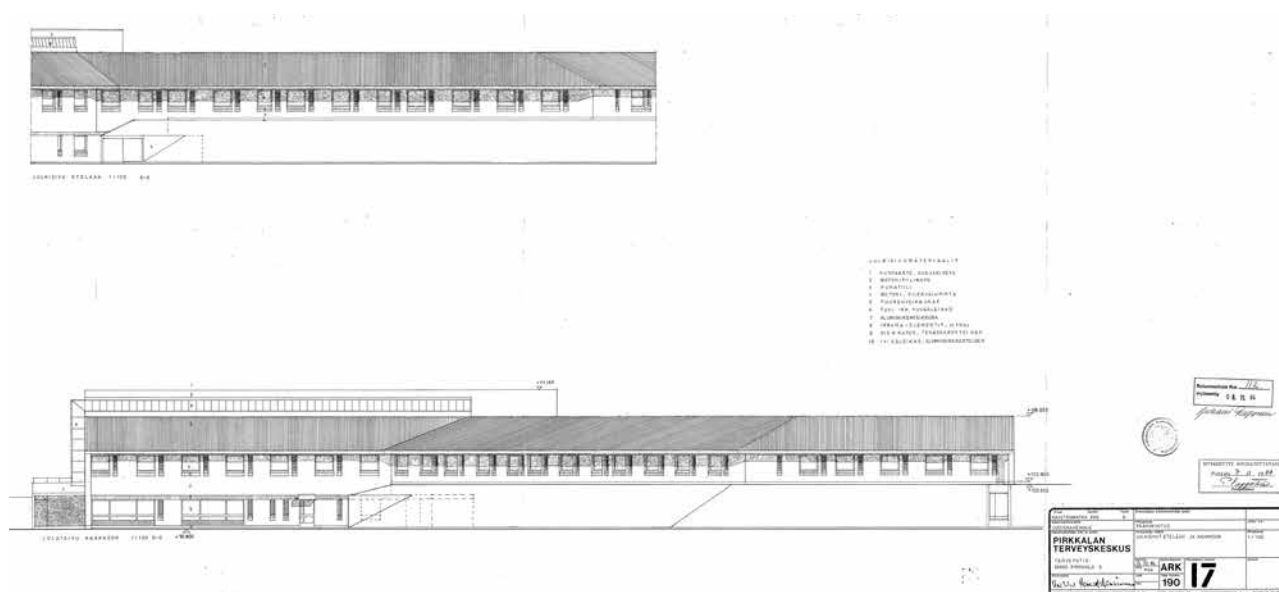
*Julkisivut etelään ja kaakkoon vuoden 1984 rakennuspiirustuksissa. Suunnittelija rakennusarkkitehti Veikko Voutilainen. Pirkkalan kunnan rakennusvalvonta*

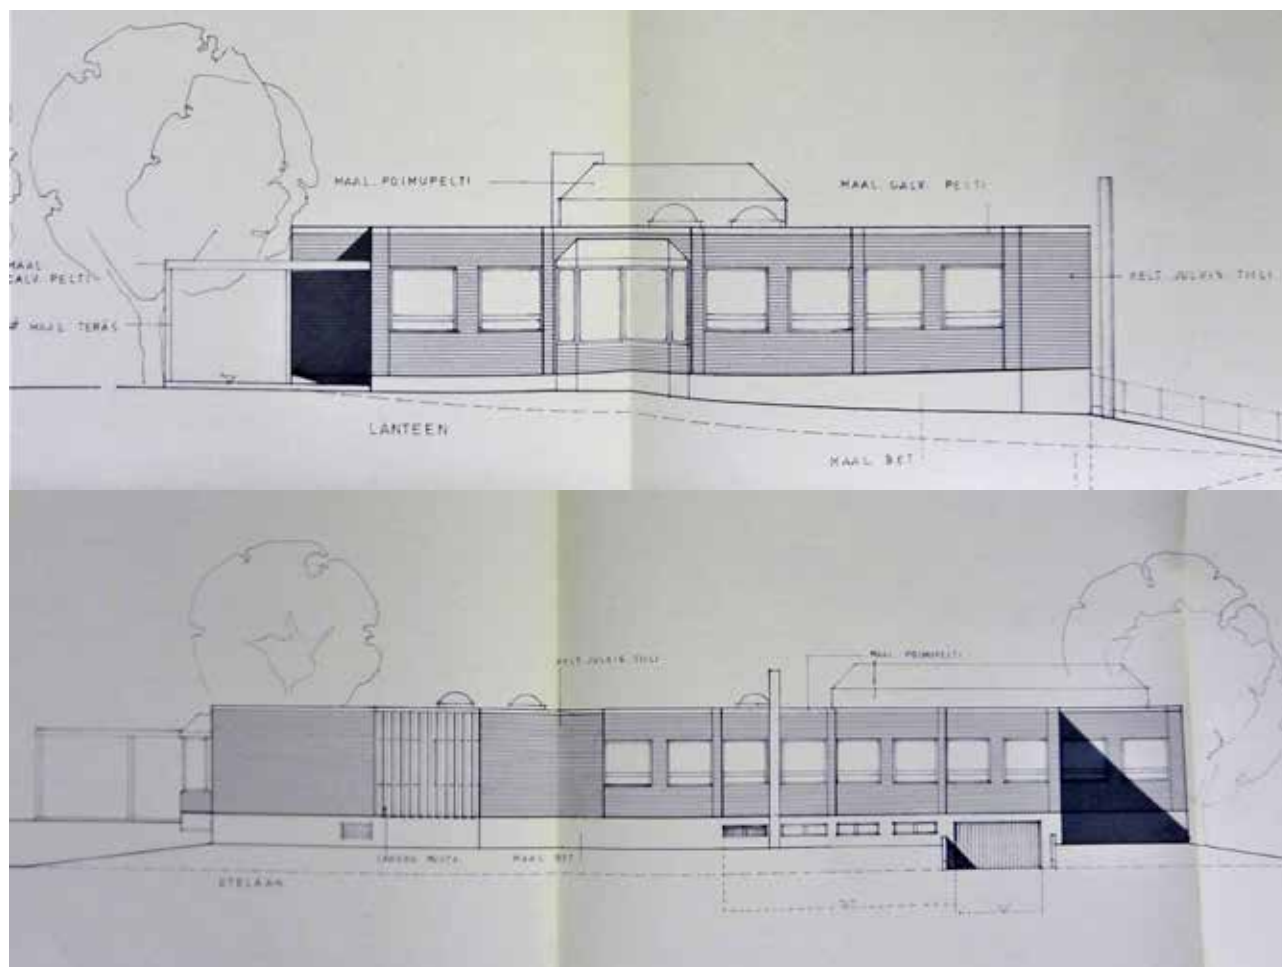
Pääty luoteeseen (ylh.) ja julkisivu etelään (alh.) vuoden 1978 rakennuspiirustuksissa. Suunnittelija Tauno Keiramo (Arkkitehtuuritoimisto Tauno Keiramo Oy). Punkalaitumen kunnan tekninen toimisto

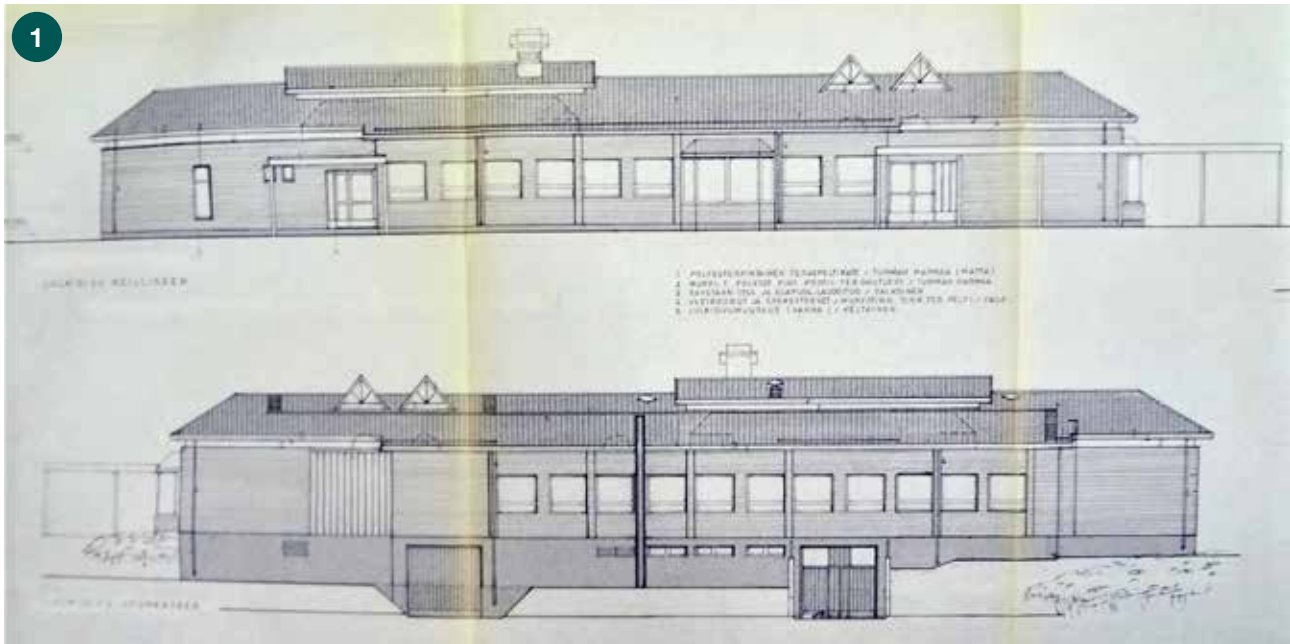
1 Julkisivut vuoden 1992  
muutospiirustuksissa.  
Suunnittelija Arkkitehtitoimisto  
Veikko Voutilainen Oy.  
Punkalaitumen kunnan  
tekninen toimisto

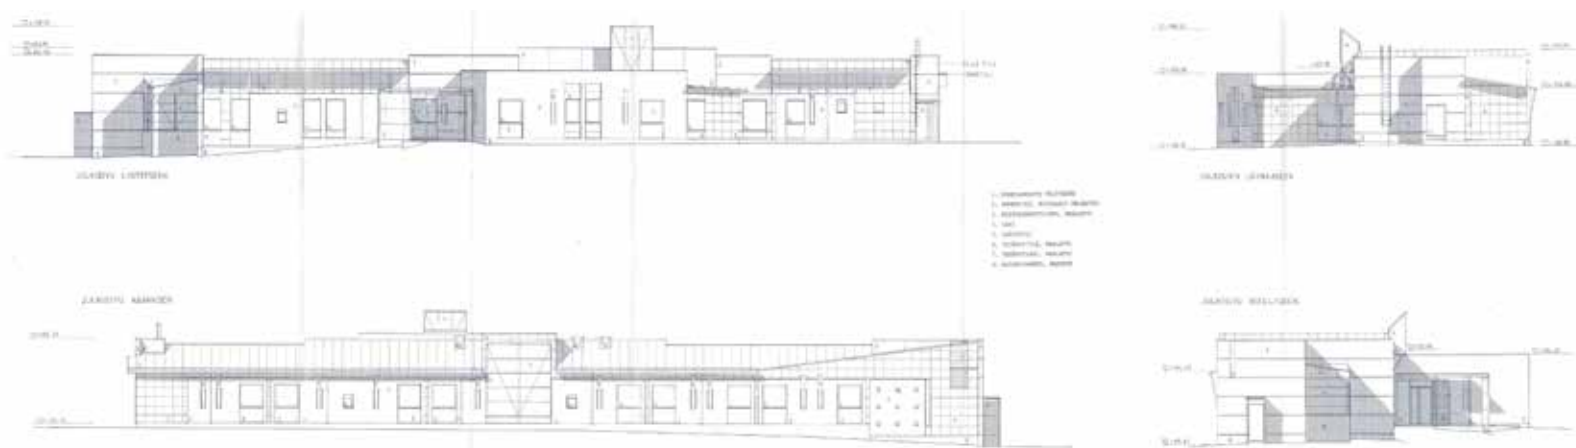
*Julkisivut vuoden 1989 rakennuspiirustuksissa. Suunnittelija arkkitehtitoimisto 8 Studio Oy.  
Pälkäneen kunnan rakennusvalvonta*

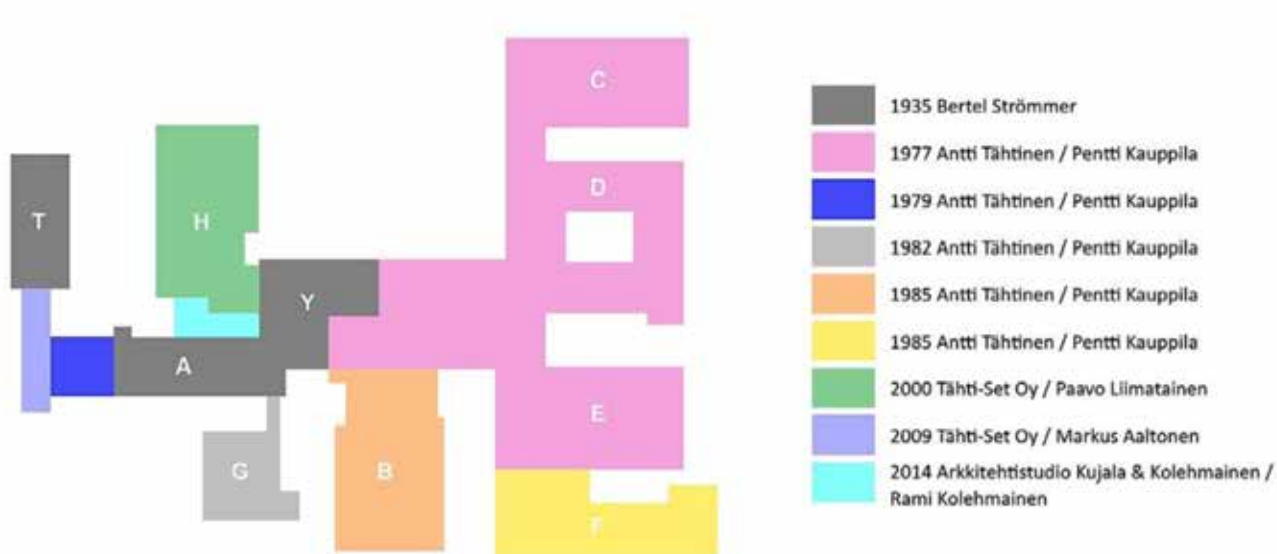
*Kantasairaalan ja terveysaseman eri kokonaisuuksien rakennusvuodet. Alkuperäinen vuonna 1979 valmistunut terveysasema merkitty vaaleanpunaisena. Hatanpään kantasairaalan alue - Rakennukset T, A ja Y Rakennushistoriallinen selvitys Arkkitehtitoimisto Lasse Kosunen Oy 2016.*

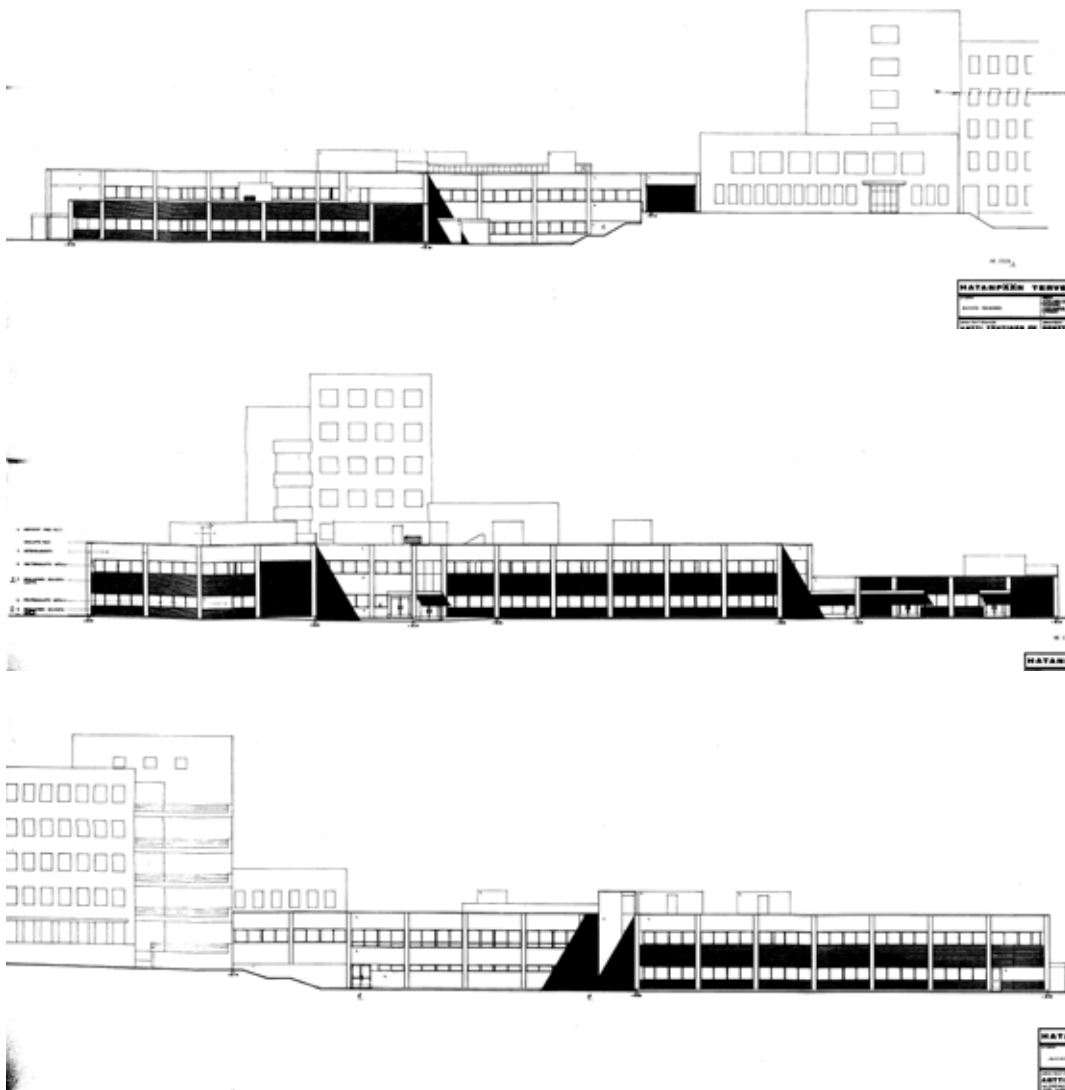
Julksivu pohjoiseen (ylh.), itään (kesk.) ja etelään (alh.) vuoden 1977 rakennuspiirustuksissa. Keskellä nykyisen pääsisäänkäynnin käsittävä Y-osa. Suunnittelijat arkkitehdit Antti Tähtinen & Pentti Kauppila. Tampereen kaupungin rakennusvalvonta.

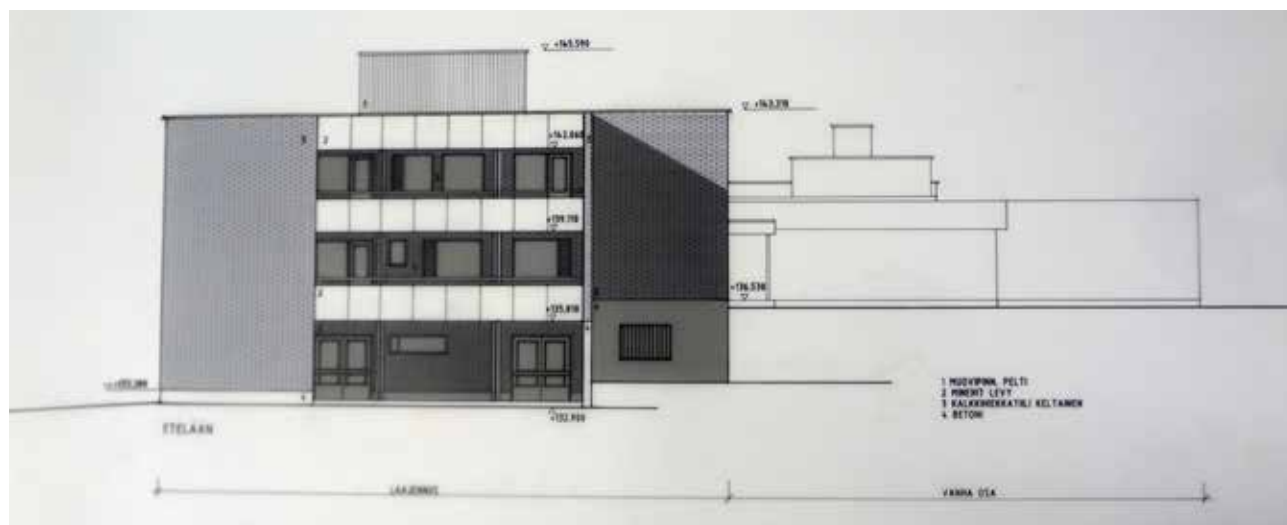
Pääty etelään vuoden 1991 muutospirustuksissa. Suunnittelija  
Rakennussuunnittelutoimisto Mäkinen. Virtain kaupunki

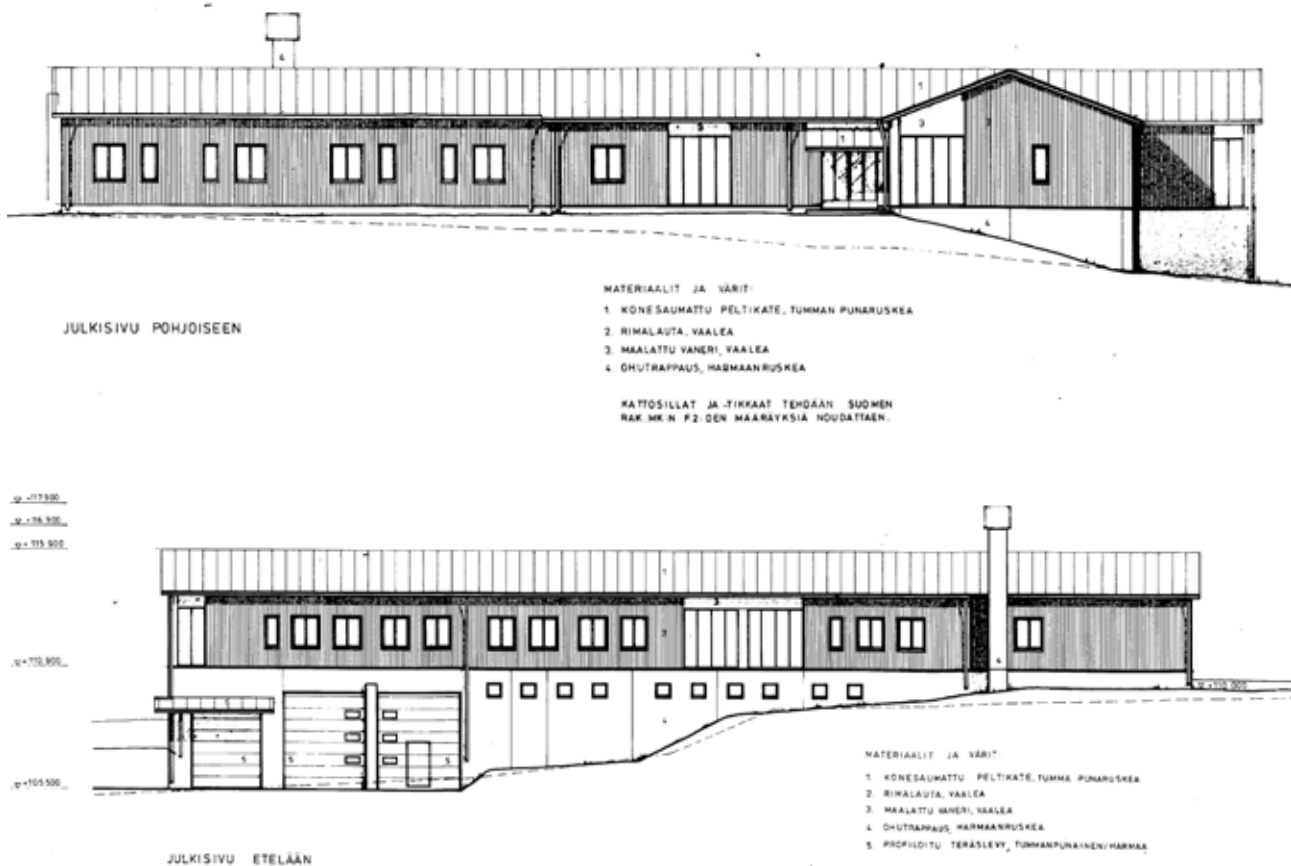
*Julkisivu pohjoiseen (ylh.) ja etelään (alh.) vuoden 1988 rakennuspiirustuksissa. Suunnittelija M. Niemi / Tampereen kaupungin talonrakennusvirasto. Tampereen kaupungin rakennusvalvonta.*

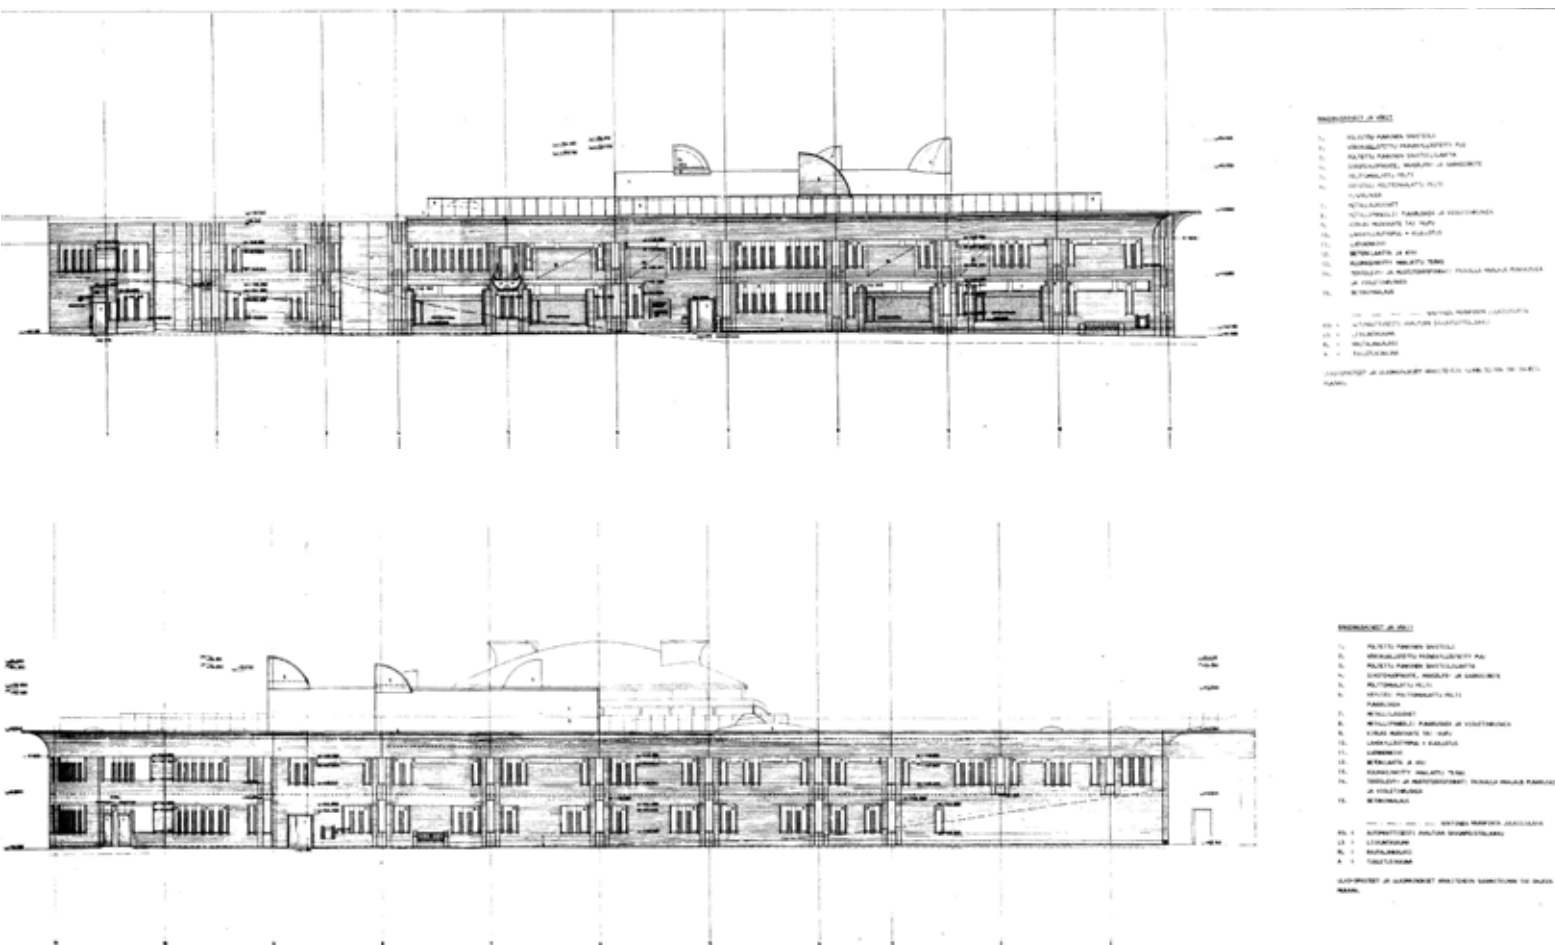
Terveysaseman julkisivu etelään (ylh.) ja Lindforsinkadulle (alh.) vuoden 1985 rakennuspiirustuksissa. Suunnittelija arkkitehdit Raili ja Reima Pietilä. Tampereen kaupungin rakennusvalvonta.
