1. PYYNIKIN KIRKKOPUISTO - TAMPEREEN KAUPUNGIN ENSIMMÄINEN HAUTAUSMAA

2. INVENTOINTI 2011, PÄÄKOHDAT

3. MUISTOMERKKIEN KUNNOSTUSSUUNNITELMA 2012

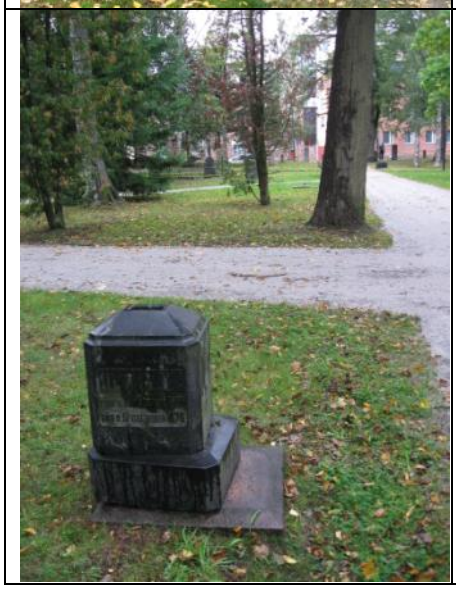
218_Stadius Karl Emil 1833-1876 -muistokiven nosto ja kiinnitys -rautaketjun katkenneiden osien korjaaminen hitsaamalla -tässä tapauksessa on perusteltua hankkia kadonneen ketjun paikalle uutta, vastaavan näköistä ketjua. Muistokivi on kulkureitin varrella ja ketju suojaa ilkivallalta jatkossa
	224_Elenius Ernst Evert 11.4.-1.10.1876 - ristin jalustan suoristus. Vaikka risti on kadonnut, vainajan nimi on tunnistettavissa. Suora jalusta on arvokkaamman näköinen.
	239_Lindroos - kiven nosto paikalleen

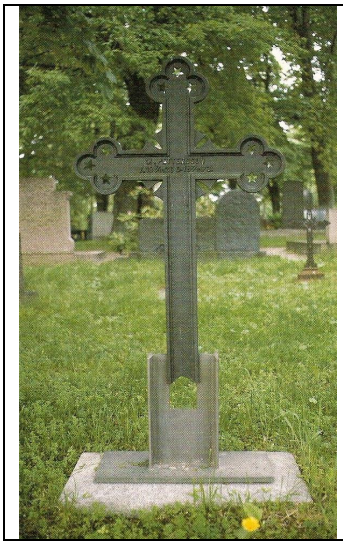
Esimerkki valurautaristin korjauksesta.

Kuvanveistäjä Heikki Häiväojan ehdotus katkenneen valurautaristin korjaamiseksi Helsingin pitäjän kirkolla.

Katkennut risti tai aitauksen osa voidaan kunnostaa myös tukemalla katkennut kohta sopivasti muotoilluilla metallikappaleilla, jotka kiinnitetään toisiinsa pulttiliitoksin. (kuva)

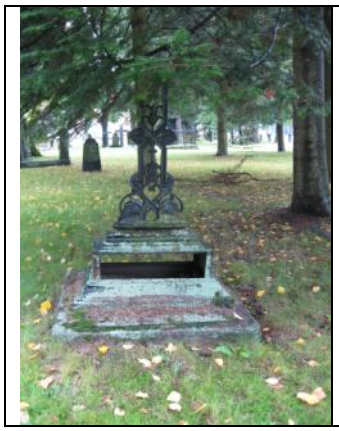
024_Eklund -Jalustan irto-osien kiinnitys, jos ne löytyvät -metalliosien puhdistus
