TAMPEREEN TYÖVÄEN TEATTERIN RAKENNUSHISTORIASELVITYS

2023

TAMPEREEN TYÖVÄEN TEATTERIN RAKENNUSHISTORIASELVITYS 2023

Pirkanmaan maakuntamuseo
Verna Hahtola

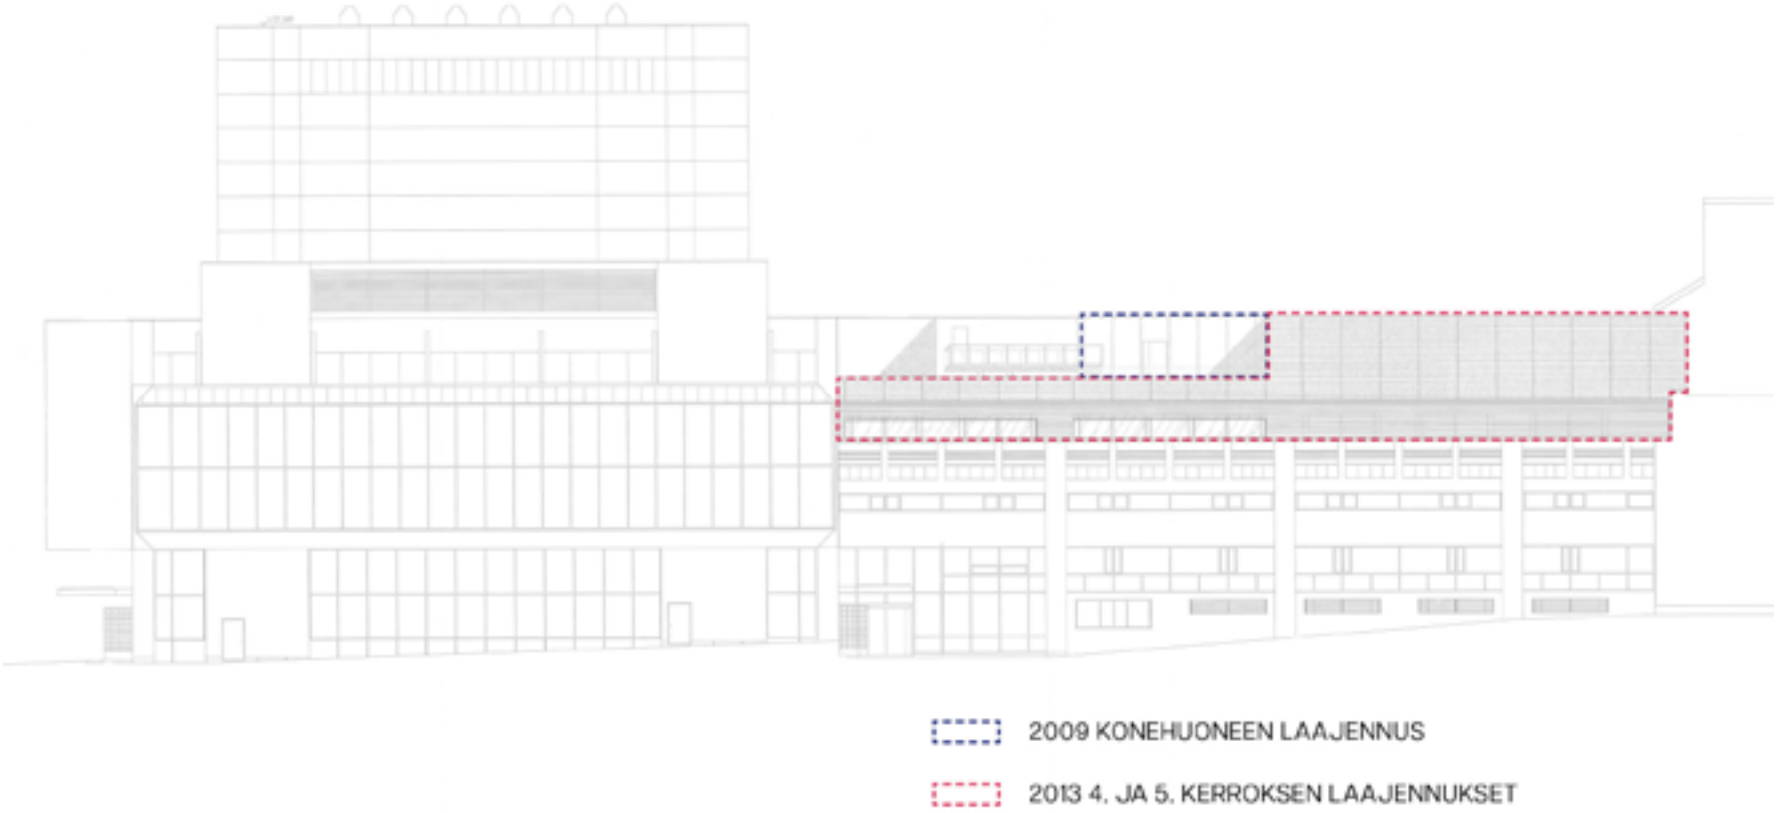
Kuva 128. Itäjulkisivun säilyneisyyskaavio.

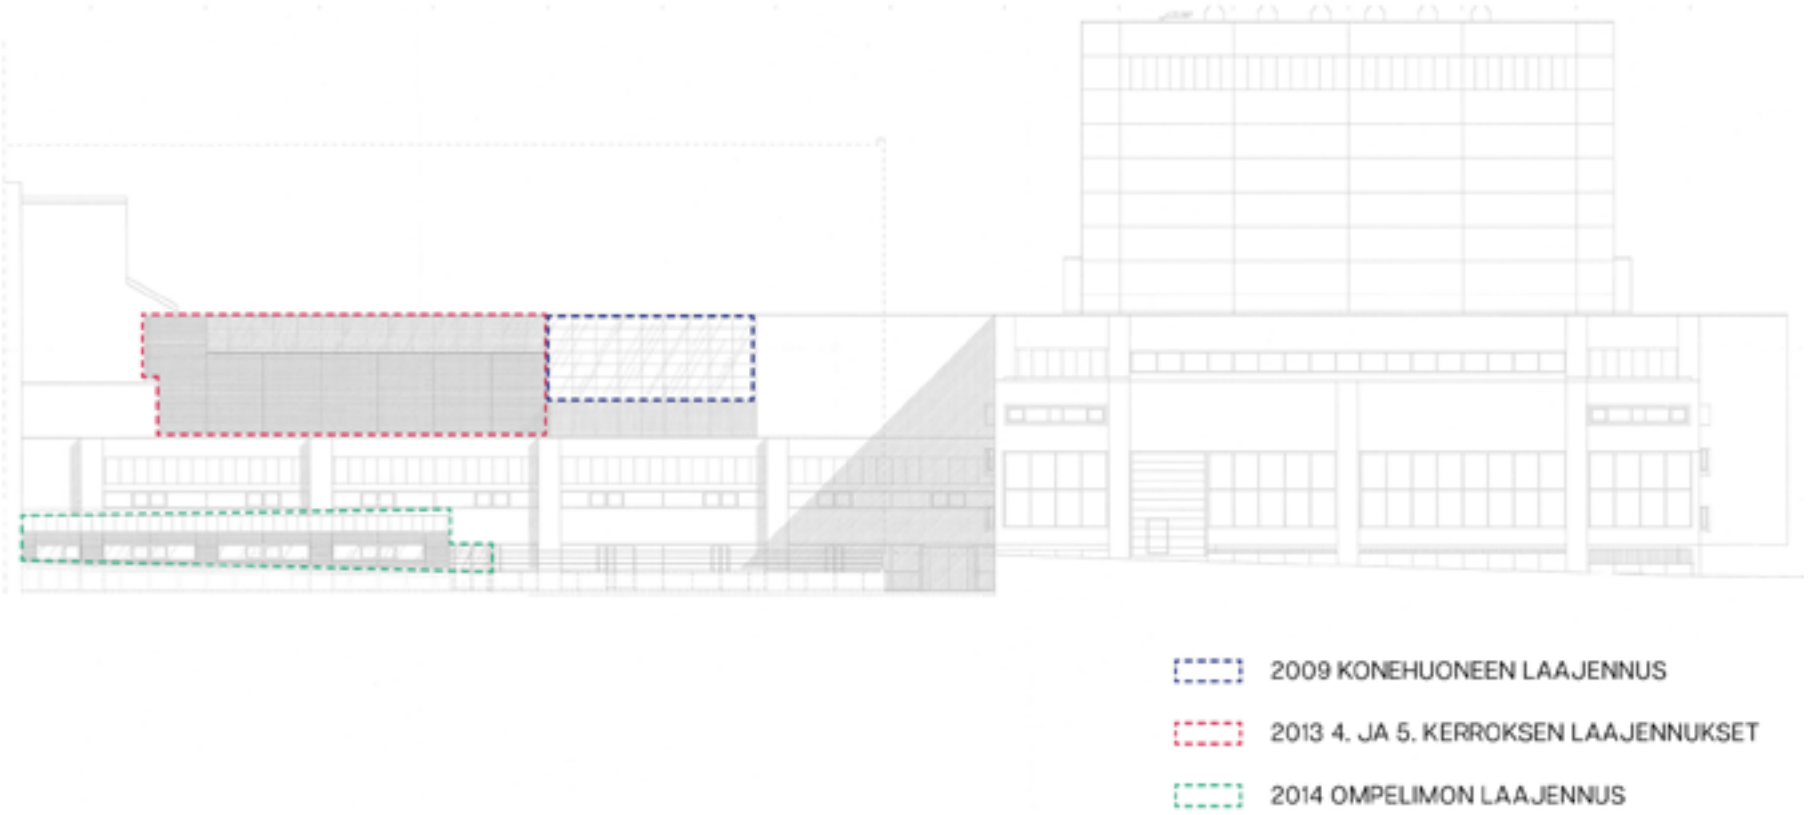
Kuva 129. Länsijulkisivun säilyneisyyskaavio.

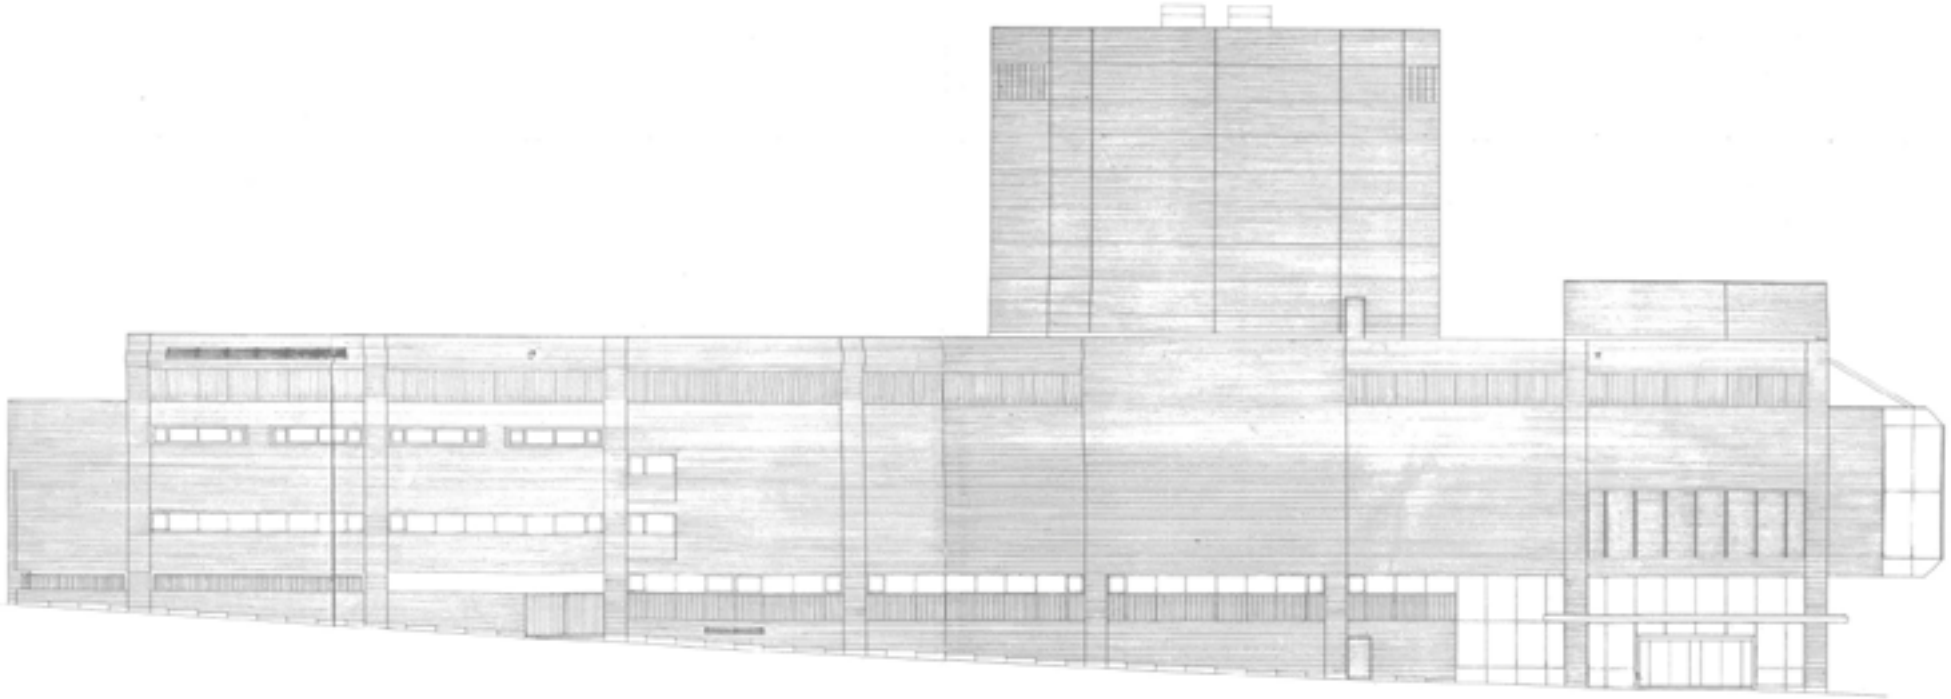
Kuva 130. Eteläjulkisivun säilyneisyyskaavio.

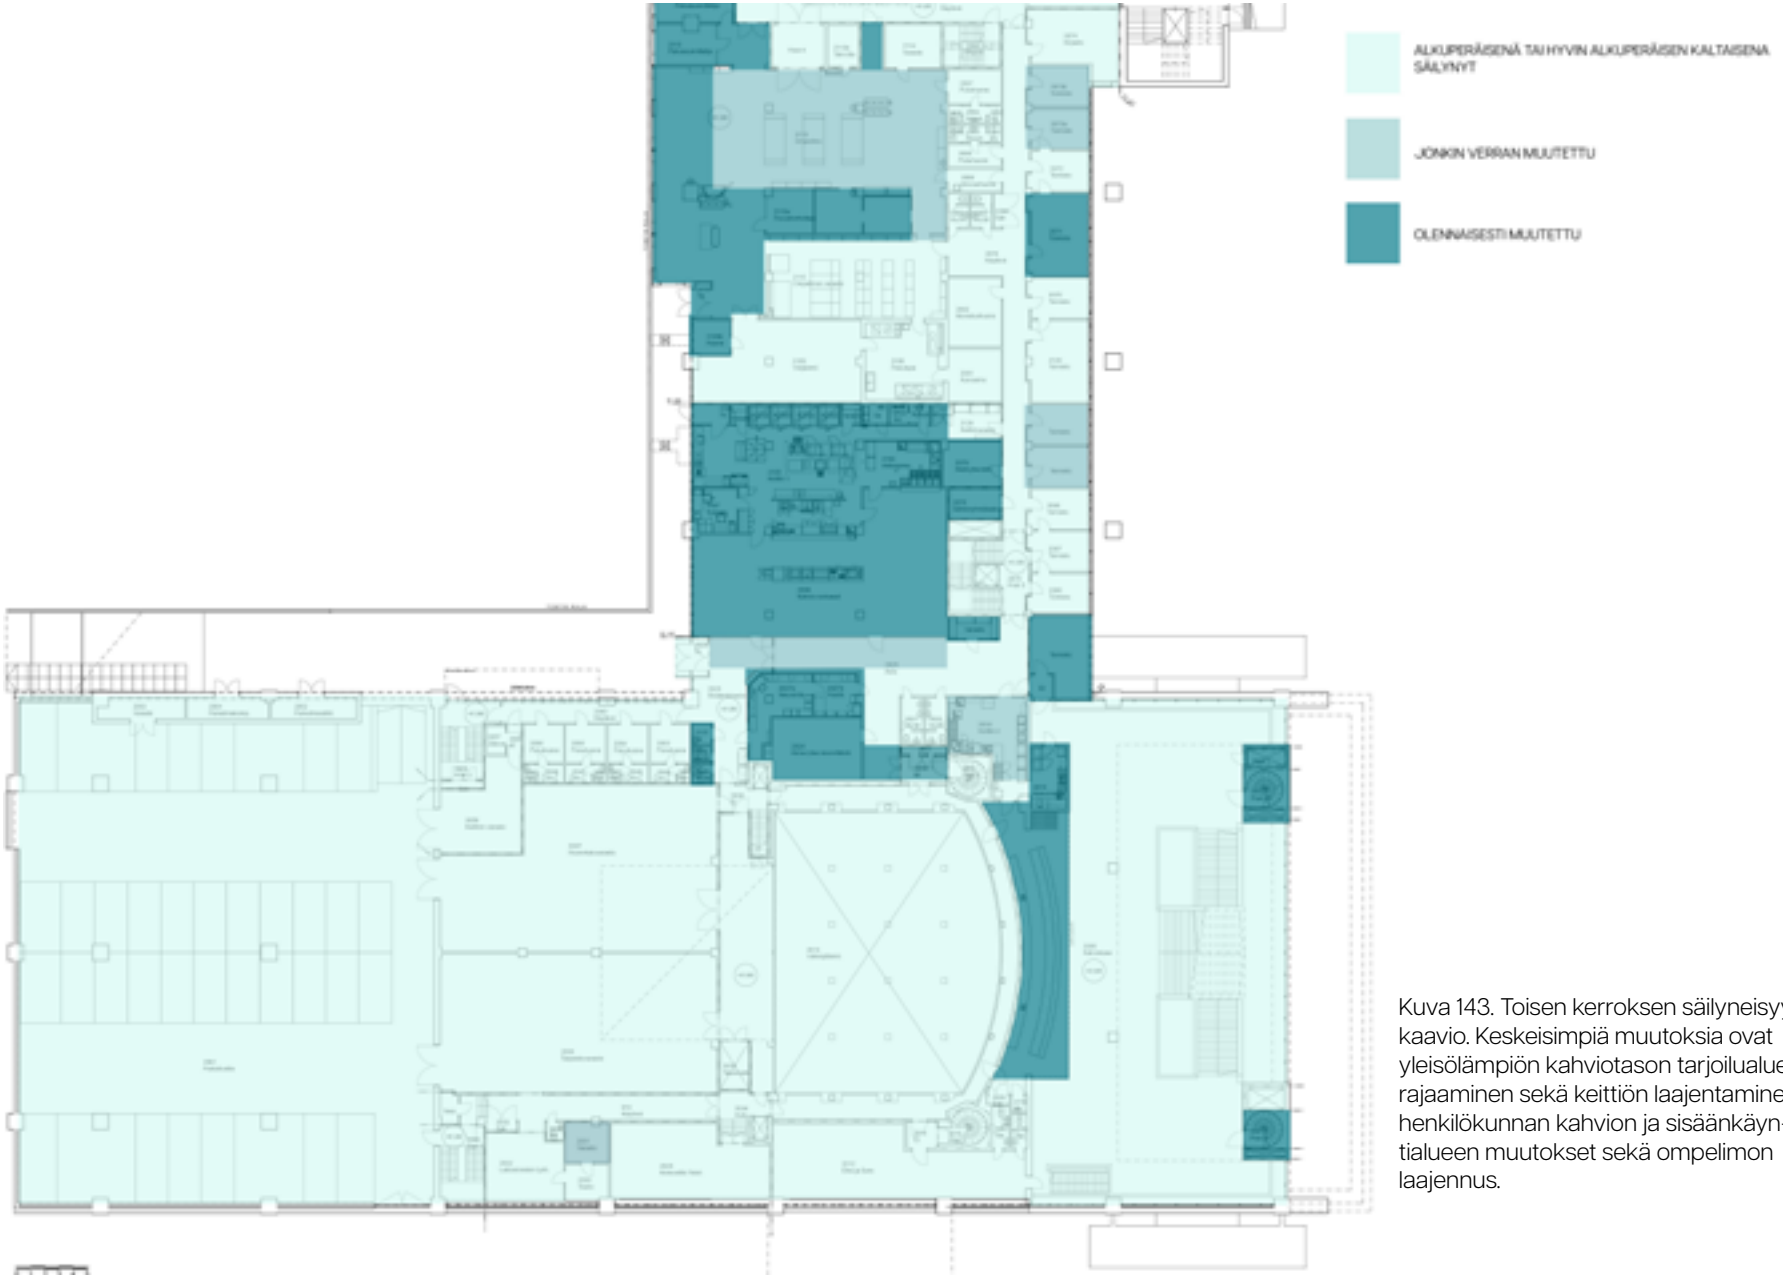
Kuva 143. Toisen kerroksen säilyneisyyskaavio. Keskeisimpiä muutoksia ovat yleisölämpiön kahviotason tarjoilualueen rajaaminen sekä keittiön laajentaminen, henkilökunnan kahvion ja sisäänkäyntialueen muutokset sekä ompelimon laajennus.

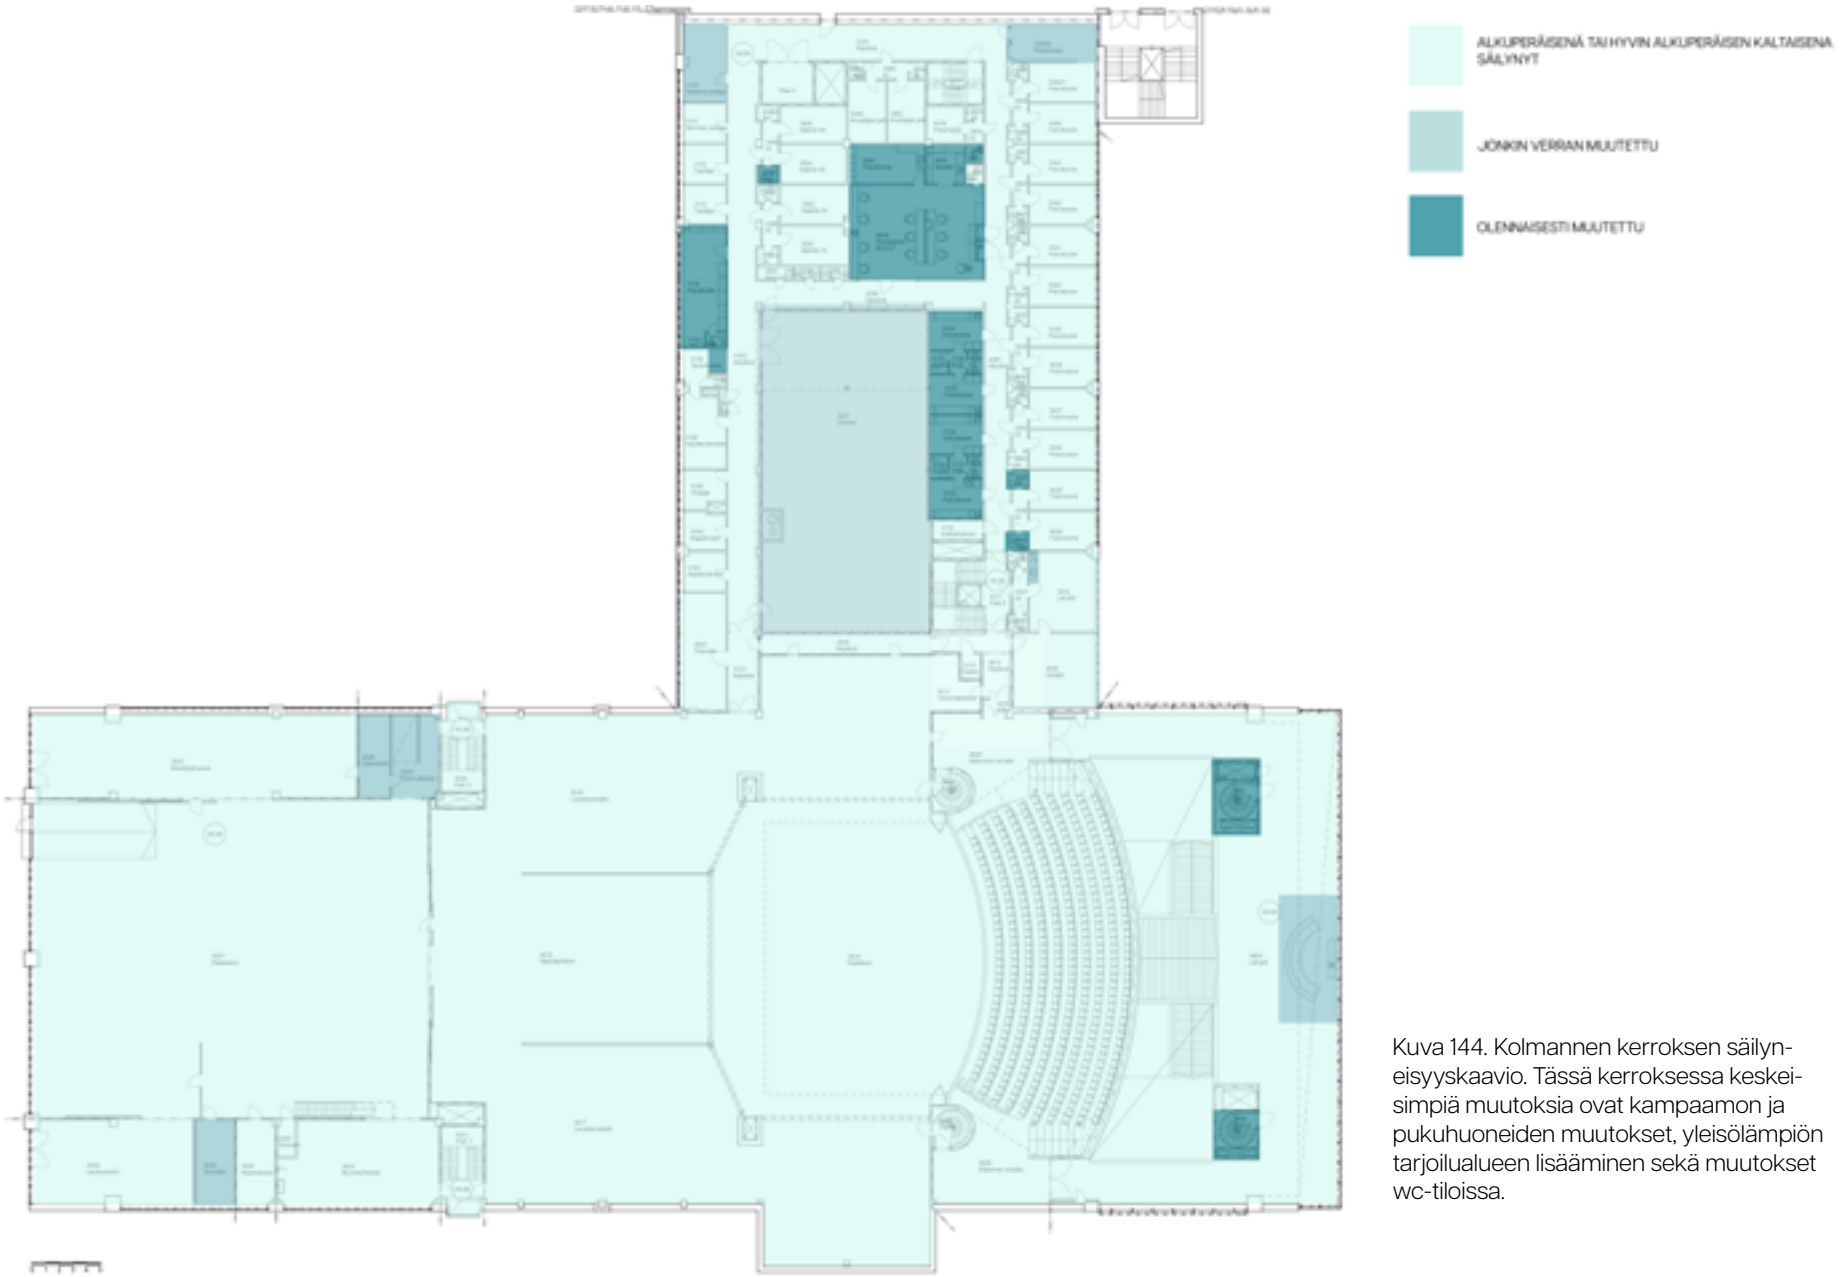
Kuva 144. Kolmannen kerroksen säilyneisyyskaavio. Tässä kerroksessa keskeisimpiä muutoksia ovat kampaamon ja pukuhuoneiden muutokset, yleisölämpiön tarjoilualueen lisääminen sekä muutokset wc-tiloissa.

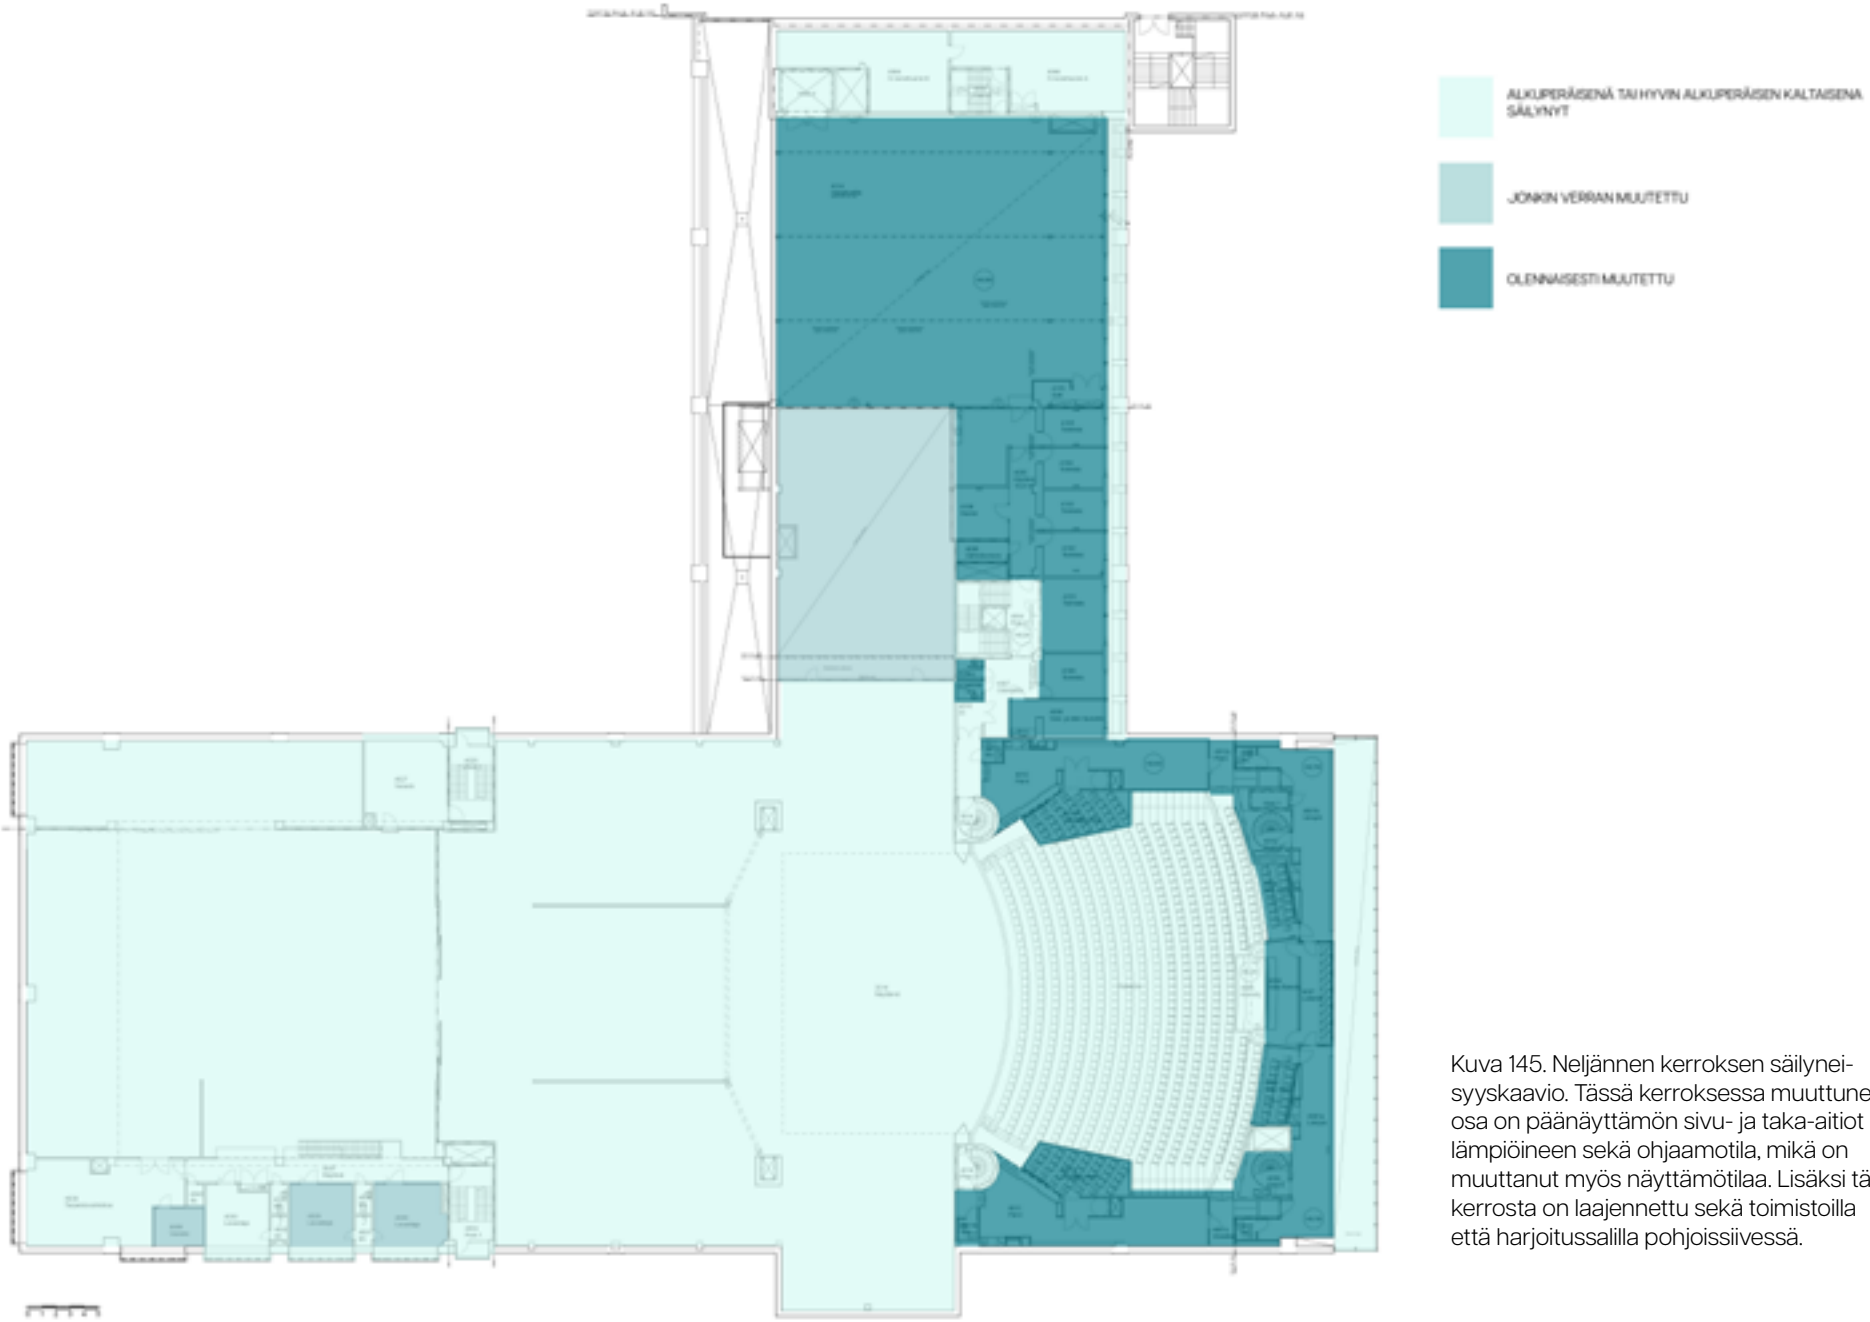
Kuva 145. Neljännen kerroksen säilyneisyyskaavio. Tässä kerroksessa muuttunein osa on päänäyttämön sivu- ja taka-aitiot lämpiöineen sekä ohjaamotila, mikä on muuttanut myös näyttämötilaa. Lisäksi tätä kerrosta on laajennettu sekä toimistoilla että harjoitussalilla pohjoissiivessä.

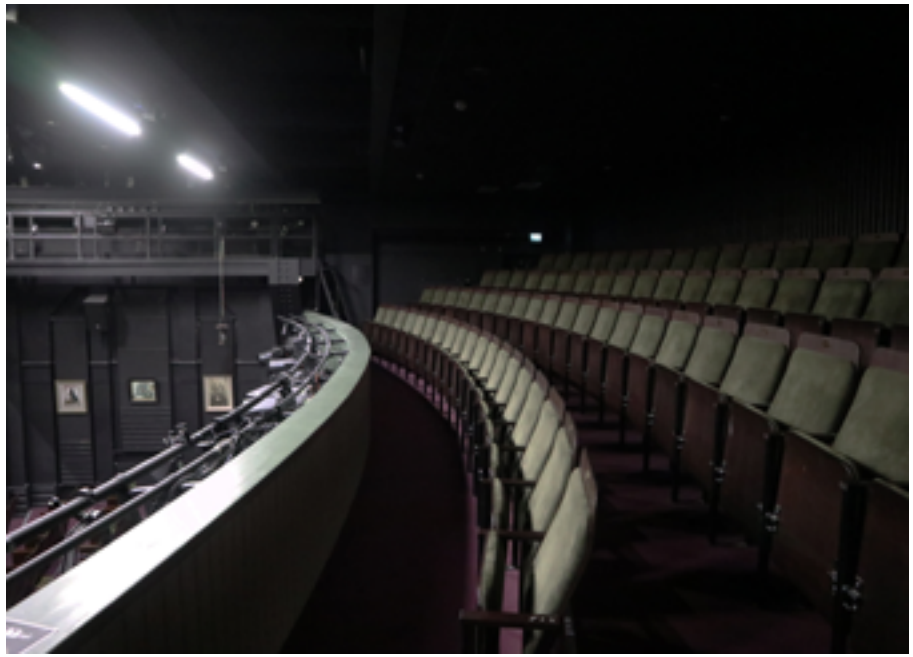
Kuva 9. Teatterin parveke poistettiin yleisökäytöstä vuosien 1992-1993 korjauksessa, kun tila muutettiin opetuskäyttöön tarkoitetuksi ohjaamoksi. Se palautettiin 2010-luvulla. Istuimet ovat samantyyppiset kuin alatasolla.

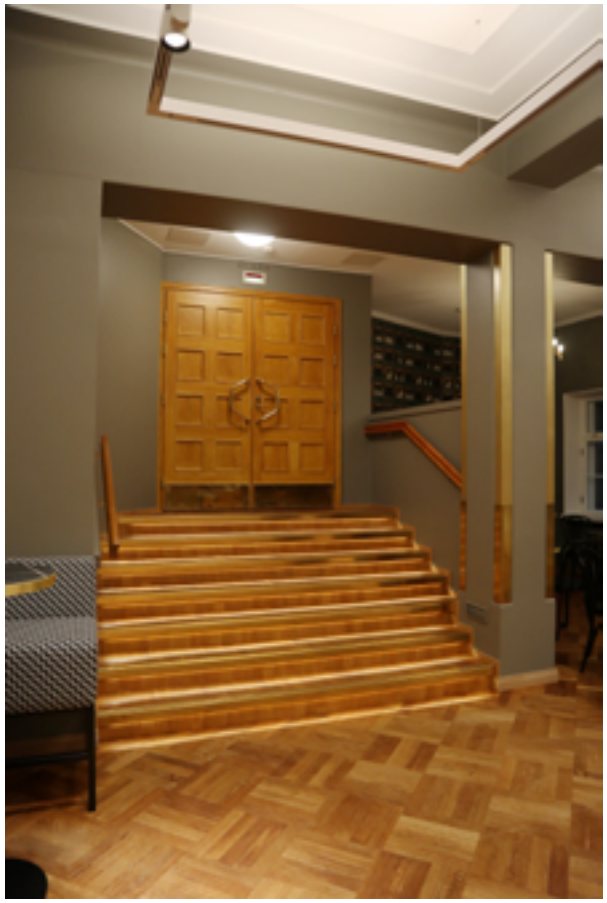
Kuva 11. Katsomoon johtava porras on uudistettu 2000-luvulla.

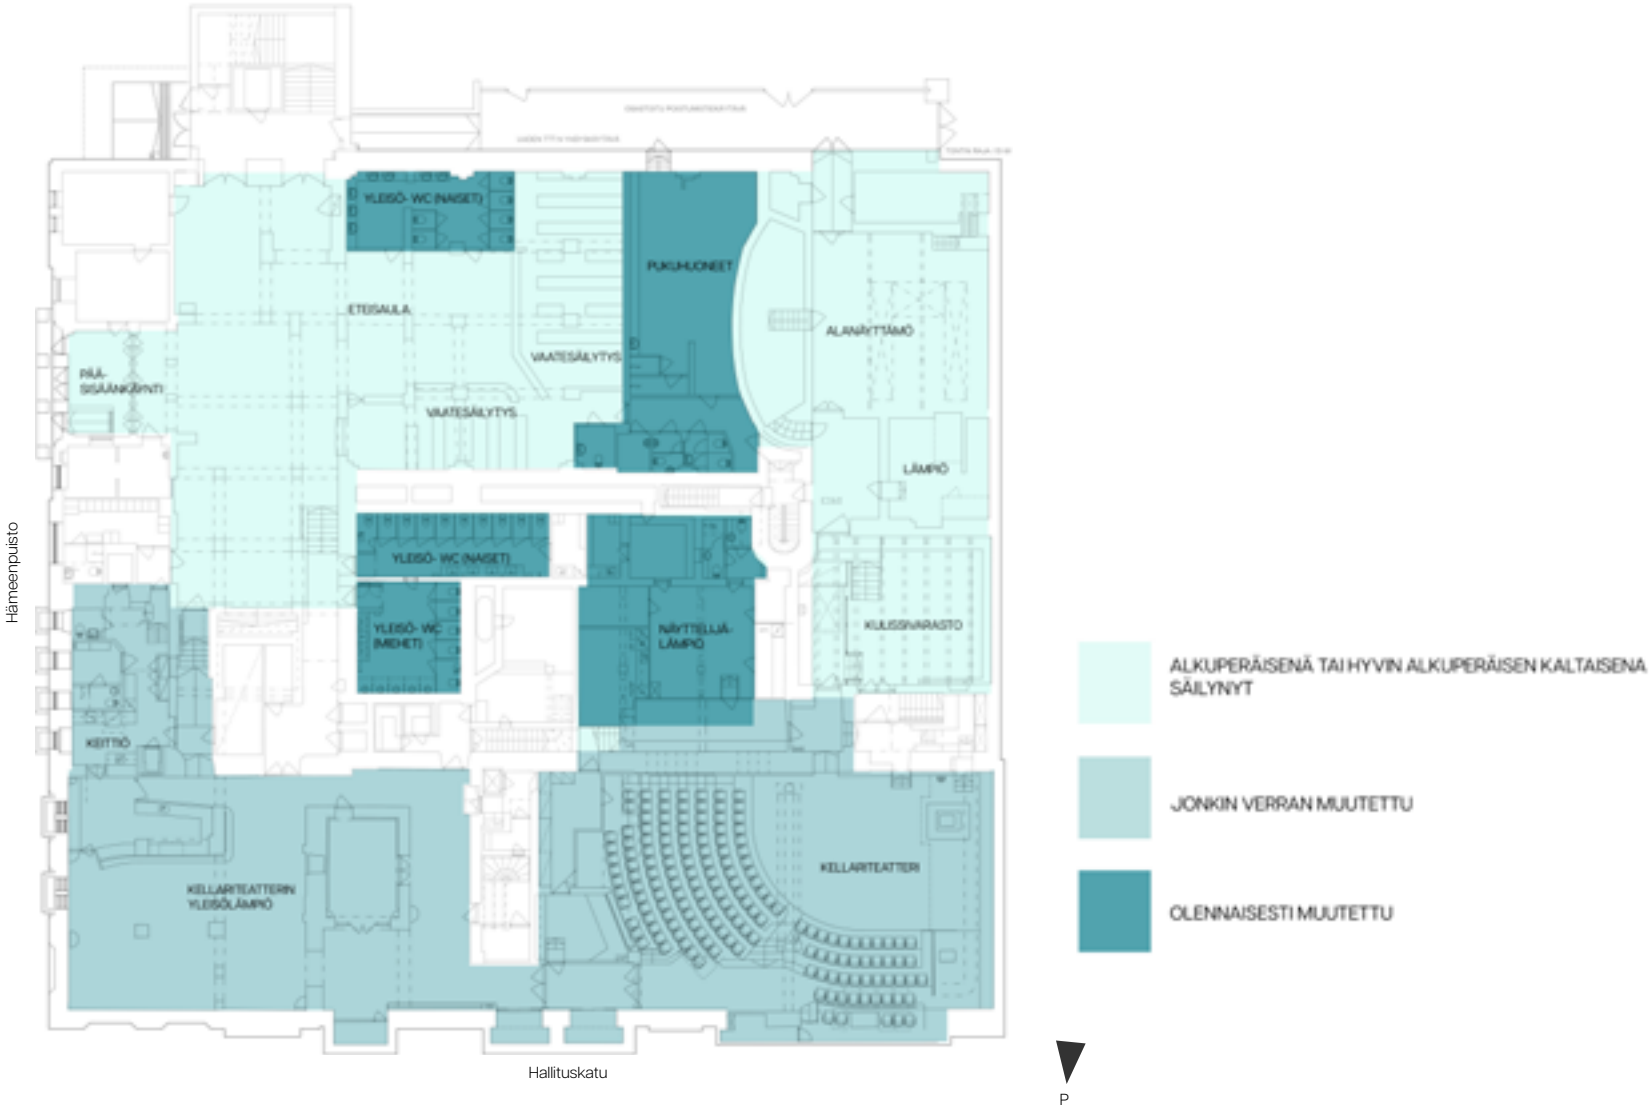
Kuva 178. Säilyneisyyskaavio, Työväentalon kellarikerros. Säilyneimpiä tiloja ovat eteisaula, joka on restauroitu 1990-luvulla. Samoin alanäyttämö ja kulissivarasto sekä lämpiötila ovat säilyttäneet ominaispiirteitään.

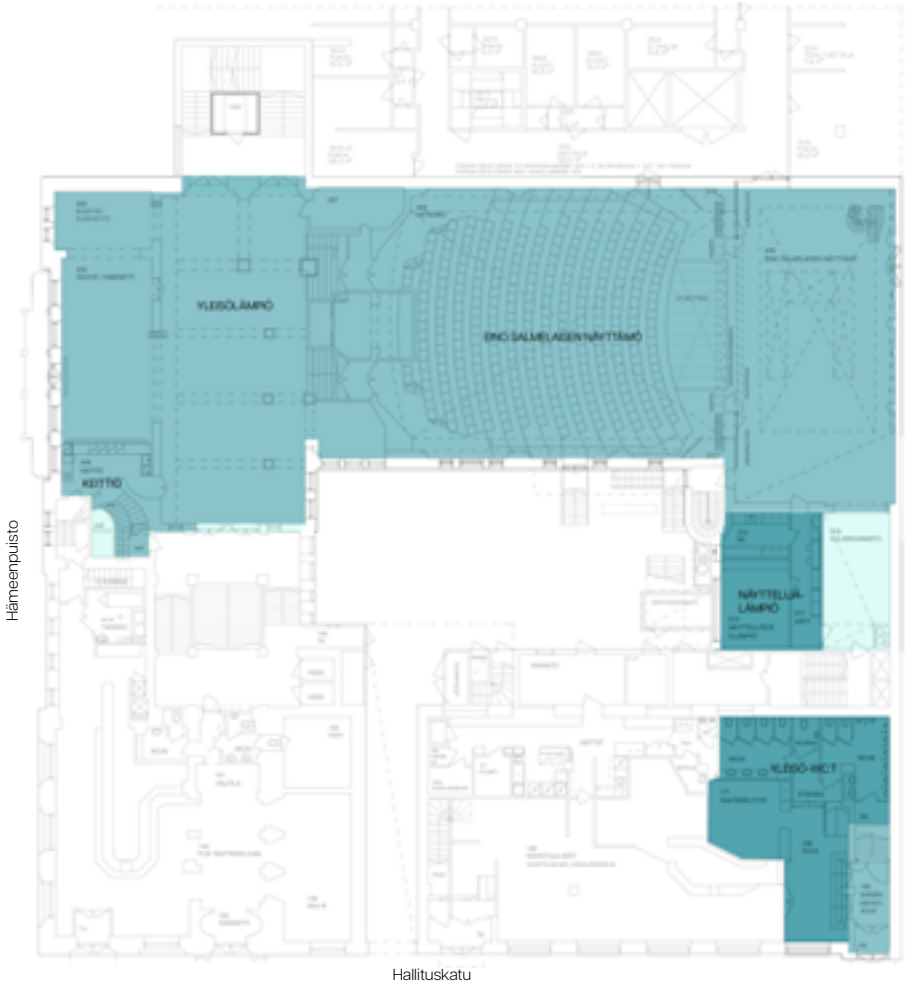
Kuva 179. Säilyneisyyskaavio, Työväentalon 1. kerros. Yleisölämpiö ja Eino Salmelaisen näyttämö sisältävät vanhoja piirteitä, joskin tiloja on myös uudistettu merkittävästi.

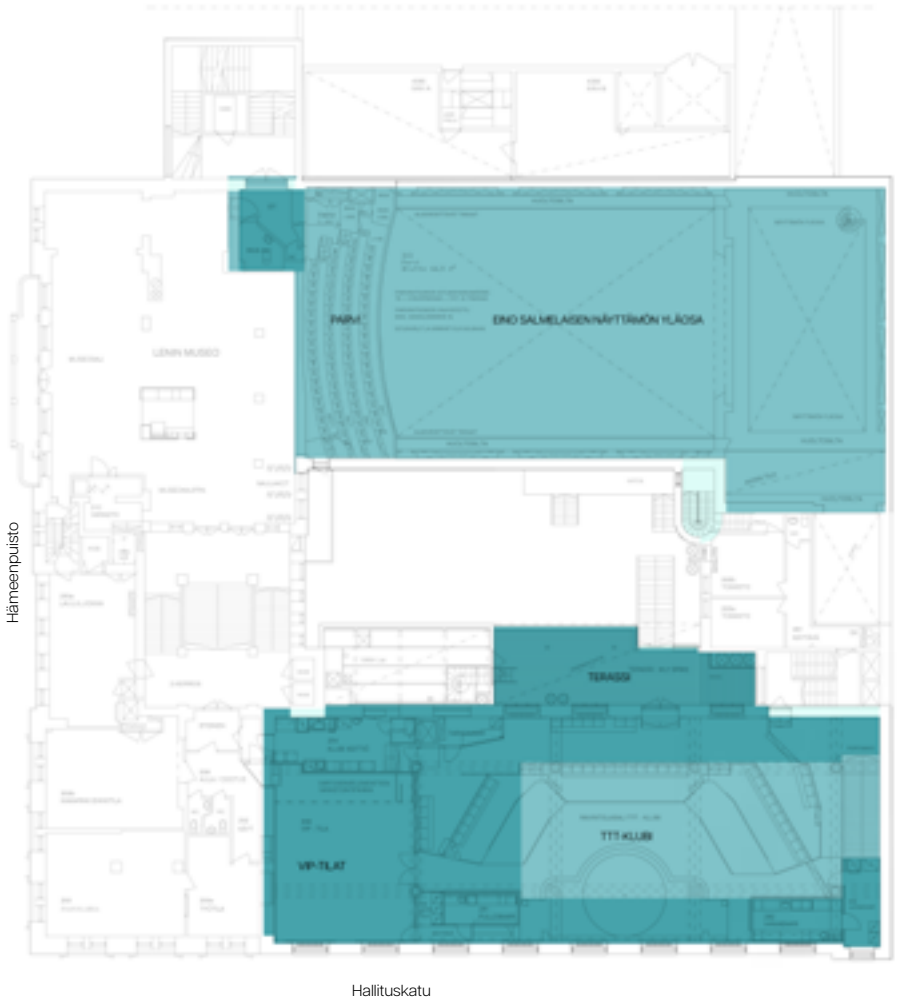
Kuva 180. Säilyneisyyskaavio, Työväentalon 2. kerros. TTT-Klubia on uudistettu, mutta tilassa sekä siihen johtavassa porrashuoneessa on myös säilynyt alkuperäisiä piirteitä.
